# Boge kyrka

Karaktärisering 2021

Gotlands  
Museum

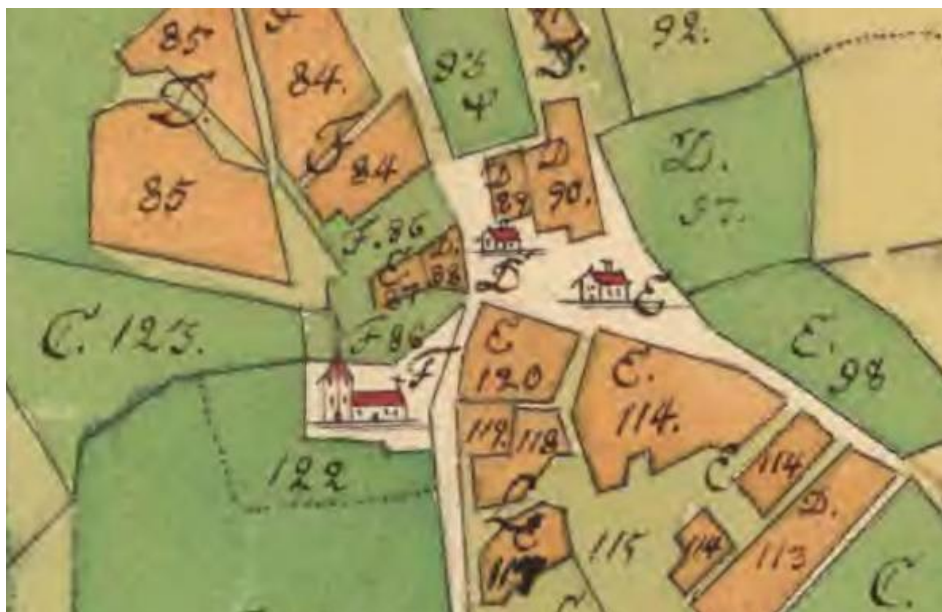
Skattläggningskarta 1753.

Skattläggningskartan från 1753 visar att Boge kyrka omges av åkermarker i öster och ängs- och betesmarker i väster och söder. På laga skiftes karta från 1879 syns kyrkogårdens utsträckning samt sockenmagasinet öster om kyrkogården och skolhuset sydväst om kyrkan. Sockenmagasinet uppfördes under 1800-talet.

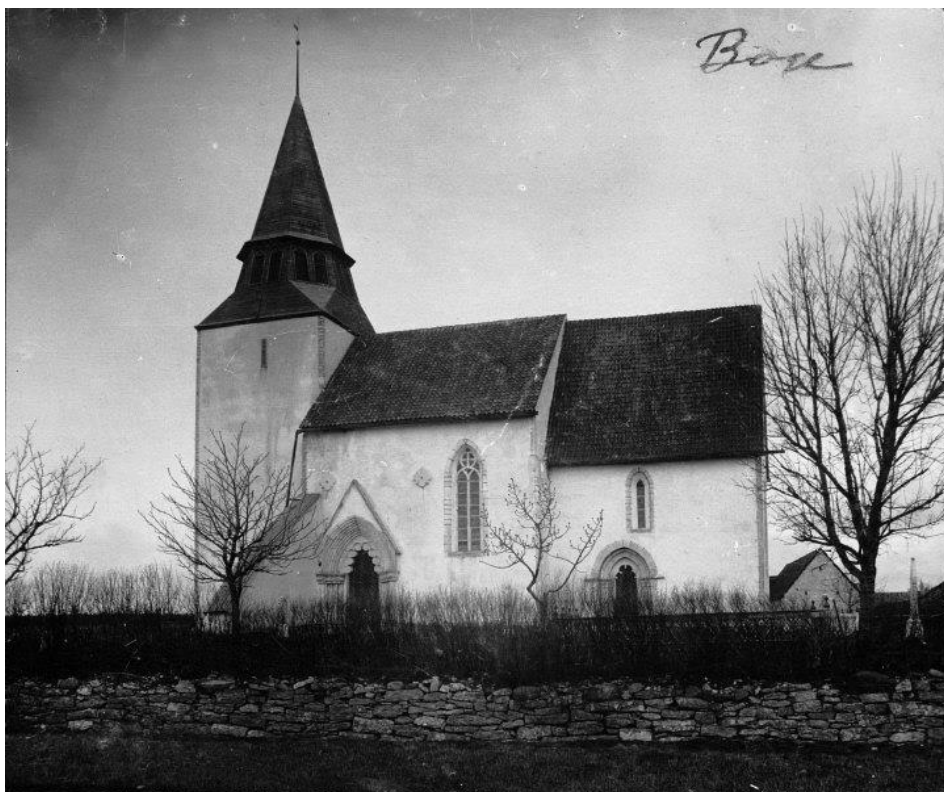
Boge kyrka fotograferad från söder. Muren har sänkts till en låg terrassmur och en häck har planterats vid muren. Okäntfotograf och datum. RAÄ, Kulturmiljöbild.

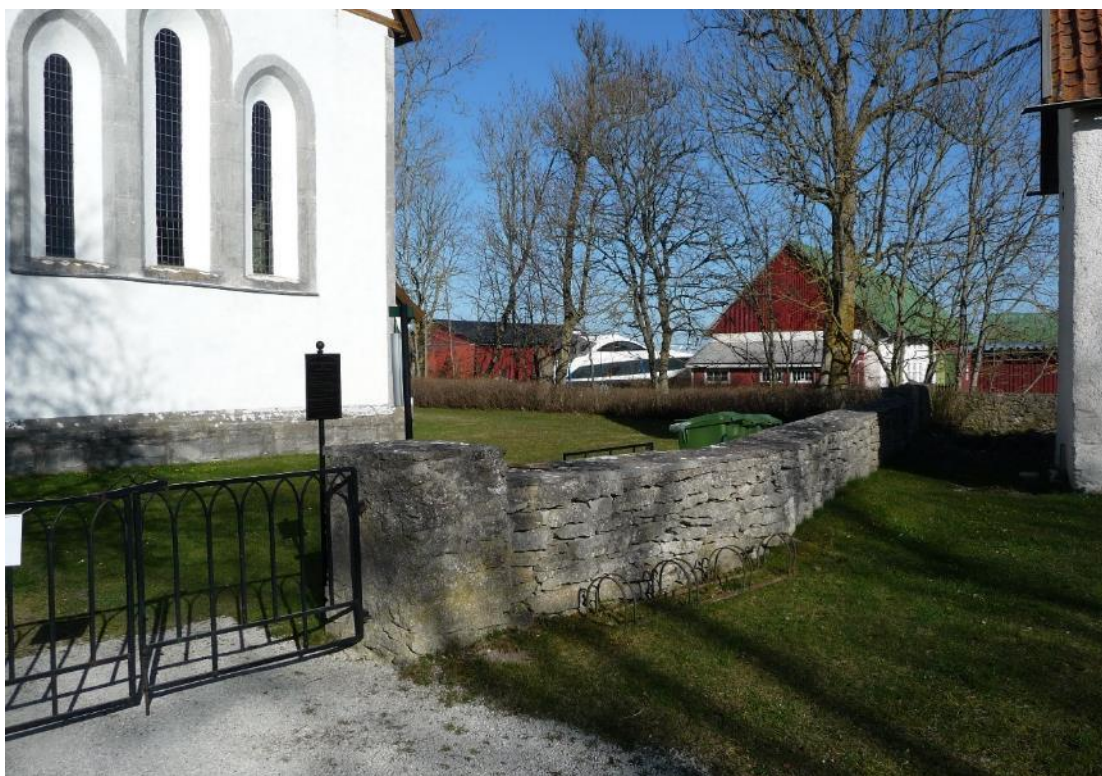
Den norra delen av den östra mursträckningen. Denna del är det enda som är bevarat av en tidigare mur. Foto ES 2021.

Kyrkogården har tidigare omgivits av murar men idag finns endast den norra delen av den östra ursprungliga mursträckningen är bevarad. I övrigt är den östra mursträckningen omlagd.

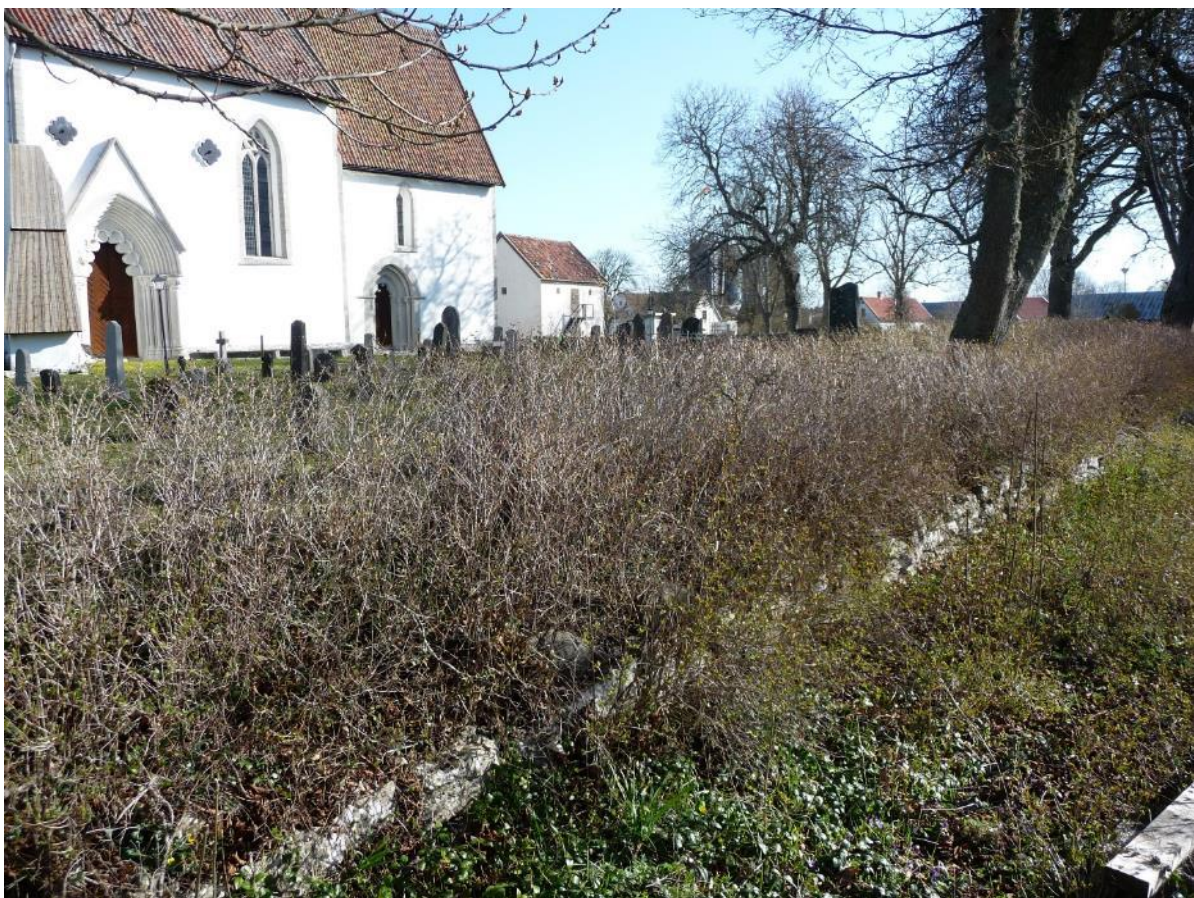
Den södra terrassmuren med en snöbärshäck. Foto ES 2021.

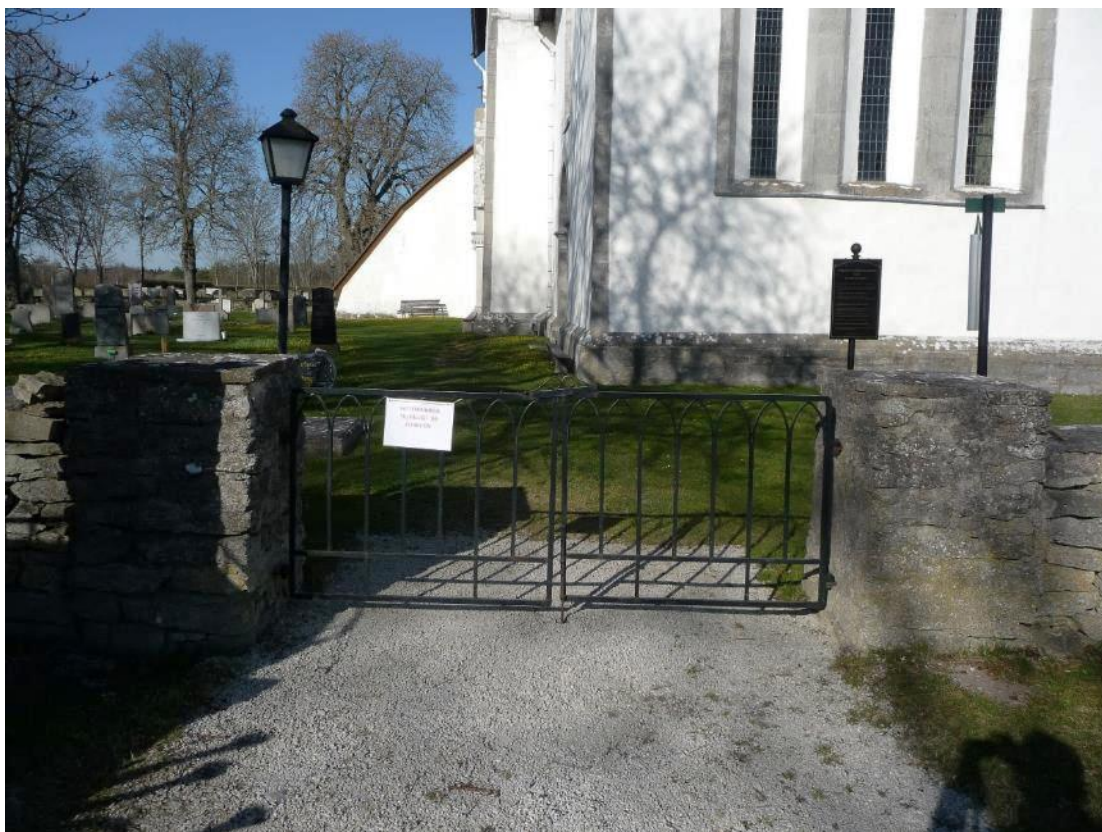
Huvudingången från öster med en dubbel järngrind och murade stolpar i kalksten. Foto ES 2021.

Huvudingången ligger i öster. Ingången har en dubbel järngrind och stolpar i murad kalksten. I det nordöstra hörnet finns en liten trägrind. Mellan kyrkogårdens äldre och yngre del finns två öppna ingångar, en central huvudingång med ramp och ledstång och en nordlig ingång med trappa som leder direkt upp till det upphöjda området med en askgravlund. Detta område nås även via en ramp i områdets sydöstra del samt en trappa i den sydvästra delen.

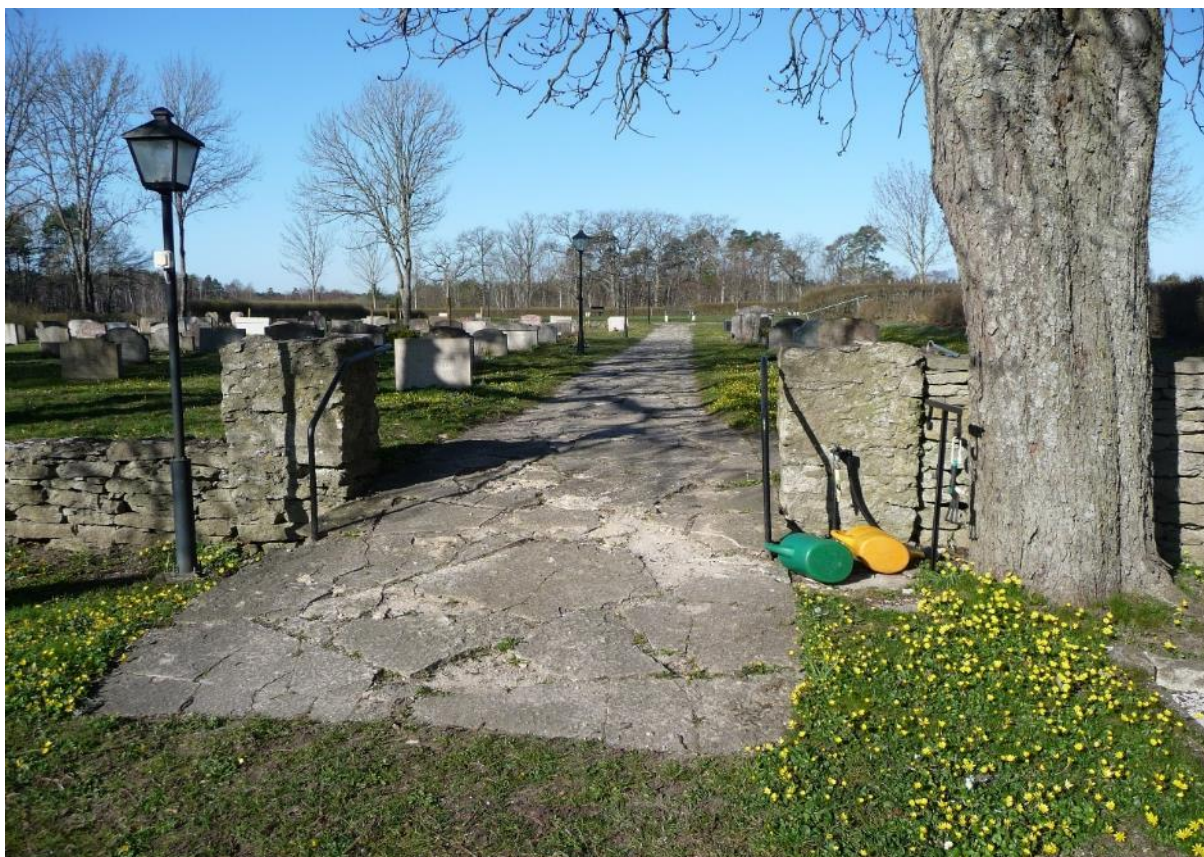
Ingången från öster till den yngre kyrkogården sker via en upphöjd ramp med handledare. Foto ES 2021.

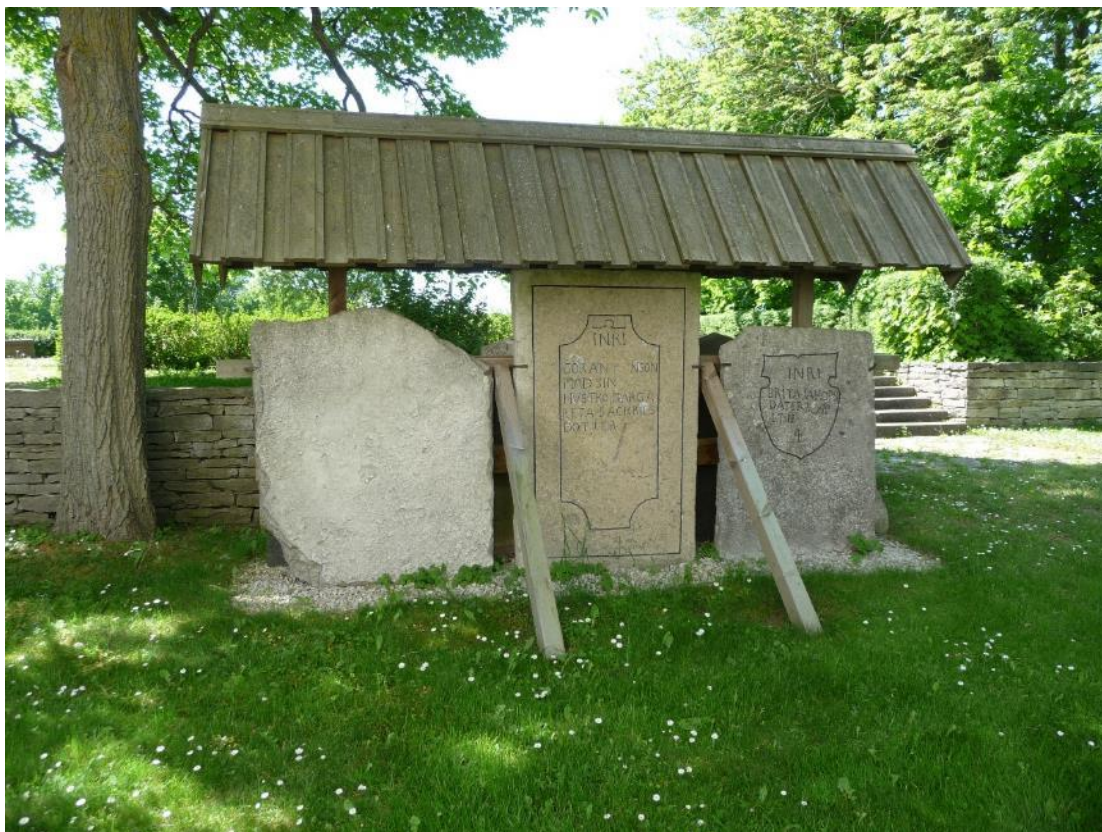
Äldre kalkstenshällar under skyddstak. Foto ES 2021.

På den äldre kyrkogården finns gravar framför allt söder om kyrkan. Norr om kyrkan finns inga synliga gravar. I det nordvästra hörnet finns flera äldre hällar under ett skyddstak. En minneslund anlades 1976 på den nordöstra delen av den yngre kyrkogården. *Den förändrades xxxxx till en askgravlund?*

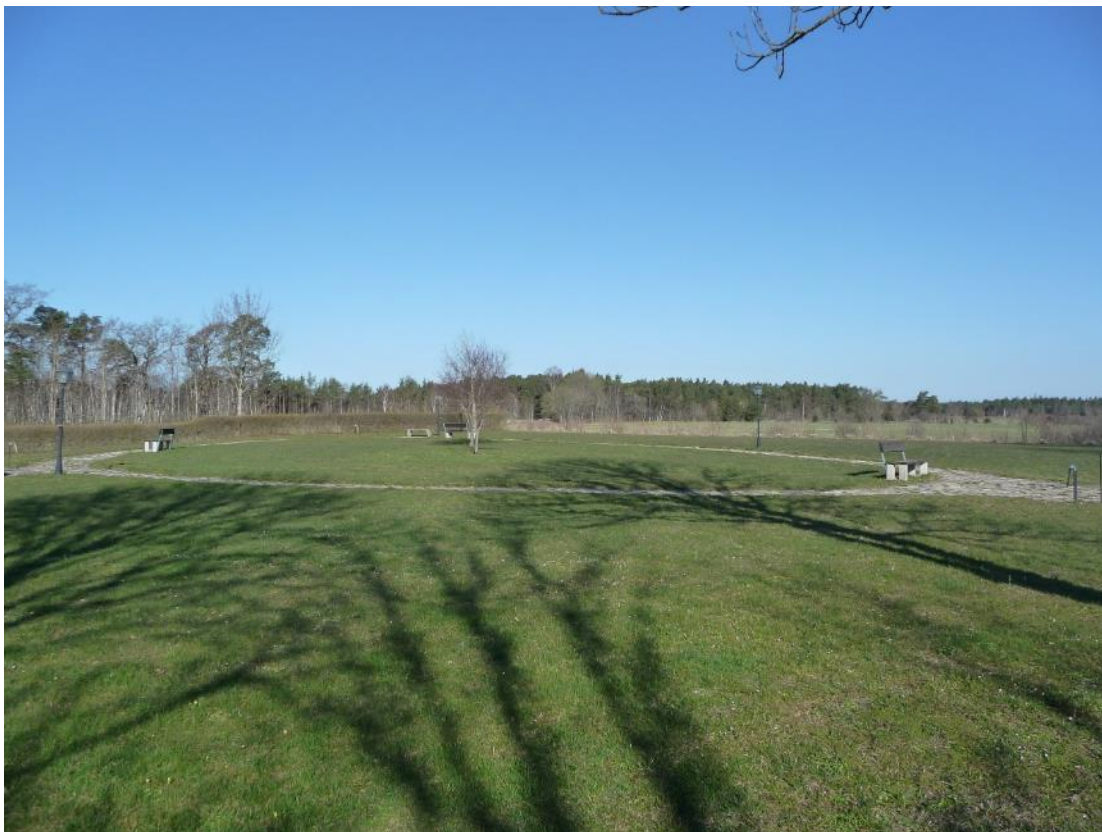
Den västra delen senast tillkomna delen av den yngre kyrkogården fotograferad från öster. Kring den cirkelformade kalkstensgången finns belysningsstolpar och ett antal bänkar utplacerade. Foto ES 2021.

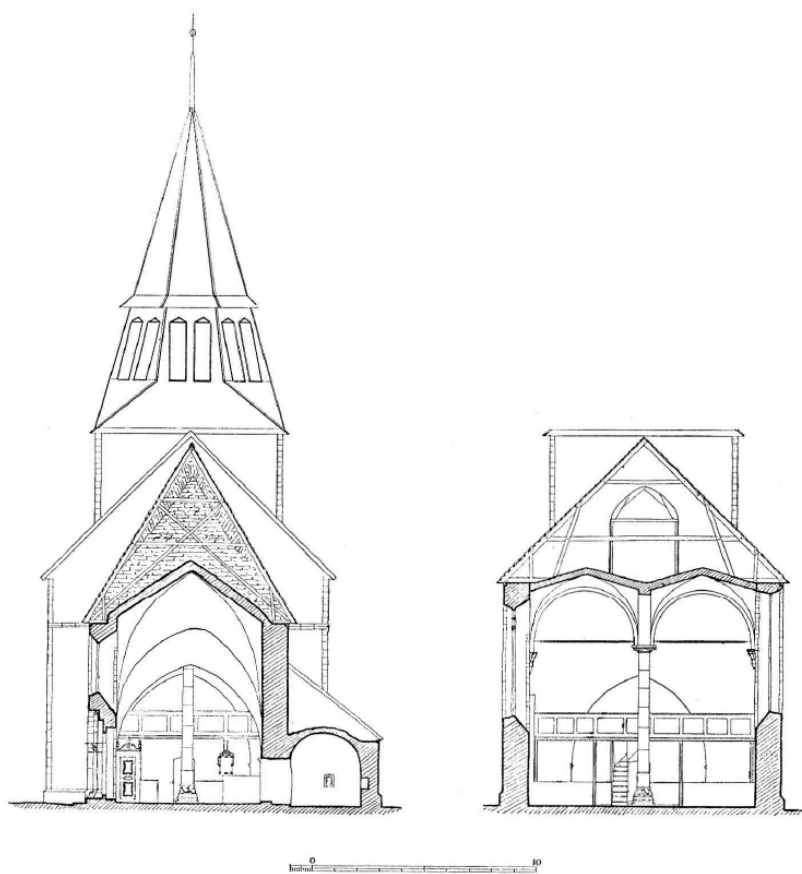
Tvärsektion genom kor och sakristia mot väster och genom långhuset mot väster samt längdsektion mot söder. Uppmätning av Sten Wennerström och Adolf Niklasson 1921, kompletterad 1934. Efter SvK (42), Gotland II (1935).

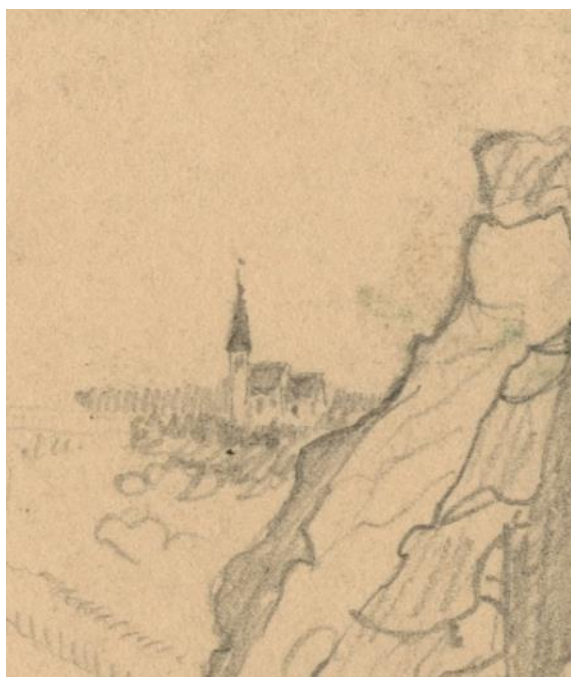
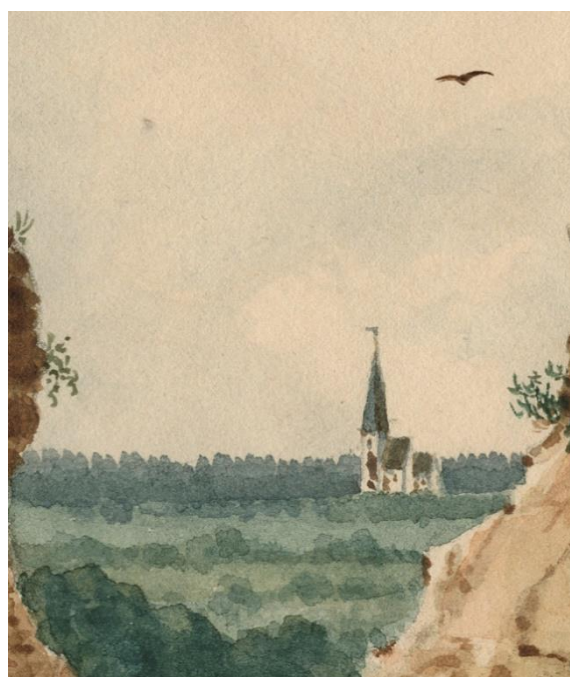
Kyrkan från sydöst enligt Säves förlageteckning och enligt hans renritade akvarellerade teckning. Kyrkan tycks ha haft en tornhuv på vanligt sätt utan gavlar (andra uppgifter finns om gavlar), relativt högre och även långhusets yttertak förefaller ha haft brantare resning än idag. Brunius återger en uppgift om att tornet, som rasat några år före hans besök, haft höga murar och till spetsen uppnått nära 60 meter (192 fot). Tornet rasade delvis julen 1857. När störtade följande år rasade även långhusvalven.

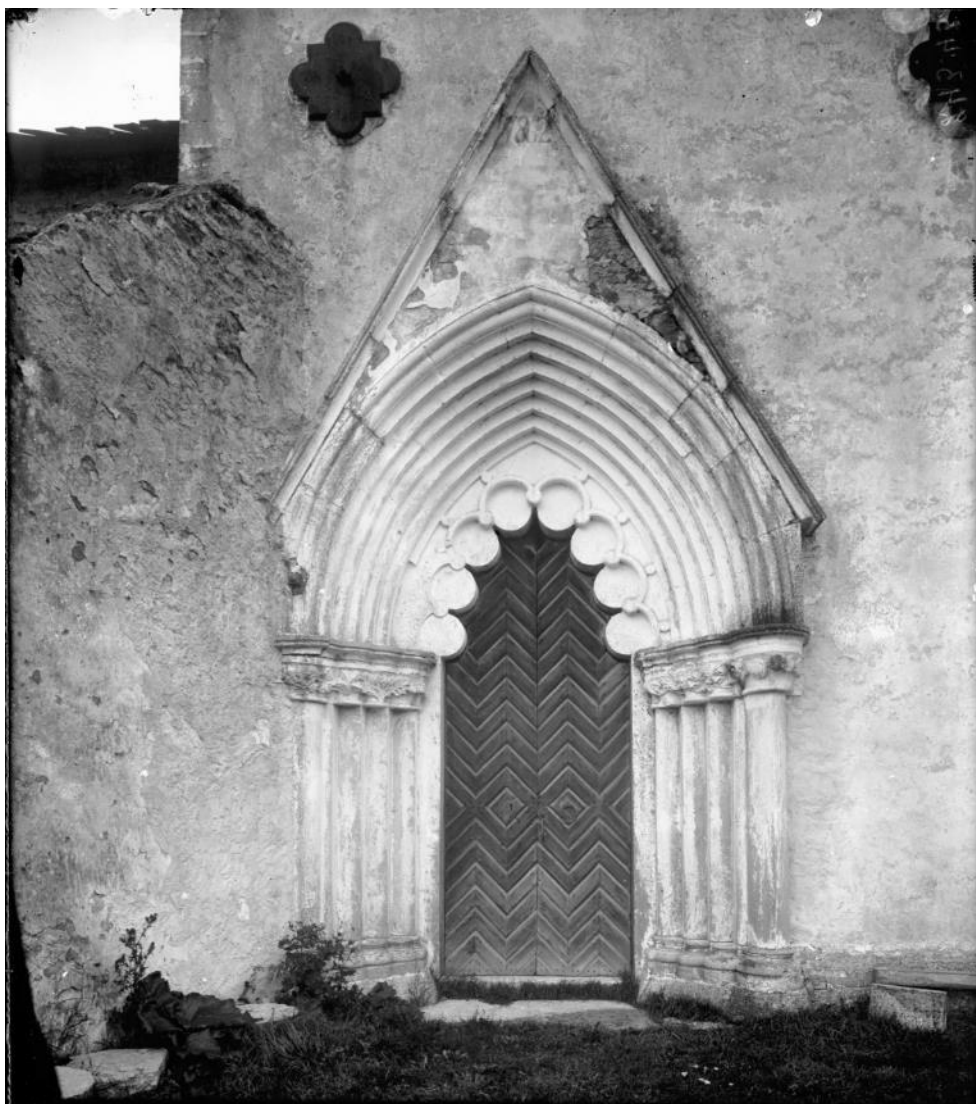
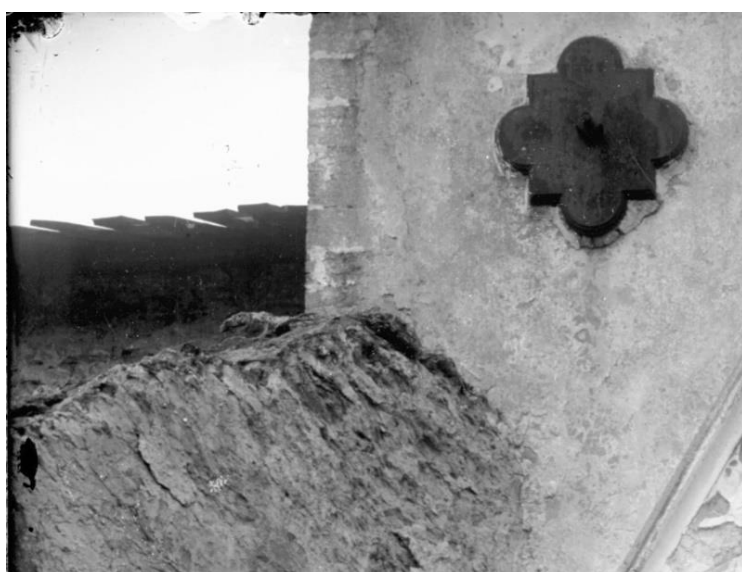
Det finns få äldre avbildningar av kyrkan som visar tornets utseende före raset på 1850-talet. Detta foto från 1891 visar att det inte syntes något torn ovanför strävpelaren utan bara en enkel avtäckning med bräder (se nedan) på murar som byggdes 1867 och fullföljdes 1892. Gräset framför dörröppningen visar att den knappast kan ha använts i någon större omfattning, kanske med anledning av byggnadsarbetena på tornet. Av bilden framgår också att portalens omfattning var vitkalkad, kanske sedan 1862, årtalet om är målat i vimpergens spets. Foto Olof Sörling 1891, ATA.

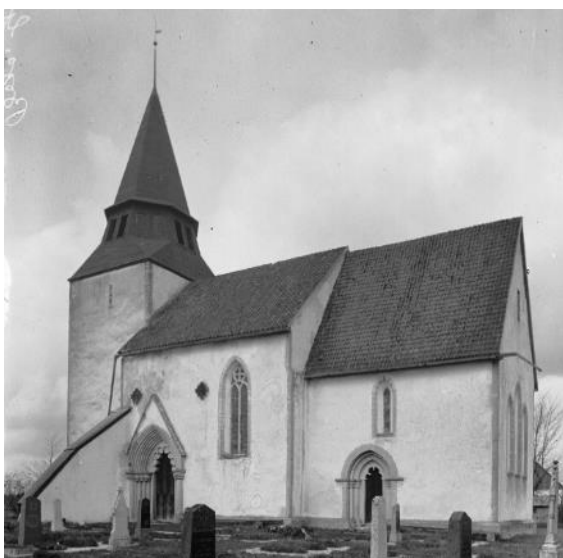
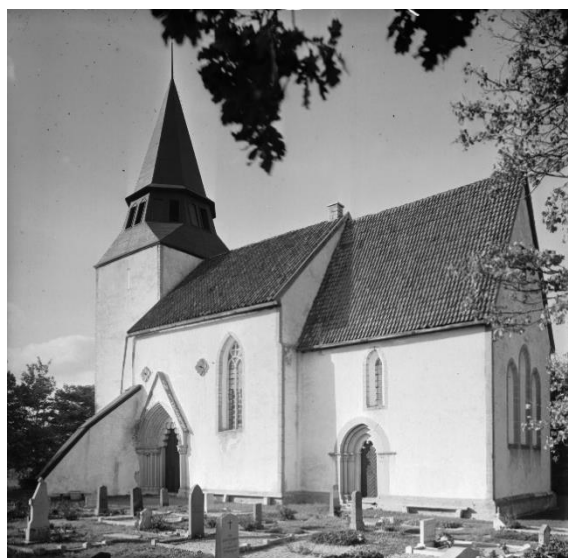
Exteriör från sydöst. Foto Anders Roland 1925 och Alfred Edle 1949, ATA. Skorstenen har tillkommit. Det framgår att ljudgluggarna tillsluts av luckor.

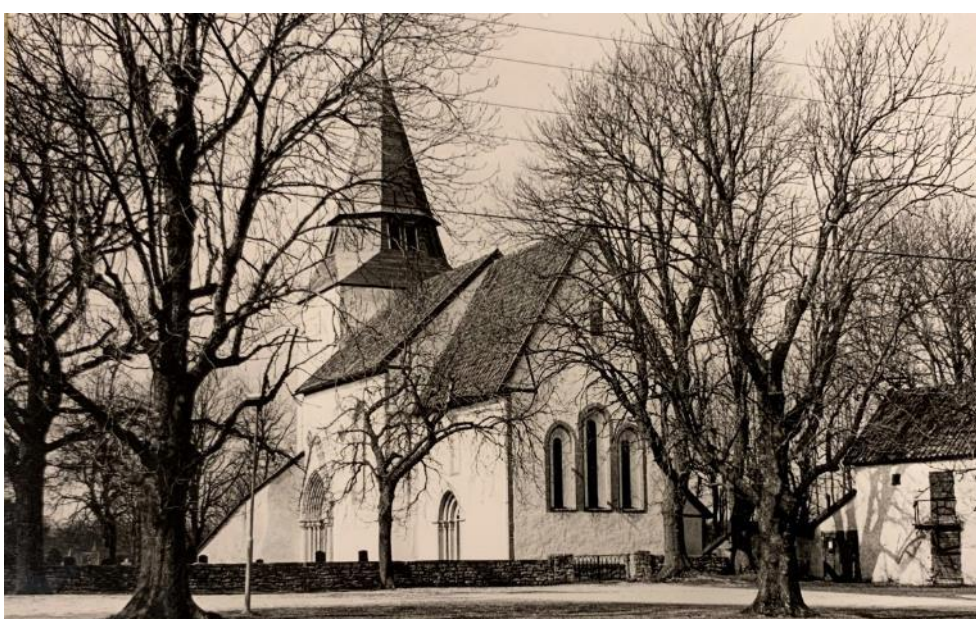
Exteriör från sydöst, troligen från 1960-talet. Skorstenen är avlägsnad. Foto Georg Gådefors, GMA (901:30).

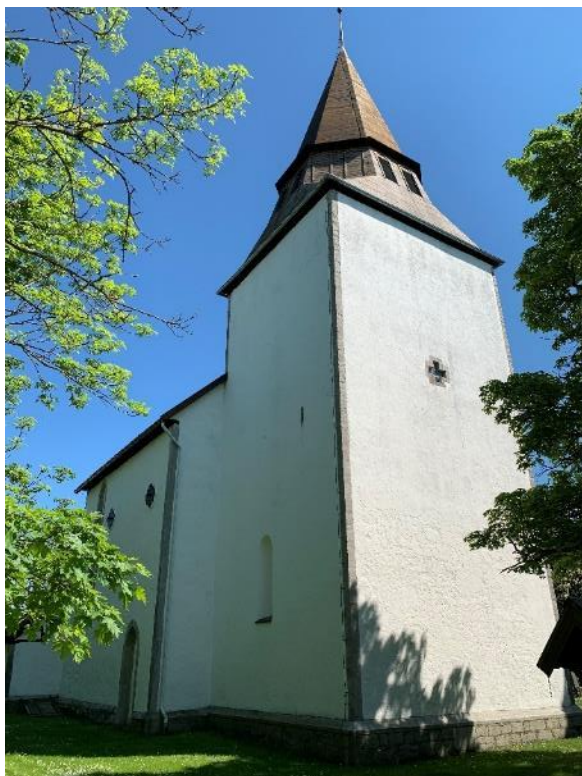
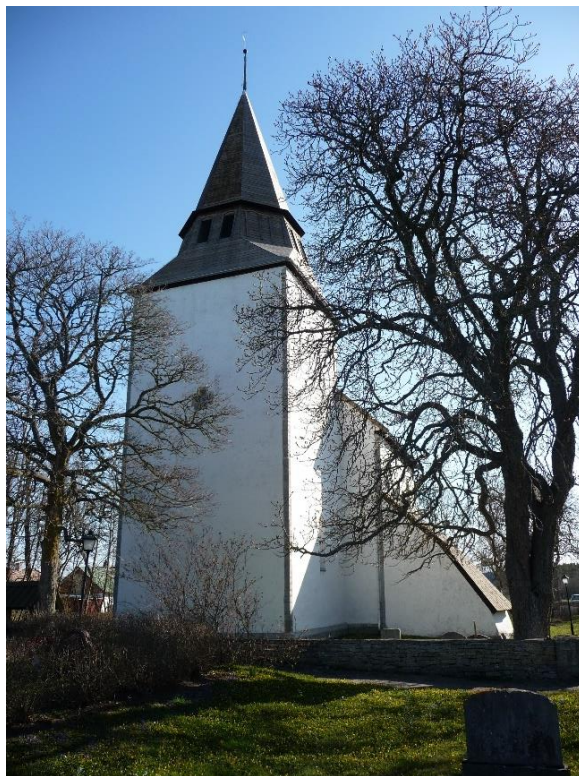
Exteriör från nordväst och sydväst. Foto JL respektive ES 2021.

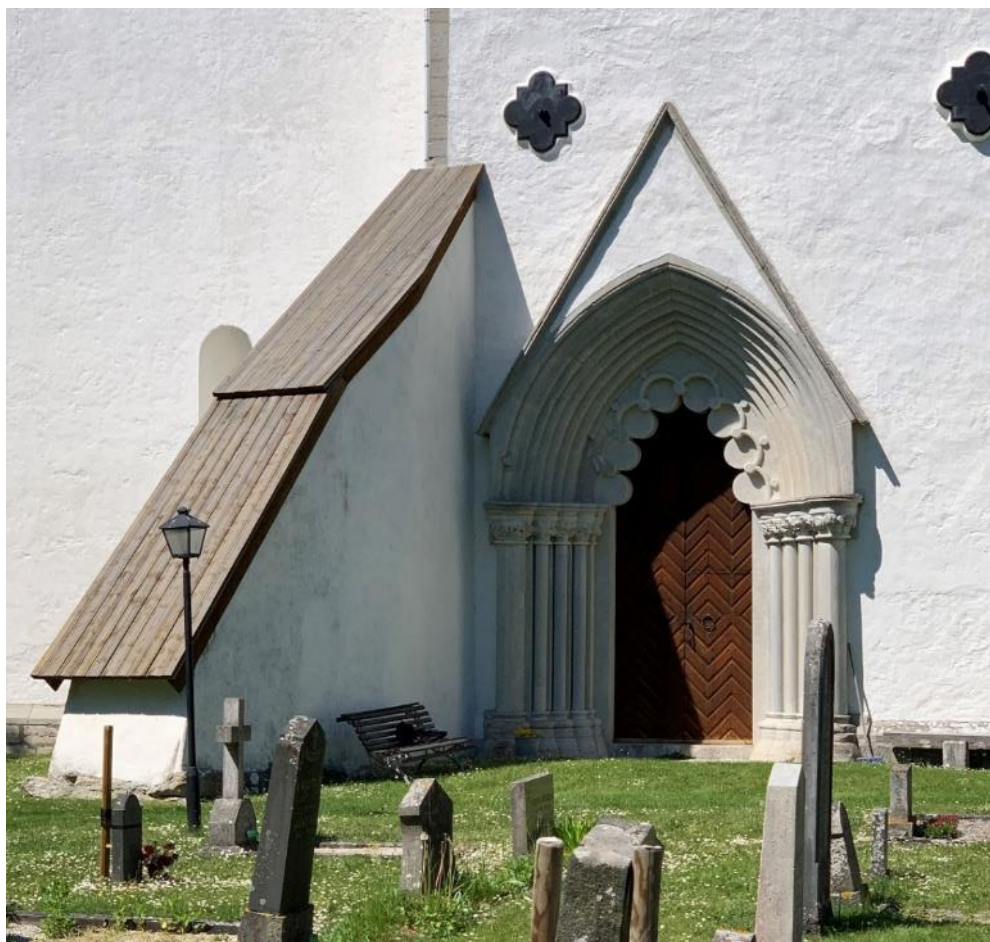
Södra långhusportalen och strävpelaren från sydöst. Foto JL 2021.

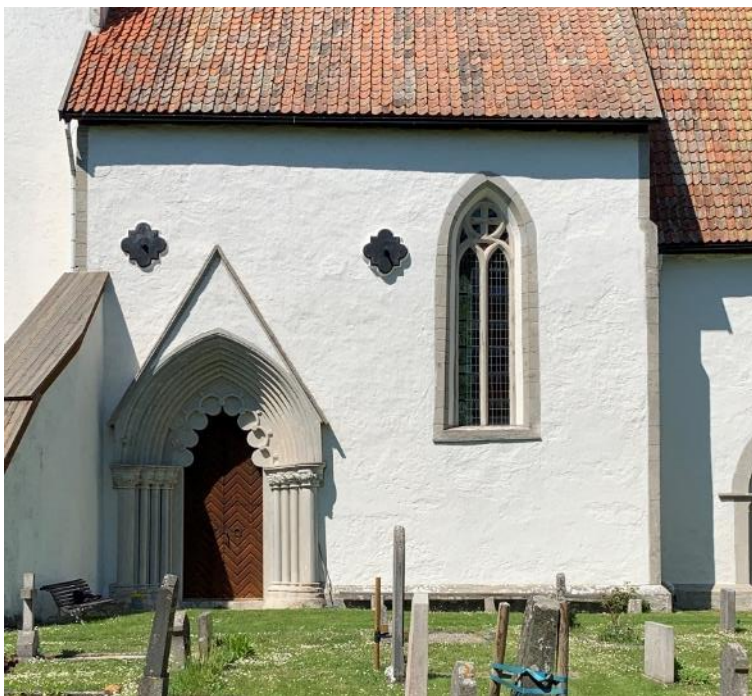
Långhusets södra  
fasad. Foto JL 2021.

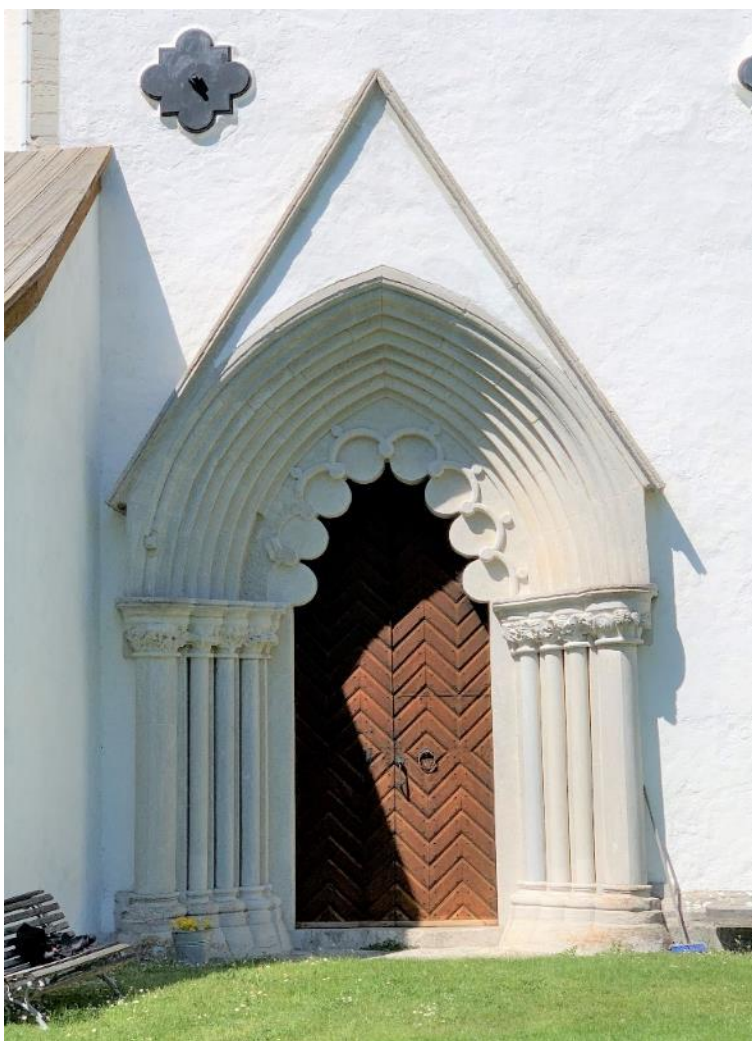
Södra långhusportalen.  
Foto JL 2021.

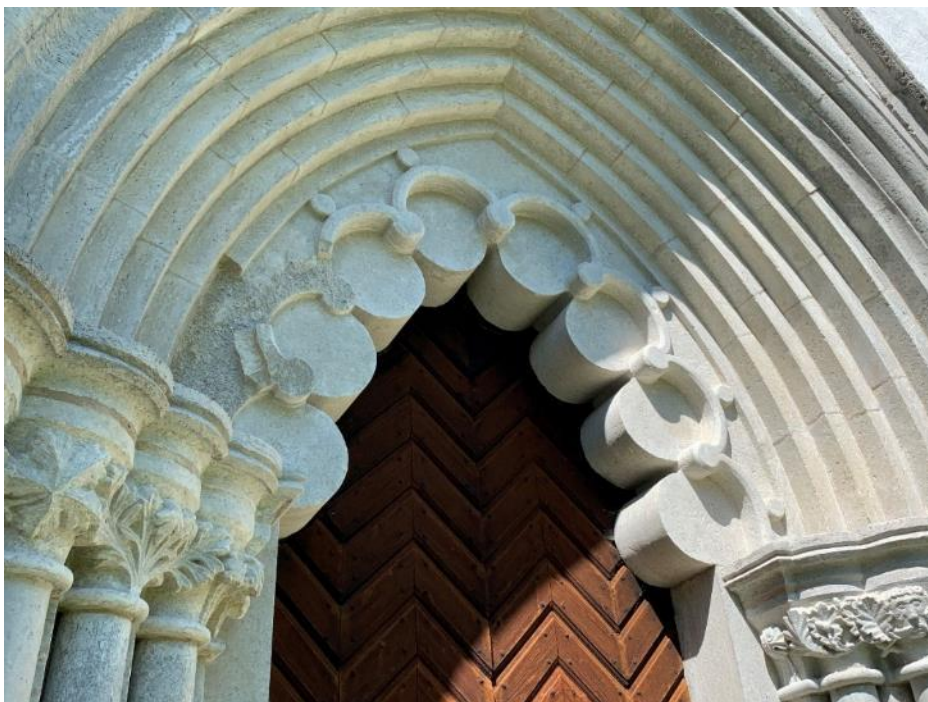
Södra långhusportalens  
tympanon. Foto JL 2021.

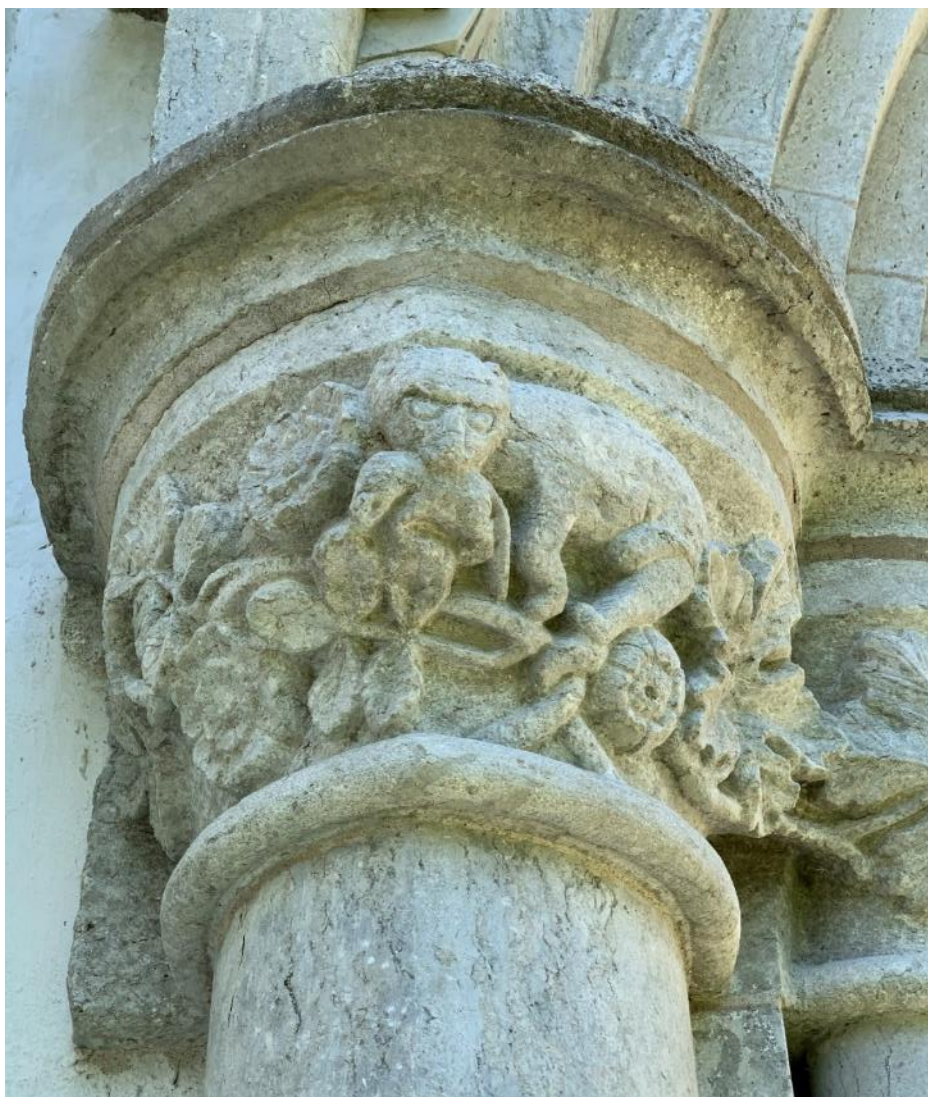
Relief på yttersta delen av  
södra långhusportalens  
västra kapitälbånd. Foto  
JL 2021.

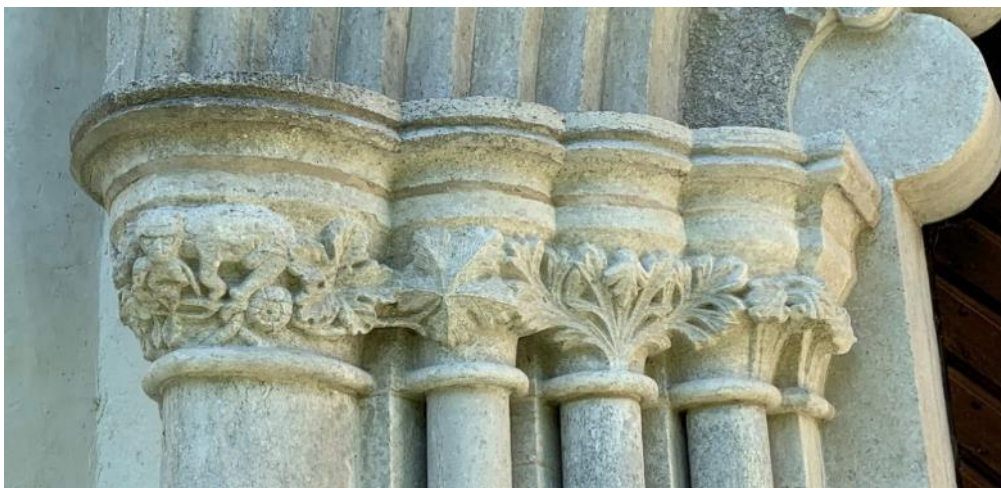
Södra långhusportalens västra kapitälband. Foto JL 2021.

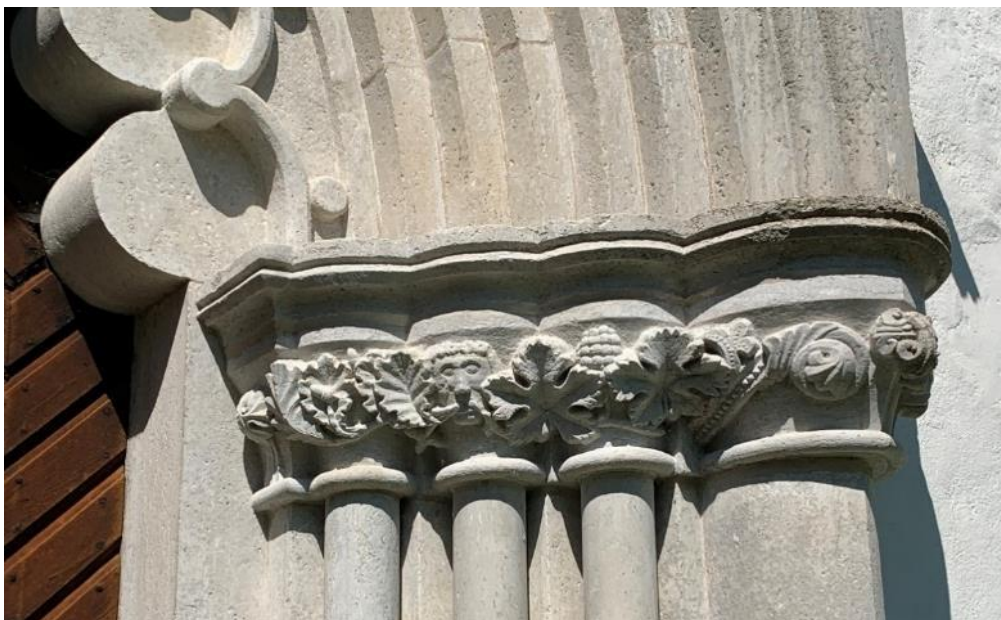
Södra långhusportalens östra kapitälband. Foto JL 2021.

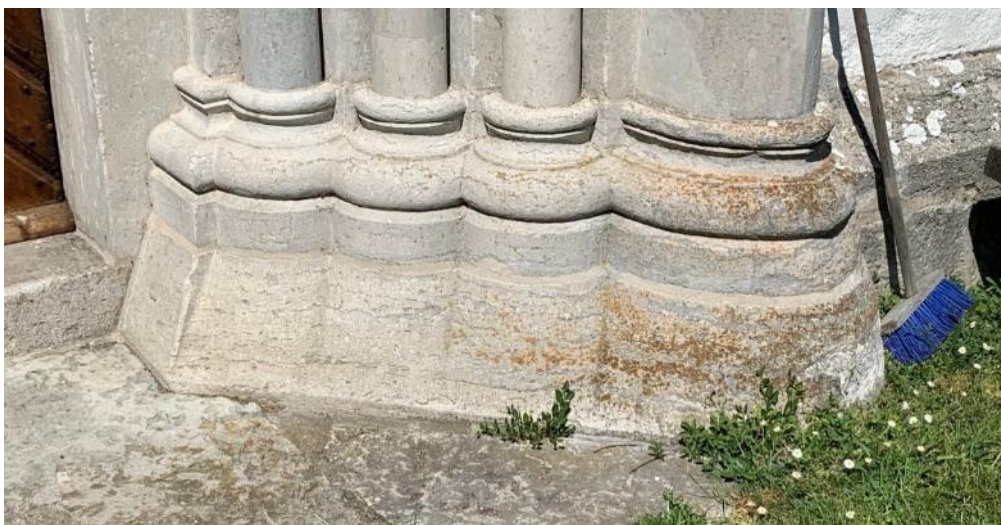
Södra långhusportalens östra basband. Foto JL 2021.

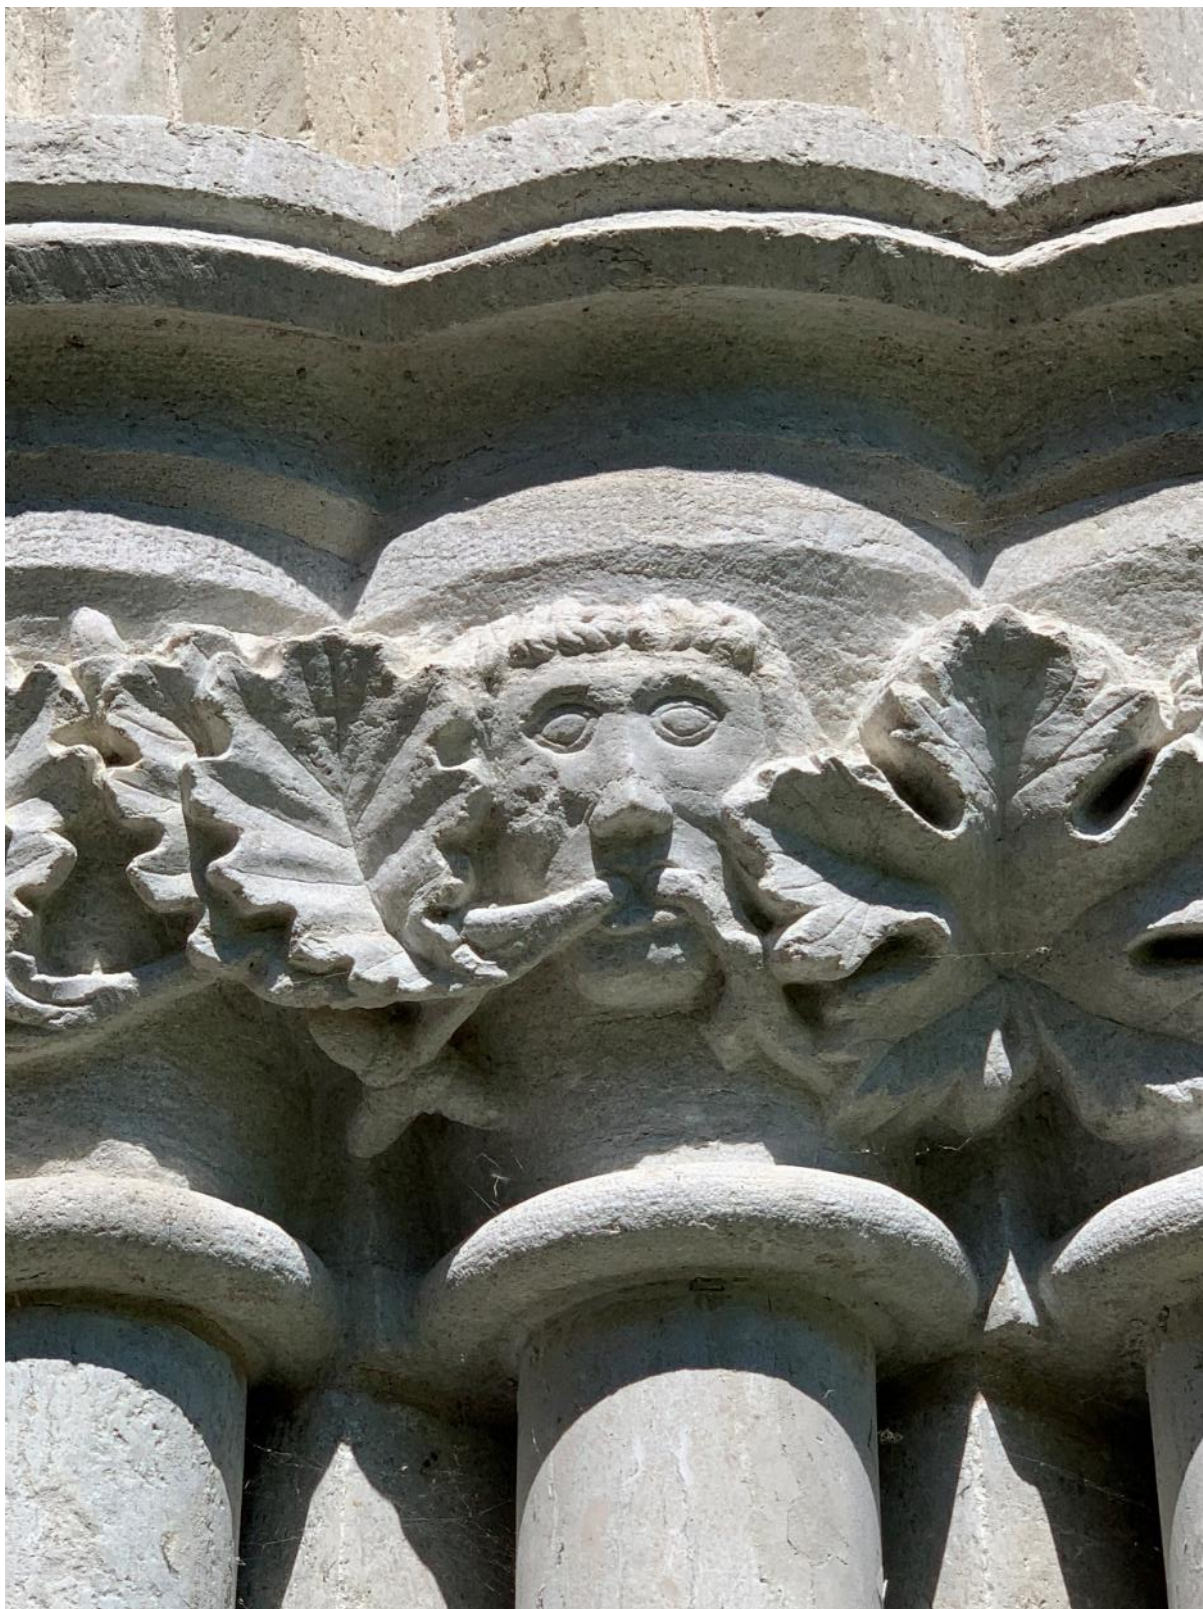
Detalj av södra långhusportalens östra kapitälband. Foto JL 2021.

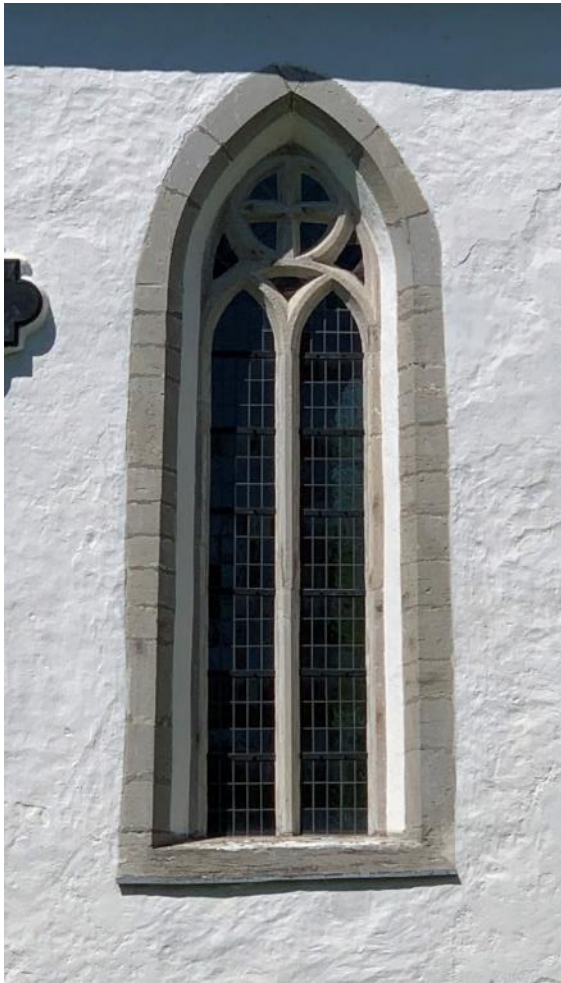
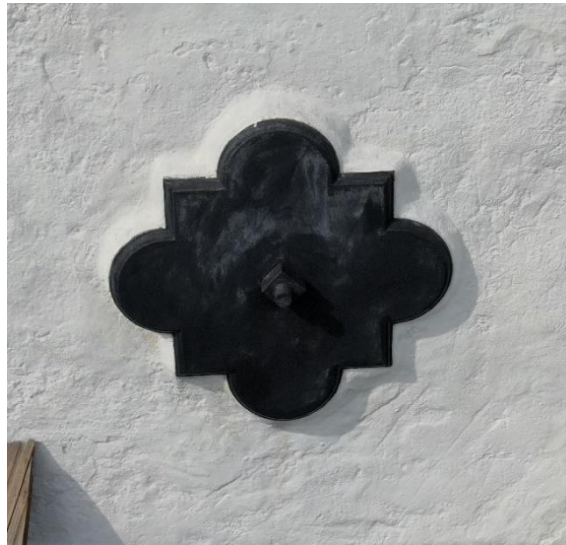
Södra långhusfönstret. Foto JL 2021. Till höger den västra av sydfasadens två ankarslutar. Foto Pär Malmros 2021, Visby stift.

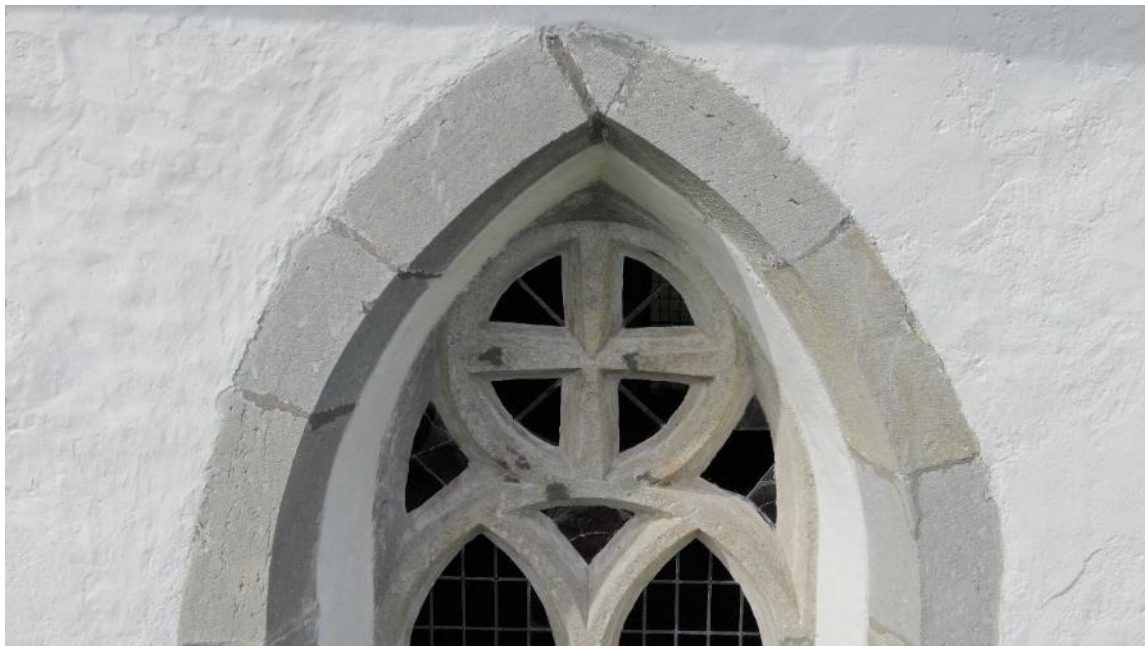
Södra långhusfönstrets Masverk, hugget i ett stycke. Foto Pär Malmros 2021, Visby stift.
