# Boge kyrka

Karaktärisering 2021

Gotlands  
Museum

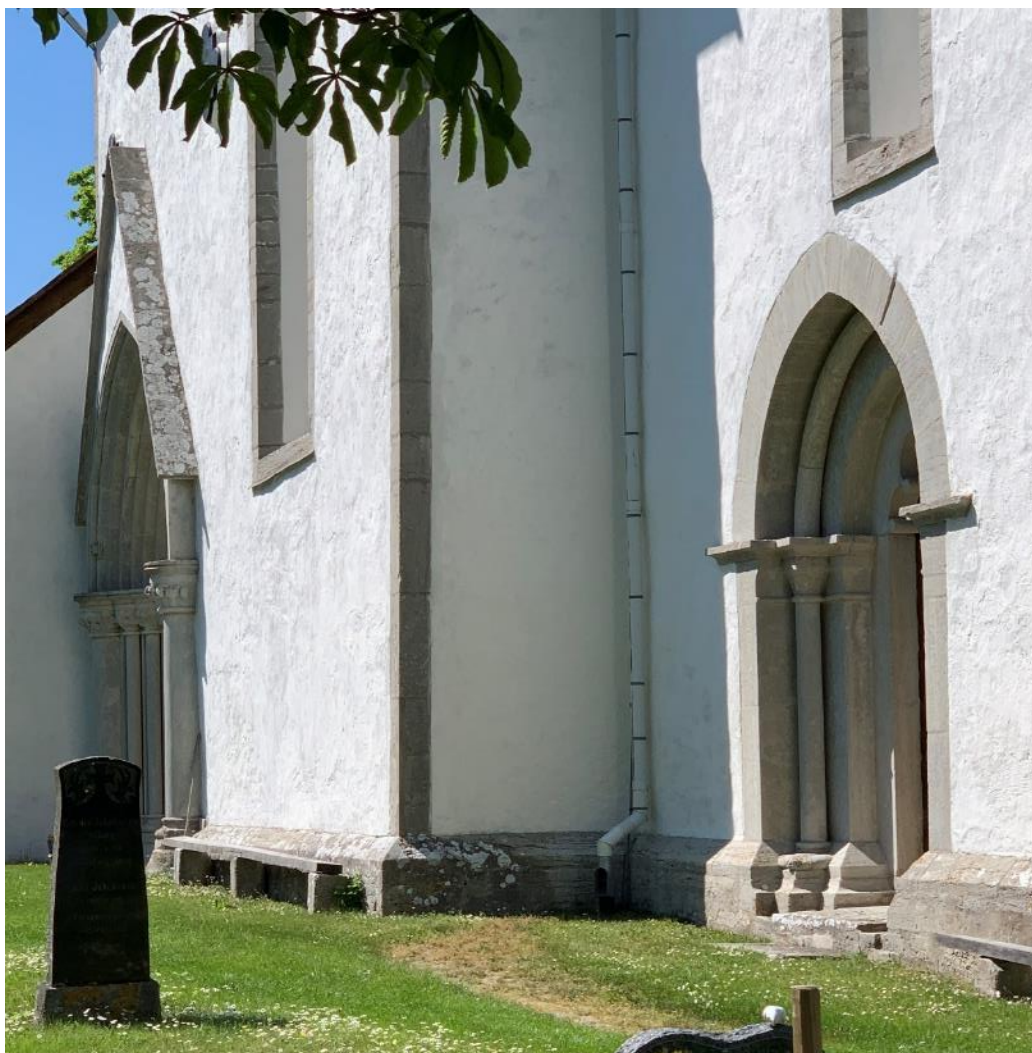
Långhusets sydöstra hörn. Foto JL 2021.

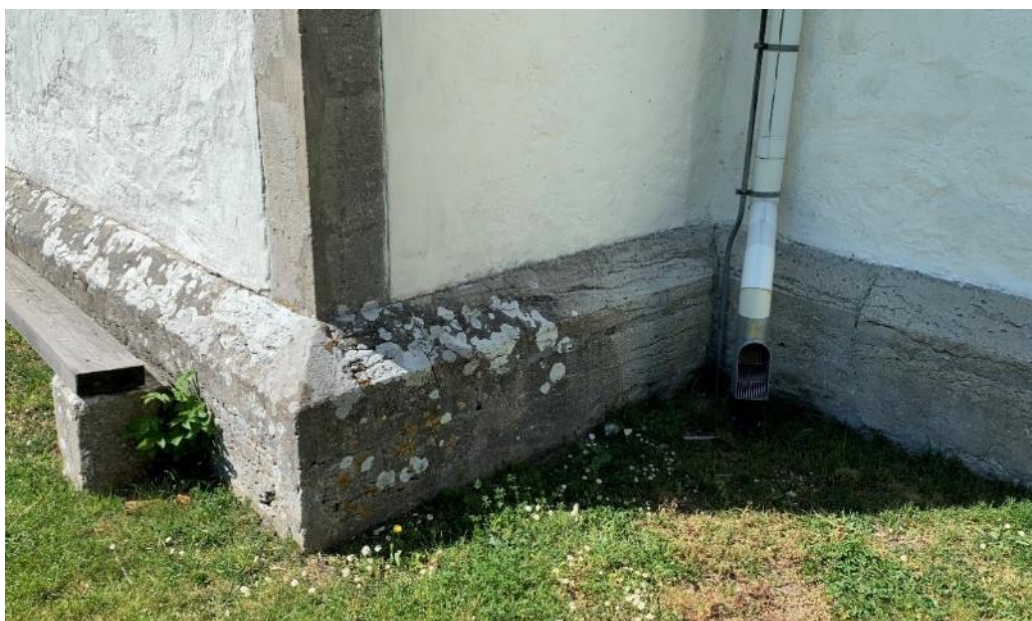
Långhusets sydöstra hörn med mötet mellan långhusets och korets socklar. Foto JL 2021.

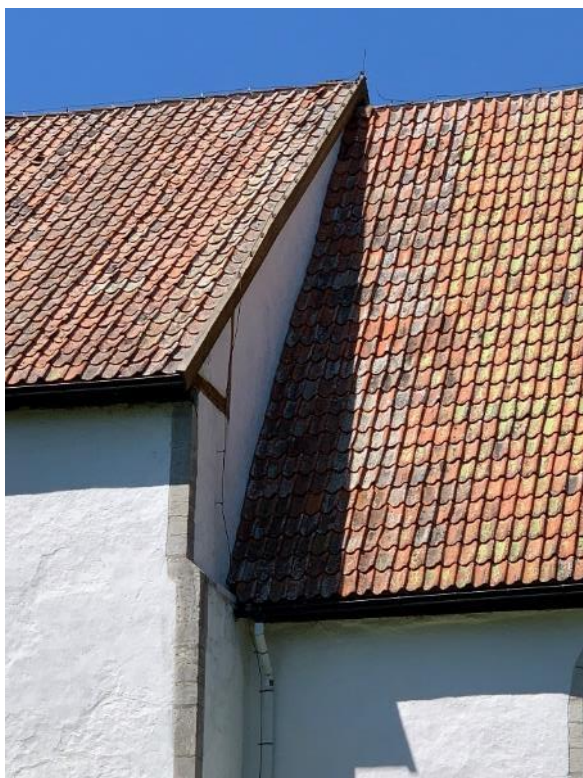
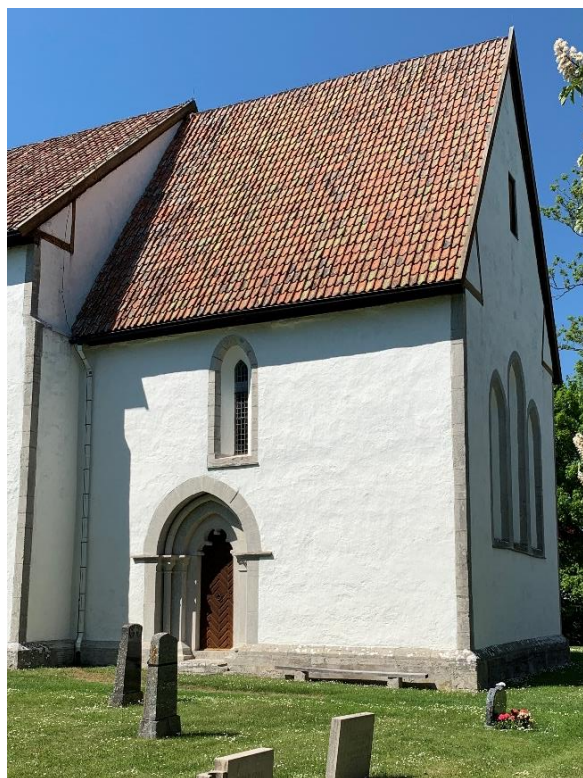
Avtrappning av muren i långhusets östra gavelröste. Till höger koret från sydöst. Foto JL 2021.

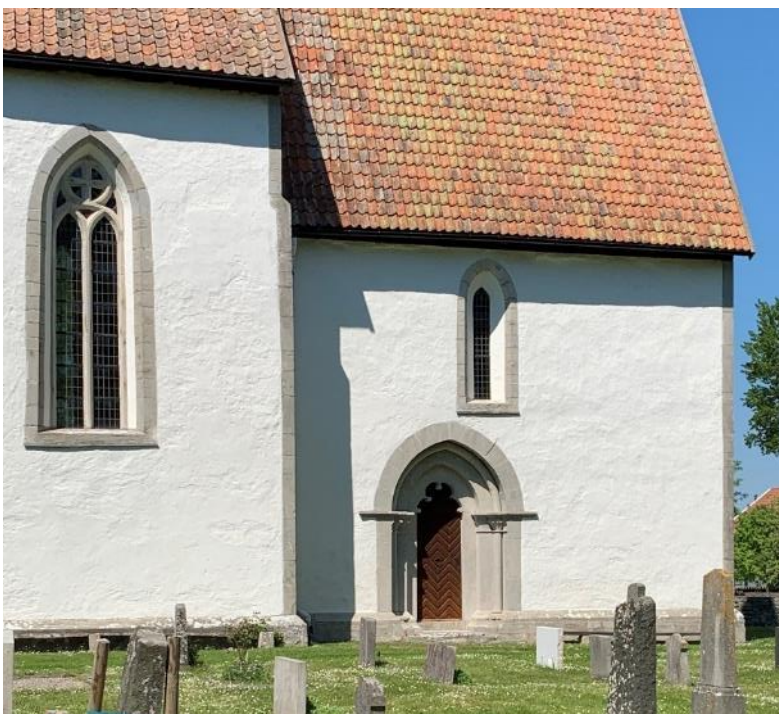
Korets sydfasad. Till höger korets södra fönster. Foto JL 2021.

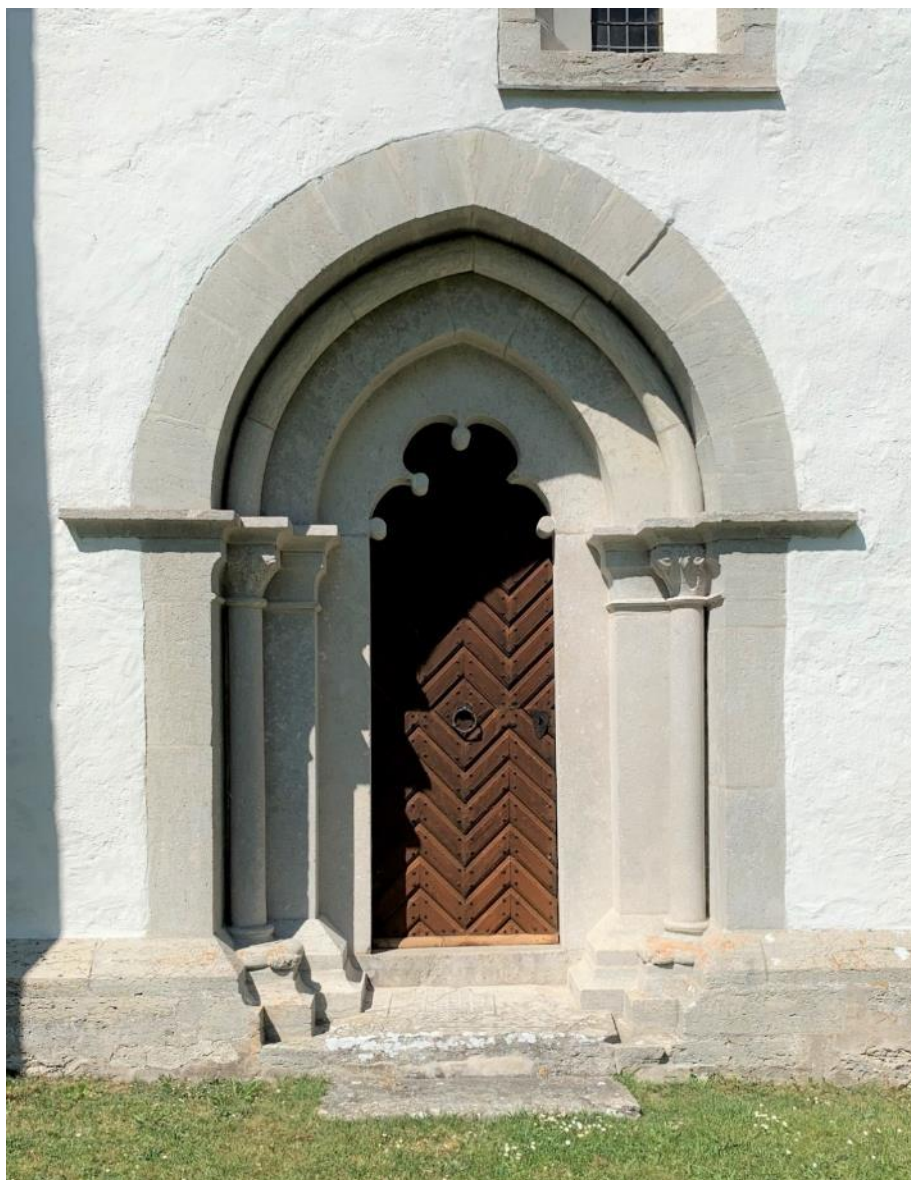
Korportalen. Foto JL 2021.

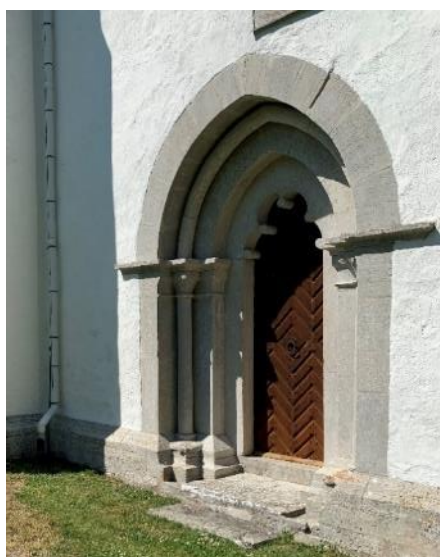
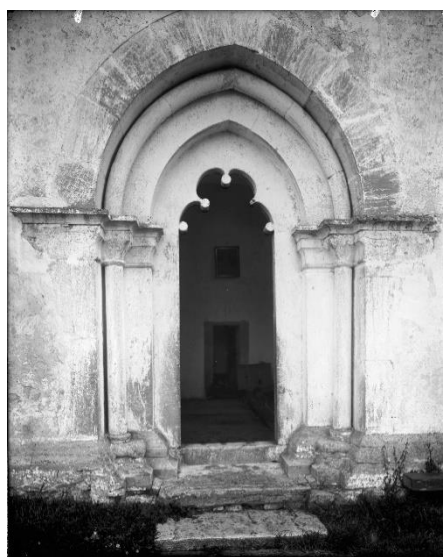
Korportalen, sedd i vinkel. Foto JL 2021. Till höger portalen med delvis överkalkad och putsad omfattning. Foto Olof Sörling 1891, ATA.

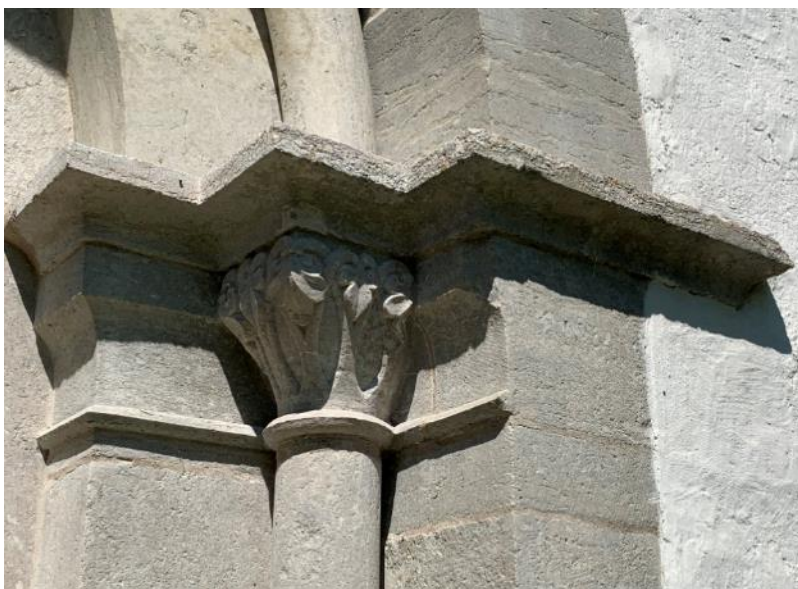
Korportalens östra kapitälband. Foto JL 2021.

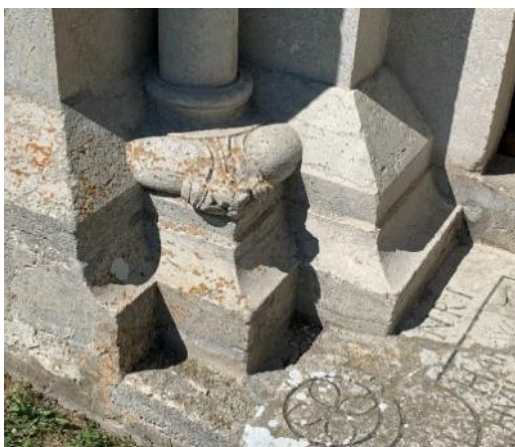
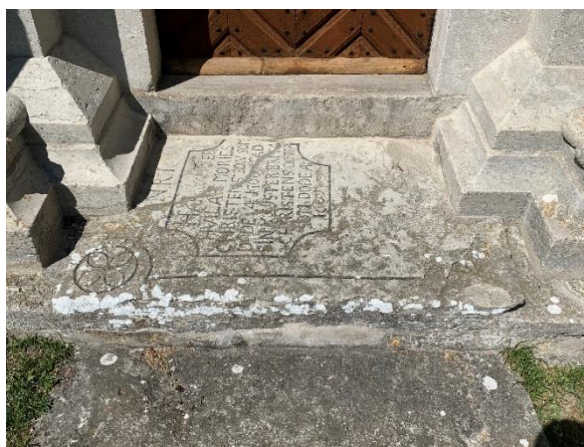
Korportalens västra basband samt gravsten, inlagd som trappsteg. Foto JL 2021.

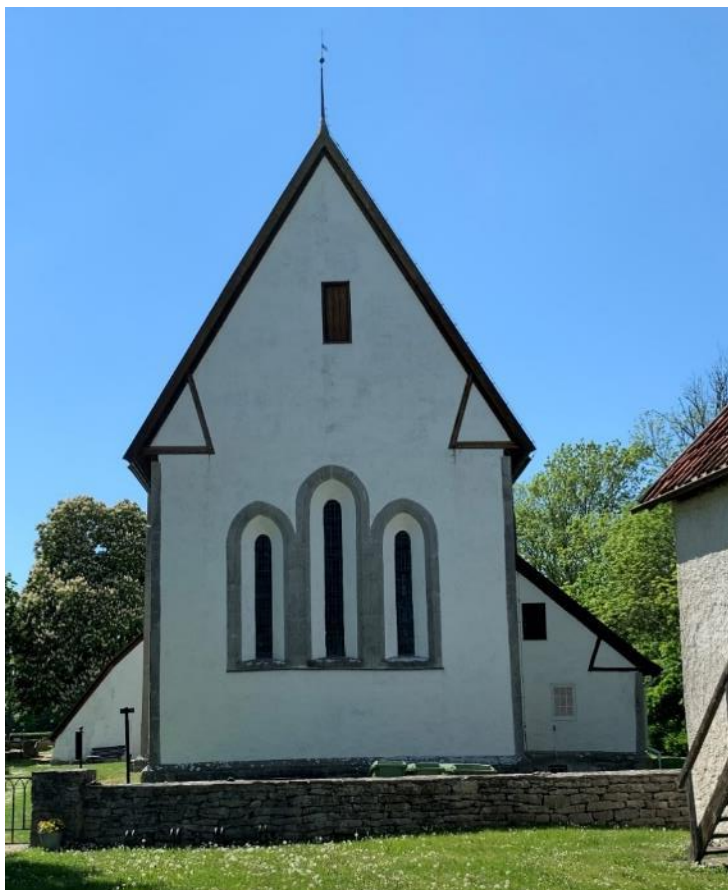
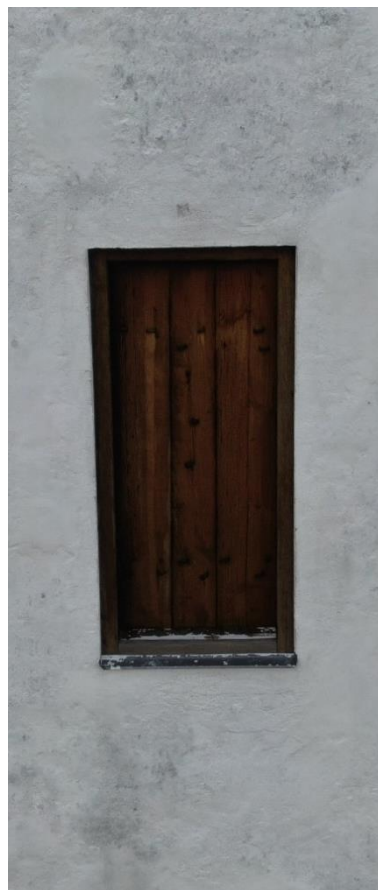
Korets östgavel. Foto JL 2021. Till höger lastport i korgavelns röste, sedd snett uppifrån. Foto Pär Malmros 2021, Visby stift.

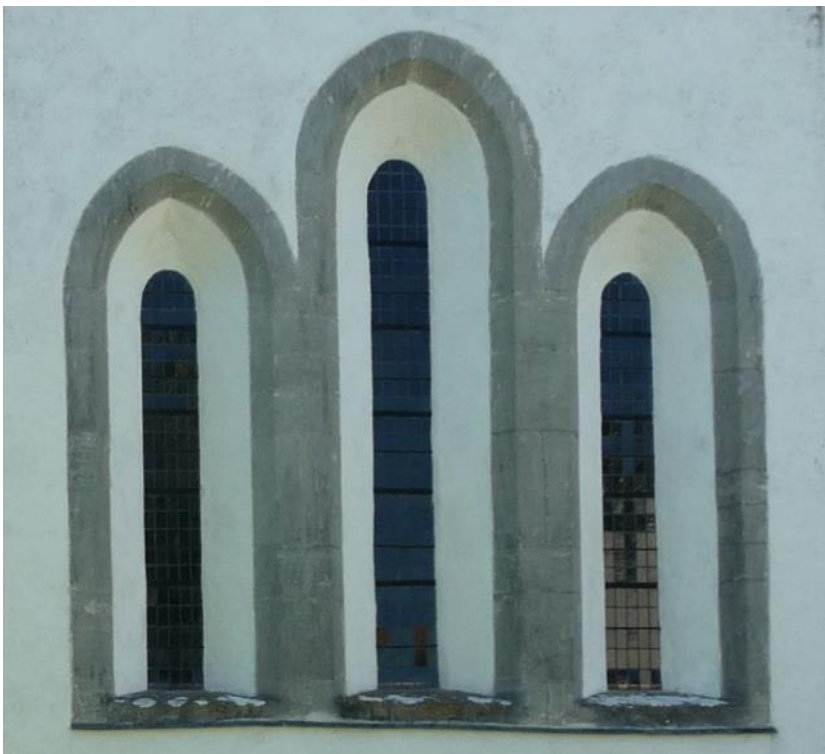
Korets trefönstergrupp. Foto ES 2021.

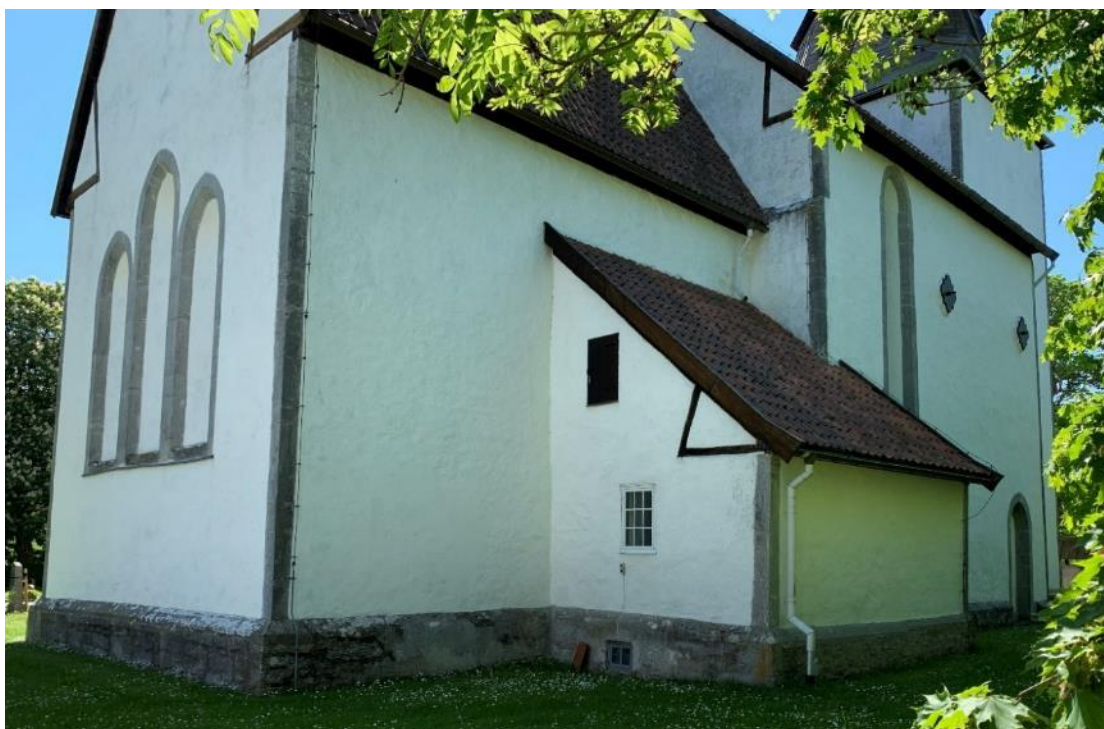
Exteriör från nordöst med sakristian. Foto JL 2021.

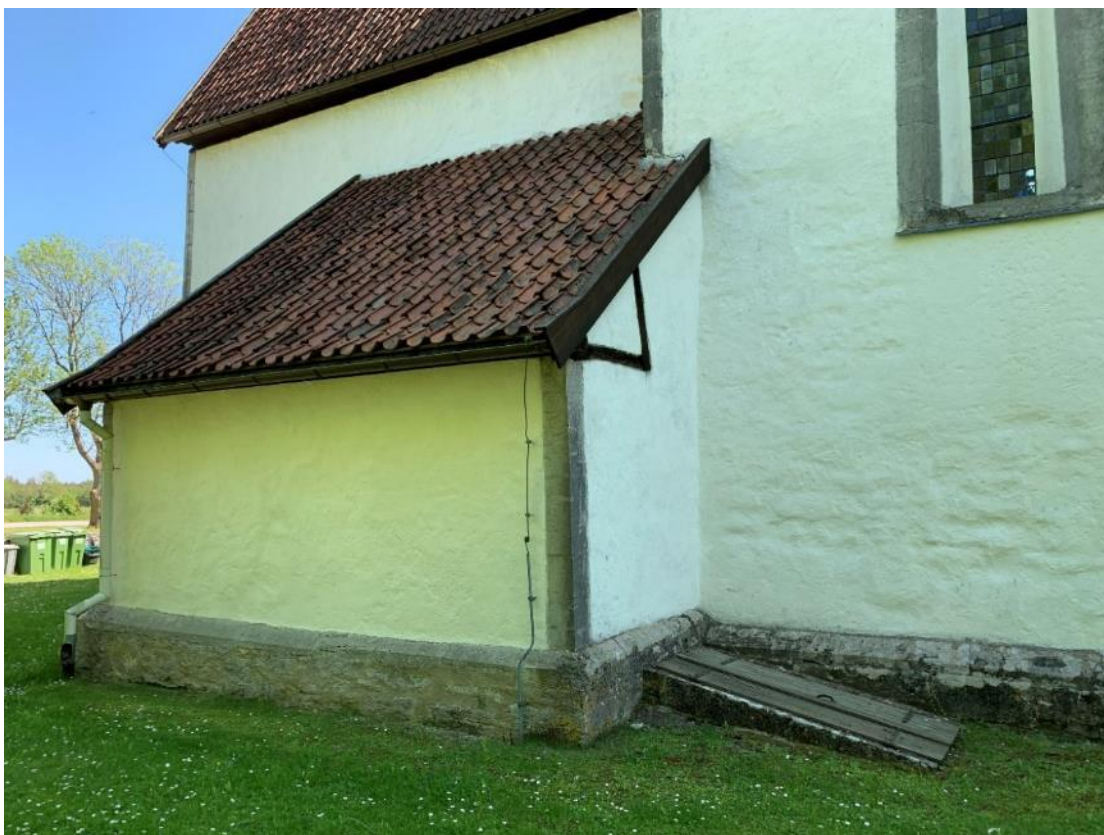
Sakristian från nordväst med lucka till värmekammare i källaren. Foto JL 2021.

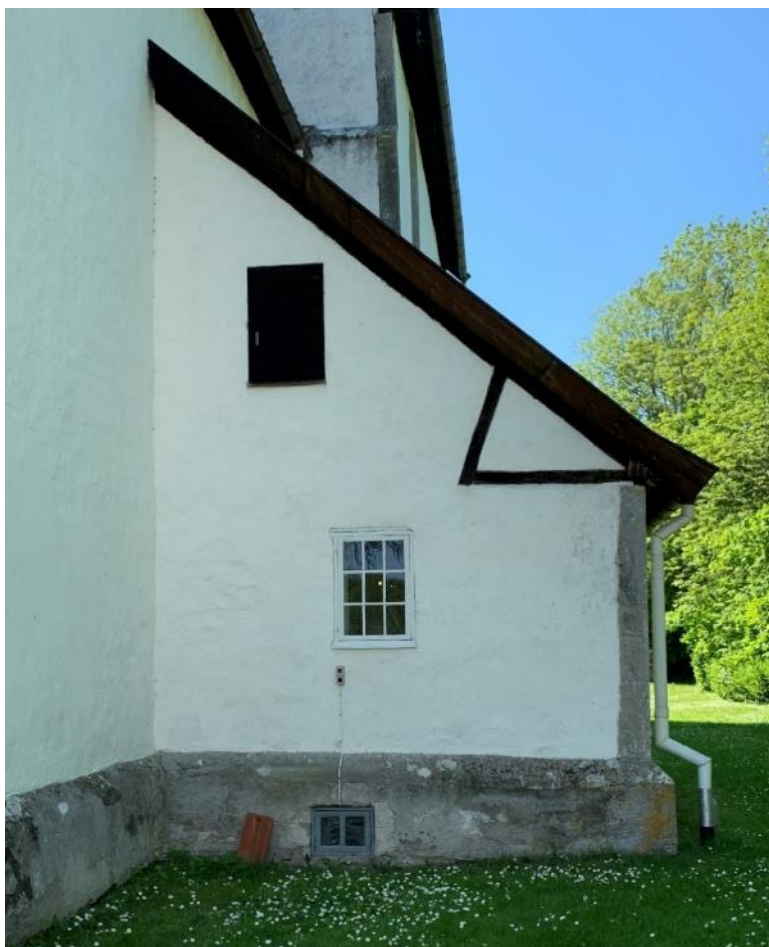
Sakristians östfasad med fönster till källaren och lucka till vinden.  
Foto JL 2021.

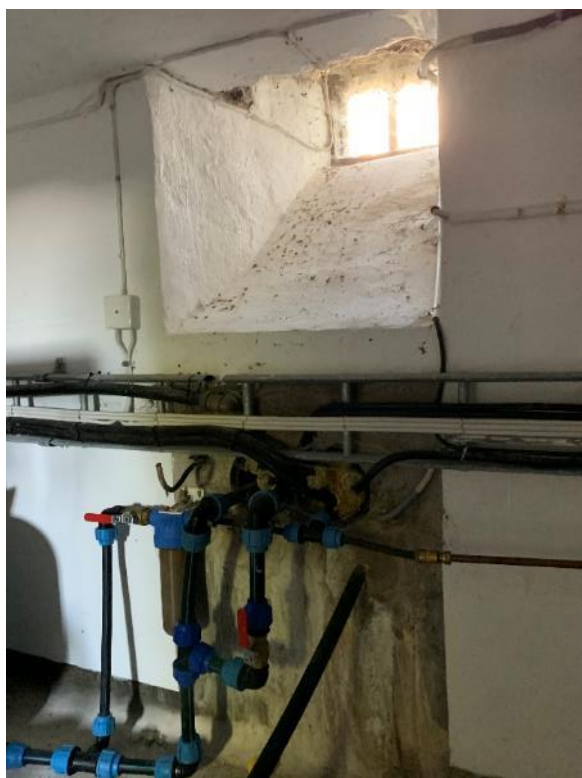
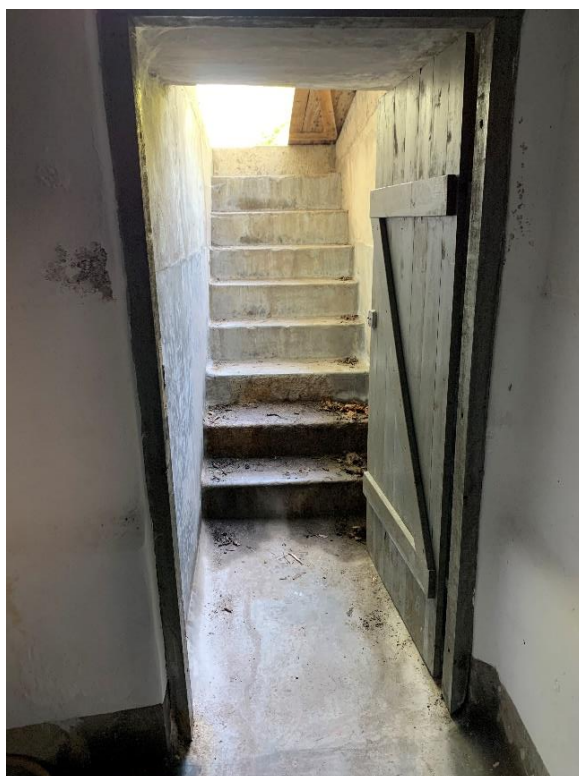
Källaren under sakristian, sedd mot öster och väster, byggd 1925-26 som rum för centralvärmeanläggningen. Foto JL 2021.

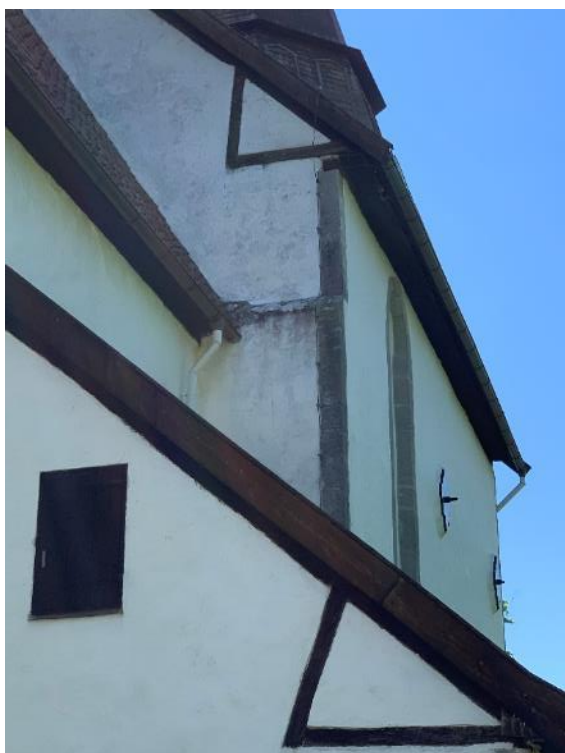
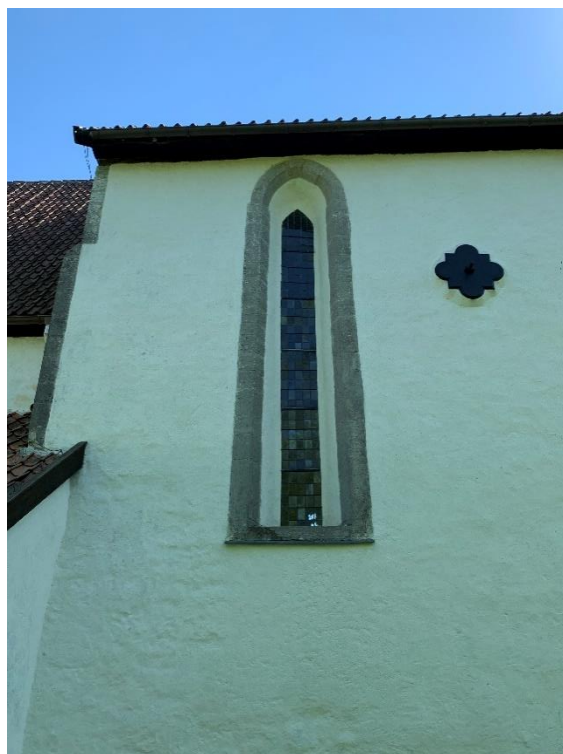
Avtrappning i långhusets nordöstra hörn samt långhusets norra fönster. Foto JL 2021.

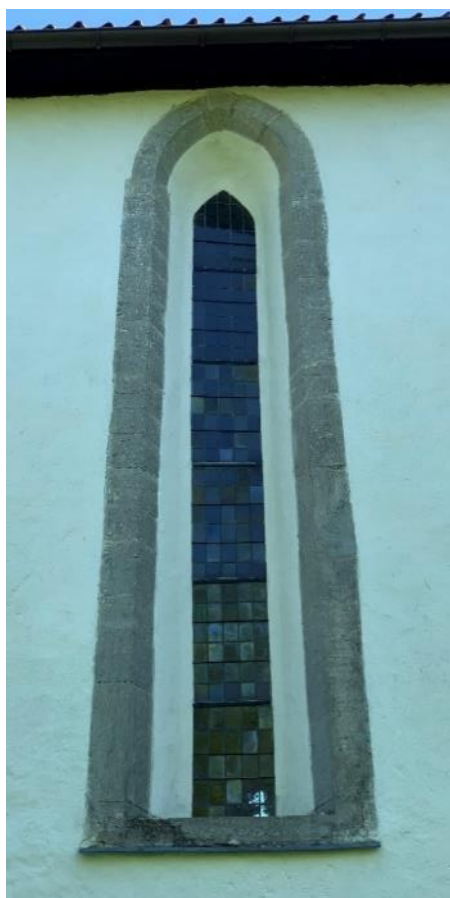
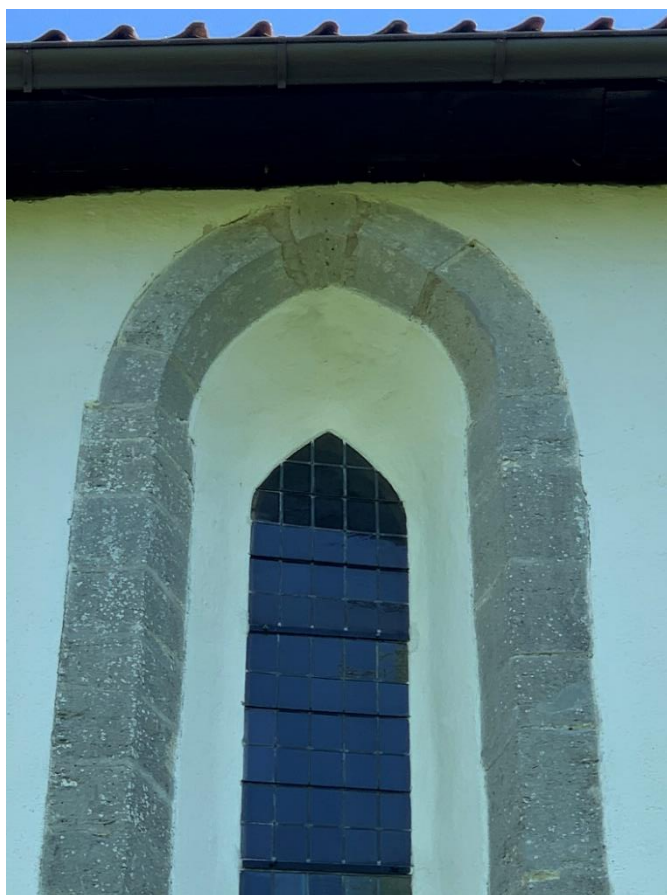
Långhusets norra fönster. Till höger detalj. Foto JL 2021.

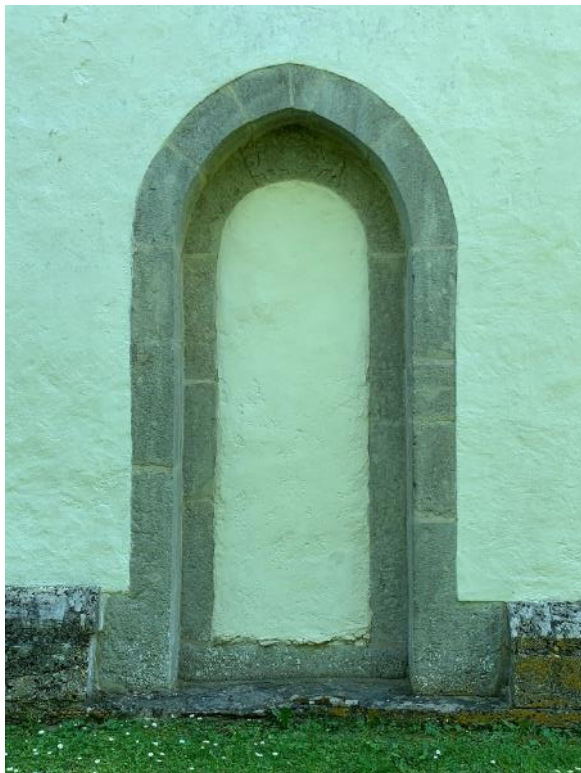
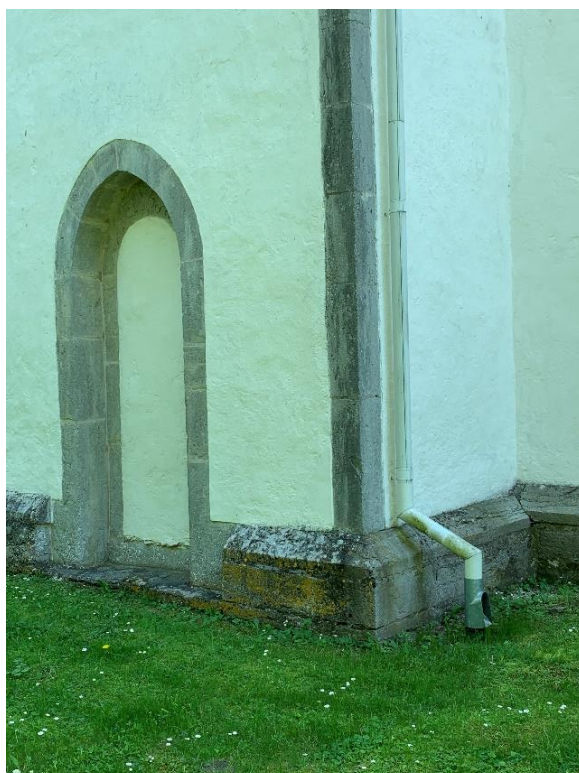
Långhusets igenmurade nordportal, överflyttad från gamla kyrkan, och långhusets nordvästra hörn. Foto JL 2021.

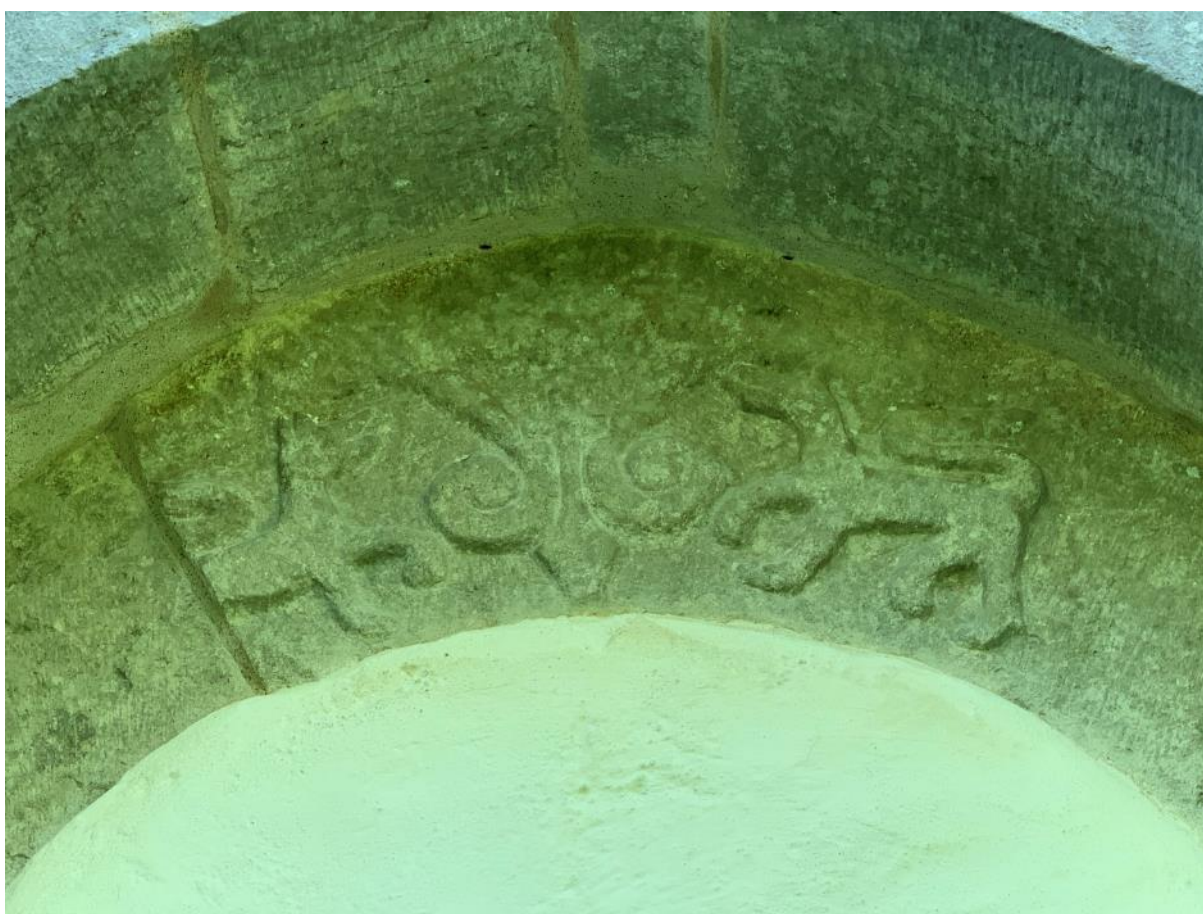
Sten med huggen relief i nordportalen. Foto JL 2021.

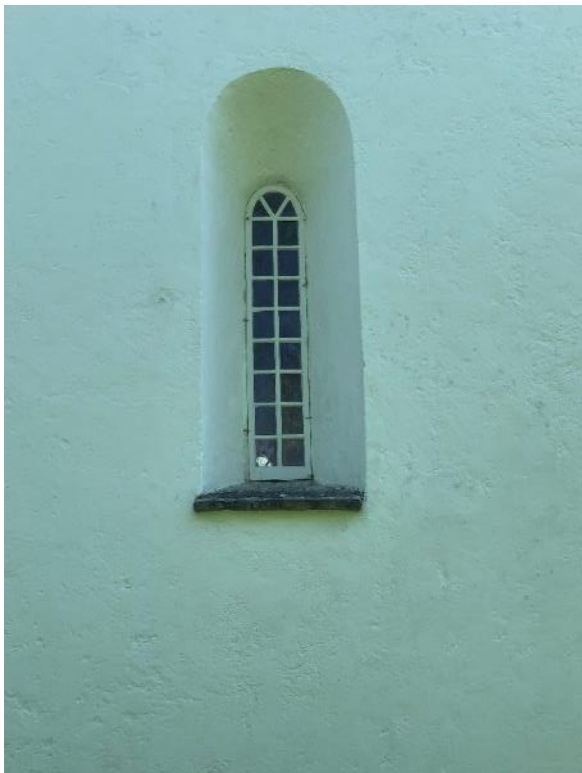
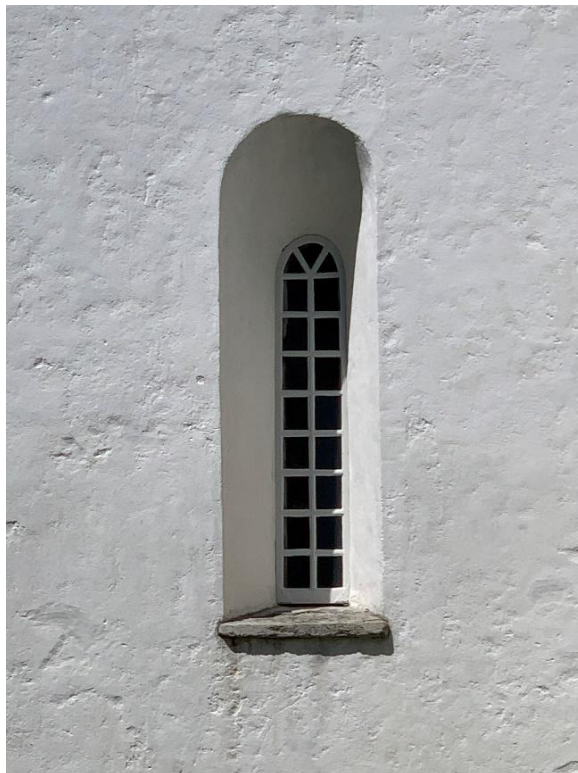
Fönster på tornets norra och södra sidor. Foto JL 2021.

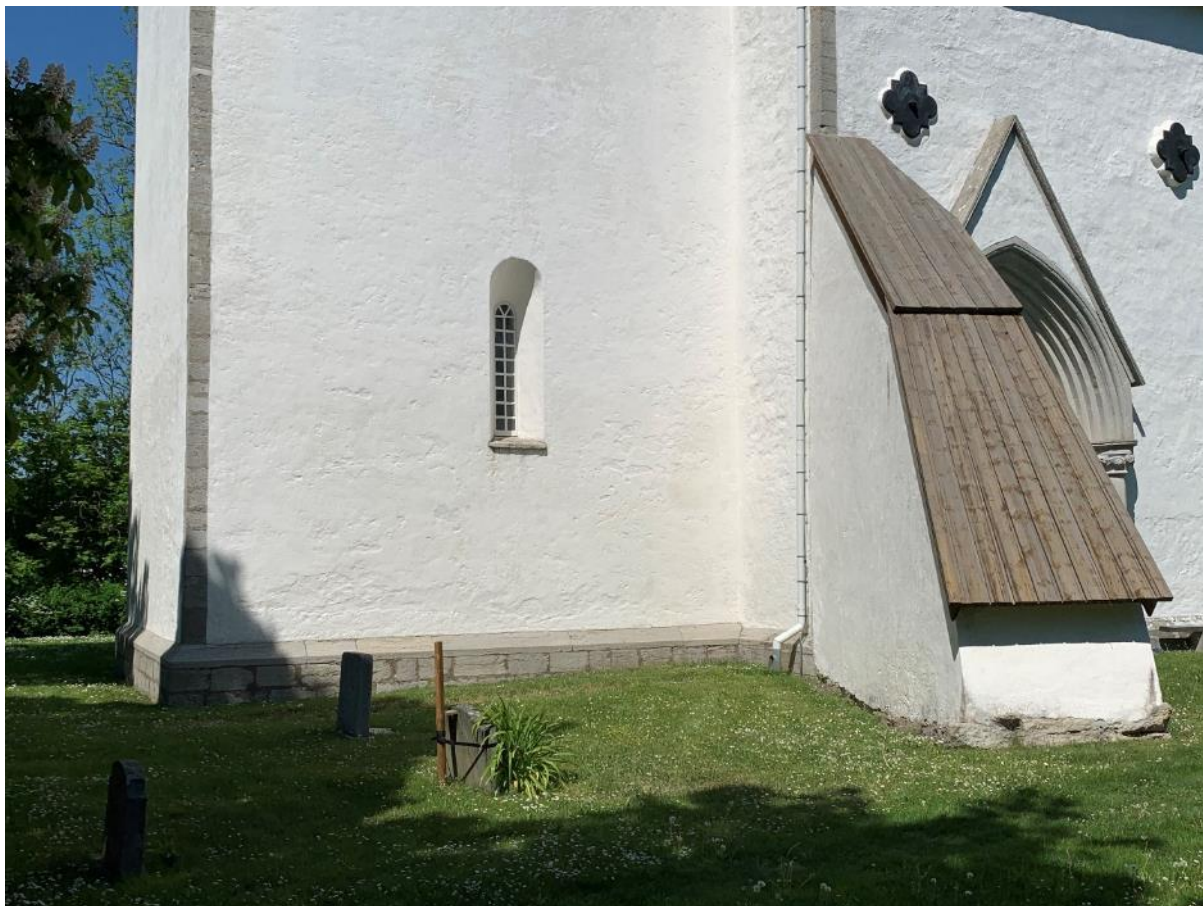
Tornets nederdel samt strävpelaren från sydväst. Foto JL 2021.

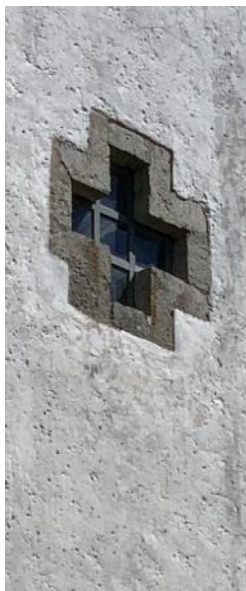
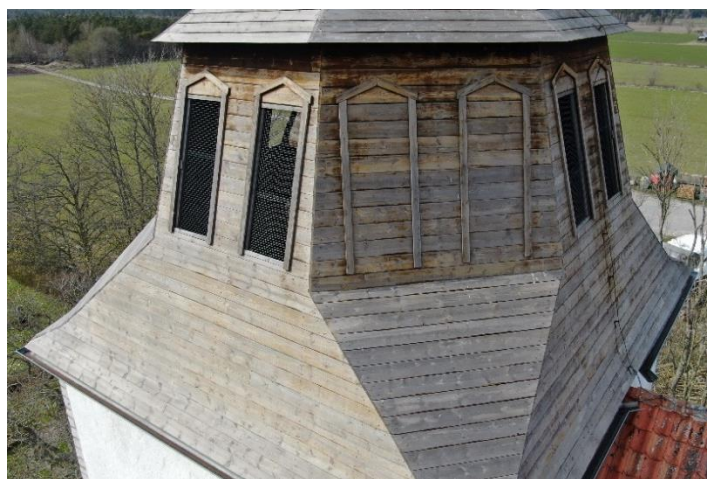
Korsformad glugg i tornets västra mur samt fönster i övre delen av södra tornmuren. Foto JL 2021. Till höger ljugluggarna i tornhuven. Blinderingarna var tidigare öppna och, liksom alla gluggarna, försedda med stängningsbara luckor. Foto Pär Malmros 2021, Visby stift.

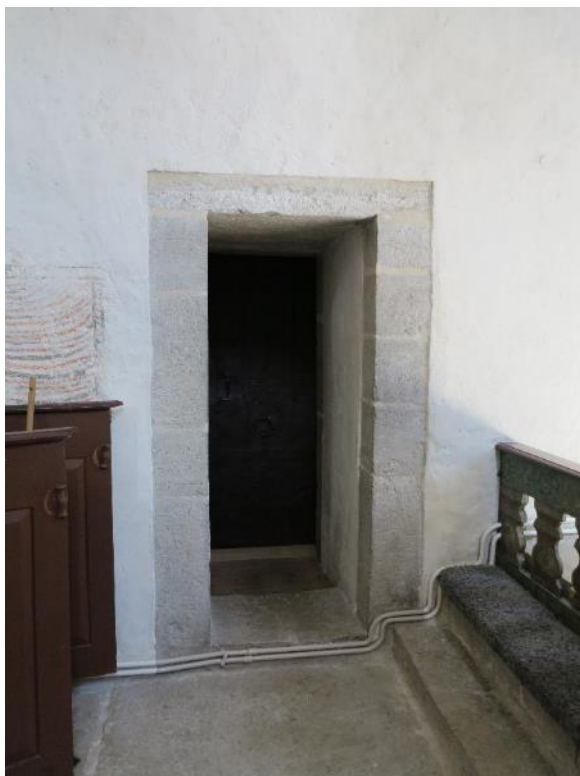
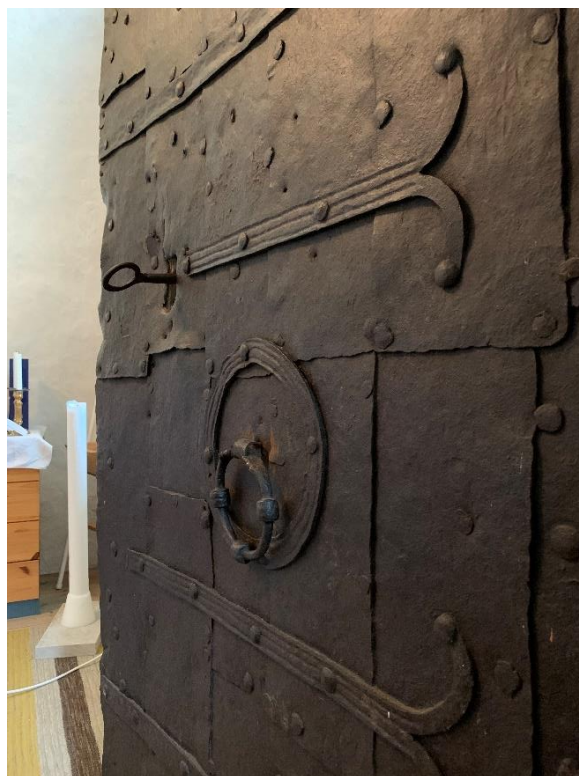
Ingången till sakristian. Foto Pär Malmros 2014, Gotlands Museum (Boge 20140901 IMG\_3294). Till höger detalj av den sakristians järnbeslagna dörr. Foto JL 2021.

Sakristian nås genom en ingång från koret. Ingången härrör från medeltiden, men har inte en äldre återanvänd portal, vilket annars varit ett vanligt förfarande. Sakristian täcks av ett långsgående tunnvalv i öst-västlig riktning. Ett fönster i öster har bevarat sin inre omfattning men dageröppningen är vidgad. En öppen trappa utan avskärmning i ringkammarens sydvästra hörn för upp till murtrappan som löper i västra tornmuren. Mynningen i tornets första övervåning täcks av en häll som enligt formen och de inhuggna korsen utgör en tidigare altarskiva till något av sidoaltarna. Åt väster sitter den korsformade gluggen, vars inre omfattning innehåller solbänken till en glugg med huggen omfattning. I våningens östra del finns en stor spetsbågig öppning in mot tornvinden. Formen sitter kvar sedan den slogs 1892. Tornets andra övervåning, skärm med sitt halvt täckande golv över en del av öppningen. Över denna följer tornhuven och den i huven inredda klockvåningen. Huven från 1892 följer den traditionella konstruktionen på gotländska kyrkors tornhuvar som övergår från fyrkant till åttkant. Långhusvinden visar ovansidan av valven, vars släta form av putsat tegel skiljer sig från de medeltida valven på gotländska kyrkvindar. I triumfbågmuren framträder tydligt korets västgavel. Gaveln är putsad och har alltså huvudsakligen legat ovanför det äldre långhusets yttertak, även om passagen mellan vindarna torde ha legat strax under det gamla långhusets taknock. Från korvinden framgår att långhusgaveln kragar över korets västgavel som avtrappats något uppåt, och att det nuvarande yttertaket på koret ligger något högre än det ursprungliga. En lastport i korets östgavel kan möjligen vara upptagen efteråt.

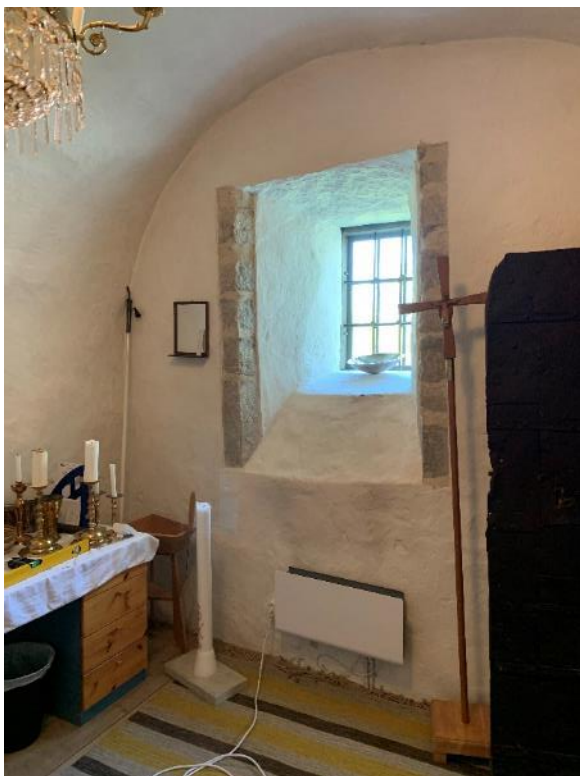
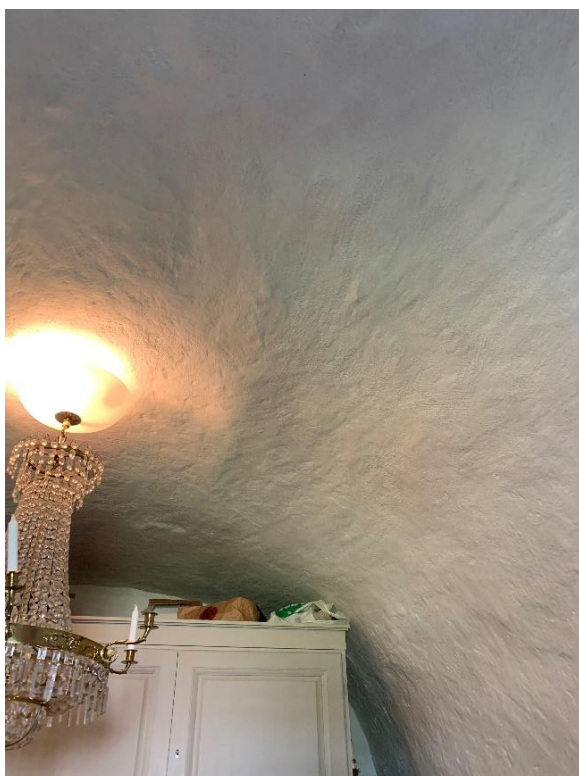
Interiör av sakristian mot nordöst samt valvet sett mot nordväst. Foto JL 2021.

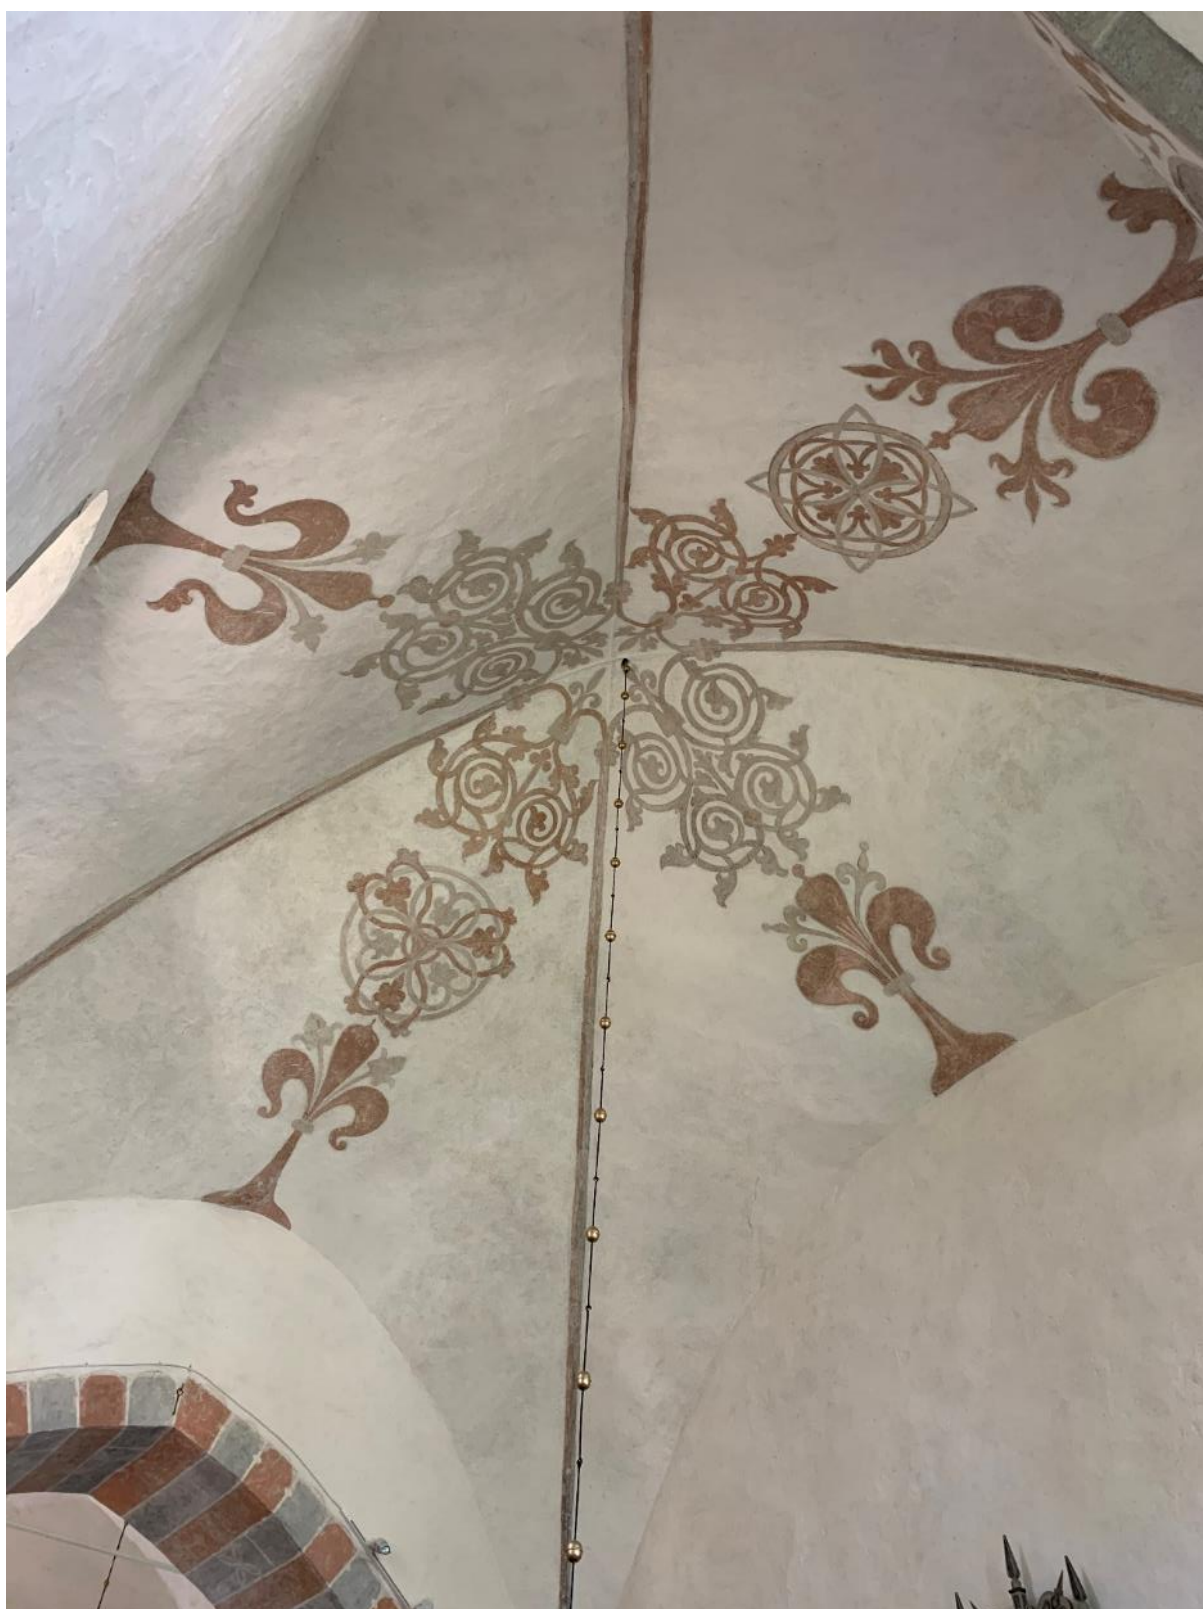
Kalkmålningar från 1200-talets mitt i korets valv. Foto JL 2021.

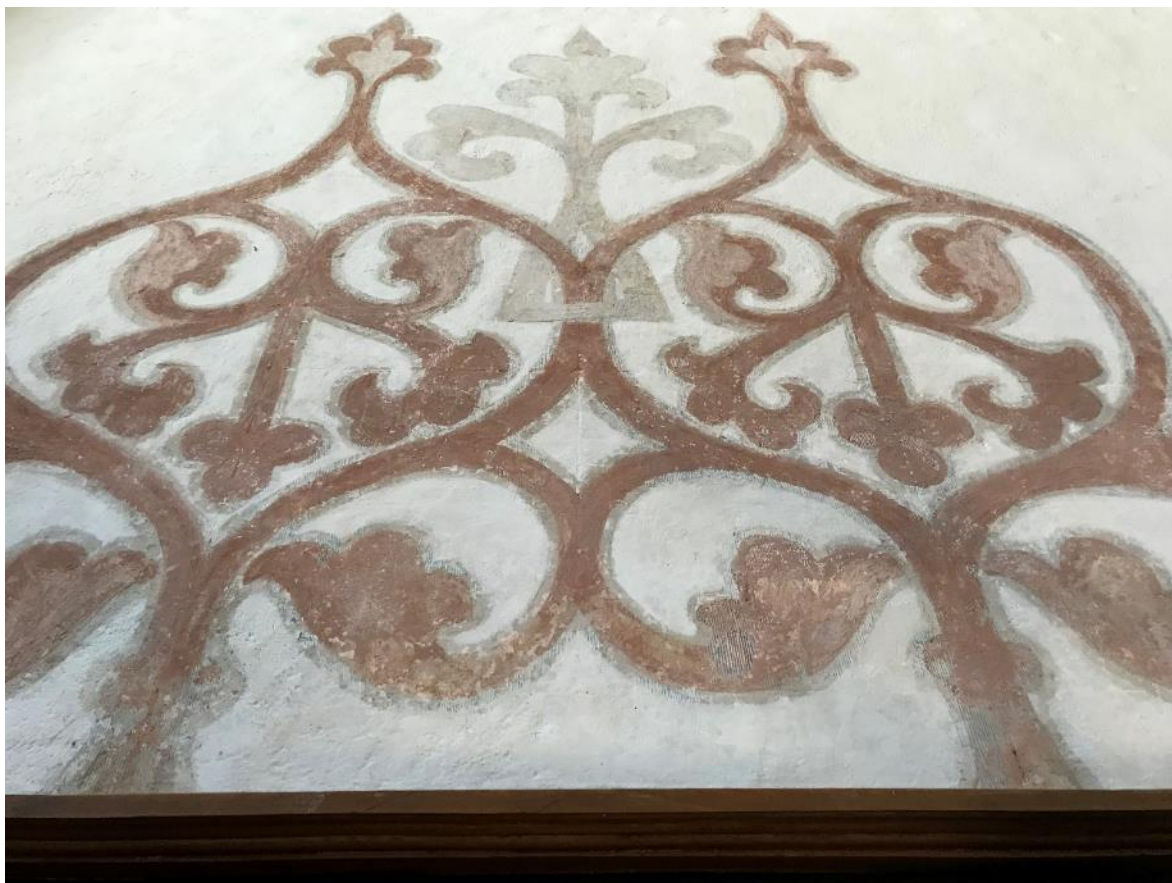
Ornamental kalkmålning på korets södra mur med synliga hjälpelinjer. Foto JL 2018.
