# Boge kyrka

Karaktärisering 2021

Gotlands  
Museum

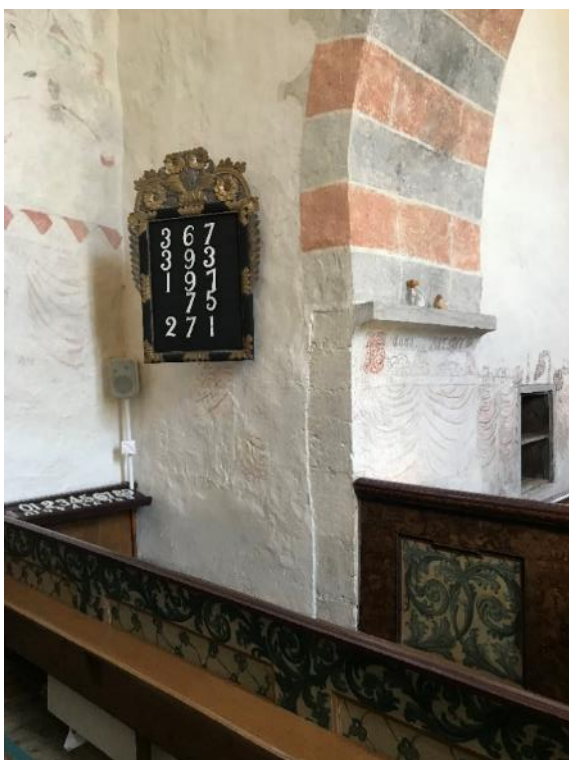
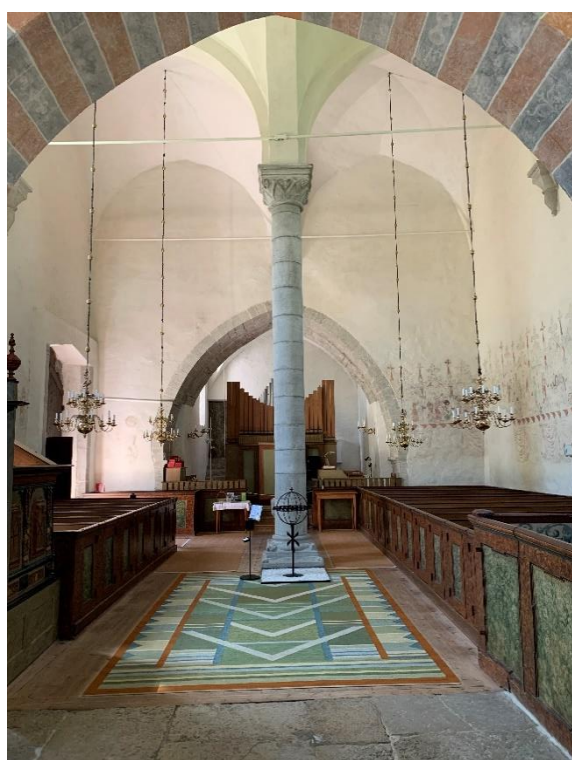
Triumfbågens norra vederlag och långhusets nordöstra hörn. Till höger interiör av långhuset rakt mot väster. Foto JL 2021.

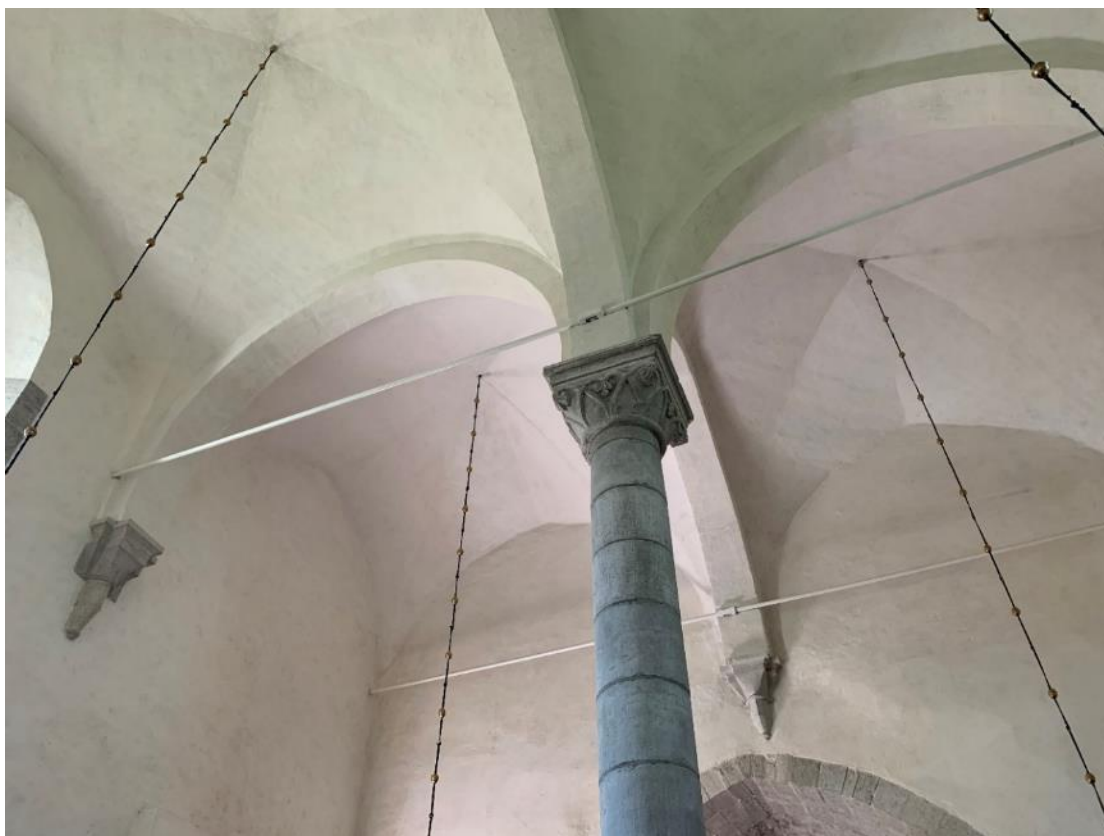
Långhusvalven sedda underifrån mot sydväst. Valven byggda 1925 som rekonstruktion av de gamla som rasade 1858. Foto JL 2021.

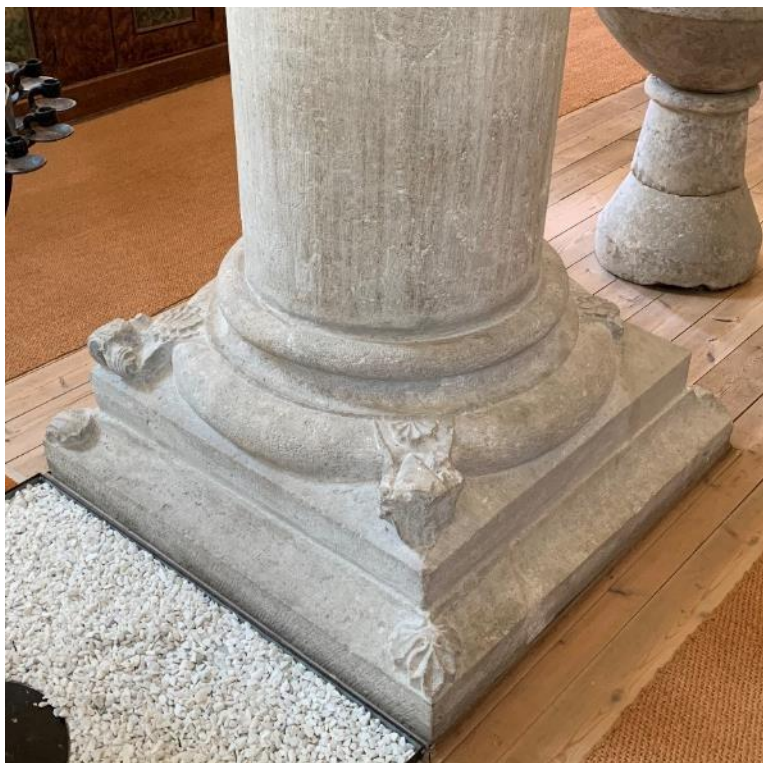
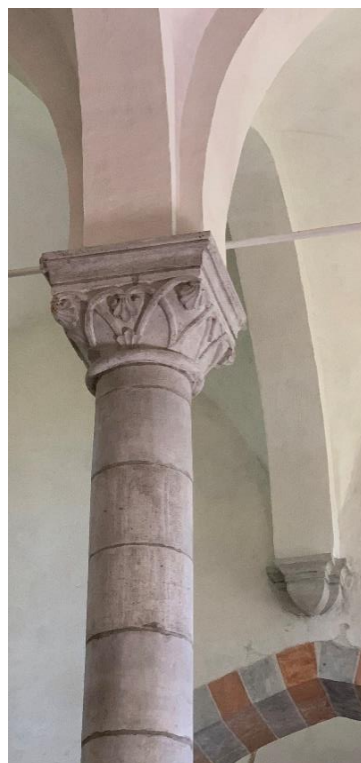
Kolonnens bas från nordöst. Till höger kapitälet från sydväst samt östra valvkonsolen. Foto JL 2021.

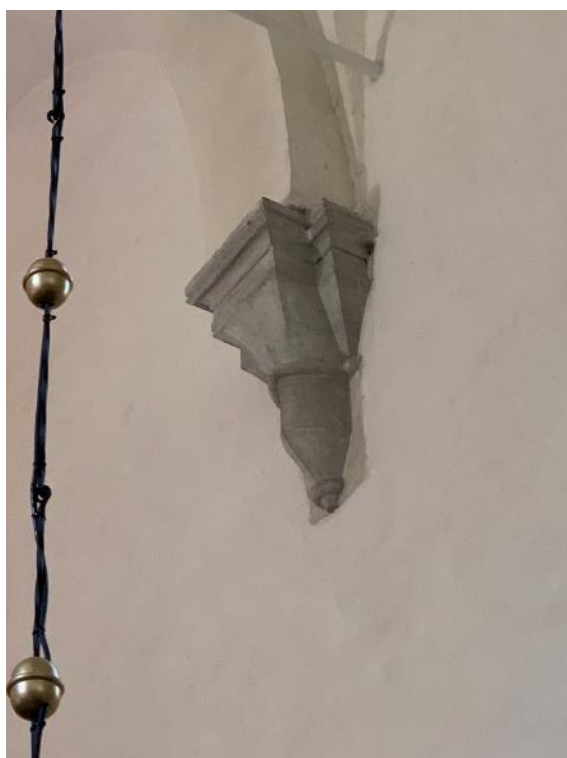
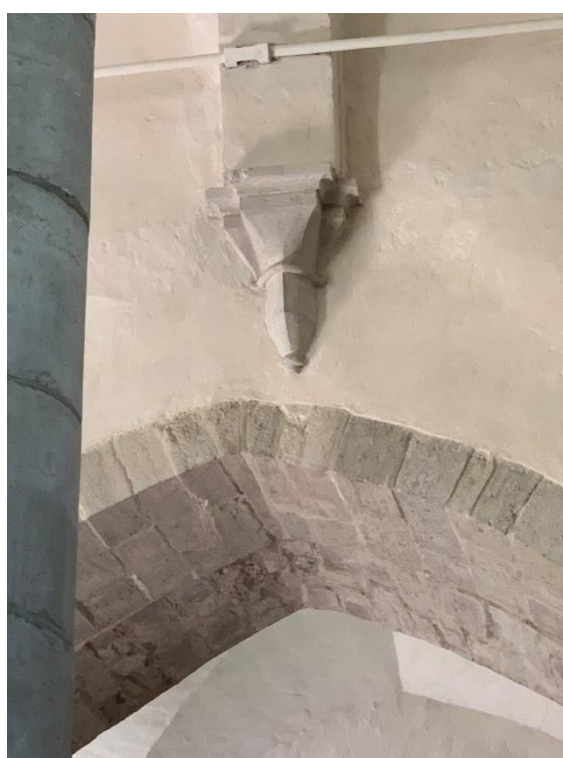
Långhusets norra och västra valvkonsol. Foto JL 2021.

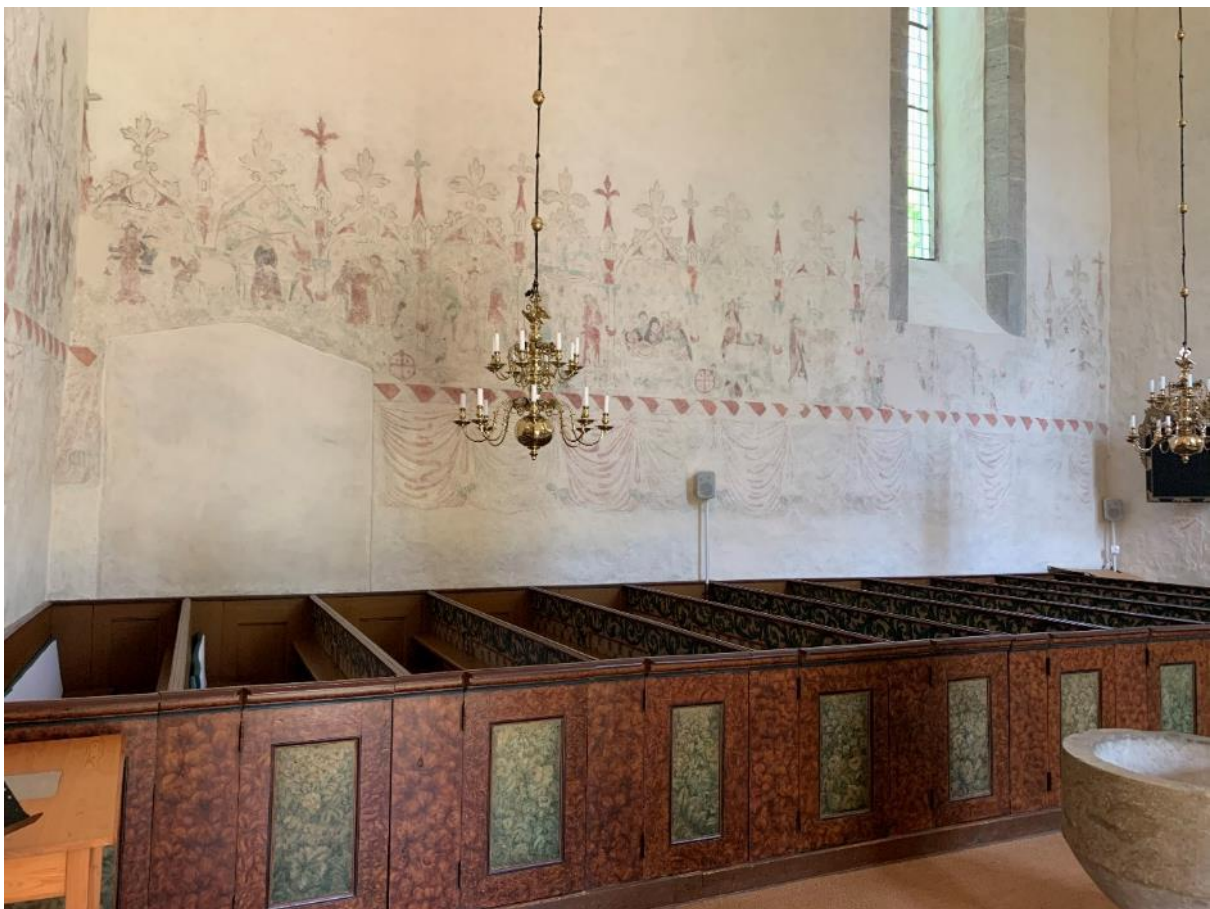
Långhusetets norra mur med den igenmurade nordportalen och kalkmålningar från 1400-talet. Foto JL 2021.

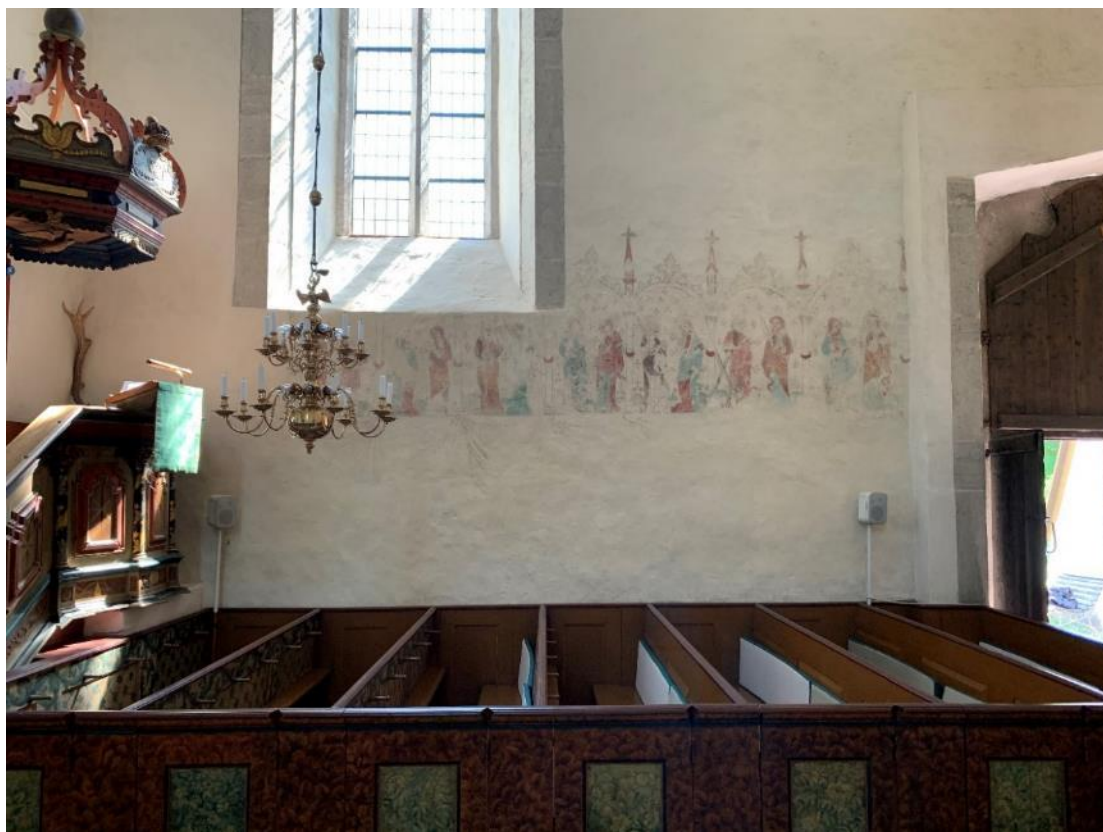
Långhusets södra mur. Muren bredare runt portalen. Foto JL 2021.

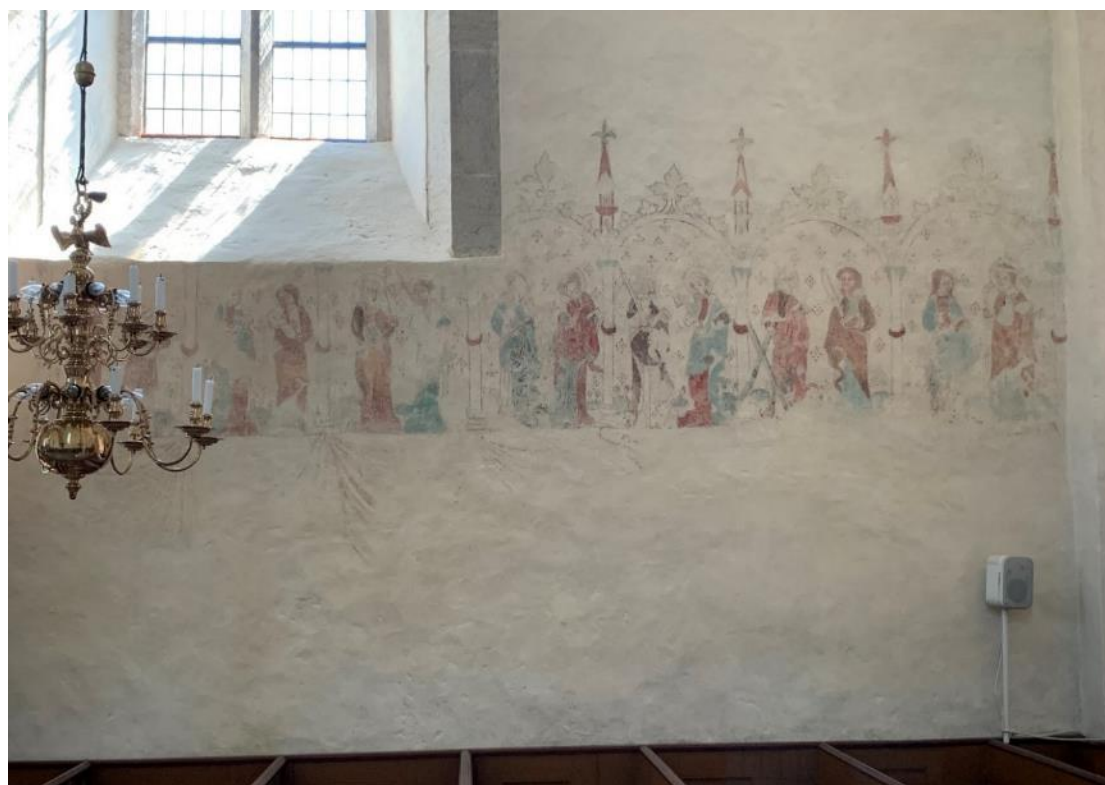
Kalkmålningar från 1400-talet på långhusets södra mur. Foto JL 2021.

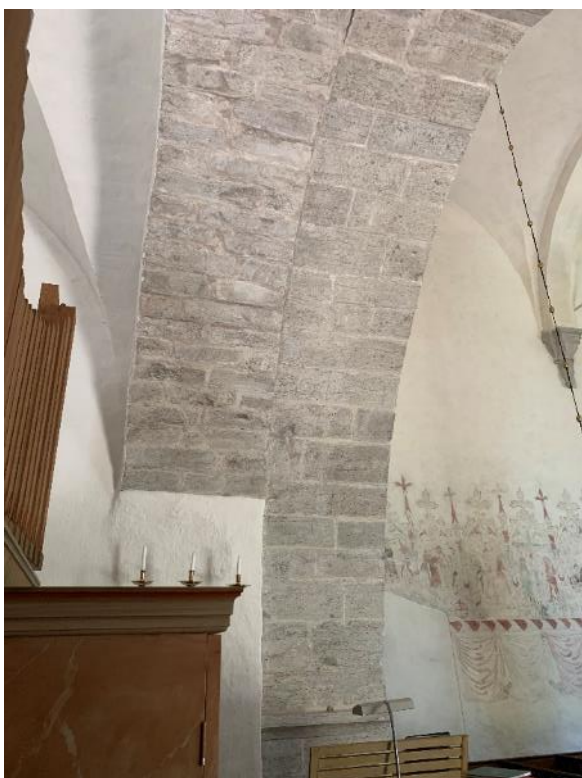
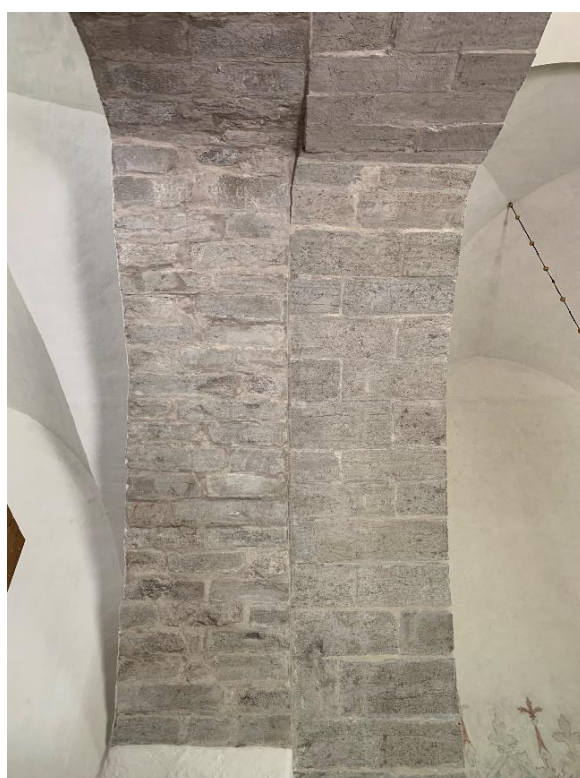
Tornbågens anfang mot norr samt bågen underifrån. Den högra delen av bågen tillkom vid långhusets byggnadstid medan den vänstra, västra delen togs upp 1926 i en mur från 1867. Foto JL 2021.

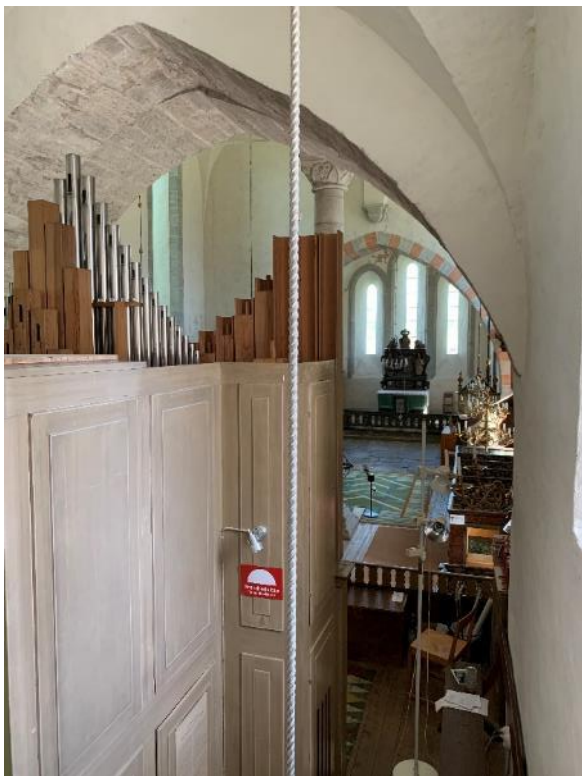
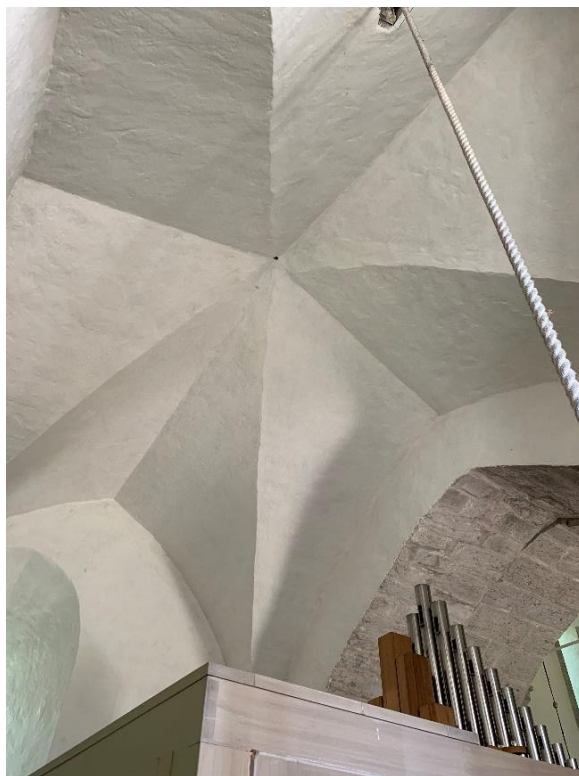
Ringkammaren sedd mot öster. Till höger ringkammarens valv från 1867. Foto JL 2021.

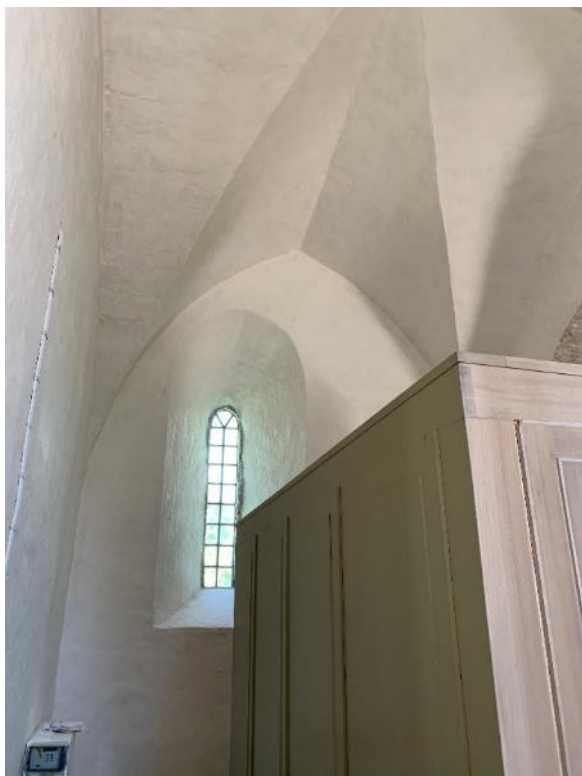
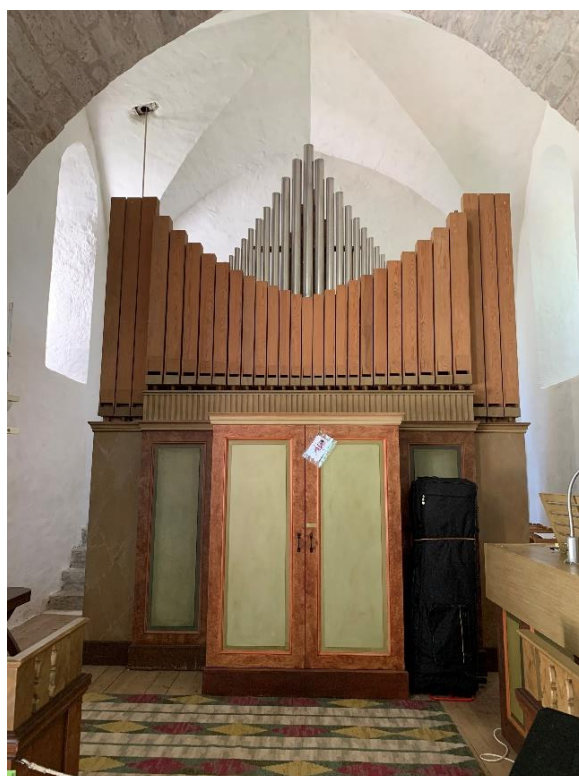
Interiör av ringkammaren mot norr och mot väster. Till vänster om orgeln skymtar den murade trappan till dörren till torntrappan. Foto JL 2021.

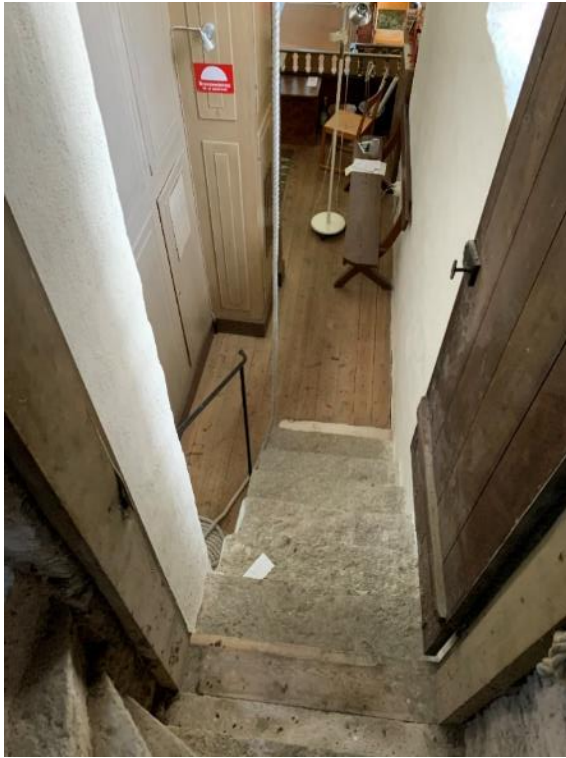
Trappan upp från ringkammarens golv till dörren till torntrappan. Till höger trapploppet i västra muren, sett mot norr. Foto JL 2021.

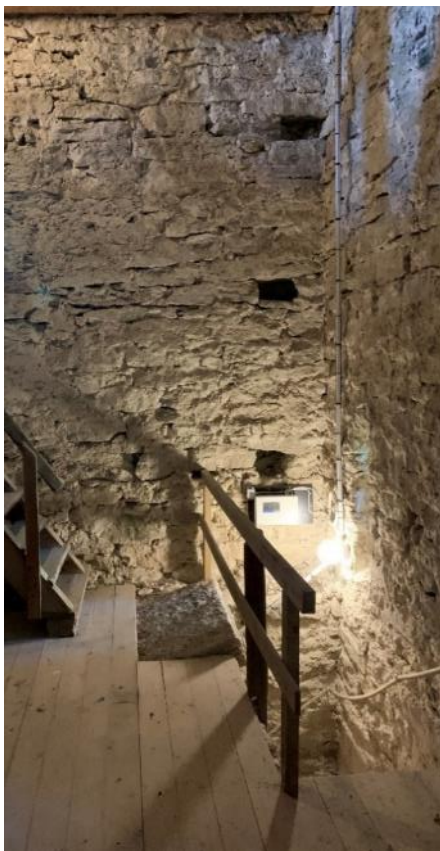
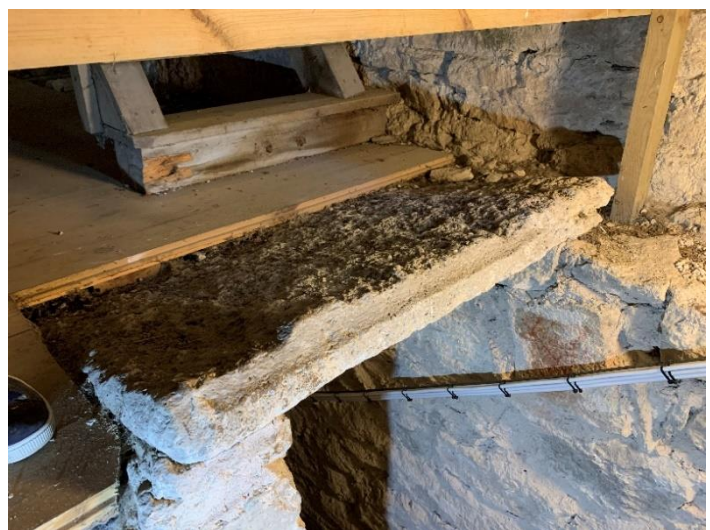
Murtrappans mynning i tornets första övervåning. Till höger trappmynningens täcksten, vars profil och inhuggna kors visar att den utgjort skiva till altare, sannolikt ett sidoaltare. Foto JL 2021.

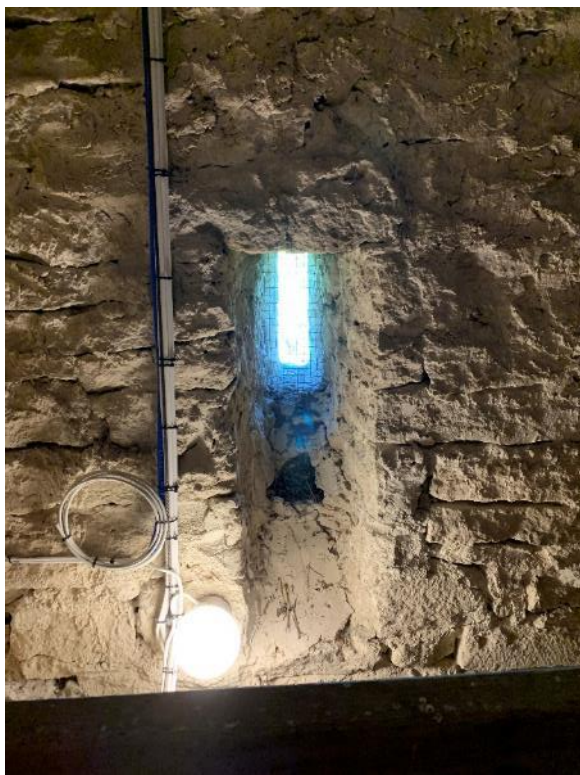
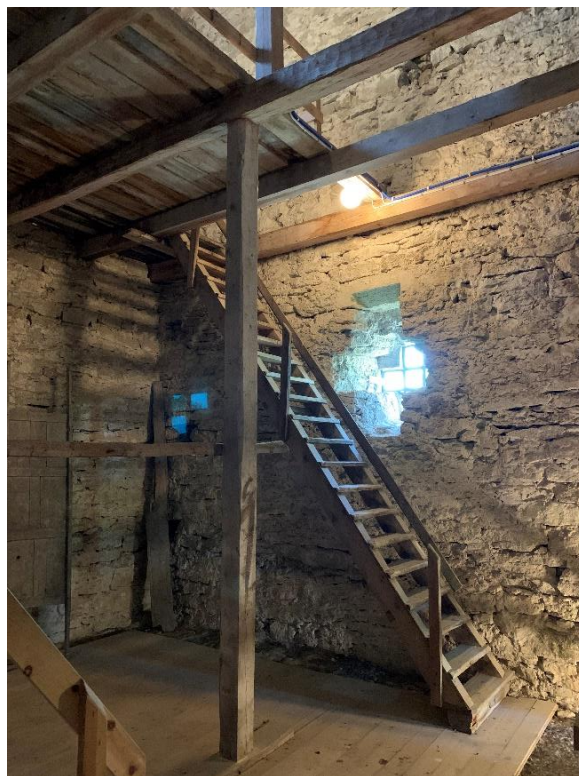
Ljusglugg i norra murens västra del vid trappans mynning i första övervåningen. Till höger första övervåningen mot sydväst. Foto JL 2021.

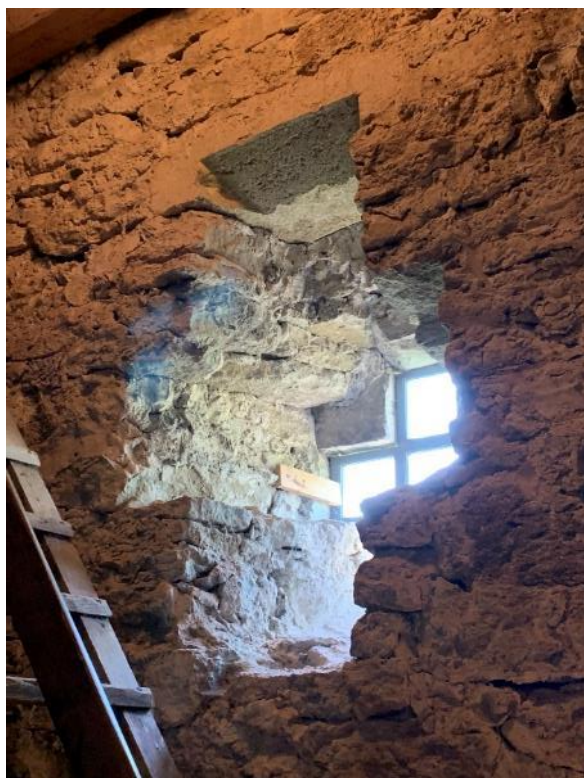
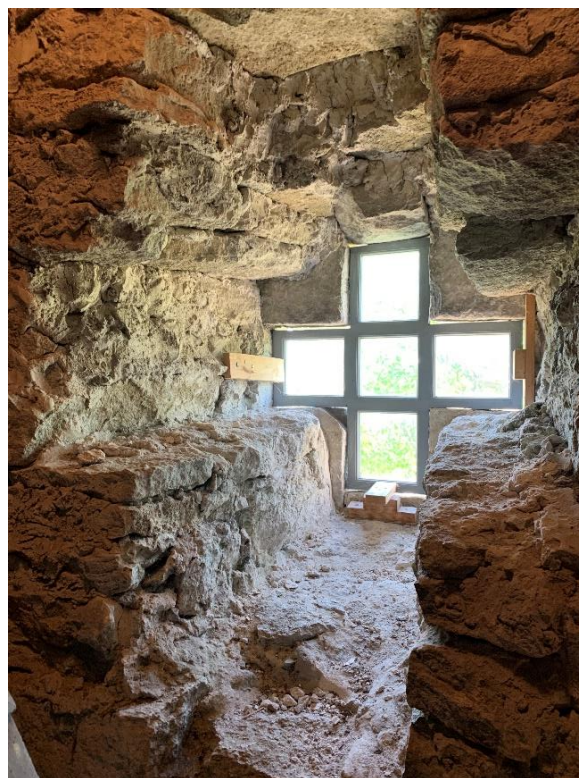
Korsformig glugg i tornets västra mur. De huggna stenarna kommer möjligen från en äldre korsformad öppning. Foto JL 2021.

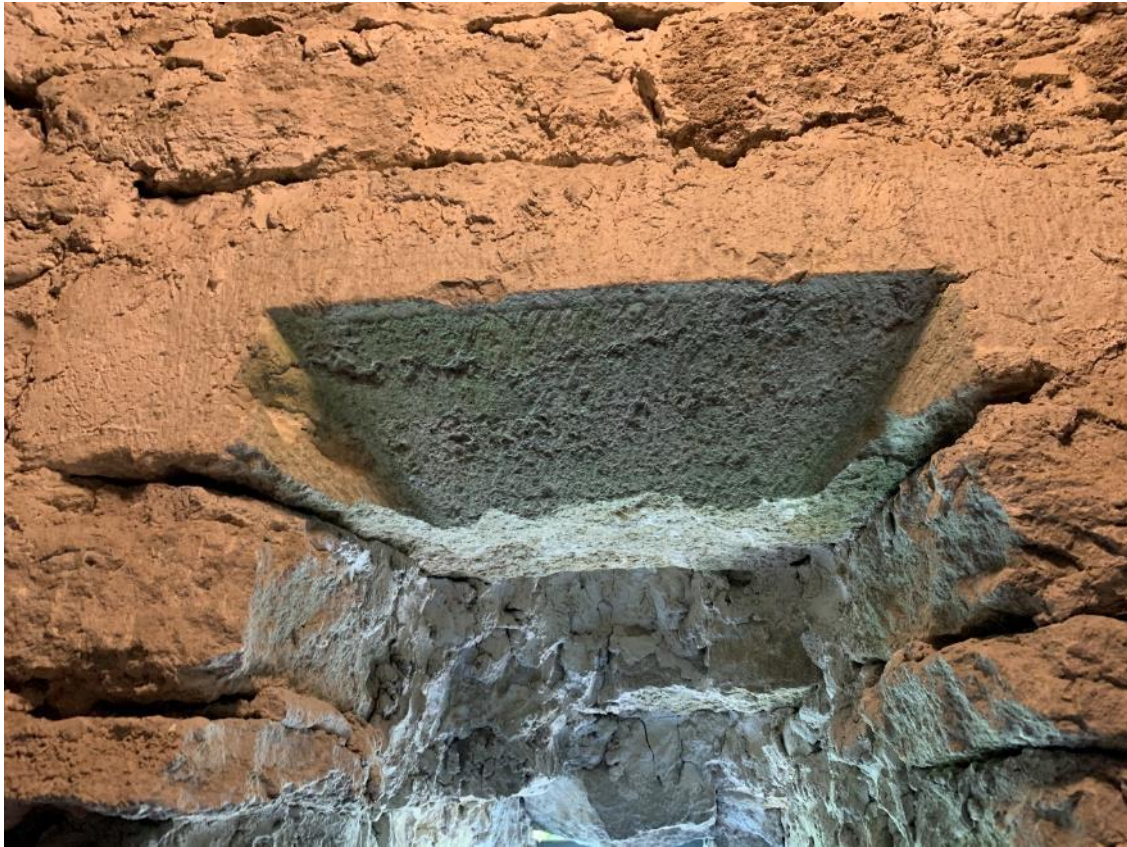
Överstykke till den inre fönsternischen i den västra tornmurens korsformade glugg. Den huggna stenen är troligen en återvänd solbänk (sten längst ner i ljusöppning), möjligen en korsformad glugg som utgjort förebild till den nuvarande gluggen. Foto JL 2021.

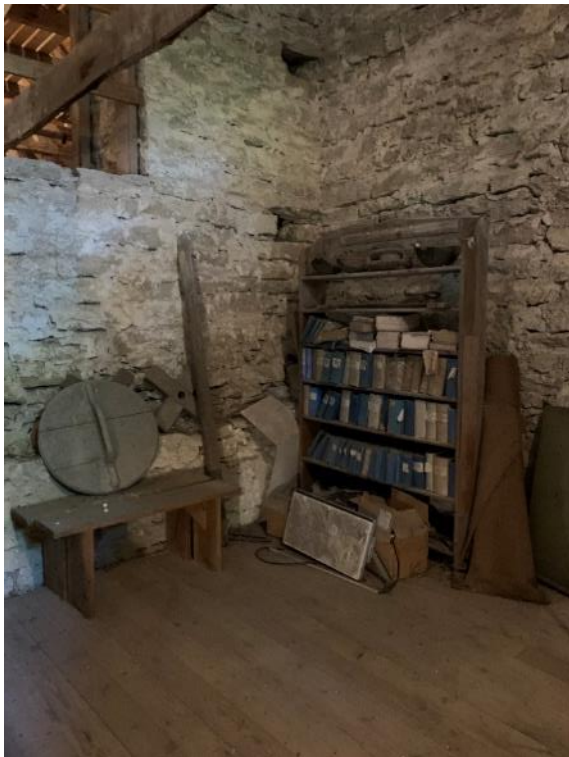
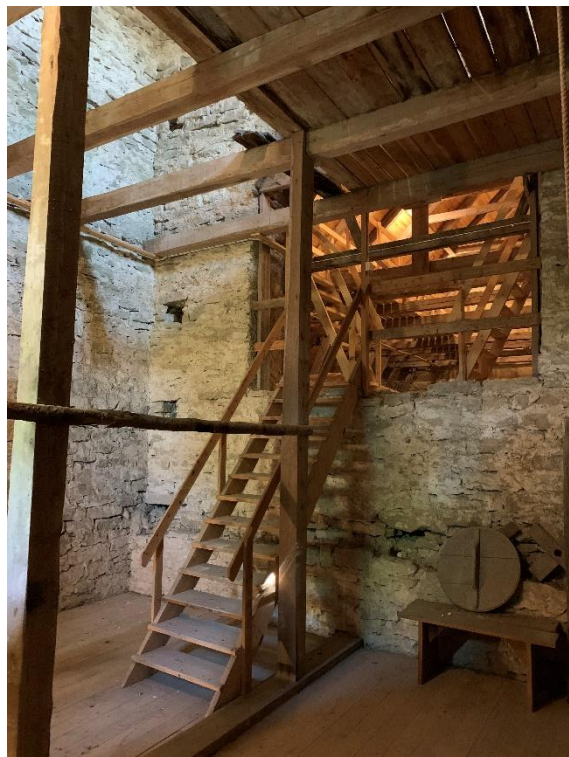
Tornet första övervåning mot sydöst och nordöst. Foto JL 2021.

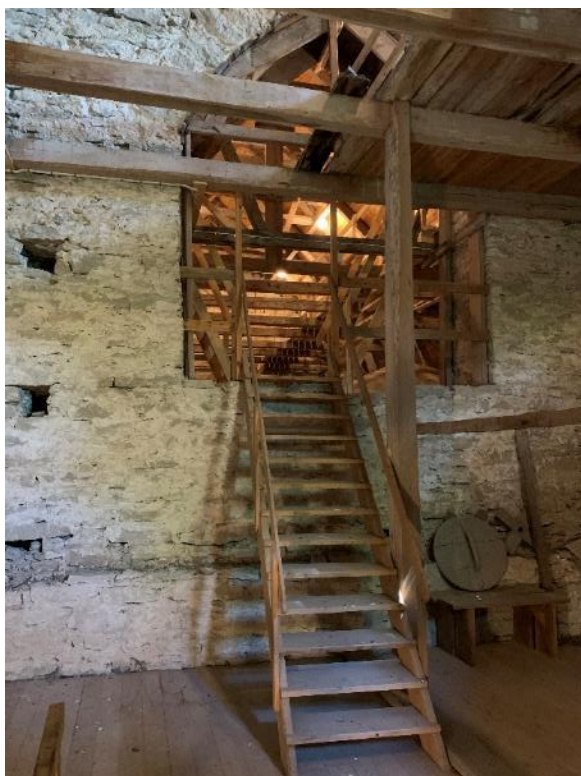
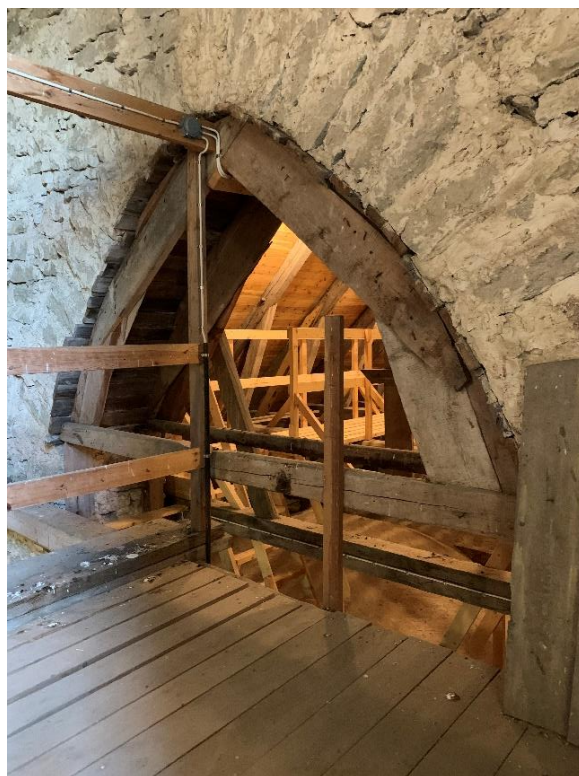
Tornets första övervåning mot öster med öppning mot långhusvinden. Till höger öppningen sedd från tornets andra övervåning. Öppningen från 1890-talet har kvar träställningen från när bågen slogs. Foto JL 2021.

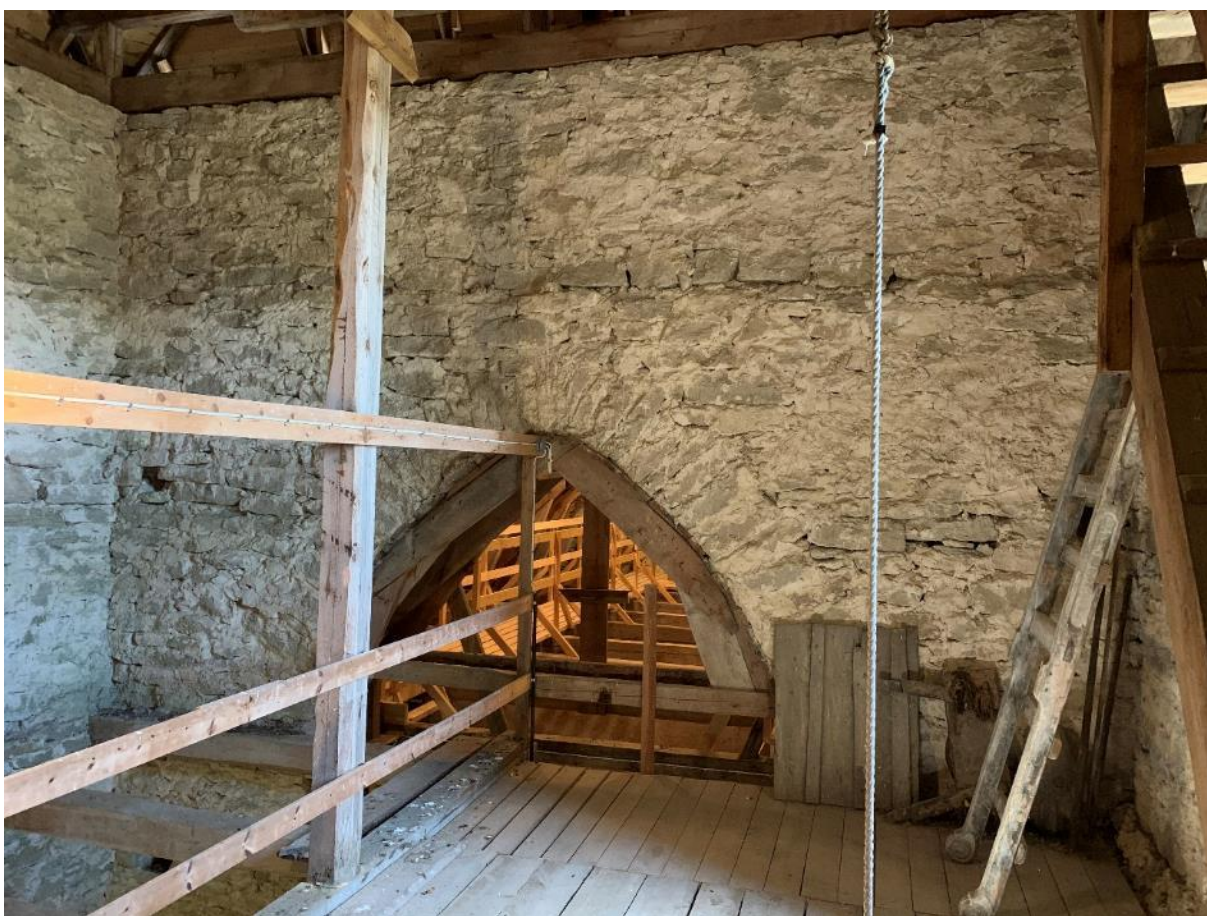
Tornets andra övervåning mot öster. Foto JL 2021.

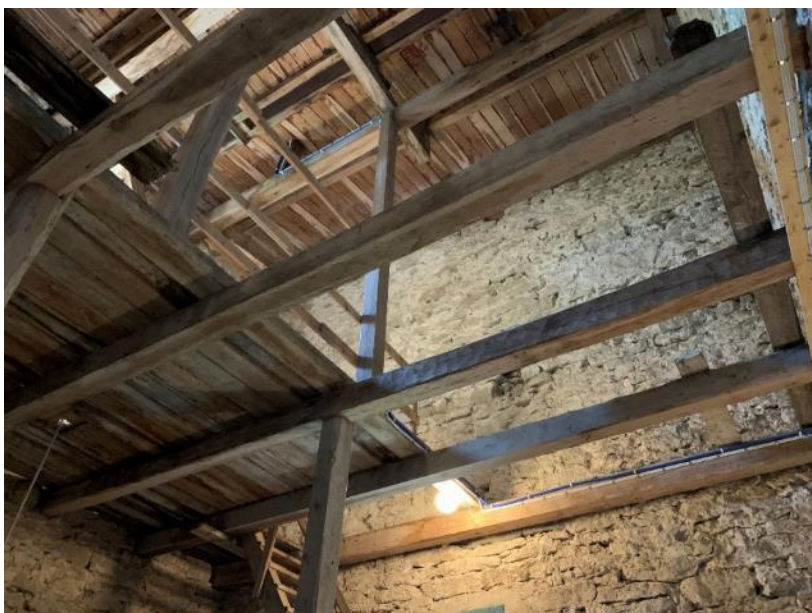
Blick uppåt mot sydväst från tornets första till tornets andra övervåning. Foto JL 2021.

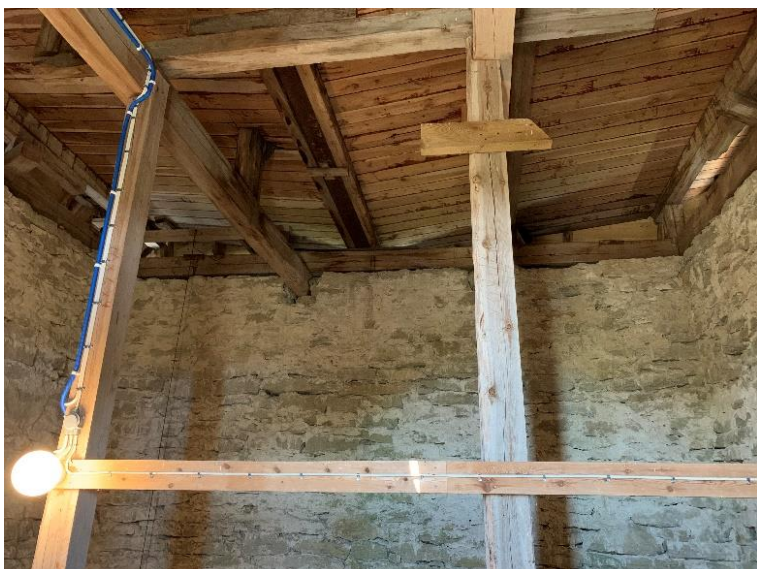
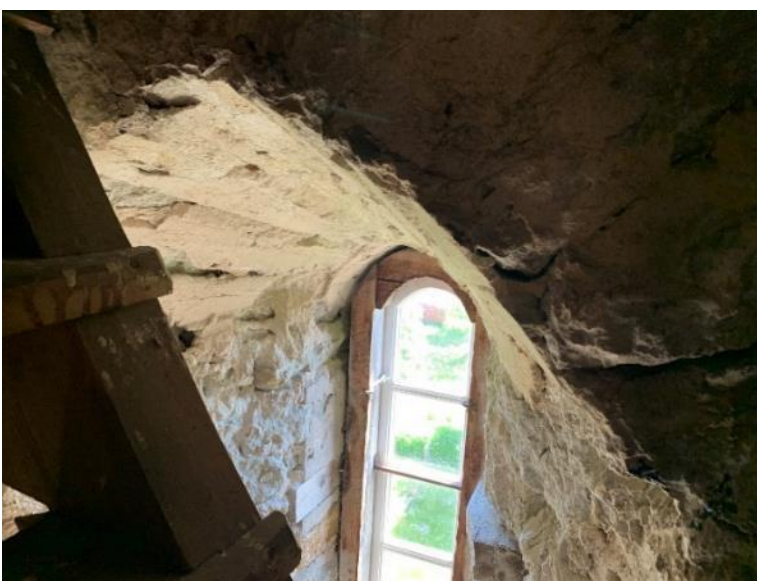
Fönster i tornets andra övervåning mot söder. Överst, taket över tornets andra övervåning, klockvåningens vattendäck, sett mot norr. Foto JL 2021.

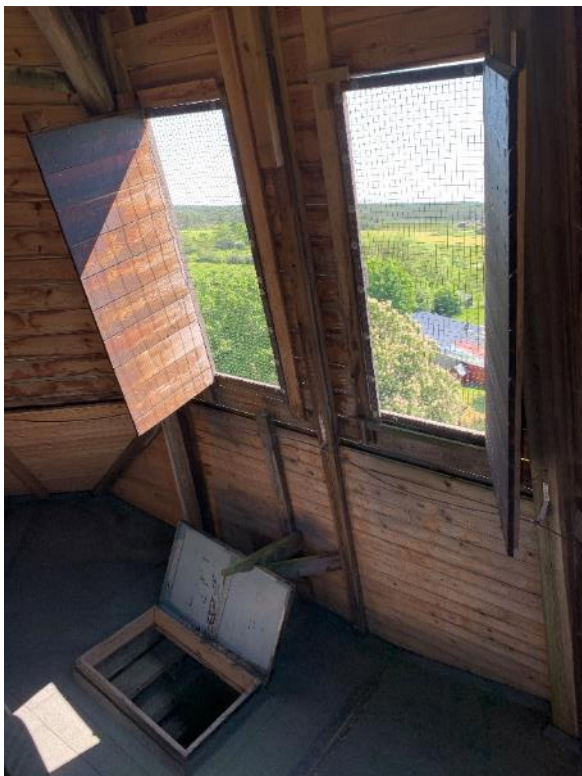
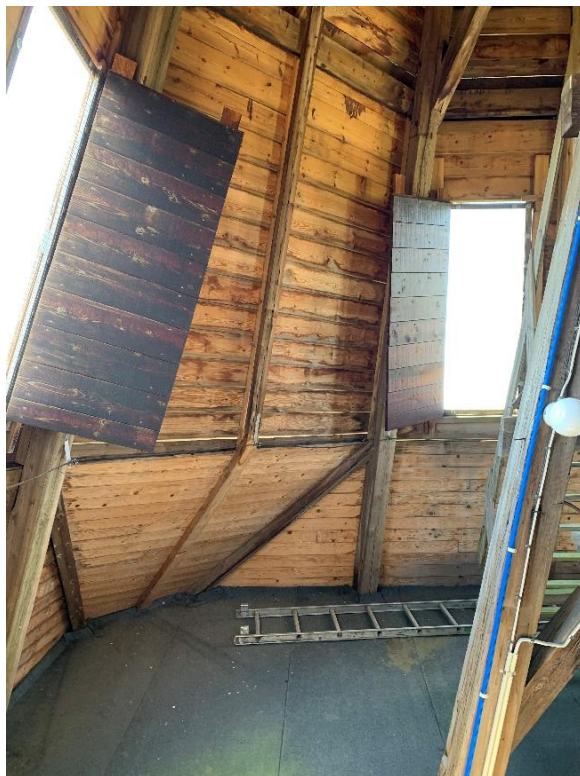
Klockvåningen i tornhuven sedd mot söder och väster. Före 2013-14 fanns luckförsedda ljudgluggar även mot tornets hörn, nu ersatta av panel och utvändiga blindgluggar. Foto JL 2021.

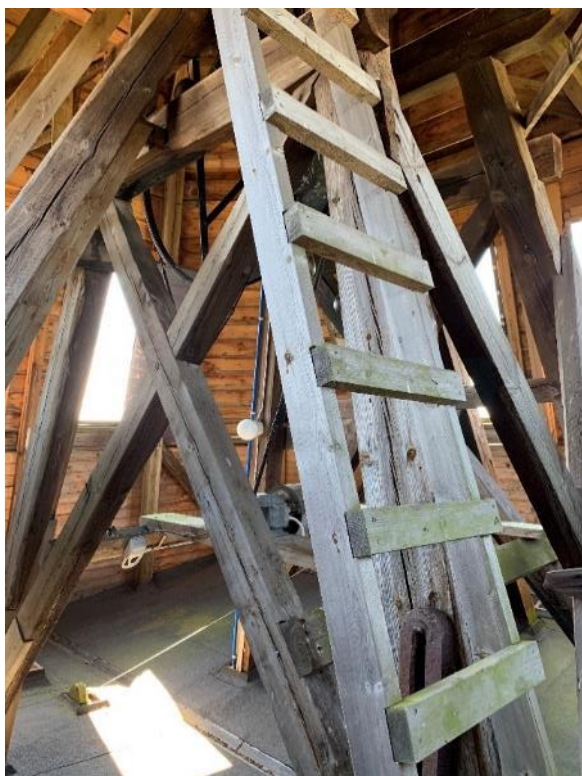
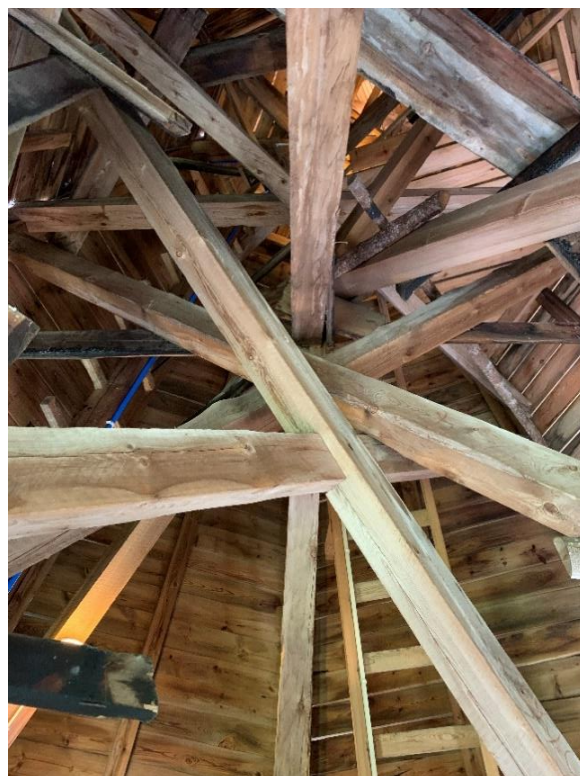
Klockstolen samt blick uppåt i tornhuven. Foto JL 2021.

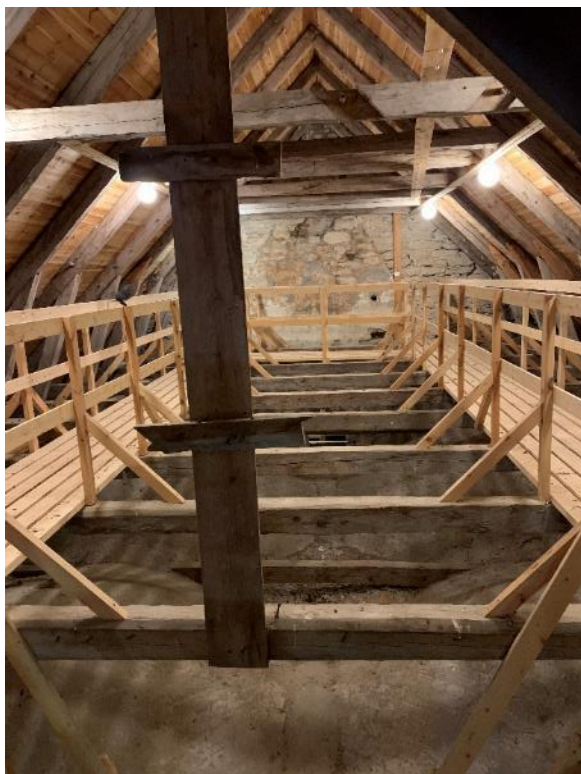
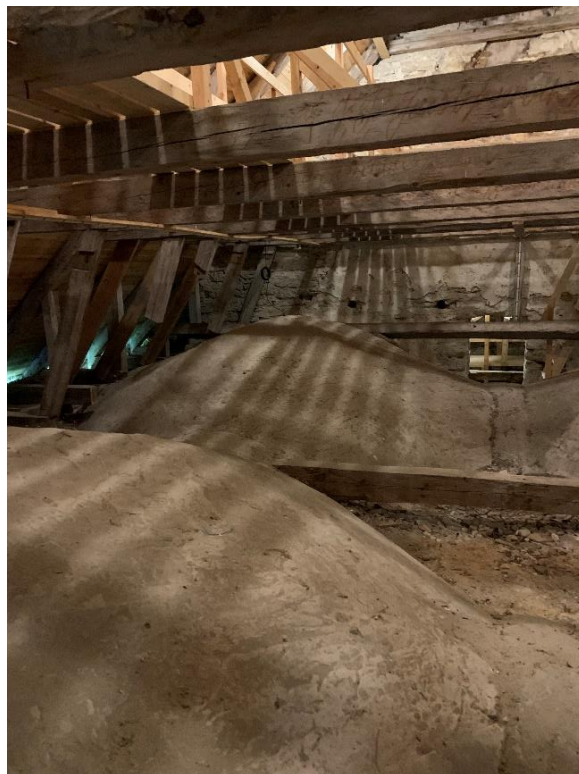
Interiör av långhusvinden mot öster, i höjd med öppningen från tornet samt strax ovanför valven. Foto JL 2021.

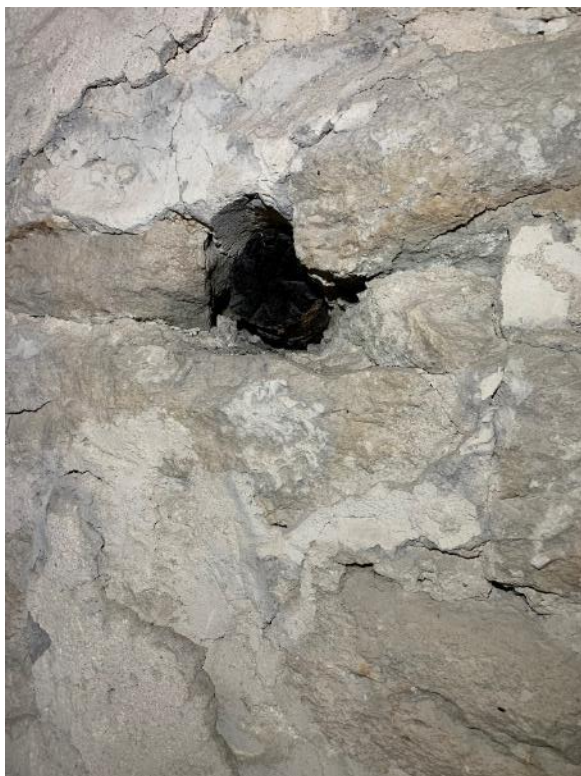
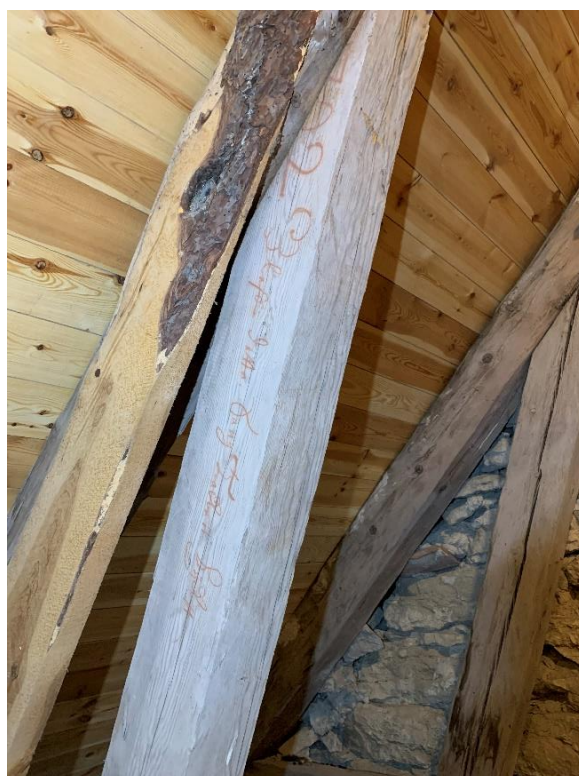
Avbränt ställningsvirke i triumfbågs-muren, kanske från den eldsvåda 1695, som omtalas på kyrkklockan. Till höger en av flera inskrifter på takstolen, denna från 1702 berättar om takbygge, kanske efter branden. Foto JL 2021.

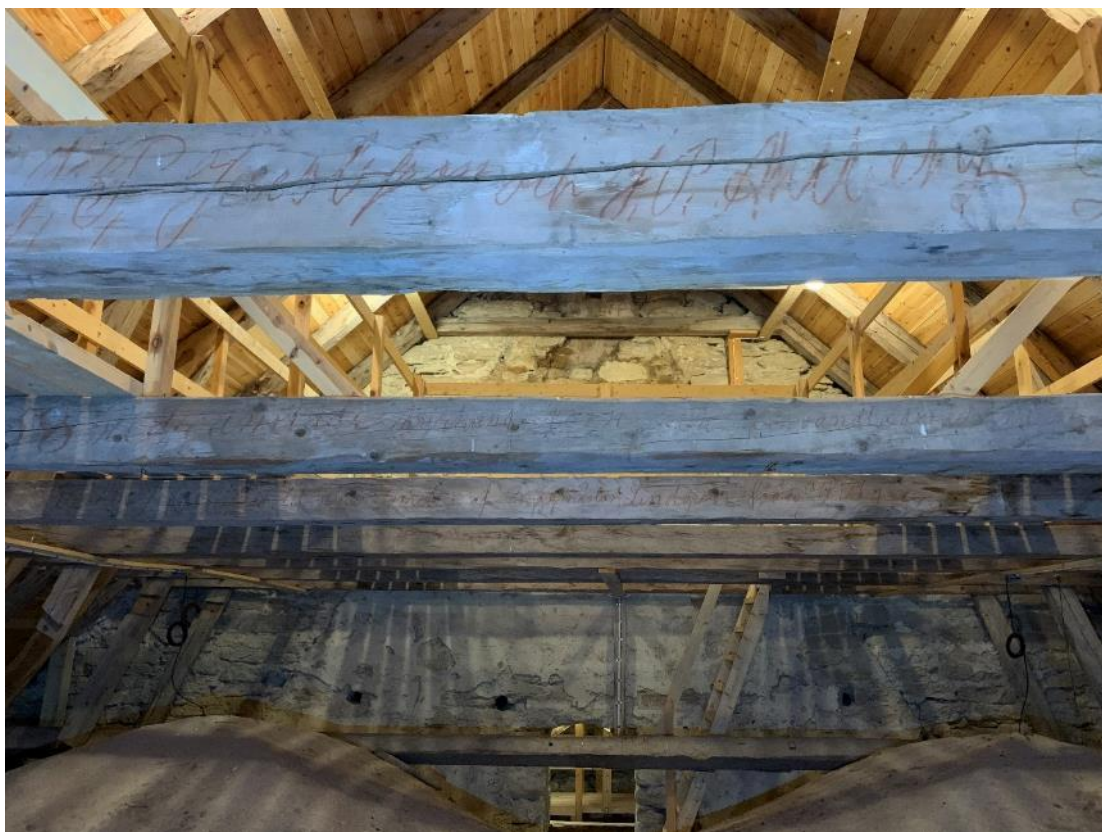
Inskrifter med rödkrita på långhustakstolens hanbjälkar, berättande om kyrkans reparationer och tornets återuppbyggande under 1800-talet. Foto JL 2021.
