# Boge kyrka

Karaktärisering 2021

Gotlands  
Museum

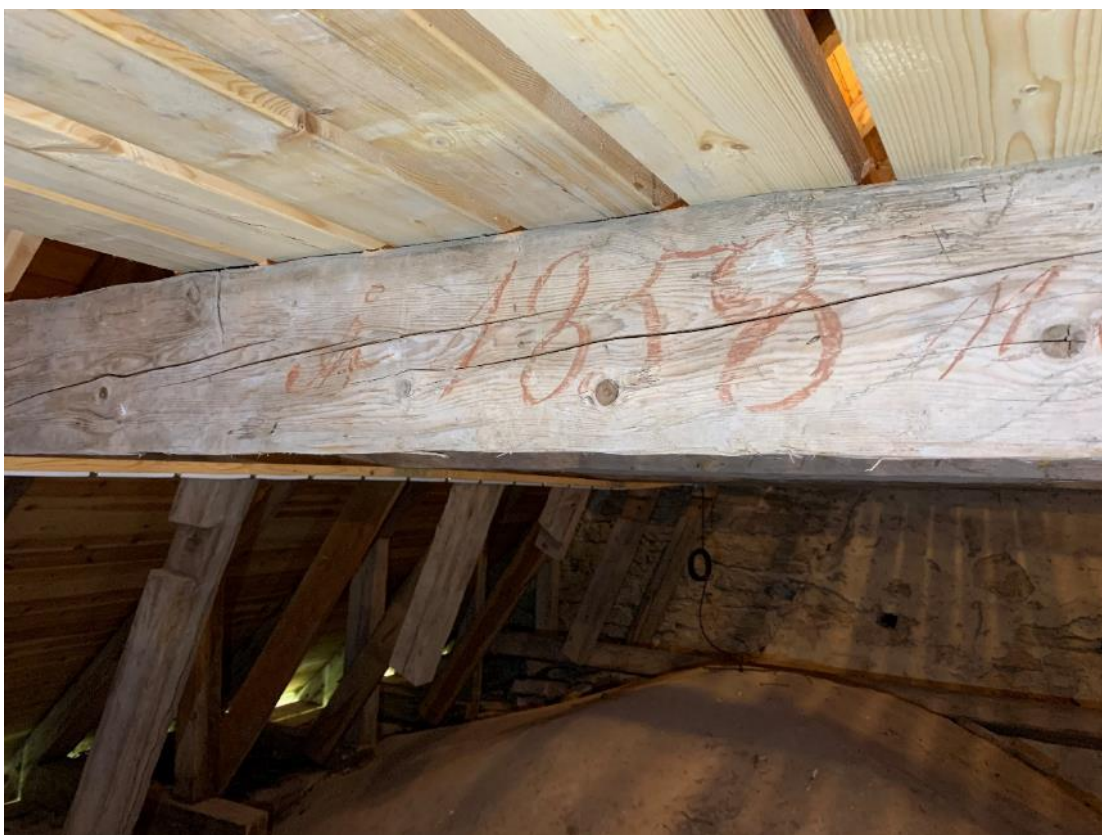
Detalj av inskrifterna på takstolen, berättande om hur raset 1858 ”förvandlade det inre af kyrkan till en grushög”. Foto JL 2021.

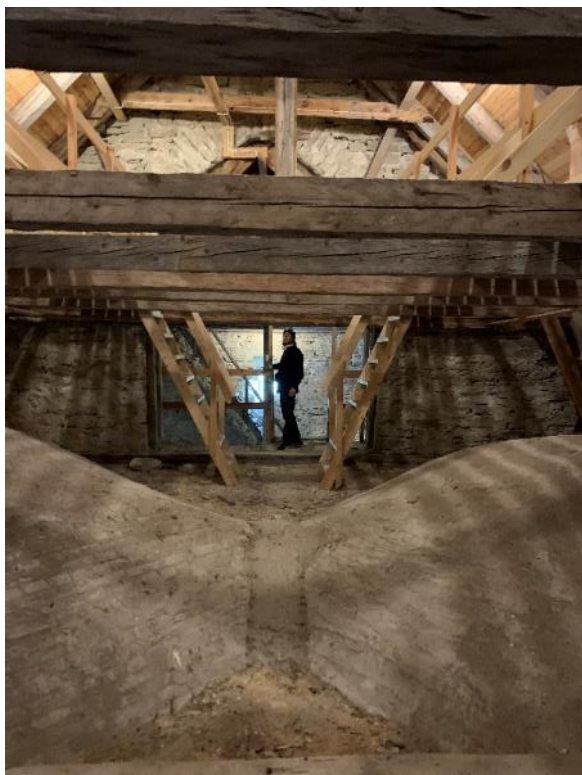
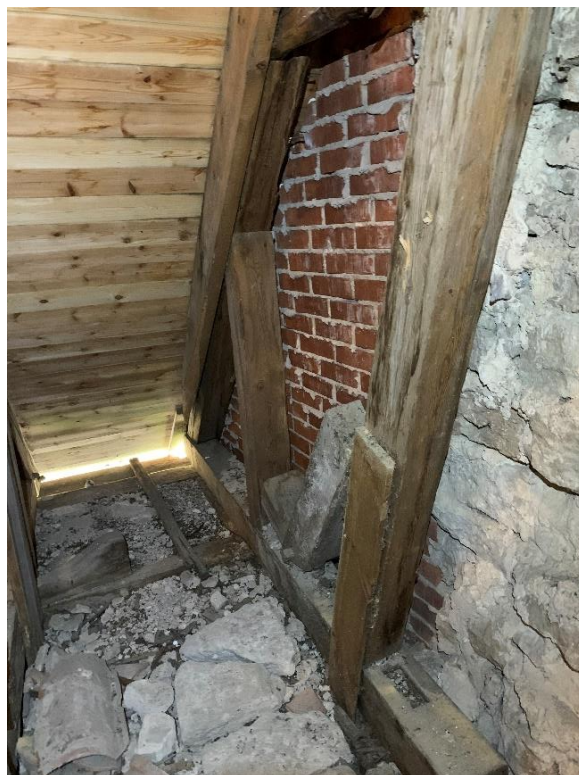
Långhusvinden mot väster. Till höger vindens sydvästra hörn med sentida påmurningar i tegel på långhusgaveln på var sida av tornet. Foto JL 2021.

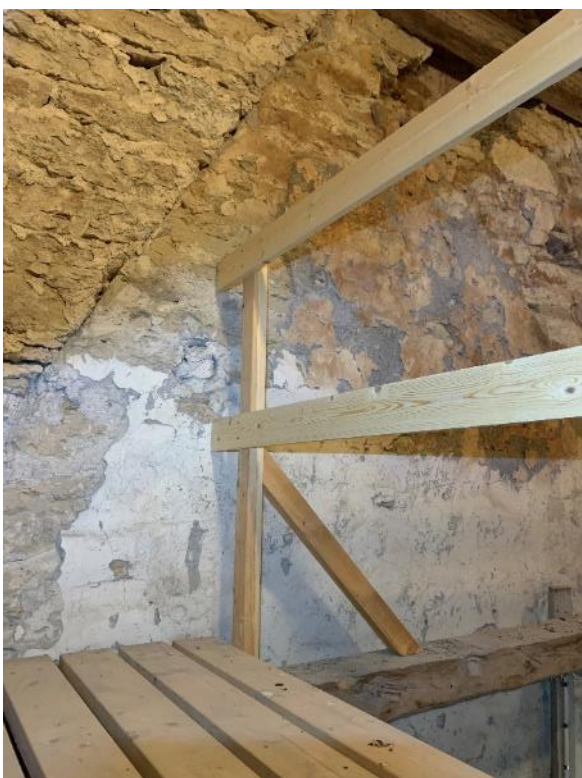
Korets västra gavel avtecknande sig i triumfbågsmuren. Till höger passagen till korvinden, sedd från långhusvinden i väster. Foto JL 2021.

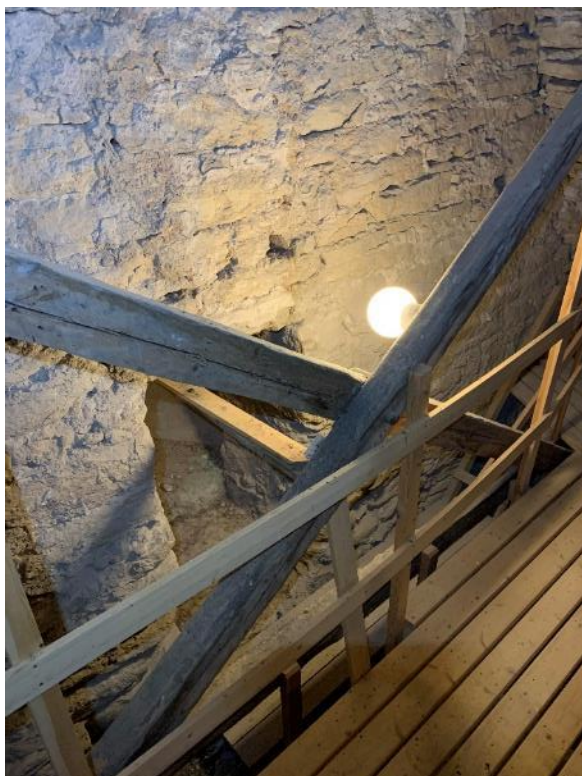
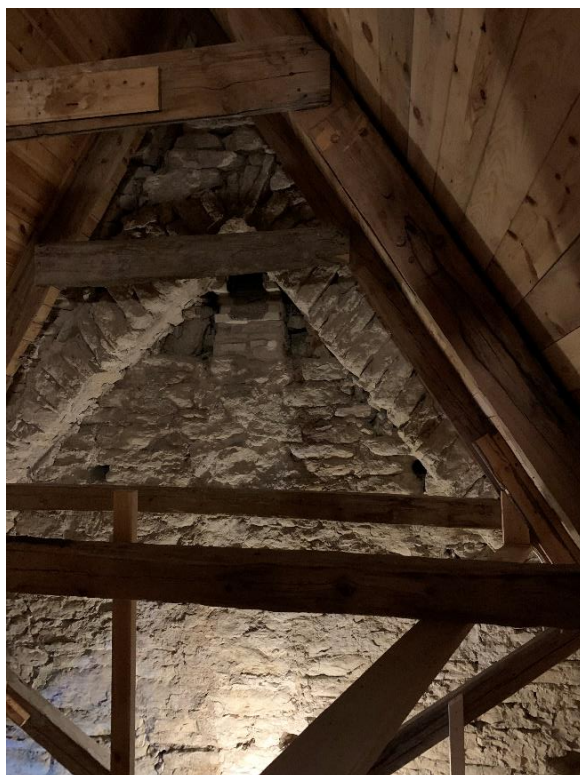
Passagen genom triumfbågsmuren, sedd från korets vind. Till höger triumfbågsmurens östra sida. Påmurningen visar att korets takvinkel ursprungligen var något lägre. Foto JL 2021.

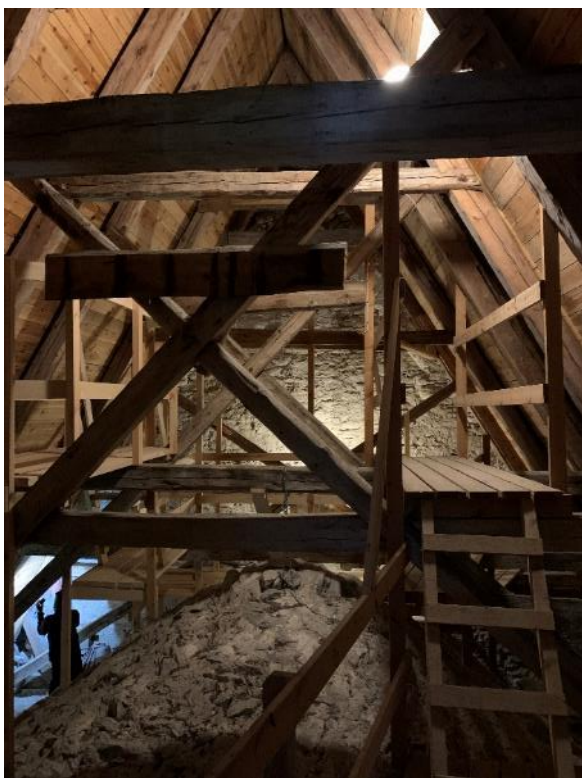
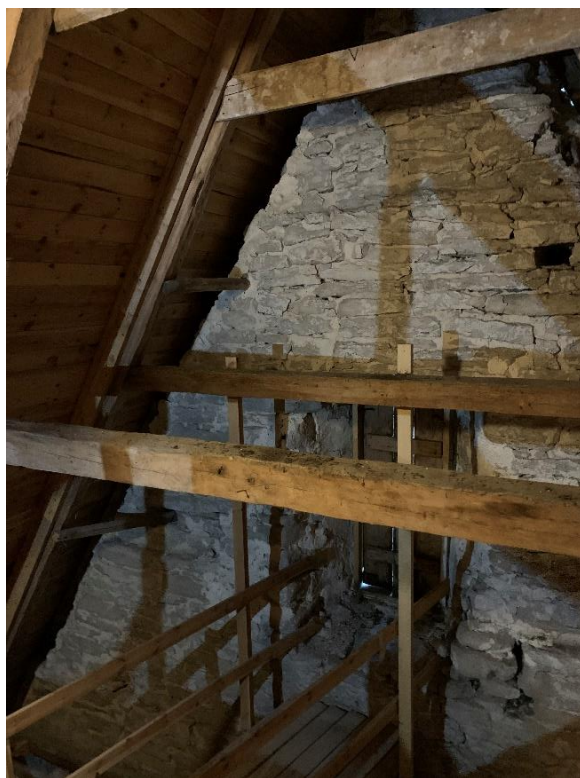
Korvinden mot väster. Till höger korvinden mot nordöst med östgaveln och dess lastport sett inifrån. Foto JL 2021.

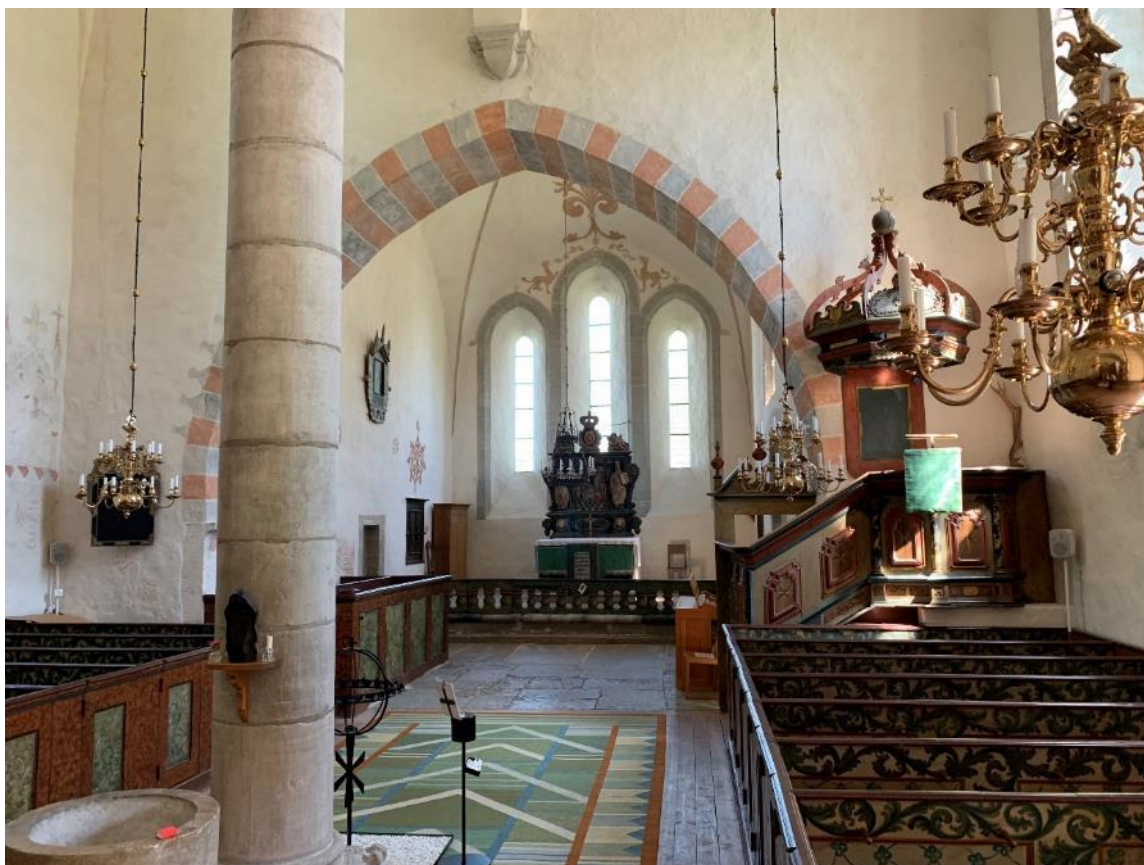
Kyrkorummets inredning, huvudsakligen tillkommen under 1700-talets förra hälft. Färgsättningen restaurerades på 1920-talet efter att ha varit övermålad sedan 1860-talets återställningsarbeten med anledning av det nedrasade långhusvalvet. Foto JL 2021.

Kyrkans inredning är huvudsakligen tillkommen under 1700-talets första hälft, vilket kan te sig märkligt med tanke på de stora förändringar som kyrkobyggnaden genomgått under 1800- och 1900-talet. Kyrkans murade högaltare är från korets byggnadstid. I den rymliga nischen på baksidan är inmurad en rundad sten som sannolikt suttit i muren till en absid, vilket visar att den romanska kyrkan var en absidkyrka. Altaruppsatsen av sandsten från omkring år 1700 målades av Johan Niklas Weller 1779. Altarskranket med illusoriskt målade balusterdockor tillkom 1693 samtidigt som bekännelsepallen, som har behållit sin ursprungliga plats framför altaret. I korets murar finns väggskap med rektangulära luckor bakom vilka finns murnischer med rakt spetsig avtäckning och med kalkmålning utförd målat krön, på norra sidan ett ensamt, sannolikt tidigare sakramentsskap, på södra sidan en dubbelnisch varav den ena med piscina. En boknisch med trähyllor finns bakom korbänken. Predikstolen från 1737, målad 1746, står på ett medeltida sidoaltare utan skiva – kanske den som återfinns i murtrappan till tornet. Korbänken och långhusets bänkar tillkom i omgångar under 1700-talets förra hälft. De ommålades vid restaureringen på 1860-talet. 1925-26 byggdes bänkarna om för att bli något bekvämare och den äldre färgsättningen invändigt och utvändigt restaurerades. En resta av en medeltida bänk finns i behåll, sannolikt en del av bänkar som funnits långt långhusets sidomurar. Före 1910-talet fanns även bänkkvarter i kyrkans mitt, öster och väster om mittkolonnen. Dopunten, med slät cuppa och fot av kalksten, dateras till 1200-talets mitt.

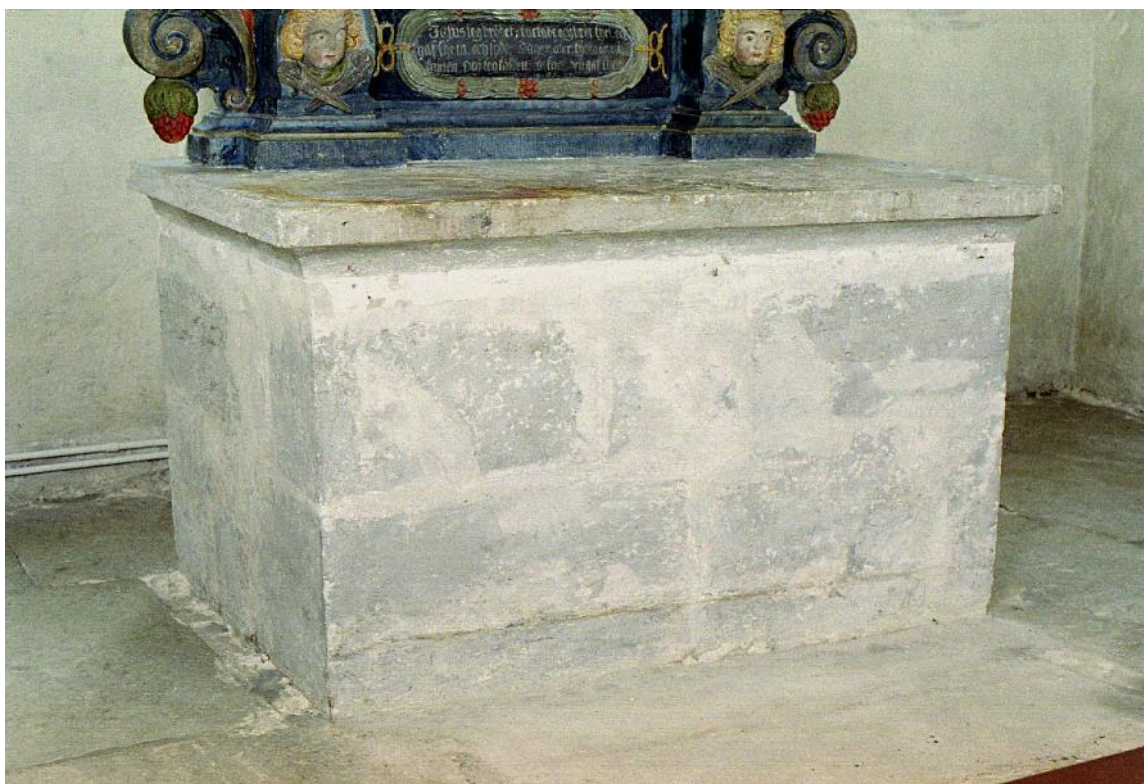
Altare från medeltiden. Foto Joakim Klint 1996-2000, Visby stift.

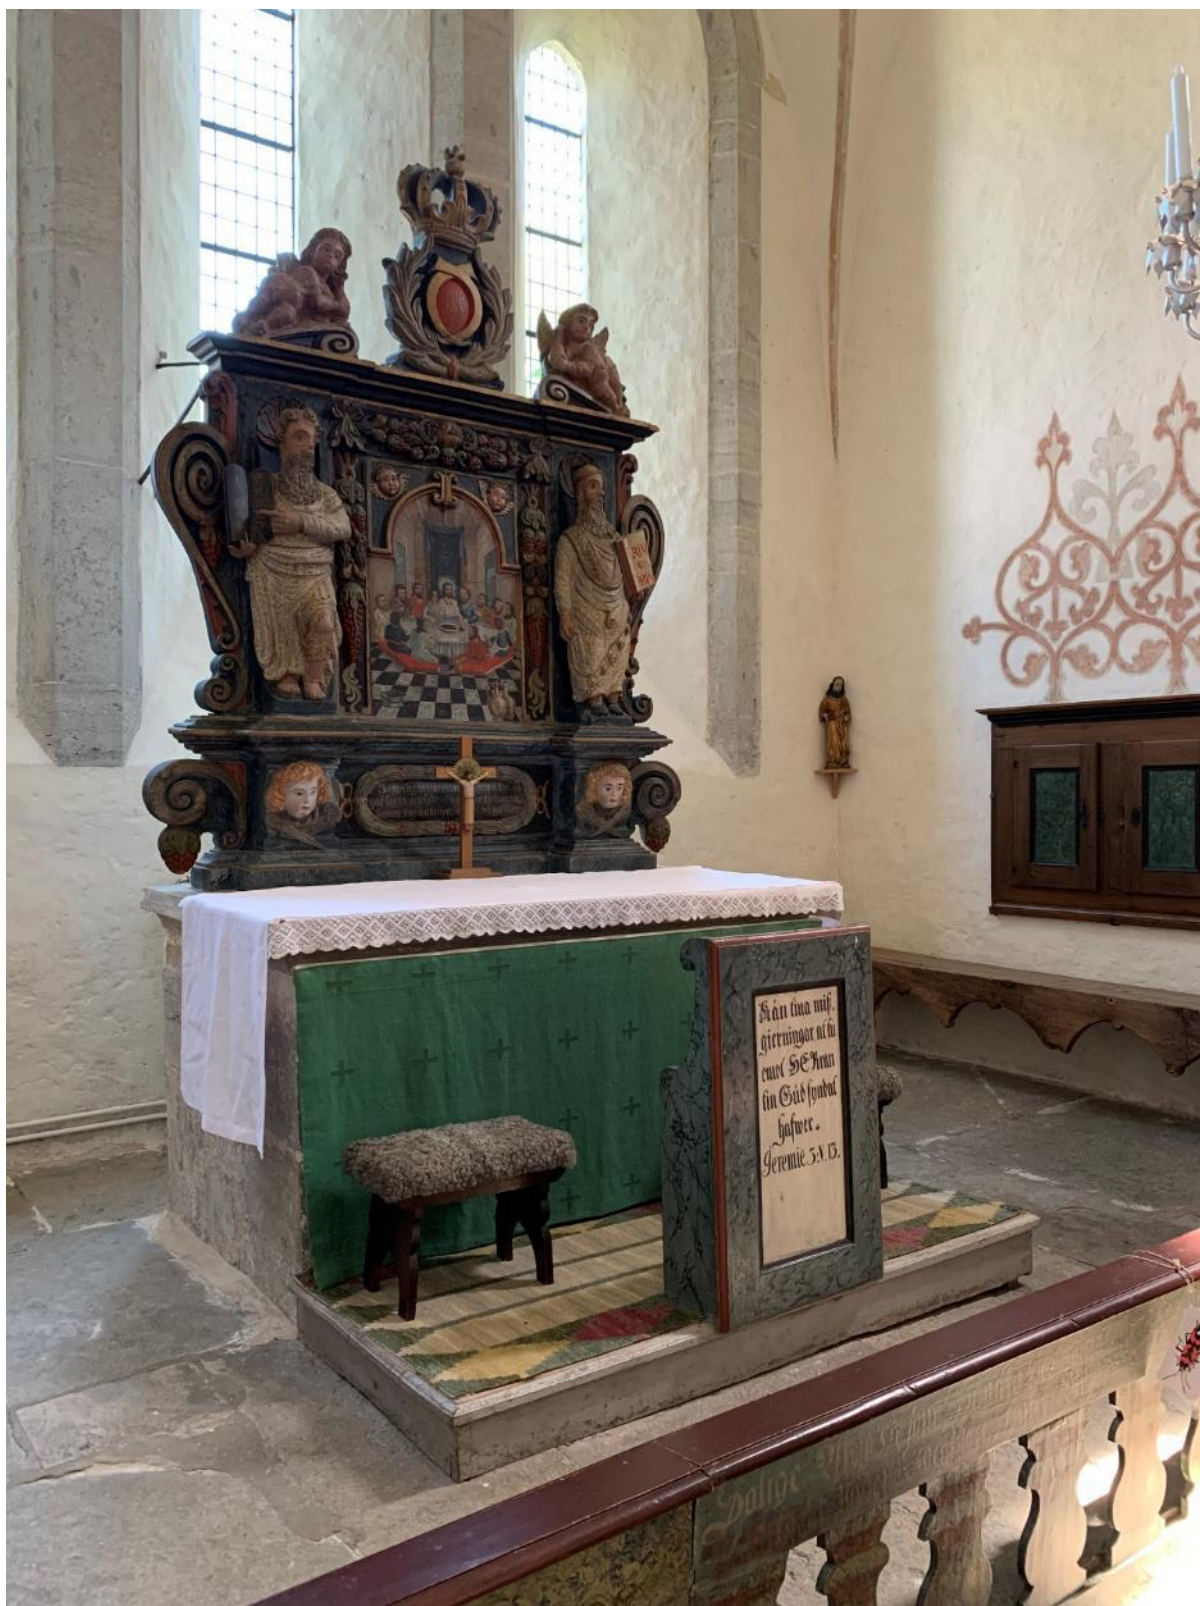
Altaranordningen. Foto JL 2021.

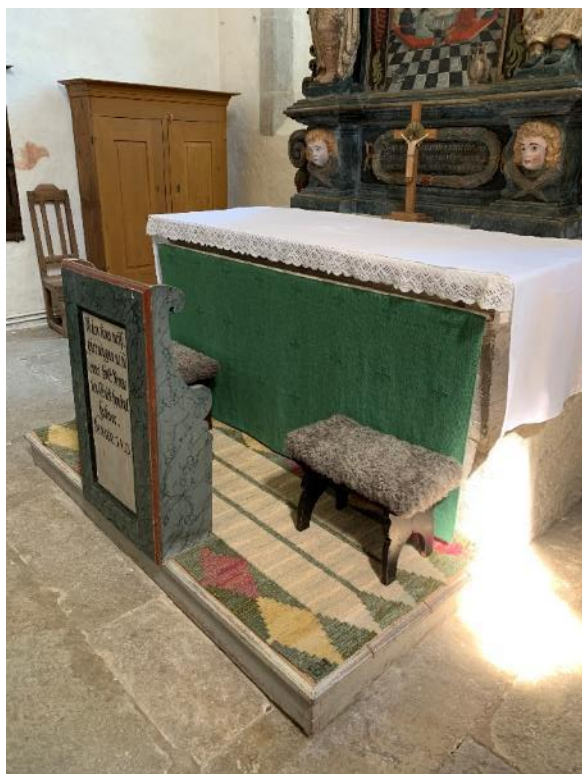
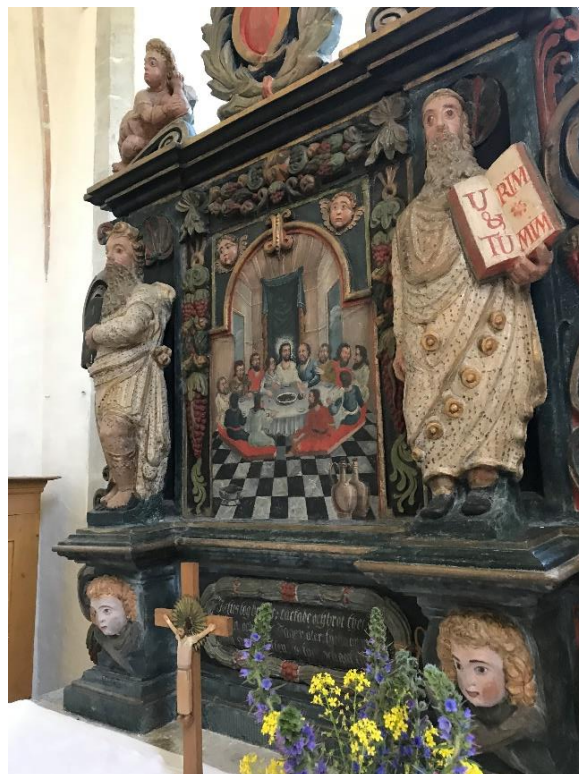
Altarets framsida med bekännelsepall från 1693 och altarmatta. Till höger detalj av altarpuppsetsen, tillverkad av sandsten omkring 1700, målad av Johan Niklas Weller 1779. Foto JL 2021 respektive 2018.

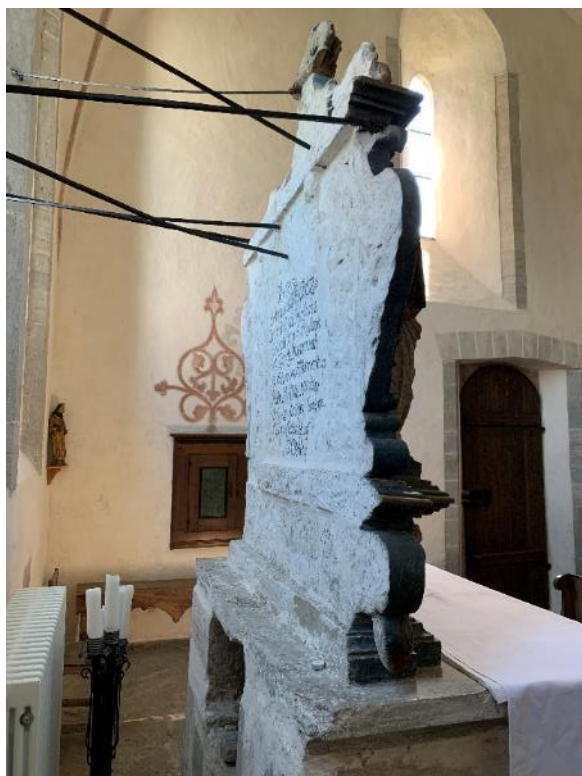
Altarpuppsetsens baksida, sedd från norr, samt inskrift om Wellers målning. Foto JL 2021.

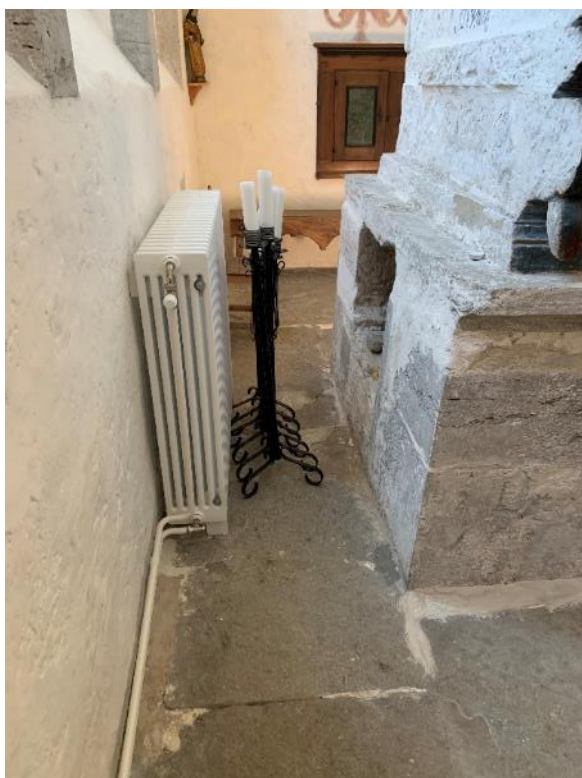
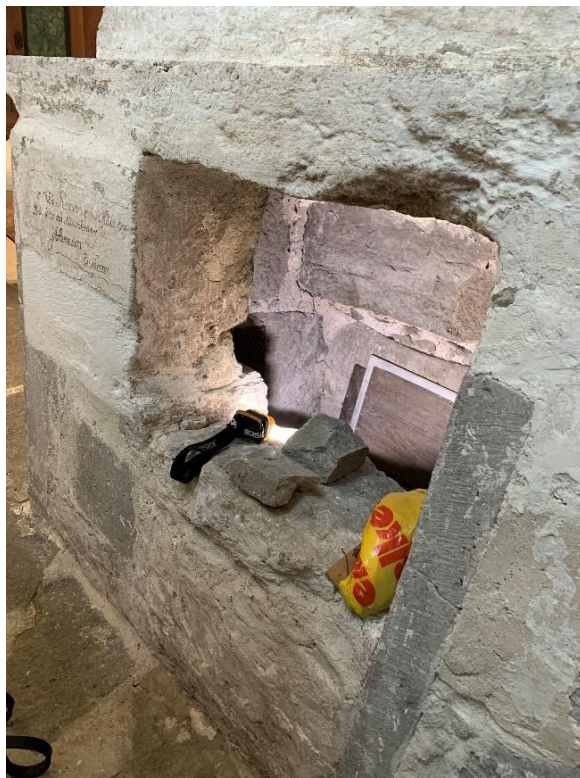
Altarets baksida samt nisch på baksidan. Foto JL 2021.

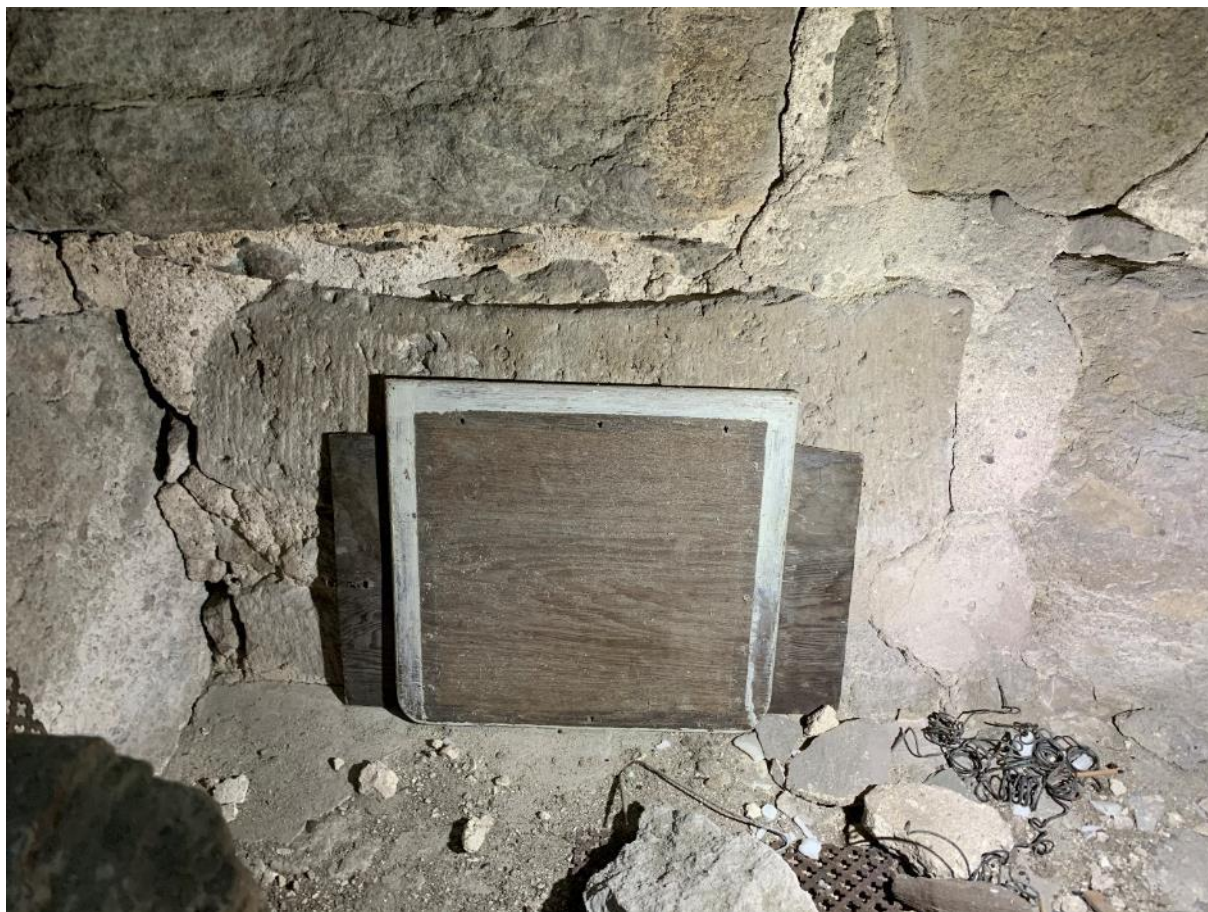
Västra insidan av nischen på altarets baksida med infogad huggen sten med konvex form, sannolikt en del av absiden ifrån ett tidigare kor. Foto JL 2021.

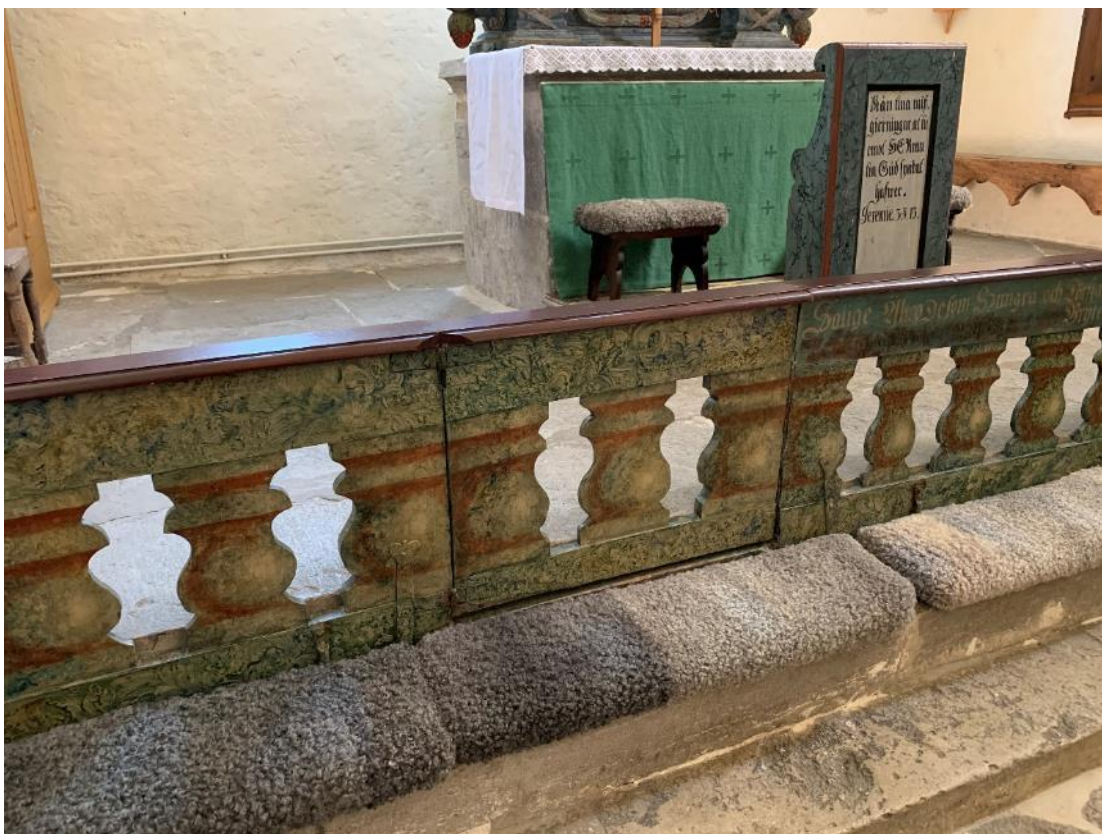
Altarskrank från 1693. Foto JL 2021.

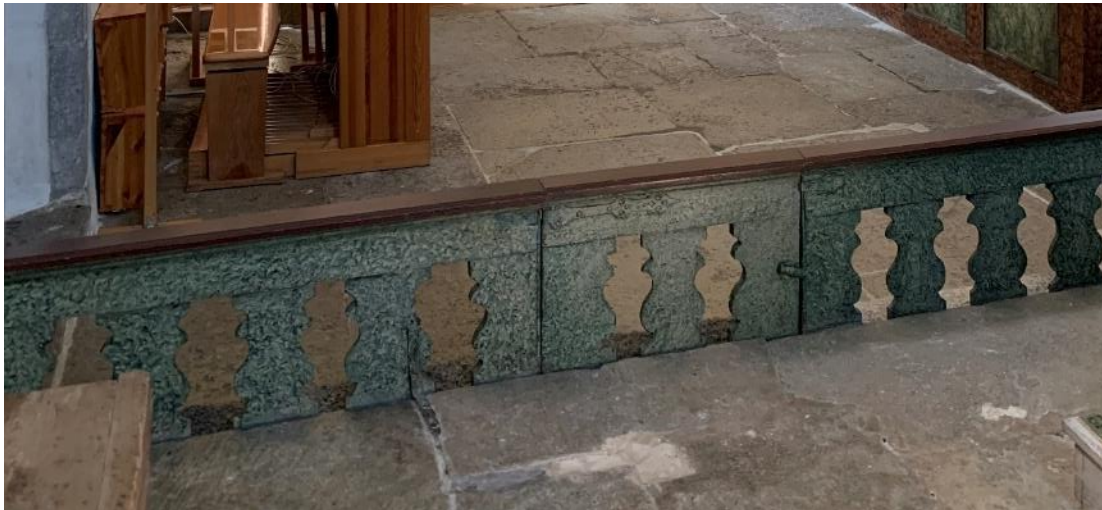
Altarskrank från 1693, sett från öster. Foto JL 2021.

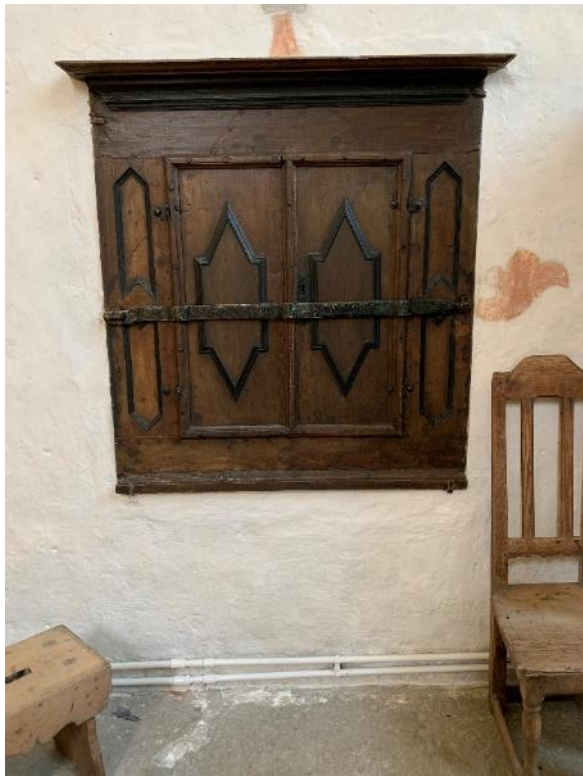
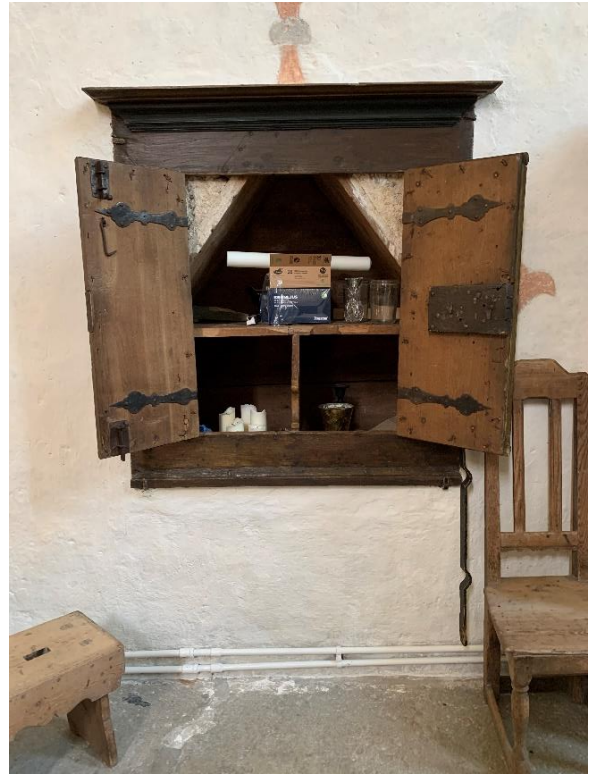
Nisch i korets norra mur vid altaret, tidigare med rakt spetsig omfattning. Foto JL 2021.

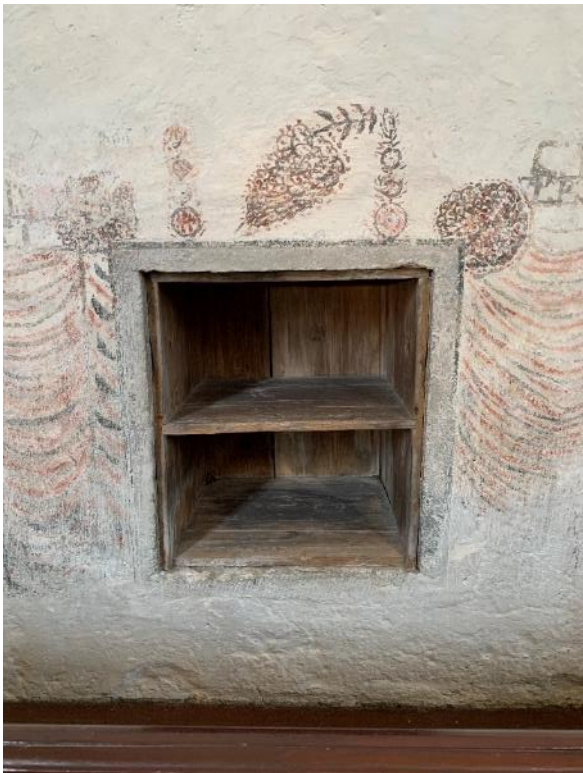
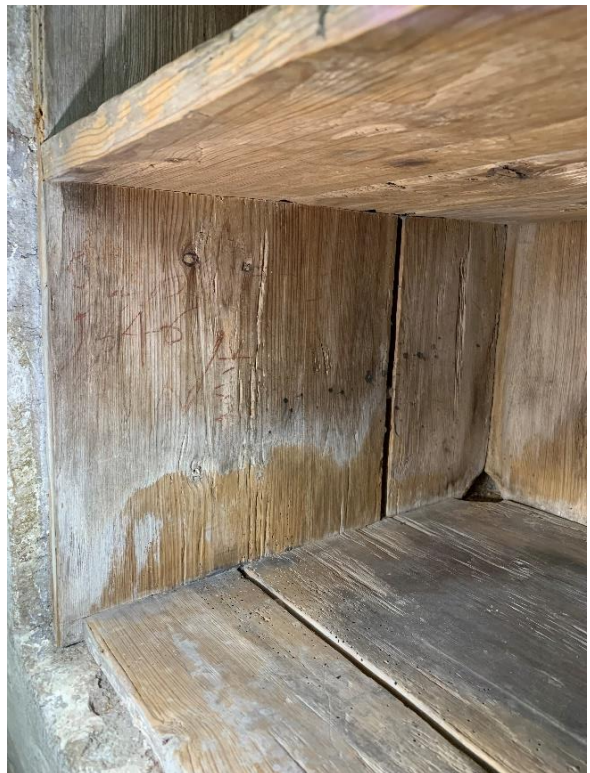
Nisch i korets norra mur vid korbänken. Till höger inskrift från 1646 på nedre hyllplanet. Foto JL 2021.

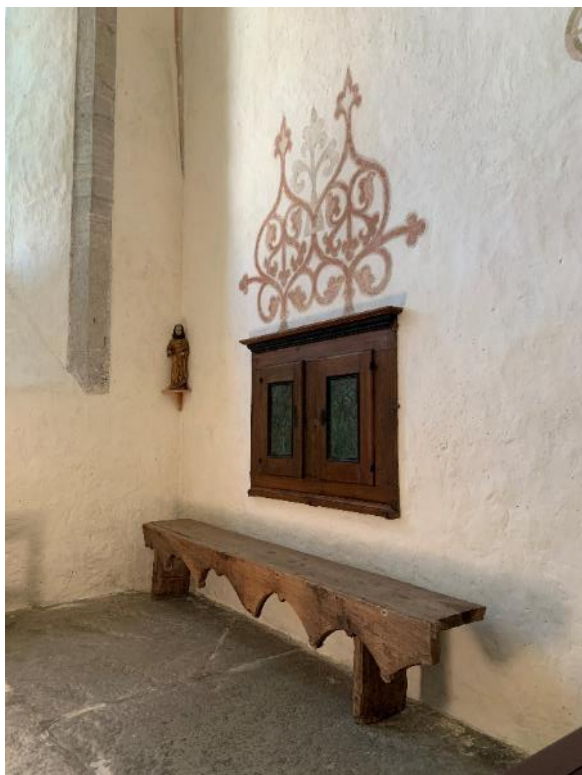
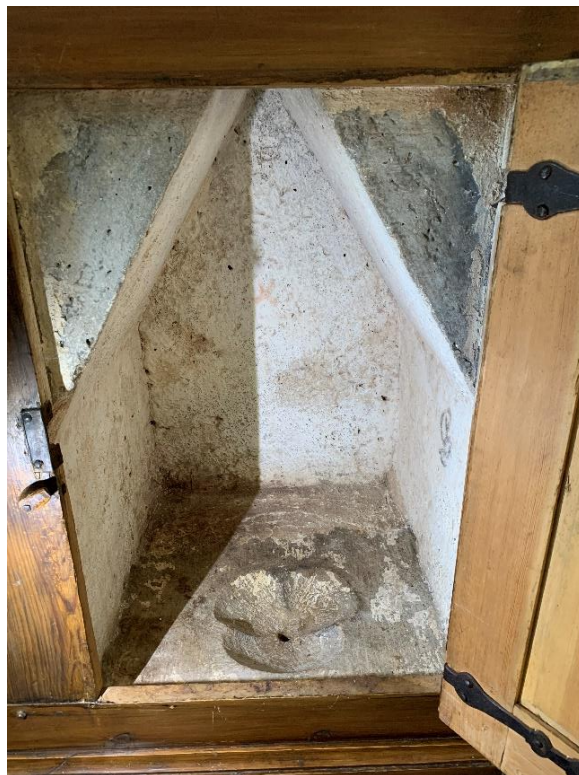
Murskåp på korets södra mur med målat krön och med rakt spetsigt avslutade murnischer, i den högra en piscina.  
Foto JL 2021.

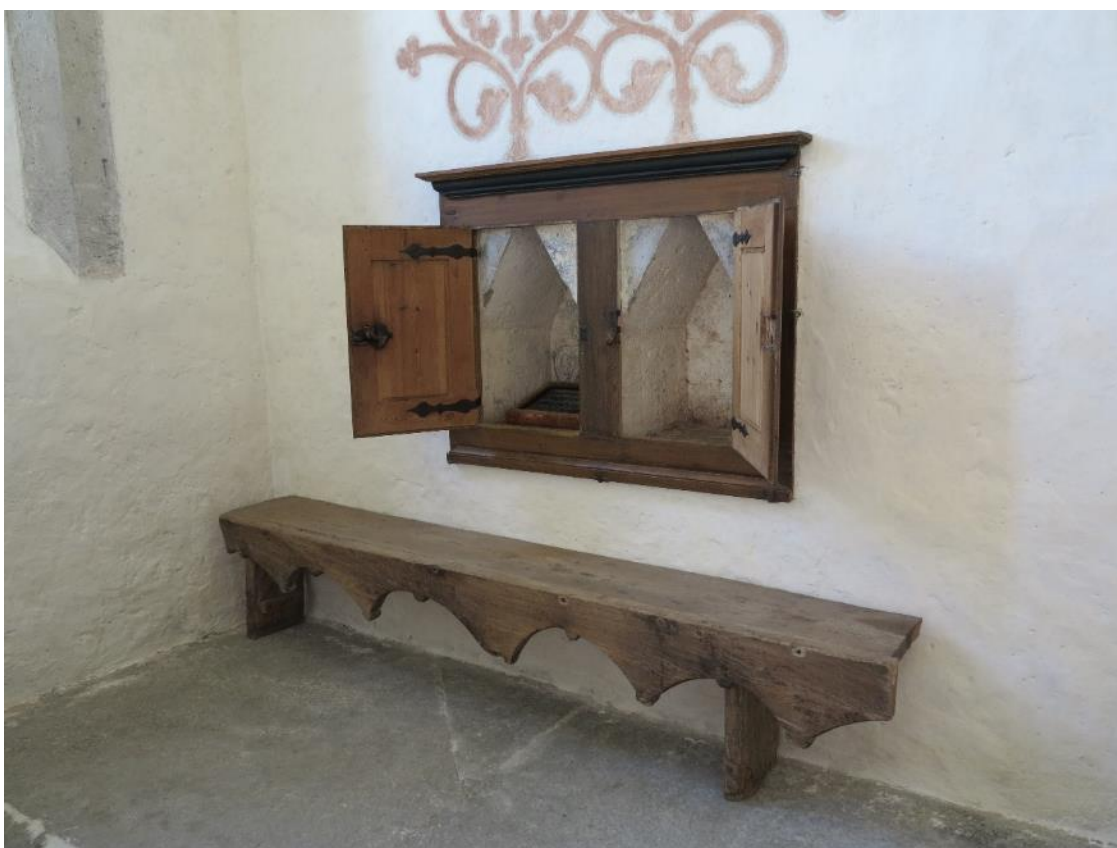
Murskåpet i södra kormuren med båda dörrarna öppna. I det vänstra målad rankornamentik i fonden. Foto  
Pär Malmros (?) 2014, Gotlands Museum (Boge 20140901 IMG\_3283).

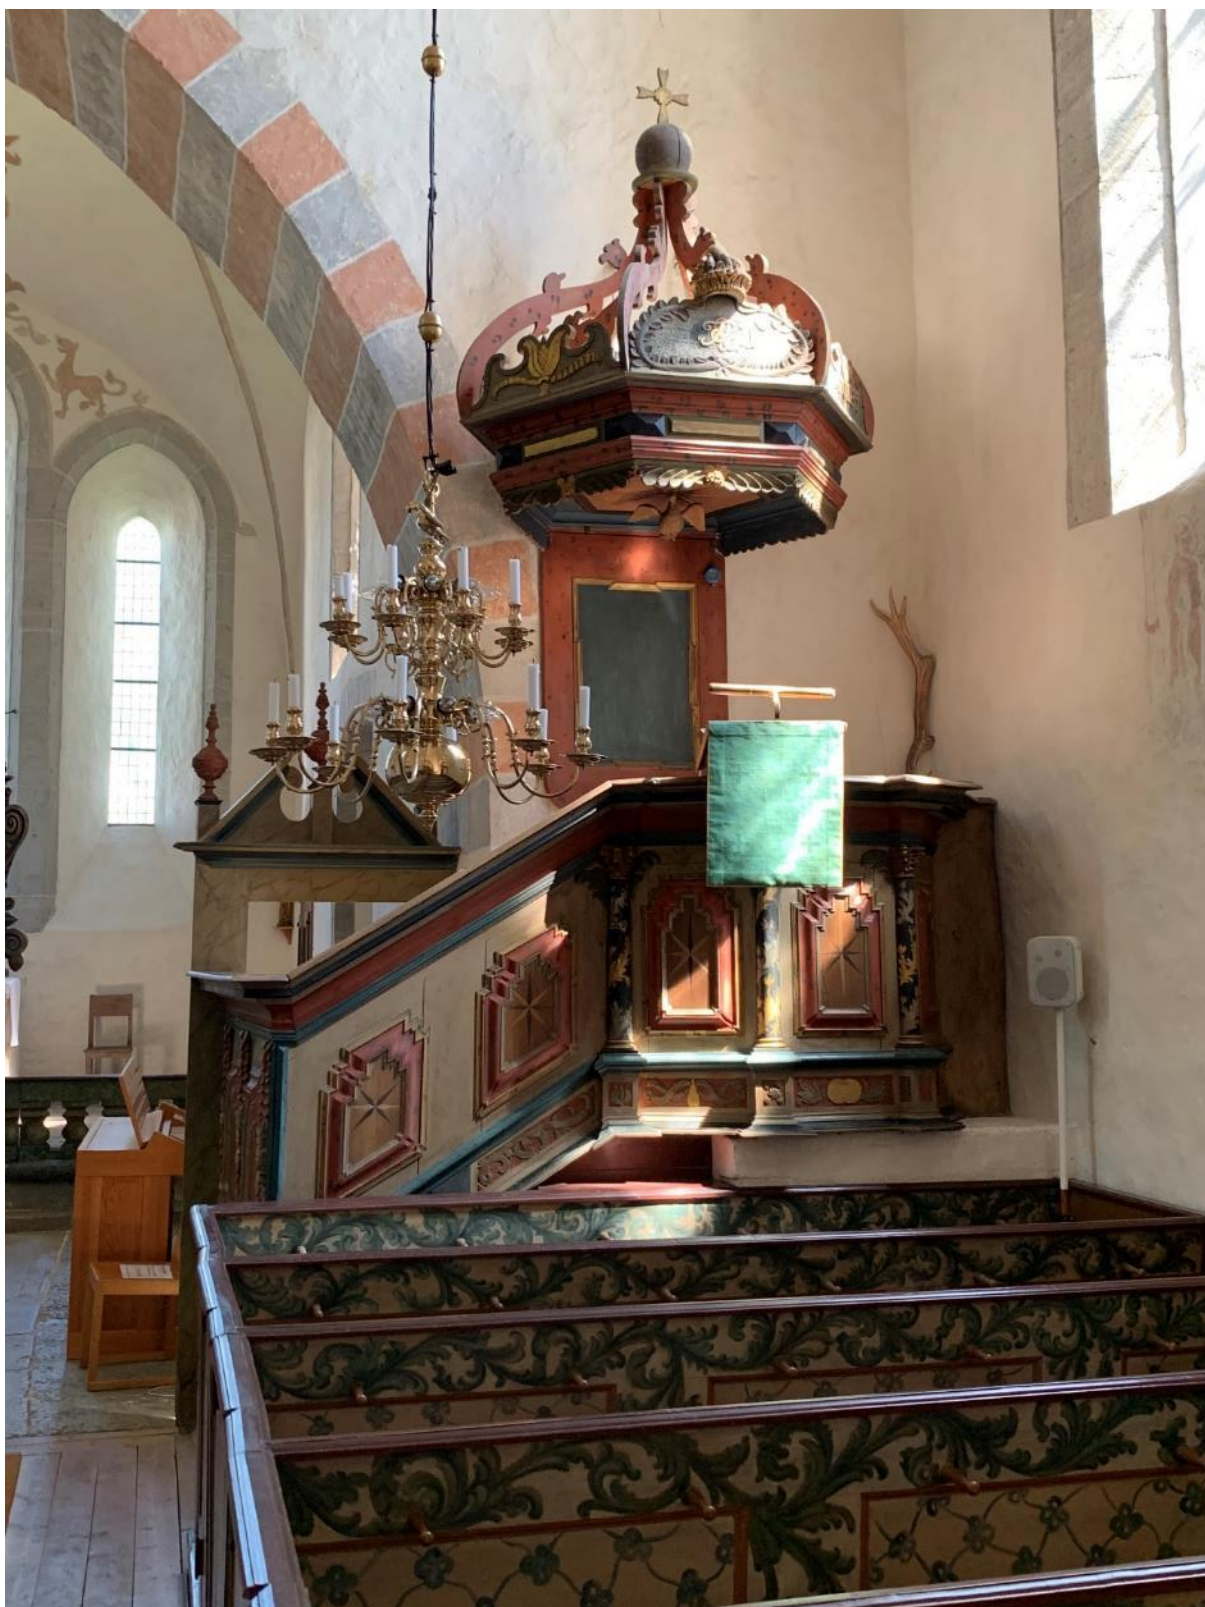
Predikstol från 1737 med målning från 1746. Foto JL 2021.

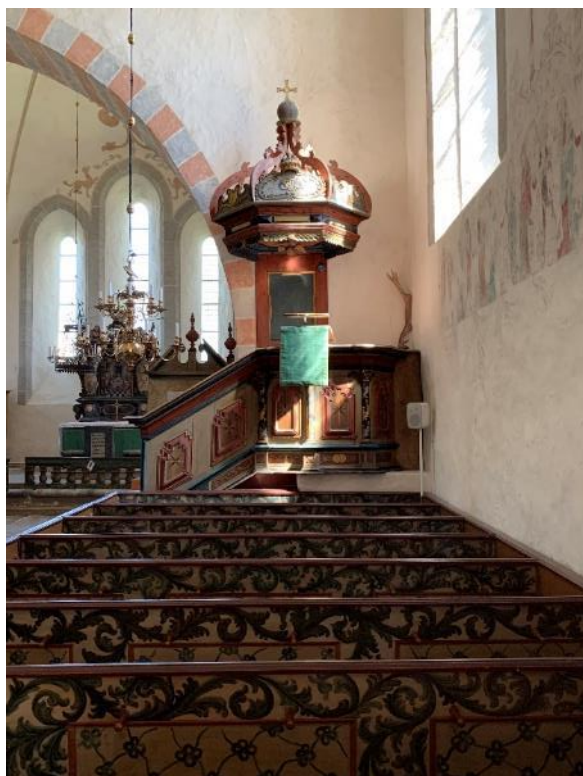
Predikstolen sedd rakt framifrån, delvis ställd på ett tidigare sidoaltare. Till höger predikstolstrappan. Foto JL 2021.

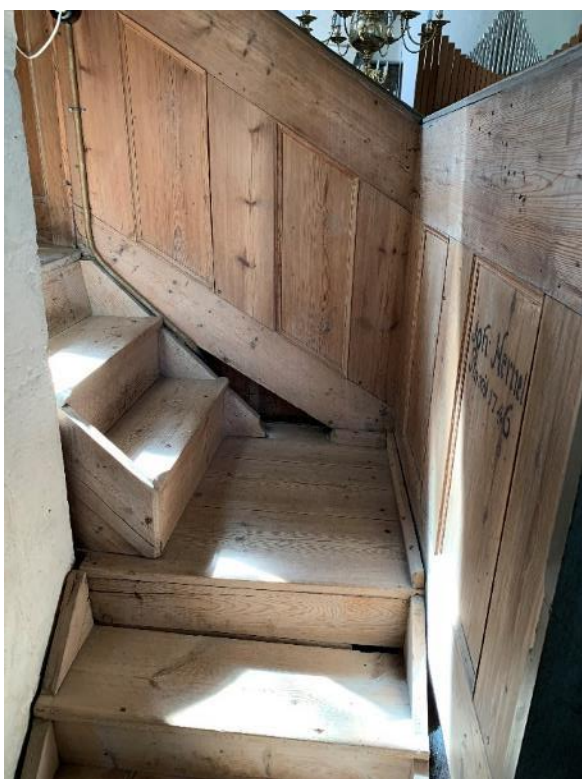
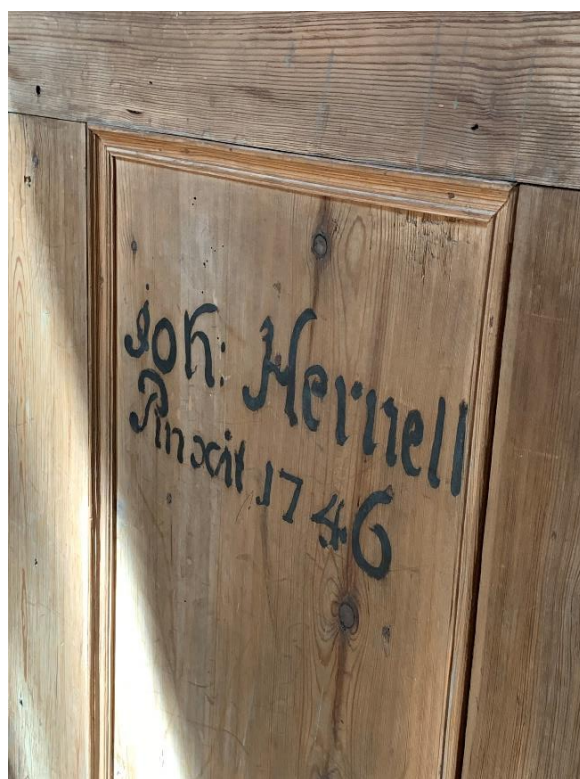
Predikstolstrappans inre. Till höger signatur av Johan Hernell när han målade predikstolen 1746. Foto JL 2021.

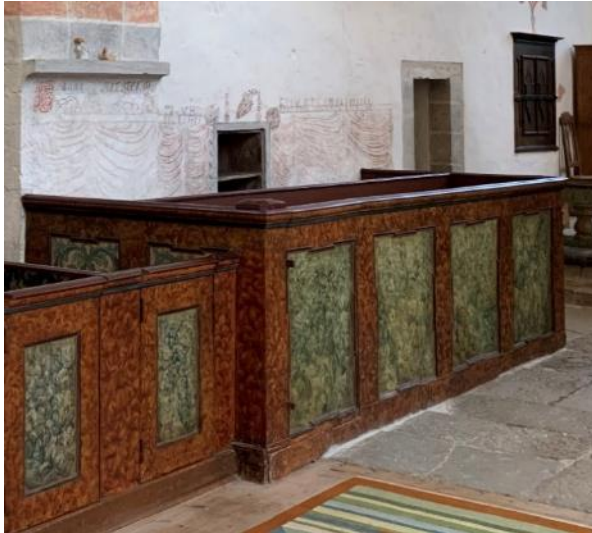
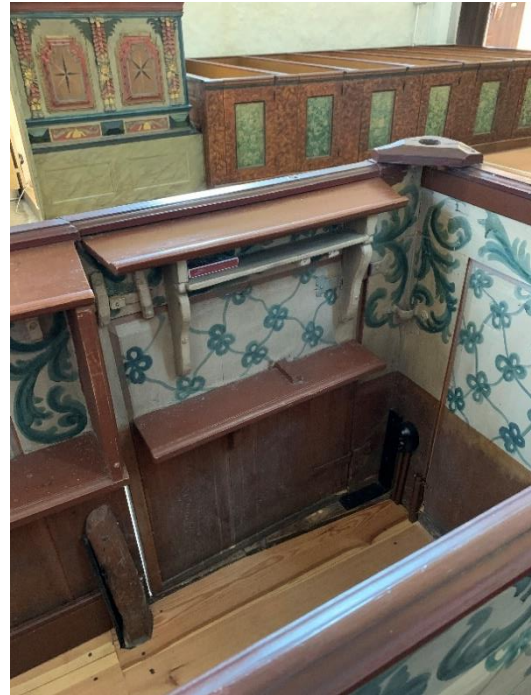
Korbänk från 1700-talet. Till höger sannolikt klockarens plats med extra hyllor och fäste för stav till nummertavla. Foto JL 2021.

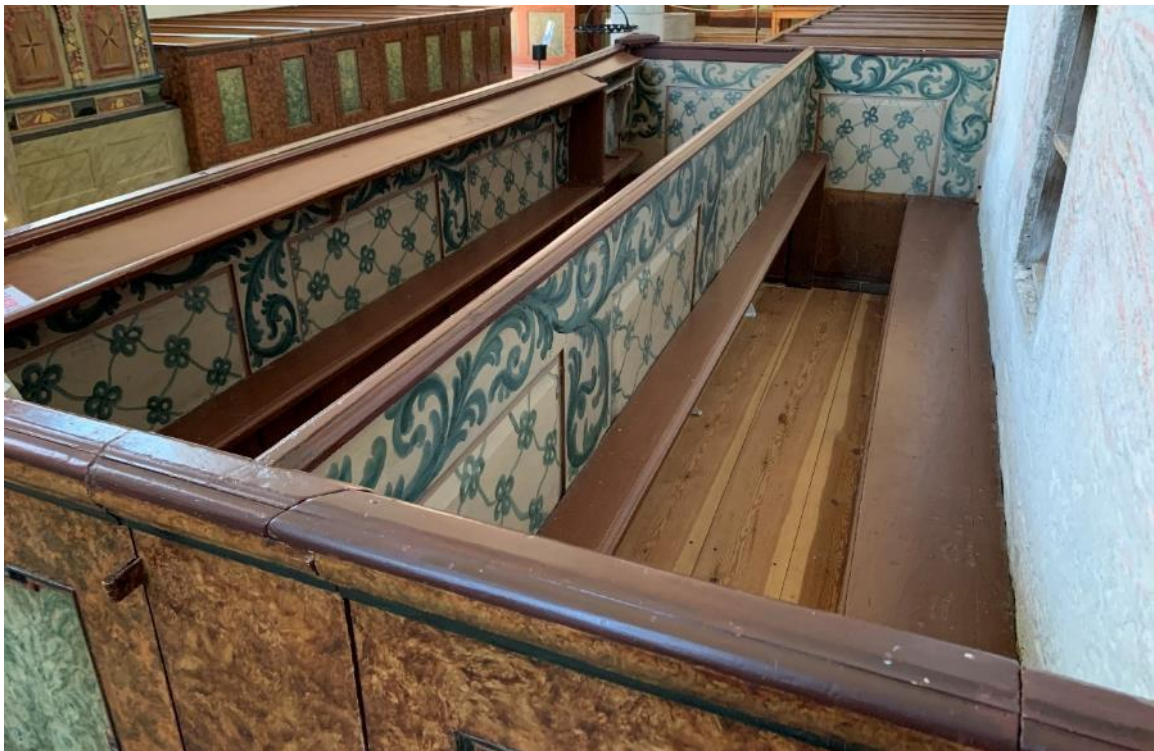
Korbänkens inre målningsdekor, återställd vid restaureringen 1925-26. Foto JL 2021.
