# Boge kyrka

Karaktärisering 2021

Gotlands  
Museum

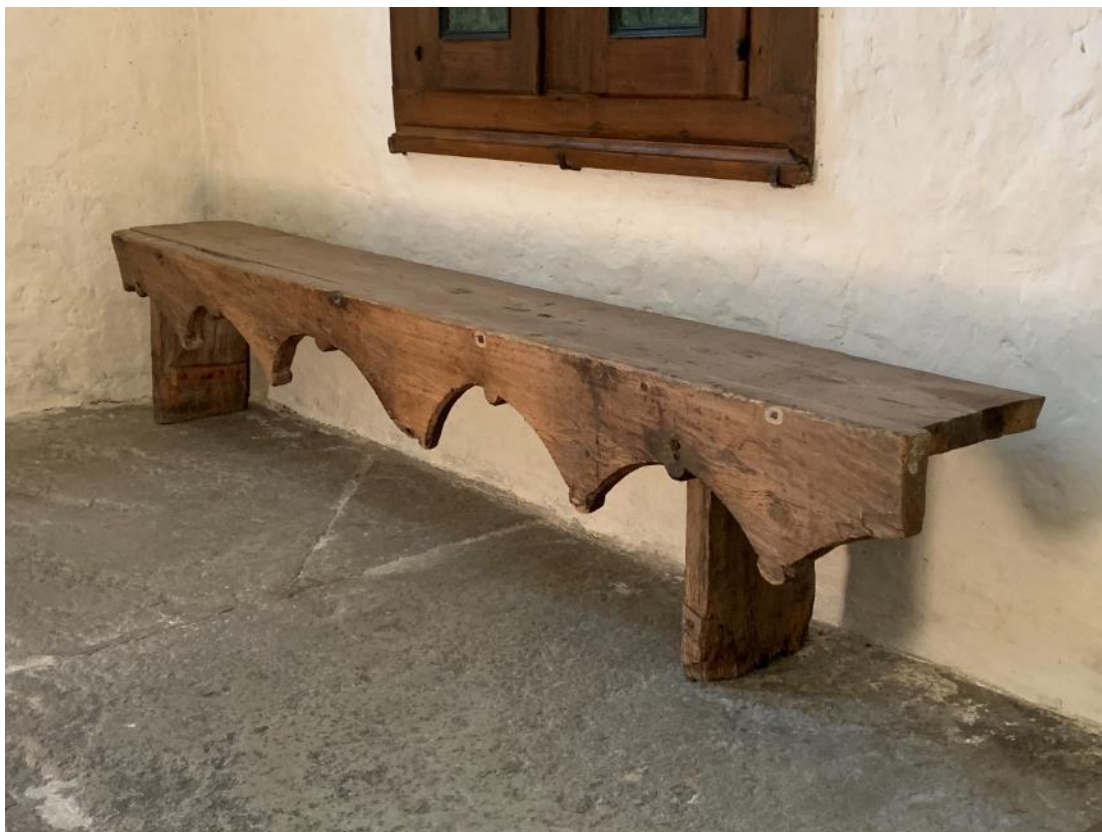
Bänk i koret med en medeltida framskärm, möjligen från träbänkar längs långhusets sidomurar eller från en flyttbar bänk. Foto JL 2021.

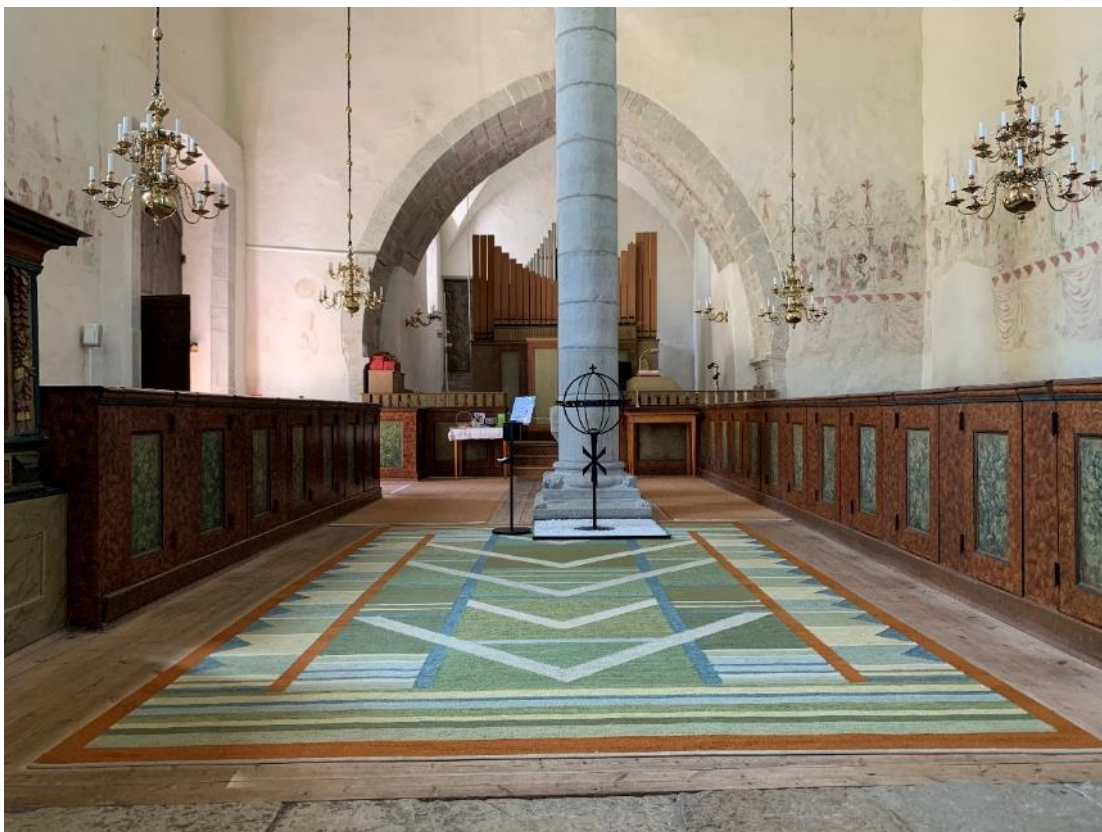
Långhusets bänkinredning från 1700-talet samt matta från 1983 av Barbro Sandell och Elin Eriksson, Gotlands Hemslöjd. Foto JL 2021.

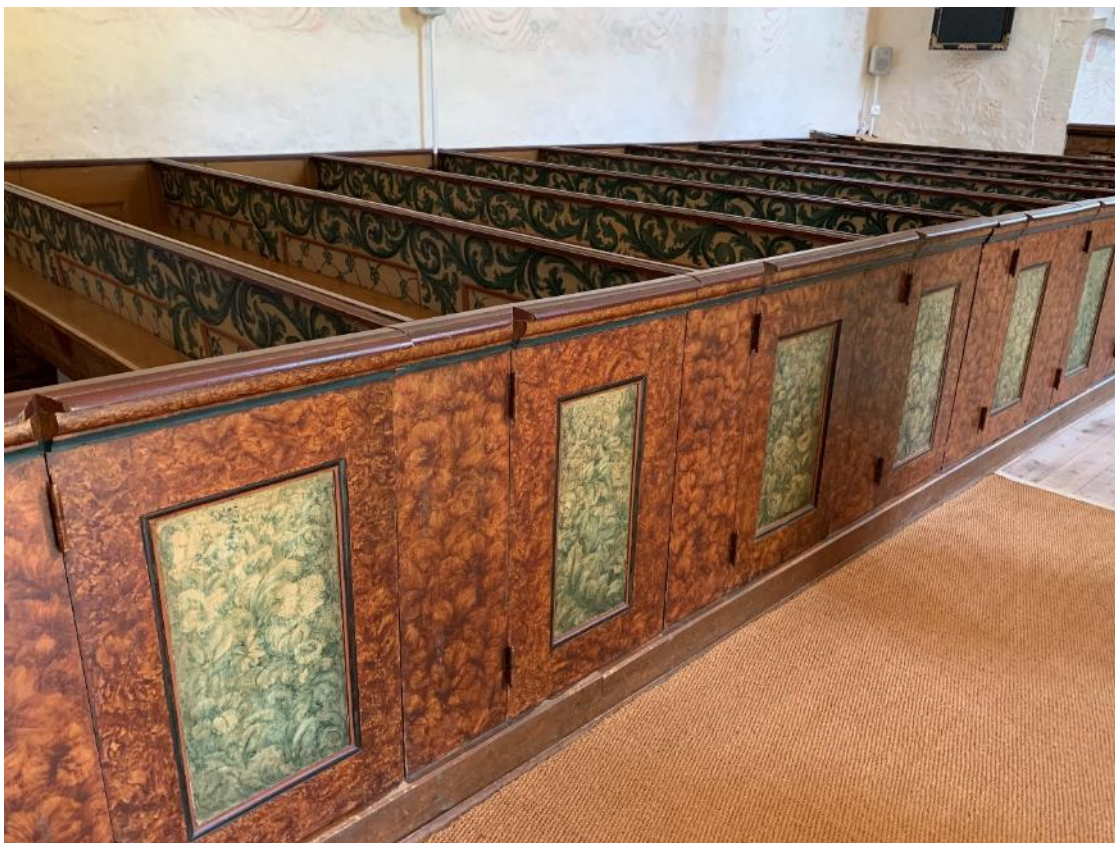
Långhusetets norra bänkkvarter. Målningen från 1700-talet restaurerad 1925-26. Foto JL 2021.

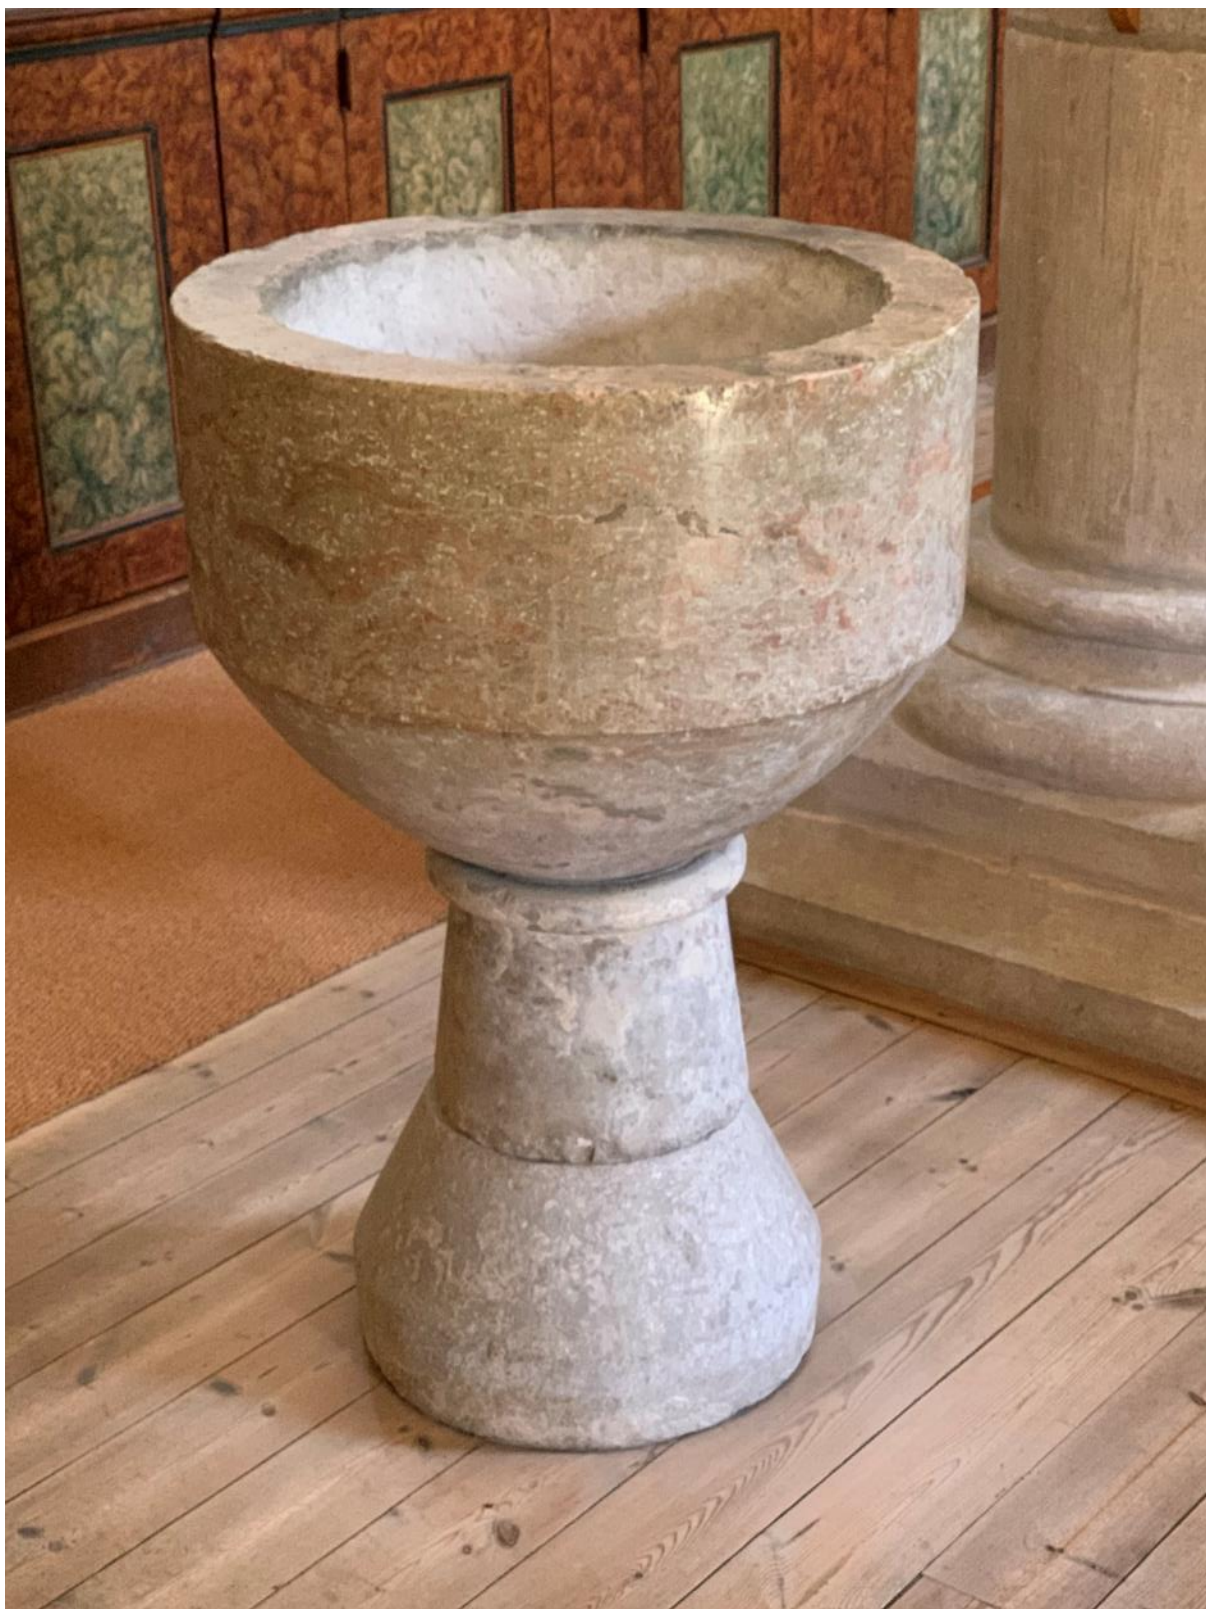
Dopfund från 1200-talets mitt. Foto JL 2021.

Kyrkans inredning är huvudsakligen tillkommen under 1700-talets första hälft, vilket kan te sig märkligt med tanke på de stora förändringar som kyrkobyggnaden genomgått under 1800- och 1900-talet. Kyrkans murade högaltare är från korets byggnadstid. I den rymliga nischen på baksidan är inmurad en rundad sten som sannolikt suttit i muren till en absid, vilket visar att den romanska kyrkan var en absidkyrka. Altaruppsatsen av sandsten från omkring år 1700 målades av Johan Niklas Weller 1779. Altarskranket med illusoriskt målade balusterdockor tillkom 1693 samtidigt som bekännelsepallen, som har behållit sin ursprungliga plats framför altaret. I korets murar finns väggskap med rektangulära luckor bakom vilka finns murnischer med rakt spetsig avtäckning och med kalkmålning utförd målat krön, på norra sidan ett ensamt, sannolikt tidigare sakramentsskap, på södra sidan en dubbelnisch varav den ena med piscina. En boknisch med trähyllor finns bakom korbänken. Predikstolen från 1737, målad 1746, står på ett medeltida sidoaltare utan skiva – kanske den som återfinns i murtrappan till tornet. Korbänken och långhusets bänkar tillkom i omgångar under 1700-talets förra hälft. De ommålades vid restaureringen på 1860-talet. 1925-26 byggdes bänkarna om för att bli något bekvämare och den äldre färgsättningen invändigt och utvändigt restaurerades. En resta av en medeltida bänk finns i behåll, sannolikt en del av bänkar som funnits långt långhusets sidomurar. Före 1910-talet fanns även bänkkvarter i kyrkans mitt, öster och väster om mittkolonnen. Dopunten, med slät cuppa och fot av kalksten, dateras till 1200-talets mitt.

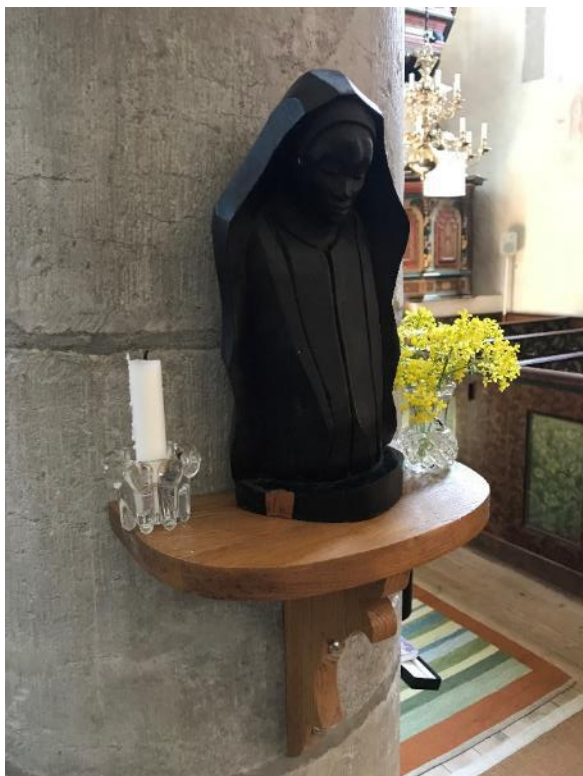
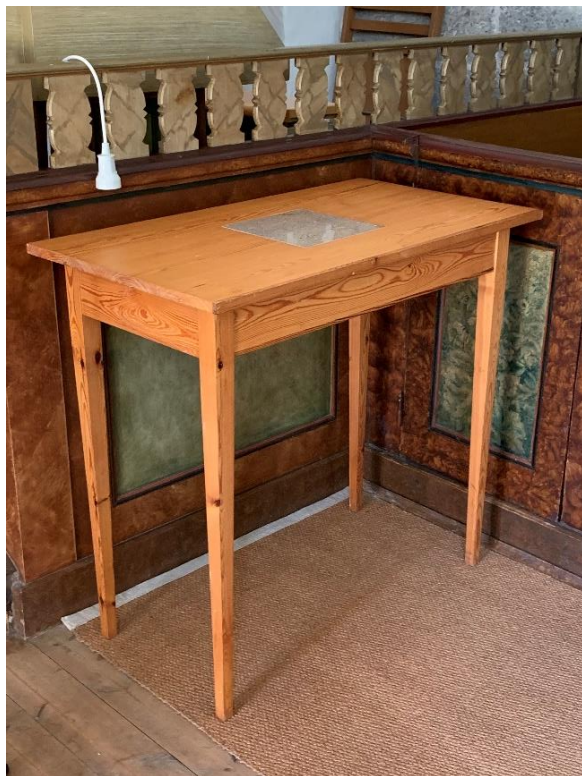
Mariabild från 1970-talet av makondekonstnär i Tanzania, skänkt 1986. Till höger flyttbart altarbord med infälld sten. Foto JL 2018 respektive 2021.

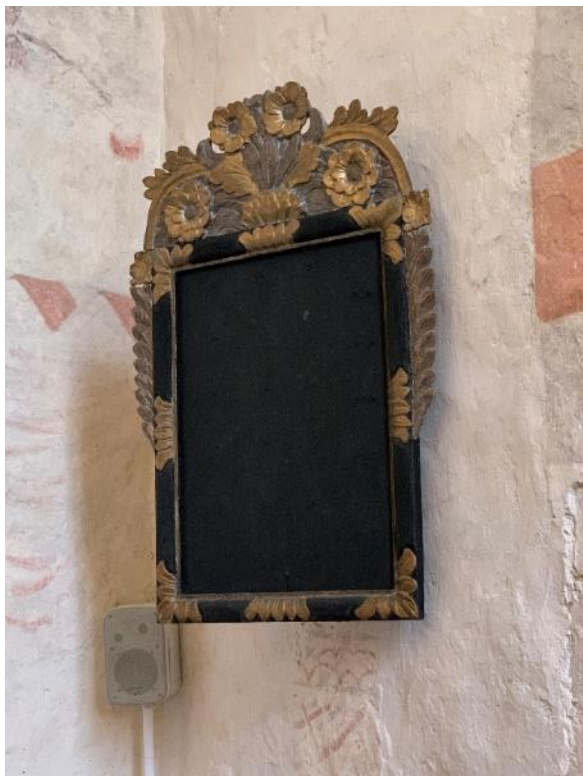
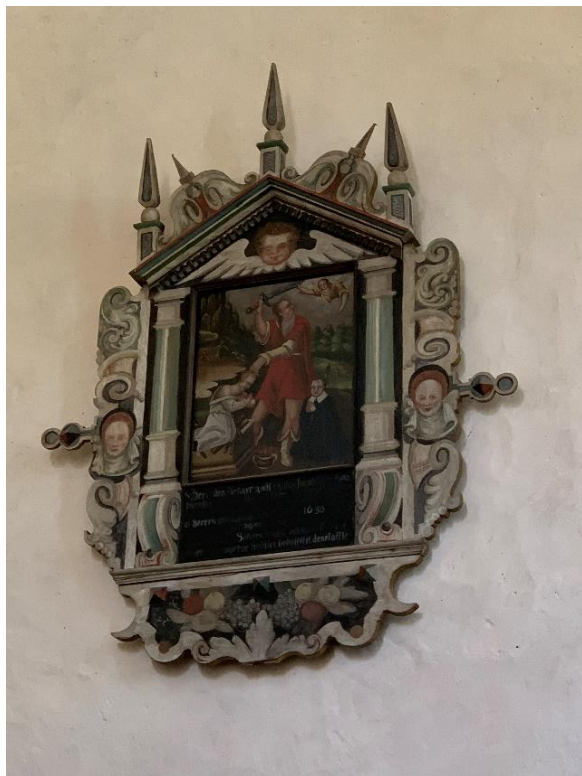
Nummertavla från 1700-talet. Till höger epitafium från 1630 på korets norra mur. Foto JL 2021.

Bland övriga inventarier kan nämnas en nummertavla från 1700-talet samt ett epitafium från 1630-talet. I koret hänger en stor smideskrona, sannolikt utförd under sent 1800-tal eller tidigt 1900-tal efter medeltida förebilder. Orgeln från Setterquists orgelbyggeri anskaffades 1942. Klockan göts om 1930 och återger inskriften om kyrkans brand 1695 från den gamla klockan, gjuten 1697 och som klarade tornets ras 1857-58. På Gotlands Museum finns föremål från kyrkan, inte minst en större uppsättning av medeltida träskulptur, varav de flesta tillkommit mellan 1200-talets mitt och 1300-talets mitt. En grupp utgör skulptur från ett retabel, det vill säga en medeltida altaruppsats utan dörrar. Vid Brunius besök på 1860-talet omtalar han stora helgonbilder målade i bjärta färger, som tydligen stod längs med långhusets sidor.

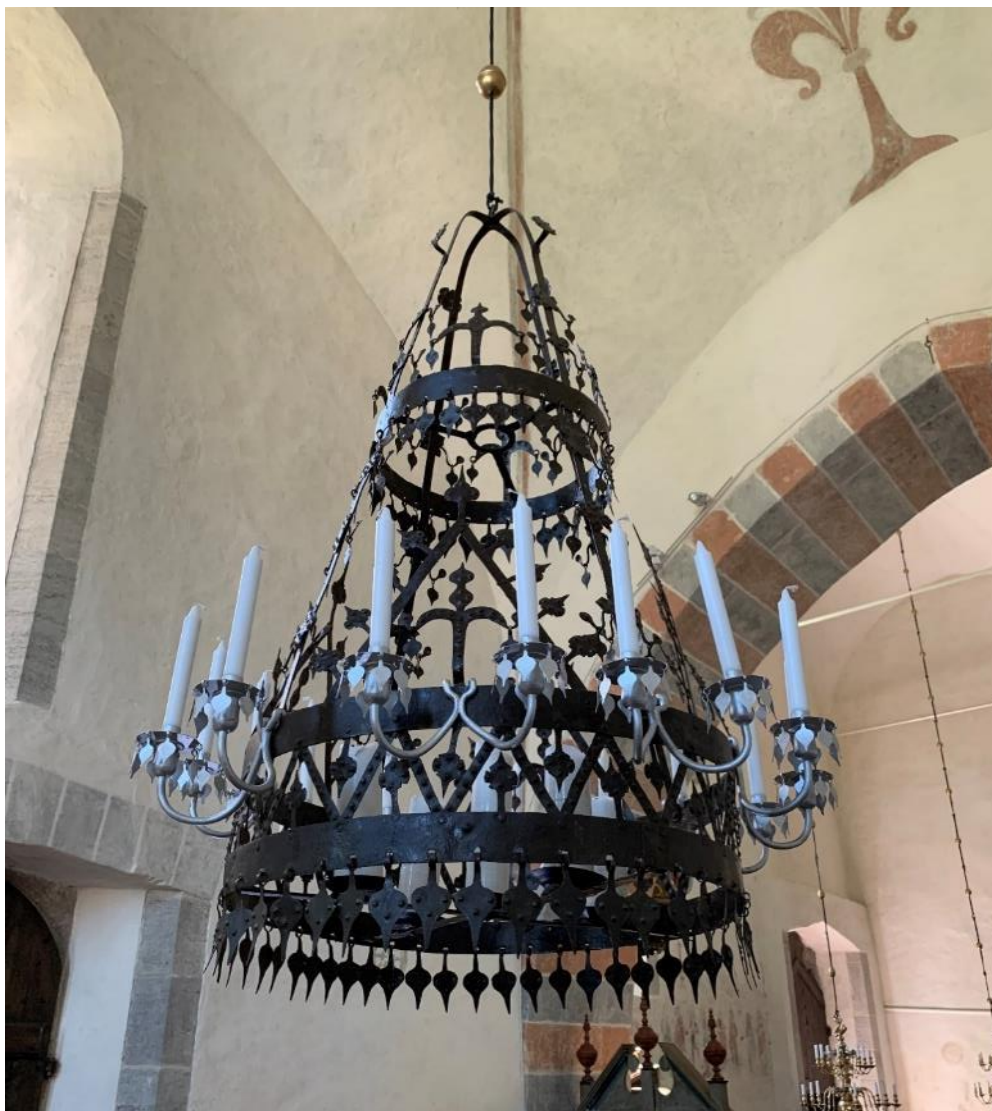
Ljuskrona i koret, troligen medeltida. Foto JL 2021.

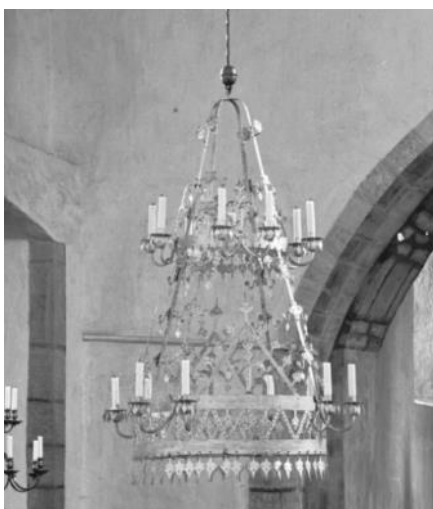
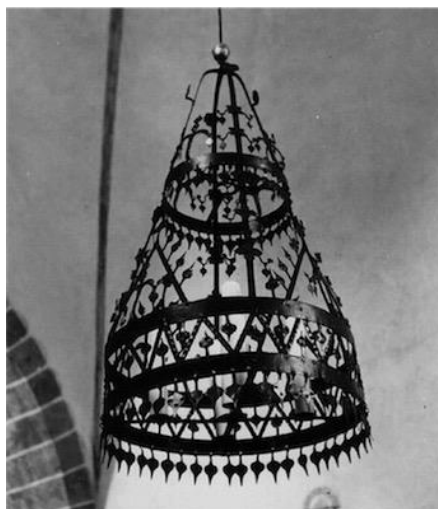
Ljuskronan ca 1930, ljus och med ljusarmar i två våningar, samt efter restaureringen 1958, svart och avplockad sina ljusarmar, vilka delvis återuppsattes 2014. Foto Alfred Edle ca 1930 (detalj), ATA, och Gunnar Svahnström ca 1958, Gotlands Museums arkiv (GFF901\_18).

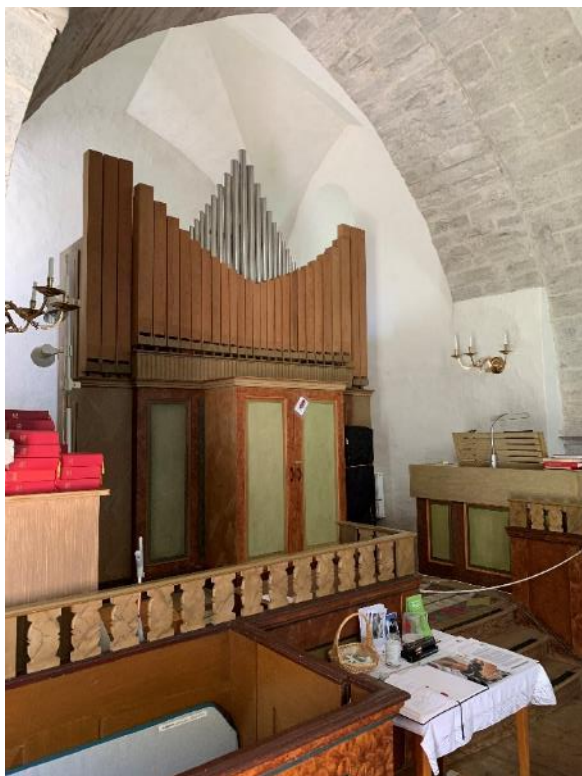
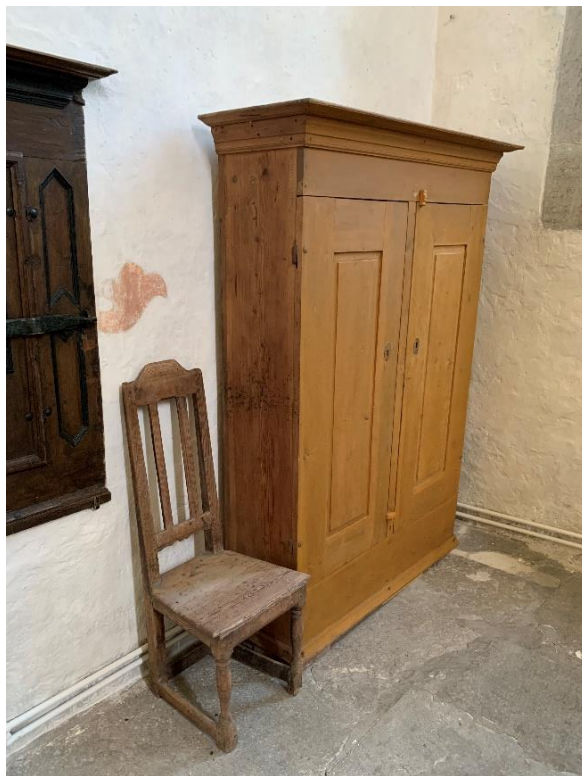
Orgel av E. A. Setterquist & Son 1942, ombyggd 1988, på ett till podium förhöjt golv från 1926. Till höger stol från 1700-talet och skåp från 1800-talet, i koret. Foto JL 2021.

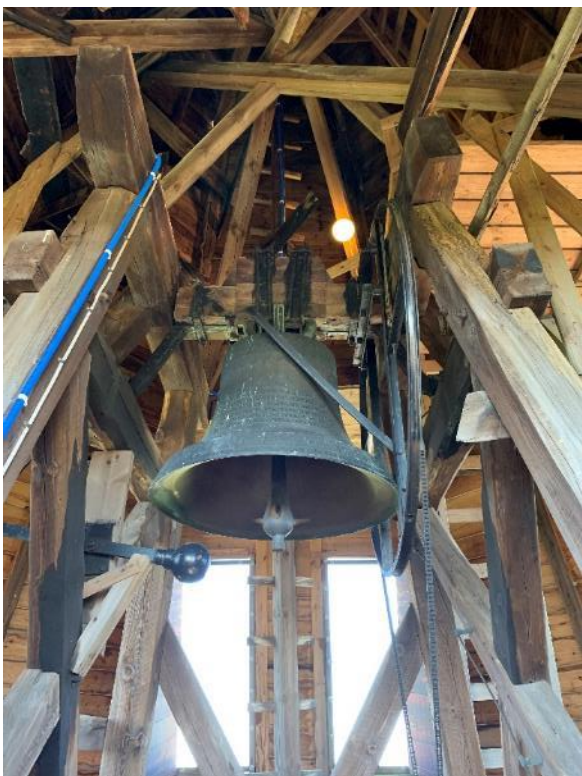
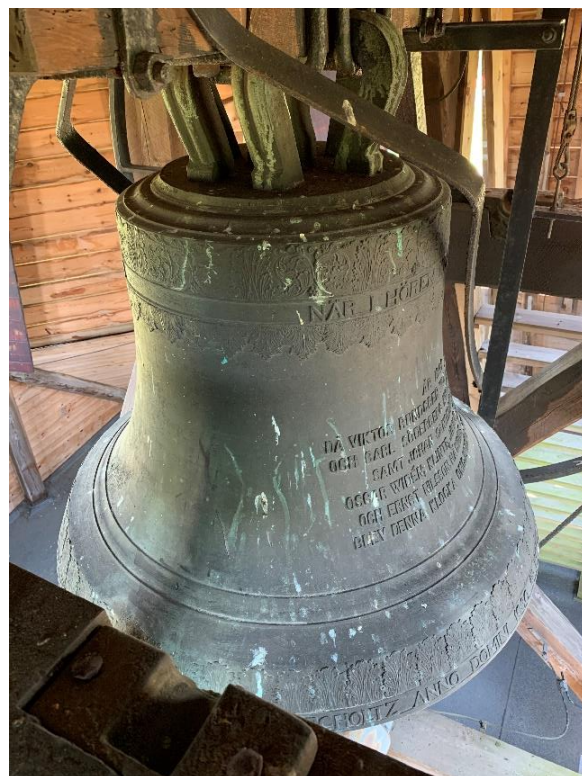
Klocka, gjuten av Bergholtz 1930, återgivande inskrift från gamla klockan att den var omgjuten efter brand 1695. Till höger närbild. Foto JL 2021.

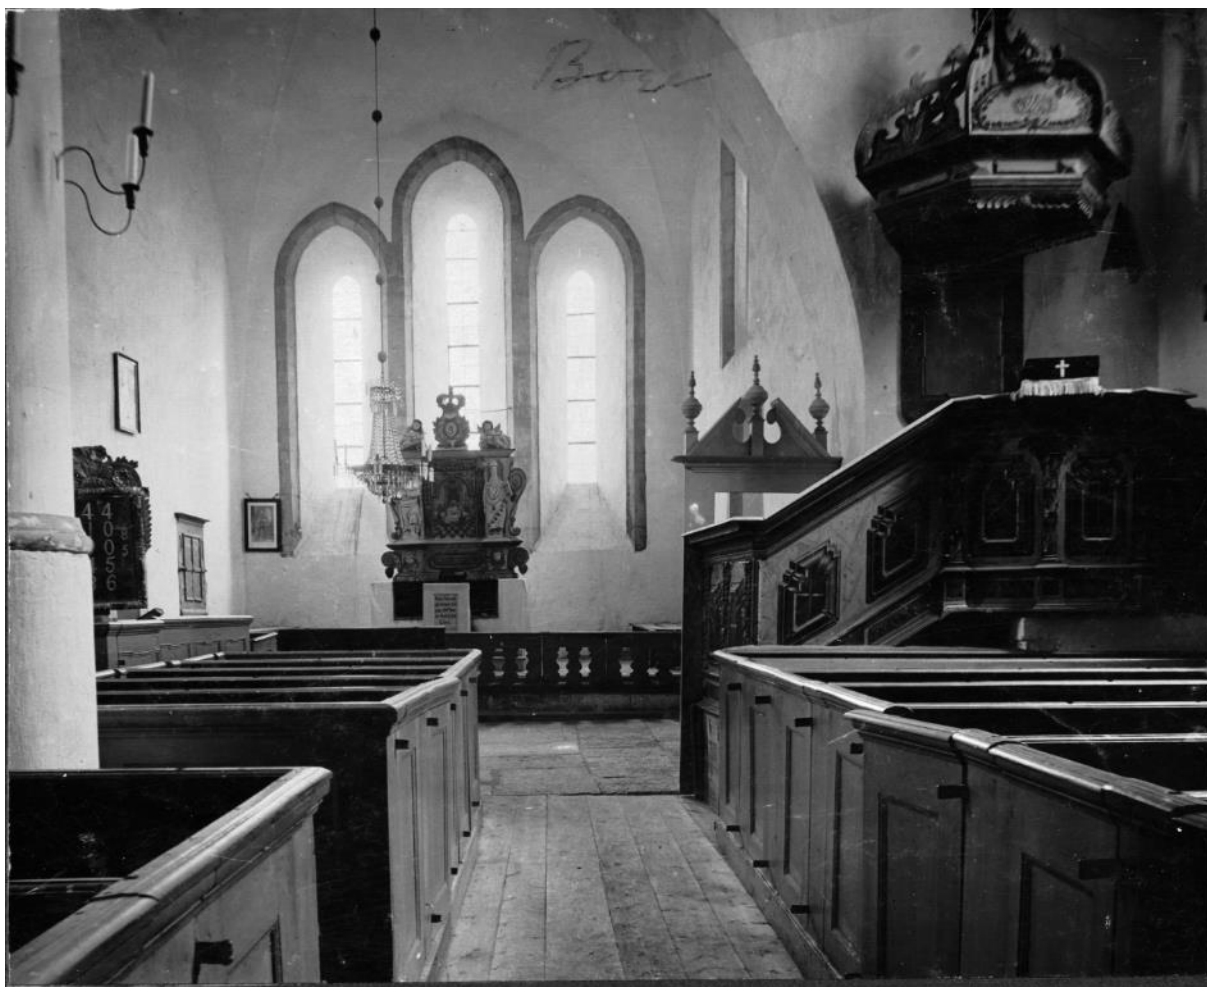
Interiör mot öster omkring 1900. Äldre foto i ATA.

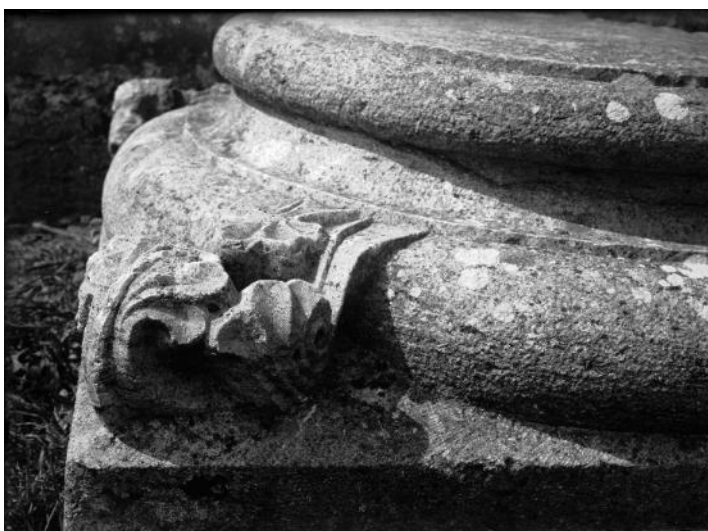
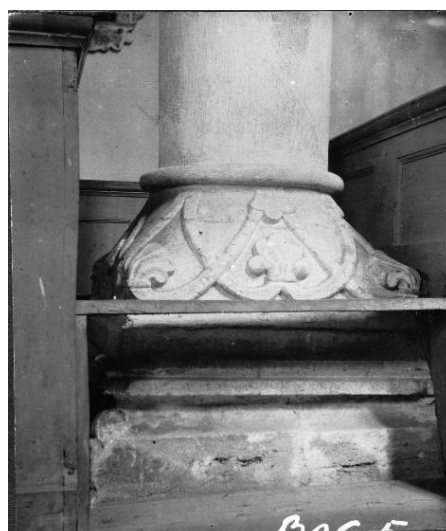
Kolonnens bas, liggande på kyrkogården. Till höger dåvarande långhuskolonnen med kapitälet som bas.  
Foto Johnny Roosval 1913 respektive ca 1910, ATA.

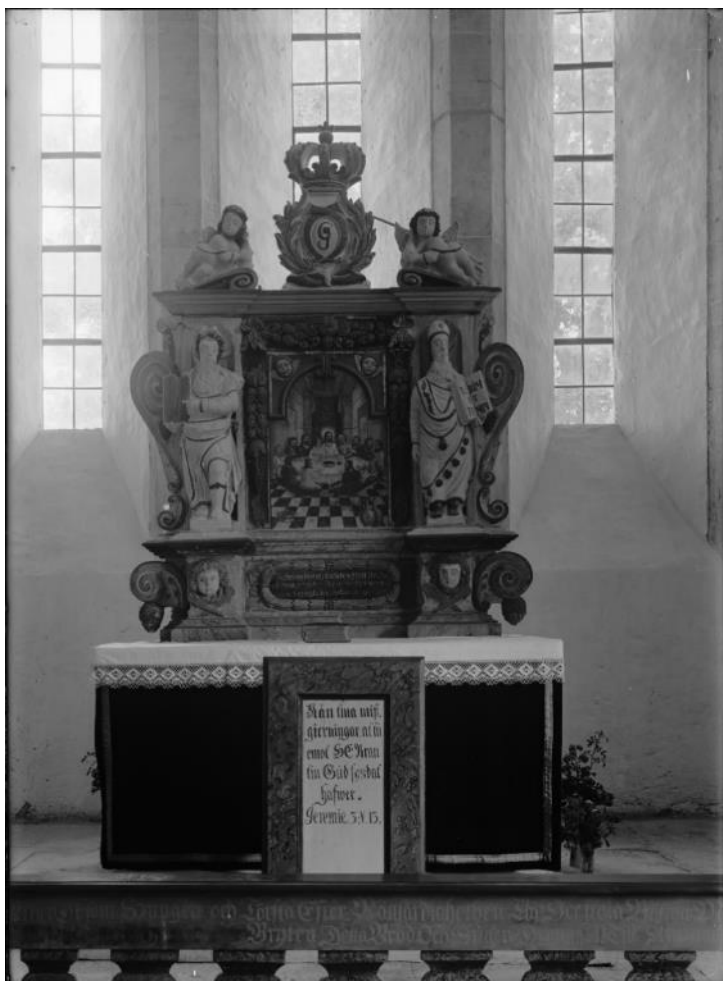
Altartavlan med äldre delvis övermålnings och tidigare spröjsning av fönstren. Foto ca 1900, ATA. Nedan interiör på öster på 1920-talet. Bänkkvarteret i mitten av långhuset har avlägsnats och ljuskronan av järn har hängts upp i triumfbågen. Den runda träkolonnen – omtalad som bogspröt till engelsk fregatt – reser sig i rummet. Bänkinredningen målades på 1860-talet och murarna är vitputsade. Foto Anders Roland 1925, ATA.

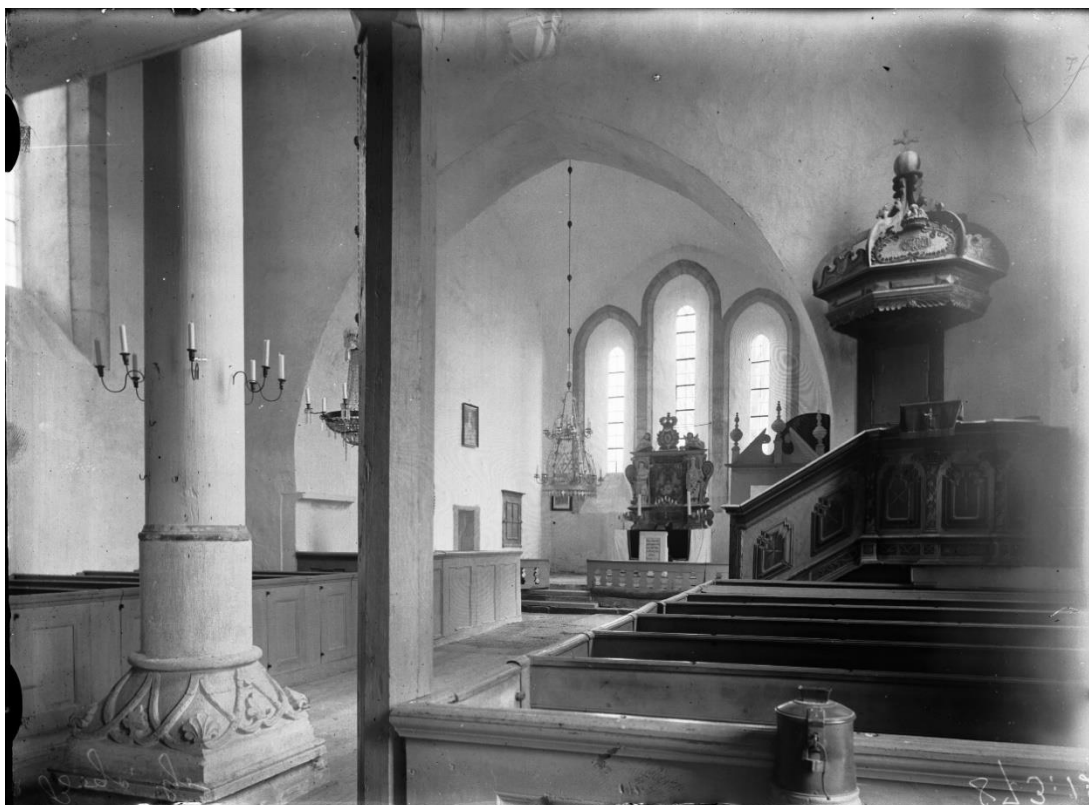
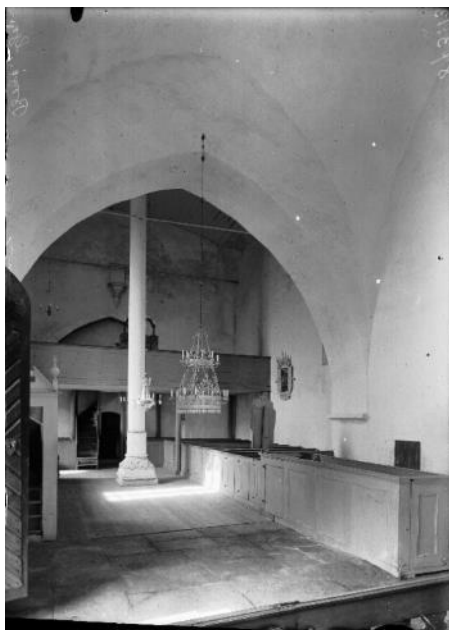
Interiör mot väster före restaureringen 1925-26. Nedan förstoring. Bilden visar det flacka trätunnvalv som på 1860-talet ersatte de rasade murade valven. Mittkolonnen är av trä. Läktaren tillkom vid samma tid liksom väggen i tornbågen. Läktaren ersatte en äldre, men att bänkinredningen och predikstolen bibehölls tyder på att valvraset främst drabbade långhusets västra del. Foto Anders Roland 1925, ATA.

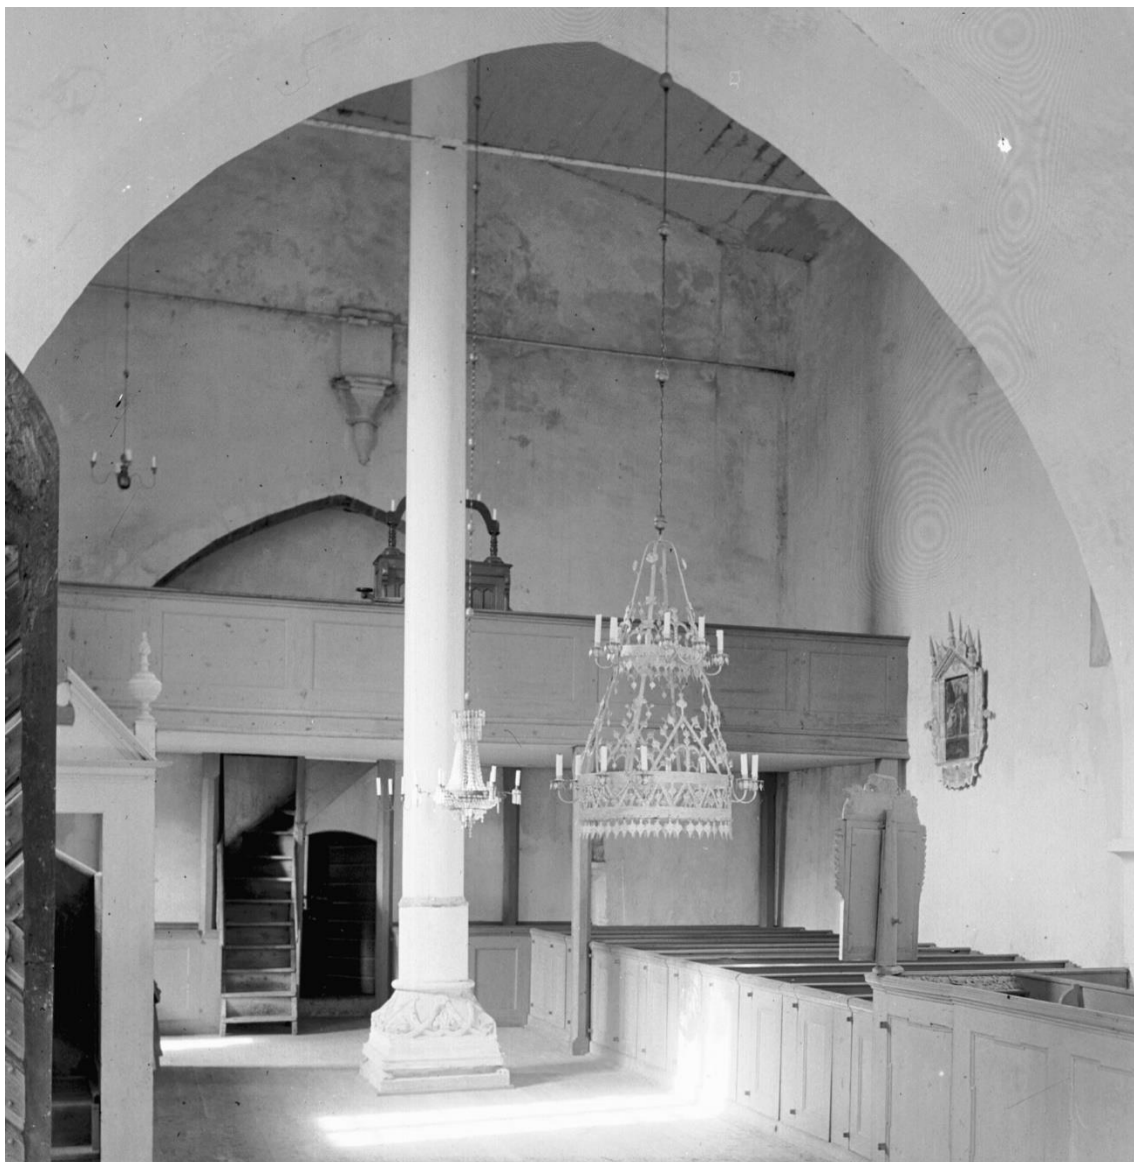
Interiör mot väster visande 1865 års läktare strax före rivningen. Foto Alfred Edle 1926, ATA.

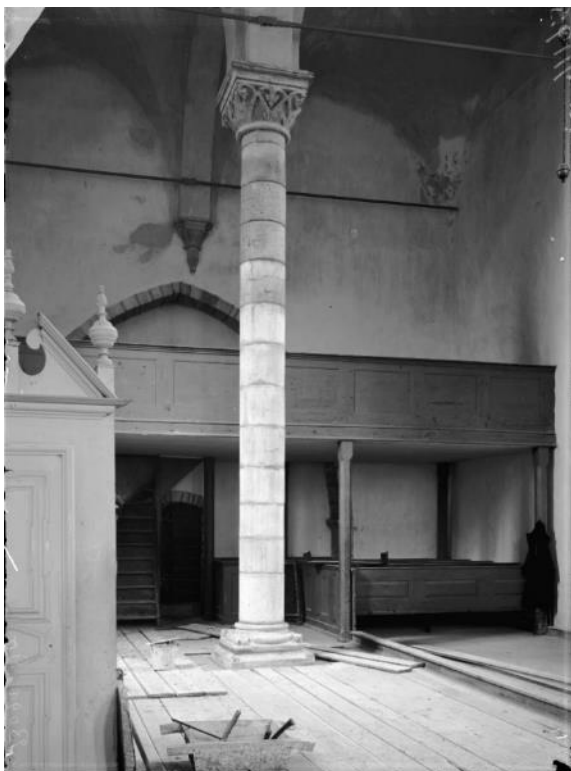
Interiör mot väster med de nyuppförda valven. Foto Alfred Edle 1926, ATA. Till höger detalj av bilden ovan med blick in i ringkammaren innan den förenades med kyrkorummet.

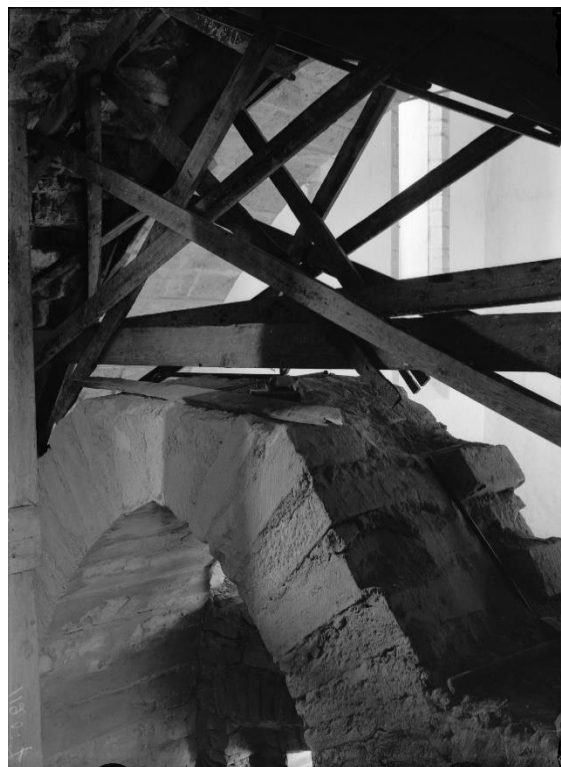
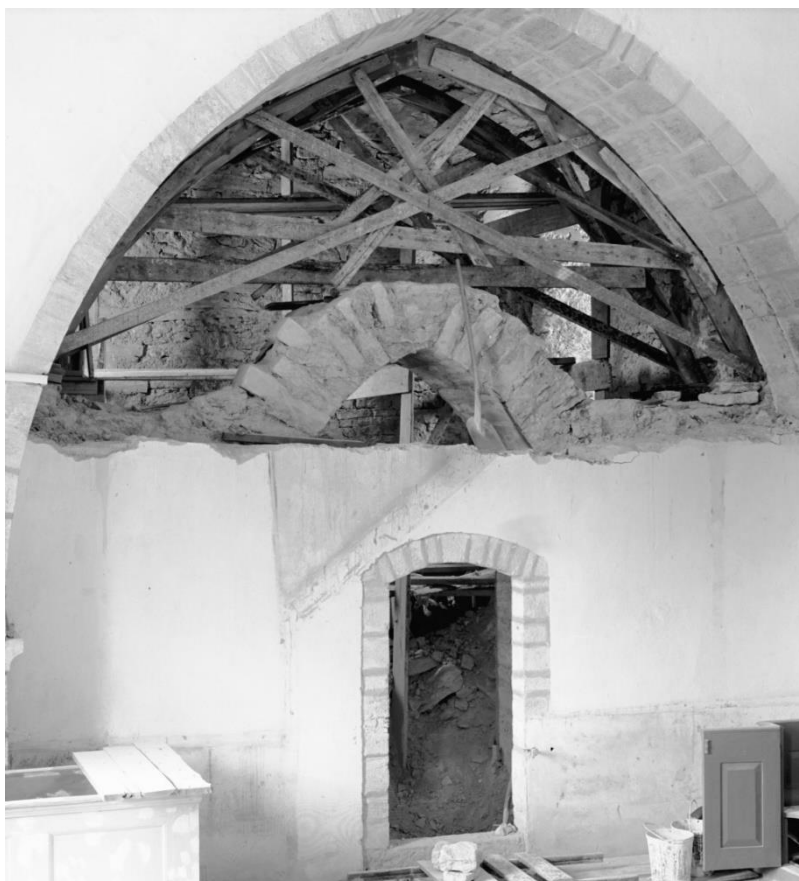
Ovan till vänster öppningen från ringkammaren till långhuset sedd från sydväst. Den stickbågiga dörren tillkom strax efter raset 1858. Den spetsiga avlastningsbågen från 1867 har ett utförande och en placering som gör att den möjligen skulle varit öppen mot kyrkorummet. Ovan till höger och nedan muren mot ringkammaren rivs 1926 sedan läktaren avlägsnats. Foto Alfred Edle 1926, ATA.

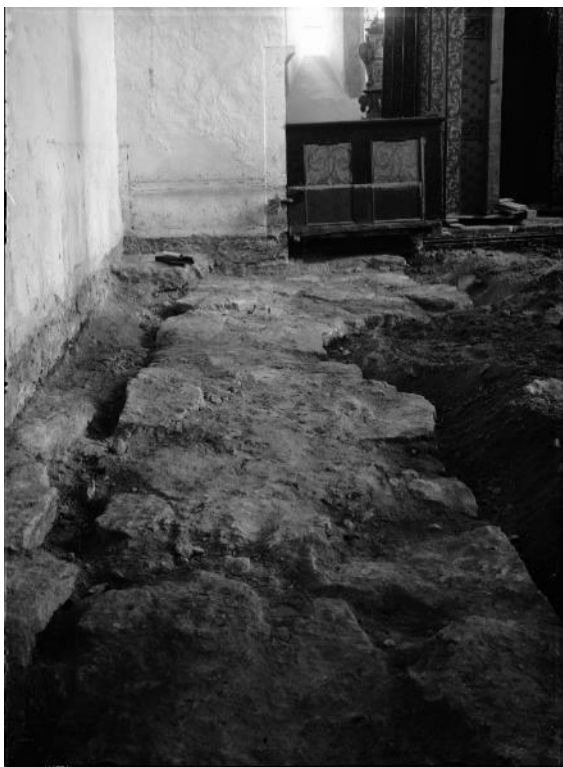
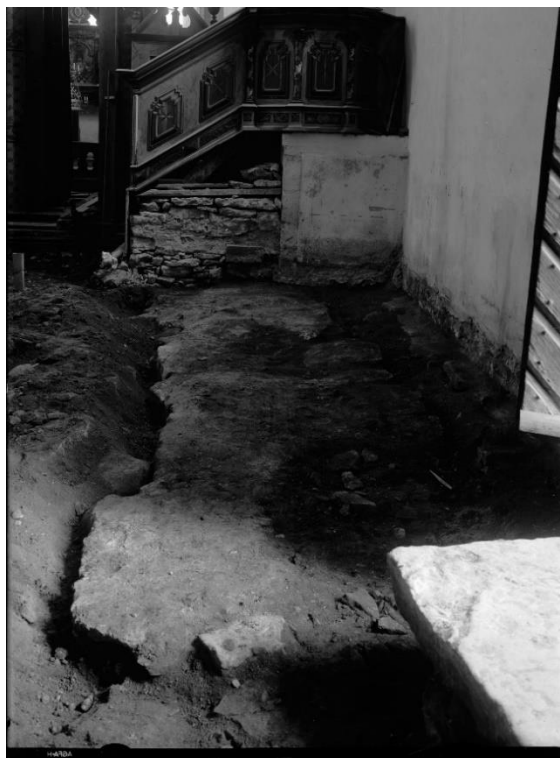
Grundmurar till det äldre långhuset, frilagda under restaureringen 1925-26, ovan norra och södra muren mot öster, nedan södra muren mot sydväst. Triumfbågsmuren synes tidigare ha legat väster om nuvarande triumfbågen. Foto Alfred Edle 1926 (oriktigt daterade 1932), ATA.

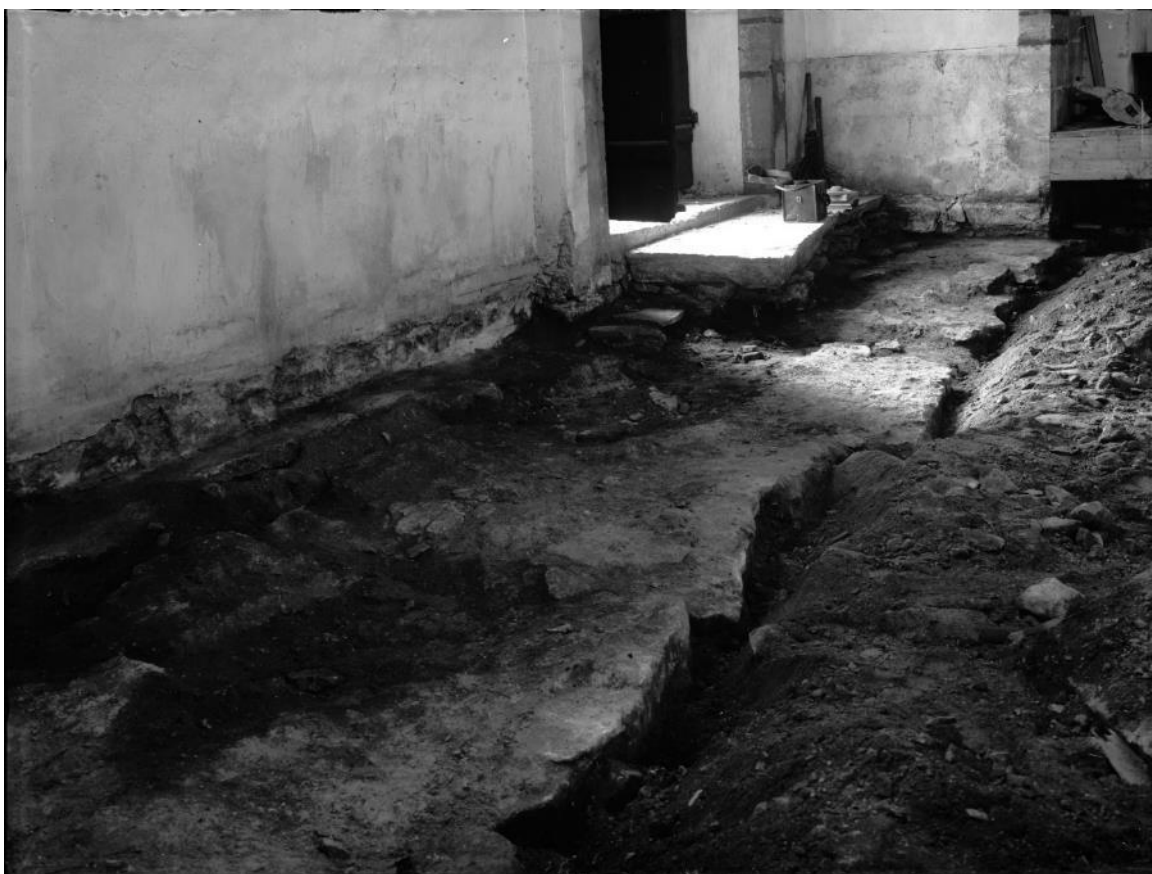
Grundmurar till det äldre långhuset, frilagda under restaureringen 1925-26, ovan norra och södra muren mot öster, nedan södra muren mot sydväst. Triumfbågsmuren synes tidigare ha legat väster om nuvarande triumfbågen. Foto Alfred Edle 1926 (oriktigt daterade 1932), ATA.

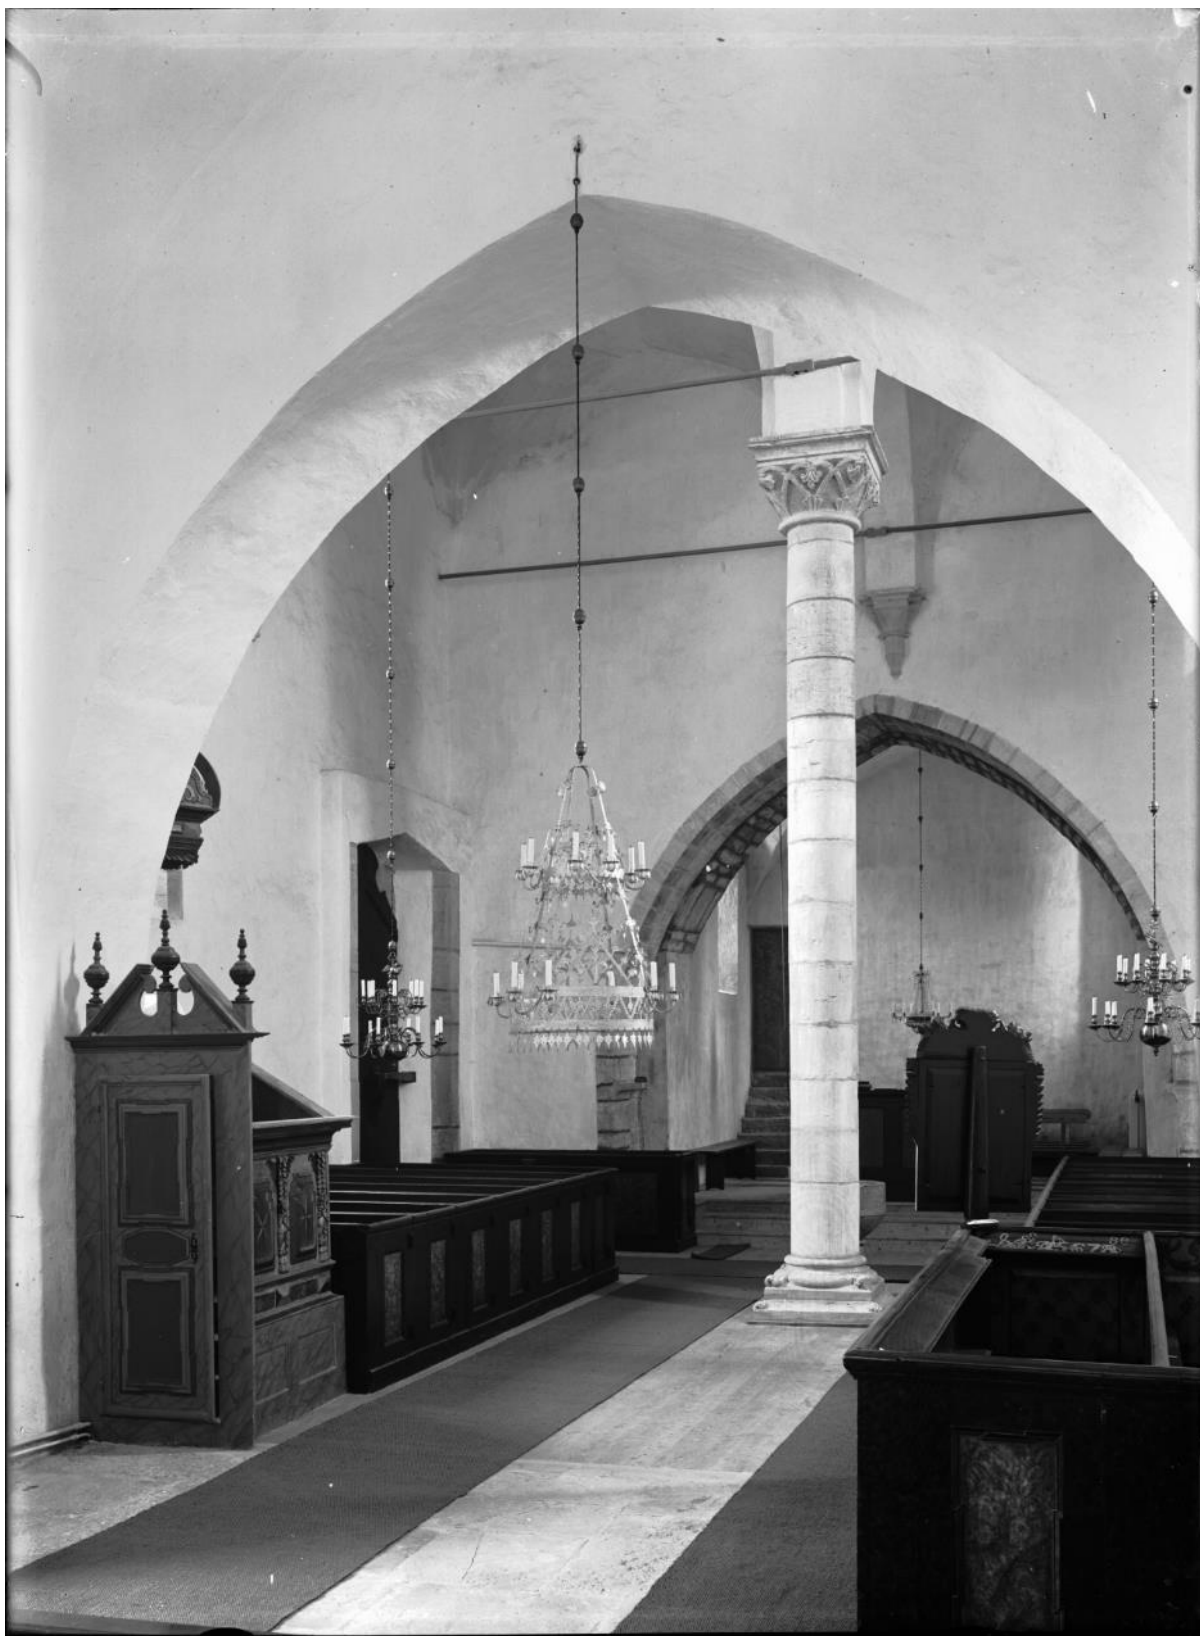
Interiör mot väster efter restaureringen 1925-26. Ringkammaren är förenad med långhuset. Foto Alfred Edle ca 1930, ATA.

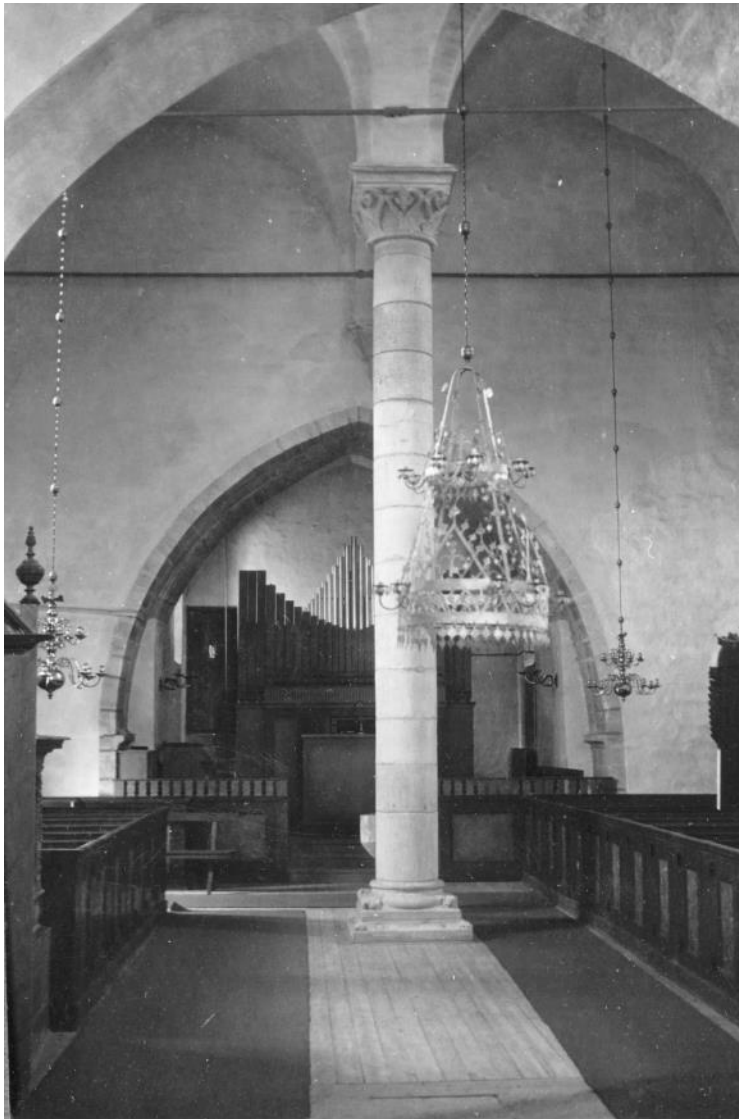
Interiör mot väster efter att orgeln tillkommit, men före restaureringen 1958. Foto Sven Söderholm ca 1945, ATA.

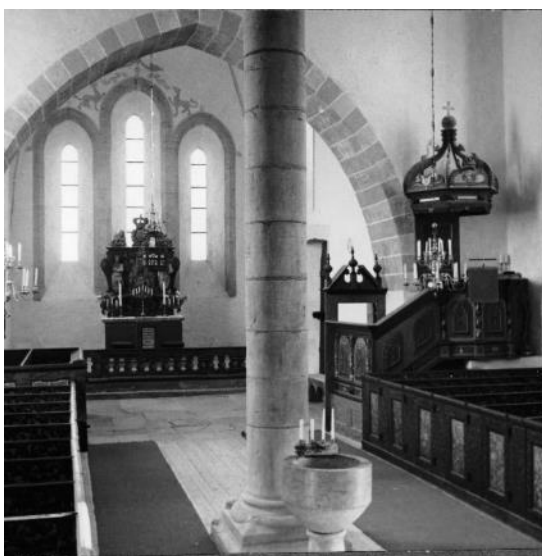
Interiör mot öster och väster strax efter avslutad restaurering 1958. Foto Gunnar Svahnström, ATA.
