# Boge kyrka

Karaktärisering 2021

Gotlands  
Museum

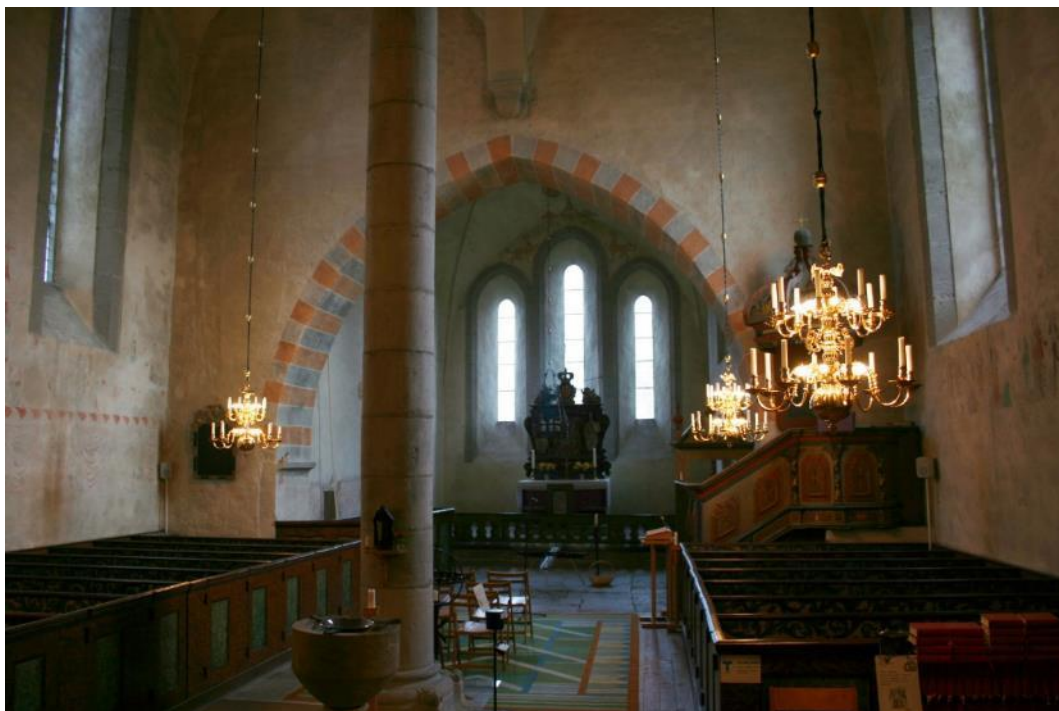
Interiör mot öster före restaureringen 2013-14. Foto Rebecka Svensson 2007, Visby stift.

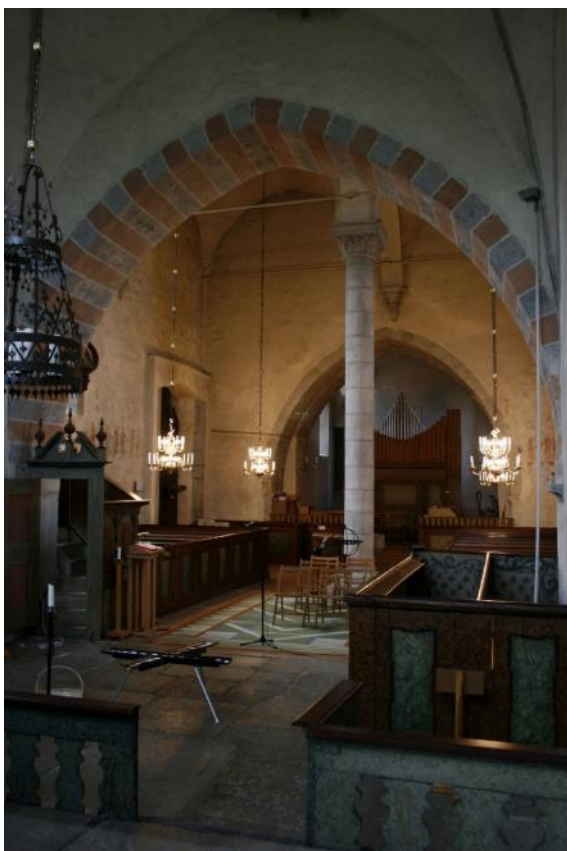
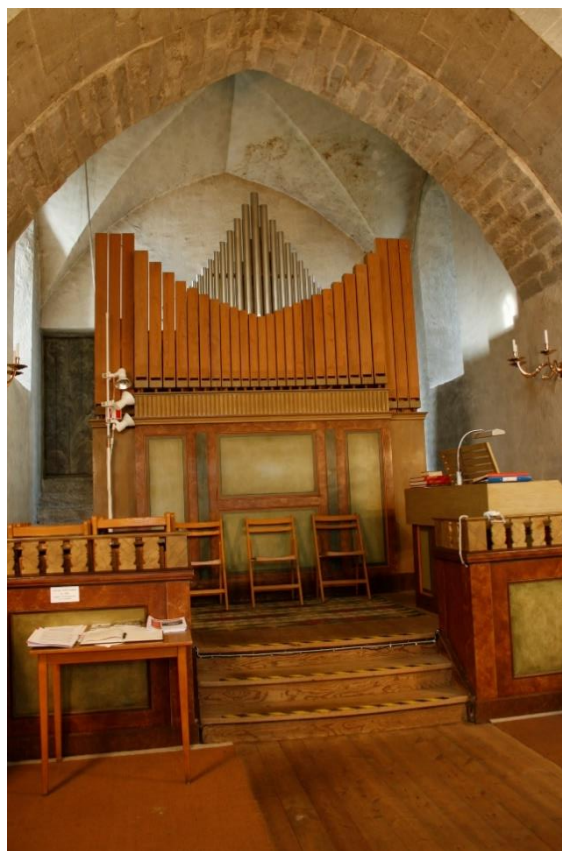
Interiör mot väster och av ringkammaren före restaureringen 2013-14. Foto Rebecka Svensson 2007, Visby stift.
