# Bunge kyrka

Karaktärisering 2021

Gotlands  
Museum

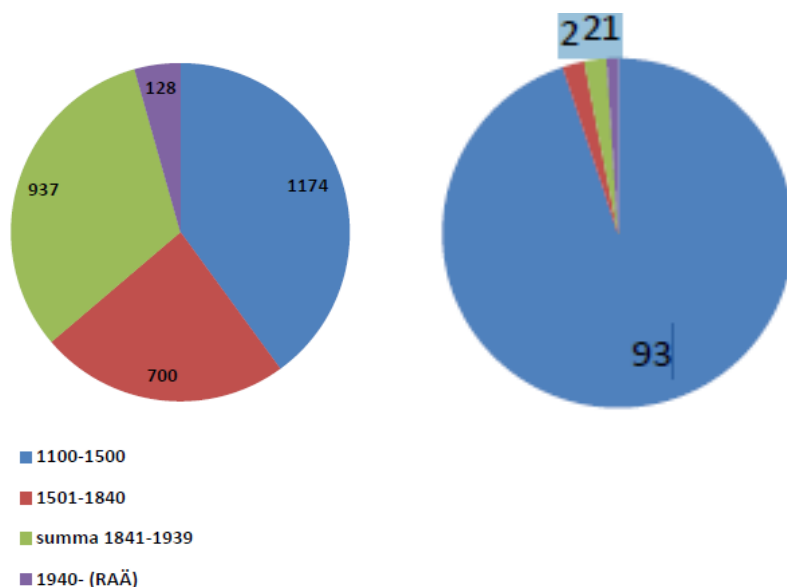
Figuren till vänster beskriver byggnadsperioden för kyrkor i riket, figuren till höger visar Visby stift. Blått avser bevarade medeltida kyrkor.

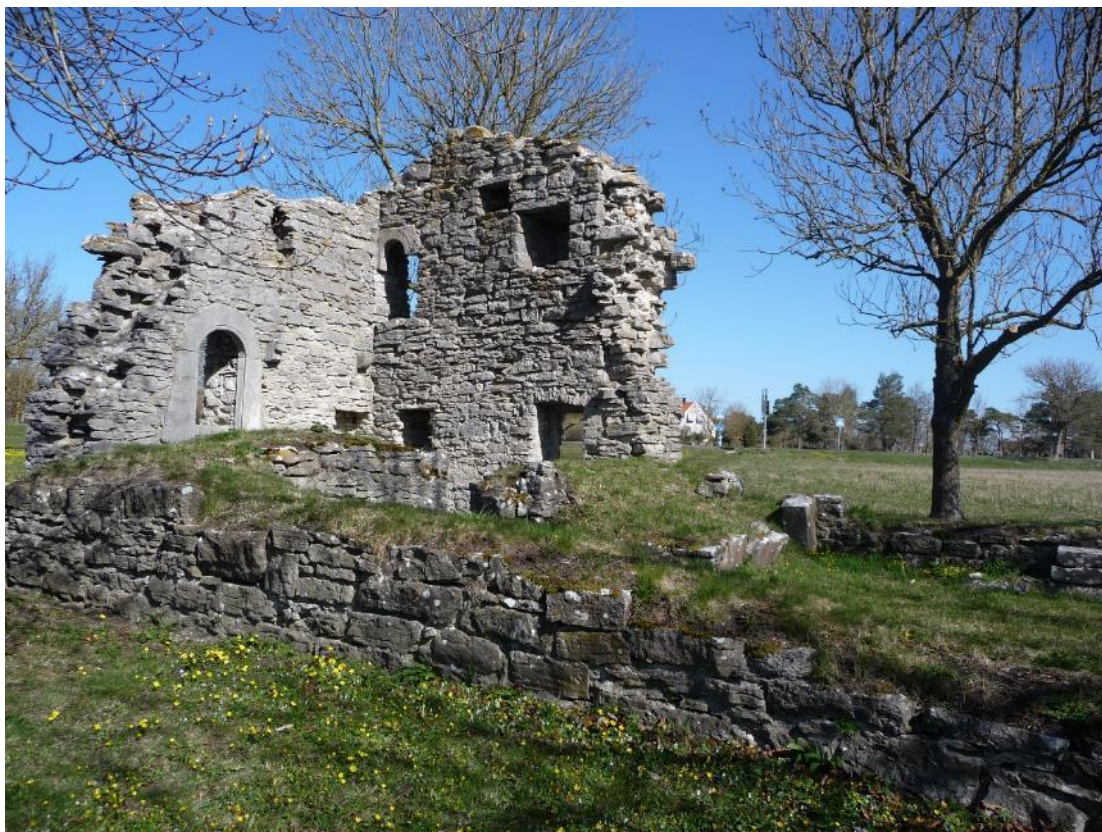
Medeltida prästgårdsruin nordost om kyrkan fotograferad från sydost. Foto ES 2021.

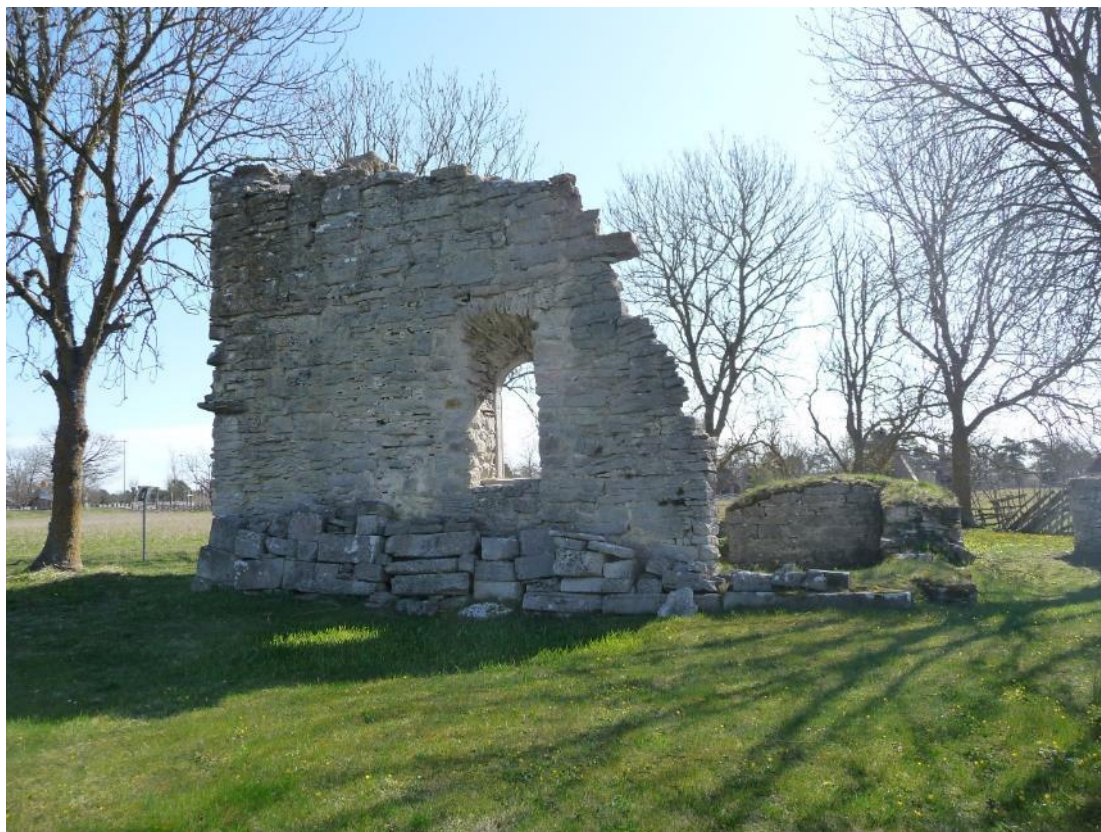
Medeltida prästgårdsruin nordost om kyrkan fotograferad från väster. Foto ES 2021.

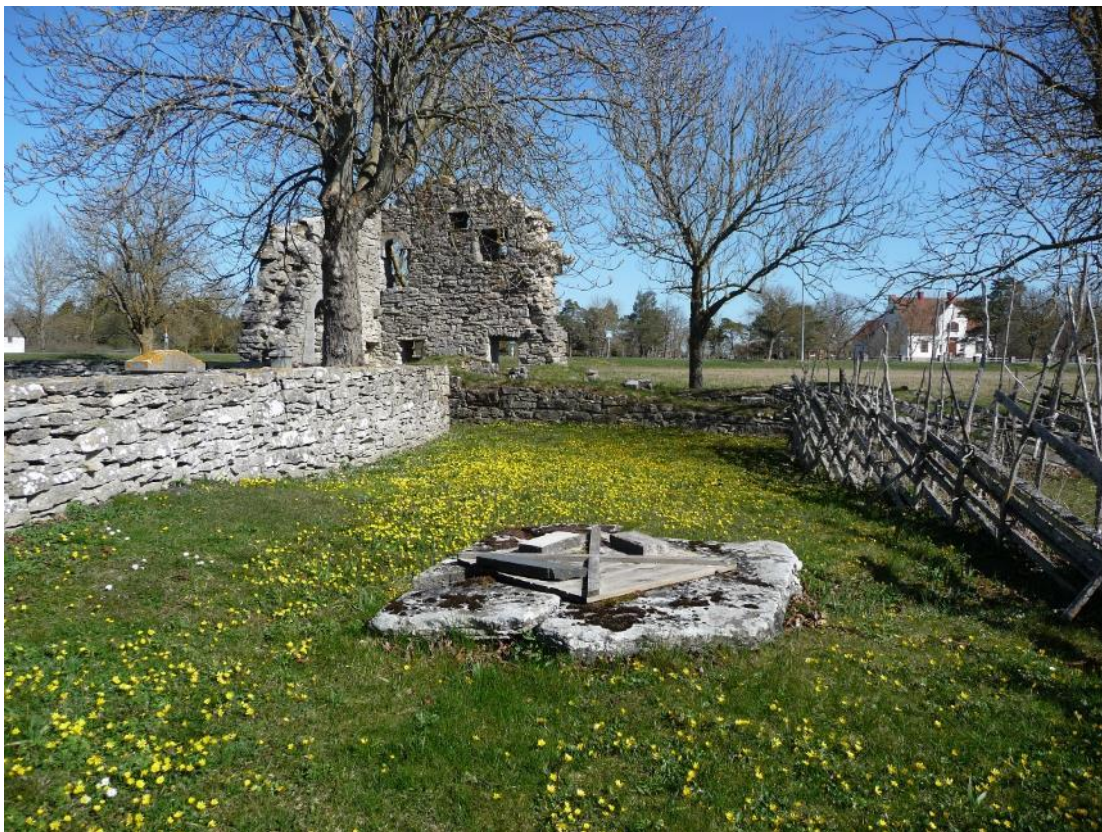
Brunn söder om prästgårdsruinen nära kyrkogårdens östra mursträckning. Foto ES 2021.

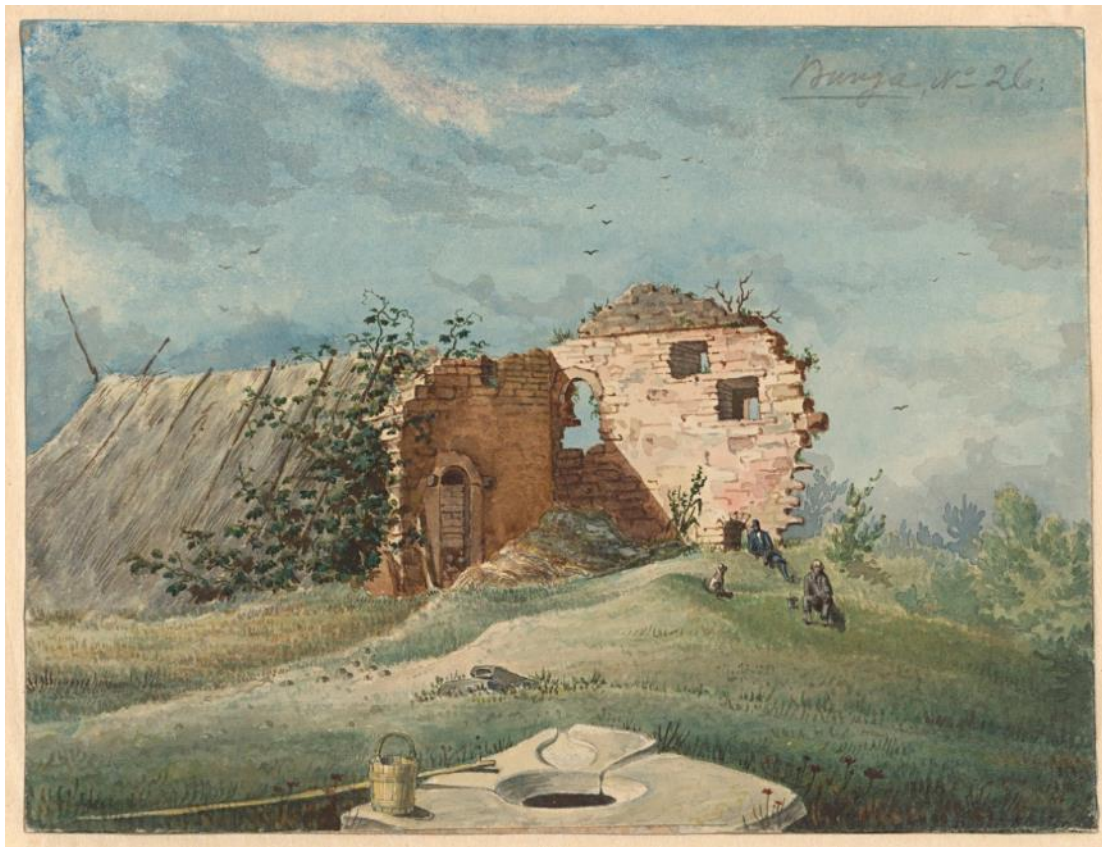
Prästgårdsruinen avbildad från söder. Observera brunnen. Akvarell av P A Säre 1850. UUB, Alvin.

| ÅR | BYGGNADSDEL ETC.: | REF. |
|---|---|---|
| o. 1850 | Revs det s.k. "Munkehuset" ned – ett flera våningar högt medeltidshus som stod invid kyrkan. Byggnadsmaterialet användes för att föra upp en rik mans bostadshus i Fårösund (en tidningsartikel i Gotlandsallehanda 1916 anger att de revs ned redan 1807 och att de utgör huvudstommen i Löfvenberg-Grubbbska byggnaden som då uppfördes av Fåröprosten G. E. Lyth). | B |

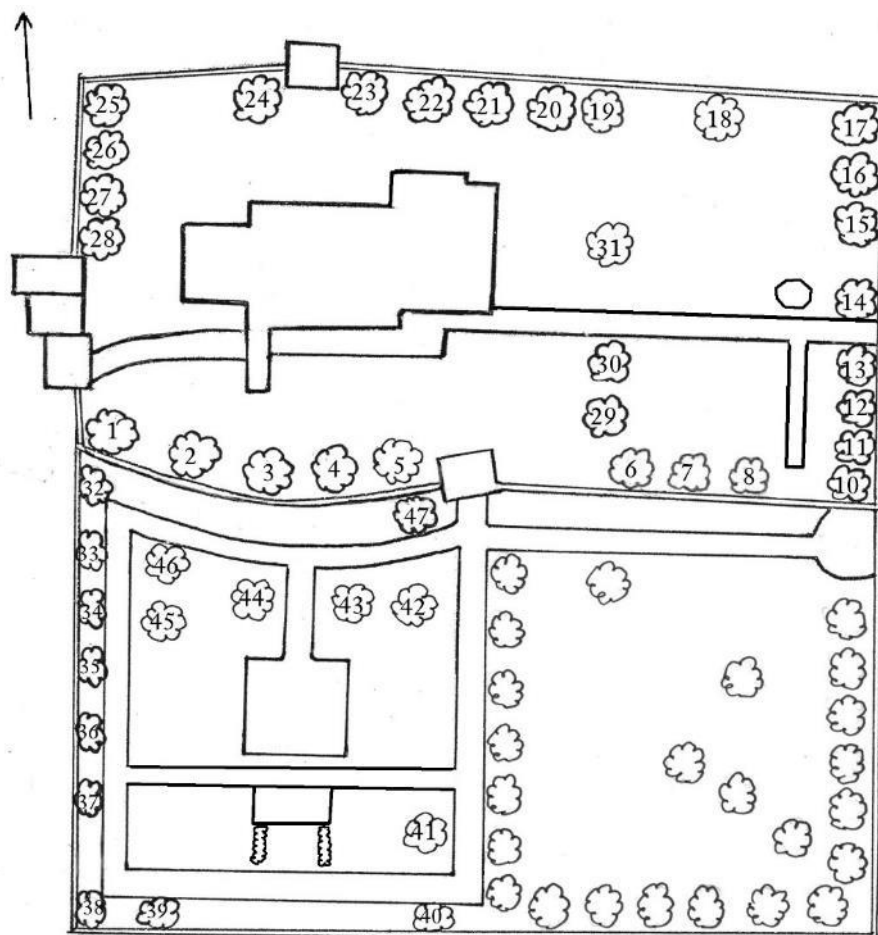
Situationsplan över  
Bunge kyrka, reviderad  
2021, Gotlands  
Museum.

Kyrkogårdsmuren revs 1858 (1862?) ned till halva sin höjd (P. A. Säve hann teckna av den innan). Stenen användes till uppförandet av bland annat en källare på skoltomten som låg på andra sidan landsvägen. Av situationsplanen på s. 11 framgår att kyrkan har varit omgärdad av en elliptisk formad mur med rundade hörn. Kyrkogården utvidgades österut omkring 1900 varvid såväl mur som stiglucka flyttades ut. Se fotografiet från 1890-talet på s. 57 som visar kyrkogården innan utvidgningen. På laga skiftes karta från 1902 syns kyrkogårdens utvidgning mot öster. Här syns även den medeltida prästgårdsruinen samt de byggnader som låg intill ruinen, arrendebostaden samt dess ladugård.

Kyrkogården som består av en äldre del i norr och en yngre i söder, har en kvadratisk form efter en utvidgning mot öster i början av 1900-talet och mot söder 1947. (Se situationsplaner s. 11). Hela kyrkogården omges av kalkstensmurar.

Kyrkogårdsområdet i väster omges av trädrader i väster och söder med äldre hamlad skogslönn, (nr 32-40). I den södra delen finns stora luckor i trädraden. Här finns även solitära träd som äldre hamlad skogslönn (nr 41-47). (Se situationsplan s. 11).

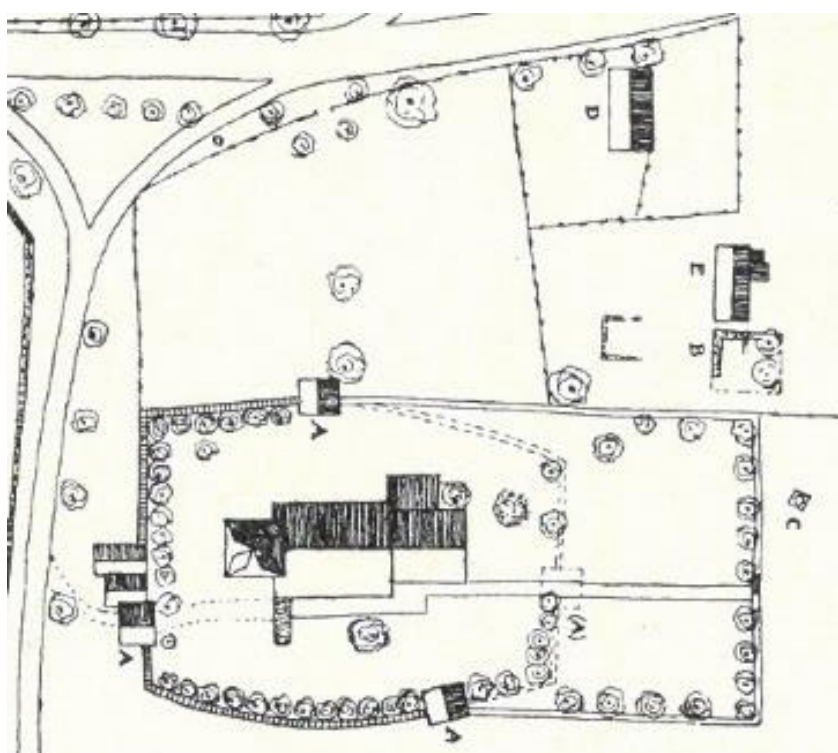
Bunge kyrka 1921.  
A = Stigluckor  
(A) = Tidigare placering av  
stiglucka.  
B = Medeltida prästgårdsruin  
C = Brunn  
D = Arrendebostad  
E = Ladugård till  
arrendebostad  
Ur Sveriges kyrkor 1935.

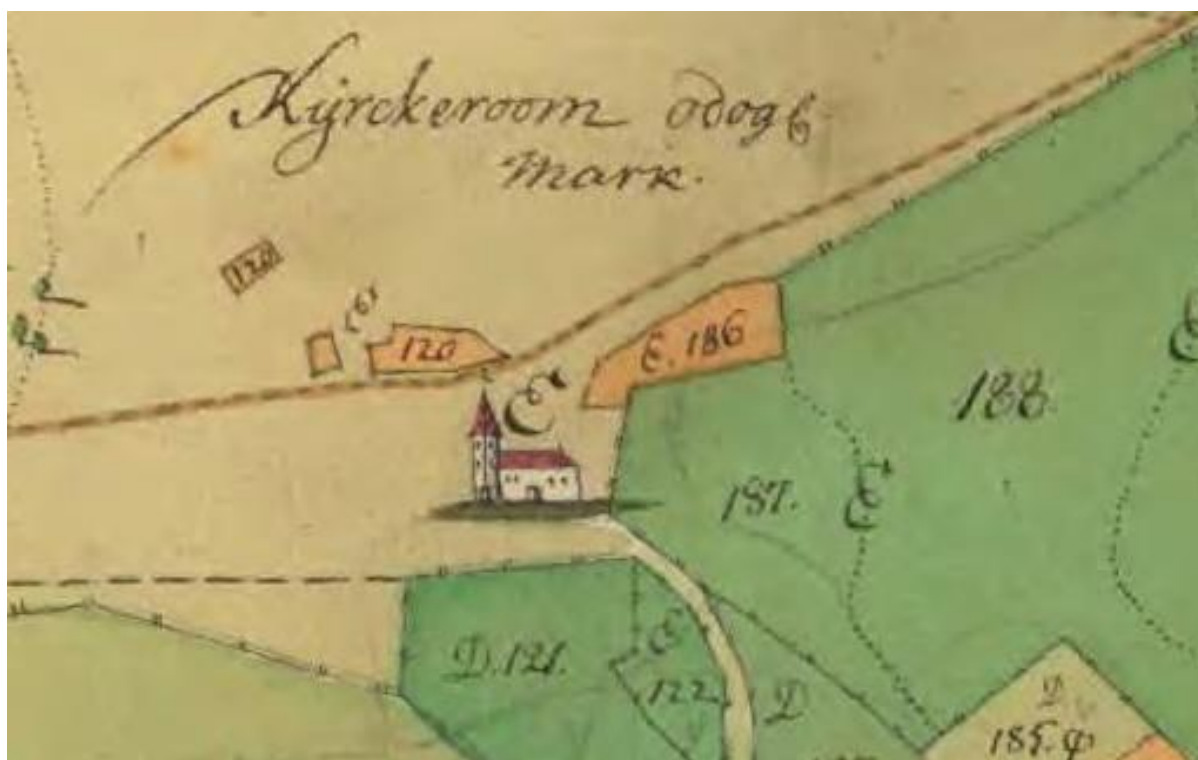
Skattläggningskarta 1752.

Skattläggningskartan från 1752 visar att kyrkan omgavs av magra ofruktbara marker i norr och väster. Förutom ett par små åkerlappar alldeles norr om kyrkan finns framför allt betesmark i öster och söder.

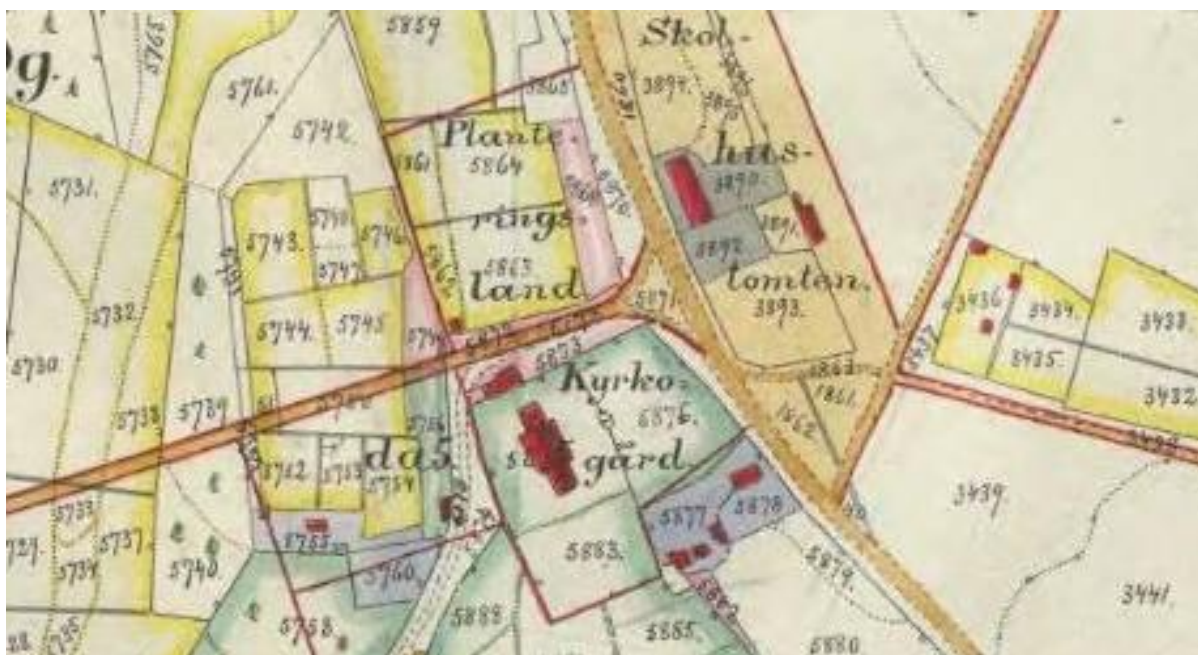
Laga skiftes karta 1902. Norr om landsvägen ligger skolan och sydost om kyrkogården syns prästgårdsruinen med intilliggande byggnader. Vid den västra muren är stigluckan och det tidigare stallet markerade. Söder om kyrkan syns den gamla vägen mot gården Ducker, vilken nu ligger inom den yngre kyrkogården.

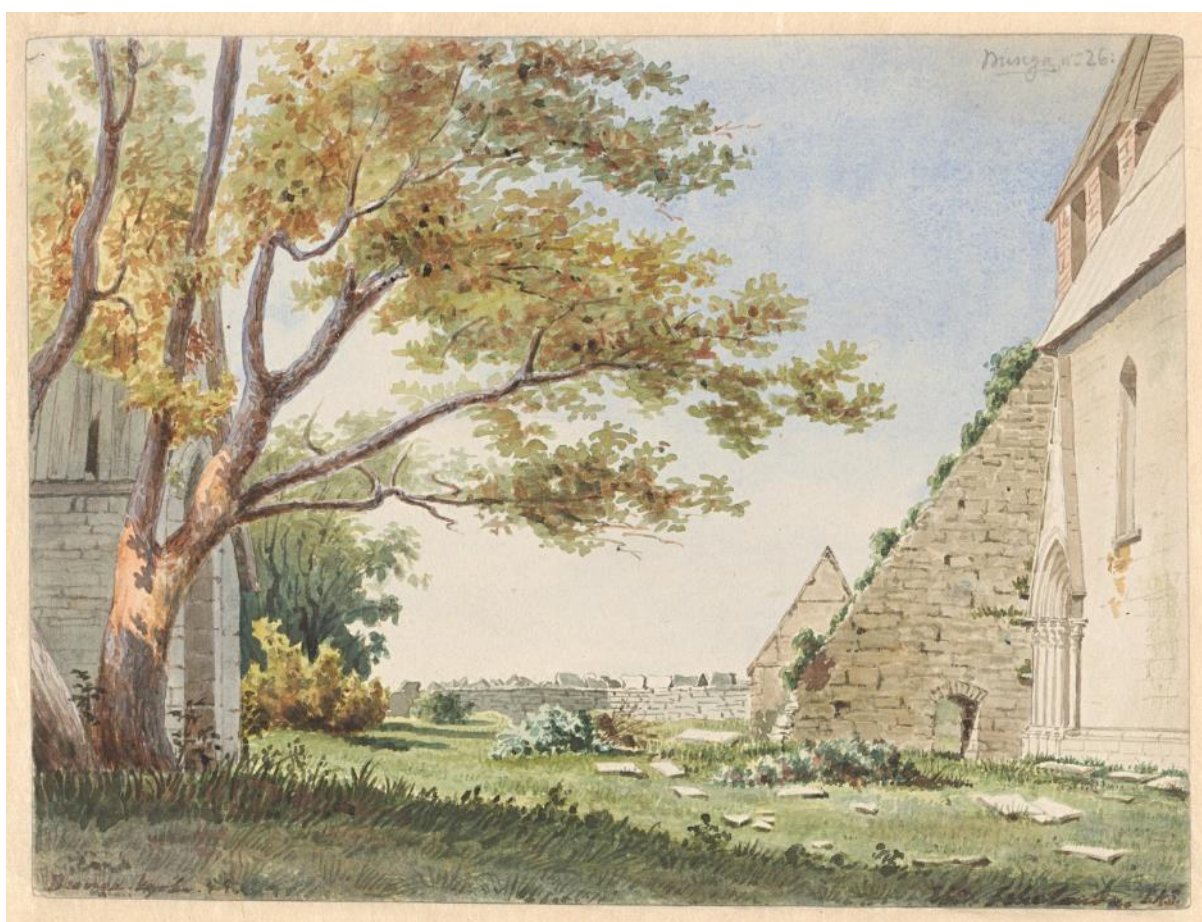
Den södra delen av kyrkogården. Kyrkogårdsmuren har ännu inte plockats ned och på kyrkogårdsmuren i väster har Säve tecknat diagonalt ställda täckhällar. Idag finns några av dessa bevarade vid den västra stigluckan. På kyrkogården ligger flera gravhällar. Akvarell av P A Säve 1855 efter förlaga av F W Scholander. UUB, Alvin.

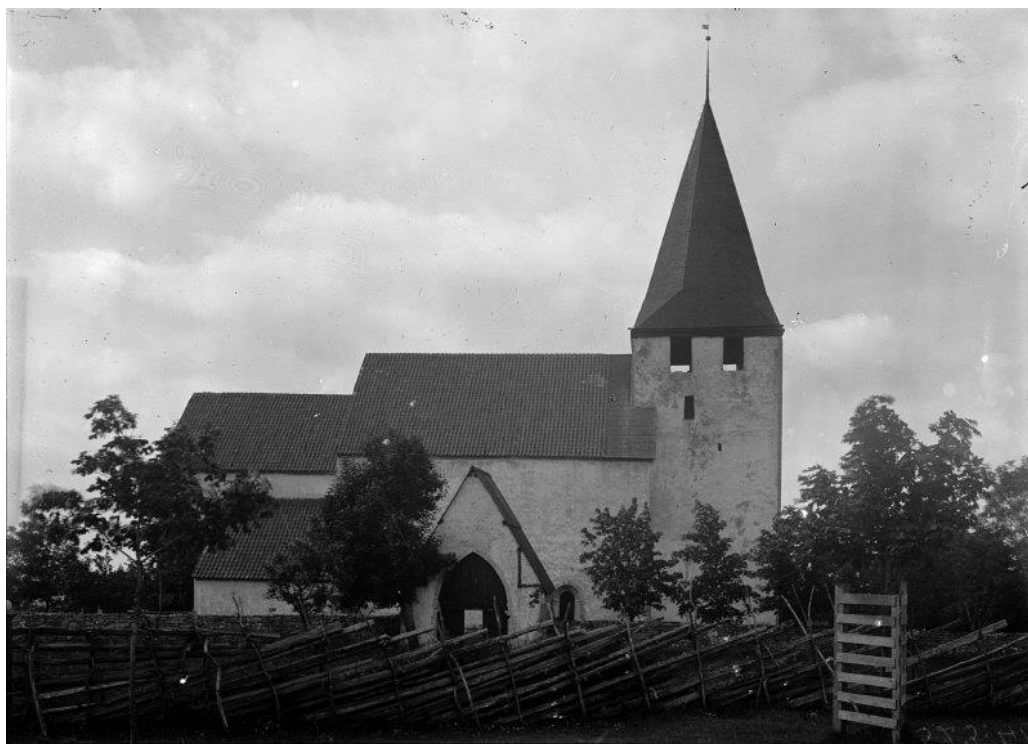
Den norra stigluckan. Foto J W Hamner 1904. RAÄ, Kulturmiljöbild.

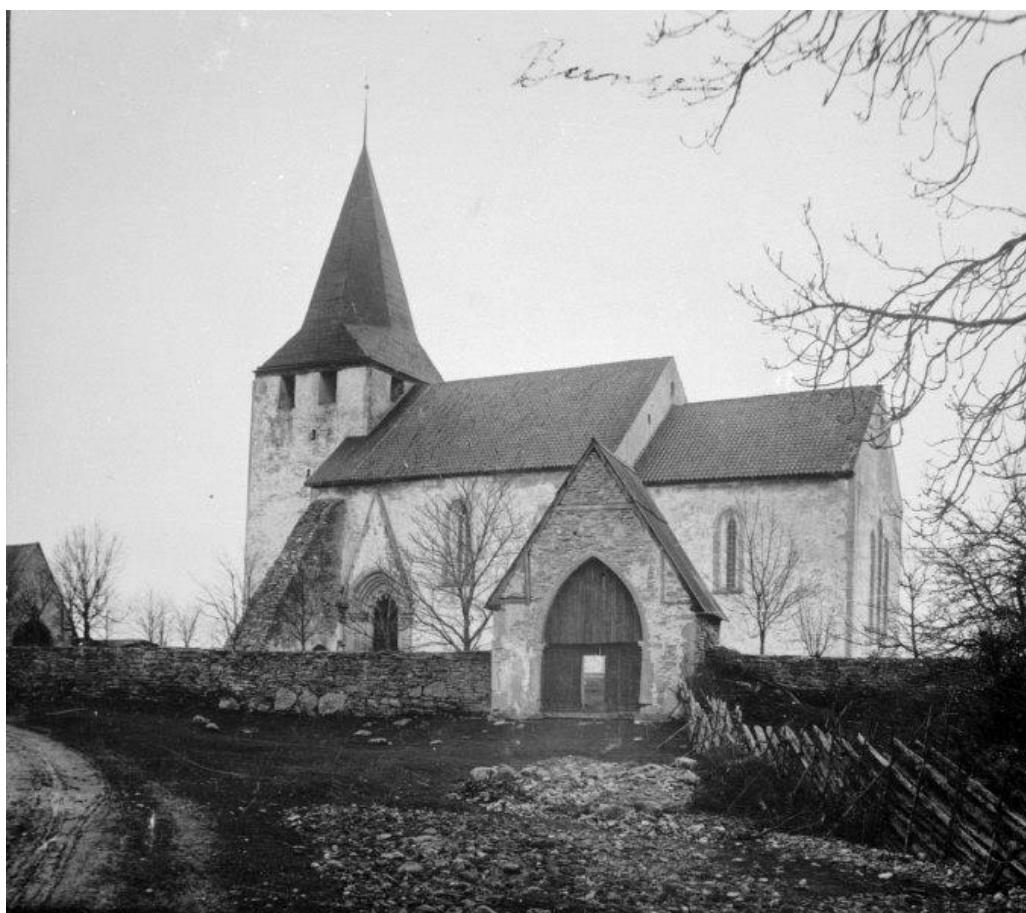
Den södra stigluckan. Till vänster skymtar vägen mot Ducker. Okänd tid och fotograf. Troligen 1910-talet. RAÄ, Kulturmiljöbild.

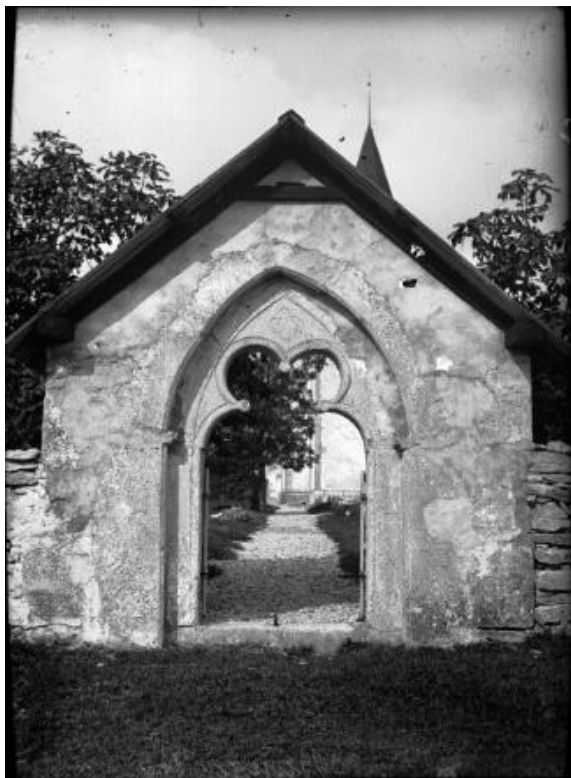
Den östra stigluckan fotograferad från öster. Foto Einar Erics 1916. RAÄ, Kulturmiljöbild.

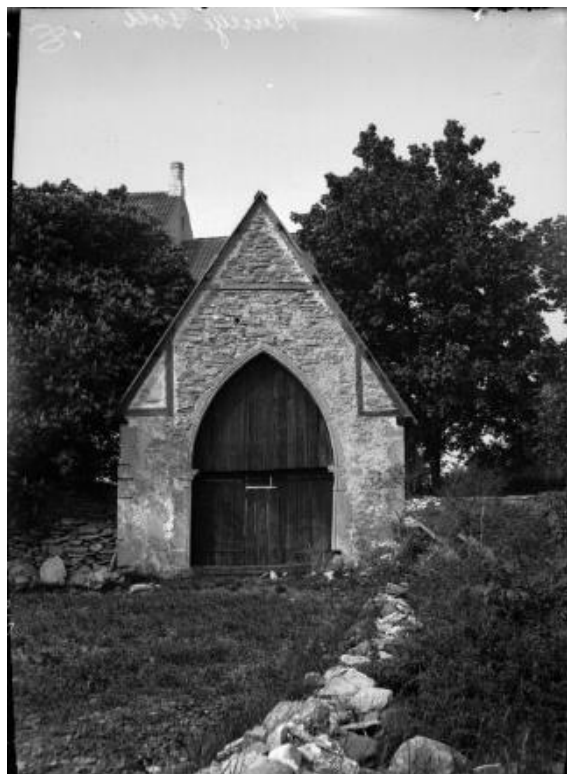
Den södra stigluckan fotograferad från söder. Foto Einar Erics 1916. RAÄ, Kulturmiljöbild.

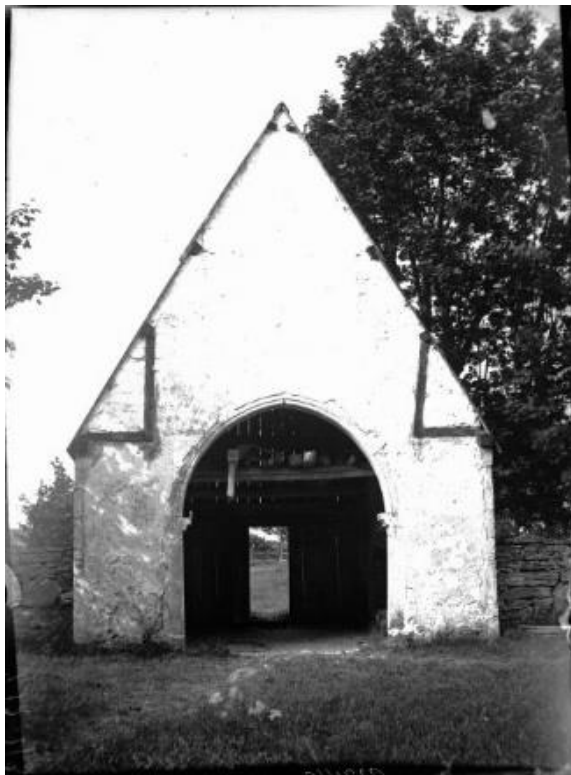
Den norra stigluckan fotograferad från söder. Foto Einar Erics 1916. RAÄ, Kulturmiljöbild.

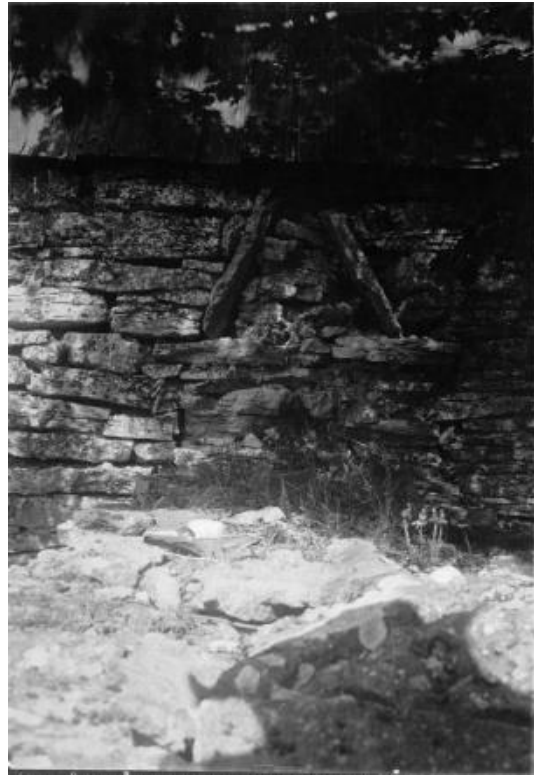
Nisch i kyrkogårdsmurens västra sträckning. Foto C W Pettersson 1917. RAÄ, Kulturmiljöbild.

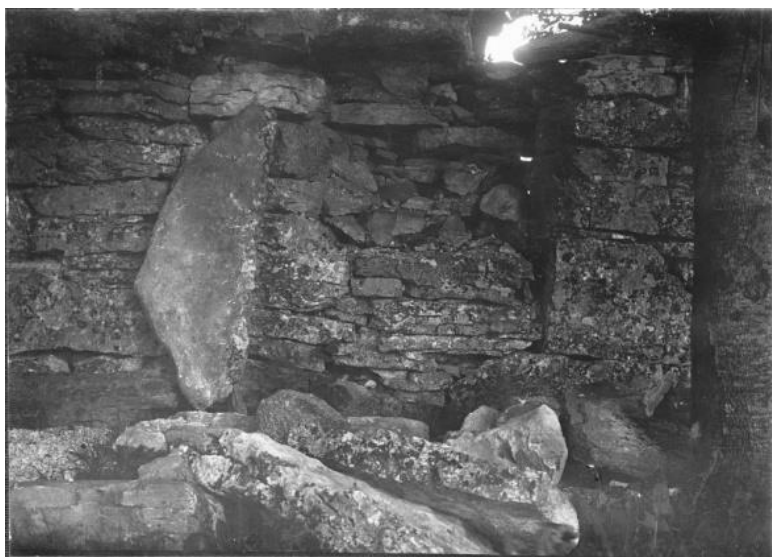
Nisch i kyrkogårdsmurens södra sträckning? Foto C W Pettersson 1917. RAÄ, Kulturmiljöbild.

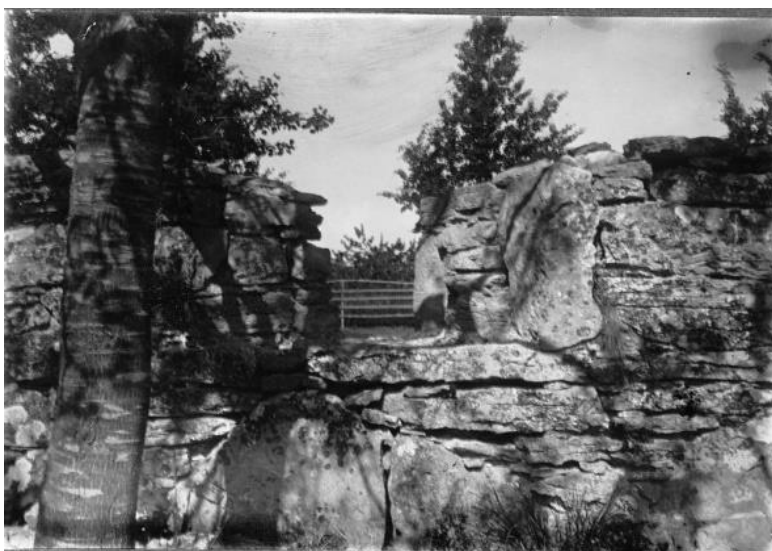
Nisch i kyrkogårdsmurens västra sträckning? Foto C W Pettersson 1917. RAÄ, Kulturmiljöbild.

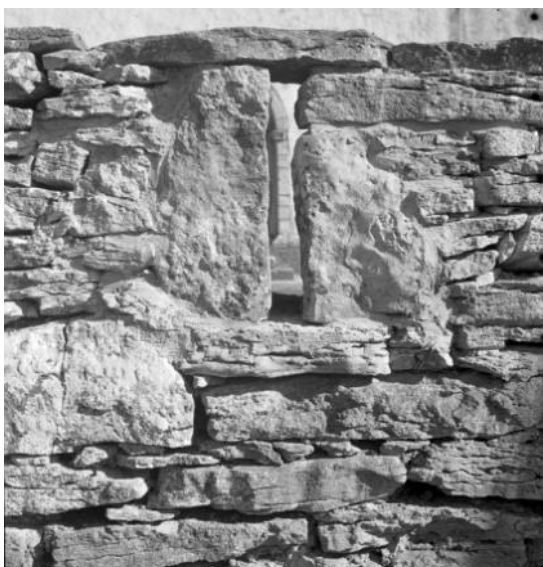
Skytteglugg i den västra mursträckningen. Foto Sören Hallgren 1965. RAÄ, Kulturmiljöbild.

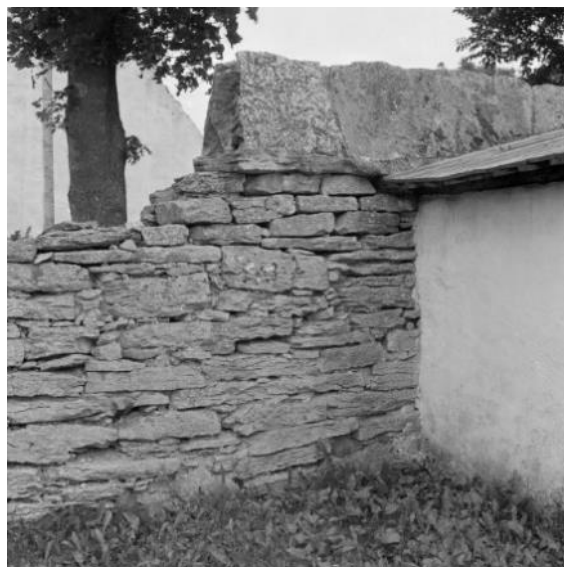
Den västra mursträckningen med diagonalställda täckhällar. Foto Sören Hallgren 1965. RAÄ, Kulturmiljöbild.

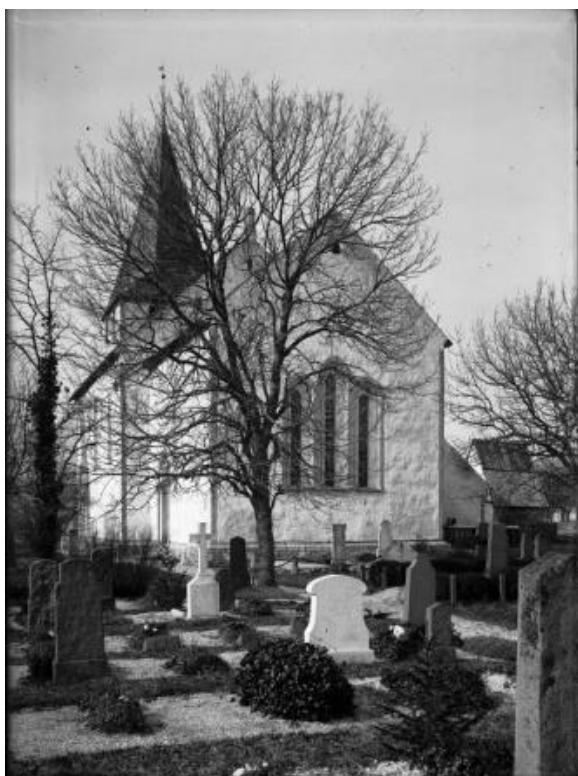
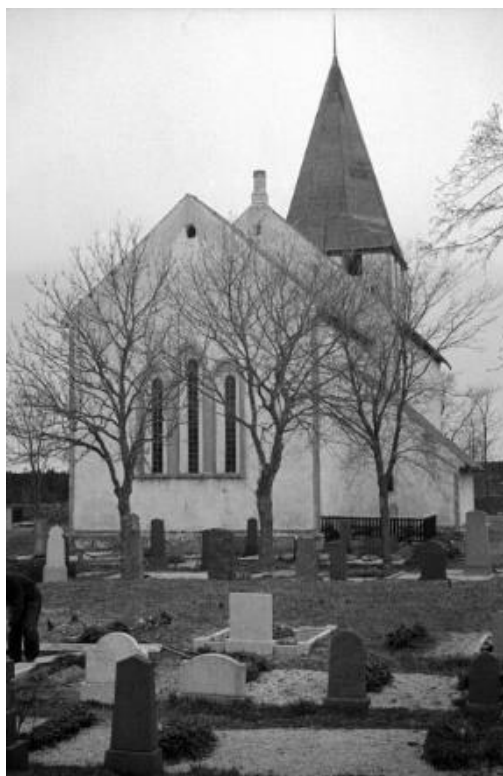
Den östra delen av kyrkogården. Trädraden markerar den äldre östra kyrkogårdsgränsen. Gravarna är i de flesta fall grusade med gravkullar, varav vissa med stenram. Foto T.v okänd, t.h. Bertil Berthelson 1941. RAÄ, Kulturmiljöbild.

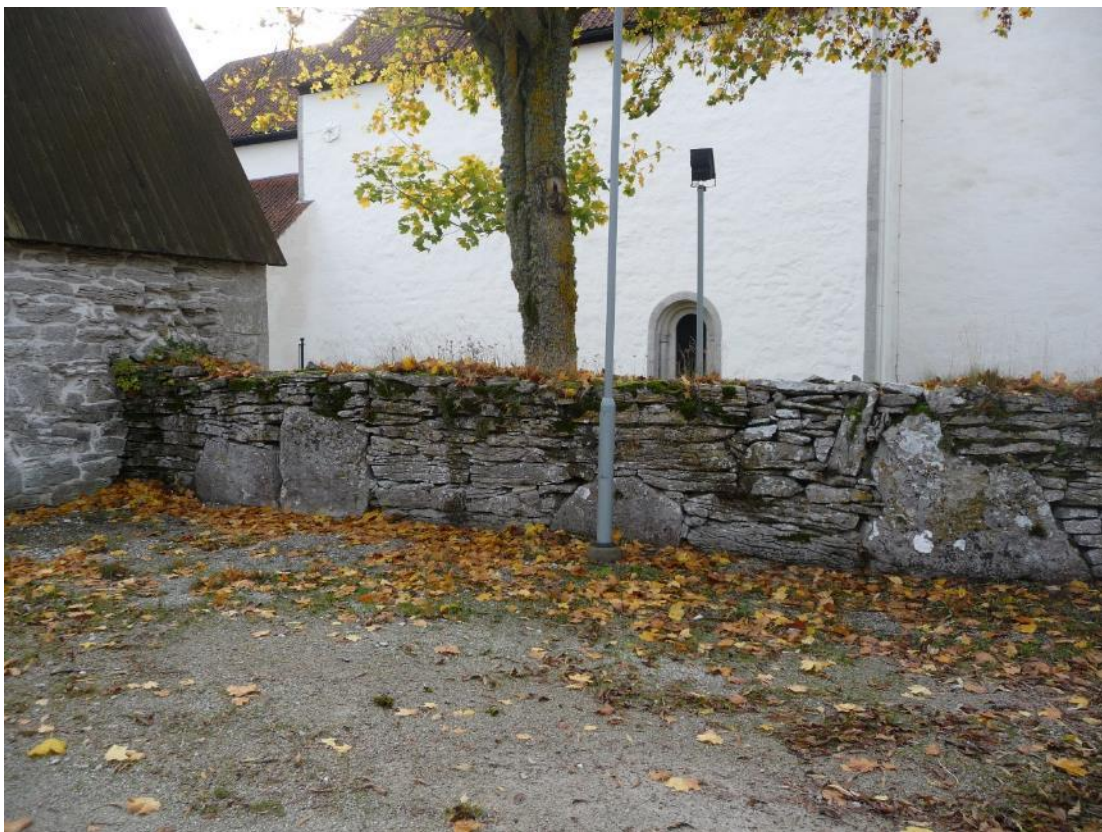
Den norra musträckningen väster om stigluckan. I muren finns flera större stenblock. Vid stigluckan syns spår efter den högre muren. Foto ES 2021.

På de övriga stigluckornas kortsidor syns märken efter kyrkogårdsmurens ursprungliga höjd. I norra stigluckan finns murkrönets två sadeltaksformade betäckande stenar samt under dem en horisontal kvarsittande täckhäll. Gångsystemet består av en central gång i väst-östlig riktning mellan stigluckorna, belagd med kalkstensflis.

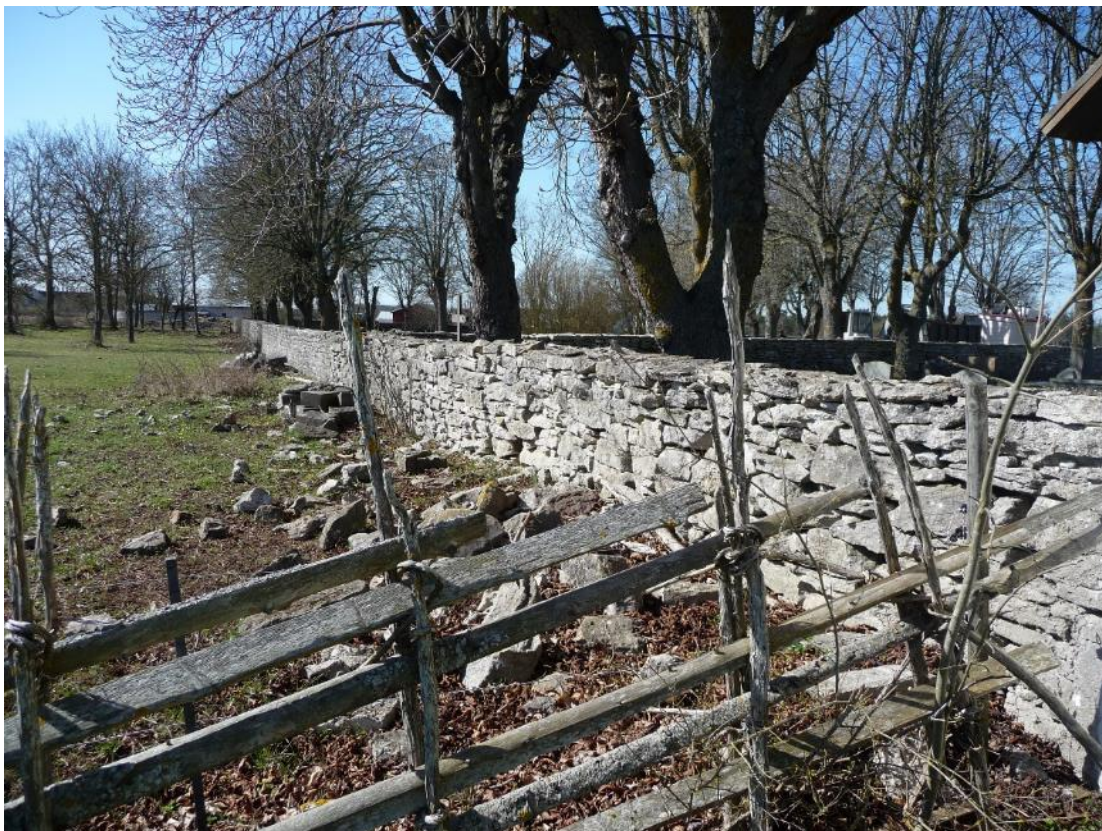
Den östra musträckningen. Foto ES 2021.

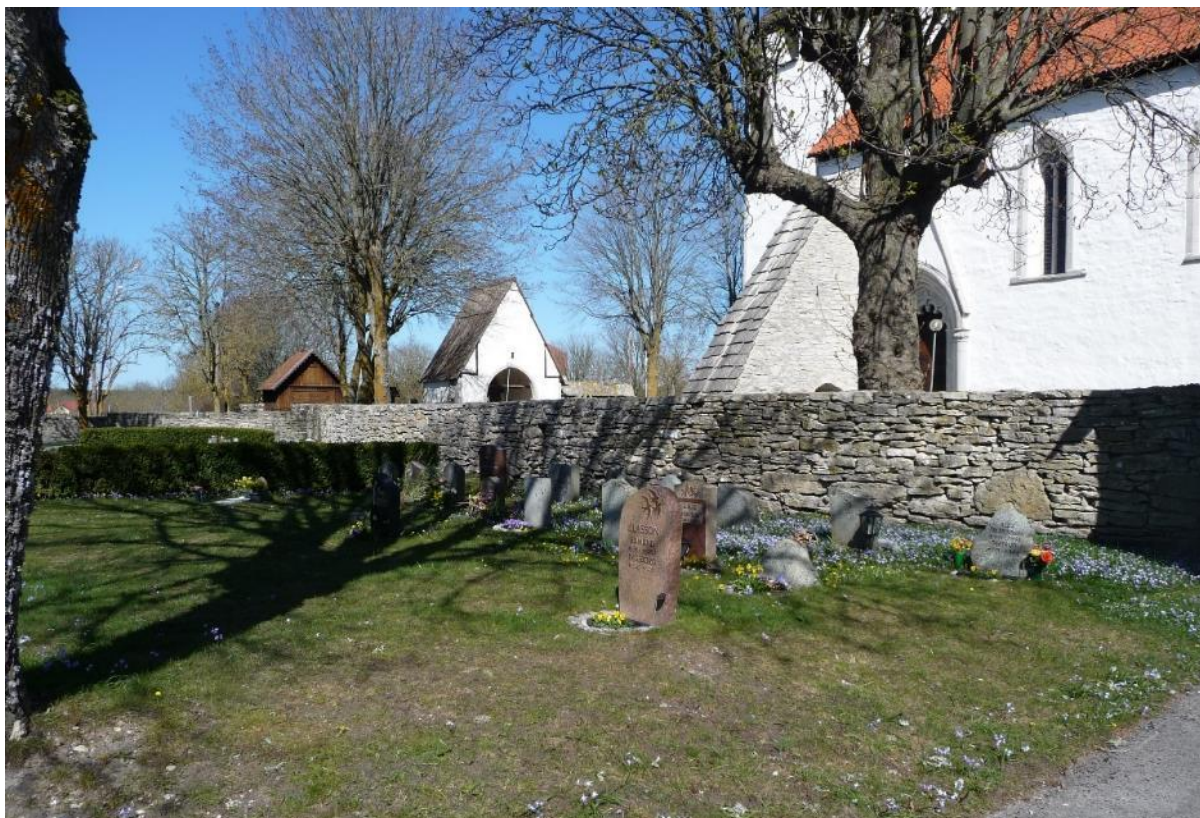
Den södra mursträckningen. Foto ES 2021.

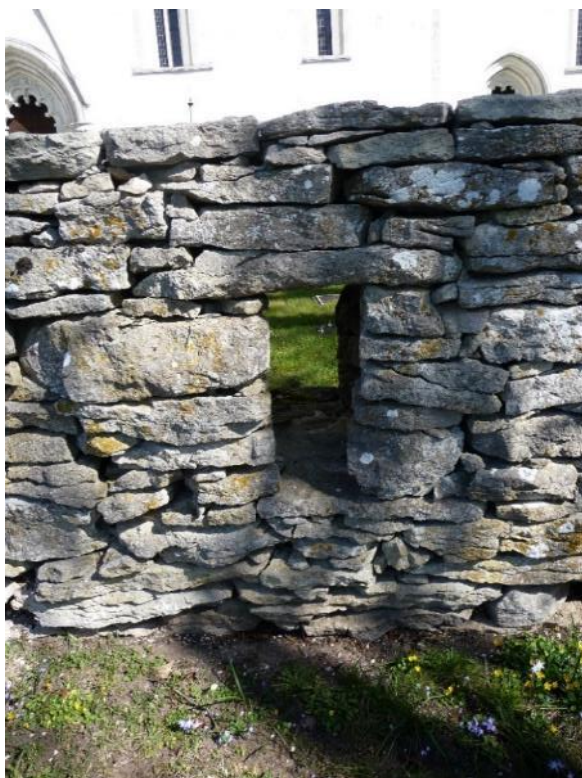
Skytteglugg i den södra mursträckningen. Muren har en gång tidigare rasat och blivit återuppbyggd. Foto ES 2021.

1916-18 togs en tidigare skytteglugg upp i kyrkogårdsmuren södra sträckning. Västra kyrkogårdsmuren höjdes på 1900-talet på initiativ av Bungemuseets grundare Theodor Erlandsson. Kyrkogården utvidgades åt söder 1947 efter ritningar av arkitekt Olle Karth, Visby. Stenhuggare Martin Lindqvist anlade muren 1944-48 och grindarna tillverkades av smeden K. J. Pettersson efter ritningar av ingenjör Sven Westerqvist, båda från Fårösund.

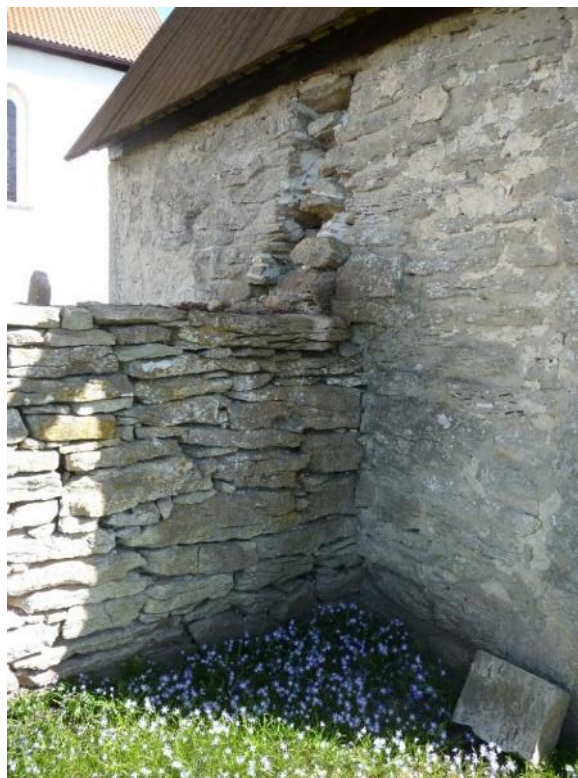
Den södra stigluckan bär spår efter den högre muren. Foto ES 2021.

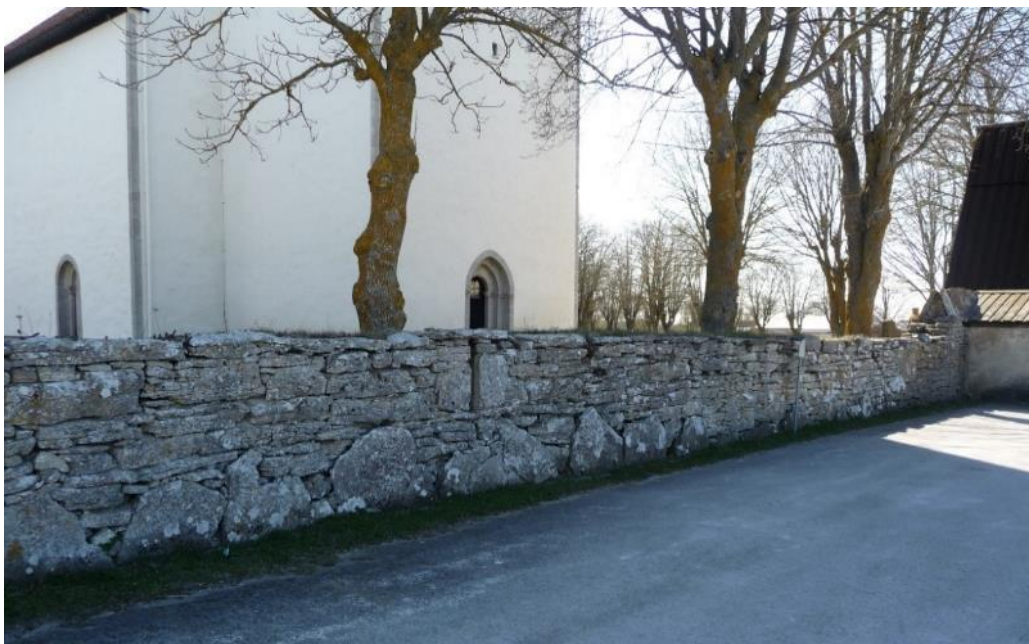
Den västra mursträckningen. Foto ES 2021.

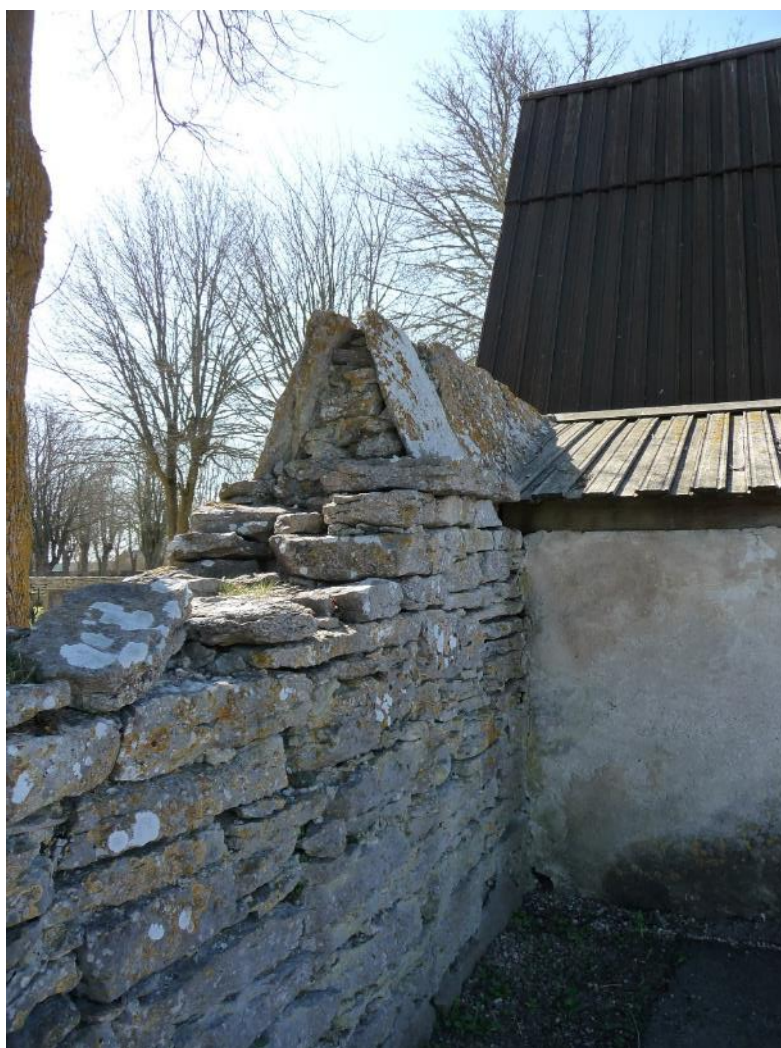
Den västra mursträckningen vid den tidigare stallbyggnaden. Över muren finns sadeltaksformade täckstenar över en horisontellt liggande täcksten. Foto ES 2021.

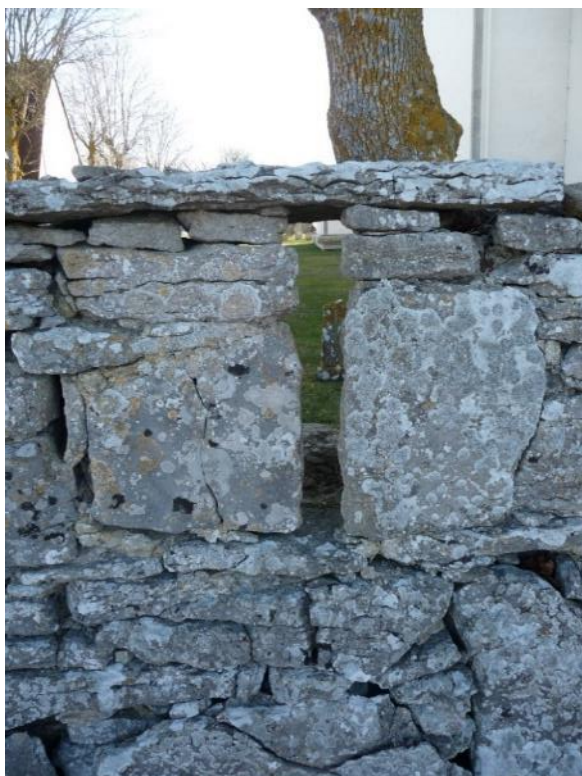
Skytteglugg i den västra mursträckningen fotograferad från väster. Foto ES 2021.

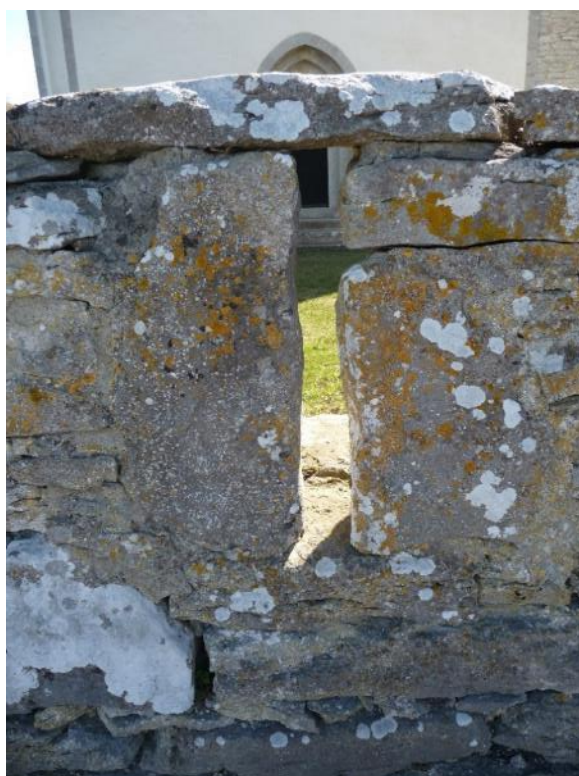
Skytteglugg i den västra mursträckningen fotograferad från väster. Foto ES 2021.

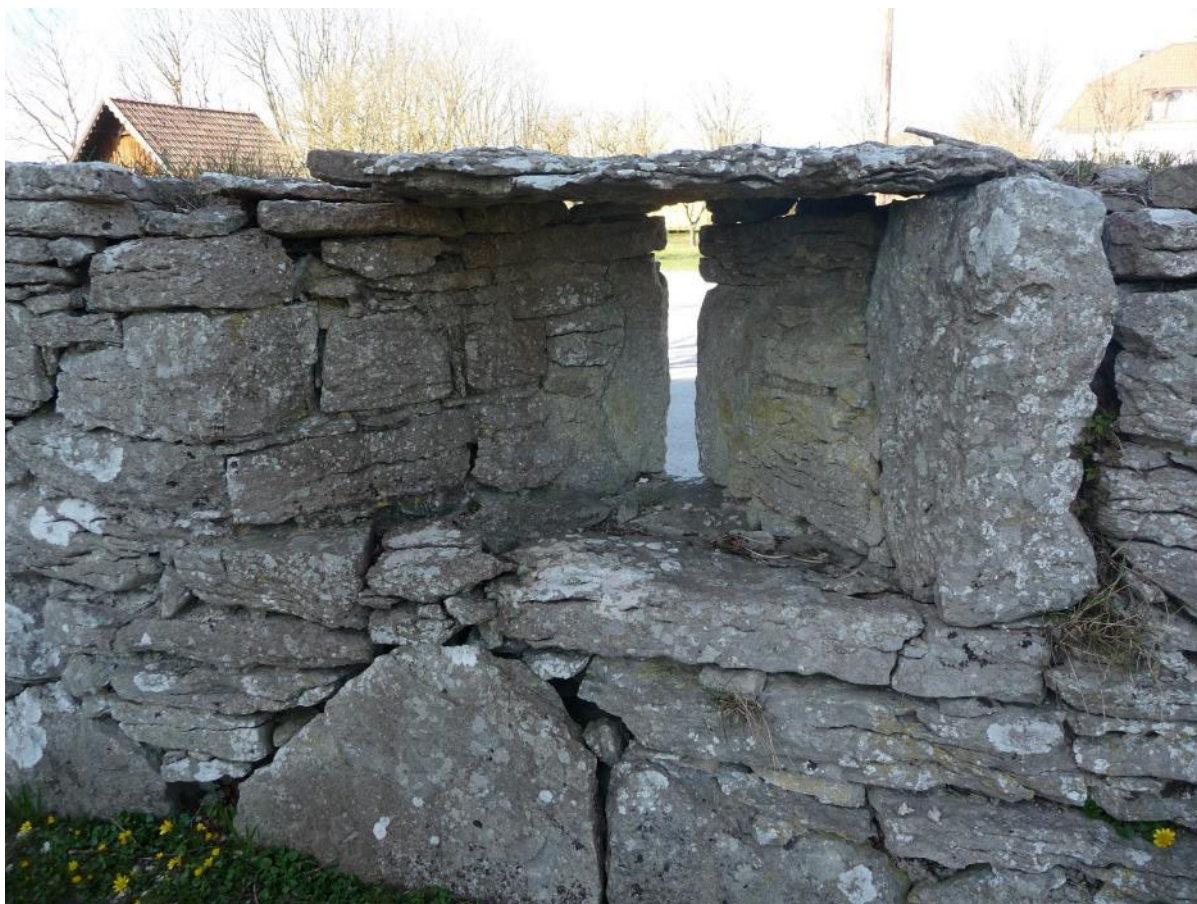
Skytteglugg i den västra mursträckningen fotograferad från öster. Innanför skyttegluggen finns en nisch. Foto ES 2021.
