# Bunge kyrka

Karaktärisering 2021

Gotlands  
Museum

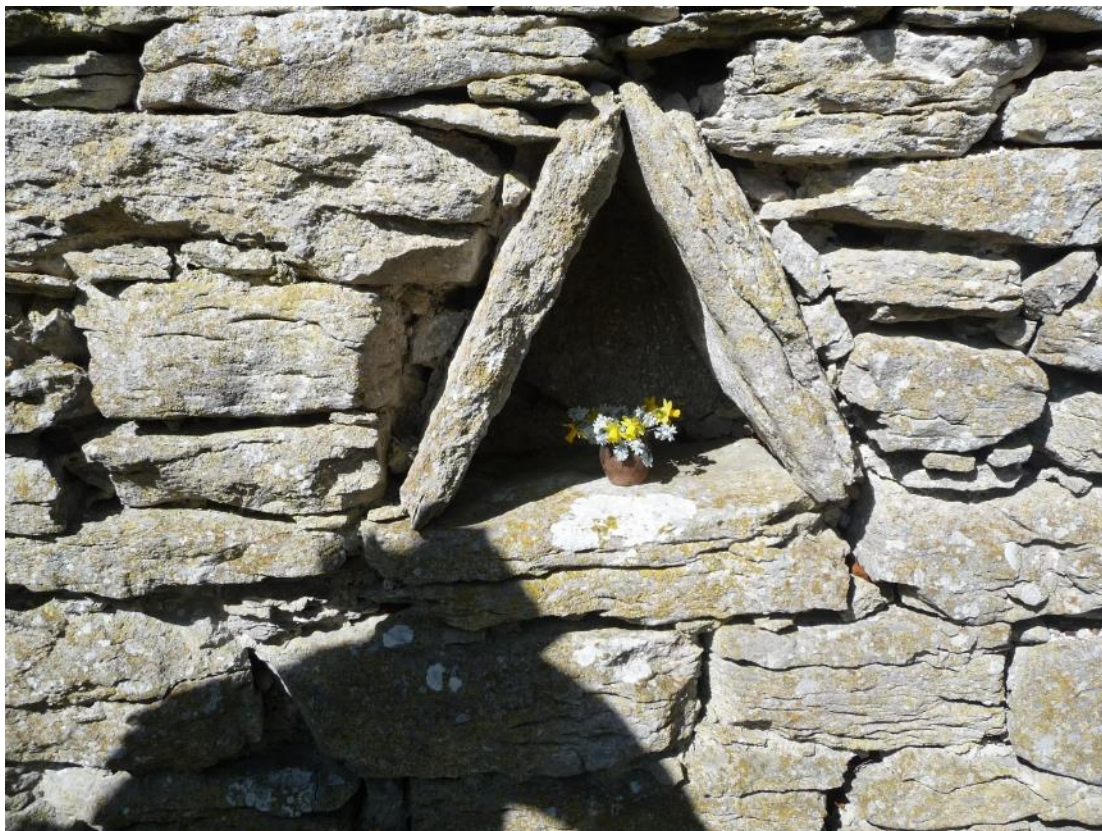
Nisch på insidan av den västra muren. Foto ES 2021.

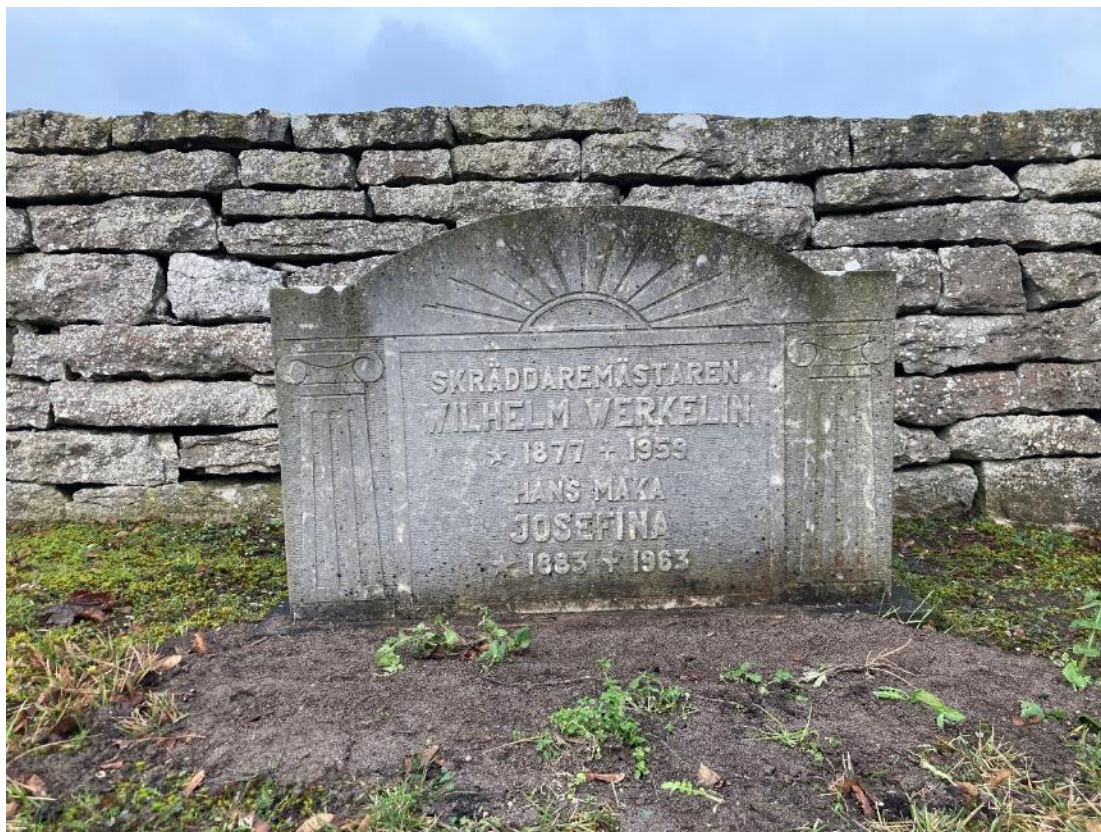
Den yngre kyrkogårdens kyrkogårdsmur med kallmurad kalksten. Foto ES 2021.

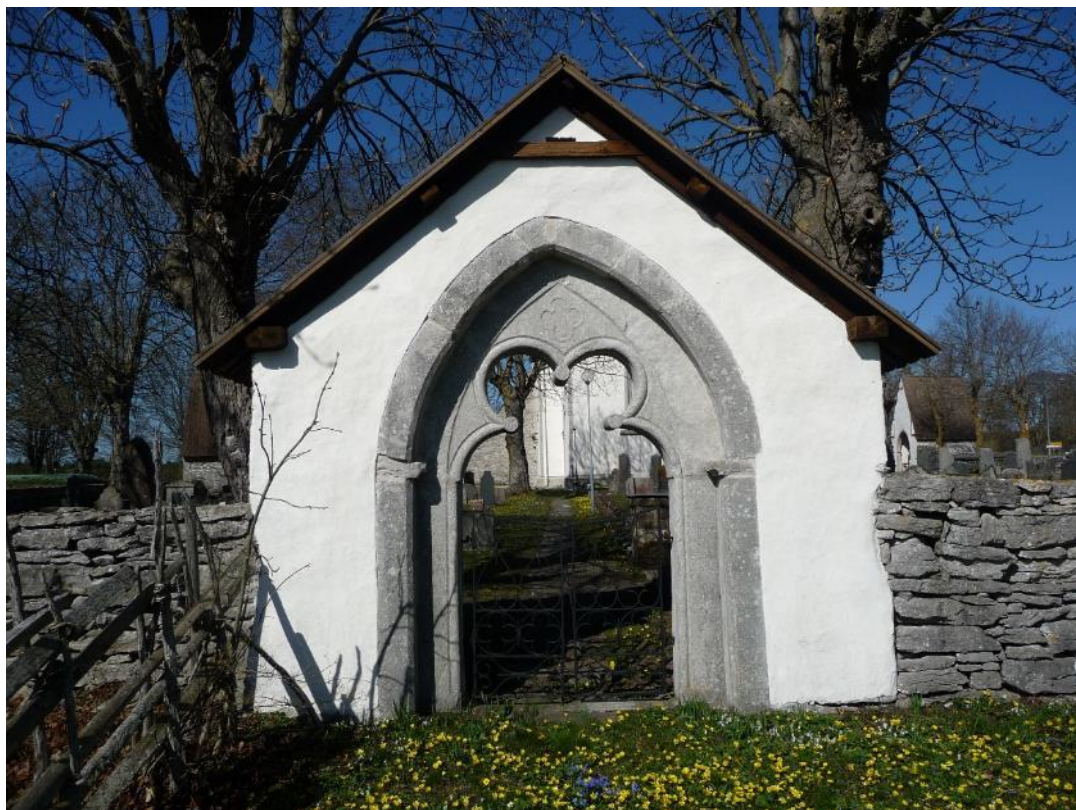
Den östra stigluckan fotograferad från öster. Den flyttades till sin nuvarande plats i samband med att kyrkogården utvidgades. Foto ES 2021.

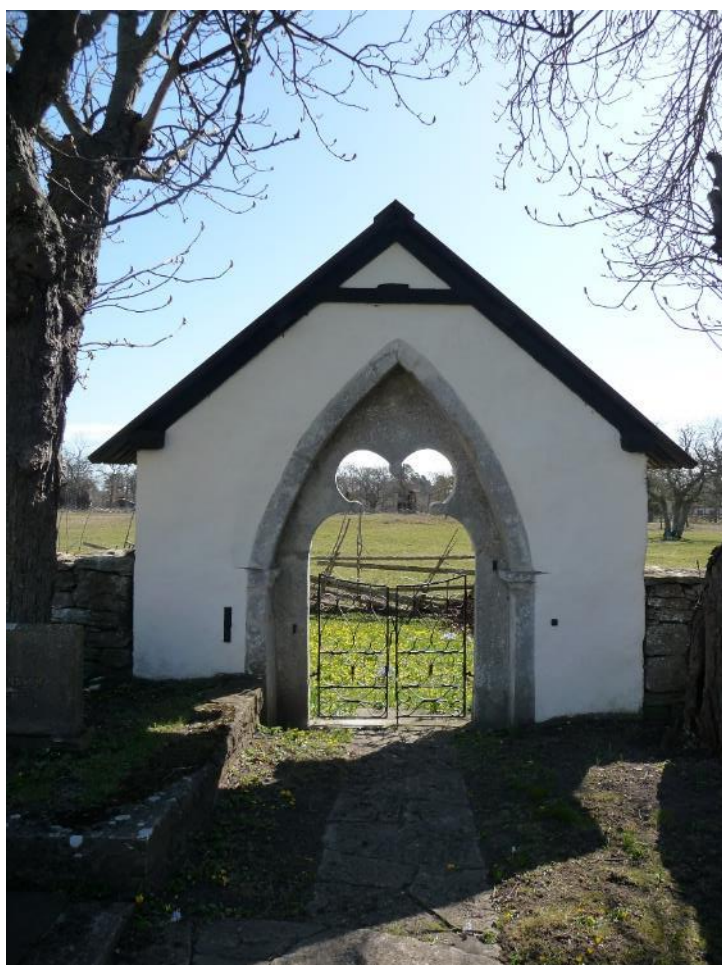
Den östra stigluckan är efter flyttningen förenklad. Tidigare hade den ett kryssvalv. Foto från väster 2021, ES.

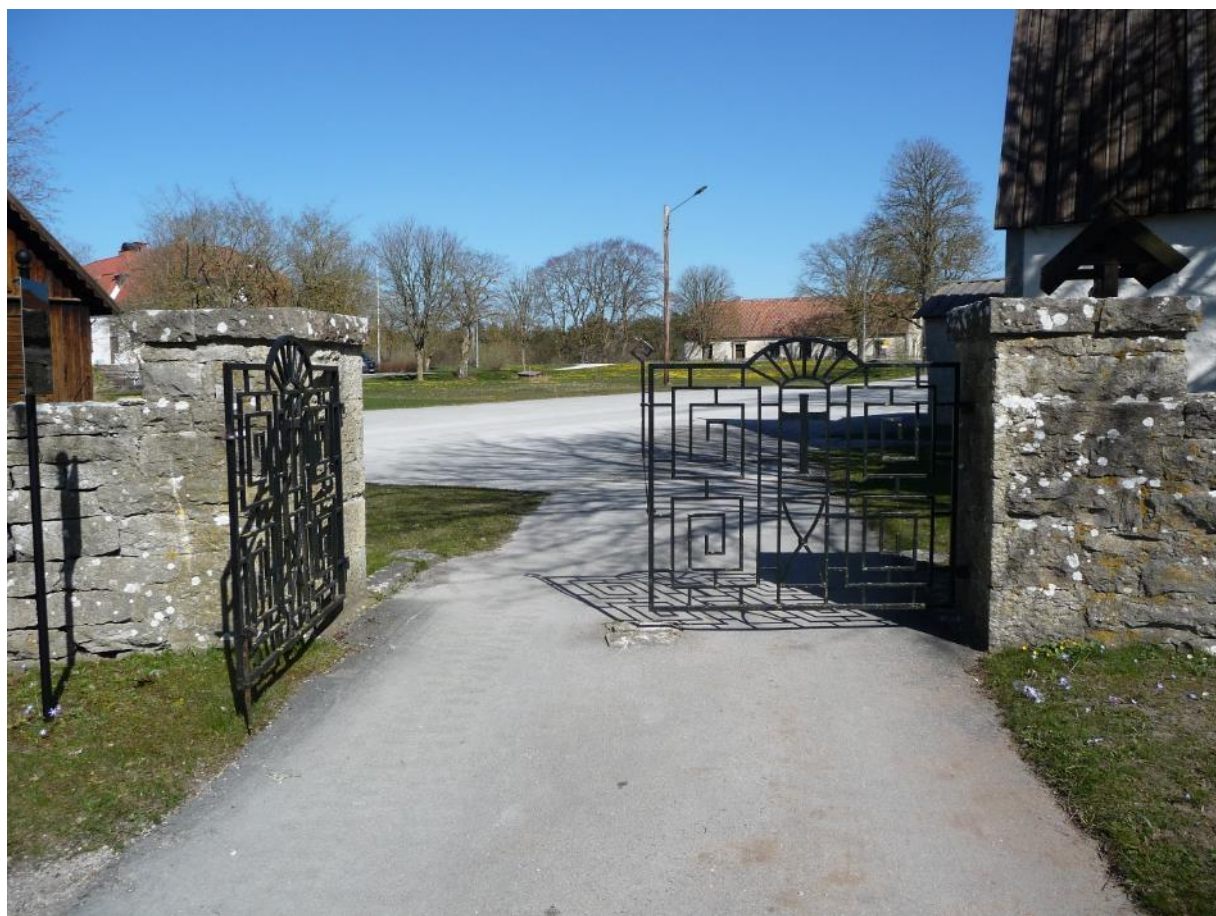
Vid ingången till den yngre kyrkogården finns en dubbel järngrind med fyrkantiga stolpar i bruksmurad kalksten med överliggare. Foto ES 2021.

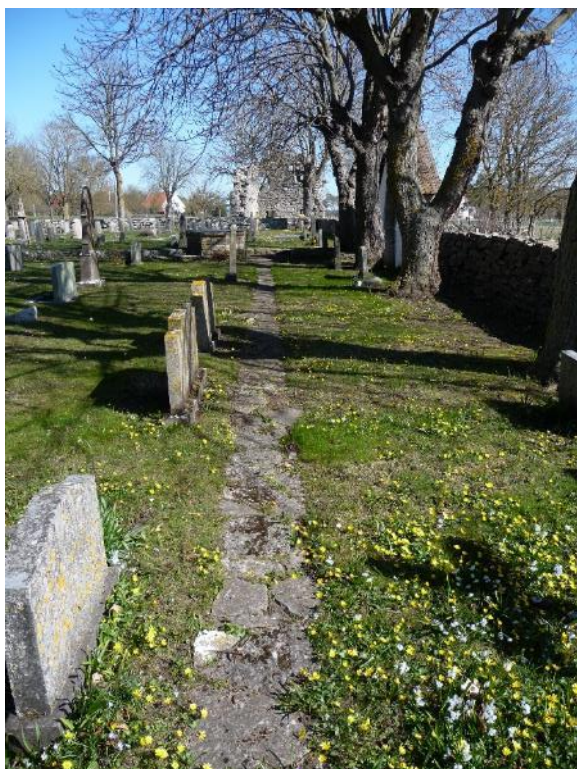
Utmed den sydöstra muren löper en smal gång belagd med kalkstensflis. Foto ES 2021.

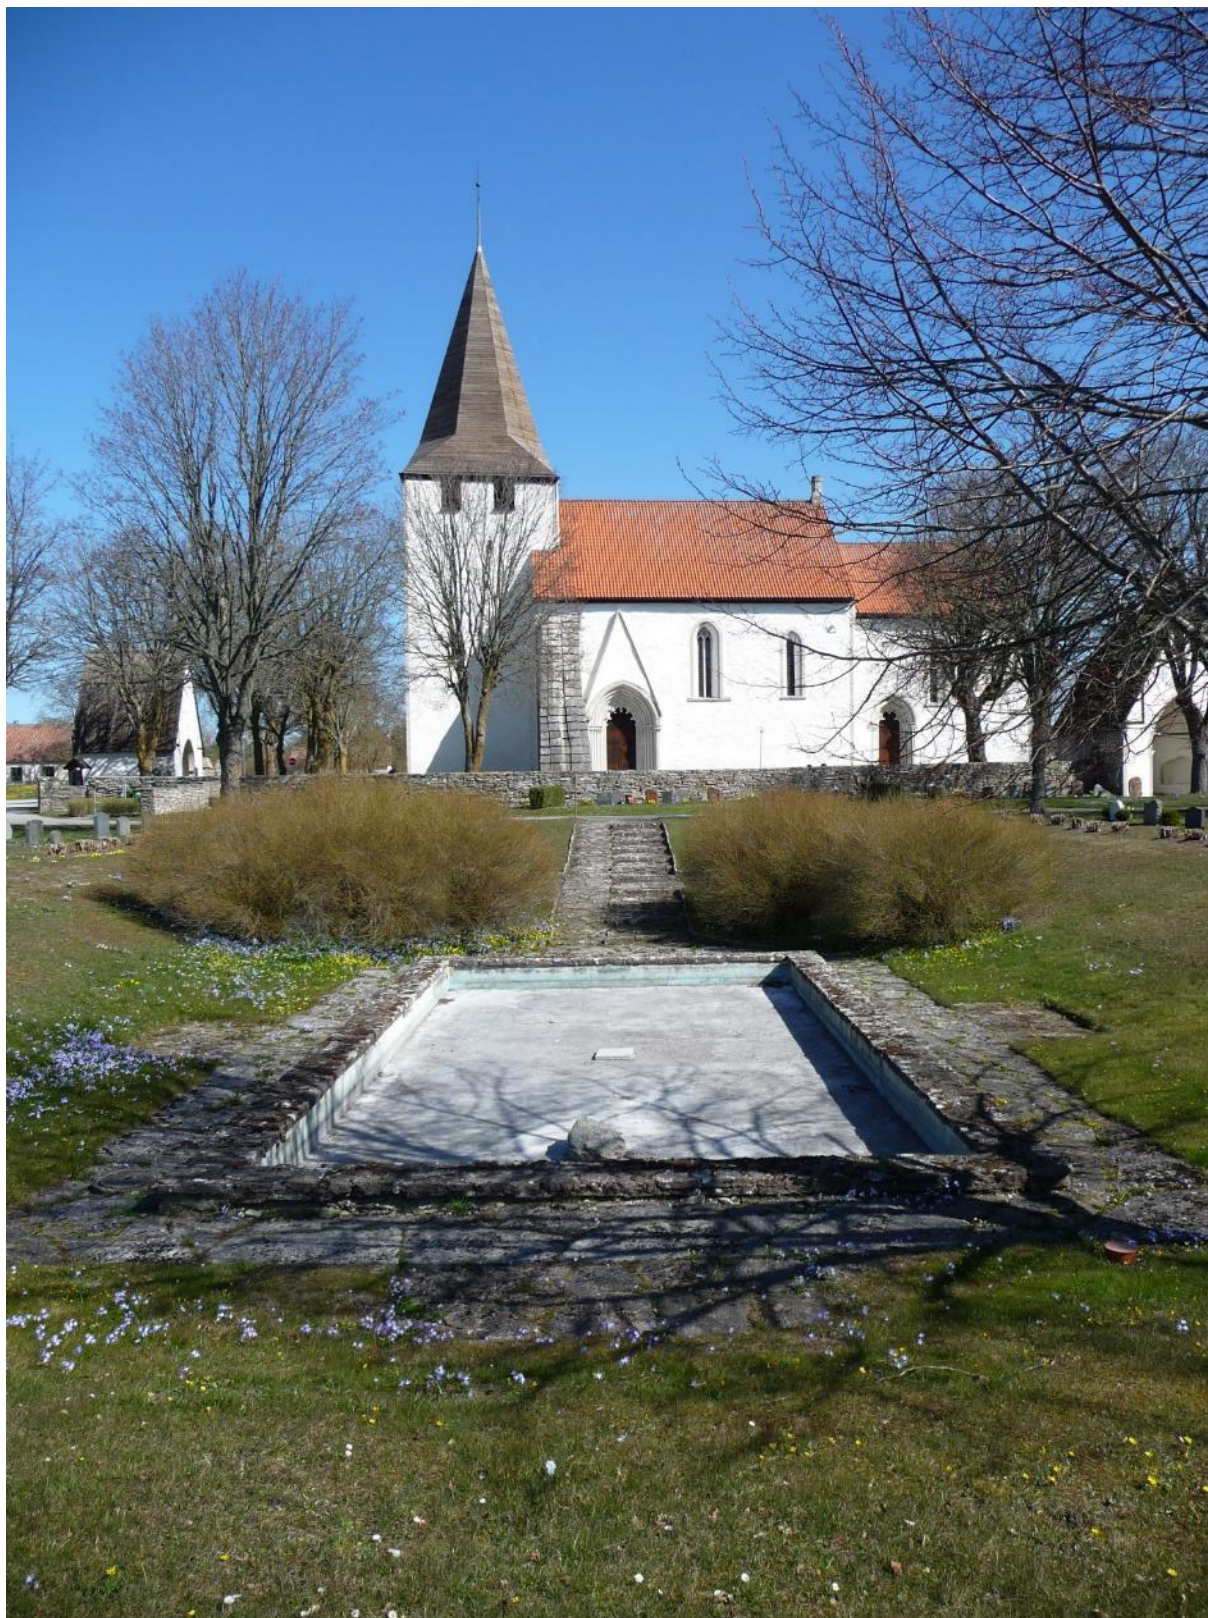
Dammen omges av kalkstensflis och trappan eller gången som leder ned till dammen kantas av häckar. Foto ES 2021.

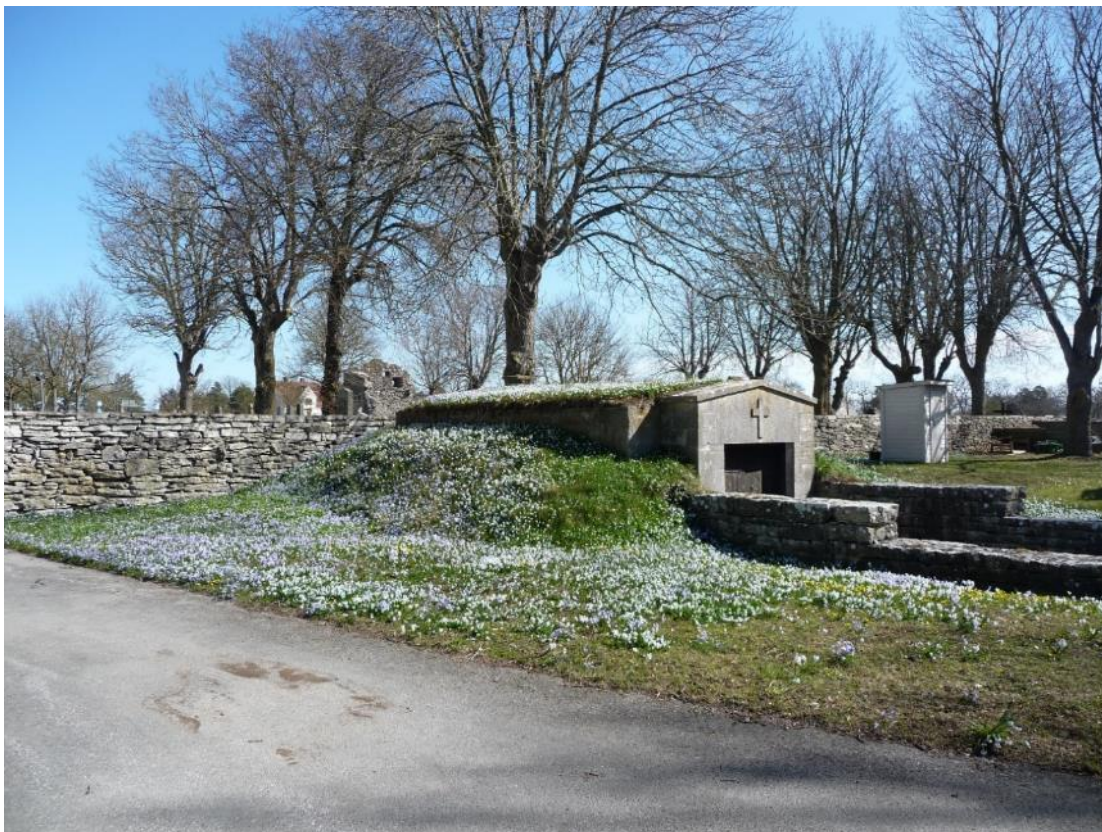
Gravkapell i den norra delen av den yngre kyrkogården uppfört 1947. Kapellet är övertäckt med en jordkulle som har en rik vårflora. Foto ES 2021.

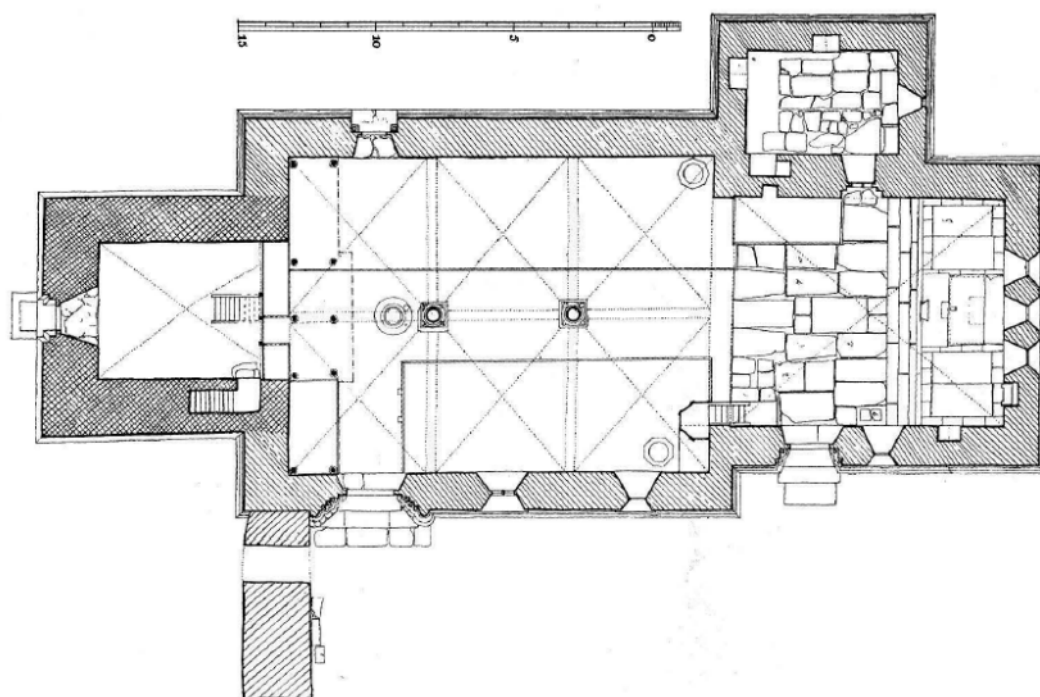
Kyrkans plan. Uppmätning Sten Wennerström och Adolf Niklasson 1921. Efter Sveriges Kyrkor volym 42, Gotland band II (1935). Tornet byggdes vid 1200-talets början, kor och långhus under 1300-talets andra fjärdedel och strävpelaren möjligen på 1700-talet. Senare har läktaren rivits och ringkammaren inretts till mindre kyrkorum.

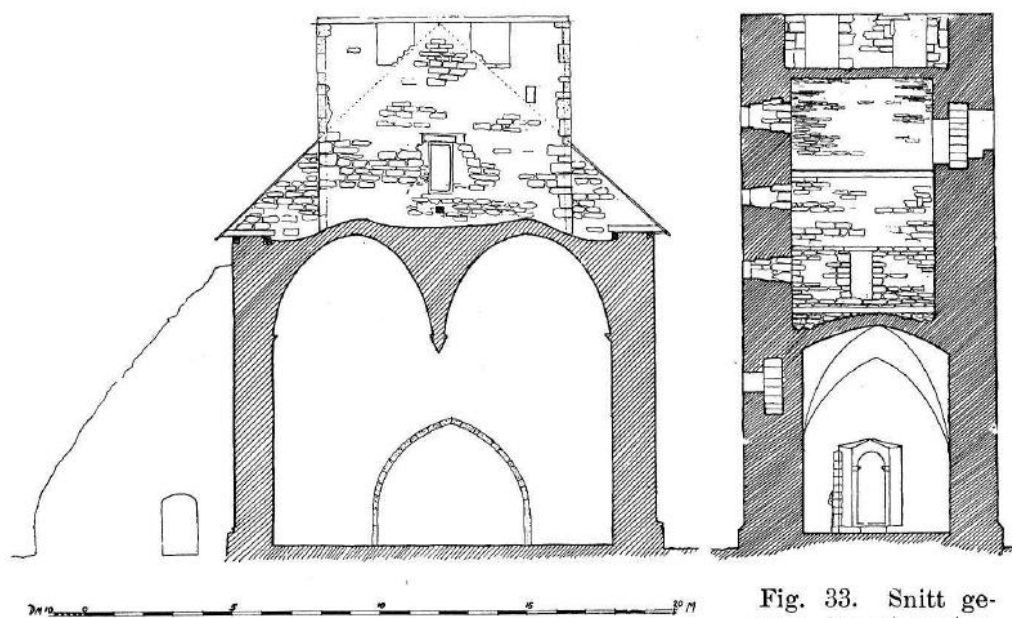
Fig. 33. Snitt genom tornet mot v.

Tvärsektion genom långhuset och tornet mot väster. Uppmätning Sten Wennerström och Adolf Niklasson 1921. Efter Sveriges Kyrkor volym 42, Gotland band II (1935).

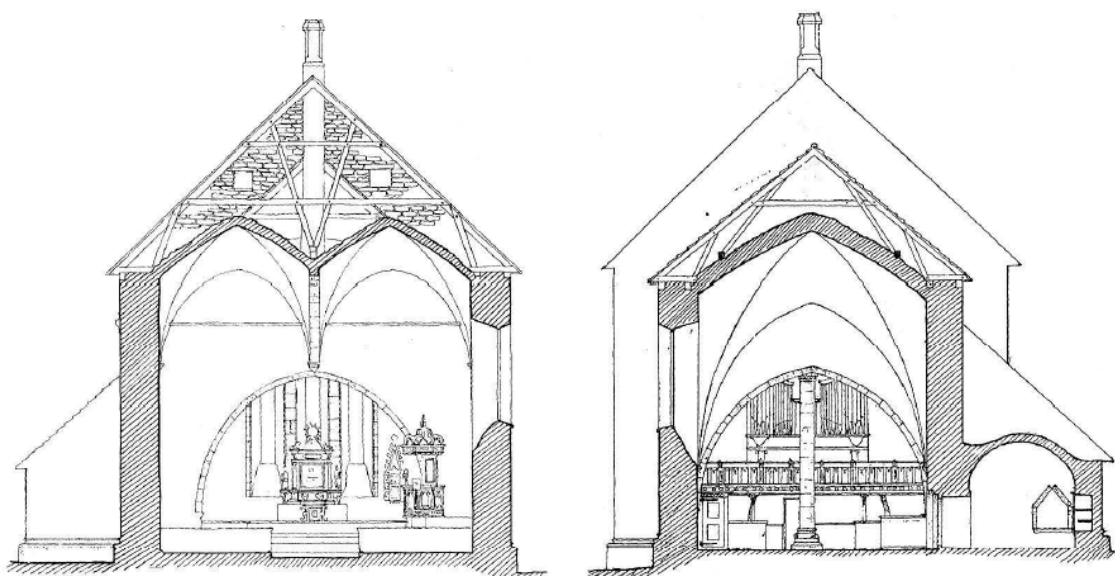
Tvärsektioner genom långhuset mot öster samt koret och sakristian mot väster. Uppmätning Sten Wennerström och Adolf Niklasson 1921. Efter Sveriges Kyrkor volym 42, Gotland band II (1935).

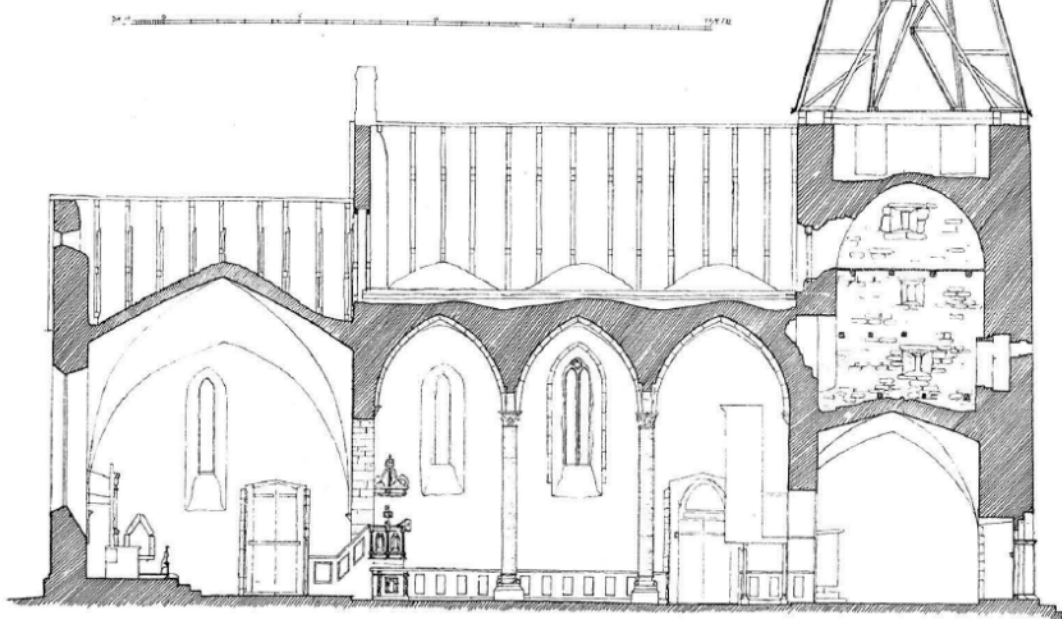
Längdsektion mot söder samt valvplan. Läktaren har senare rivits. Uppmätning Sten Wennerström och Adolf Niklasson 1921. Efter Sveriges Kyrkor volym 42, Gotland band II (1935).

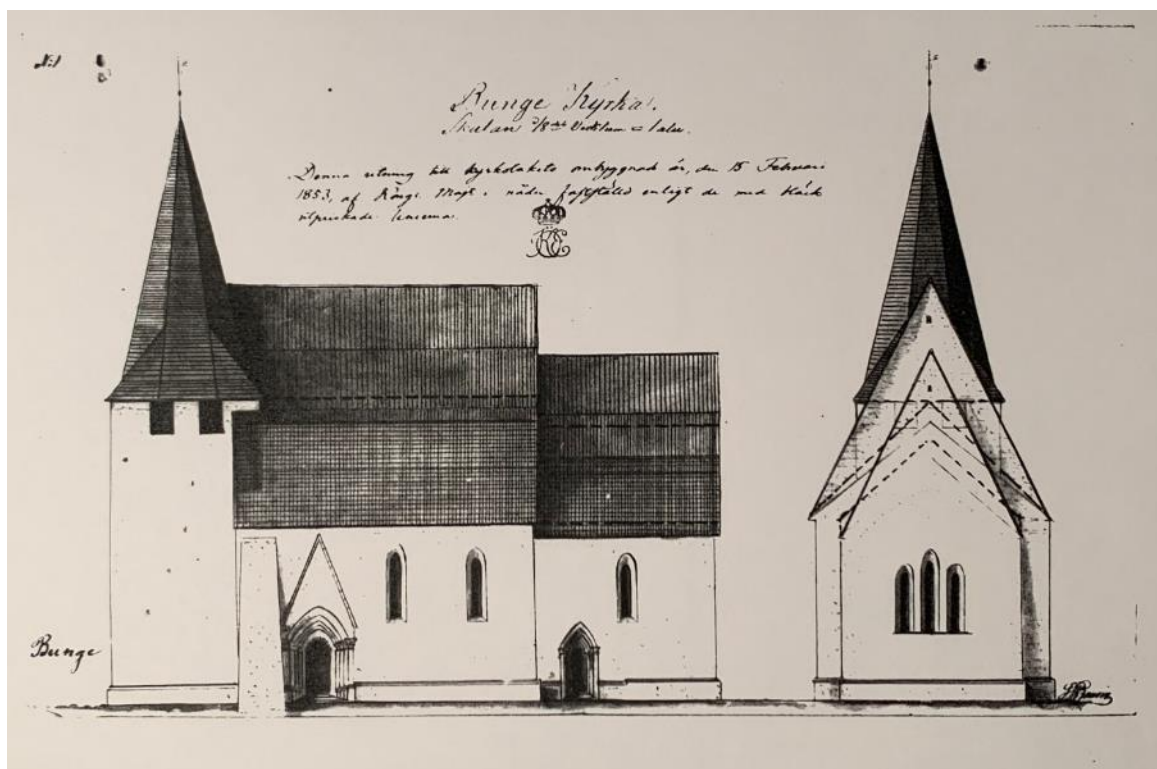
Fasad mot söder och öster, visande de höga takfallen samt förslag till ny, sänkt takvinkel enligt två olika alternativ, där streckad linje anger att korets och långhusets takfot skulle ligga i samma nivå och takfallen ha samma vinkel. Ritning av Carl Philip Laurin, Fårösund, 1853. Original i Överintendentsämbetets arkiv (B 212:1). ATA, K-byråns ritningsfoton.

Brunius omtalar att tornhuven splittrades av blixten strax efter 1740 utan att antändas, varefter en vida lägre huv byggdes. Brunius förmodar att det var då som ljudgluggarna fick sin nuvarande form utan de kolonnetter han utgår ifrån fanns tidigare i samma gluggar. Vid 1800-talets mitt sänktes de tidigare höga yttertaken på kor och långhus. Ritningarna utfördes 1853 av Gustaf

Philip Laurin i Fårösund, som föreslog en kraftig sänkning av taken, men också att korets murar skulle höjas och förses med ett litet galleri under takfoten, så att taknocken skulle bli enhetlig och även takfallen ligga i en och samma nivå. Enligt en tavla i kyrkan genomfördes förändringen 1857, vilket sammanfaller med att kyrkan genomgick en omfattande restaurering. Taken lades dock inte på samma höjd utan koret på traditionellt sätt lägre än långhuset. År 1897 nybyggdes tornhuven. Den nya fick andra proportioner genom att svicklarna i hörnen sänktes och övergången mellan mur och torn ändrades. Sannolikt minskades även höjden något, att döma av foton. Därefter har exteriören endast förändrats punktvis. 1910 tillkom skorstenen. År 1987 försågs strävpelaren med flistak. Taktäckningen och putsen har setts över eller förnyats vid restaureringar 1916-18, 1959, 1971-72, 1987 samt 2018-19.

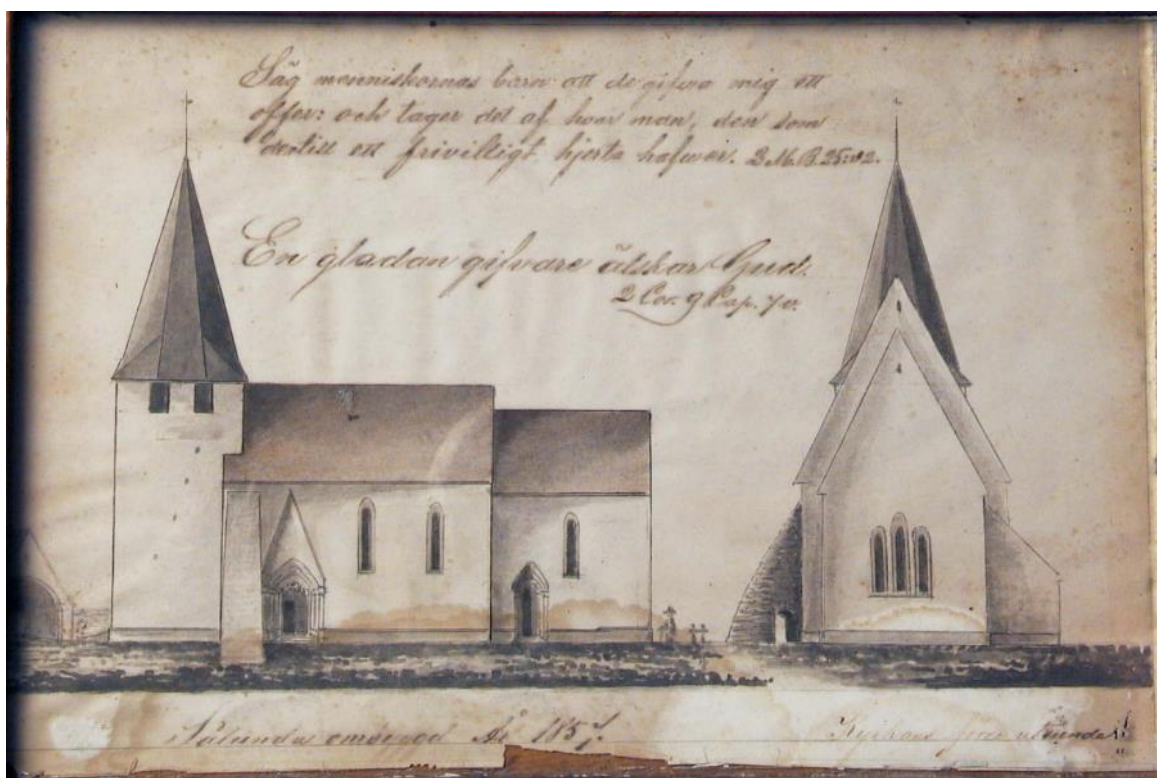
Ritning som visar resultatet av yttertakens ombyggnad 1857 samt takresningens tidigare form. Foto Danne Pe Pettersson 1996-2001, Visby stift.

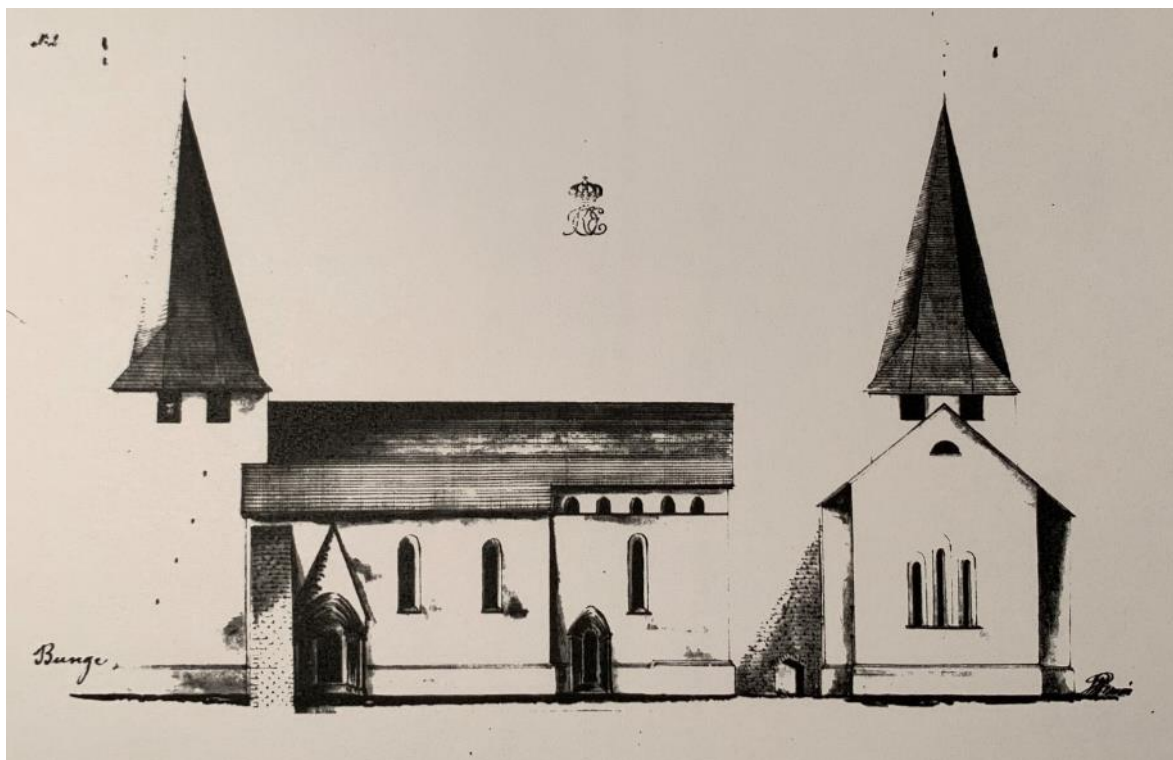
Utfört förslag till sänkning av yttertaken med påbyggt galleri på koret för att skapa ett sammanhängande takfall. Ritning av Carl Philip Laurin, Fårösund, 1853. Original i Överintendentsämbetets arkiv (B 212:2). ATA, K-byråns ritningsfoton.

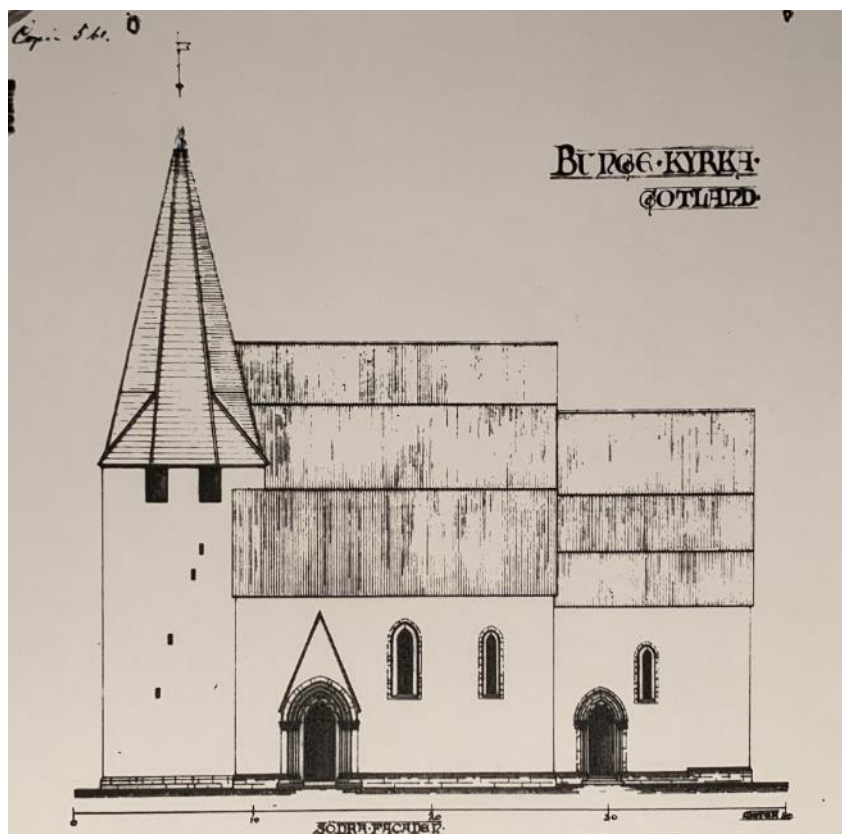
Kyrkans sydfasad med yttertaken ritade efter Laurins ritning från 1853 och strävpelaren slopad. Uppmätning av arkitekten Gustaf Pettersson, troligen ca 1890-95, möjligen tänkt som restaureringsförslag. Original i Överintendentsämbetets arkiv (B 212:4). ATA, K-byråns ritningsfoton.

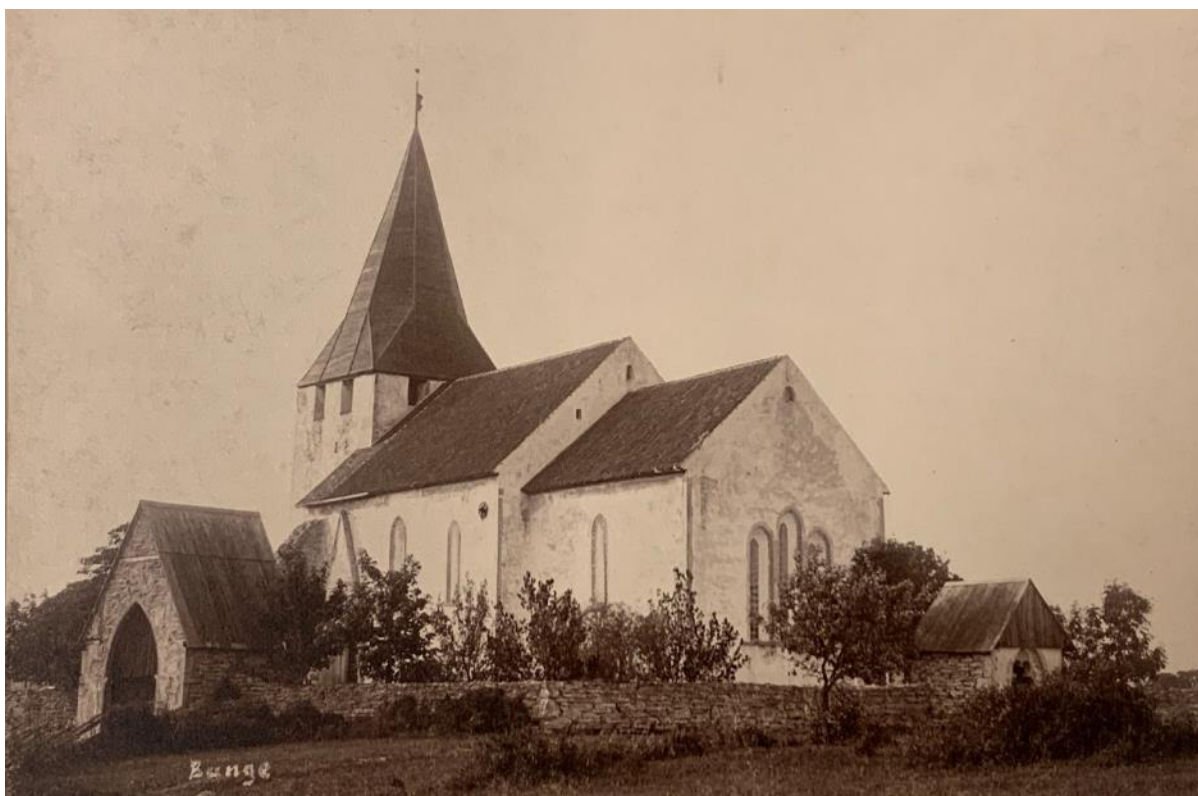
Exteriör från sydöst, troligen vid mitten av 1890-talet. Kyrkogården har ännu inte utvidgats åt öster. Bilden visar att muren har rundade sidor och hörn. Den östra stigluckan står på sin ursprungliga plats. Foto Alma Elisabeth Lundgren, f. Procopé. Gotlands Museums arkiv (GFF 903\_2).

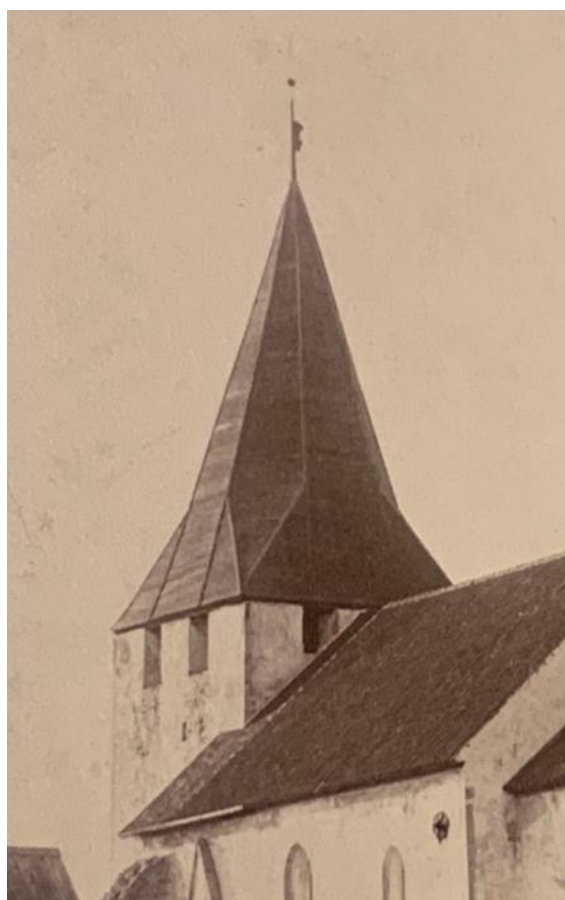
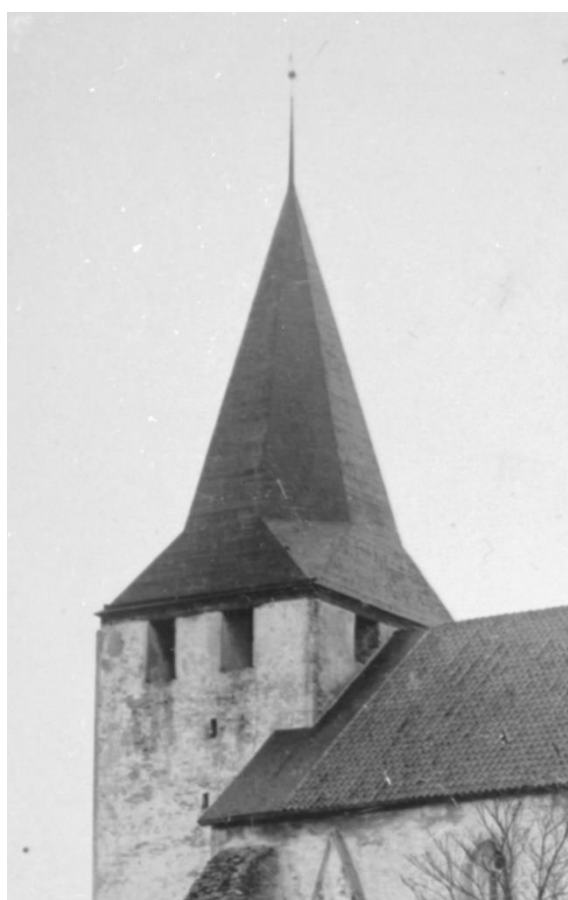
Tornhuven före och efter ombyggnaden 1897. Förstoringar av närmast föregående bilder. Svicklarna i hörnen gavs en lägre lutning, tornhuvens remstycke frilades och möjligen blev huven något lägre.

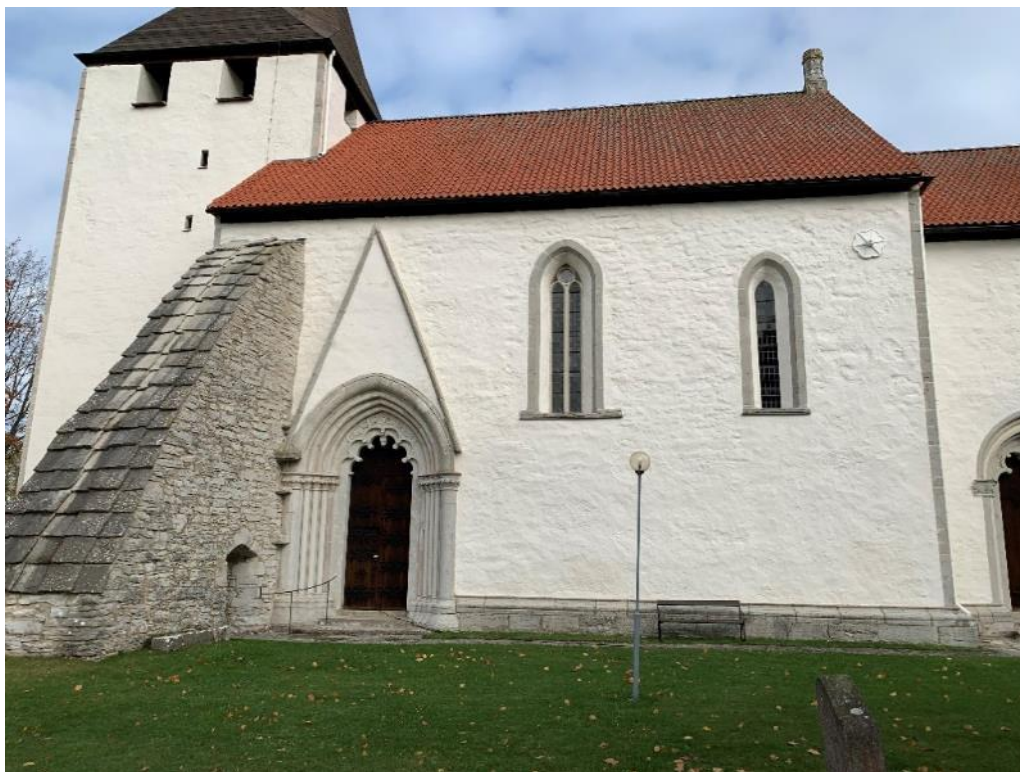
Långhusets södra fasad. Skillnaden på fönstrens form beror sannolikt snarare på en önskan om att göra det mellersta fönstret rikare och större än det andra än på att det skulle markera ett byggnadsuppehåll. Foto JL 2021.

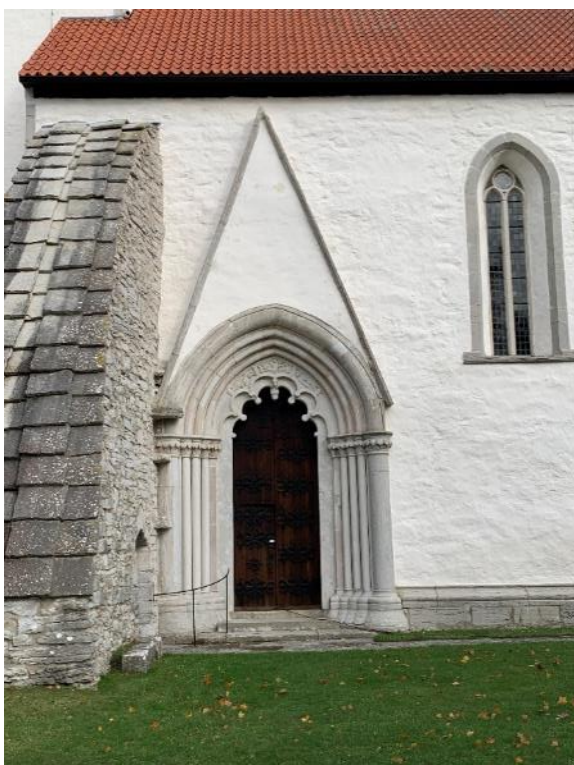
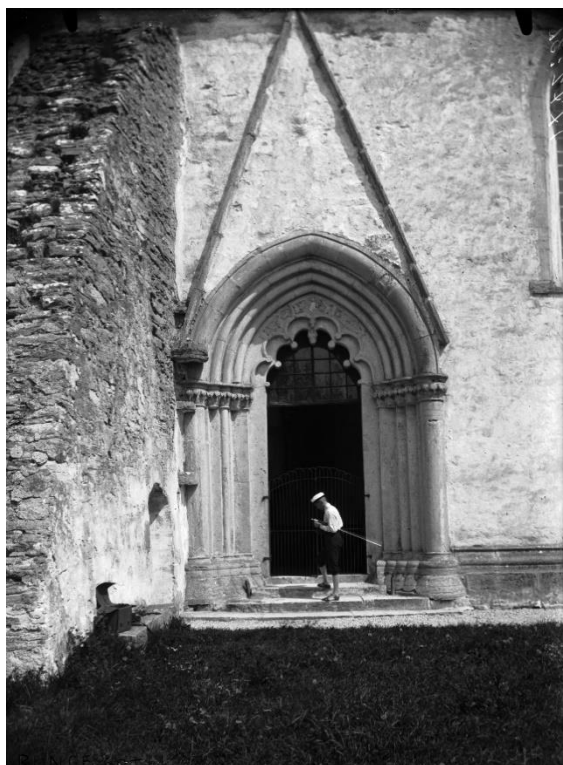
Långhusets södra portal och strävpelaren. Strävpelarens avtäckning med kalkstenshällar tillkom 1984. Den äldre bilden visar att strävpelaren tidigare varit putsad. Foto JL 2021 respektive Carl R. af Ugglas 1907-10, ATA.

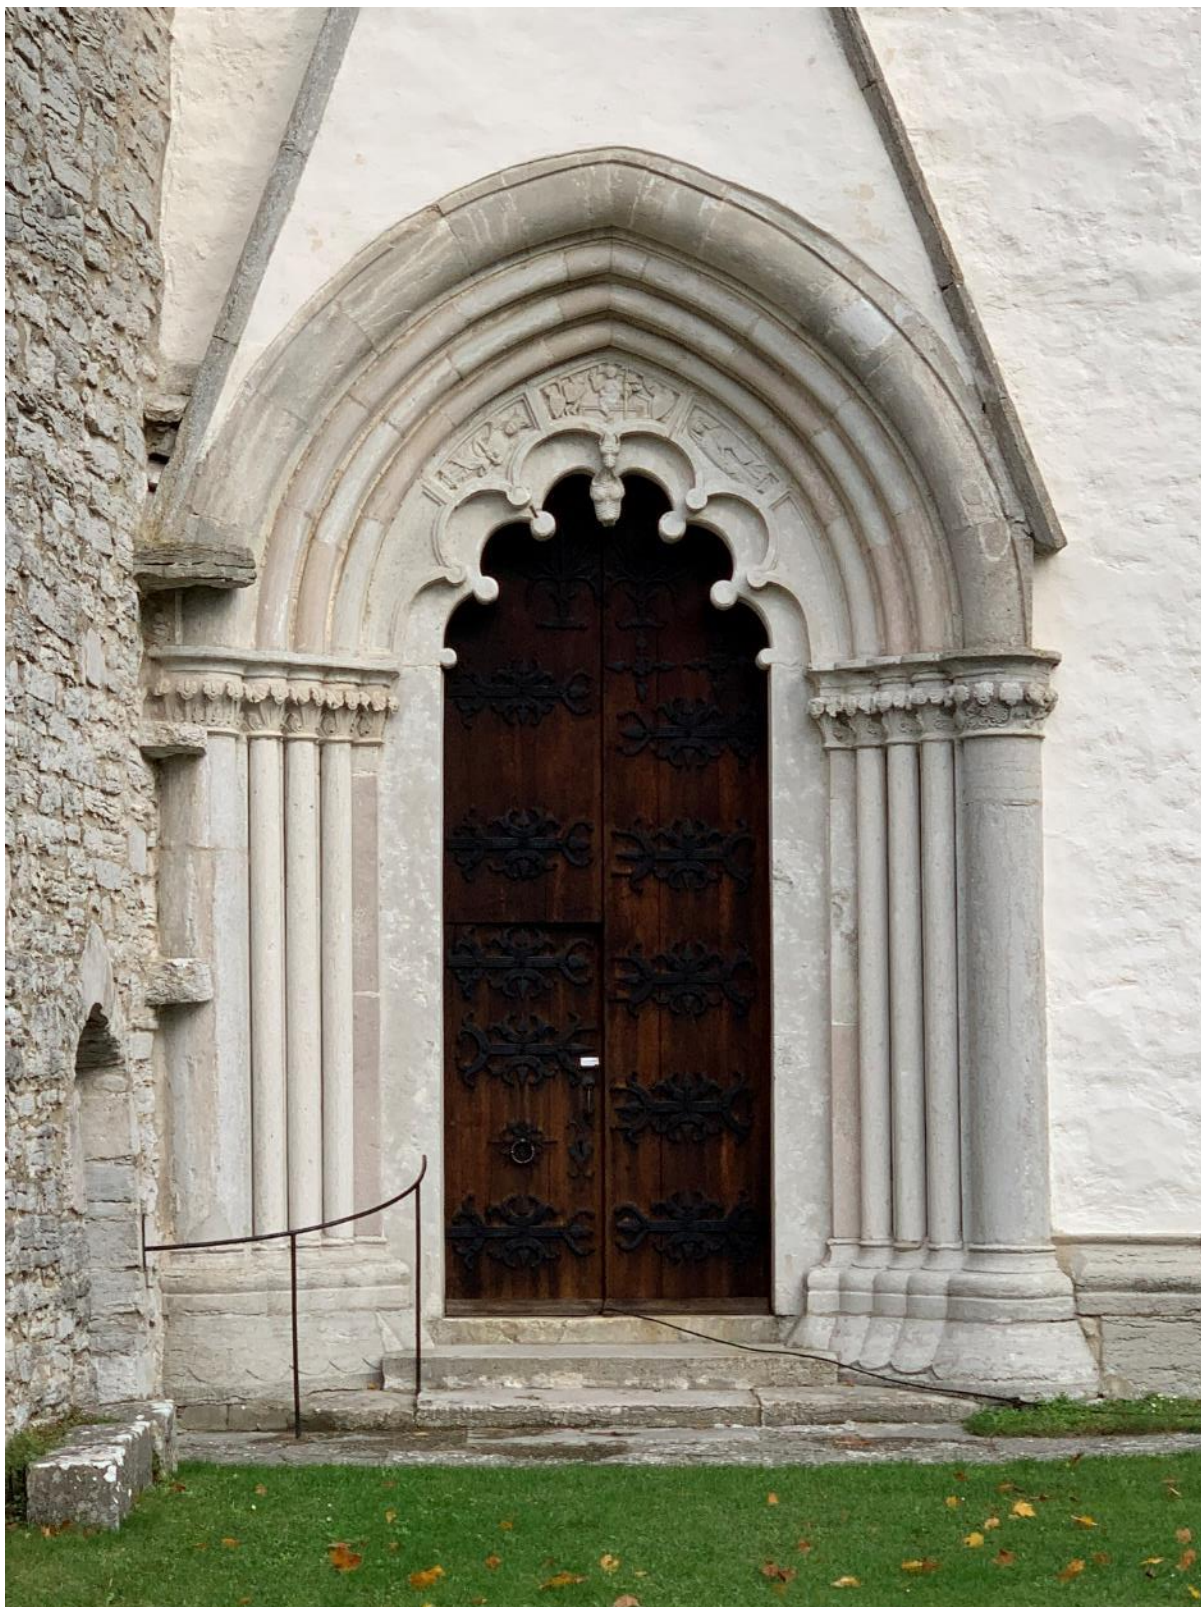
Långhuset's sydportal. Foto JL 2021.

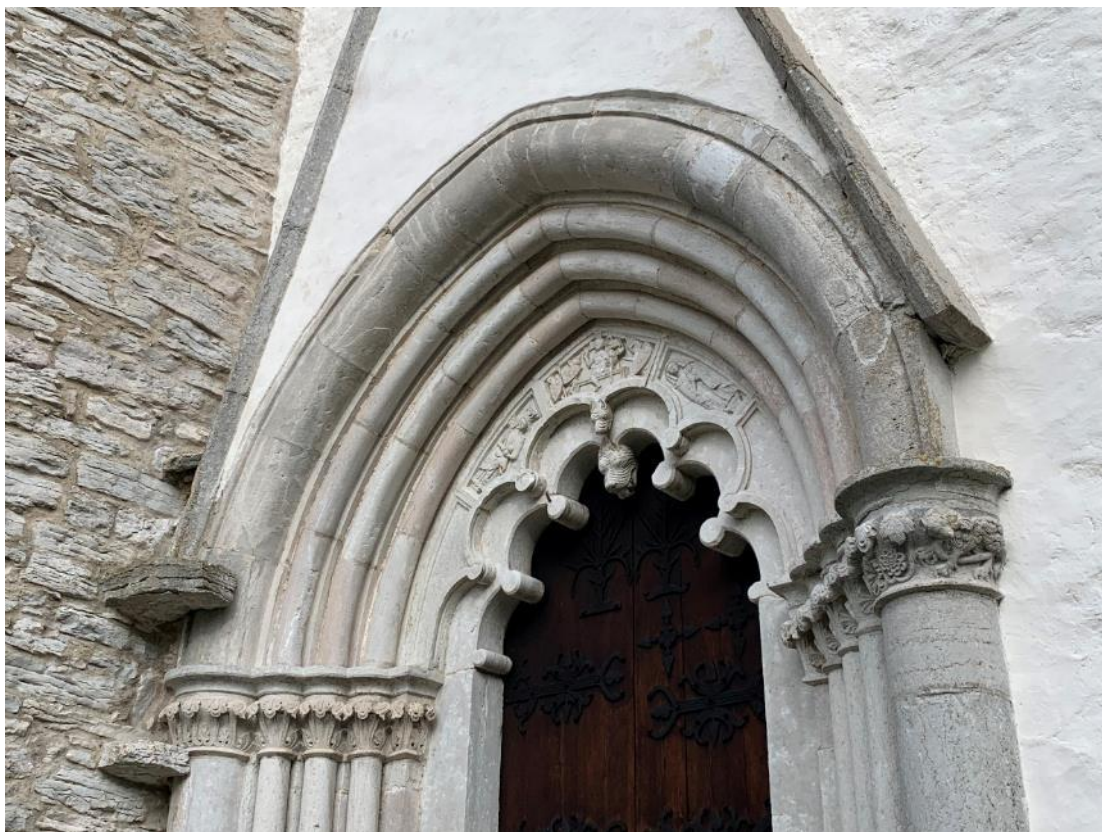
Långhusportalens tympanon. Foto JL 2021.

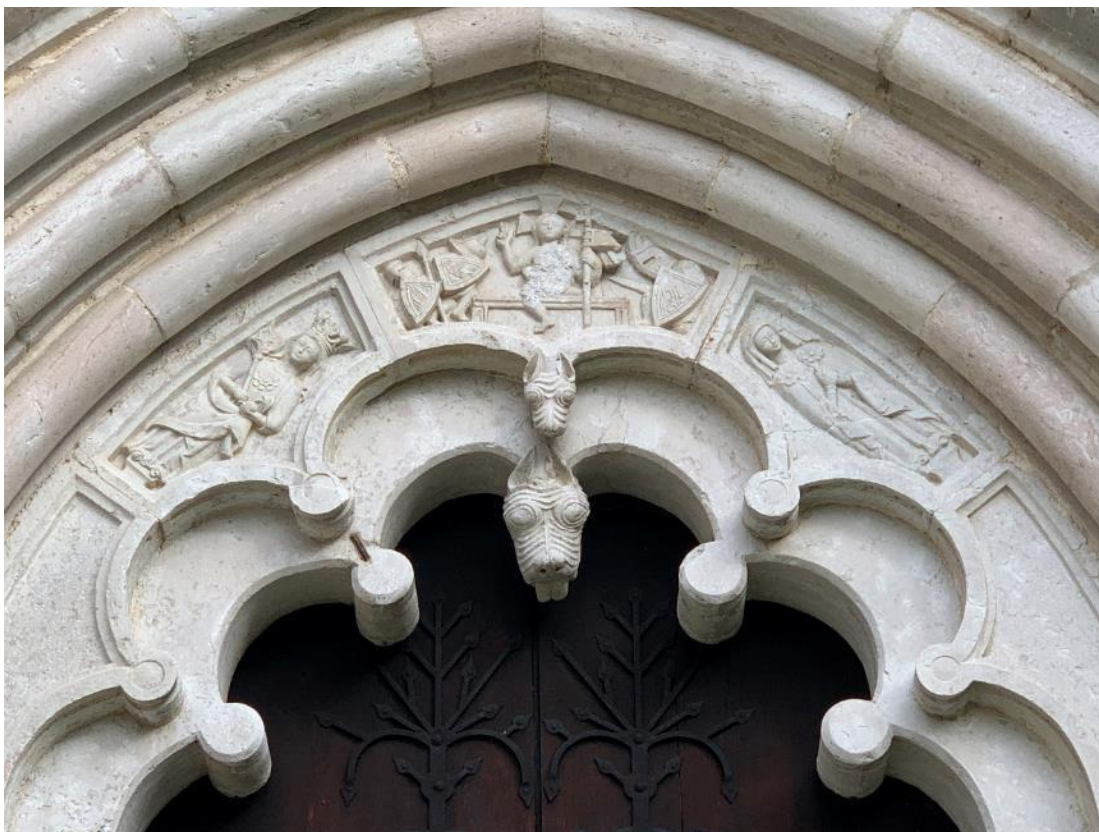
Södra långhusportalens tympanon med reliefer och skulpterade djurhuvuden. Foto JL 2021.
