# Bunge kyrka

Karaktärisering 2021

Gotlands  
Museum

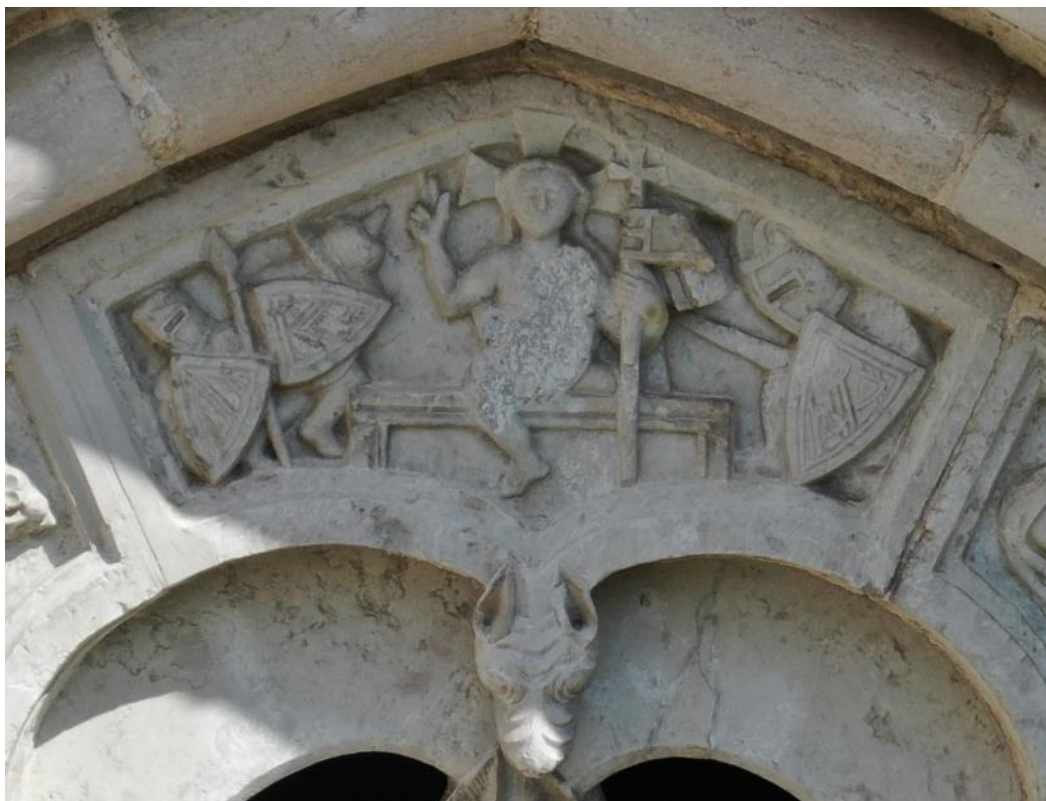
Kristi uppståndelse. Relief från 1300-talets andra fjärdedel i långhusportalens tympanon. Foto Pär Malmros 2021, Visby stift.

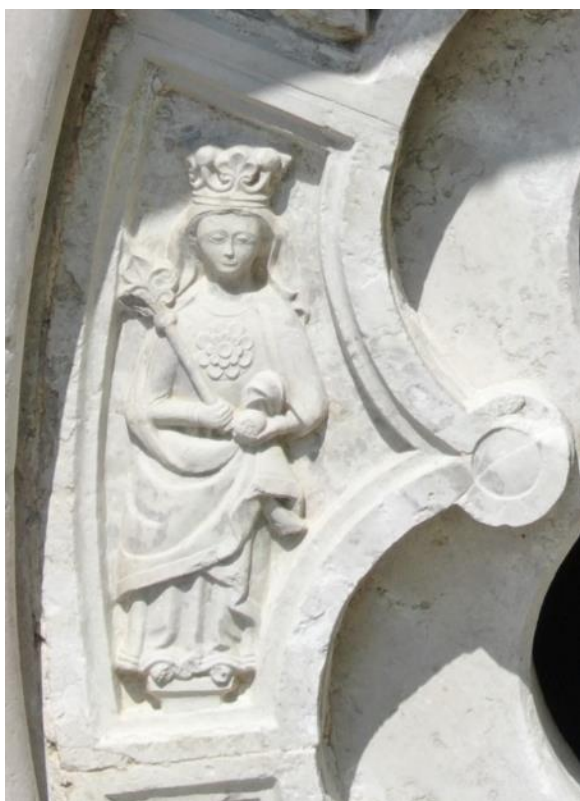
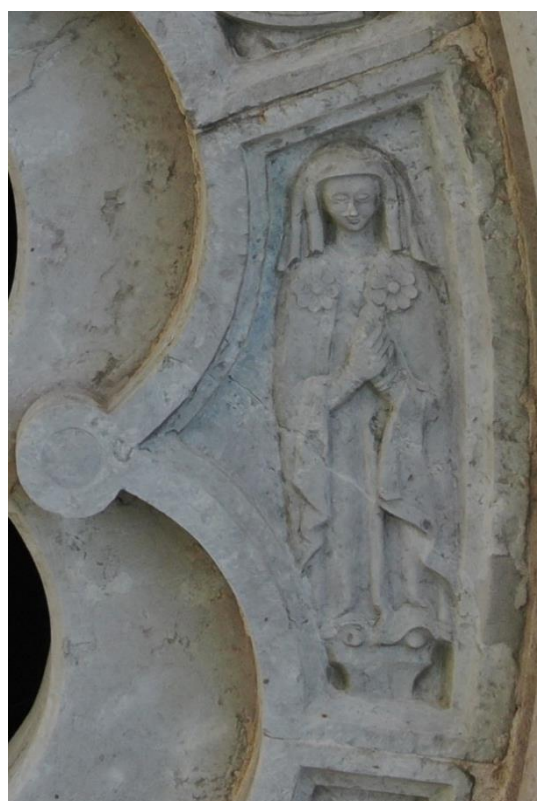
Två kvinnliga helgon. Reliefer i långhusportalens tympanon, återgivna vridna ett åttondels varv. Foto Pär Malmros 2021, Visby stift.

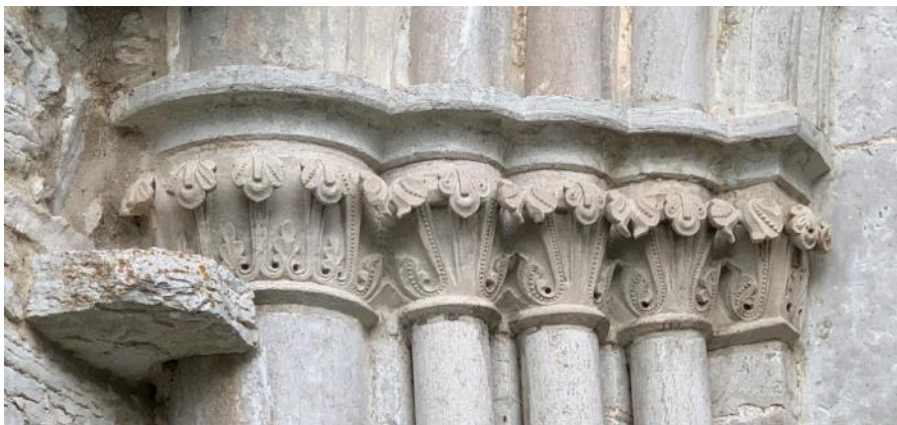
Södra långhusportalens västra kapitälband. Foto JL 2021.

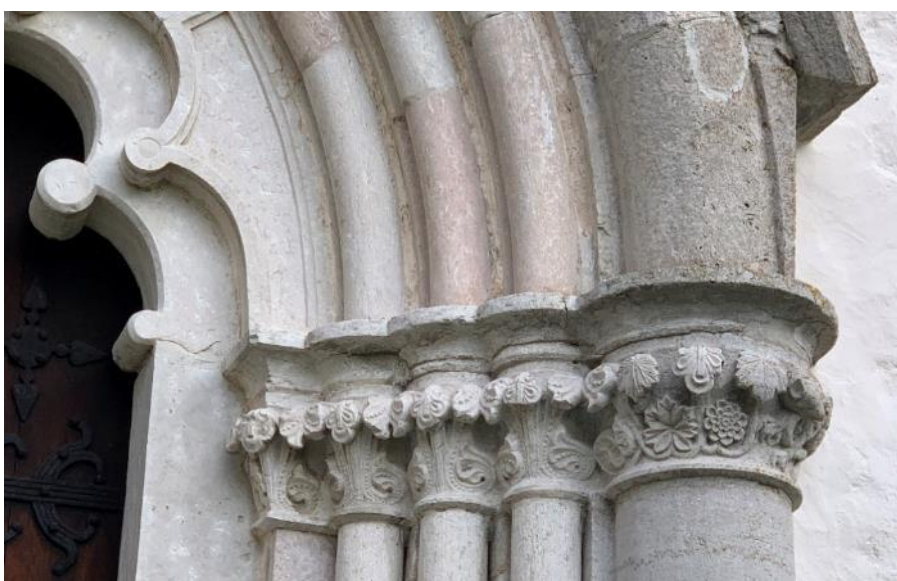
Södra långhusportalens östra kapitälband. Foto JL 2021.

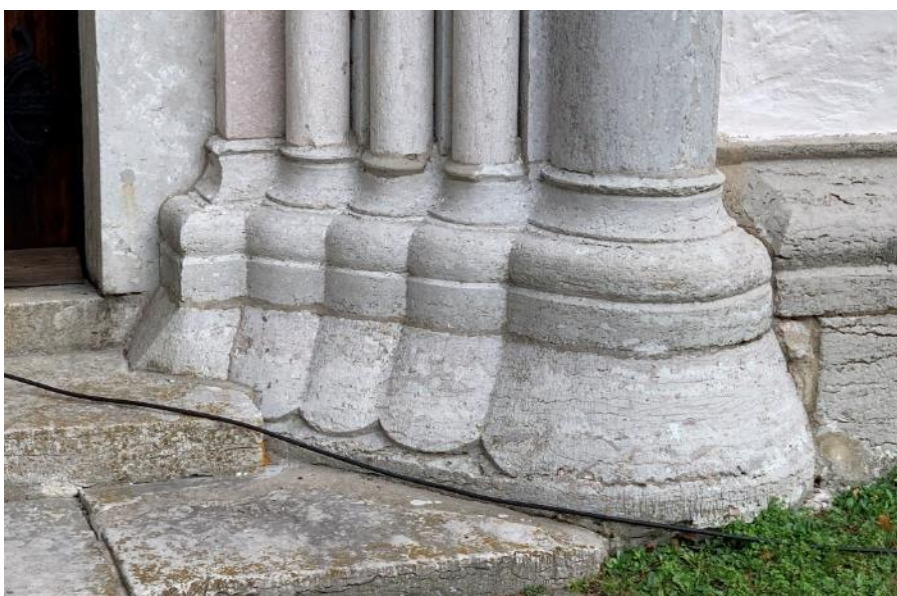
Södra långhusportalens östra basband. Foto JL 2021.

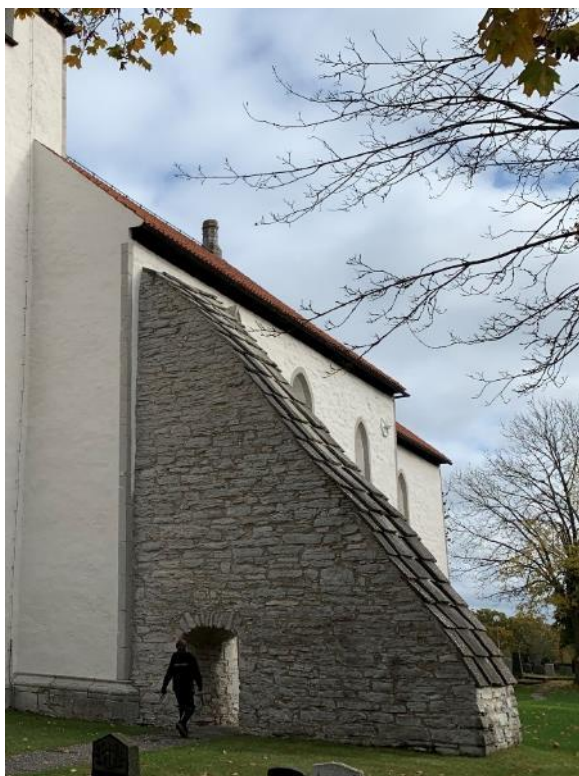
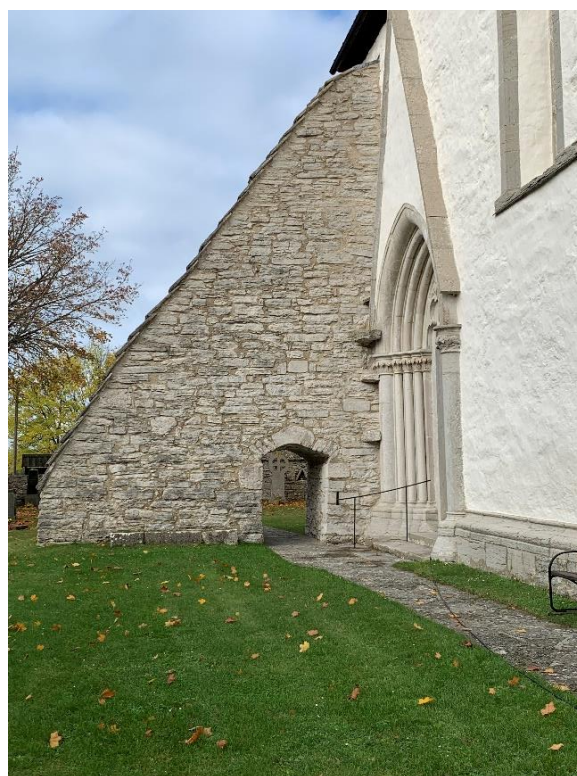
Strävpelare av okänd ålder vid långhusets sydvästra hörn, sedd från sydväst och öster. Foto JL 2021.

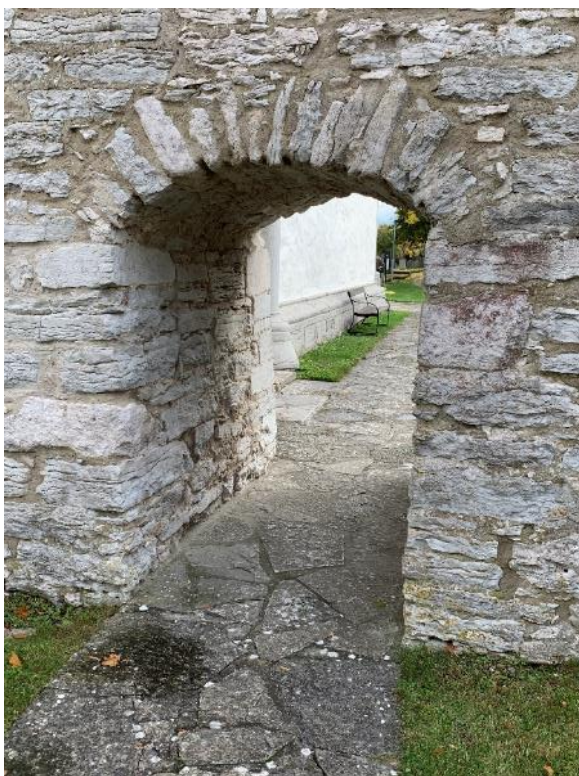
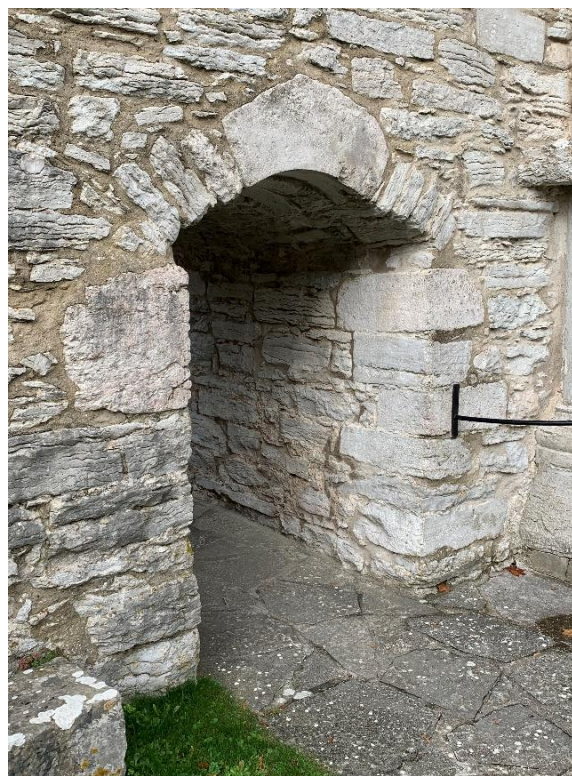
Passage genom strävpelaren mellan västra stigluckan och sydportalen, sedd från västra och östra sidan. De infogade huggna stenarna skulle, ifall strävpelaren inte är äldre, kunna komma från tornets övre del som skadades 1740 eller från prästgårdsruinen. Foto JL 2021.

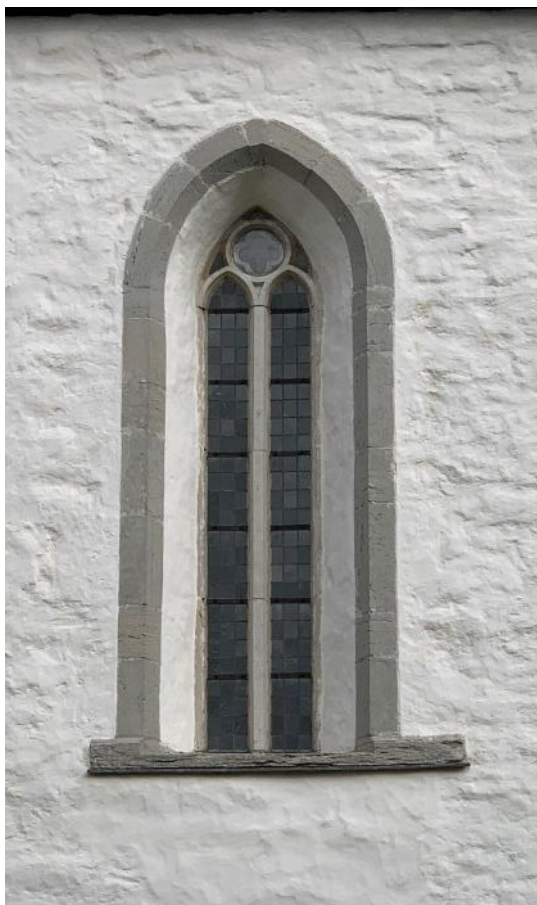
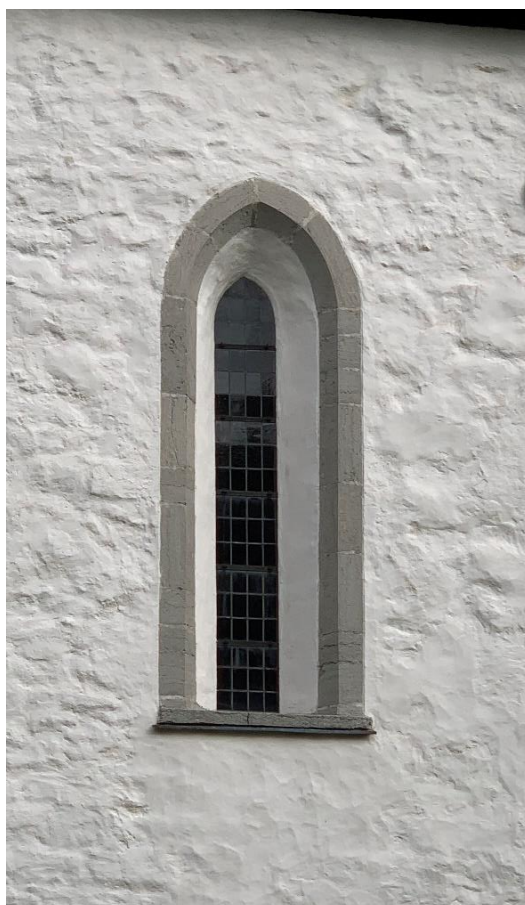
Långhusets västra och östra fönster. Foto JL 2021.

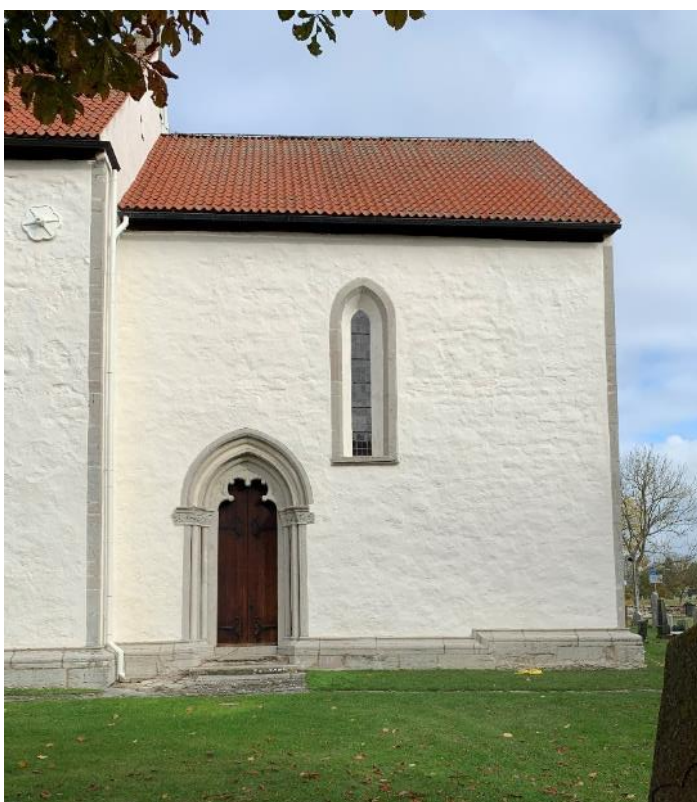
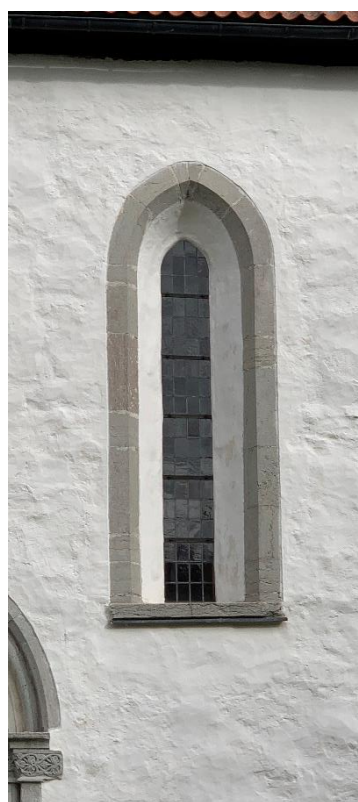
Korets södra fasad samt södra fönster. Foto JL 2021.

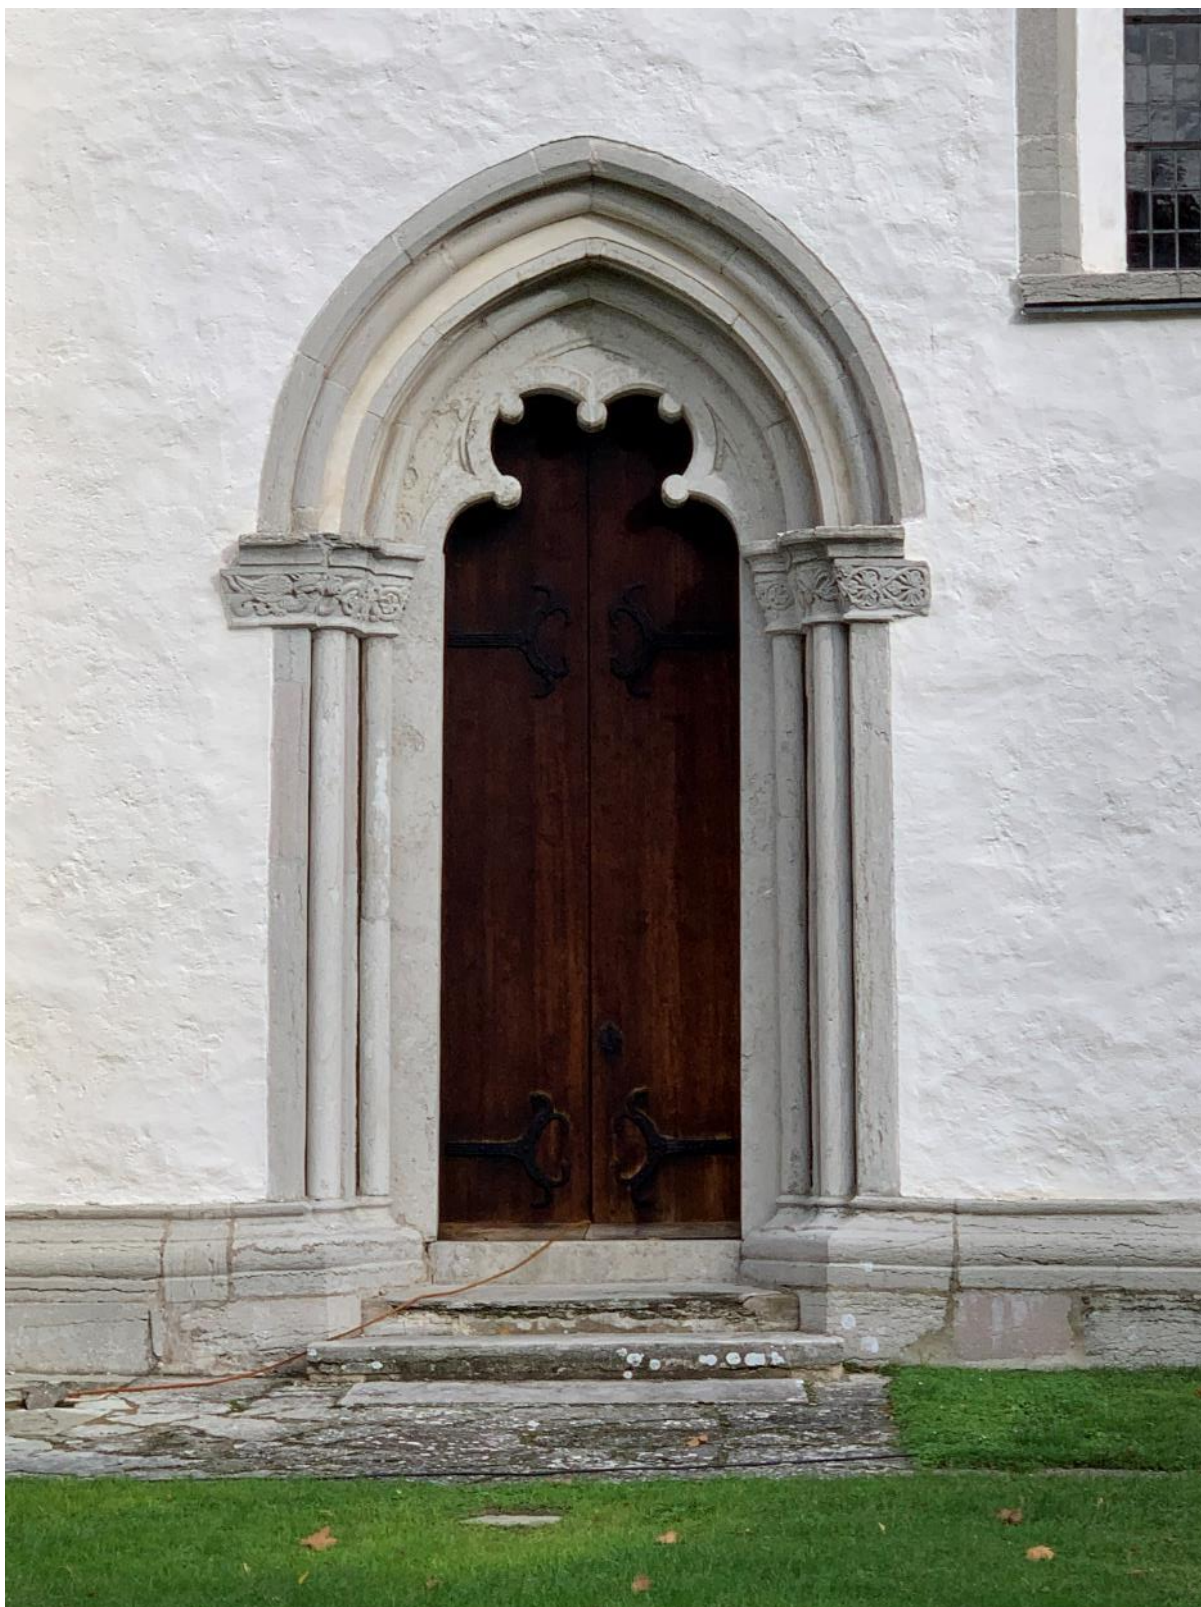
Korportalen. Foto JL 2021.

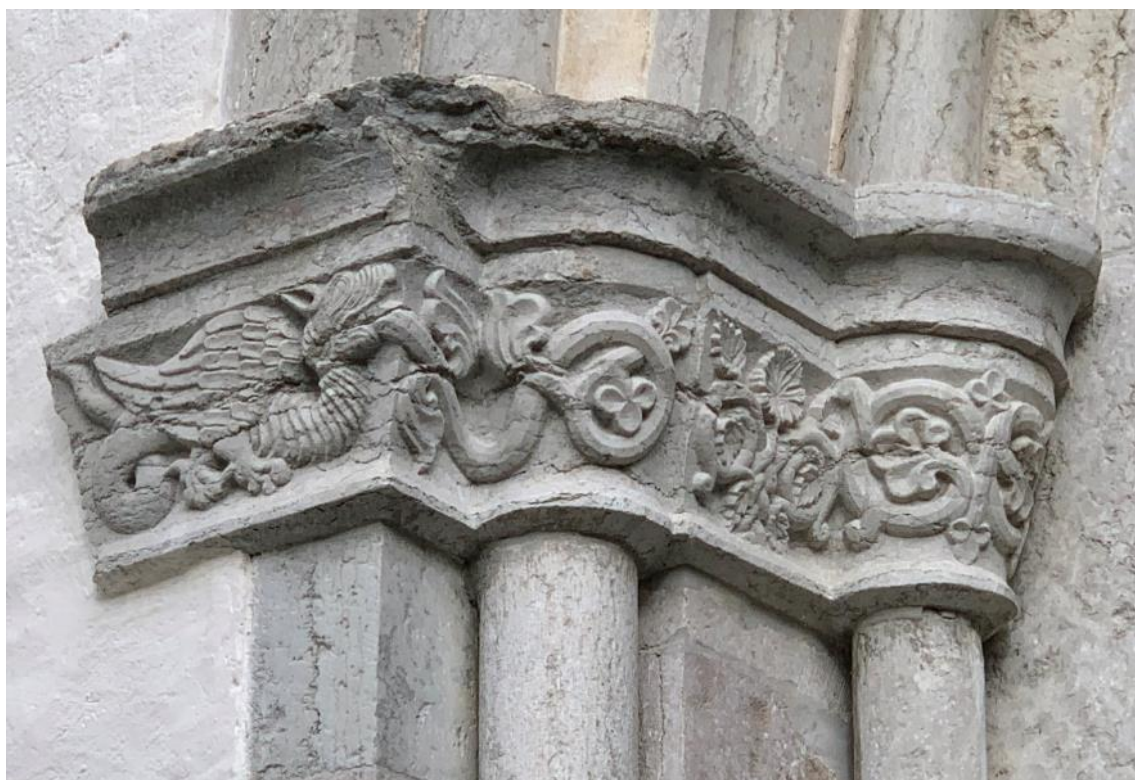
Korportalens västra kapitälband. Foto JL 2021.

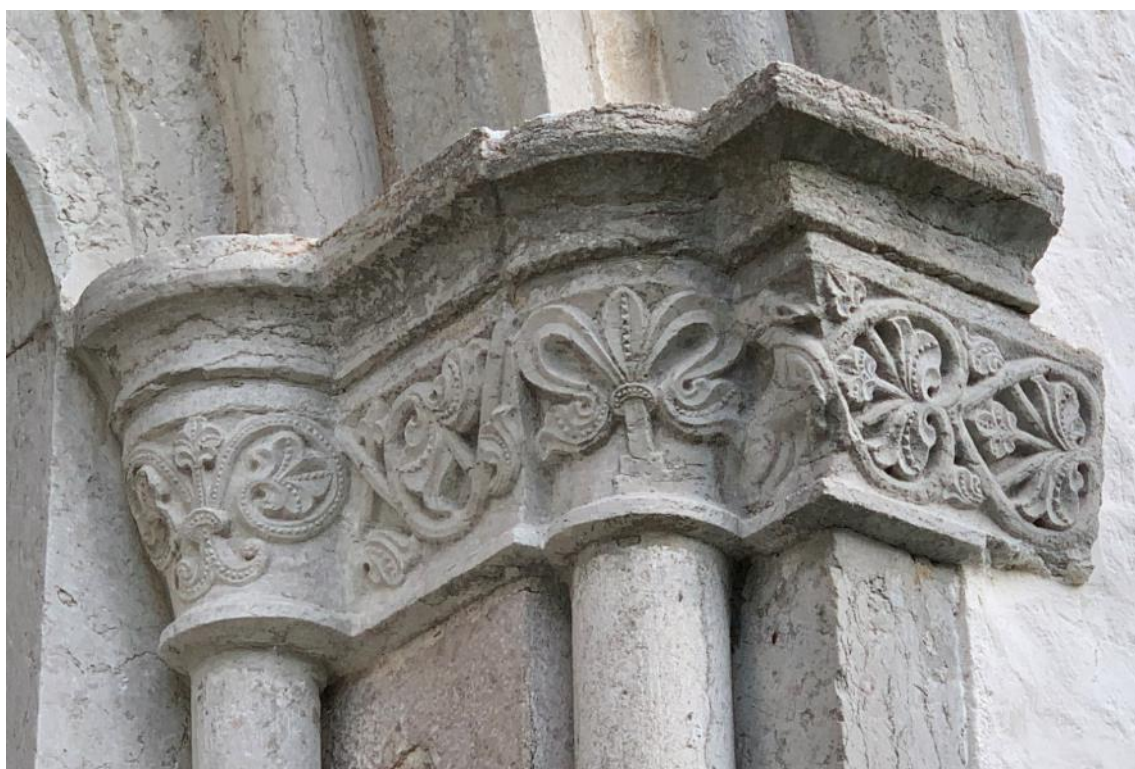
Korportalens östra kapitälband. Foto JL 2021.

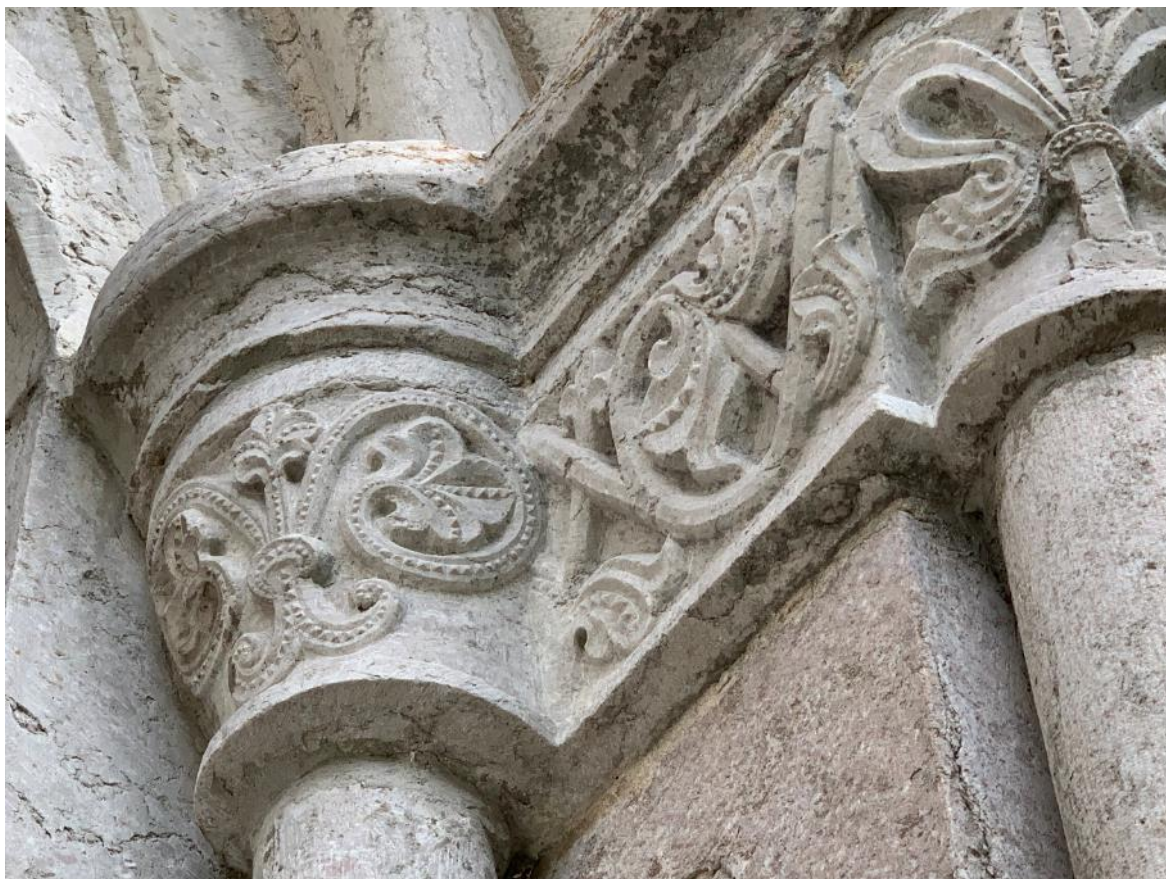
Detalj av korportalens östra kapitälband. Foto JL 2021.

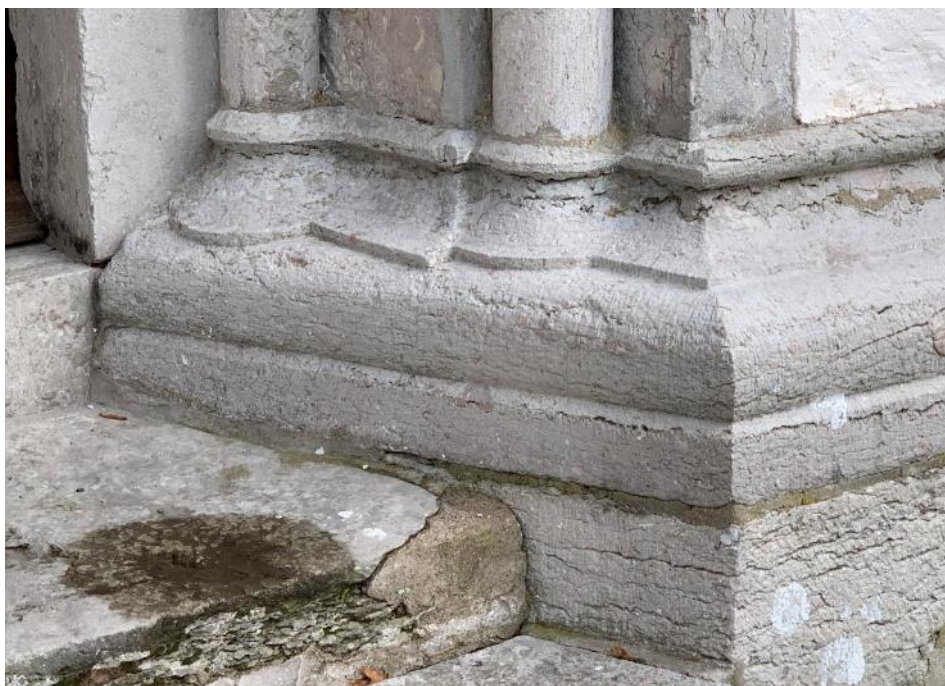
Korportalens östra basband. Foto JL 2021.

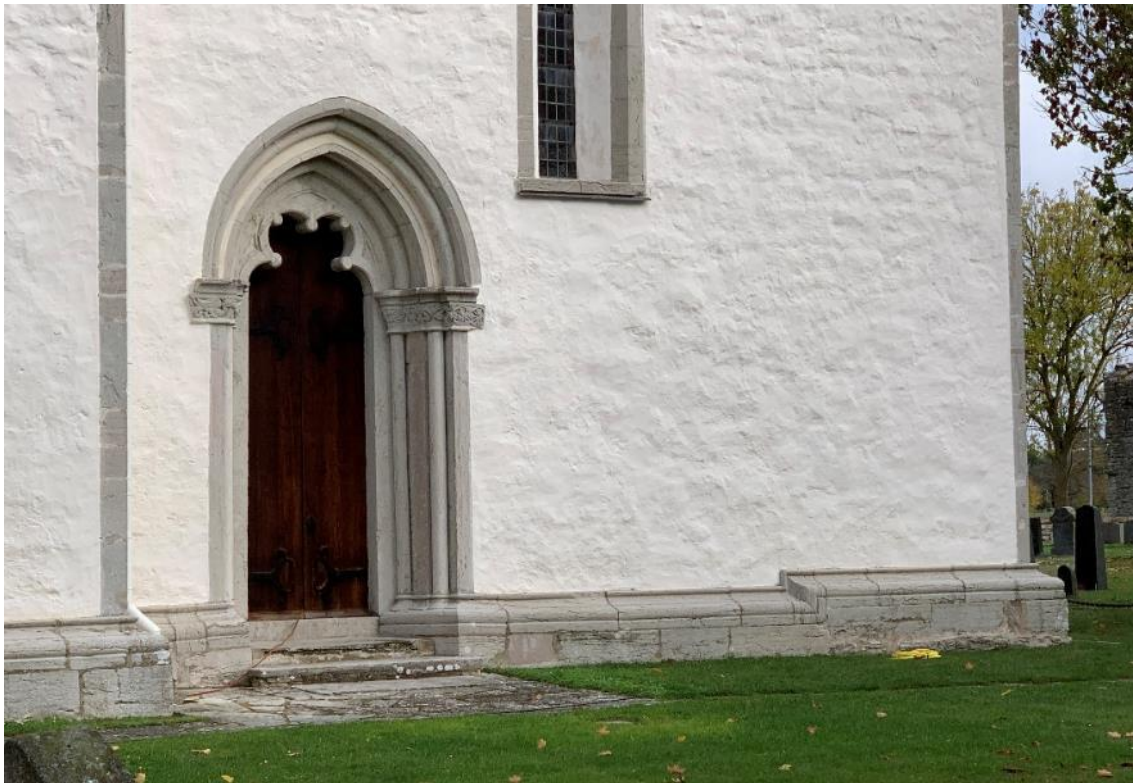
Korportalen och korets sockel. Foto JL 2021.

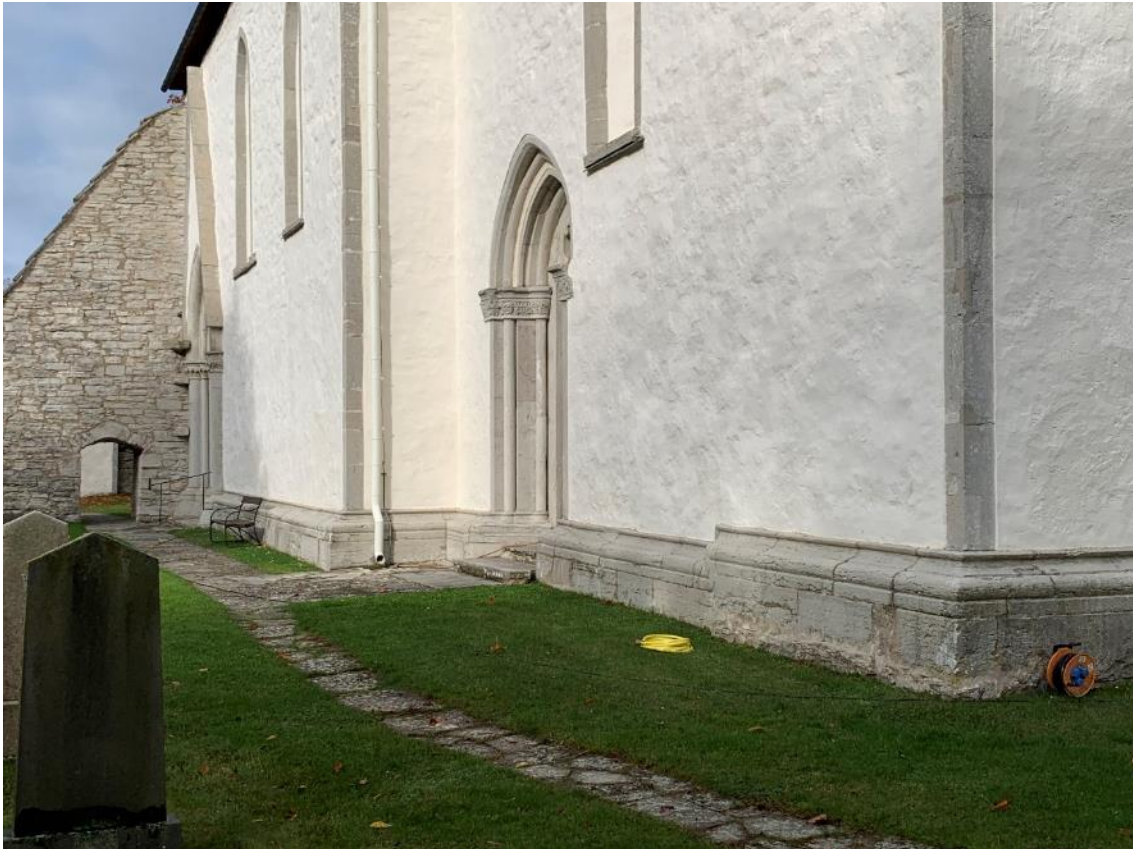
Korets och långhusets sockel. Foto JL 2021.

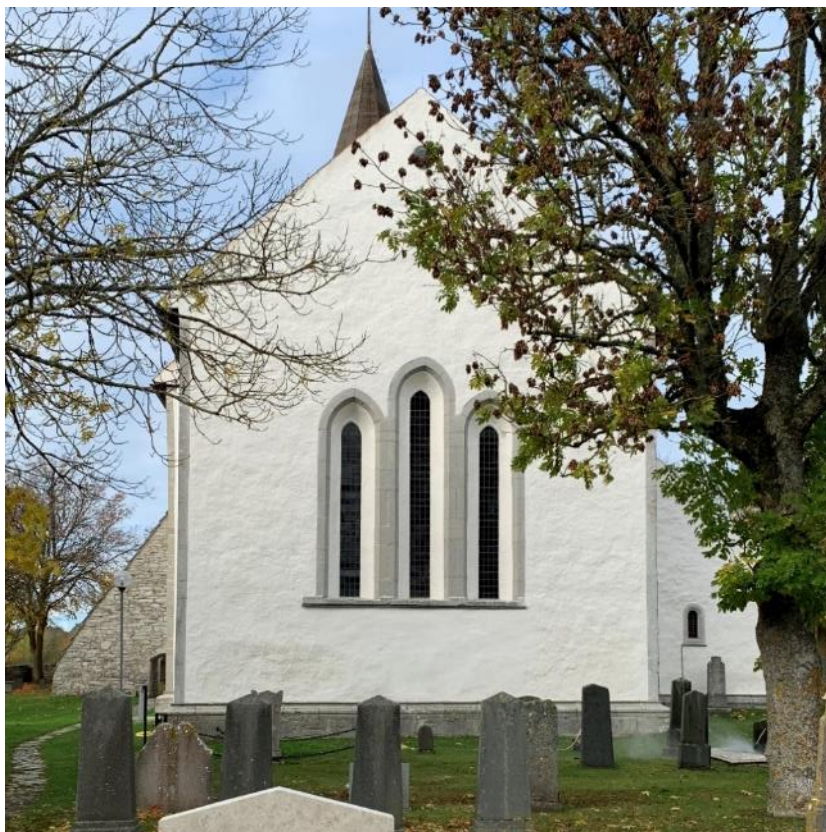
Korets östfasad. Foto JL 2021.

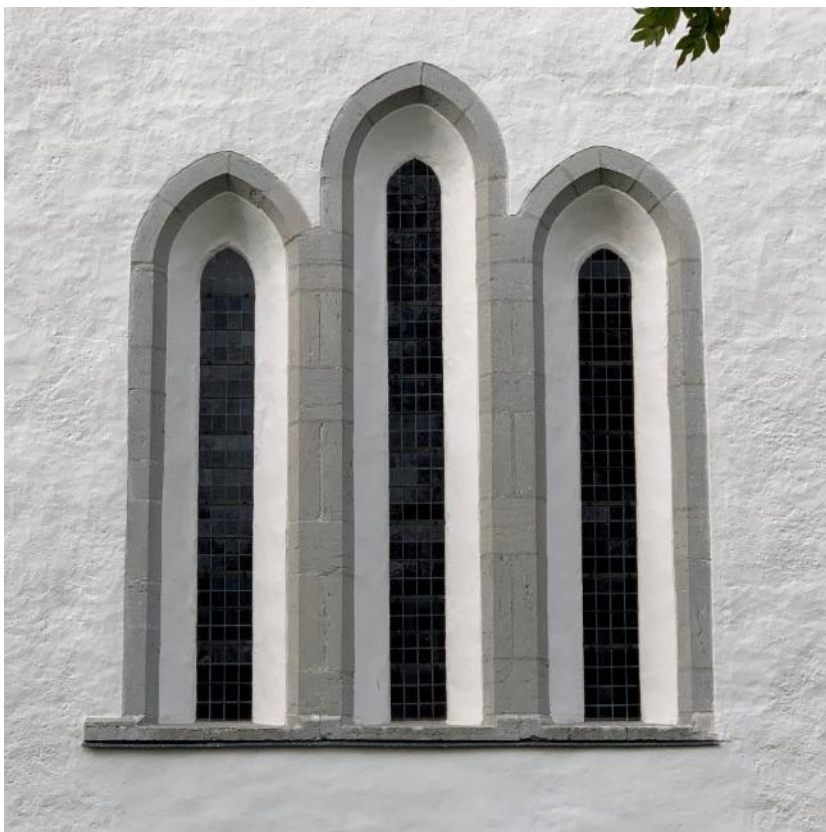
Östfasadens trefönstergrupp. Foto JL 2021.

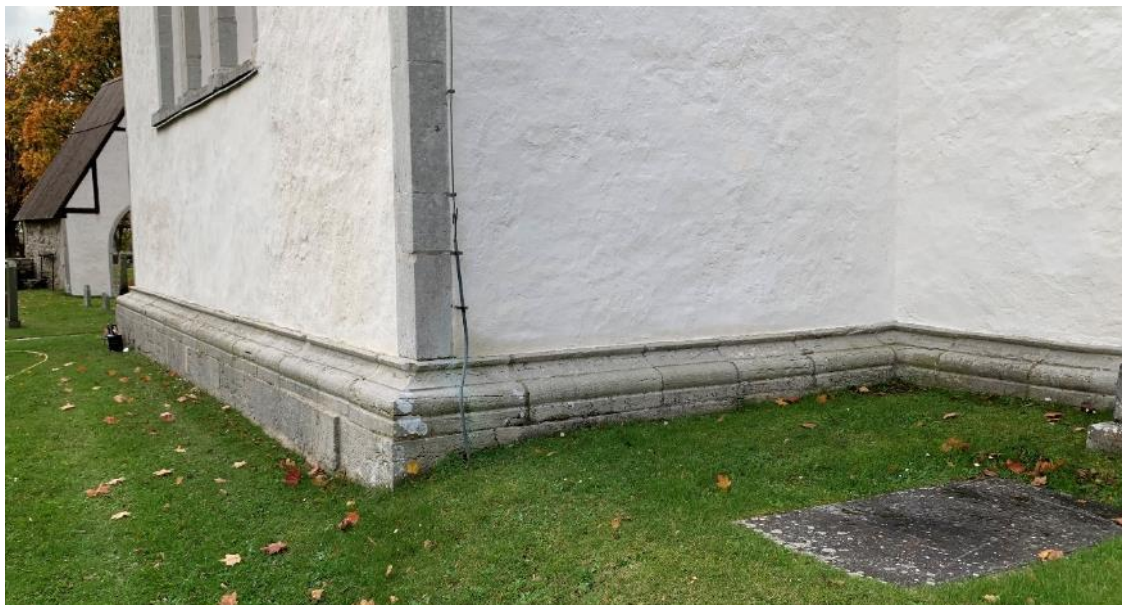
Sockeln i korets nordöstra hörn och i hörnet vid sakristian. Foto JL 2021.

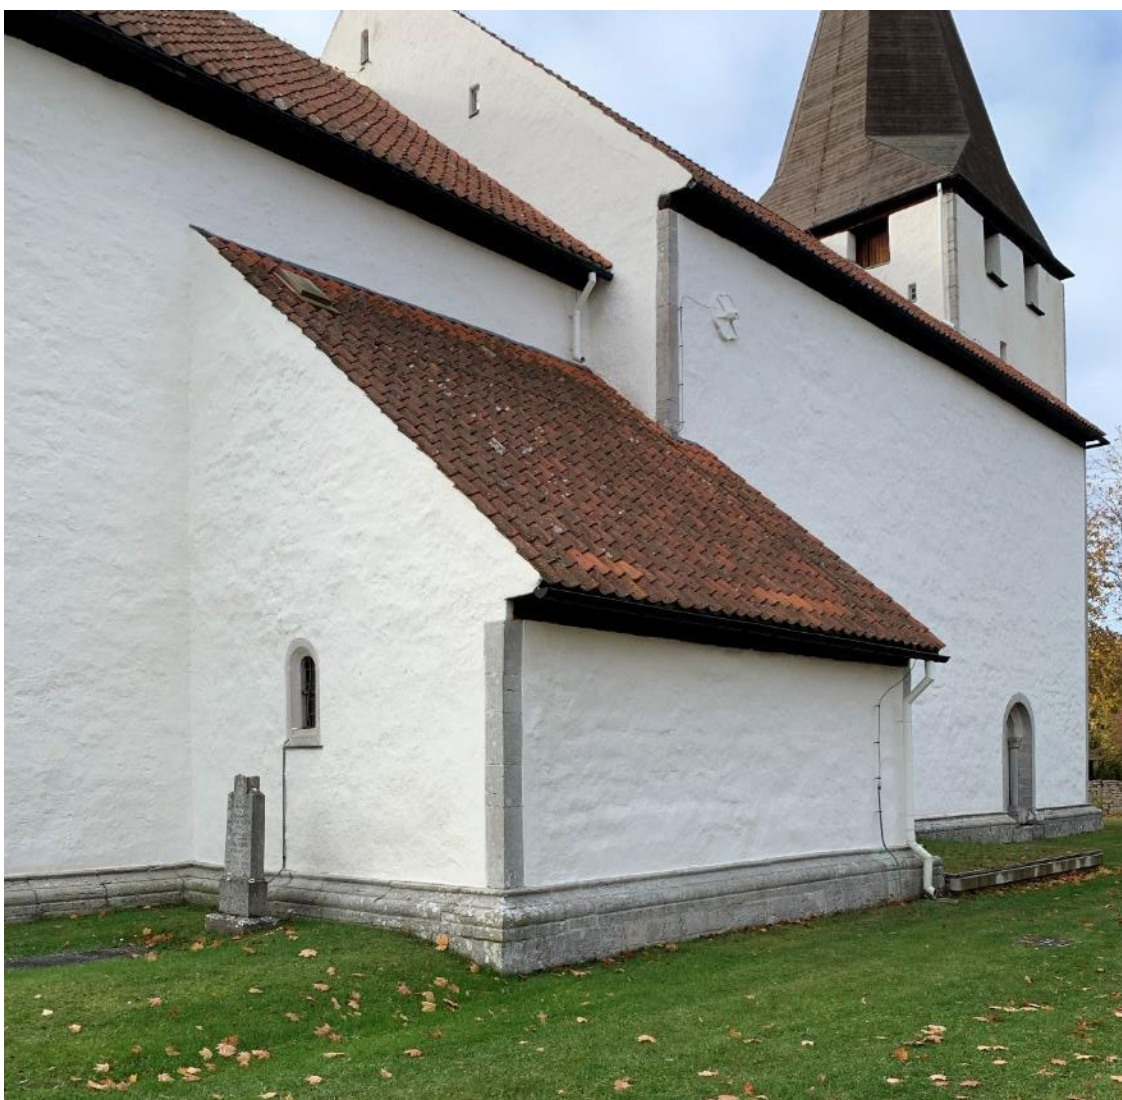
Sakristian från nordöst. Foto JL 2021.

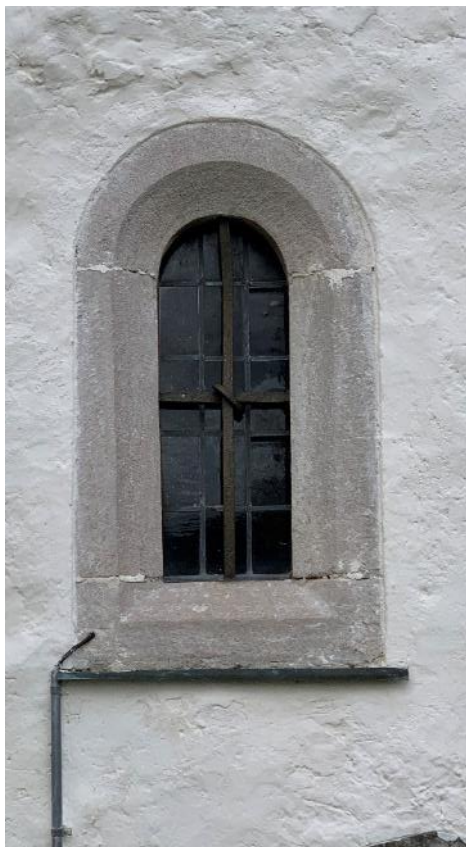
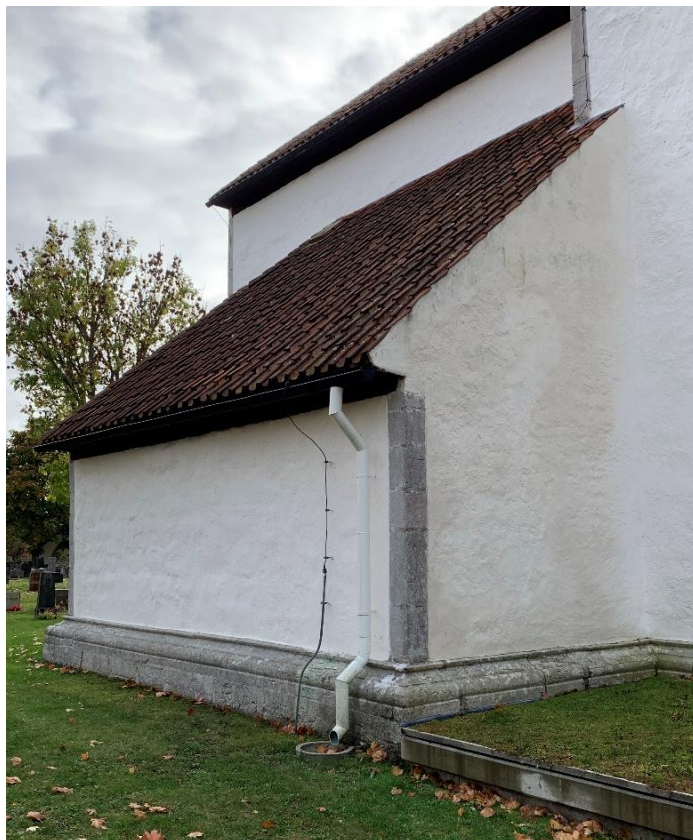
Sakristians östra fönster. Till höger sakristian från nordväst. Foto JL 2021.

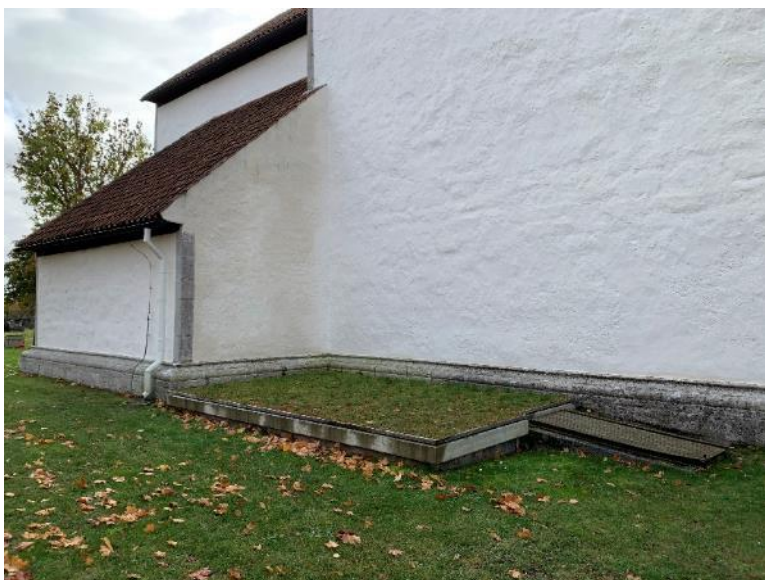
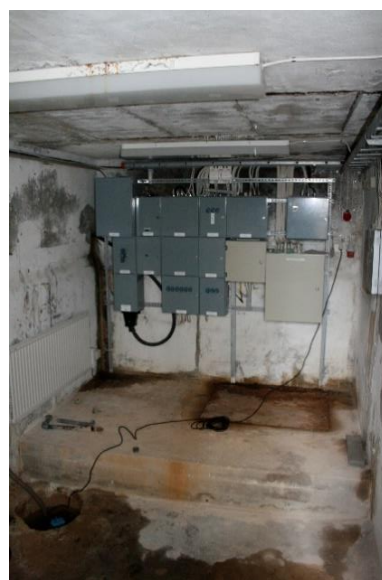
Värmekammaren väster om sakristian, sedd från nordväst. Foto JL 2021. Till höger interiör av värmekammaren mot öster före restaureringen 2018-19. Foto Rebecka Svensson 2007, Visby stift.

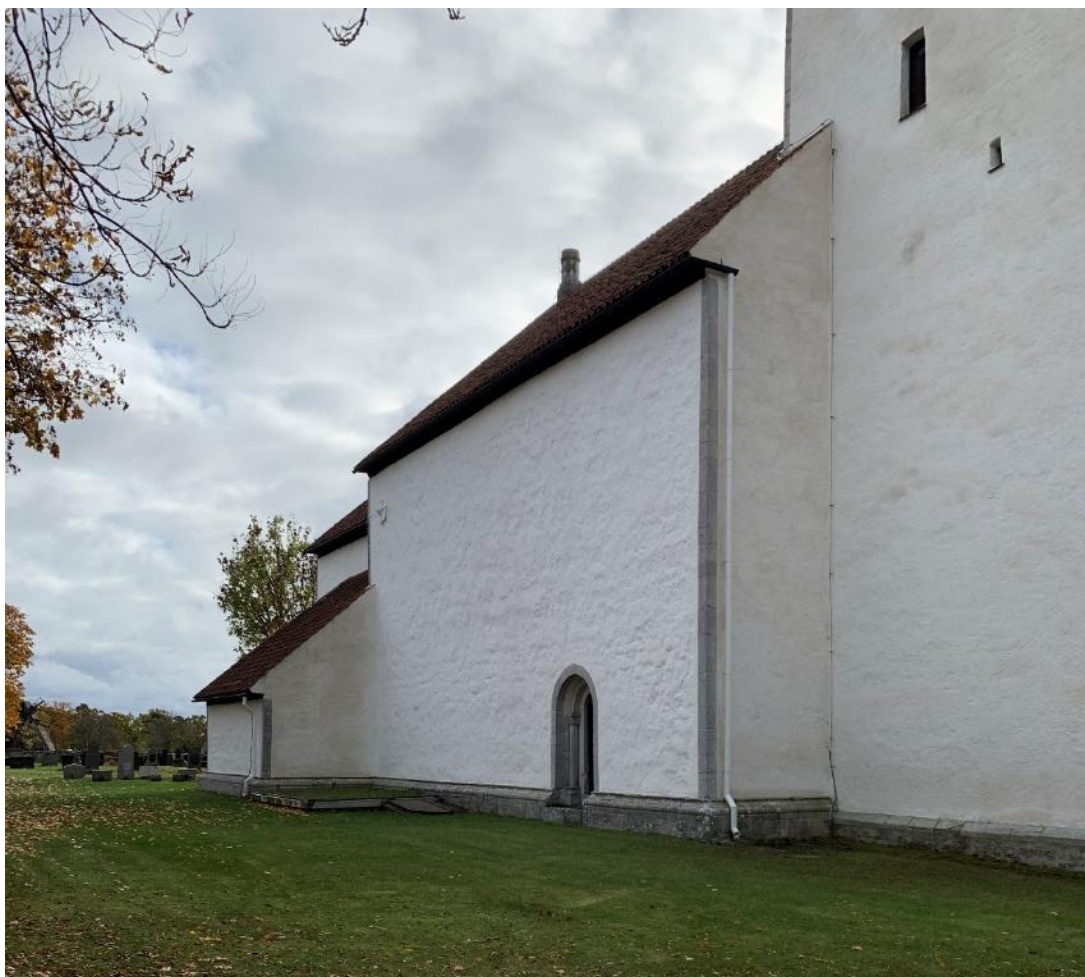
Långhusets norra fasad, sedd från nordväst. Foto JL 2021.

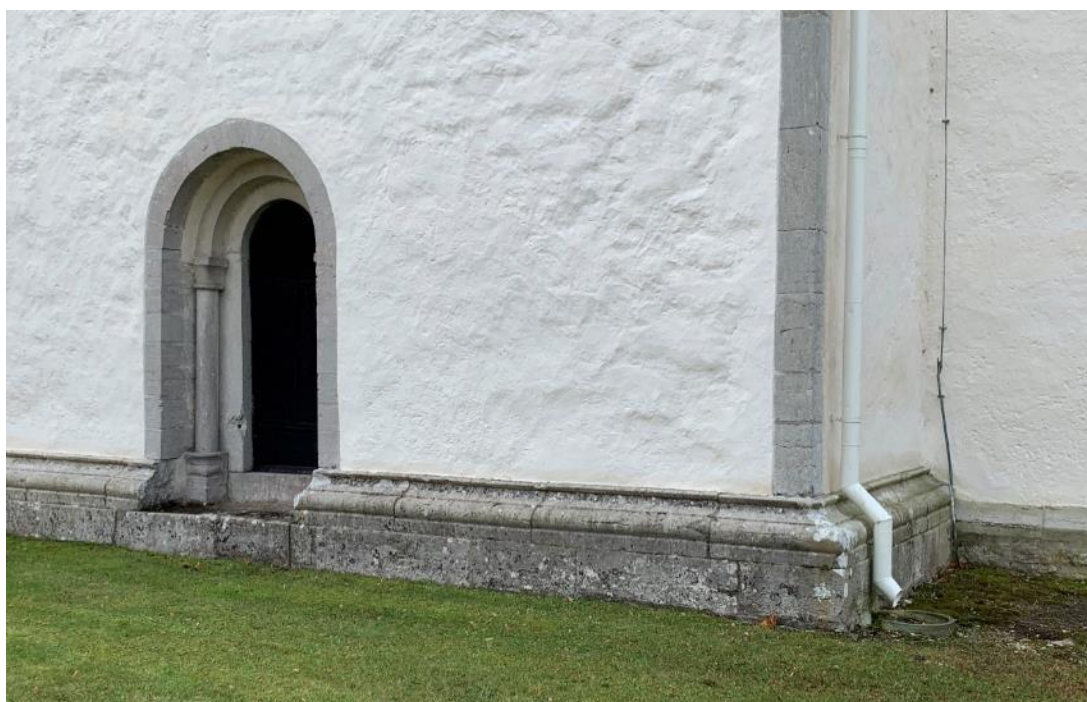
Långhusets nordvästra hörn. Foto JL 2021.

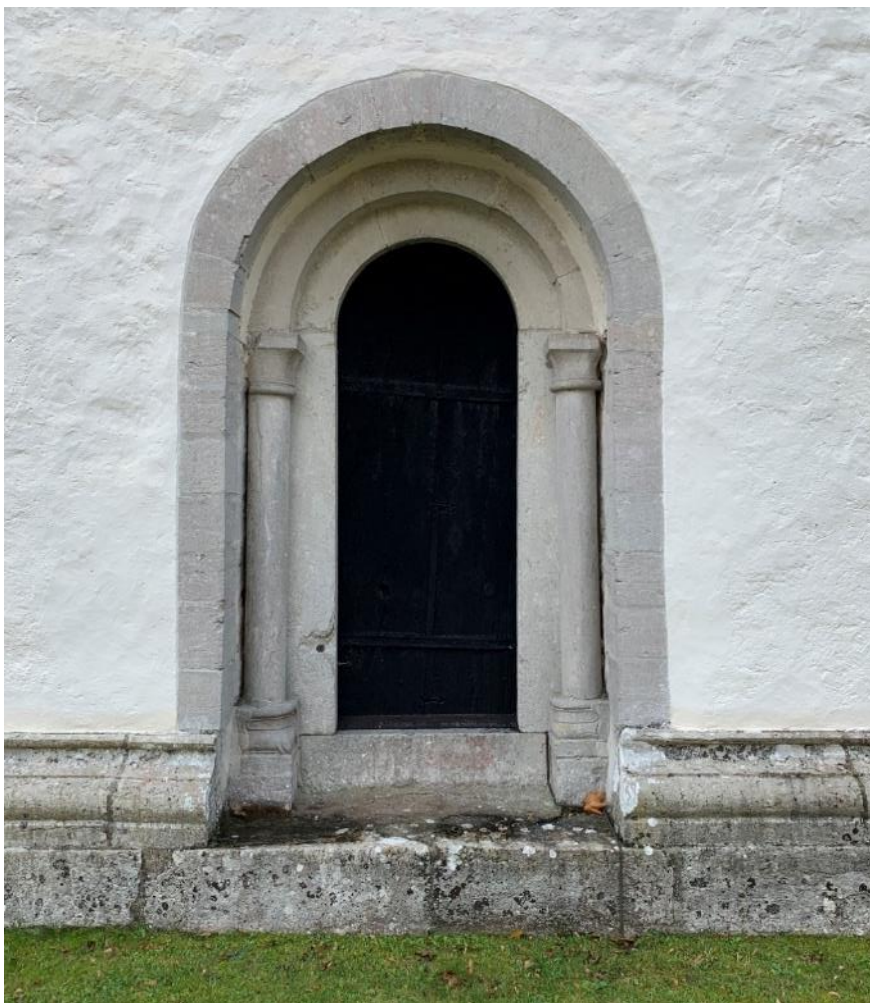
Långhusets nordportal, sannolikt tidigare sydportal i det rivna romanska långhuset.  
Foto JL 2021.

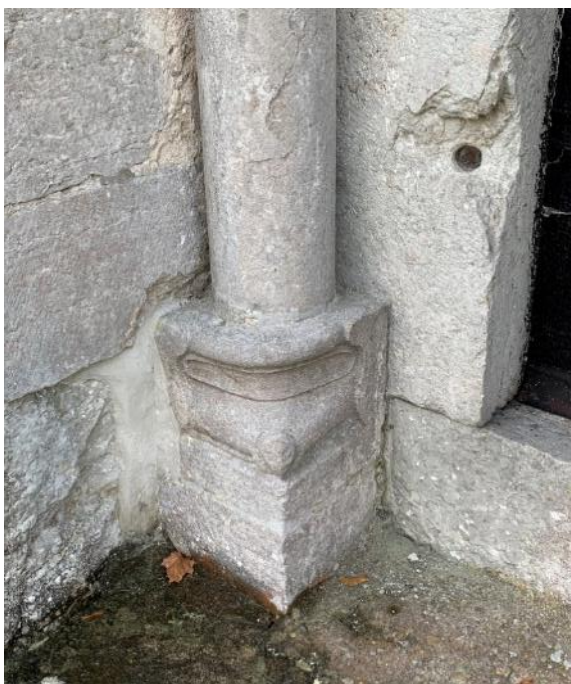
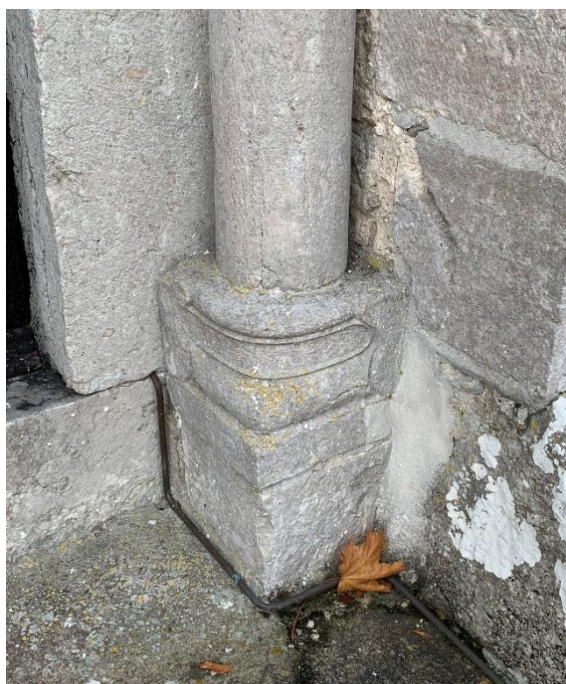
De östra och västra baserna till norra långhusportalens kolonnetter. Foto JL 2021.
