# Bunge kyrka

Karaktärisering 2021

Gotlands  
Museum

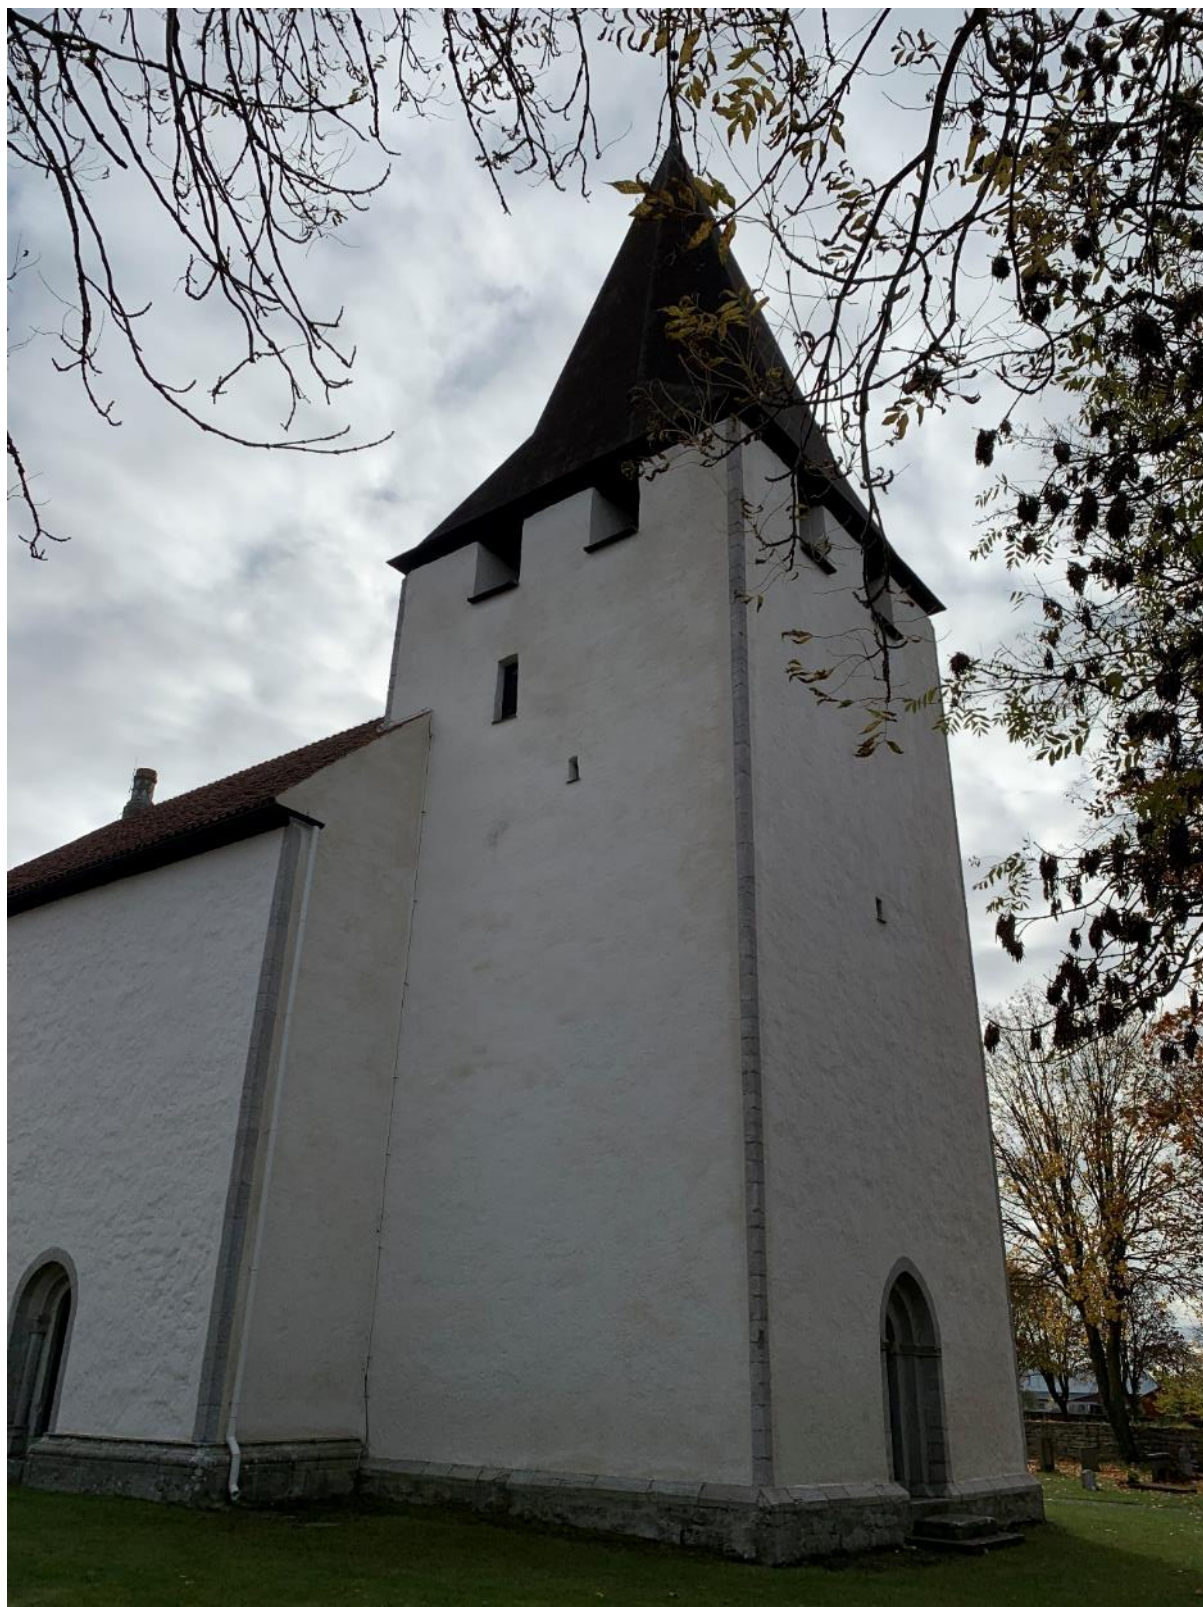
Tornet från nordväst. Foto JL 2021.

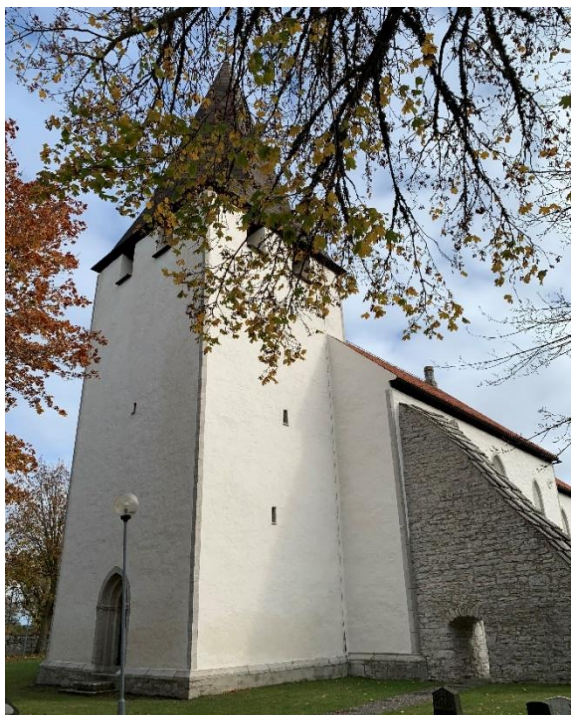
Tornet från sydväst. Foto JL 2021.

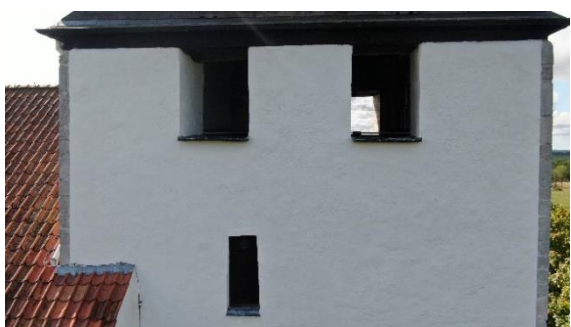
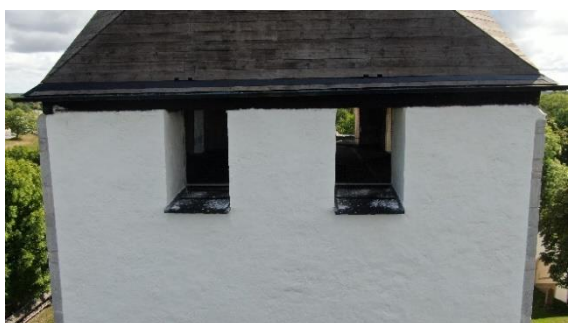
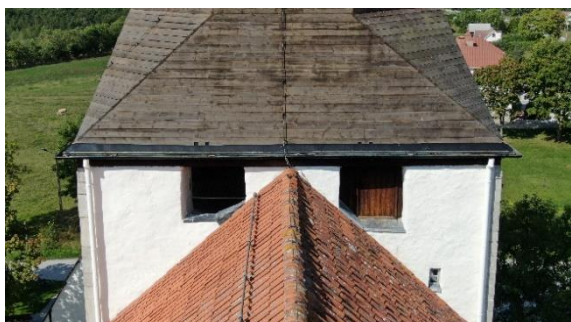
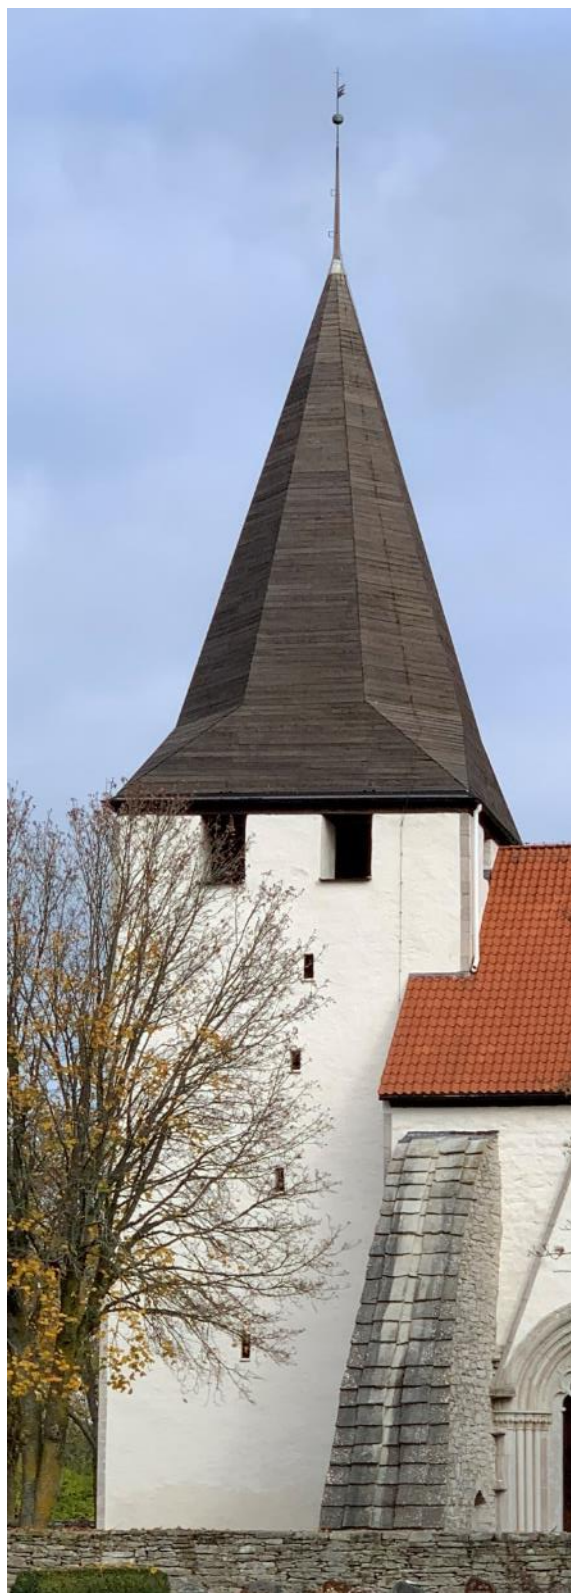
Tornet från söder. Foto JL 2021. Till vänster ljudgluggarna mot norr och en högt sittande port, ljudgluggarna mot väster samt ljudgluggarna mot öster. Foto Pär Malmros 2021, Visby stift.

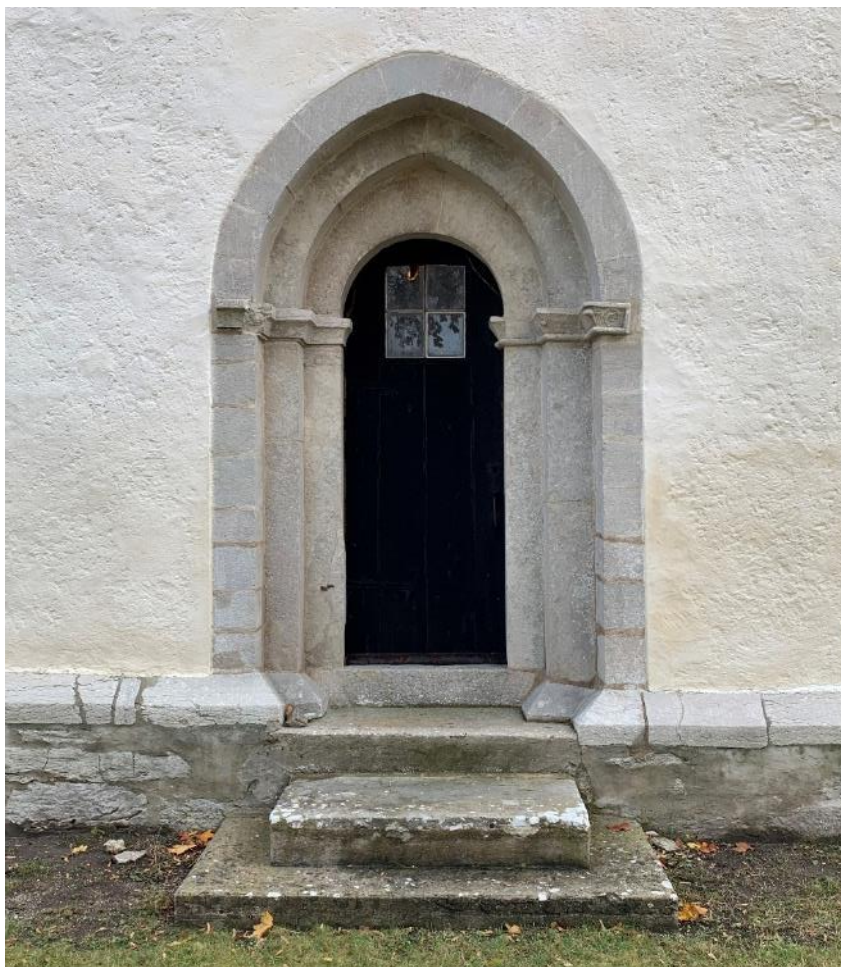
Tornportalen. Foto  
JL 2021.

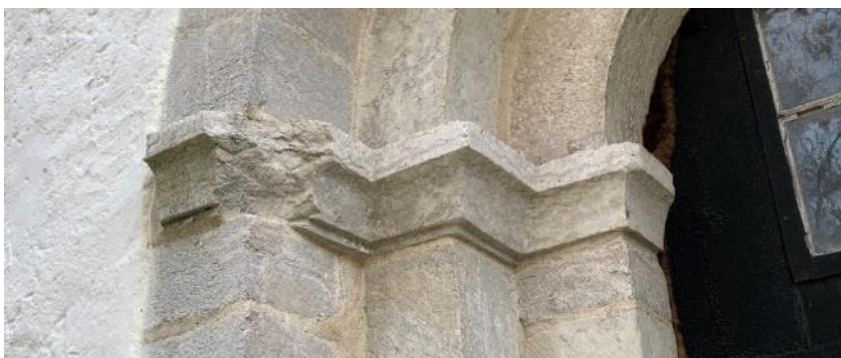
Tornportalens norra  
kapitälband. Foto JL 2021.

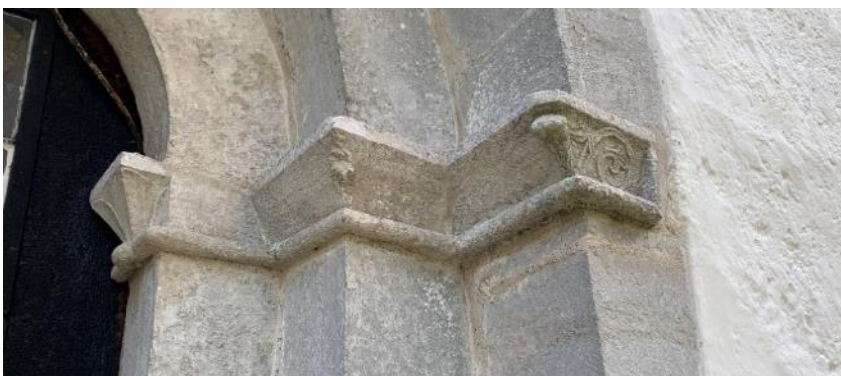
Tornportalens södra  
kapitälband. Foto JL 2021.

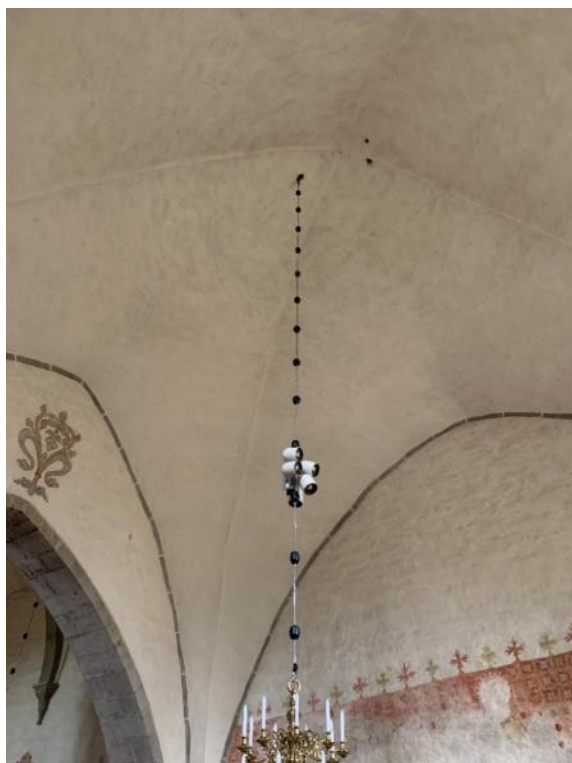
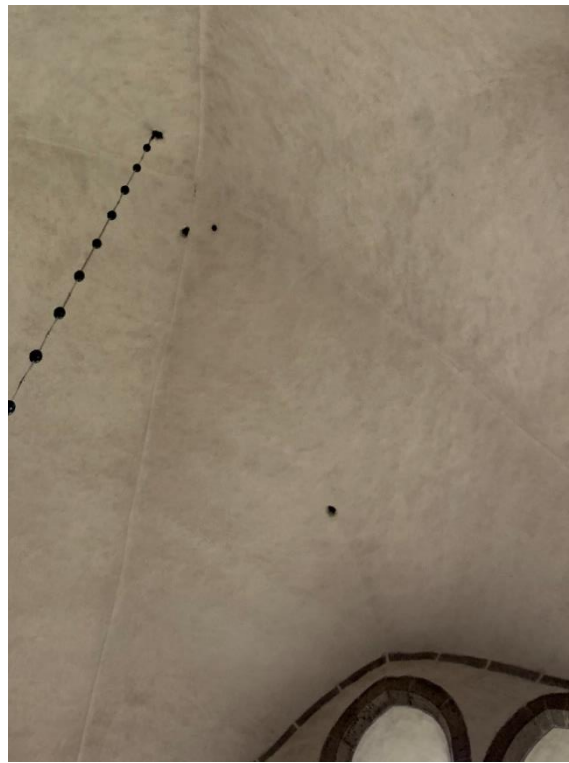
Korvalvet sett mot nordväst och öster. Hålen i valvets hjässa är sannolikt för ljuskronan. Det större, längre ned i högra bilden, rakt ovanför altaret är sannolikt en så kallad ljudkruka för akustikens skull. Foto JL 2021.

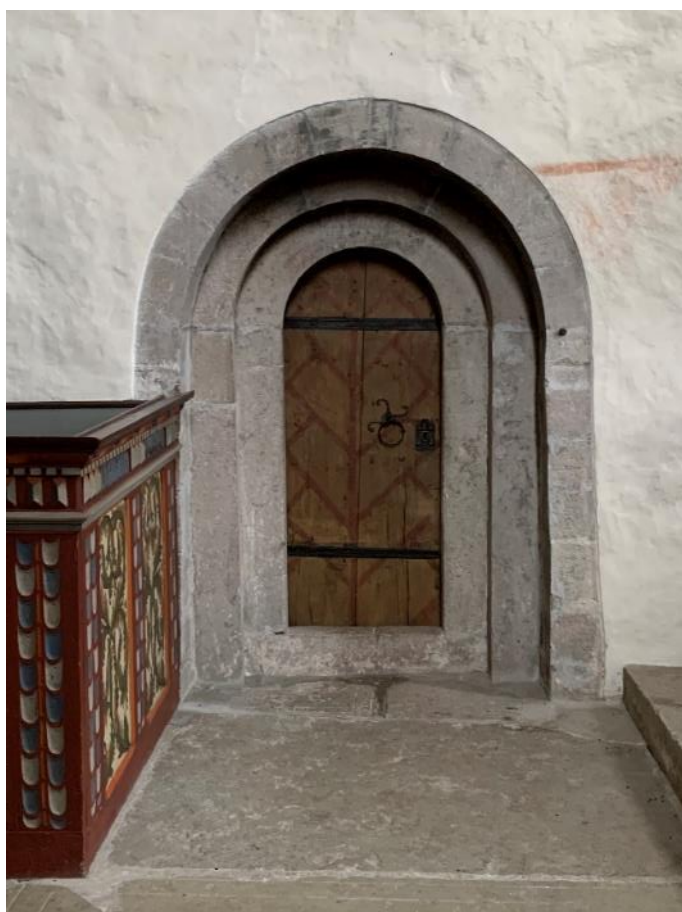
Ingången till sakristian. Omfattningen kommer troligen från den rivna kyrkans korportal. Foto JL 2021.

Sakristian täcks av ett långsgående tunnvalv och har i sydöstra hörnet ett uppmurat bord från 1800-talet eller 1900-talets början, bestående av delar från det 1857-58 nedrivna norra sidoaltaret. Enligt uppgift från 1800-talets mitt skall en igenfylld brunn tidigare ha funnits i sakristian.

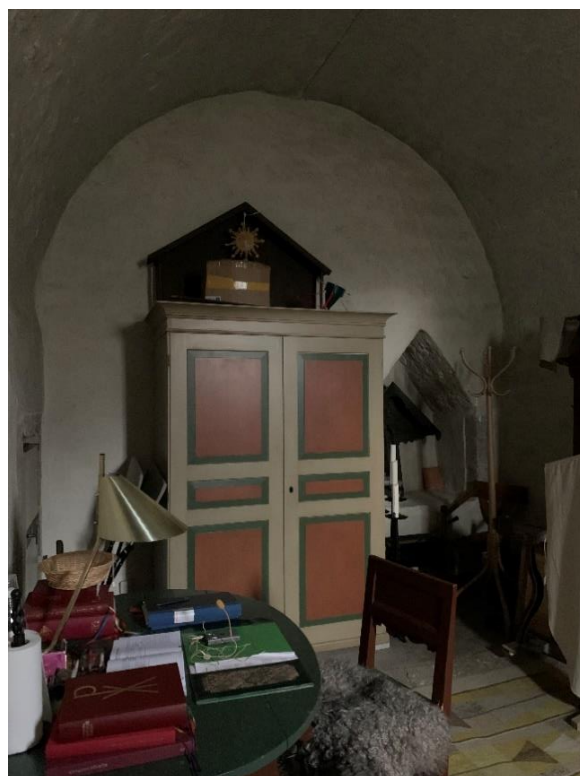
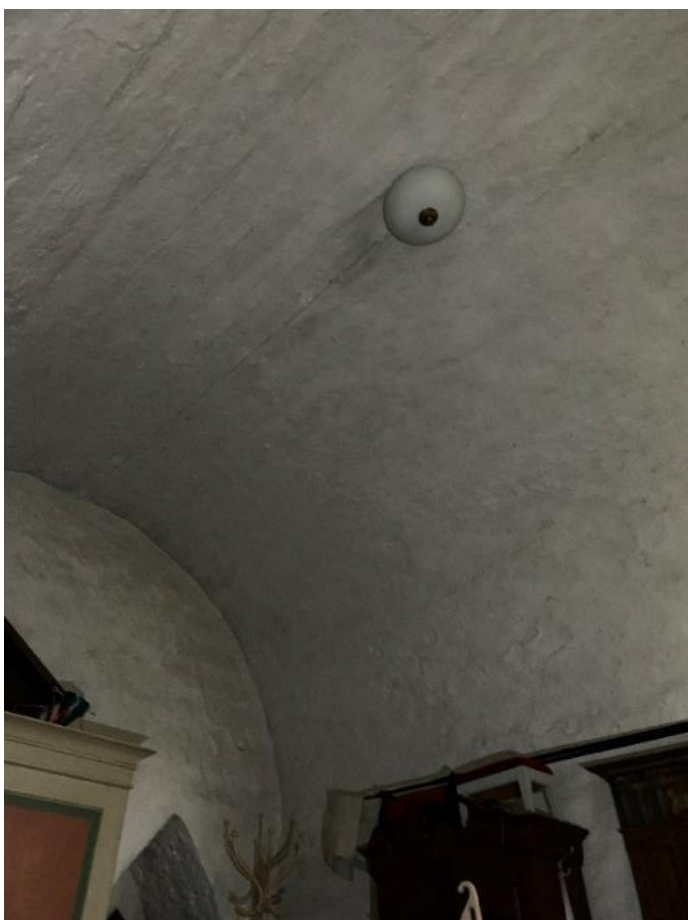
Sakristians tunnvalv sett mot nordväst. Till höger sakristians sydöstra hörn (ej i bild) finns ett bord (altare?) uppbyggt av hällar och en altarskiva från det 1857 rivna norra sidoaltaret. Foto JL 2021.

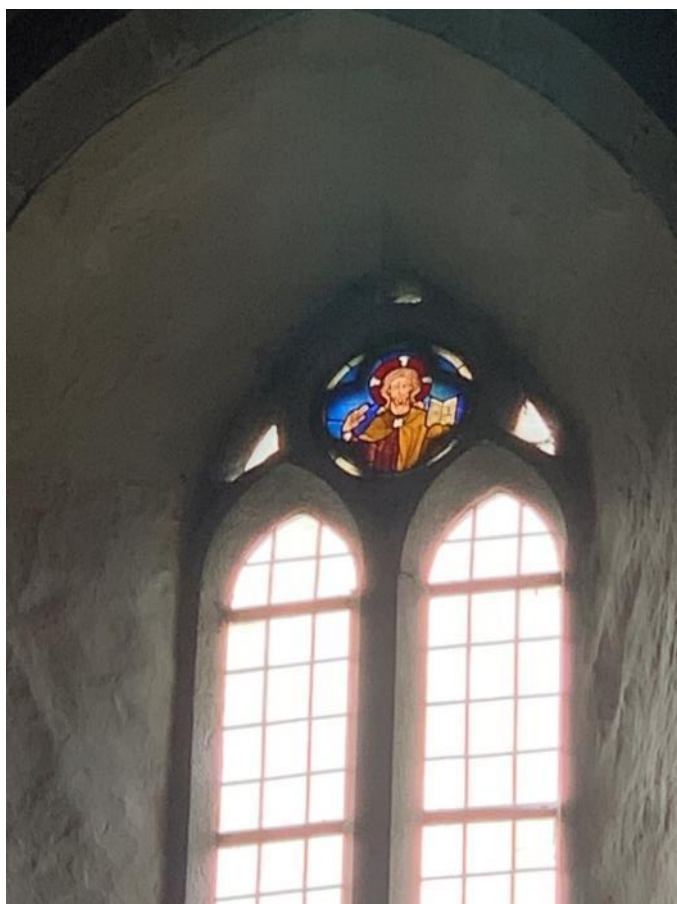
Det västra långhusfönstrets  
masverk med medeltida  
glasmålningsruta. Foto JL 2021.

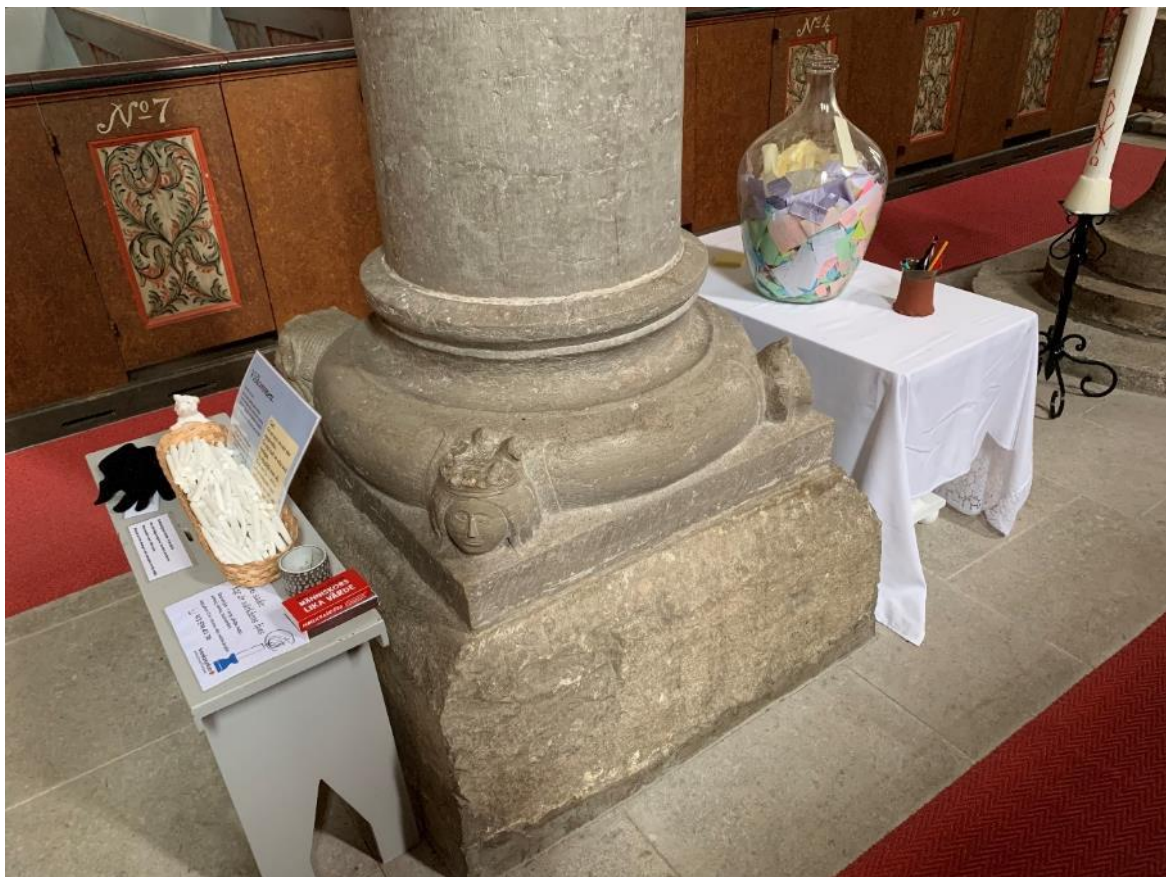
Östra långhuskolonns bas sedd från sydväst. Foto JL 2021.

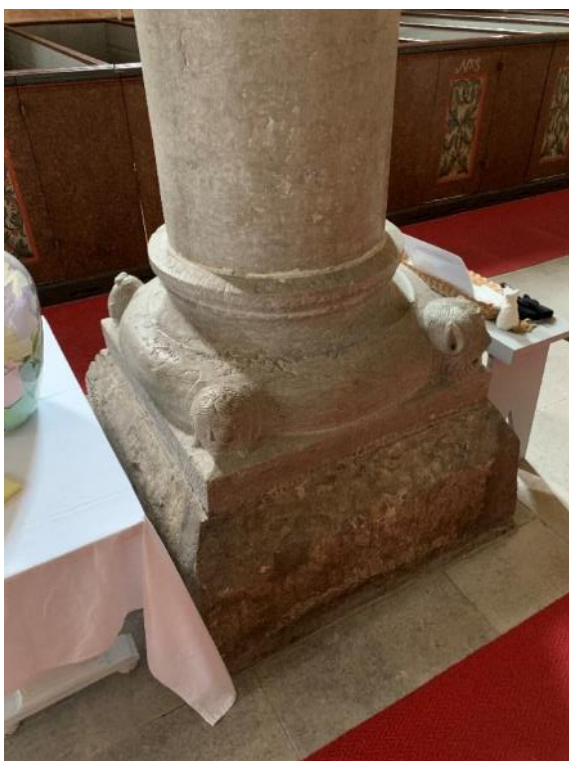
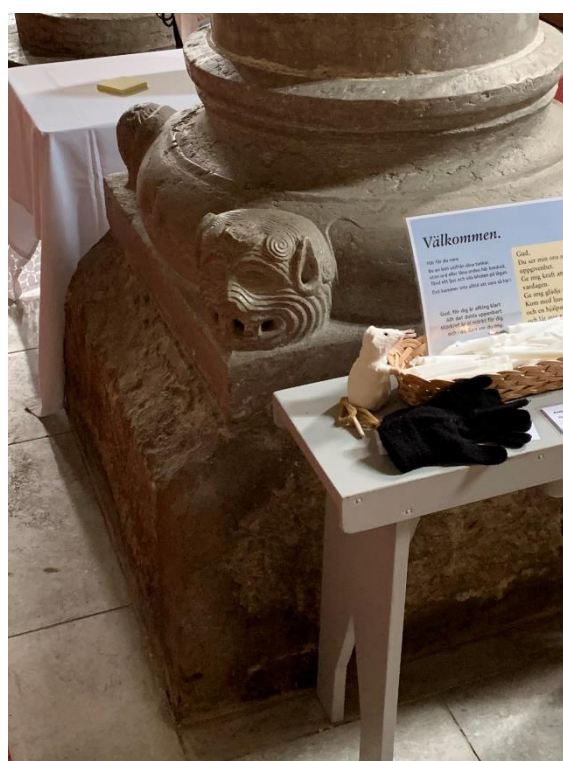
Östra långhuskolonns bas sedd från nordöst samt från nordväst. Foto JL 2021.

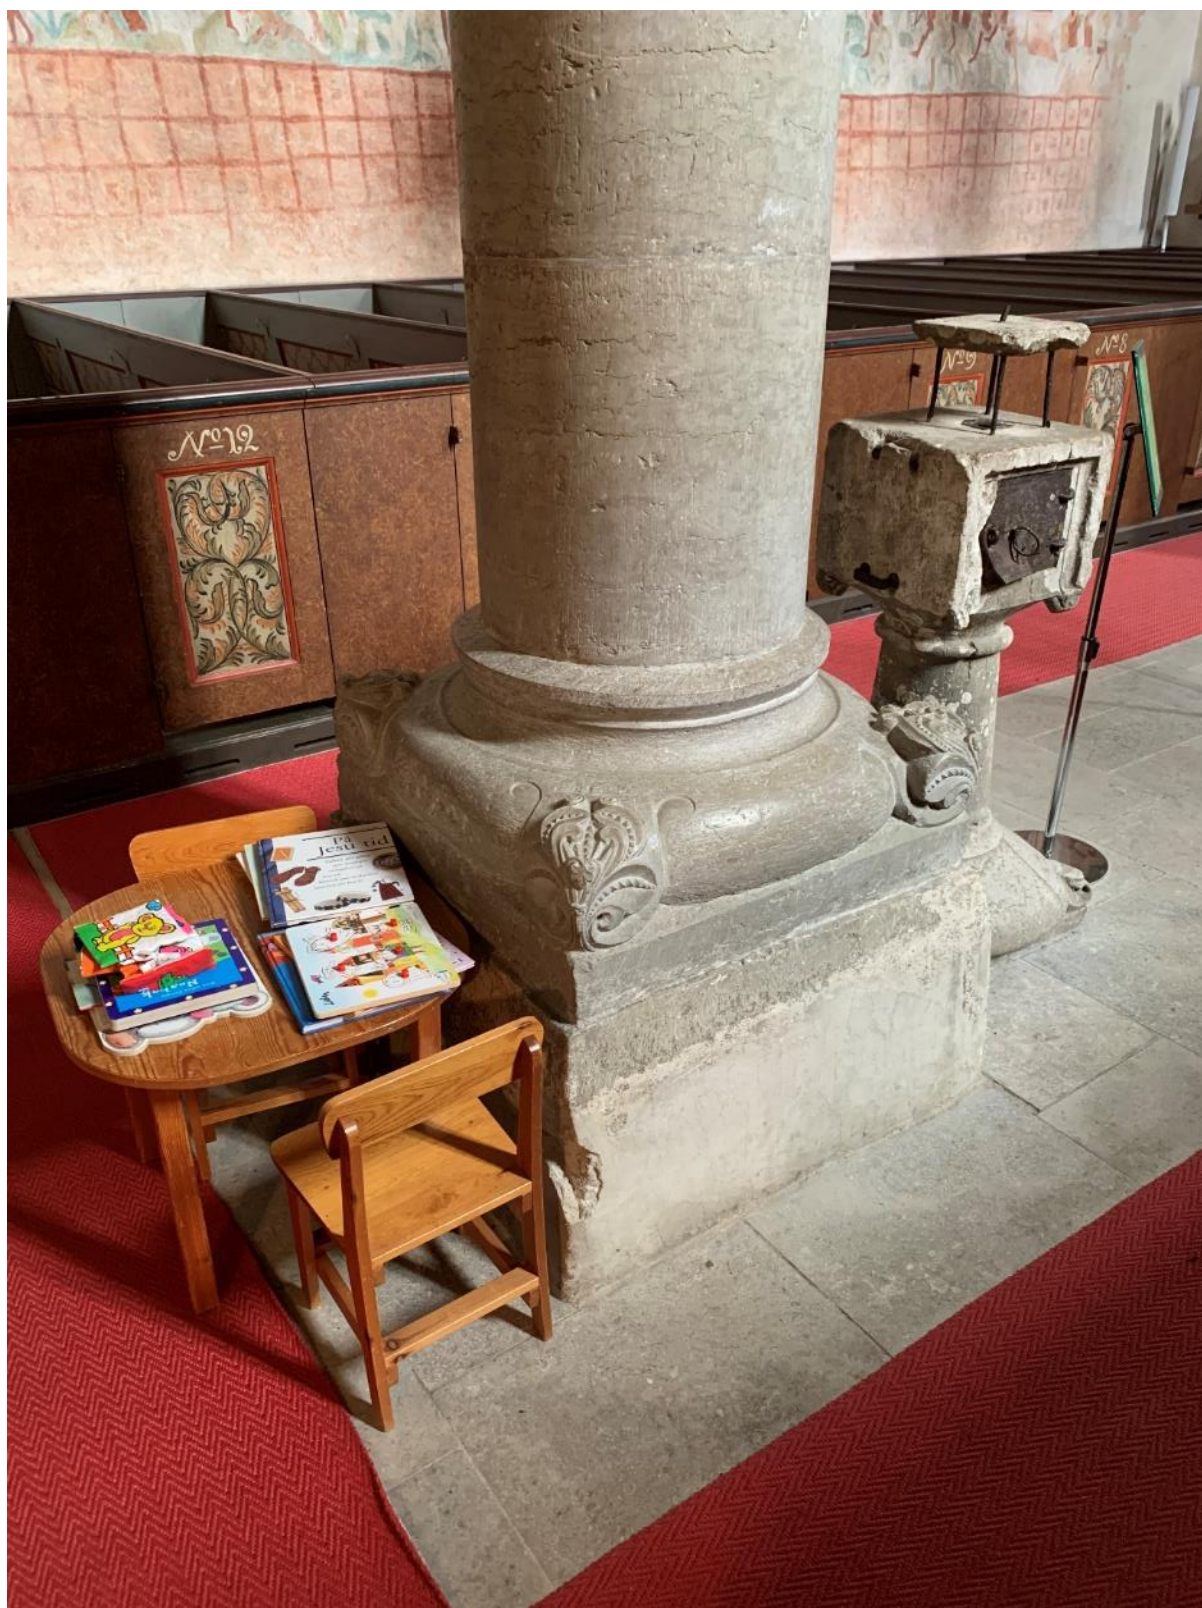
Västra långhuskolonnens bas sedd från sydväst. Foto JL 2021.

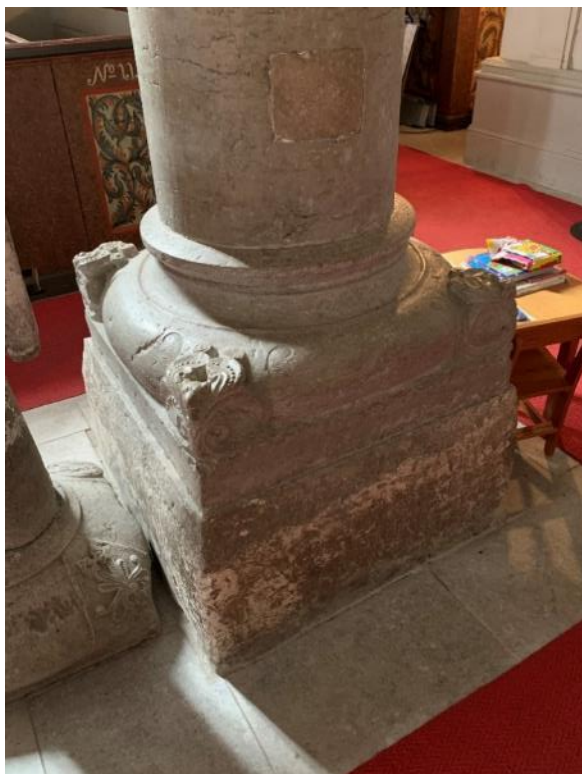
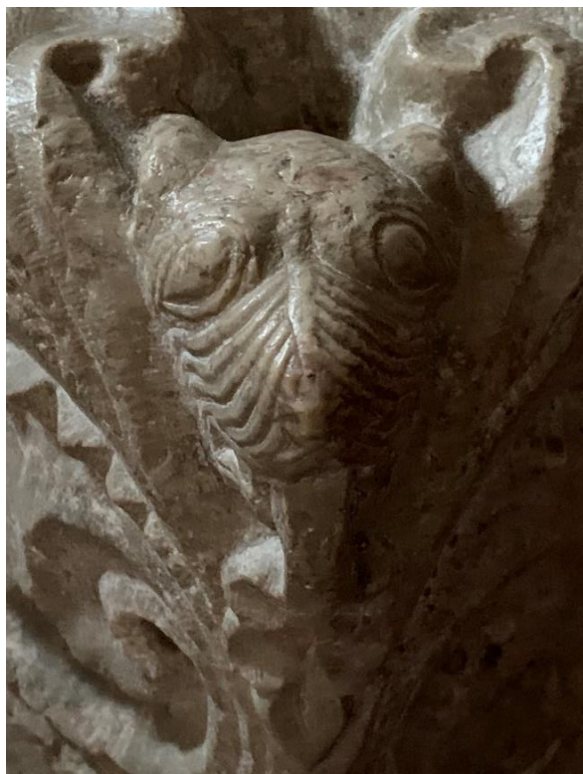
Västra långhuskolonnens bas sedd från nordöst samt detalj av basens nordöstra hörn. Foto JL 2021 respektive 2019.

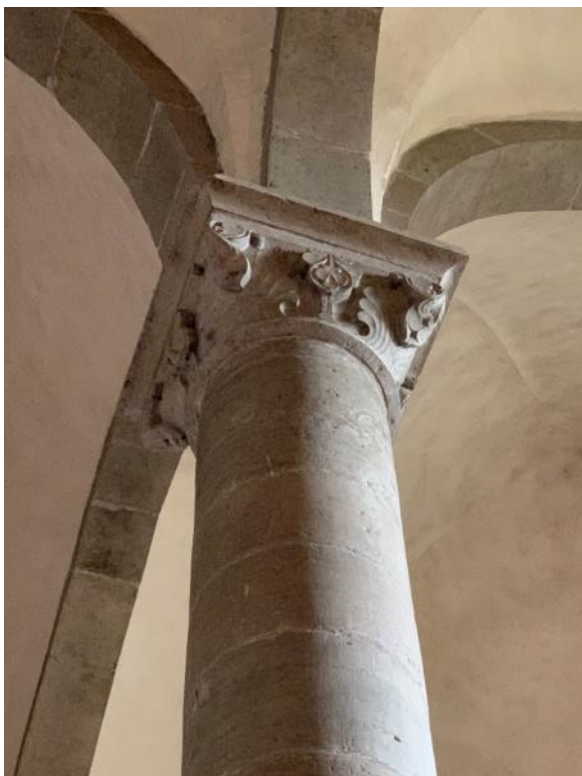
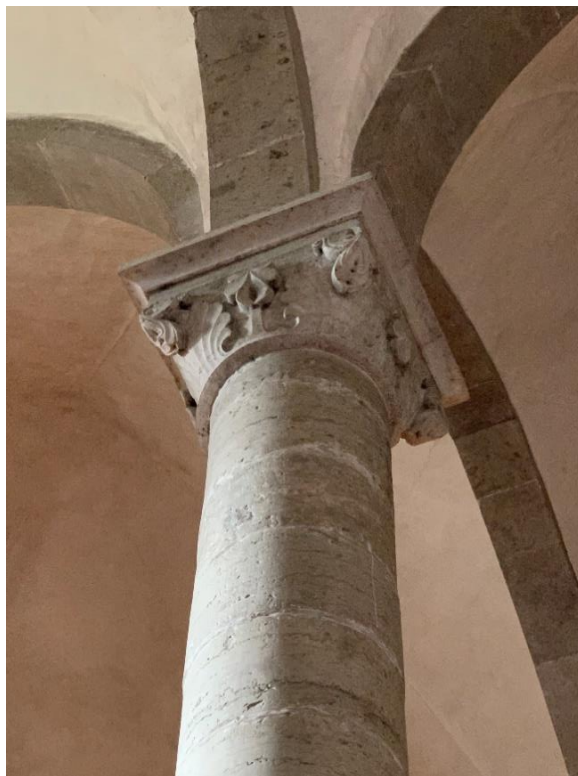
Östra och västra långhuskolonnernas kapital sedda nedifrån från nordväst respektive nordöst. Foto JL 2021.

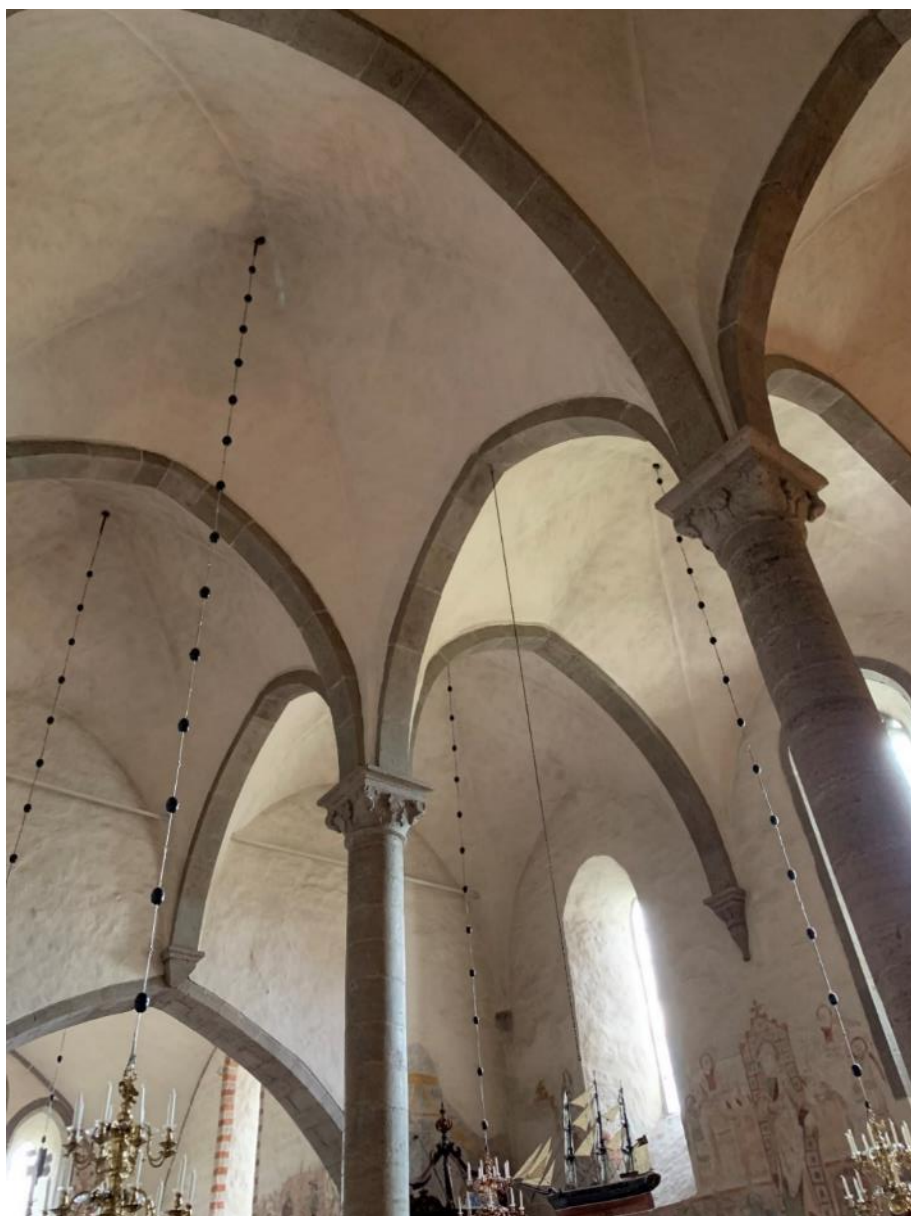
Långhusets valv, sedda underifrån mot sydöst. Foto JL 2021. Nedan långhusets nordöstra och sydvästra valvkonsoler. Foto JL 2021 respektive Rebecka Svensson 2007, Visby stift.

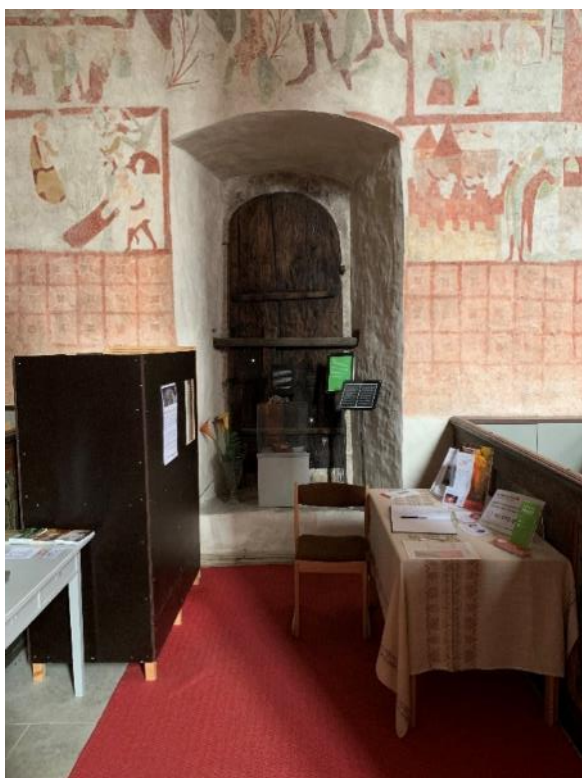
Nordportalen inifrån. Till höger långhusets nordöstra hörn med platsen för det 1857 borttagna sidoaltaret och spår av det 1910 inbilade kaminröret. Foto JL 2021.

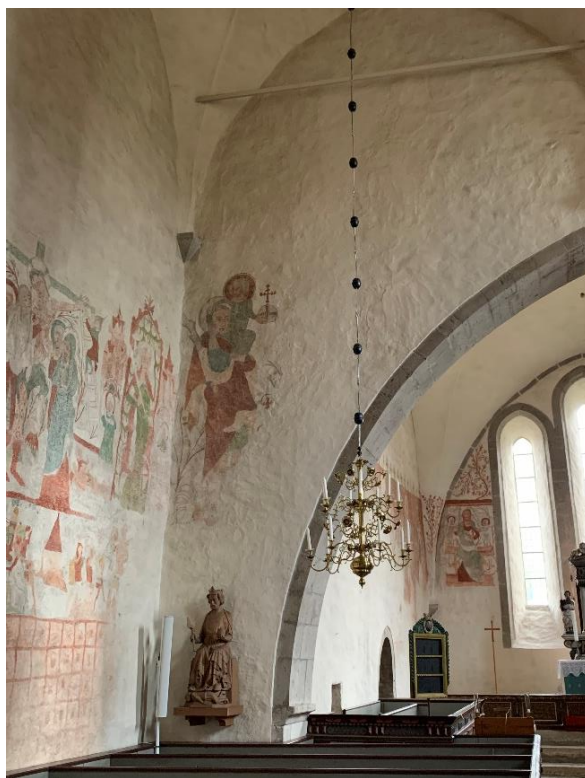
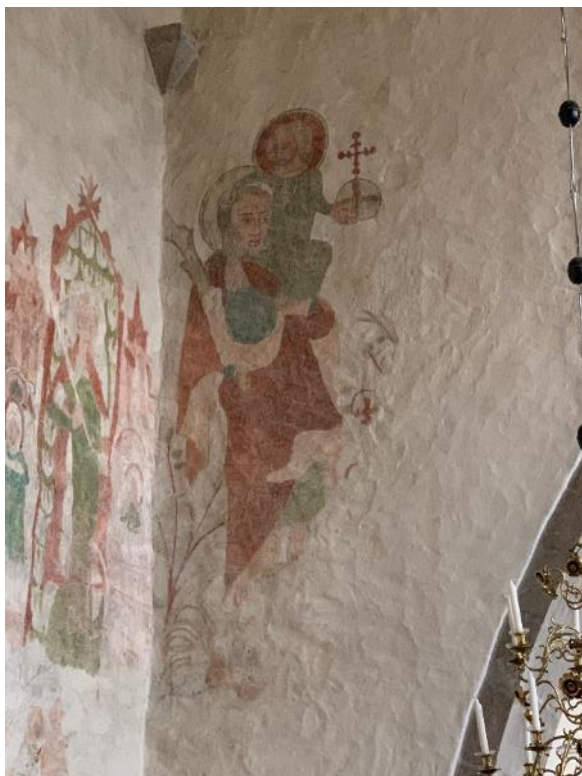
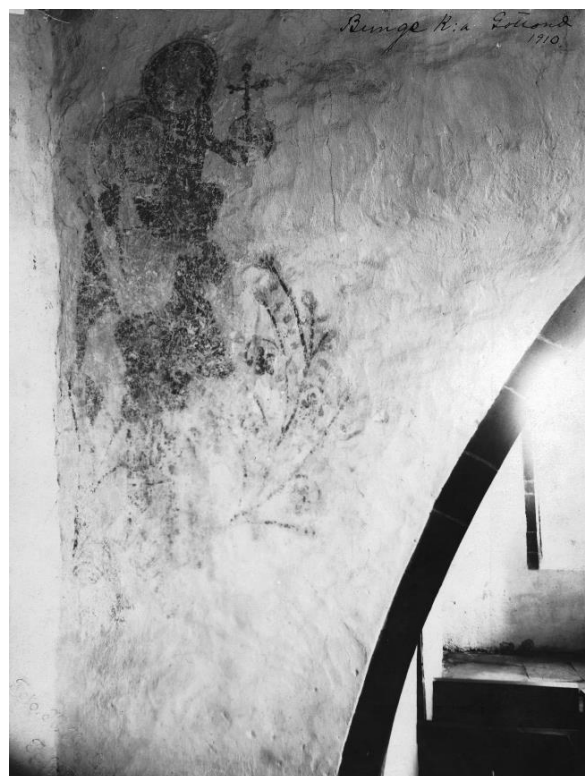
Kalkmålning på östra långhusmurens norra del. Foto JL 2021. Till höger foto av samma målning, delvis framtagen, innan den högra delen förstördes i samband med att kaminröret bilades in i muren. Foto Karl Höglund 1910, ATA.

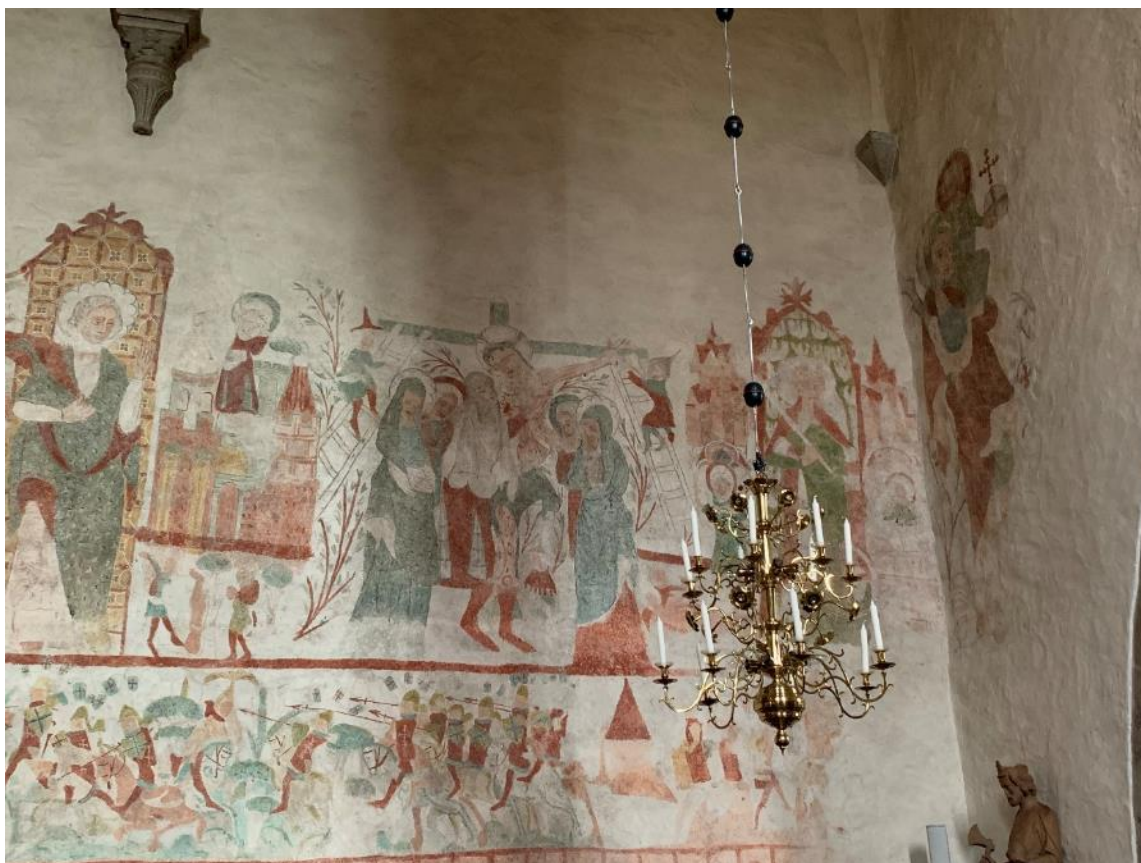
Kalkmålningar på norra långhusmurens östra del. Foto JL 2021.

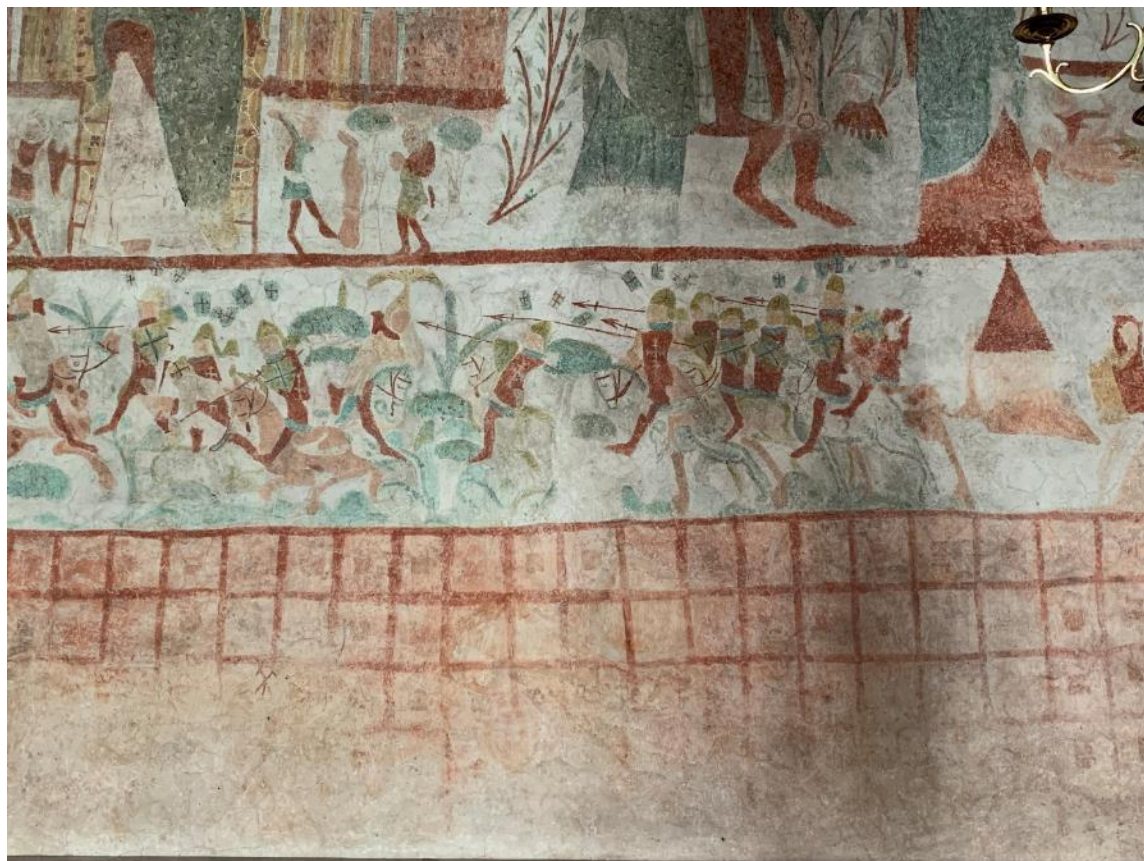
Detalj av kalkmålningarna på långhusets norra mur. Foto JL 2021.

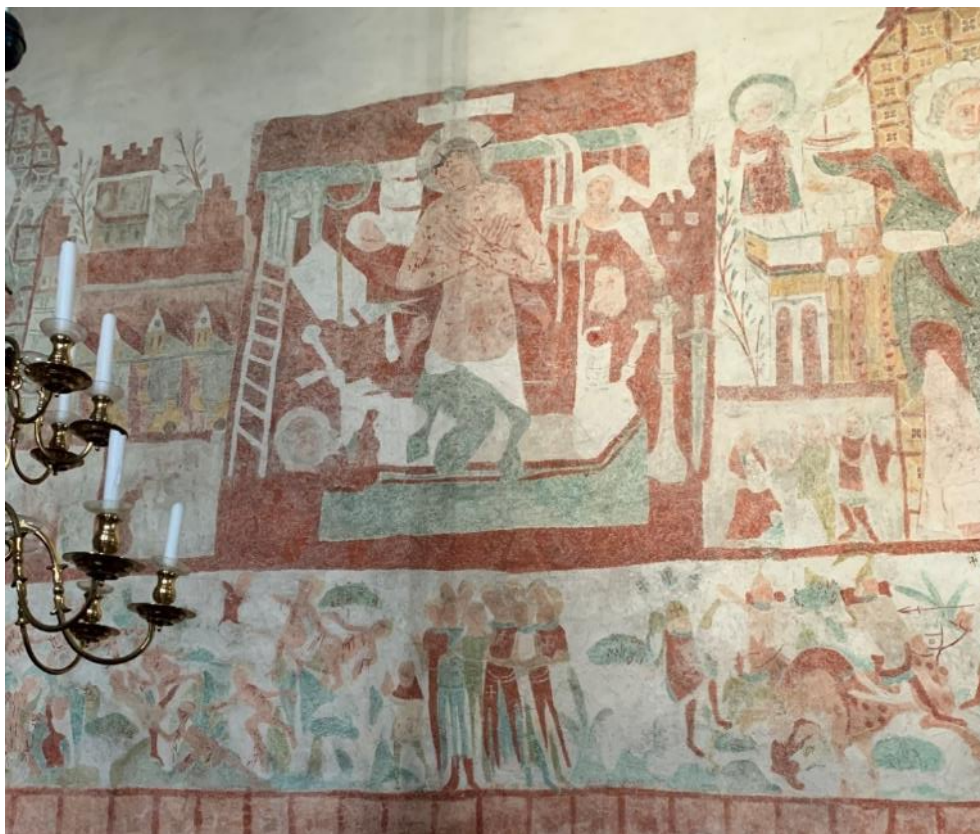
Kalkmålningar på långhusets norra mur. Foto JL 2019.

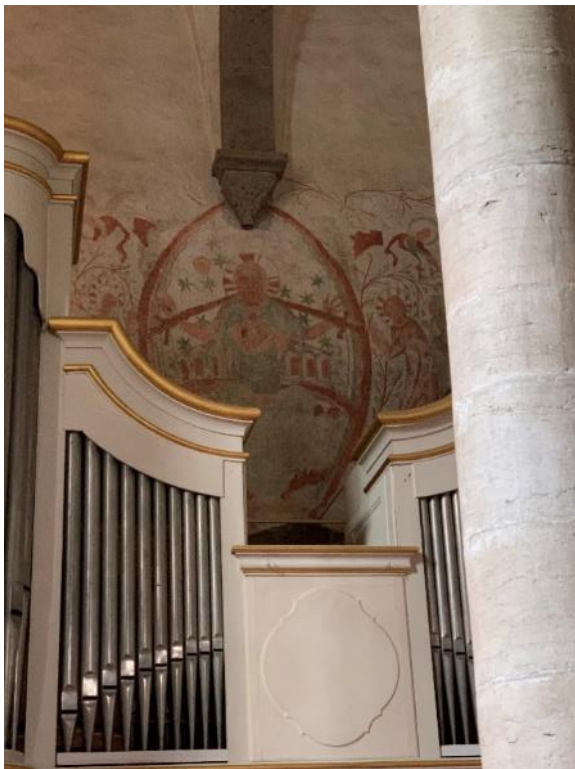
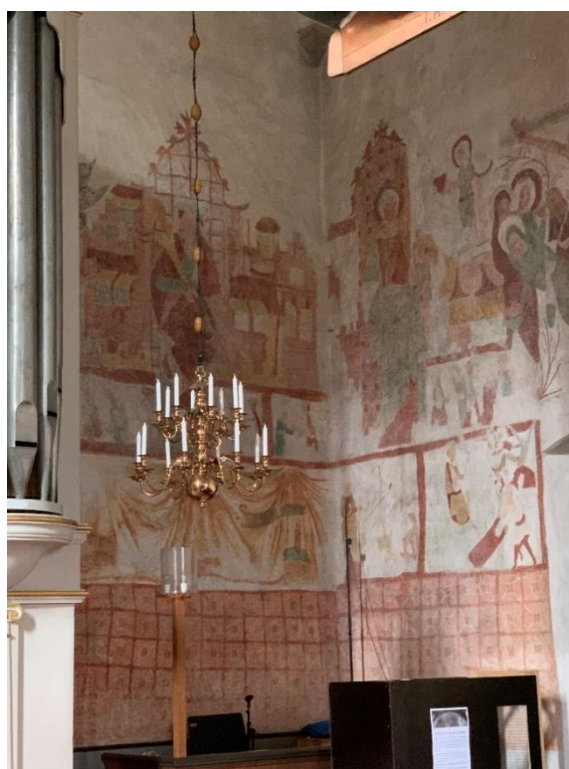
Kalkmålning på långhusets västra mur, ovanför den av orgeln dolda tornbågen. Till höger kalkmålningar i långhusets nordvästra hörn. Foto JL 2021.

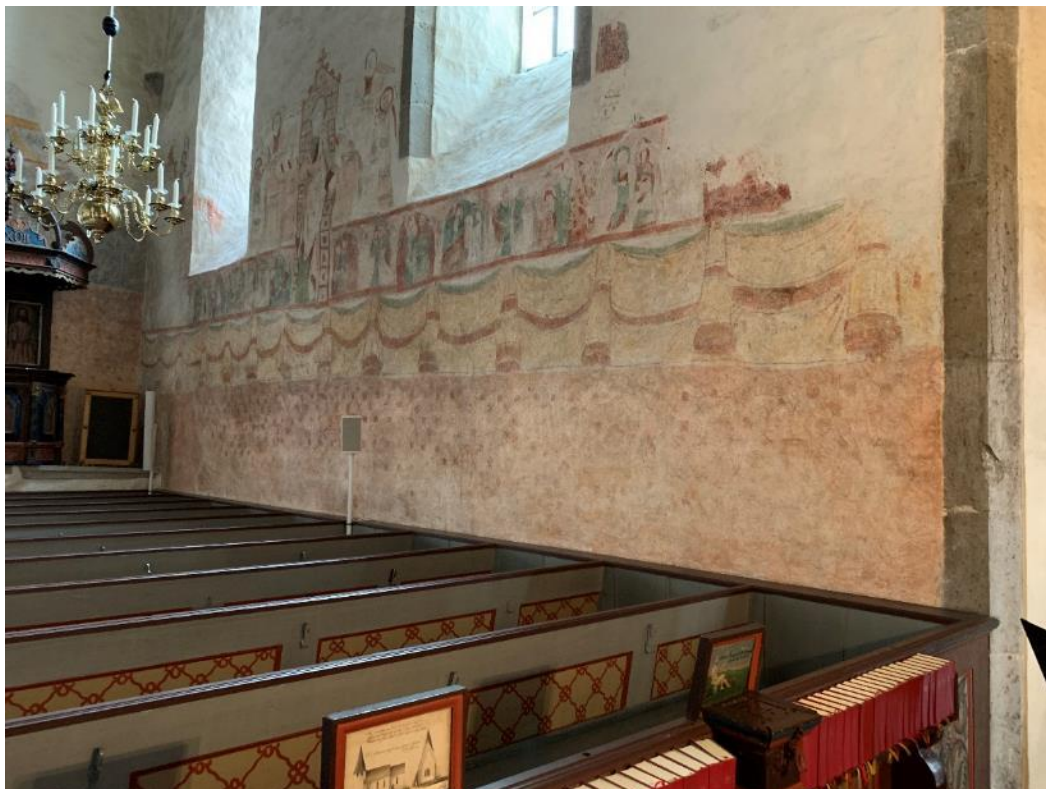
Kalkmålningar på långhusets södra mur. Foto JL 2021.

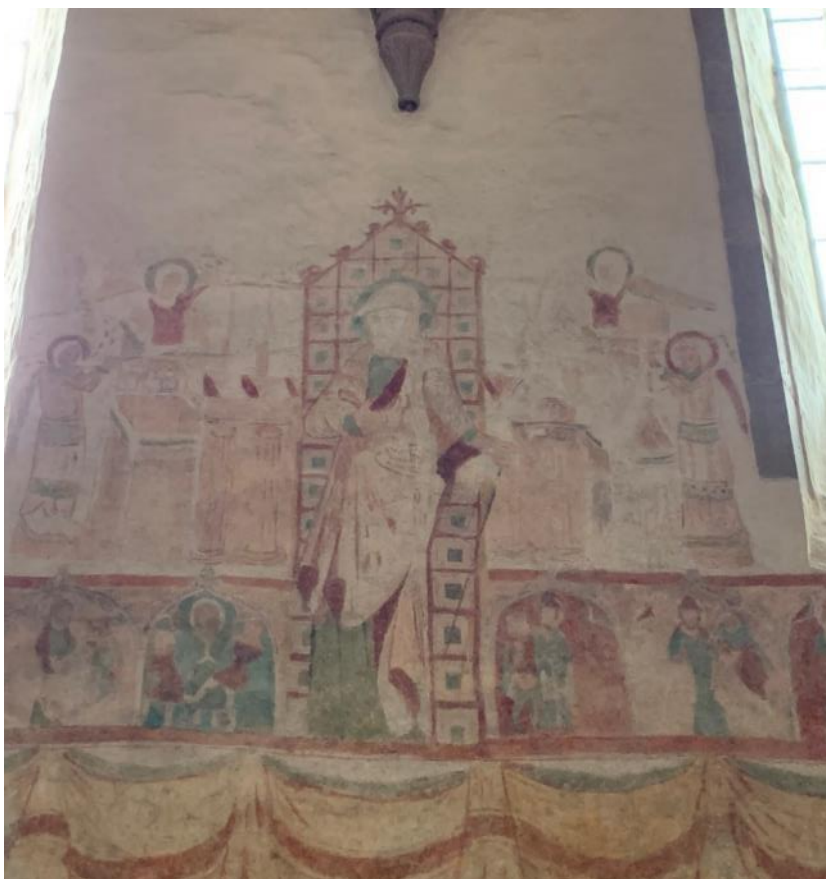
Kalkmålningar  
mellan fönstren på  
långhusets södra  
mur. Foto JL 2021.
