# Bunge kyrka

Karaktärisering 2021

Gotlands  
Museum

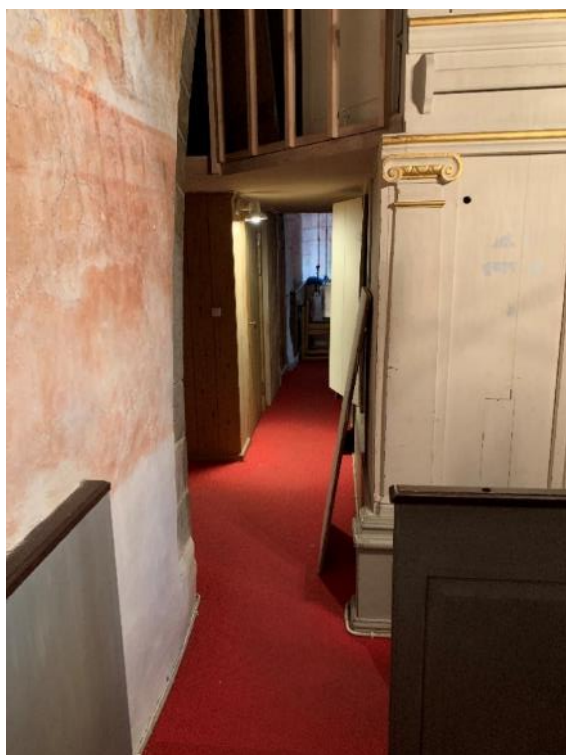
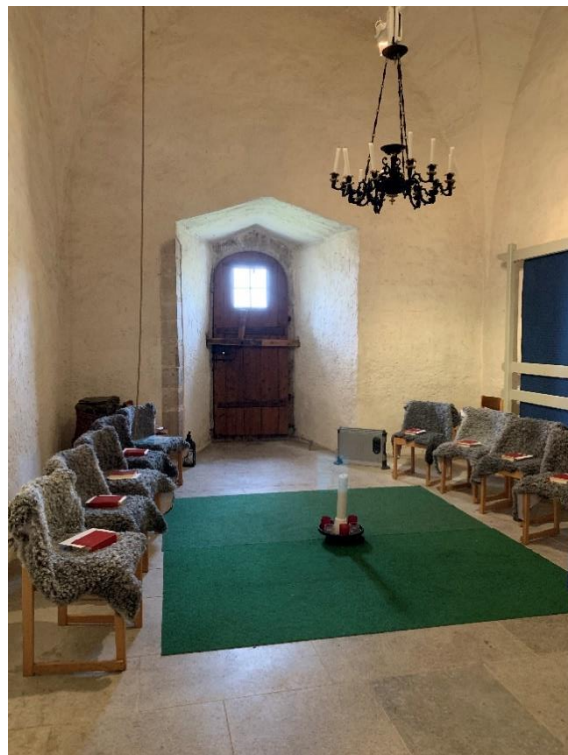
Tornbågen och passagen till ringkammaren, sett från söder. Till höger ringkammaren mot väster. Foto JL 2021.

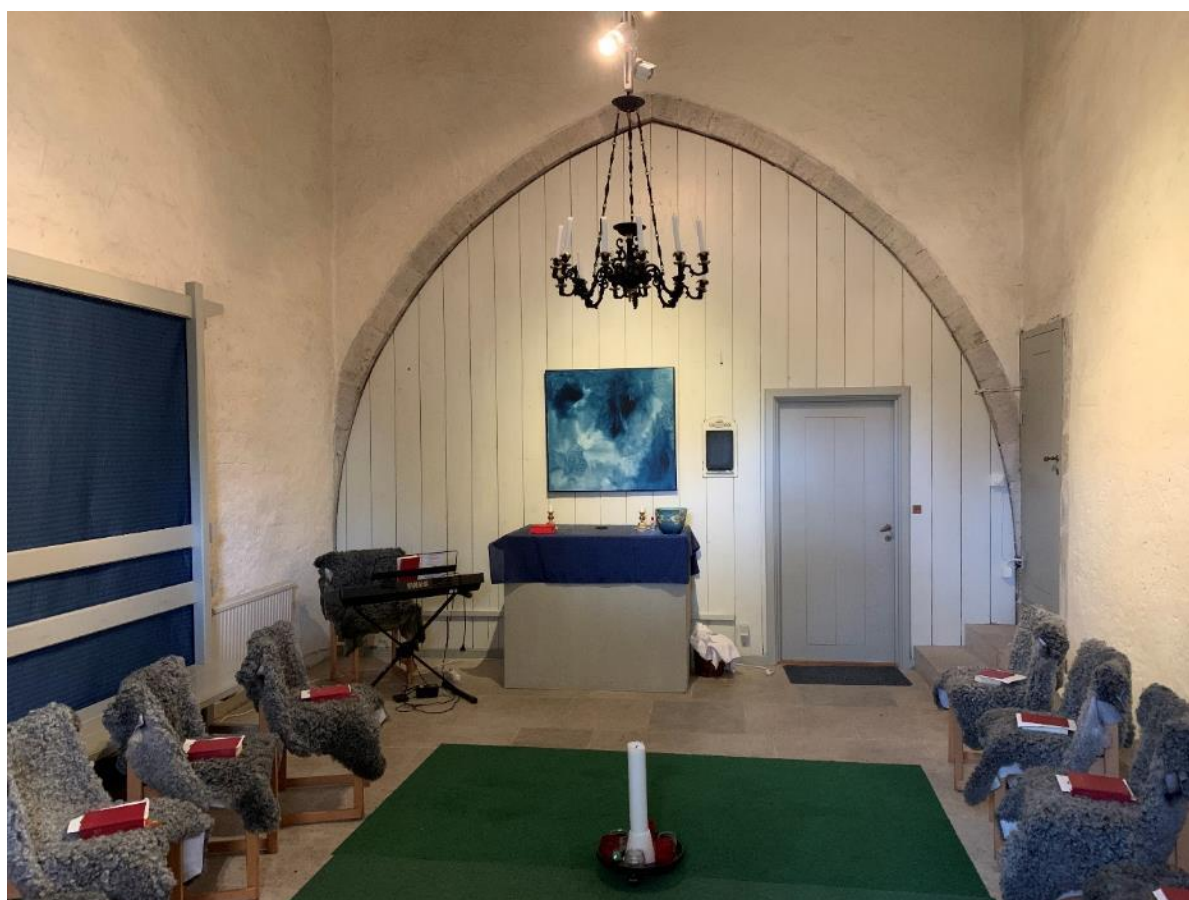
Ringkammaren mot öster med tornbågen i fonden, sedan ca 2010-15 inredd till gudstjänstrum för mindre samlingar. Foto JL 2021.

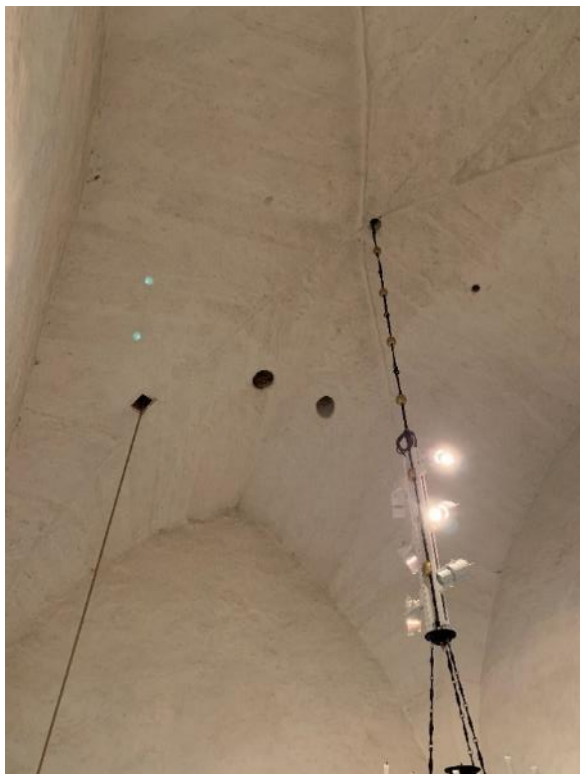
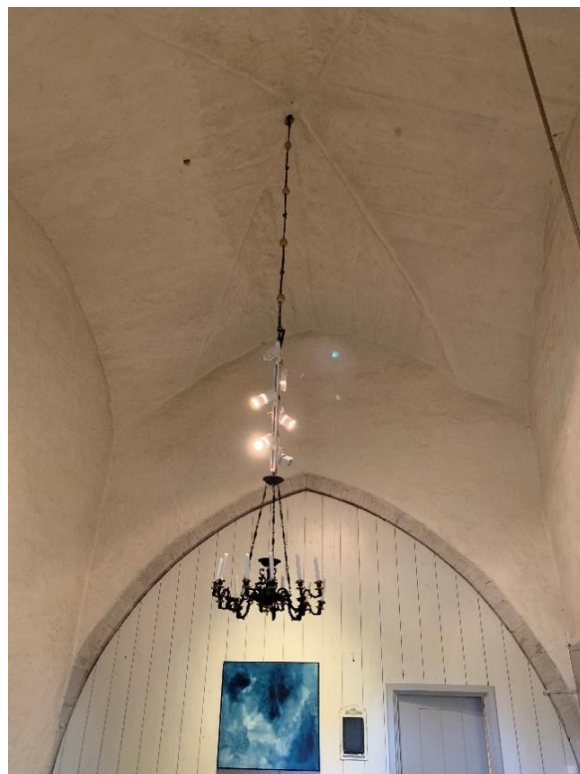
Ringkammarens valv sett mot nordväst med hål för klocklinor. Till höger valvet och tornbågens övre del sett mot öster. Muren och bågen är i efterhand inbyggda under valvet. Foto JL 2021.

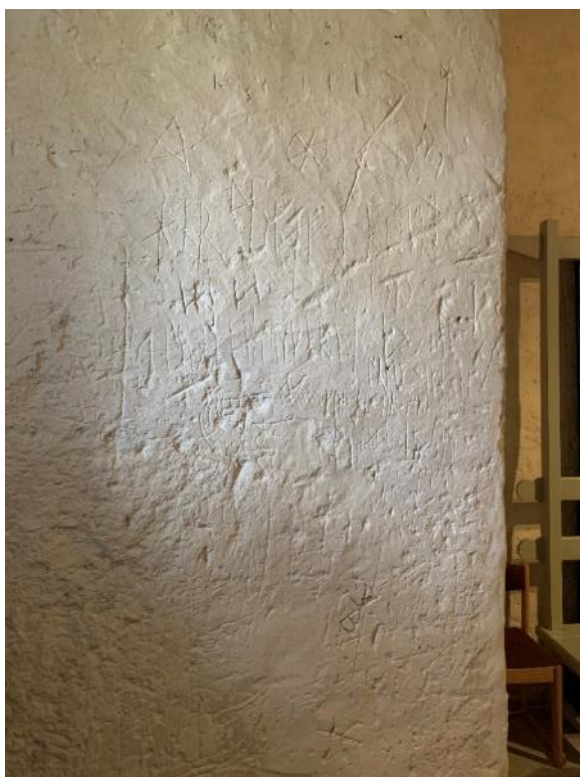
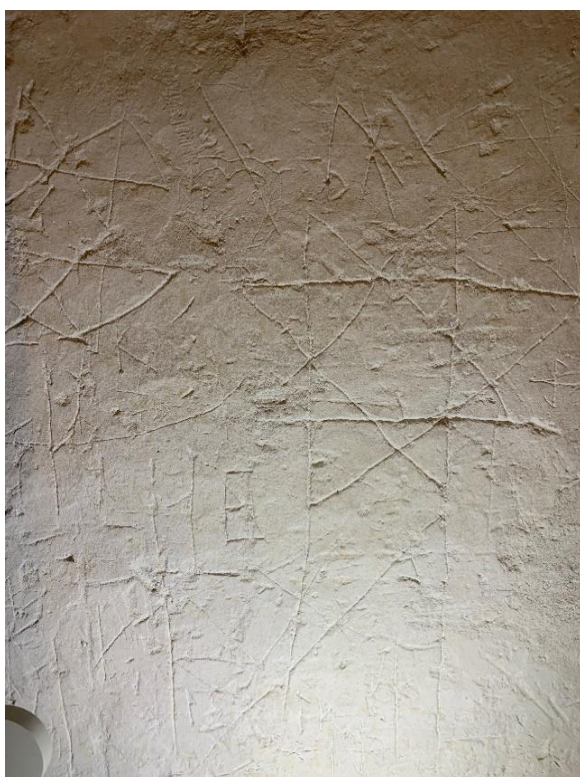
Del av tornportalens norra smyg samt ett stycke av ringkammarens södra mur med en del av de många putsristningar som täcker rummets väggytor. Foto JL 2021.

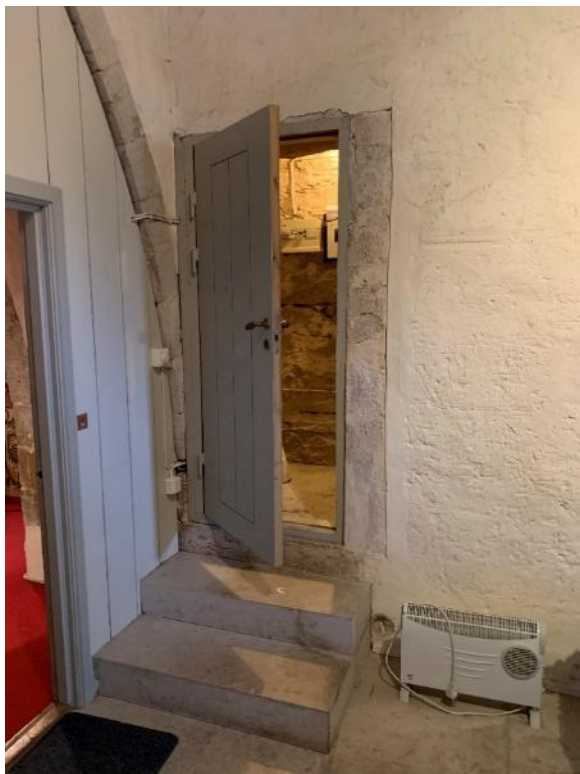
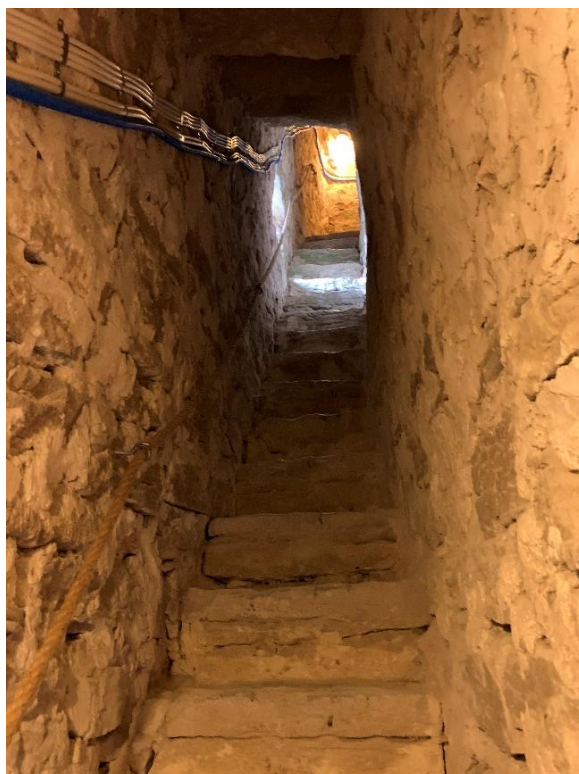
Öppning i ringkammarens sydöstra hörn till tornuppgången. Till höger trappan i tornets södra mur sedd uppåt mot väster. Foto JL 2021.

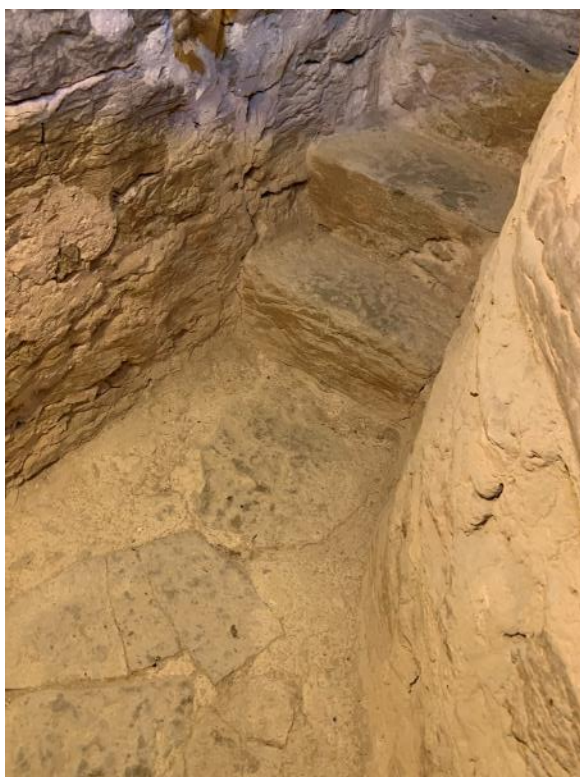
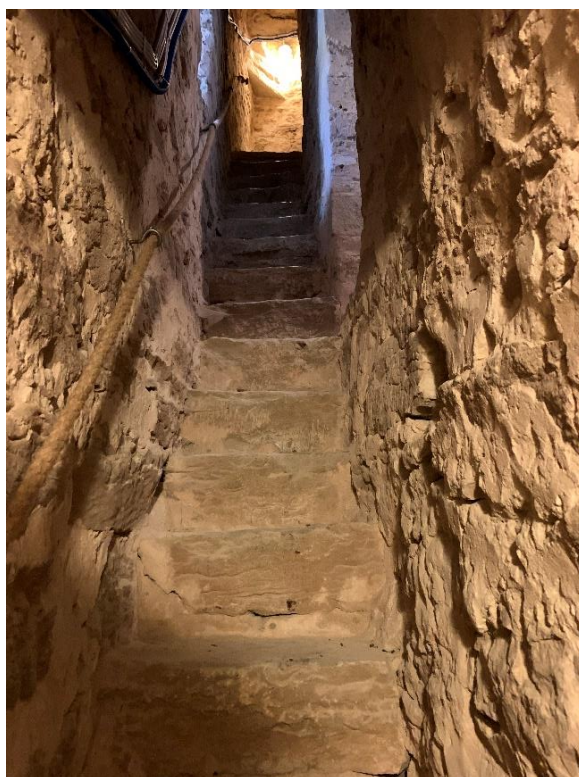
Murtrappans vilplan i tornets sydvästra hörn. Till höger murtrappan i tornets västra mur, sedd uppåt mot norr. Foto JL 2021.

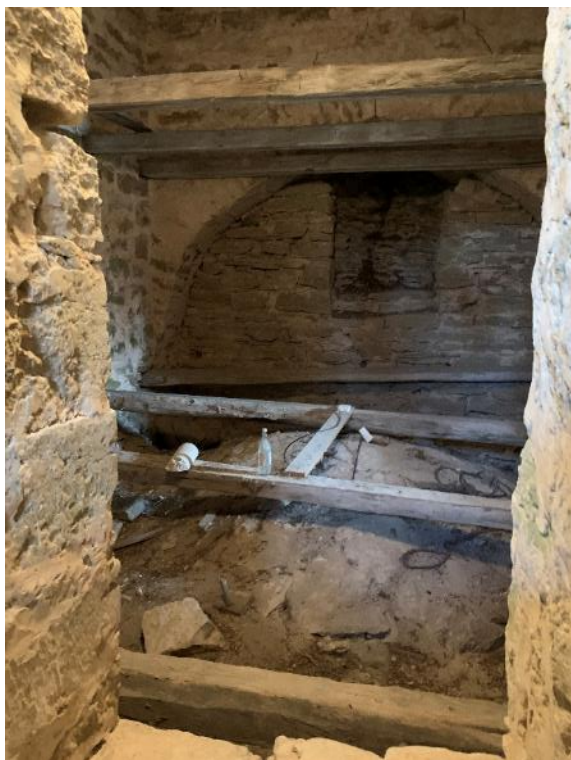
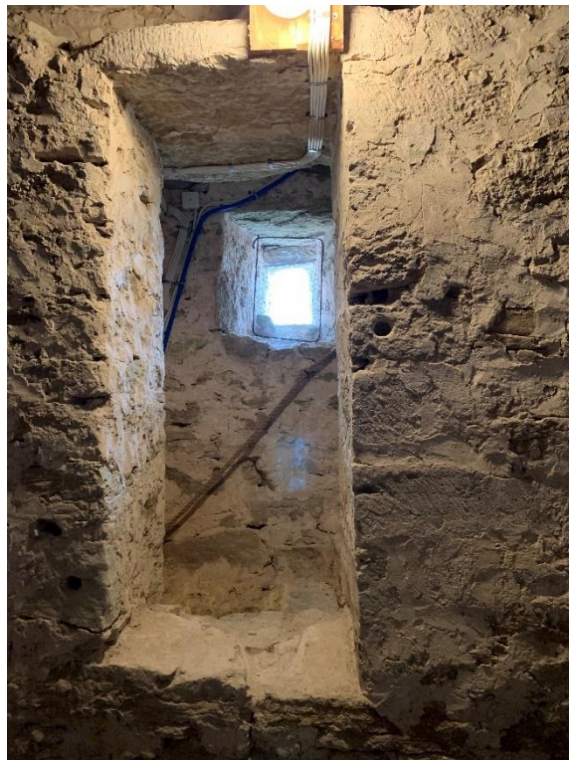
Tornets första övervåning sedd mot öster genom öppningen från murtrappan. Till höger öppningen från murtrappan sedd från öster. I omfattningen finns håltagningar för en dörr med låsanordning. Foto JL 2021.

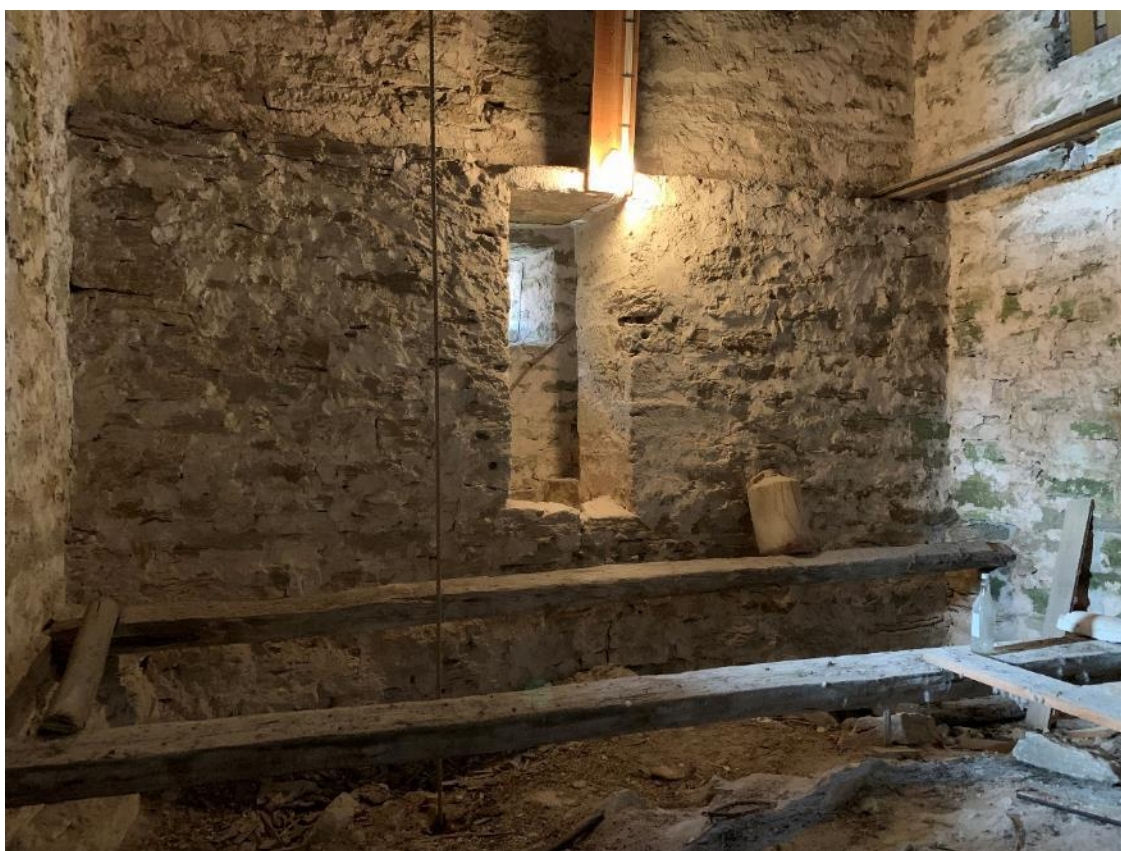
Interiör av tornets första övervåning mot väster. Foto JL 2021.

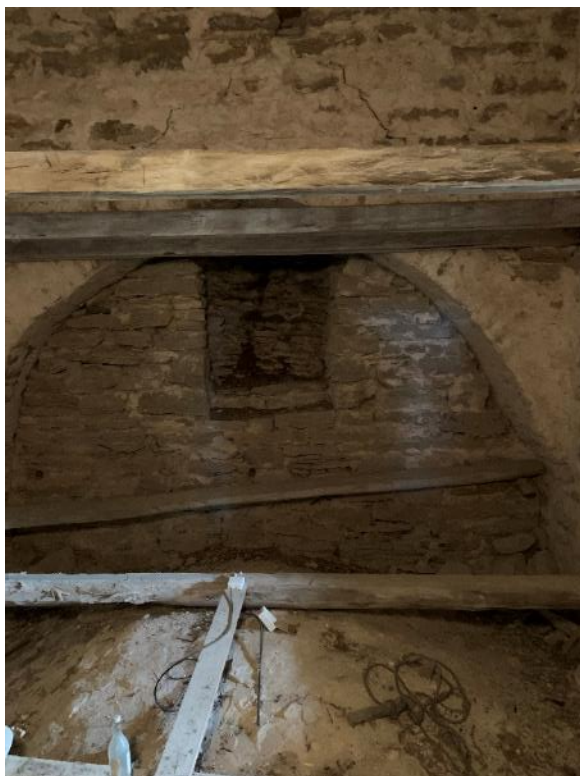
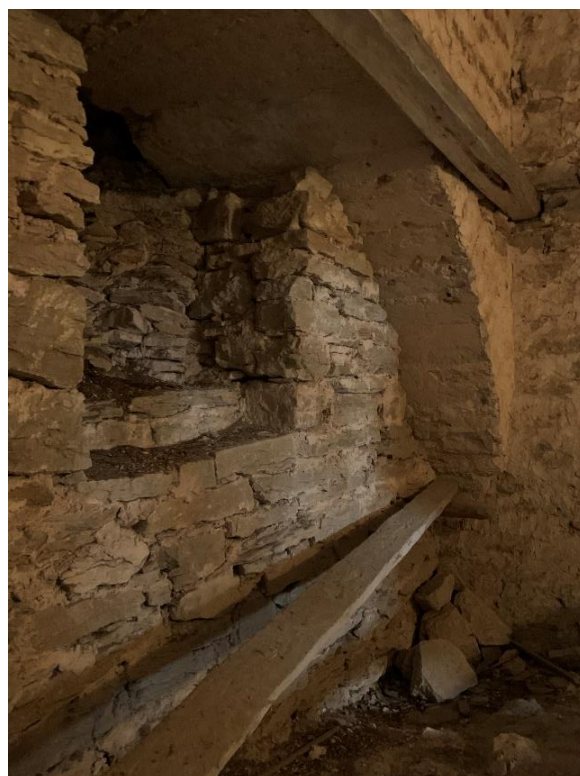
Tornets första övervåning mot öster och sydöst. Foto JL 2021.

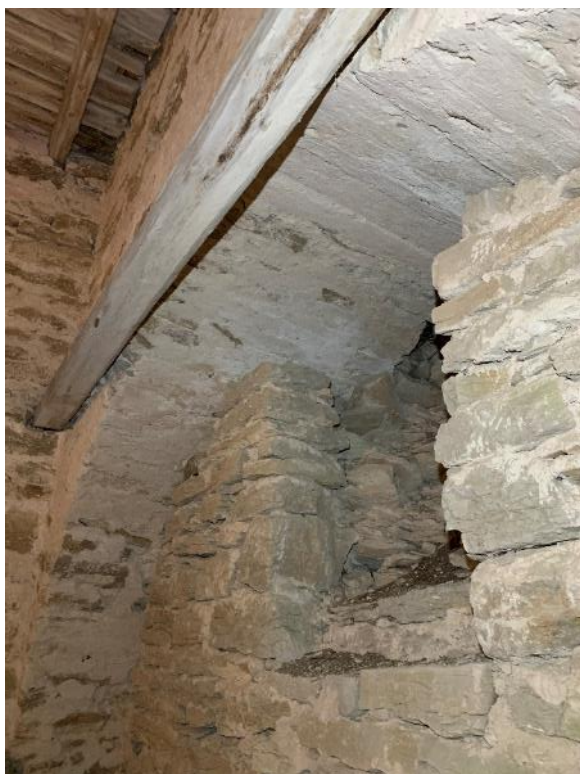
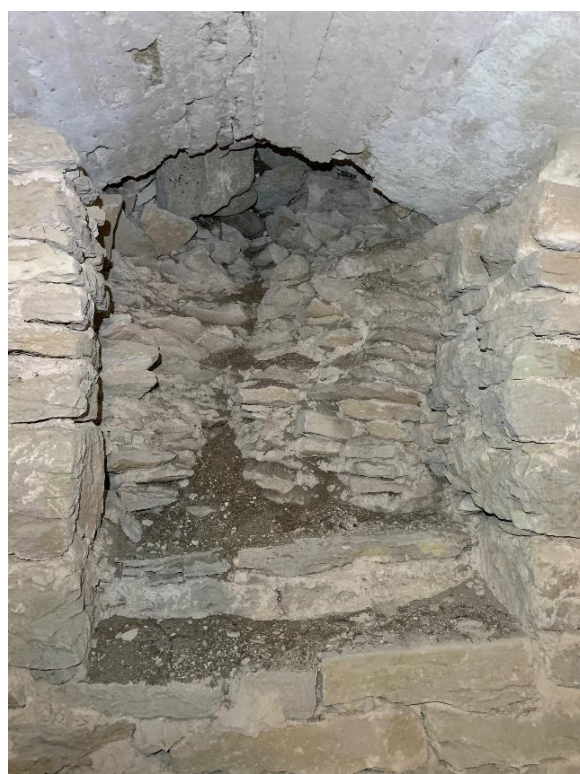
Båge och tidigare öppning i tornets första övervåning mot nordöst och öster. Bågen från tornets byggnadstid bär östra tornmuren och tillslöts på östra sidan sannolikt av det äldre långhusets murade västgavel. När det romanska långhuset skulle rivas tillkom utfyllnadsmuren för att ge stadga åt valvet över ringkammaren. En öppning sparades i öster. När det nya långhuset välvdes minskades öppningen till en trång passage uppåt till vinden. Denna igensattes, sannolikt när ny vindspassage togs upp i våningen ovanför. Foto JL 2021.

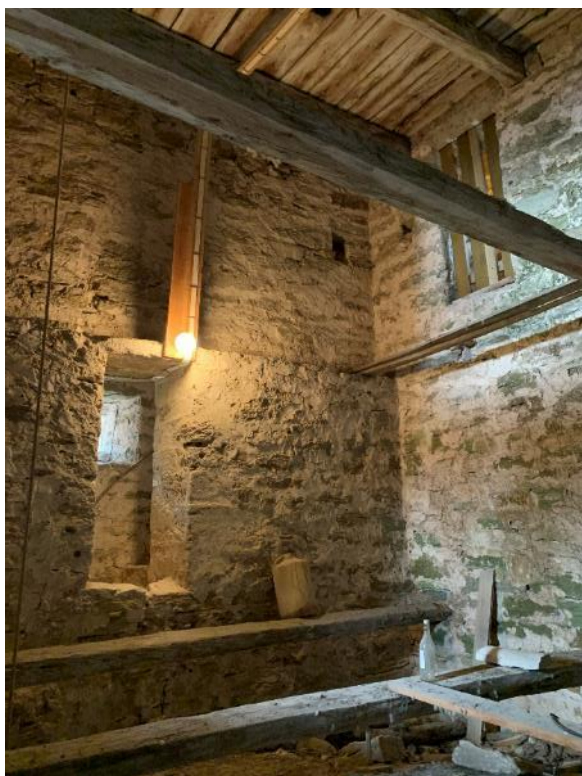
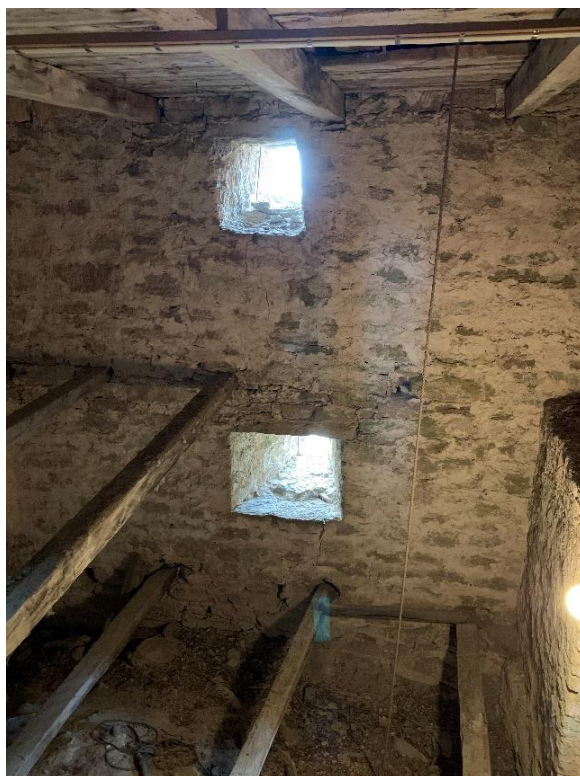
Tornets första övervåning mot nordväst med blick uppåt mot en tidigare andra övervåning vars golv saknas. Till höger vy mot söder till den tidigare andra övervåningen, sett genom den nu spjältäckta öppningen. Foto JL 2021.

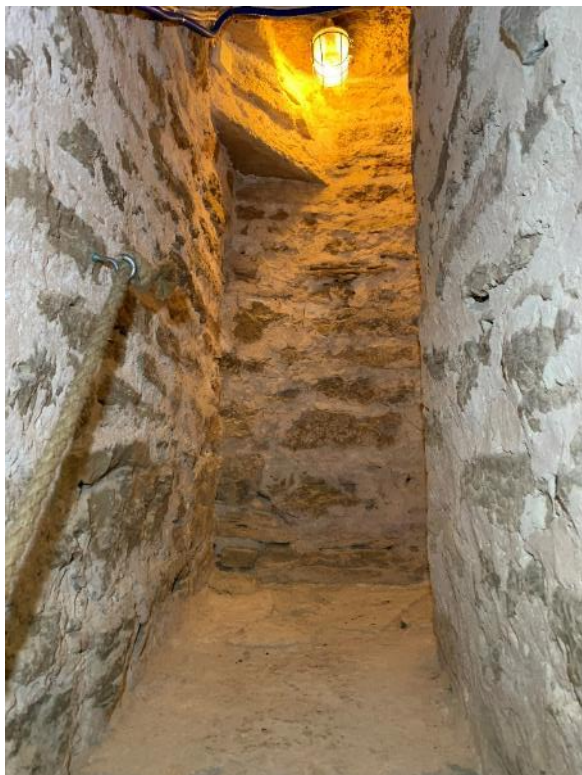
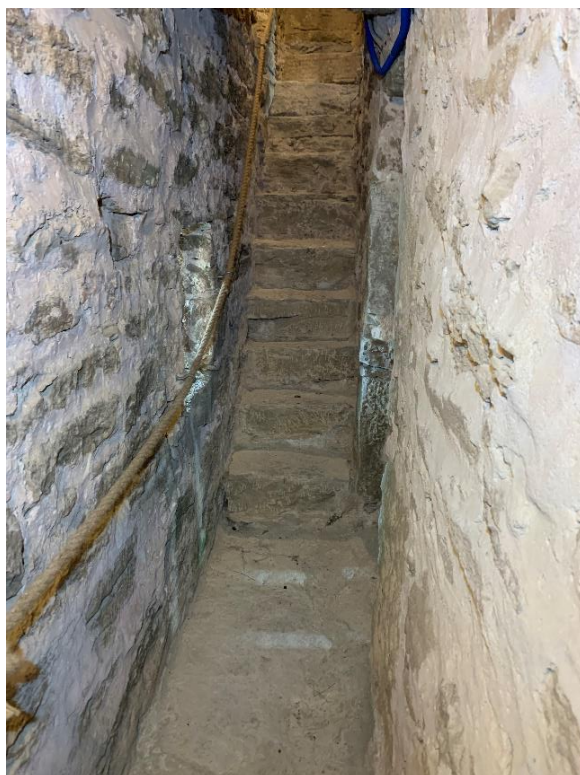
Murtrappans långa vilplan i nordvästra hörnet samt, till höger, murtrappans fortsättning i norra muren med ingång till den tidigare andra övervåningen. Foto JL 2021.

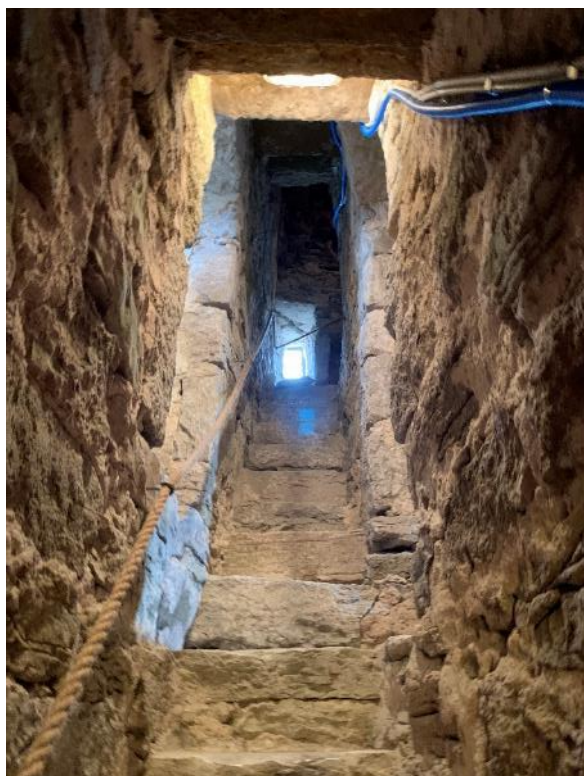
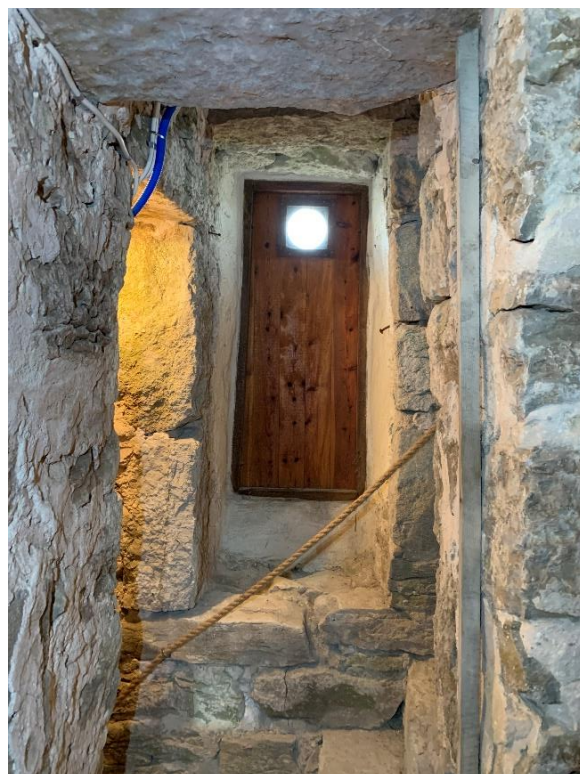
Trappan i norra muren sedd uppåt från öppningen till tidigare andra övervåningen och med passage till öppning till tredje övervåningen och port utåt. Till höger port i tornets norra mur. Foto JL 2021.

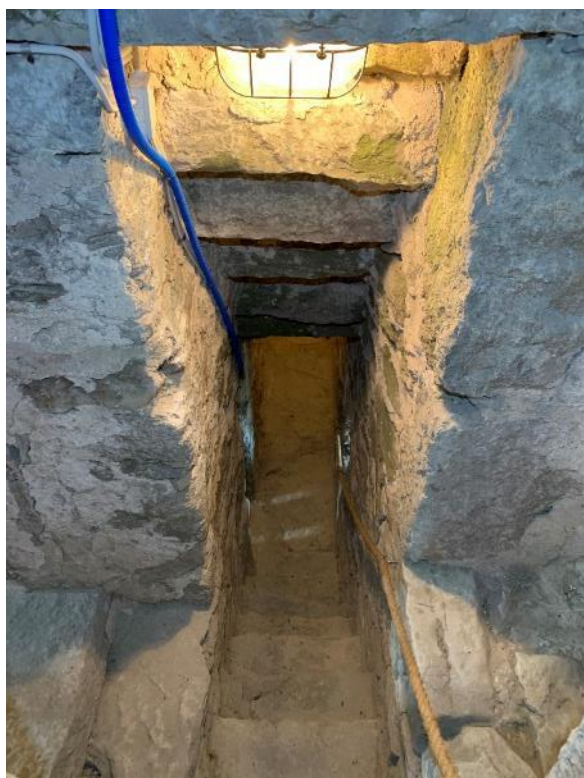
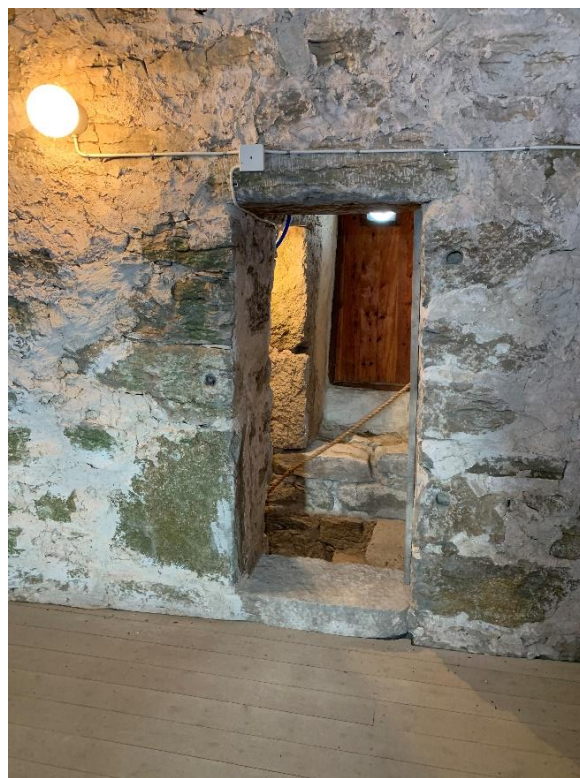
Trappan i norra muren sedd mot väster med i förgrunden öppningar till tredje övervåningen och porten i norra muren. Till höger blick från tornets tredje övervåning mot porten i norra muren, som möjligen kan ha fungerat som lastport. Öppningen in till våningen har uttag för en dörr försedd med lås. Foto JL 2021.

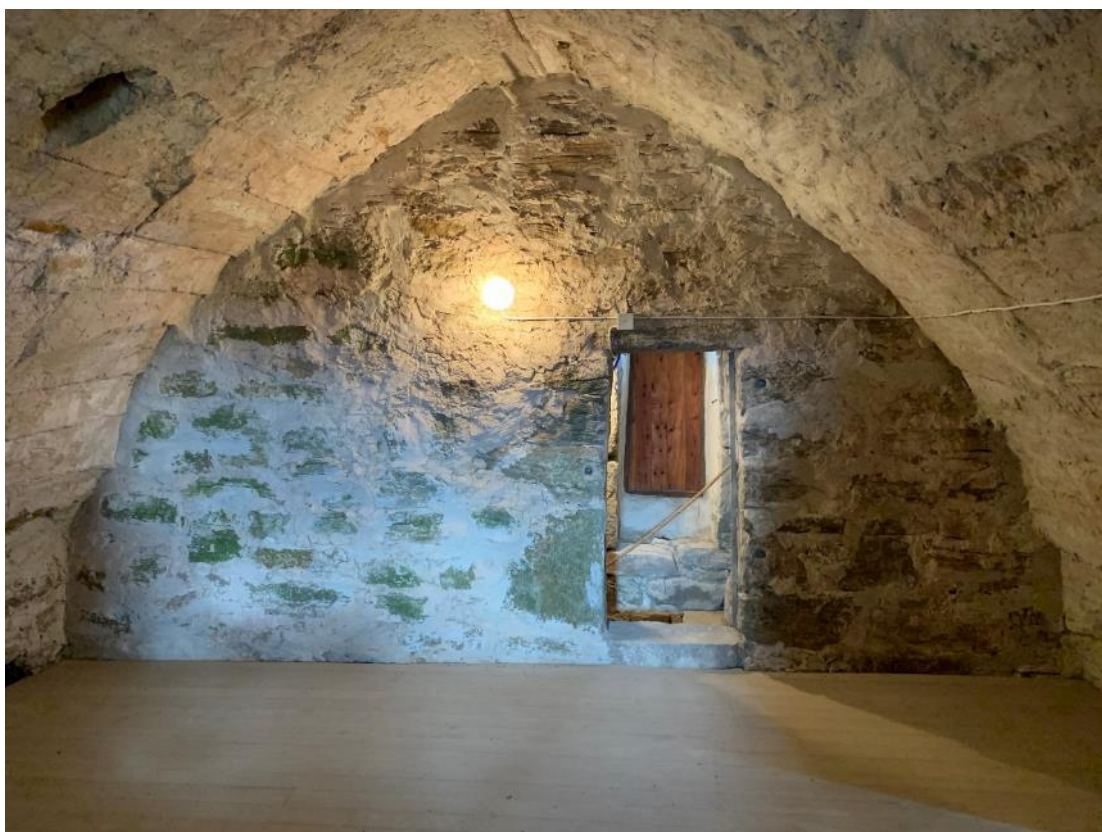
Tornets tredje övervåning mot norr. Foto JL 2021.

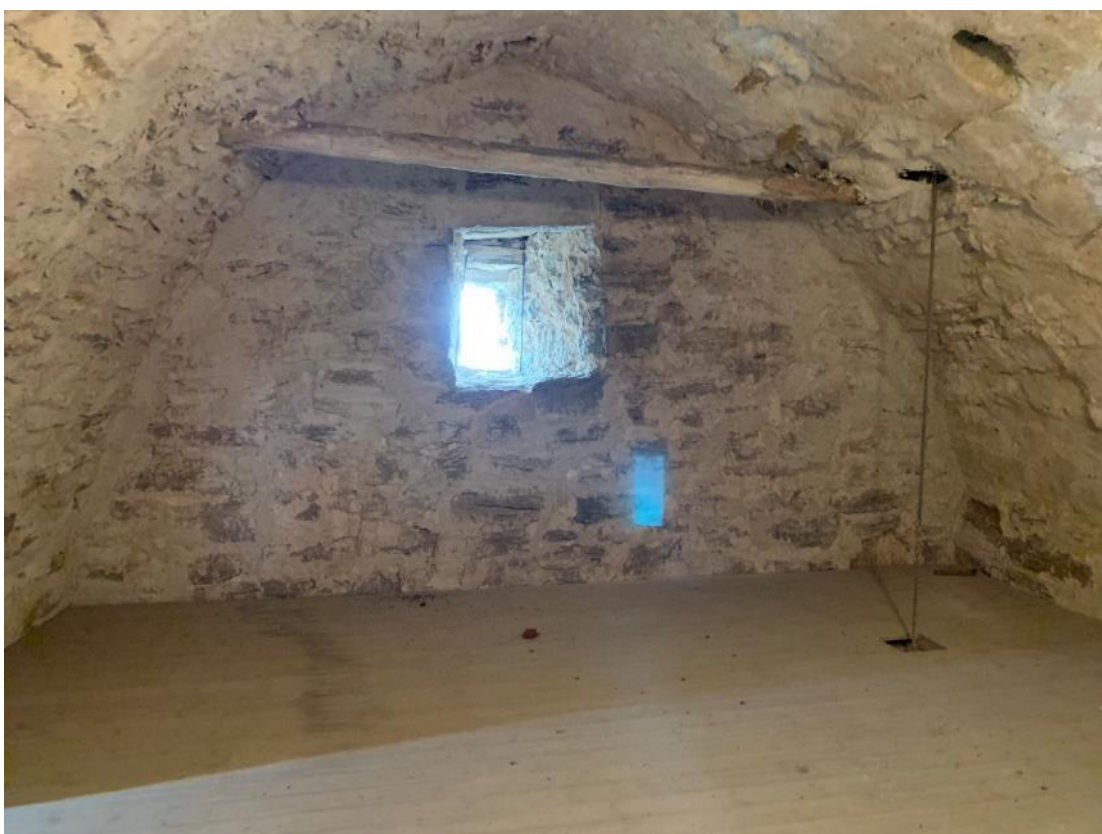
Tornets tredje övervåning mot söder. Foto JL 2021.

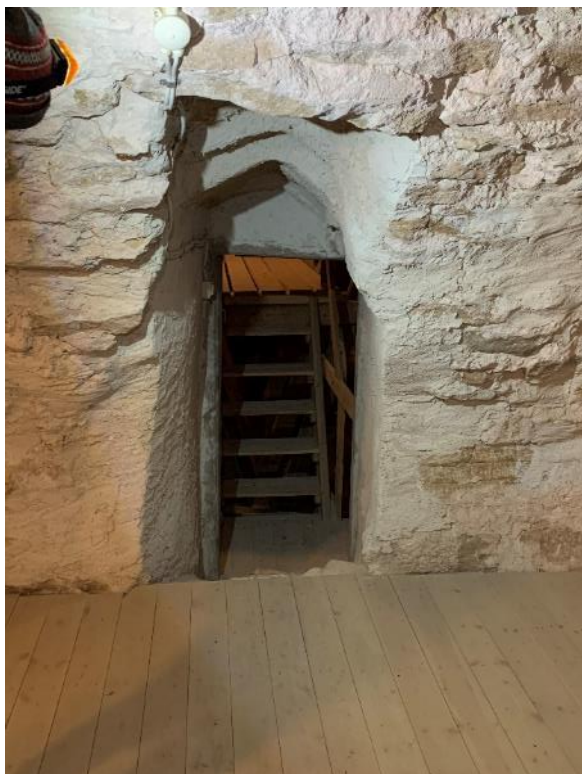
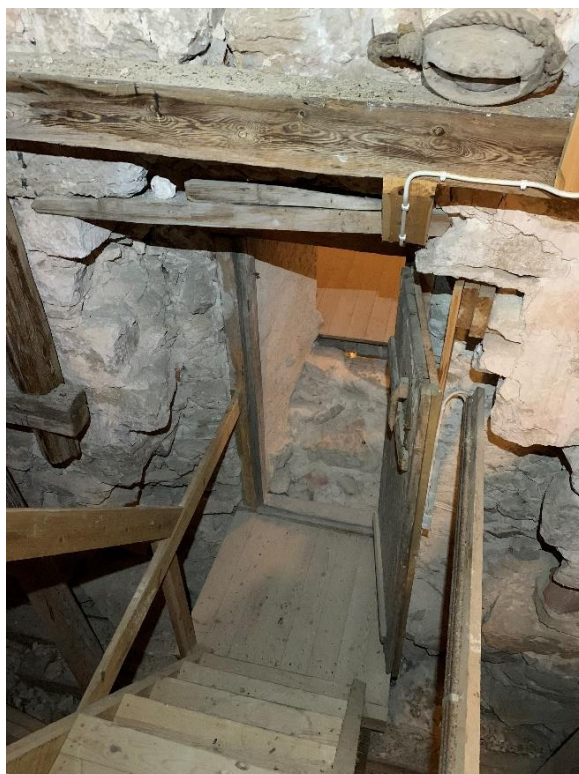
Passage in mot kyrkvinden från tornets tredje övervåning, troligen uppbruten vid 1800-talets mitt eller kanske vid skorstenens tillkomst 1910. Foto JL 2021.

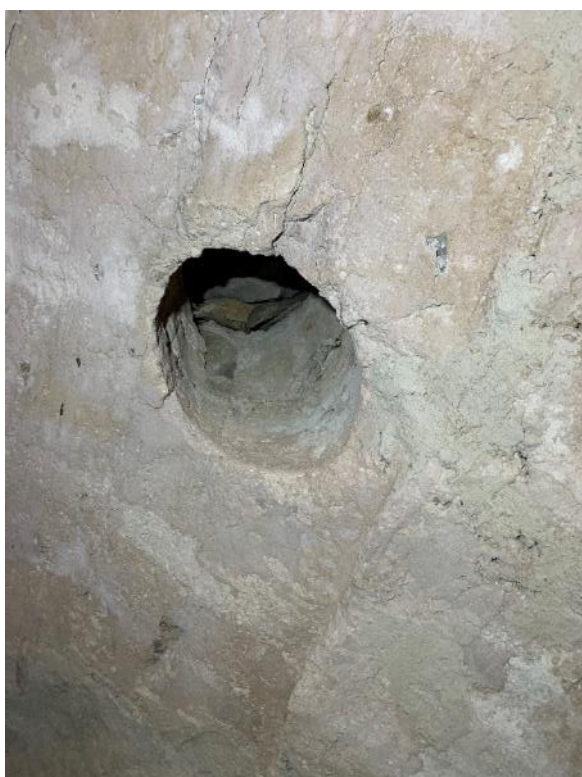
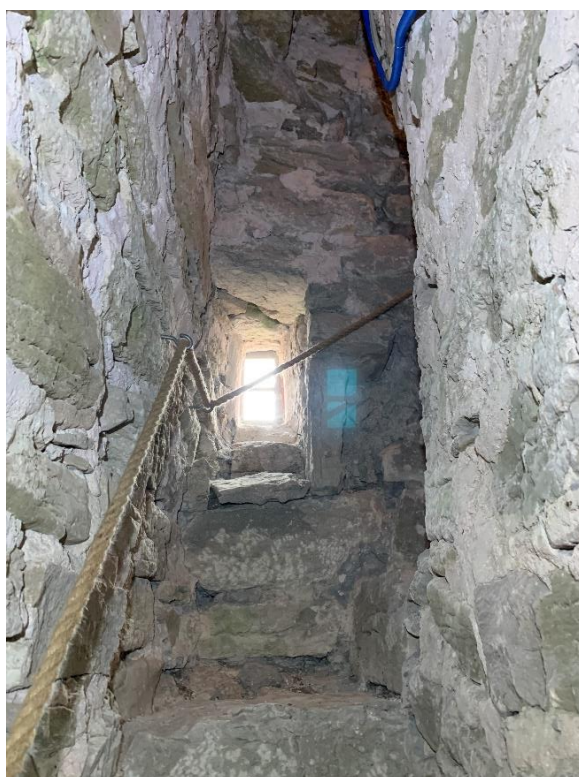
Hål för klocklina i valvet mellan tornets tredje övervåning och klockvåningen. Till höger trapploppet från tornets tredje övervåning till klockvåningen, nordöstra hörnet. Foto JL 2021.

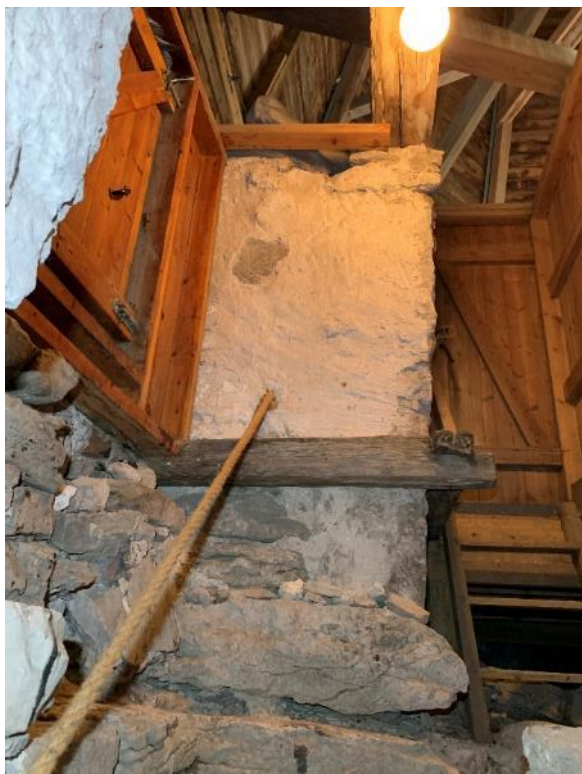
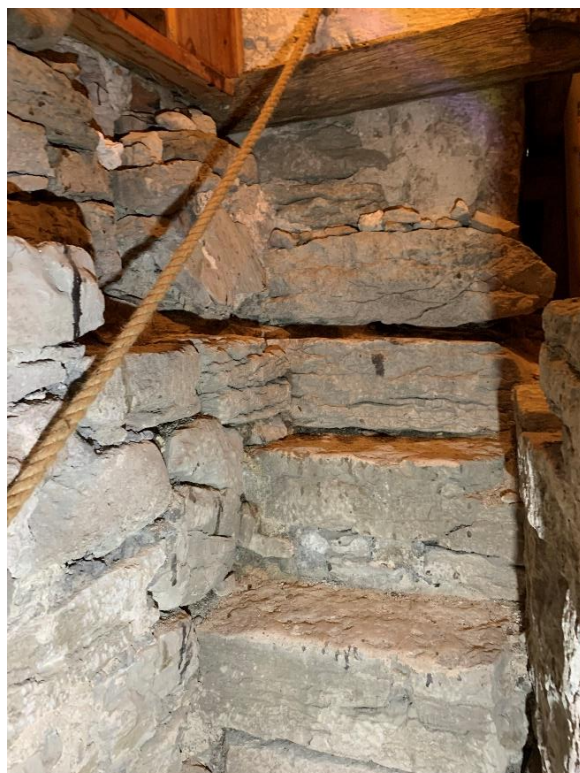
Murtrappans mynning i den norra av de två östra ljudgluggarna, sett mot söder, nu tillsluten av en lucka. Till höger detalj av trappans övre del, som visar att den förefaller ombyggd och sannolikt fortsatt ytterligare ett stycke. Foto JL 2021.

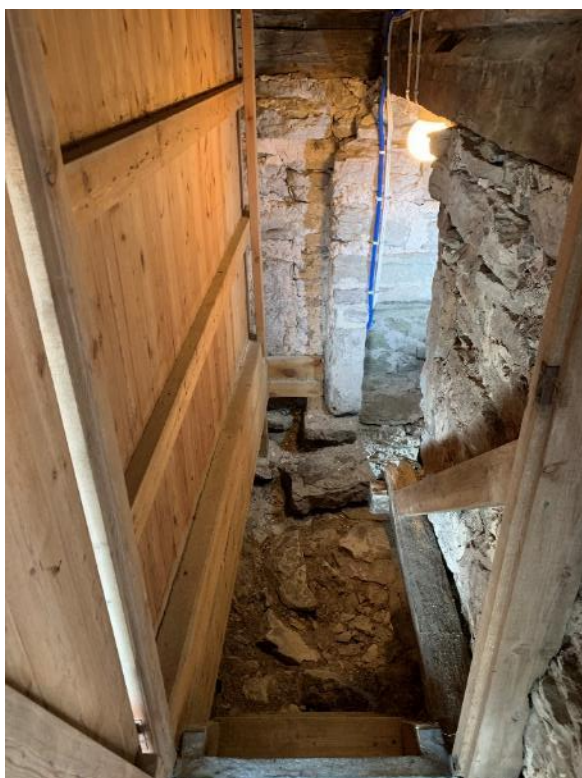
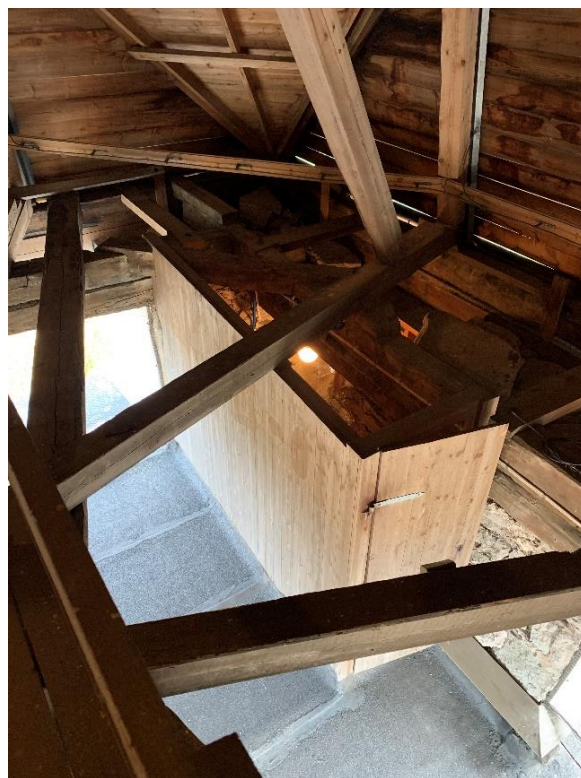
Trappans mynning i klockvåningen med bevarad sida av en murad karm som visar att öppningen till klockvåningen tidigare sett annorlunda ut än nu och sannolikt inte mynnat i en ljudglugg. Till höger inbyggnad av trä kring trappans mynning i klockvåningens nordöstra hörn. Foto JL 2021.

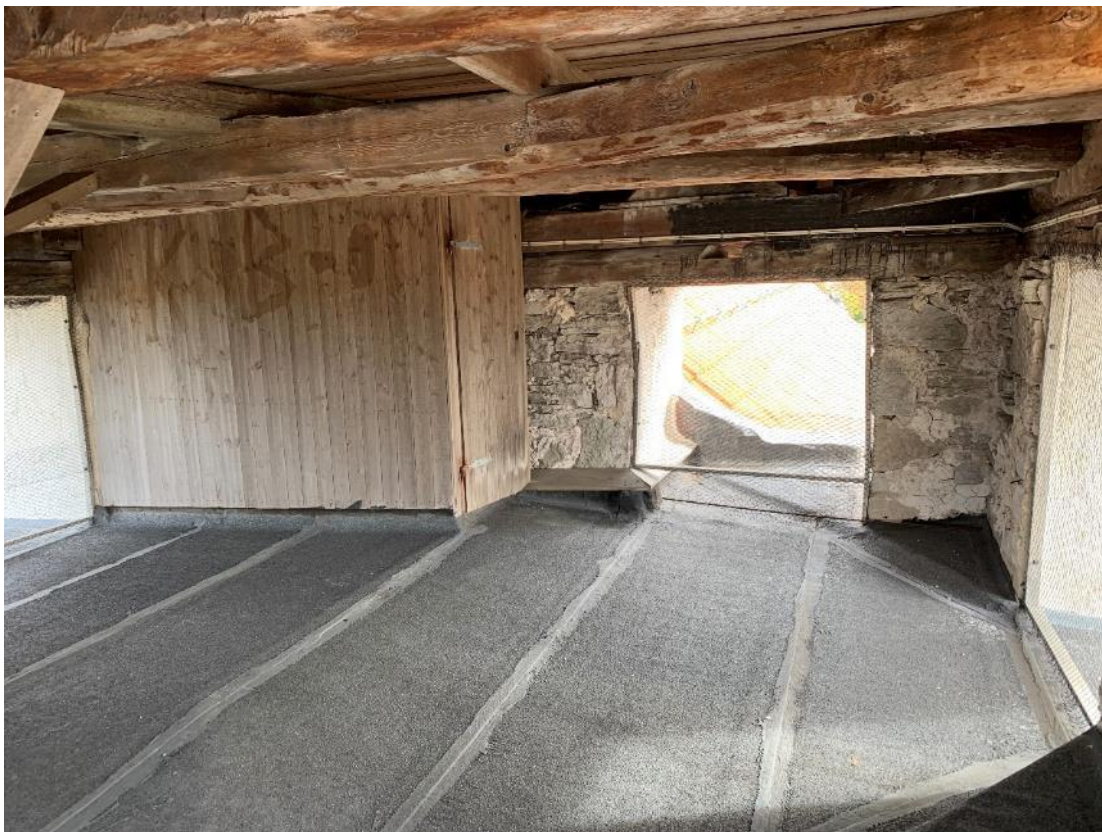
Klockvåningen mot öster, vars ljudgluggar före taksänkningen 1857 vette in mot långhusvinden. Den norra ljudgluggen inbyggd för trappmynnings skull. Foto JL 2021.

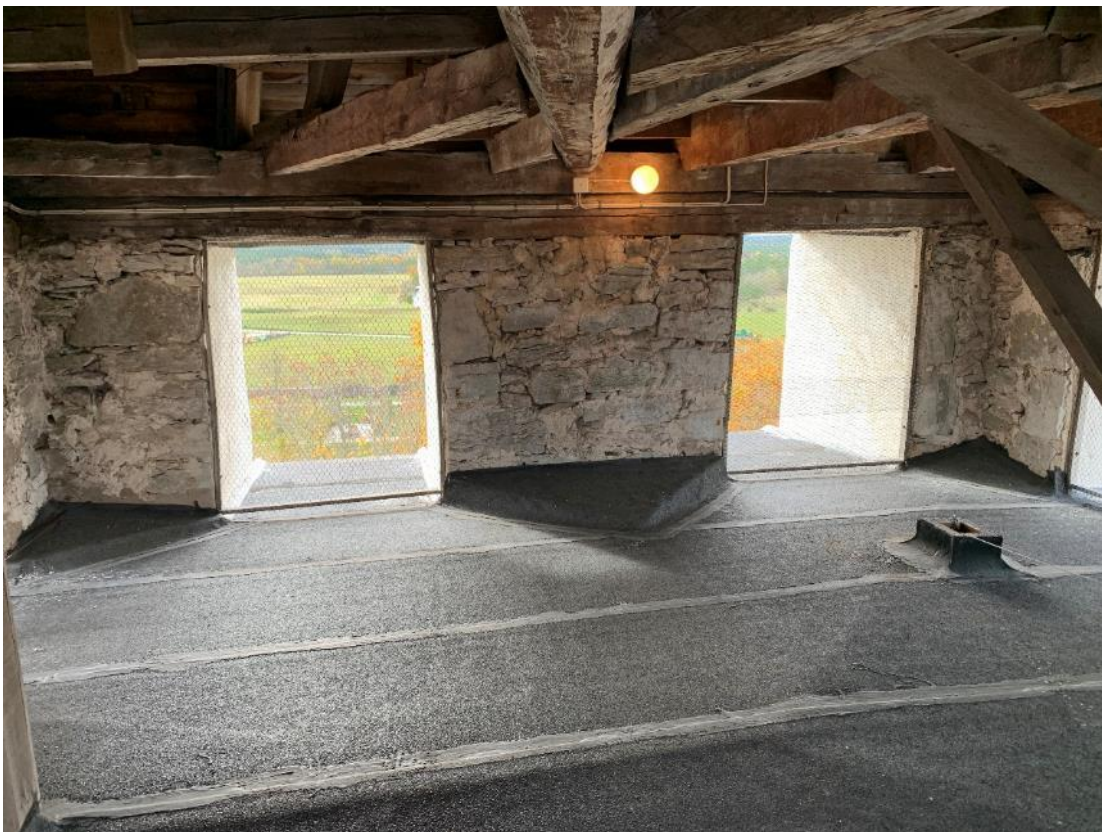
Klockvåningen mot söder. Murverket mellan ljudgluggarna är mer oregelbundet än i tornets nedre delar. Foto JL 2021.

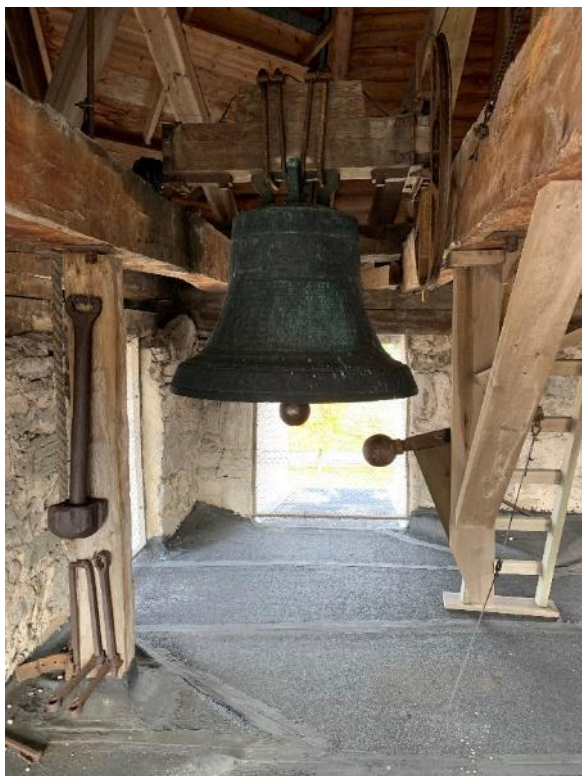
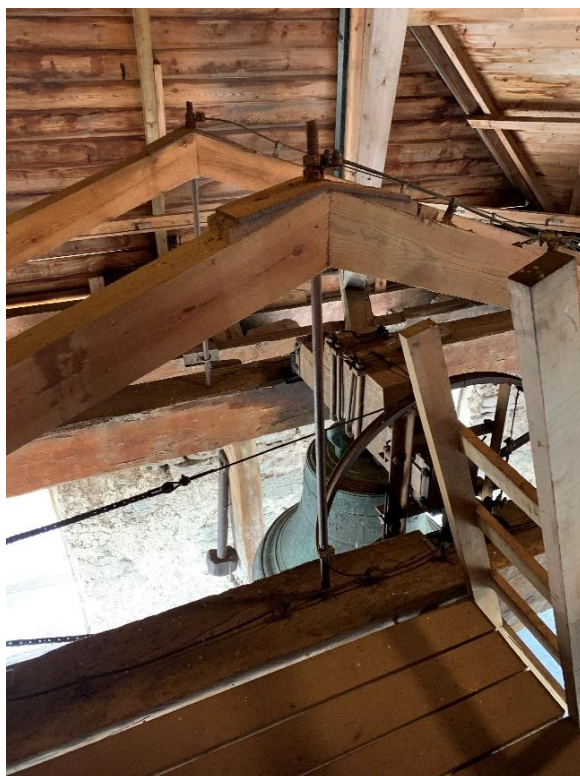
Klockans upphängning mellan två bjälkar. Till höger bockförstärkning av klockans bärande bjälkar. Foto JL 2021.

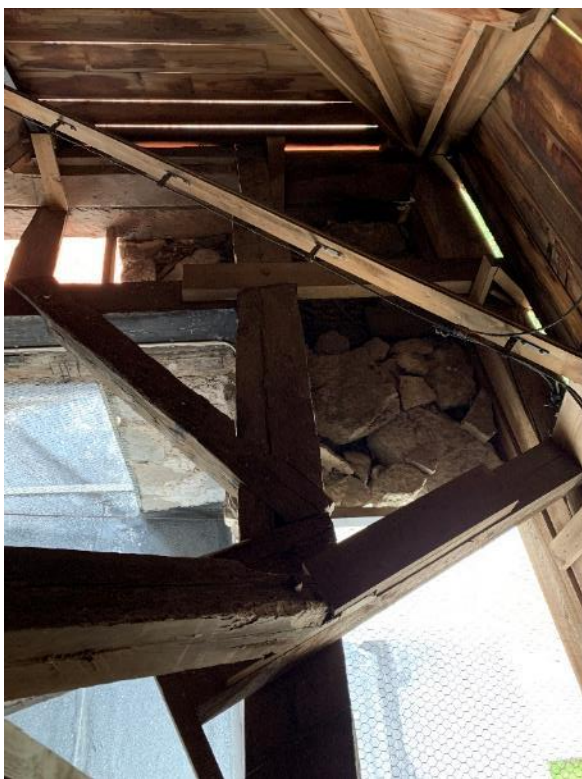
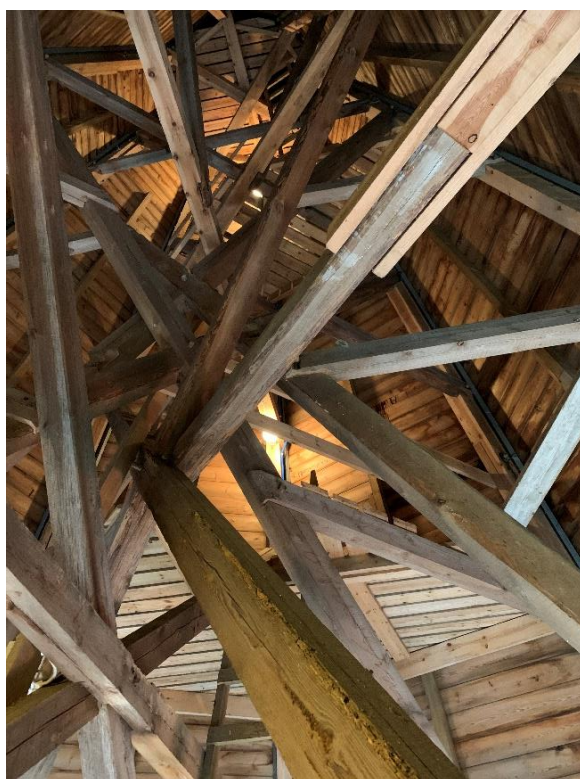
Del av tornets murkrön och remstycken till tornhuven. Till höger tornhuven sedd underifrån och uppåt. Foto JL 2021.
