# Bunge kyrka

Karaktärisering 2021

Gotlands  
Museum

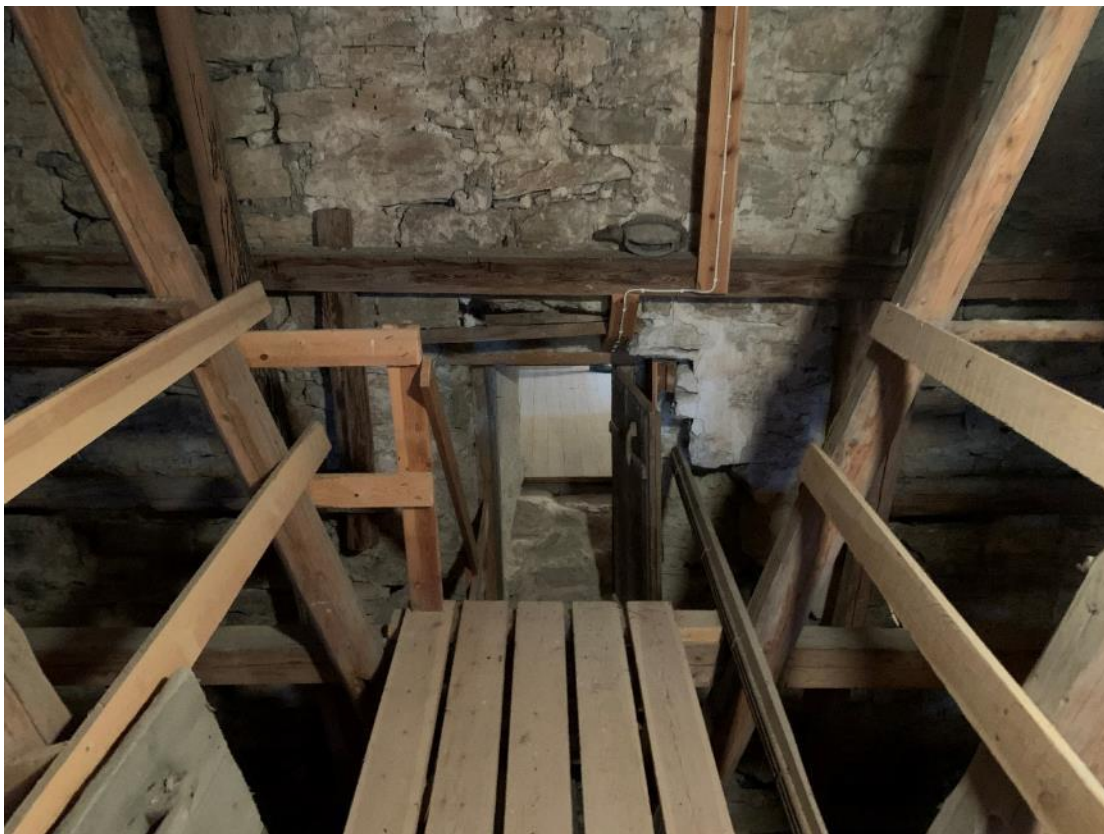
Tornets östmur kring passagen in till långhusvinden, sedd från öster. Foto JL 2021.

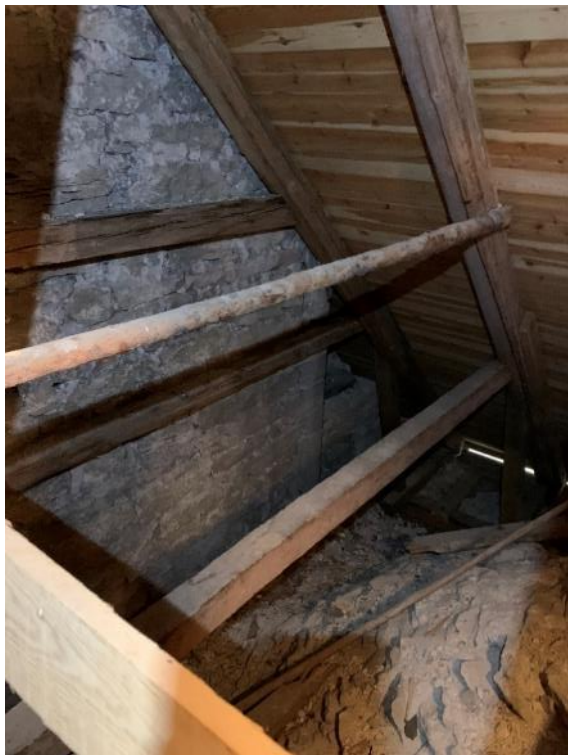
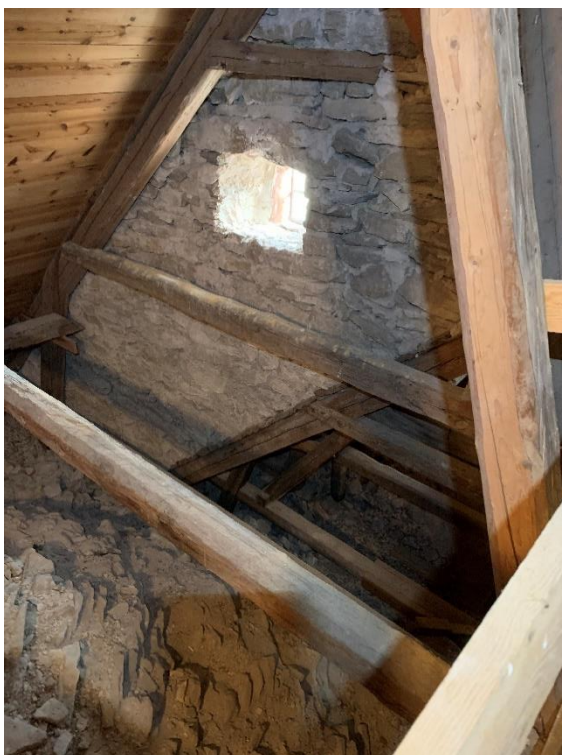
Långhusvindens nordvästra hörn med tornets nordöstra hörnkedja synlig. Till höger långhusvindens nordöstra hörn med ett stycke av långhusets gavelmur, sannolikt byggd vid takens sänkning 1857. Foto JL 2021.

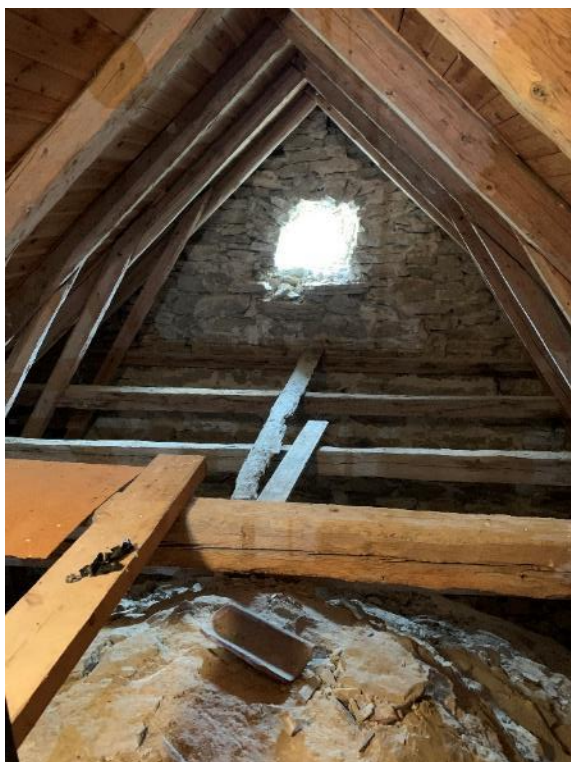
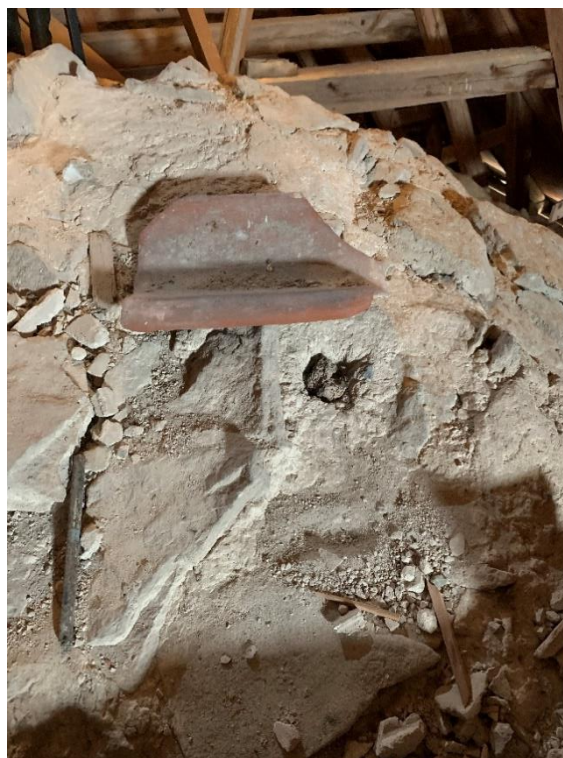
Korvinden mot öster. Till höger korvalvets östra ovalsida med träplugg i det hål (ljudkruka?) som är placerat rakt ovanför altaret. Foto JL 2021.

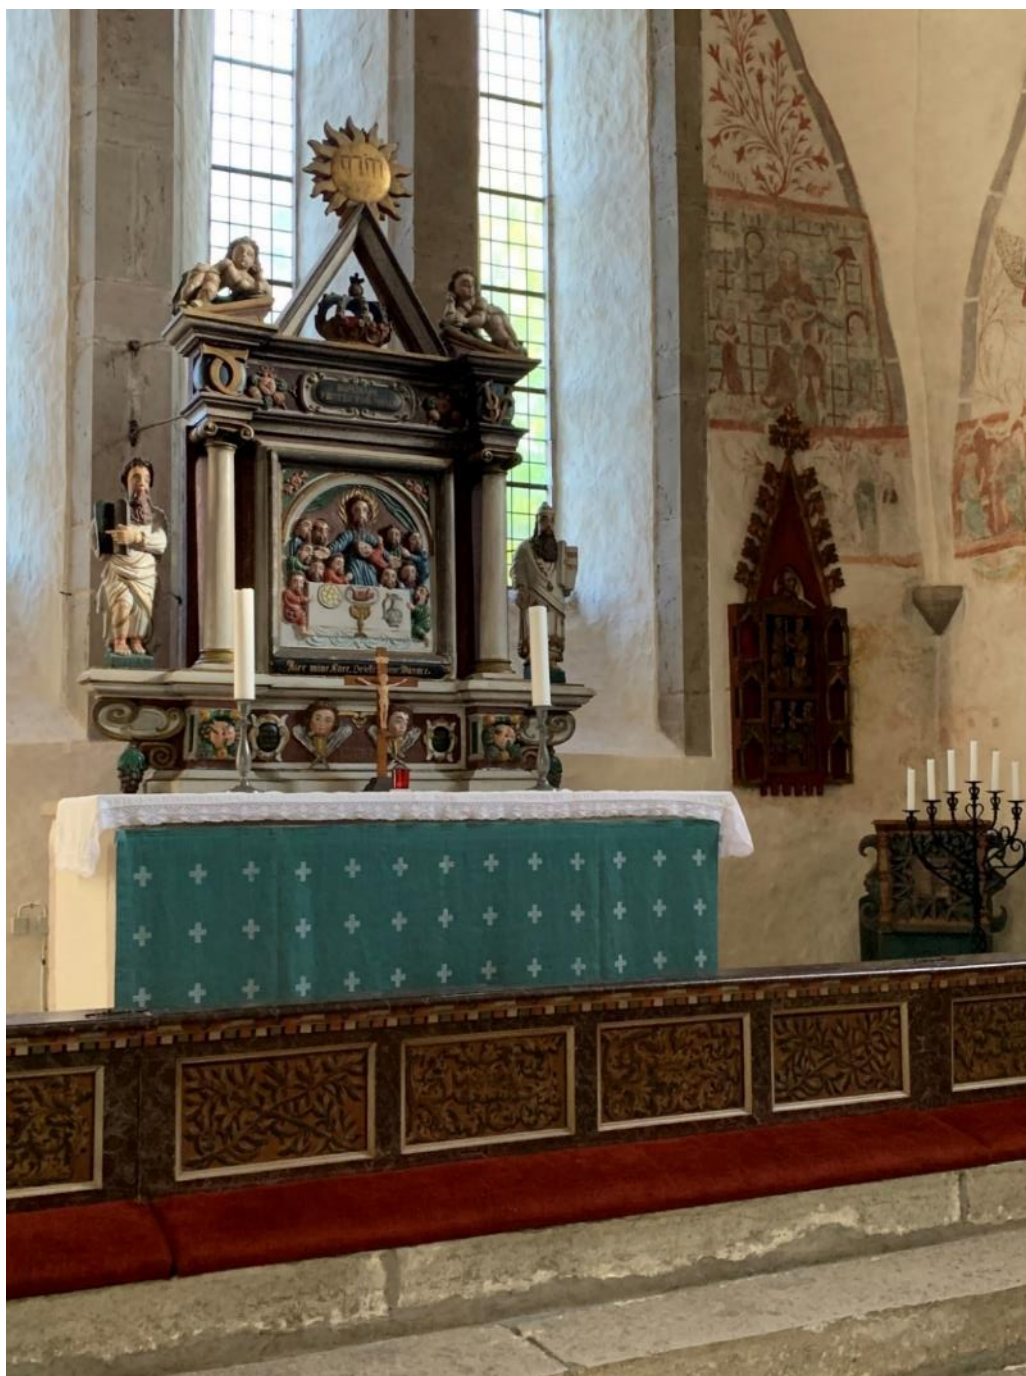
Altaranordningen med altaruppsats från 1689 i sandsten, målad 1858. Antependium från Gotlands Hemslojd tillverkat 1955. Foto JL 2019.

Det murade altaret är medeltida, sannolikt från korets byggnadstid. På framsidan finns en relikgömma med bevarad korsmärkt sten. Altaruppsatsen från 1689 i sandsten målades 1858. I altarringen från omkring 1700 har den 1762 målade bekännelsepallen varit infogad. I koret finns en nisch i östra murens södra del där en rekonstruerad kopia infogades 1916-18, signerad Eugen H., av delar av ett sakramentsskåp från 1300-talets första hälft. En större nisch på korets södra sida har omfattning av huggen kalksten och en enklare bakom korbänken är putsad. I sakristian finns tre nischer varav en är försedd med trädörrar från 1600-talets senare del och en annan har en ursprunglig gömma på ena sidan. Kyrkans medeltida norra sidoaltare revs 1857-58 och av delarna byggdes ett väggbord i sakristians sydöstra hörn. På det bevarade men ombyggda medeltida södra sidoaltaret är predikstolen placerad, tillverkad 1702 enligt inskrift. Ryggskärmens Kristusbild tillskriven Johan Bartsch d.ä. Den ursprungliga färgsättningen framtagen 1916-17. Bänkinredningen härrör från 1680-talet men är omflyttad, bland annat 1857-58. Innan dess fanns även ett mittkvarter. Äldre färgsättningen återställd 1916-18.

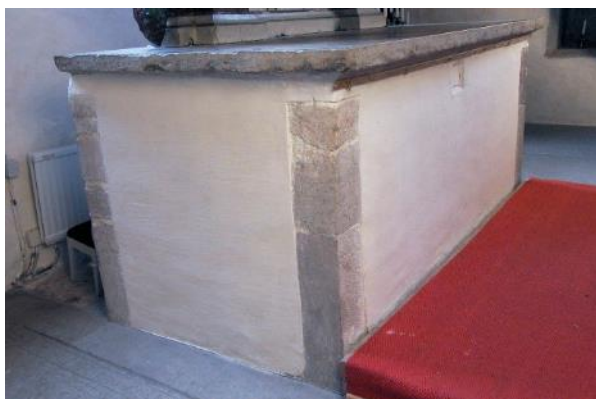
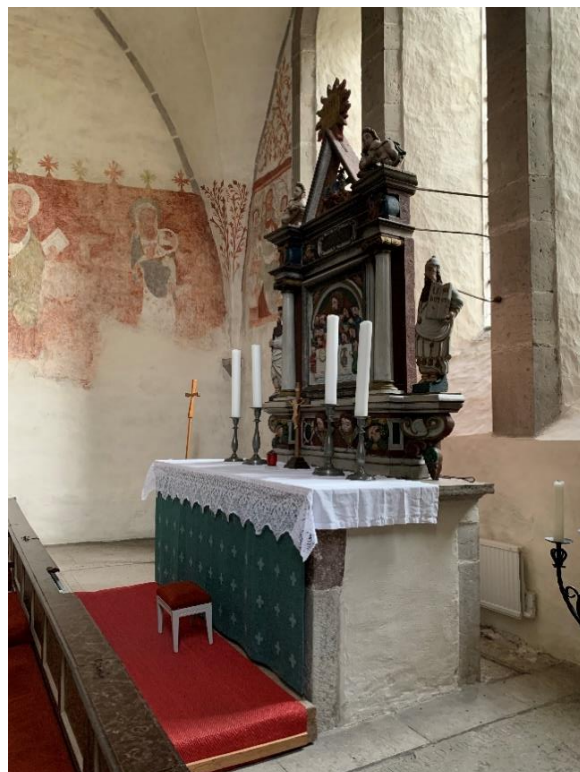
Medeltida murat altare med relikgömma, täckt av korsmärkt sten. Foto Danne Pe Pettersson 1996-2001, Visby stift.  
Till höger altaret och altaruppsatsen i profil. Foto JL 2021

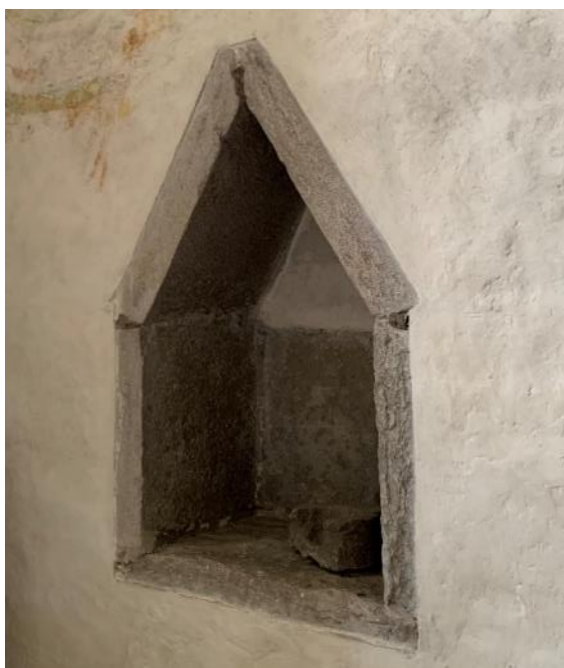
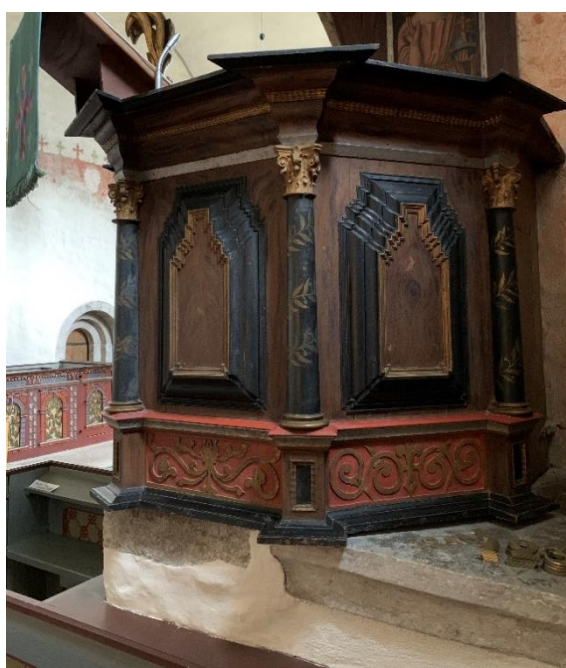
Nisch i korets södra mur. Till höger predikstolskorgen, placerad på ett ombyggt medeltida sidoaltare. Foto JL 2021.

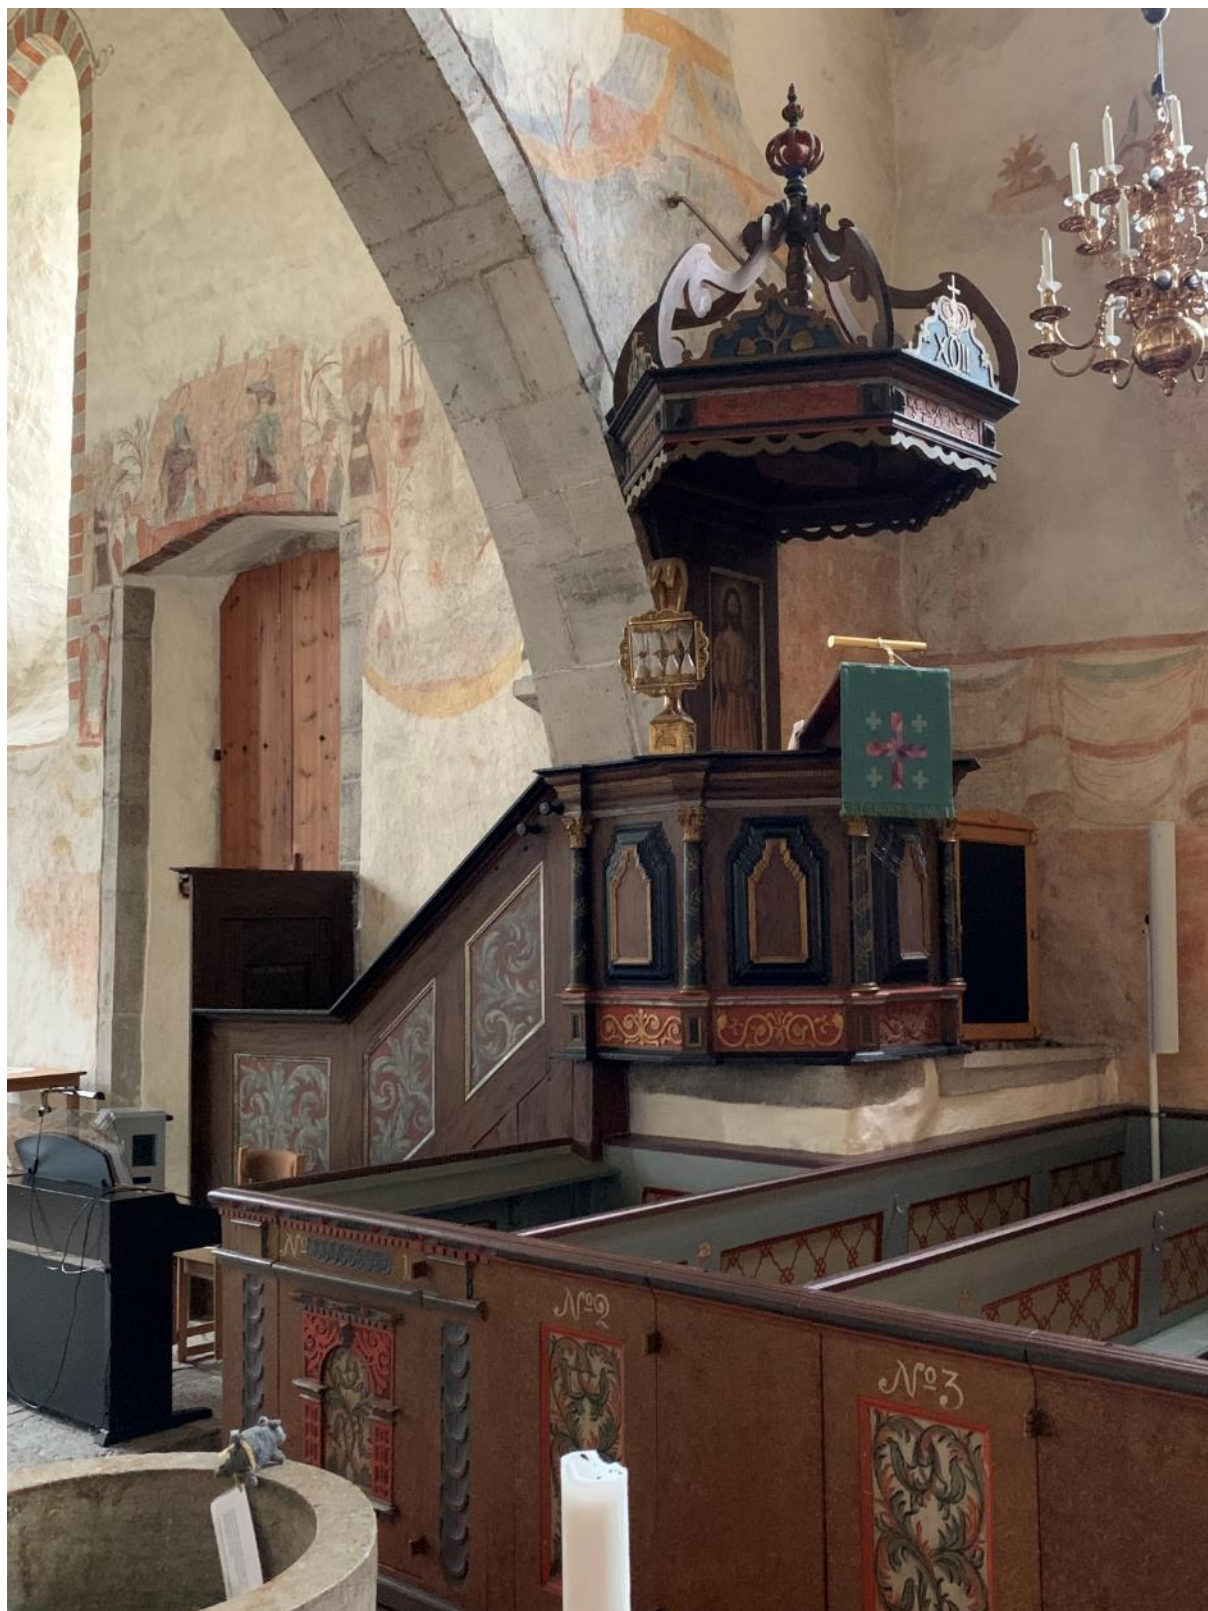
Predikstol från omkring 1700, ställd på medeltida sidoaltare i söder. Foto JL 2021.

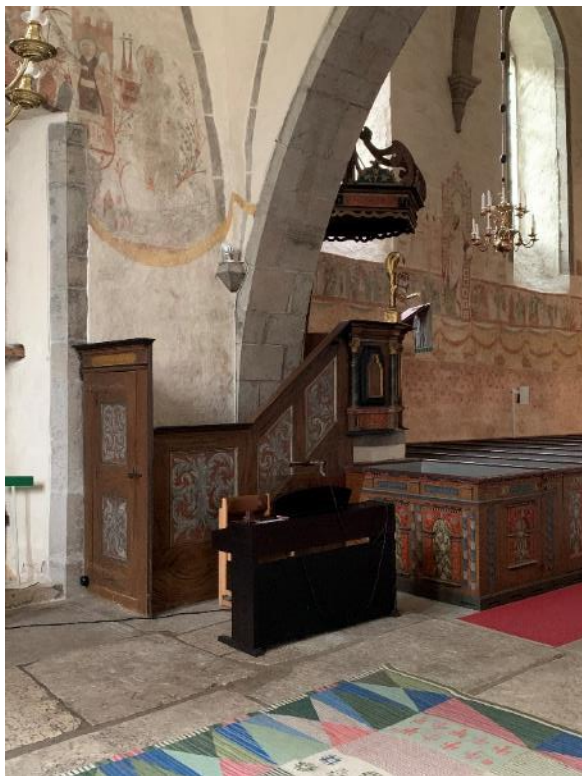
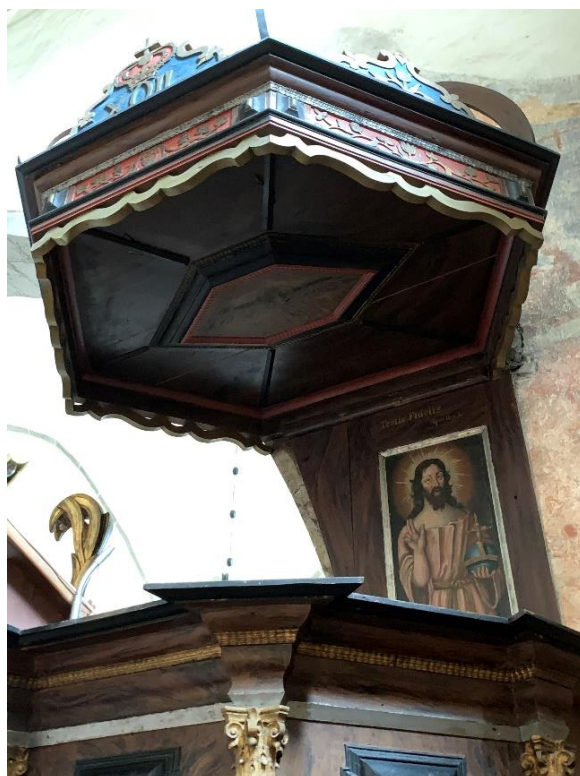
Predikstolstrappan samt detalj, visande ljudtaket underifrån och det målade bakstycket. Foto JL 2021.

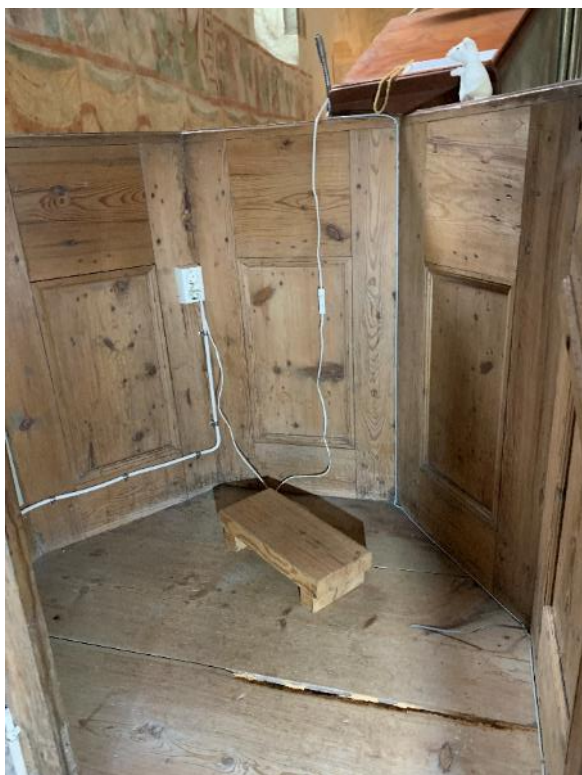
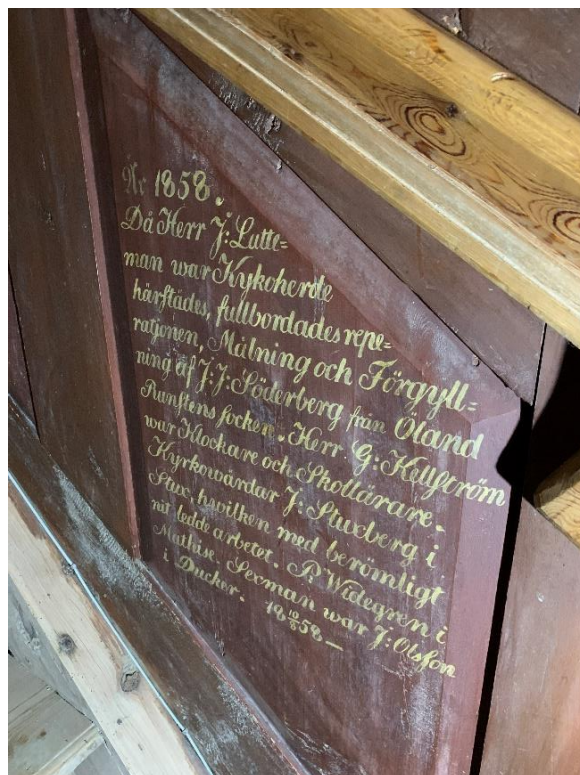
Predikstolskorgens insida. Till höger inskrift på predikstolstrappans insida rörande restaureringen 1857-58. Foto JL 2021.

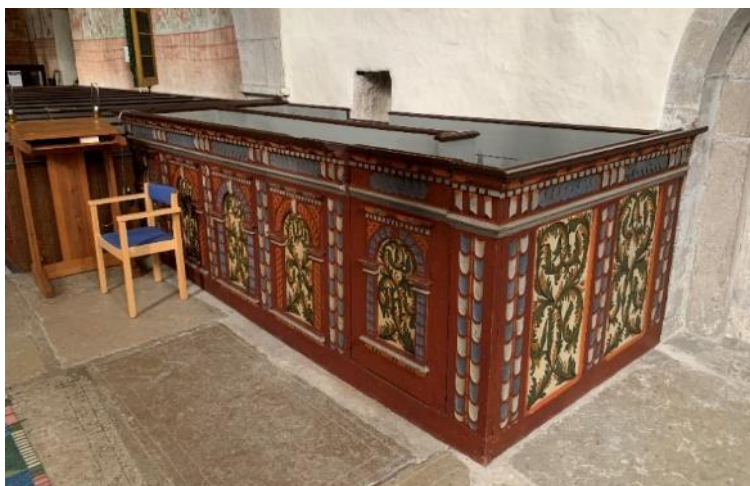
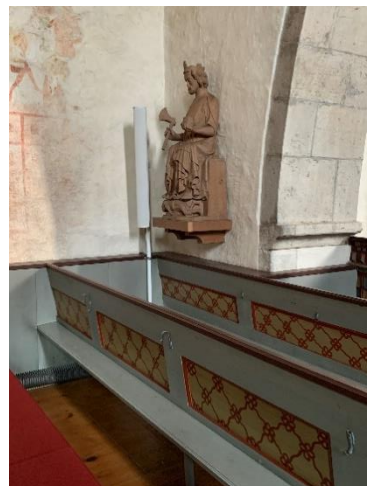
Korbänk från omkring 1680. Till höger den inre bemålningen av bänkinredningen i långhuset. Mot väggskärmen saknas ram, vilket visar att inredningen är förändrad. Foto JL 2021.

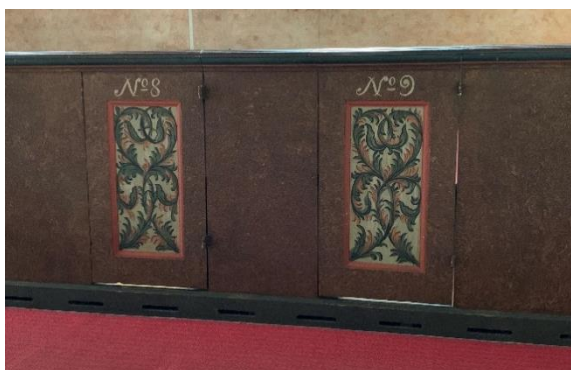
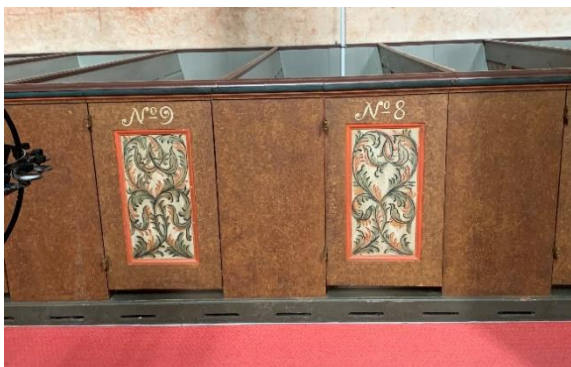
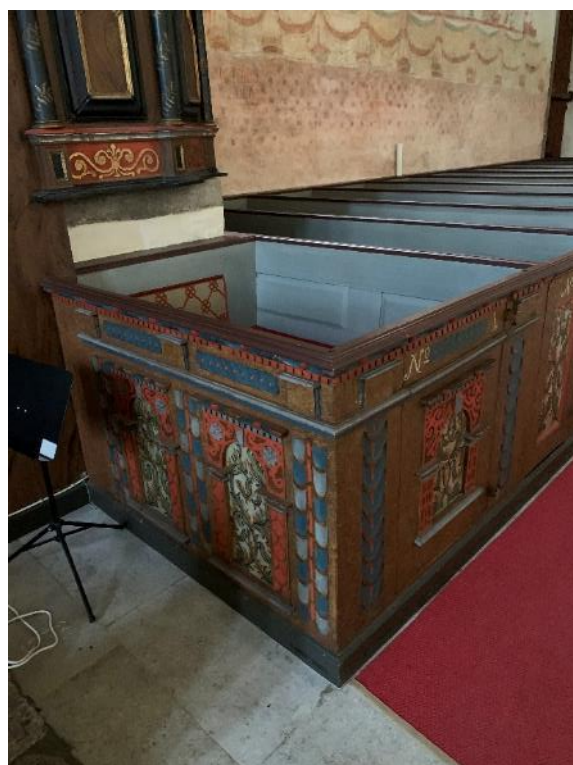
Skärmar och dörrar till bänkinredning från omkring 1680, ombyggd under senare århundraden, till vänster från södra och norra sidan, till höger främsta bänken i södra bänkkvarteret. Foto JL 2021 respektive 2019.

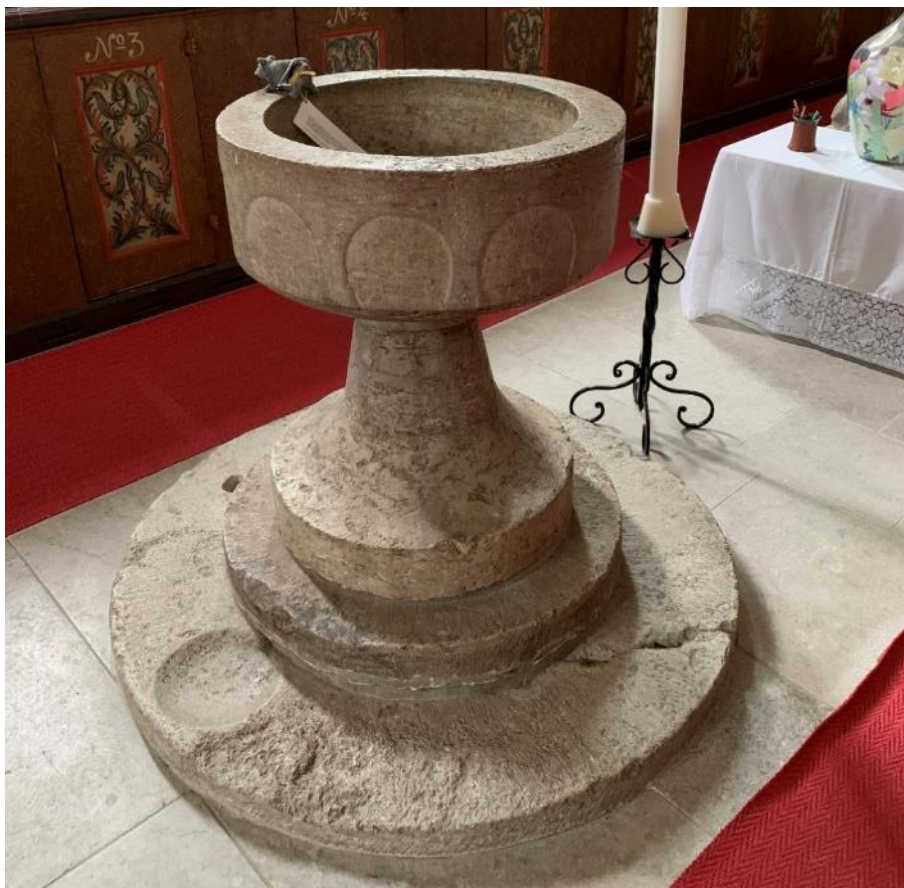
Dopfund från 1200-  
talets mitt i kalksten.  
Foto JL 2021.

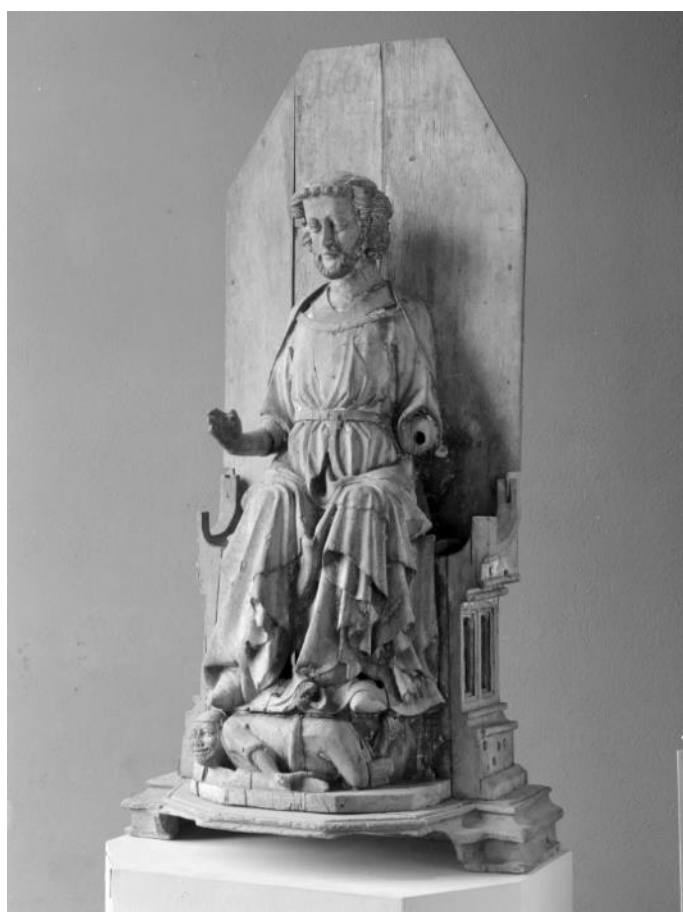
Träskulptur av S:t Olof från 1300-talets andra fjärdedel, utförd av den så kallade Bungemästaren, namngiven efter denna skulptur. Överlämnad till Statens Historiska Museum 1870. Foto Henrik Hultgren 1959-62, ATA.

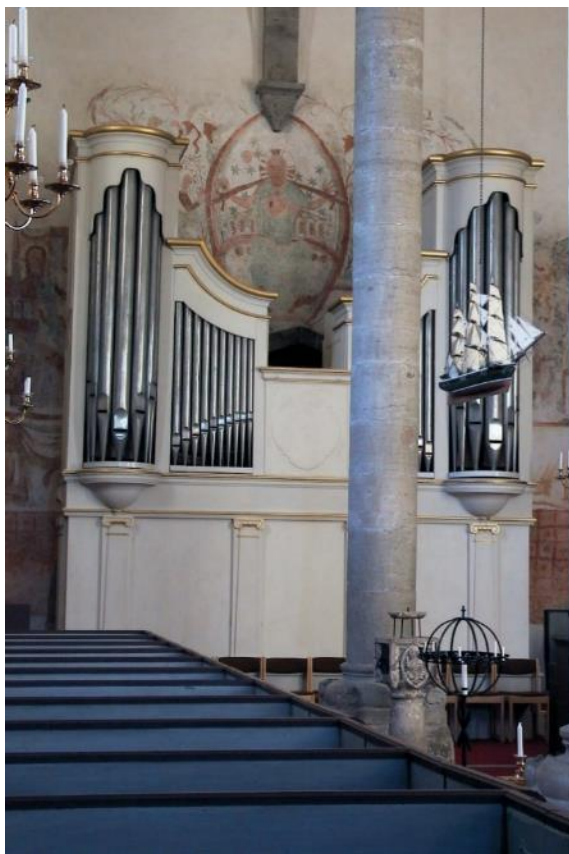
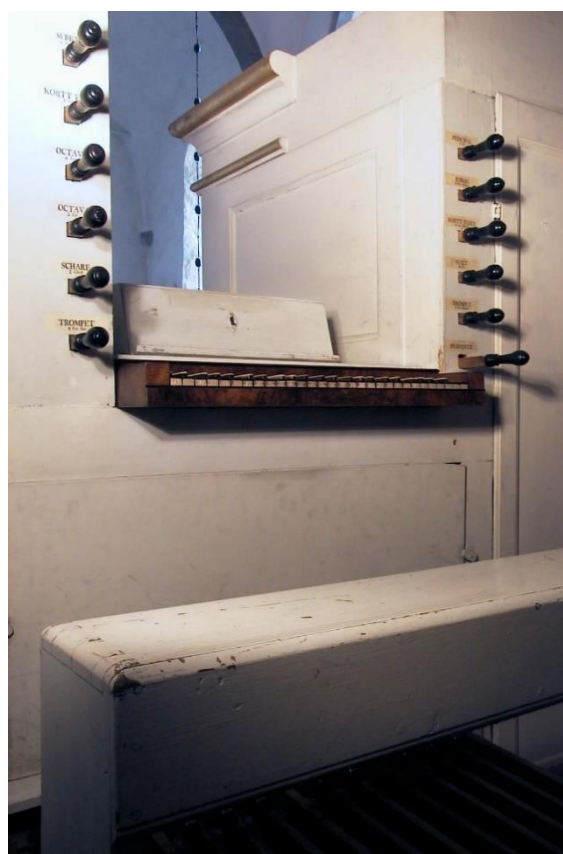
Orgel, tillverkad av Jonas Gren och Peter Stråhle 1750-55 för Franska reformerta kyrkan i Stockholm. Inköpt till Bunge 1870. Till höger spelbordet. Foto Danne Pe Pettersson 1996-2001, Visby stift.

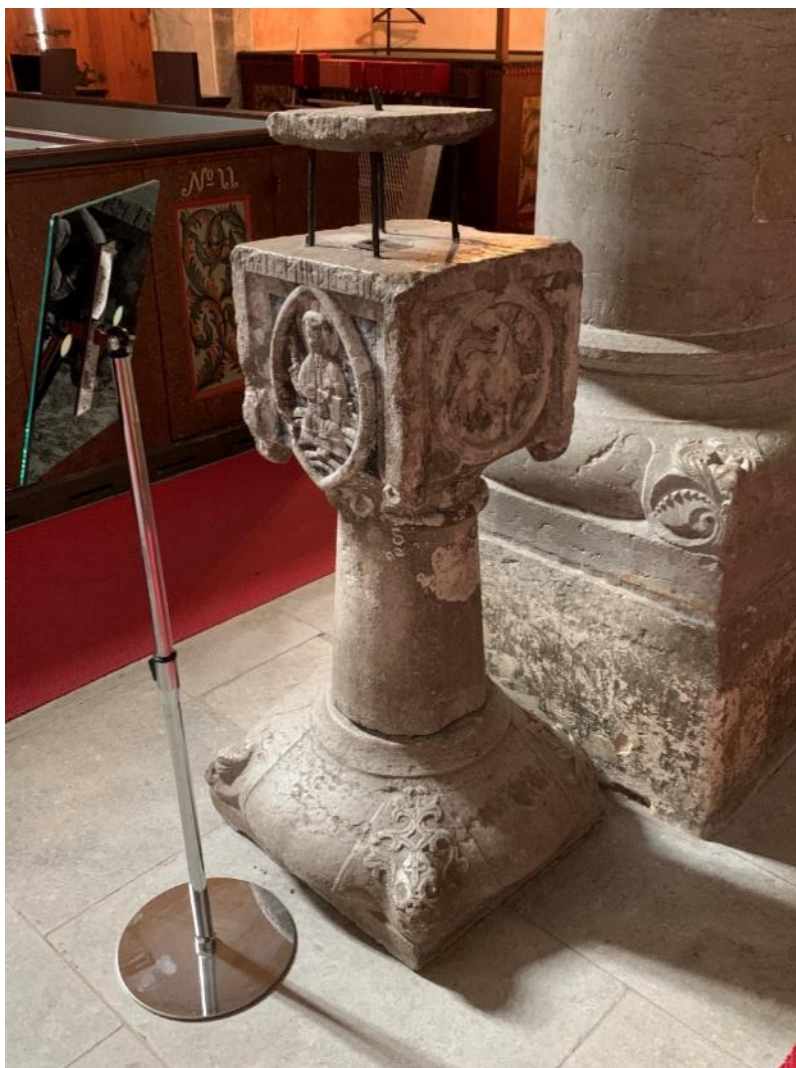
Offerstock från 1200-talets mitt, tillverkad i kalksten av Lafrans Botvidarson, till 1921 placerad utanför kyrkan och även använd som solur. Foto J.L. 2021 respektive Carl R. af Ugglas 1907-10, ATA.

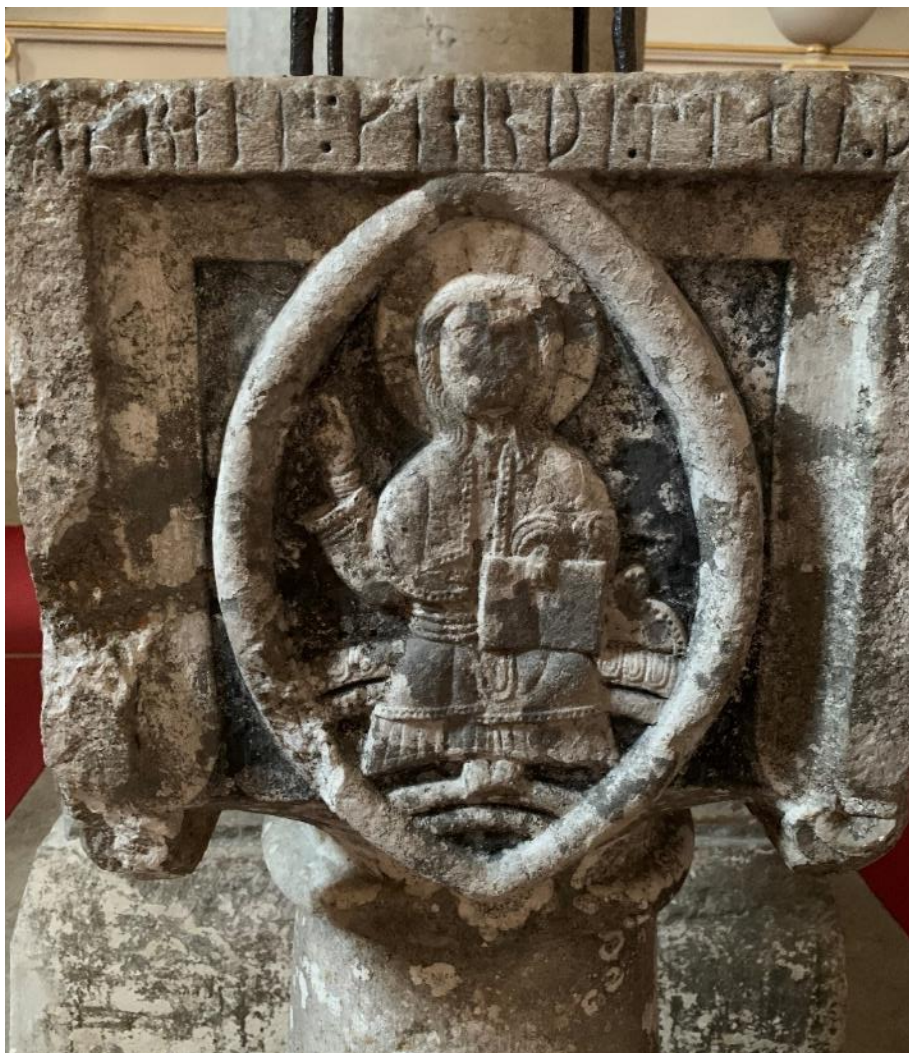
Detalj av offerstocken med runinskrift som berättar att Lafrans gjorde denna sten. Foto JL 2021.

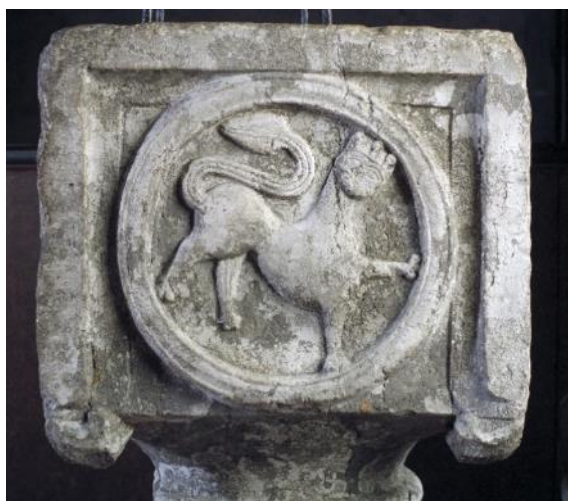
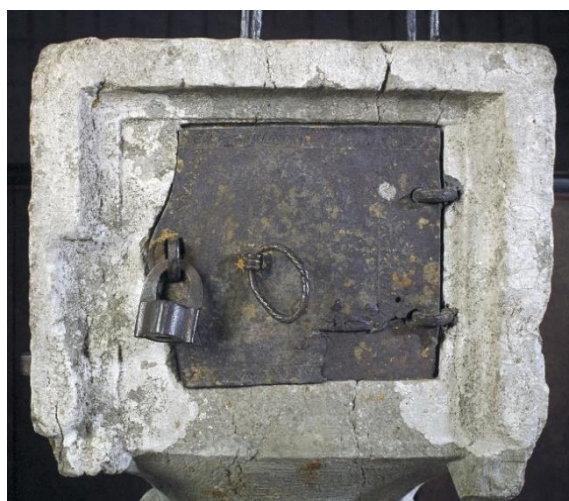
Detaljer av offerstocken, innan luckan skadades vid ett inbrottsförsök. Foto Bengt A. Lundberg 1998, Riksantikvarieämbetet.

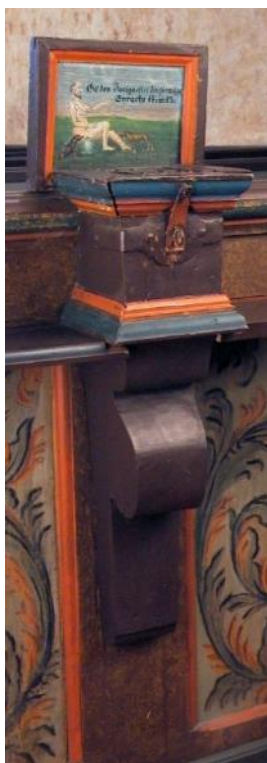
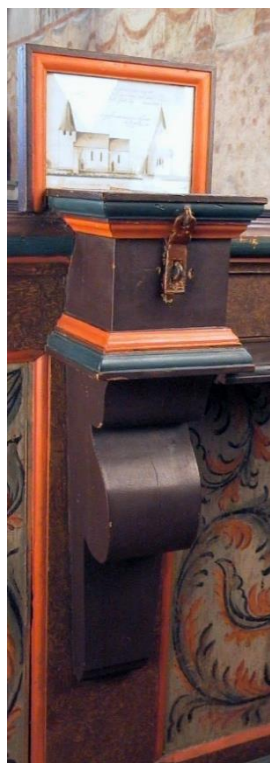
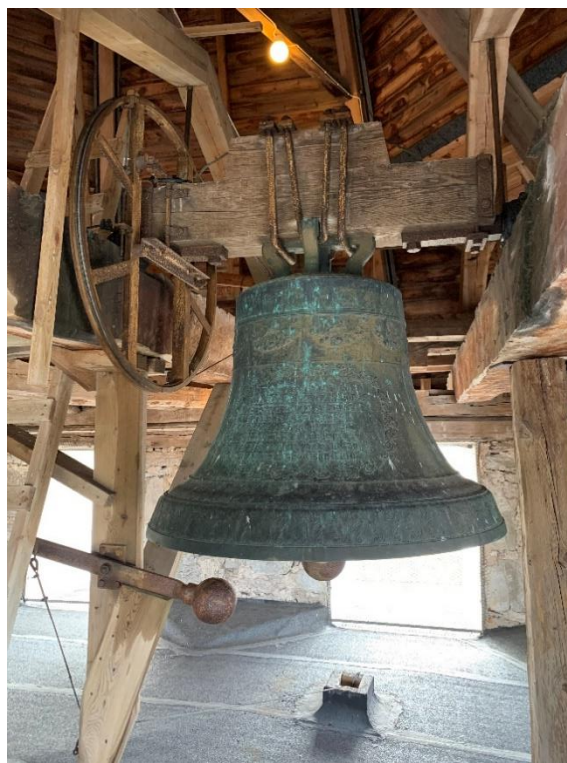
Fattigbössor från 1700-talet och bössa för kyrkobyggnaden, tillverkad av Joh. Petr. Wellström 1857. Foto Danne Pettersson 1996-2001. Till höger kyrkklocka, gjuten 1851 av Johan Beckman, Stockholm. Foto JL 2021.

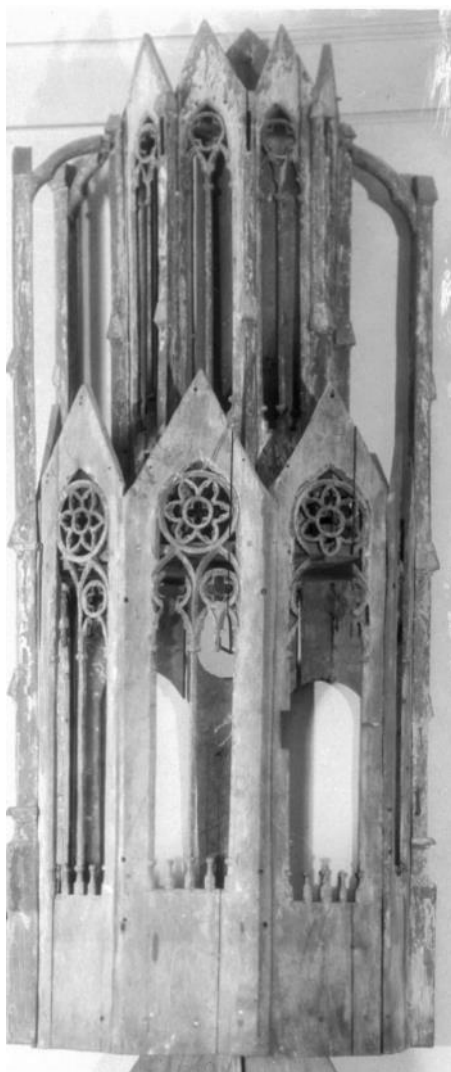
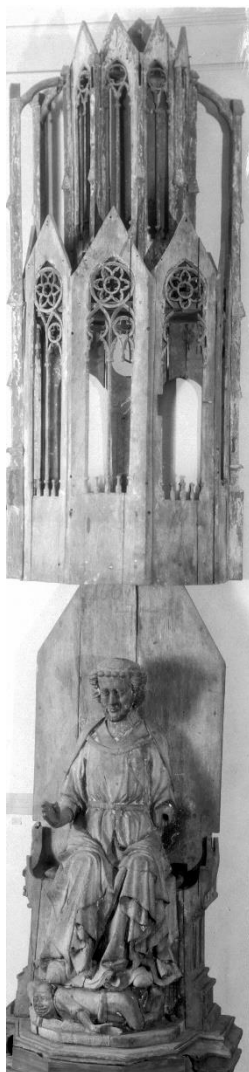
Förmodat sakramentshus från 1300-talets förra hälft. Till höger placerat som baldakin till S:t Olofsbilden enligt beskrivning av Säve på 1850-talet. Överlämnat till Statens Historiska Museum 1870. Foto 1936 med förstoring, ATA.

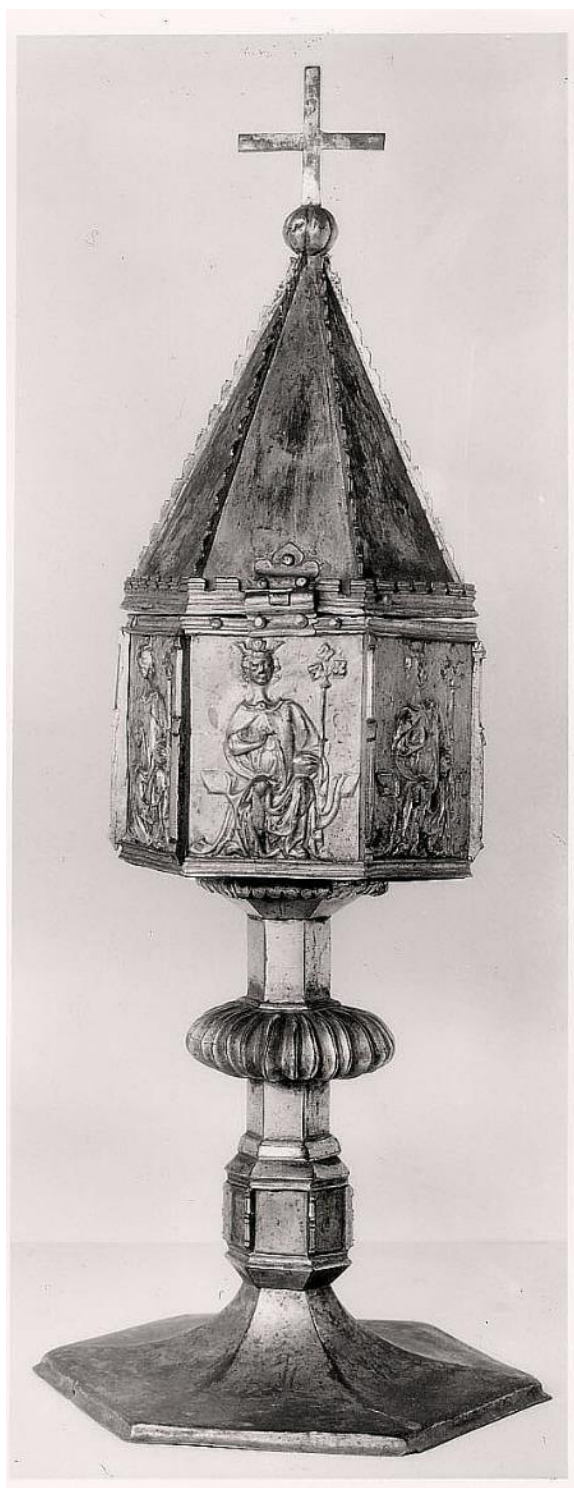
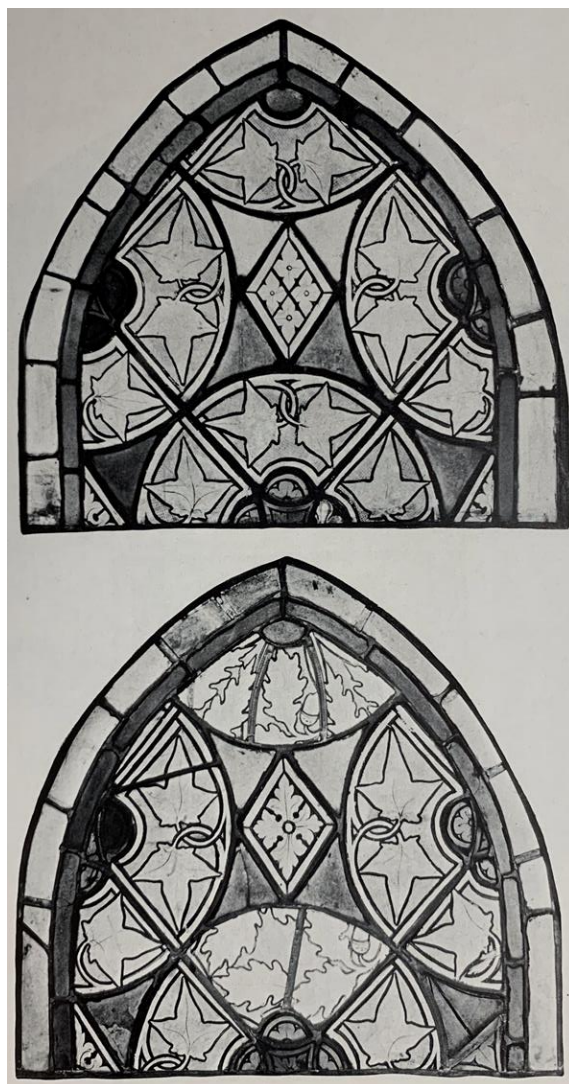
Till vänster medeltida ciborium i förgylld koppar. Överlämnat till Statens Historiska Museum 1870. Foto Hulda Andersson 1931, ATA. Till höger medeltida glasmålningar i Nationalmuseum, tidigare i Karl XV:s ägo. Sannolikt delar av de glasmålningar som såldes 1857-58 och senare enligt uppgift skall ha förvarats på Ulriksdals slott. Efter Andersson 1964, pl. 161. Glasmålningarna torde ha hört till kyrkans östfönster.

| ÅR | BYGGNADSDEL ETC.: | REF. |
|---|---|---|
| | Medeltida glasmålningar köptes av prosten Lutteman som stod i förbindelse med herr Bergman i Visby. I stället monterades vitt glas i träbågar av "vanlig ladugårdstyp". Nu finns målningarna på Nationalmuseum. I övrigt bortskaffades genombruten skåpsdörr (möjligen den som återfinns på SHM), helgonbilder (av vilken en troligen låg i backen och förmultnade, en annan återfinns trol. på SHM), helgontabernakel (förstört), monstrans av mässing, trätavla med figur, ett rökelsekar (hos J. Lutteman), kyrkkistor, 2 piedestaler med drakhuvuden, ett sandur och två kollekttavlor. | B |

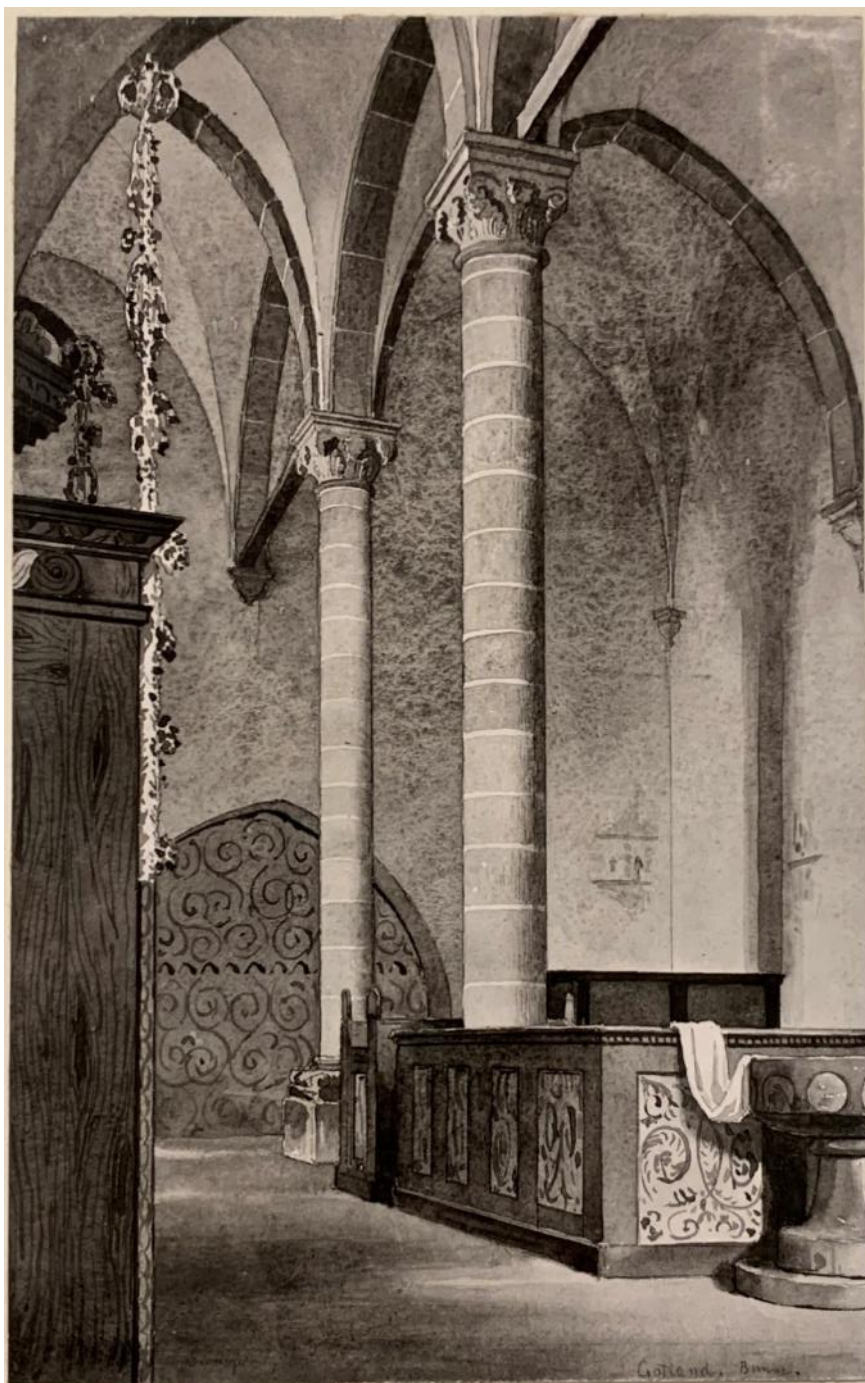
Interiör mot väster före restaureringen 1857-58, och innan läktare och orgel tillkom. Tornbågen täckt av en akantusmålad vägg med avdelande bård, som kanske anger att väggen varit lägre. Sockenmagasinets sädesbinge från 1835 syns i långhushörnet. Ett bänkkvarter står i mitten med en bänk med höga gavlar längst i väster. Delar av kalkmålningarna skymtar fram under putsen. En bjälke väster om västra långhuskolonnen utgjorde sannolikt hissboom för dopfuntslocket. En tunnare bjälke öster om östra kolonnen kan möjligen ha tillkommit när dopfunten flyttades fram eller för att bära en ljuskrona nära funten och predikstolen. Blomstersirade stavar pryder predikstolen. Akvarell av Fredrik Wilhelm Scholander 9 juni 1855 (?), Nationalmuseum (NMH 501/1882), foto i Gotlands Museums arkiv (GFF 903\_41). Nedan foto av sädesbingen och en akantusdekorerad panel, nu i Bungemuseet. Foto Danne Pe Pettersson 1996-2001, Visby stift.

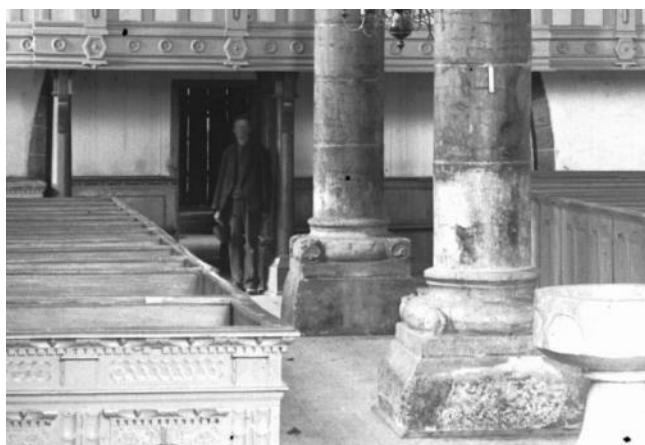
Interiör mot väster med blick in genom dörren till ringkammaren, där en gles brädvägg verkar dela av rummet. Kolonnernas baser har delvis tvättats eller nöts rena från övermålning. Foto Einar Erics 1916, ATA (förstorad detalj).

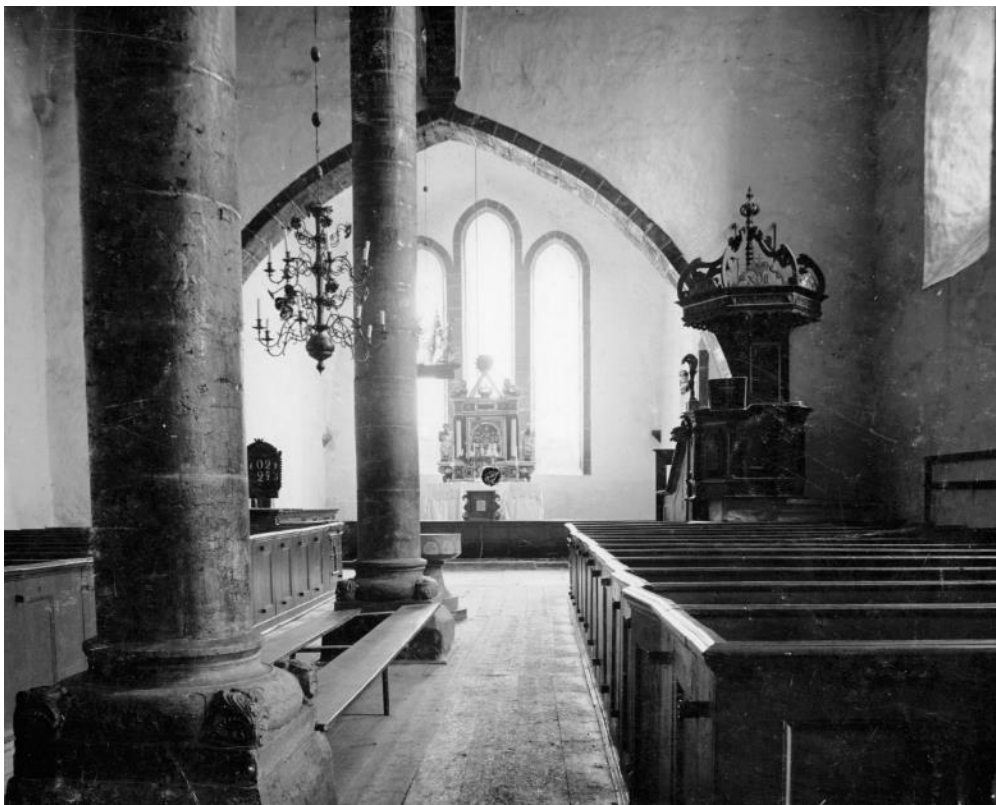
Interiör mot öster, troligen ca 1900. Kolonner och övriga huggstensytor målade mörka. Foto ATA.
