# Bunge kyrka

Karaktärisering 2021

Gotlands  
Museum

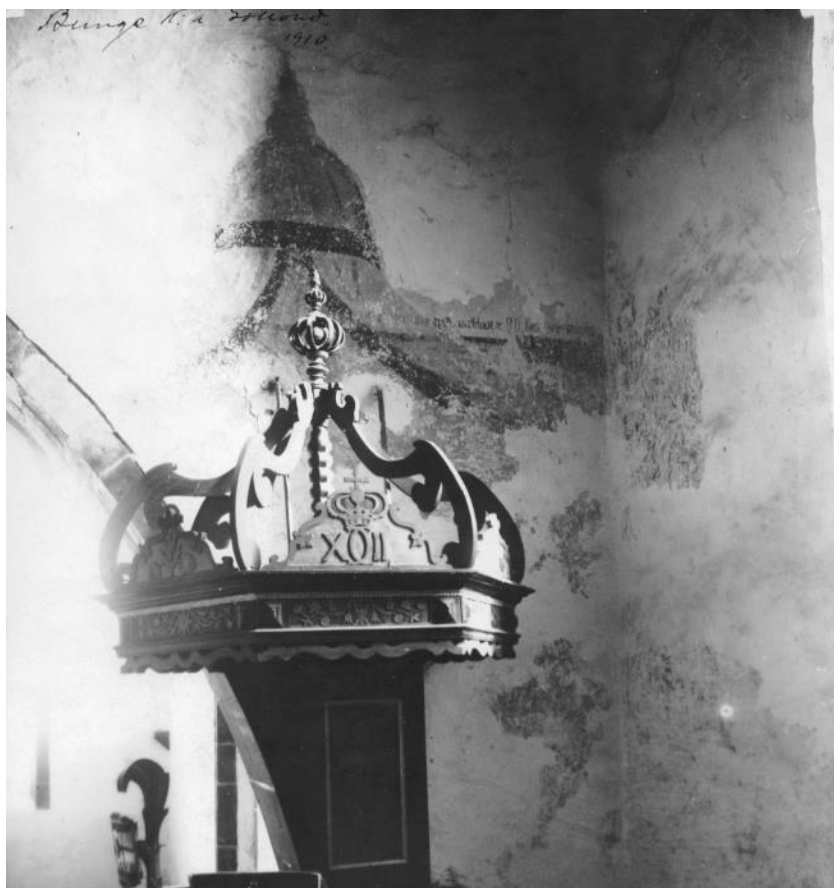
Predikstolens ljudtak omgivet av nyframtagna målningar. Under draperimålningen skymtar äldre inskrift, avlägsnad 1910 när kaminrör bilades in i muren. Foto Karl Höglund 1910, ATA.

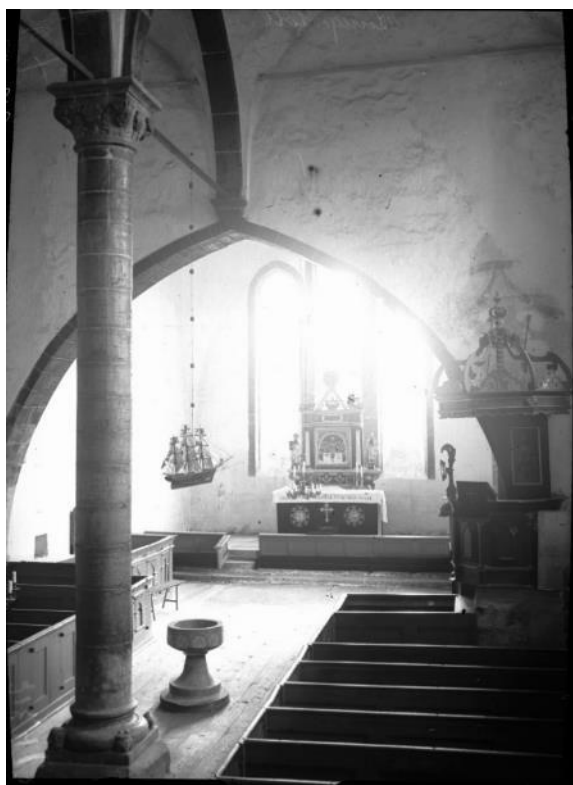
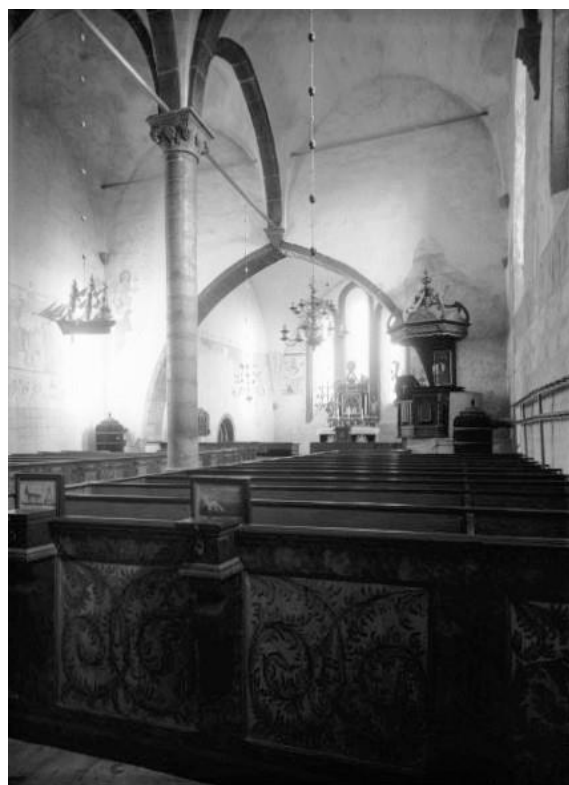
Interiör mot öster från läktaren med nyligen inbilat kaminrör ovanför predikstolen, strax före restaureringen 1916-18. Foto Einar Erics 1916, ATA. Till höger interiör efter restaureringen med båda kaminerna synliga och hattkrokarna kvar. Foto i ATA.

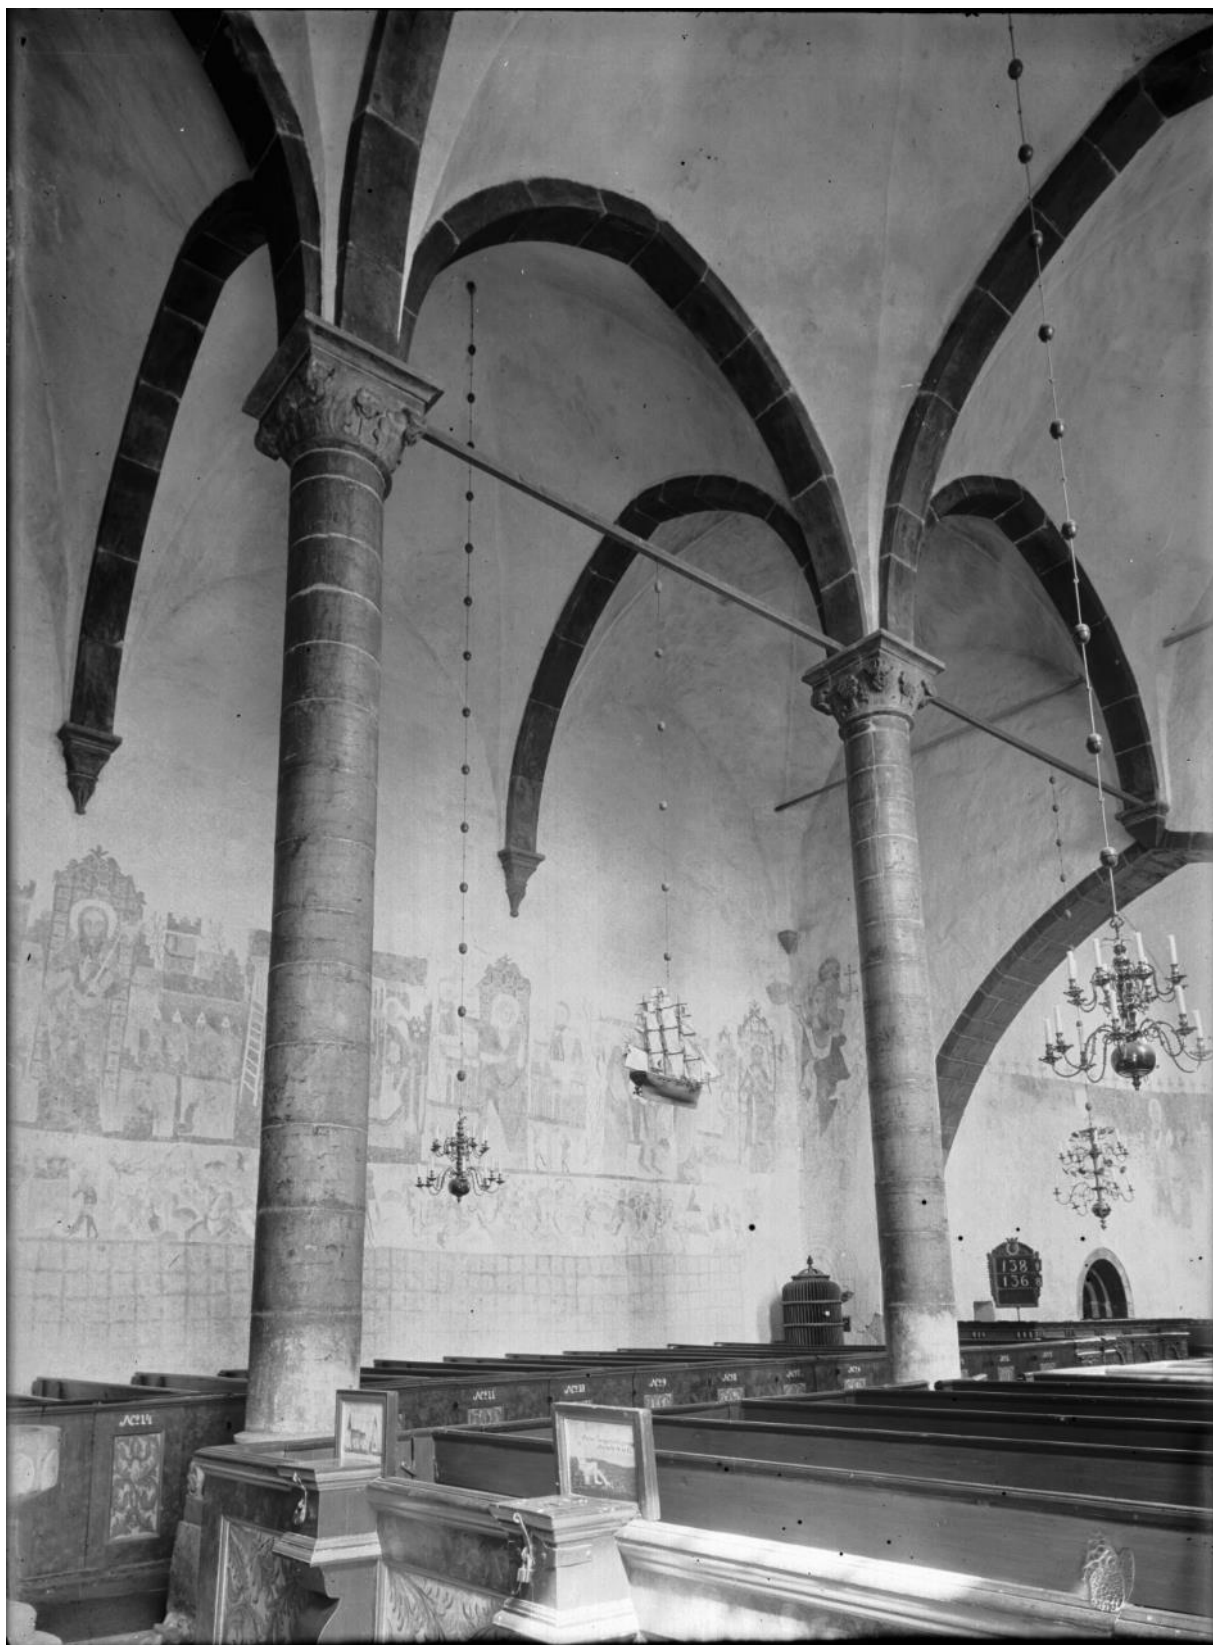
Interiör mot sydöst efter restaureringen 1916-18. Kalkmålningarna har tagits fram av konservator Carl Wilhelm Peterson liksom inredningens äldre färgsättning. Huggstensytorna ännu bemålade, utom kring baserna. Dopfunten uppställd i långhusets västra del. Foto Alfred Edle ca 1930, ATA.

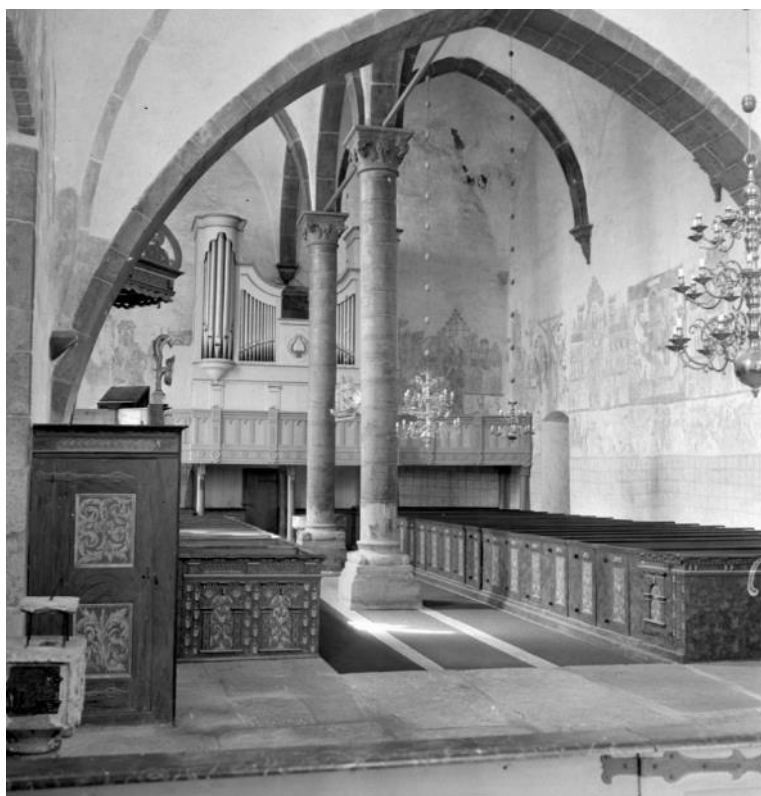
Interiör mot väster efter  
restaureringen 1916-18.  
Offerstocken av kalksten  
placerad innanför  
korportalen. Foto Per  
Olof Westlund 1937,  
ATA.

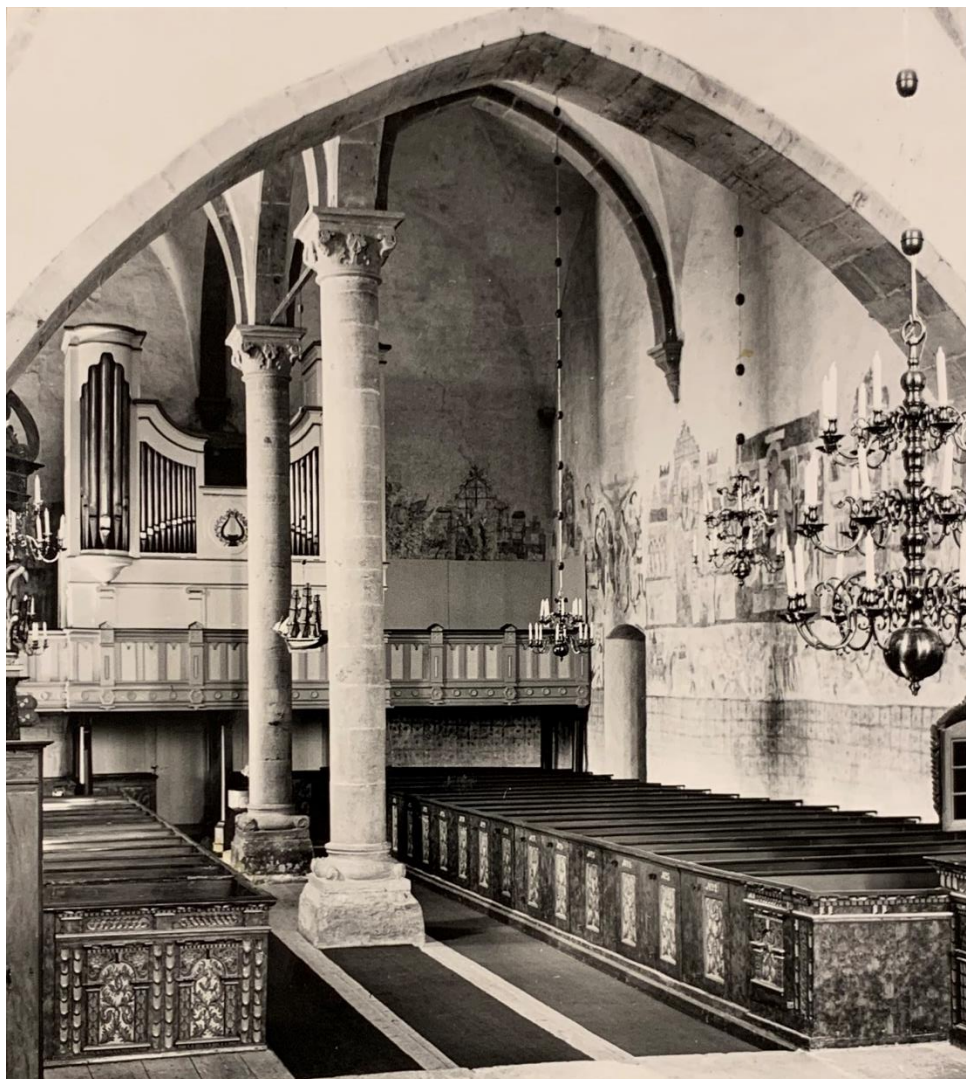
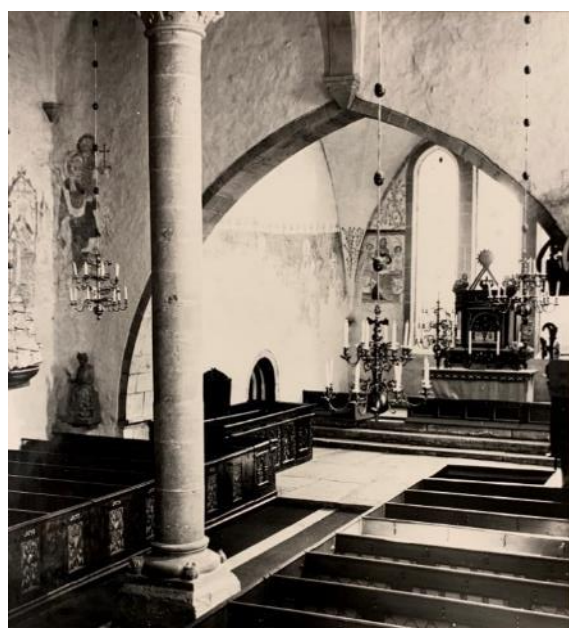
Interiör mot väster och öster  
efter restaurering 1954.  
Kolonner, bågar och  
fönsteromfattningar har  
rengjorts från 1850-talets  
övermålning. Foto Gunnar  
Svahnström 1962, Gotlands  
Museums arkiv (GFF 903\_45,  
GFF 903\_87).

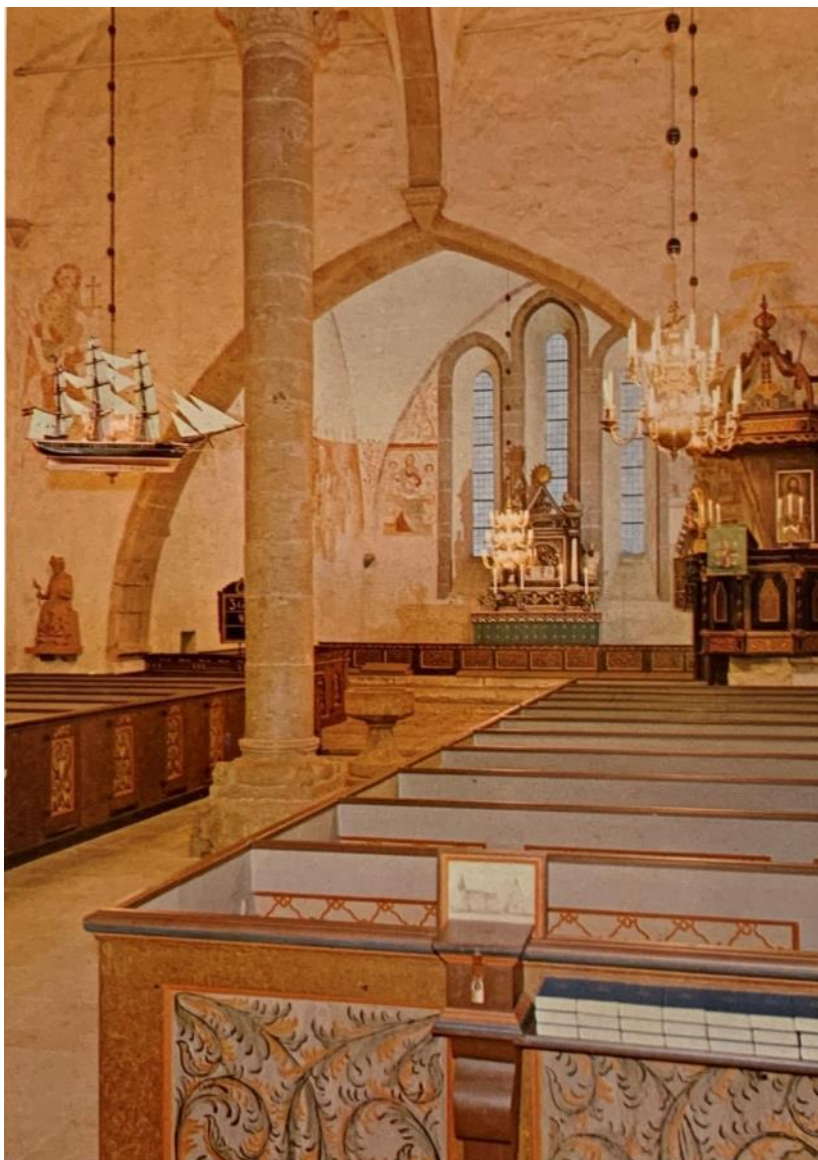
Interiör mot öster efter restaureringen 1971. Golvet i långhusets gångar ersatt med stengolv. Dopfunten flyttad till långhusets östra del. Foto Hans Hemlin, Gotlandskonst, 1970-talets början. Efter vykort, Gotlands Museums arkiv.

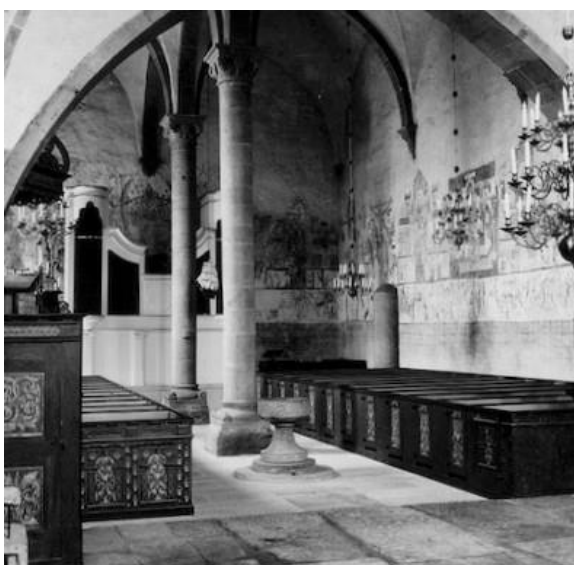
Interiör mot väster efter restaureringen 1971 varvid långhusgolvet togs upp i helhet och romanska kyrkans grund grävdes ut. Läktaren har rivits. Orgeln ännu inte helt återuppbyggd. Foto Gunnar Svahnström 1971, Gotlands Museums arkiv (GFF 903\_46).
