# Fleringe kyrka

Karaktärisering 2021

Gotlands  
Museum

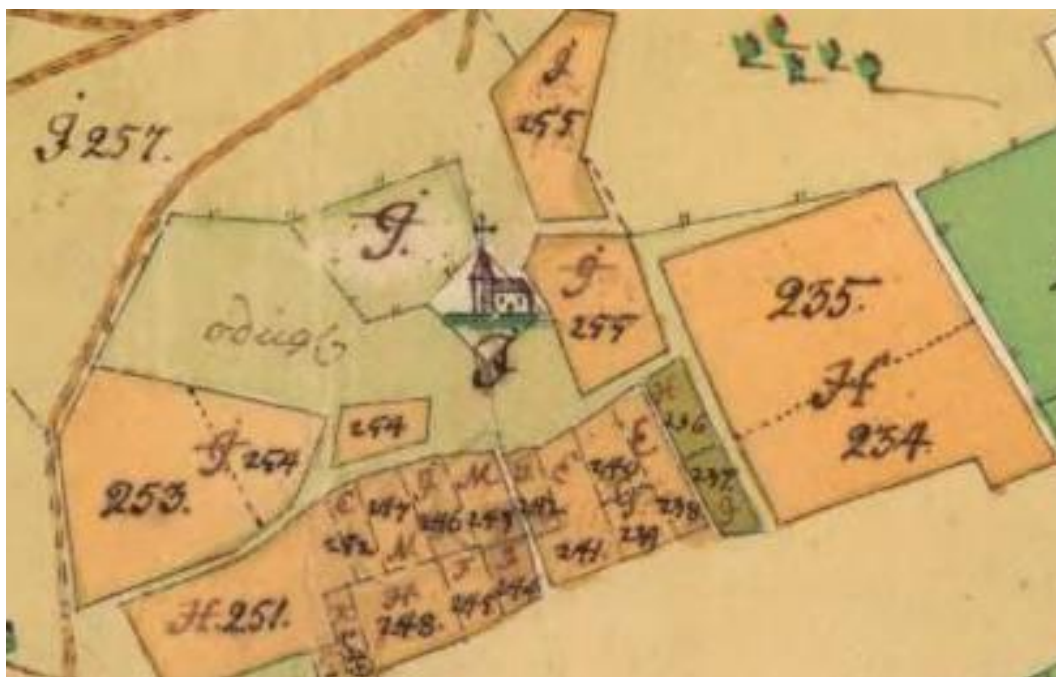
Skattläggningskartan 1752.

Skattläggningskartan från 1753 visar att kyrkan omges av mager mark i väster och söder. I öster finns åkermarker. Laga skiftes karta från 1862 visar kyrkogårdens omfattning innan utvidgningen. Väster och sydväst om kyrkan ligger flera kyrkstallar. I nordväst syns skolbyggnaden.

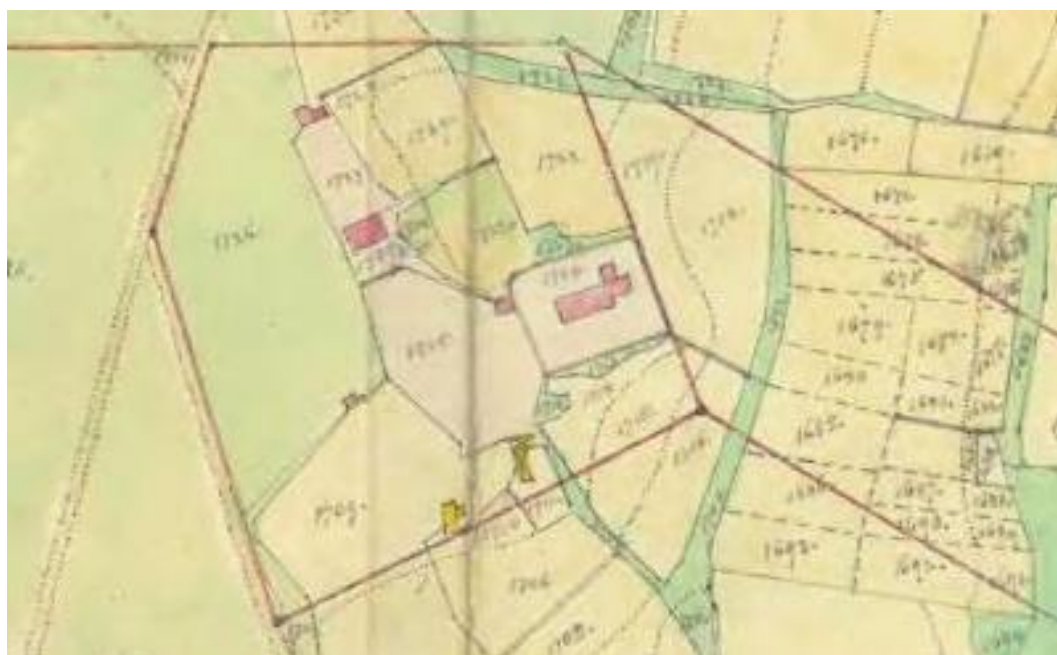
Laga skiftes karta 1862.

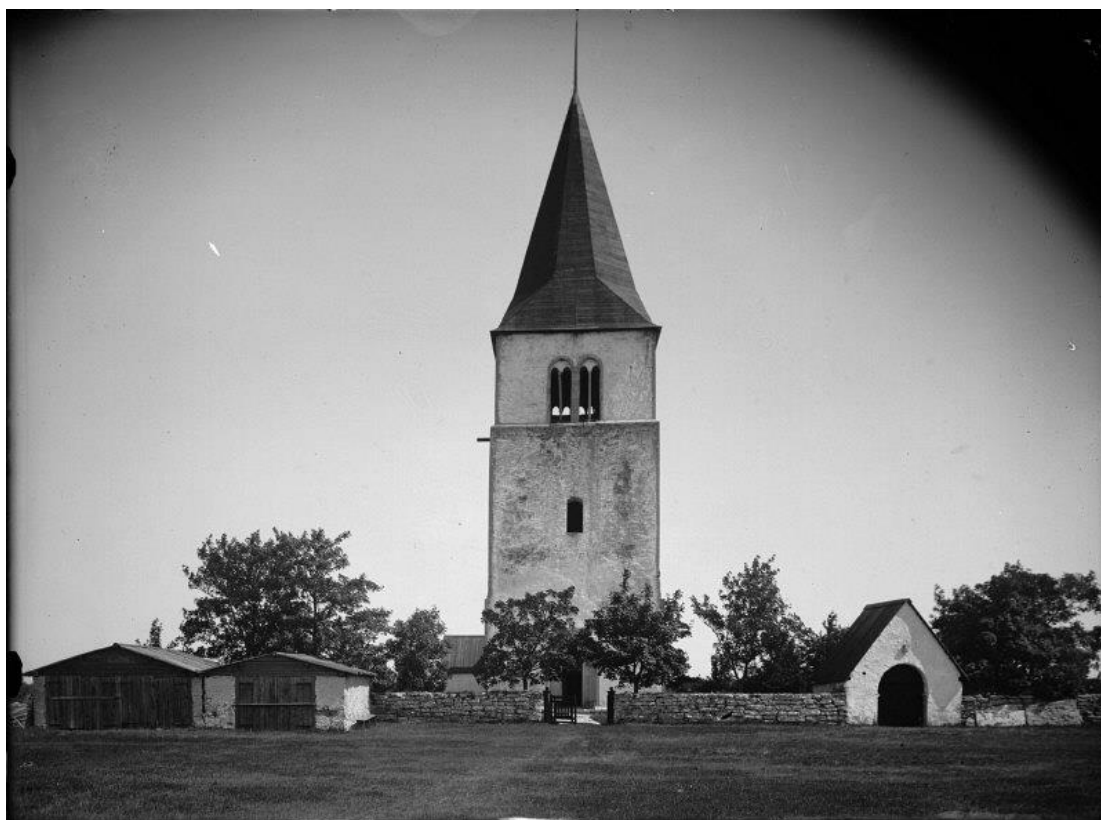
Fleringe kyrka fotograferad från väster. I den västra muren fanns en öppning med dubbelgrind vilken är igensatt. Foto Einar Erics 1916. RAÄ, Kulturmiljöbild.

I den västra mursträckningen, framför tornet, fanns tidigare en öppning med grind. Den igensattes före 1950. Mellan den yngre och äldre kyrkogården finns en grind i det nordvästra hörnet. Kyrkogården saknar gångar och marken är helt gräsbevuxen. Belysningen utgörs av en belysningsstolpe som står strax nordost om stigluckan. 1951 ordnades fasadbelysning.

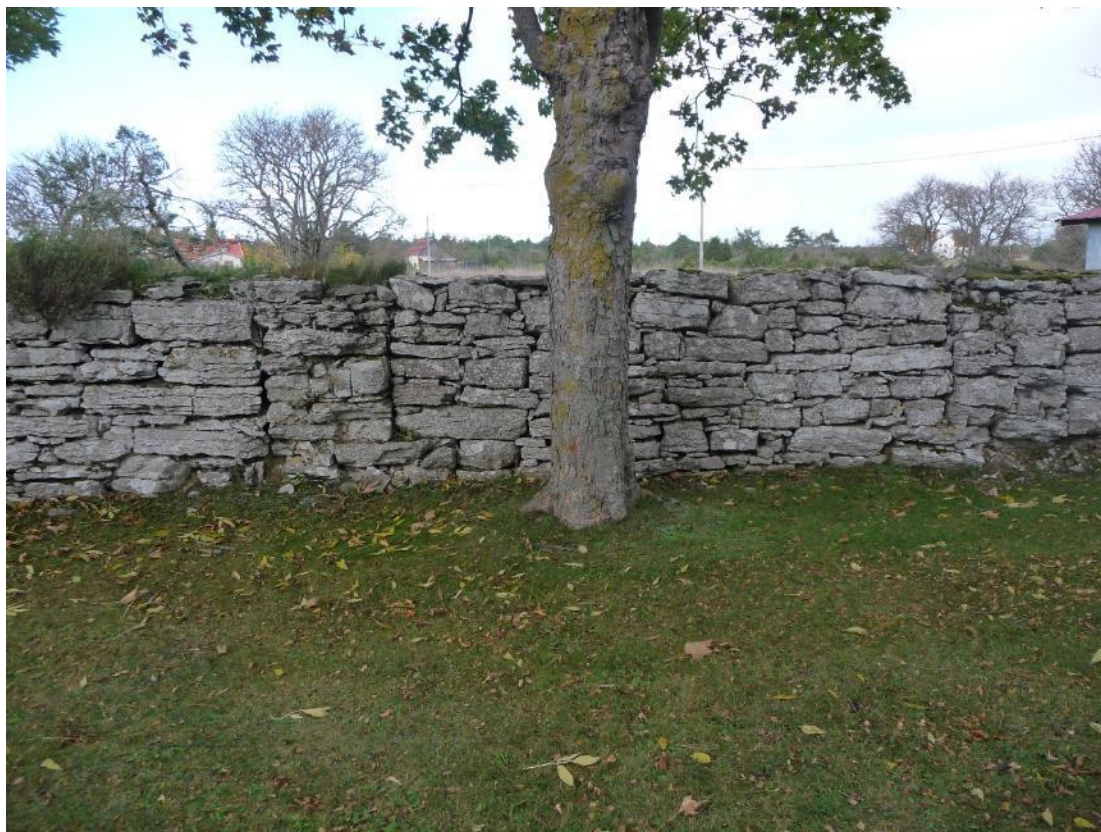
Den norra muren. Tidigare fanns en stiglucka här vilket markeras av de mindre stenarna mellan synliga poster. Foto ES 2021.

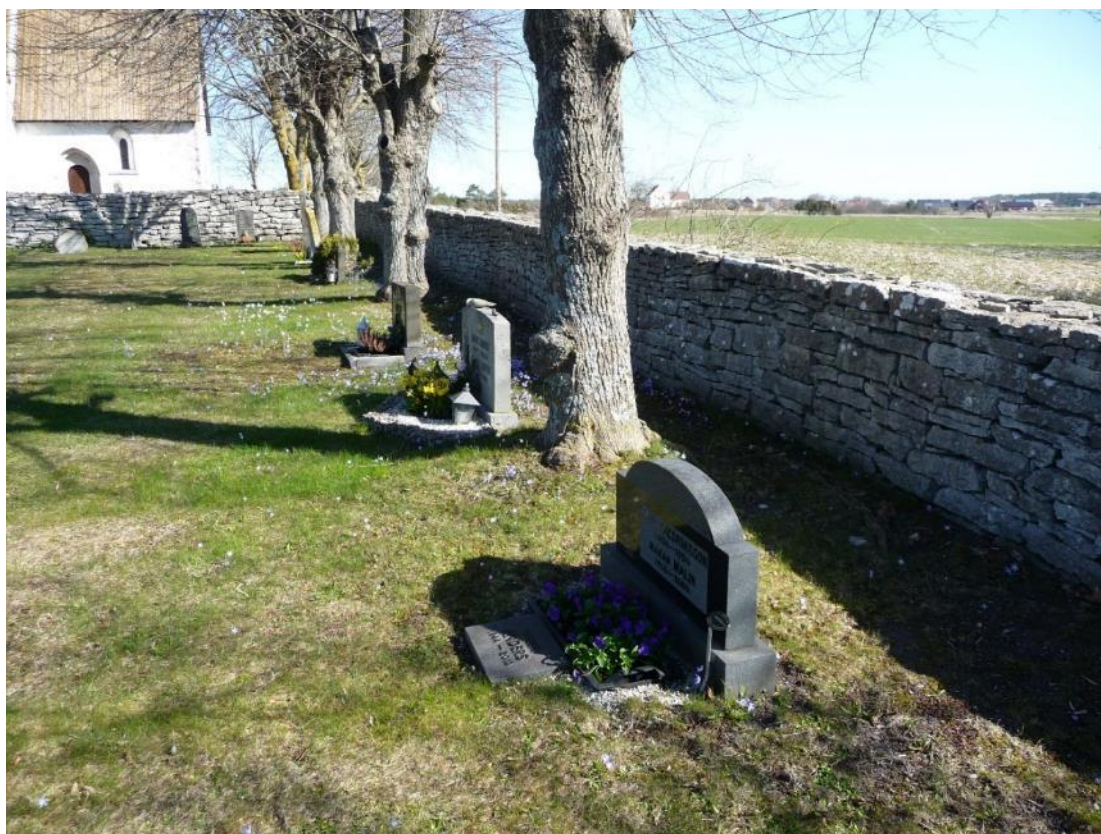
Den östra muren i den yngre kyrkogården, utvidgad 1927. Även den yngre kyrkogården omges av en trädkrans. Foto ES 2021.

Kyrkogården utvidgades åt söder 1927 varvid den äldre södra muren sparades.

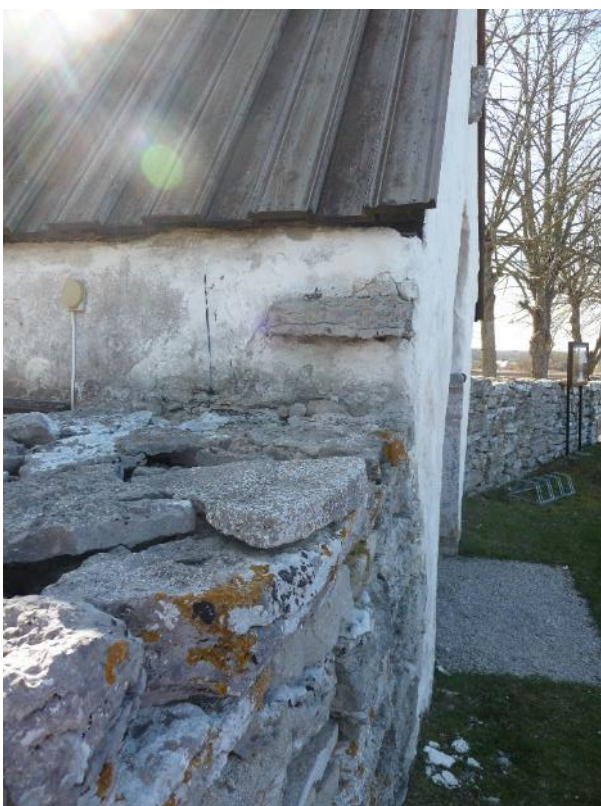
I den norra väggen på stigluckan finns en utkragning som visar en ursprunglig högre höjd på muren. Foto ES 2021.

Den äldre kyrkogården omges av en kalkstenmur som tidigare varit högre (en utkragning i stigluckans norra vägg antyder en större ursprunglig höjd för kyrkogårdsmuren). Murens södra stäckning är helt rak i motsats till de övriga sträckningarna med svagt buktande murar i väster och norr.

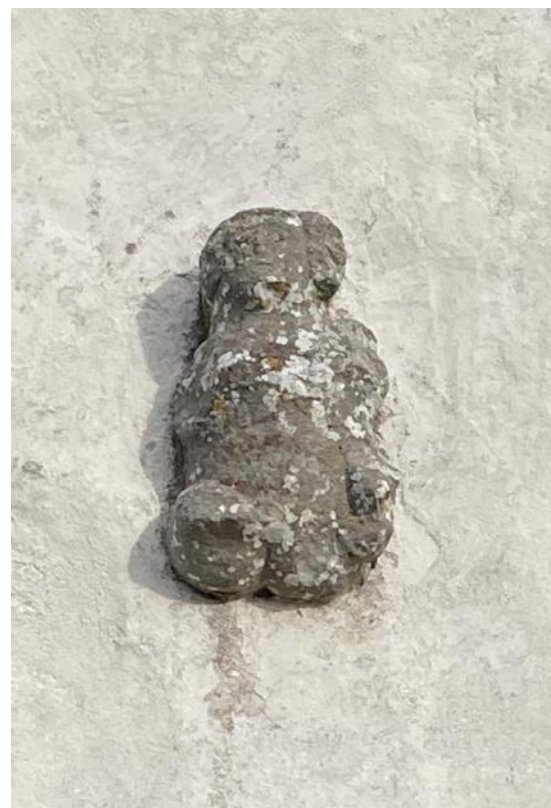
I det västra röstet finns en vittrad naken figur med benen uppdragna. Foto ES 2021.

Kyrkogården har en stiglucka i väster, bygd i förband med muren. I västra röstet finns en vittrad kalkstensskulptur, en naken figur med benen uppdragna. Det finns även spår av en stiglucka norr om tornet där posterna ännu syns, byggda av något mindre stenar är kyrkogårdsmuren.

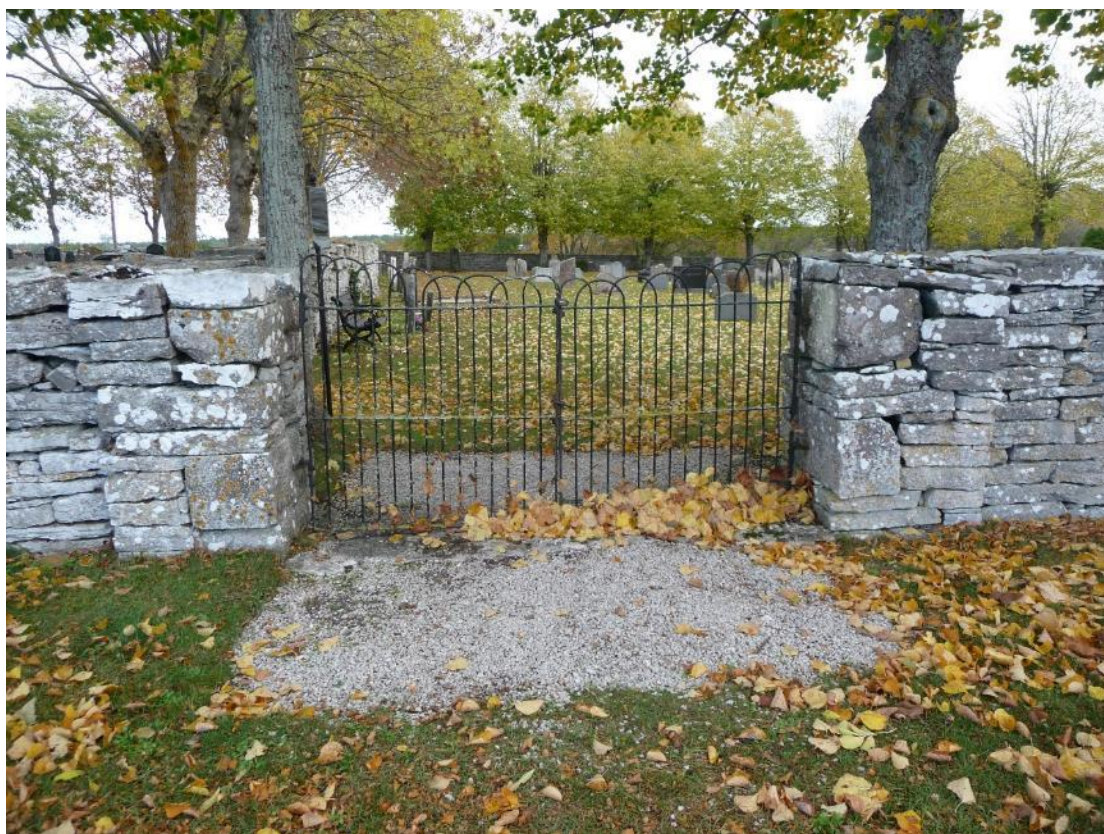
Ingången till den yngre kyrkogården har en dubbel grind i järnsmide. Foto ES 2021.

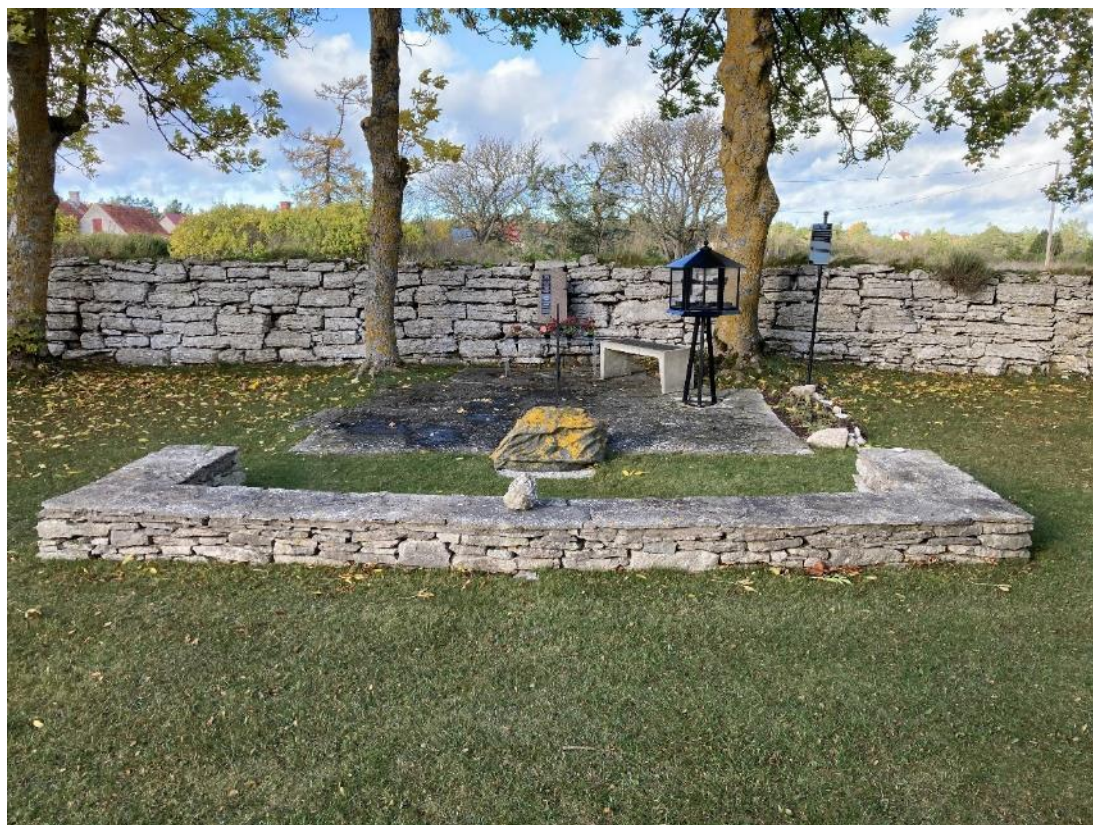
Minneslund anlagd 2004. Foto ES 2021.

En minneslund anlades 2004 på kyrkogårdens norra sida. Den är belagd med kalkstensflis och gränsen markeras genom en låg, kallmurad kalkstensmur. I minneslunden står en betongbänk, ett ljusträd, ett par krukor och ett krucifix.

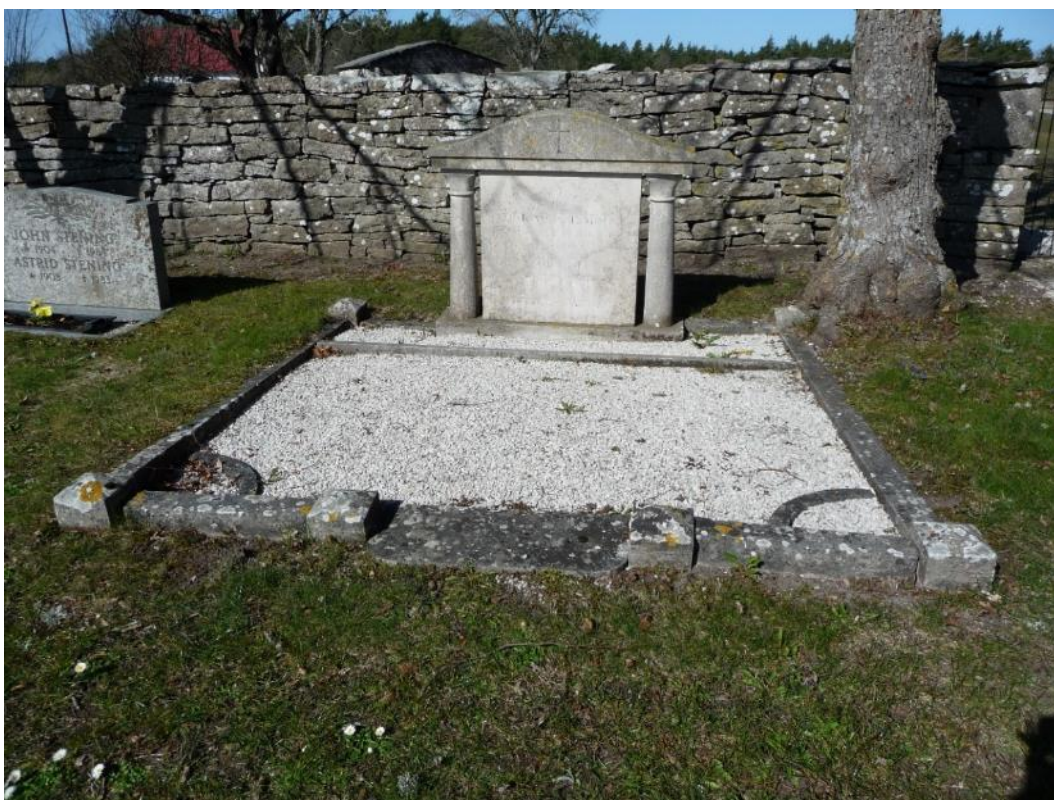
Grusgrav om given av en stenram med hörnstenar, tidstypisk för 1930-talet. Grusgravar är mer sällsynta idag. Utpekad som kulturhistoriskt värdefull genom sin utformning. Foto ES 2021.

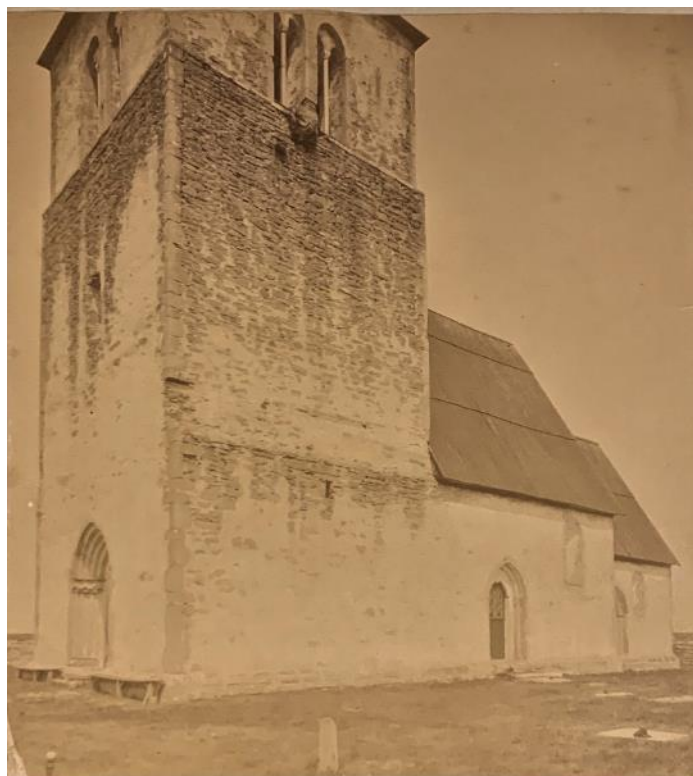
Exteriör från sydväst omkring 1880-90. Foto i Gotlands Museum (GFF916\_7). Tornet saknar tak på sidorna.

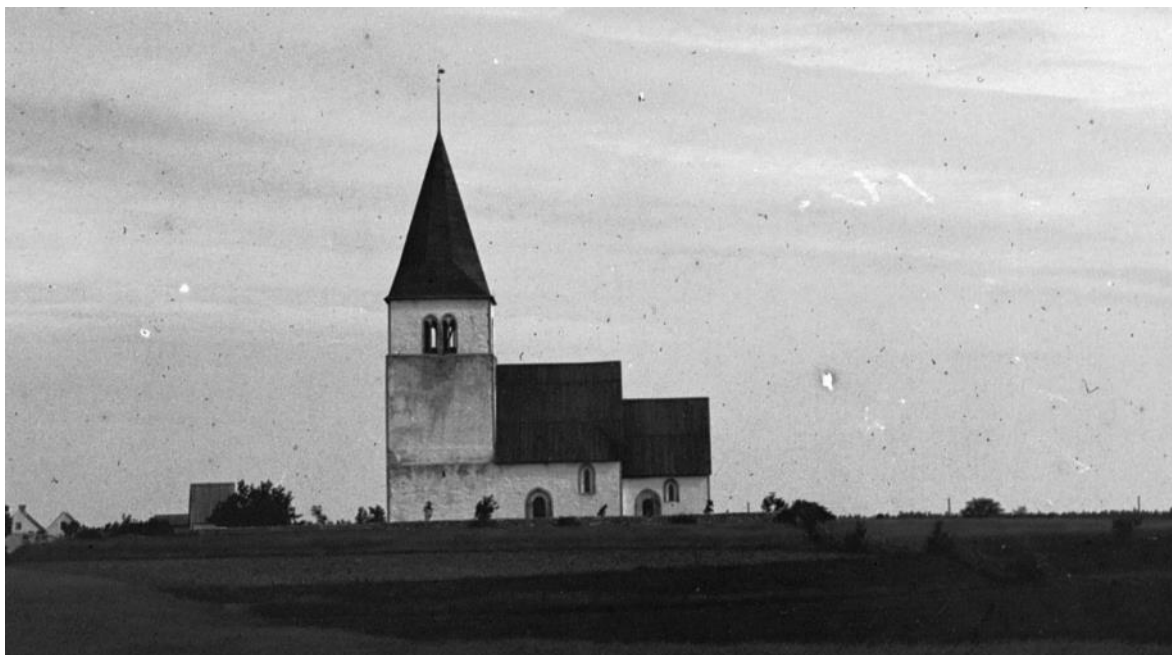
Exteriör från söder. Foto J. W. Hamner 1902, ATA. Kyrkans fasader har putsats om, omkring 1890, men putsen har redan fallit av.

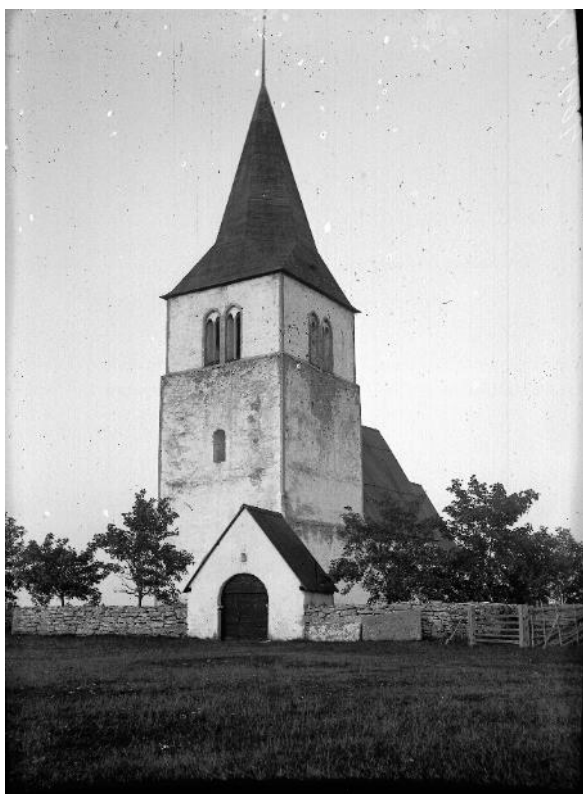
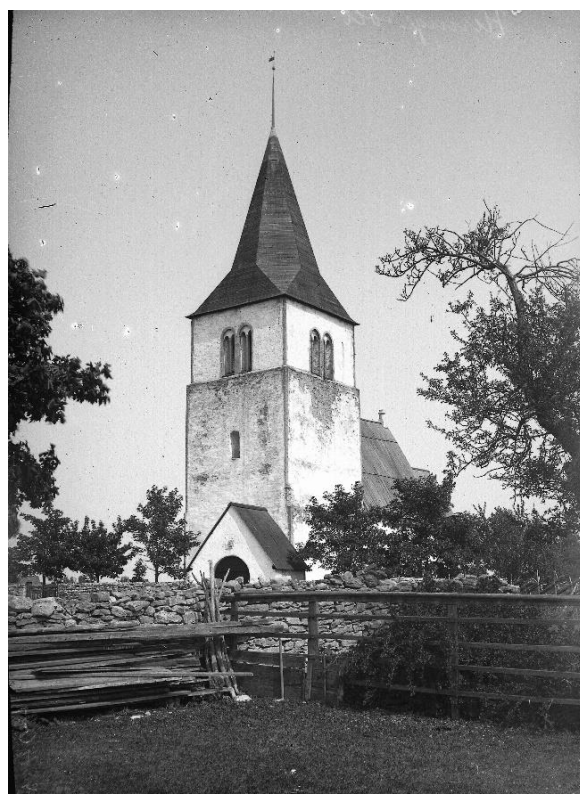
Exteriör från sydväst vid två olika tillfällen och i olika belysning. Foto (båda) Einar Erics 1916, ATA. Putsen, takens tjärstrykning och trädens storlek tyder på att bilderna är tagna med kort mellanrum, men en viktig skillnad är skorstenen som tillkommit på den högra bilden. Är dateringen av bilderna riktig tillkom den alltså detta år.

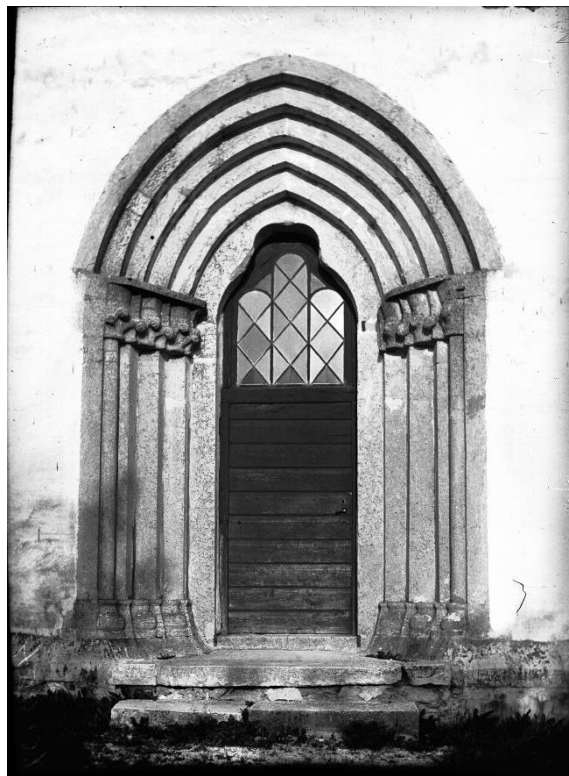
Tornets västportal. Foto Olof Sörling ca 1890 och Einar Erici 1916, ATA. Putsen i den senare slutar vid putsranden på portalen. Gångöppningens övre del omgjord till fönster.

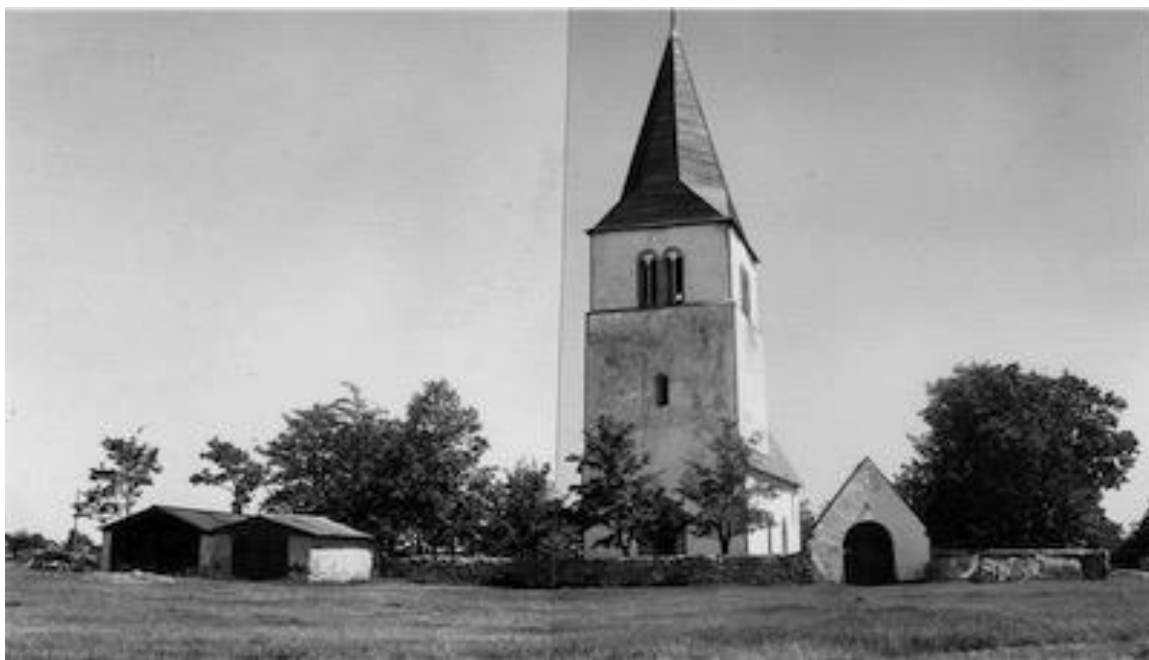
Exteriör från väster på 1950- eller 60-talet. Foto Inga-Lill Granlund, Gotlands Museum (GFF916\_31). Taken på tornens sidor tillkom sannolikt vid 1940-talets restaurering. Öppningen i den västra muren är nu igensatt.

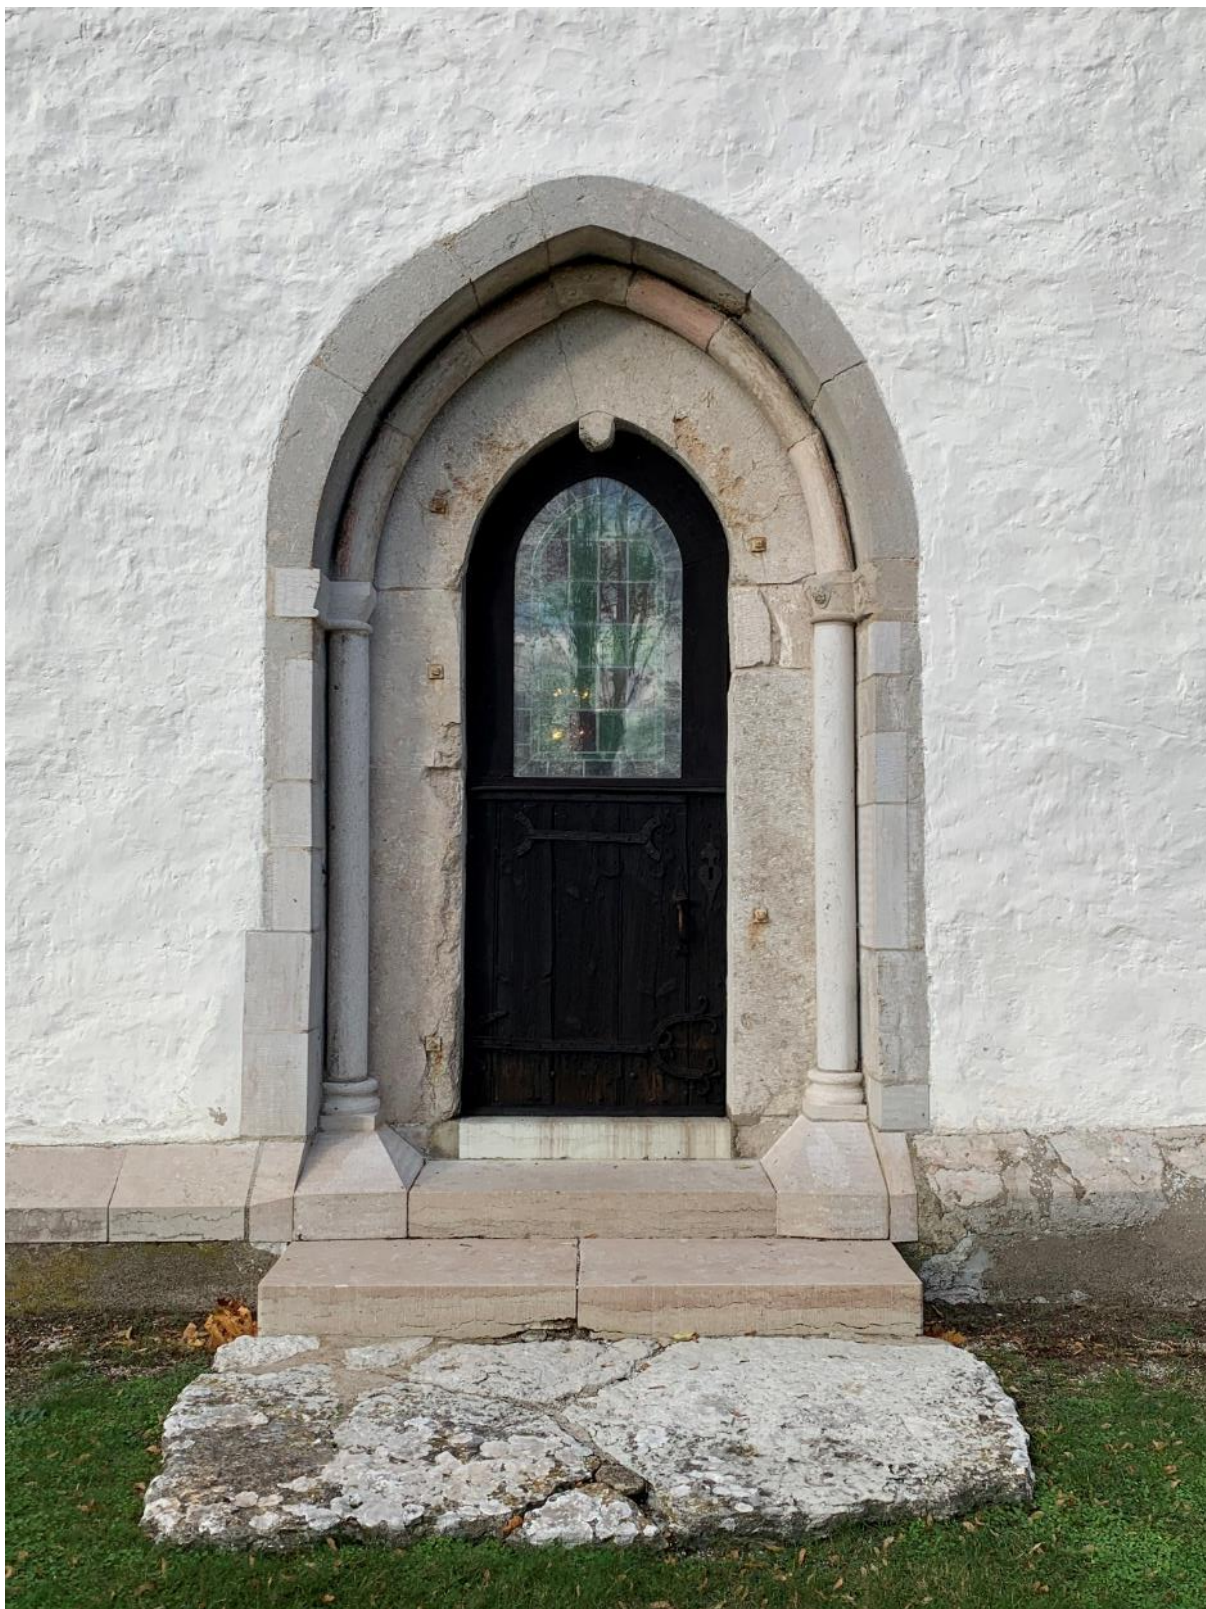
Långhusportalen. Omfattningen har skador, sannolikt från branden 1676. Dörrbladets järnbeslag som efterbildar medeltida former är yngre. Den övre delen omgjord till fönster, vars nuvarande form sannolikt tillkom 1946-47. Foto JL 2021.

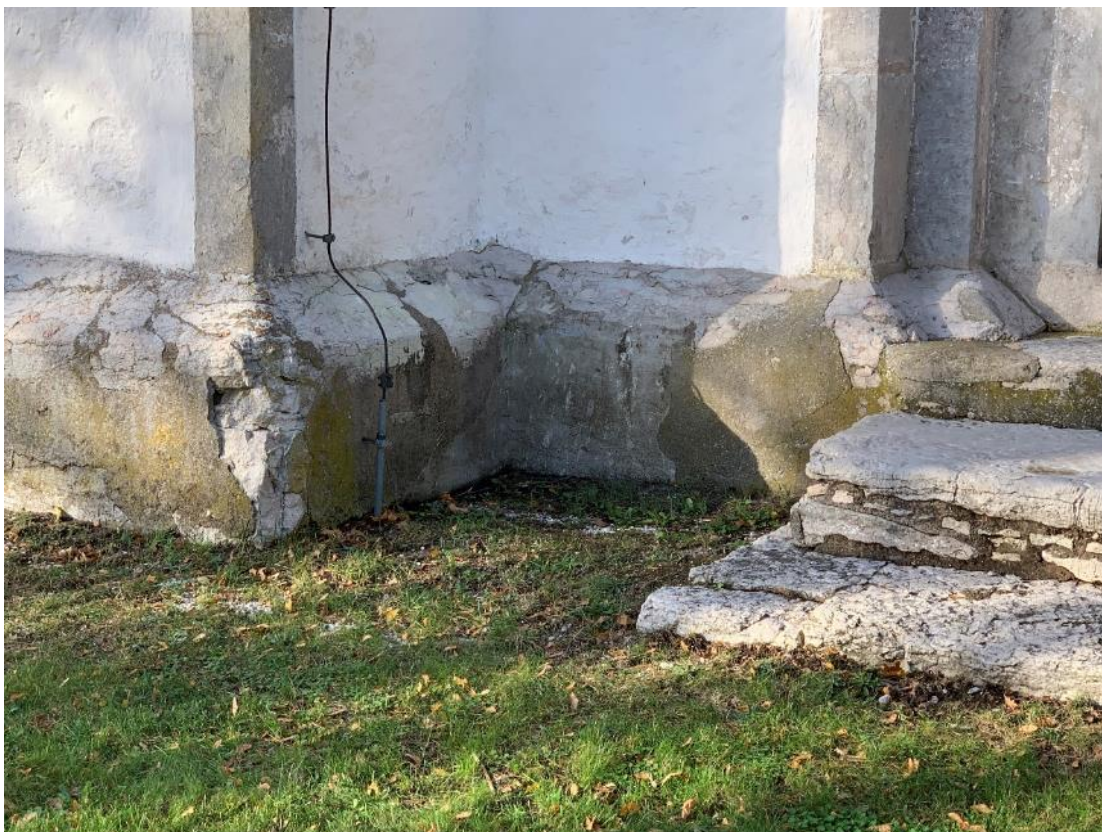
Sockeln i södra hörnet mellan långhus och kor. Sockeln och portalerna visar skador, sannolikt från branden 1676. Foto JL 2021.

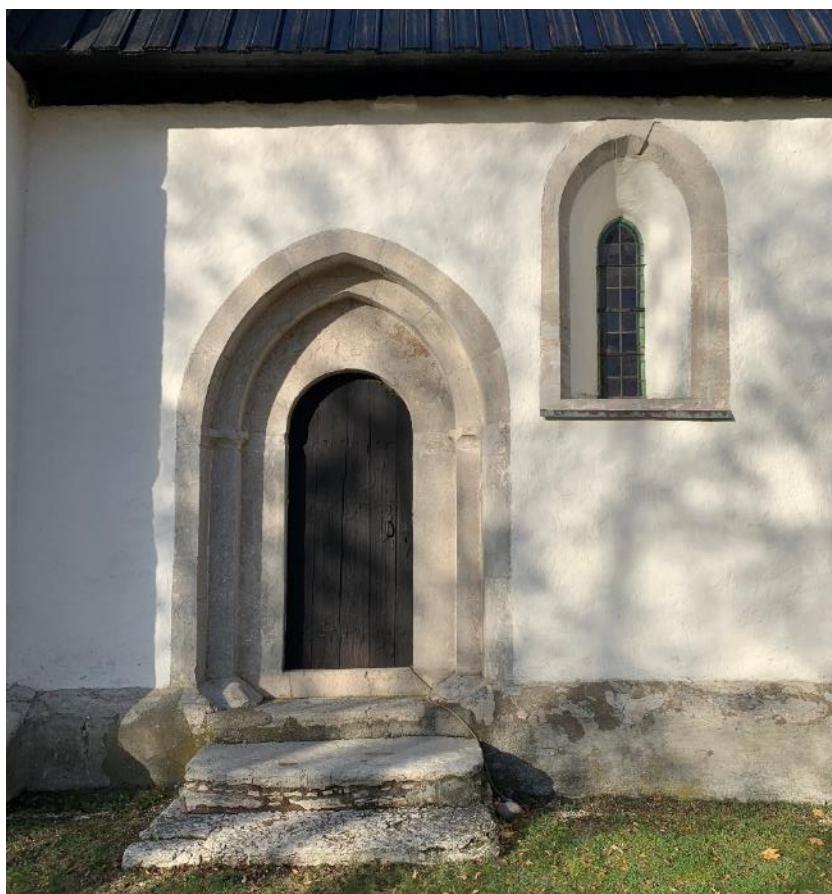
Korportalen och korets södra  
fönster. Nedan korportalen  
samt närbild av dörren med  
avtryck av tidigare järnbeslag.  
Foto JL 2021.

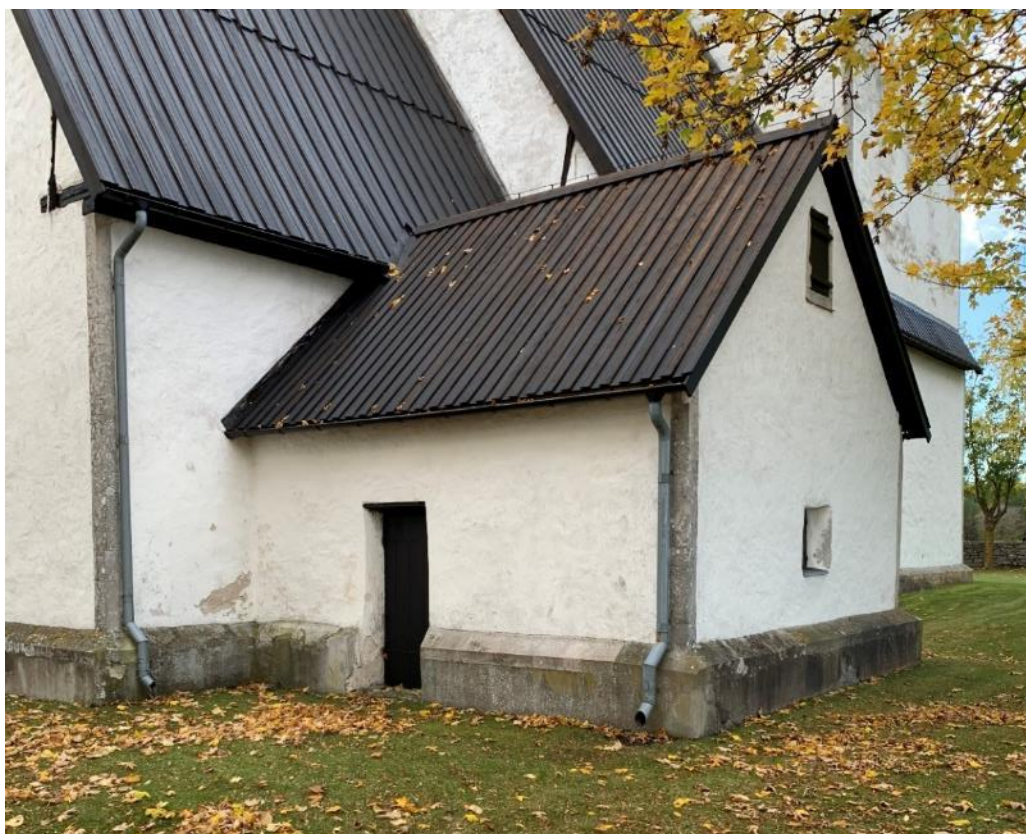
Sakristian från nordöst, troligen från 1600-talets början. Dörren togs upp under sent 1800-tal. Foto JL 2021.

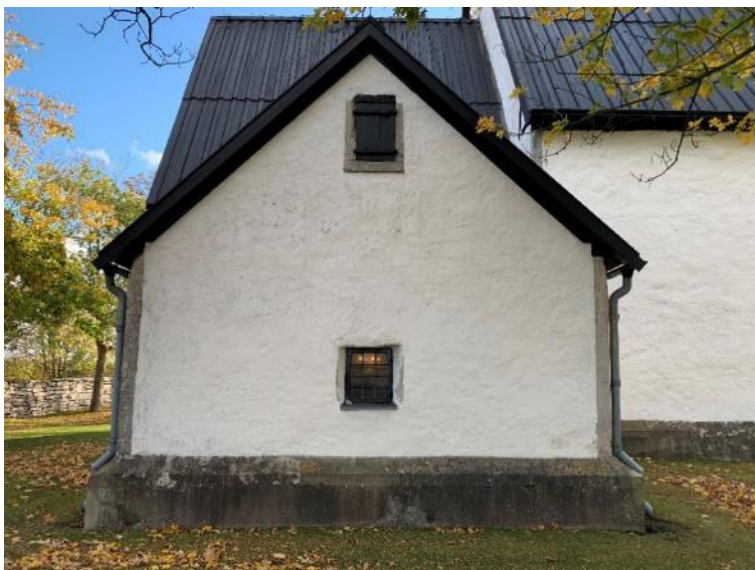
Sakristian från norr.  
Foto JL 2021.

Sakristian på korets norra sida täcks av ett kryssvalv med grova former samt har ett fönster åt norr. I öster har tidigare varit en ingång, nu försatt, upptagen på 1800-talet, vilket tyder på ett behov att kunna nå sakristian separat. Under 1800-talet kunde sakristian användas för skriftermål inför nattvarden, för skolundervisning samt för att undervisa konfirmander.

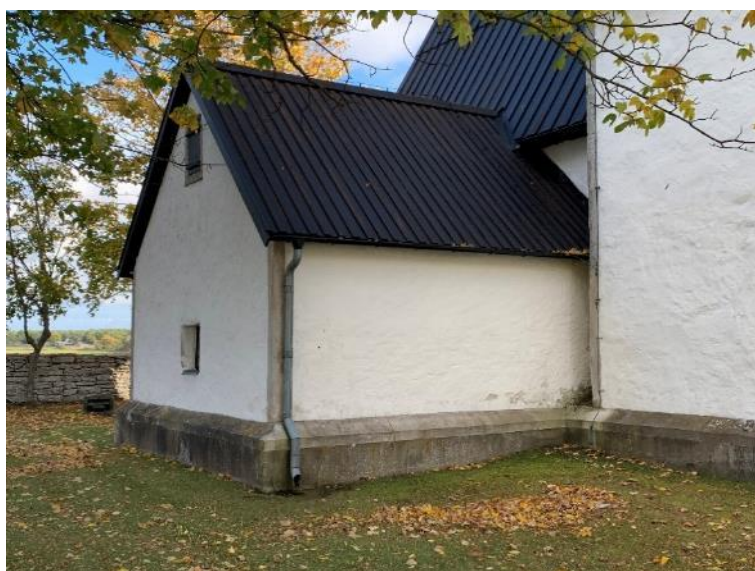
Sakristian från  
nordväst. Foto JL

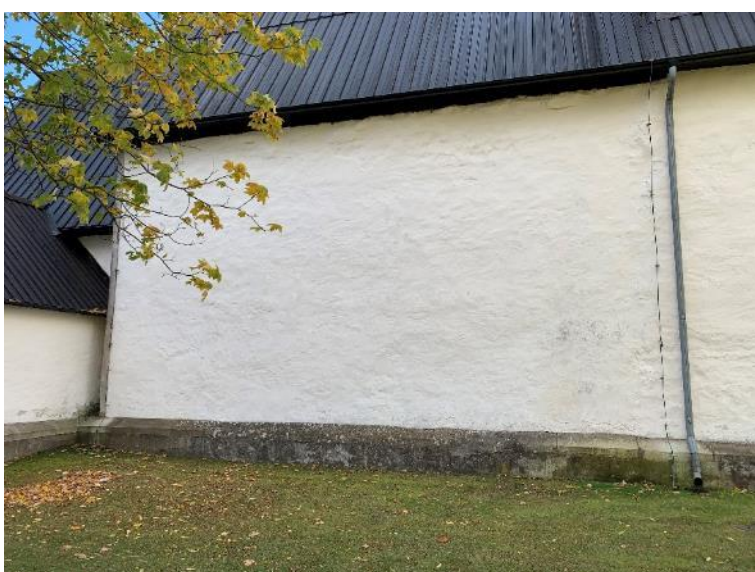
Långhusets nordfasad.  
Foto JL 2021.

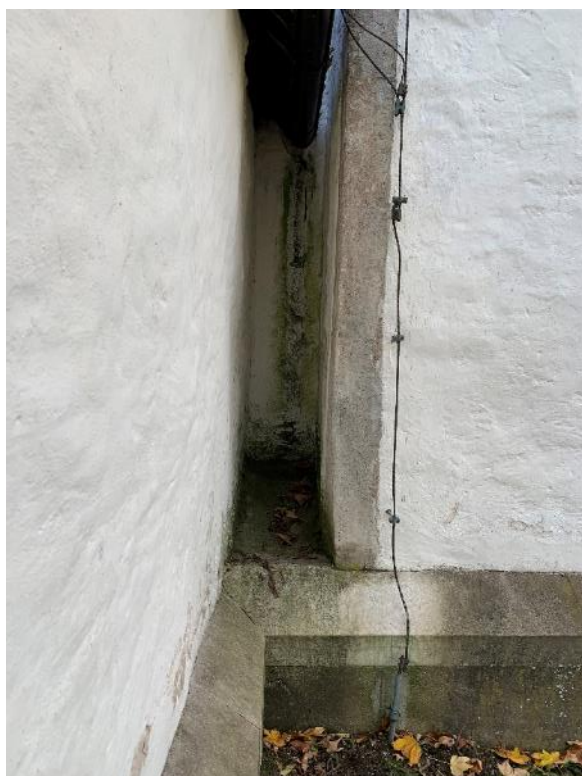
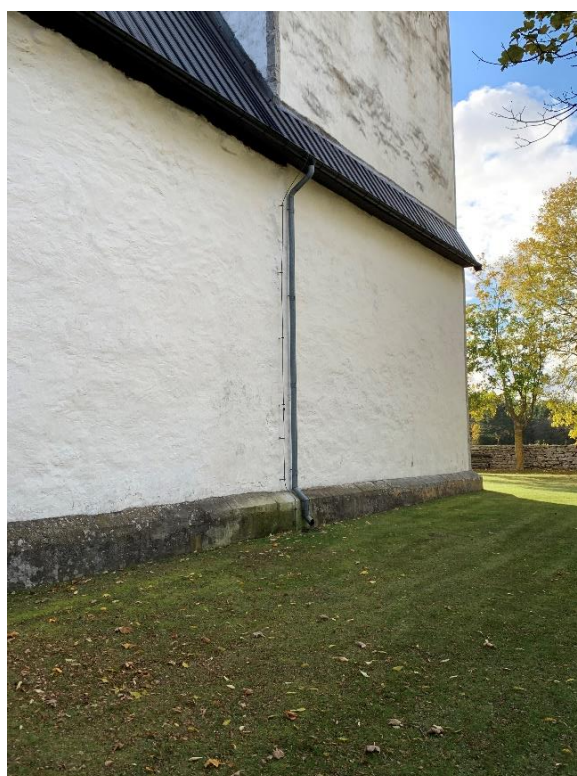
Långhusets nordöstra mur med utrymmet mot sakristians västra mur. Till höger västra delen av långhusets och tornets nordfasad. Foto JL 2021.

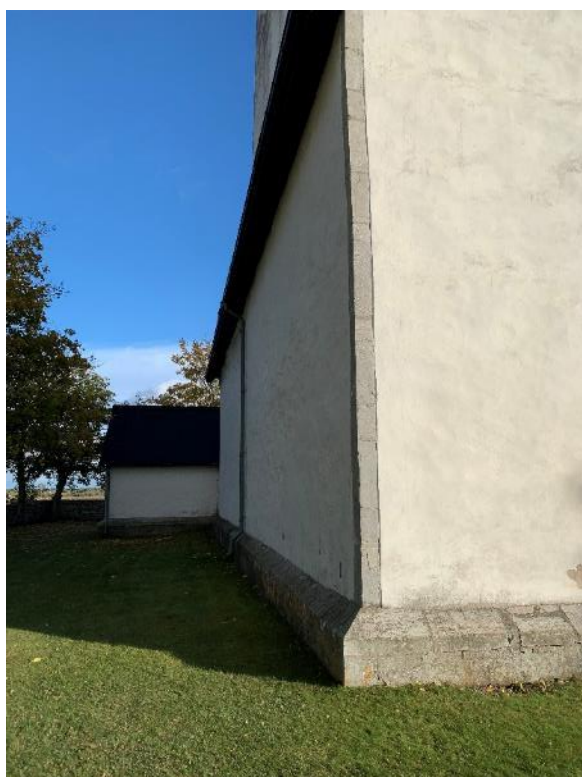
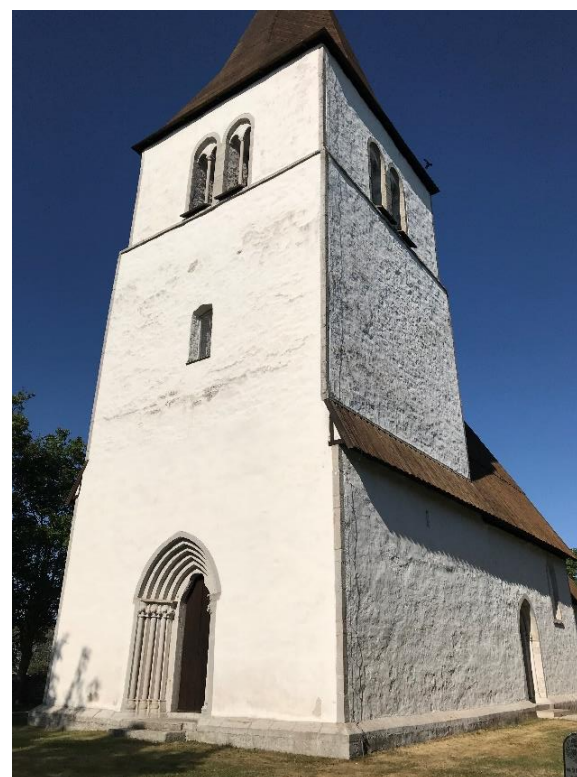
Nordfasaden samt tornets nordvästra hörn, sett från väster. Till höger tornet och västfasaden sett från sydväst. Foto JL 2021 respektive 2018.

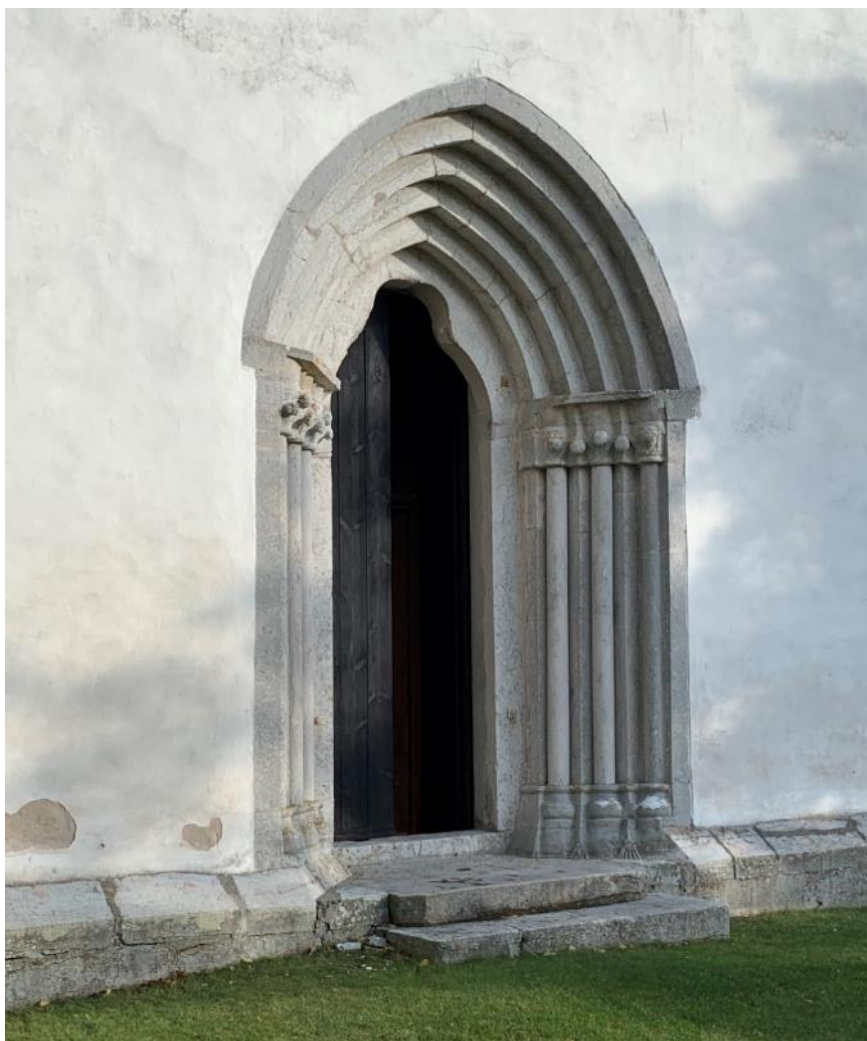
Västportalen sedd från nordväst. Foto JL 2021.

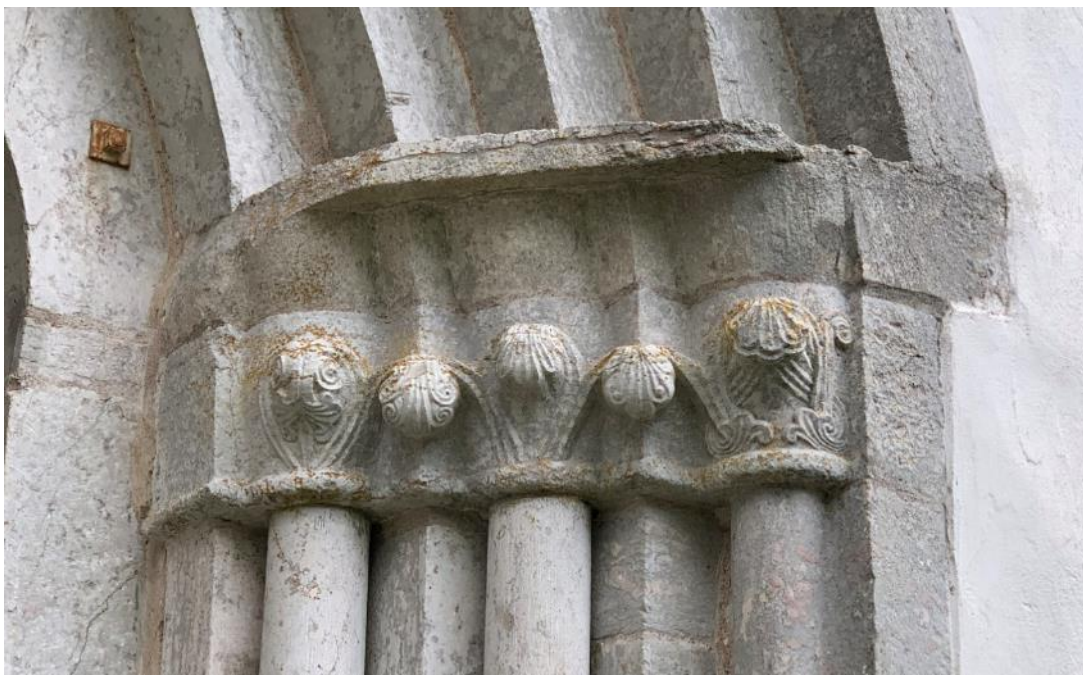
Västportalens södra kapitälband. Foto JL 2021.

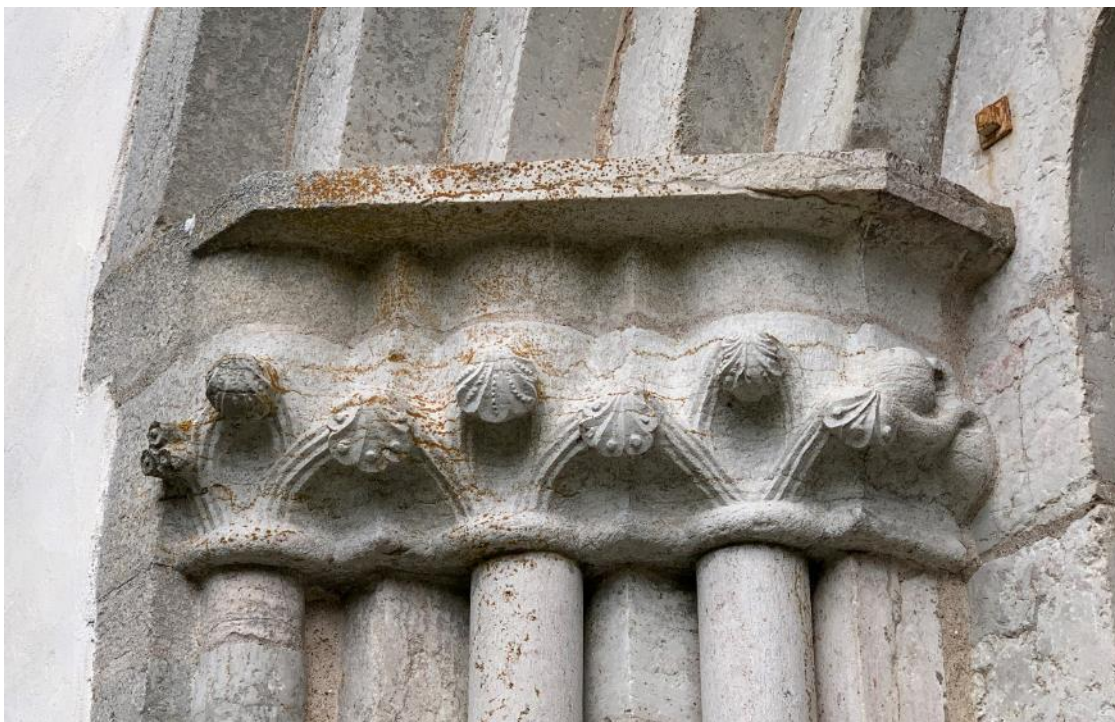
Västportalens norra kapitälband. Foto JL 2021.
