# Fleringe kyrka

Karaktärisering 2021

Gotlands  
Museum

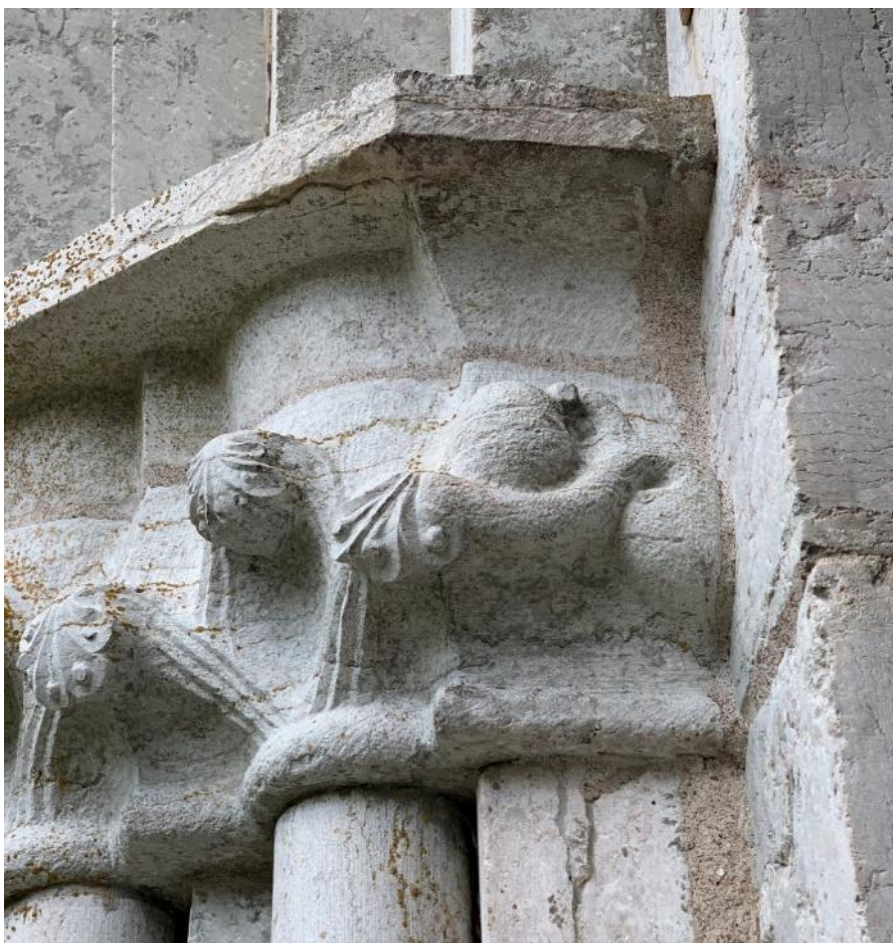
Innersta delen av västportalens norra kapitälband med ej fullföljt ornament. Foto JL 2021.

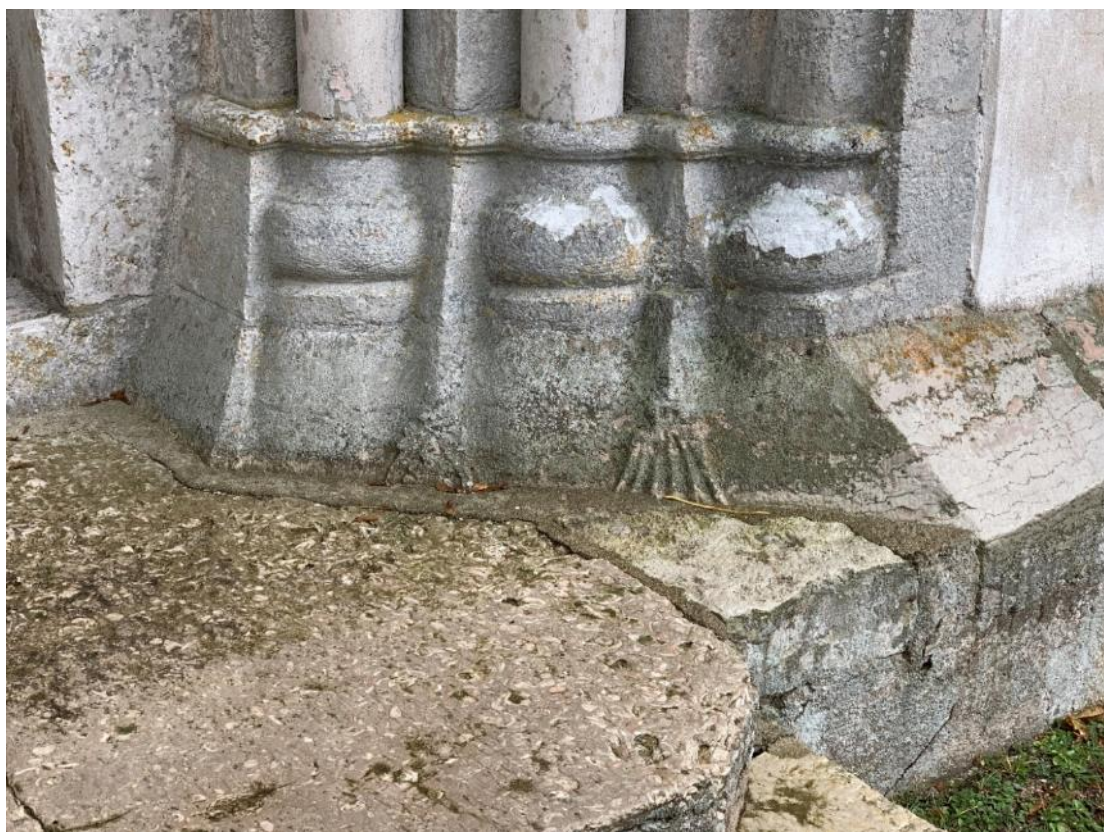
Västportalens södra basband. Baserna ansluter på ett ovanligt tydligt sätt till den omgivande sockeln. Foto JL 2021.

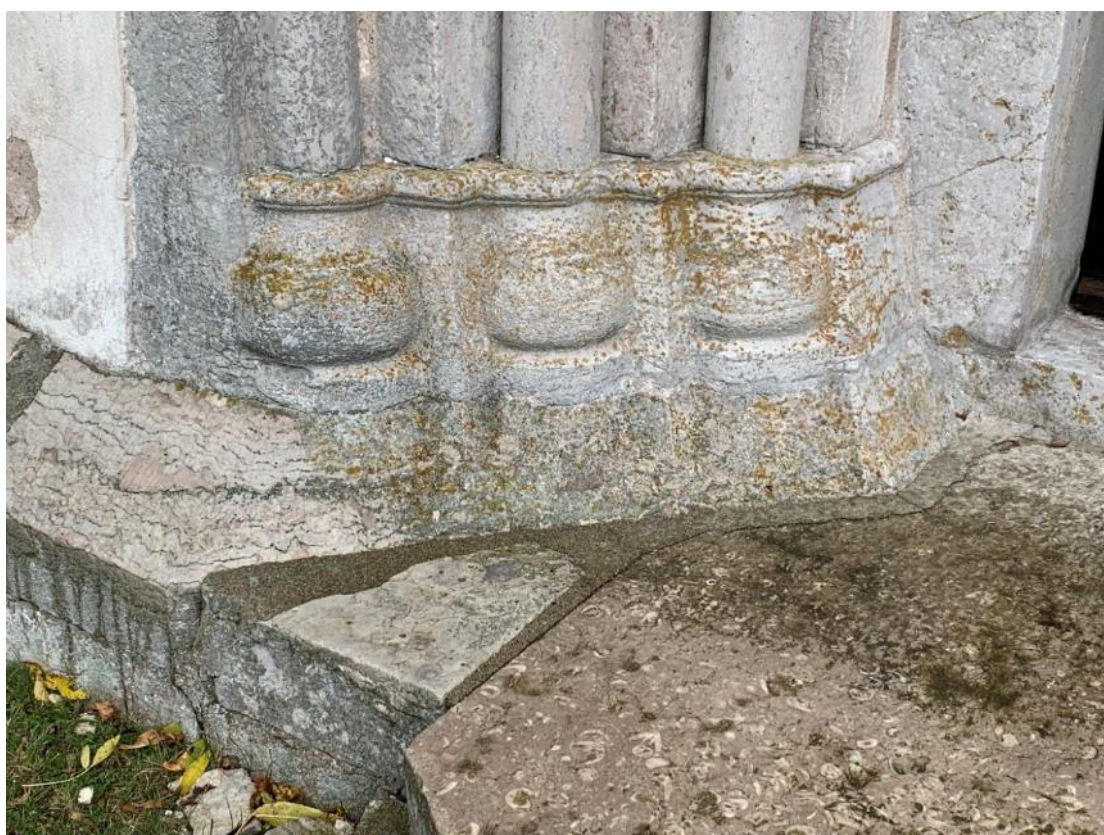
Västportalens norra basband. Foto JL 2021.

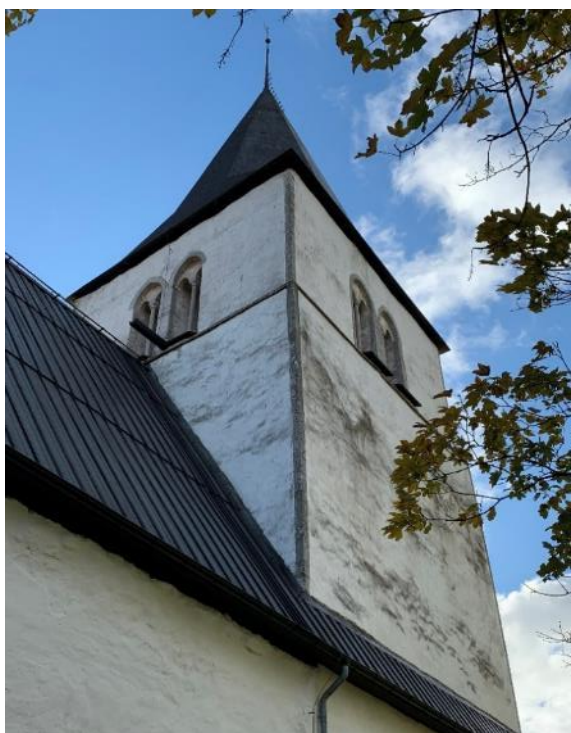
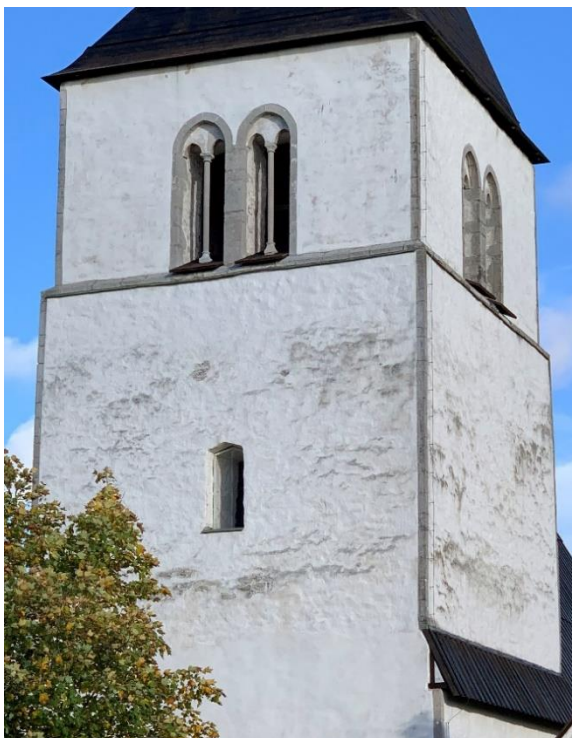
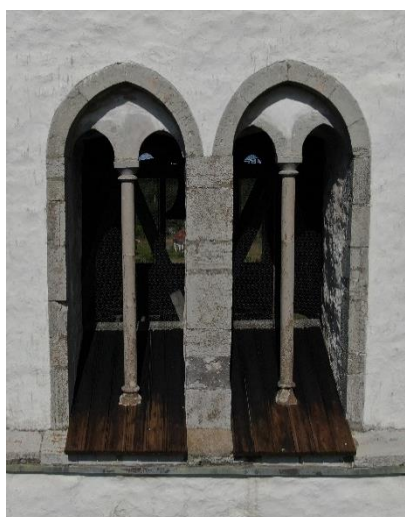
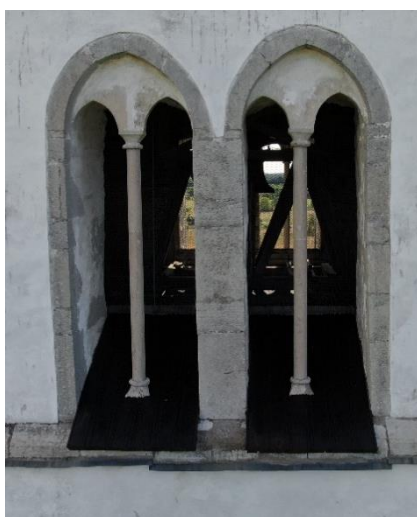
Tornets övre del sedd från nordöst och sydväst med lastport och ljudluggar. Foto JL 2021. Till vänster ljudluggarna mot söder, norr och öster. Foto Pär Malmros 2021, Visby stift.

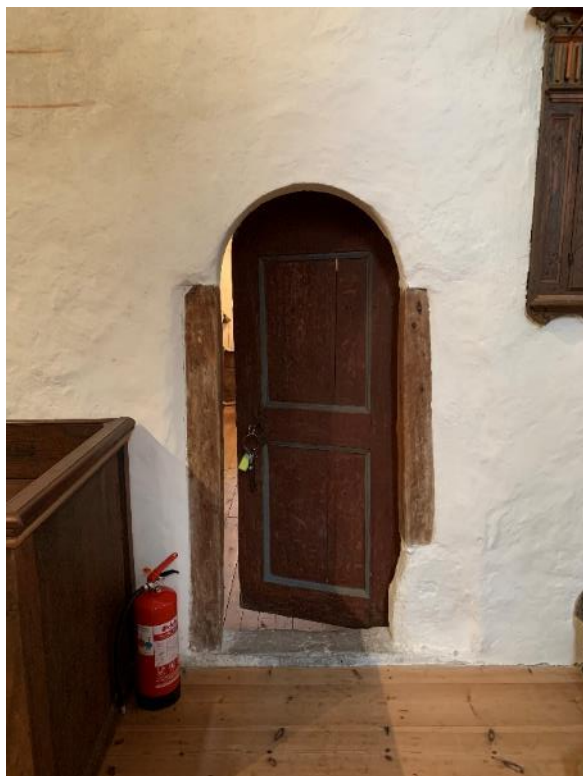
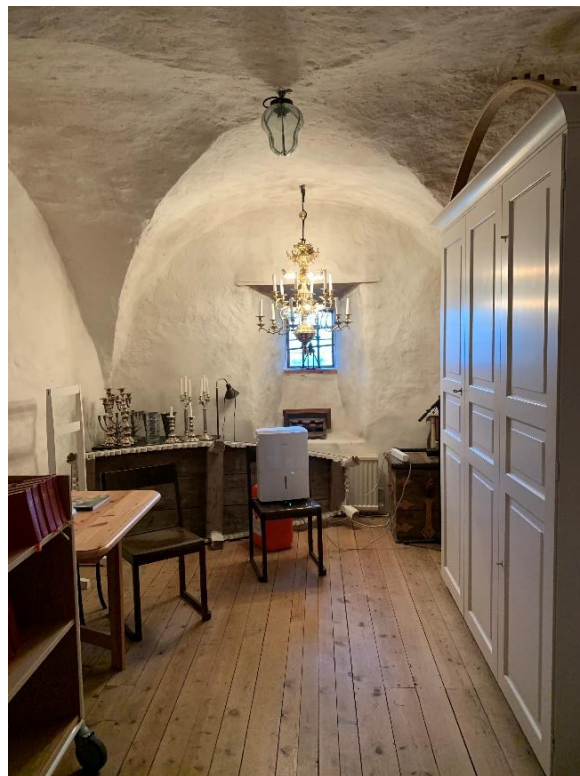
Ingången till sakristian. De båda posterna av trä kan vara ersättning för brandskadade poster och talar då för att sakristian är medeltida men omgjord senare. Till höger interiör av sakristian mot norr. Bakom skåpen döljer sig en ingång utifrån, upptagen på 1800-talet, kanske att sakristian användes för skriftermål samt skol- och konfirmandundervisning. Foto JL 2021.

Sakristian på korets norra sida täcks av ett kryssvalv med grova former samt har ett fönster åt norr. I öster har tidigare varit en ingång, nu försatt, upptagen på 1800-talet, vilket tyder på ett behov att kunna nå sakristian separat. Under 1800-talet kunde sakristian användas för skriftermål inför nattvarden, för skolundervisning samt för att undervisa konfirmander.

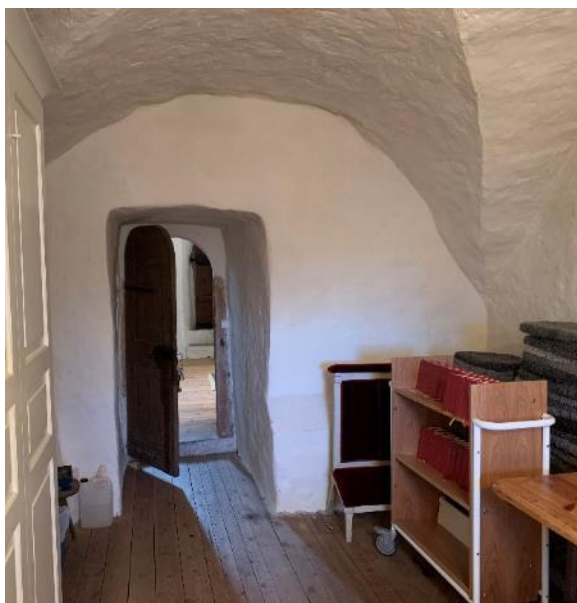
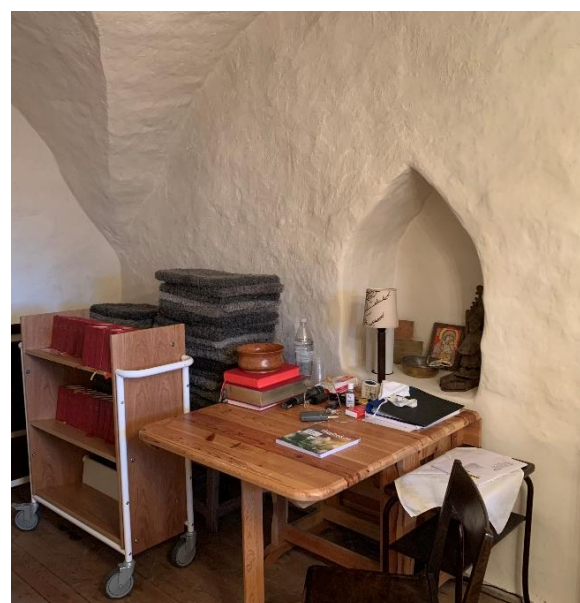
Interiör av sakristian mot söder samt mot sydväst med en murad nisch.

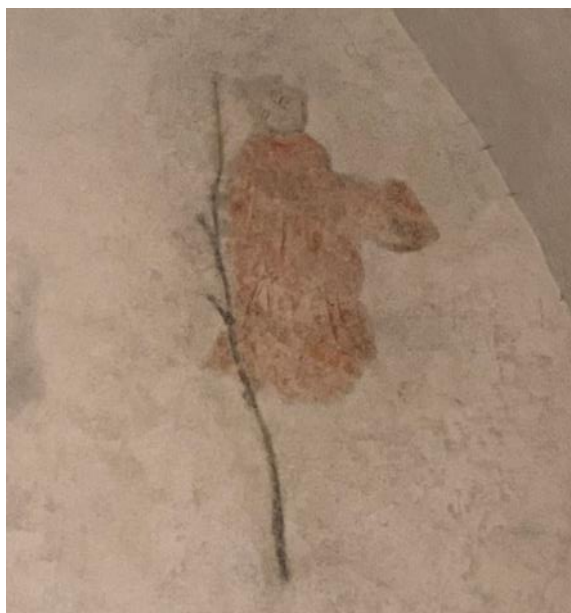
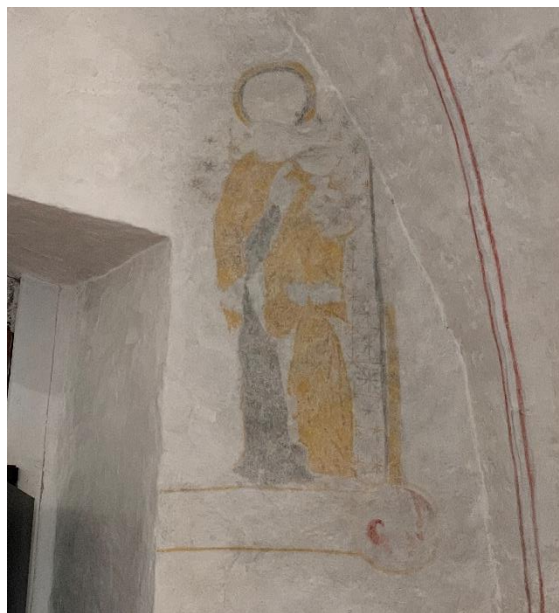
Kalkmålning på korets östra mur och södra mur. Foto JL 2021.

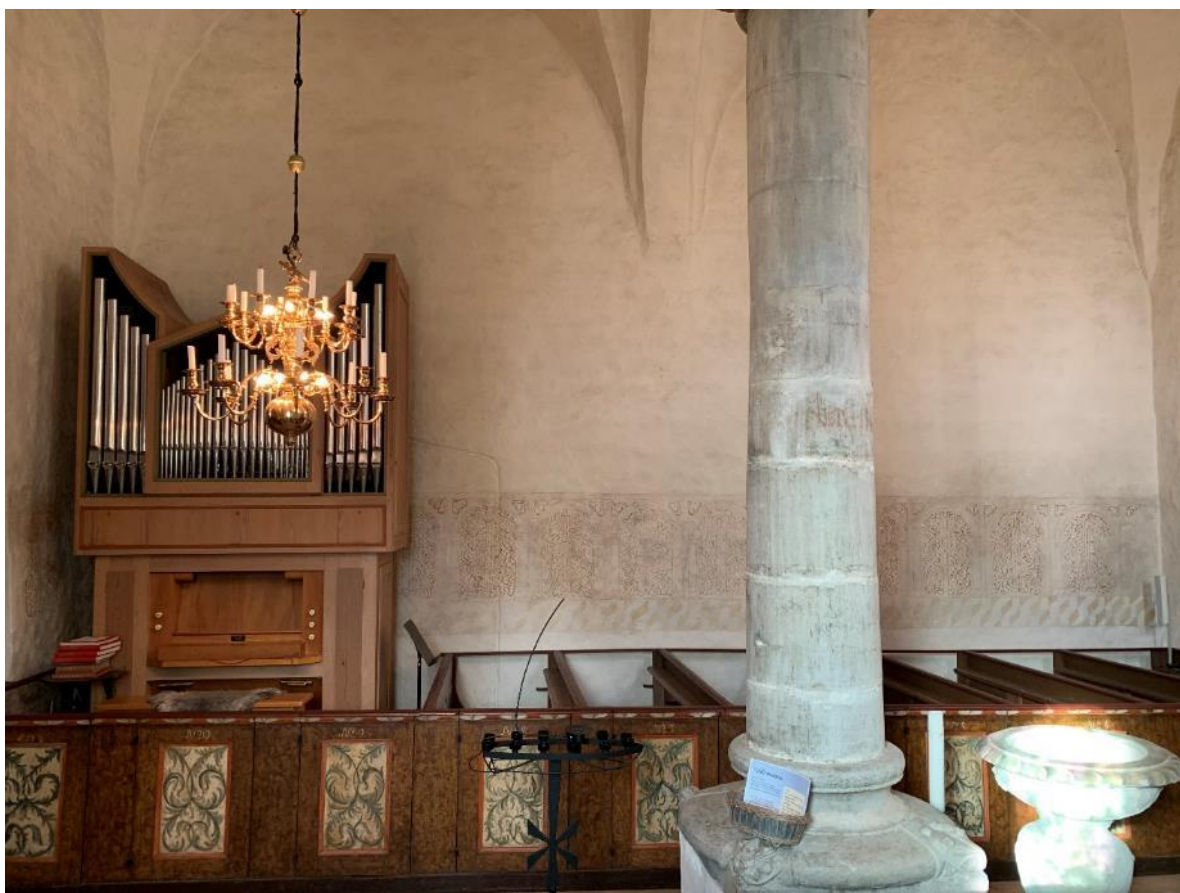
Långhusets norra mur med kalkmålningar av 1500-talstyp. Foto JL 2021.

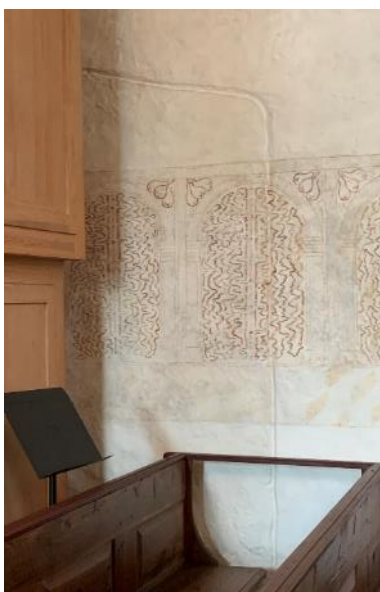
Igenmurad portal på långhusets norra sida. Foto JL 2021. Till höger den nyupptäckta portalen och de nyframtagna kalkmålningarna. På igenmurningen återfinns inte bara kalkmålningarna av 1500-talstyp utan även rester av draperimålningar, sannolikt från Passionsmästarens målningar från 1400-talets mitt, vilket visar att portalen murades igen redan på medeltiden. Foto Alfred Edle 1946, ATA.

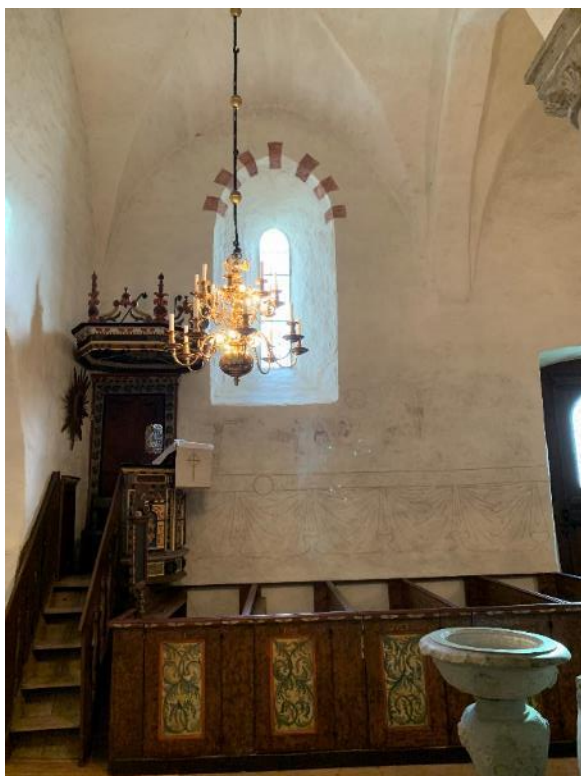
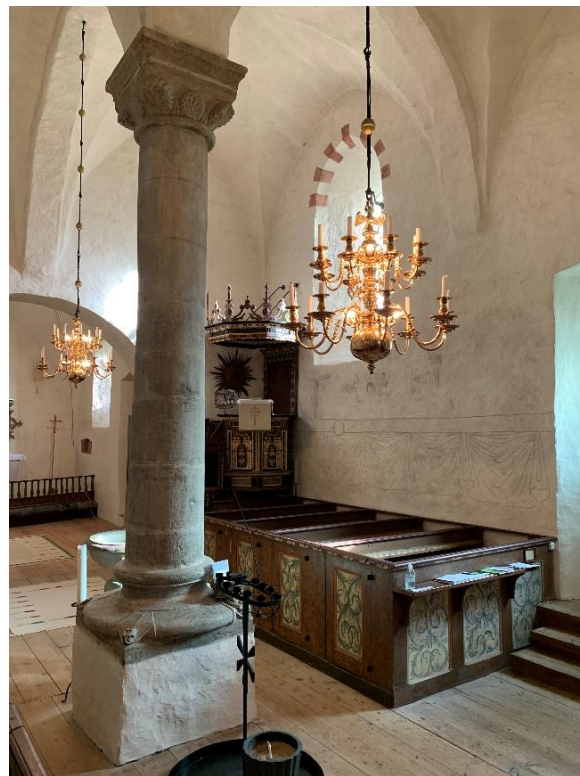
Interiör av långhusets östra del mot söder. Till höger kolonnen sedd från nordväst. Foto JL 2021.

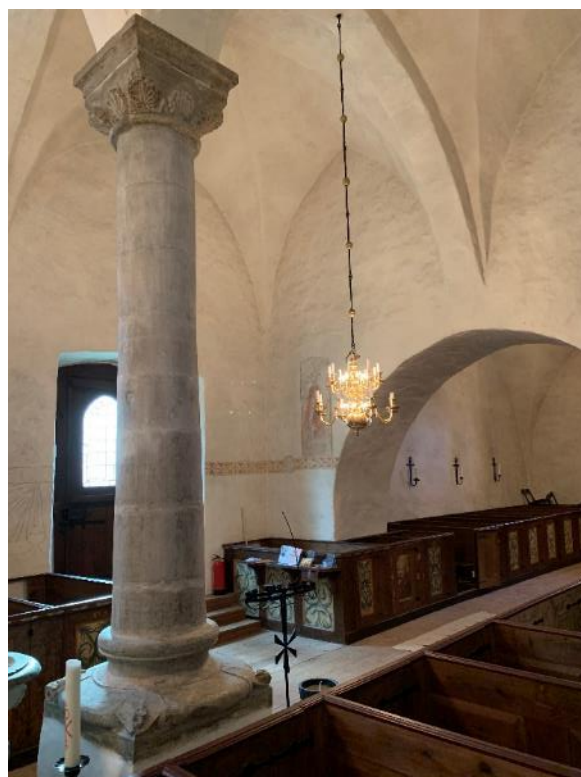
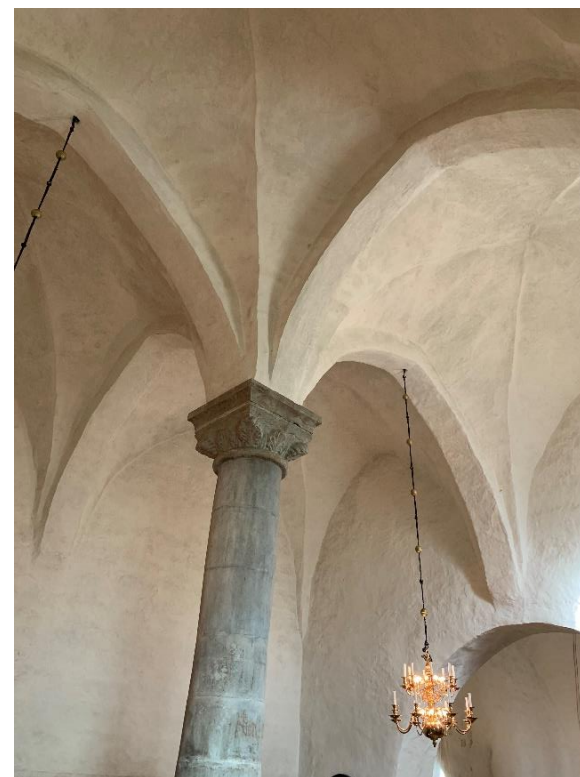
Kolonnen sedd från nordöst. Till höger långhusvalven sedda mot nordöst. Foto JL 2021.

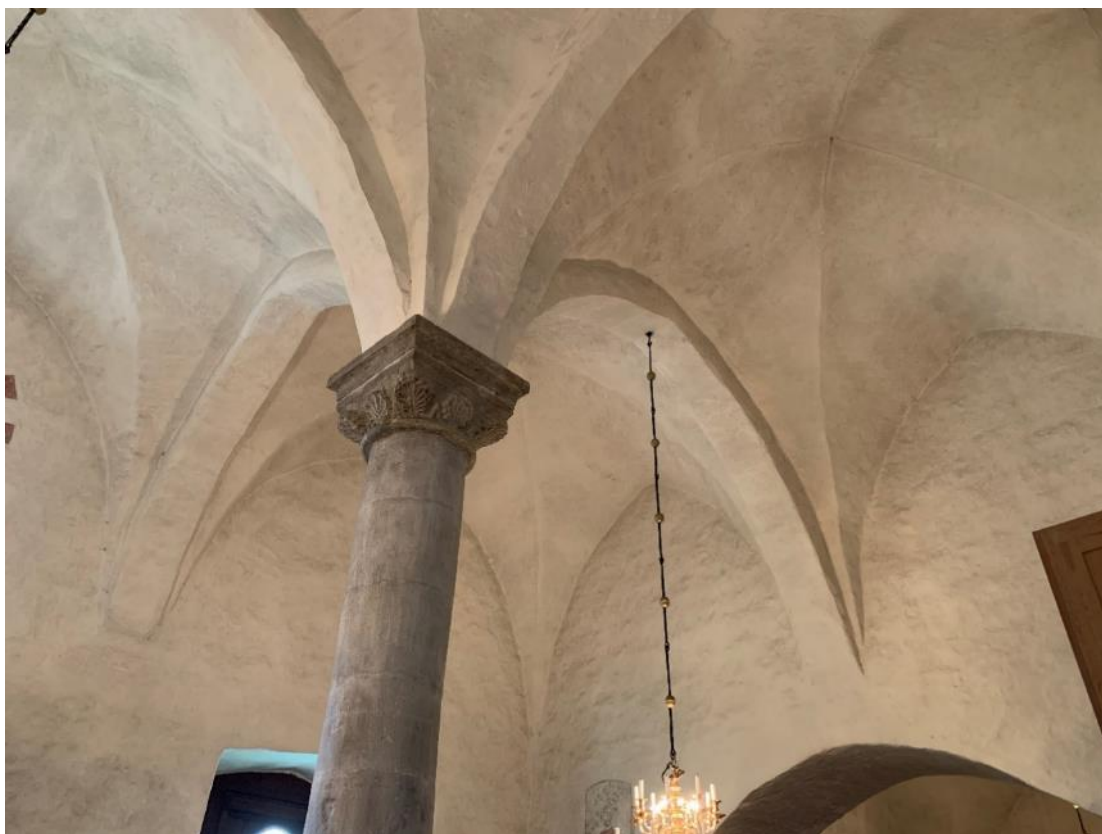
Långhusvalven mot sydöst. Foto JL 2021.

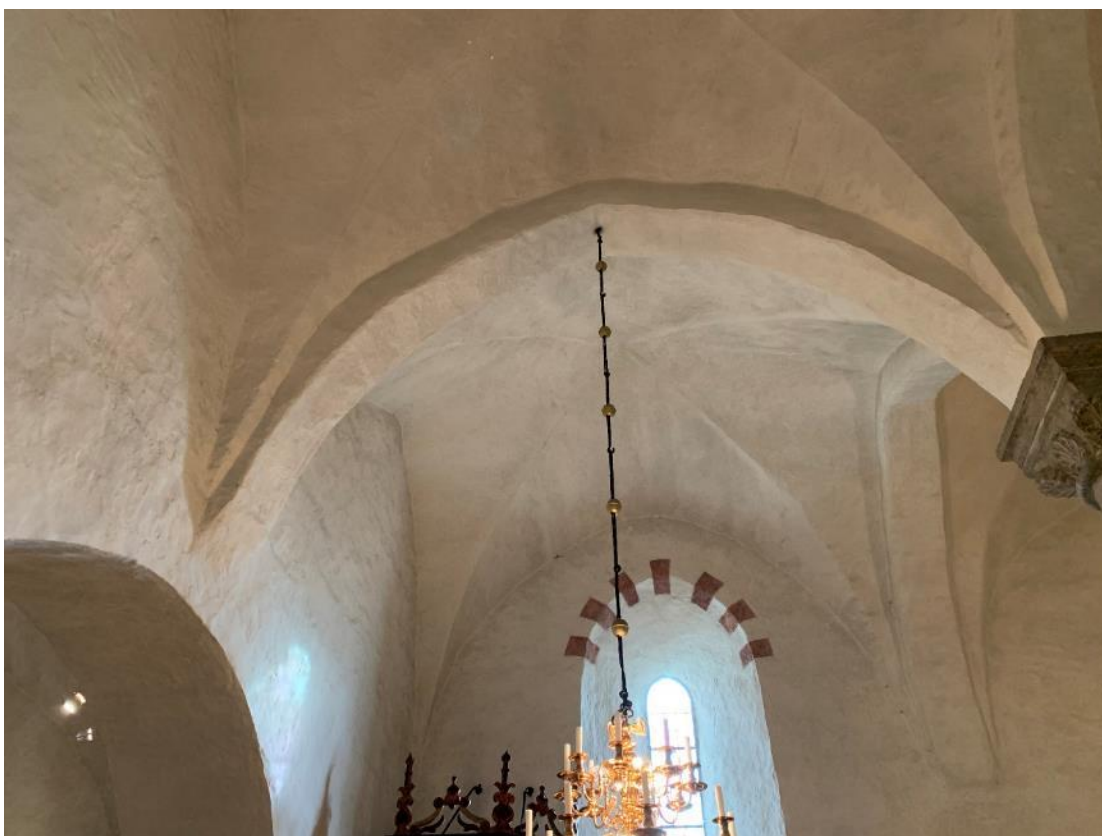
Långhusvalven mot sydöst. Foto JL 2021.

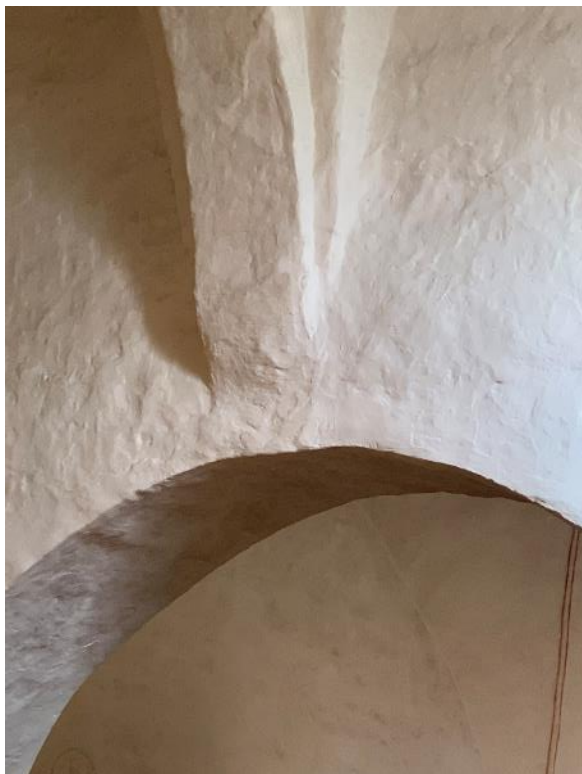
Den östra och västra valvkonsolen. Foto JL 2021.

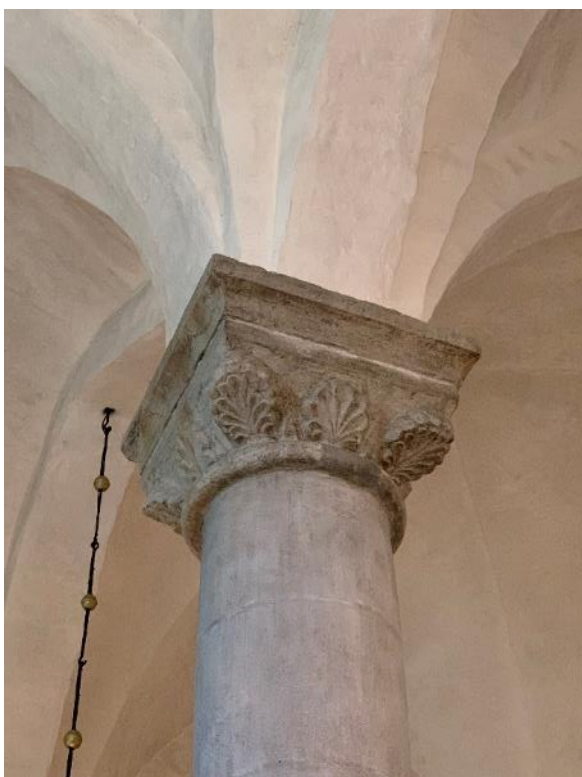
Kolonnens kapital sett från nordväst. Till höger detalj av kolonnen med äldre inskrift, sedd från sydöst. Foto JL 2021.

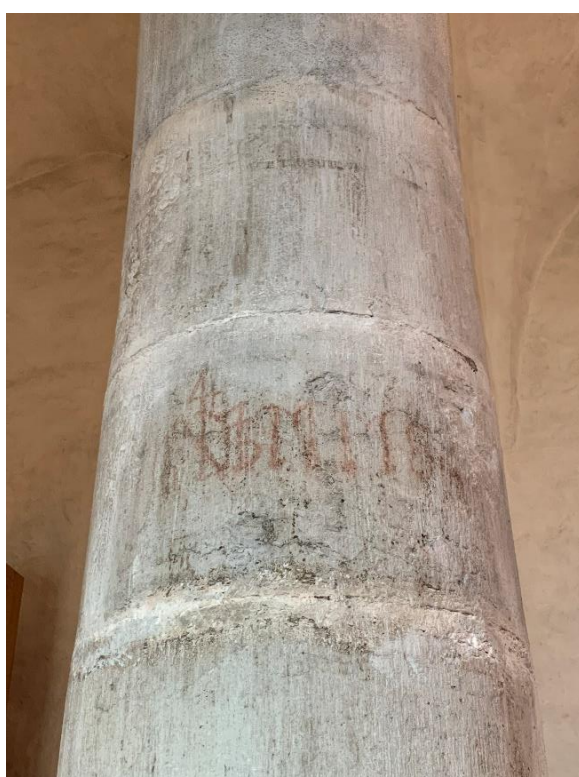
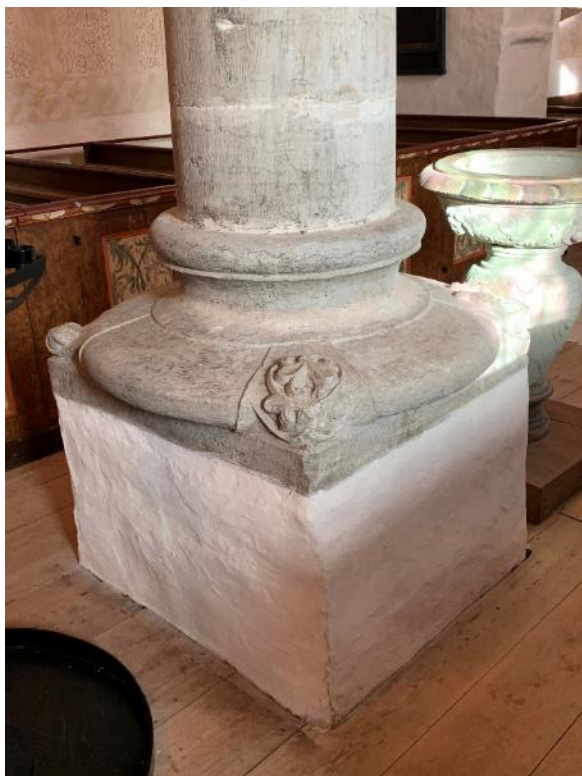
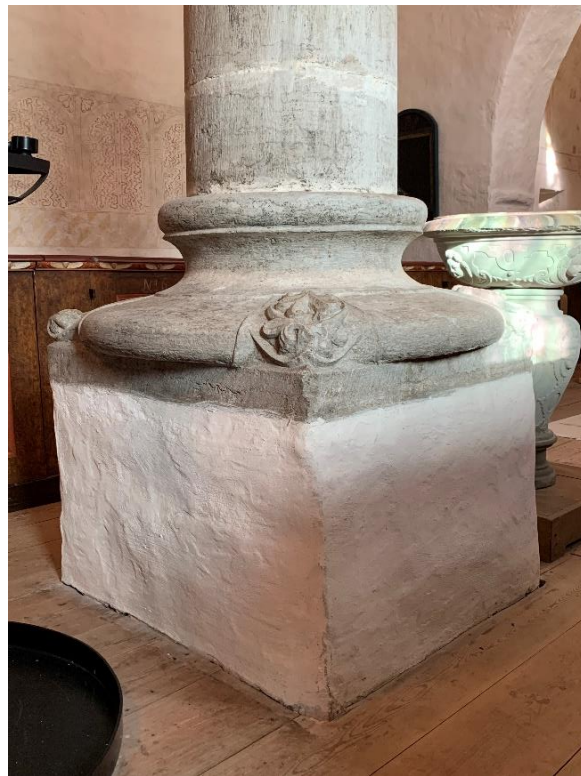
Kolonnens bas, efter branden 1676 hämtad från Ganns ödekyrka, sedd från sydväst i olika höjd. Foto JL 2021.

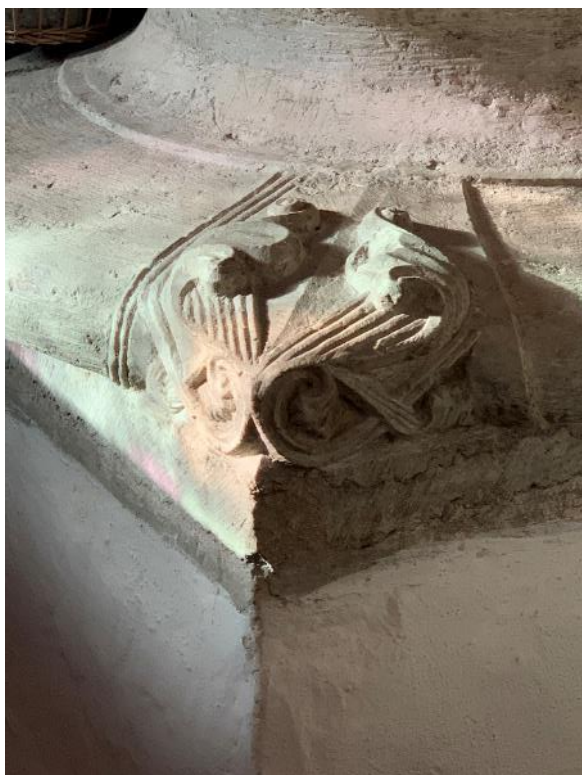
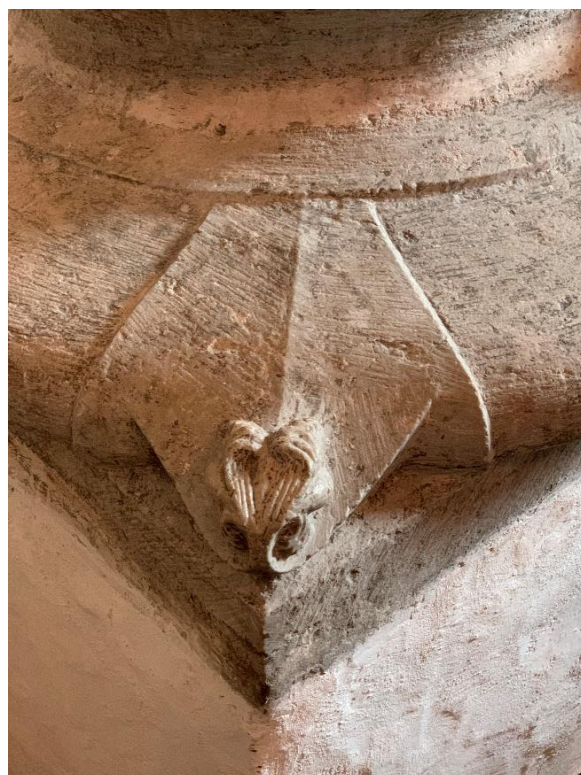
Kolonnbasens skulpterade hörn i sydöst och nordväst. Foto JL 2021.

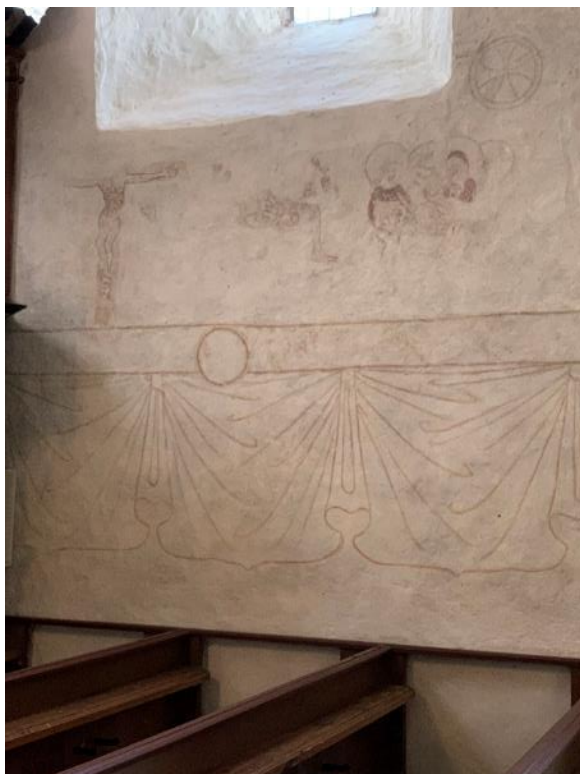
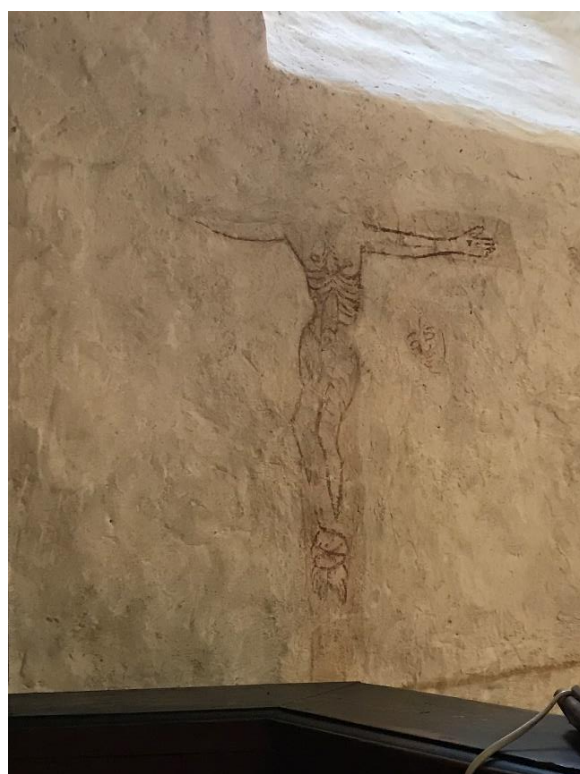
Kalkmålningar från 1400-talet på långhusets södra mur, framtagna 1946-47. Foto JL 2021 och 2018.

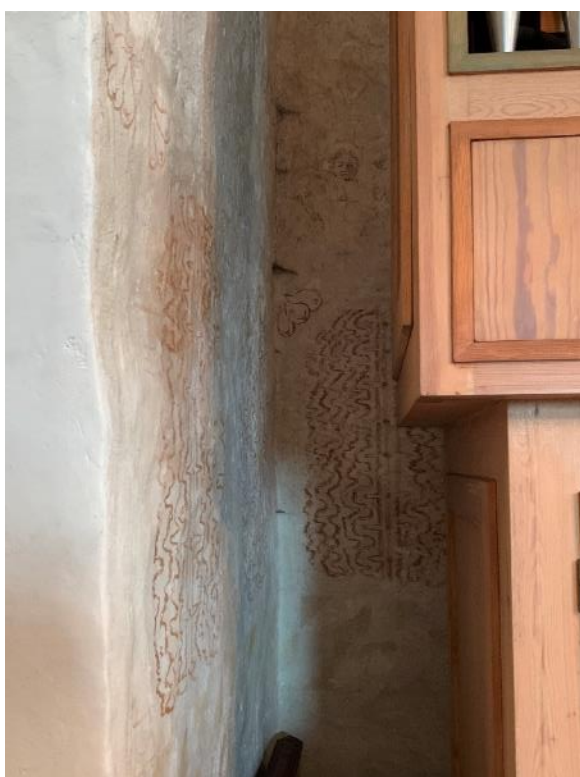
Kalkmålningar från 1400-talet under målningar av 1500-talstyp i långhusets nordvästra hörn. Till höger kalkmålning från 1400-talet i långhusets sydöstra hörn. Foto JL 2021.

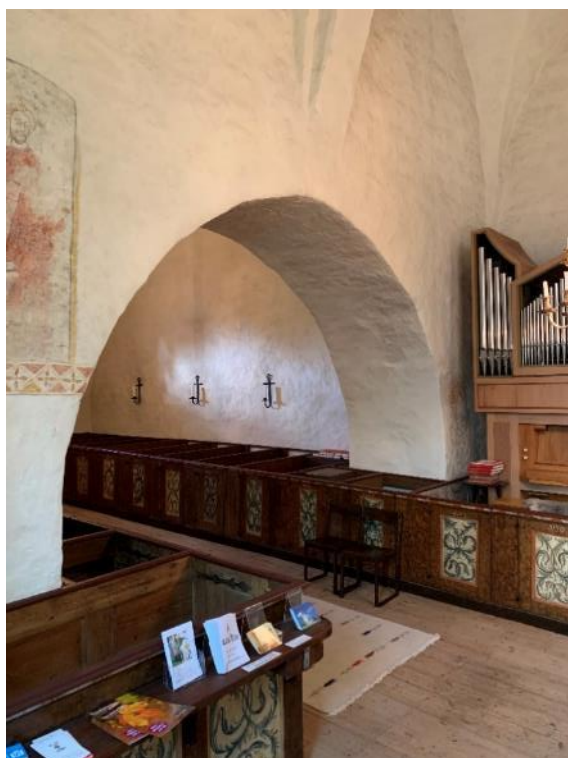
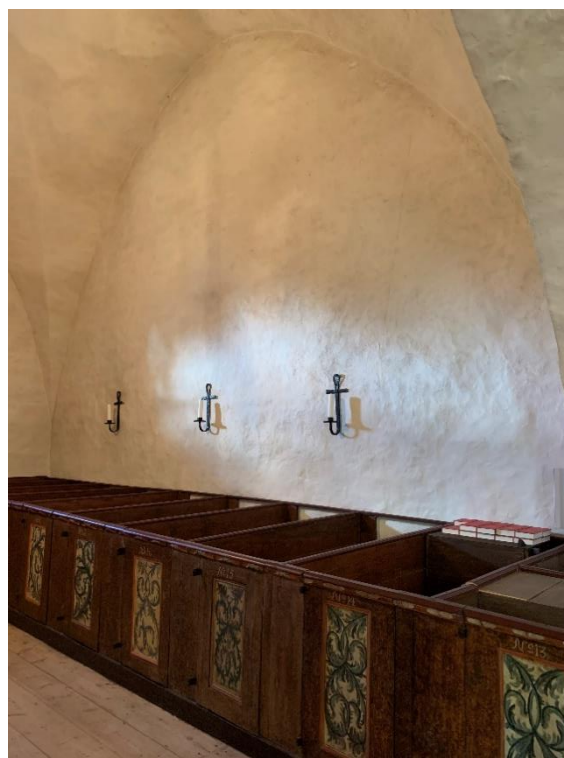
Tornbågen sedd från sydöst. Till höger ringkammarens norra mur. Foto JL 2021.

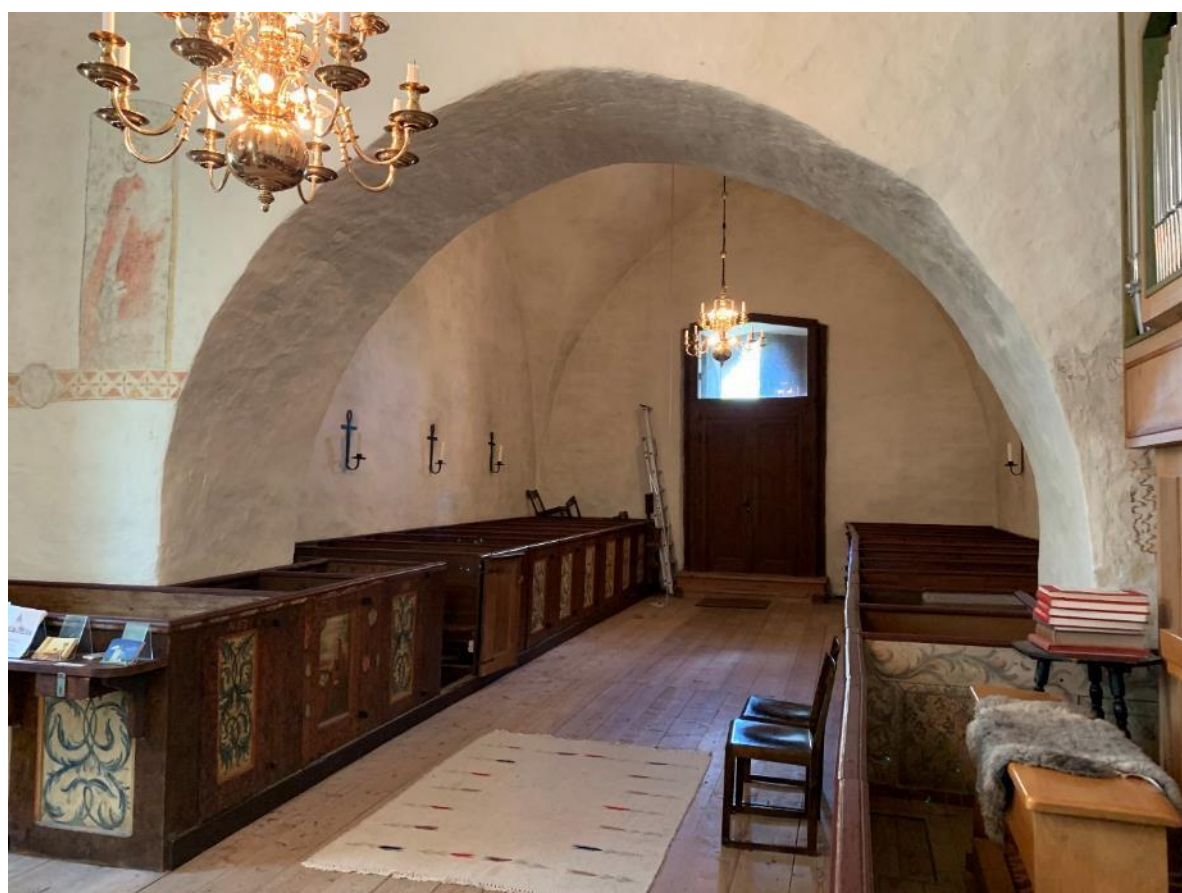
Ringkammaren sedd mot väster genom tornbågen. Foto JL 2021.

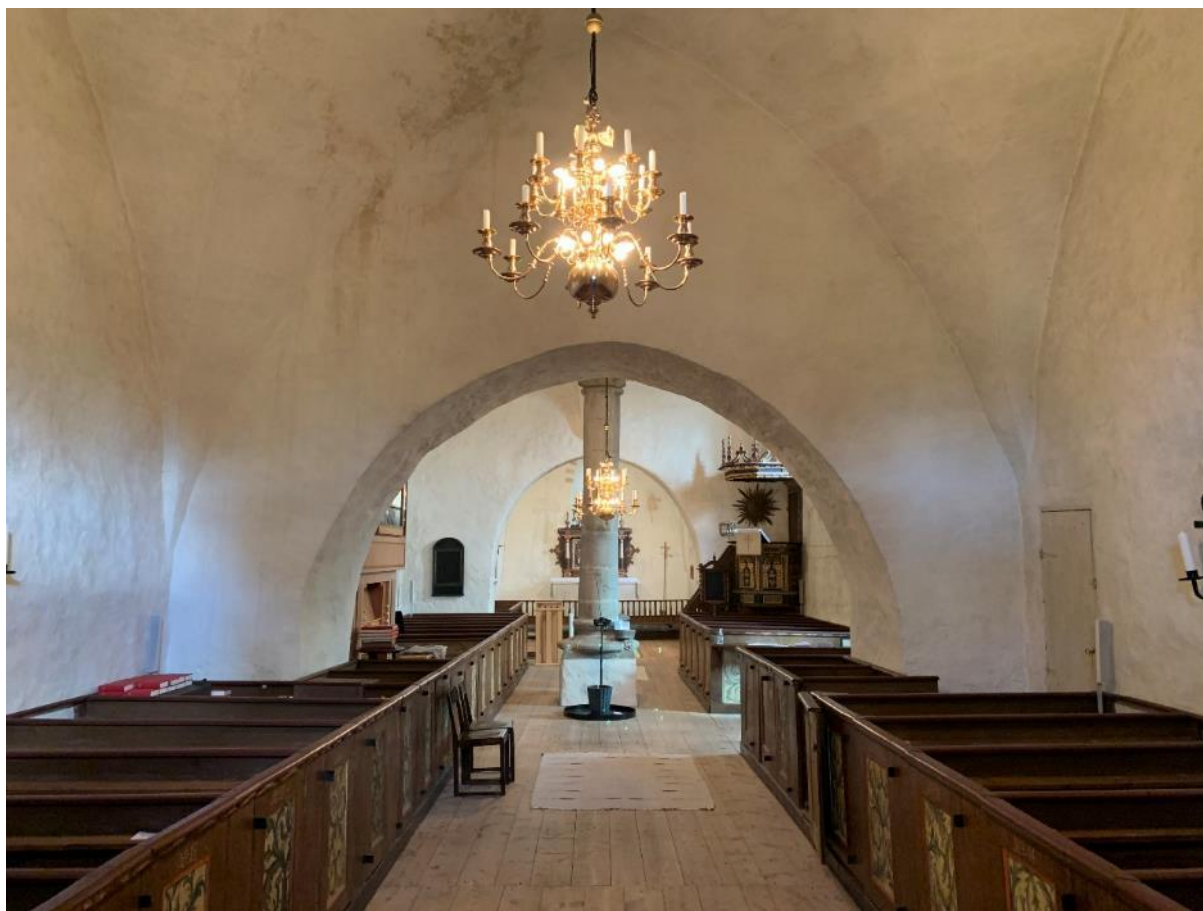
Interiör av ringkammaren mot öster. Foto JL 2021.

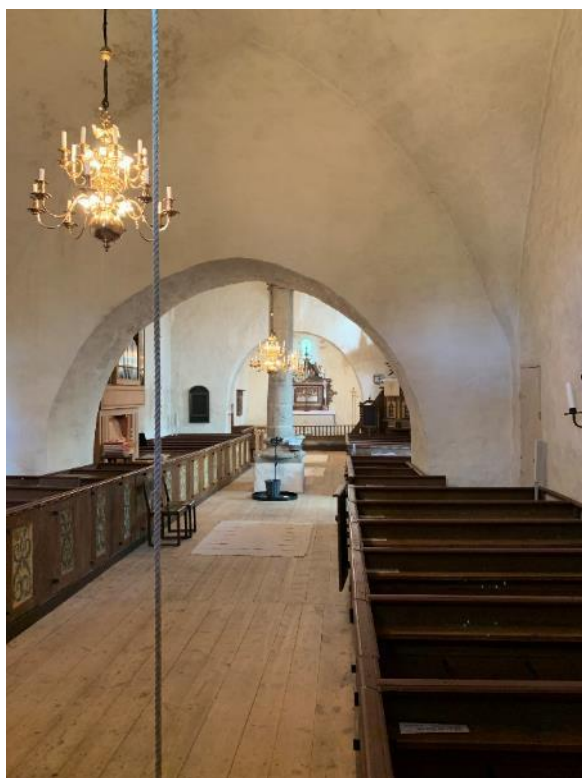
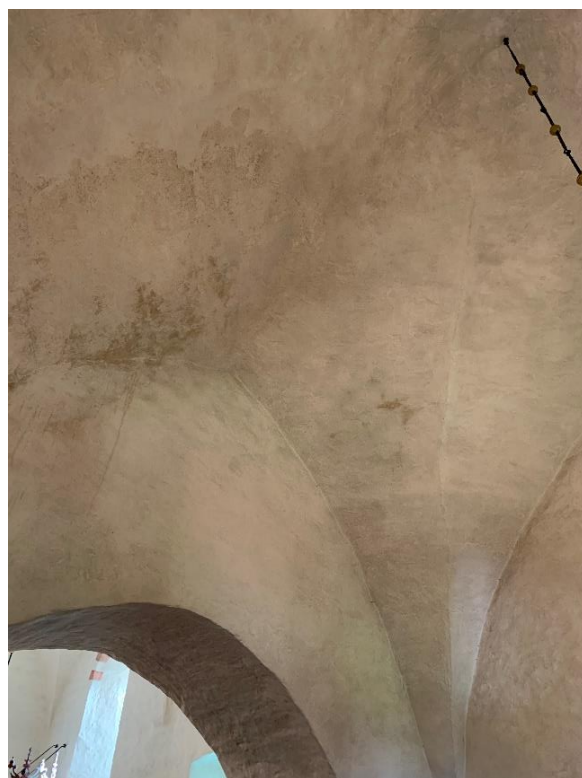
Interiör av ringkammaren mot öster. Till höger ringkammarens valv mot sydöst. Foto JL 2021.

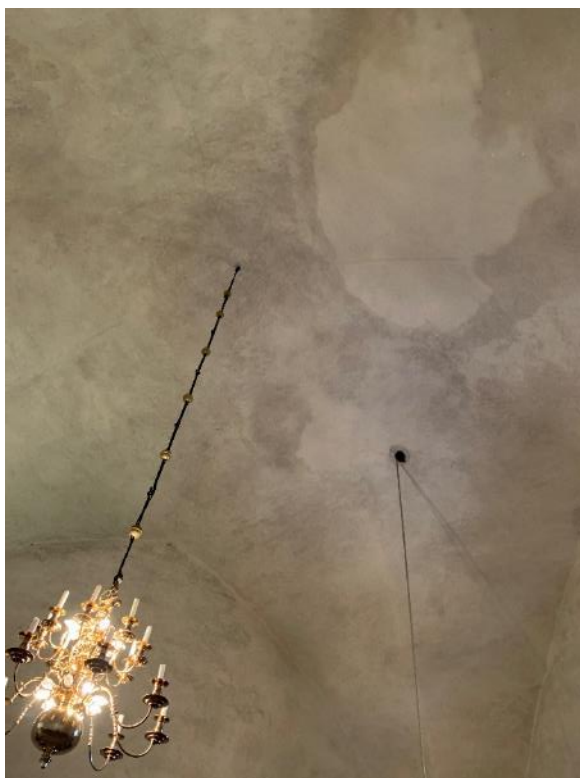
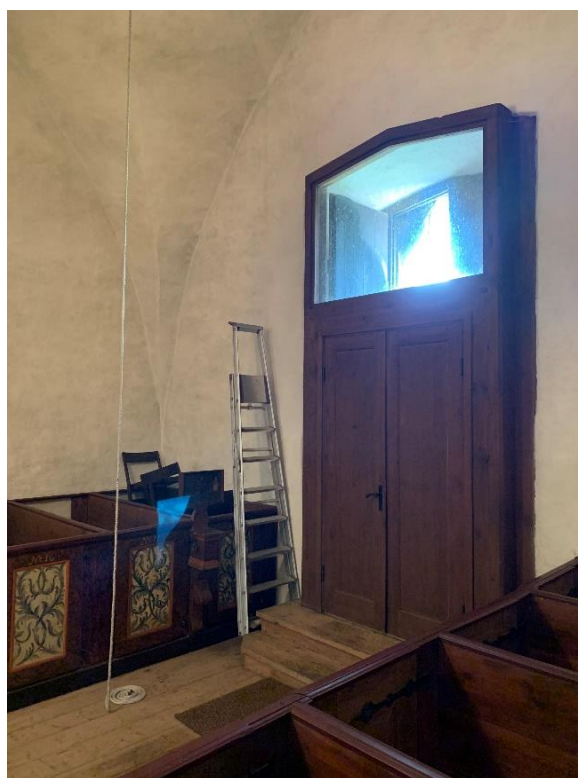
Ringkammarens valv mot sydväst. Till höger vindfång innanför västportalen. Foto JL 2021.

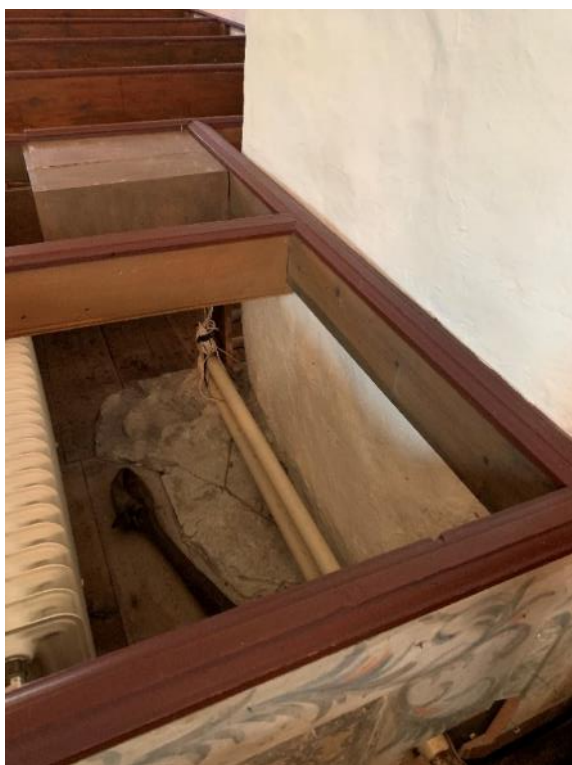
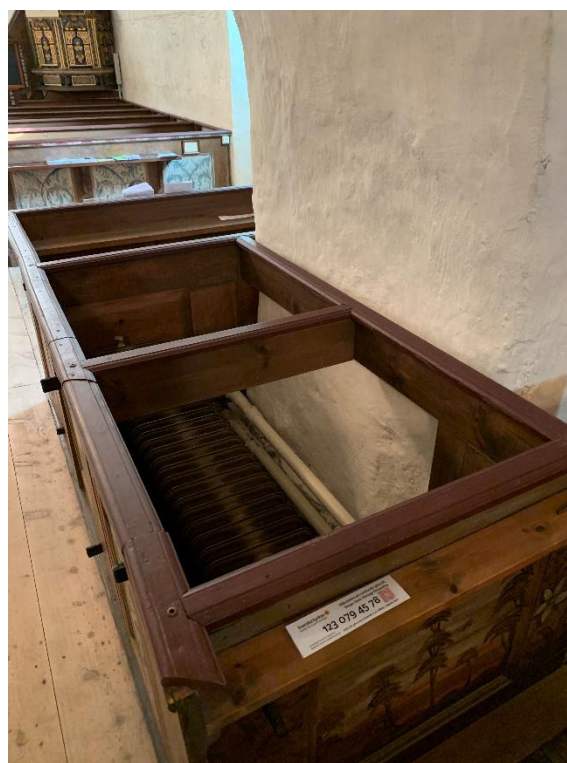
Tornbågens vederlag på norra och södra sidan, sedda mot nordväst respektive sydöst. Bänkrummen sedan 1946-47 använda för dolda radiatorer. På den norra sidan skjuter en klack ut som antyder att tornbågen kan ha vidgats och ursprungligen ha varit smalare. Foto JL 2021.

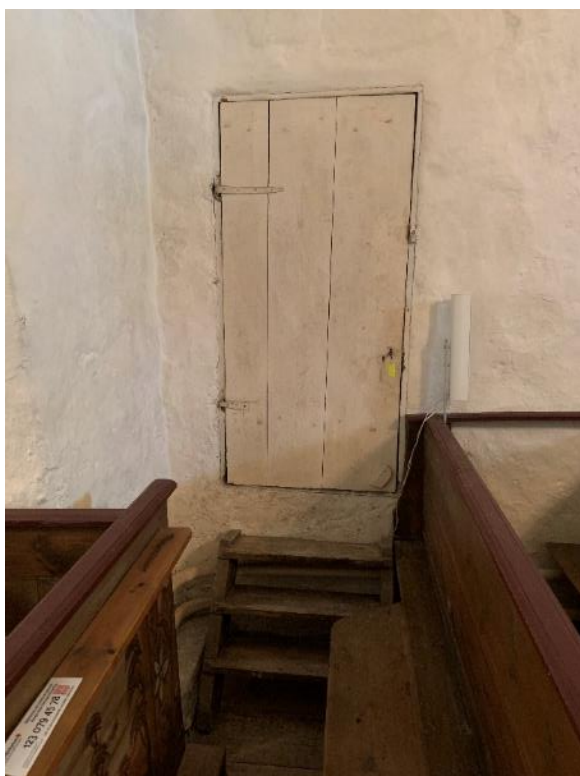
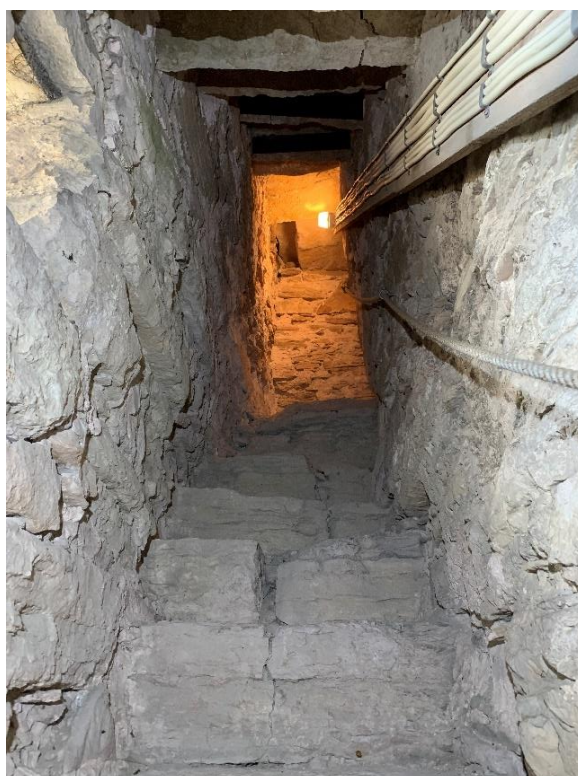
Uppgång till murtrappan i tornets södra mur i ringkammarrens sydöstra hörn. Till höger trappan sedd uppåt mot väster Foto JL 2021.
