# Fleringe kyrka

Karaktärisering 2021

Gotlands  
Museum

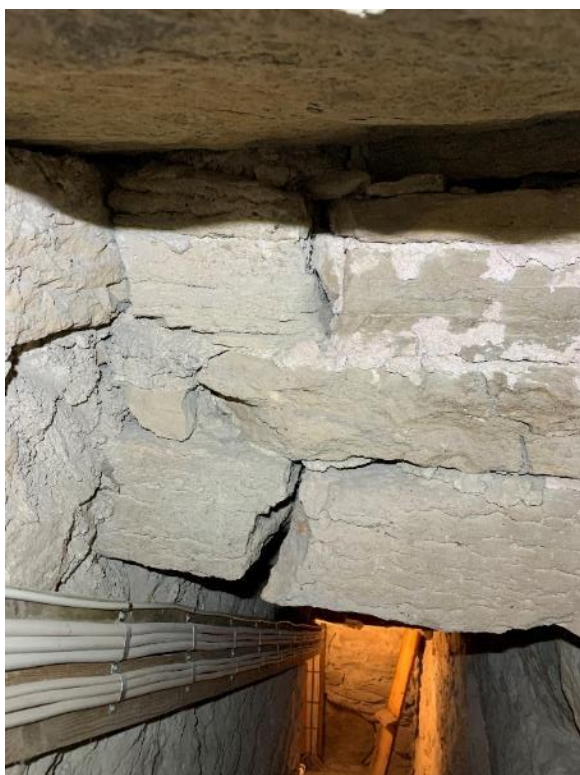
Del av murtrappans tak sett mot öster. Sprickorna härrör sannolikt från sättningar efter 1676 års brand. Till höger murtrappans mynning i första tornövervåningens sydvästra hörn. Foto JL 2021.

Murtrappan i tornet vittnar med sina sprickor om skadorna som sannolikt beror på branden på 1600-talet. Tornet höga första övervåning formar ett säreget rum genom sin höjd och bredd och

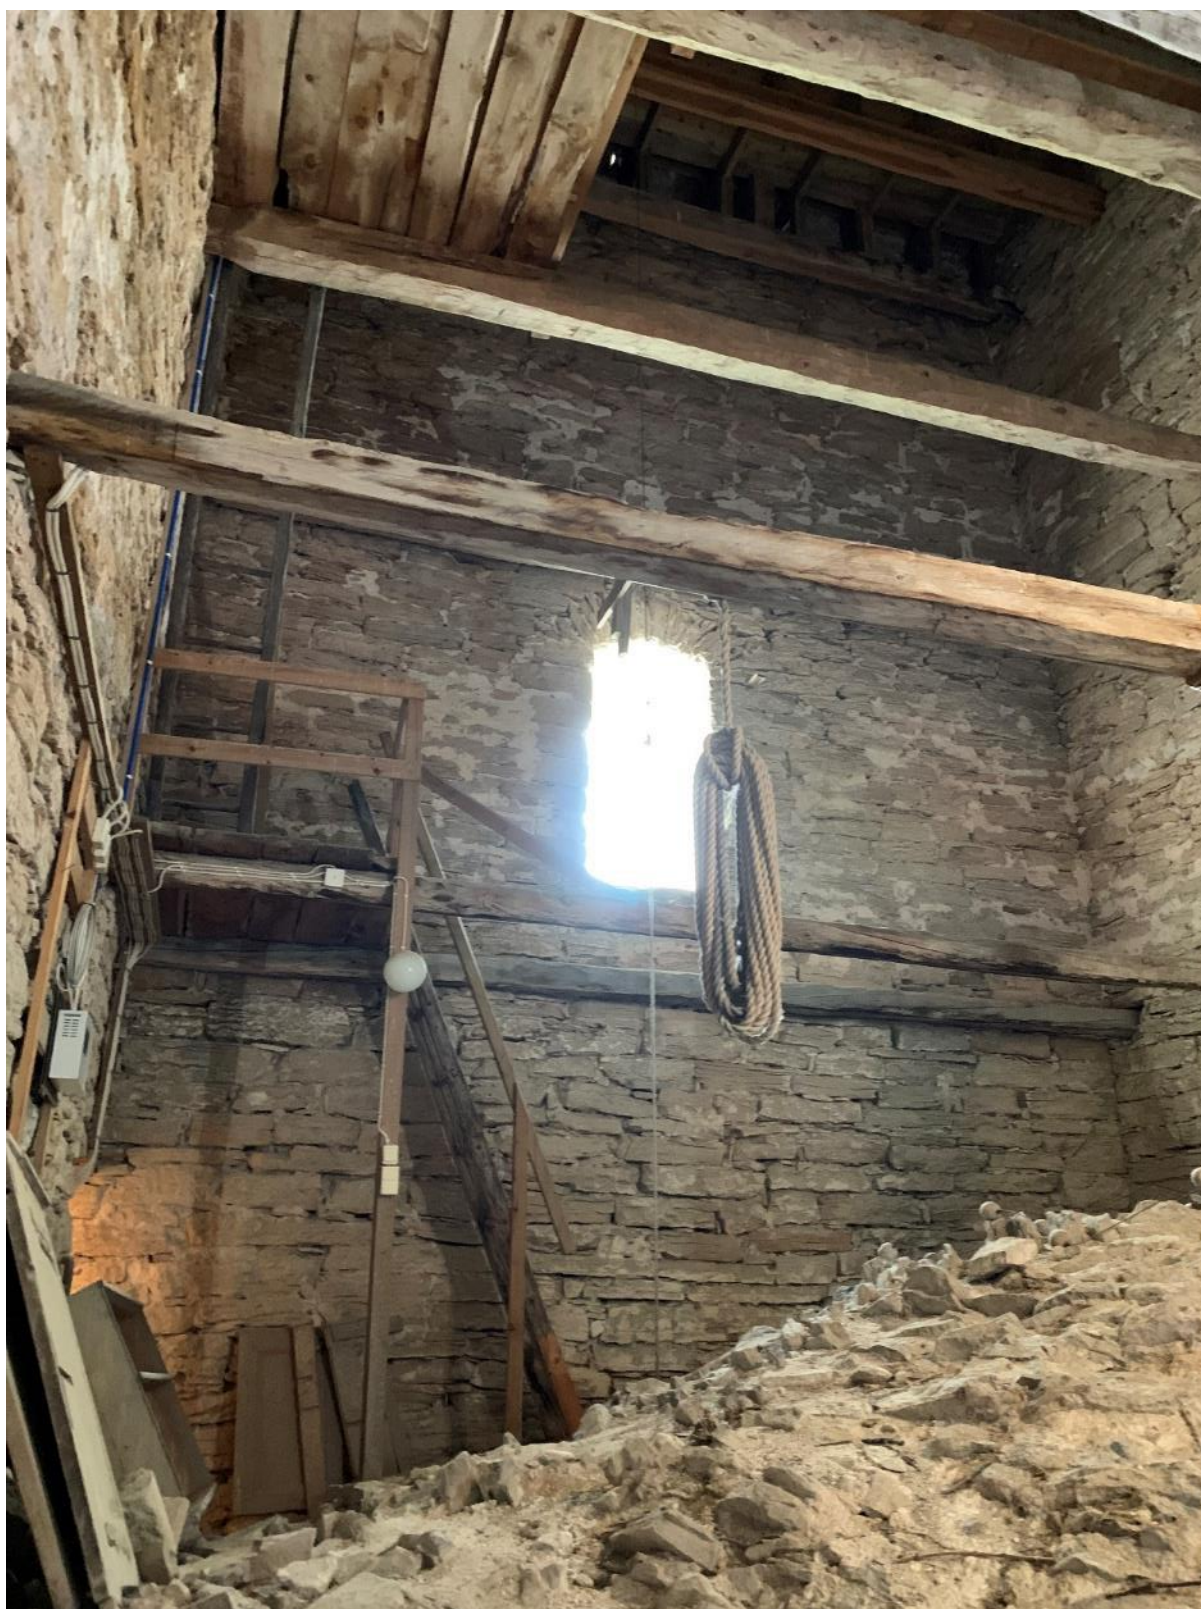
Tornets första övervåning sedd mot väster. Bjälklagen visar att rummet delats i tre våningar varav ett mindre golv finns i den översta. Den stora öppningen har utgjort lastport till den mellersta av dessa tre våningar. Foto JL 2021.

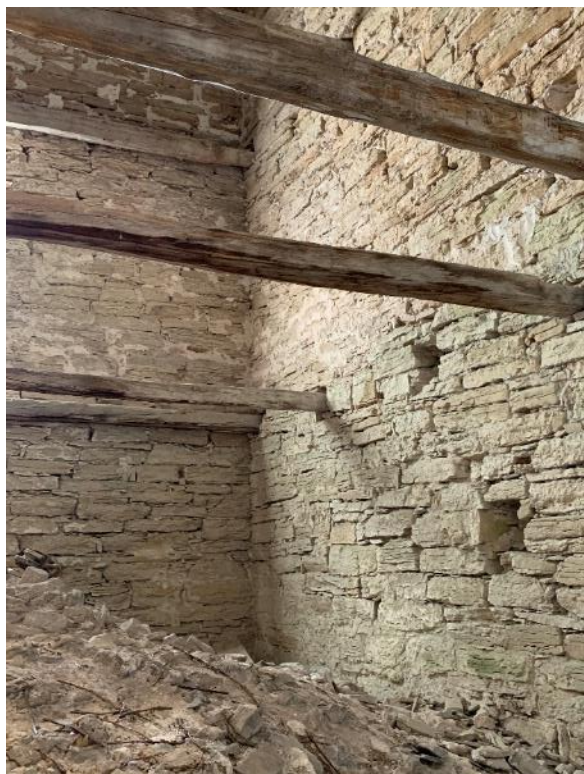
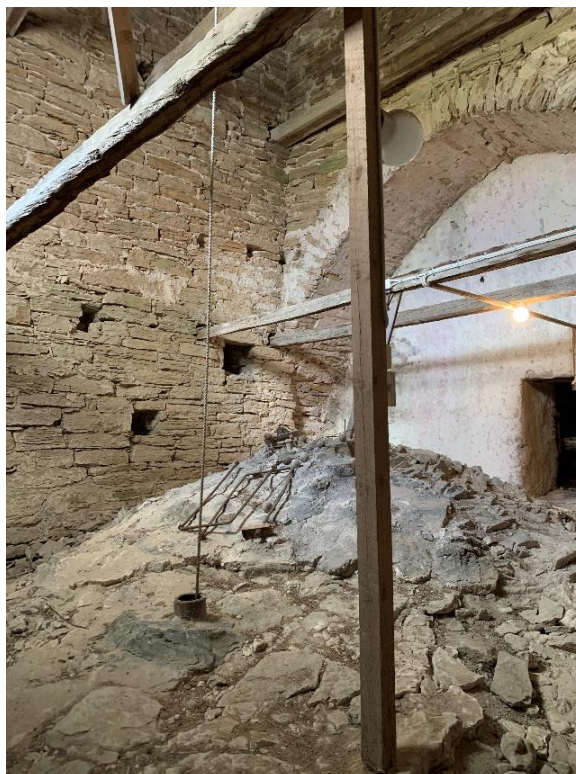
Tornets första övervåning mot nordväst och nordöst. Foto JL 2021.

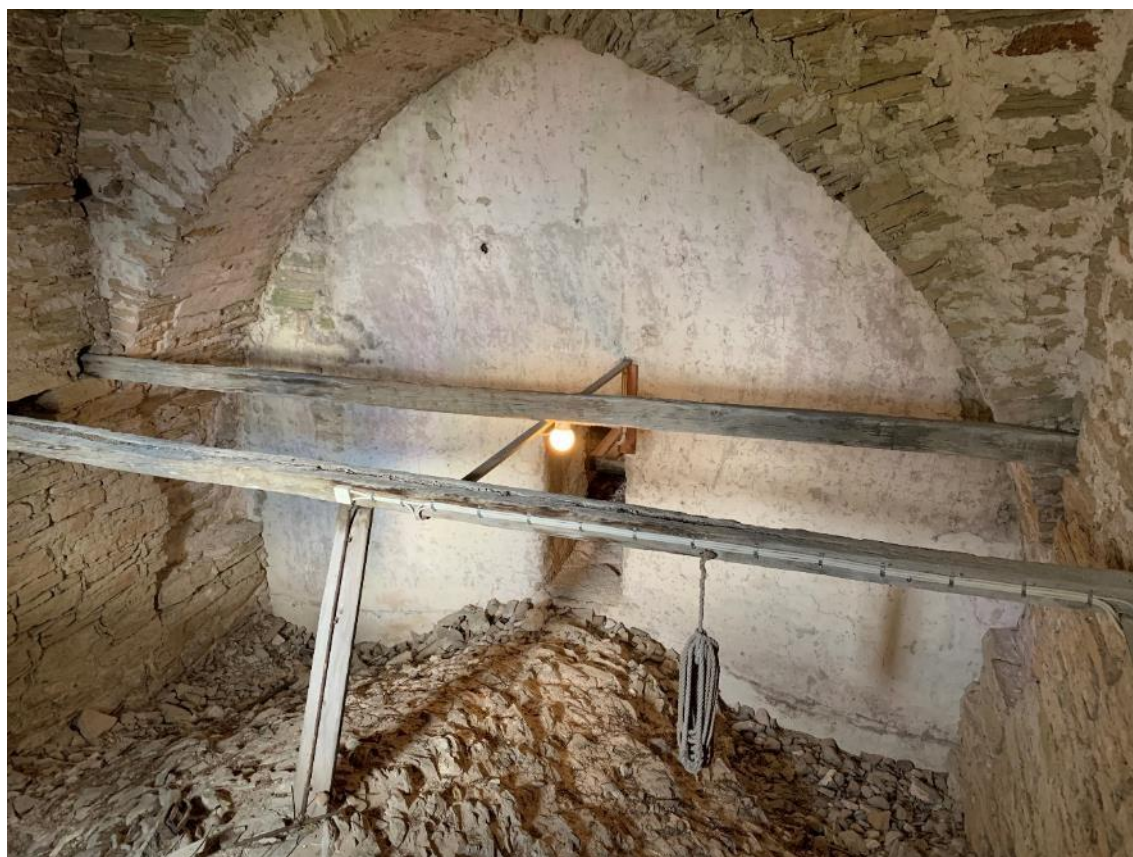
Tornets första övervåning mot nordöst. Muren i fonden utgör ett stycke av långhusets ursprungliga västra gavelmur. Putsen, som fortsätter in bakom tornets murverk, är äldre än tornet och visar att tornet är en senare tillbyggnad och att kyrkan även i sitt äldsta skick var putsad. Linjerna strax ovanför valvets sidor markerar sannolikt nivån på svicklarnas fyllning före 1998. Foto JL 2021.

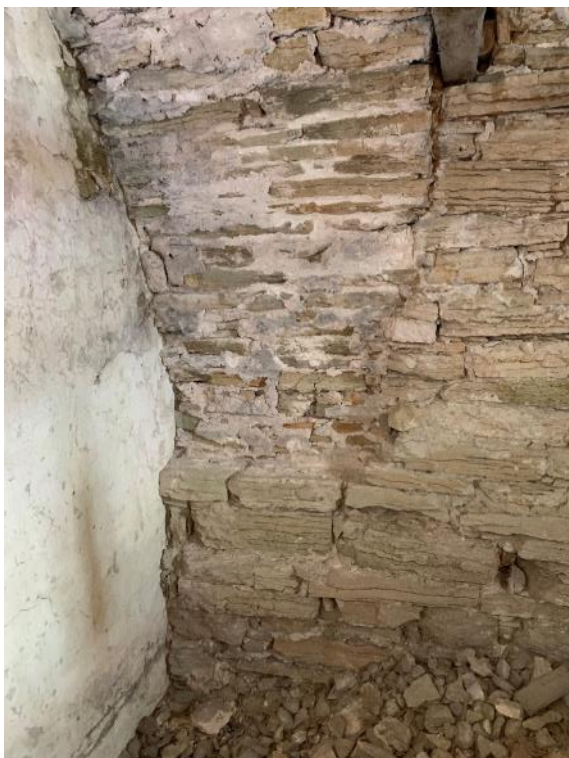
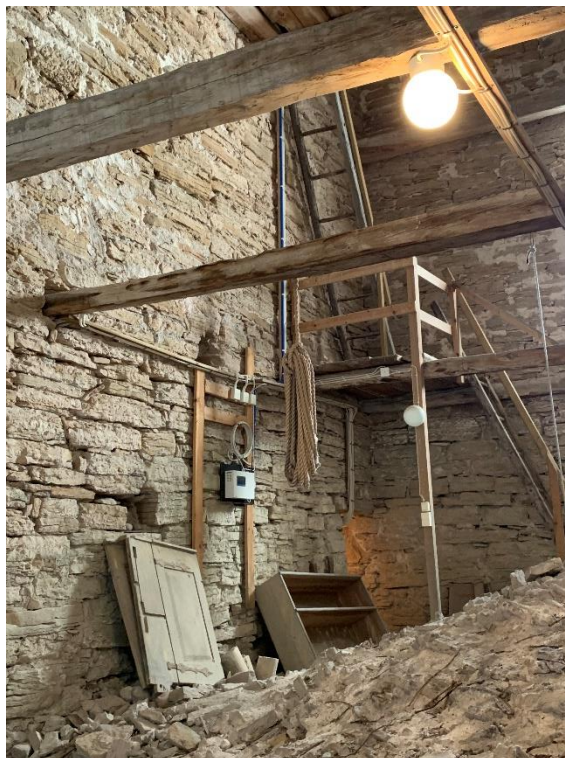
Första övervåningens sydöstra hörn. Bågen något indragen, sannolikt för att avsatsen använts som upplag för bärkonstruktionen. Till höger våningen sedd mot sydväst med steg uppåt. Foto JL 2021.

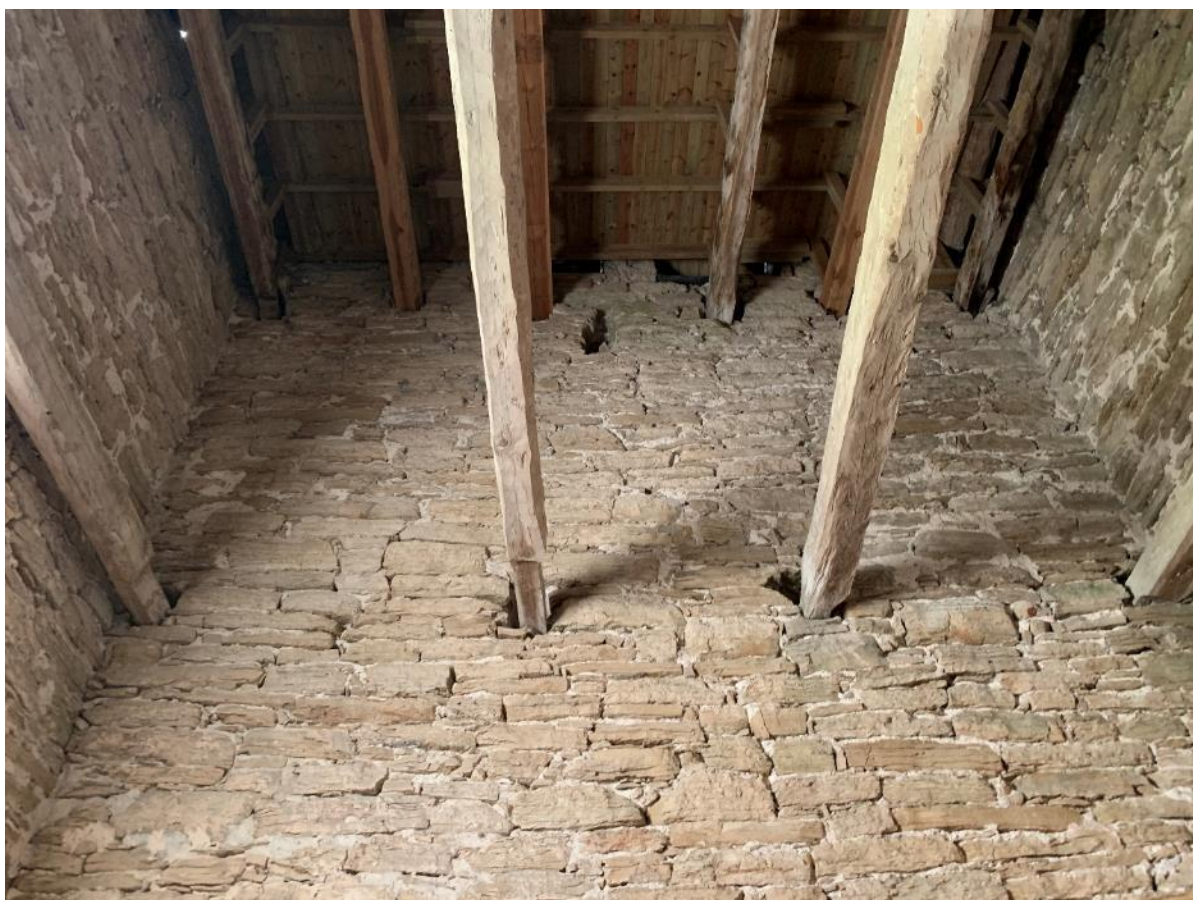
Tornets övervåning sedd uppåt mot norr. Foto JL 2021.

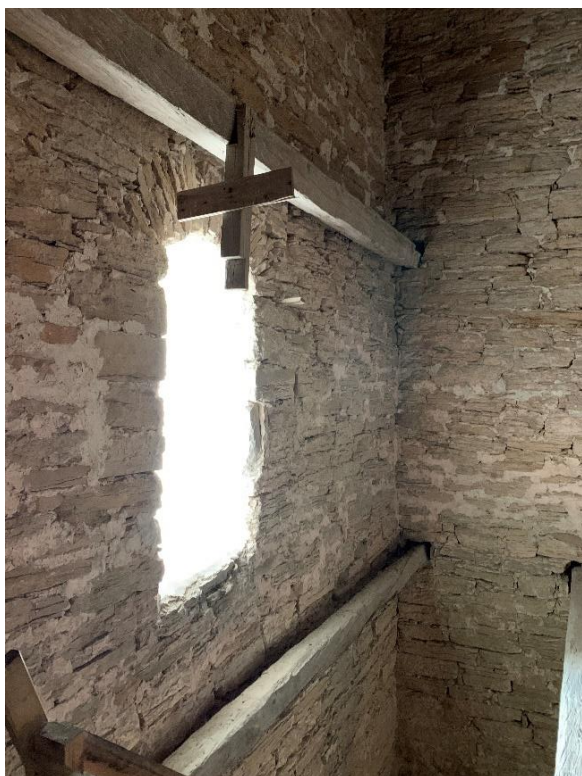
Lastport i tornets västra mur. Foto JL 2021.

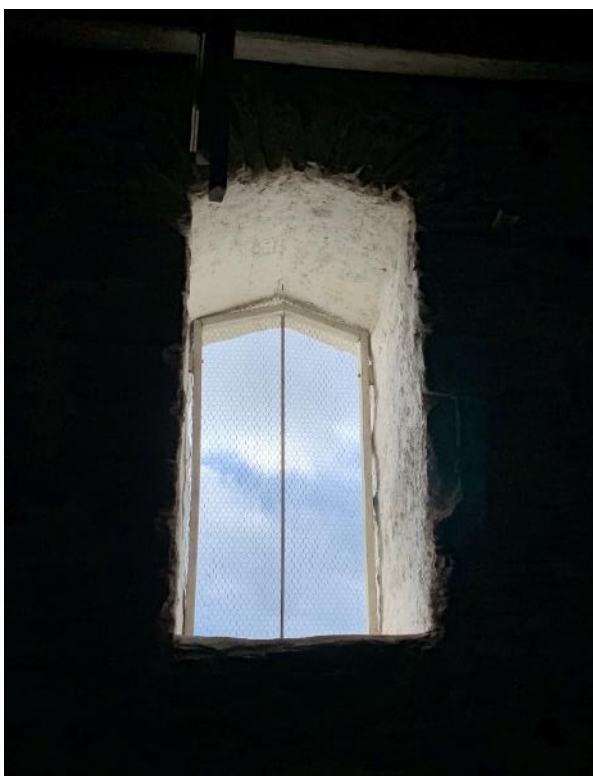
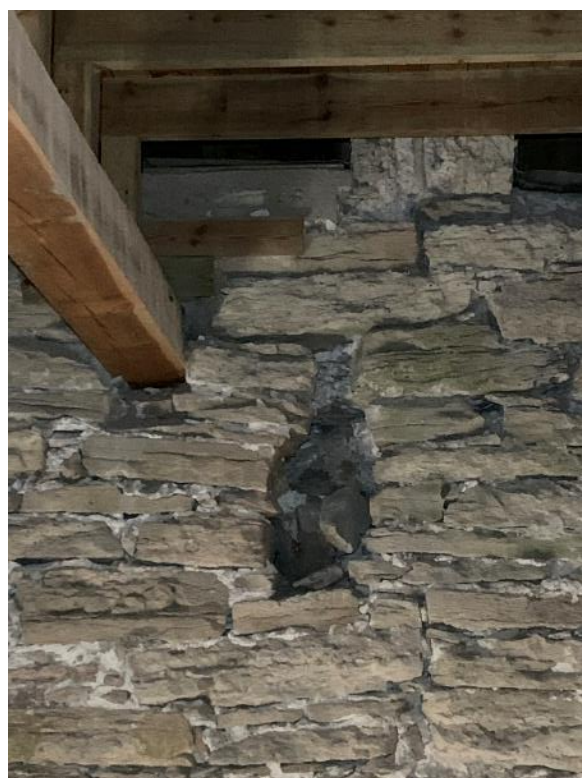
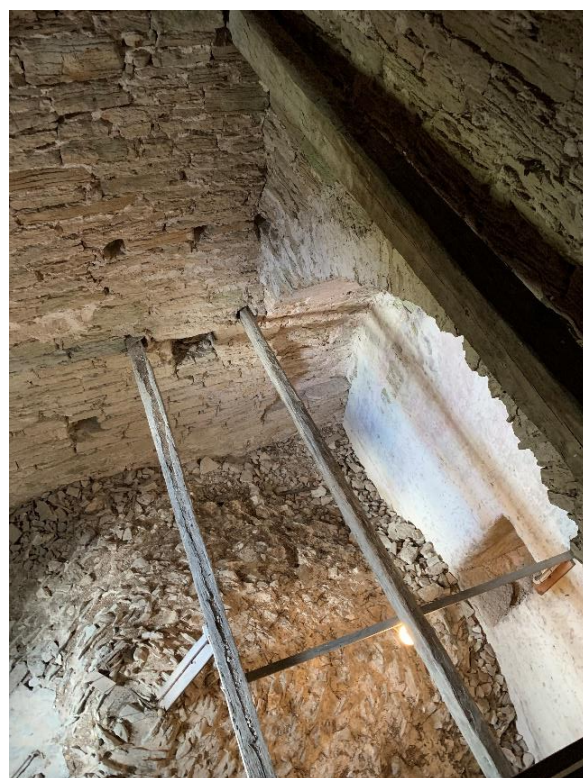
Nisch i norra muren strax under bjälklaget för klockvåningen. Möjligen igensatt tidigare öppning för ett spygatt eller till en draglina för att kunna klämta i en klocka utifrån av ett slag som synes ha funnits i några kyrktorn. Till höger tornets valv sett ovanifrån. Foto JL 2021.

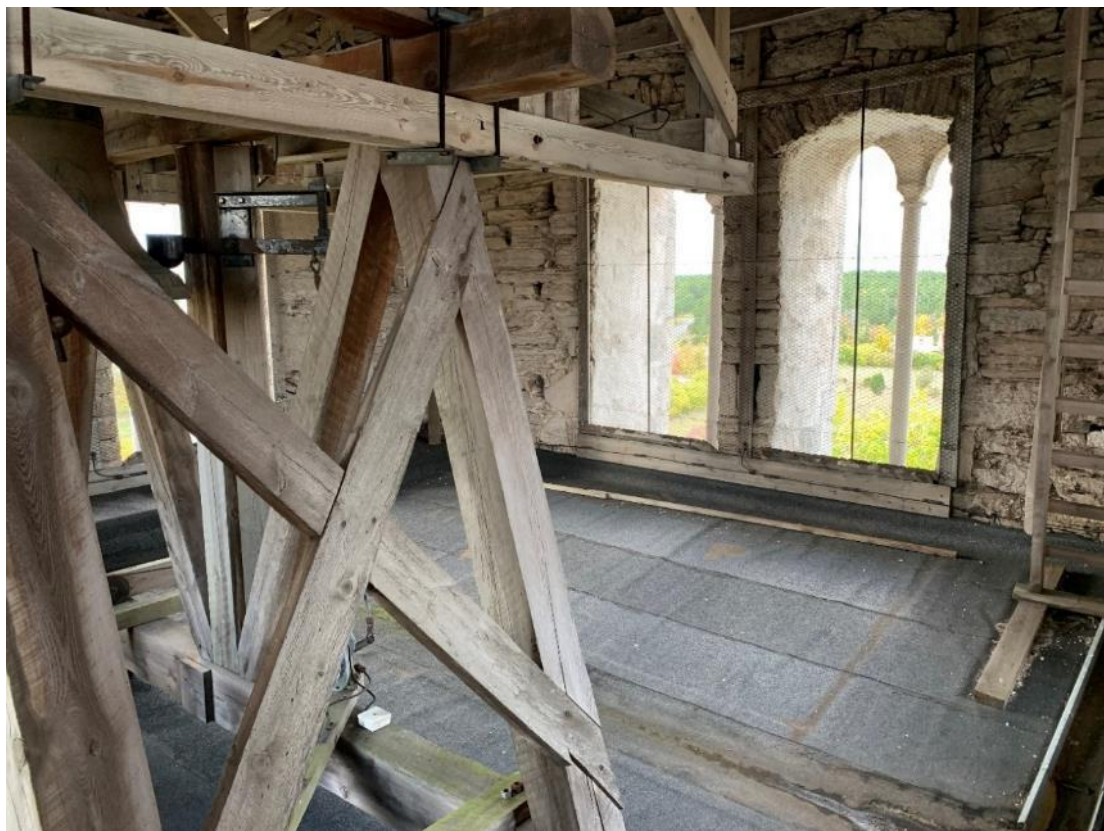
Klockvåningen mot nordväst. Foto JL 2021.

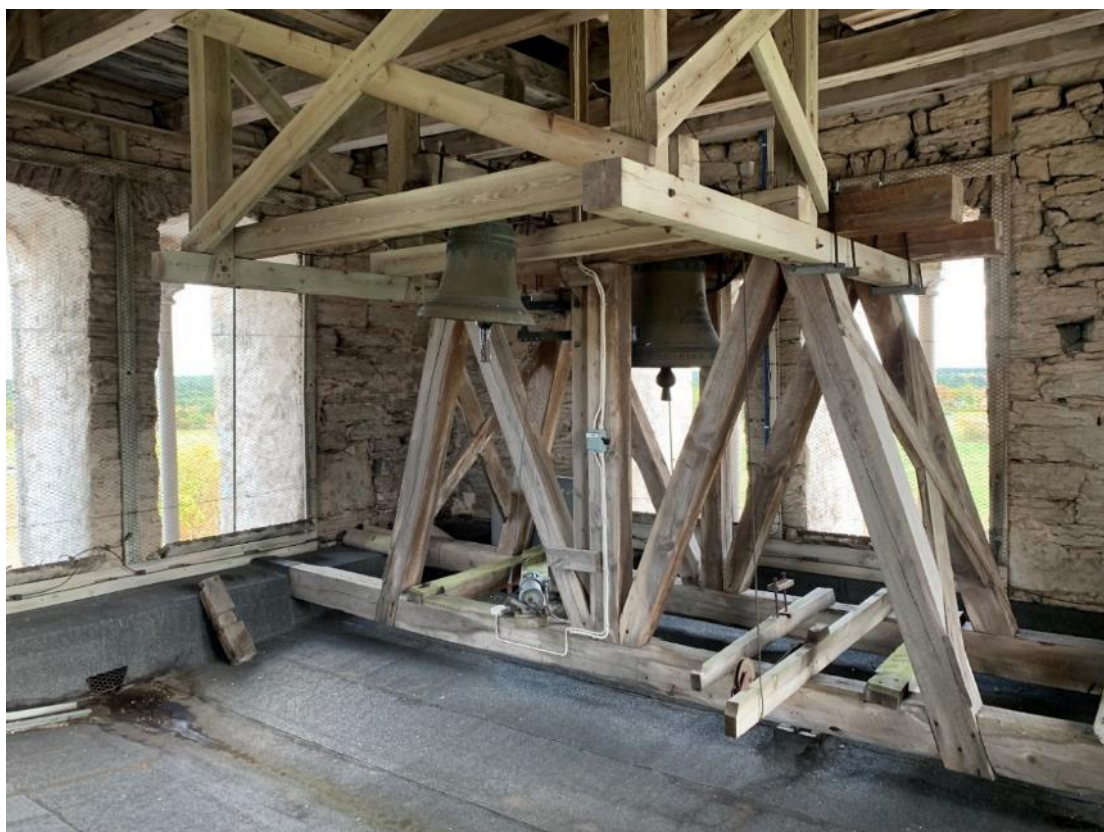
Klockvåningen mot sydöst. Klockstolen, sannolikt från 1927 när storklockan göts, utvidgad 1983 när lillklockan återbördades från Bungemuseet. Foto JL 2021.

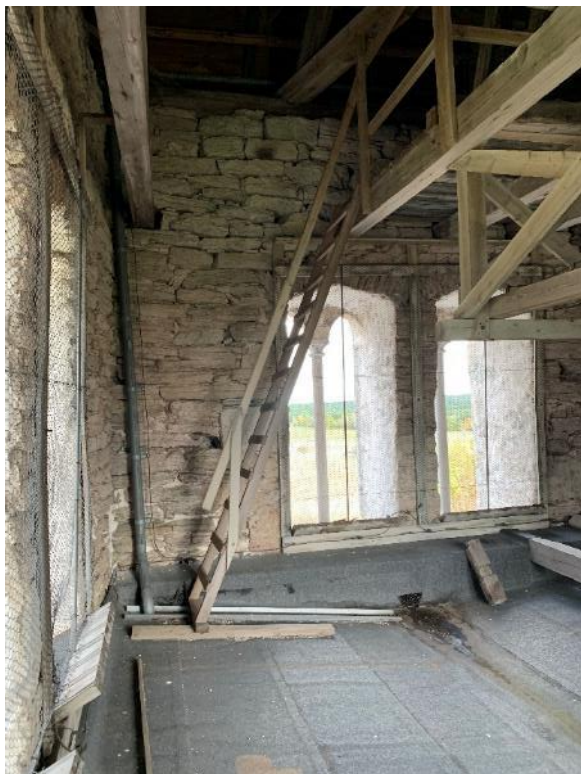
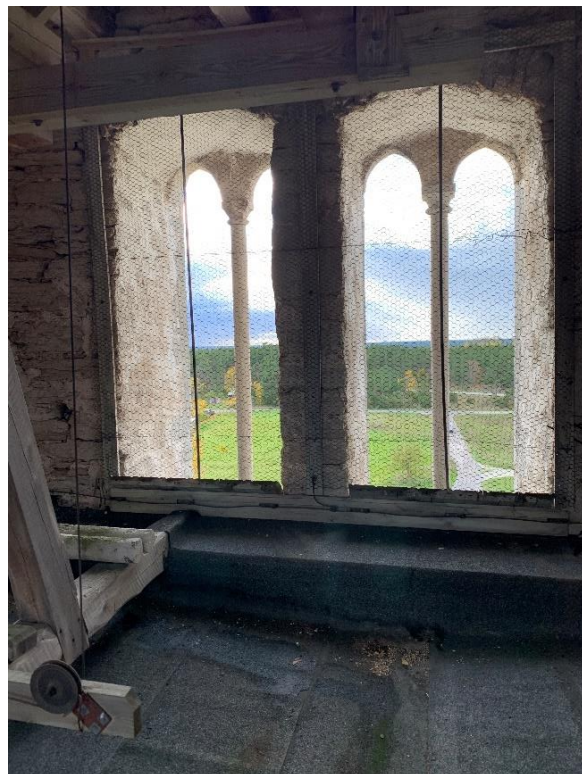
Klockvåningen mot öster. Till höger ljudgluggarna i väster. Foto JL 2021.

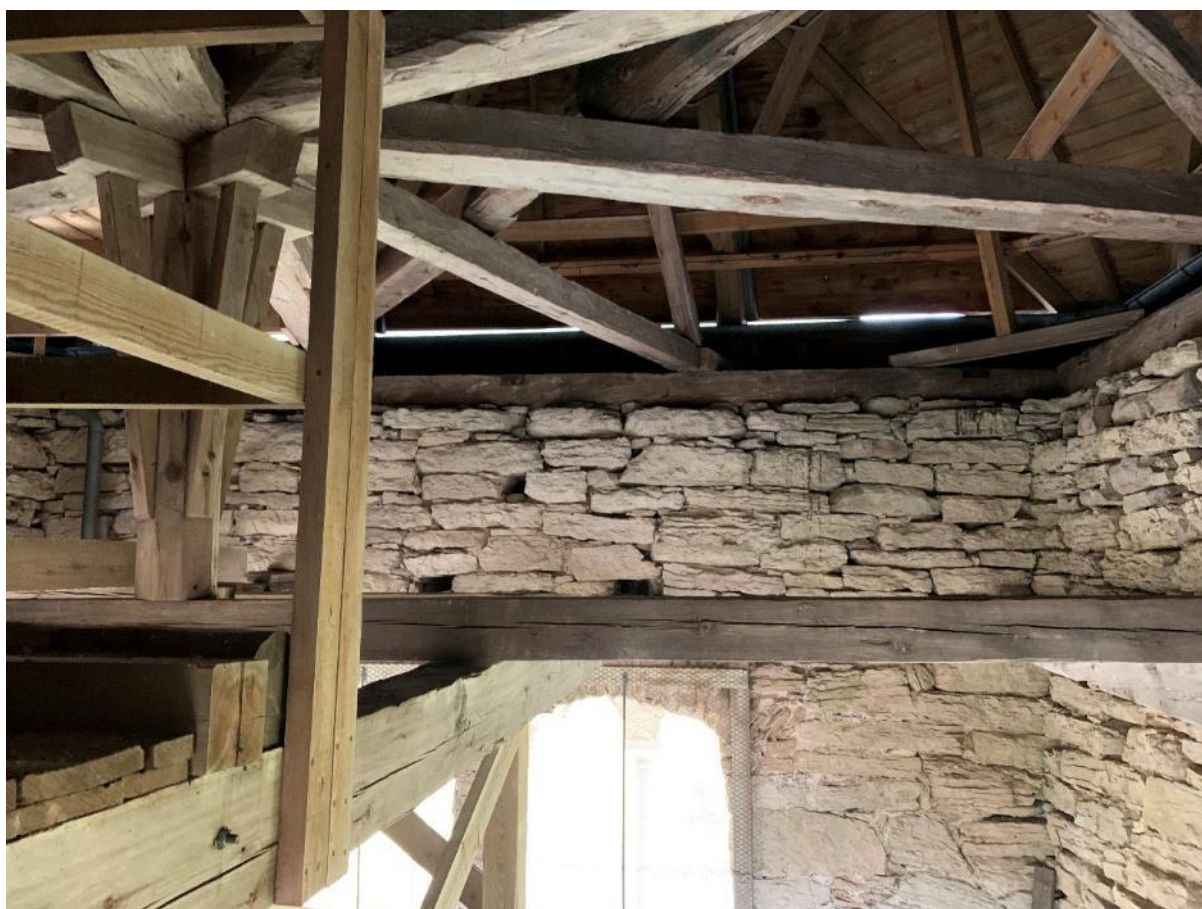
Tornets murkrön mot väster. Foto JL 2021.

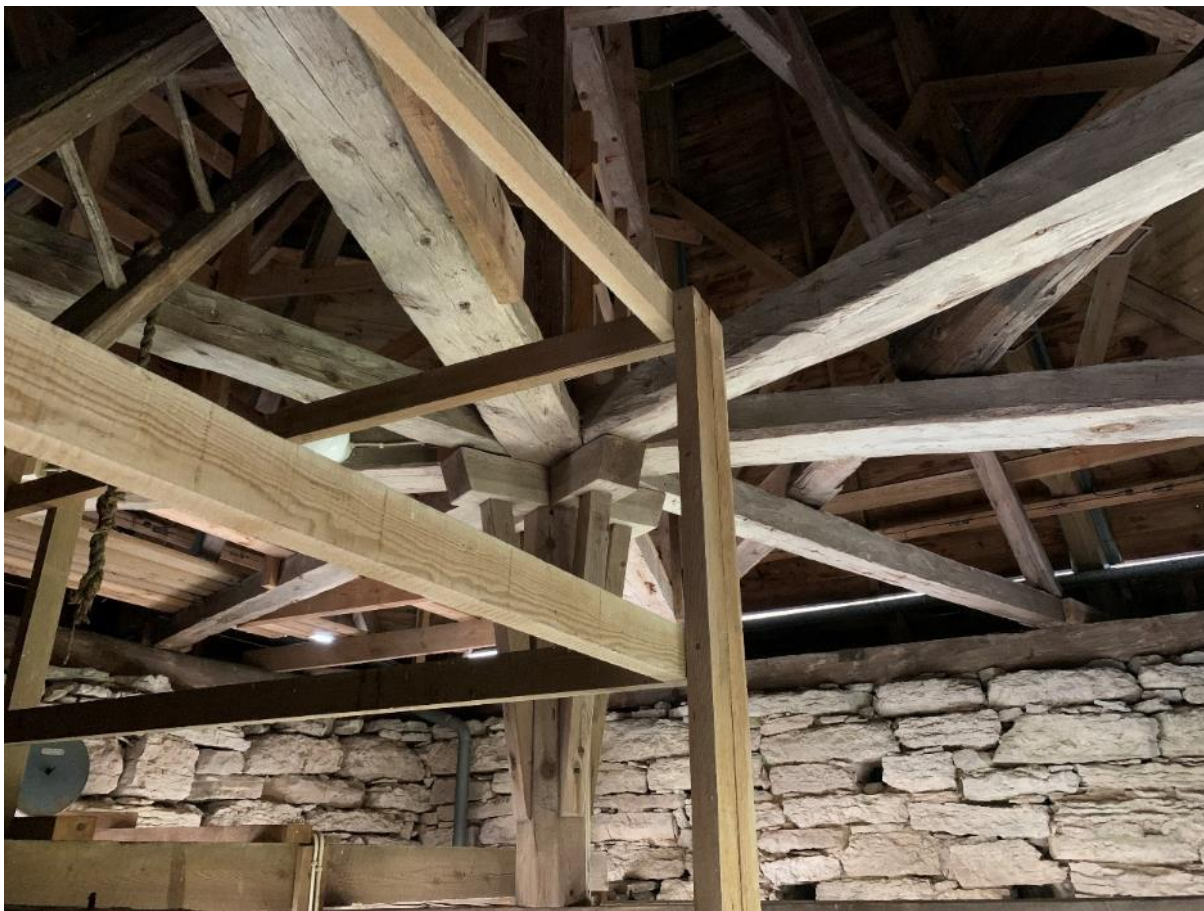
Tornhuvens bärlag, sett underifrån mot sydväst. Foto JL 2021.

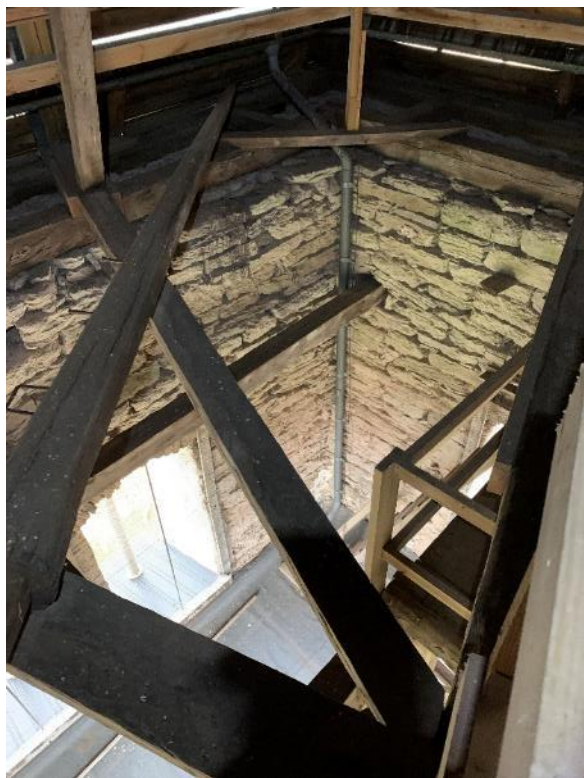
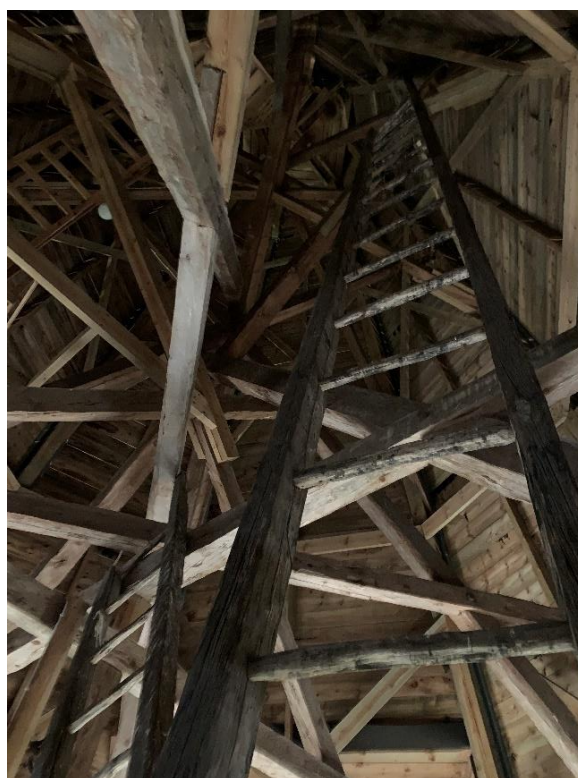
Tornets murkrön ovanifrån mot nordöst. Till höger huvens konstruktion. Foto JL 2021.

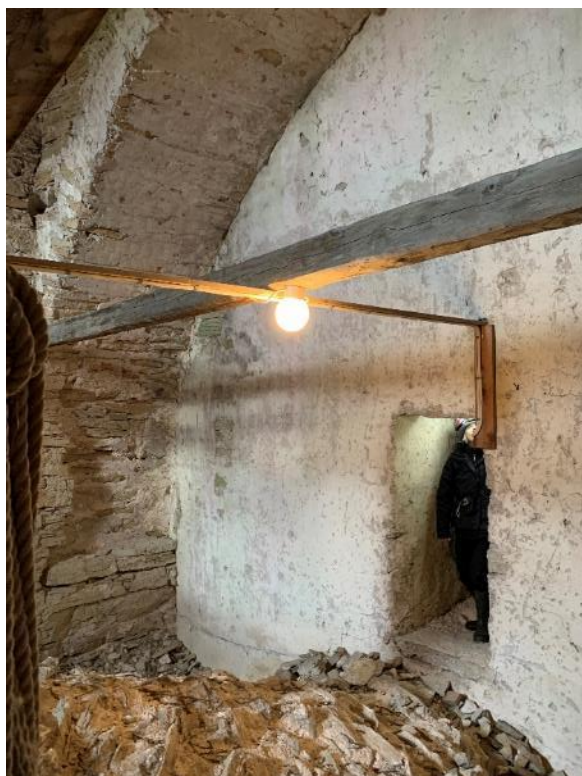
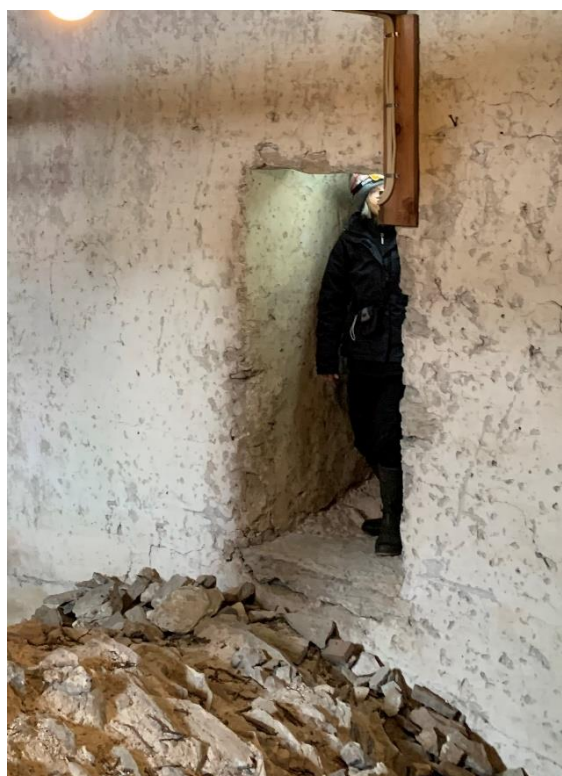
Gångöppningen till långhusvinden från tornet, placerad i långhusets västgavel som en gång var synlig utifrån och vars puts lades på innan tornet byggdes. Putsen följer med in i gångöppningen som alltså både till sin form, omfattning och ytbehandling är bevarad sedan långhusets byggnadstid under 1200-talets förra hälft. Foto JL 2021.

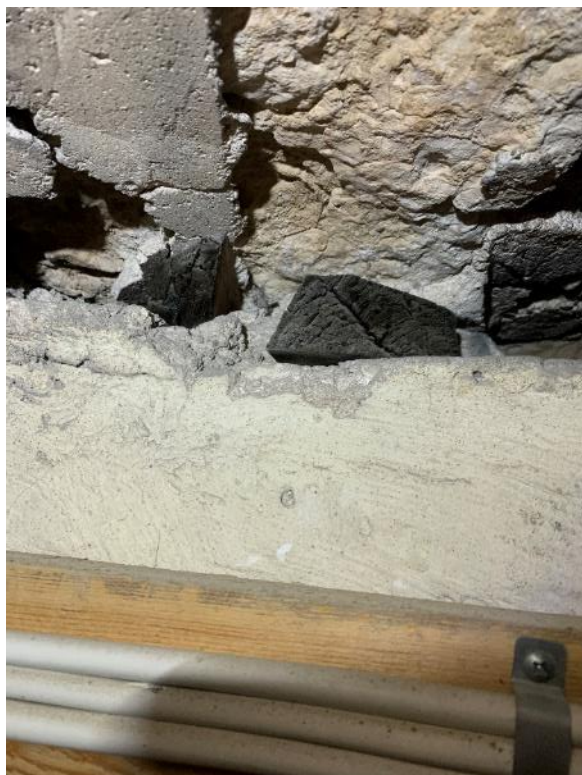
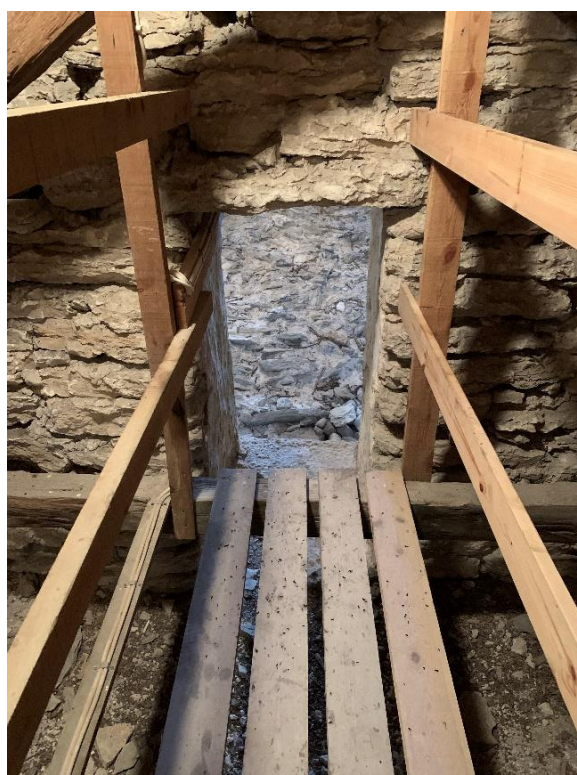
Gångöppningen från tornet till långhusvinden. Sedan branden 1676 brända stycken, sannolikt av en ursprunglig träavtäckning. Brädan för elledning troligen från 1983 eller 1996. Till höger gångöppningen sedd från långhusvinden. Foto JL 2021.

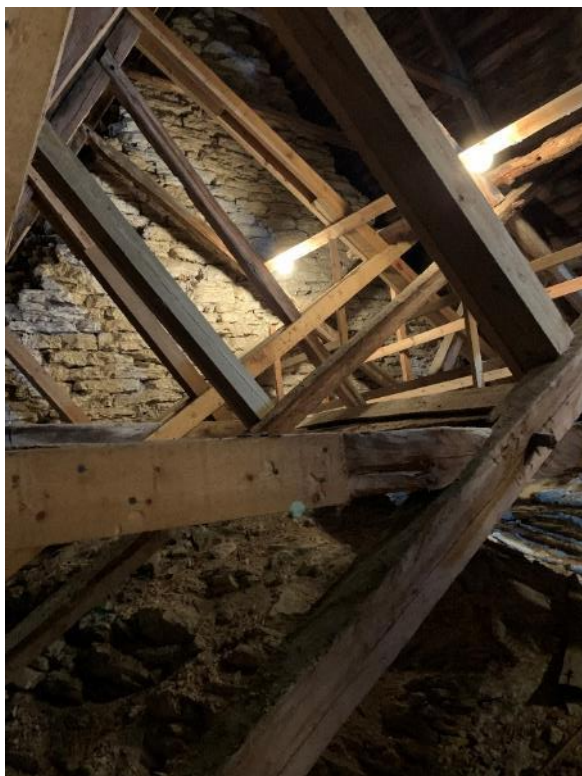
Långhusets vind sedd mot väster och öster. Foto JL 2021.

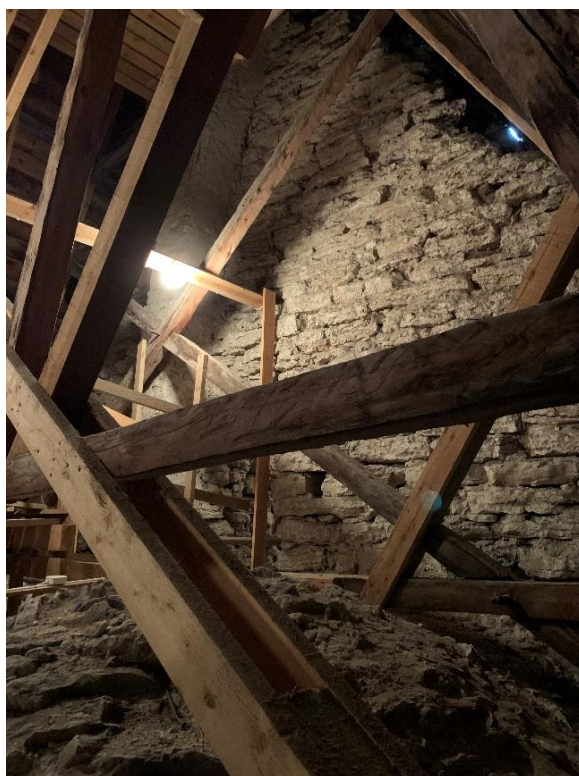
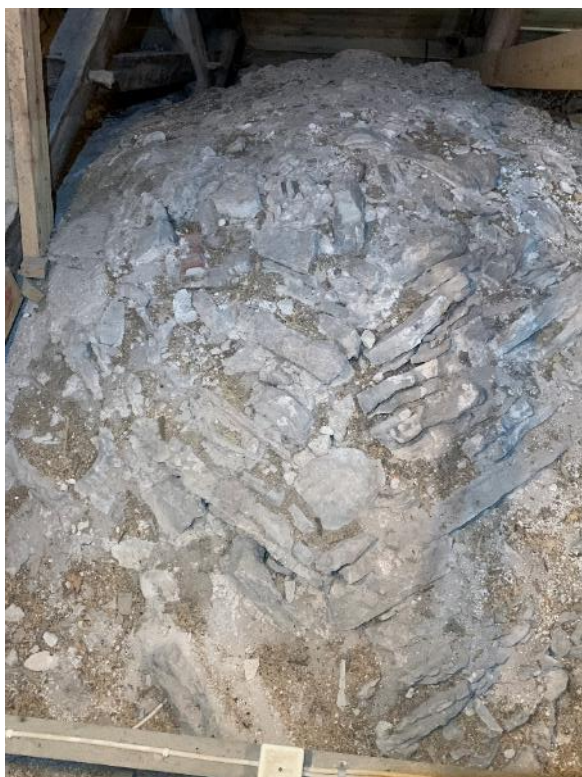
Ett av långhusets valv ovanifrån. Till höger detalj av det brandskadade murverket i triumfbågsmuren, sett från långhusvinden. Foto JL 2021.

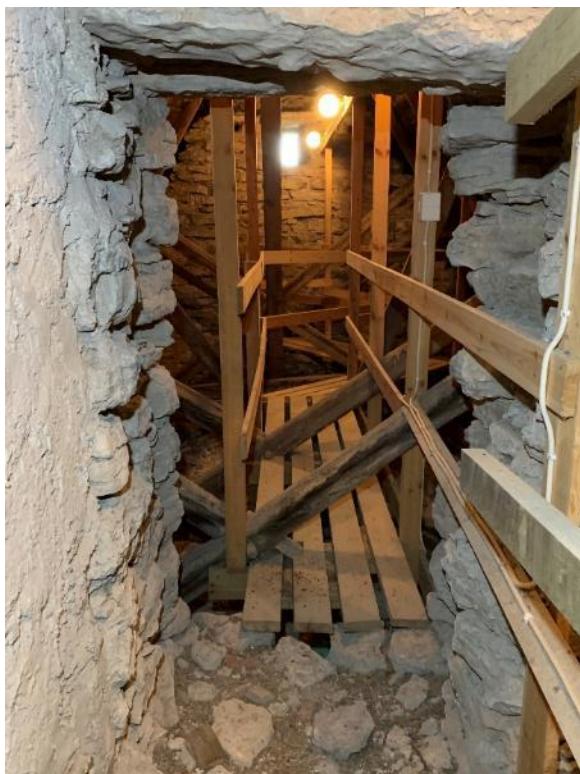
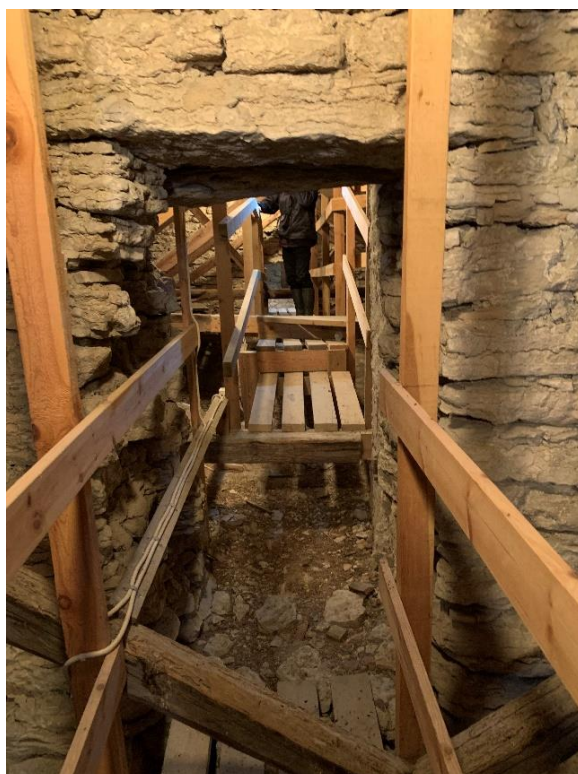
Gångöppning genom triumfbågsmuren sedd från långhusvinden i väster. Den putsade ytan i vänsterkanten hör till skorstenen från troligen 1916. Till höger öppningen sedd från korvinden i öster. Foto JL 2021.

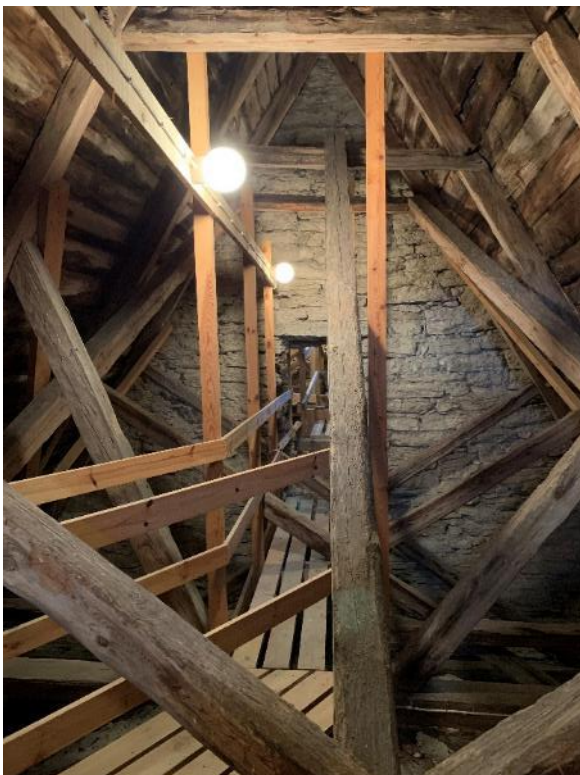
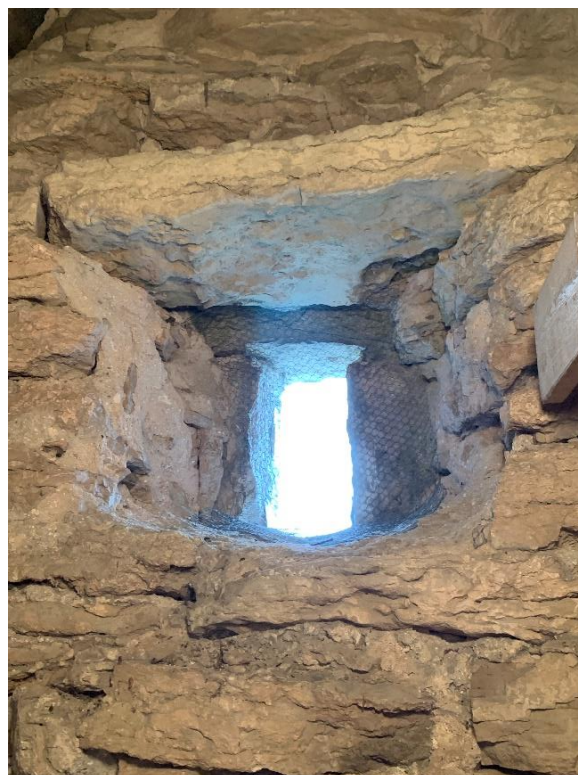
Korvinden mot väster. Till höger ljusglugg i korets östra gavelmur. Foto JL 2021.

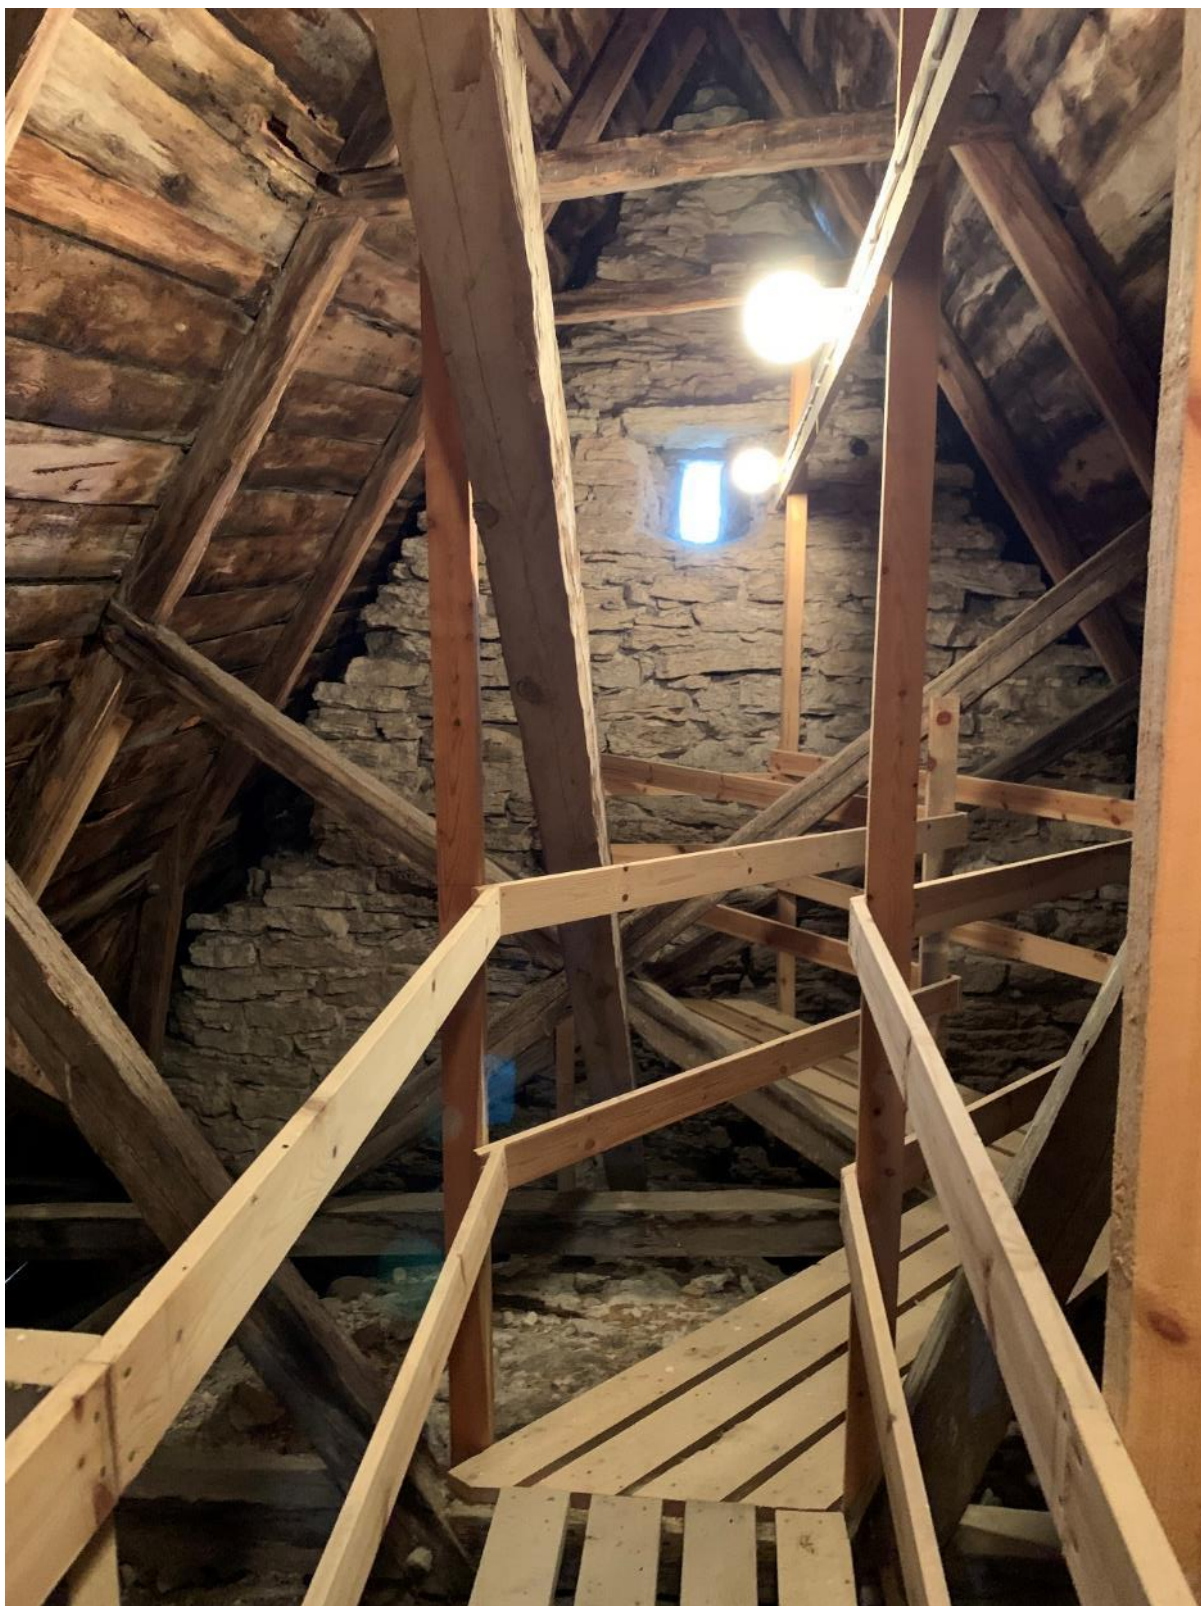
Korvinden mot öster med landgångar från 1983. Foto JL 2021.

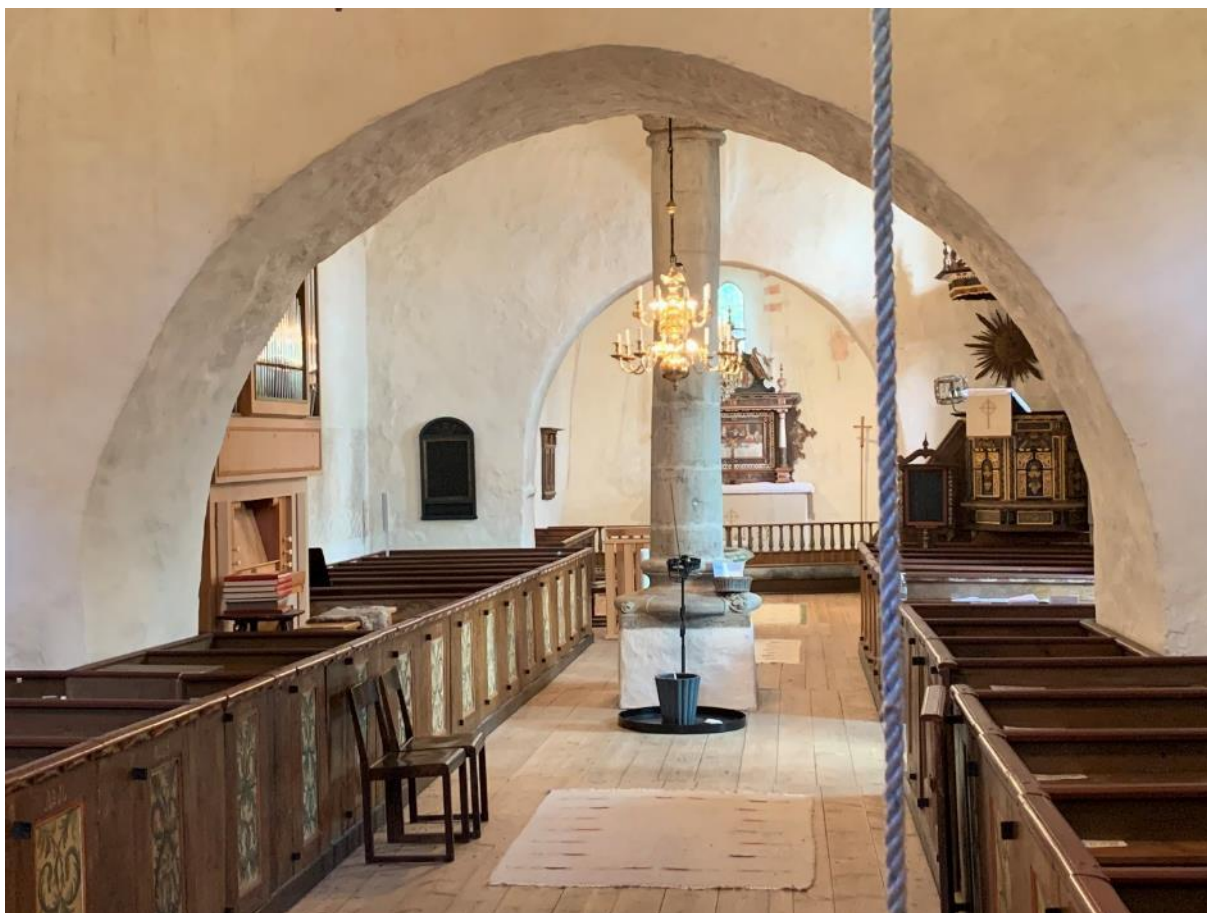
Kyrkorummets inredning sedd mot öster från ringkammaren, tillkommen huvudsakligen under 1600-talets sista år i samband med återuppbyggnaden efter branden 1676 och bevarad sedan dess. Orgeln från 1966 och altarringen troligen från 1810-talet. De symmetriskt formade och sammanhängande bänkkvarteren förstärker kyrkans längdriktning. Foto JL 2021.

Kyrkans inredning är huvudsakligen bevarad sedan återuppbyggnaden efter branden 1676. Altaret är murat och försett med en ny skiva från Slite stenhuggeri 1997 istället för en träskiva, senast utbytt på 1940-talet. Dess placering intill östväggen är inte medeltida, kanske först, som i Hangvar, från 1800-talet. Altaruppsatsen i trä målades 1701 av Rasmus Bartsch. Som ett provisorium en kort period under 1600-talets slut kan ha använts den altartavla i Hallshuks kapell som enligt uppgifter skall ha kommit från Fleringe kyrka och dessförinnan från Elinghems ödekyrka. Den genombrutna altarringen med smala balusterdockor är sannolikt från 1810-talet och har en tillhörande bekännelsepall, märkt med Karl XIII:s (1809-1818) monogram.
