# Fleringe kyrka

Karaktärisering 2021

Gotlands  
Museum

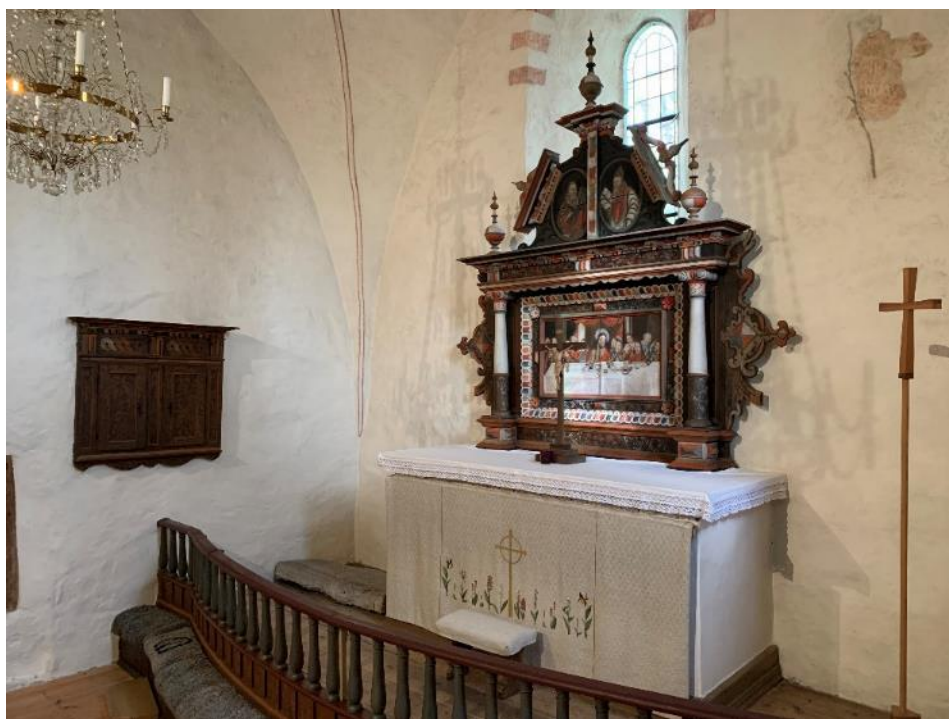
Altaranordningen och väggskåp. Antependium från 1957 tillverkat av Cedergren & Eriksson, Visby. Foto JL 2021.

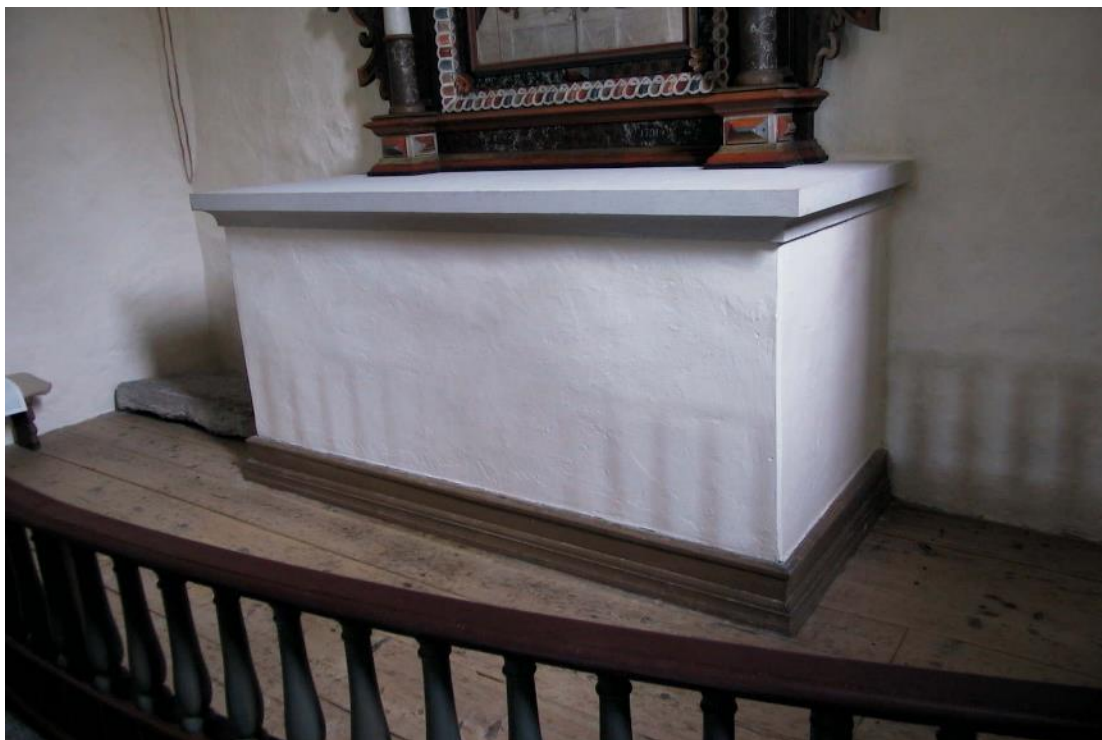
Murat altarbord, flyttat till östmuren på 1700- eller 1800-talet, skiva från 1997. Foto Danne Pe Petersson 1996-2001, Visby stift.

Kyrkans inredning är huvudsakligen bevarad sedan återuppbyggnaden efter branden 1676. Altaret är murat och försett med en ny skiva från Slite stenhuggeri 1997 istället för en träskiva, senast utbytt på 1940-talet. Dess placering intill östväggen är inte medeltida, kanske först, som i Hangvar, från 1800-talet. Altaruppsatsen i trä målades 1701 av Rasmus Bartsch. Som ett provisorium en kort period under 1600-talets slut kan ha använts den altartavla i Hallshuks kapell som enligt uppgifter skall ha kommit från Fleringe kyrka och dessförinnan från Elinghems ödekyrka. Den genombrutna altarringen med smala balusterdockor är sannolikt från 1810-talet och har en tillhörande bekännelsepall, märkt med Karl XIII:s (1809-1818) monogram.

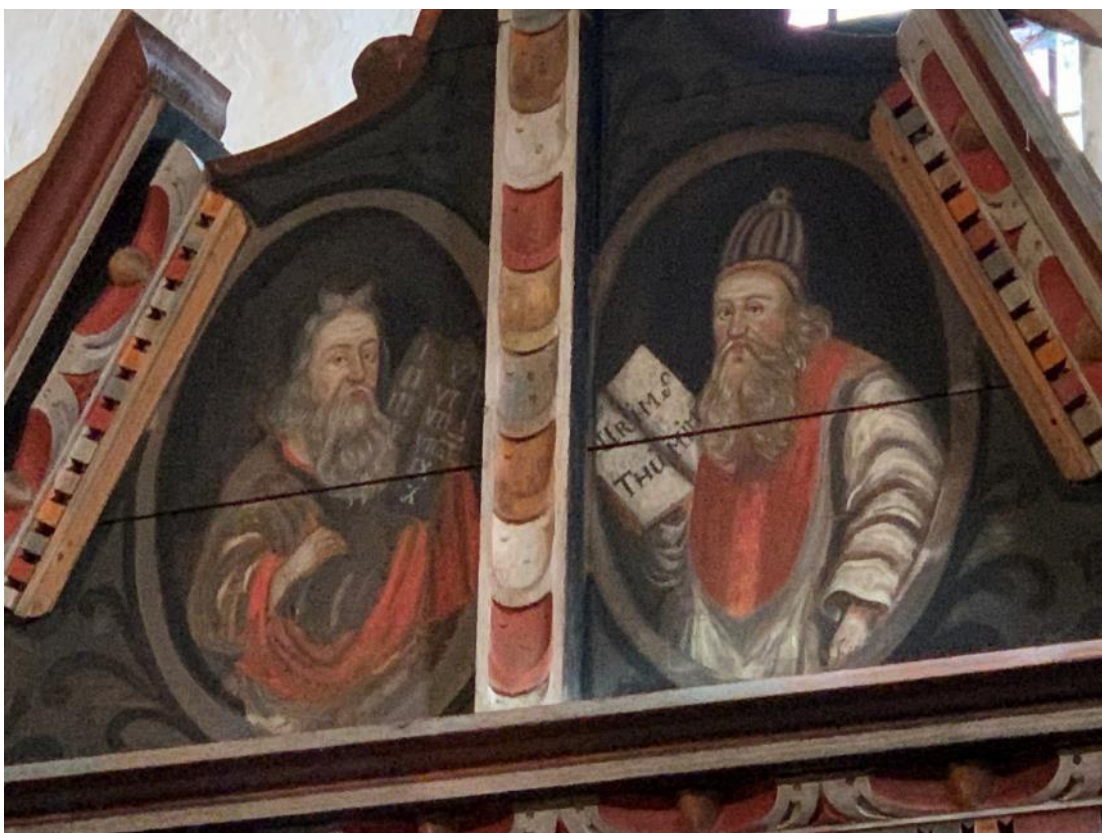
Altaruppsatsens fronton, återuppsatt 1946-47 efter att ha avlägsnats, sannolikt på 1800-talet. Foto JL 2021.

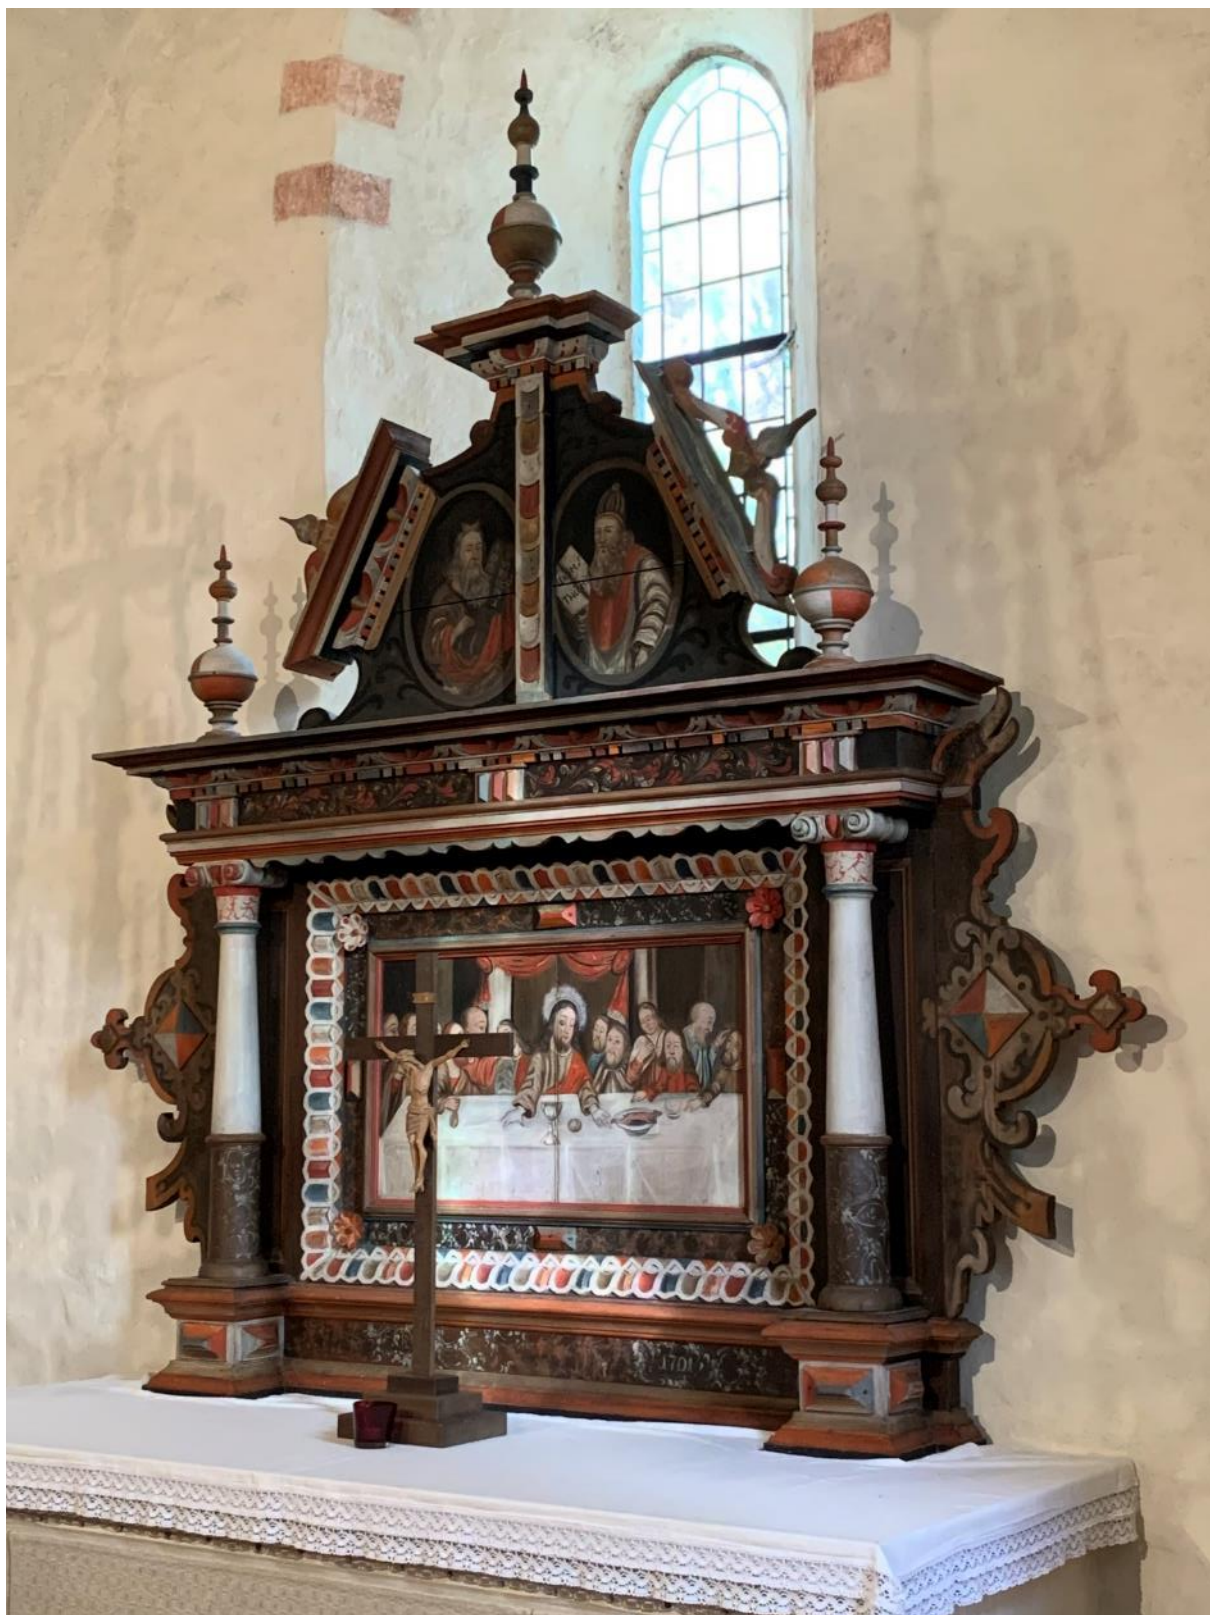
Altaruppsats, målad 1701. Foto JL 2021.

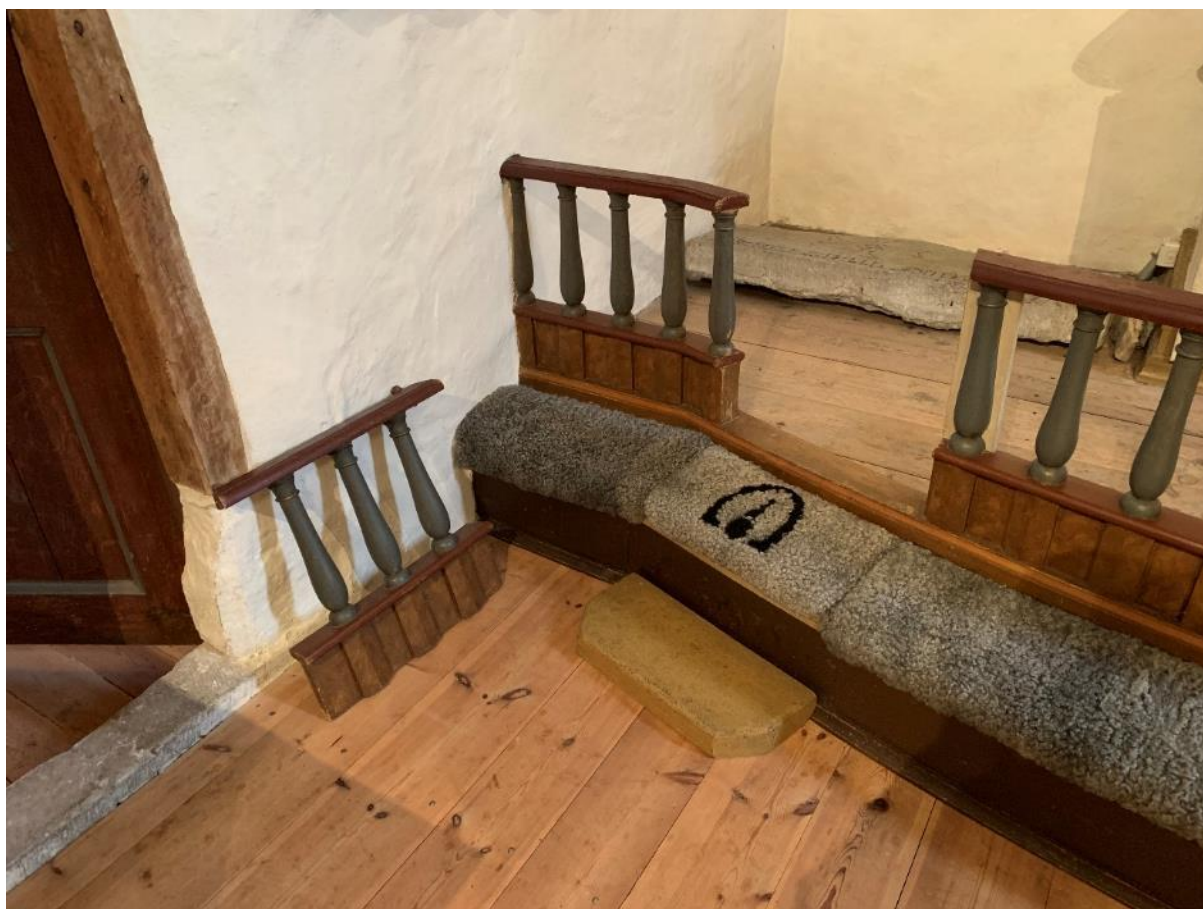
Del av altarringen med grinden som öppnas genom att hakas av. Foto JL 2021.

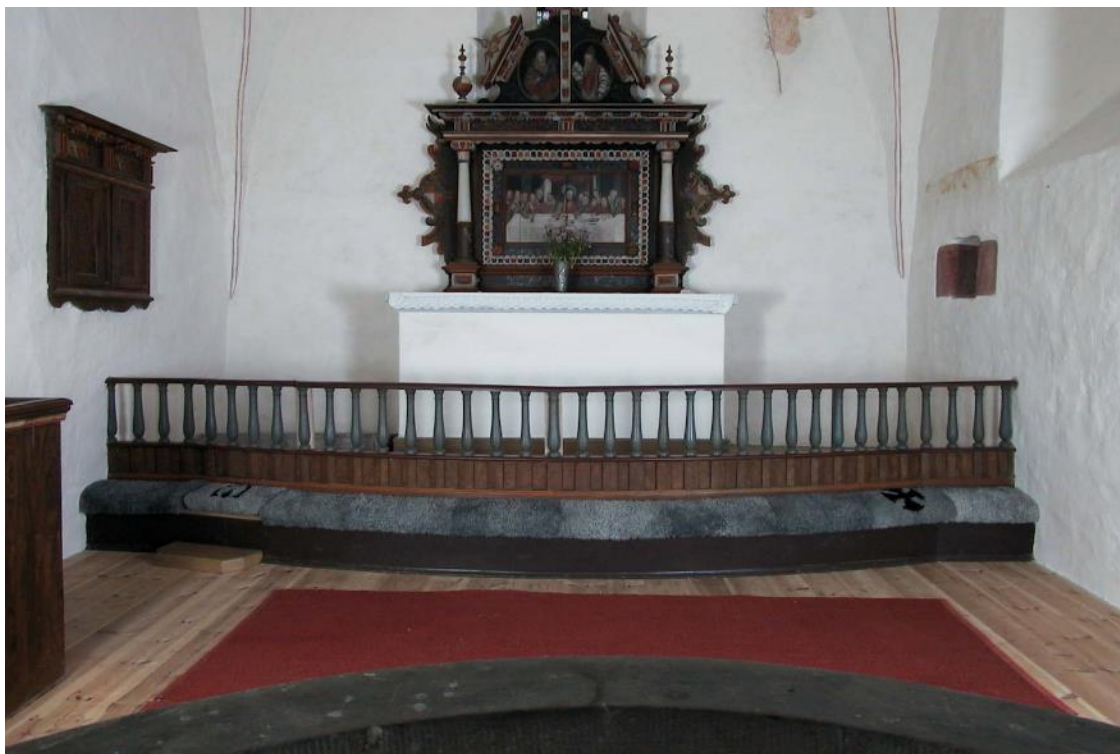
Altarring, från 1700-talets slut eller 1800-talets början. Foto Danne Pe Petersson 1996-2001, Visby stift.

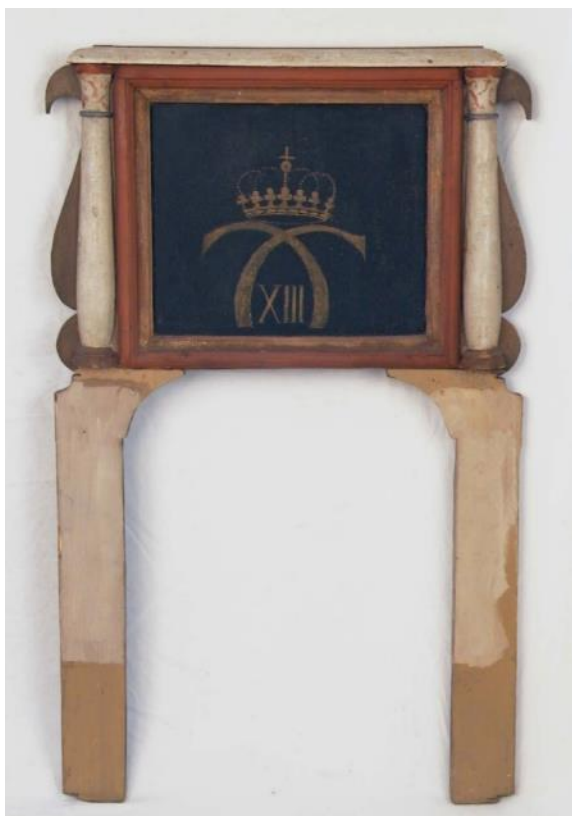
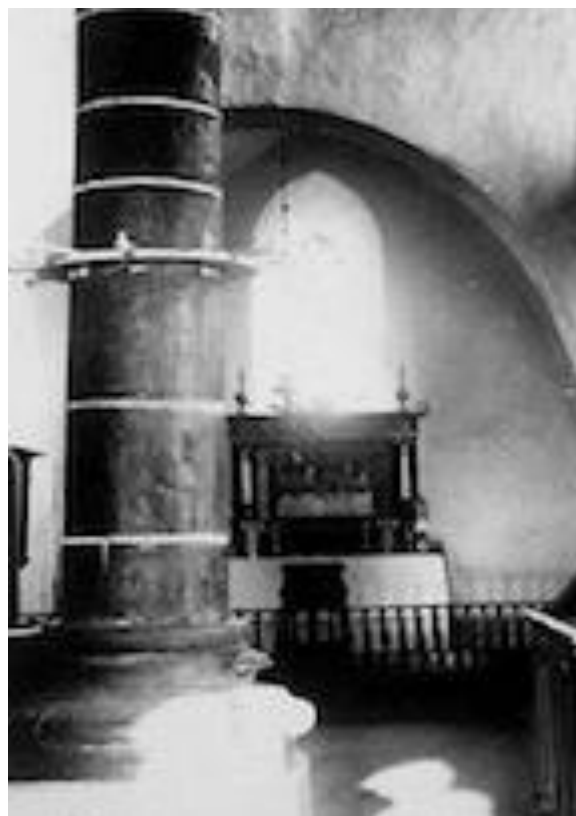
Bekännelsepall med Karl XIII:s namnschiffer. Foto Danne Pe Petersson 1996-2001, Visby stift. Till höger bekännelsepallen på plats framför altaret. Altaruppsatsens krön avtaget, sannolikt för att inte skymma fönstret. Foto Einar Erics troligen 1916 (detalj), Gotlands Museum (GFF916\_12).

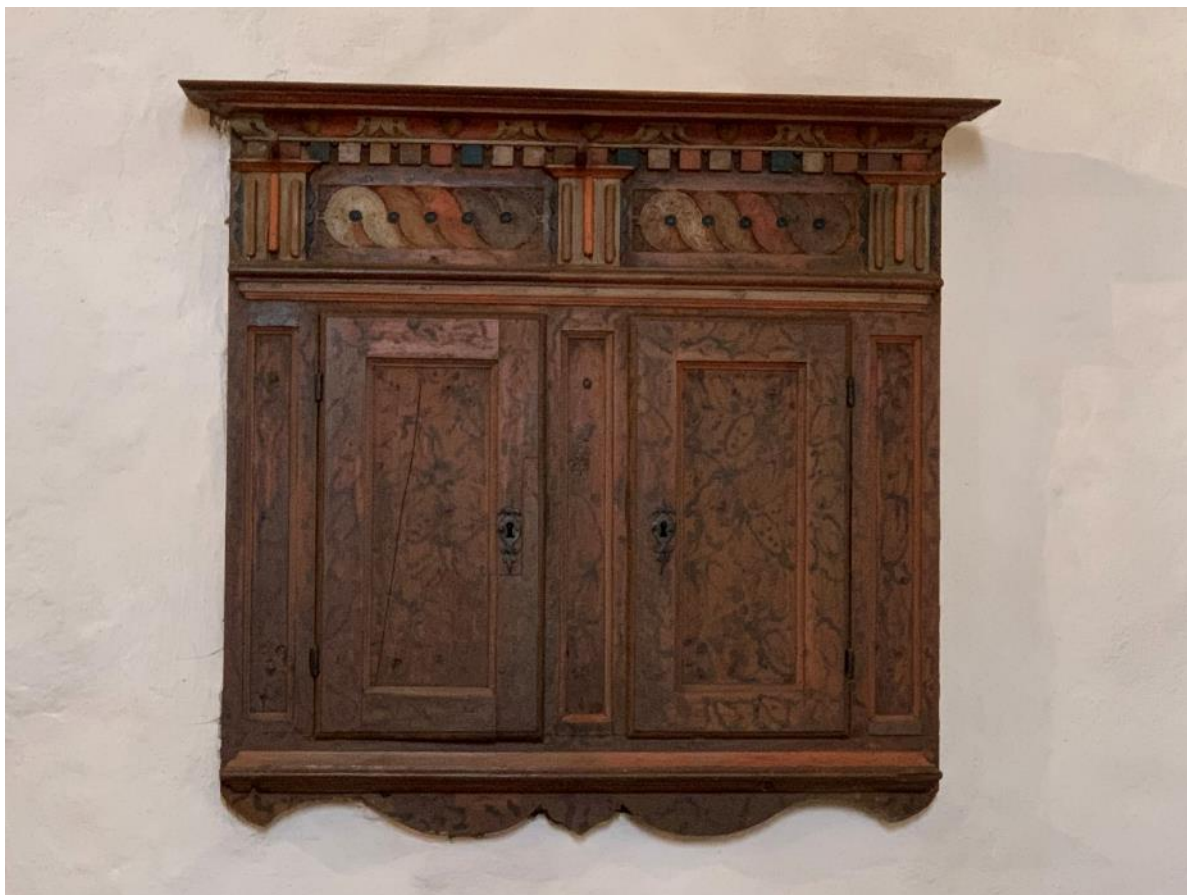
Väggsåp på korets norra sida med dörrar med 1600-talsdekor. Troligen tidigare sakramentsåp. Foto JL 2021.

Tre bevarade murnischer finns i koret. Det som ursprungligen troligen varit sakramentsnisch har dörrar av 1600-talstyp. Predikstolen tillverkades troligen omkring 1680 och är tillskriven Jochim Sterling. Bänkinredningen är från samma tid och målad 1701. Dopfunten av sandsten tillverkades ca 1630, troligen av Pieter van Eghen, för Visborgs slottskyrka och inköptes 1681 från superintendent Haqvin Spegel. En fattigstock med målning är daterad 1773. Orgeln av John Grönvall Orgelbyggeri, Lilla Edet, anskaffades 1966. Kyrkans nästan enda medeltida inventarium utgörs av en kollekttavla från 1300-talet. Det är inte känt om den räddades vid branden eller kommit till kyrkan från annat håll. En bevarad handdukshängare till dopfunten tillverkades i trä på 1700-talet. Kyrkan har två klockor, varav den stora skänktes 1927, gjuten av Bergholtz i Stockholm, varvid den gamla klockan, som göts av Albert Benning i Lübeck strax efter kyrkans brand, deponerades i stapeln vid Bungemuseet. 1983 kom klockan tillbaka till kyrkan och utgör nu lillklocka.

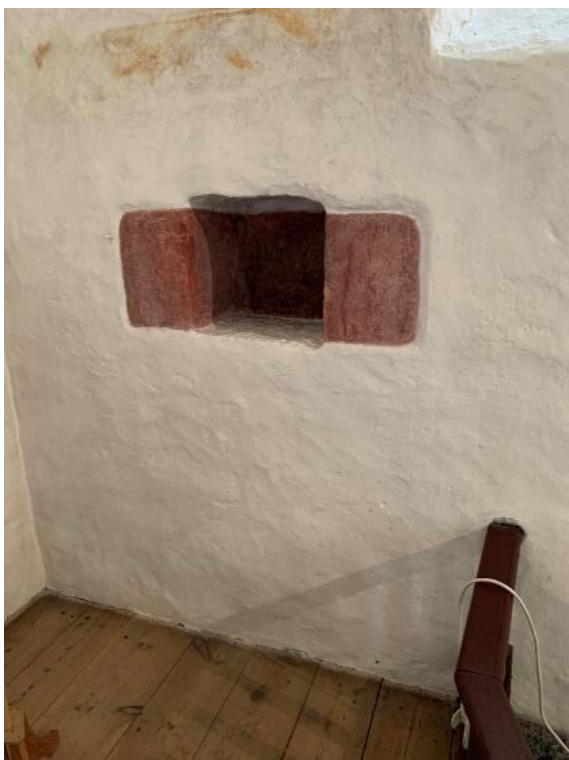
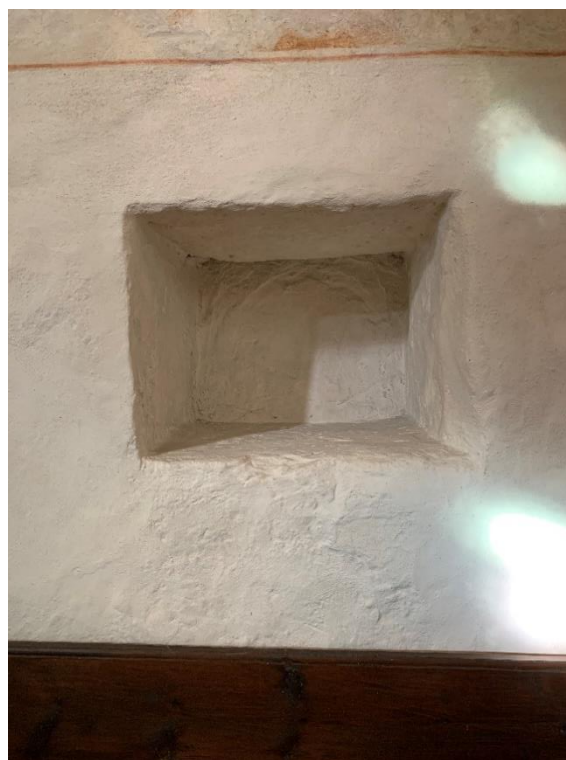
Nisch på korets södra sida, med ovanlig färgsättning, och i korets norra mur, bakom korbänken. Foto JL 2021.

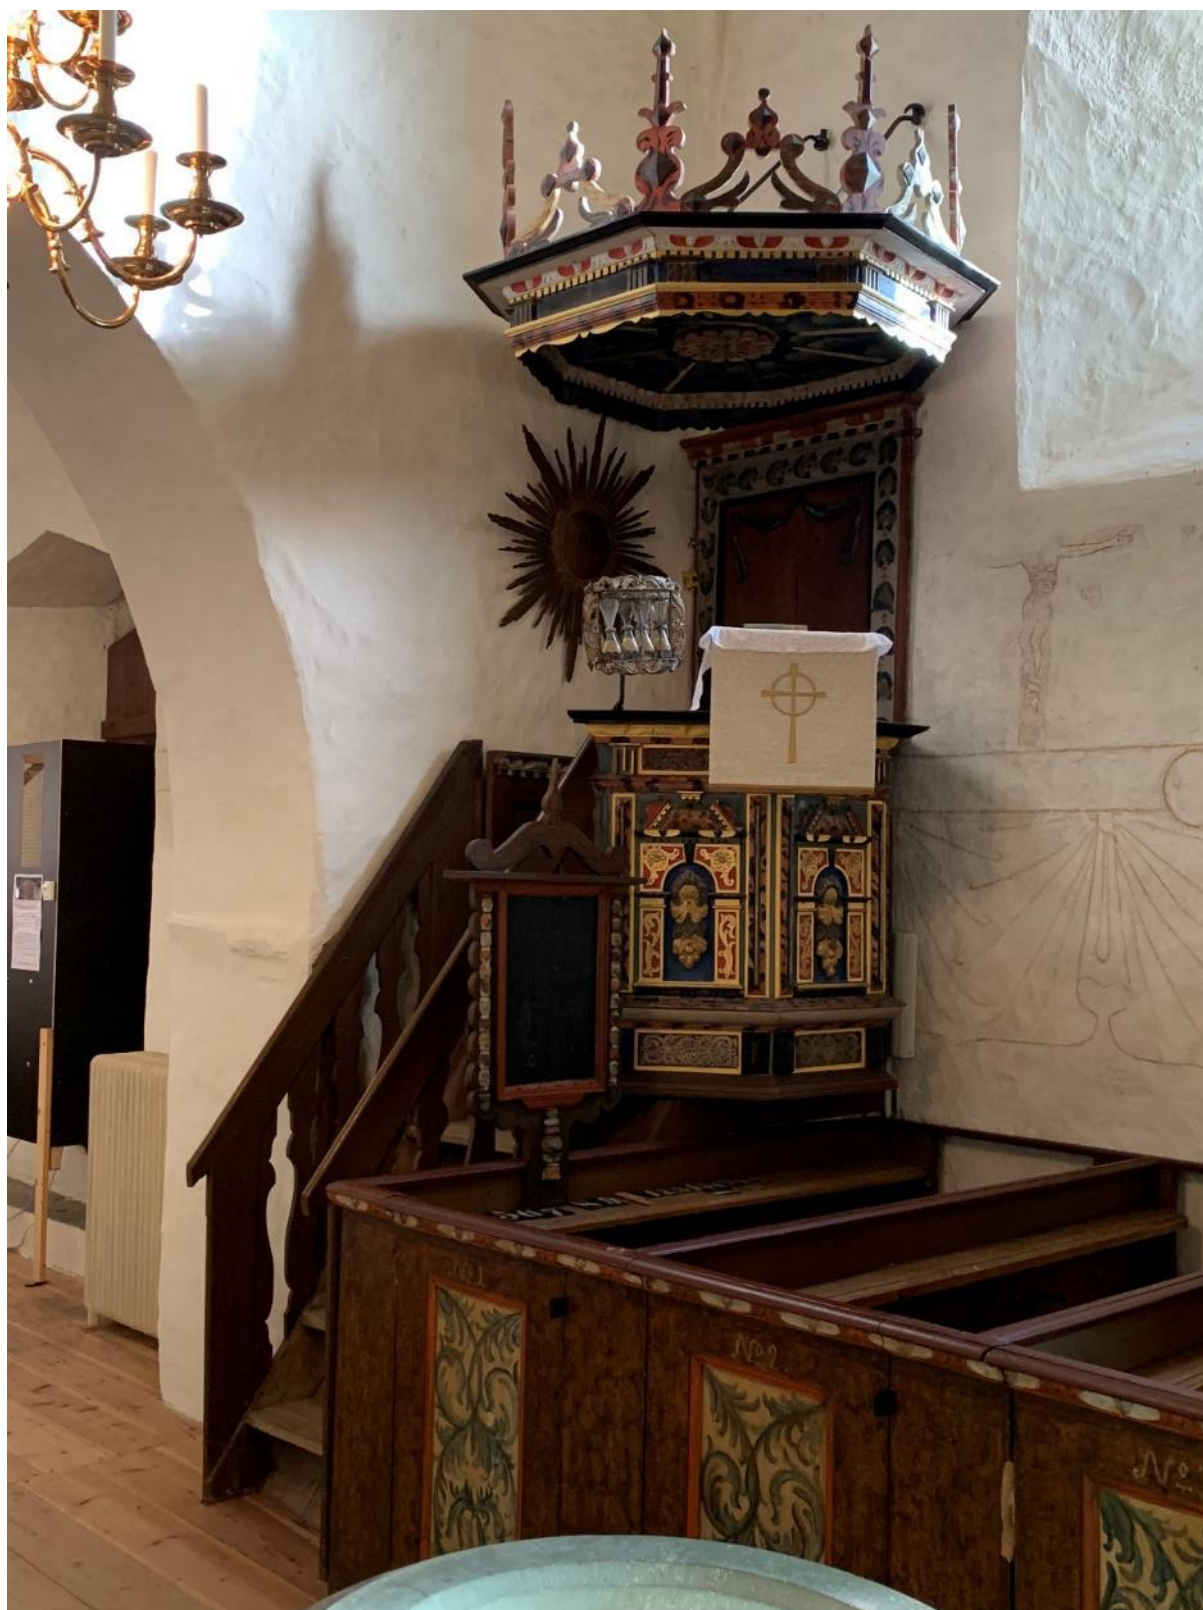
Predikstol, tillverkad ca 1680, tillskriven Jochim Sterling. Foto JL 2021.

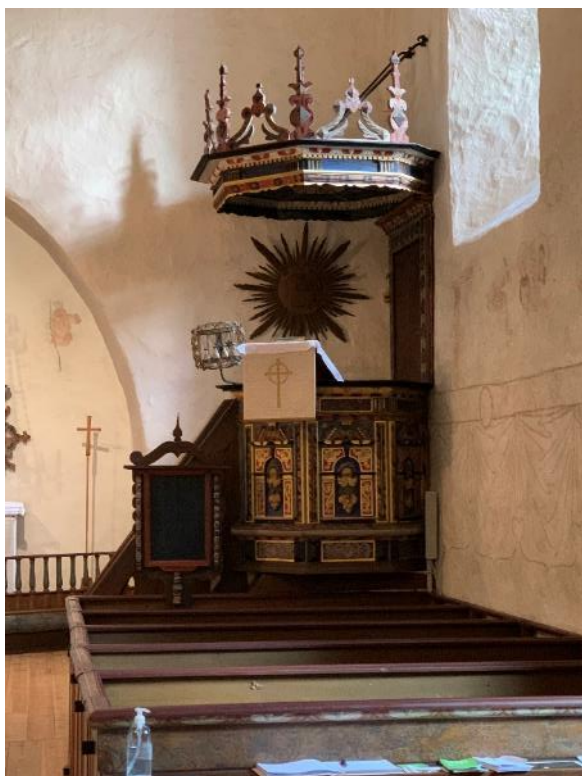
Predikstolen från väster och norr med trappan. Foto JL 2021.

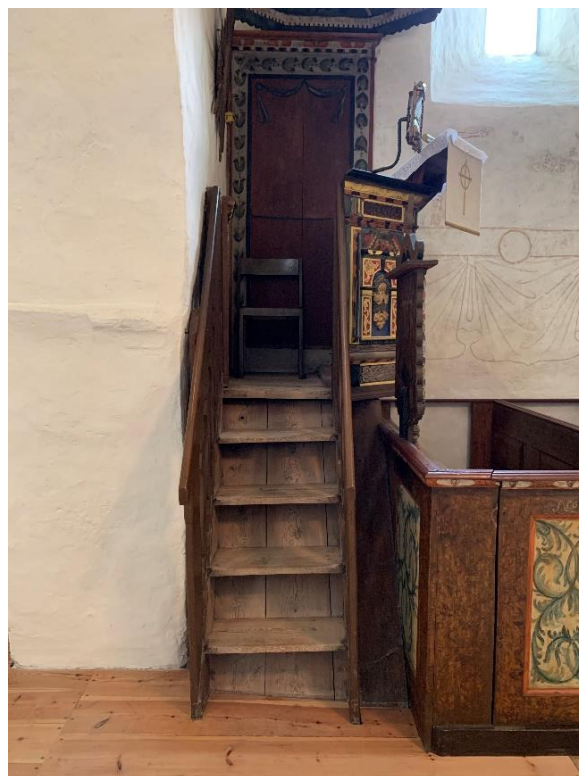
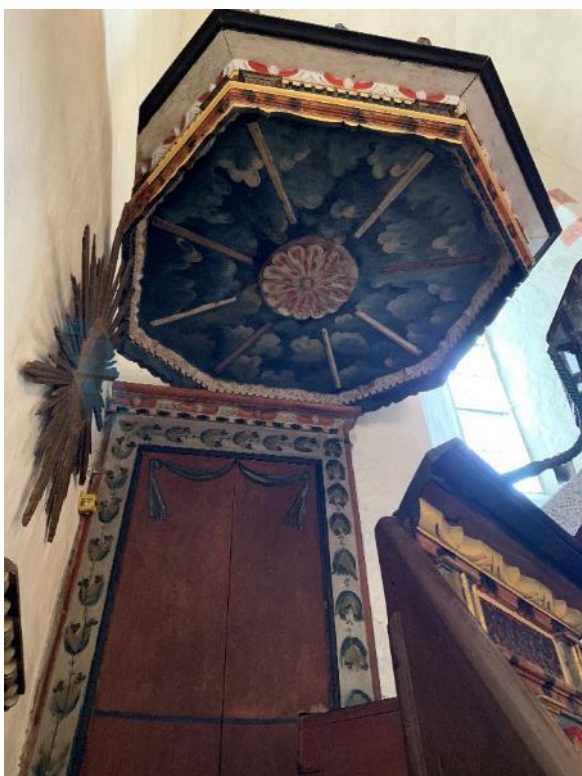
Predikstolens ryggstycke och undersidan av ljudtaket. Till höger en av korgens sidor. Foto JL 2021.

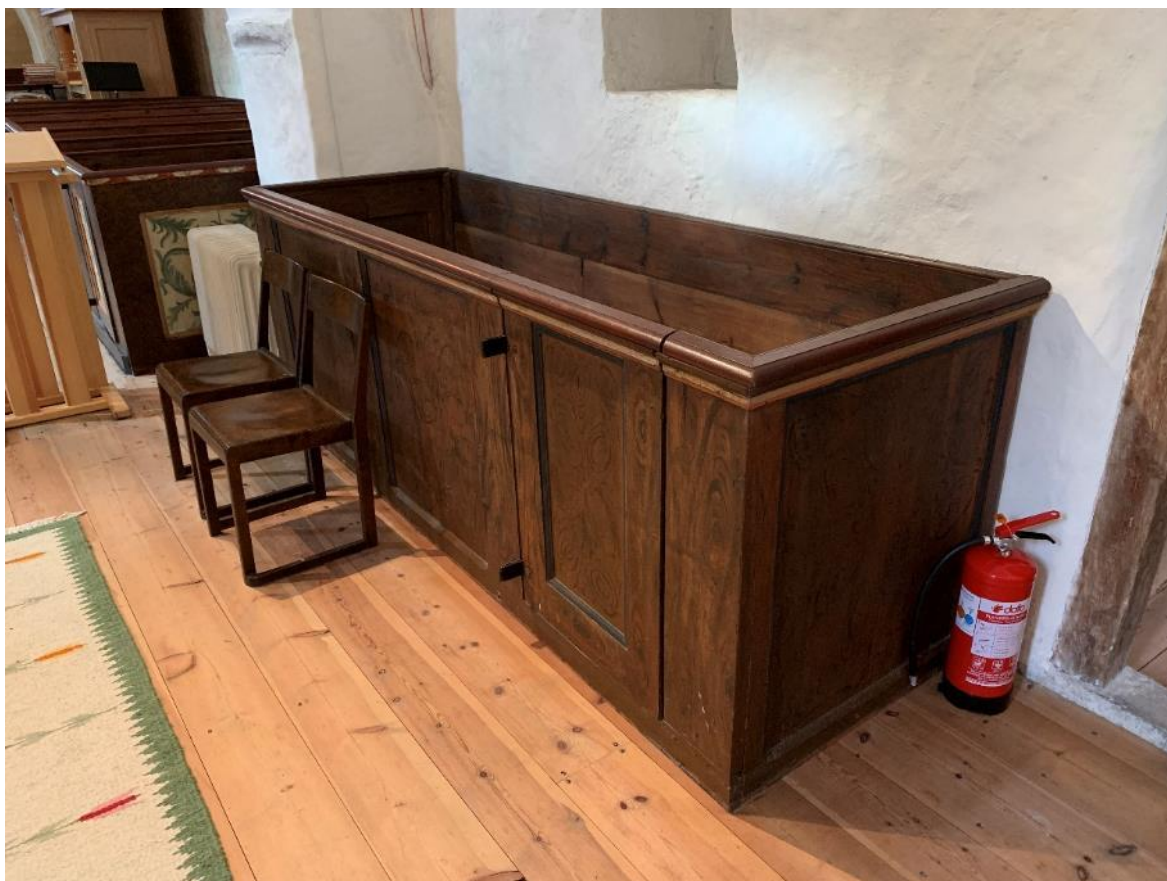
Korbänk från återuppbyggnaden av kyrkan vid 1600-talets slut. Foto JL 2021.

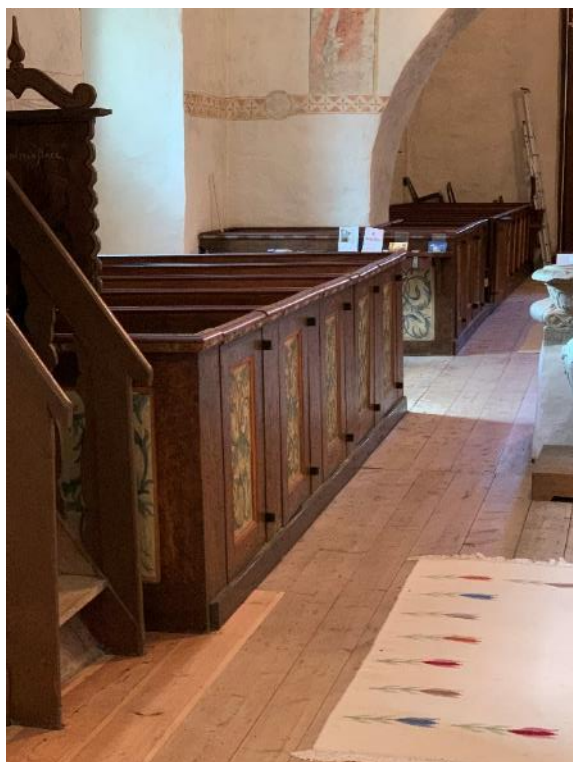
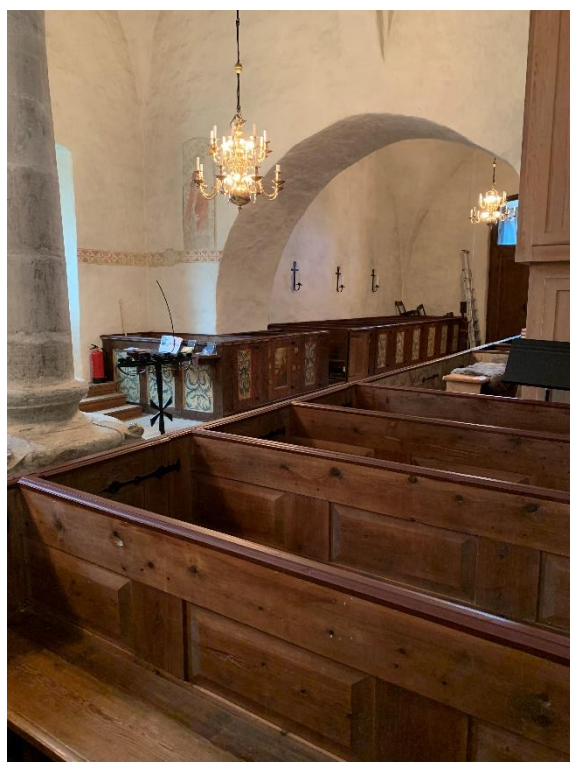
Kyrkans bänkinredning, tillverkad vid återuppbyggnaden av kyrkan vid 1600-talets slut, något förändrade och omdisponerade under 1800-talet och 1946-47 varvid gång togs upp till långhusportalen. Foto JL 2021.

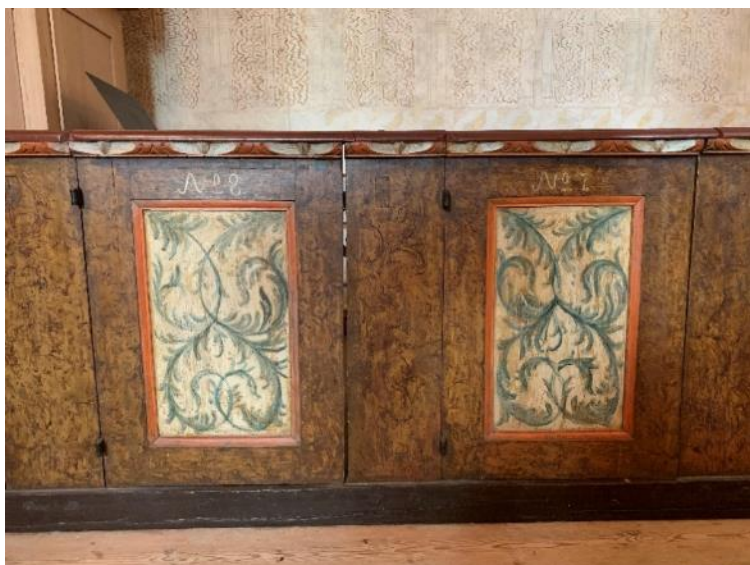
Bänkdörrar i långhusets  
norra bänkkvarter. Foto  
JL 2021.

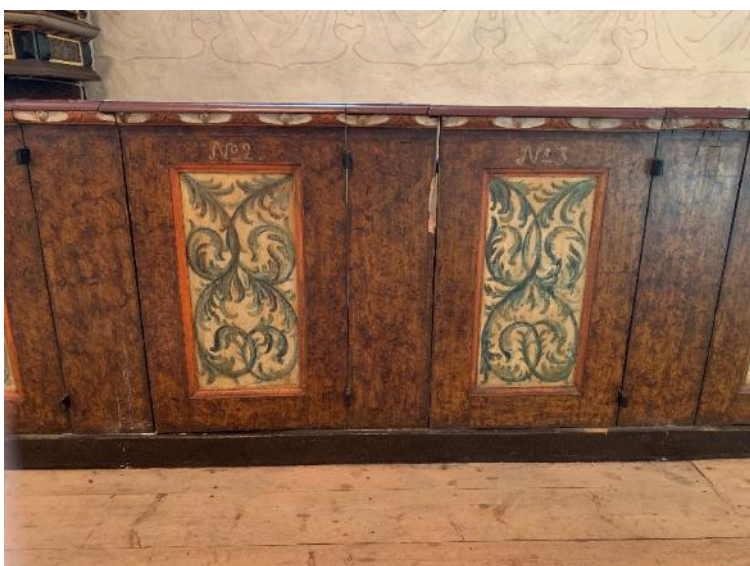
Bänkdörrar i långhusets  
södra bänkkvarter. Foto  
JL 2021.

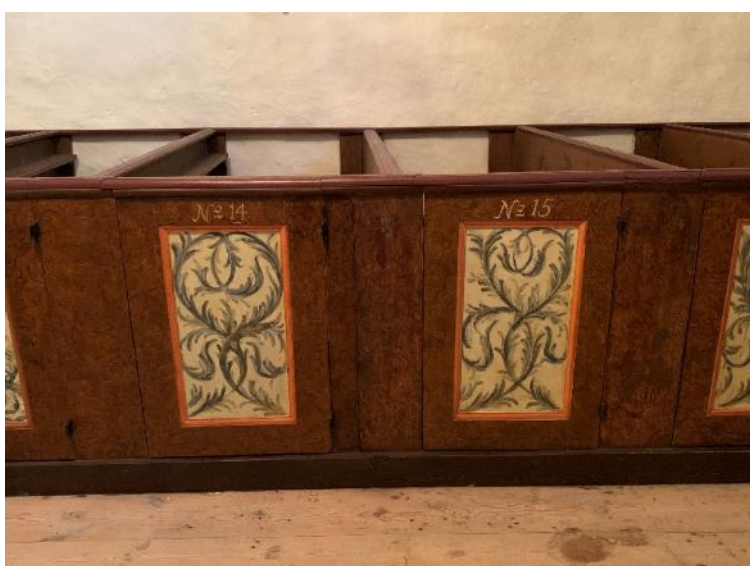
Bänkdörrar i ringkammarens  
södra bänkkvarter med  
enklare utformad överliggare,  
vilket antyder att de är yngre  
än dörrarna i långhuset. Foto  
JL 2021.

Bänkinredningen färgsattes i brunt med gulfärgade speglar. Mindre förändringar skedde som altarringens och kanske altarets förändring sannolikt på 1810-talet. Möjligen kan bänkarna i ringkammaren tillkommit senare. På södra sidan är listverket lite enklare med rundstav istället för äggstav, kanske för att de är yngre. Troligen kan fler förändringar ha skett av bänkinredningen under 1700- och 1800-talet, som målades om under 1800-talet. Golvlister av 1800-talstyp på vissa ställen tyder på att nytt trägolv lagts då. Förändringarna kan ha genomförts vid en samlad restaurering strax efter 1800-talets mitt. Kanske var det i samband med någon av dessa förändringar som långhusportalen ändrades till ett fönster och gången till den fylldes ut med bänkar, om inte så skett redan 1701, så att platser vanns och symmetrin i rummet ökade. Formen på de tidigare glaspartierna i portalerna tycks vara från 1800-talets senare del, och på ett foto från omkring 1890 ger rummet ett nyrestaurerat intryck där bänkdörrarna ännu inte hunnit slå sig. Ett orgelharmonium placerades i ringkammaren, nära tornbågen under 1800-talets senare del. Omkring 1900, troligen på 1890-talet, byggdes en liten läktare i långhusets nordvästra hörn för orgelharmoniet. 1916, att döma av foton, insattes en kamin som snart svärtade kyrkorummet. En samlad större restaurering, en av de större förändringarna sedan återuppbyggnaden, genomfördes 1946-47 efter förslag av Olle Karth. Inredningens äldre färgsättning återställdes, läktaren revs och rester av kalkmålningar togs fram på korets och långhusets murar. En huvudsakligen yttre restaurering genomfördes 1983 och en såväl yttre som inre efter förslag av Jan Utas genomfördes 1996.

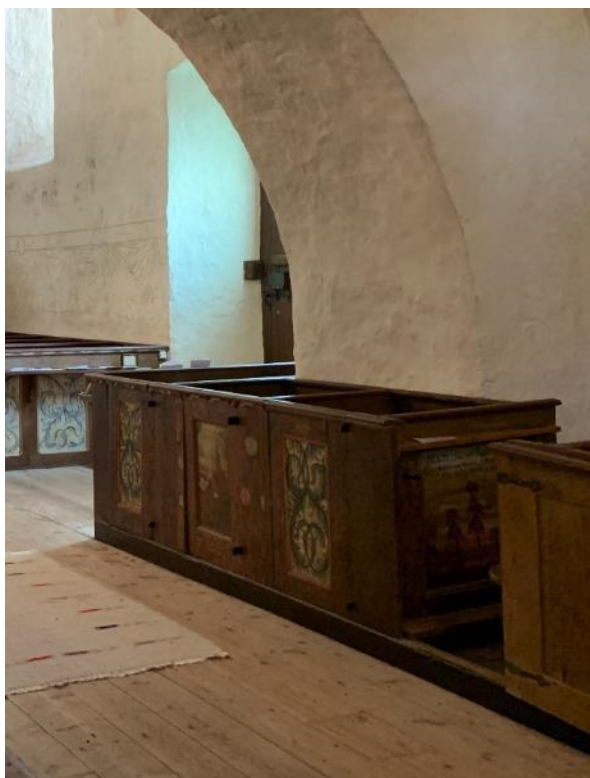
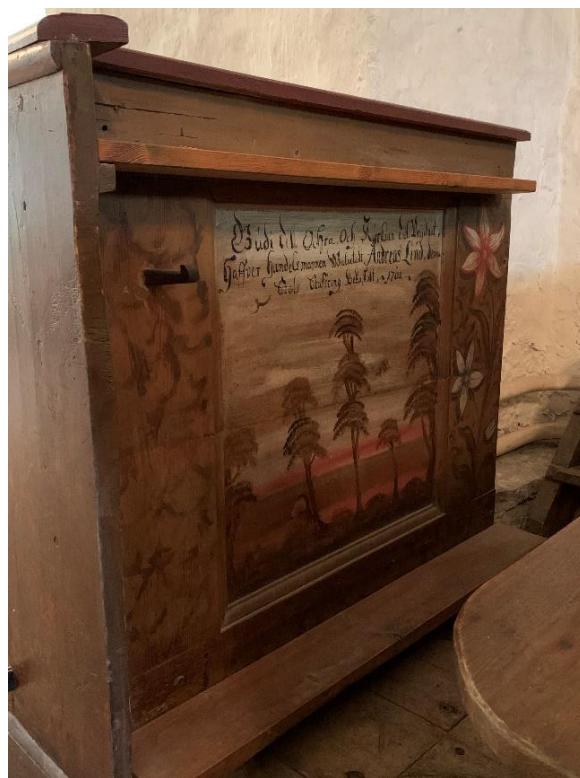
Bänkar under tornbägens södra sida med måleri och inskrift. Foto JL 2021.

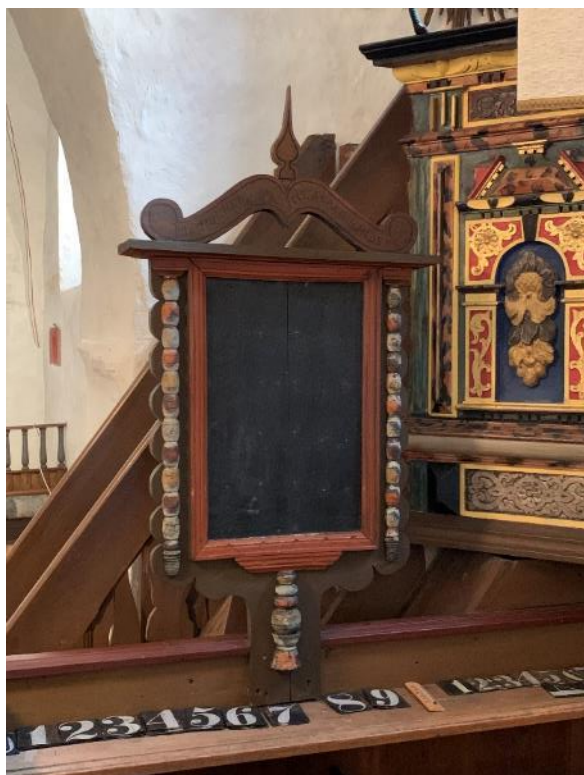
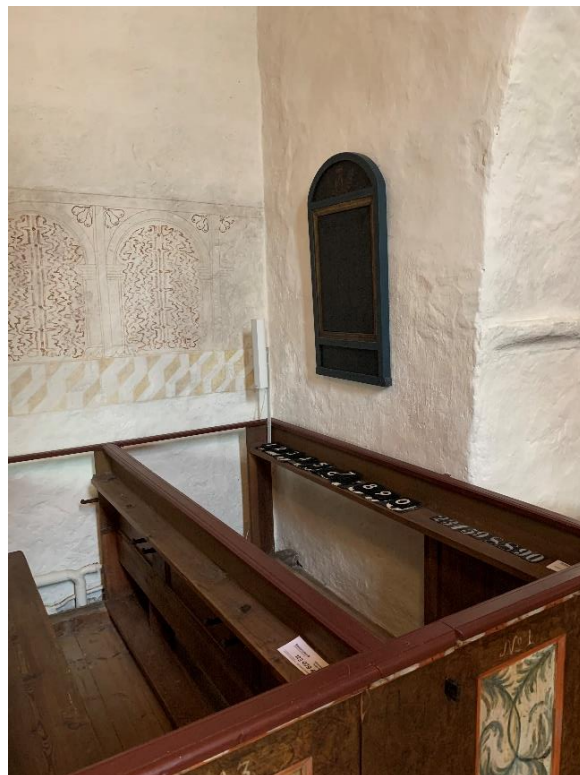
Nummertavla från 1773. Formen för krönet är hämtad från altaruppsatsen och predikstolskorgen. Till höger långhusets nordöstra hörn med nummertavla från 1843. Foto JL 2021.

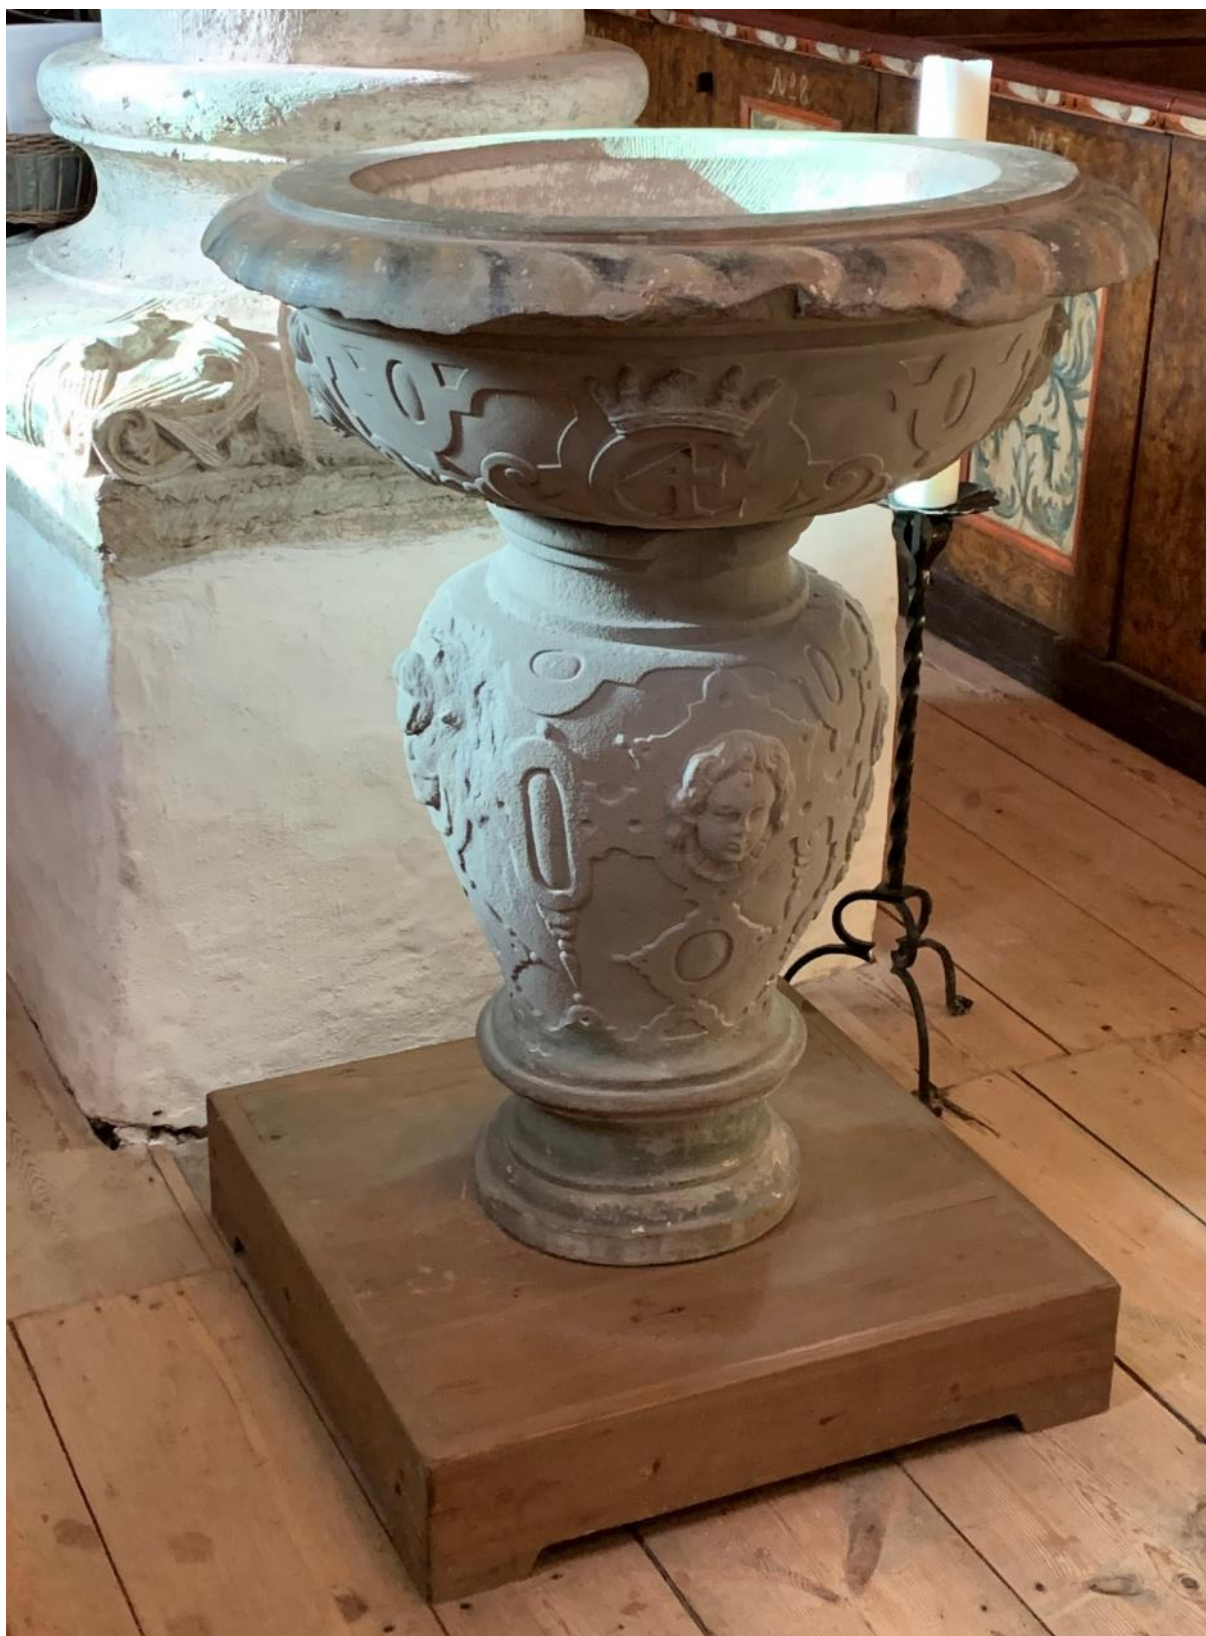
Dopfund i sandsten, tillverkad ca 1630, troligen av Pieter van Eghen, inköpt 1681. Funten har ursprungligen tillhört Visborgs slottskyrka. Fundamentet är av trä ovanligt nog. Foto JL 2021.

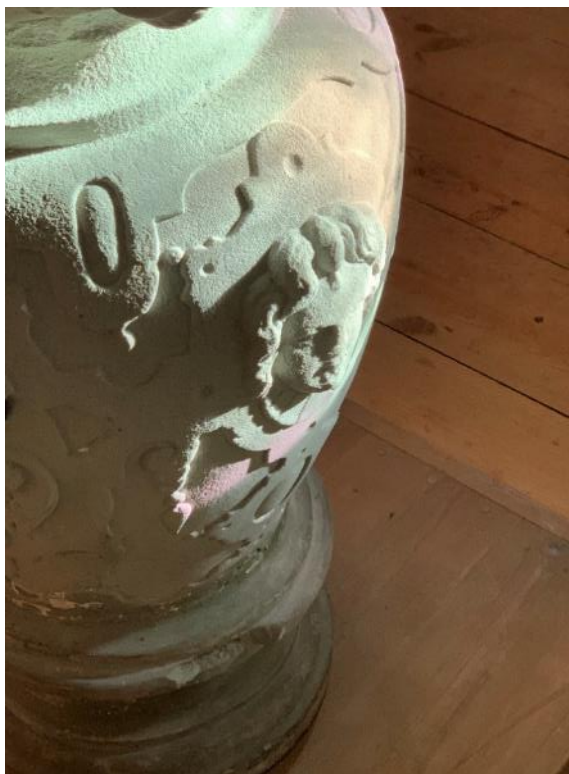
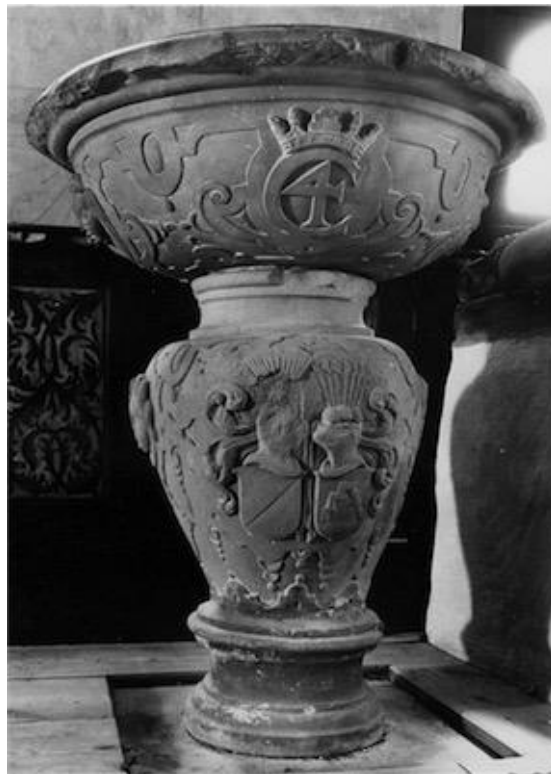
Detalj av dopfunten. Foto JL 2021. Till höger dopfunten. Vapensköld för länsherre Jens Hög och hans maka Margareta Holek. Foto Georg Gådefors, troligen 1950-talet, Gotlands Museum (GFF916\_15).

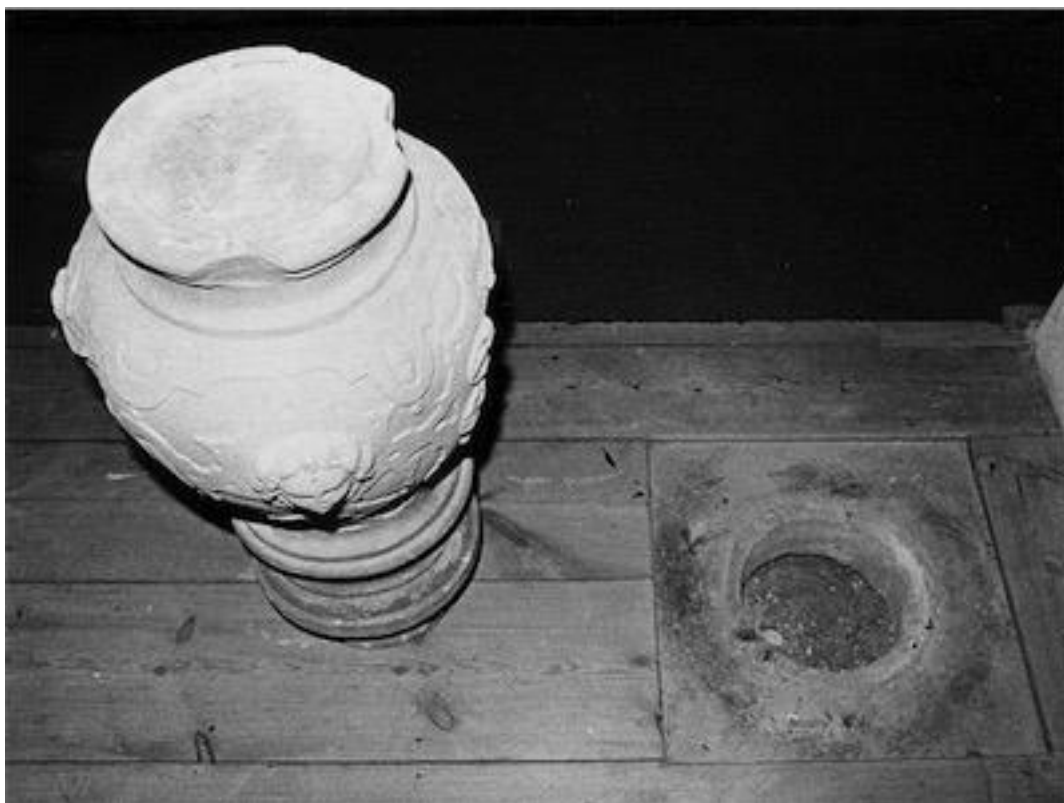
Dopfuntens fotplatta, infälld i golvet. Foto Jan Utas, omkring 1970-1990-tal, Gotlands Museum.
