# Fleringe kyrka

Karaktärisering 2021

Gotlands  
Museum

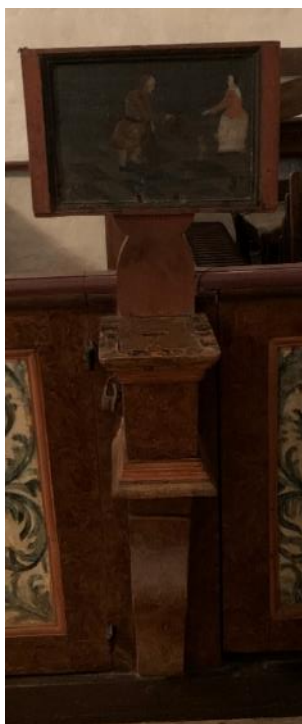
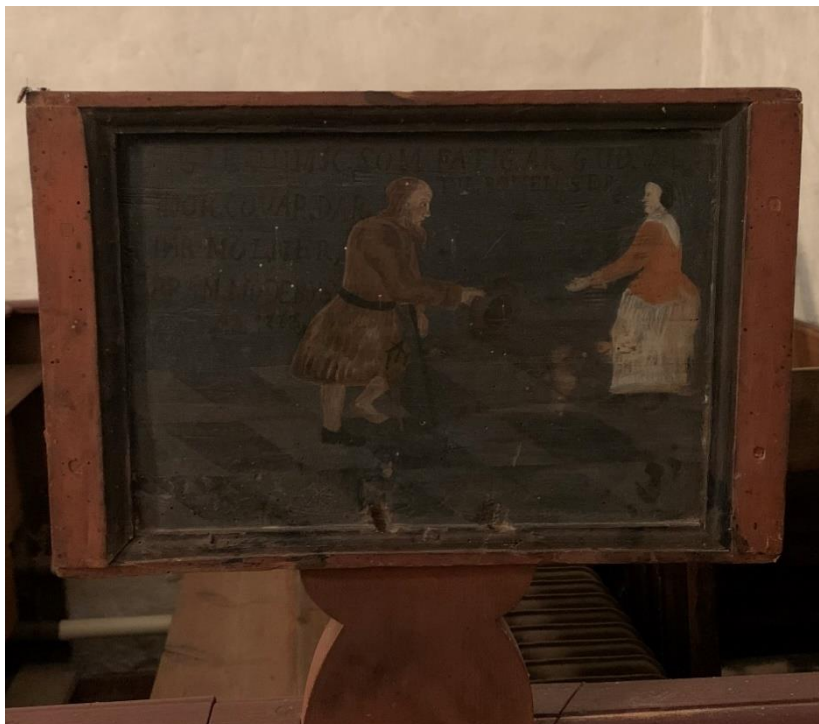
Fattigstock från 1773 med målning. Foto JL 2021.

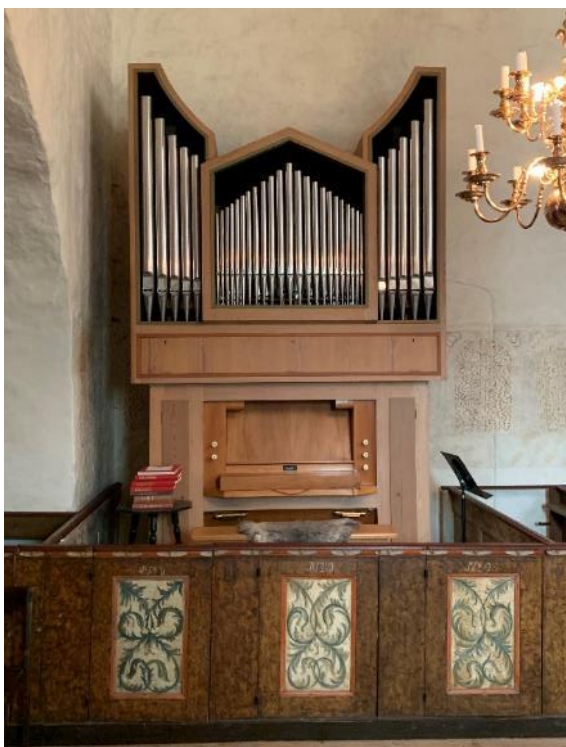
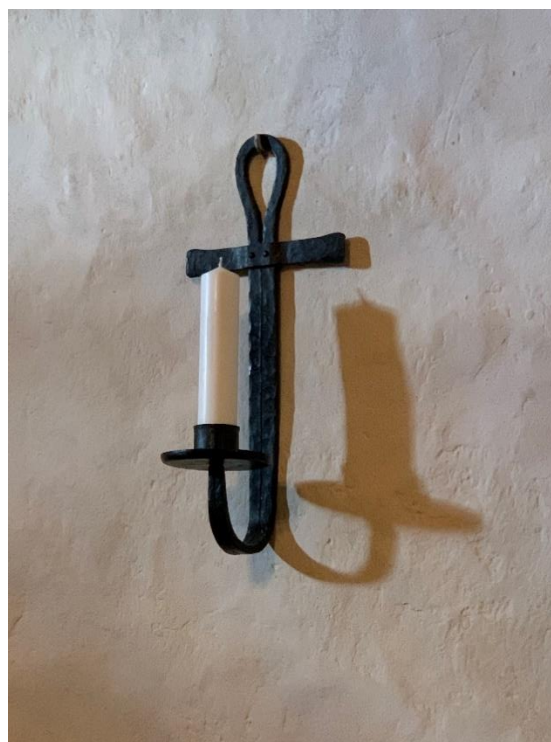
Orgel från 1966, byggd av John Grönvall Orgelbyggeri, Lilla Edet. Till höger lampett i ringkammaren i svart smide av silversmed Birger Haglund, Lärbro, 1984.

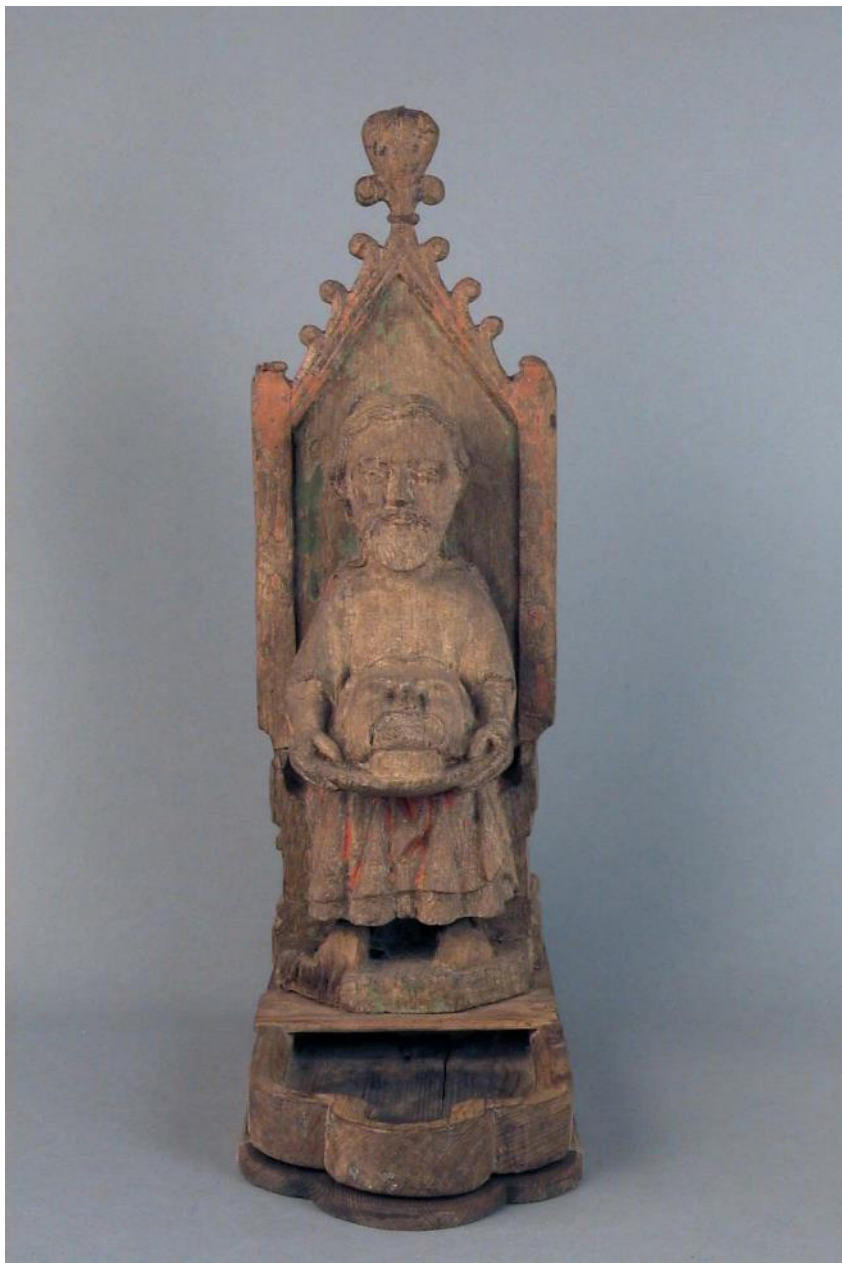
Kollekttavla från 1300-talet.  
Det är inte känt om tavlan  
räddades vid branden 1656  
eller om den kommit till  
Fleringe från en annan kyrka.  
Foto Danne Pe Petersson  
1996-2001, Visby stift.

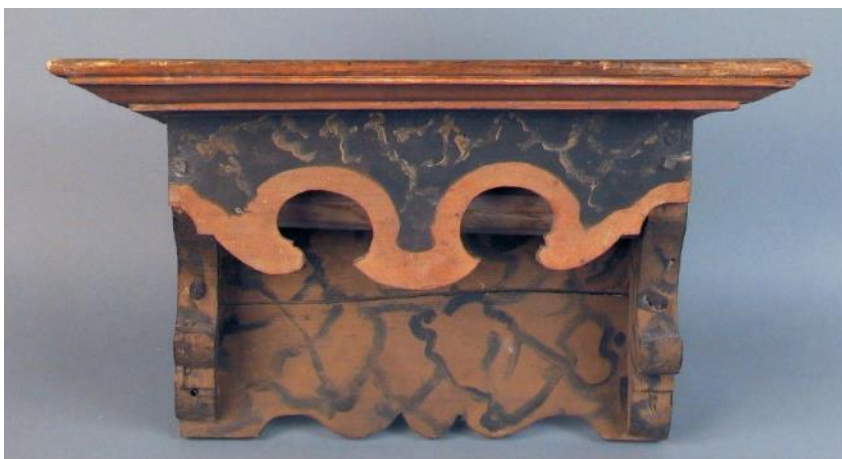
Handdukshängare,  
tidigare vid dopfunten,  
från 1700-talet. Foto  
Danne Pe Petersson  
1996-2001, Visby stift.

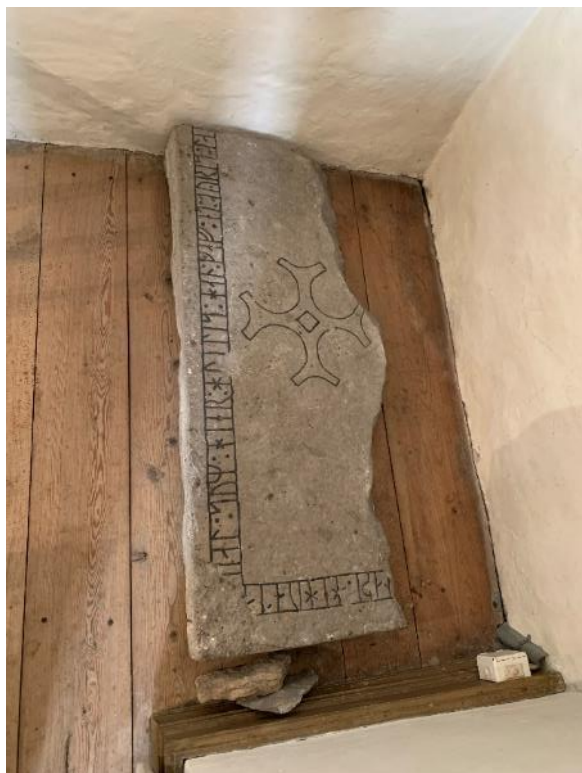
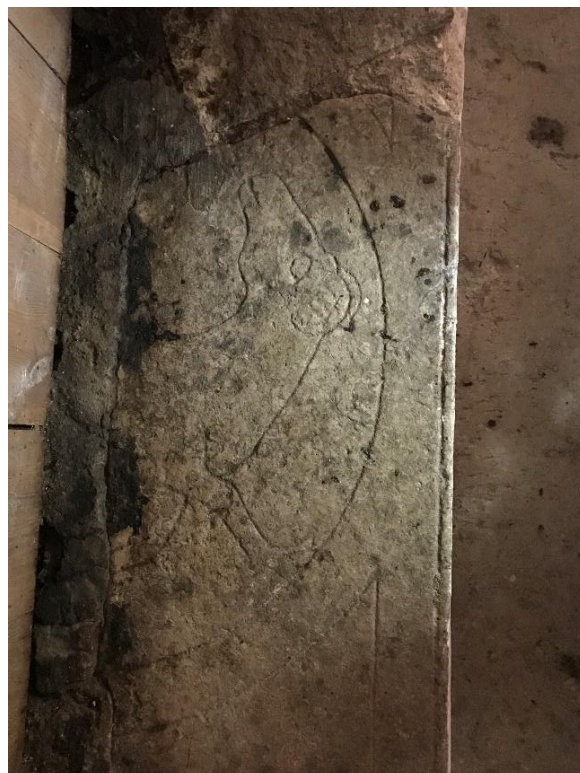
Del av medeltida gravsten med runinskrift, norr om altaret. Till höger del av gravsten från 1200-talet med avbildat lamm, i korportalens trappsteg. Foto JL 2021 och 2018.

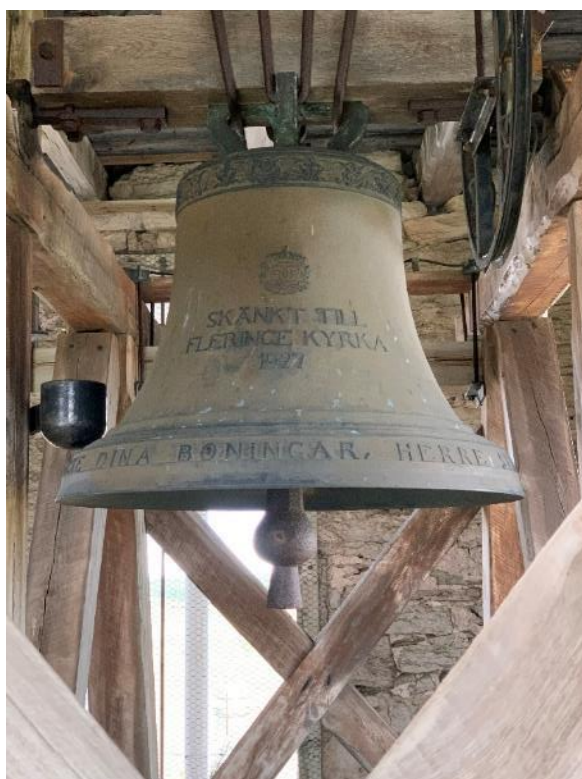
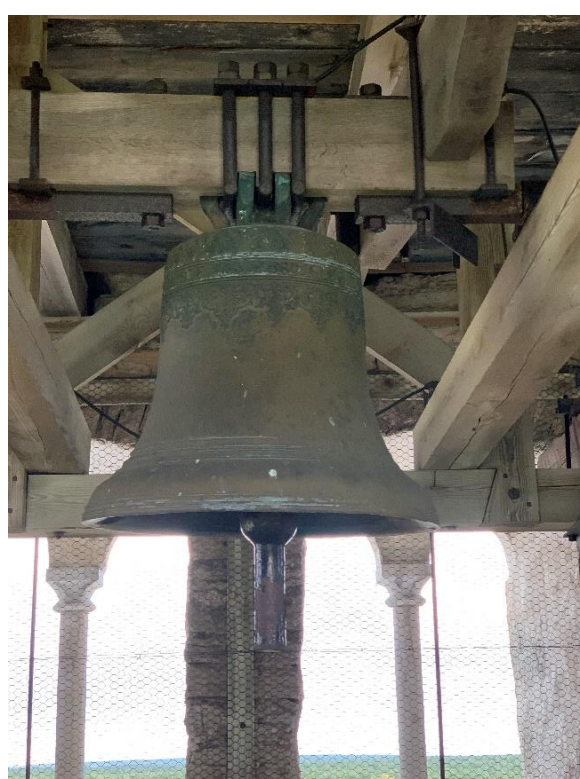
Storklockan, gjuten 1927 av Bergholtz, Stockholm, 1927. Till höger lillklockan, gjuten av Albert Benning i Lübeck 1681 strax efter kyrkans brand. Åren 1927-83 var klockan deponerad på Bungemuseet och hängde i dess klockstapel. Foto JL 2021.

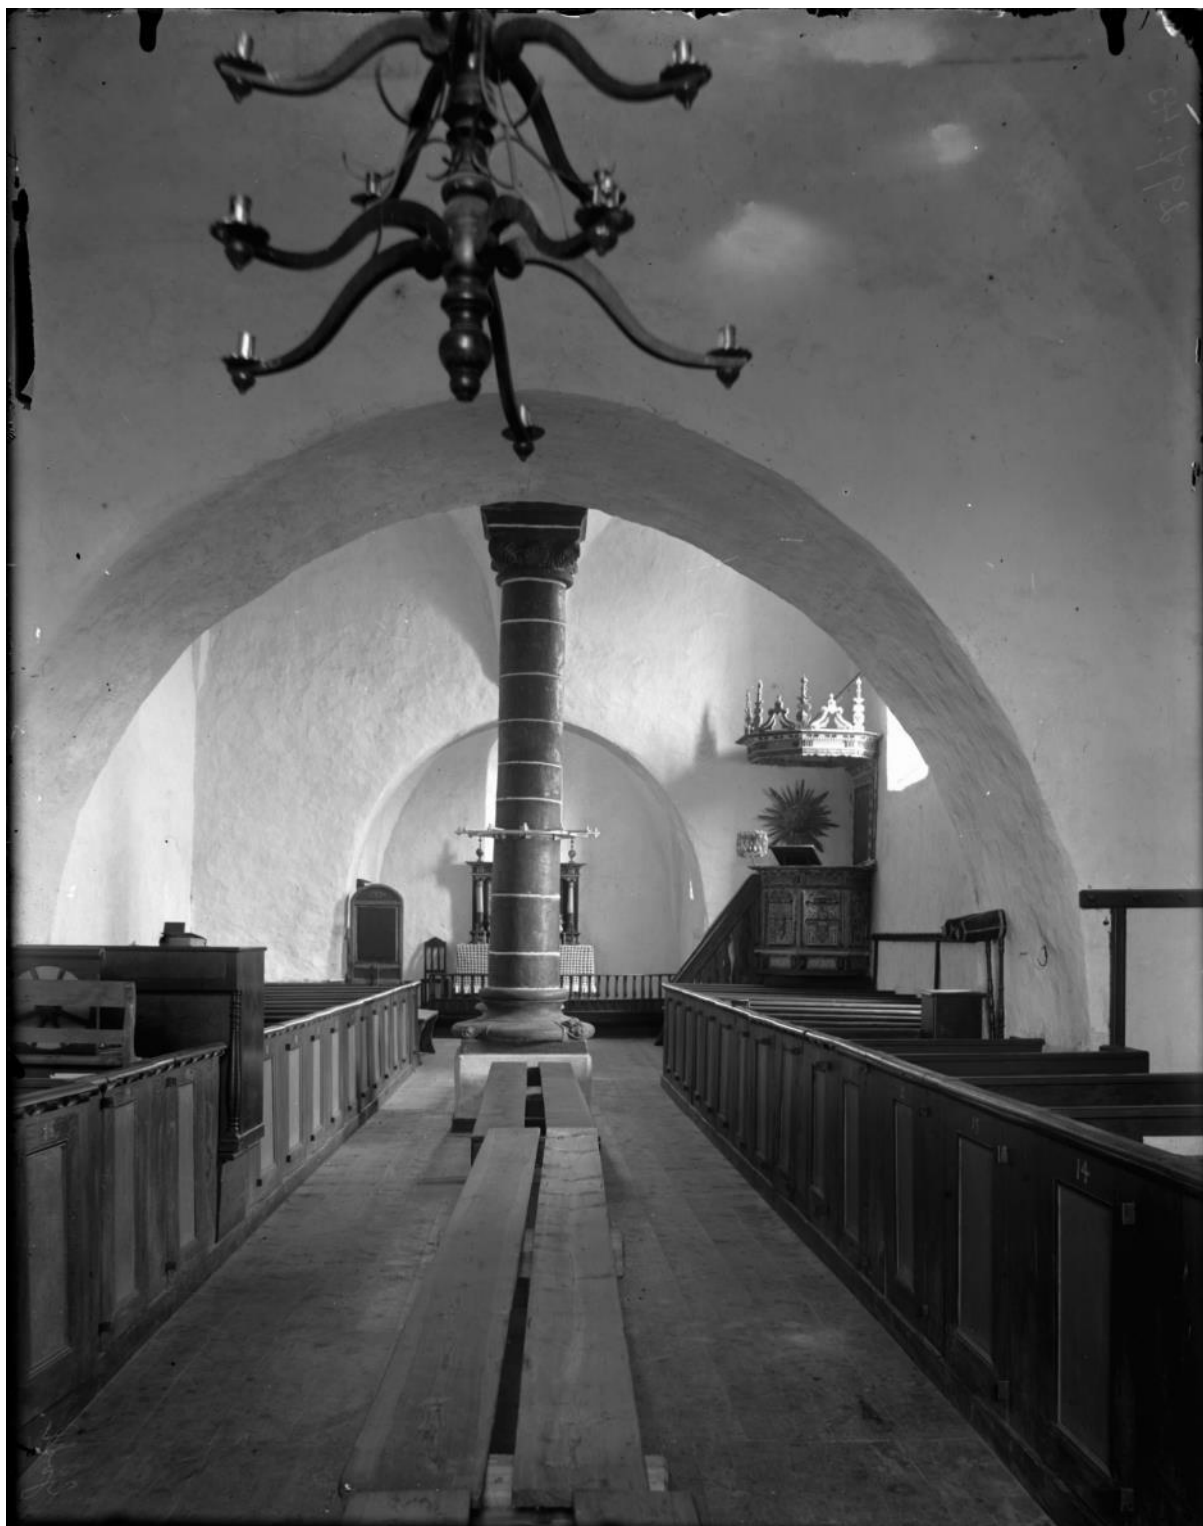
Interiör mot öster omkring 1890. Genom att långhusportalen är tagen ur bruk bildas en symmetrisk mittgång från västportalen till koret. Ett orgelharmonium har nyligen placerats in i norra bänkkvarteret. Kollektståvarna visar var klockarens bänk stod. Extra bänkar har satts in för att skapa fler platser. På altaret ligger en rutig duk med fransar. Av skuggan framgår att altartavlan inte har kvar sitt krön. Kolonnen är målad i mörk oljefärg med markerade ljusa fogar. En ljuskrona är fäst på kolonnen. Ljuskronan av trä i förgrunden är sannolikt den som var skänkt av P. N. Larsson i Lunderhage 1850. De riktade bänkdörrarna och de kalkade murarna ger intryck av att rummet var nyrestaurerat. Foto Olof Sörling, ATA.

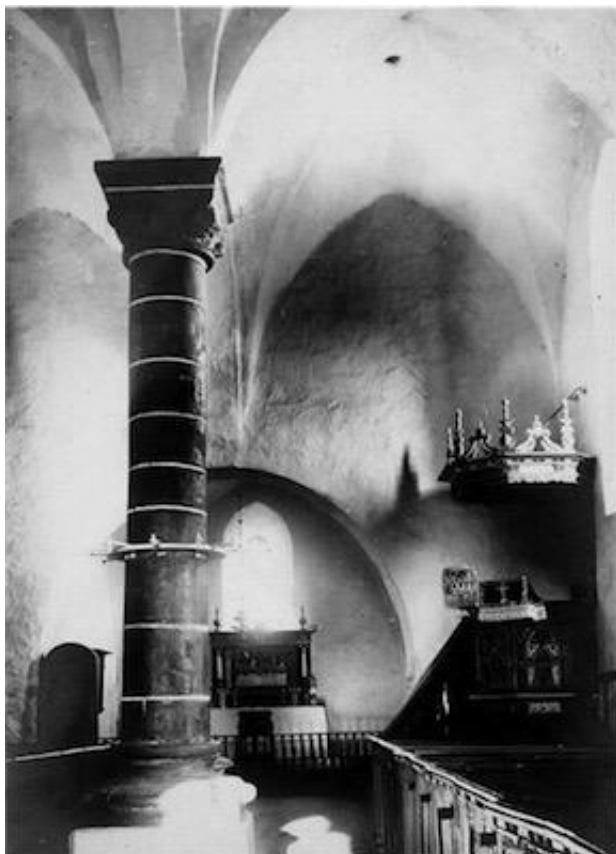
Interiör mot öster på 1910-talet och omkring 1930. Altaruppsatsens krön är avlägsnat. Den övre bilden är sannolikt tagen strax innan kaminen installerades. På den nedre bilden har orgelharmoniet placerats på en liten läktare. Under den skymtar kaminen, vars rökrör var bilat in i östra muren och som har sotat ner interiören. Gångmattor lades in kring slutet av 1920-talet av foton att döma. Foto Einar Erics 1916 (?) respektive möjligen Alfred Edle 1933 i ATA.

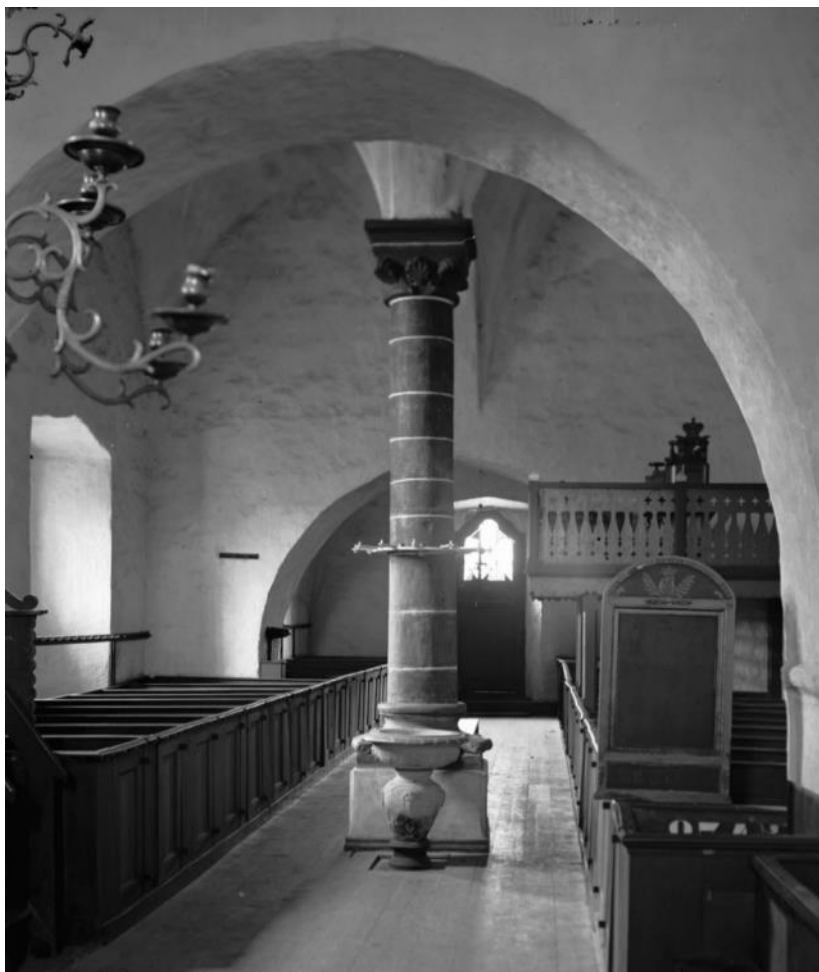
Interiör mot väster i början av 1920-talet. Sydsidans hattkrokar uppsatta även framför sydportalen som nu enbart fungerar som fönster. Foto 1920-25 i ATA.

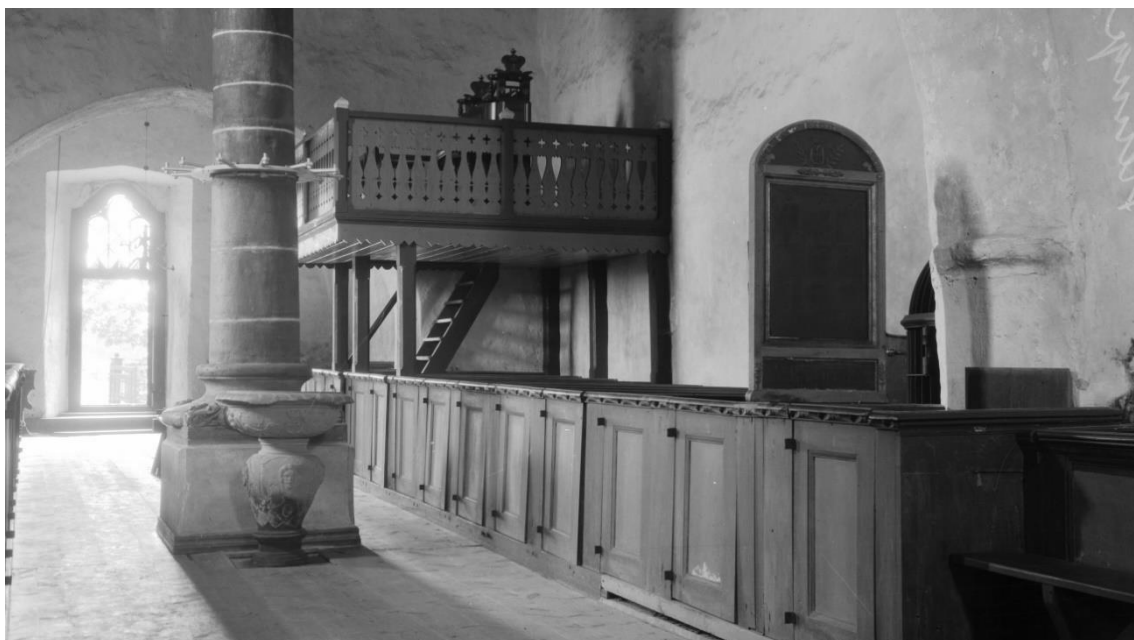
Interiör mot väster i slutet av 1920-talet. Läktaren från omkring 1900 synes enbart ha avsetts för orgelharmoniet och organisten. Bänkinredningen är ommålad i brunt med gula spegelfält. Bakom triumfbågen till höger skymtar kaminen, för vilken en luftspringa lagts under bänkdörrarna vid golvet. En sockel kring mittkolonnens bas, liknande den som ännu finns kring altaret, tyder på att trägolvet lagts om under 1800-talet. Foto Sven Brandel 1926, ATA.

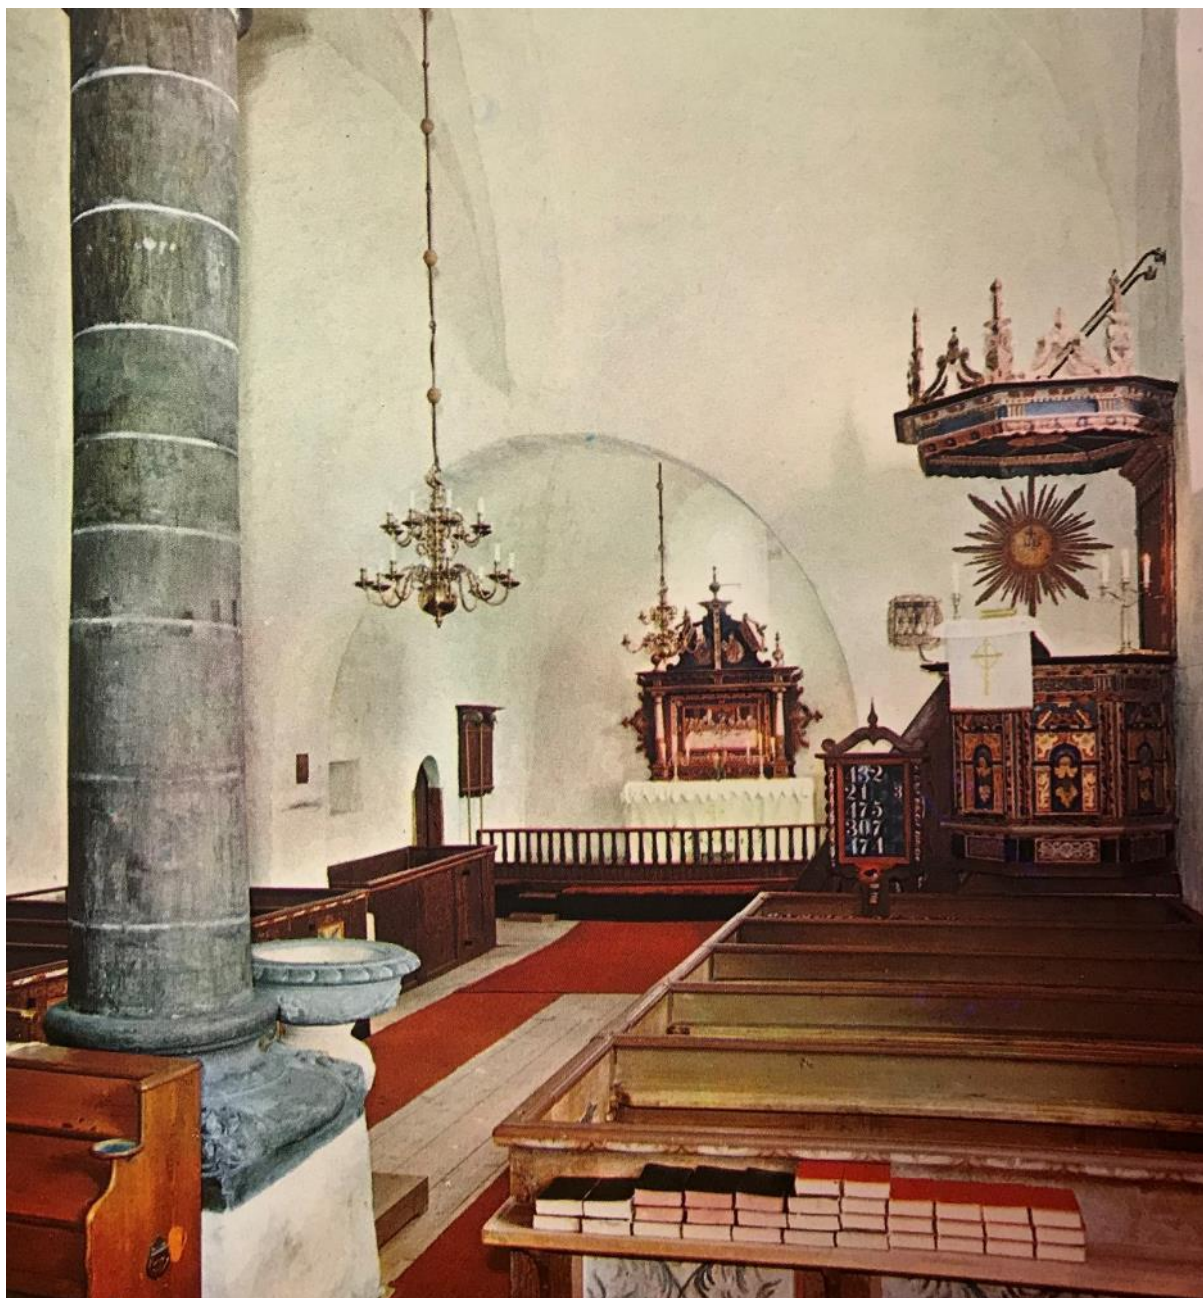
Interiör mot öster efter restaureringen 1946-47. Altaruppsatsens krön är återuppsatt. Kaminen är borta. Väggarna är rengjorda och kalkade varvid äldre kalkmålningar togs fram. Äldre färgsättning från bland annat 1701 är framtagen och kolonnen har frilagts från oljefärg. Orgelharmoniet tyder på att 1966 års orgel inte var anskaffad. Foto Hans Hemlins för vykort, sannolikt från mitten av 1960-talet. Ur Bengt G. Söderberg, Kyrkorna på Gotland (1978).
