# Othem kyrka

Karaktärisering 2021

Svenska kyrkan

Gotlands  
Museum

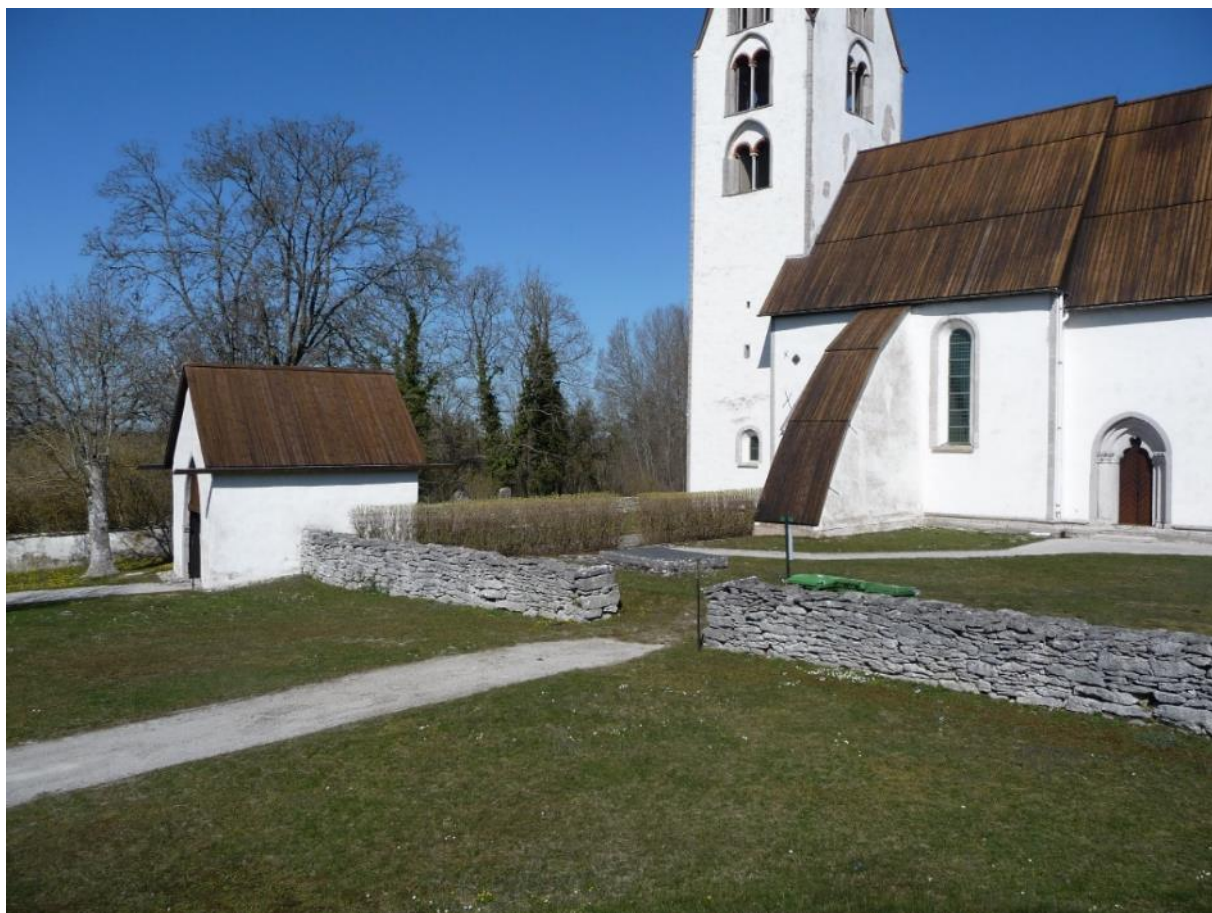
Den södra kalkstensmuren. Foto ES 2021.

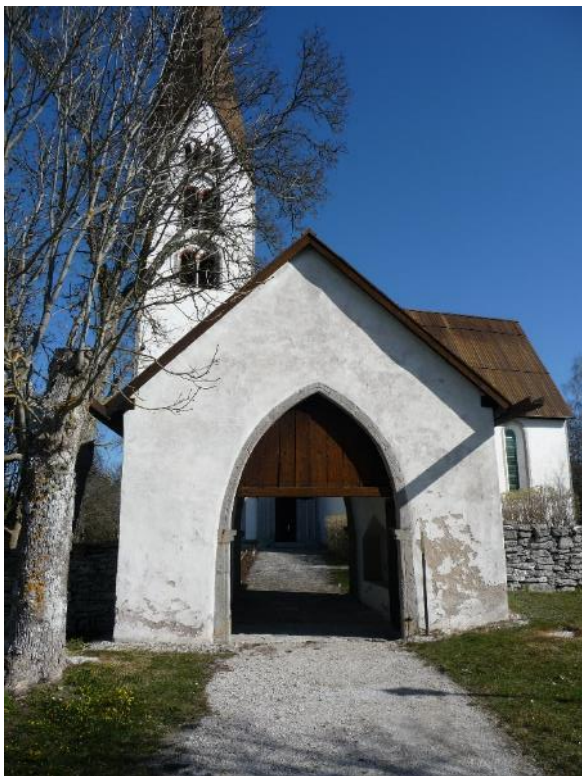
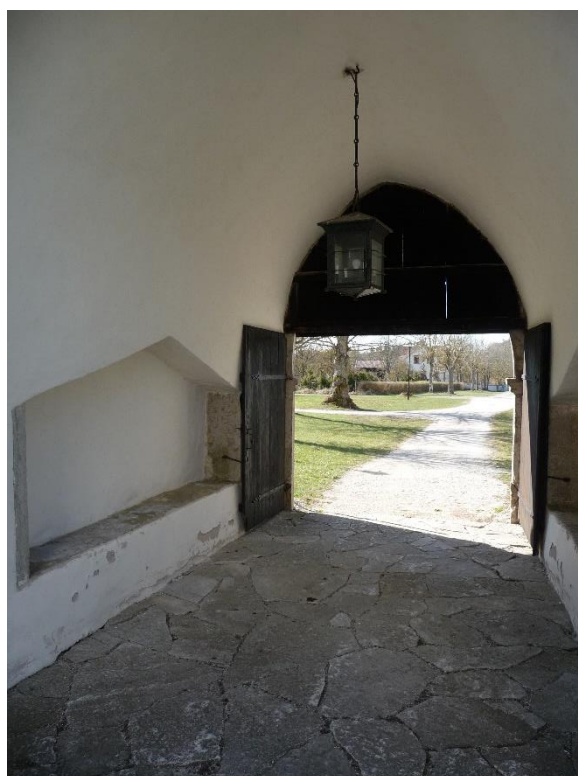
Den södra stigluckan fotograferad från söder t.v. respektive från norr. Foto ES 2021.

I söder finns en stiglucka samt en helt öppen entré nära bårhuset. Stigluckan är uppförd av kalksten med invändiga sittnisher och ett tunnvalv. Sadeltaket täcks med tjärade falar. Den har pardörrar av stående bräder, tjärade, med gångjärn, handtag och trycke av järn.

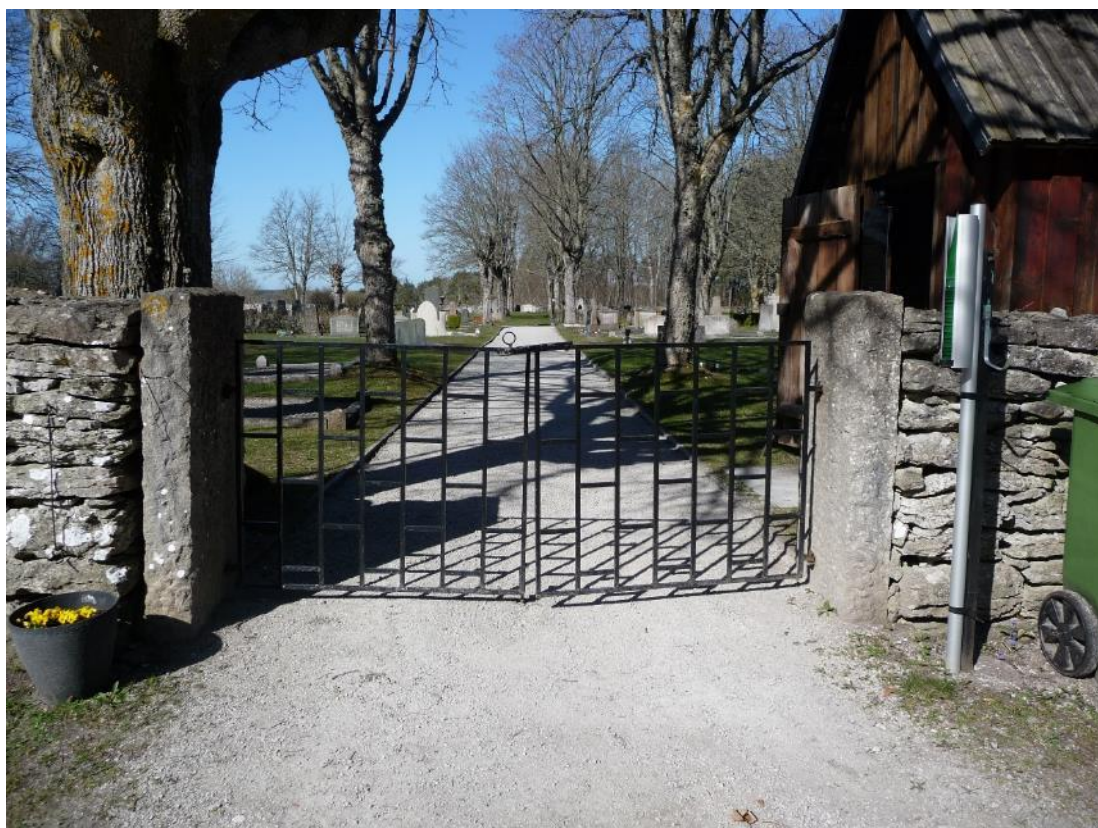
Den nordöstra ingången till den äldre kyrkogården med dubbel järngrind flankerad av stenstolpar. Foto ES 2021.

I nordost finns två ingångar med pargrindar av järn, dels till den äldre kyrkogården, dels till den yngre kyrkogården. I nordväst finns två öppningar till den nya kyrkogården, varav den norra har en liten trappa.

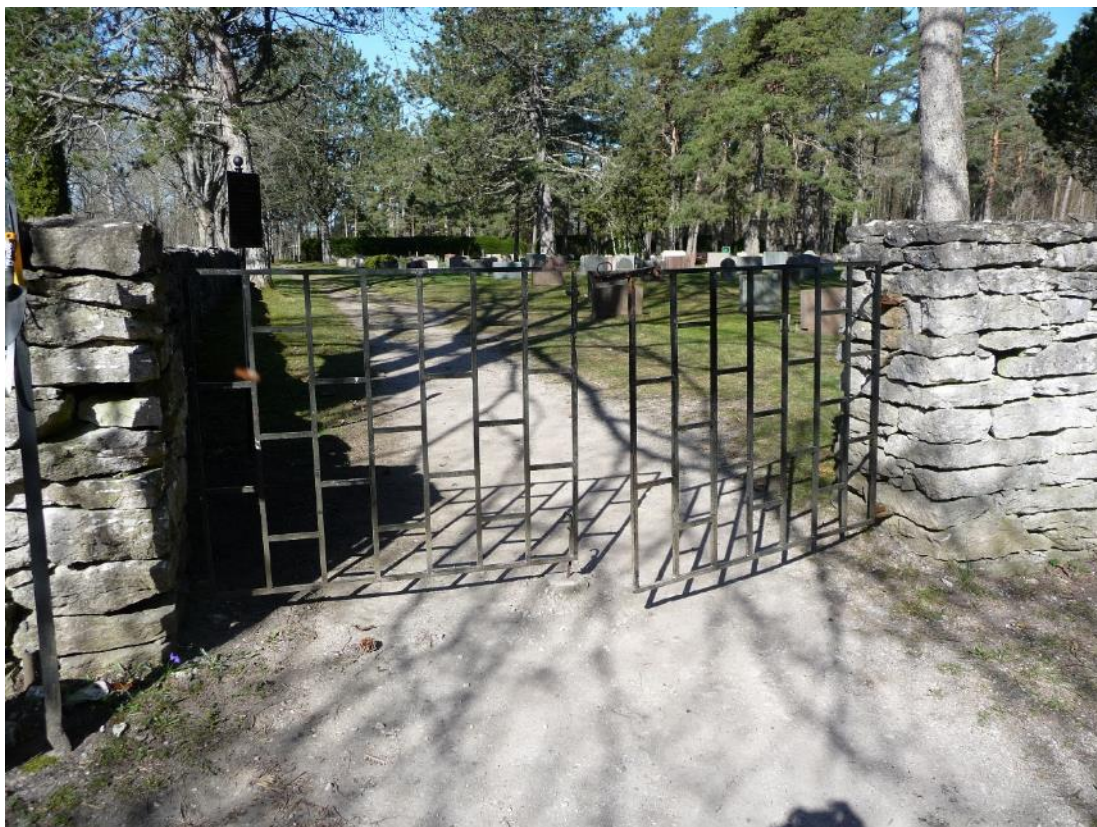
Den östra ingången till den yngre kyrkogården med dubbel järngrind. Foto ES 2021.

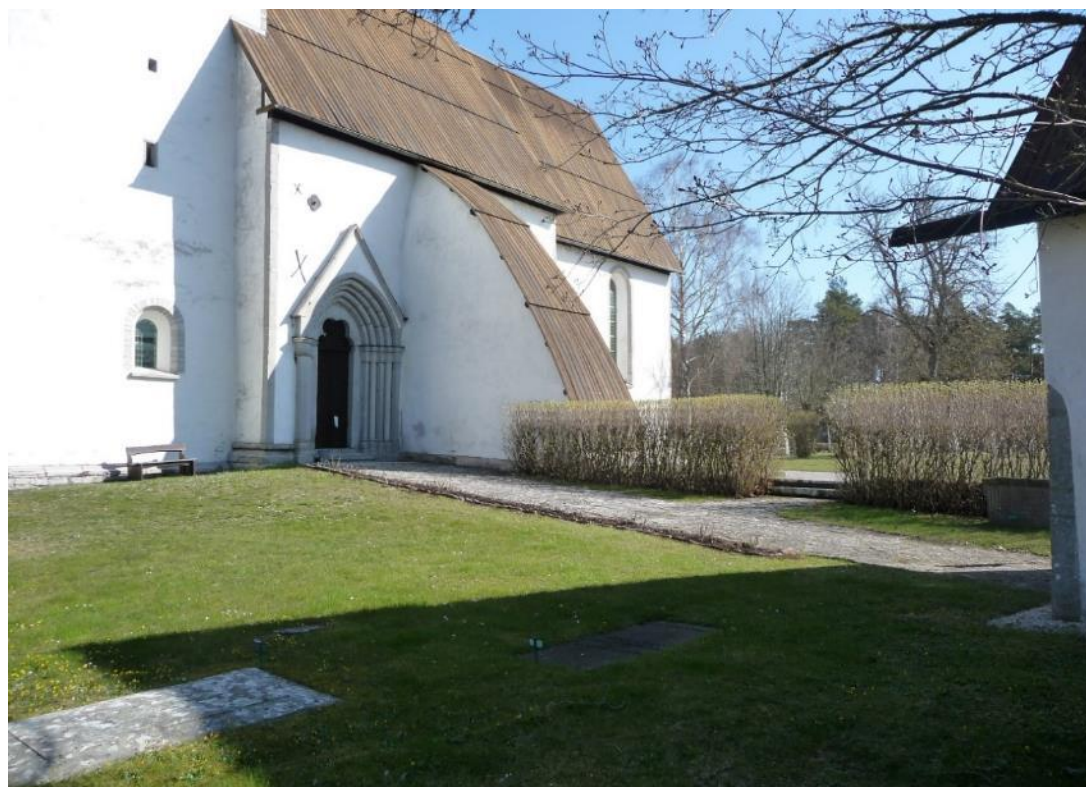
Från den södra stigluckan leder en gång belagd med kalkstensflis till den södra långhusportalen. Gången kantas av en häck. Foto ES 2021.

Ingången till södra långhusportalen är belagd med kalkstensflis. I övrigt är gångarna på den äldre kyrkogården belagda med grus, och på den yngre delen i norr med kalkstensflis. En huvudgång i nord-sydlig riktning går genom hela anläggningen. På den äldre kyrkogården finns tvärgångar i väst-östlig riktning. Den senast tillkomna delen av kyrkogården i nordväst inramas av en gång med kalkstensflis.

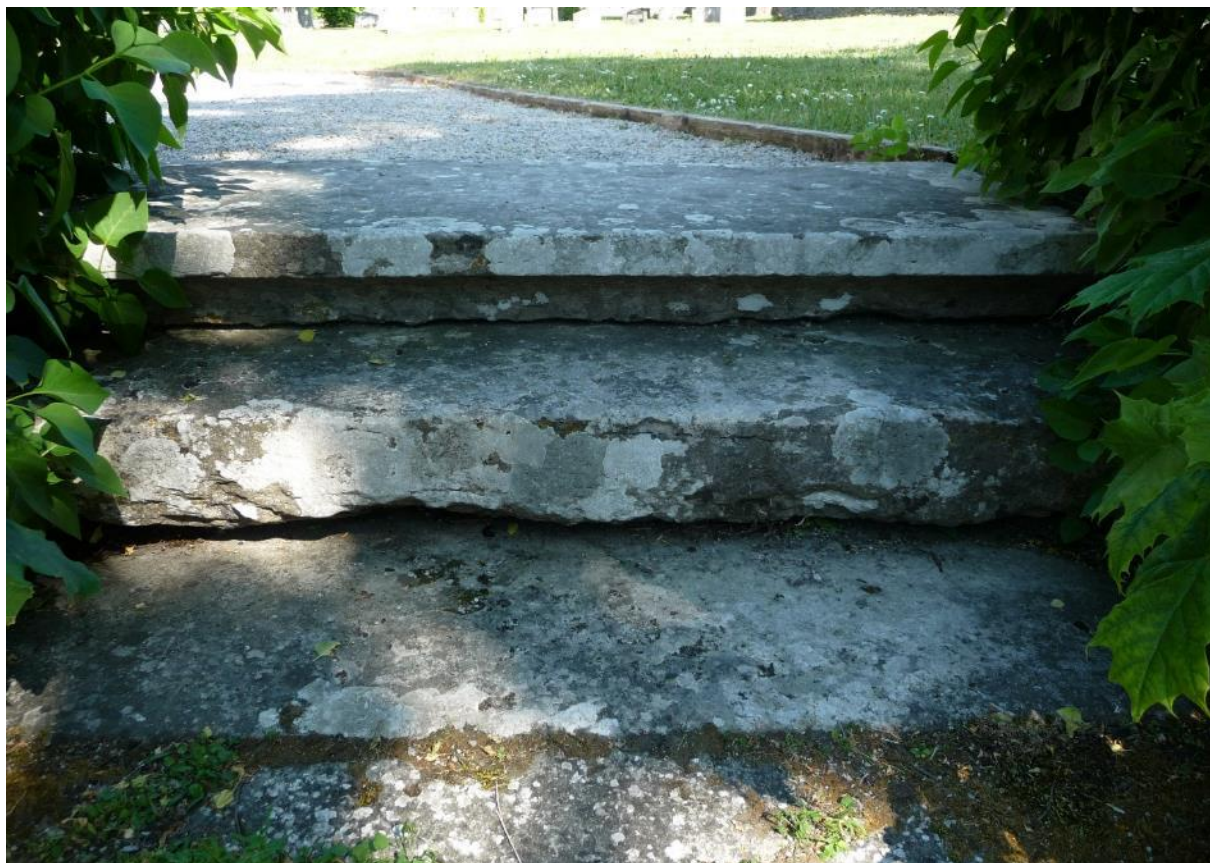
Trappa från den södra ingången mot öster. Det översta trappsteget är skråkantat vilket tyder på att det är en återanvänd stendetalj, eventuellt en altarskiva. Foto ES 2021.

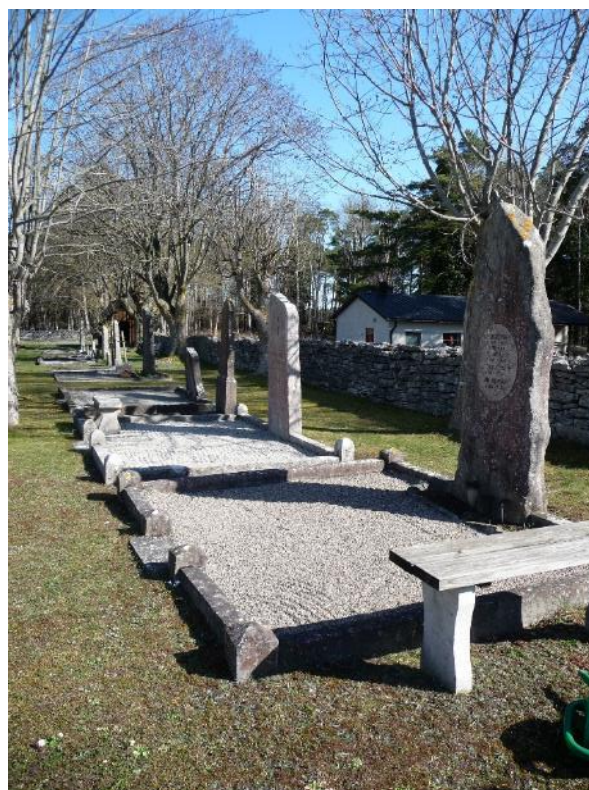
Längst den östra muren finns flera grusgravar omgivna av stenramar med högresta gravvårdar. Foto ES 2021.

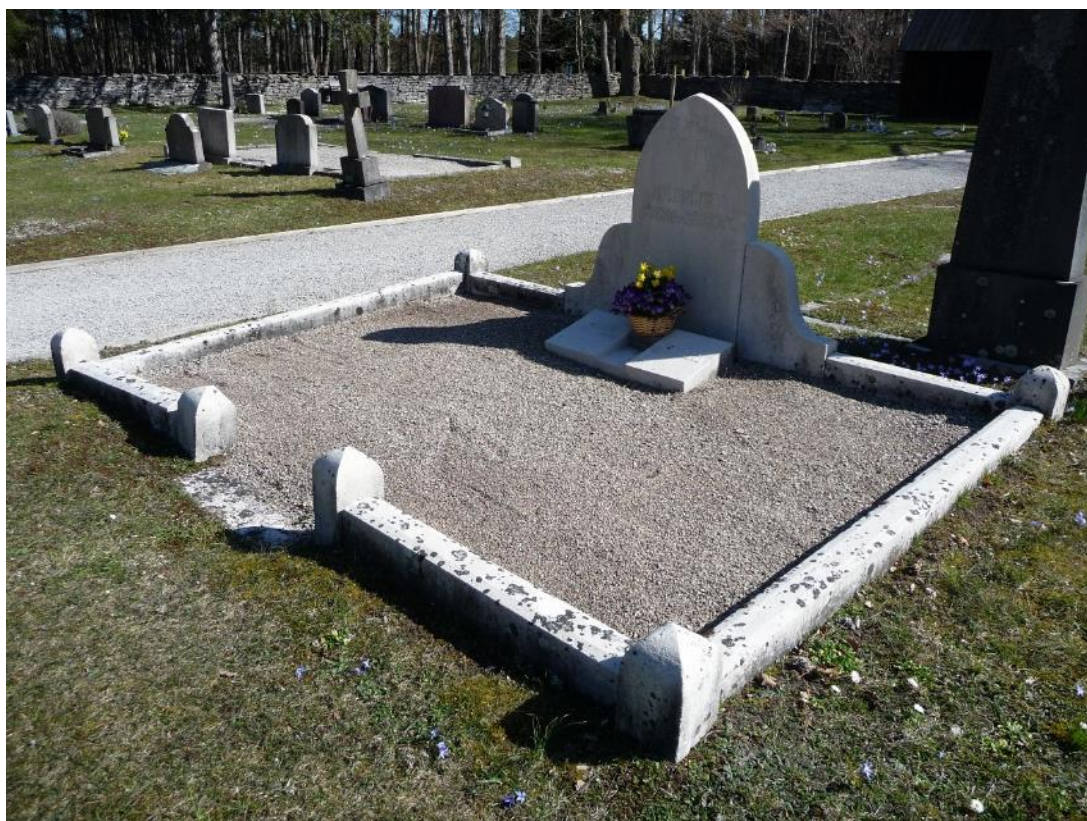
Grusad grav med stenram av kalksten. Upphöjda, pyramidformat rundade hörn och vid ingången. Gravvård i kalksten med drag av nybarock. Utpekad som kulturhistoriskt värdefull. Foto ES 2021.

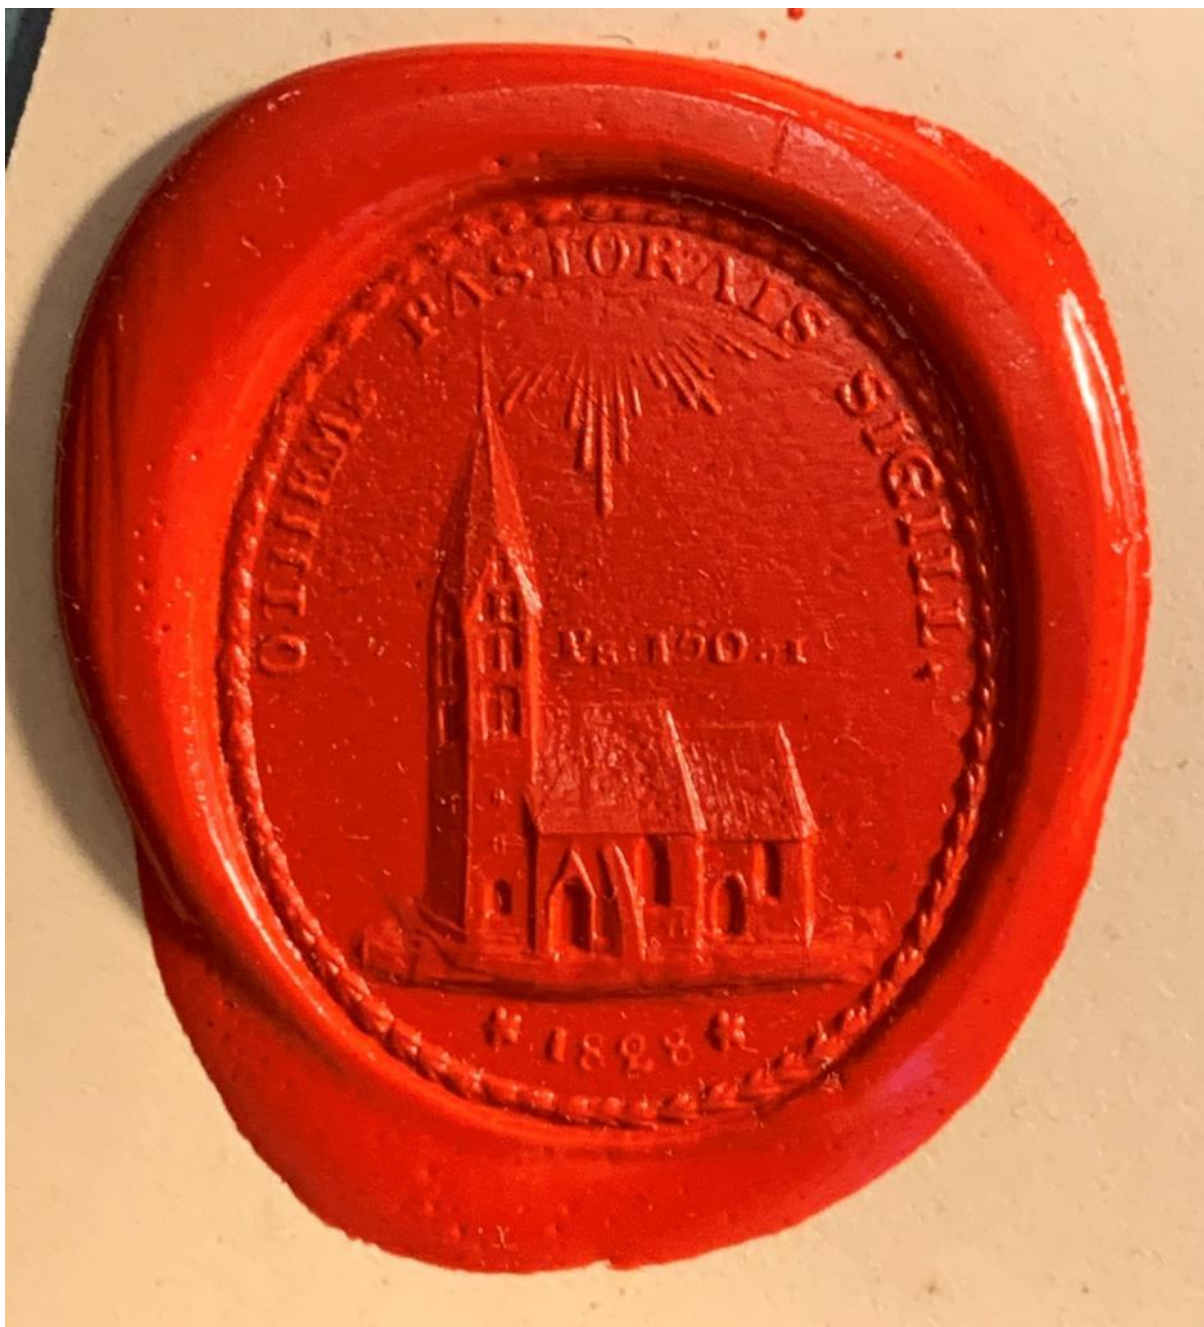
Exteriör från sydväst på pastoratets sigill, utfört efter egen teckning av Gustaf Adolf Unnéus 1828. ATA, SvK:s arkiv, okatalogiserat material. Den översta ljudgluggen i gaveln har troligen inte funnits.

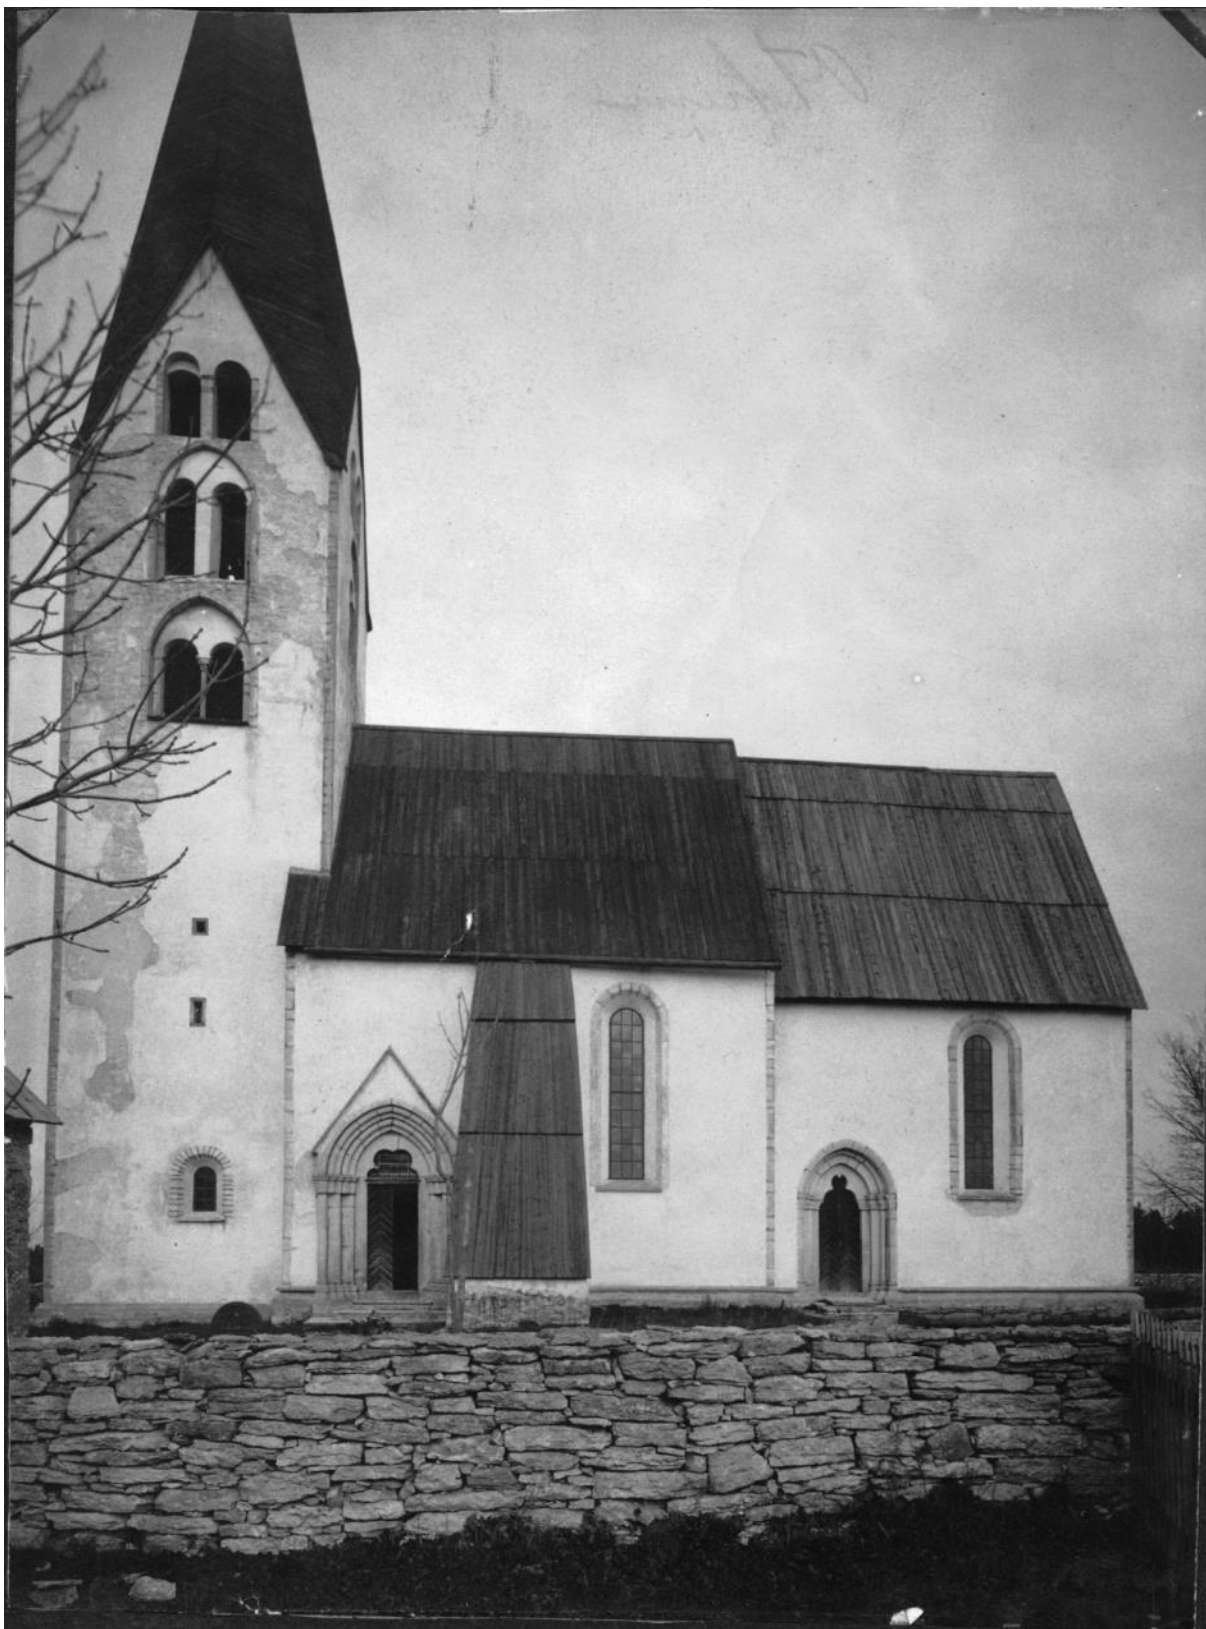
Exteriör från söder. Långhusfönstrets krön hade förändrats till rundbågigt tio år tidigare. Foto troligen Olof Sörling 1891, ATA.

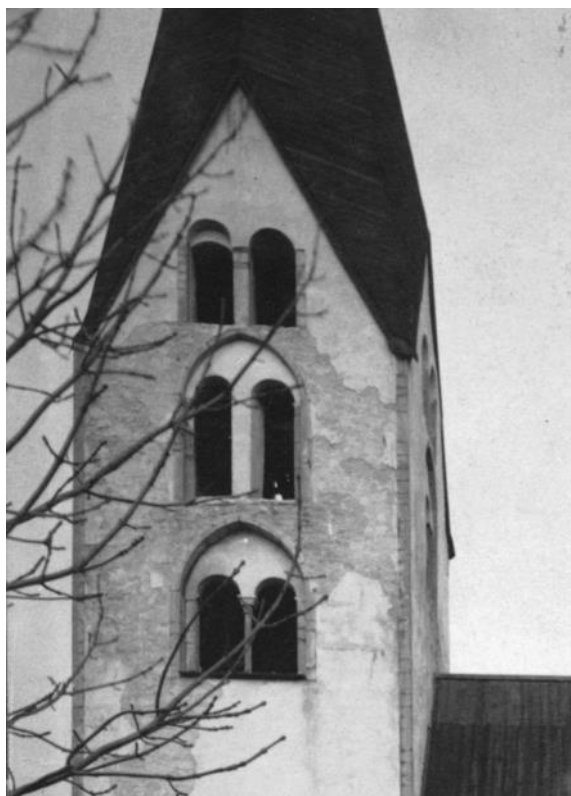
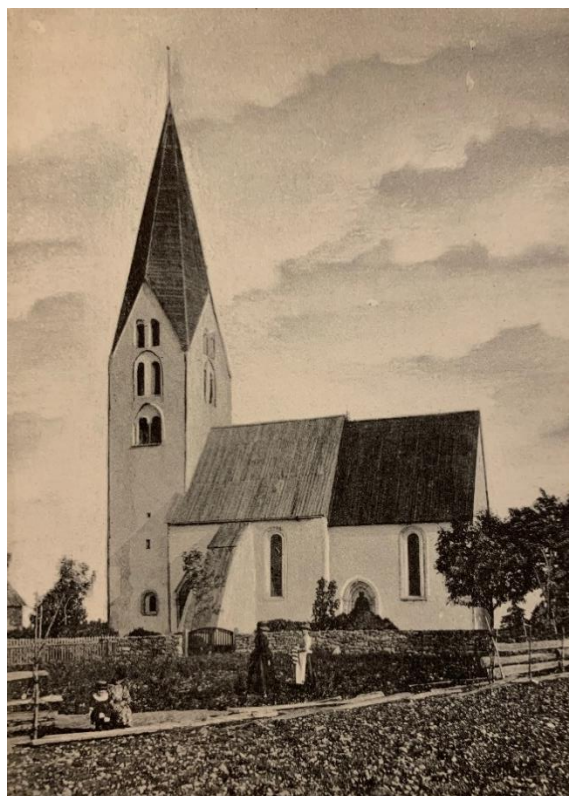
Ljudgluggarnas utseende mot söder före 1909 med sentida förstärkningar och förenklingar, kanske från tornets reparation 1769. Detalj av föregående bild. Till höger exteriör från sydöst omkring 1900. Vykort från Carl Nilssons Ljustrycksanstalt, Stockholm, Gotlands Museums arkiv.

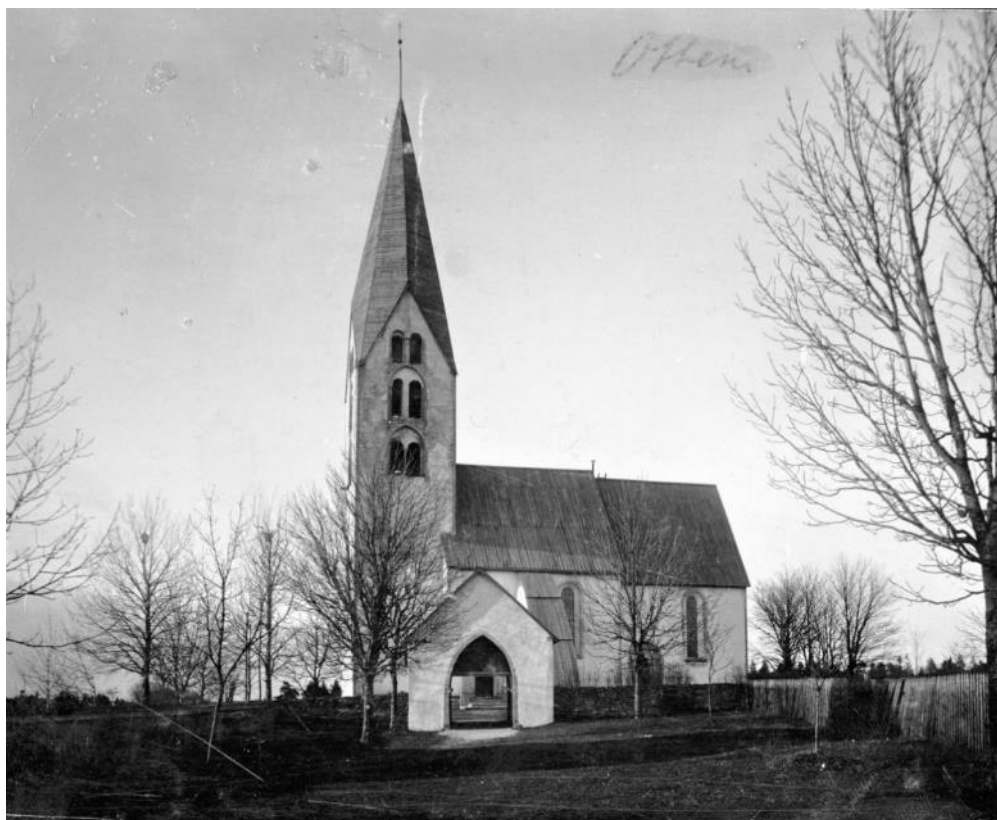
Exteriör från sydväst före branden 1908. Ett rökrör över långhustaket visar att kamin anskaffats, sannolikt omkring 1900. Foto från ca 1905, ATA.

Kyrkorummet genomgick vissa omvandlingar, främst under 1700-talet, genom ny inredning och ny dekor på murar och valv, senare borttagen. Den viktigaste yttre förändringen skedde sannolikt i samband med att kor- och långhustaken belades med tegel 1769. Om långhuset inte redan hade sin låga takvinkel var det sannolikt nu taket sänktes. Även tornet reparerades och kanske var det nu några av ljudgluggarna fick den grova form som framgår av äldre foton. Under 1700-talets senare del eller 1800-talets början byggdes sakristian på korets norra sida, försedd med magasin i övervåningen. En restaurering genomfördes 1882, efter ritningar av arkitekten Isak Gustaf Clason, sannolikt utförda i samband med ett besök i kyrkan då han gjorde studieteckningar av portalernas skulpturer. Långhusets spetsbågiga fönster fick rundbågig form och korets södra fönster förstörades nedåt, så att båda fick ett likformigt utseende och kyrkorummet blev ljusare. Vid något tillfälle under 1800-talet återfick kyrkan faltak. Omkring 1900 tillkom ett mindre rökrör på långhustaket, sannolikt för en kamin.

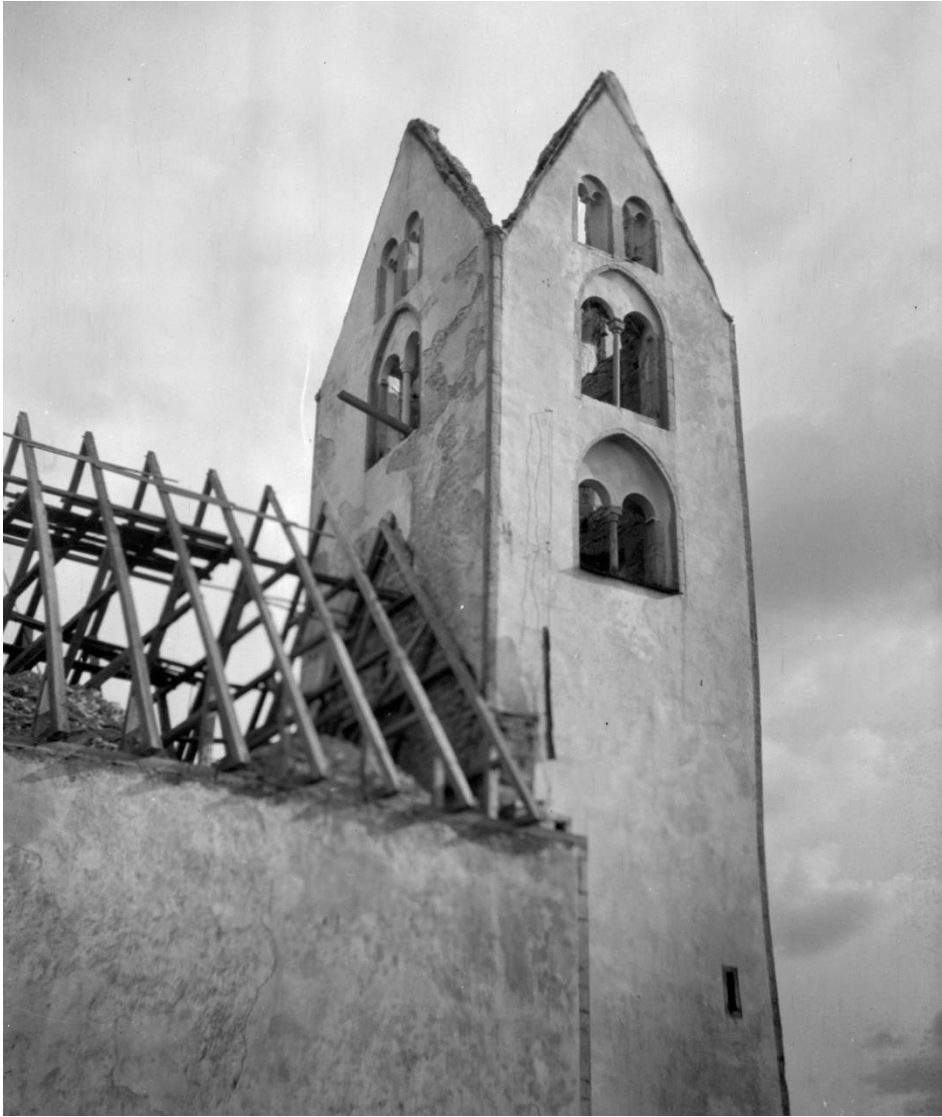
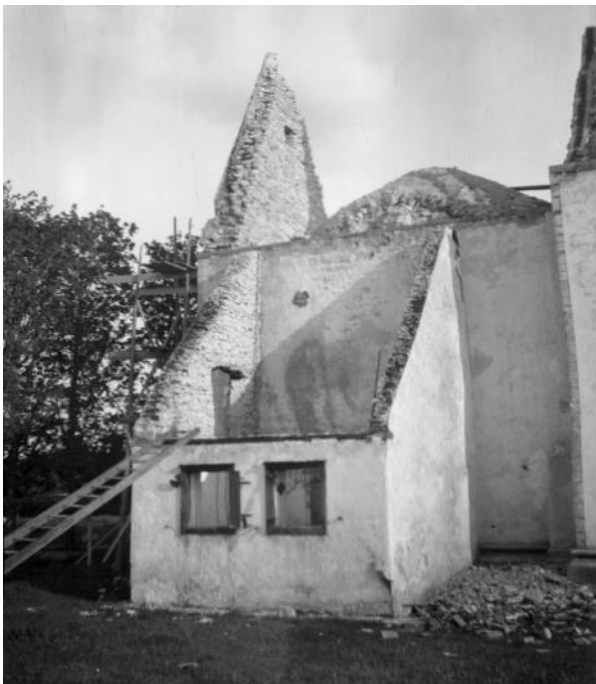
Exteriör av tornet och sakristian från nordöst och nordväst efter brand. Foto 1909 i ATA. Genom ett blixtnedslag i mars 1908 uppstod en brand som förstörde yttertaken. Kyrkorummet klarade sig, liksom tornet nedanför klockvåningen genom att det murade valven höll emot elden, men sakristian, vars innertak var av trä, blev utbränd. På de gamla murarna återuppbyggdes yttertaken, tornspiran och sakristians inredning 1909 samtidigt som kyrkan i övrigt restaurerades. Bilden av tornet visar att ljudgluggarna i öster och norr inte hade förändrats som de i söder.

En viktig händelse i kyrkans byggnadshistoria var det blixtnedslag i mars 1908 som ödelade kyrkans yttertak. Valven i tornet och över långhus och kor stod emot branden, medan sakristian som hade trätak blev utbränd. Återuppbyggnaden på de gamla murarna skedde 1909, varvid ljudgluggarna restaurerades till ursprunglig form. Tornhuven konstruerades efter en modell som finns kvar i kyrkan och fick en något renare karaktär i formen än vad den tidigare fått med åren, att döma av foton. Möjligen blev den också en aning lägre. I övrigt behölls den befintliga karaktären genom att långhusets tak till exempel inte höjdes och den östra långhusgaveln återuppbyggdes i trä.

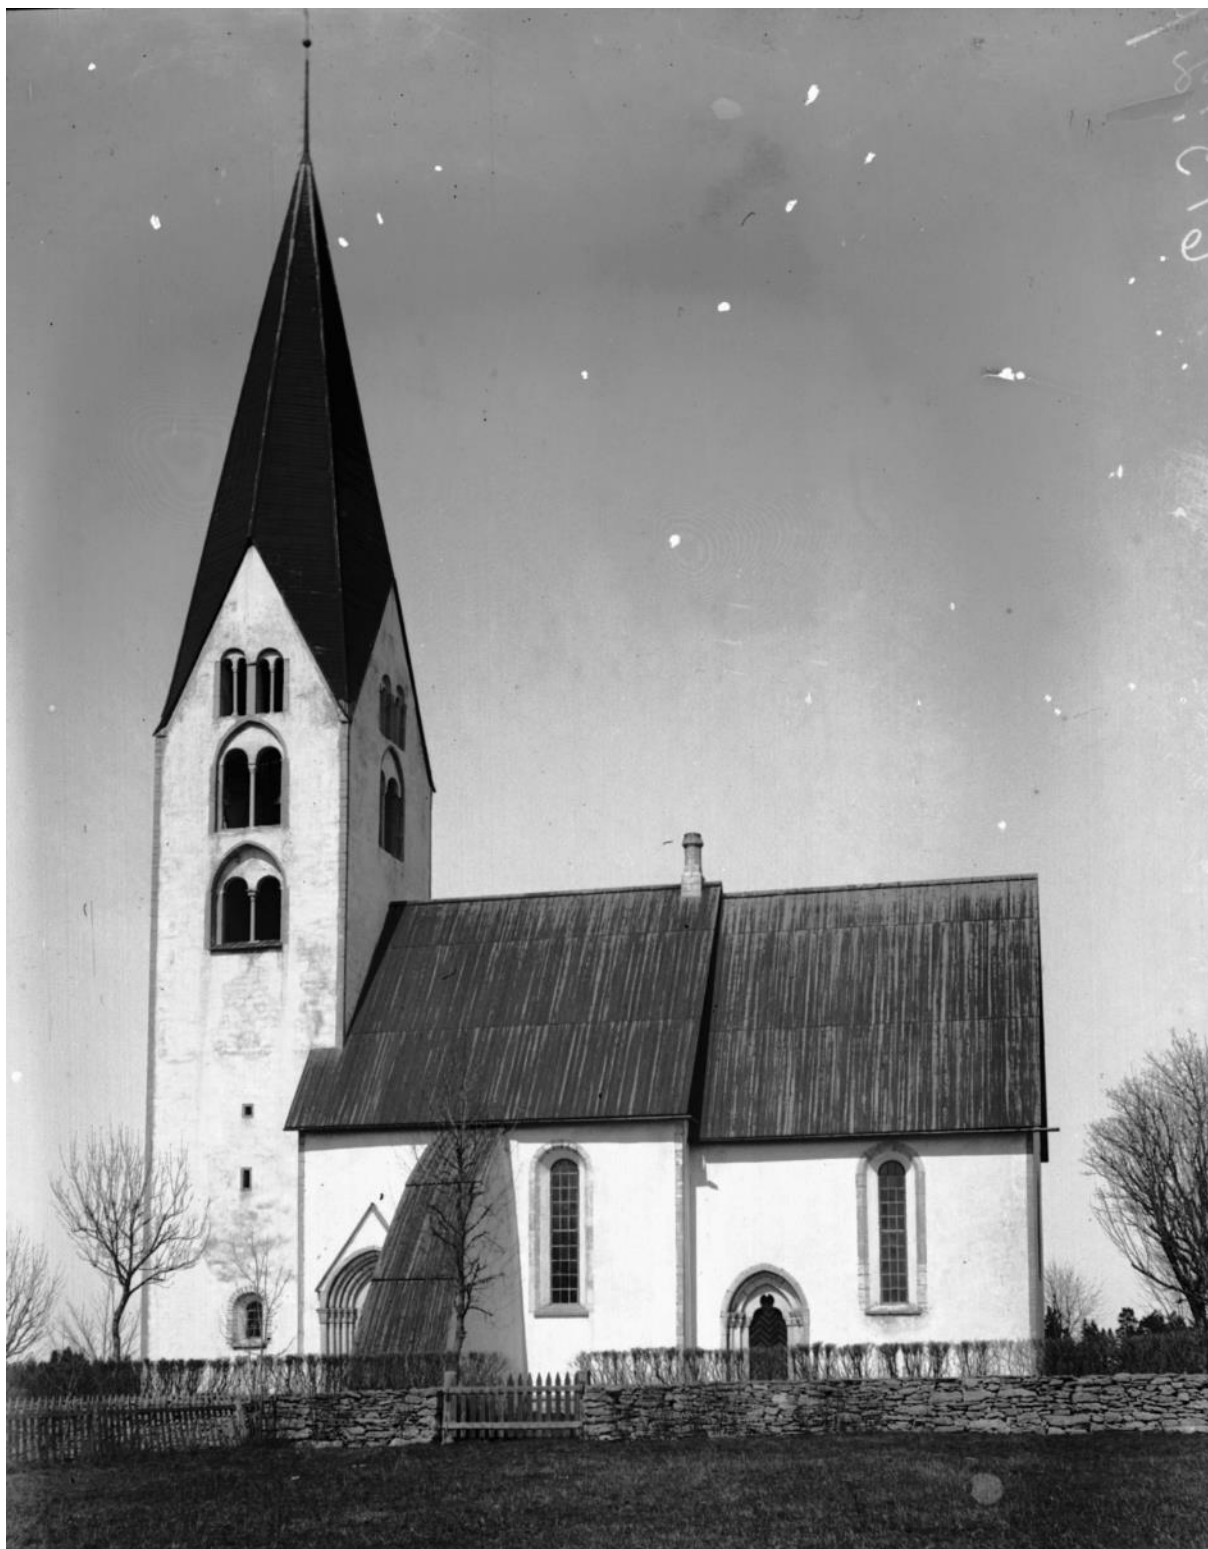
Exteriör från söder efter återuppbyggnaden 1909. Ny tornspira och nya yttertak har byggts. Ljudgluggarnas omfattningar har restaurerats till sitt äldre skick. Skorsten har tillkommit. Foto Einar Erics 1914, ATA.

| ÅR | BYGGNADSDEL ETC.: | REF. |
|---|---|---|
| 1909 | Kyrkan rustades upp efter branden: Taken täcktes med falar, valvens ovansidor täcktes med kalkbruk.<br>En värmekamin installerades.<br>Målningarna i koret togs fram och konserverades av Wilh. Pettersson. | SvK, RT<br>ATA, GF<br>GK, SvK,<br>GKM |

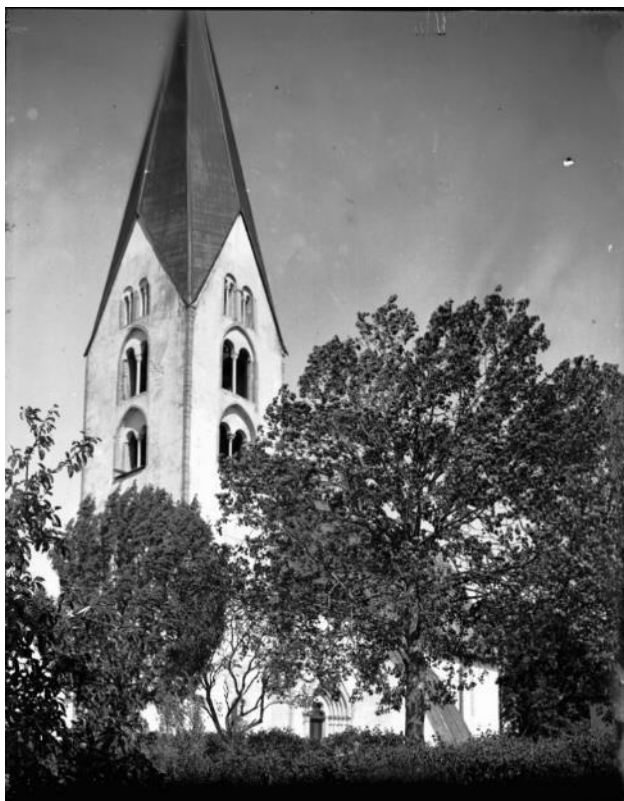
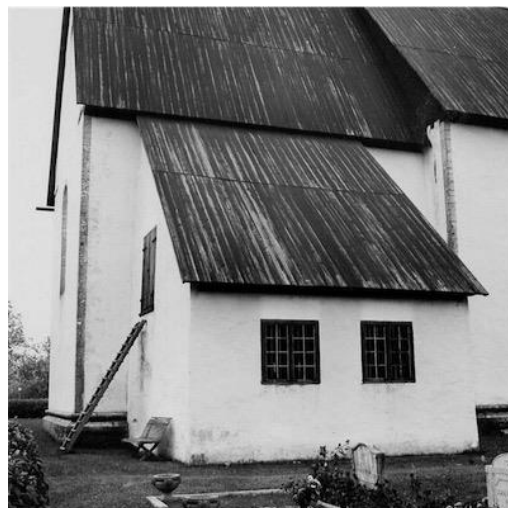
Tornet från sydväst och sakristian från nordöst efter återuppbyggnaden. Foto Adolf Niklasson 1921, ATA, respektive Ingmar Holmström 1964, GoMusA (957:79).

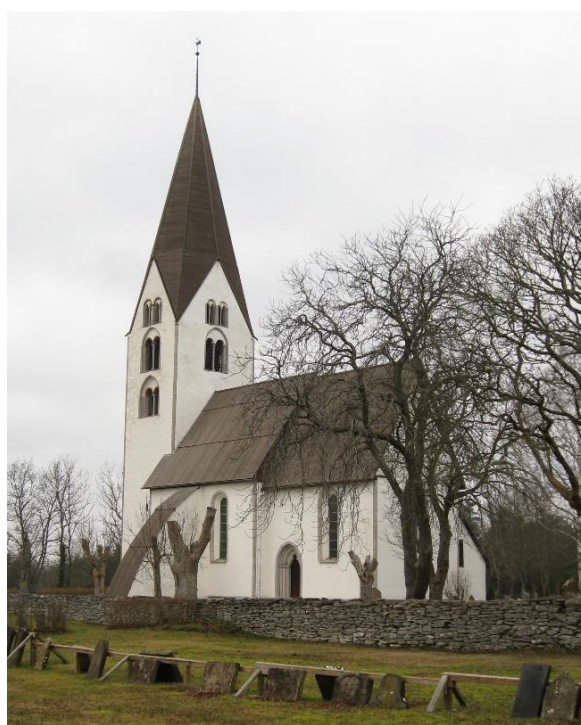
Exteriör från söder efter restaurering 1967, då bland annat tegel vid omputsningen togs fram i ljudgluggarnas omfattningar. Foto Hans Hemlin ca 1970, efter Söderberg, Kyrkorna på Gotland (1978). Till höger exteriör efter omputsningar 1993 och 2006. Foto Rebecka Svensson 2008, Visby stift.

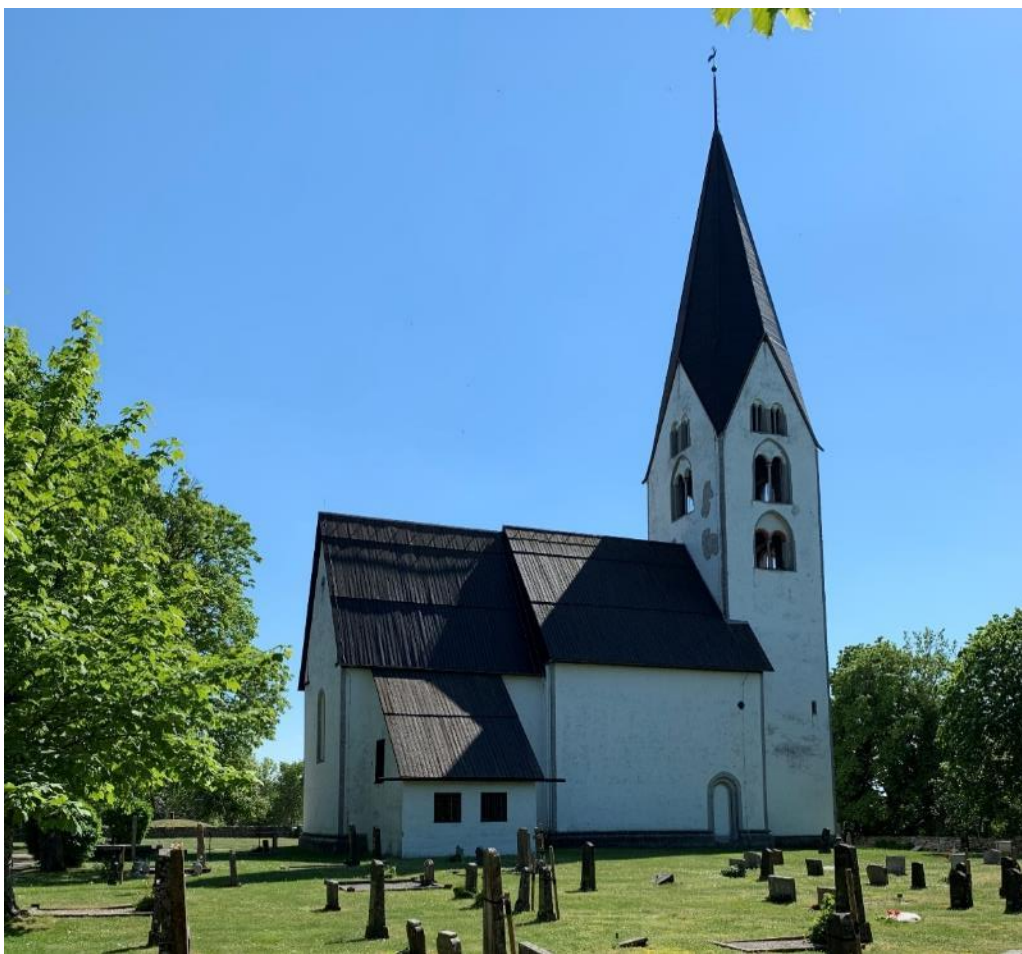
Exteriör från nordöst. Foto JL 2021.

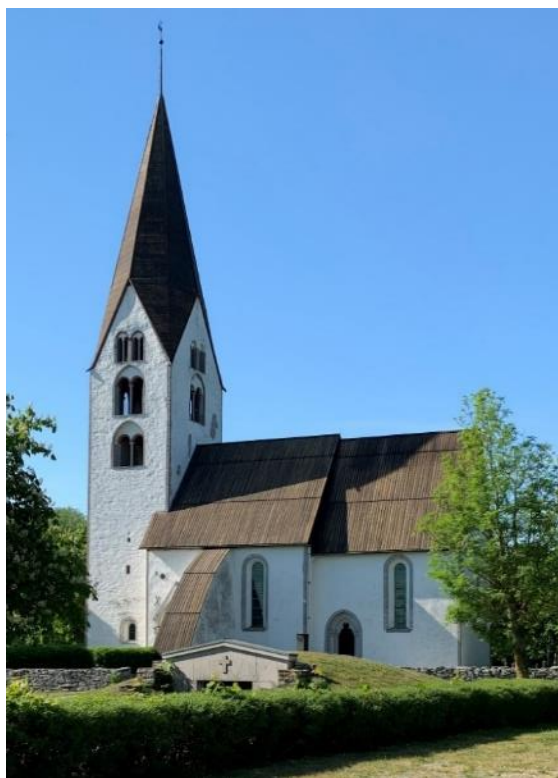
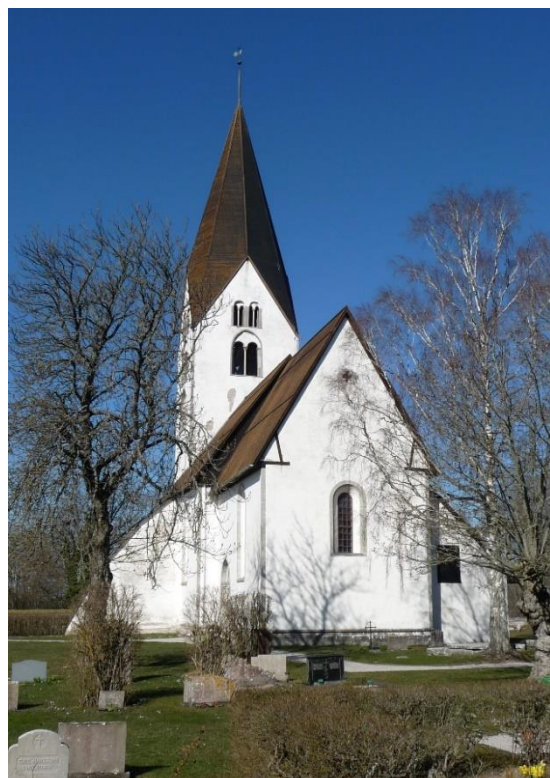
Exteriör från söder respektive öster. Långhusets takvinkel är sannolikt sänkt. Foto JL respektive ES 2021.

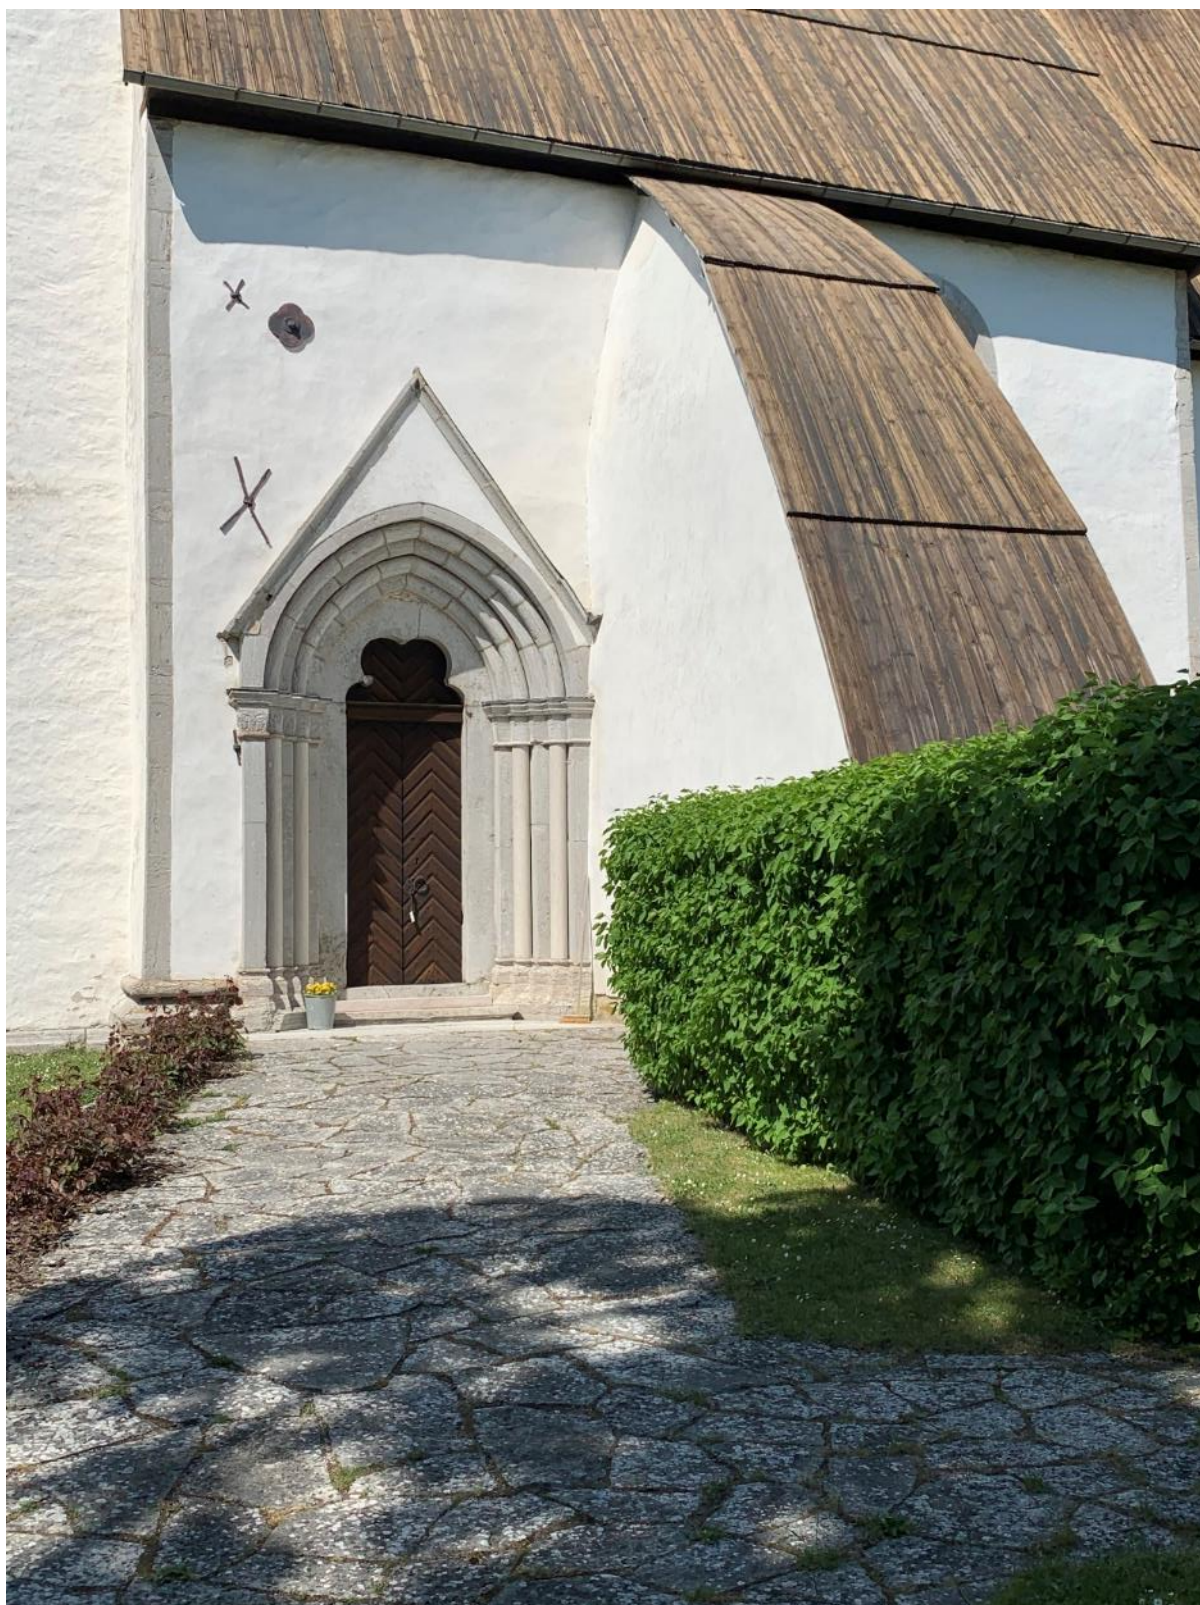
Långhusportalen och strävpelaren från sydväst. Foto JL 2021.

Den kraftiga och uttrycksfulla strävmuren är karaktärsbildande för sydfasadens och utgör ett tidigt sätt att stabilisera konstruktionen innan dragstag av trä eller järn infördes under 1700- och 1800-talet. Flera strävmurar har rivits vid kyrkorna under det sena 1800-talets och 1900-talets restaureringar för att de uppfattades störa den medeltida arkitekturen. Sydfasadens båda fönster är rundbågiga, men det västra fick sin form 1882 och var tidigare gotiskt med spetsbåge. Sakristian har ett kraftigt pulpettak med en stor lastport på sin östra sida. De två rektangulära fönstren gör att byggnaden erinrar om de bostadshus i sten som byggdes under sent 1700-tal och tidigt 1800-tal. Nordportalen, sedan länge igenmurad, utgör enda återstoden av den äldre kyrkans långhus och kor.
