# Othem kyrka

Karaktärisering 2021

Svenska kyrkan

Gotlands  
Museum

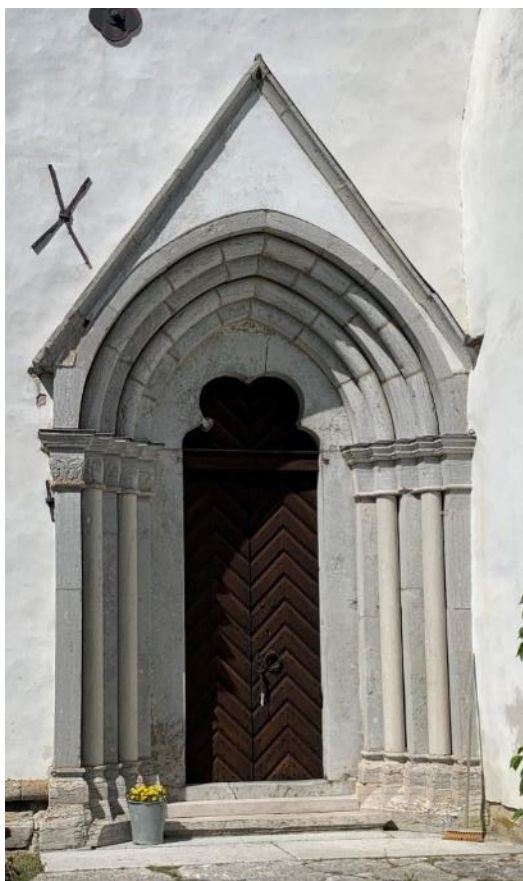
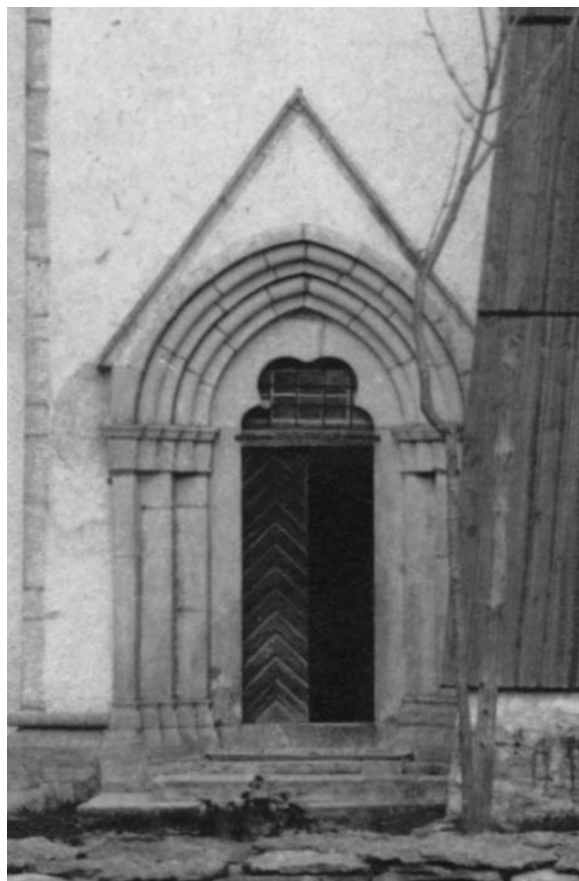
Södra långhusportalen. Dess låga vimperg talar för att den tidigare haft högre vinkel, men fotot till höger från 1890-talet visar att den huggna avtäckningen sannolikt är ursprunglig såvida den inte tillkom vid restaureringen 1882. Foto JL 2021 respektive troligen Olof Sörling 1891, ATA.

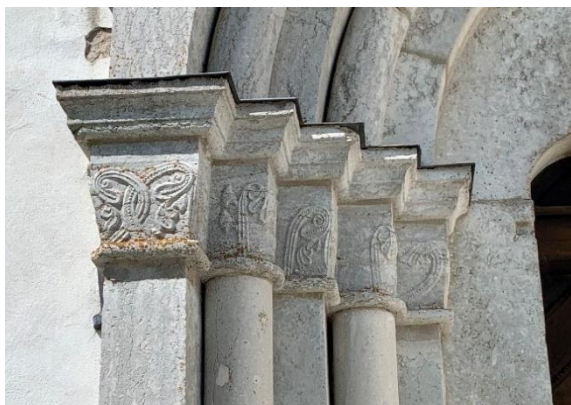
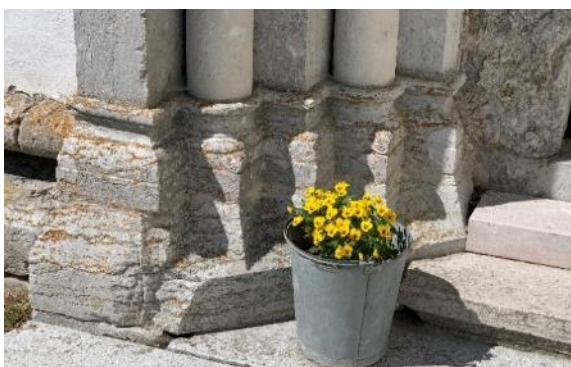
Långhusportalens västra och östra kapitälband samt det västra basbandet. Foto JL 2021.

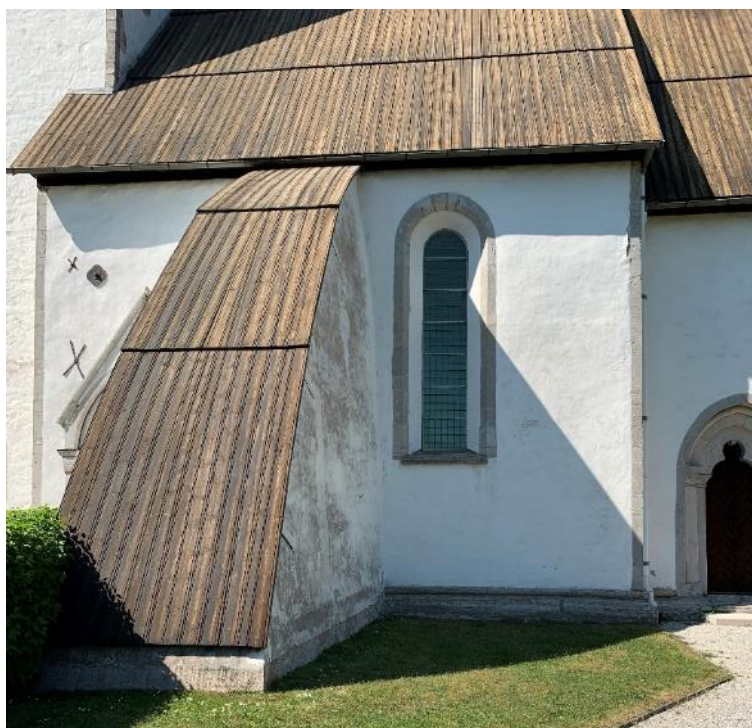
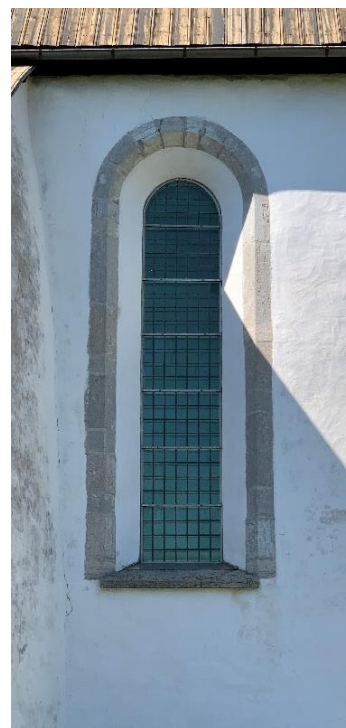
Långhusets sydfasad med strävpelaren från söder. Till höger långhusets fönster, förändrat och sannolikt utvidgat 1882. Vid Brunius besök omkring 1860 fanns här ett smalt och högt spetsbågigt fönster. Foto JL 2021.

Den kraftiga och uttrycksfulla strävmuren är karaktärsbildande för sydfasadens och utgör ett tidigt sätt att stabilisera konstruktionen innan dragstag av trä eller järn infördes under 1700- och 1800-talet. Flera strävmurar har rivits vid kyrkorna under det sena 1800-talets och 1900-talets restaureringar för att de uppfattades störa den medeltida arkitekturen. Sydfasadens båda fönster är rundbågiga, men det västra fick sin form 1882 och var tidigare gotiskt med spetsbåge. Sakristian har ett kraftigt pulpettak med en stor lastport på sin östra sida. De två rektangulära fönstren gör att byggnaden erinrar om de bostadshus i sten som byggdes under sent 1700-tal och tidigt 1800-tal. Nordportalen, sedan länge igenmurad, utgör enda återstoden av den äldre kyrkans långhus och kor.

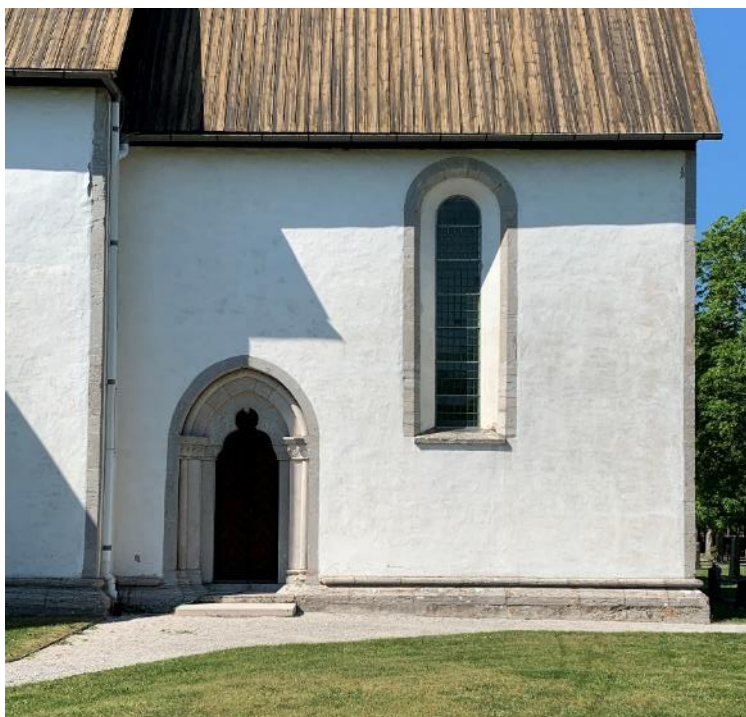
Korets sydfasad. Till höger korets södra fönster, sannolikt förlängt nedåt. Foto JL 2021.

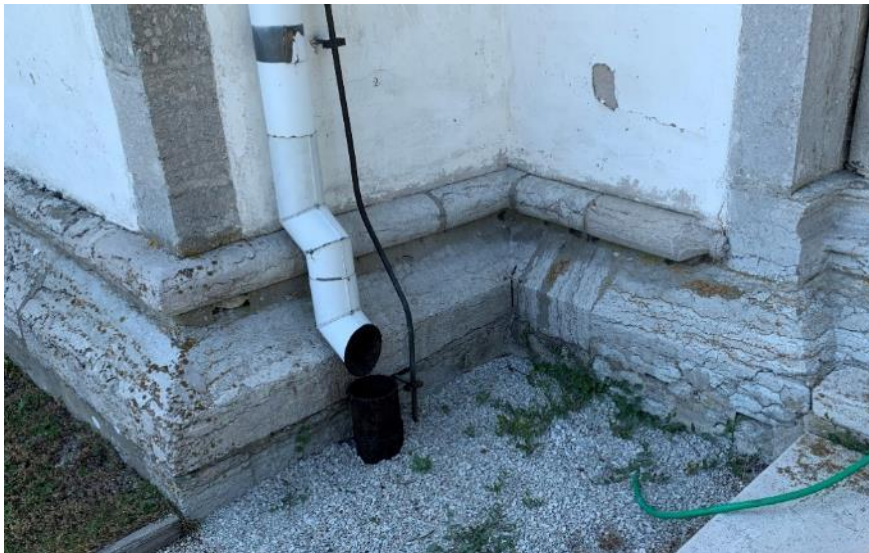
Sockeln i södra hörnet mellan  
långhus och kor, som visar att de  
är planerade i ett sammanhang.  
Foto JL 2021.

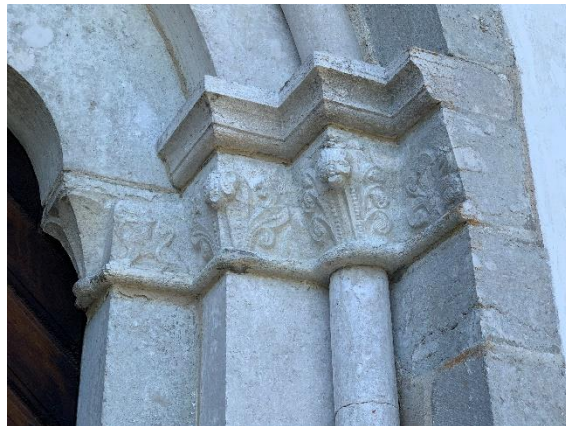
Korportalens västra och östra kapitälband. Foto JL 2021.

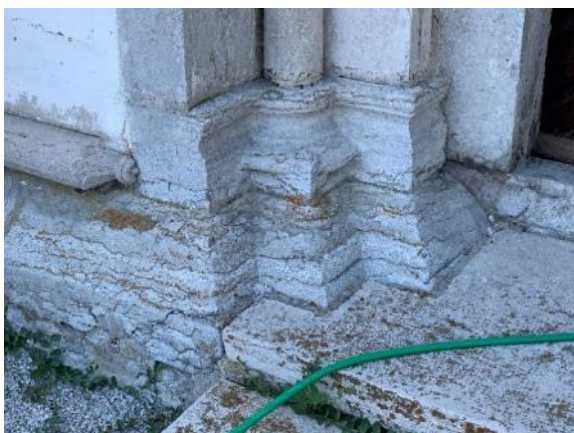
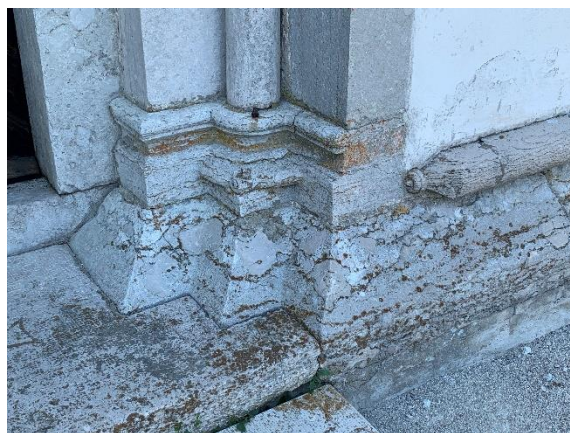
Korportalens västra och östra basband. Foto JL 2021.

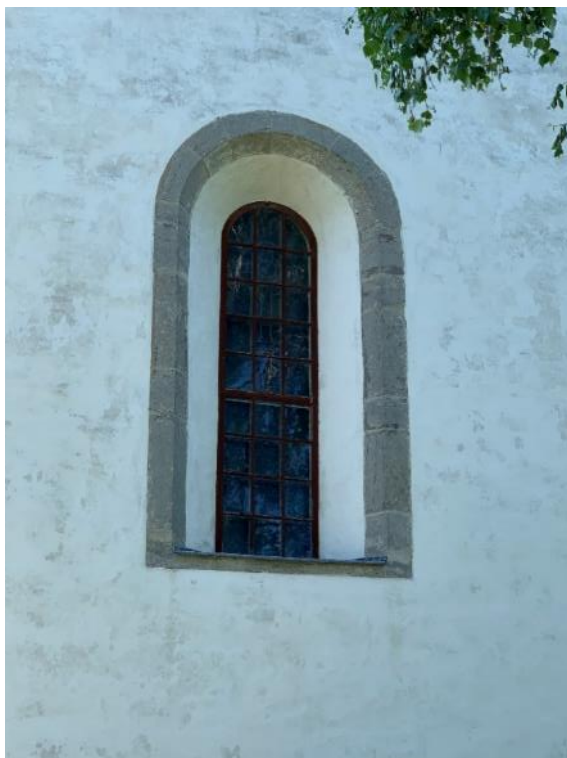
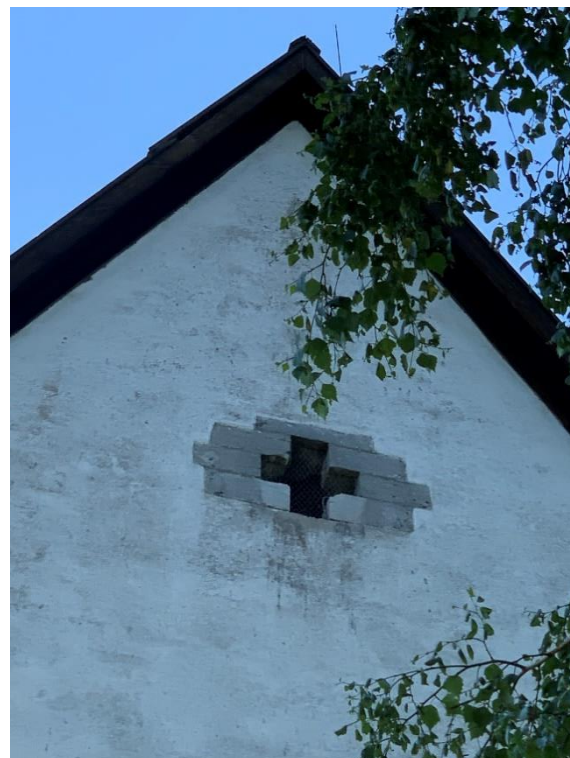
Korets östra fönster samt korsformig ljusglugg i korets östra gavelsöte. Foto JL 2021.

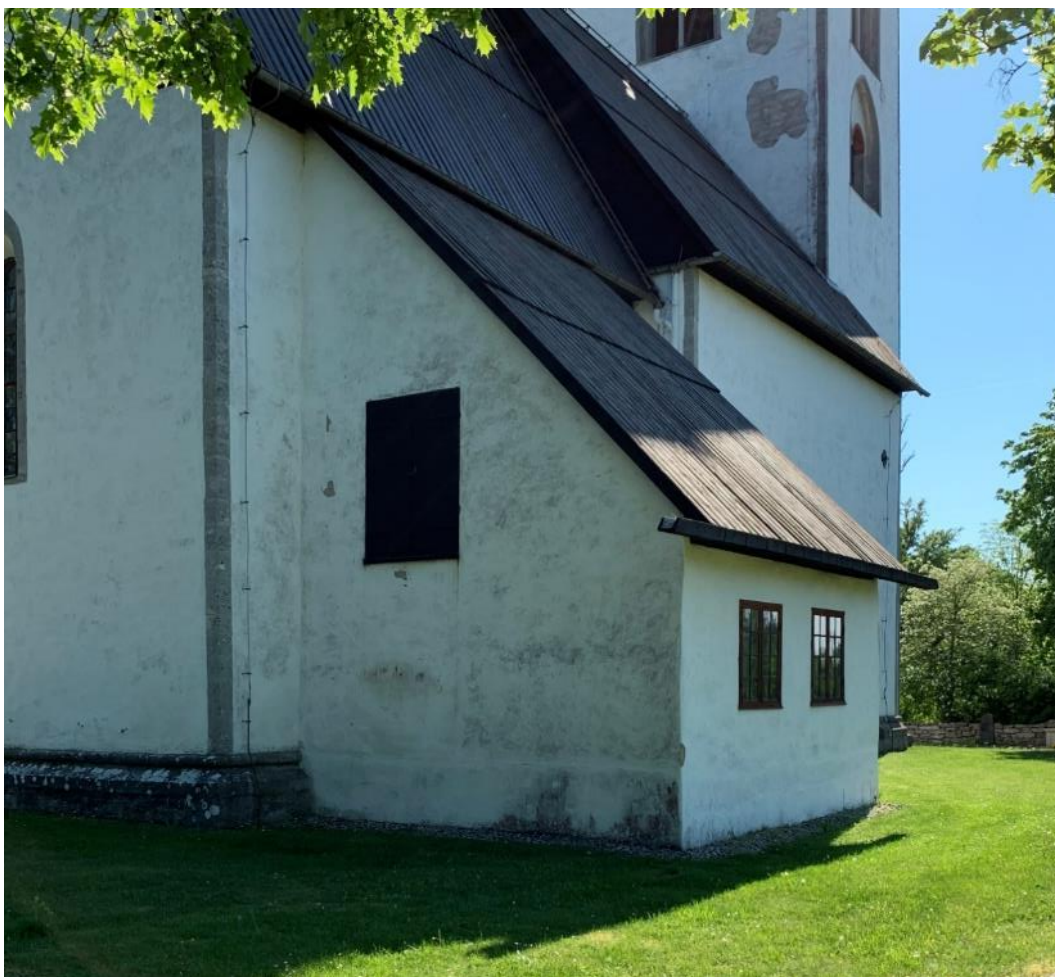
Sakristian från nordöst med rymlig lastport till vinden som troligen inrymt något slags magasin. Uppförd sannolikt under sent 1700-tal eller tidigt 1800-tal. Foto JL 2021.

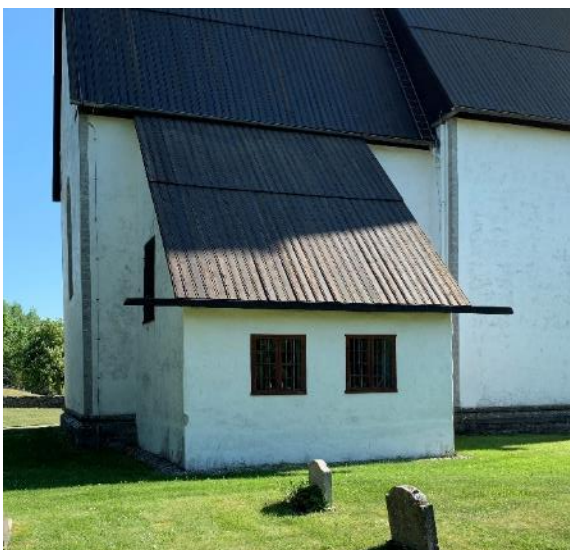
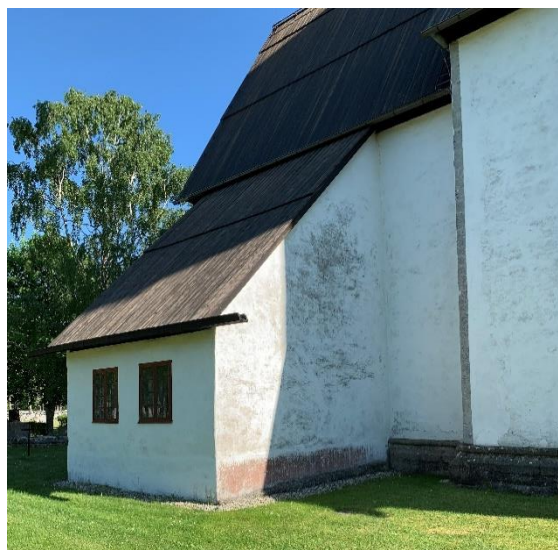
Sakristian från norr och nordväst. Foto JL 2021.

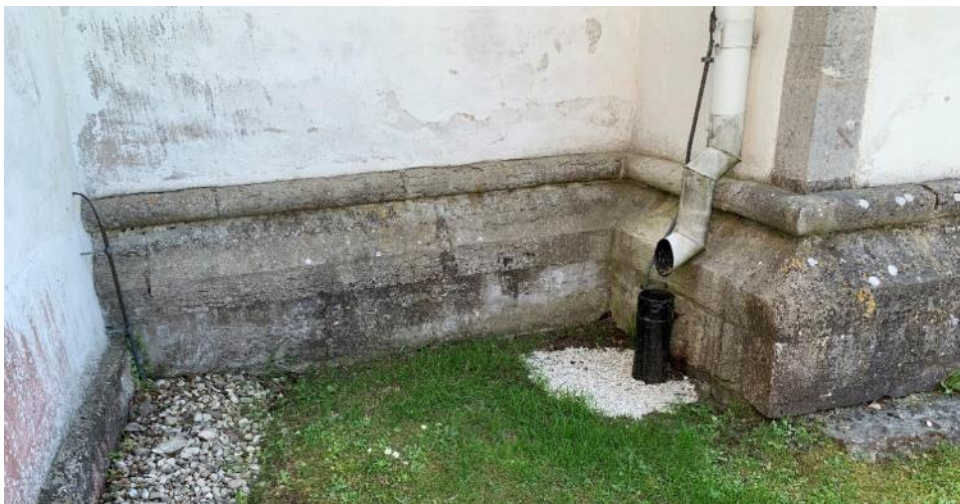
Sockeln i norra hörnet mellan kor och långhus. Foto JL 2021.

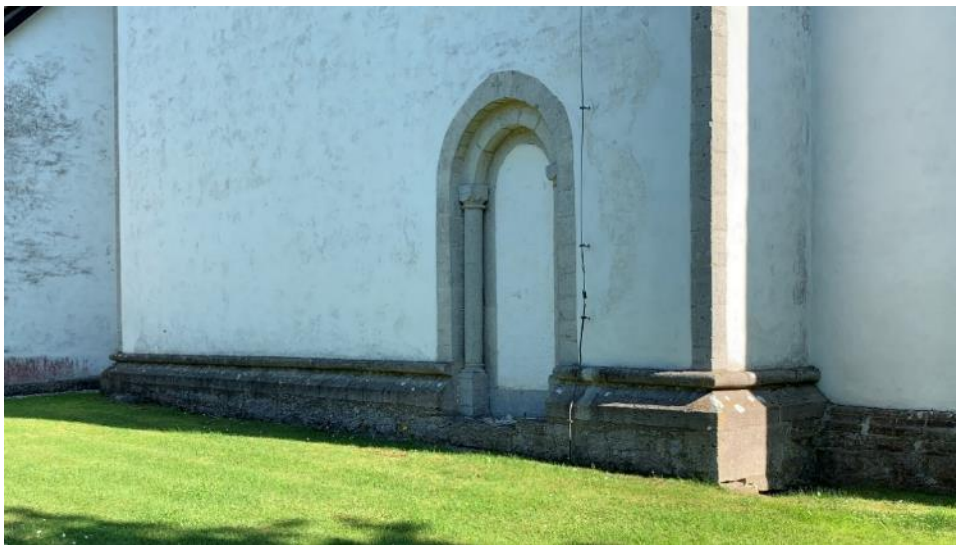
Sockeln längs långhusets norra fasad. Foto JL 2021.

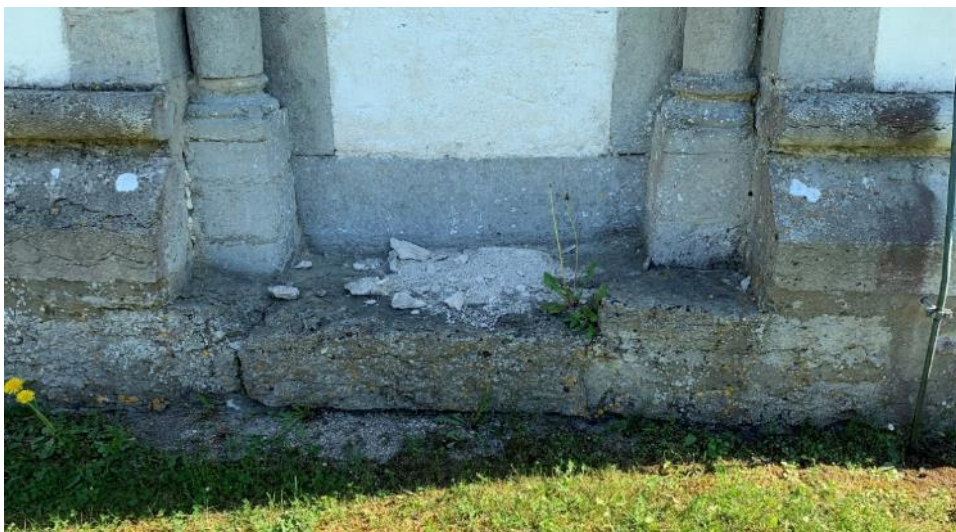
Sockel och tröskel vid långhusets nordportal. Foto JL 2021.

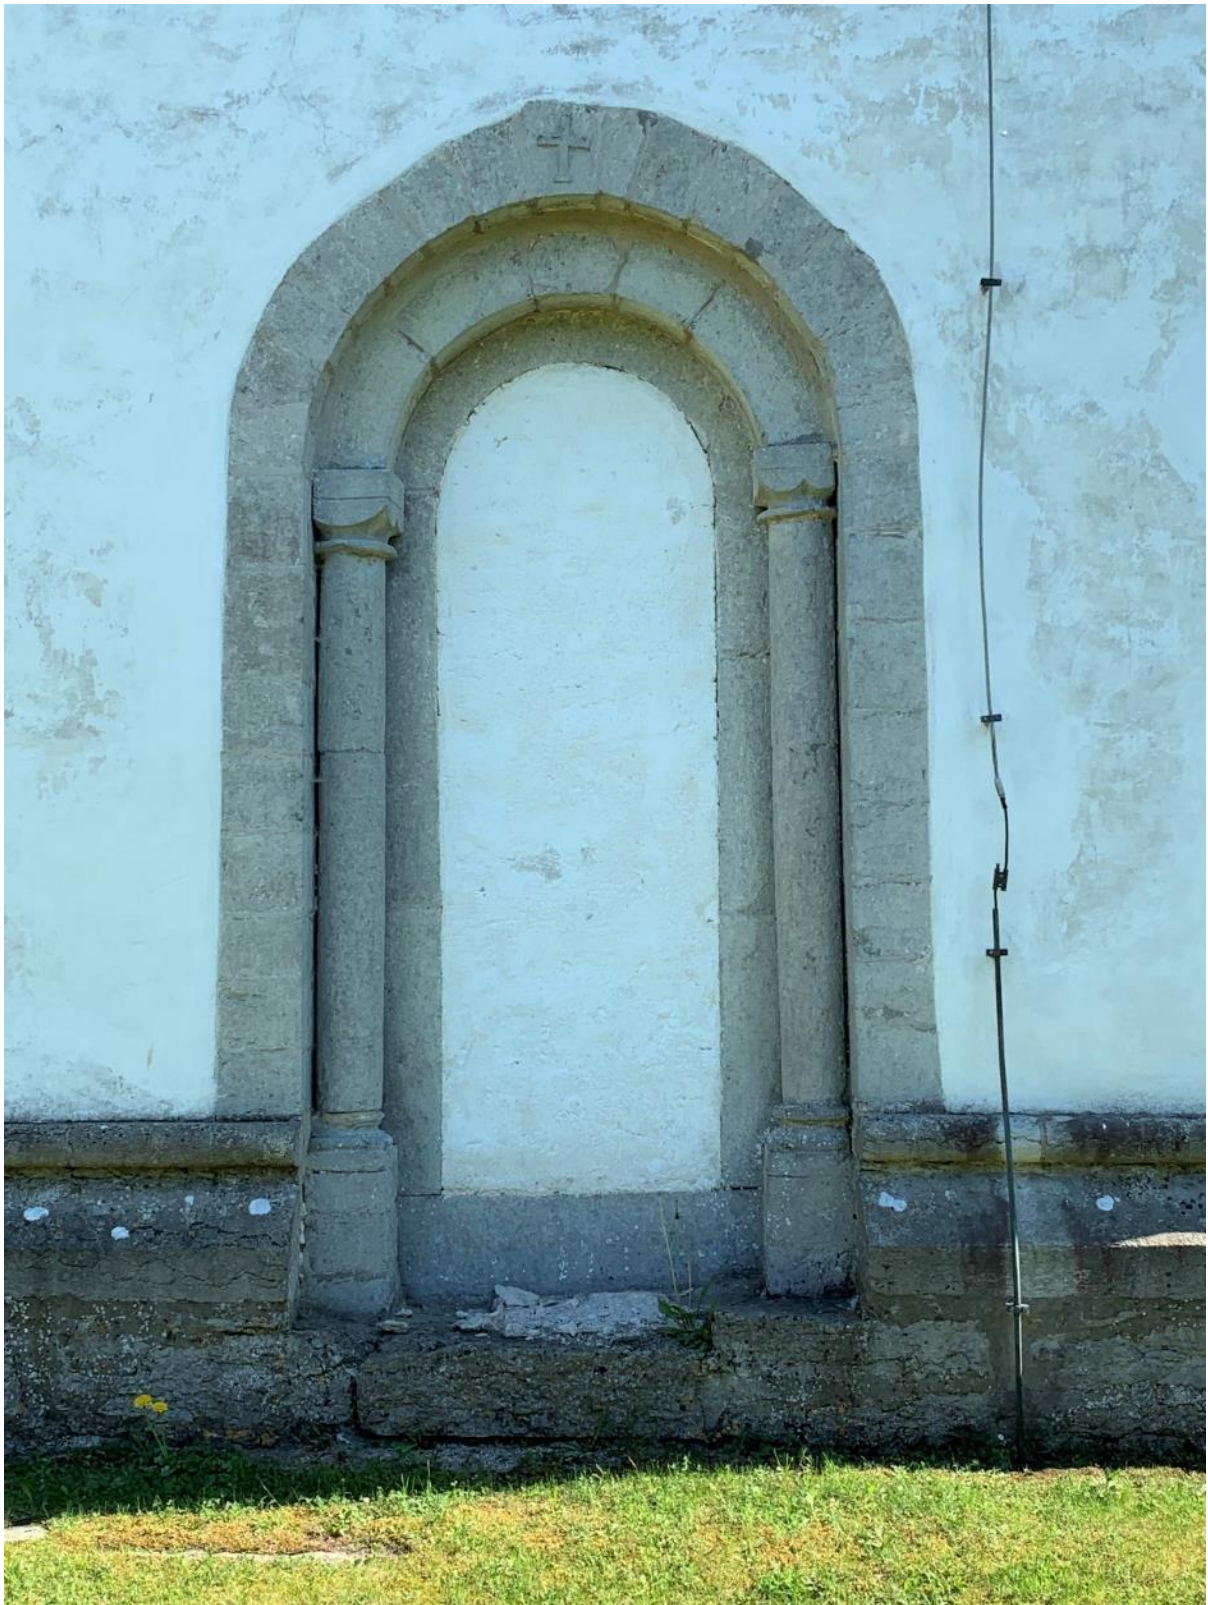
Nordportalen, överflyttad från den äldre kyrkan och den enda bevarade synliga återstoden av denna. Foto JL 2021.

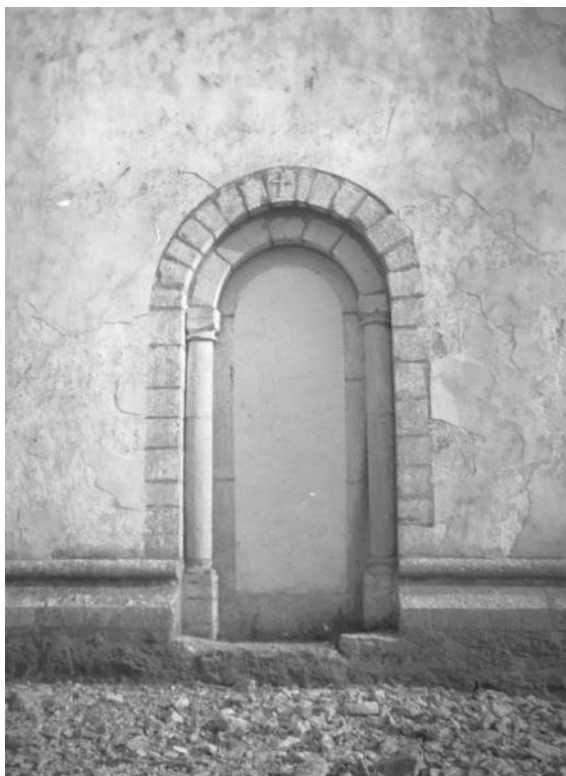
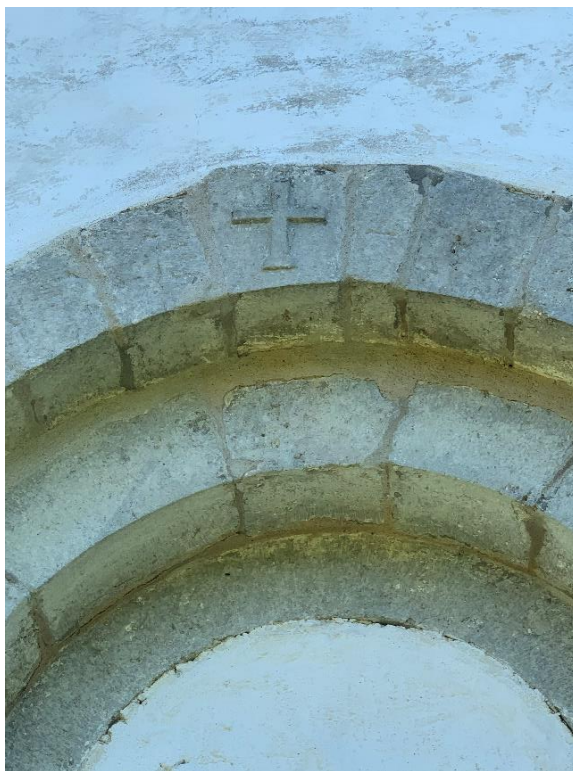
Nordportalen. Foto Johnny Roosval (?) 1909, ATA. Till höger portalens övre del med korsprydd slutsten. Foto JL 2021.

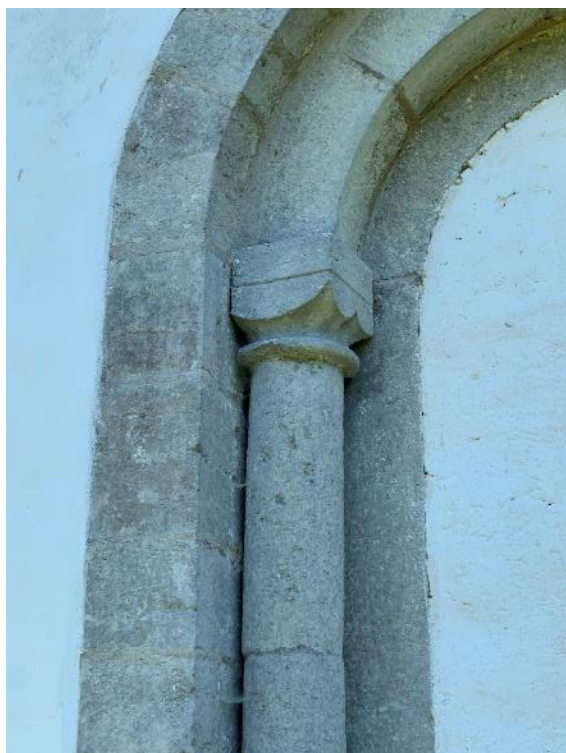
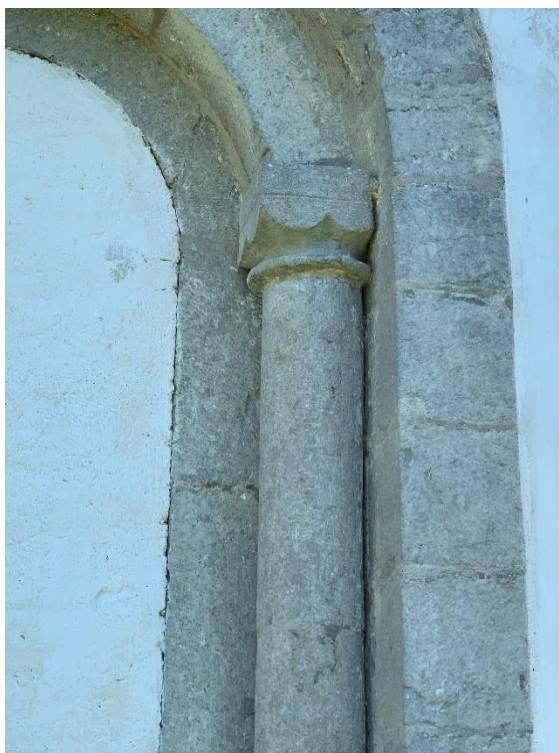
Nordportalens östra och västra kapitäl. Foto JL 2021.

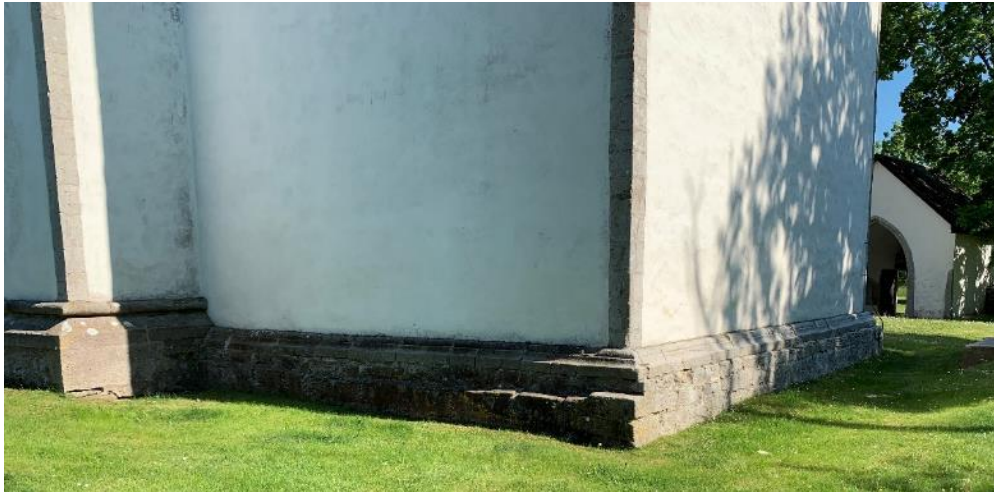
Tornets sockel från nordväst. Tornet är ovanligt genom att det saknar portal. Foto JL 2021.

Tornets sockel är rikt profilerad men har ovanligt svag lutning. Tornets bottenvåning är särpräglad sluten genom att tornet är ett av de mycket få på Gotland som inte har portal. Dess fönster har ovanligt breda proportioner. Tornet är också ovanligt genom att det har rektangulär grundplan utan att ha avtrappande gallerier på sidorna. Genom att det helt saknar avtrappning på utsidan har det en pellarliknande form med obruten fasadyta hela vägen upp. Enhetlighet i murverket gör att det förefaller byggt i ett sammanhang, ändå framstår det som att tornet har byggts upp i etapper. Ett karaktäristiskt inslag på tornet, och som tyder på att det är tillkommit i omgångar, är ljudgluggarnas form. Sättet det är placerade över varandra motsvarar inte någon annan kyrka. De båda nedre våningarnas ljudgluggar har likartad svag spetsbåge i den inramande nischen, men jämna rundbågar över de delade öppningarna medan de översta gluggarna är helt rundbågiga. Denna del av kompositionen erinrar något om tornet på Stenkyrka kyrka. Medan de nedre ljudgluggarna har likheter visar de också viktiga skillnader, dels i höjd, dels i att de nedre är djupare indragna i tornmuren. Vissa av gluggarna har bågar i tegel, andra inte. Dessa togs fram vid den yttre restaureringen 1967. Omfattningarna på södra sidan restaurerades kraftigt 1909, men det framstår som att de ingående delarna är de ursprungliga. Tornhuven har en smäcker spetsig form, som vid återuppbyggnaden blev något renare i linjerna än den var före branden 1908.

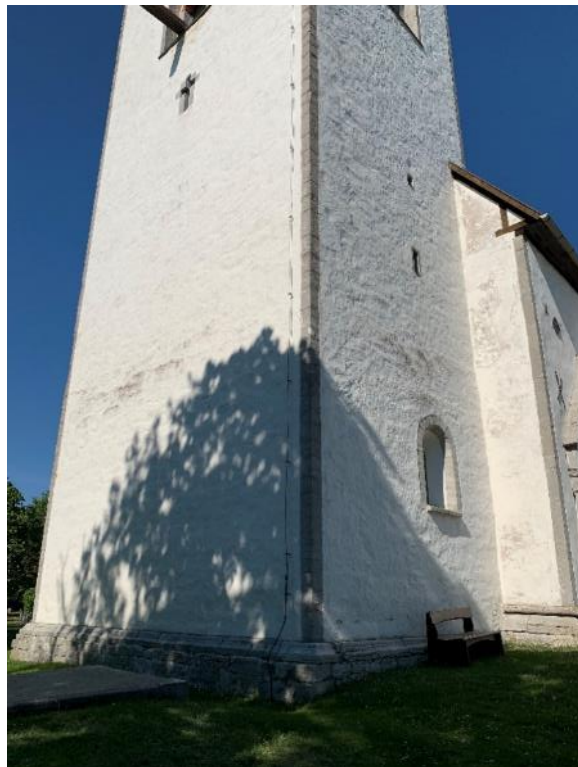
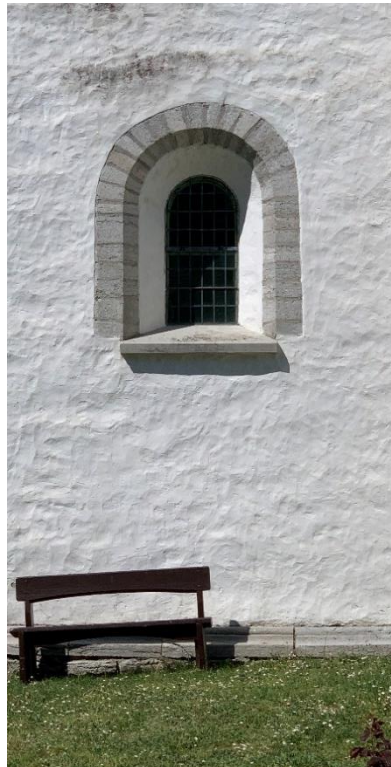
Tornets nedre del från sydväst. Till höger fönster på tornets södra sida. Foto JL 2021.

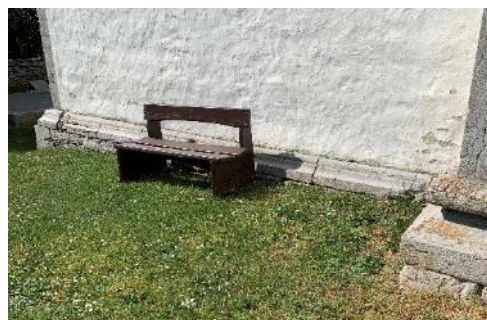
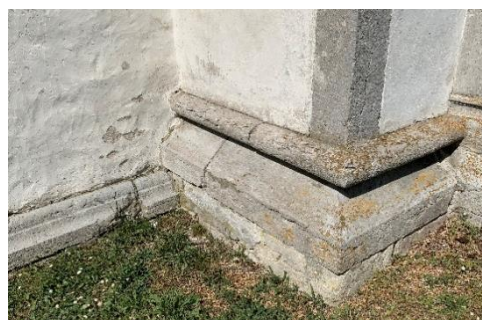
Till höger tornets sockel från sydöst och mötet mellan tornets och långhusets sockel på södra sidan. Foto JL 2021.

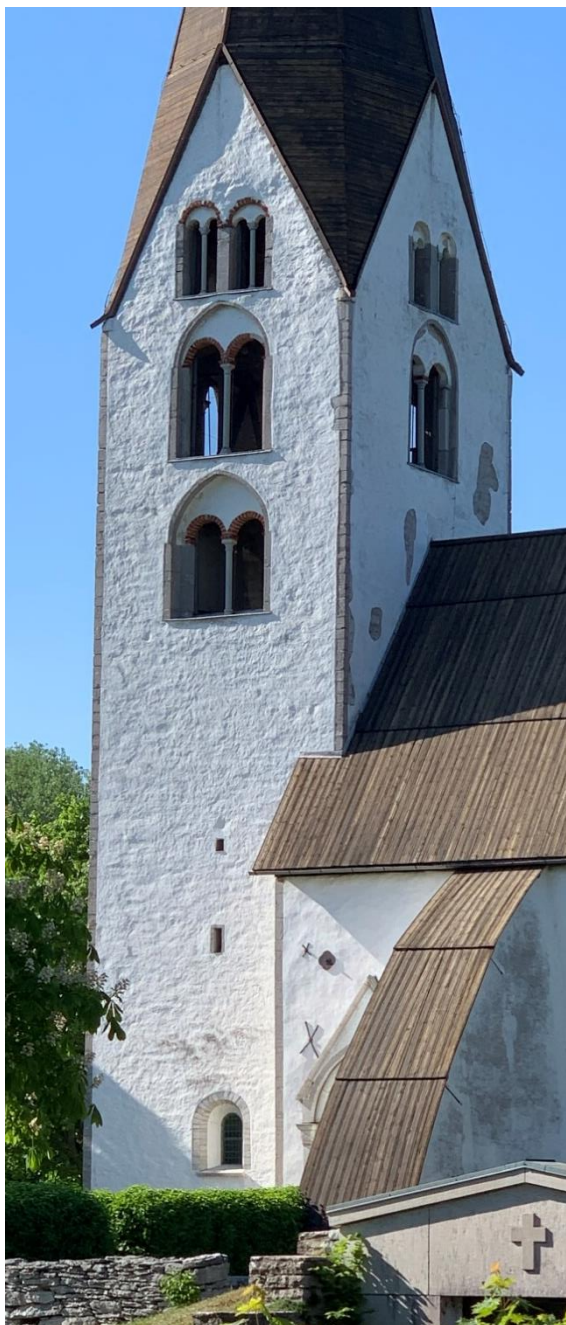
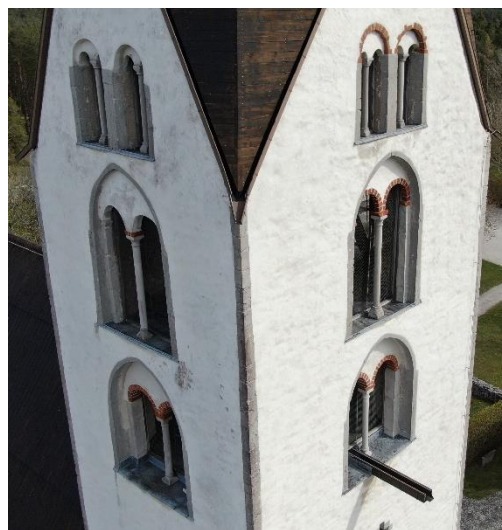
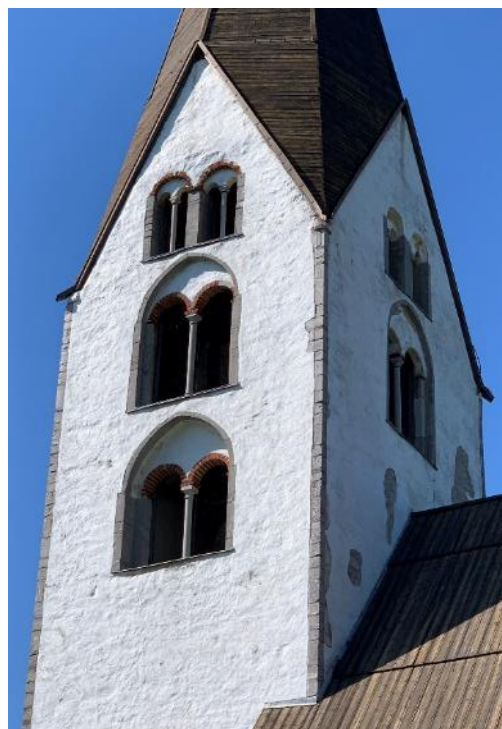
Tornet från sydöst med släpljus över sydfasaden. Även om murverket blir något mer ojämnt uppåt framträder ingen tydlig skarv som kunnat visa att den övre delen är en påbyggnad av ett äldre torn. Foto JL 2021. Till höger tornets övre del snett uppifrån från nordväst och underifrån från sydöst. Den nedersta våningens ljudgluggar är djupare försänkta i murverket än de ovanför. Foto Pär Malmros 2021, Visby stift, respektive JL 2021.

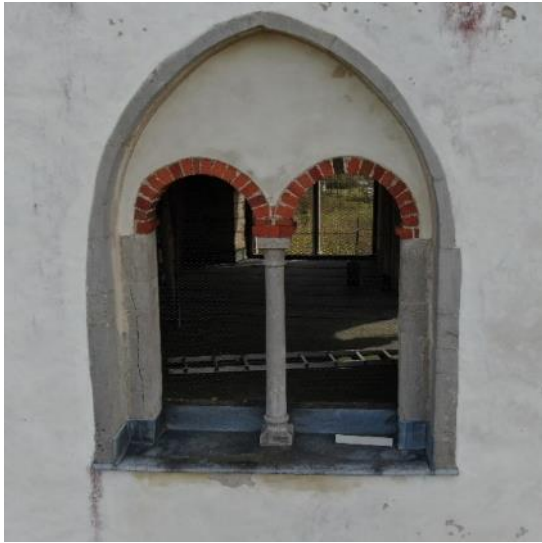
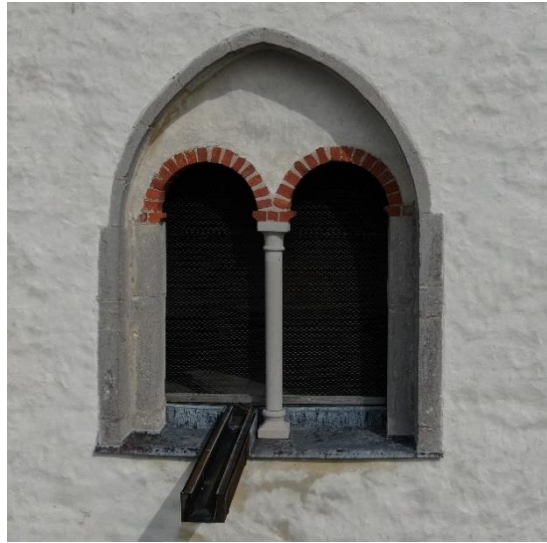
De nedersta ljudluggarna mot norr och väster. Foto Pär Malmros 2021, Visby stift.

Trappan vidare upp förbi valvet går i västra muren och börjar mitt på denna, innanför den korsformade gluggen, som trappöppningen bildar fönsternisch till. Den fjärde övervåningen är den första med ljudgluggar och gluggarnas inre omfattning visar om samma omsorg om murverket som i trappan upp. Ljudgluggen åt öster är igenmurad. Innanför den andra våningen av ljudgluggar finns klockvåningen. De inre omfattningarna kring gluggarna liknar våningen under men visar inte samma omsorg om murverket, vilket talar för att de båda våningarna inte är helt samtida. Där ovanför tar tornets gavlar vid med sina mindre ljudgluggar, infattade i en än något grövre murverk. Här börjar också bärkonstruktionen till den högresta tornhuven från 1909.

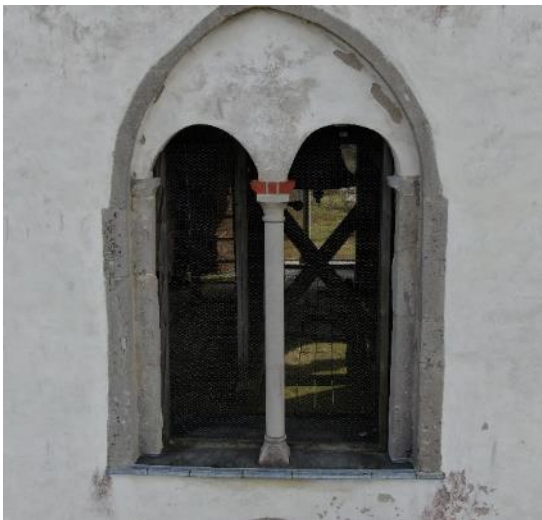
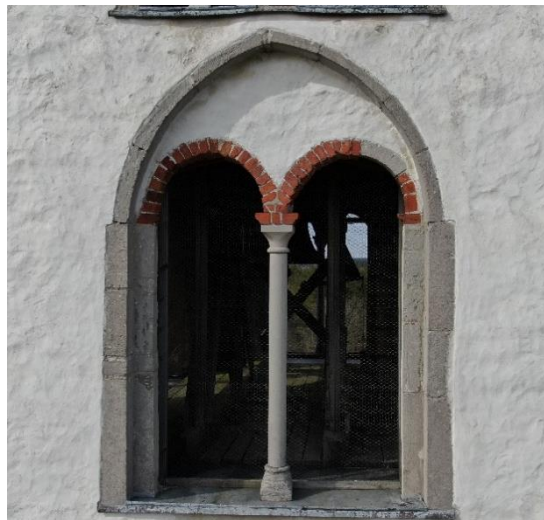
De mellersta ljudluggarna mot norr och söder. Foto Pär Malmros 2021, Visby stift.

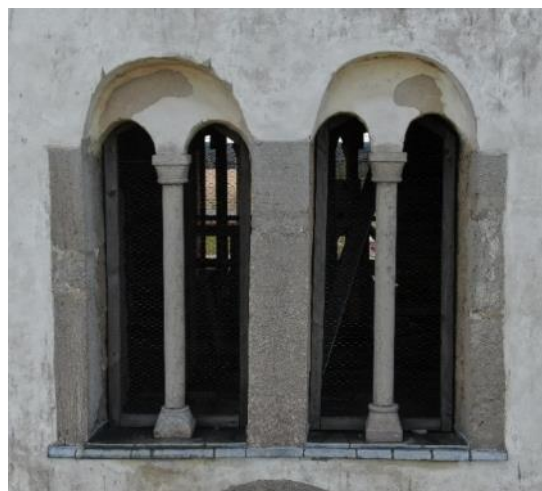
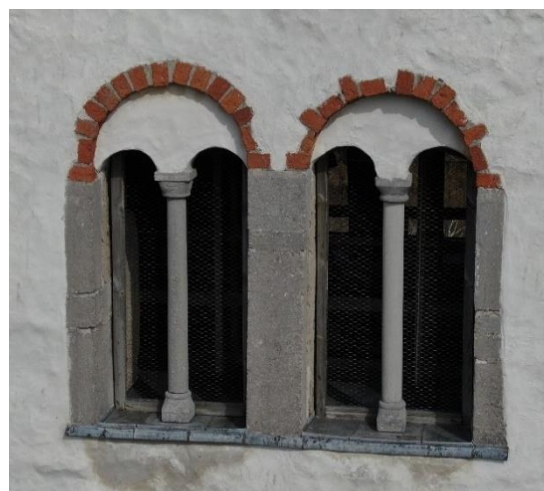
De översta ljudluggarna mot öster och väster. Foto Pär Malmros 2021, Visby stift.

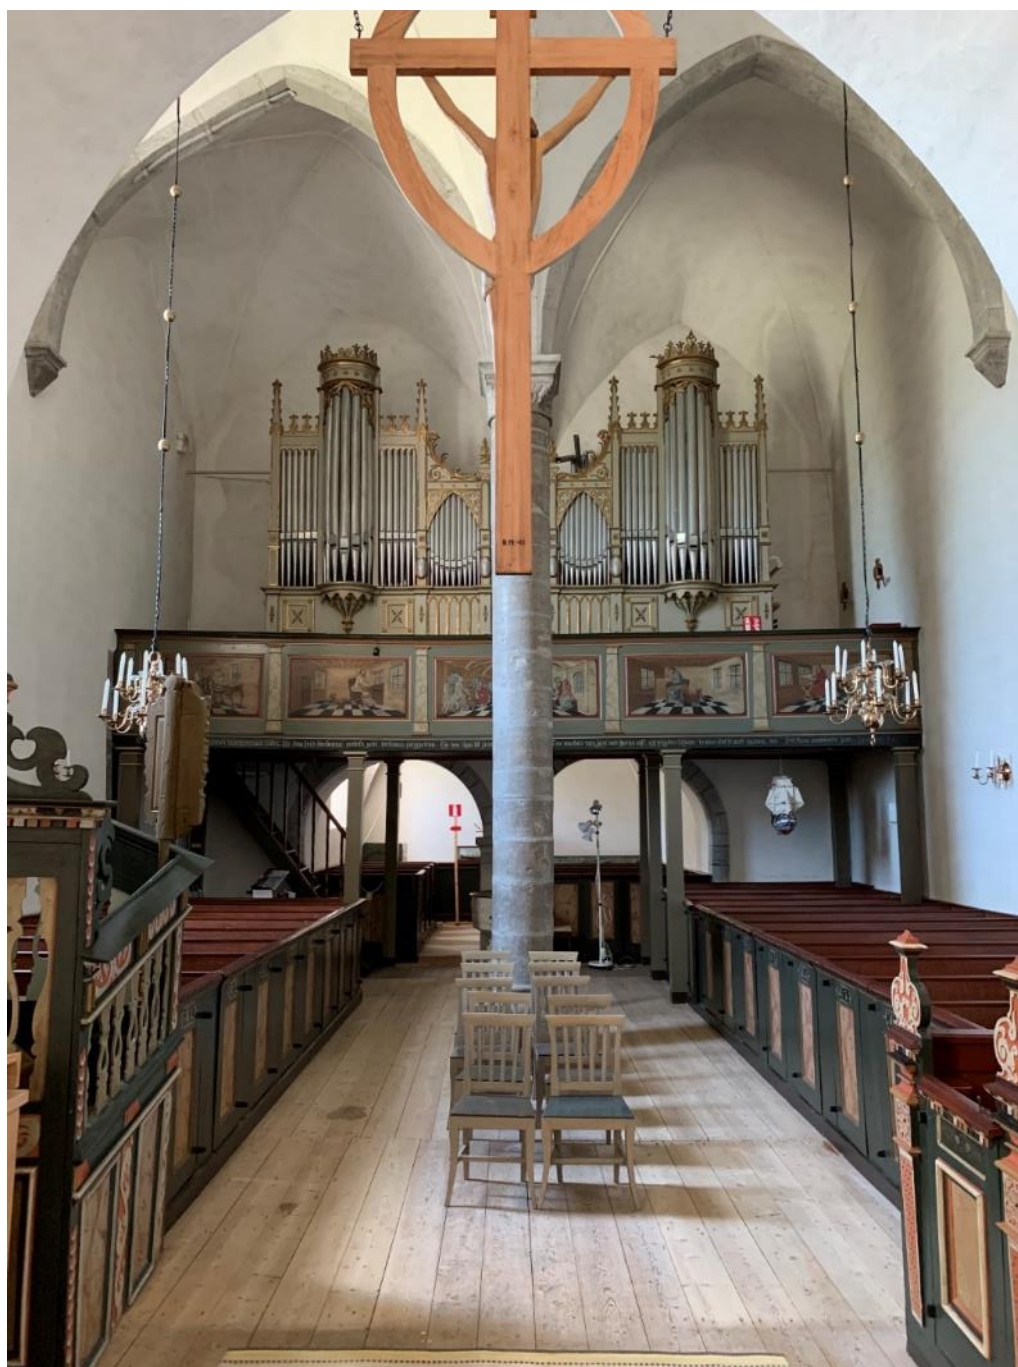
Interiör mot väster. Foto JL 2021.

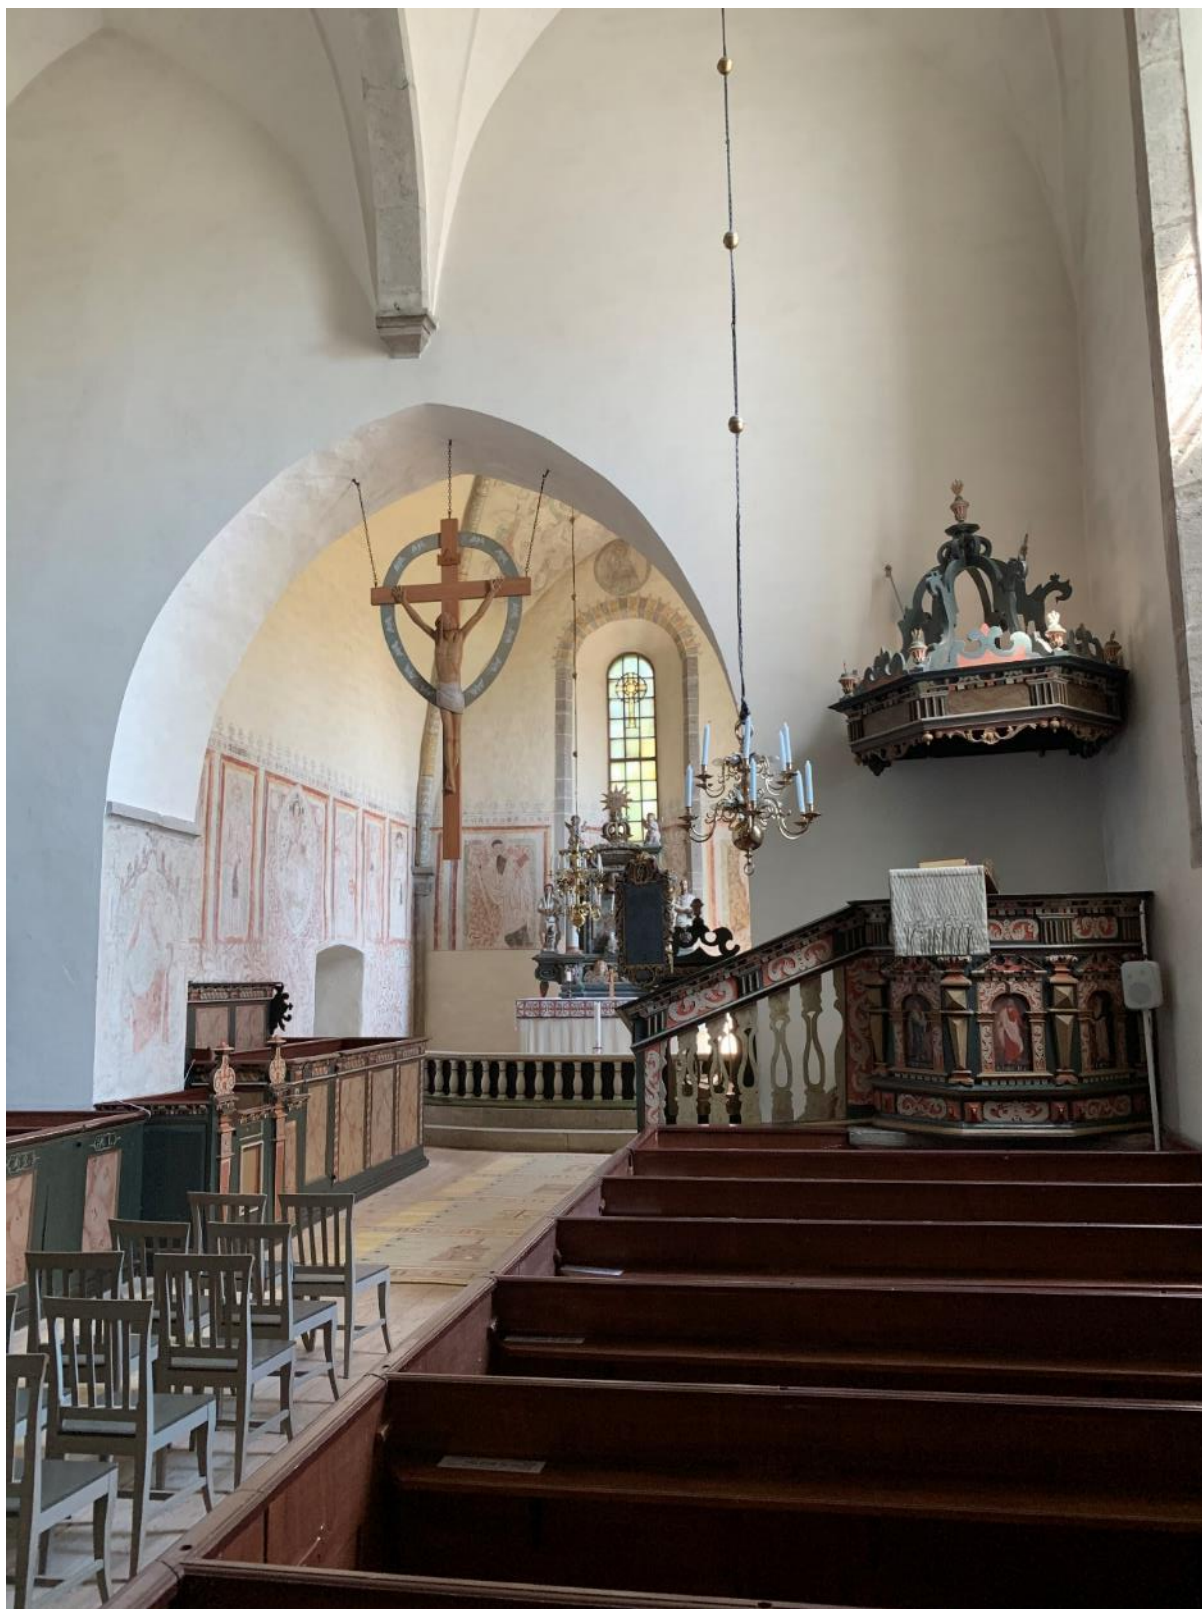
Interiör mot öster. Foto JL 2021.

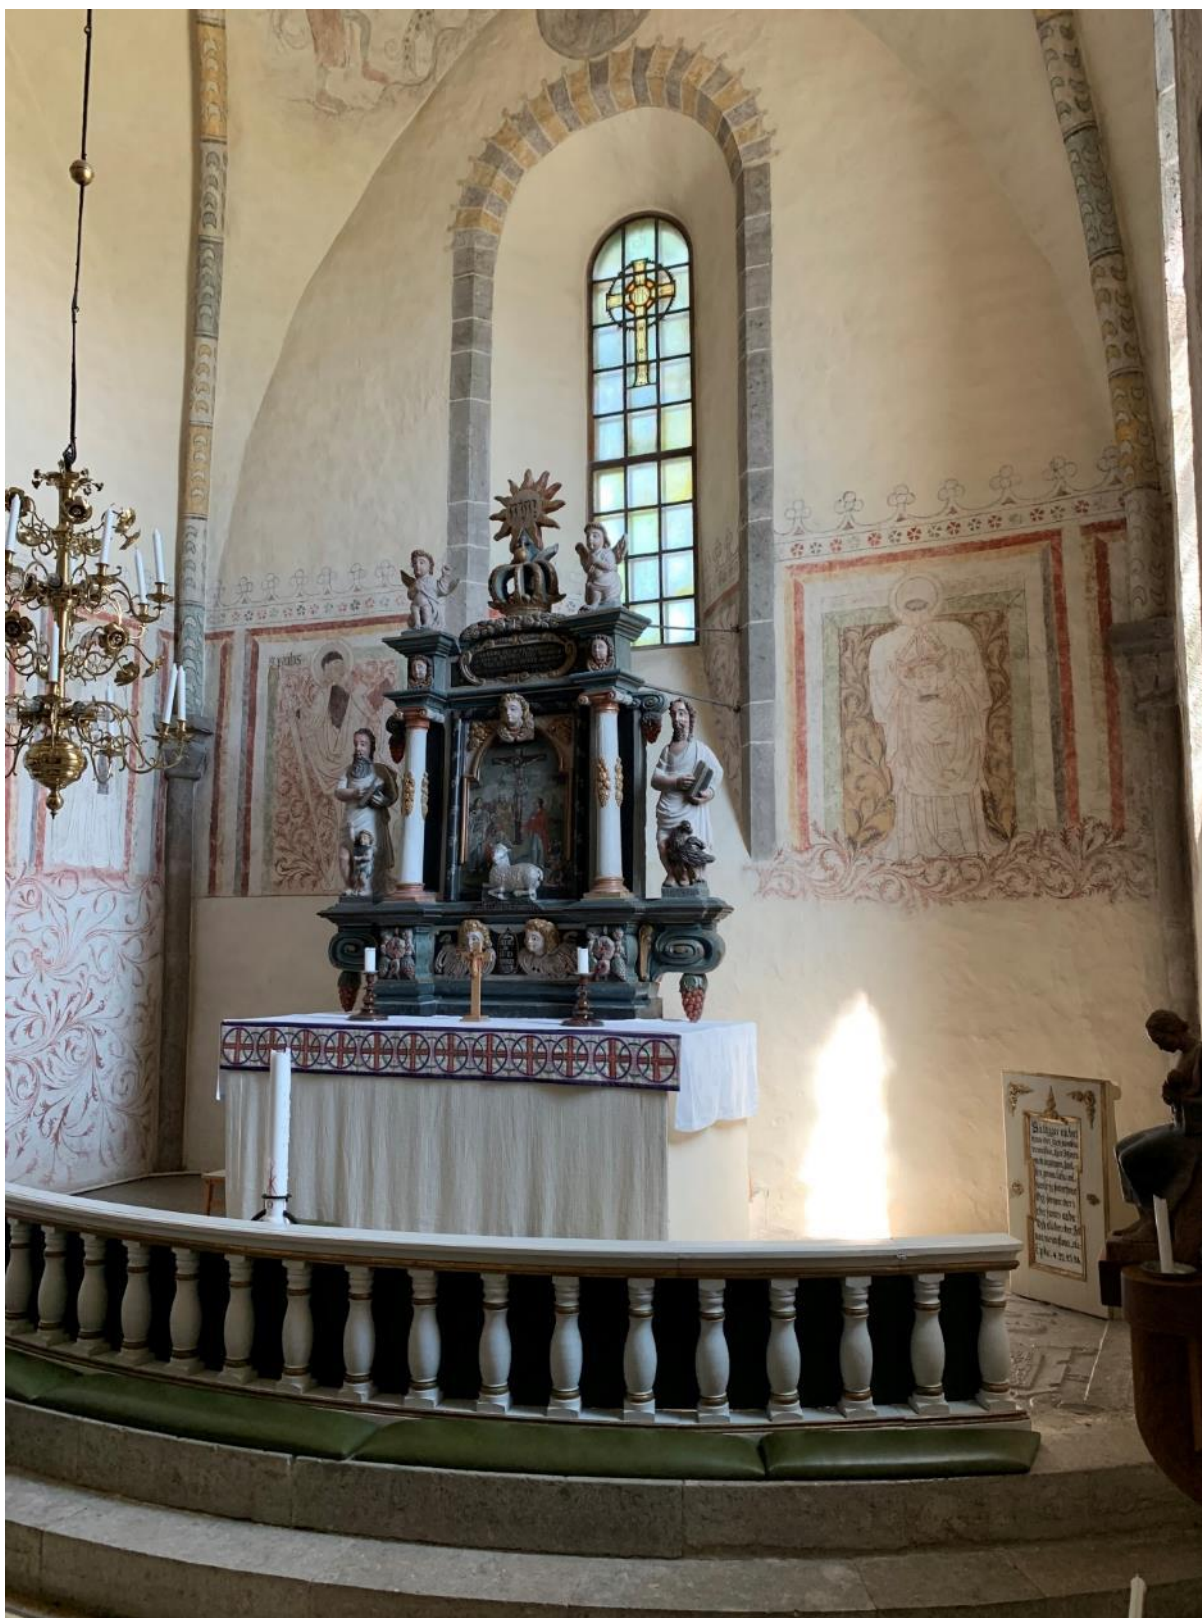
Korets östra mur och östfönstret. Foto JL 2021.
