# Othem kyrka

Karaktärisering 2021

Svenska kyrkan

Gotlands  
Museum

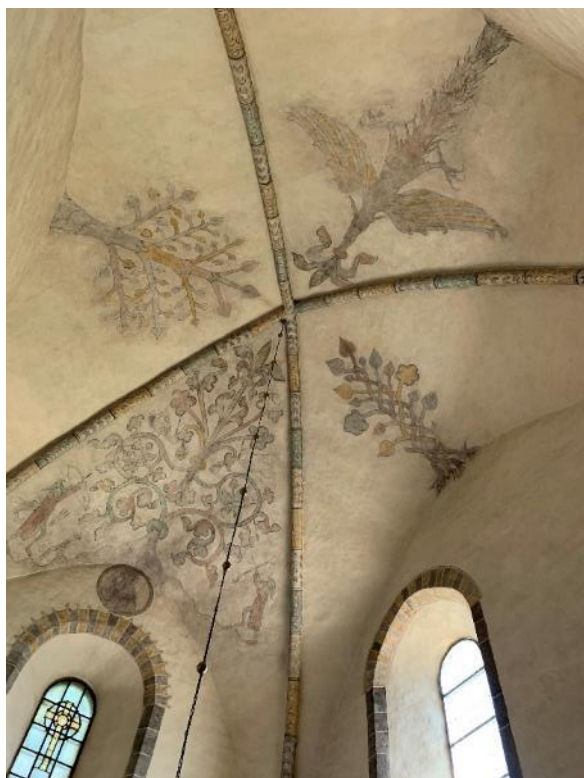
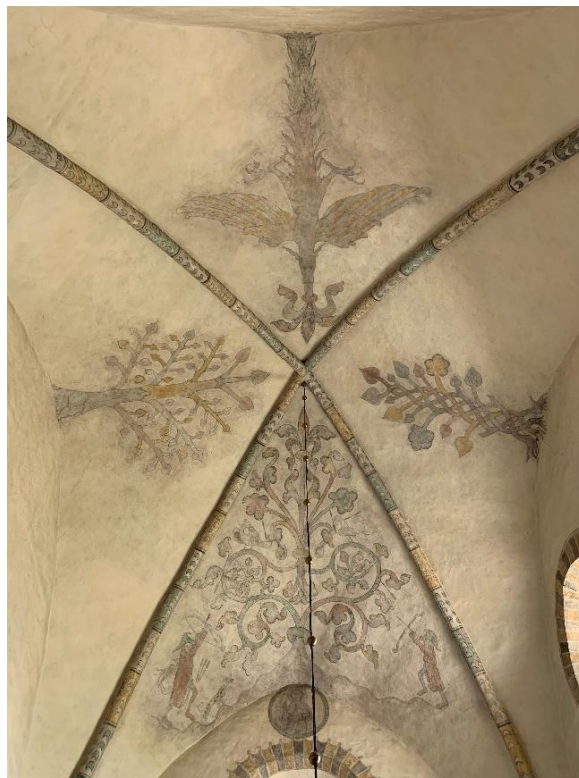
Korets valv, ett av få ribbvalv på Gotland. Kalkmålningar från 1200-talets mitt. Foto JL 2021.

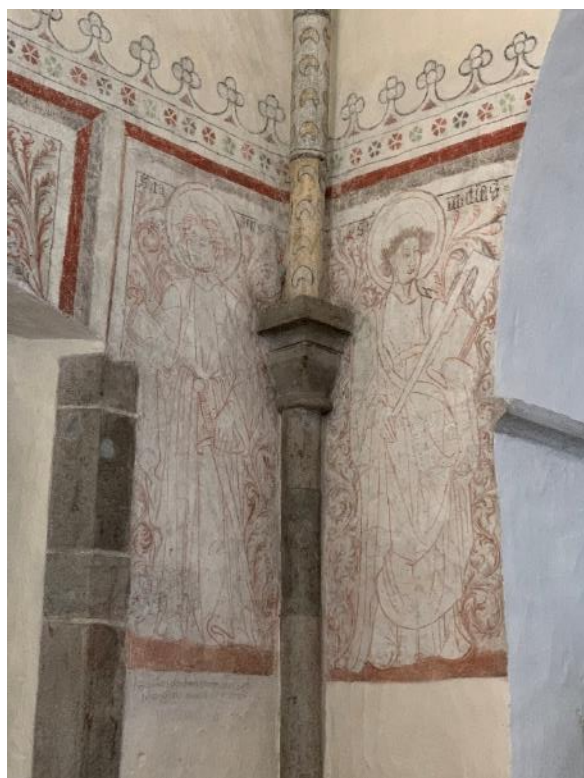
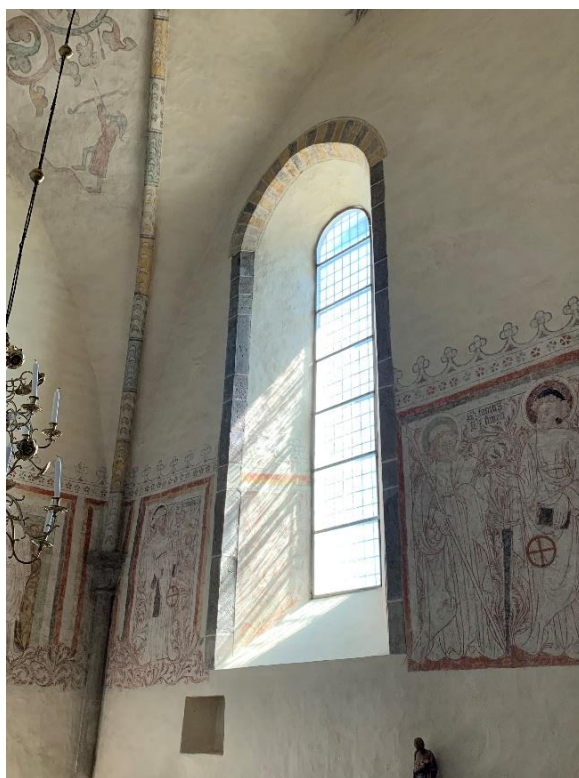
Valvpilaster i korets sydvästra hörn mellan kalkmålningar från 1400-talets början. Till höger korets södra fönster. Den inre omfattningen visar inte samma utvidgning nedåt som den yttre i fasaden. Foto JL 2021.

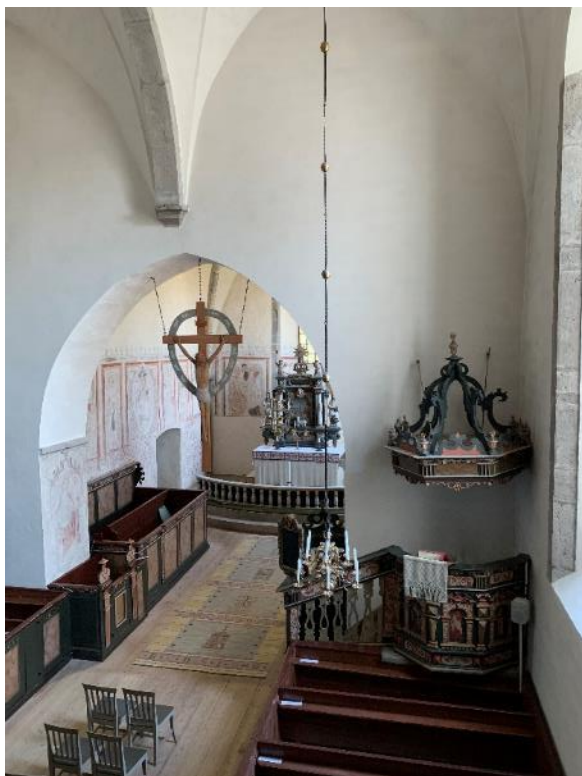
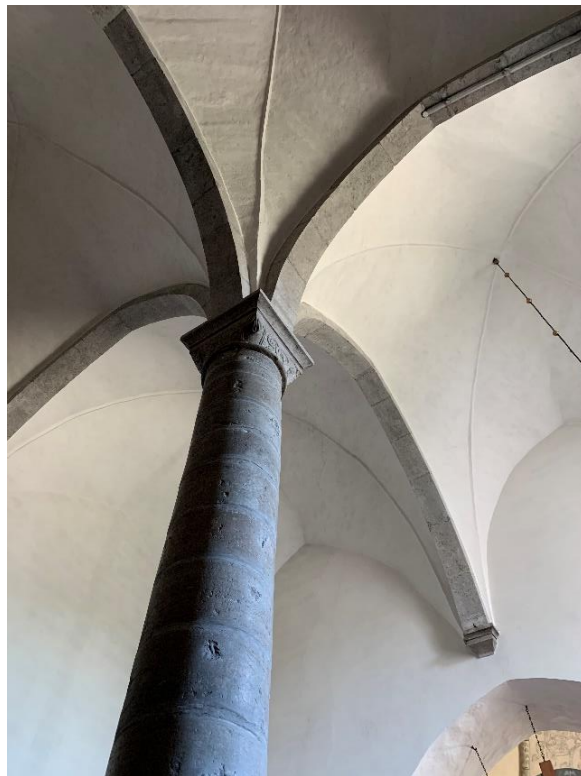
Interiör av långhuset mot öster från läktaren. Långhusets valv, sedda uppåt mot nordöst. Foto JL 2021.

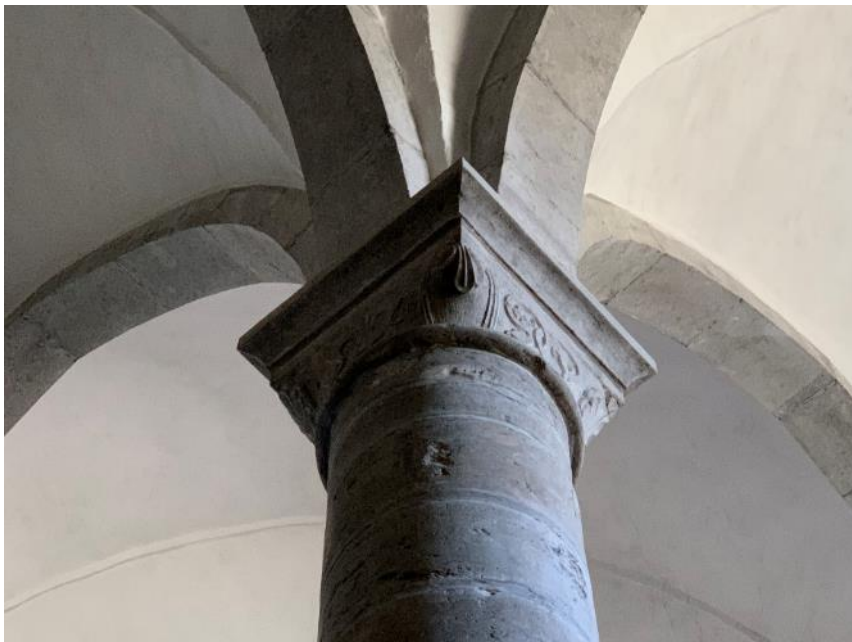
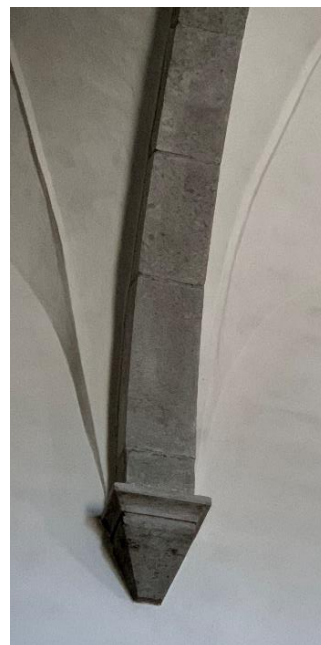
Långhuskolonnens kapital. Till höger valvconsol på långhusets norra mur. Foto JL 2021.

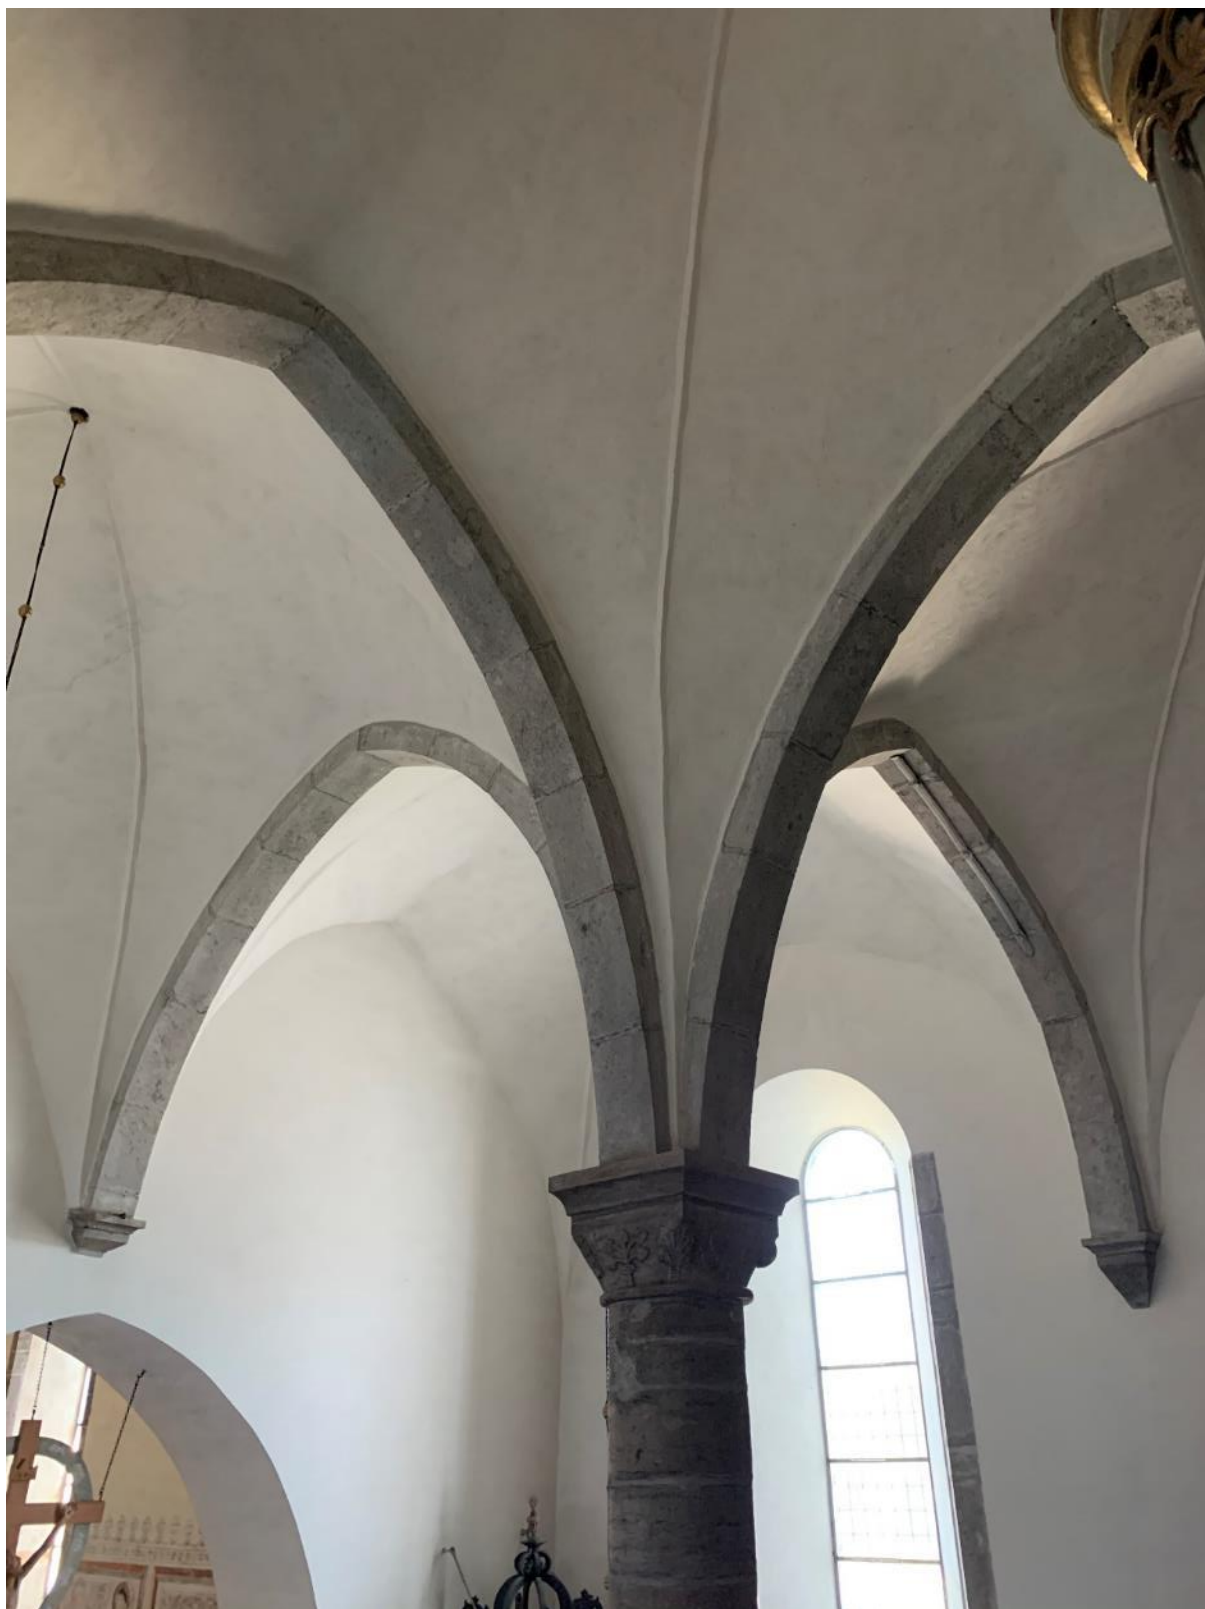
Långhusets valv, sedda mot sydöst. Foto JL 2021.

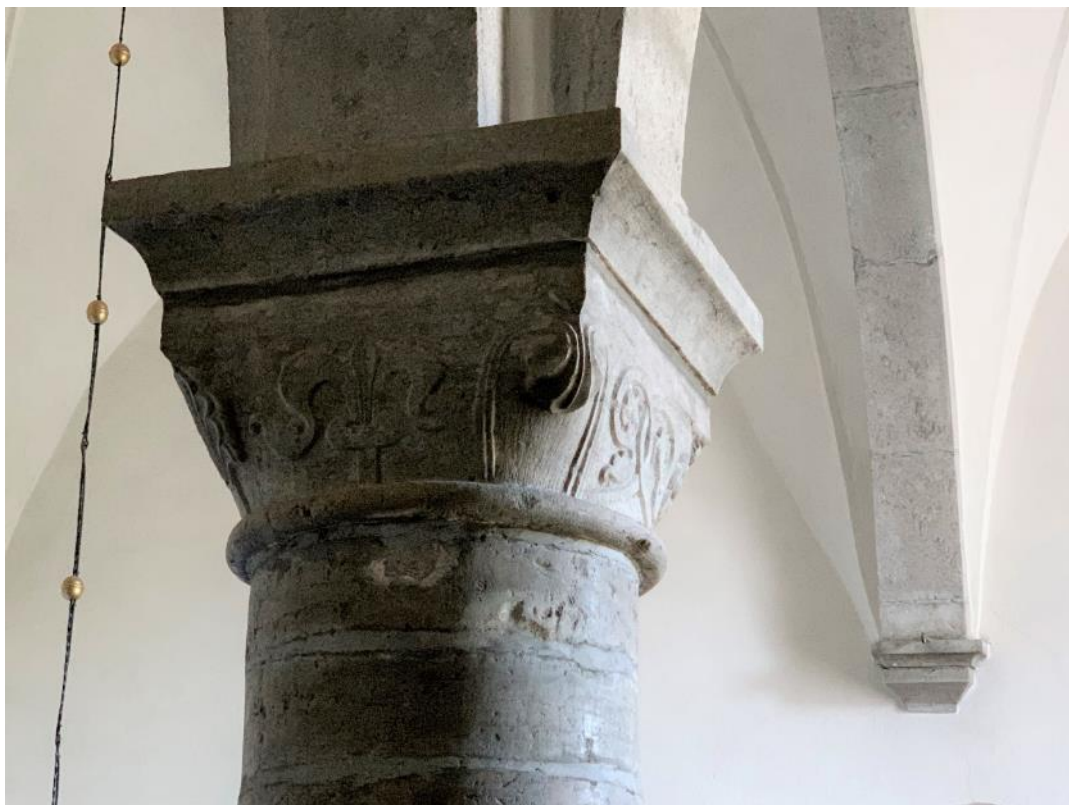
Kolonnens kapital från sydväst. Foto JL 2021.

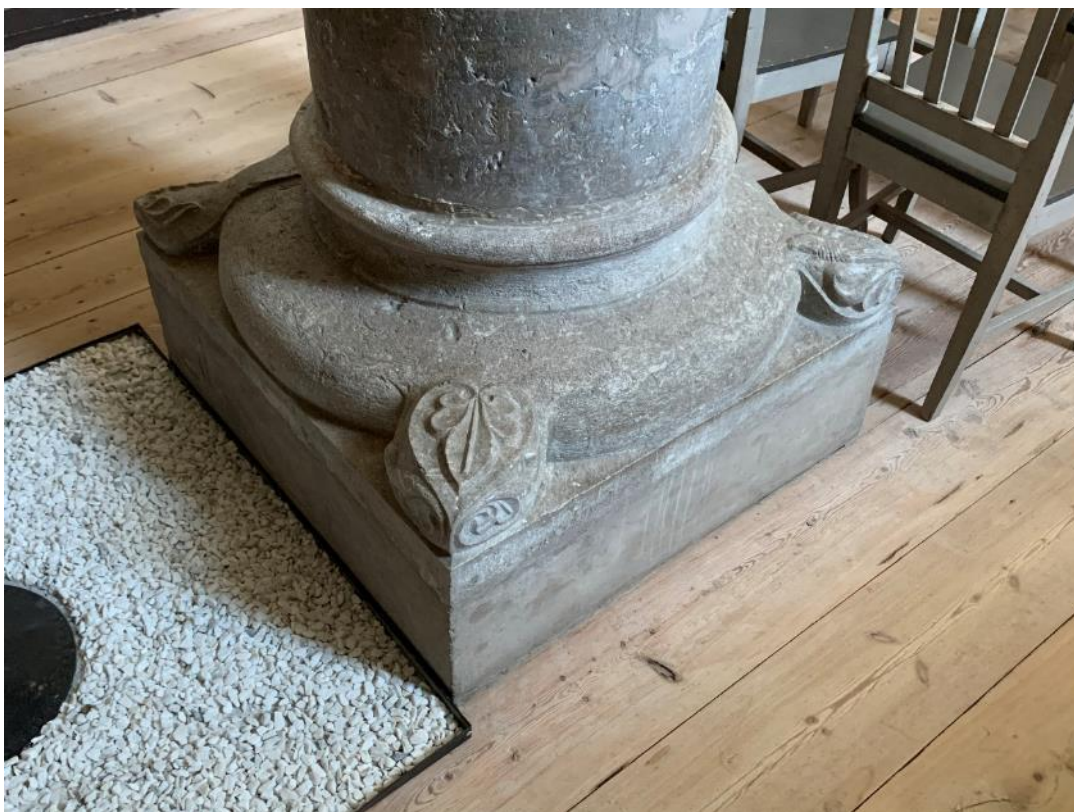
Kolonnbasen från sydväst. Foto JL 2021.

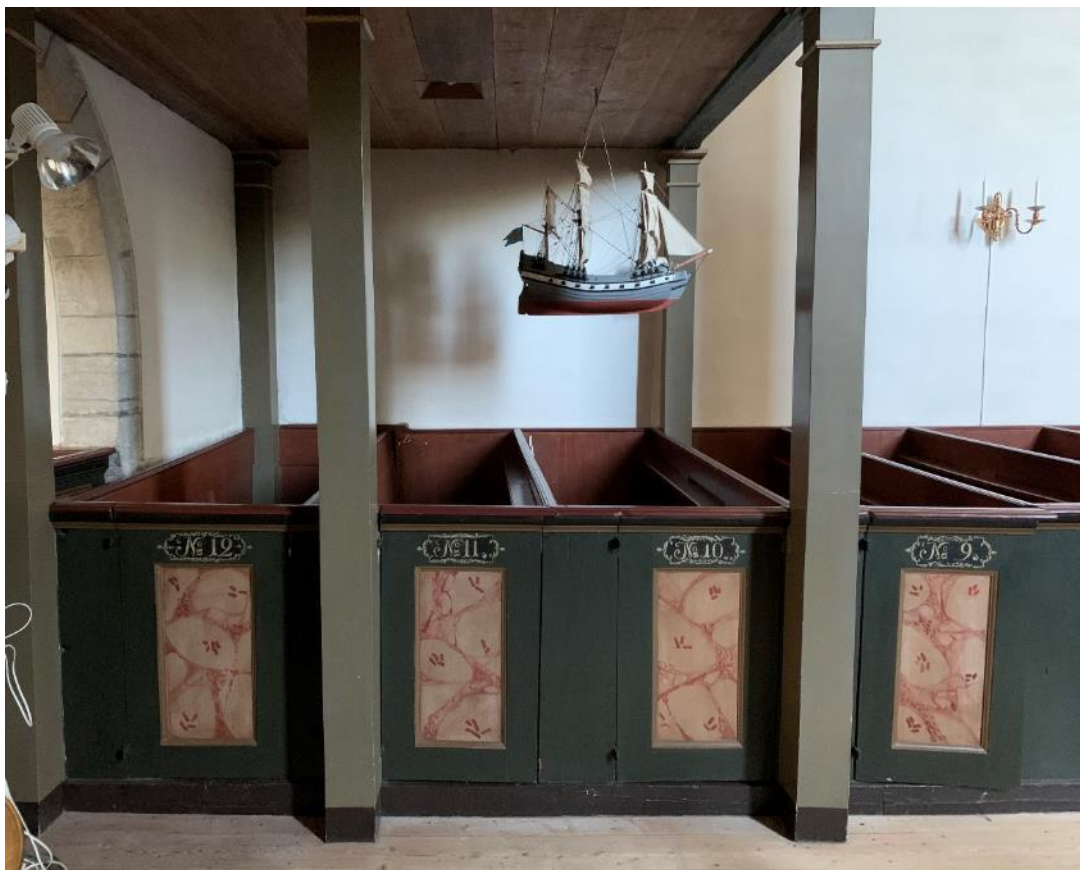
Interiör under läktaren mot norr. Foto JL 2021.

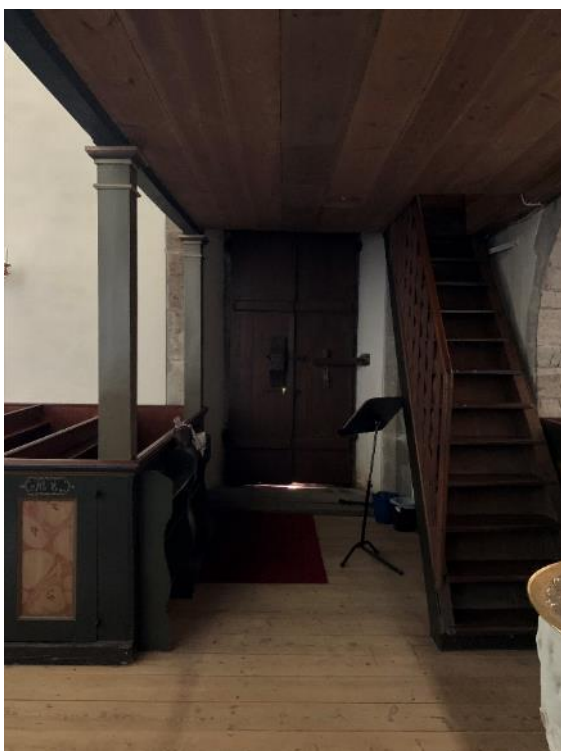
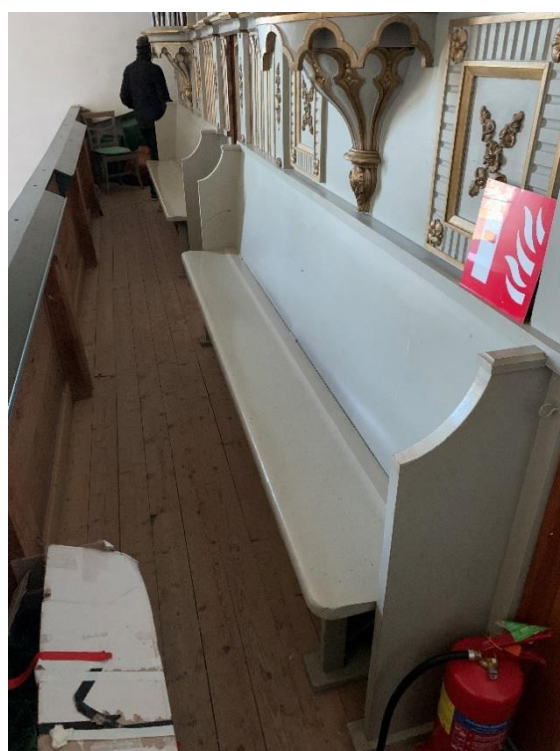
Interiör under och på läktaren mot söder. Foto JL 2021.

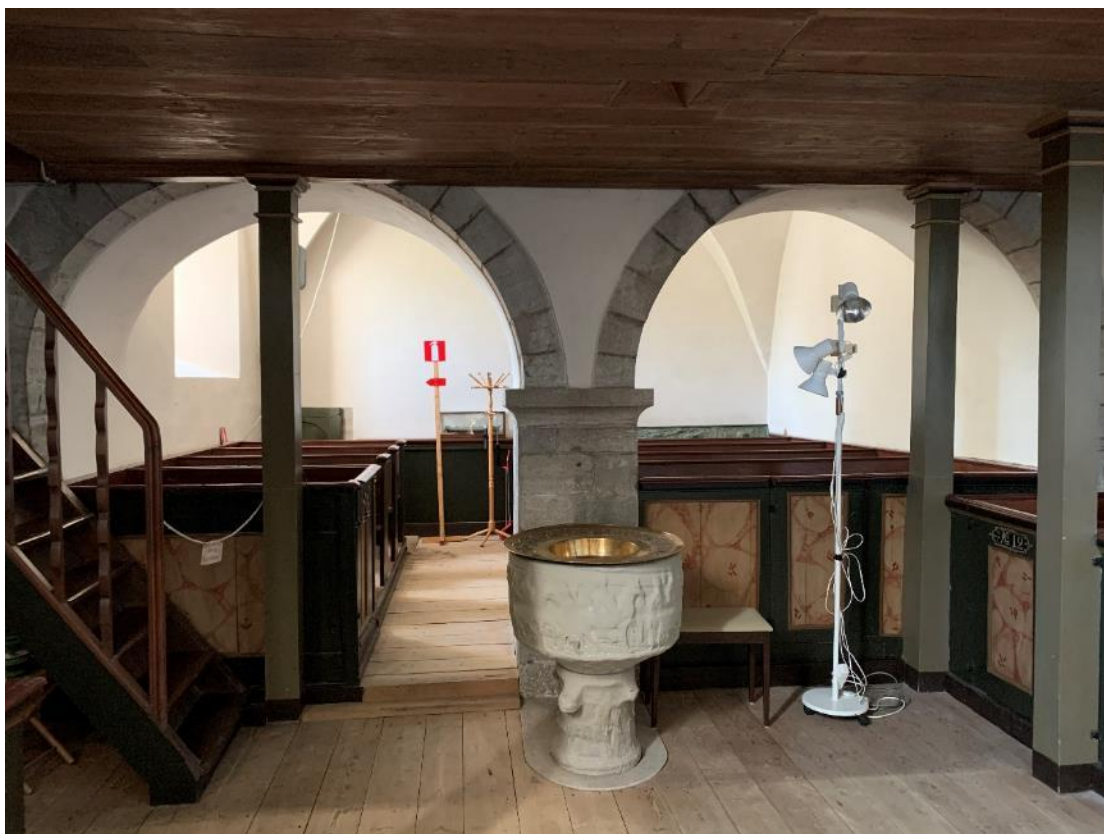
Tornbågen och ringkammaren mot väster. Foto JL 2021.

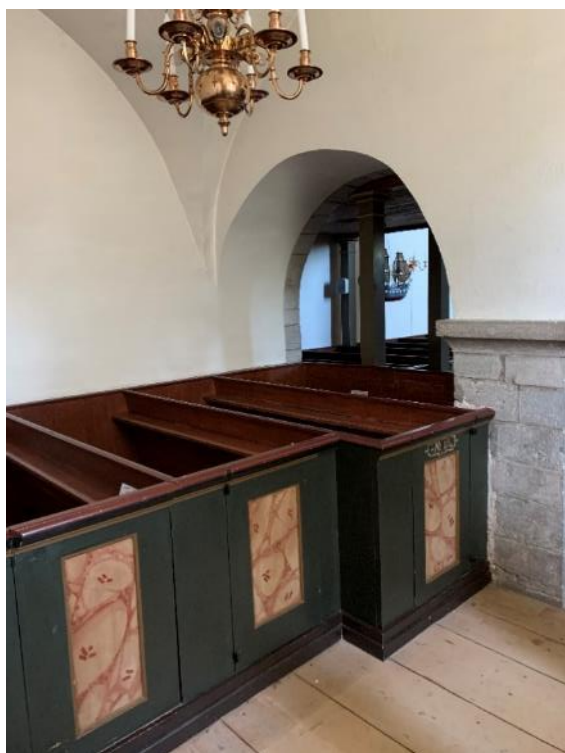
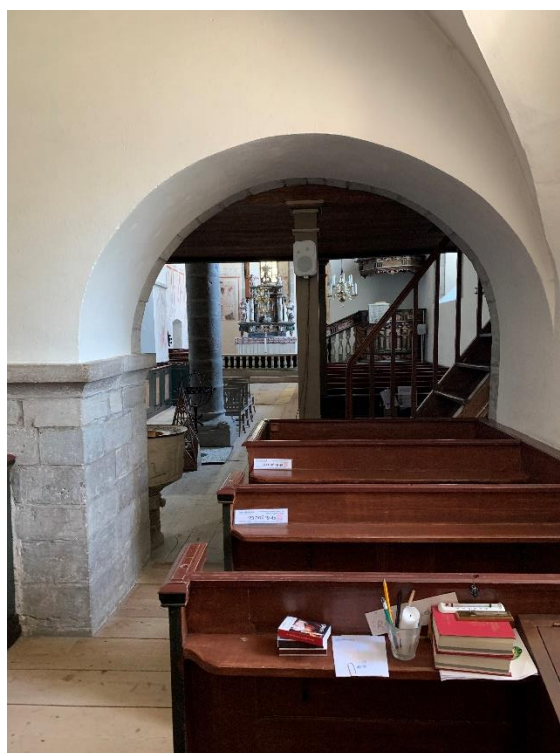
Tornbågen och ringkammaren mot nordöst och sydöst. Foto JL 2021.

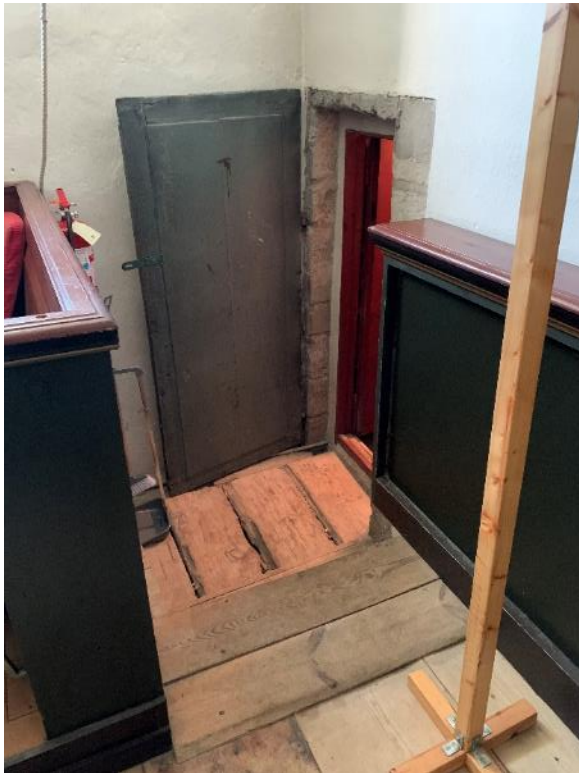
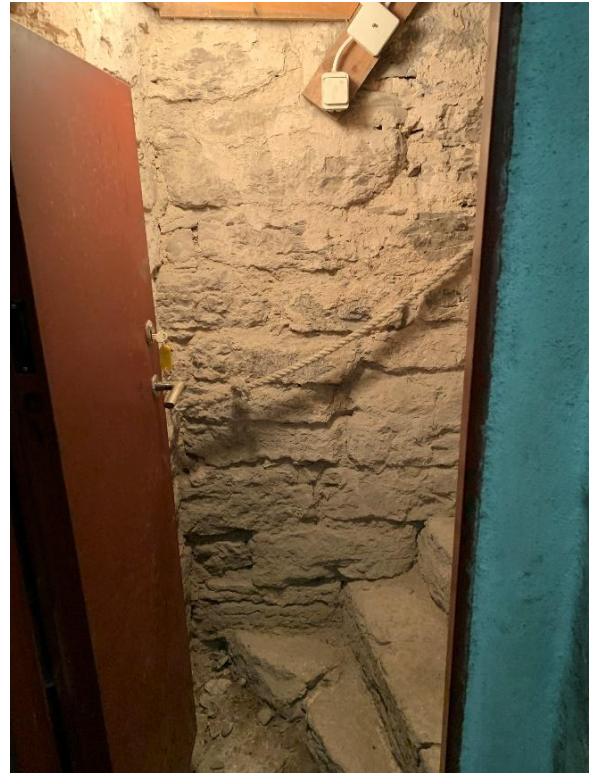
Murtrappans öppning och början i ringkammarens sydvästra hörn. Foto JL 2021.

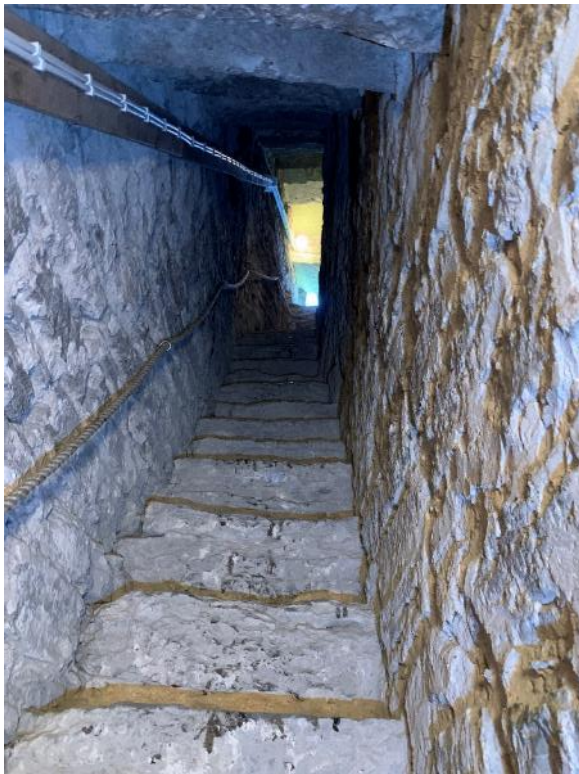
Murtrappan i tornets västra mur, sedd uppåt mot norr. Till höger murtrappan vid öppningen till tornets första övervåning. Foto JL 2021.

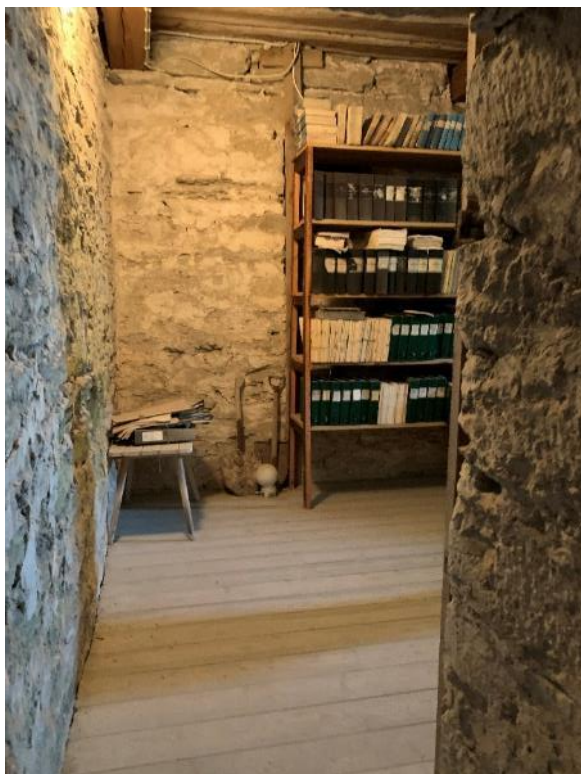
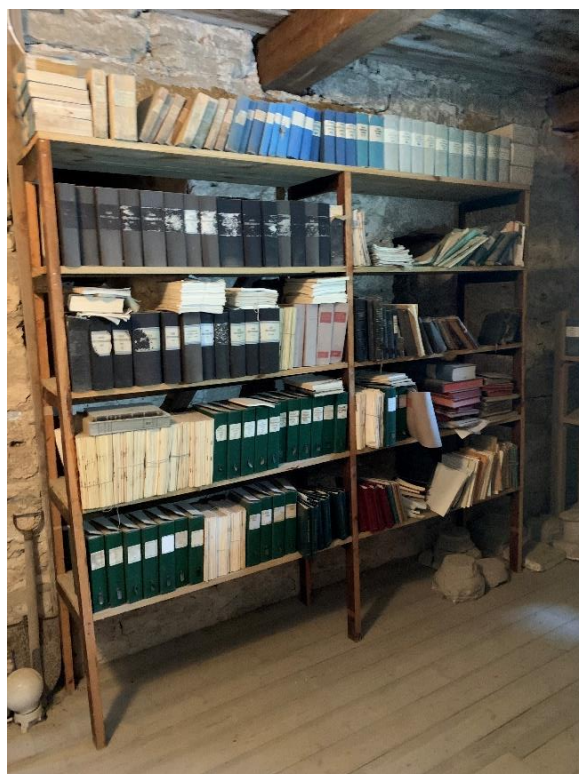
Tornets första övervåning mot öster. Bakom bokhyllan längs väggen finns i östra muren två nischer i muren, vilka anas som mörkare skuggor. Foto JL 2021.

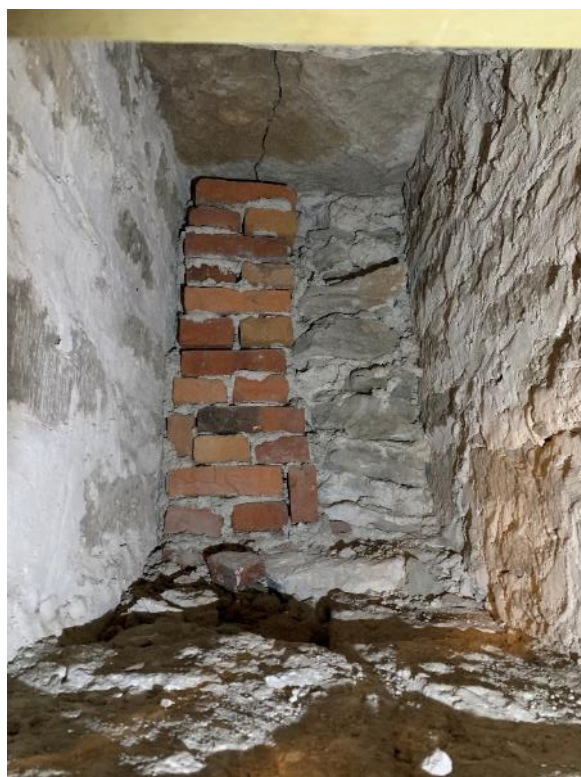
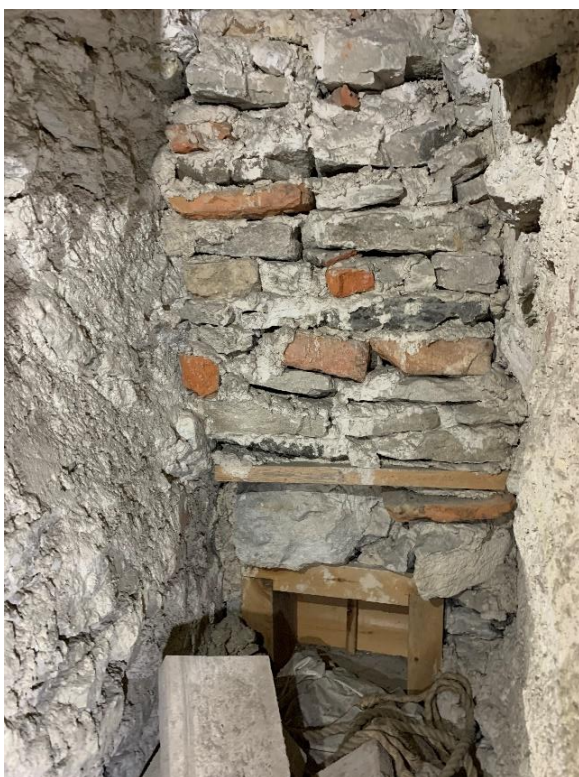
Till vänster den norra av nischerna i första övervåningens östra mur, centrerad i kyrkans mittlinje och placerad bakom långhusets västra valvkonsol. Ursprungligen troligen utgång till vinden i den romanska kyrkan, eller möjligen till en läktare. Till höger den södra av nischerna. Träskoningen antyder en lucka in mot kyrkorummet. Den synbarligen sent tillkomna igenmurningen tyder på att hela nischen öppnats in mot det nuvarande långhuset, strax under valven. Foto JL 2021.

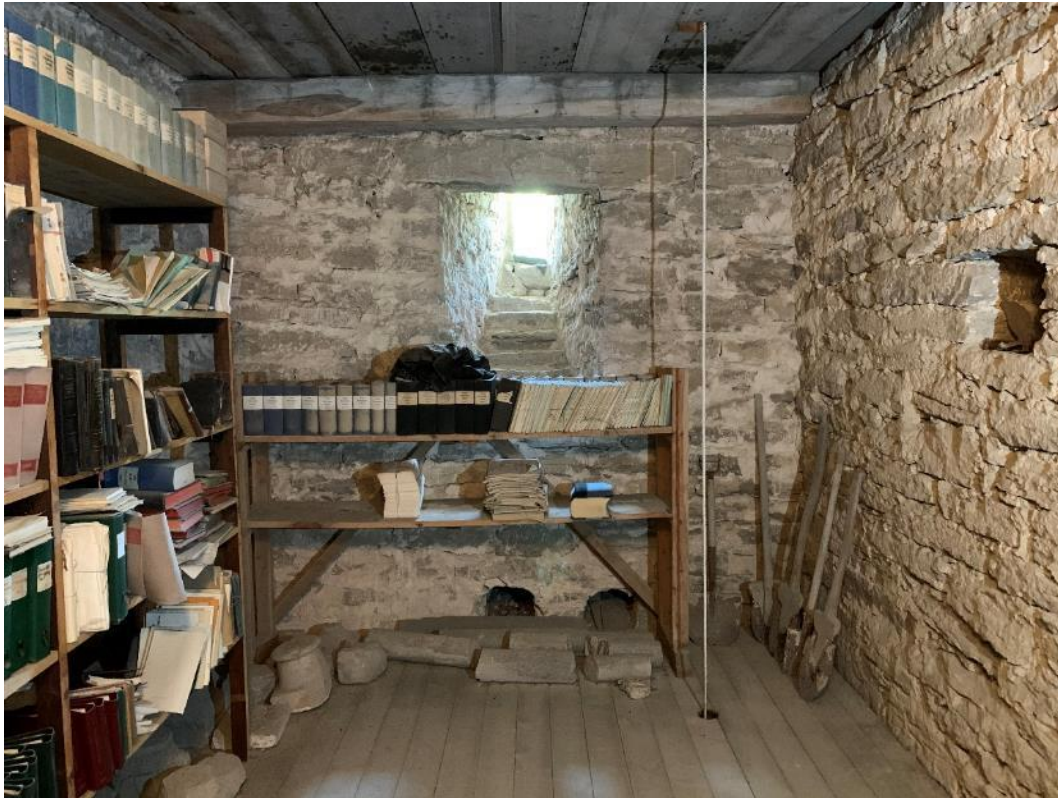
Tornets första övervåning mot söder. Två muröppningar vid golvet efter tidigare bjälkar saknar motsvarighet på norra sidan. Foto JL 2021.

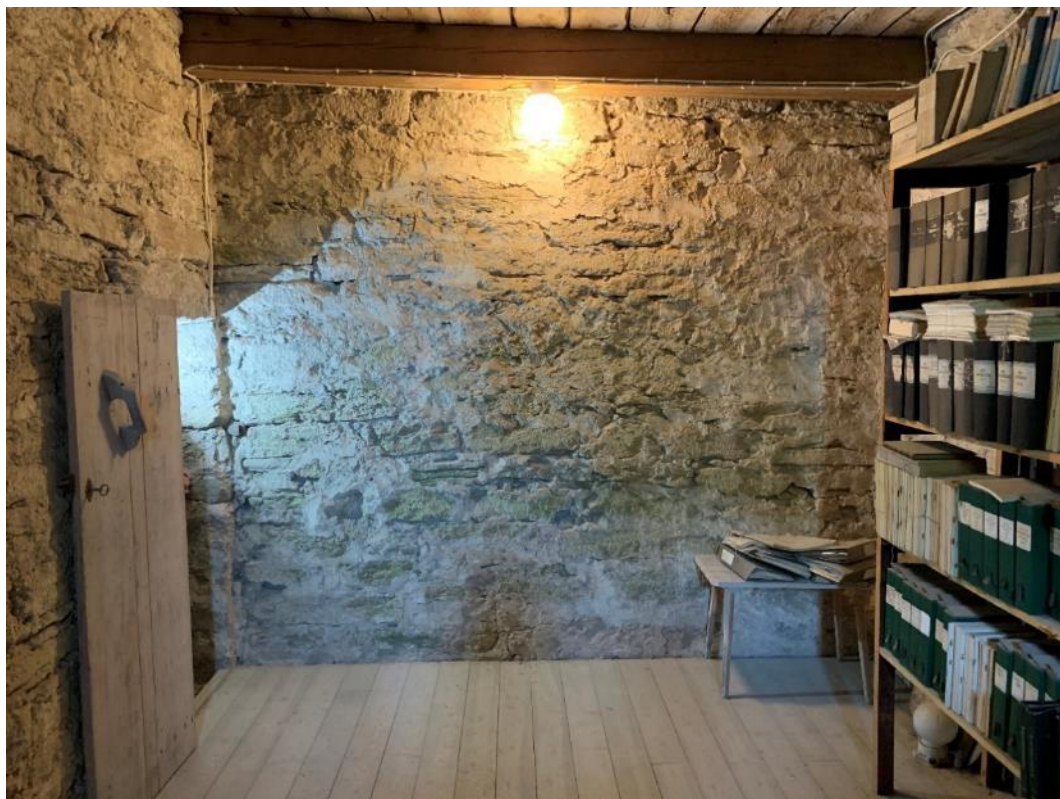
Tornets första övervåning. Interiör mot norr.

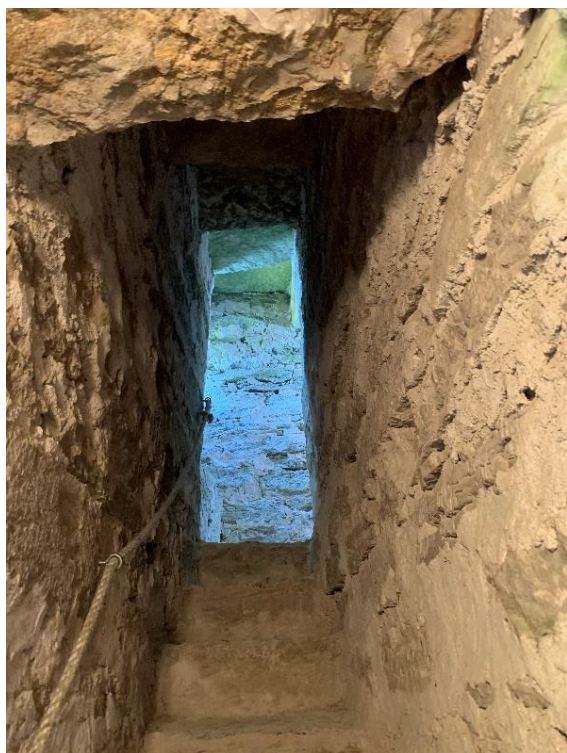
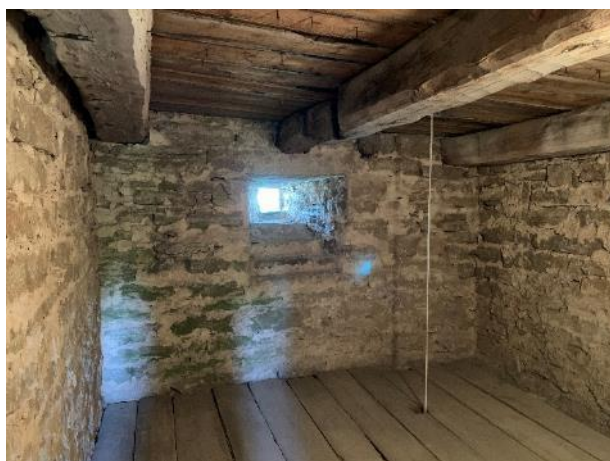
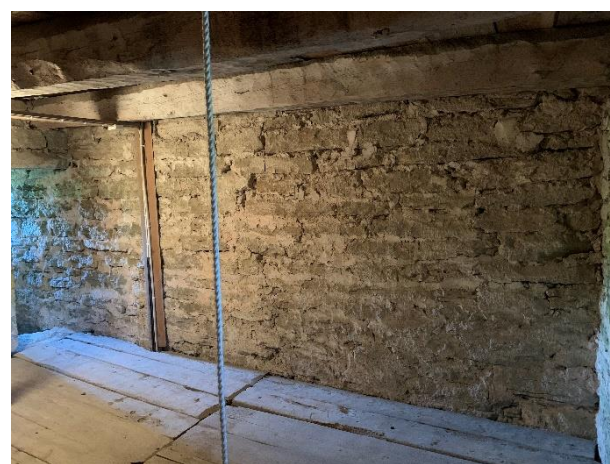
Murtrappa i norra muren mellan första och andra övervåningen, präglad av raka murar med skarpa hörn. Till höger andra övervåningen mot söder och öster. Den östra muren saknar spår av tidigare långhusets västgavel. Foto JL 2021.

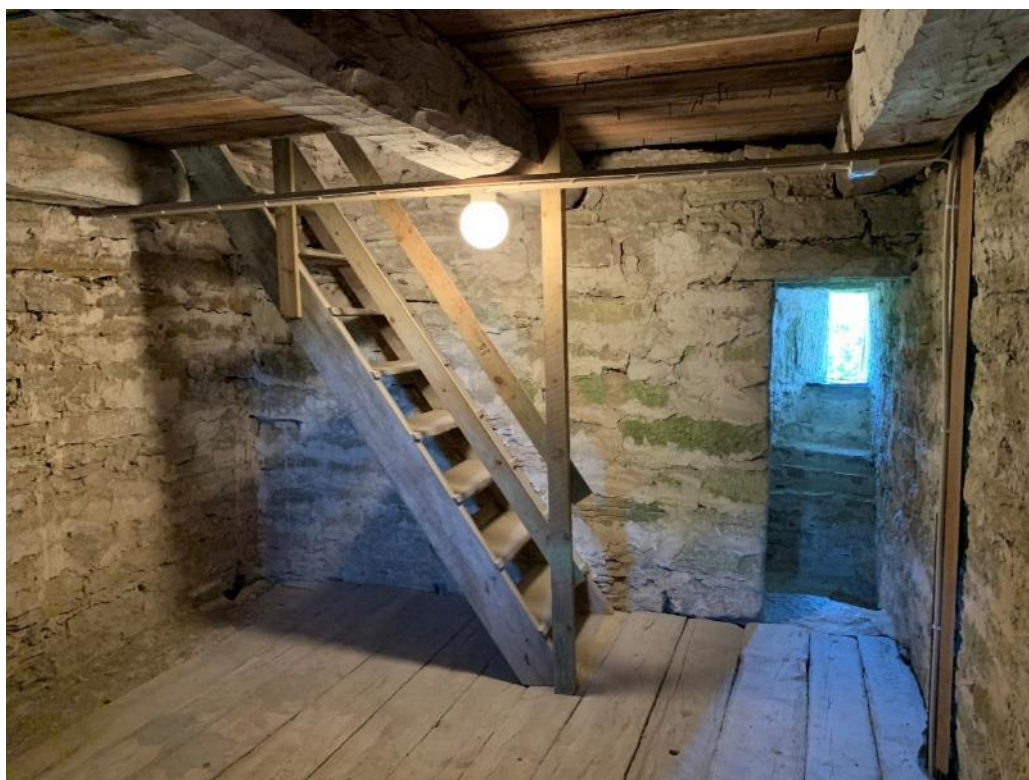
Tornets andra övervåning mot norr. Murtrappan övergår till en trätrappa. Foto JL 2021.

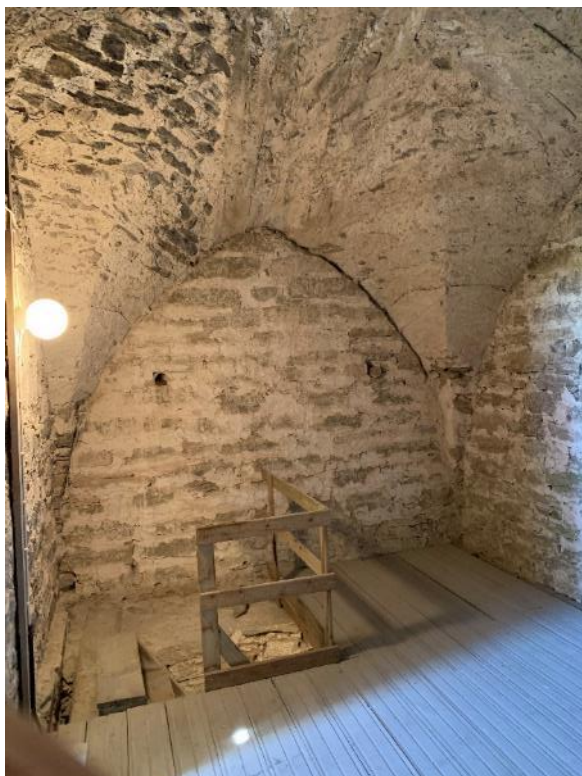
Tornets tredje övervåning mot norr och mot nordöst. Kvarsittande virken i murarna visar att denna del inte drabbats av brand, vare sig 1908 eller tidigare. Foto JL 2021.

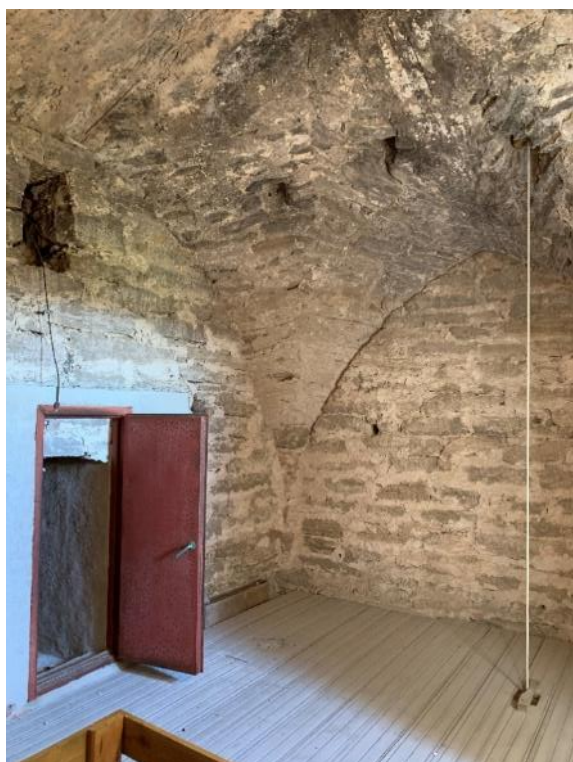
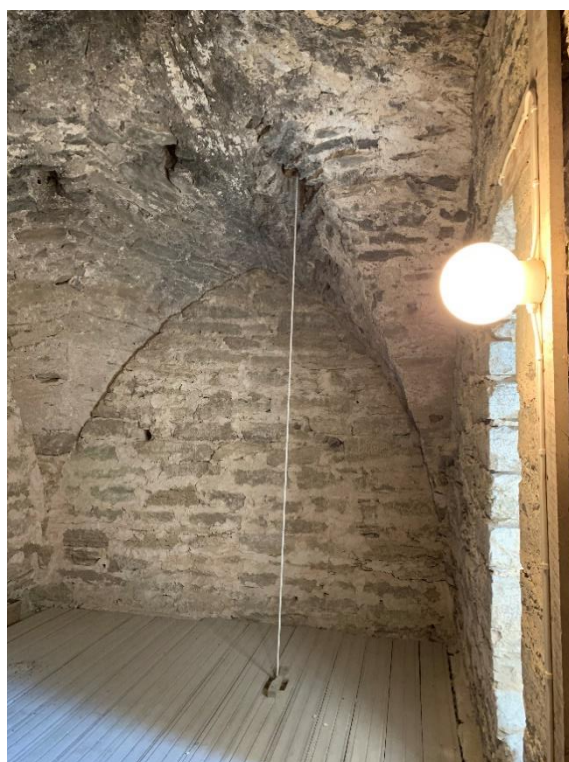
Tornets tredje övervåning mot sydöst och söder. Branddörren är från 1967. Foto JL 2021.

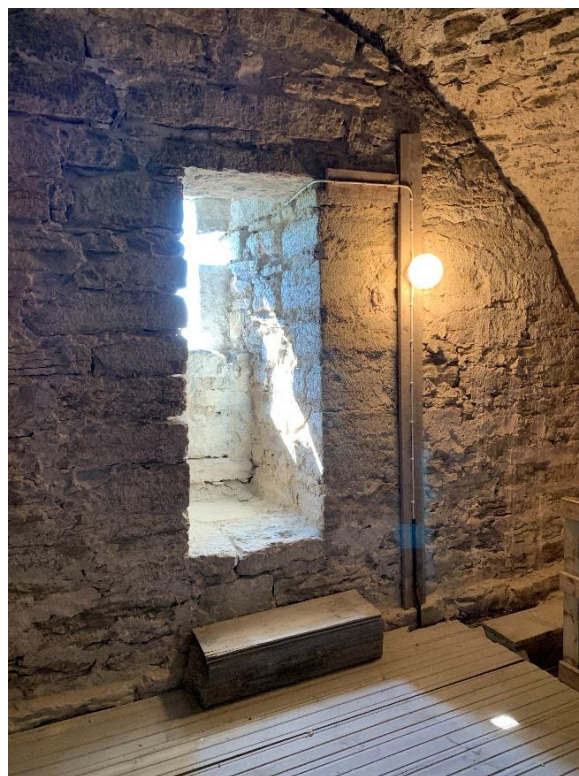
Öppning i övre delen av tornets östra mur i tornets tredje övervåning. Ursprungligen möjligen ljuslugg, igenmurad 1967. Till höger öppning i våningens västra mur till murtrappa förbi valvet. Foto JL 2021.

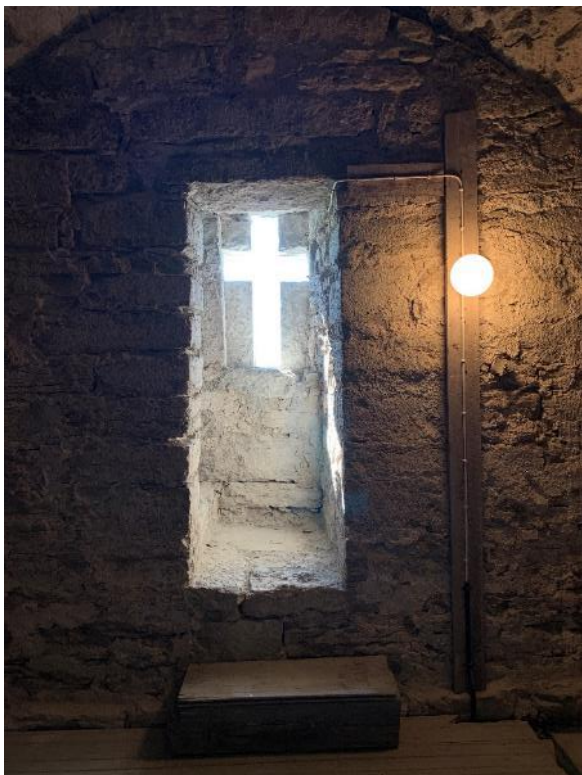
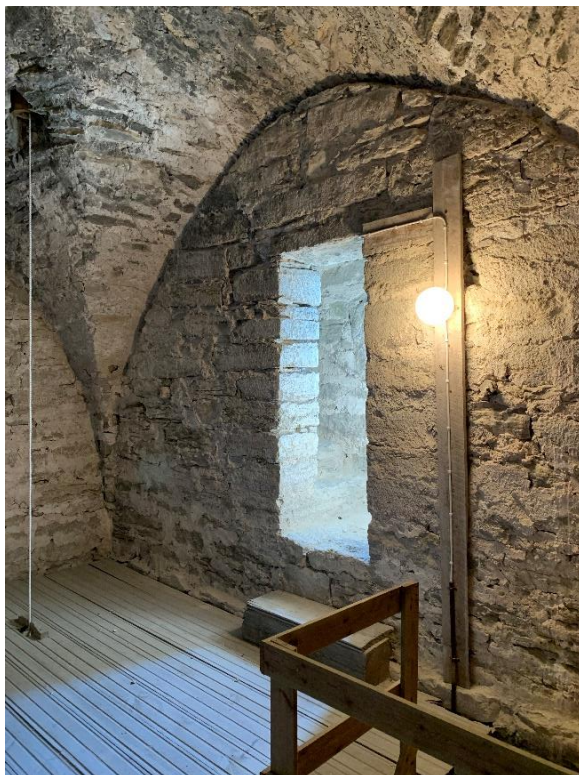
Korsformig ljuslugg till tredje övervåningen. Till höger öppningen med murtrappan synligt. Såväl här som längre ned utmärks trappan av ett murverk med skarpa hörn. Foto JL 2021.

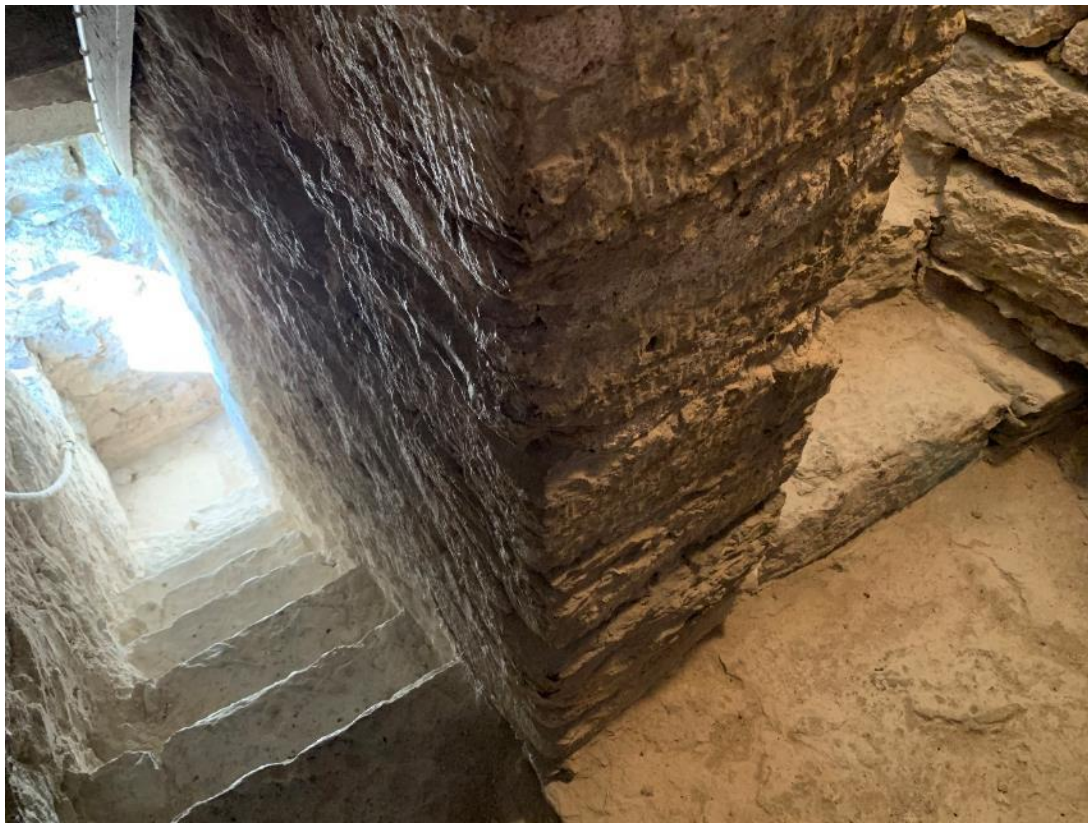
Trappa i tornets sydvästra hörn, förbi valvet mellan tredje övervåningen och den nedre av våningarna med ljudgluggar. Från öppningen vid den korsformade gluggen leds trappan upp till ett vilplan där den viker av tvärt ett halvt varv, kanske för att hejda eld att sprida sig nedåt. Foto JL 2021.

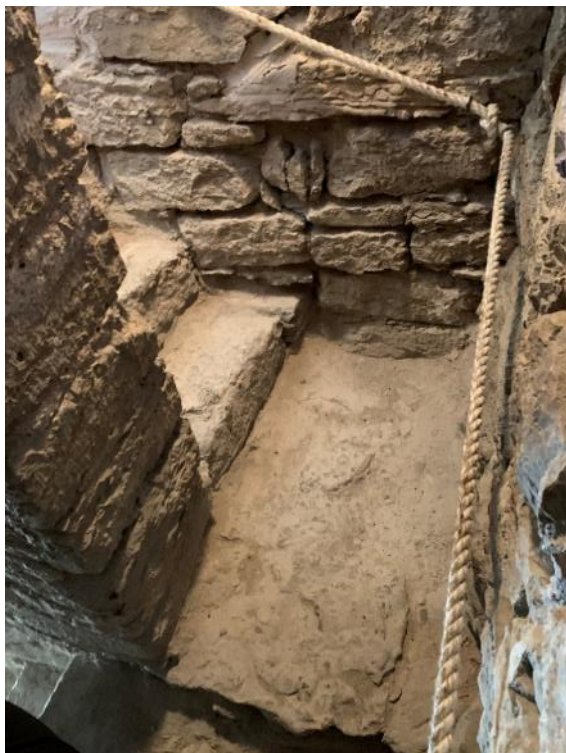
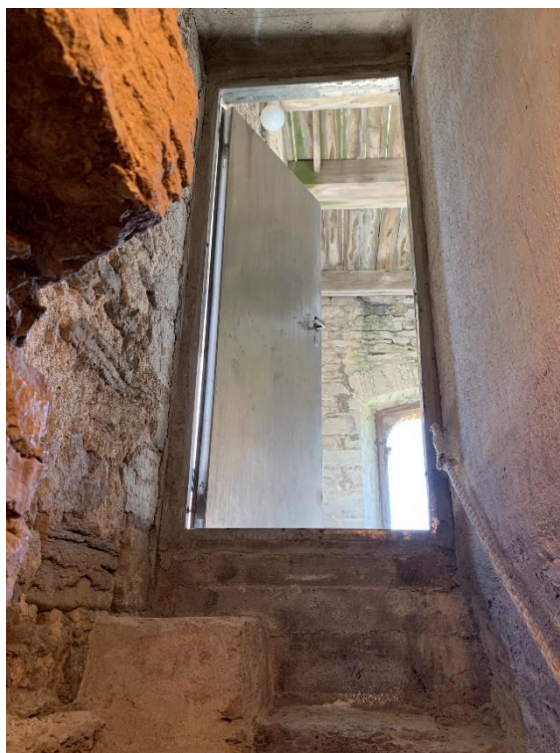
Vilplanet där trappan viker av tvärt ett halvt varv. Till höger ingång till nedersta våningen med ljudgluggar med stäldörr från 1967. Foto JL 2021.
