# Othem kyrka

Karaktärisering 2021

Svenska kyrkan

Gotlands  
Museum

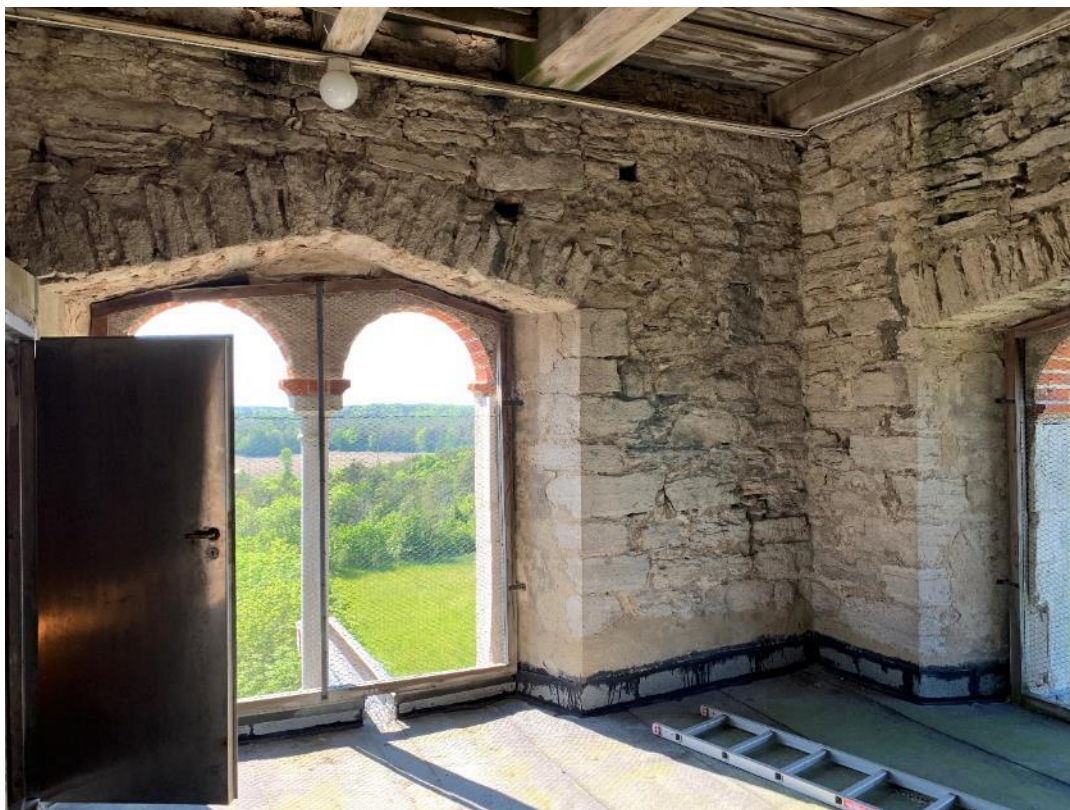
Tornets fjärde övervåning, den nedersta med ljudgluggar, sedd mot väster. Foto JL 2021.

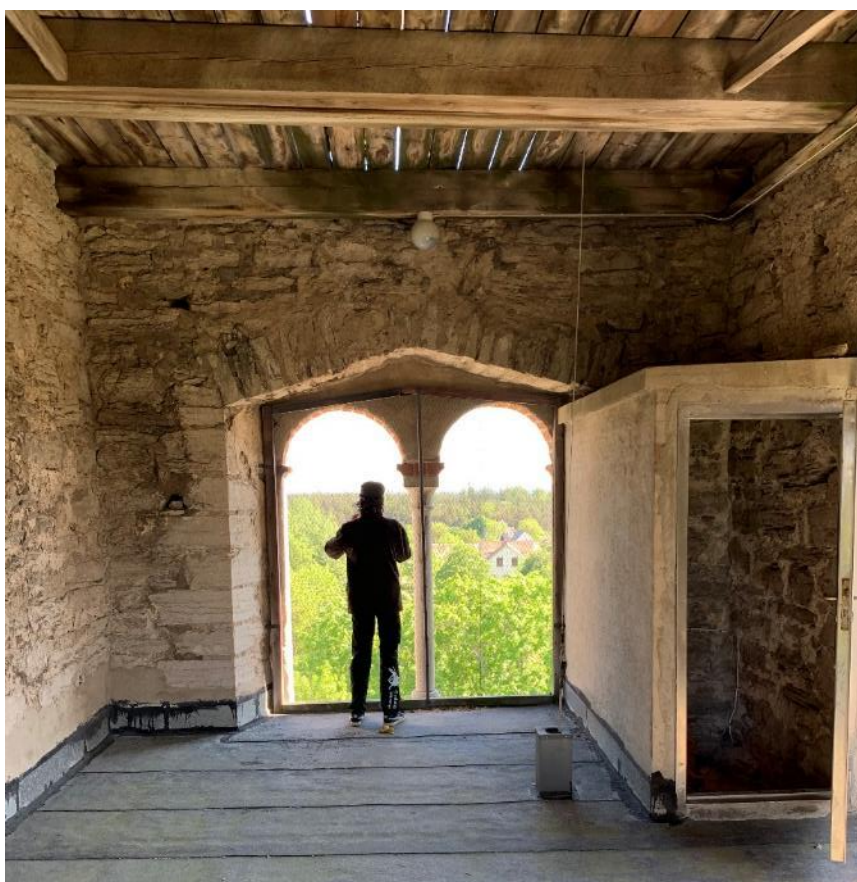
Den nedersta våningen med ljudgluggar, mot söder. Foto JL 2021.

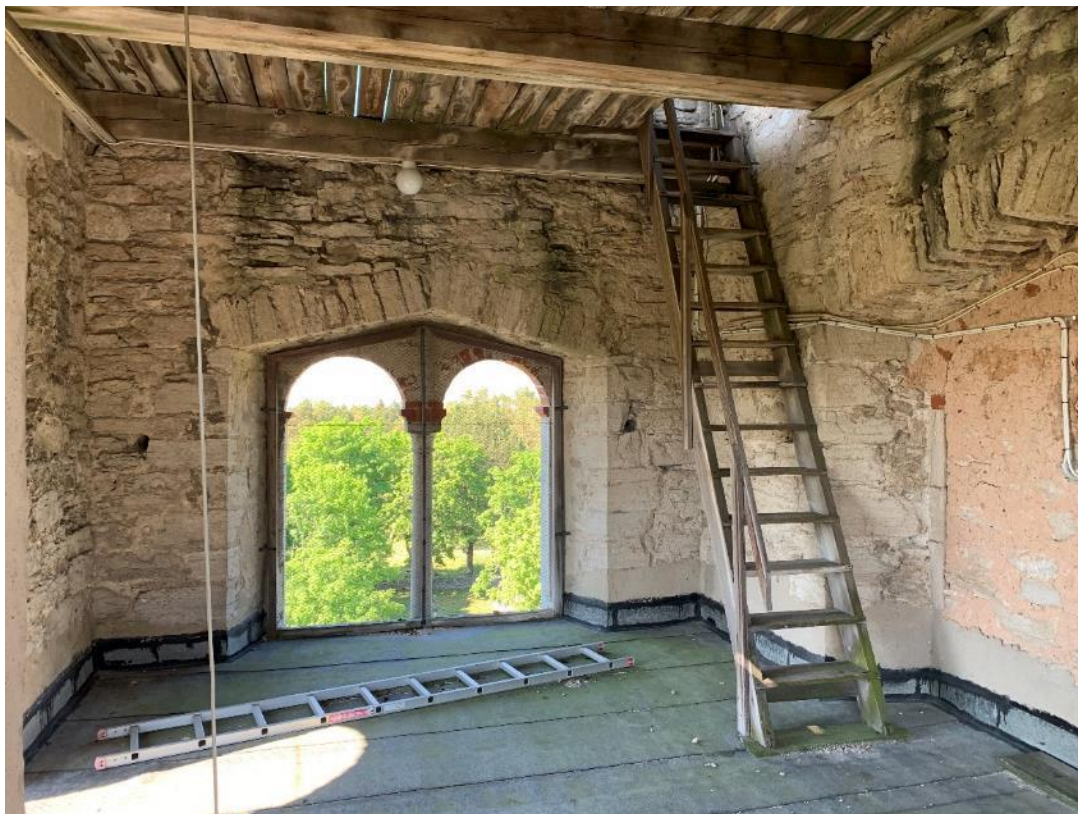
Tornets nedersta våning med ljudgluggar, sedd mot norr. Foto JL 2021.

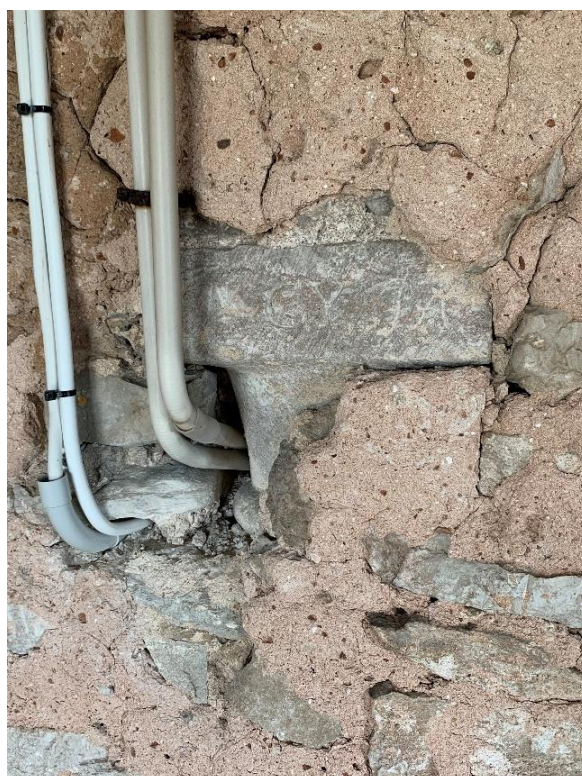
Tornets nedersta våning med ljudgluggar. Den igensatta ljudgluggen mot öster, som delvis skymms av långhusets yttertak. Till höger synlig del av ljudgluggens ursprungliga kapital med inhuggna bokstäver. Foto JL 2021.

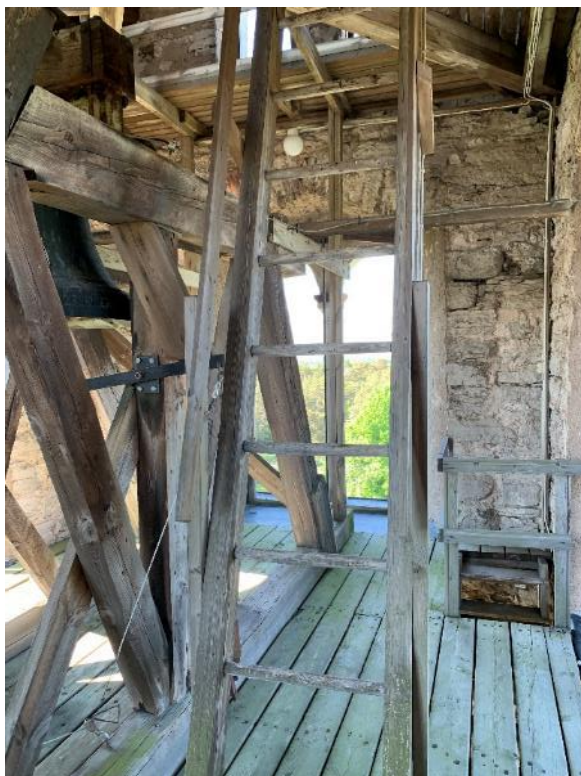
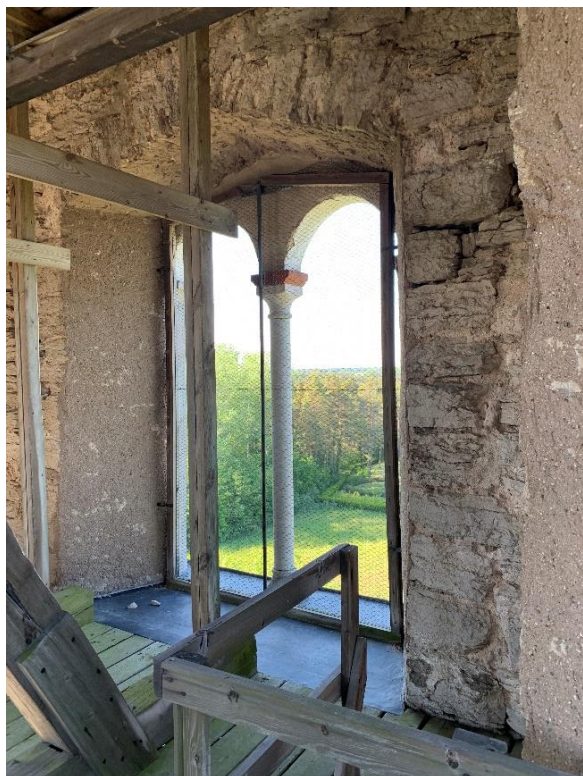
Klockvåningen innanför den mellersta våningen med ljudgluggar, sedd mot norr, med den norra ljudgluggen. Omfattningarna innerdelar förefaller något grövre i de övre än de nedersta ljudgluggarna. Foto JL 2021.

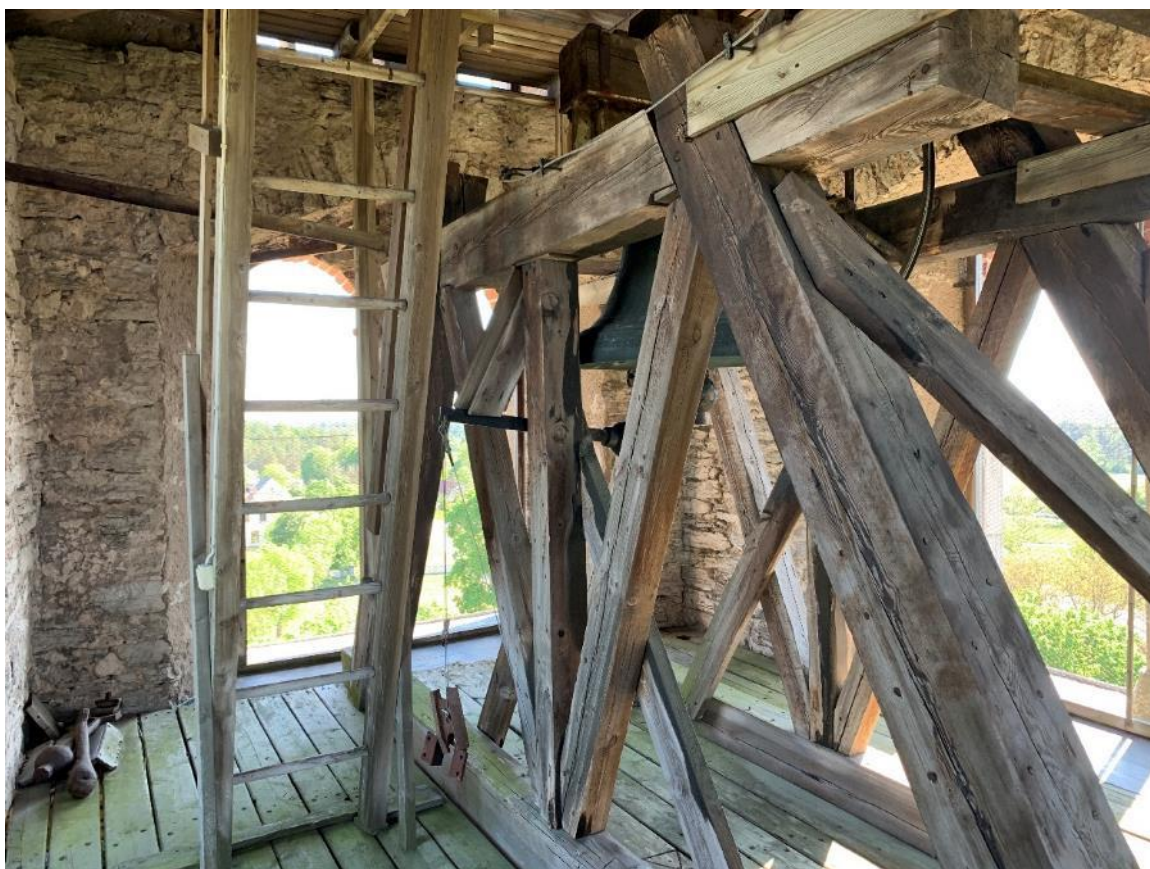
Klockvåningen mot sydväst. Foto JL 2021.

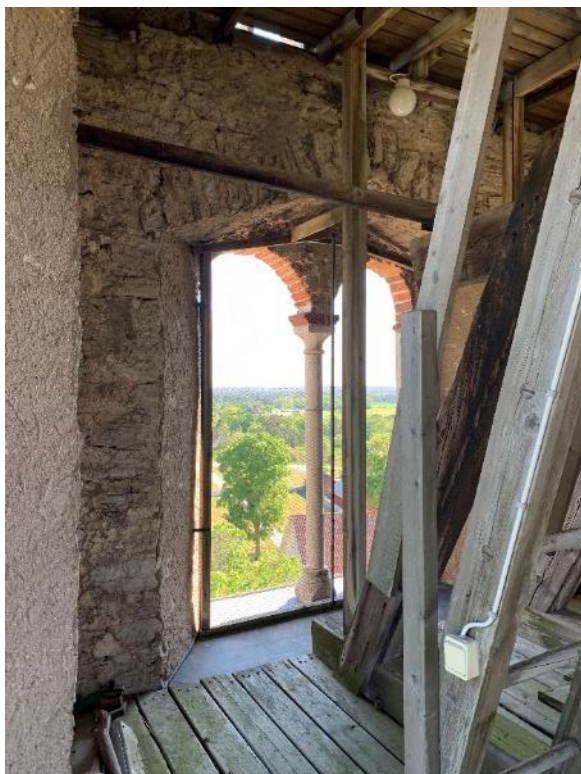
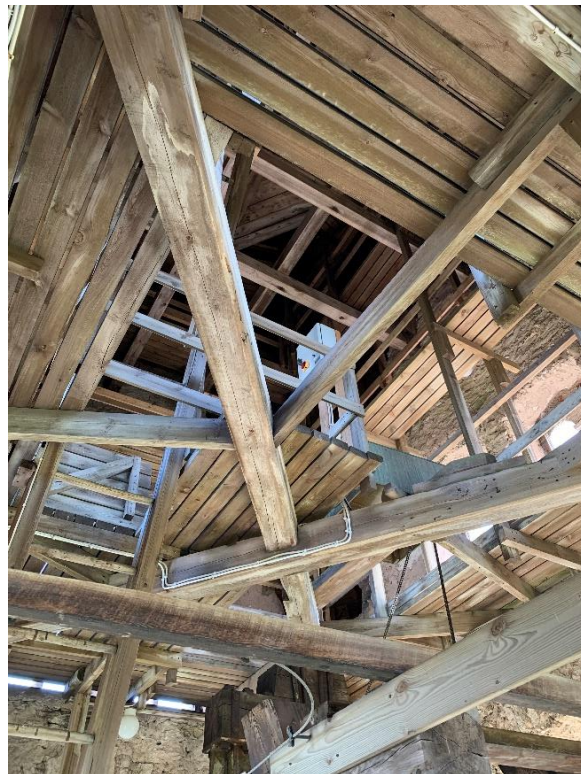
Klockvåningens södra ljudglugg. Till höger blick från klockvåningen och uppåt. Foto JL 2021.

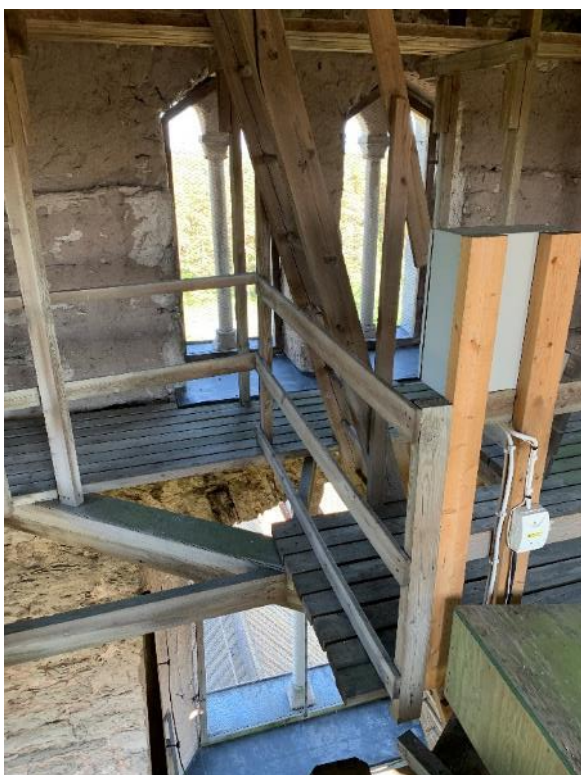
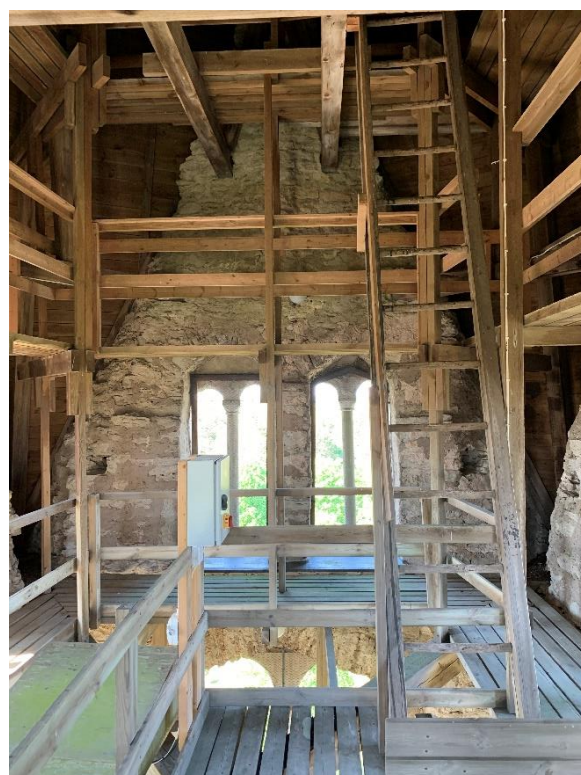
Tornet i höjd med gavelröstena och de översta ljudluggarna, sett mot öster och norr. Foto JL 2021.

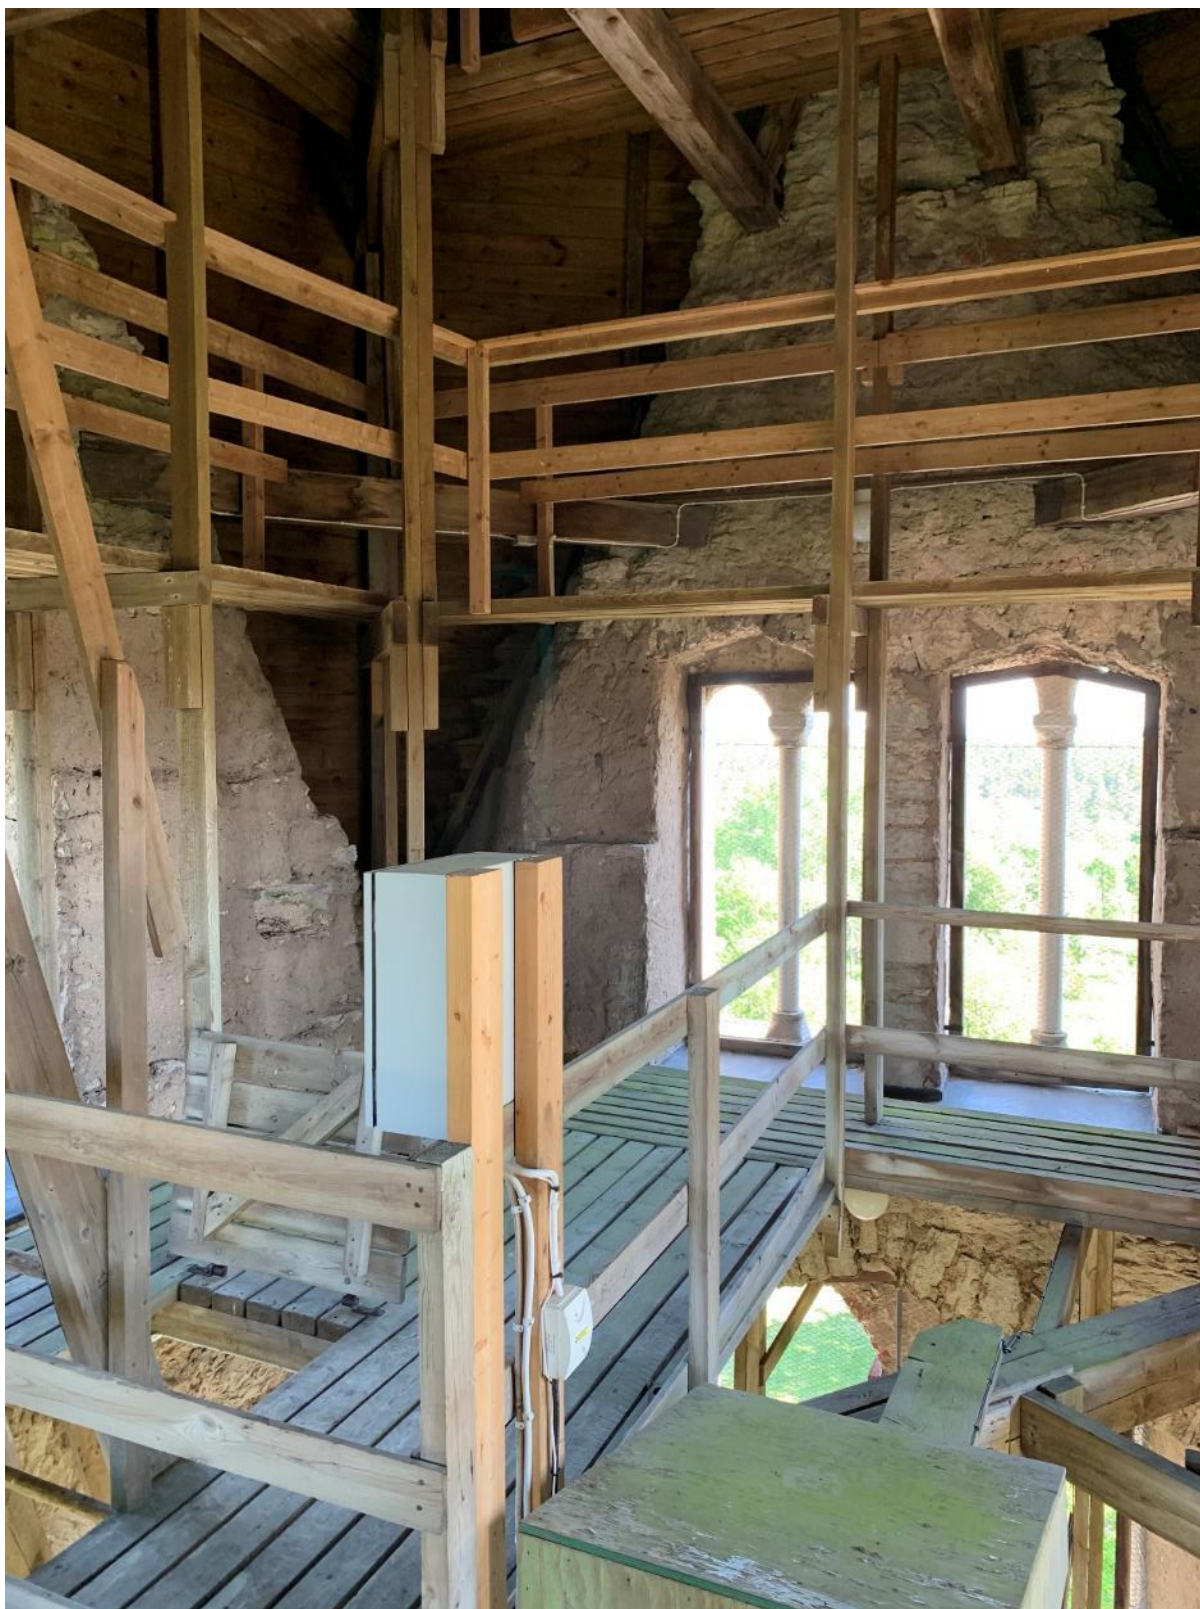
Den södra torngaveln inifrån med ljudgluggarna mot söder. Foto JL 2021.

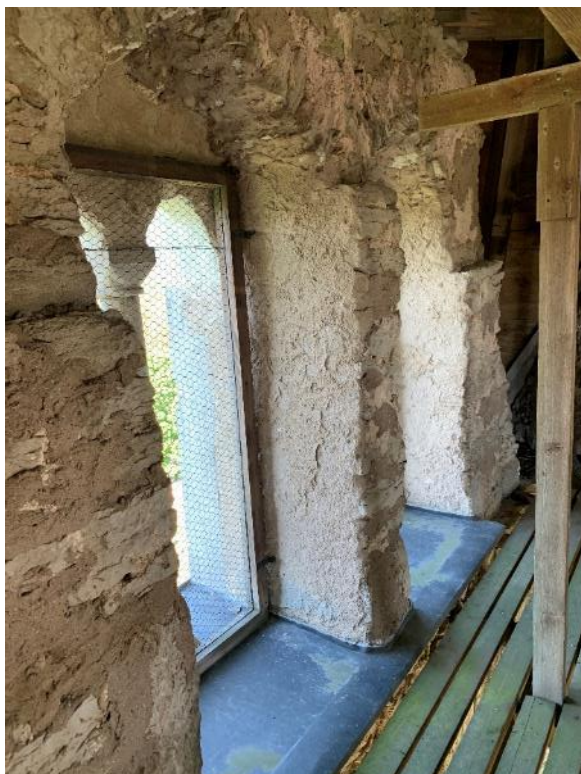
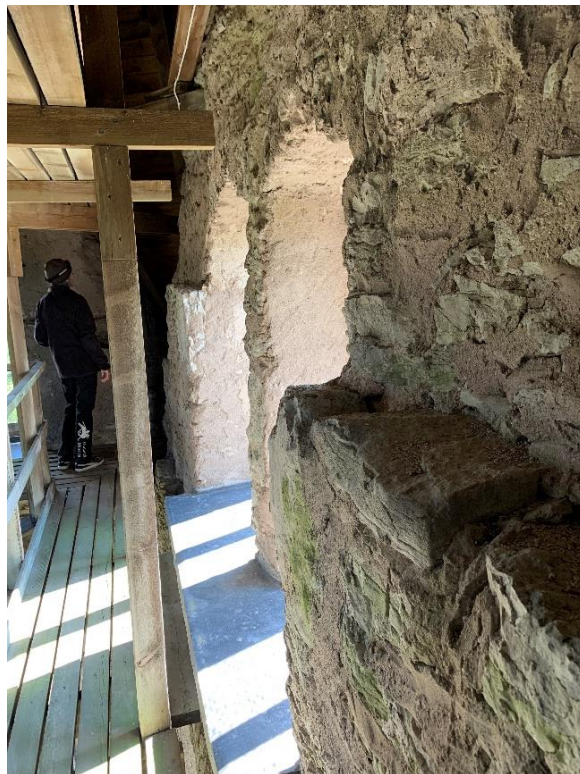
De översta ljudgluggarna i norr och väster. Foto JL 2021.

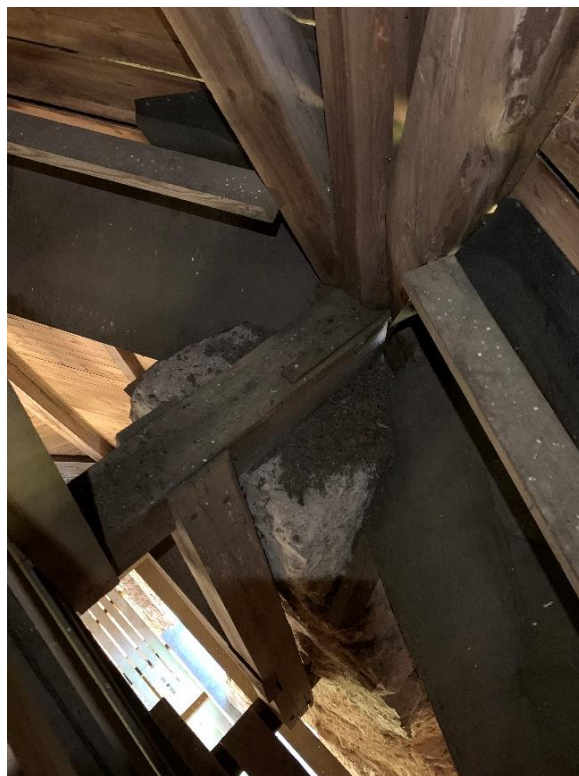
Stegen från klockvåningens golv upp till i höjd med torngavlarnas spetsar. Till höger spirkonstruktionens upplag på en av torngavlarna. Foto JL 2021.

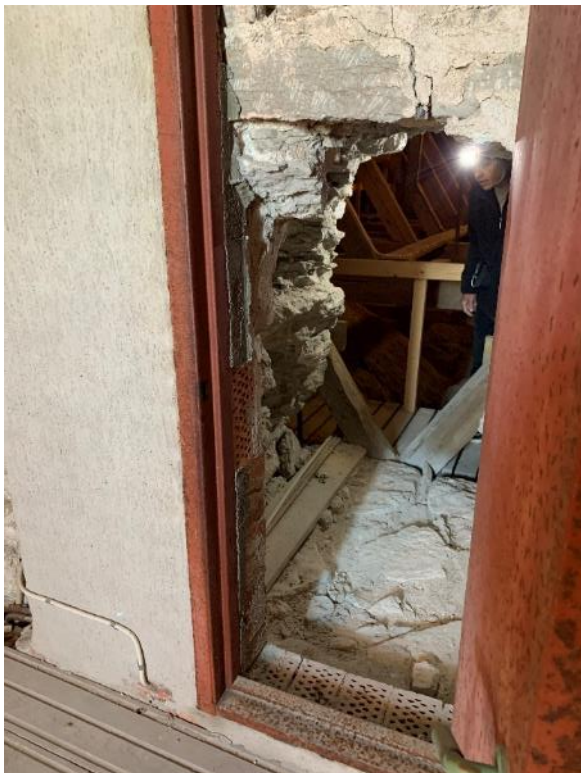
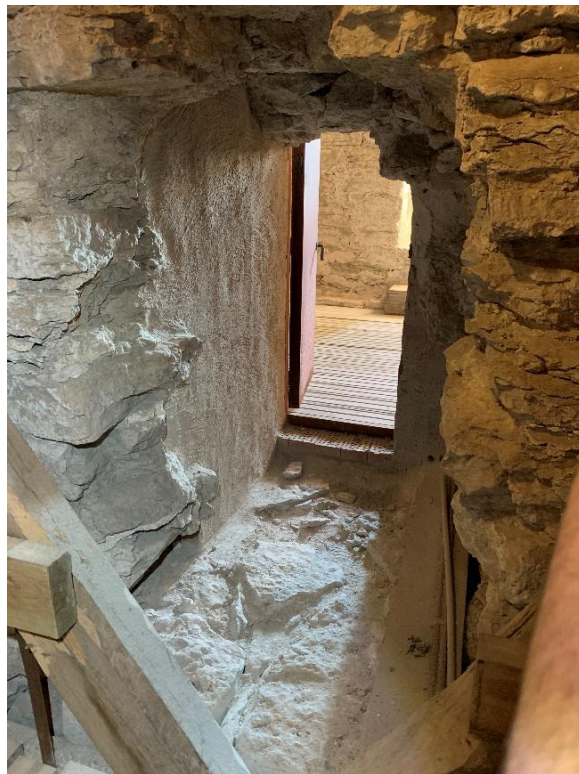
Öppningen till kyrkvinden från tornets tredje våning, sedd från tornet och från långhusvinden. Foto JL 2021.

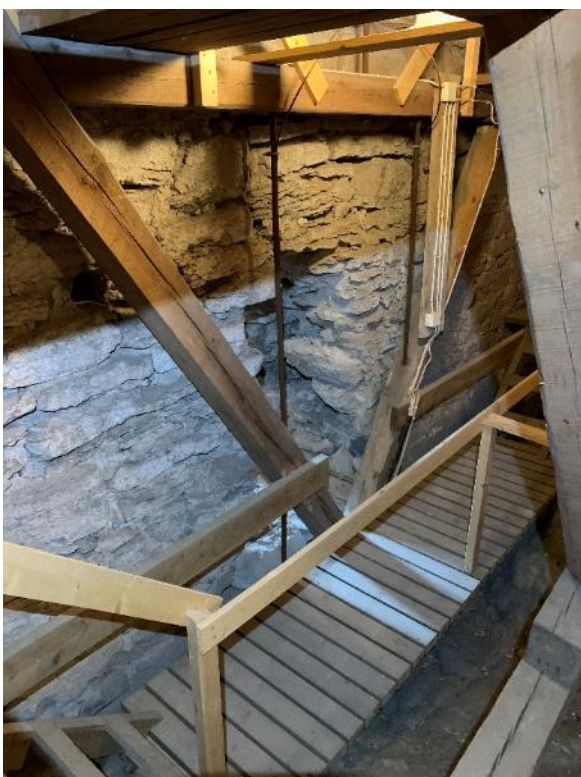
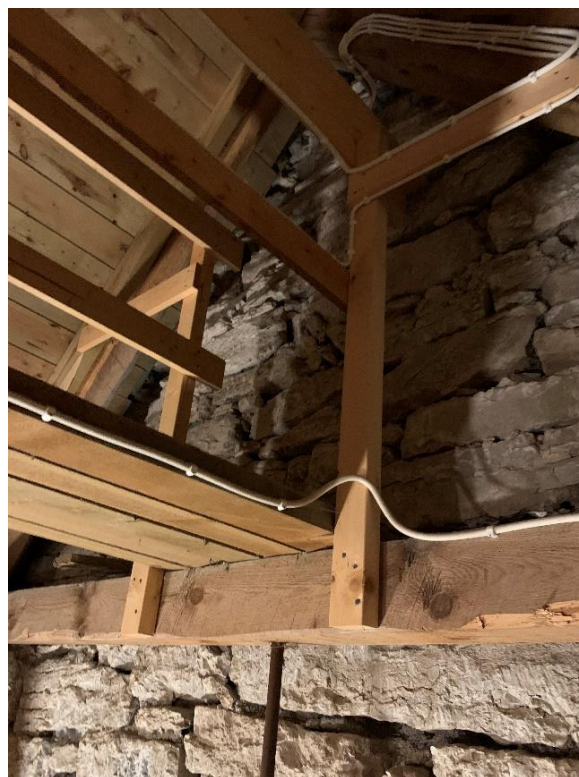
Öppningen från tornets tredje våning, sedd från sydöst på långhusvinden. Till höger igenmurningen till den nedersta östra ljudgluggen sedd från nordöst. Foto JL 2021.

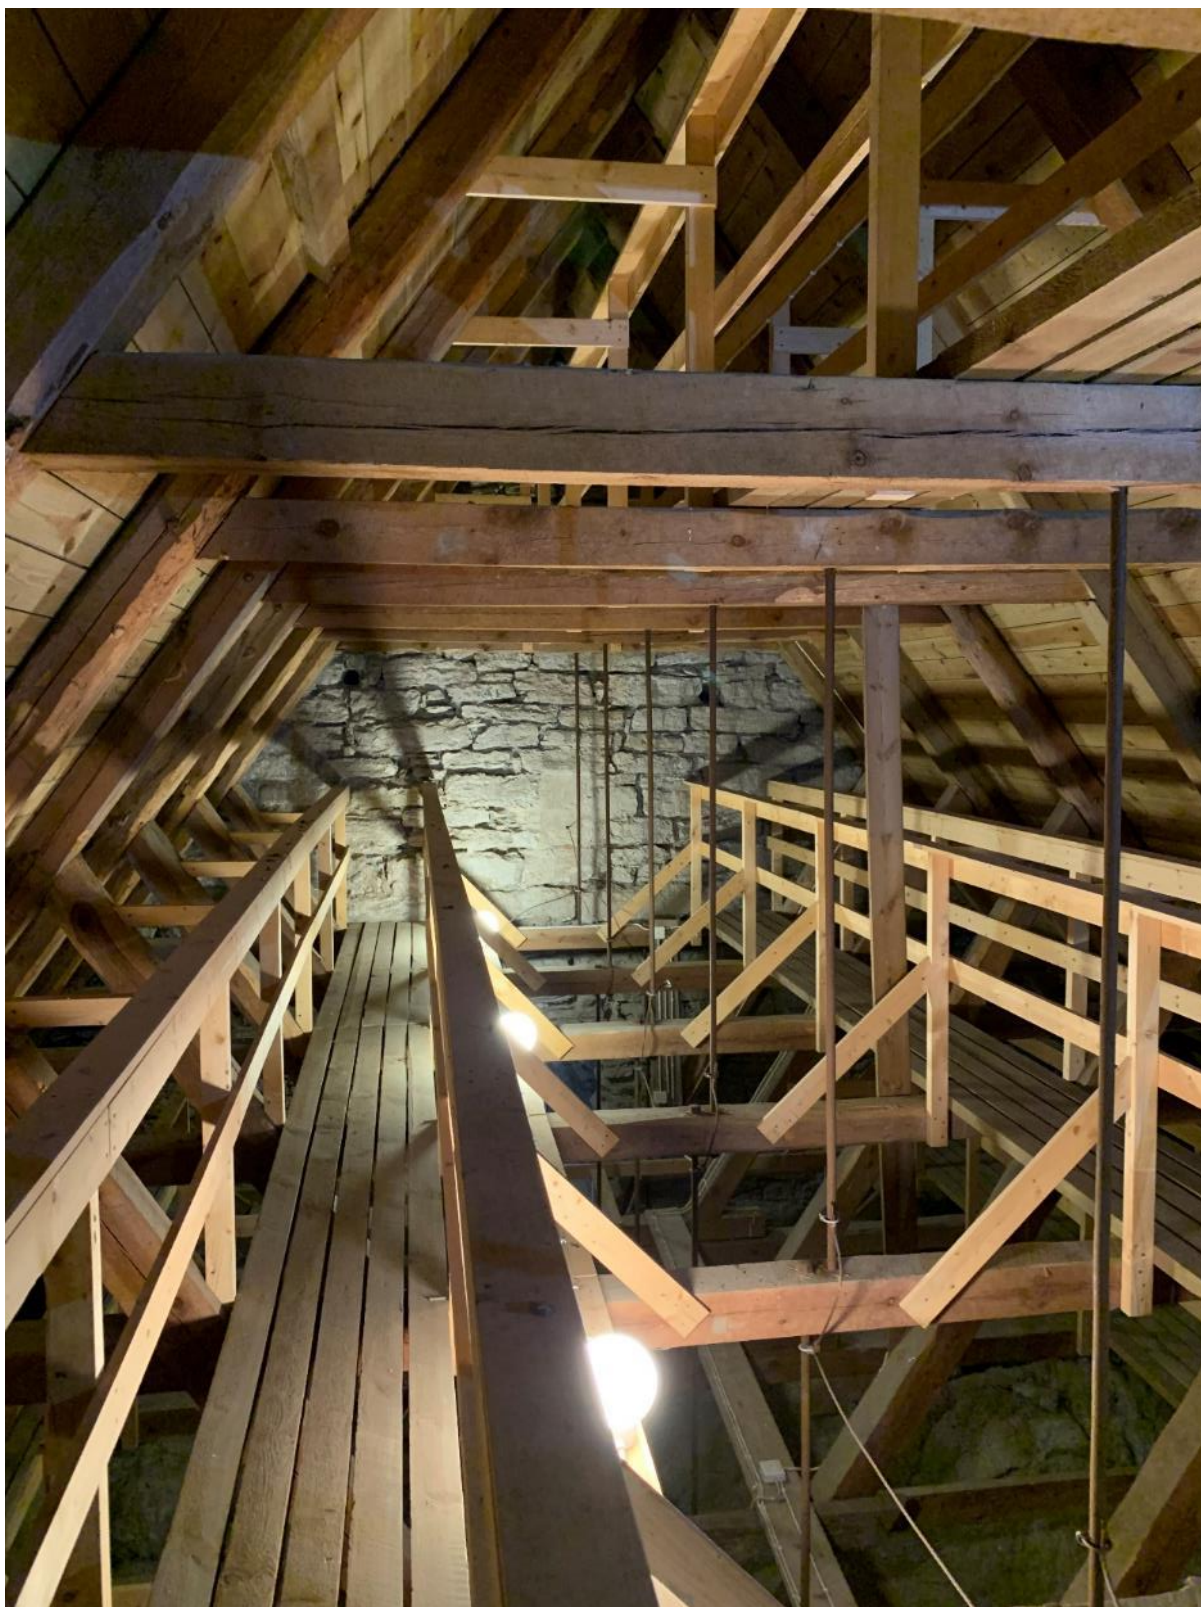
Långhusvinden mot väster. Foto JL 2021.

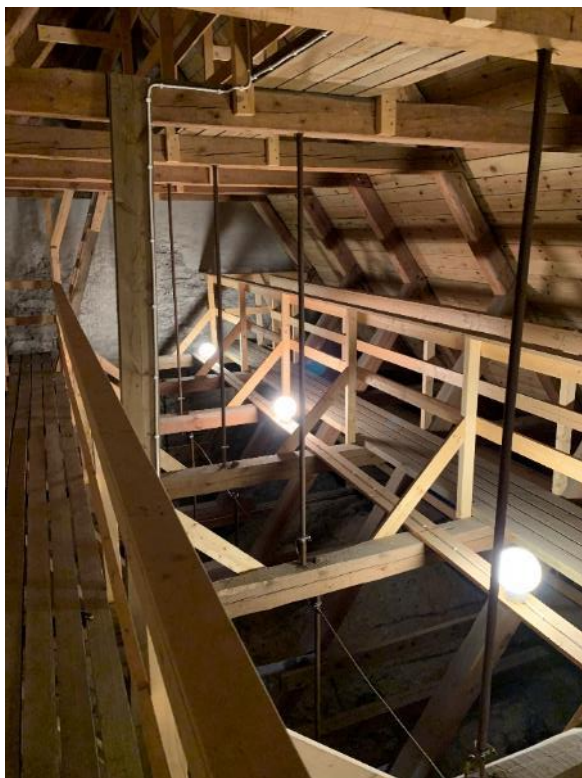
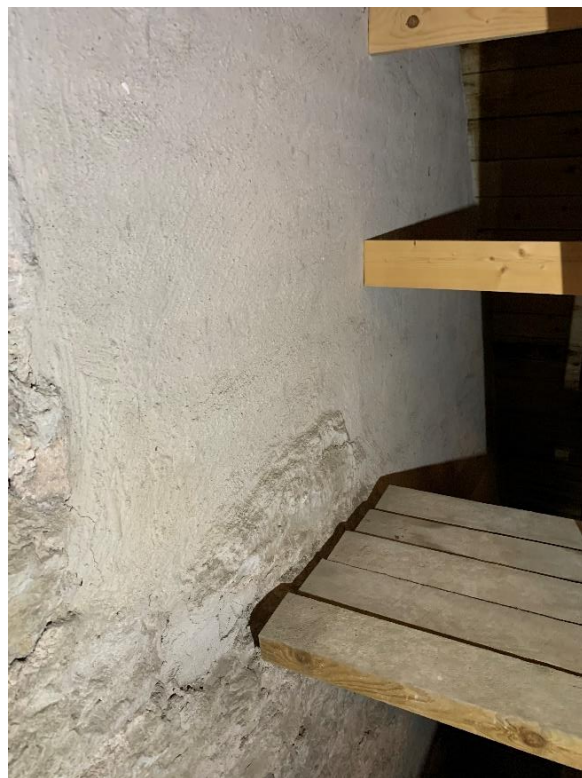
Långhusvinden mot öster med triumfbågsmuren i fonden. Till höger påbyggnad i mot långhusvinden putsat tegel, troligen från 1969, av triumfbågsmuren som inte sträckt sig upp till långhustaket och i fasaden kompletteras av en gavel i trä. Foto JL 2021.

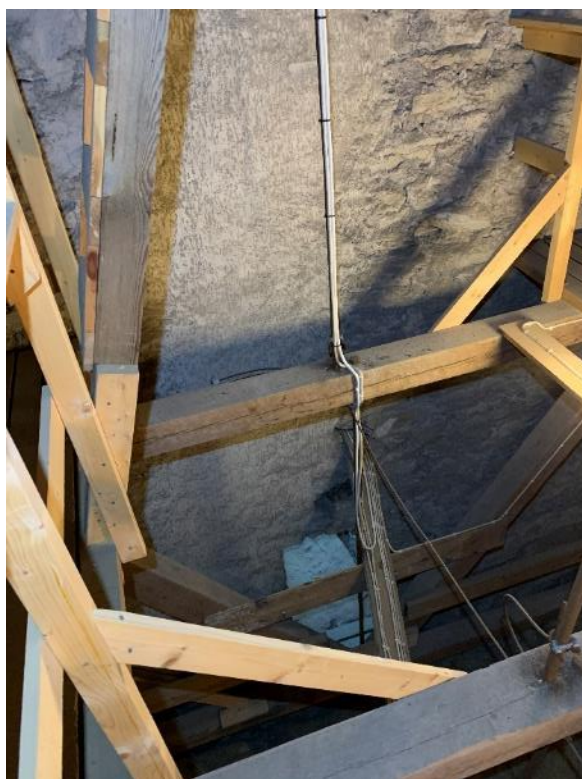
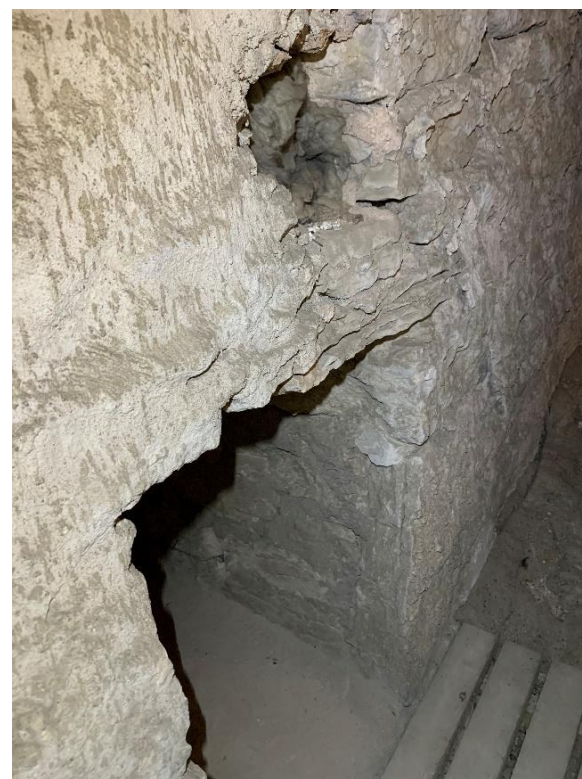
Triumfbågsmuren från långhusvinden med passage till korvinden. Passagens raka sidor visar att den är ursprunglig. Till höger passagen med öppning ovanför, sannolikt efter det äldre långhusets taknock. Foto JL 2021.

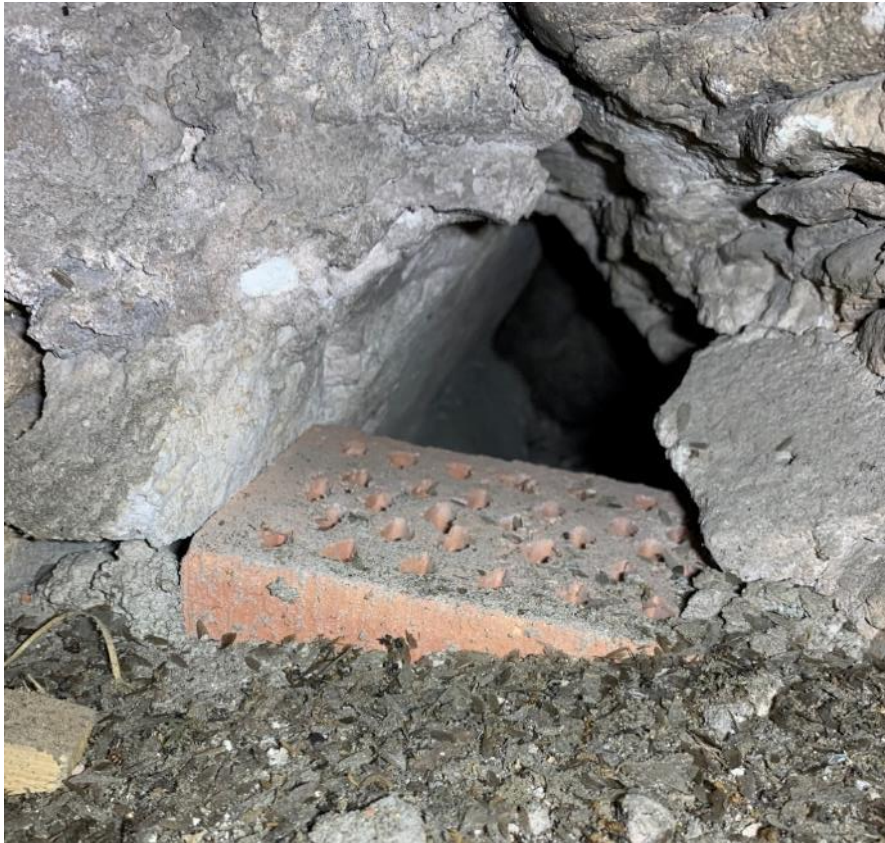
Öppningen ovanför passagen från långhusvinden till korvinden, sedd från korvinden i öster. Sannolikt avtryck av det äldre långhusets taknock, vilket ger en ledning om dess höjd. Foto JL 2021.

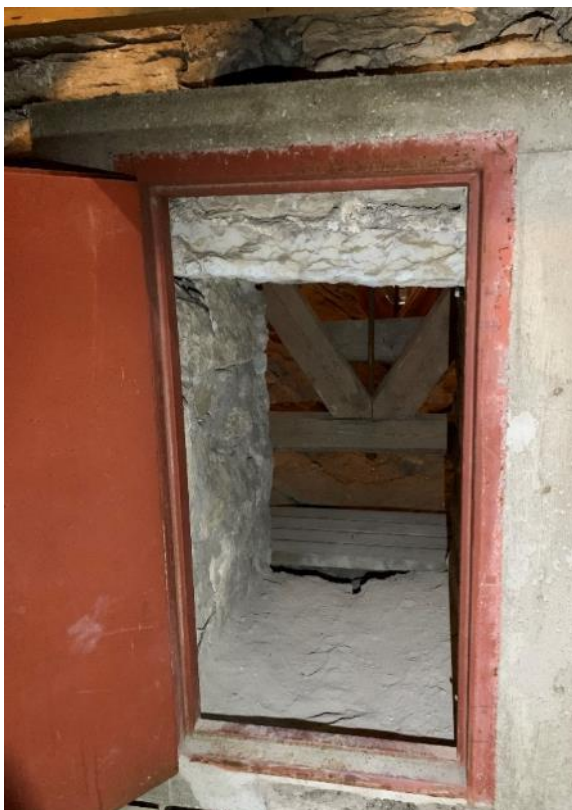
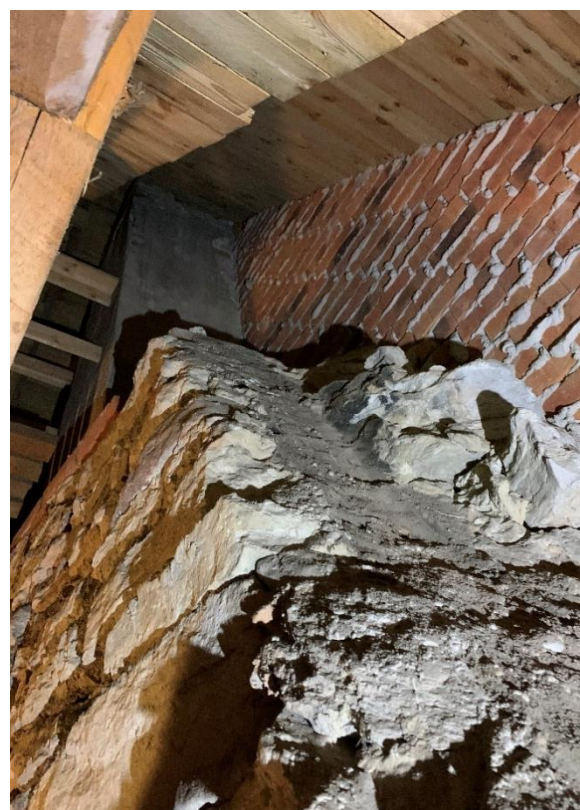
Öppningen från långhusvinden, sedd från korvinden. Till höger påmurning från 1967 på den västra kanten av triumfbågsmuren, sedd från nordöst på korvinden. Teglet skapar en brandmur eftersom den yttre gaveln mellan långhuset och koret är av trä. Foto JL 2021.

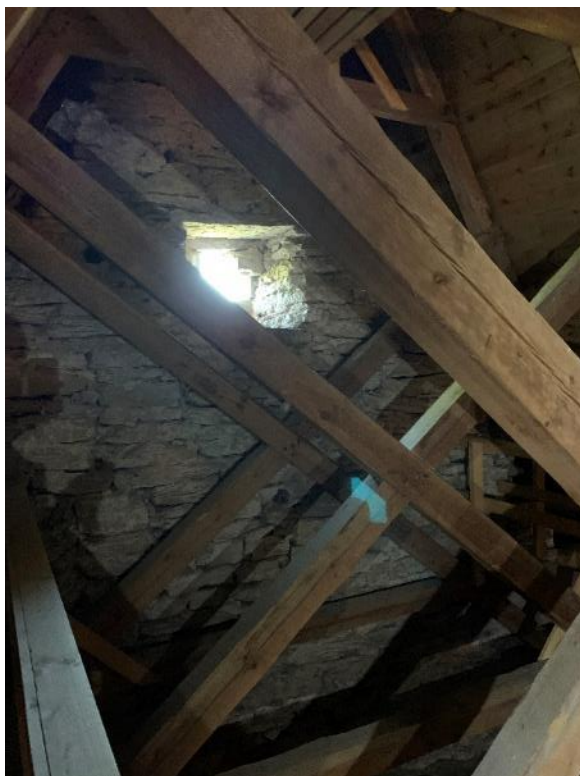
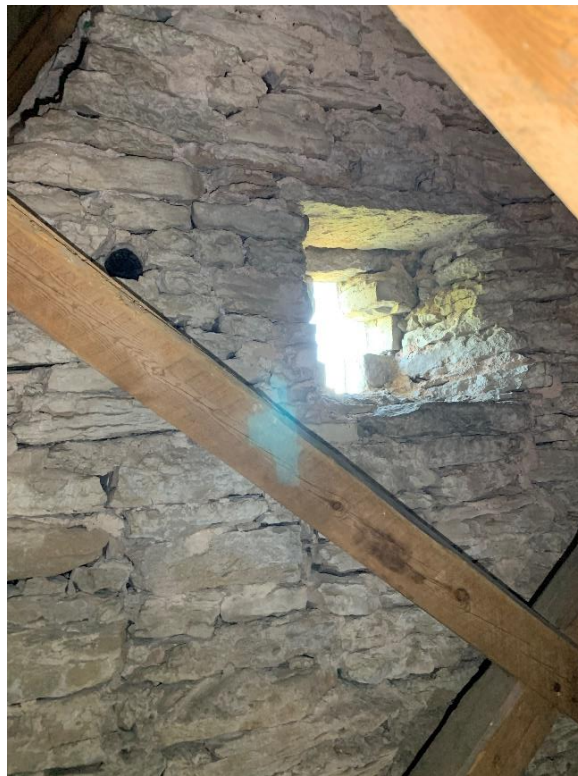
Korvinden mot öster. Till höger det östra gavelröset med kvarsittande bränt ställningsvirke samt korsformad ljusglugg. Foto JL 2021.

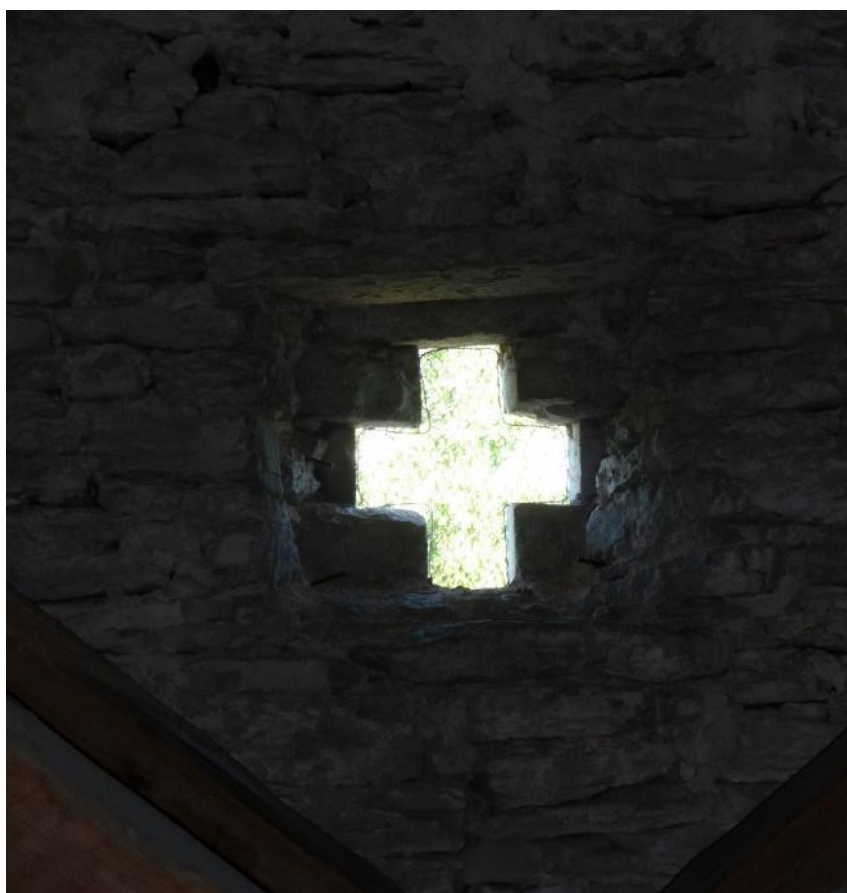
Korsformad ljusglugg i korets östra gavelröset. Foto ES 2021.

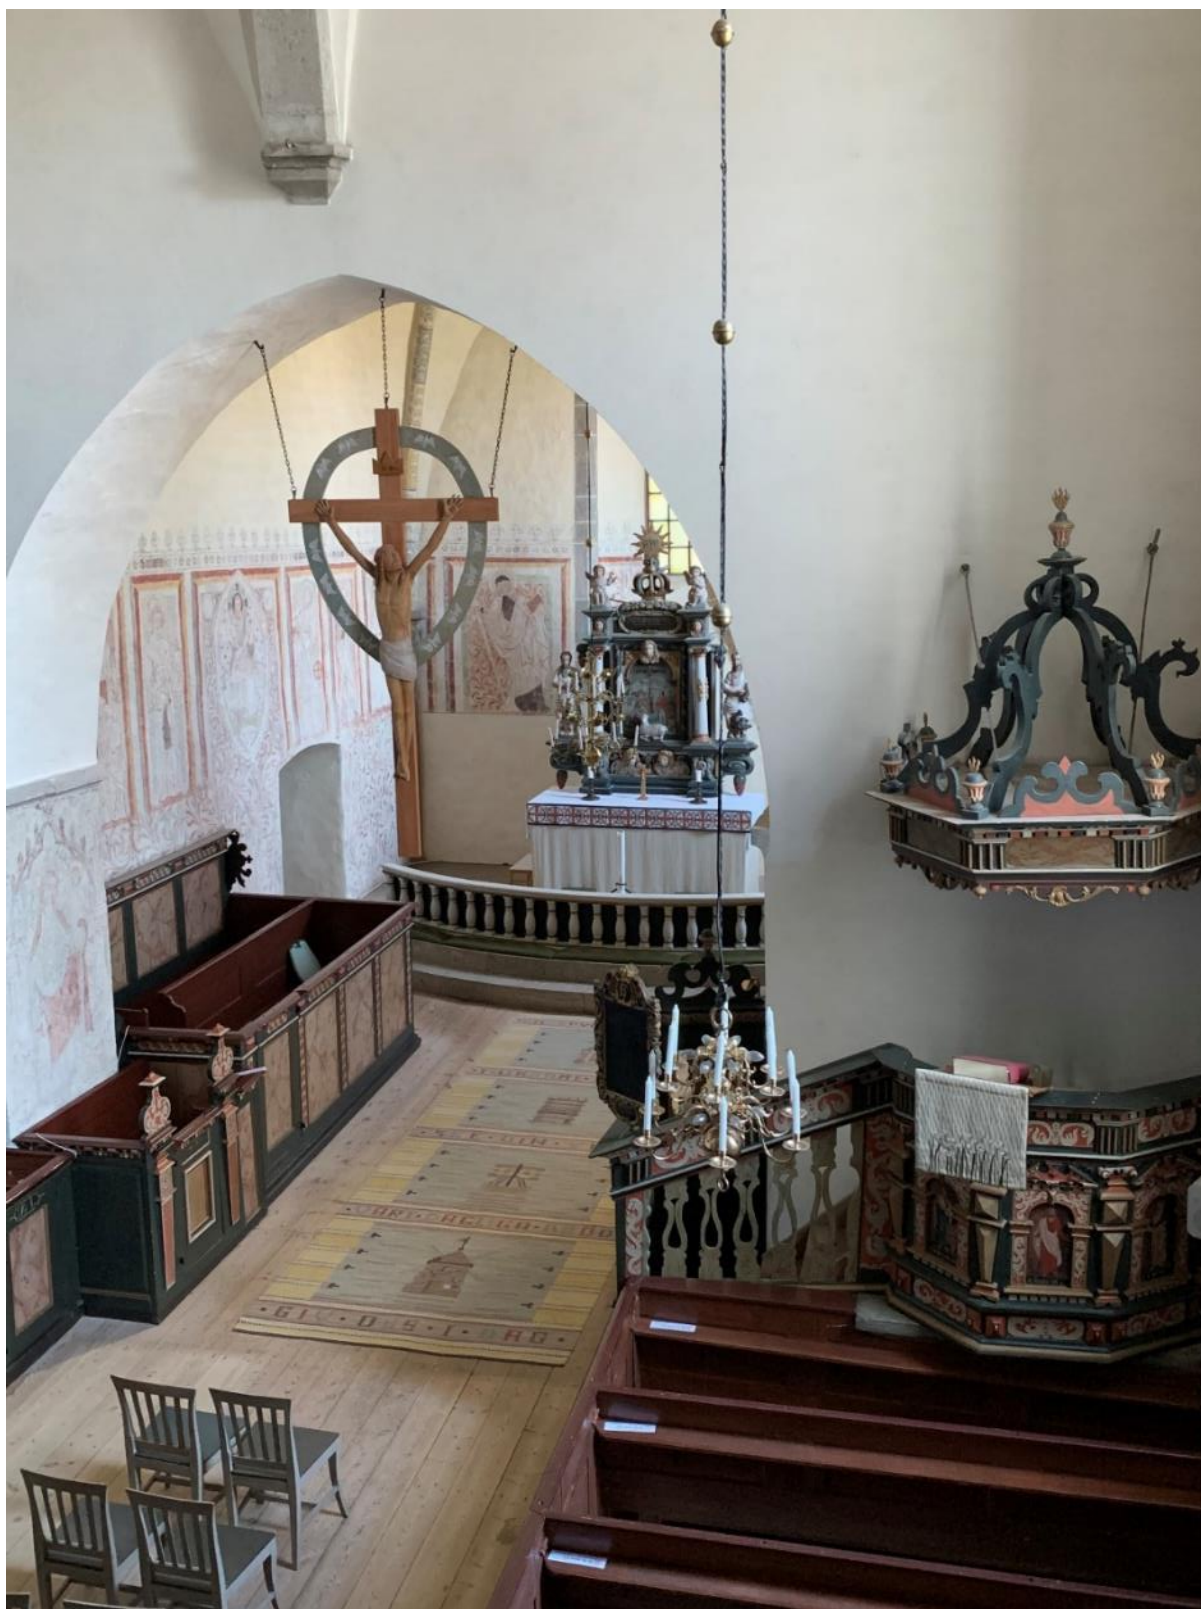
Kyrkorummets inredning, sedd mot öster. Huvudsakligen tillkommen under 1700-talets förra hälft. Altarpopsatsen från 1600-talets slut och triumfkrucifixet från 1982. Kormattan från 1953 formgiven av Anna Maria Hoke med delar av Fader vår. Foto JL 2021.

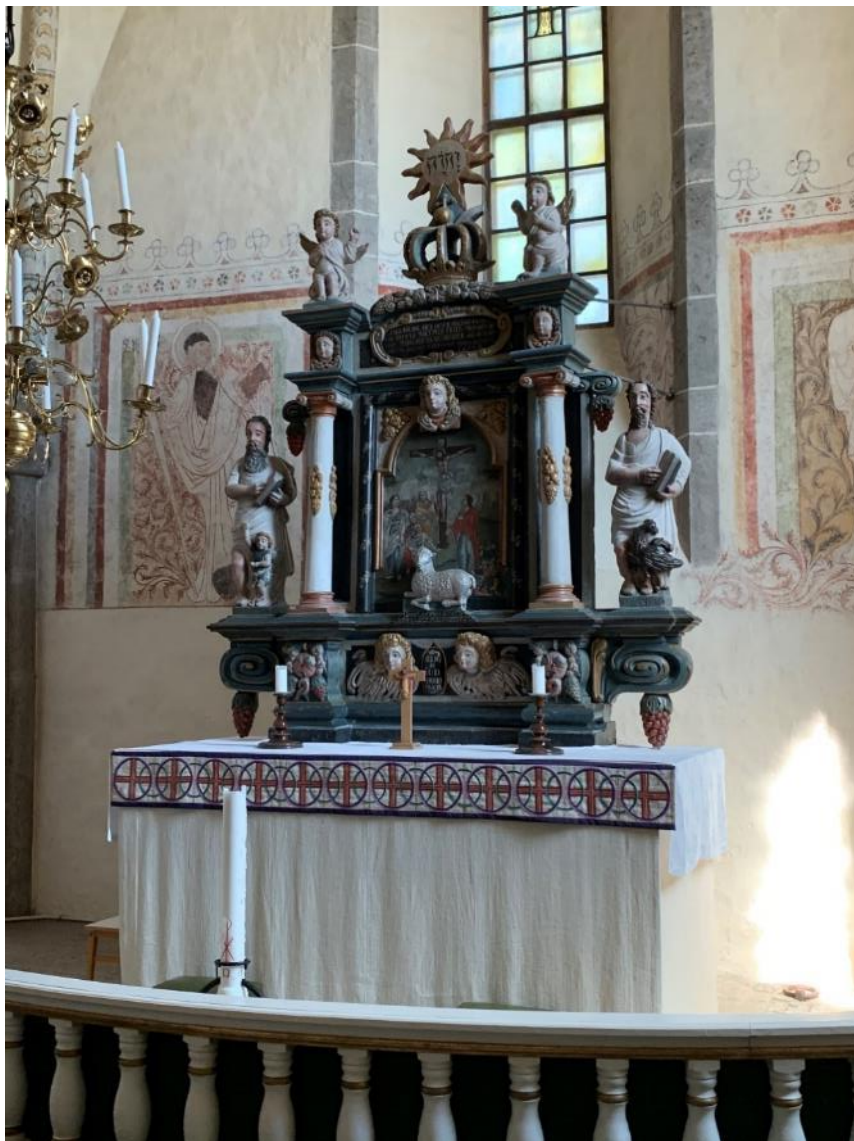
Altaranordning med  
altaruppsats i sandsten,  
tillverkad 1693. Foto JL 2021.

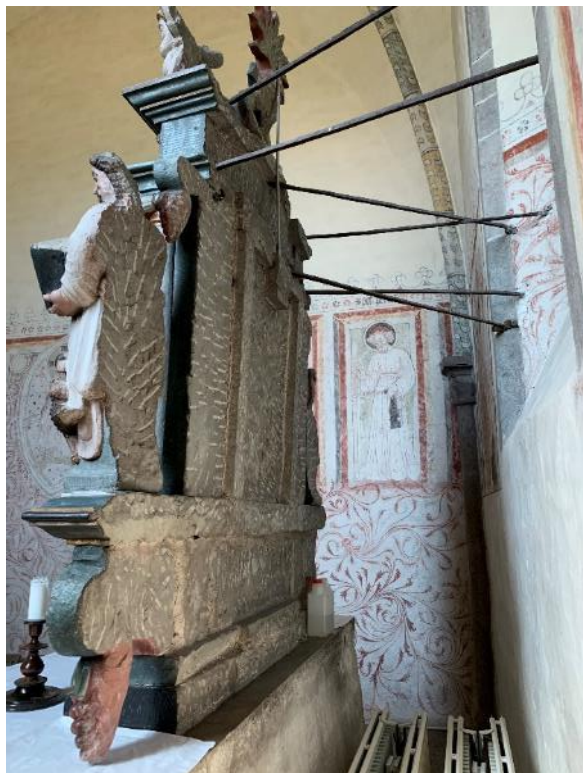
Altaruppsatsens och altarets baksida från söder. Foto JL 2021.
