# Othem kyrka

Karaktärisering 2021

Svenska kyrkan

Gotlands  
Museum

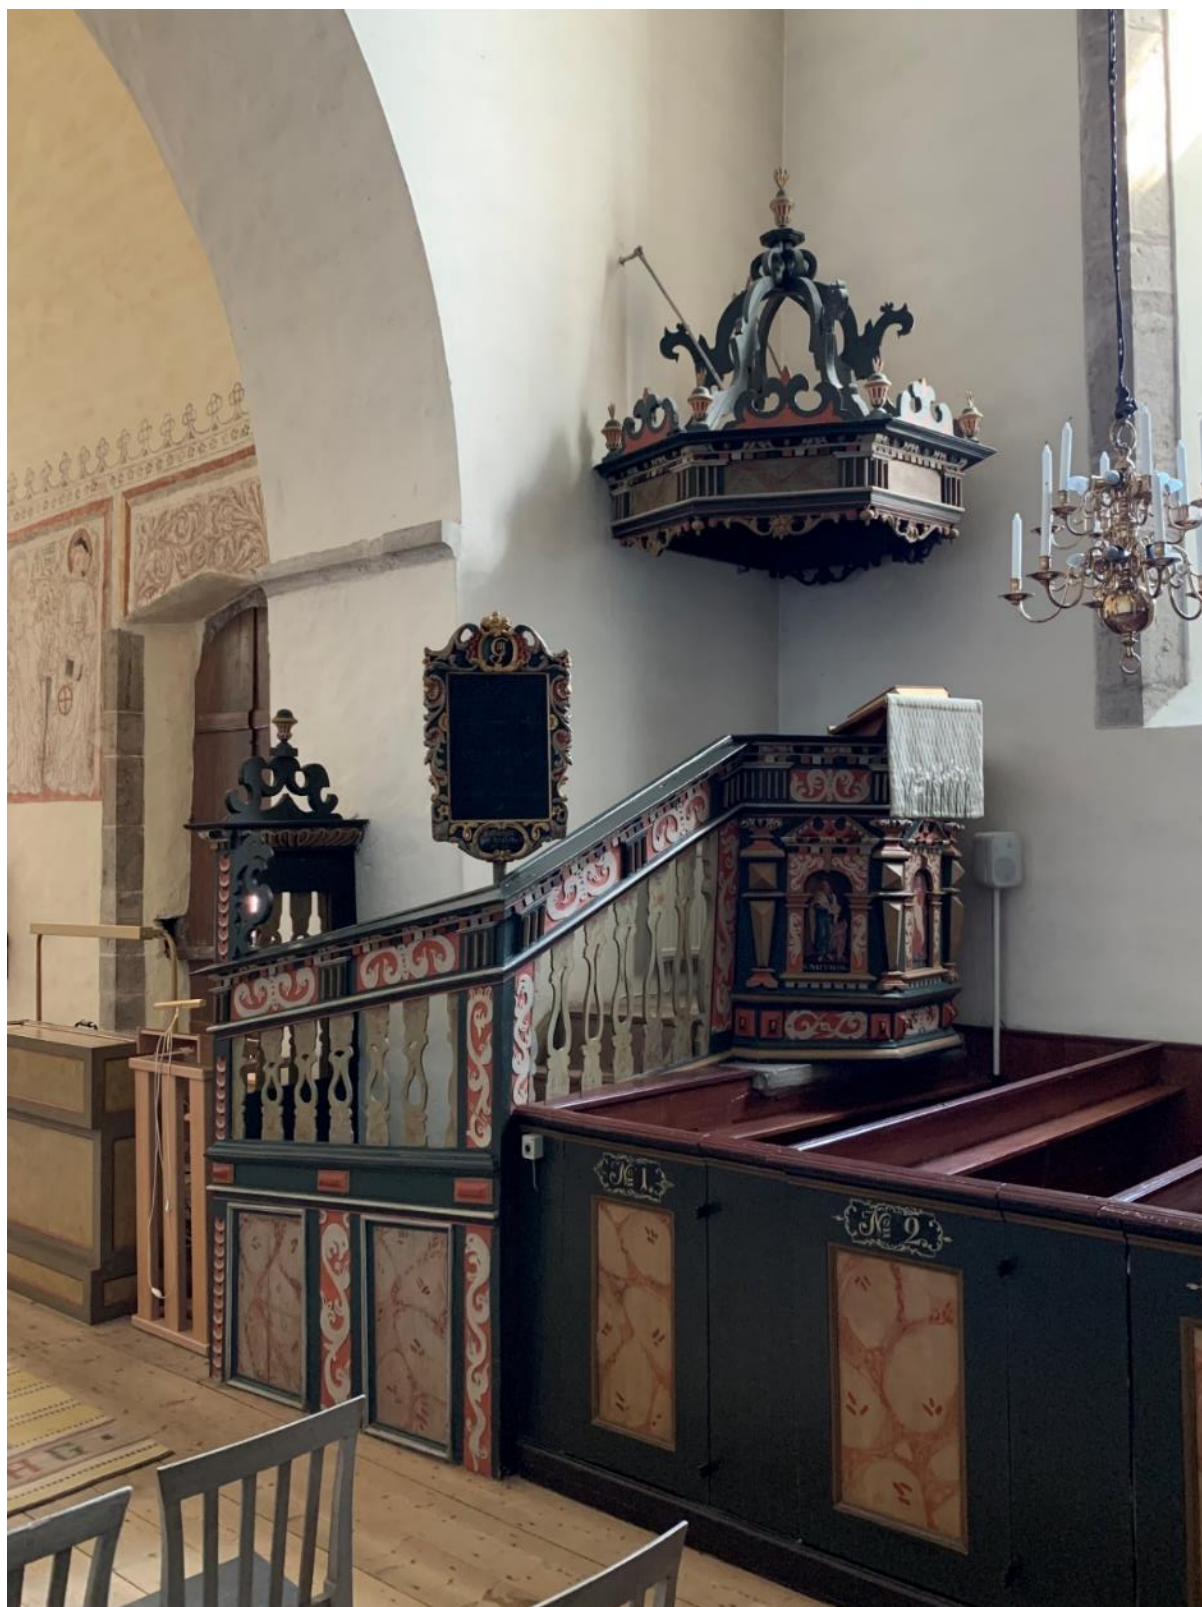
Predikstol från omkring 1737. Nummertavlan snidad 1772. Foto JL 2021.

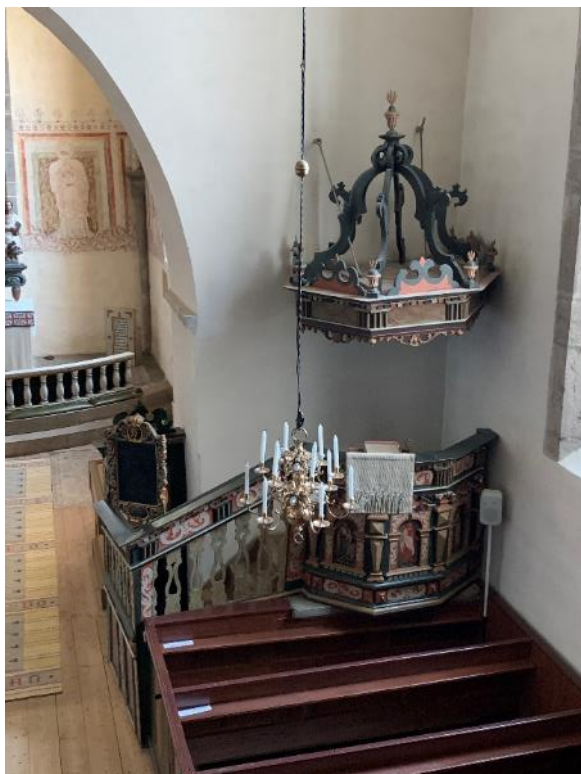
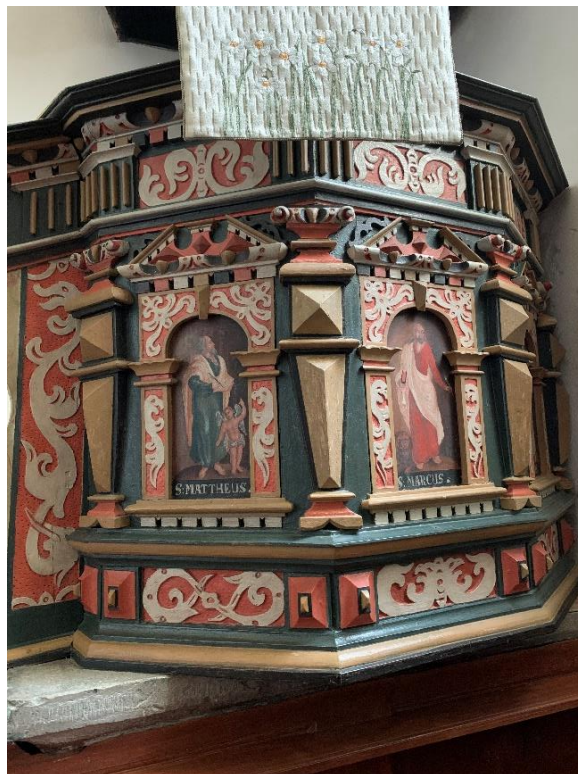
Predikstolen sedd ovanifrån. Till höger predikstolskorgen. Foto JL 2021.

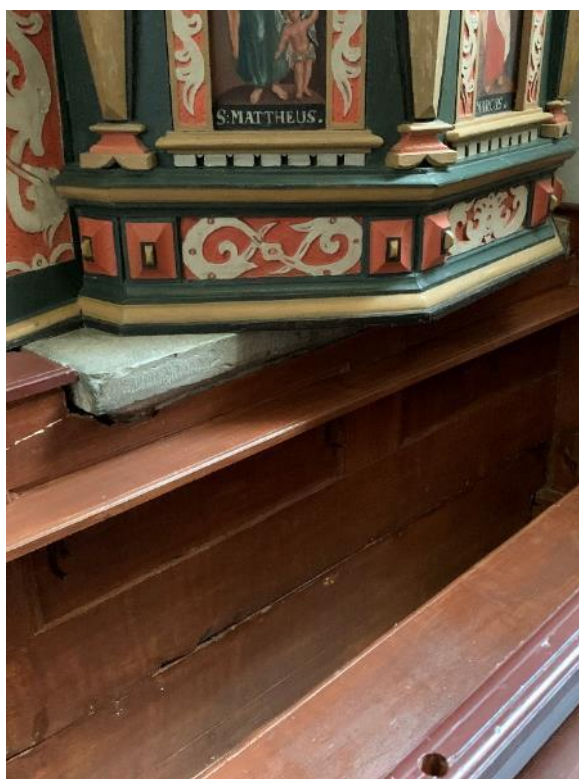
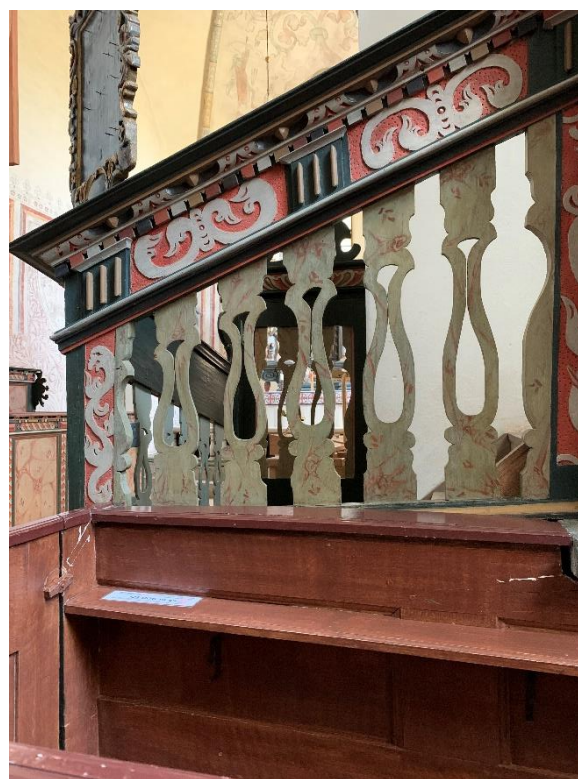
Predikstolens underrede utgörs av det medeltida södra sidoaltaret. Till höger predikstolstrappans genombrutna avskärmning som medger viss sikt mot altaret. Foto JL 2021.

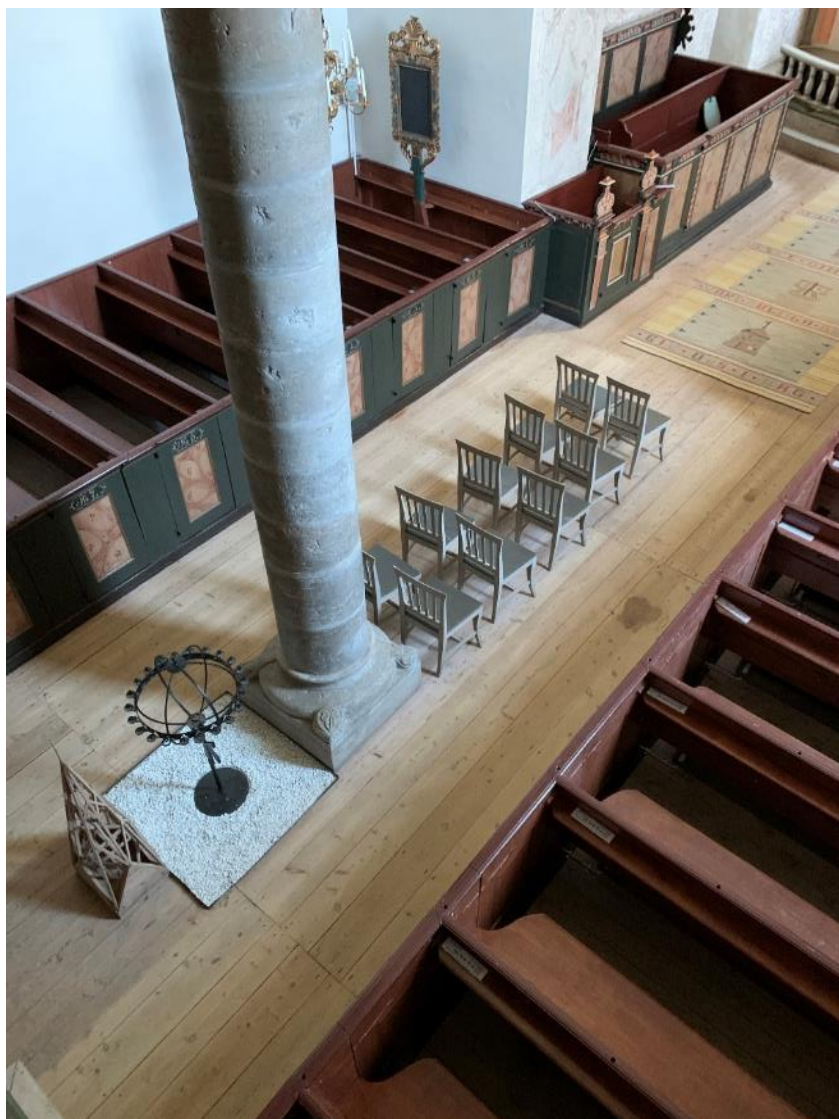
Bänkinredning, huvudsakligen från 1744. Foto JL 2021.

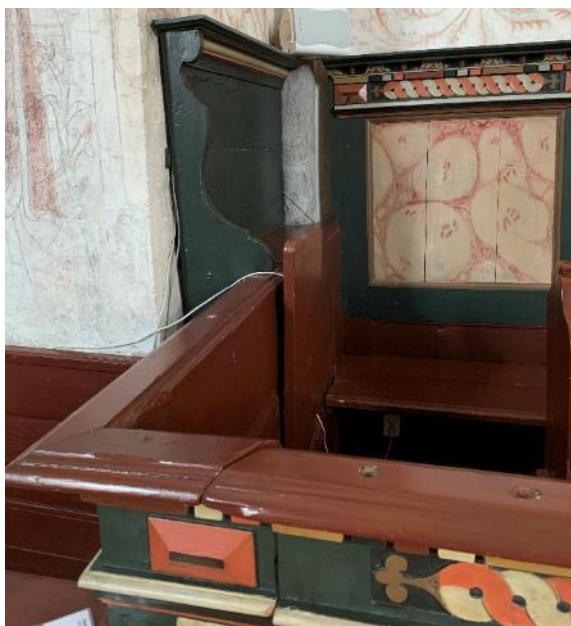
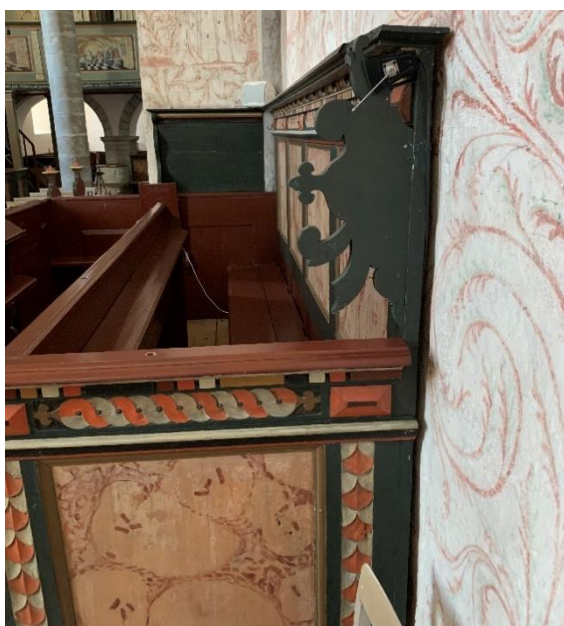
Korbänk, troligen från 1744, möjligen äldre och ombyggd. Detaljer från söder och öster. Foto JL 2021.

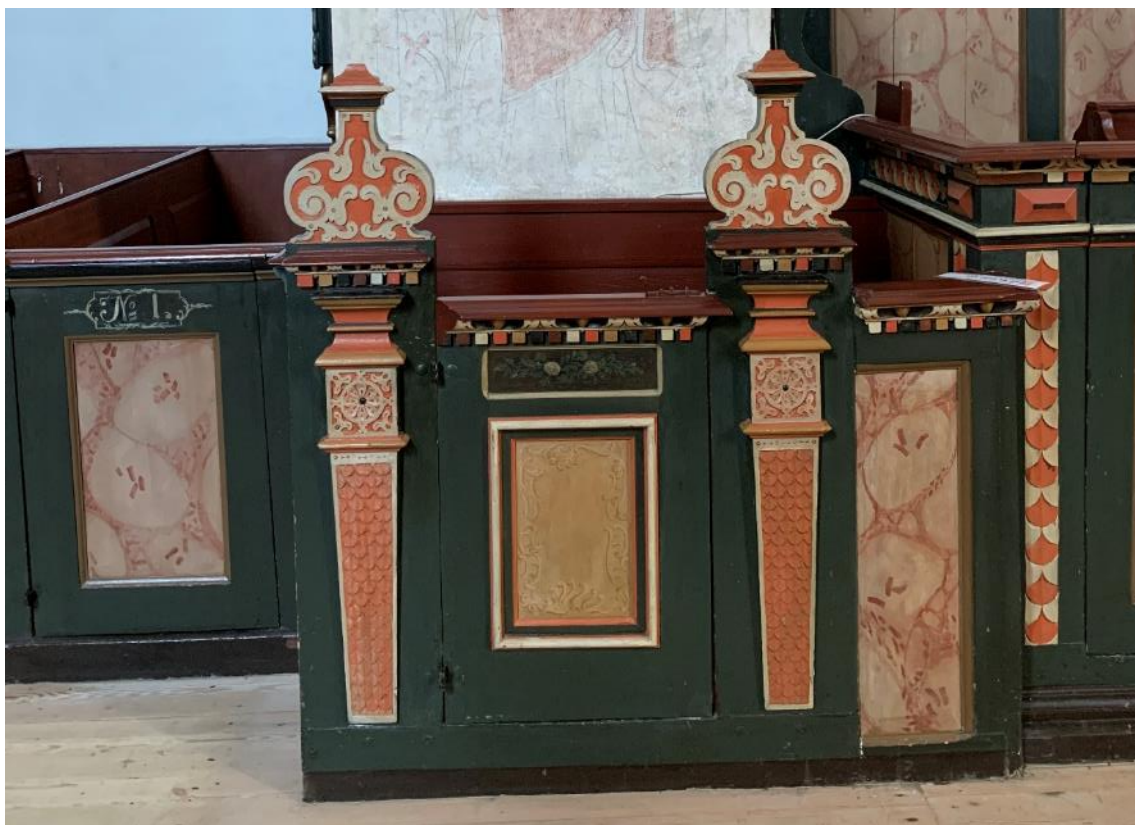
Prästfruns bänk, troligen från 1744 med gavlar, sannolikt från 1600-talets slut. Foto JL 2021.

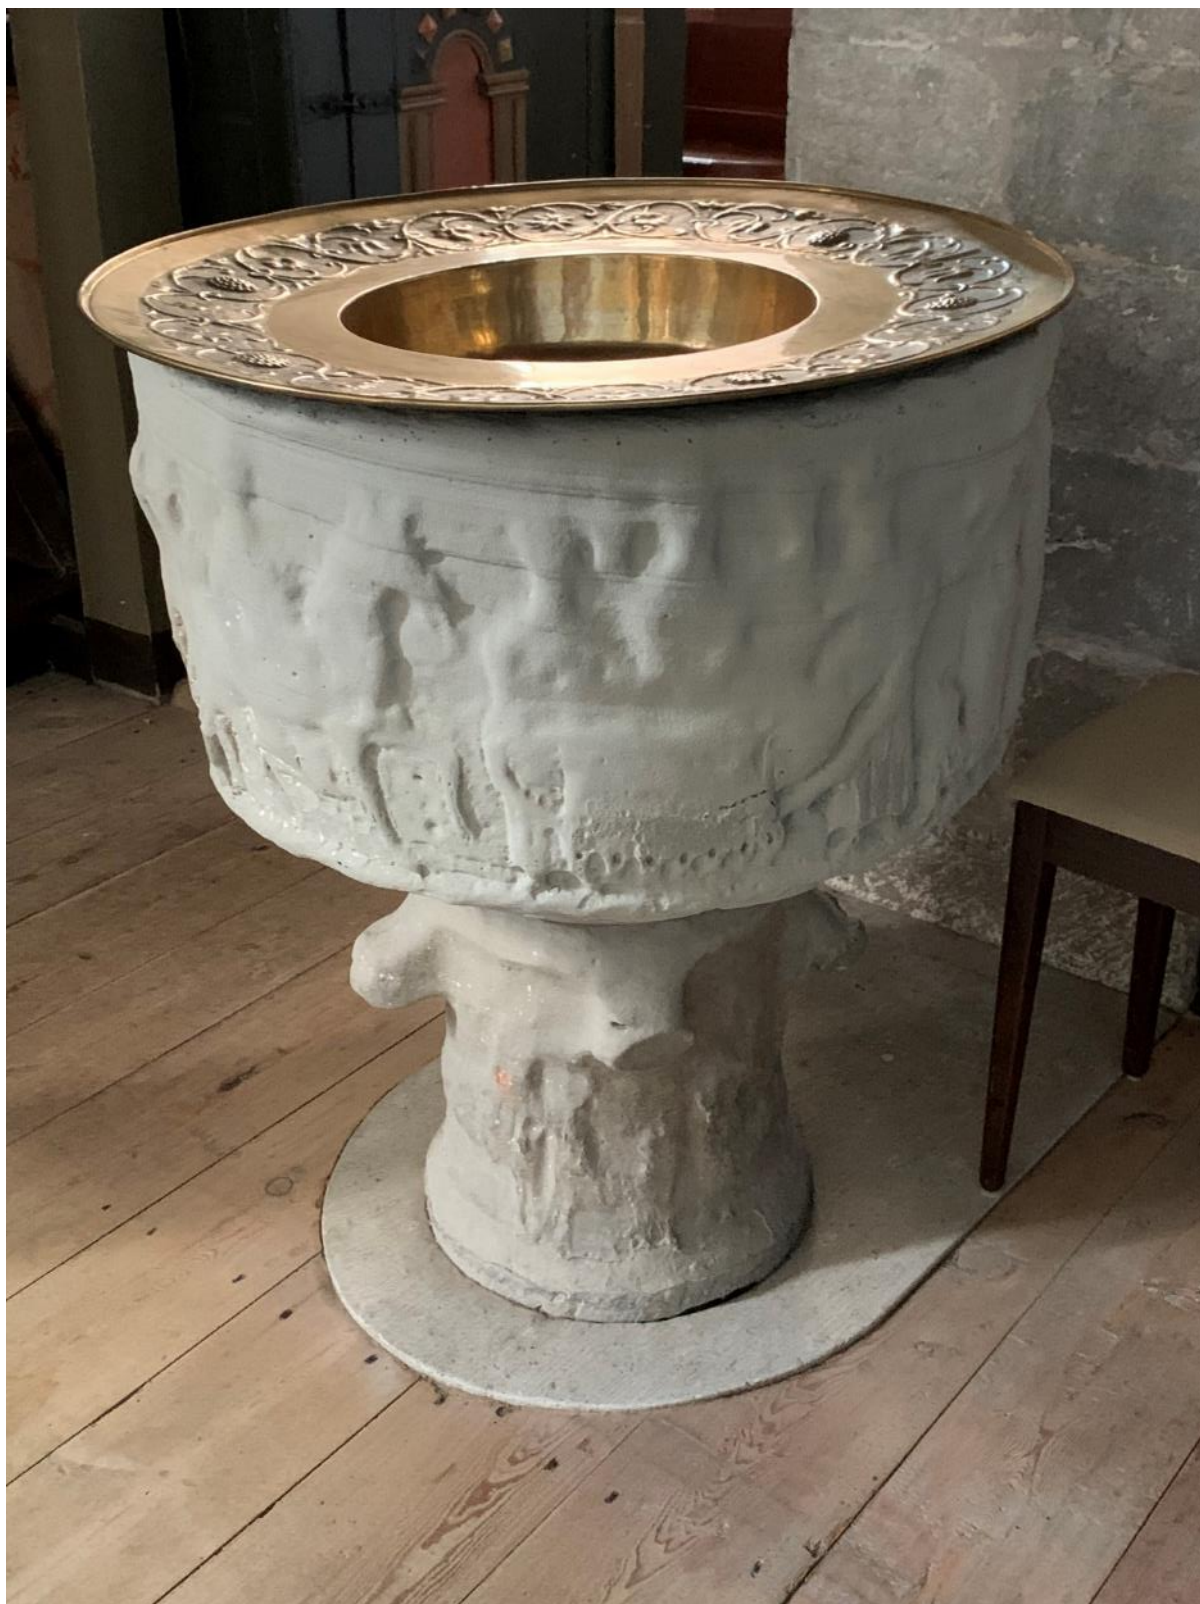
Dopfunt från 1100-talets slut, tillskriven Mäster Sigraf. Foto JL 2021.

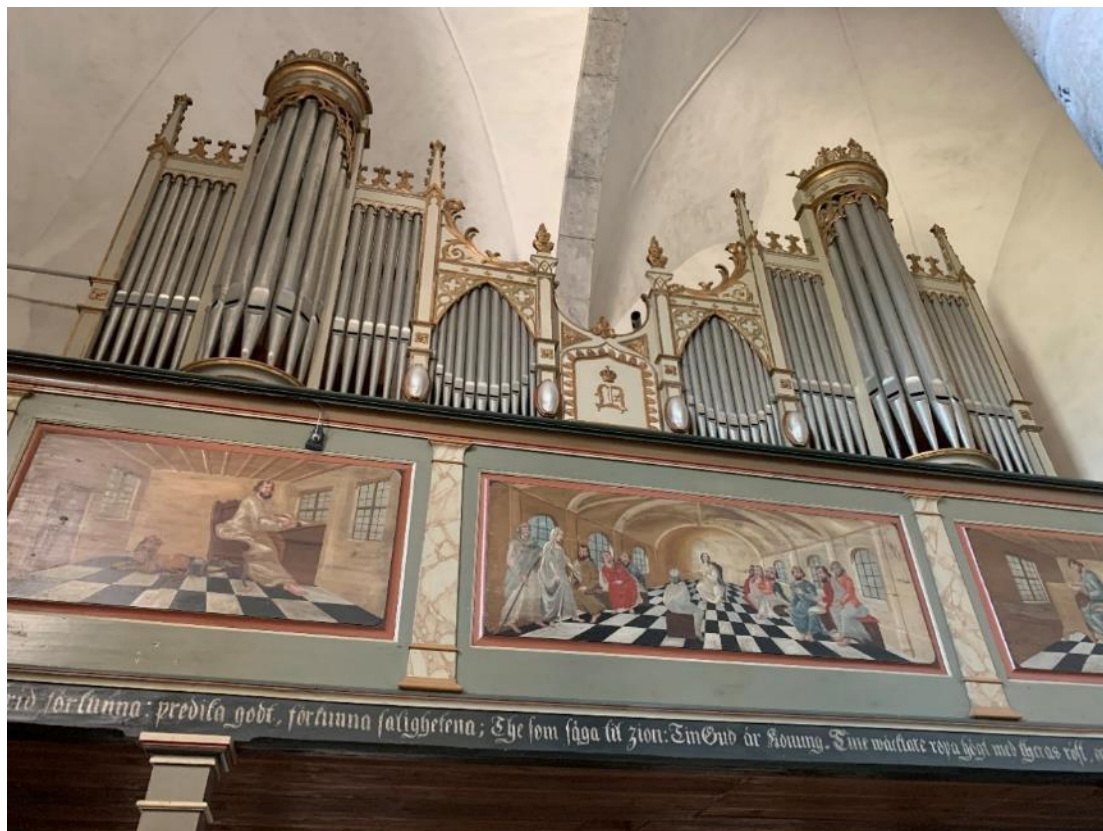
Orgeln med fasad från 1854 på läktare från 1774 med målningar av Johan Niklas Weller 1776. Foto JL 2021.

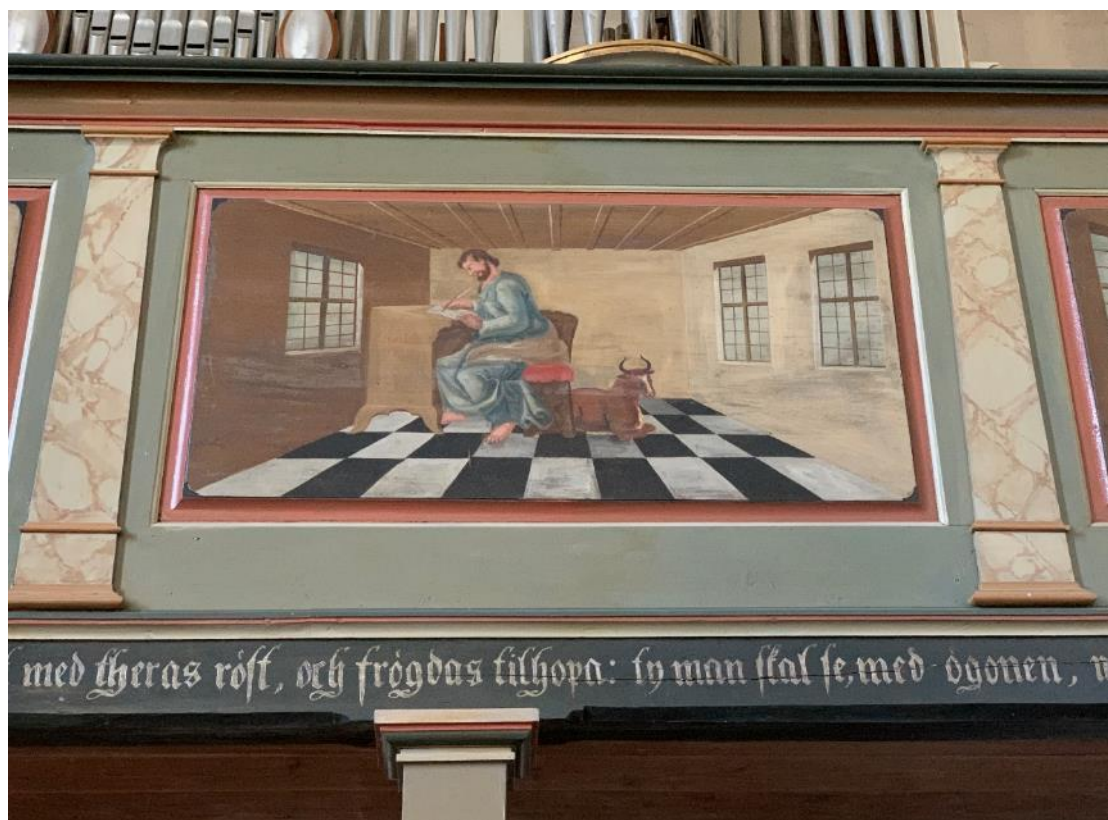
Del av läktarens målningar, utförda av Johan Niklas Weller 1776. Foto JL 2021.

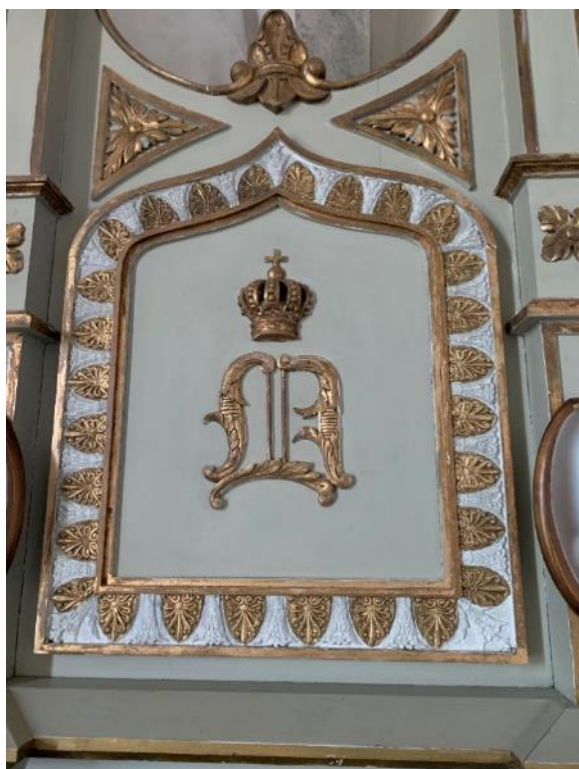
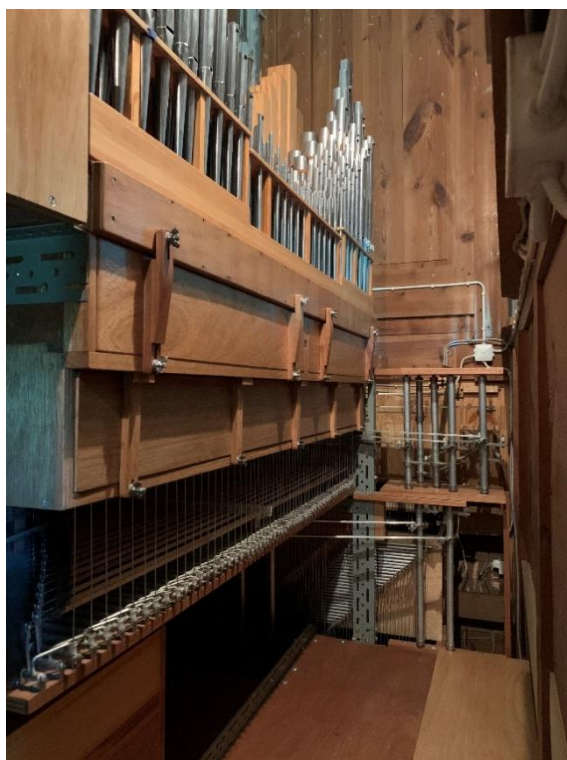
Detalj av 1854 års orgelfasad. Till höger orgelverket inne i orgelhuset, byggt 1983 av A. Mårtenssons orgelfabrik, Lund. Foto JL 2021.

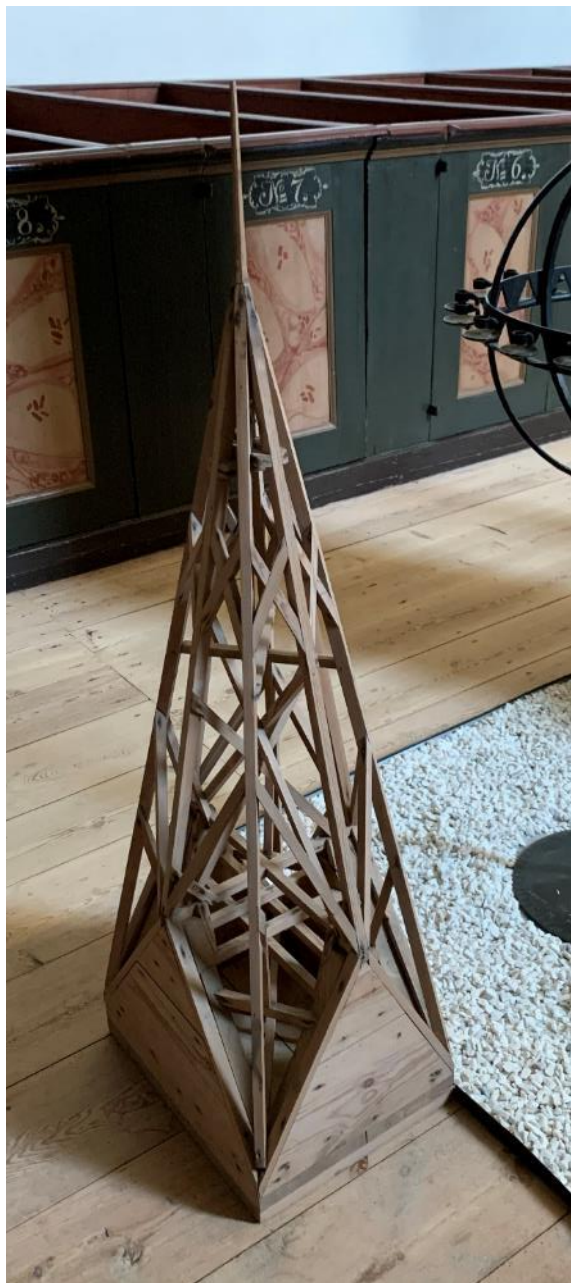
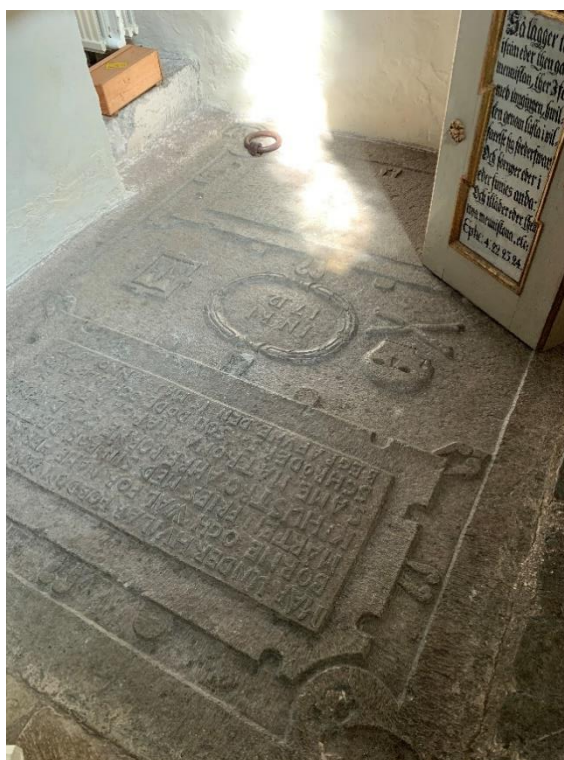
Modell till tornhuvens konstruktion från 1909. Gravhäll från 1712 vid altarets södra sida över Märten Fries och Margareta Schröder. Foto JL 2021.

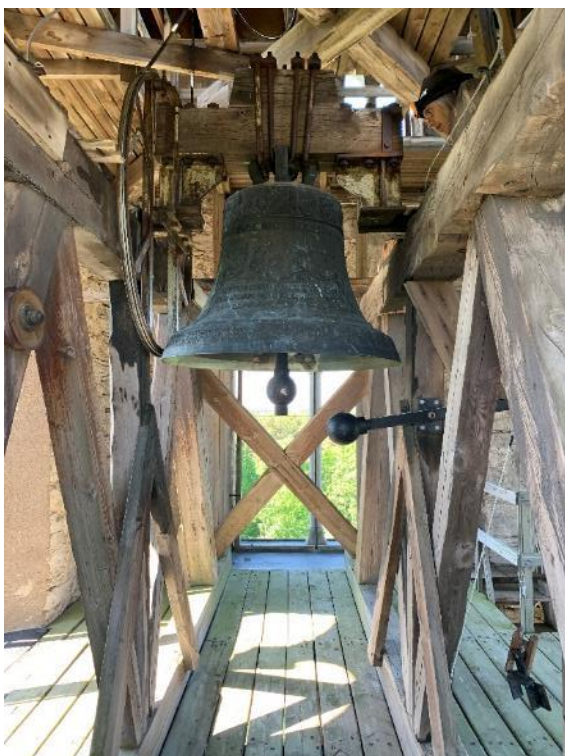
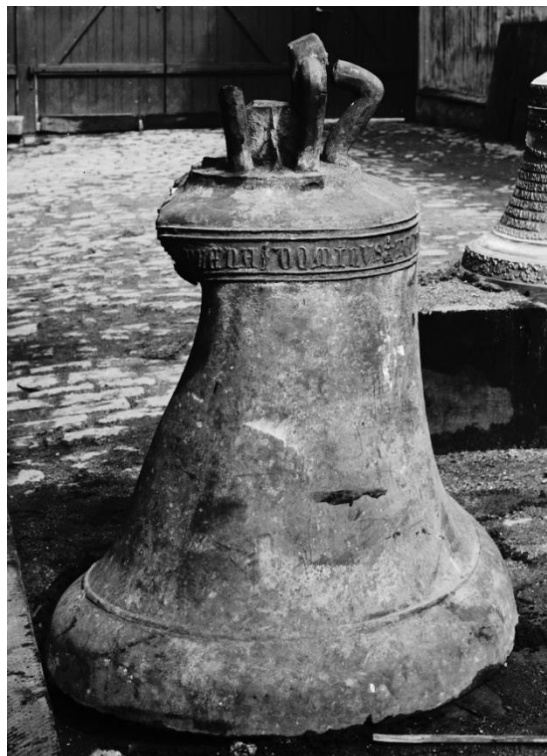
Klockans upphängning i tornet, sett från söder. Foto JL 2021. Till höger den vid branden 1908 skadade Apengeterklockan från omkring 1440 före omgiutning. Foto från 1908, ATA.

| ÅR | BYGGNADSDEL ETC.: | REF. |
|---|---|---|
| 1909 | Kyrkan rustades upp efter branden: Taken täcktes med falar, valvens ovansidor täcktes med kalkbruk.<br>En värmekamin installerades.<br>Målningarna i koret togs fram och konserverades av Wilh. Pettersson. | SvK, RT<br>ATA, GF<br>GK, SvK,<br>GKM |

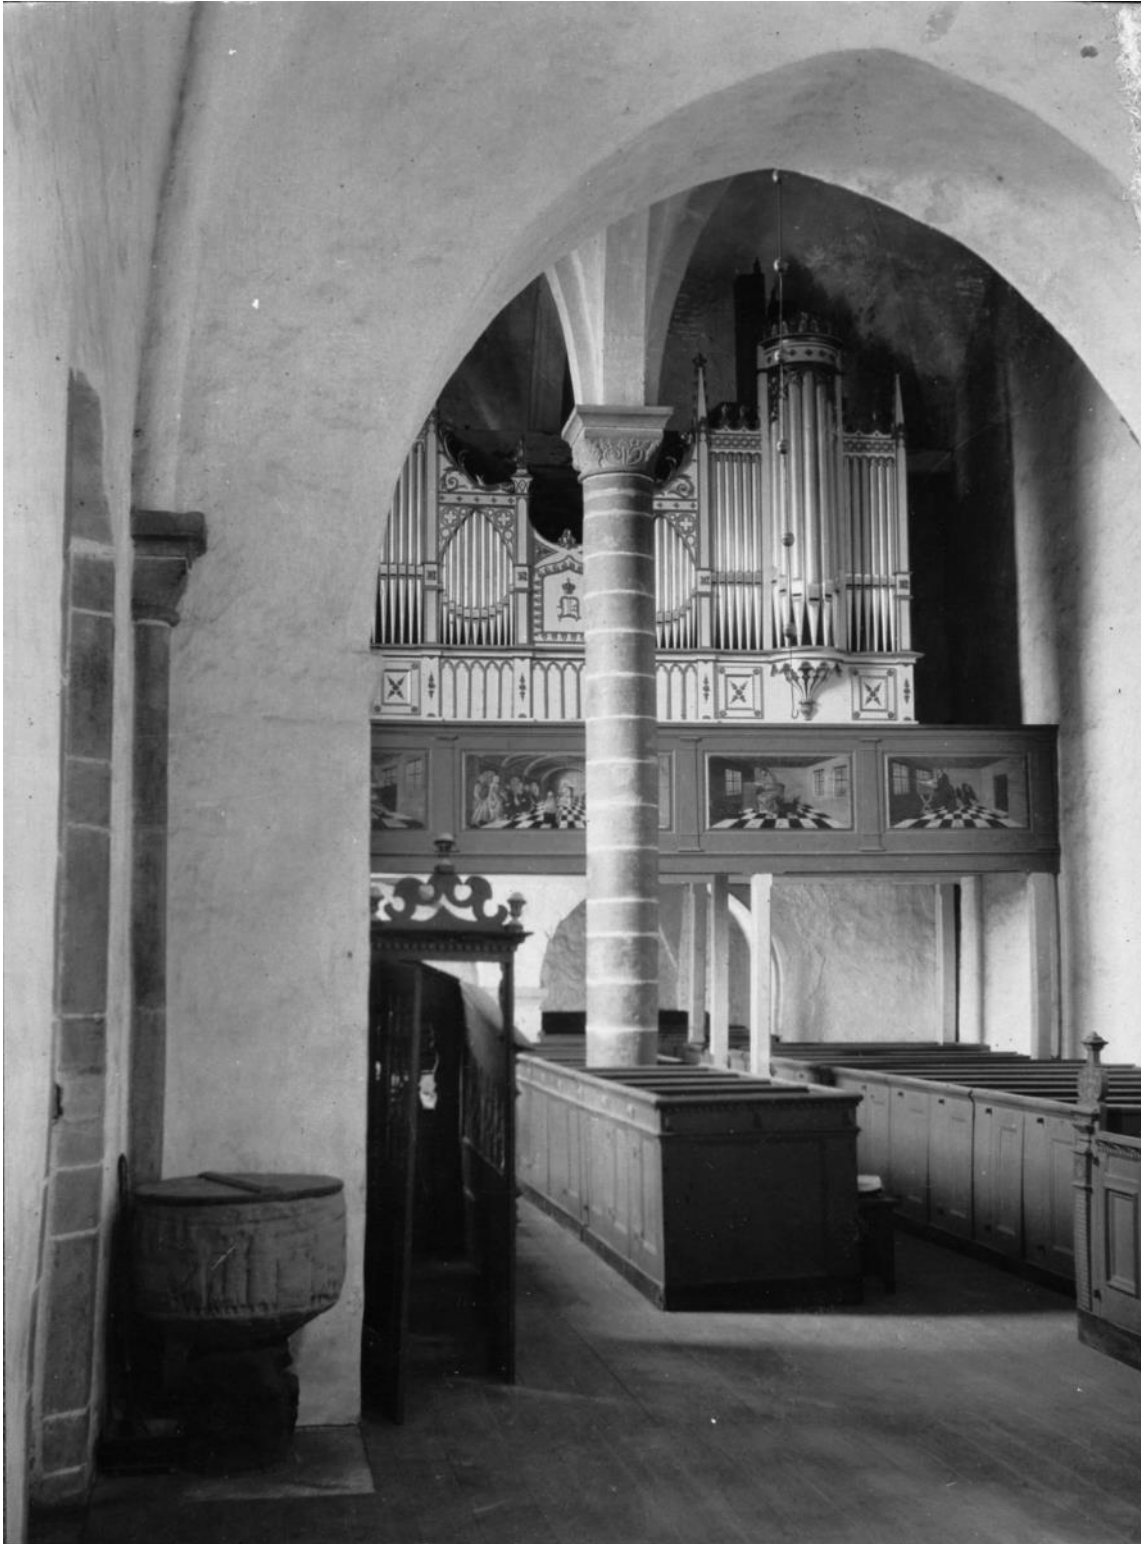
Interiör mot väster före restaureringen 1909. Bänkinredningen är målad i en enhetlig färg, förmodligen sedan 1800-talets slut. Foto Johnny Roosval, troligen 1909, ATA.

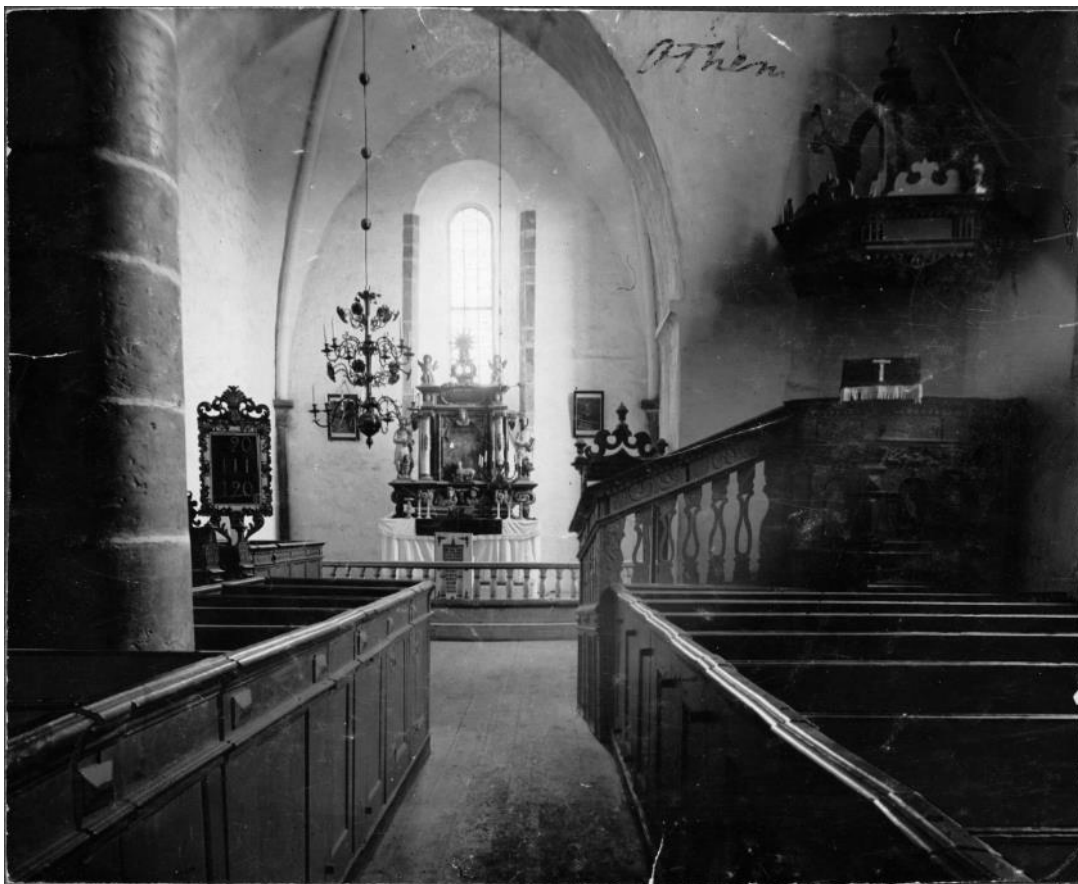
Interiör mot öster ca 1900. Foto i ATA. Bortsett från kalkmålningarna på korets murar och bänkinredningens mittkvarter är inredningen i princip densamma som idag. Foto i ATA.

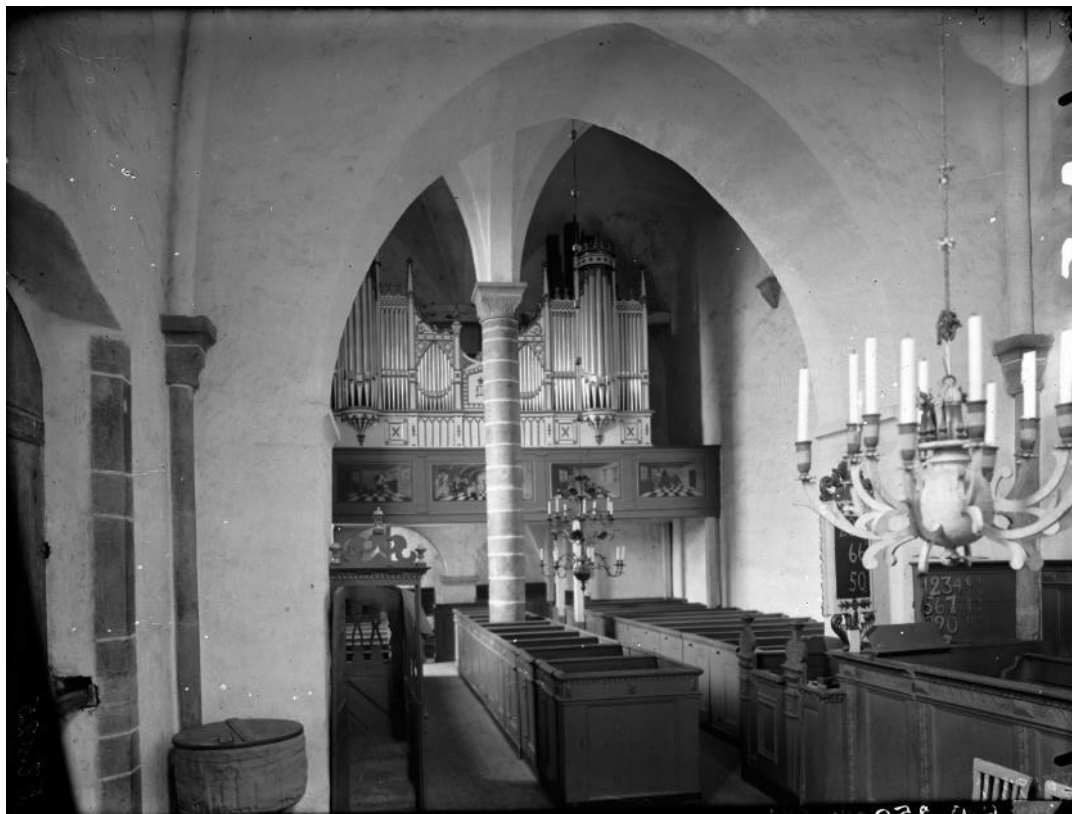
Interiör mot väster vid 1800-talets slut. Ett smalt bänkkvarter upptar långhusets mitt. Foto Olof Sörling 1891, ATA.

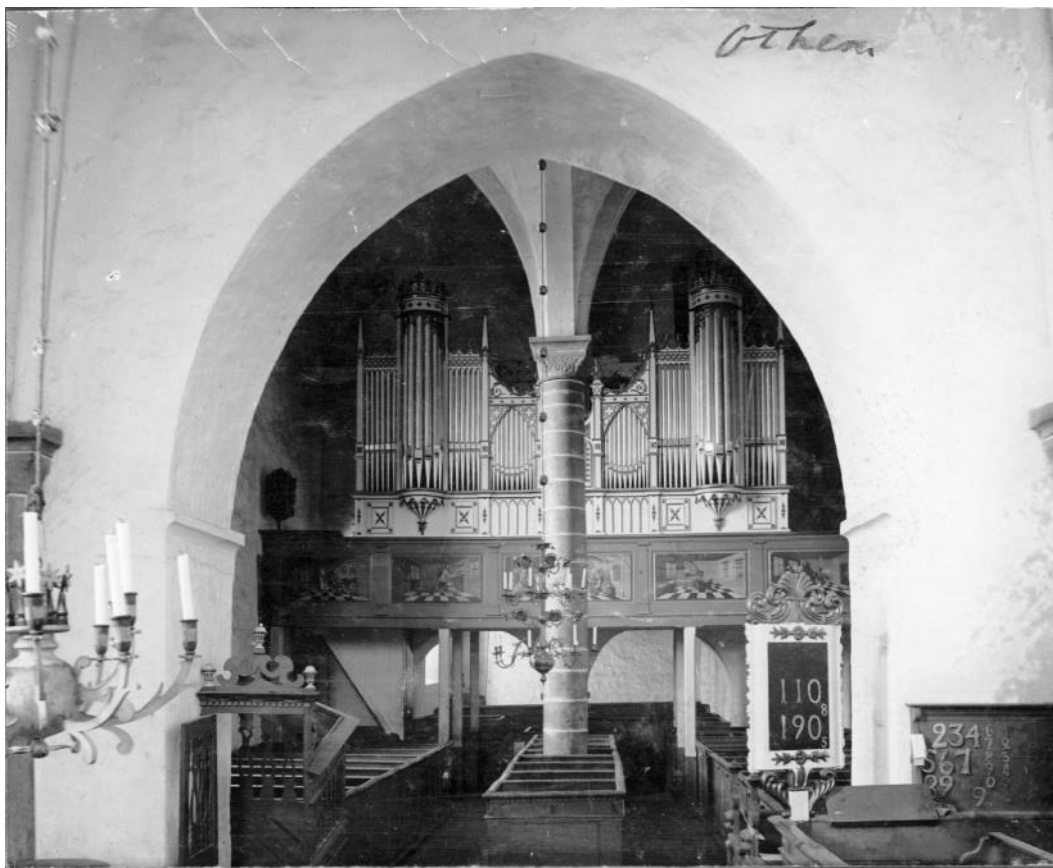
Interiör mot väster omkring 1900. Mittkvarterets främsta bänkar har sedan dess tagits bort. Foto i ATA.

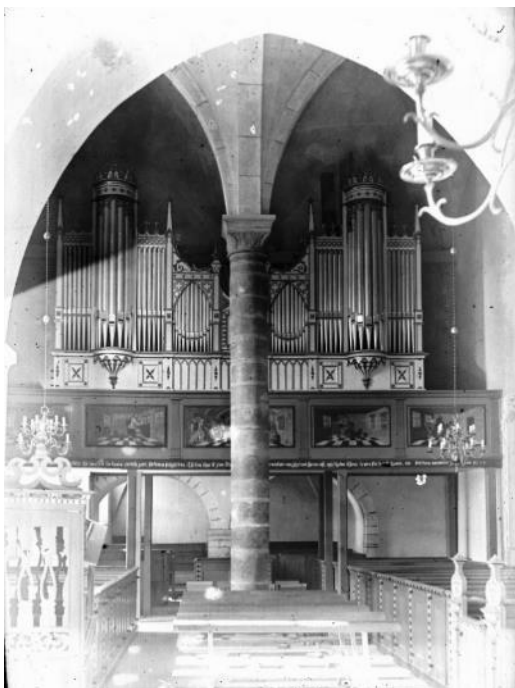
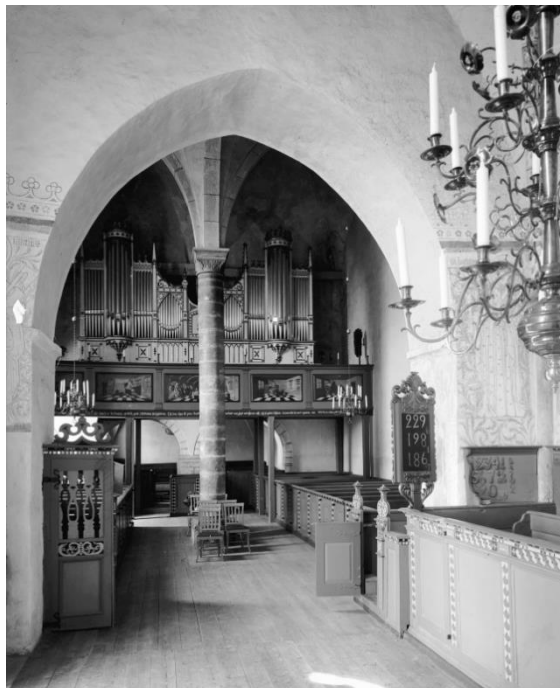
Interiör mot väster efter restaureringen 1909. Mittkvarterets bänkar ersattes till en början med bänkar, senare av stolar. Foto Einar Erici 1914 respektive Samuel Hedlund 1926, ATA.

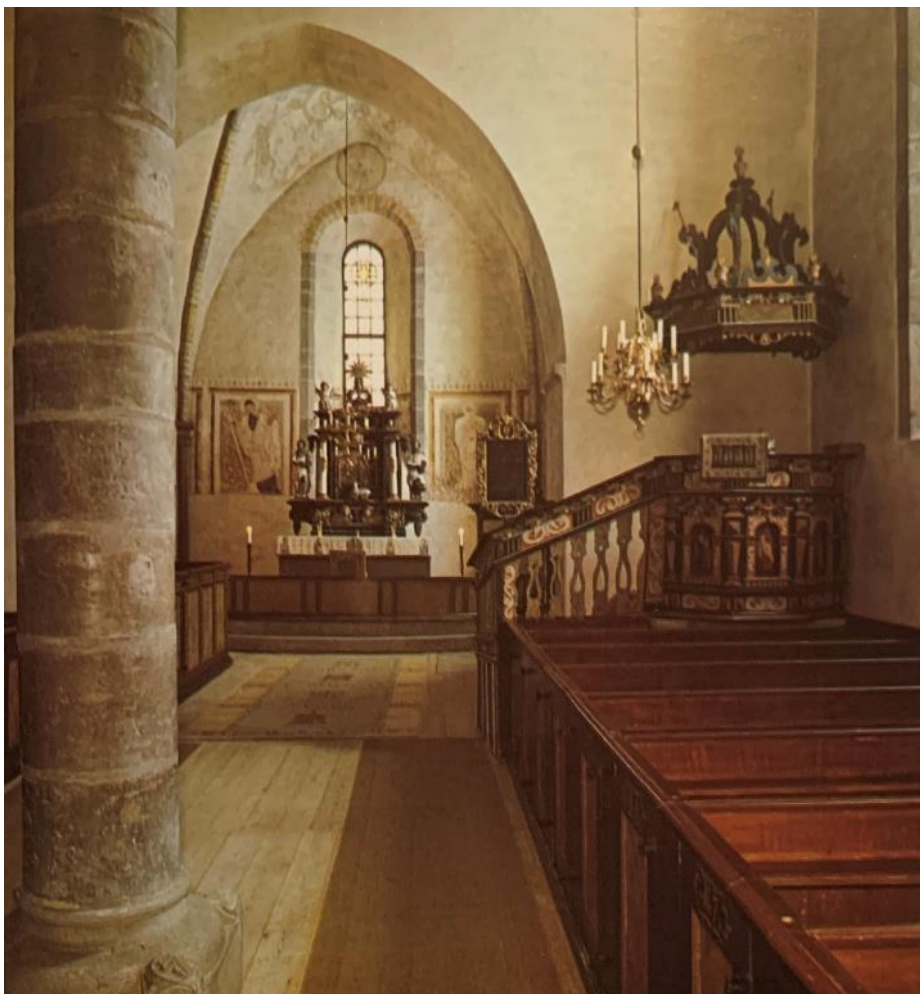
Interiör mot öster efter restaurering 1949, före restaureringen 2000-01 och innan triumfkrucifixet tillkom. Foto Hans Hemlin, troligen från 1960-talet, efter Söderberg 1978.

En inre restaurering under ledning av Erik Fant 1949-52 gav altarringen ny form och flyttade troligen dopfunten till ett nytt läge innanför i kyrkans västra del, i enlighet med vad som var vanligt vid denna tid. En omfattande yttre restaurering av Restaureringsteknik AB företogs 1967. En inre rengöring och vitkalkning skedde 1983. En ny yttre restaurering efter förslag av Jan Utas genomfördes 1993, följt av restaurering av kyrkans inre 2000-2002 varvid bland annat altarringen återfick sin 1800-talskaraktär och sakristian fick en till stor del ny inredning.

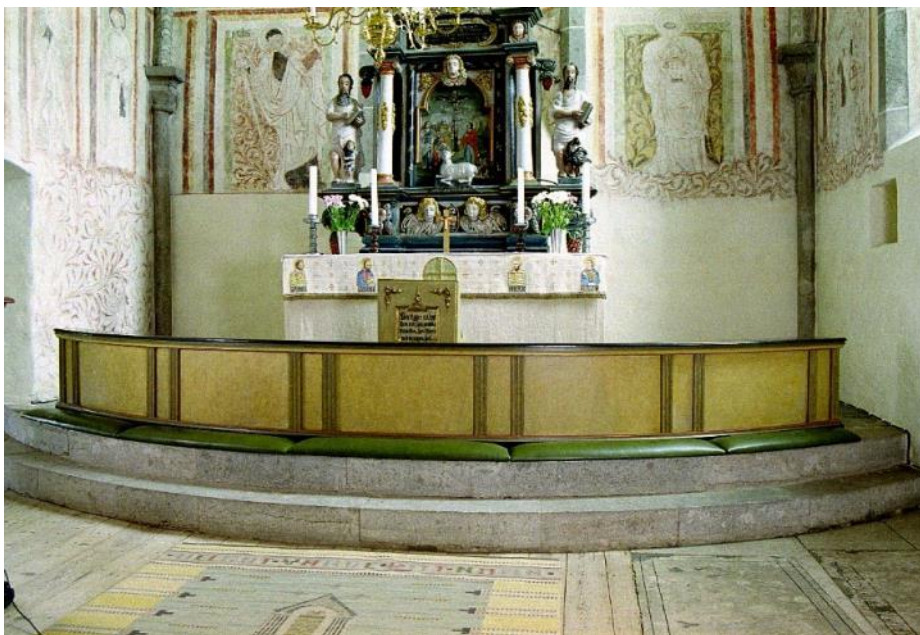
Altarringens utformning mellan restaureringarna 1949 och 2000-01. Foto Samuel Andersson, Joakim Klint och Danne Pe Petersson 1996-2000, Visby stift.
