# Eskelhem kyrka

Karaktärisering 2020

**Gotlands  
Museum**

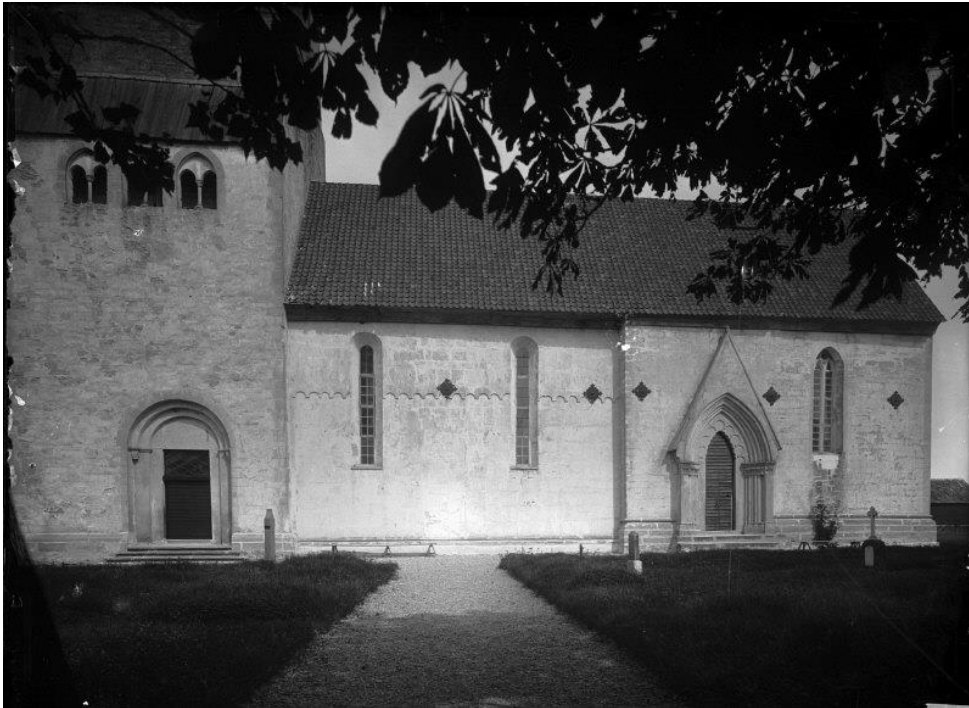
Kyrkogården har en grusad gång från söder fram till kyrkan. Marken är täckt med högt gräs.  
Foto Olof Sörling 1891. RAÄ, Kulturmiljöbild.

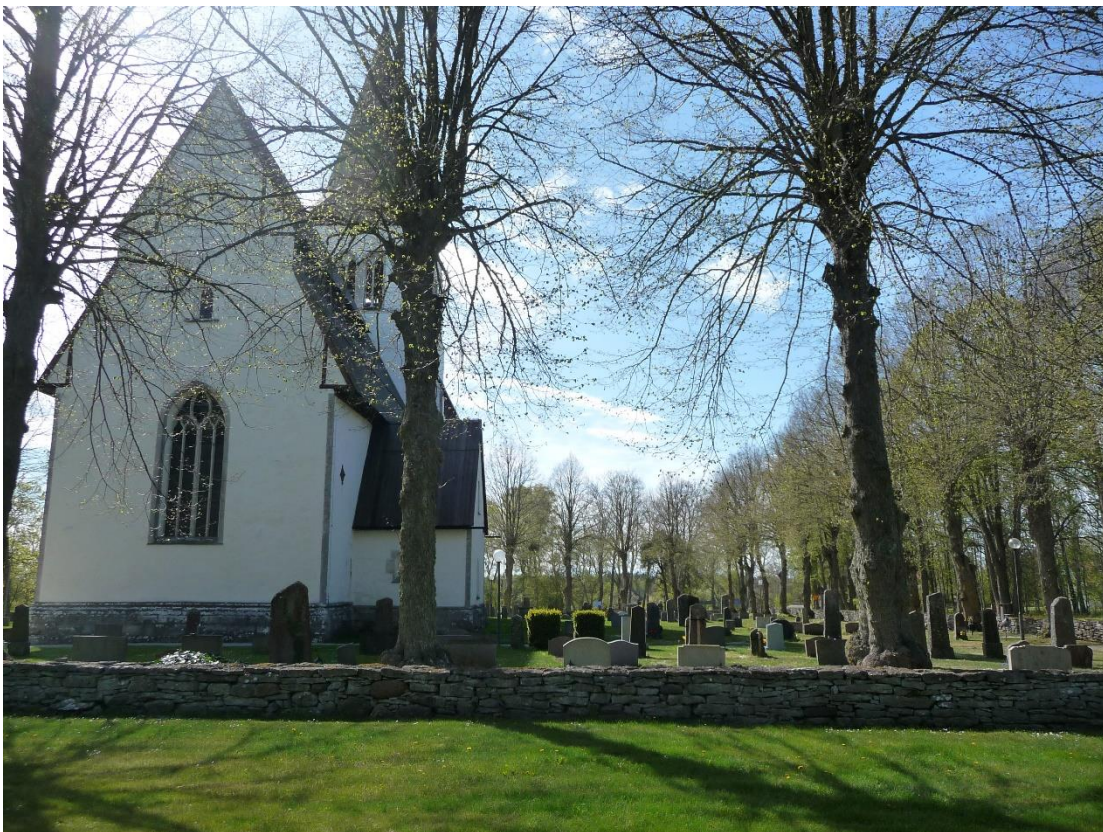
Kyrkogården fotograferad från öster. Den äldre kyrkogården avgränsas av en mur och trädkrans med lind. Foto ES 2020.

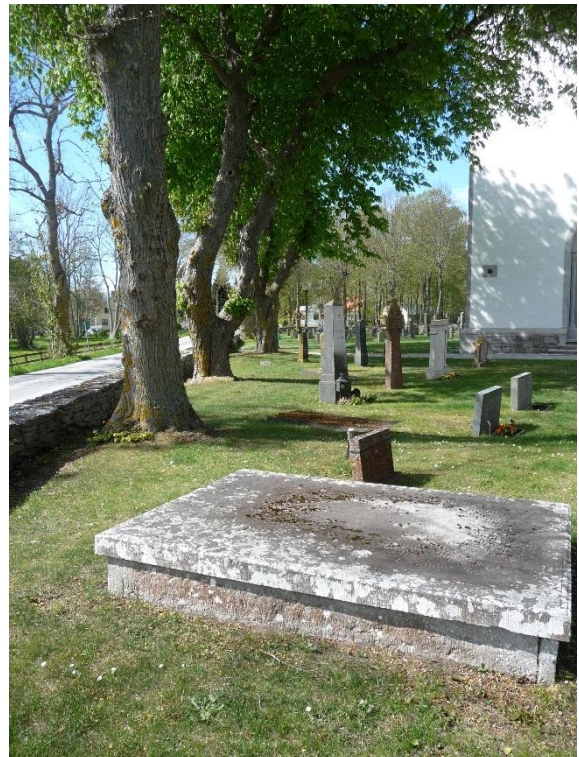
Till vänster: Den norra musträckningen. Till höger: Den västra mursträckningen. Foto ES 2020.

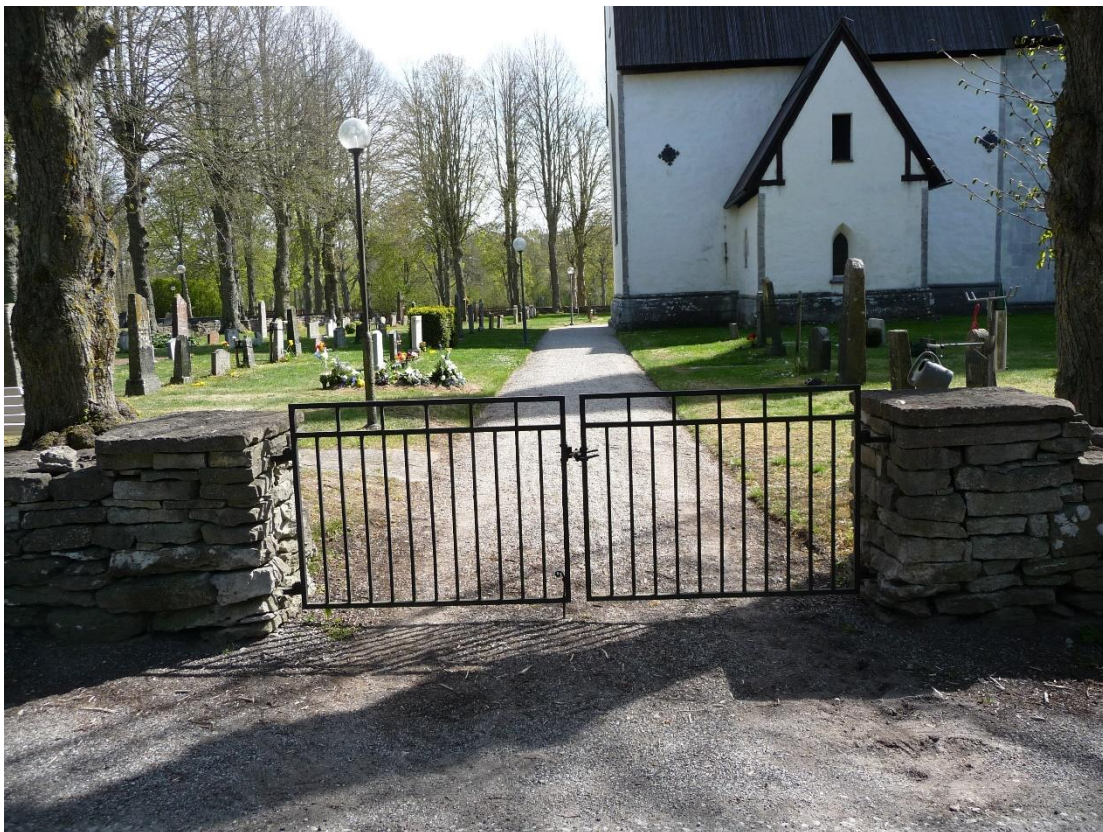
Ingången från norr har i likhet med de andra ingångarna järngrindar med stolpar i kallmurad kalksten. Foto ES 2020.

I söder, väster och norr finns grindar av smidesjärn med stolpar av kallmurad kalksten. I öster finns en öppning utan grind.

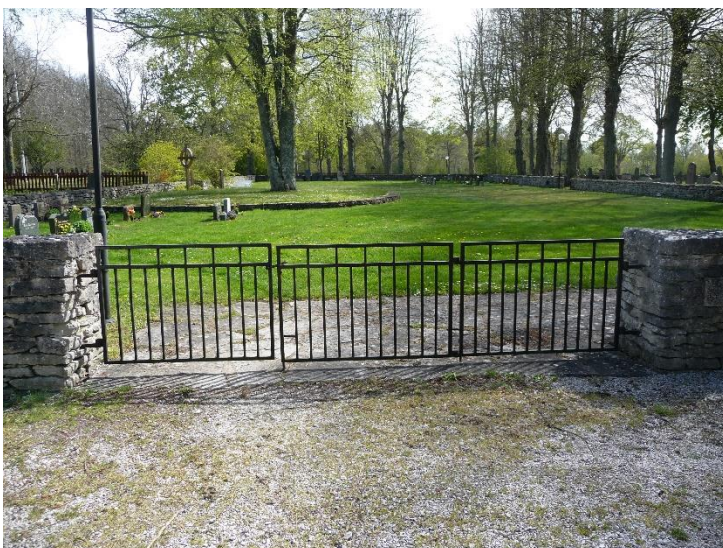
Ingång i nordost till den yngre delen  
av kyrkogården, utvidgad i slutet av  
1980-talet. Foto ES 2020.

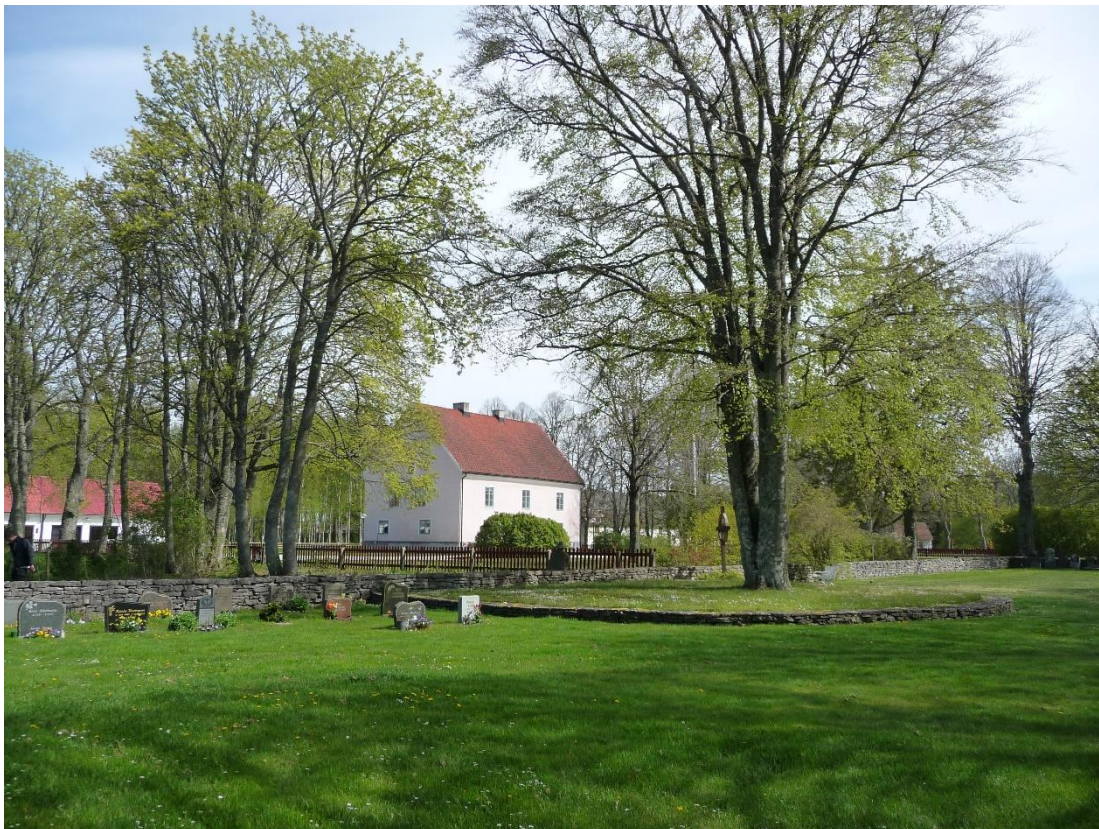
Minneslund i den östra delen av den yngre kyrkogården anlagd på 2000-talet. Till vänster syns prästgården. Foto ES 2020.

I den yngre delen av kyrkogården är de tidigaste gravvårdarna från 1990. Invid den östra muren anlades en minneslund under 2000-talet. Den är halvcirkelformad och marken är något upphöjd med omgivande terrassmur, i dess centrum står ett vårdträd, en bok.

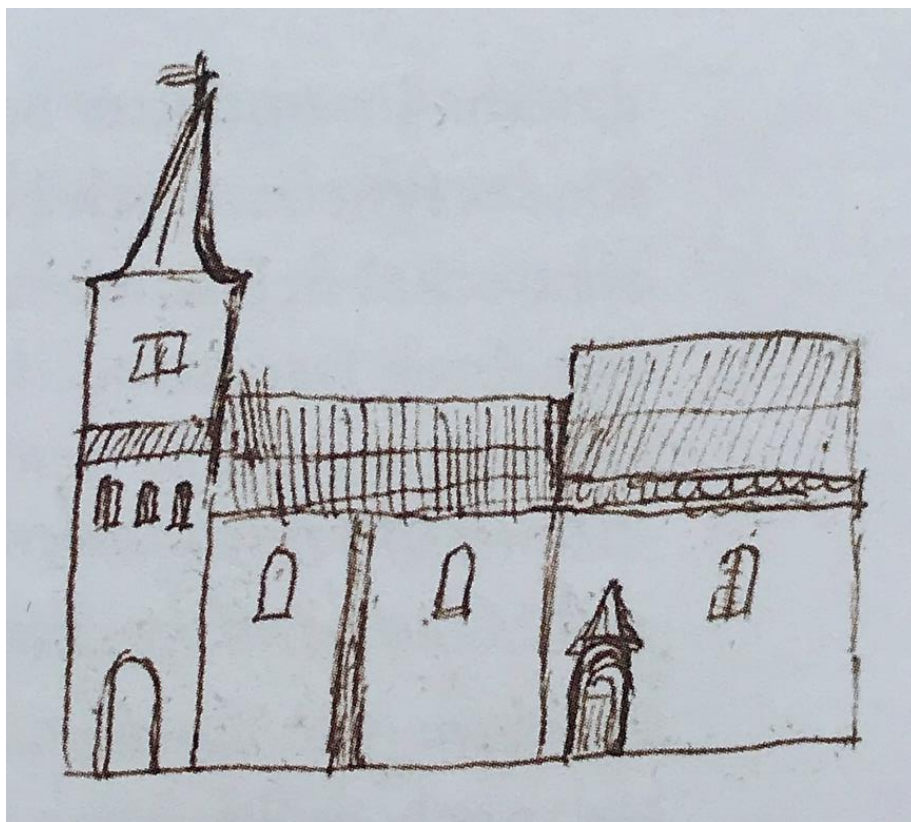
Kyrkan från söder 15 maj 1726. Teckning av Johannes Pihl för *Analecta Gothlandensia*. Efter Svensson 2008. Ljudgluggarna förefaller vara i samma skadade skick som fram till 1992 och strävpelaren är markerad mitt på långhuset.

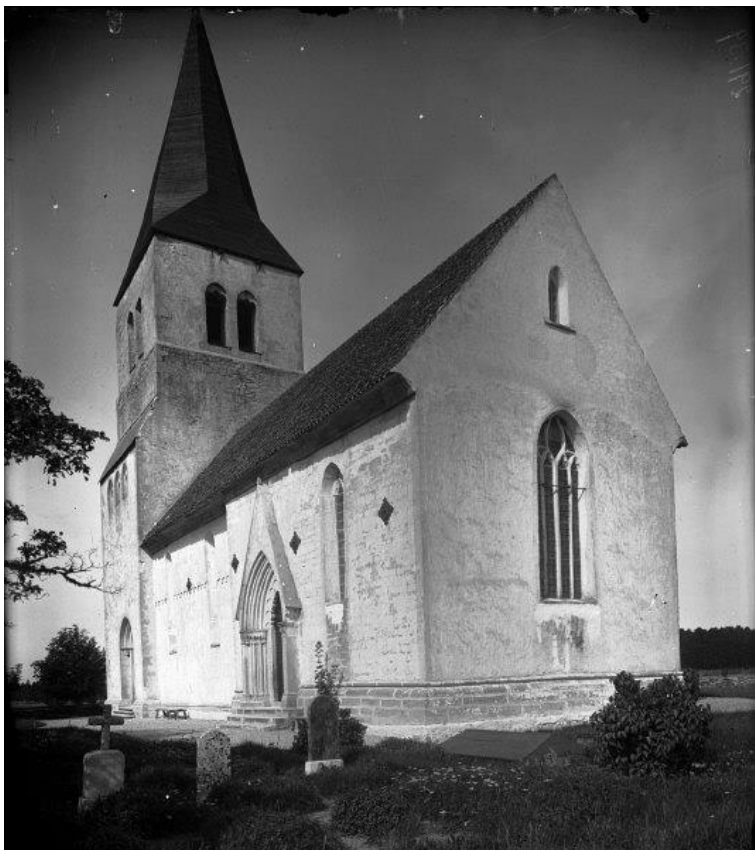
Exteriör från sydöst med takutformningen från 1860-61. Foto Olof Sörling 1891, RAÄ, Kulturmiljöbild.

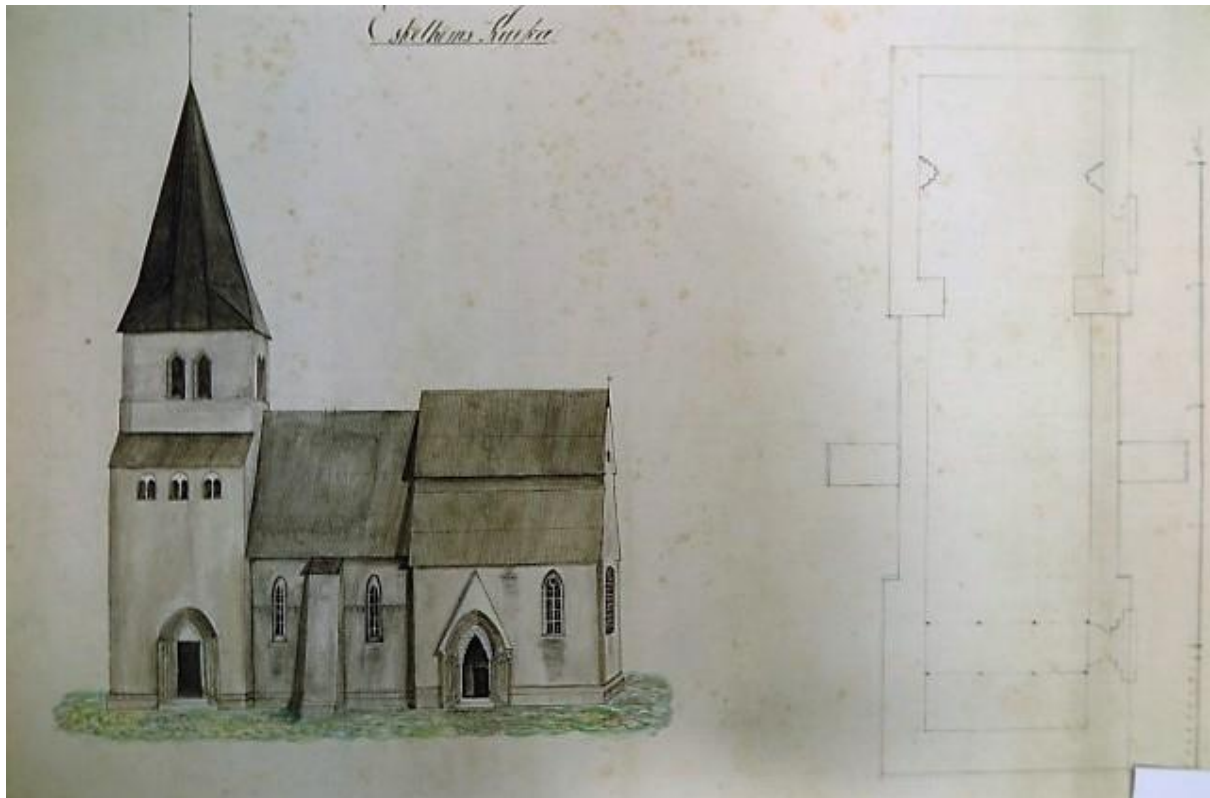
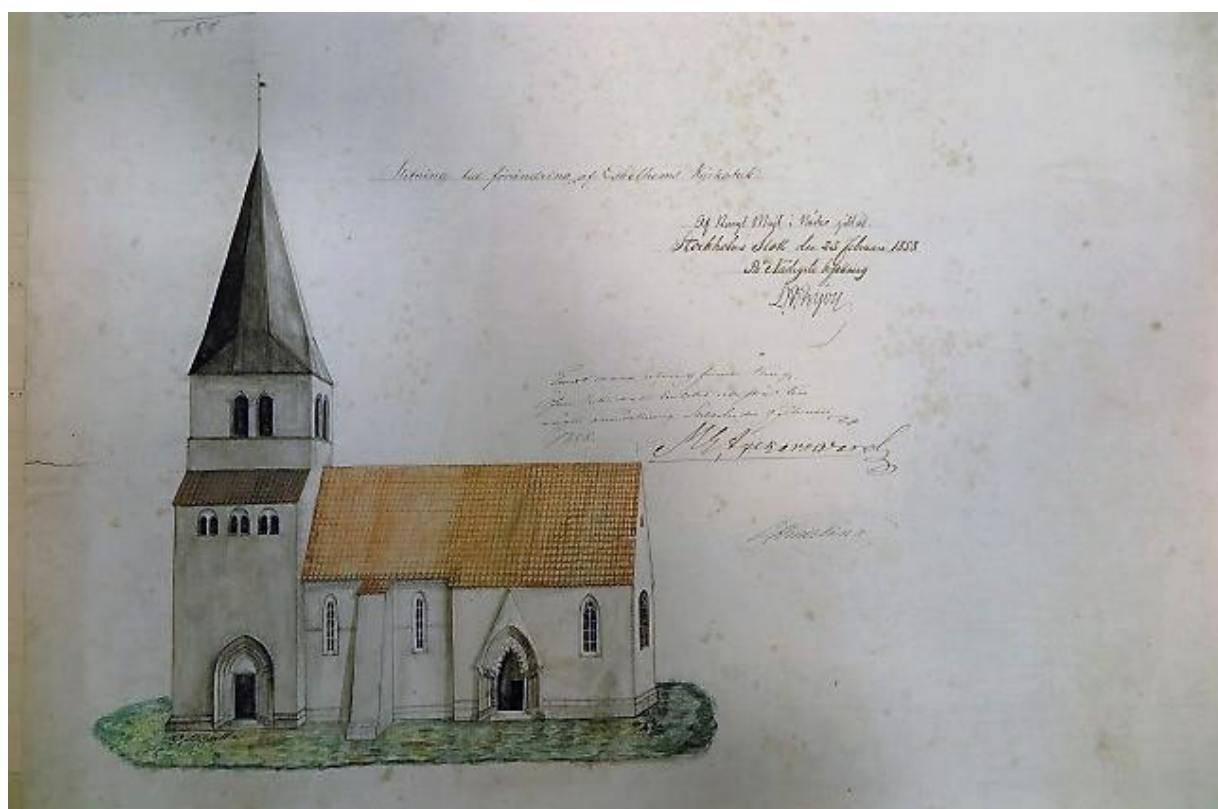
Ritningar till yttertakets förändring, gillad av Kungl. Maj:t 23/2 1858. Fasad och plan över kyrkans befintliga utseende samt förslag till ny takutformning. Förslaget utgick ifrån att strävpelaren skulle vara kvar. Landsarkivet i Visby, Eskelhems kyrkoarkiv, A 138-139.

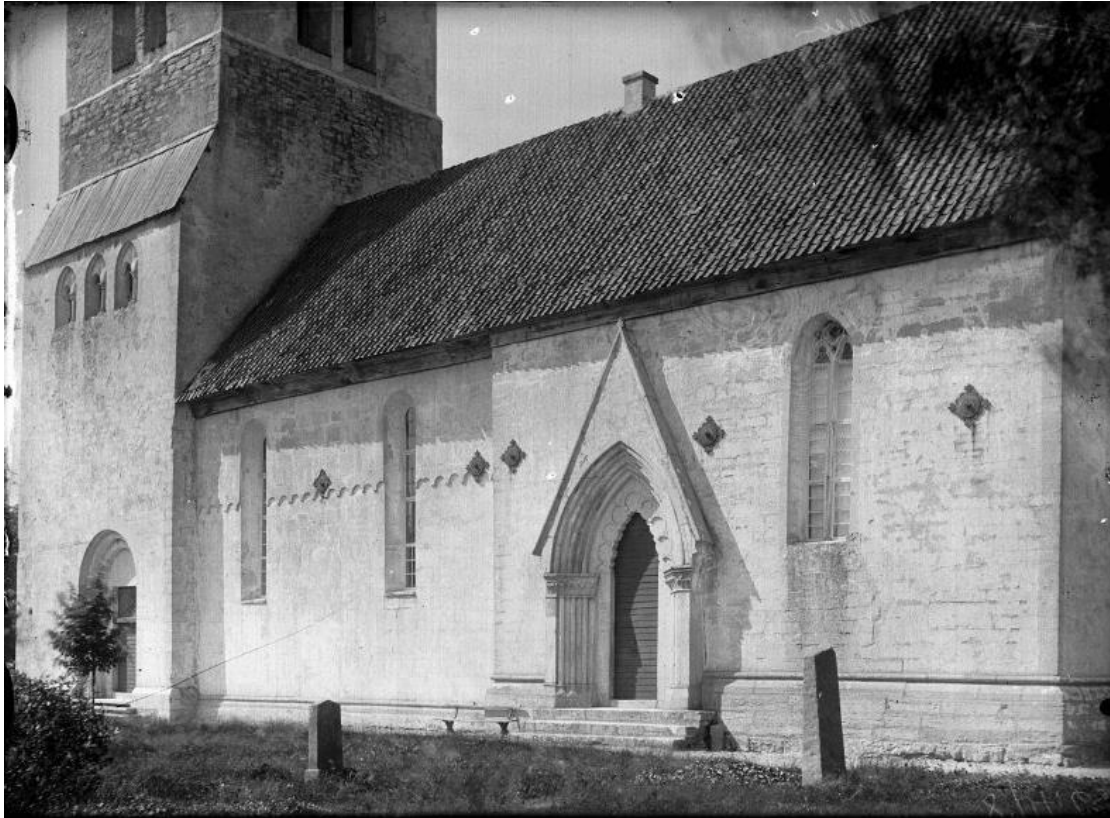
Sydfasaden från sydöst. Foto Anders Roland 1923, RAÄ, Kulturmiljöbild. Skorstenen tillkom 1922.

År 1922 tillkom värmekamin och skorsten. Året efter flyttades triumfkrucifixet till triumfbågen från korets norra mur. En yttre förändring vidtogs 1952 enligt förslag av arkitekten Erik Fant. Yttertaken förändrades åter. Långhusets takvinkel följde spår i tornets östmur medan korets rekonstruerades, sannolikt främst utifrån Axel Herman Häggs teckning. Sakristians tak ändrades från pulpettak, som det hade även före 1860 enligt Häggs teckning, till sadeltak. Vid en inre restaurering 1959-60 efter förslag av Olle Karth revs läktarna och predikstolen flyttades från södra till norra sidan. Trägolvet ersattes i koret av sten och bänkarna byggdes åter om. En varmluftsanläggning lades under mark på långhusets norra sida.

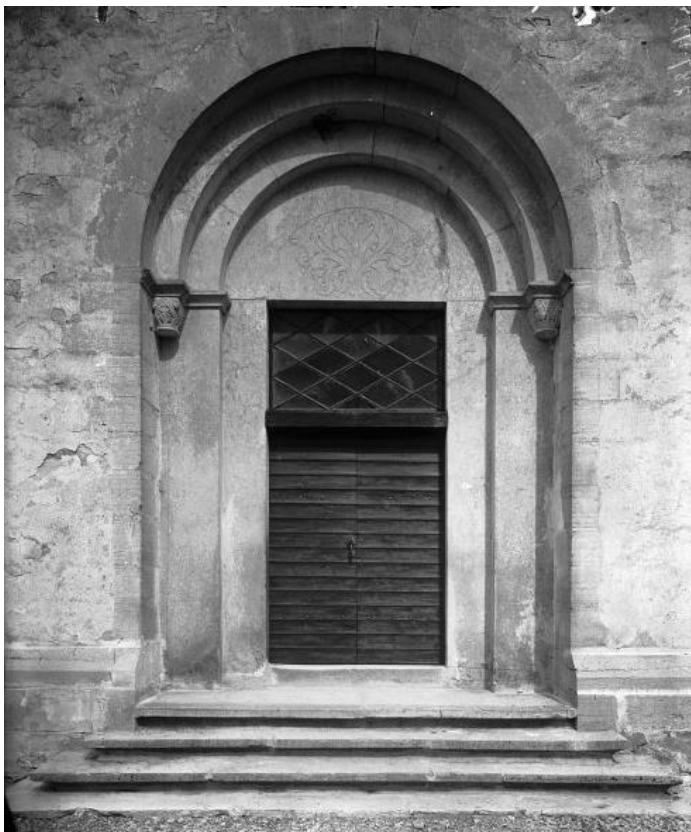
Tornets sydportal med infogat fönsterparti för att ge ljus under läktaren, borttaget 1959-60 och innan kolonnetterna rekonstruerades. Foto Olof Sörling 1891. RAÄ, Kulturmiljöbild.

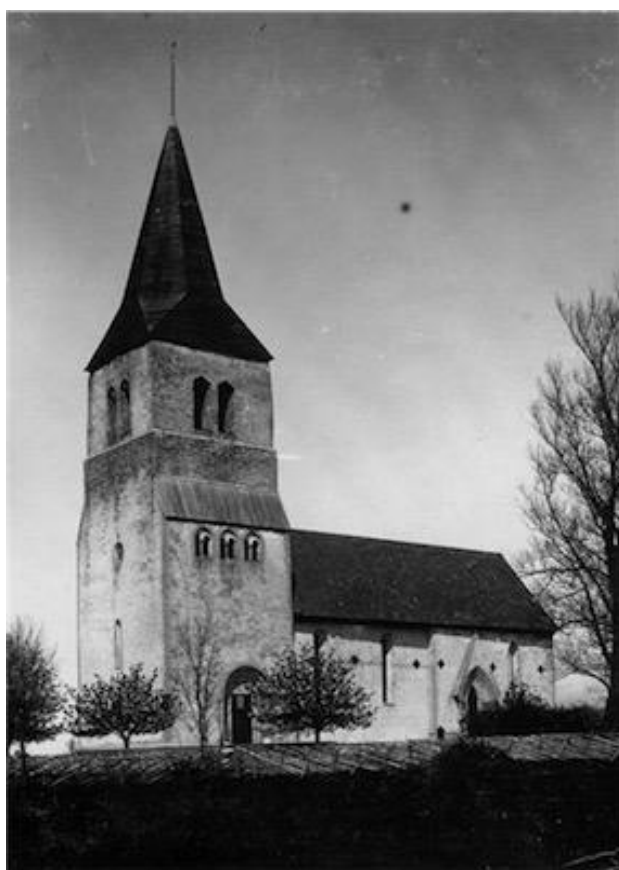
Exteriör från sydväst. Foto Louis Nilsson,  
omkring 1900. Gotlands Museum.  
Ljudgluggarna åt söder saknade yttre  
omfattning före 1992.

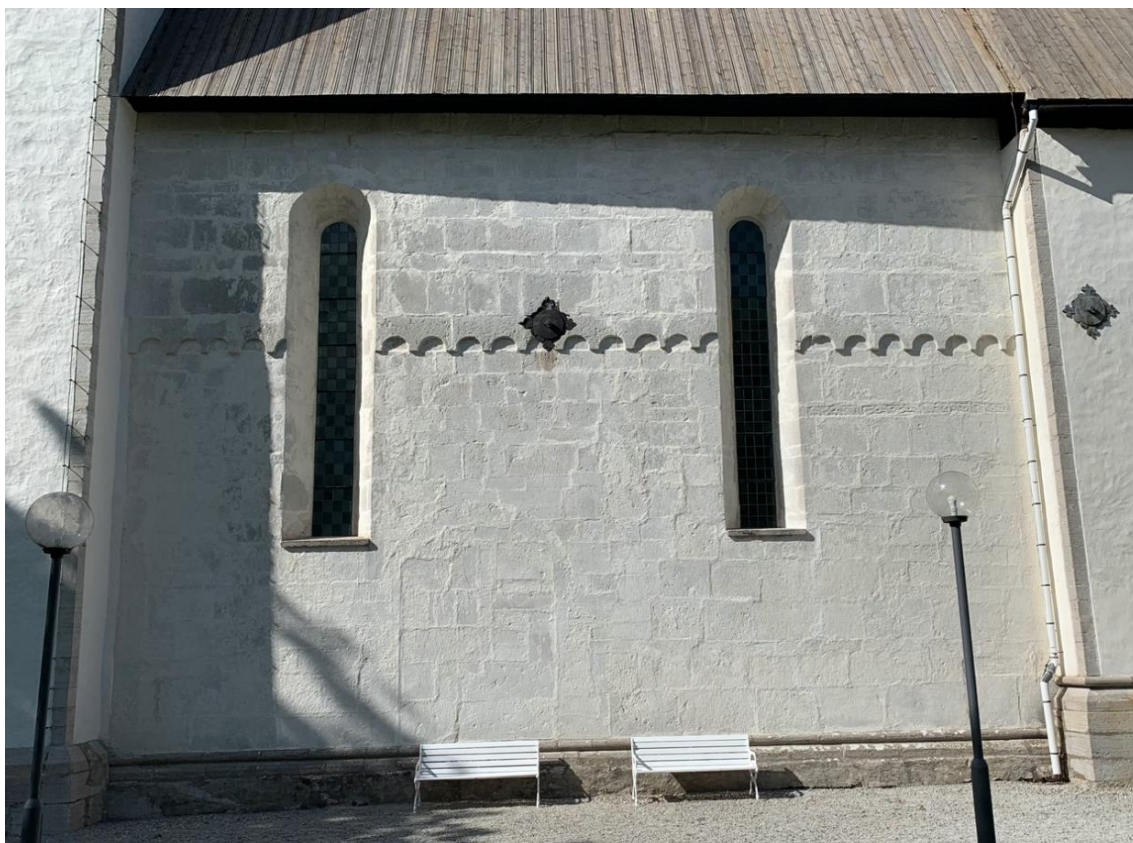
Samma fasad i släpljus. Den tidigare portalens läge framträder i murverket. Foto JL 2020.

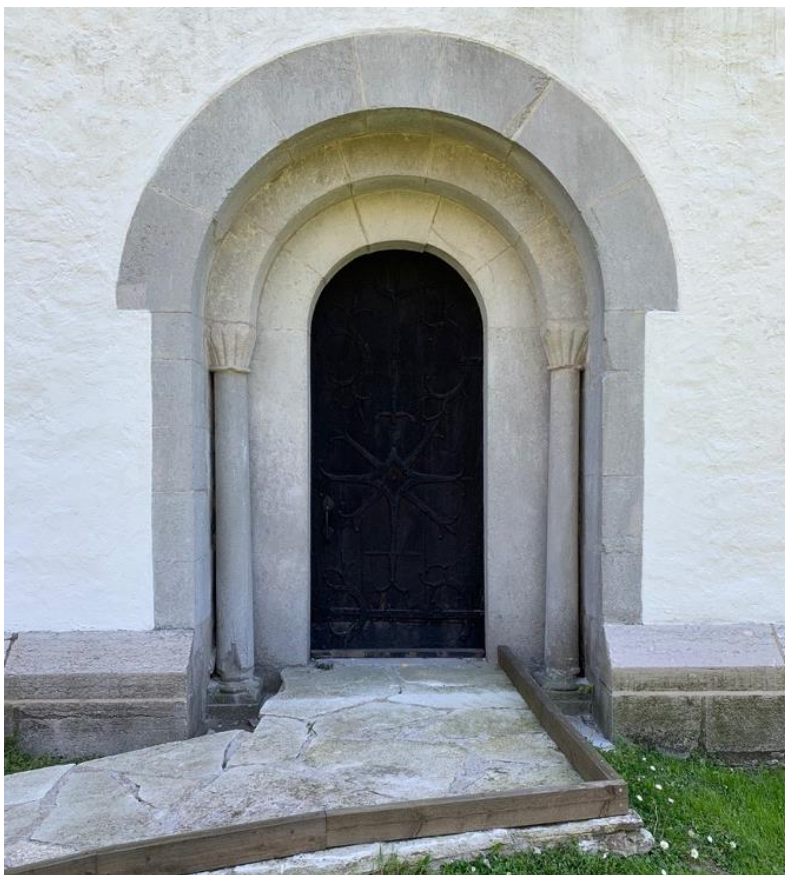
Tornets nordportal, tidigare sydportal i långhuset. Foto JL 2020.

Portalerna är medeltida, men omfattningen till nordportalen satt ursprungligen i långhusets södra mur, där en bågform ännu avtecknar sig i murverket. Nordportalen har dörr med bevarade medeltida järnbeslag. Fönstren åt söder, öster och väster är medeltida, om än de åt söder och öster delvis förändrades redan under medeltiden. Sakristians östra fönster är sannolikt kyrkans äldsta, överfört från det äldre absidkoret. Det norra är upptaget senare (enligt Brunius), sannolikt på 1800-talet att döma av dess form. Troligen gäller detta också för fönstren på långhusets norra sida. Tornet har öppna gallerier åt söder och norr. Det norra, delvis i trä. Gallerierna utgör grunda gångar i muren. I samma nivå finns i väster ett dekorativt rundfönster som kastar ljus in i tornets övervåning. De öppna och delade ljudgluggarna är till stor del sena rekonstruktioner. De södra gluggarna saknade tidigare helt sin ursprungliga yttre omfattning. Korgavelns nedre vindsfönster är från 1860-61 medan den övre gluggen är från 1952.

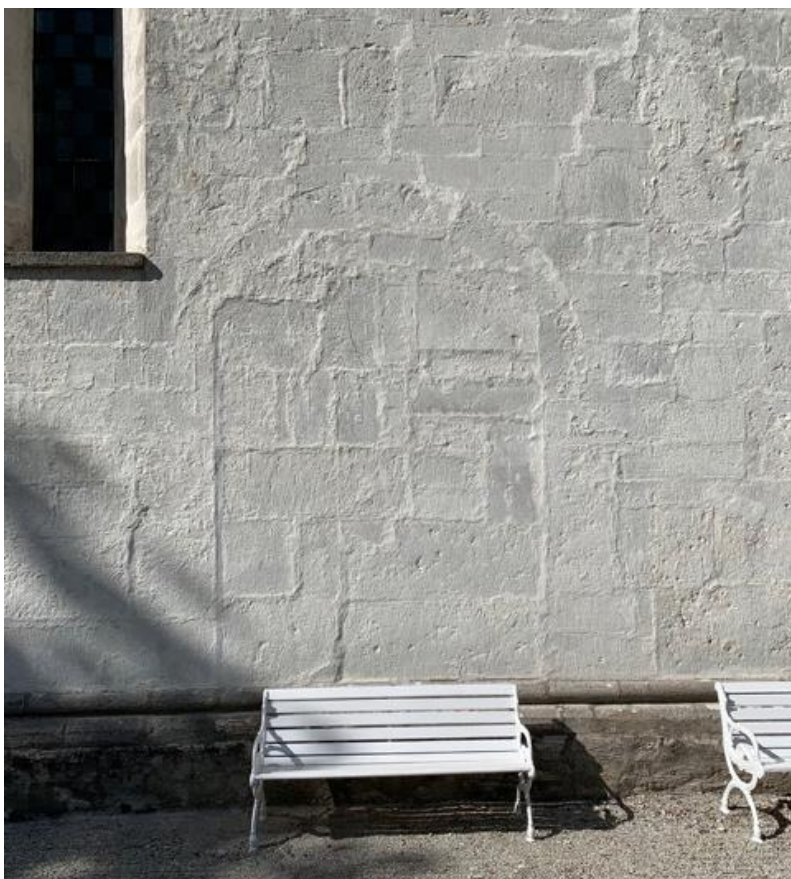
Spår i sydfasaden av långhuset tidigare portal, omfattningen nu i tornets norra fasad. Foto JL 2020.

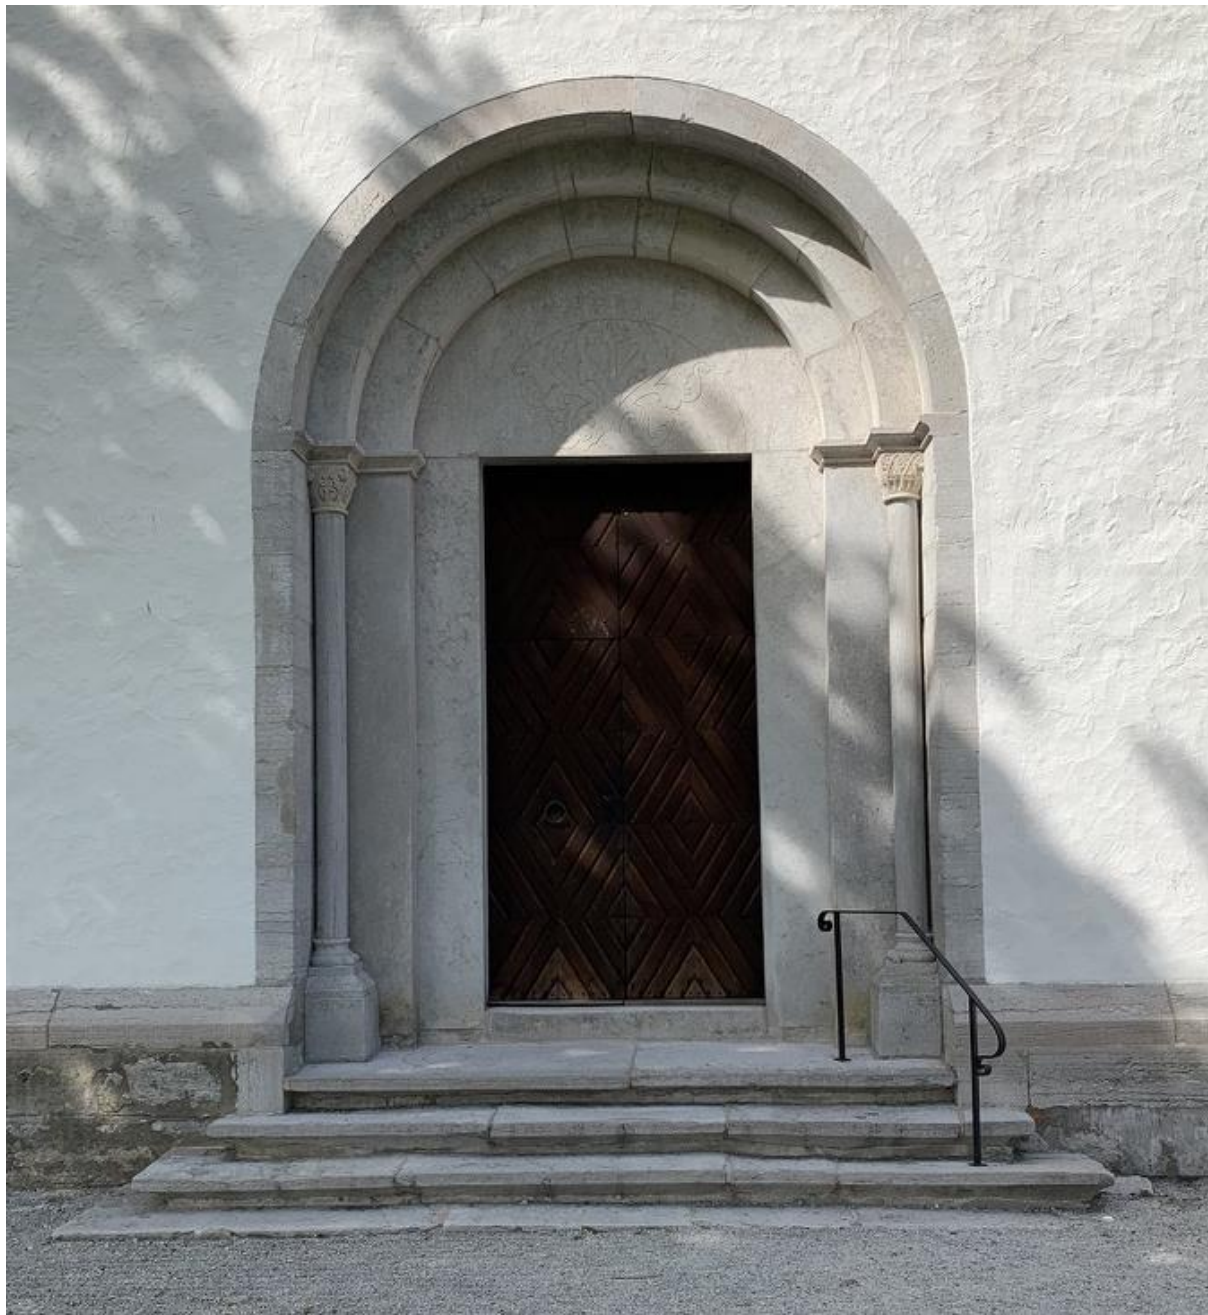
Tornets sydportal, en av de största romanska portalerna på Gotlands landsbygd, 1200-talets mitt. Foto JL 2020.

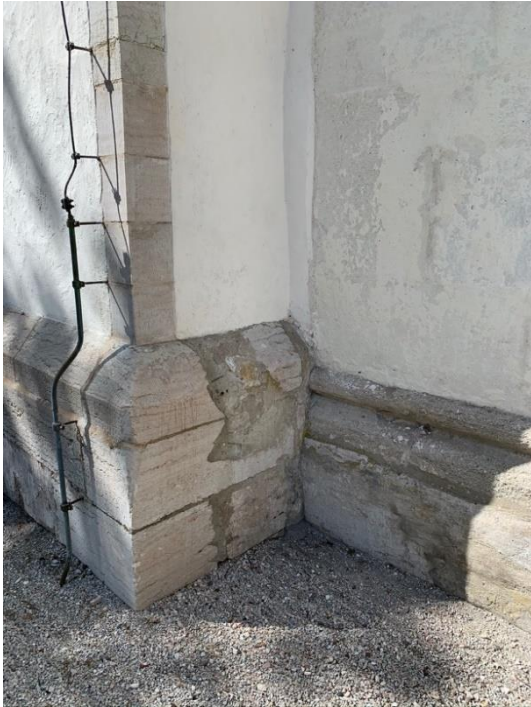
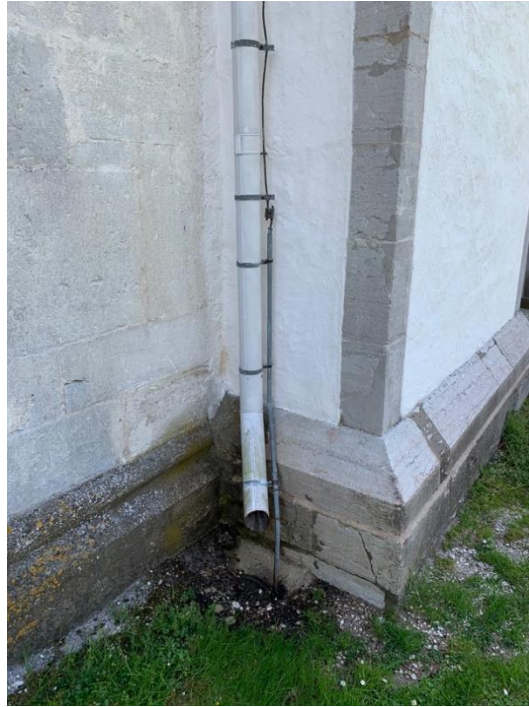
Socklar i långhuset (den lägre) och tornet (den högre) i söder och norr. Foto JL 2020.

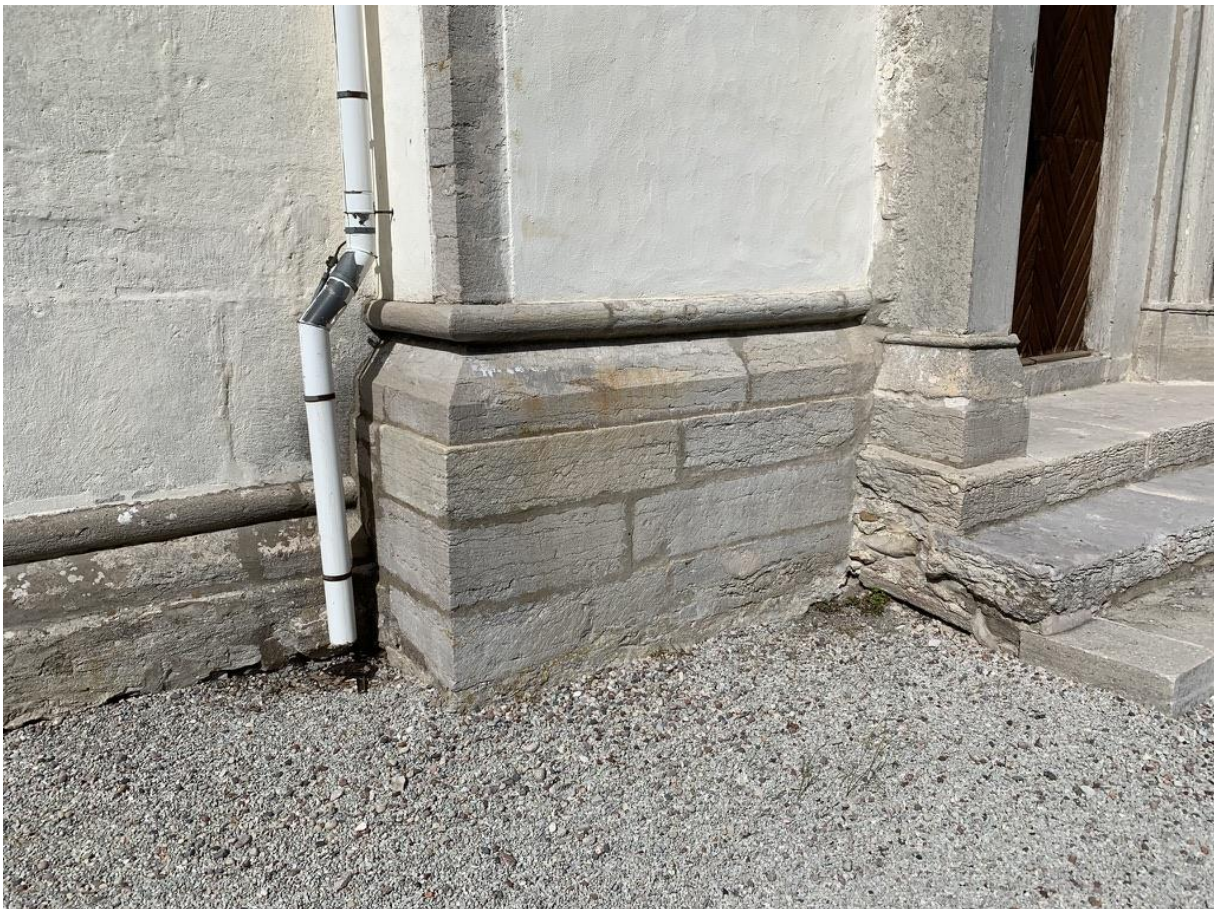
Socklar i långhuset (den lägre) och koret (den högre) samt anslutningen till korportalen. Att korets sockel löper runt hörnet och att koret har huggen hörnkedja kan antyda att det under korbygget inte var säkert att långhuset skulle rivas och ersättas av ett nytt. Foto JL 2020.

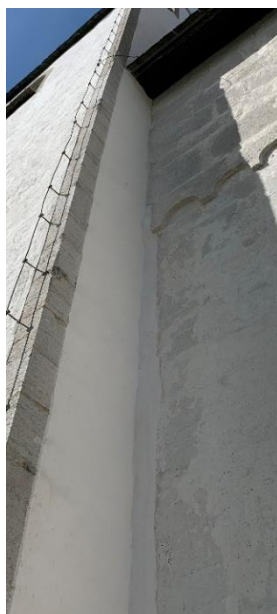
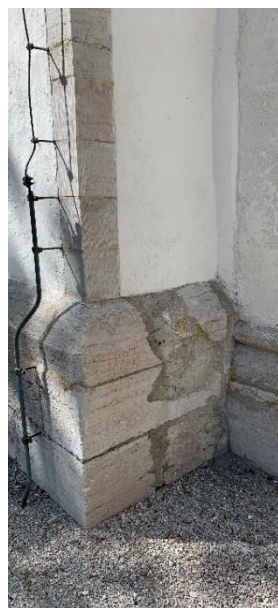
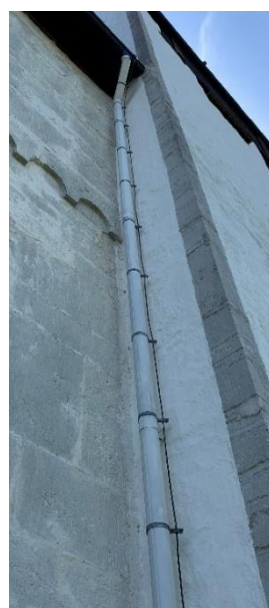
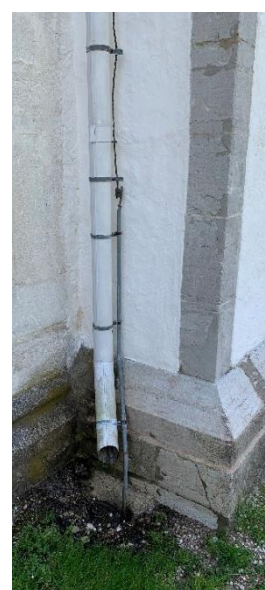
Långhusets sydvästra och nordvästra hörn. Den putsade spalten mellan långhusets hörnkedja och tornets östra mur upphör ovanför rundbågsfrisen och visar att långhusmurens övre parti ovanför frisen kragat ut även på västfasaden. Den visar också att tornets sockelmur lagts ut även mot långhusgaveln innan man började resa tornmurarna. Foto JL 2020.

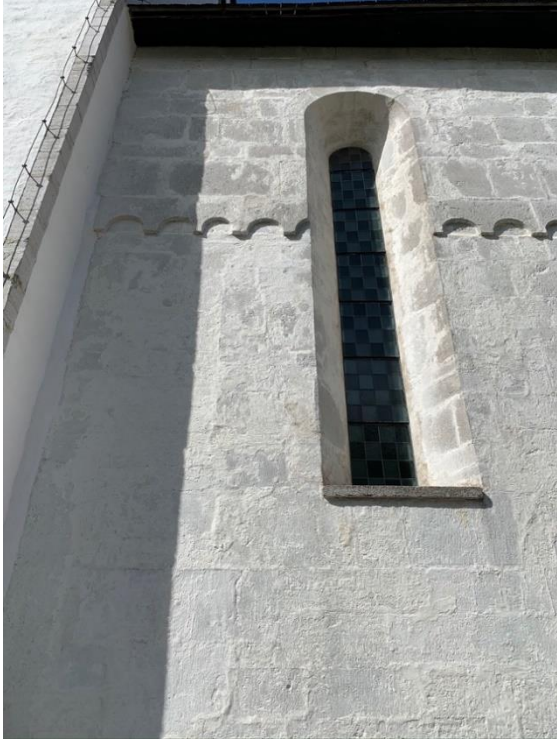
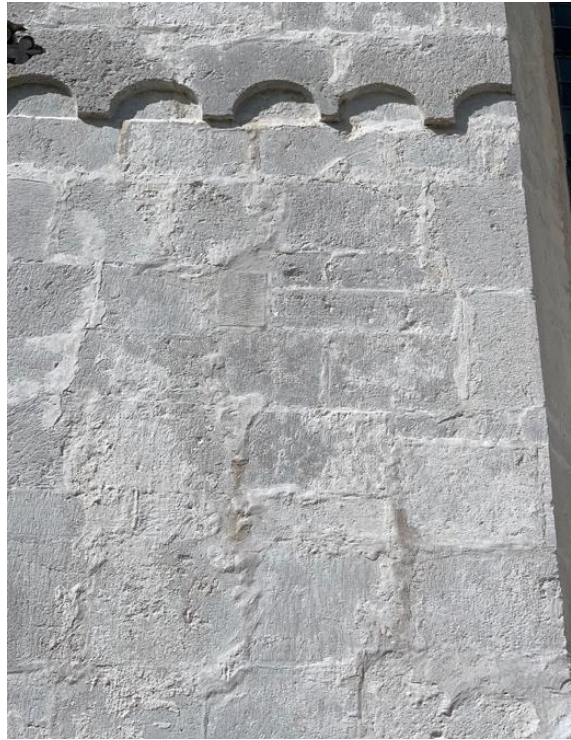
Sannolika lägen för igensatta fönster, omedelbart väster om båda de nuvarande fönstren och med bågkrön strax under rundbågsfrisen, att döma av spår i murverket. Foto JL 2020.

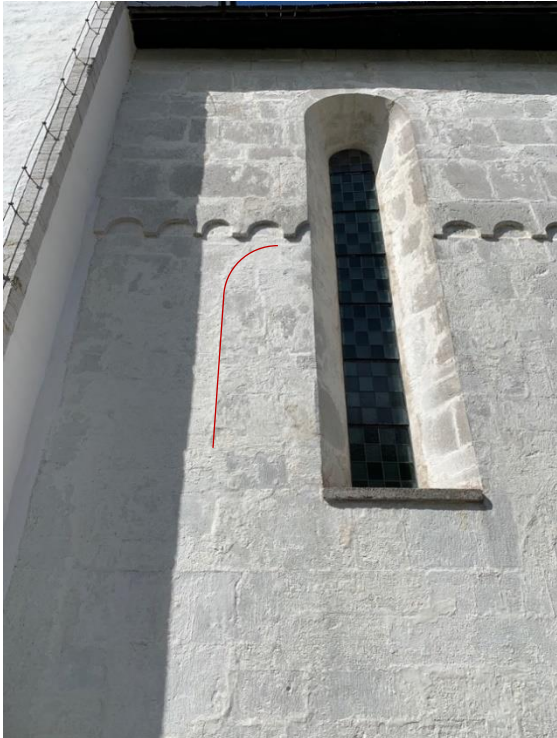
Hjälplinjer för att på föregående bilder markera spår av omfattningsbågar för äldre fönster vid långhusets sydvästra respektive sydöstra fönster.

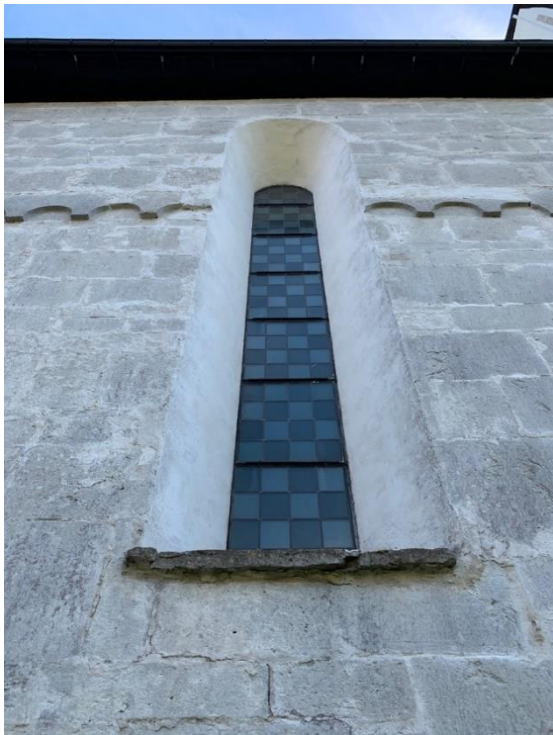
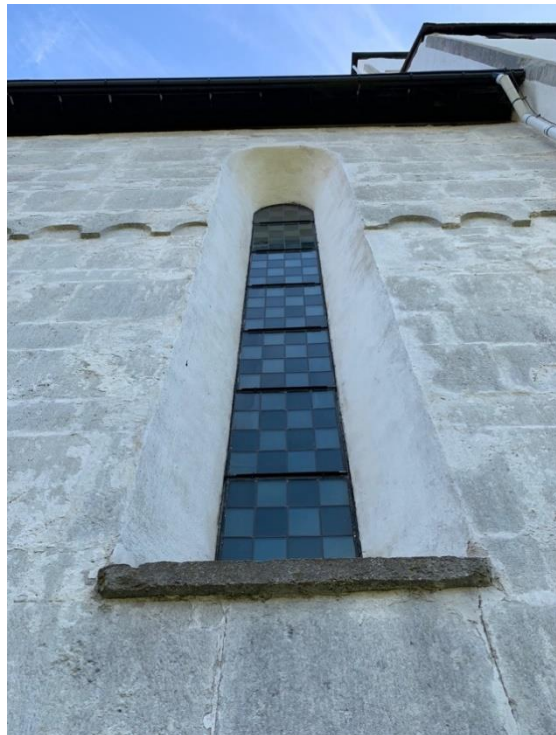
Långhusets nordöstra och nordvästra fönster. Till skillnad från fönstren på södra sidan saknas murad omfattning och smygarna är putsade, vilket tyder på att fönstren är yngre och upptagna på 1800-talet. De nämns inte i Brunius beskrivning 1864. Foto JL 2020.

Georg Brunius anger i sin noggranna beskrivning av kyrkan från 1860-talet att långhuset hade två fönster mot söder, men nämner inga fönster åt norr. De norra fönstren har idag samma proportioner som de södra, men smygarna är putsade, välvningen är inte skapad av slagna bågar

som i sydfasaden, och den invändigt målade omfattningen i söder saknar motsvarighet på fönstren i norr. Långhusfönstrens strikt symmetriska placering, det olika utförandet och att Brunius inte nämner dem talar för att nordsidans fönster snarare torde tagits upp efter hans besök och innan det äldsta interiörfotot togs 1891.

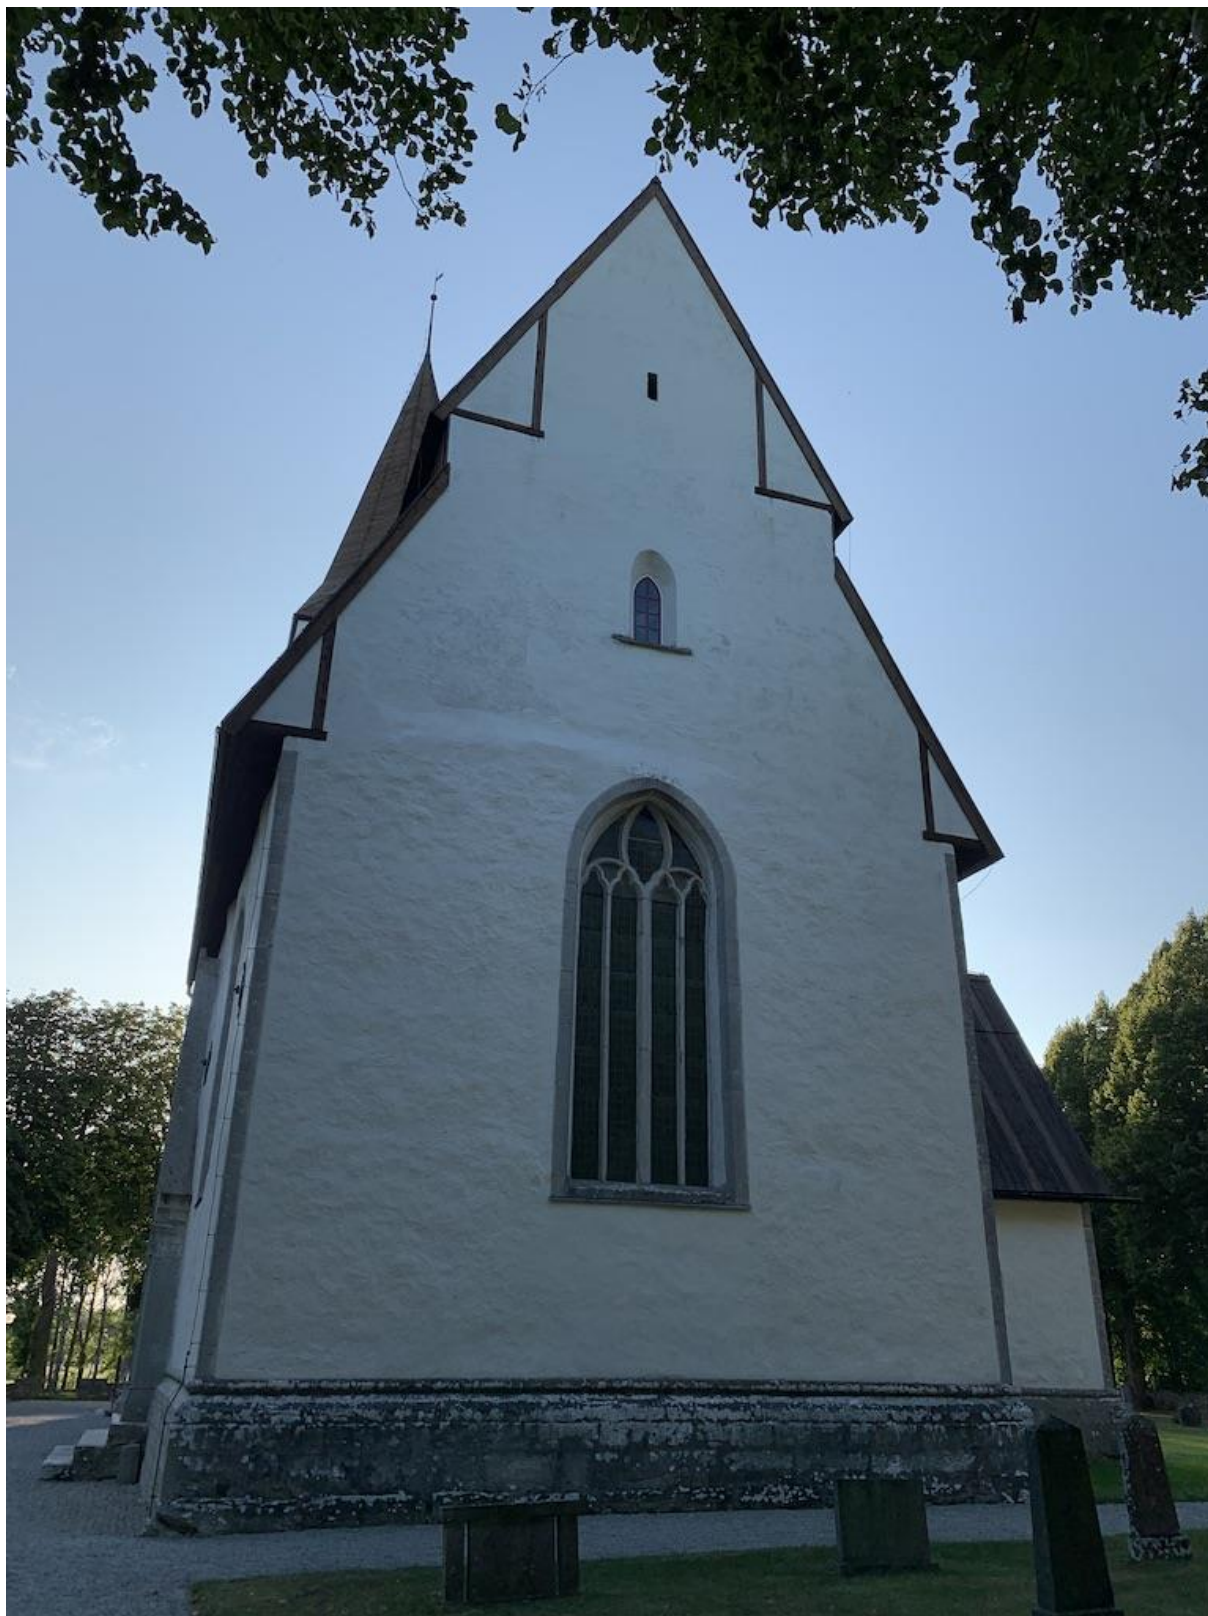
Korets östra gavel. Masverksfönstret från 1300-talet kan möjligen ha ersatt ett äldre fönster eller en fönstergrupp. Däröver ett vindsfönster från 1859-60 samt en rektangulär glugg från 1956-57, när gaveln återfick sin medeltida form med förhöjt mittparti. Foto JL 2019.

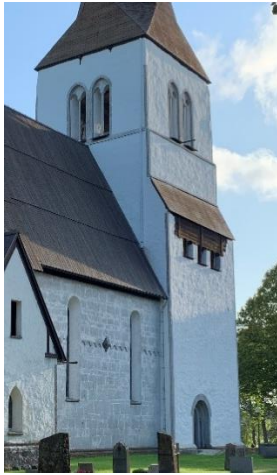
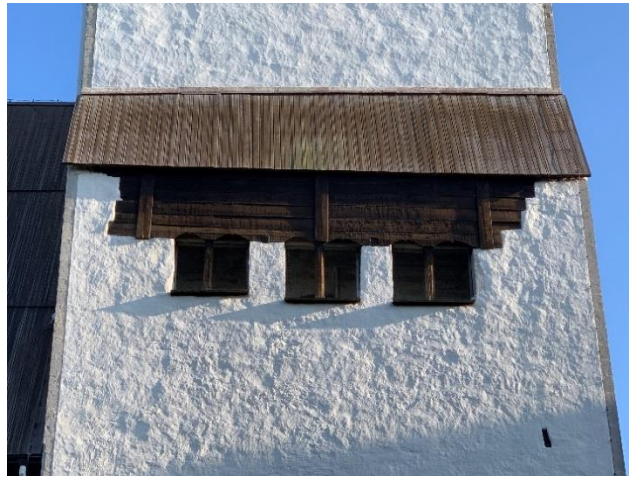
Tornet från sydöst samt detalj av norra galleriet, lagat med trä i skiftesverkskonstruktion, sannolikt på 1600-talet. Foto JL 2019.

Genom att höja långhusmurarna möjliggjordes en välvning på högre höjd och i nivå med valvet i tornet. Invändigt slogs en ny och bredare triumfbåge. Till det yttre minskade också kontrasten till det stora tornet, vars kraftiga murar gjorde att det blev bredare än långhuset för att invändigt kunna hålla samma rumsbredd. Över valvet minskar tornets bredd, i det yttre markerat med gallerier under pulpettak. Medan tornets sydportal är rundbågig är tornets västra fönster, gallerierna och ljudgluggarna svagt spetsbågiga. Tornets resning talar för att det kan ha varit eller avsetts vara högre. Ljudgluggarna var fram till 1992 starkt skadade och ännu saknas hörnkedjor

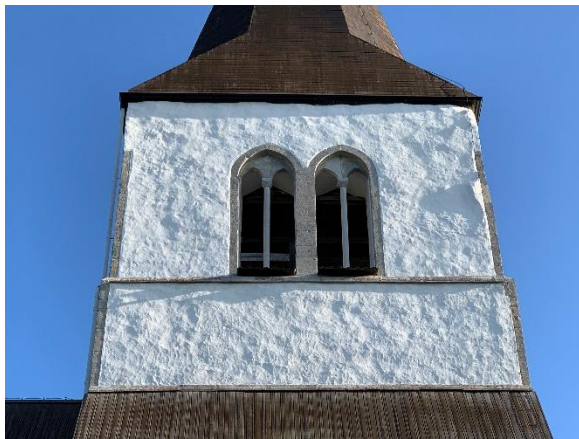
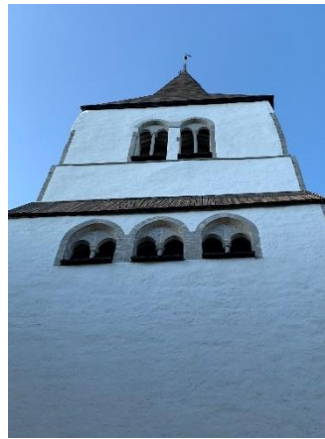
Tornets övre del mot norr respektive söder. Foto JL 2019.
