# Eskelhem kyrka

Karaktärisering 2020

**Gotlands  
Museum**

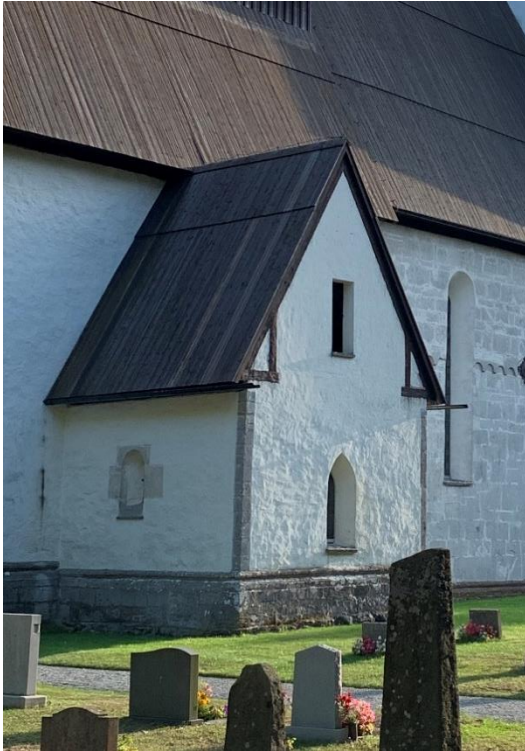
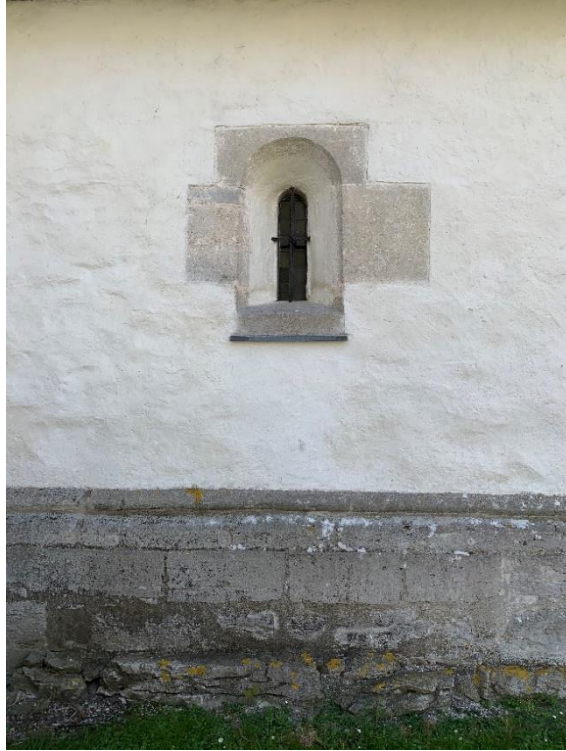
Till vänster: Sakristian från nordöst. Foto JL 2019. Till höger: Sakristians östra fönster, sannolikt överflyttat från det tidigare koret. Foto JL 2020.

Sakristian täcks av ett murat kryssvalv. Ett litet, ursprungligt fönster åt öster kompletterades av ett nytt fönster åt norr på 1800-talet. I trägolvet är infattad en kalkstenshäll vid rummets östra mur.

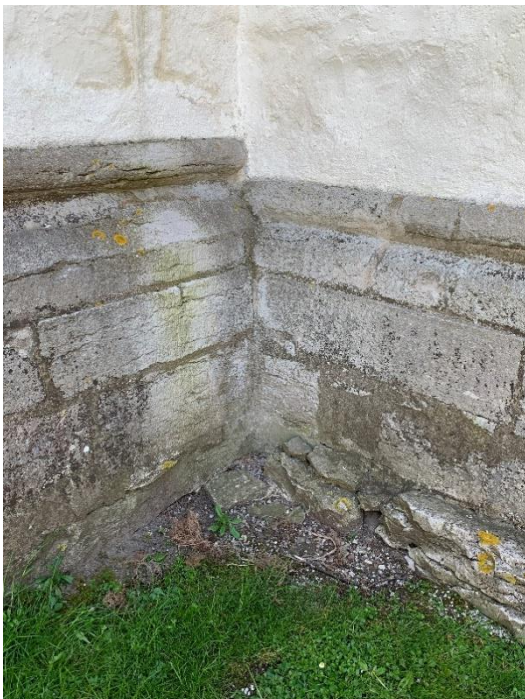
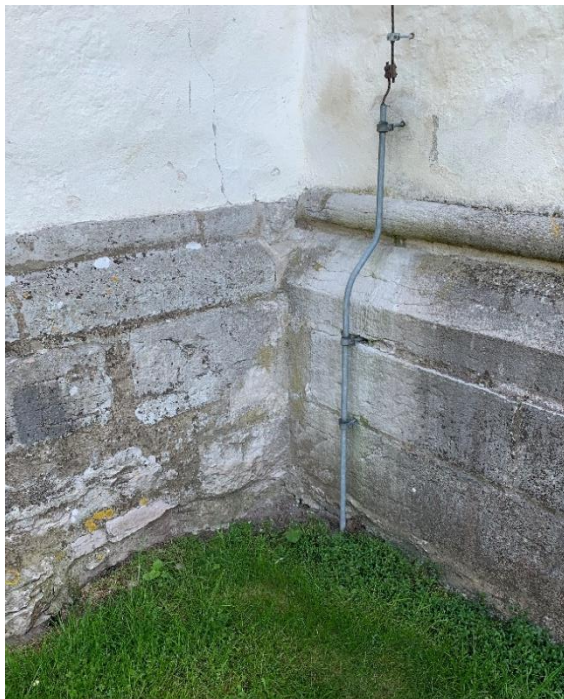
Sakristans sockel, anslutningen till koret i nordöst och nordväst. Sockeln på sakristian innehåller möjligen delar från den gamla kyrkans kor. Foto JL 2020.

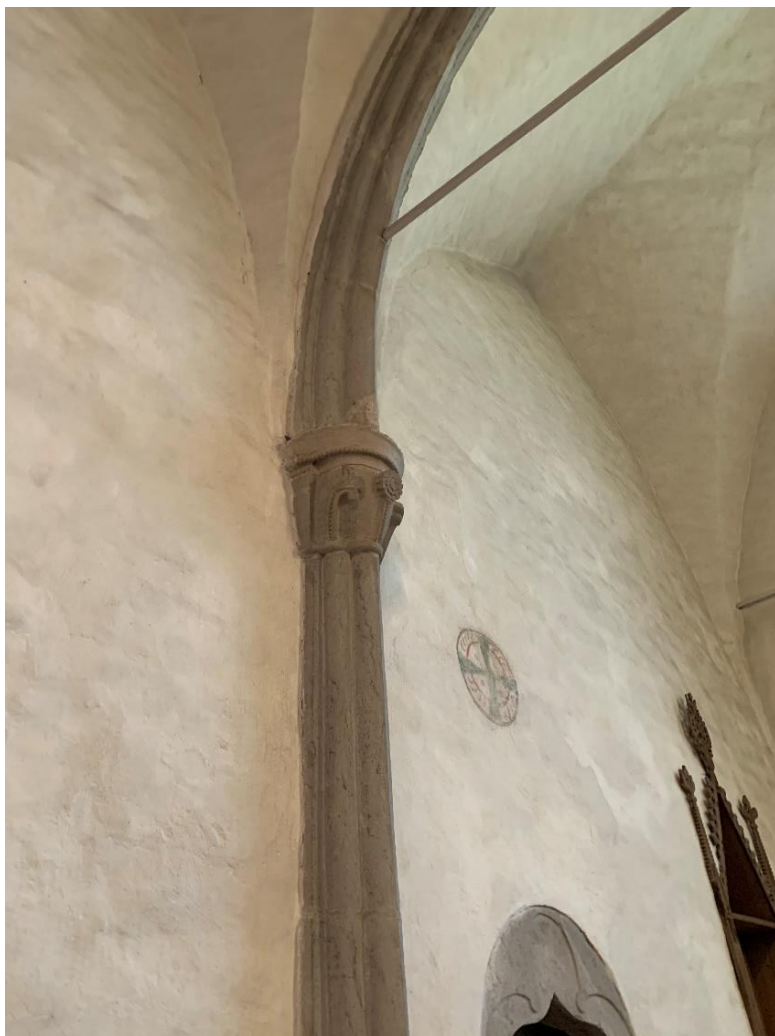
Korets norra mur med valvpilaster till gördelbåge. Foto JL 2020.

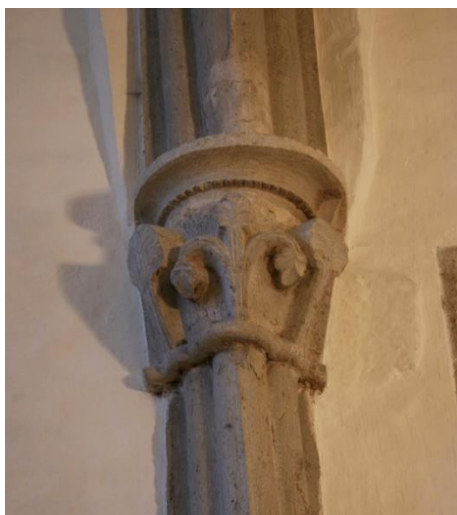
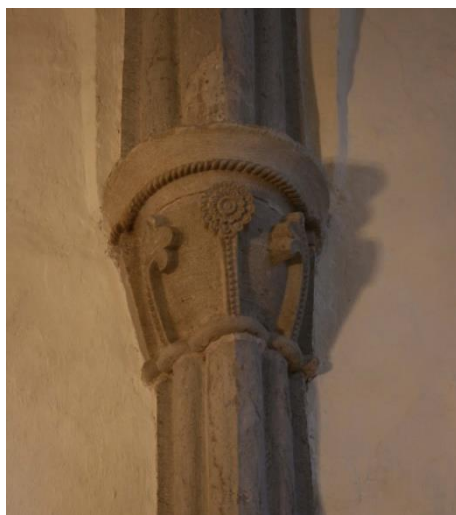
Kapital på korets södra respektive norra valvpilaster. Foto Rebecka Svensson, 2006, Visby stift.

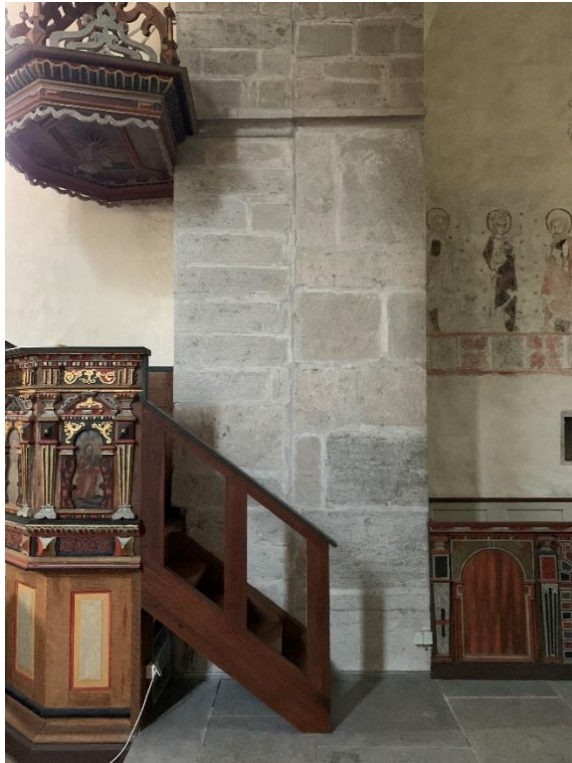
Triumfbågens norra och södra vederlag. Foto JL 2019.

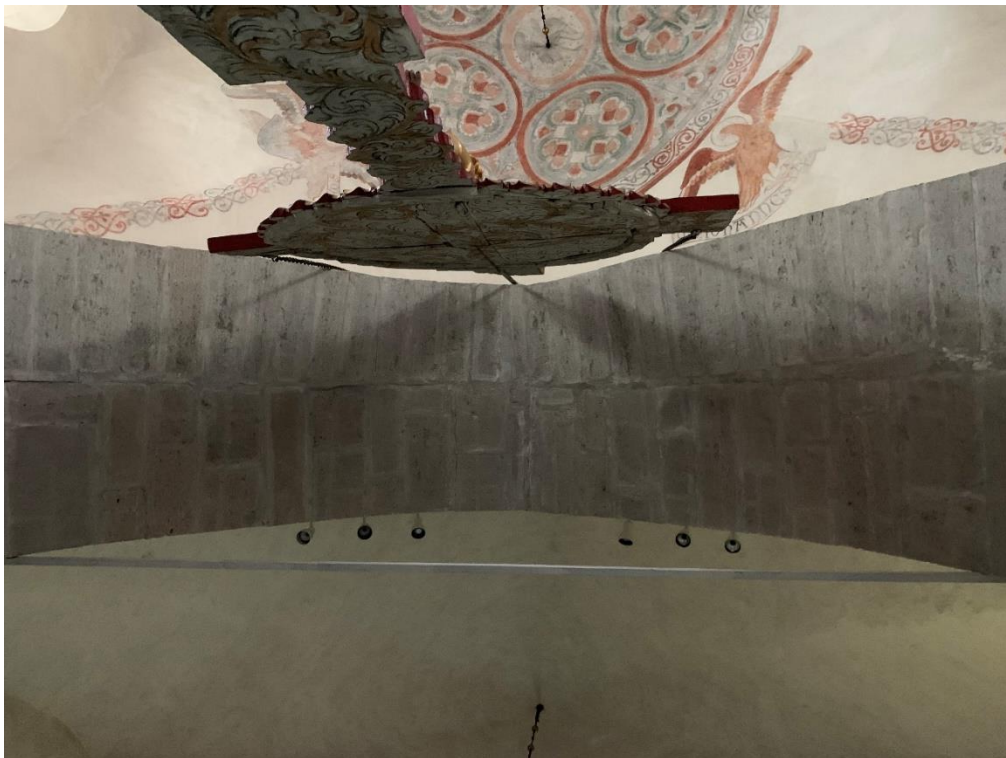
Triumfbågens krön. Öster nedåt. Den övre västra hälften av bågen, som hör till långhuset, förefaller fogad till den nedre östra, vilket tyder på att den del av bågen som hör till koret är äldre. Foto JL 2019.

Genom att höja långhusmurarna möjliggjordes en välvning på högre höjd och i nivå med valvet i tornet. Invändigt slogs en ny och bredare triumfbåge. Till det yttre minskade också kontrasten till det stora tornet, vars kraftiga murar gjorde att det blev bredare än långhuset för att invändigt kunna hålla samma rumsbredd. Över valvet minskar tornets bredd, i det yttre markerat med gallerier under pulpettak. Medan tornets sydportal är rundbågig är tornets västra fönster, gallerierna och ljudgluggarna svagt spetsbågiga. Tornets resning talar för att det kan ha varit eller avsetts vara högre. Ljudgluggarna var fram till 1992 starkt skadade och ännu saknas hörnkedjor

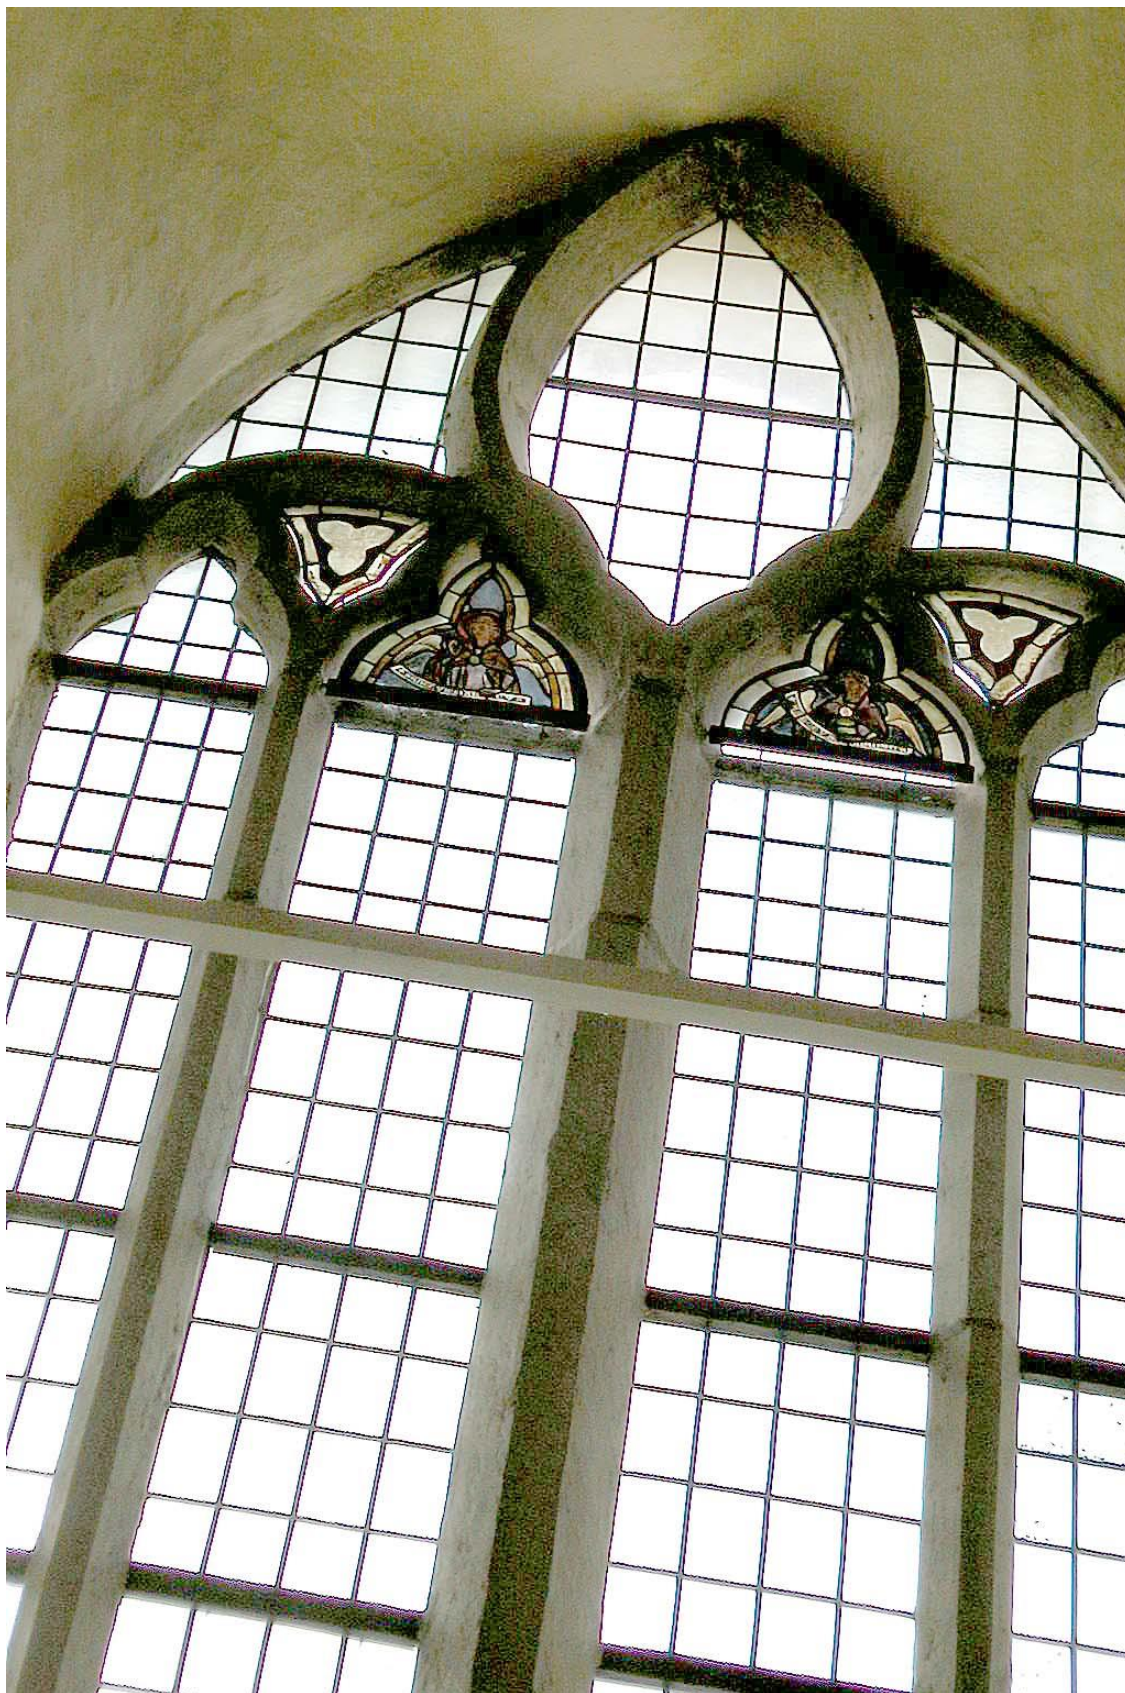
Detalj av korets östra fönster, visande masverk och glasmålningsrutor. Foto Bo-Göran Kristoffersson 2003-04, Visby stift.

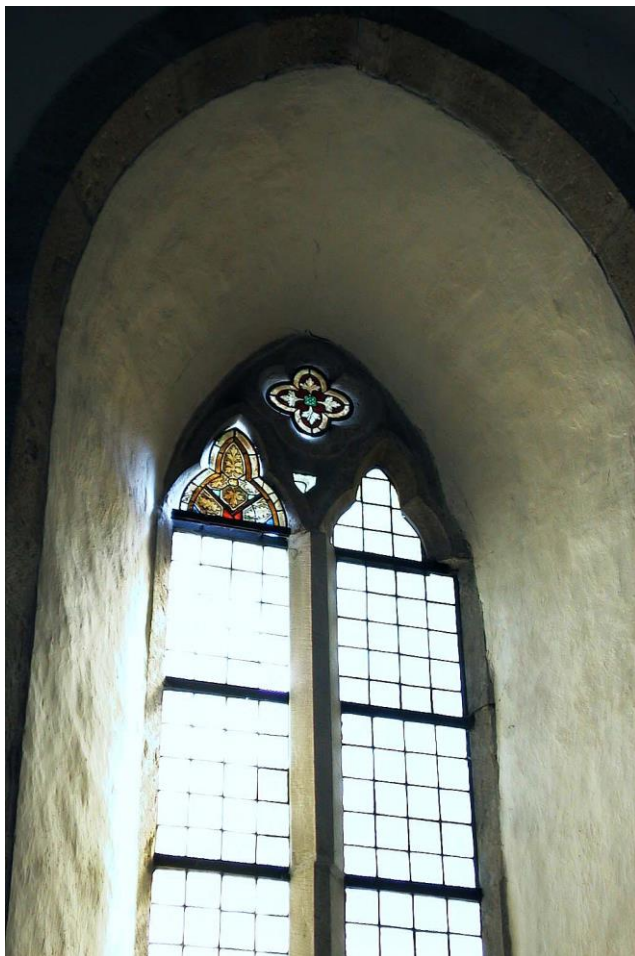
Detalj av korets södra fönster, visande masverk och glasmålningsrutor. Foto Bo-Göran Kristoffersson 2003-04, Visby stift.

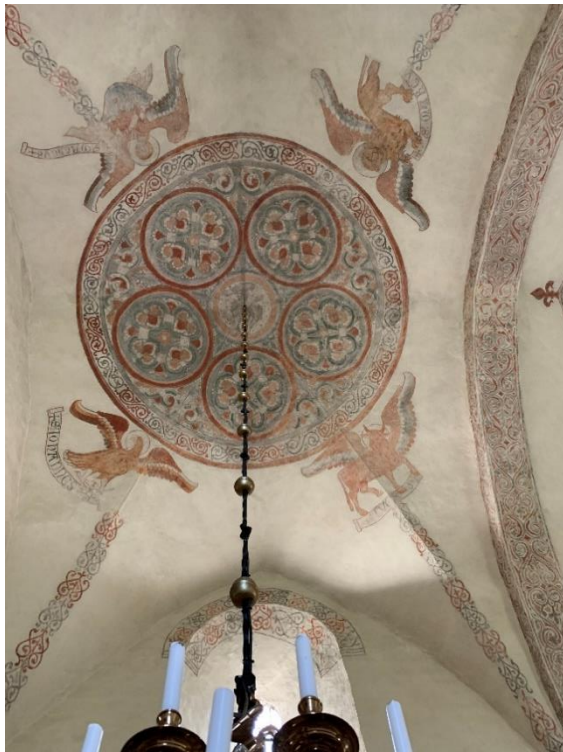
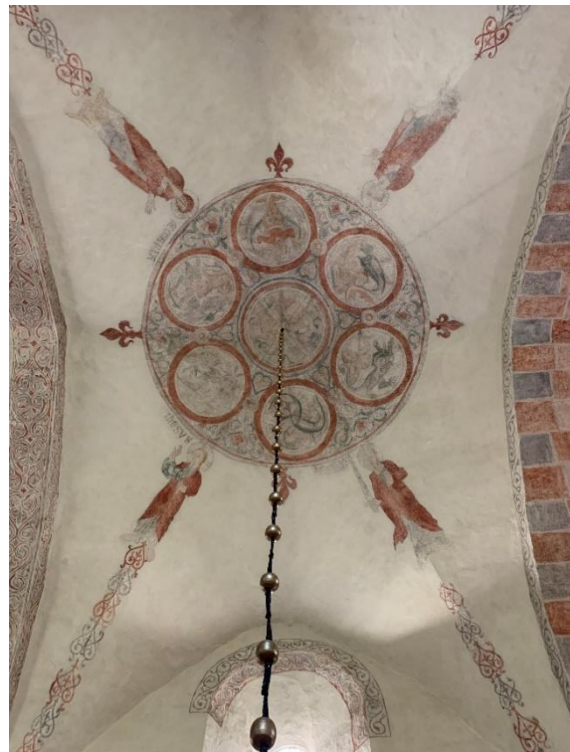
Kalkmålningar i långhuset östra respektive västra valv. Söder nedåt. Foto JL 2020.

Murar och valv är putsade och kalkade. I långhusets och tornets valv, samt delvis på murarna finns kalkmålningar från olika perioder. Långhusvalvens målningar härrör från 1200-talets senare del, präglade av geometriska mönster och dekorativa bårder. Målningarna i ringkammaren, som är av ett annat utförande, tillkom senare under 1200-talet och under 1300-talet, med en kalender av stora geometriska cirklar på nordmuren, samt passionsfrisen på 1400-talet. Gördelbågarna mellan valvbågarna skiftar, från den kraftiga tornbågen till bågen mellan korets båda valv, utförd av finhuggen kalksten med väggställda och profilerade pilastrar. Det östra korfönstret har enstaka bevarade rutor av medeltida glasmålningar.

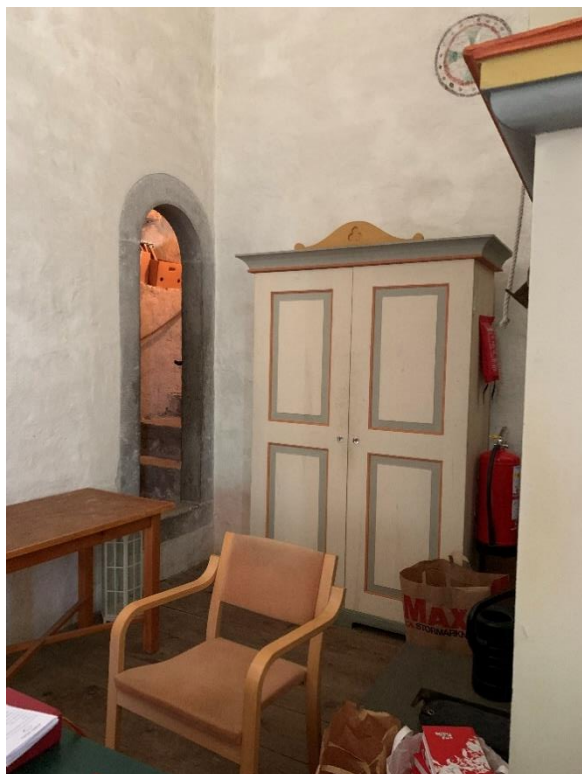
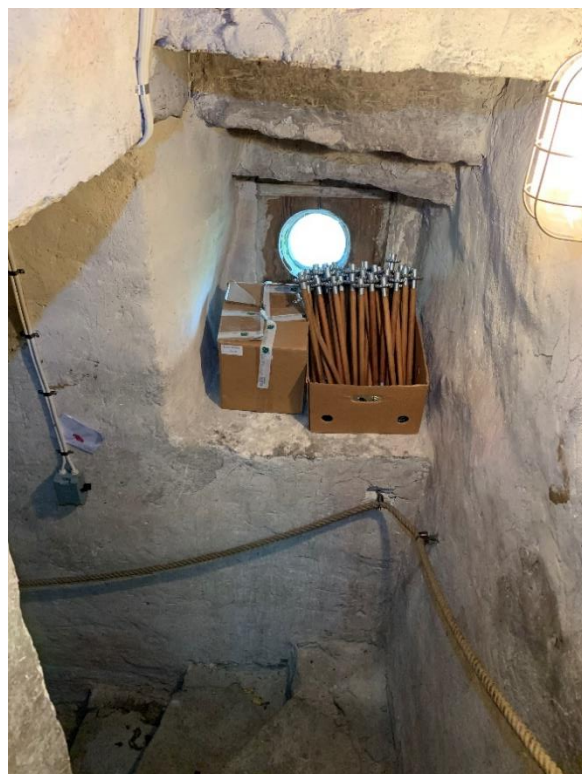
Trappuppgång i ringkammarens sydvästra hör. Till höger: Ljusglugg i trappans nedre lopp. Foto JL 2020.

Tornets övre våningar och vindarna nås via en öppning i ringkammarens sydvästra hörn varifrån trappan leder uppåt i västmuren. En glugg med elegant rund dageröppning ger ljus åt trapploppets nedre del. Trappan passerar genom det västra fönstrets smyg som bildar ett vilplan i trappan utan murat räcke. Före 1956-57 var detta utgången till den övre av de två då rivna läktarna. Öppningen saknar visar inga tydliga spår av någon äldre barriär och upp till fönstret förefaller trappan bekvämare än vad den blir i fortsättningen. Detta talar för att öppningen även ursprungligen har lett ut till någon form av läktaranordning. Den vidare trappan mynnar i det norra galleriet, som är skadat och lagat med en träkonstruktion. Ett delvis förkolnat trästycke i tornmuren visar spår av eldsvåda. En öppning utan dörr leder till tornets första övervåning, ett högt rum som upplyses av ett dekorativt rosettfönster i väster, i Sveriges Kyrkor träffande liknat vid en "riddarsal i ett bostadstorn" (SvK Go III s. 196). En kapad urskårad stock vid golvet kan vara rest av en innervägg. Galleriet i söder har på golvet flera lösa stenar på ungefär samma storlek. De har av bland annat Brunius (1864-66 III s. 317) tolkats som kaststenar och ett tecken på att galleriet använts till försvar. Via ännu en övervåning leder trätrappor till klockvåningen och tornhuven. Tornets övre delar visar inte fler tydliga brandspår och i den andra övervåningen kvarsitter bräder i ljusgluggens valv och två synbarligen ursprungliga bindbjälkar skär över rummets övre del.

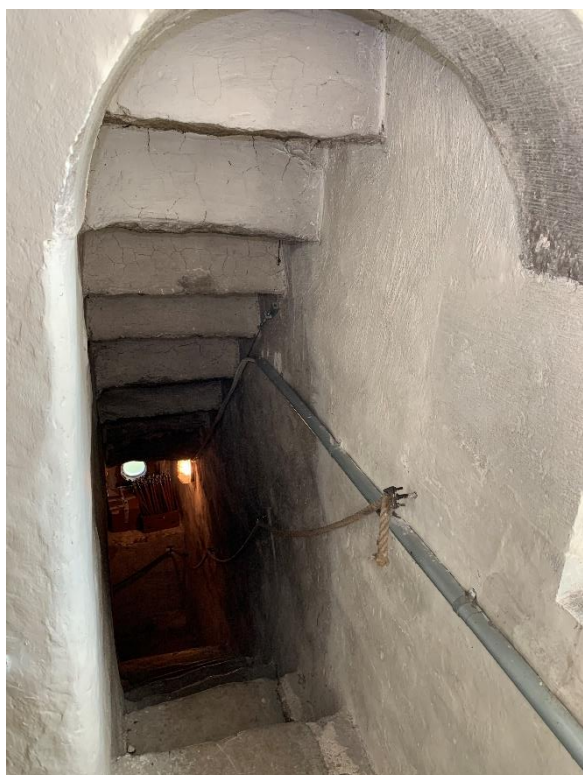
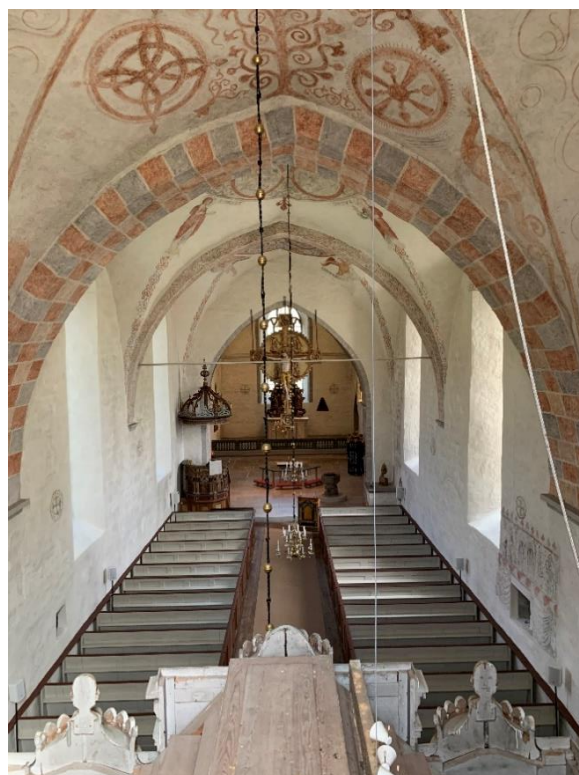
Till vänster: Nedre trapploppets mynning i västfönstret, sett uppifrån mot söder. Till höger: Interiör av kyrkorummet från vilplanet i västfönstret. Foto JL 2020.

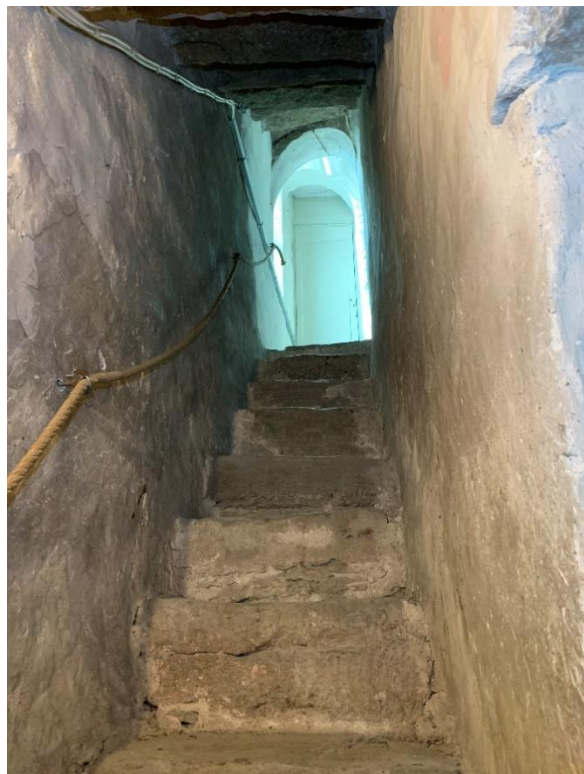
Murtrappa i tornets västra mur, trapploppet upp till tornets västra fönster. Foto JL 2020.

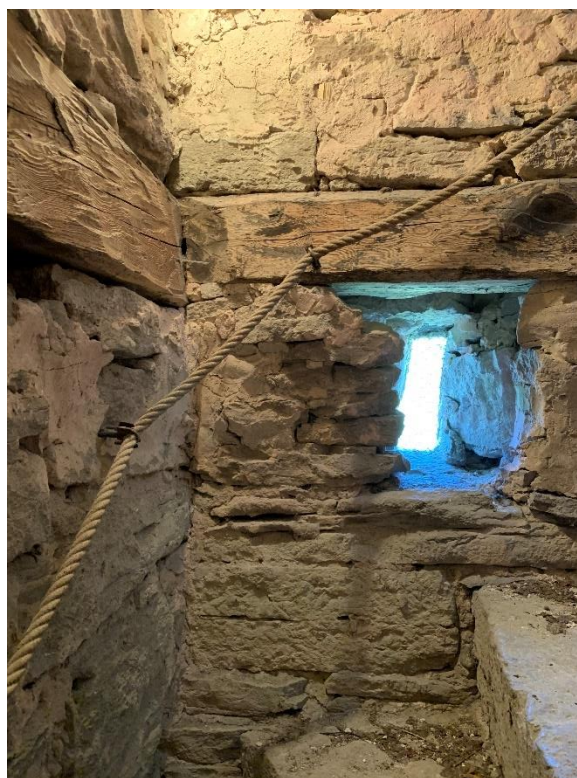
Till vänster: Västra murens övre trapplopp sett uppifrån ner mot västfönstret. Till höger: Ljusglugg och inmurade dragbjälkar i trappan i tornets nordvästra hörn. Foto JL 2020.

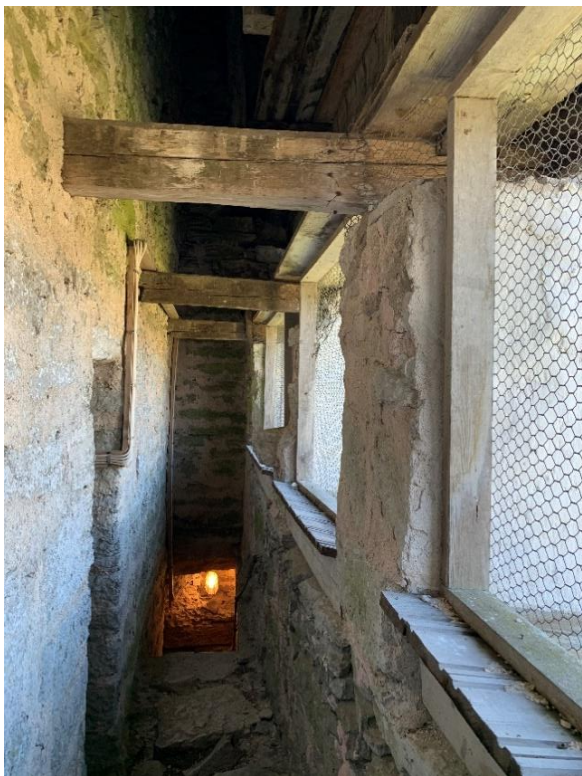
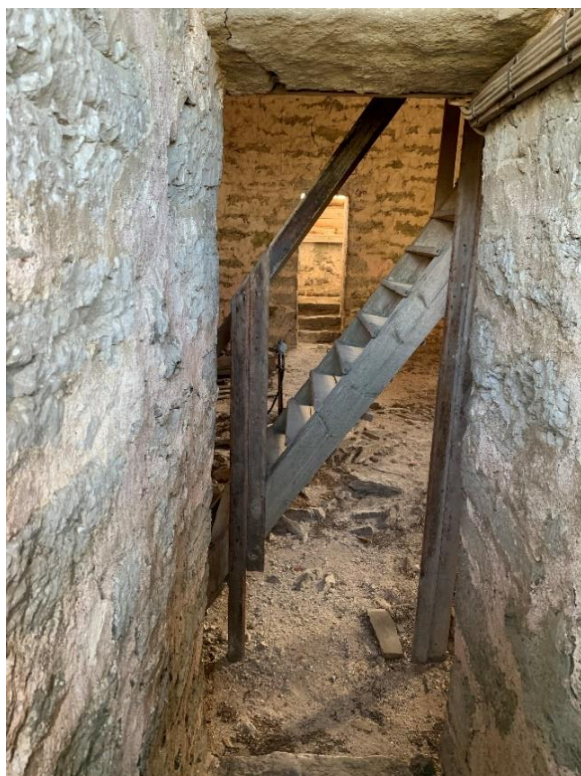
Tornets norra galleri mot väster. Vy från norra galleriet mot öppningen till södra galleriet. Foto JL 2020.

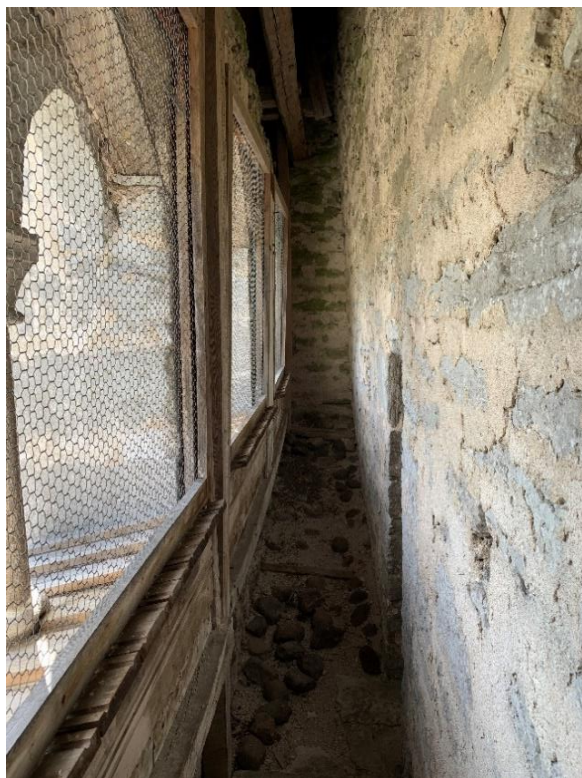
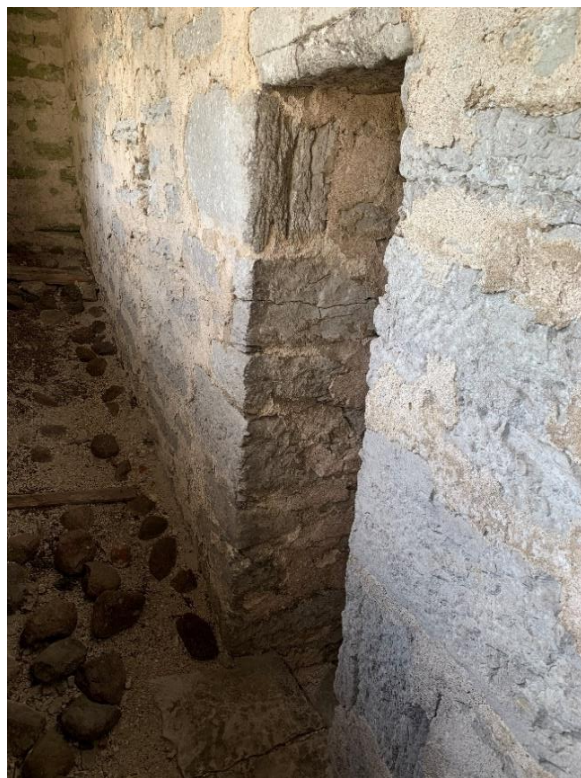
Tornets södra galleri mot väster. Muröppningen mellan södra galleriet och tornet. Foto JL 2020.

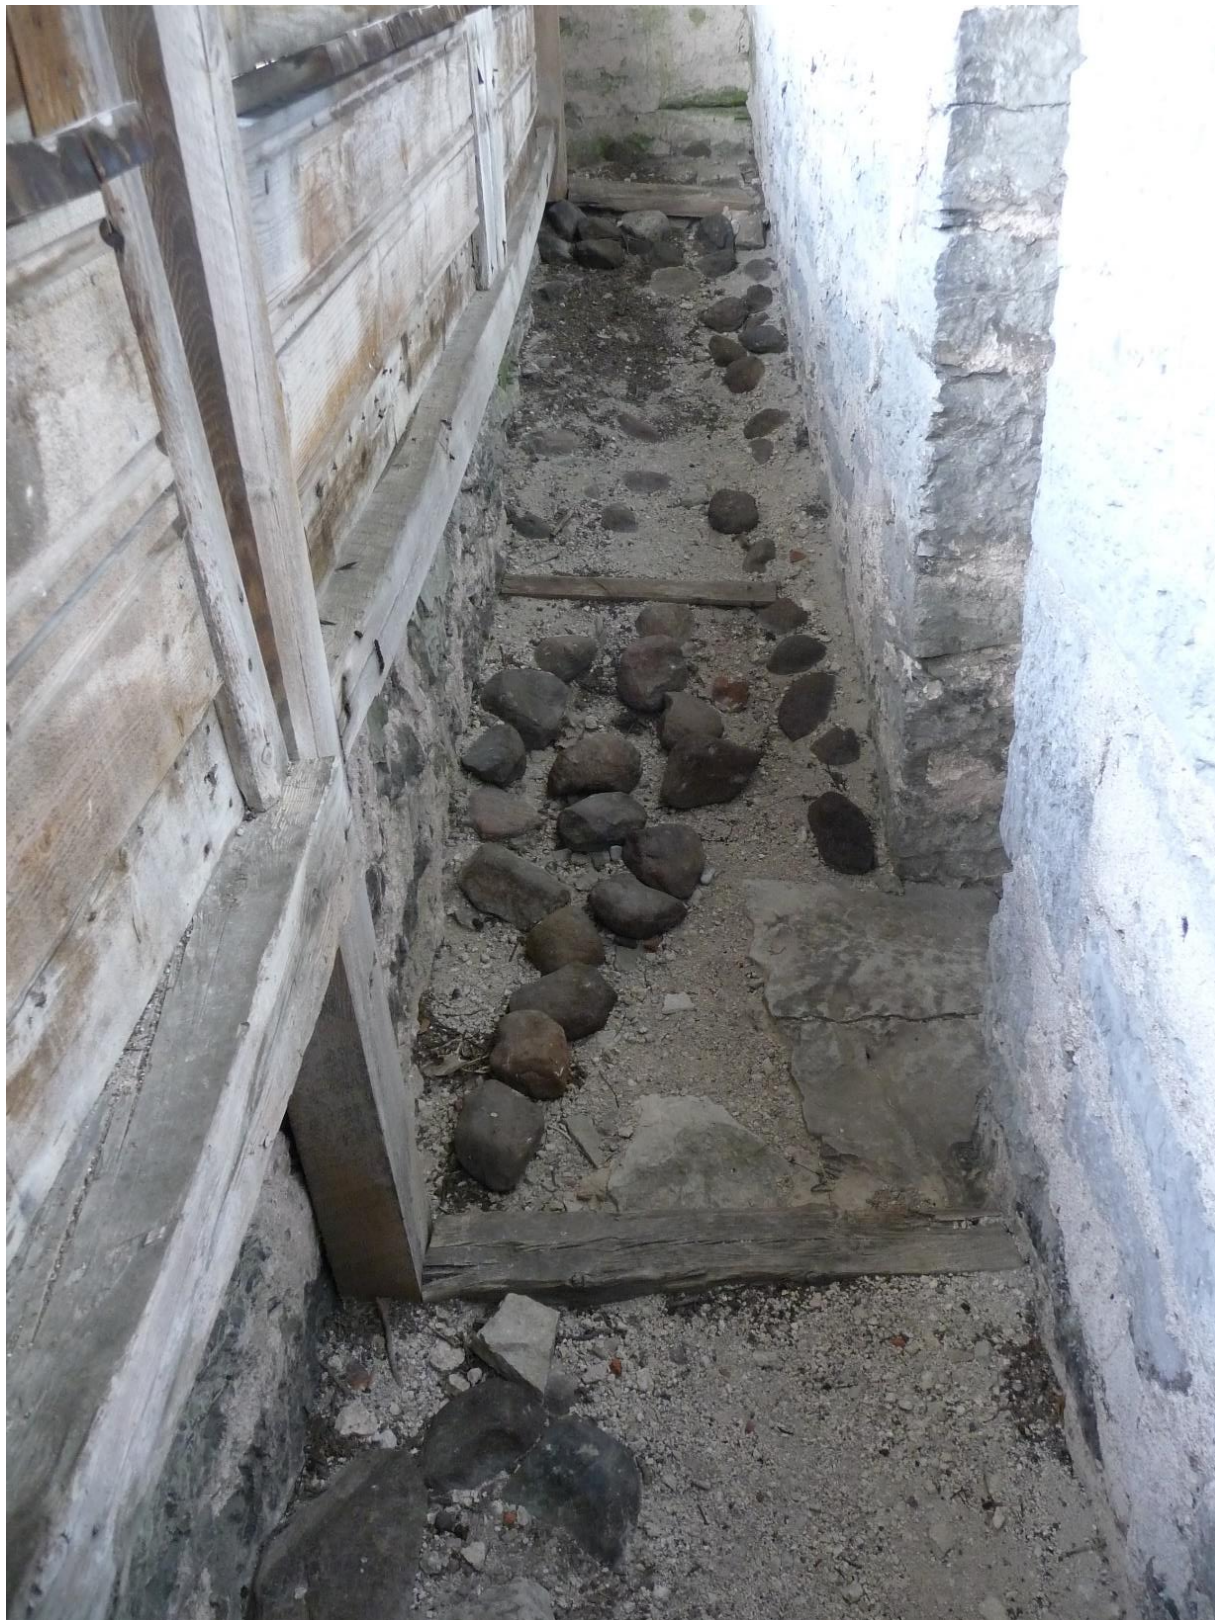
Stenar i det södra galleriet. Foto ES 2020. Om dessa skriver Brunius: ”I södra galleriet qvarligger en stor myckenhet grof klappersten, som ofelbart varit ärnad till att nedkastas på stormlöpande fiender. Det kan ingalunda antagas, att denna klappersten, hvilken är synnerligen passande för stenkastning, blifvit med urval sammansökt på stränderna och af ett infall hopad i galleriet, hvarest den omöjligen kunnat begagnas för något annat ändamål än det nyssberörda.” (Brunius 1864–66 del III s. 217.)

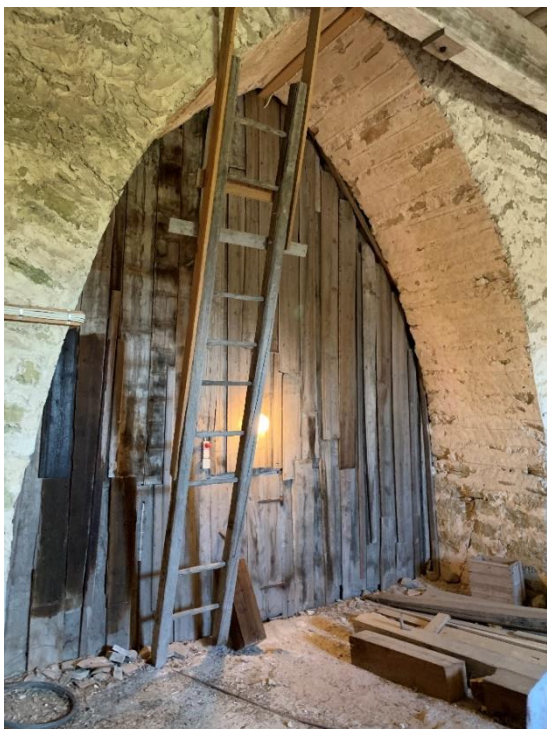
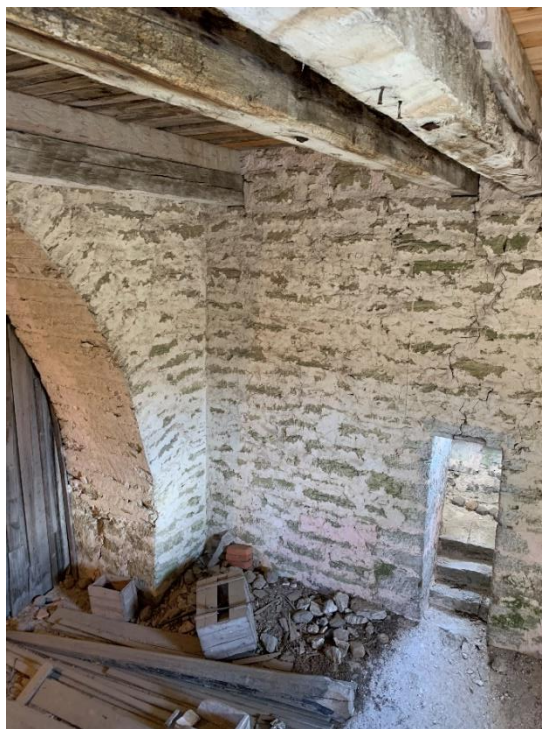
Till vänster: Tornets första övervåning med vid avlastningsbåge mot långhusvinden, igensatt med en brädvägg. Foto JL 2020. Till höger: Tornets första övervåning sedd mot sydöst, snett ovanifrån. Foto JL 2020.

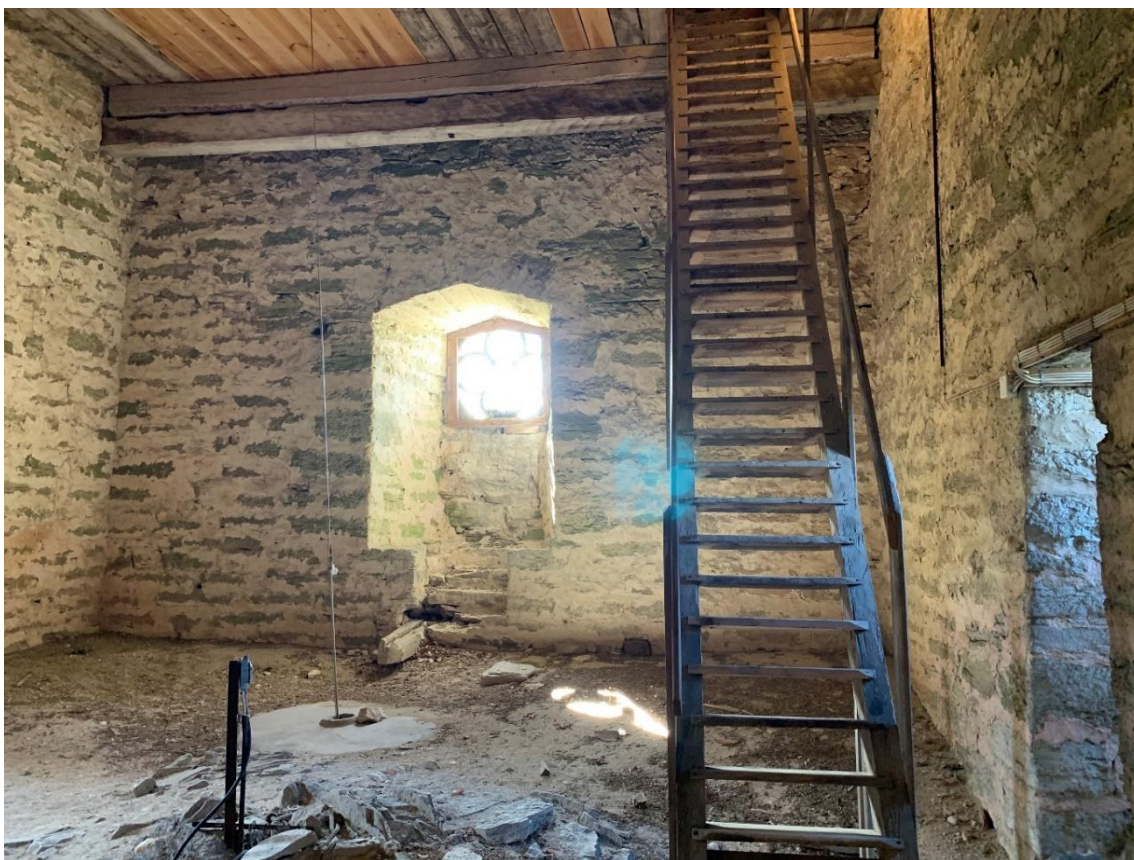
Tornets första övervåning sedd mot väster. Det ståtliga och välbevarade medeltida rummet liknas vid en riddarsal i Sveriges Kyrkor. Till höger öppningen från norra galleriet och murtrappan. Foto JL 2020.

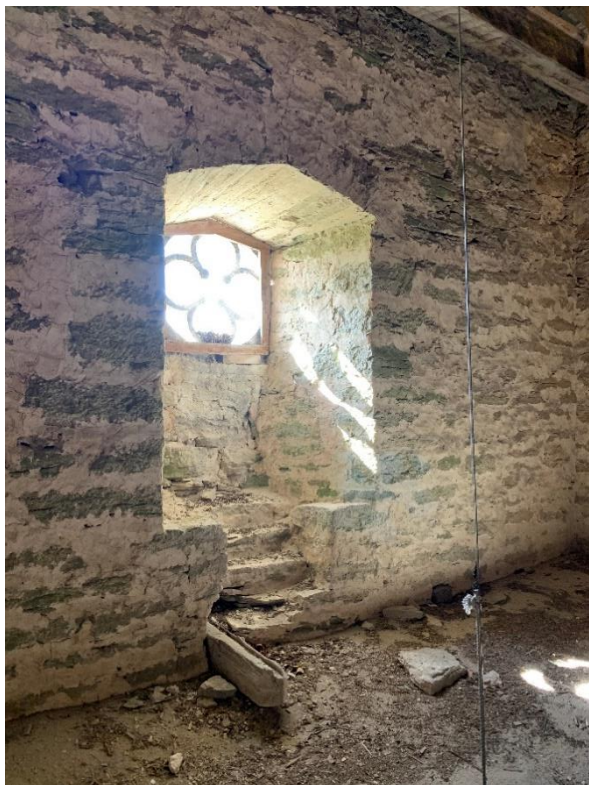
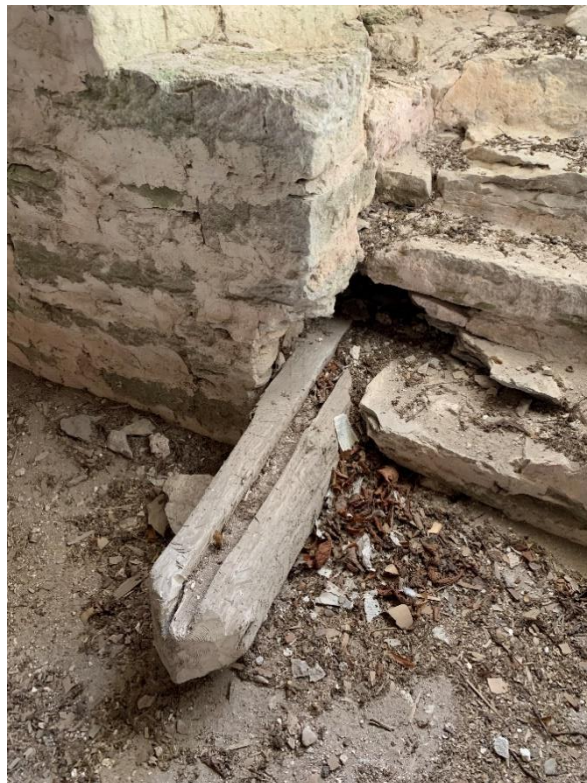
Tornets första övervåning. Fönsternischen mot väster med inmurad stock med skåra, troligen syll till en innervägg. Foto JL 2020.

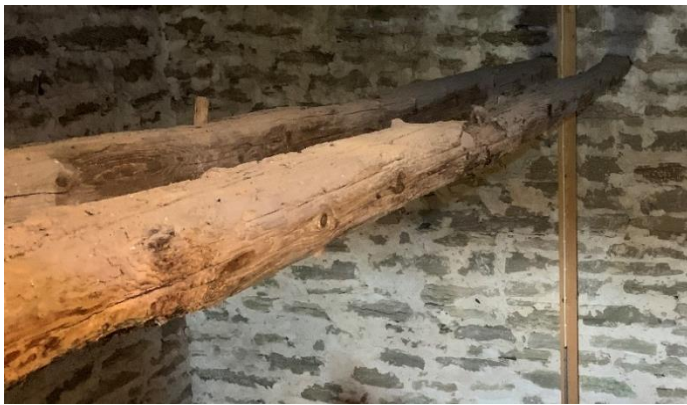
Till vänster: Bjälkar i tornets andra övervåning, sedda mot öster. Till höger: Sturk, träskoning för klockrepet, placerad i trägolvet till tornets andra övervåning. Foto JL 2020.

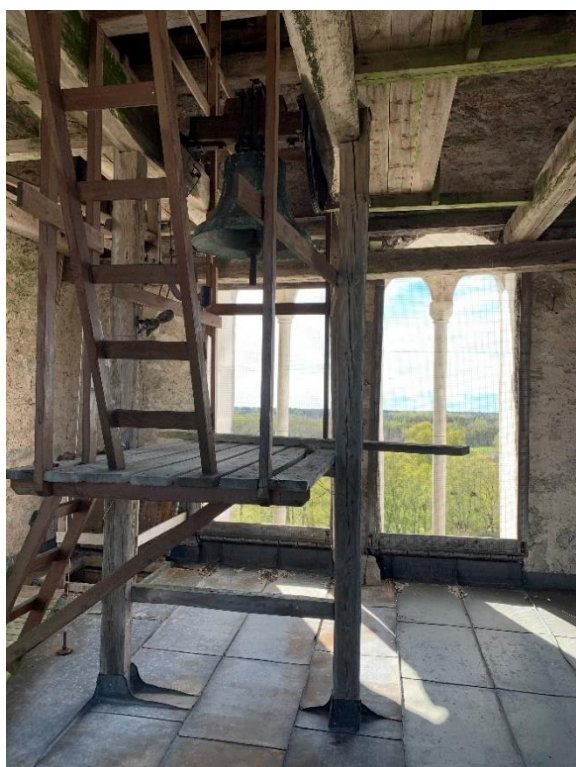
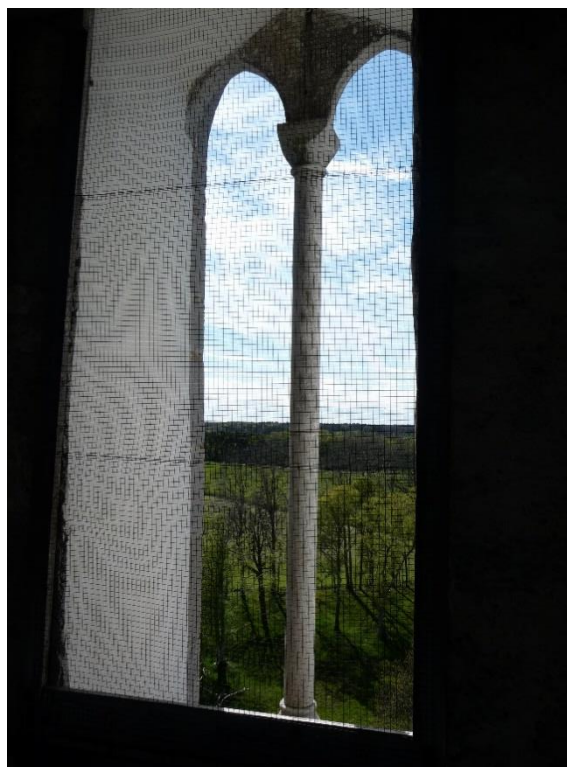
Till vänster: Klockvåningen mot väster. Foto JL 2020. Till höger: Ljudglugg mot väster. De smäckra kolonnerna är rekonstruktioner från 1992–93 utifrån rester av de ursprungliga. Foto ES 2020.

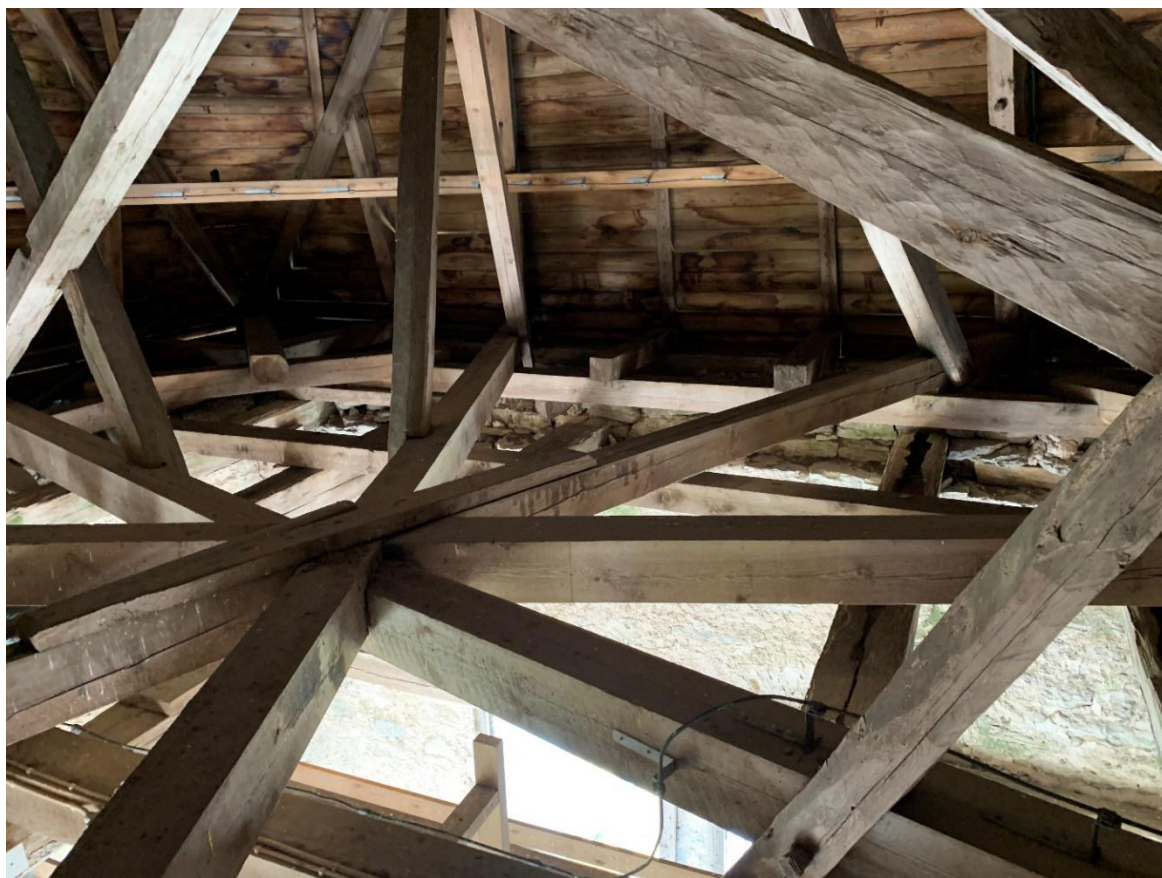
Tornhuvens bärande bjälklag på murkrönet. Foto JL 2020.

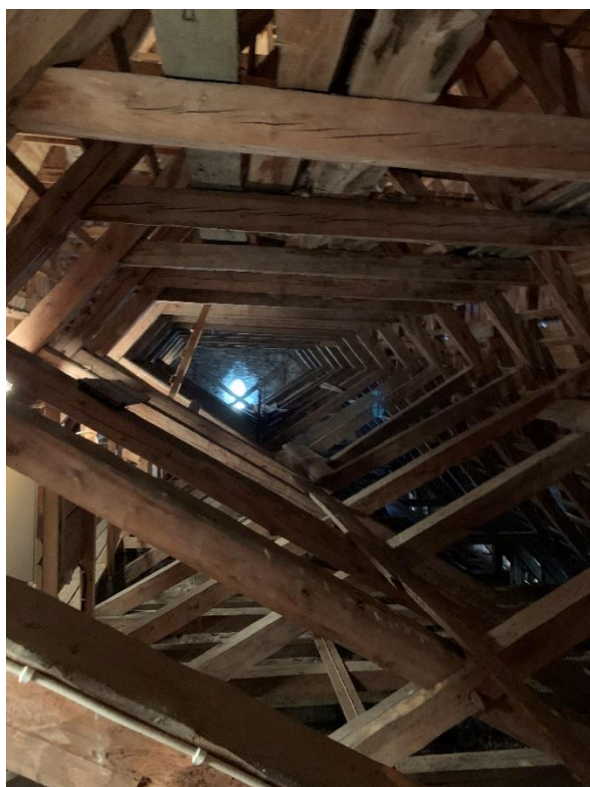
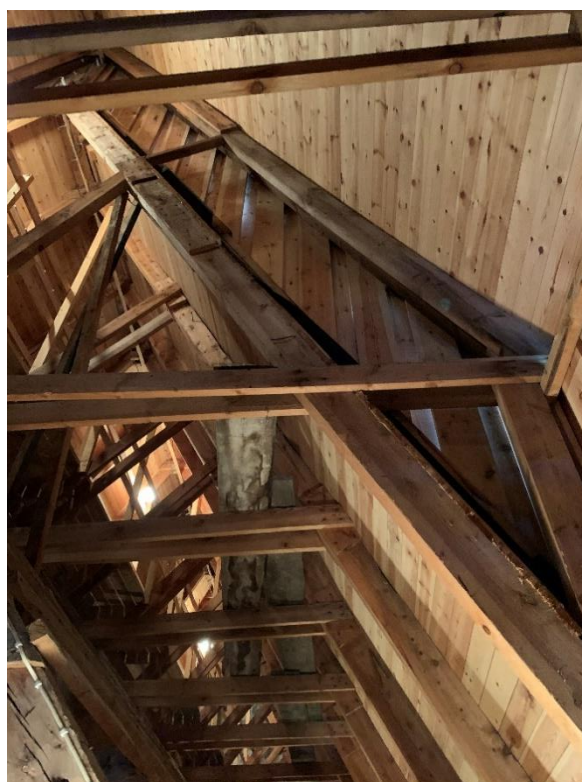
Långhus- och korvinden mot öster. Takstolen från takombyggnaden 1860 utgör ännu stomme. Till höger: Den 1959–60 påbyggda takstolens övergång från koret till långhuset sett uppåt mot väster. Foto JL 2020.

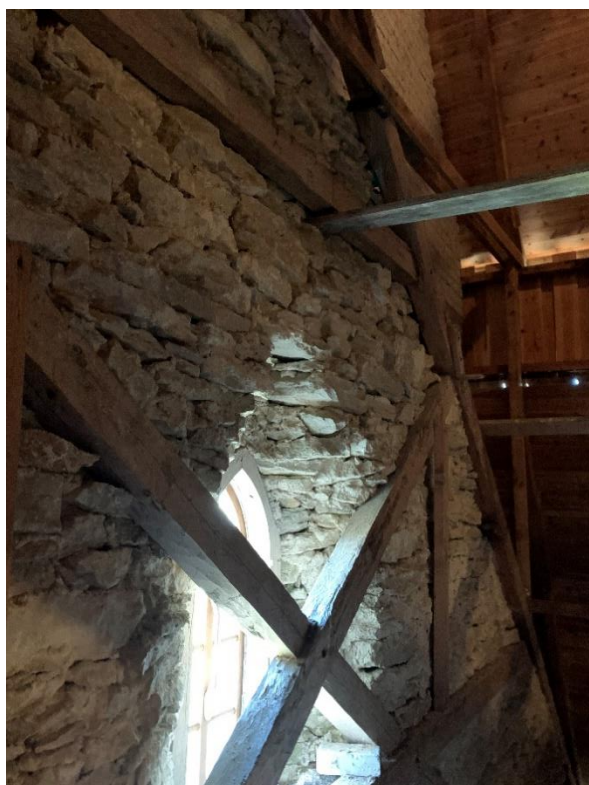
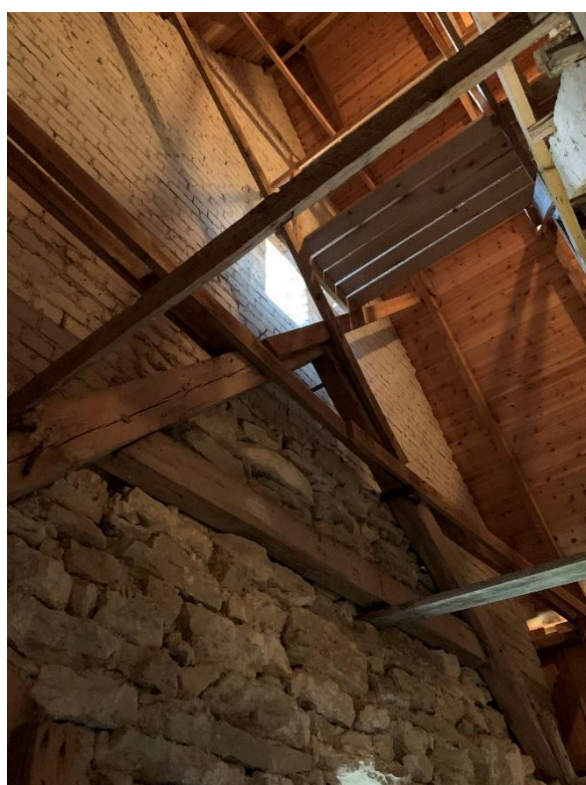
Korets östra gavelröste. Det 1860 ommurade röstet med samtida ljusöppning. Till höger: Röstets påmurning från 1959–60. Foto JL 2020.
