# Eskelhem kyrka

Karaktärisering 2020

**Gotlands  
Museum**

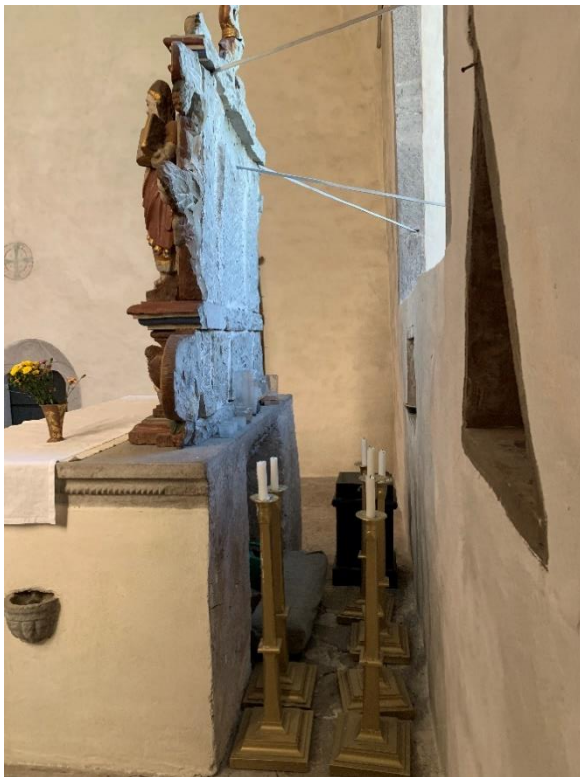
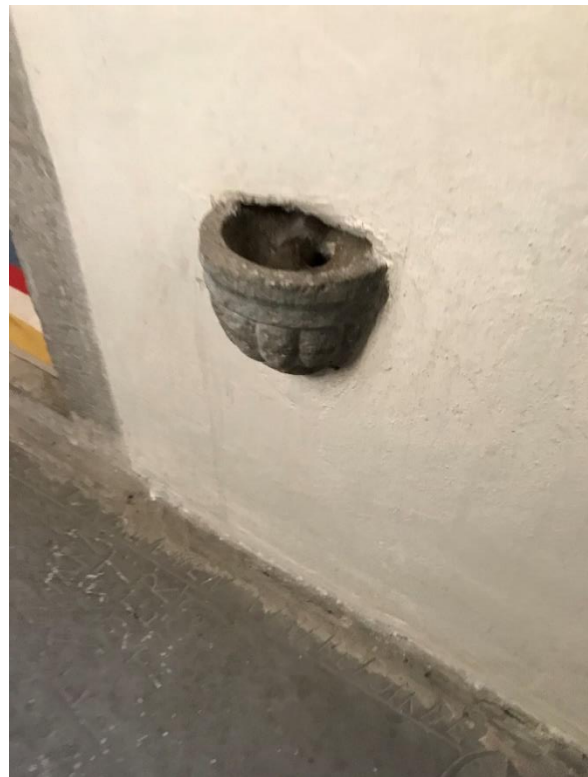
Högaltare och altaruppsats från söder samt piscina på altaret södra sida. Nischer finns på altarets baksida, en rektangulär på muren nedanför fönstret rakt bakom altaret samt en triangulär i förgrunden i muren söder om altaret. Foto JL 2020.

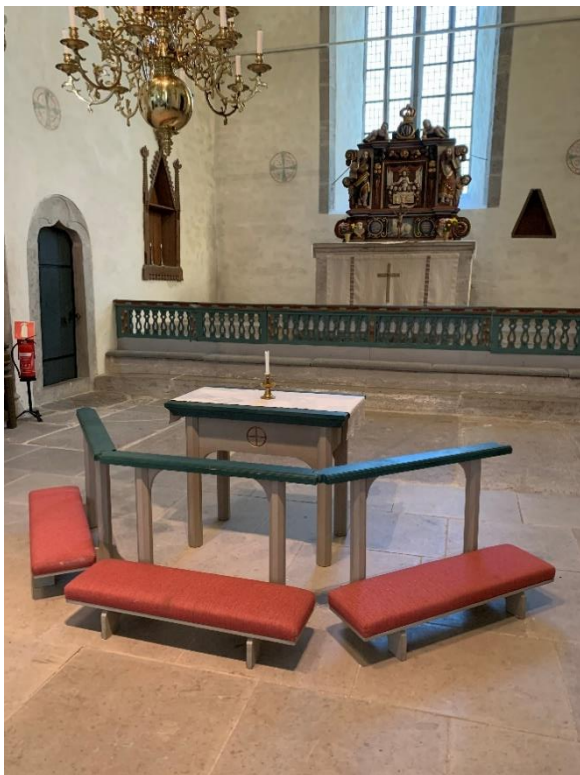
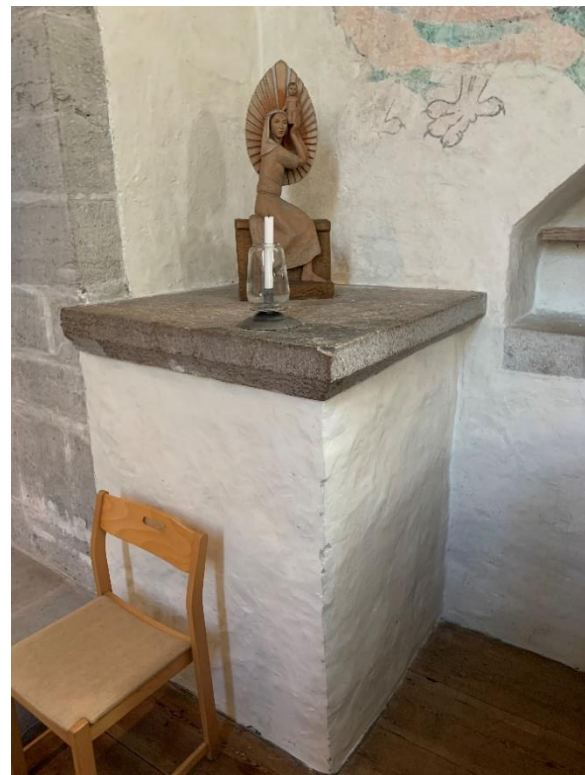
Medeltida sidoaltare i långhusets sydöstra hörn, restaurerat 1959-60 efter att ha utgjort stöd till predikstolen. Foto JL 2020.

Det murade högaltaret bär en altarpupsats i sandsten från 1700-talets första årtionden, målad 1722. Altarskranket tillkom 1860–61. Ett murat medeltida sidoaltare finns i långhusets sydöstra hörn. Före 1959-60 utgjorde det underrede för predikstolen och var något större. Grunden till ett sidoaltare i nordöstra hörnet har påträffats. Ett flertal murnischer finns i kyrkorummet, bland annat en sittnisch i koret, en nisch med snidad omfattning i trä på korets norra sida, en nisch med piscina vid södra sidoaltaret samt nischer i långhusets västra del med mellanvägg och dolda sidorum. Predikstolen, som 1959–60 flyttades från långhusets södra sida till den norra för att frilägga muralmålningen av S:t Mikael, tillverkades troligen på 1700-talet. Bänkinredningen med målade dörrar tillverkades troligen under 1700-talet, men har byggts om under 1800- och 1900-talet. Predikstolen och bänkinredningen målades troligen av Rasmus Bartsch som också bodde i socknen åren kring 1700. Skärmen till orgelpodiet i väster utgör den bröstning som målades av Jonas Möller 1788 till den nedre av de två läktare som före 1959-60 fanns i väster. Flyttbart altarbord med altarring i sektioner anskaffades på 1990-talet liksom en ambo, dekorerad med ett tidigare löstagnet spegelfält från predikstolen.

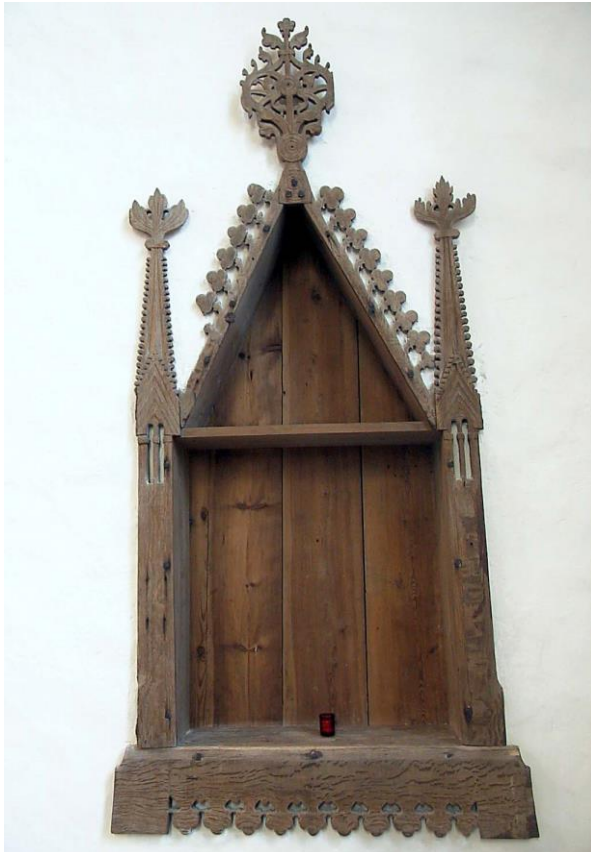
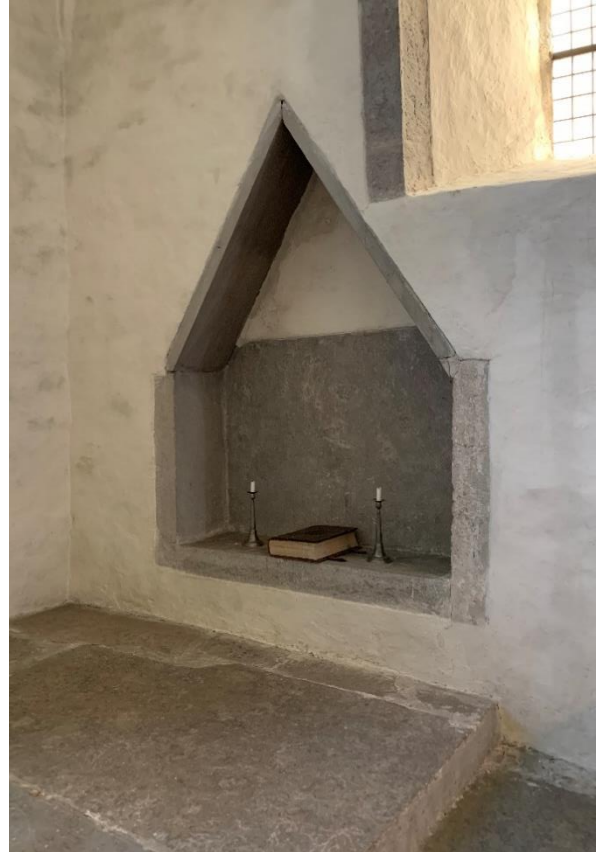
Till vänster: Sakramentsnisch i korets norra mur. Foto Bo-Göran Kristoffersson 2003-04, Visby stift. Till höger: Sittnisch i korets södra mur. Foto JL 2020.

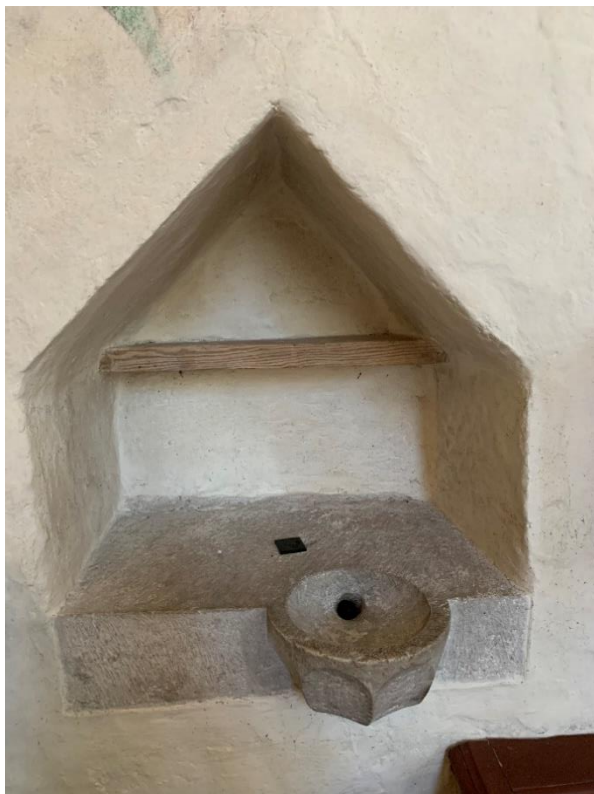
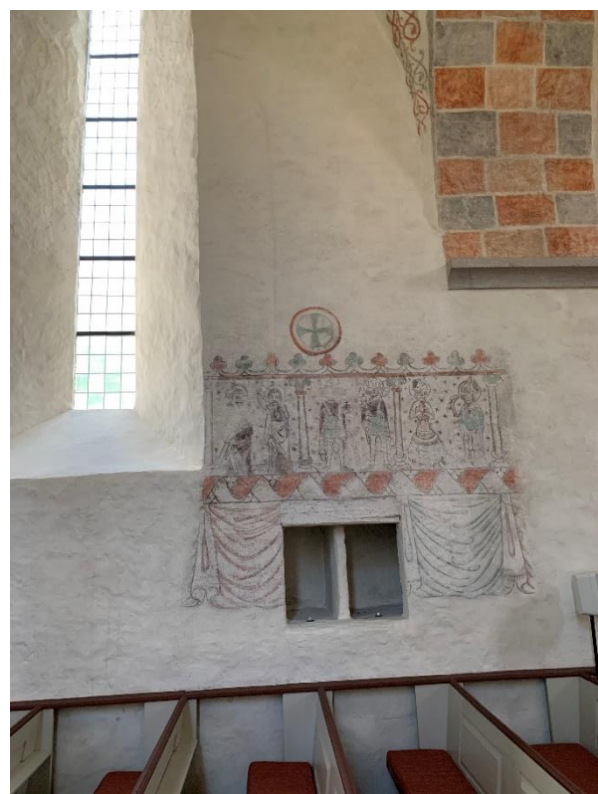
Till vänster: Nisch med piscina vid södra sidoaltaret. Den mörka kvadraten mitt i nischen är ett löst placerat föremål. Foto JL 2020. Till höger: Delad nisch i västra delen av långhusets södra mur. Foto JL 2020.

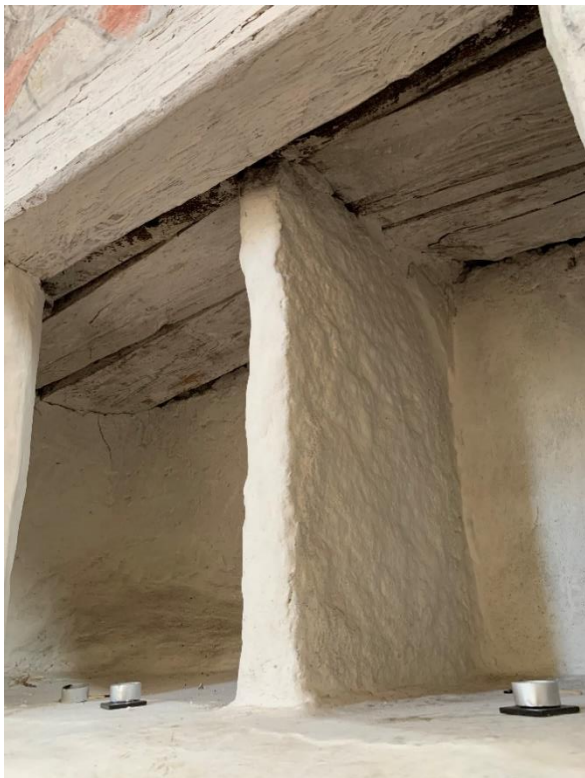
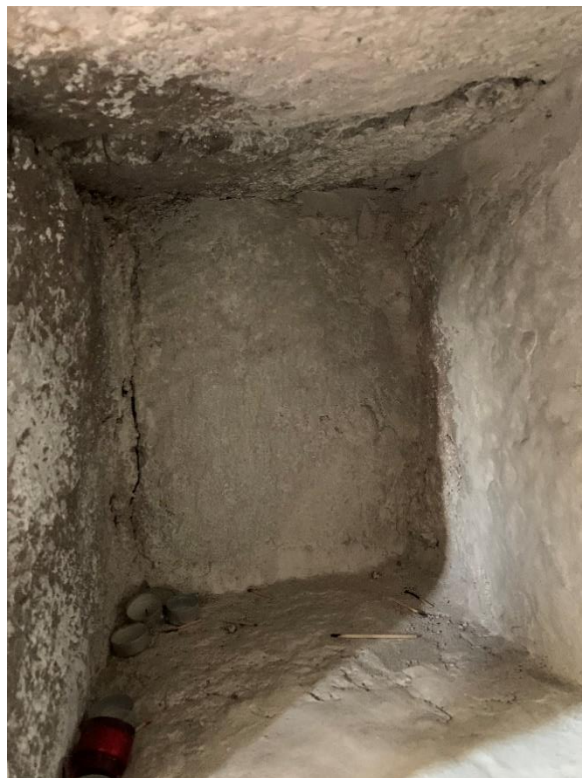
Till vänster: Delad nisch i långhusets södra mur, detalj. Till höger: Nisch i långhusets norra mur, mitt emot föregående, nischens inre delvis dold del sedd mot väster. Foto JL 2020.

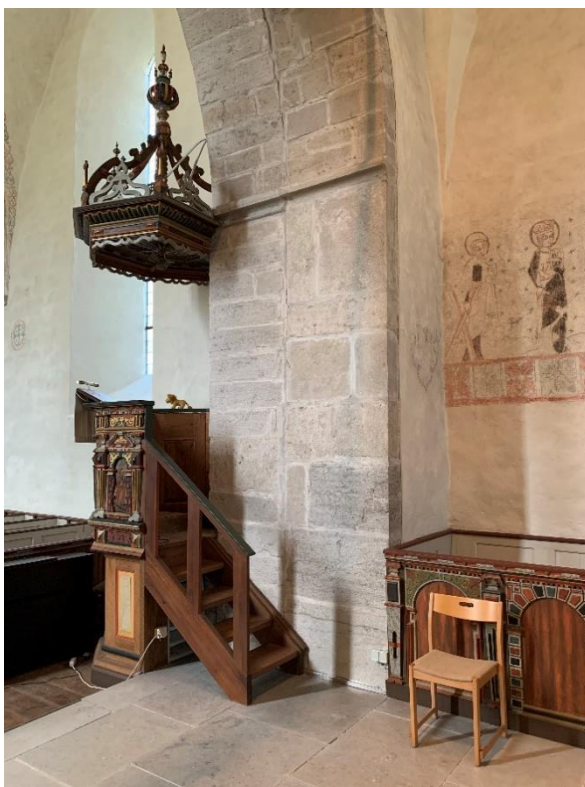
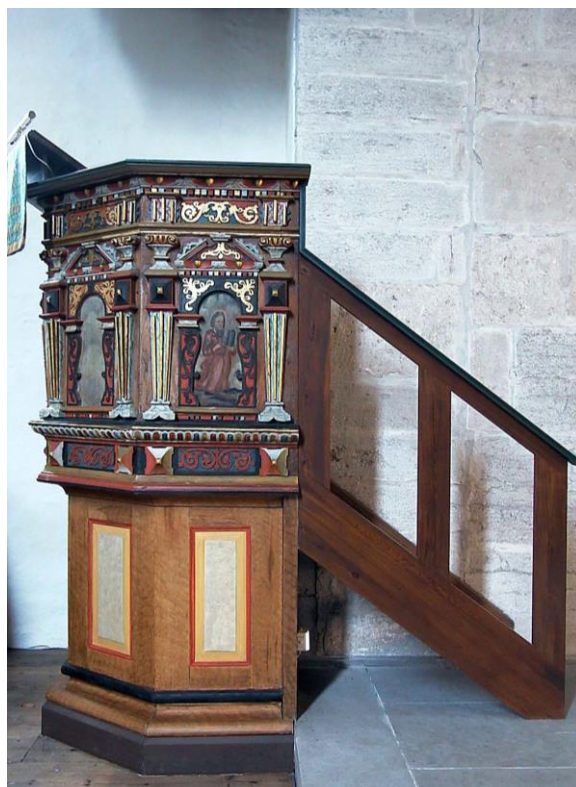
Predikstolen, tillverkad i början av 1700-talet. Flyttad till norra sidan och försedd med nytt underrede och ny trappa 1959–60. Foto JL 2020 respektive Bo-Göran Kristoffersson 2003-04, Visby stift.

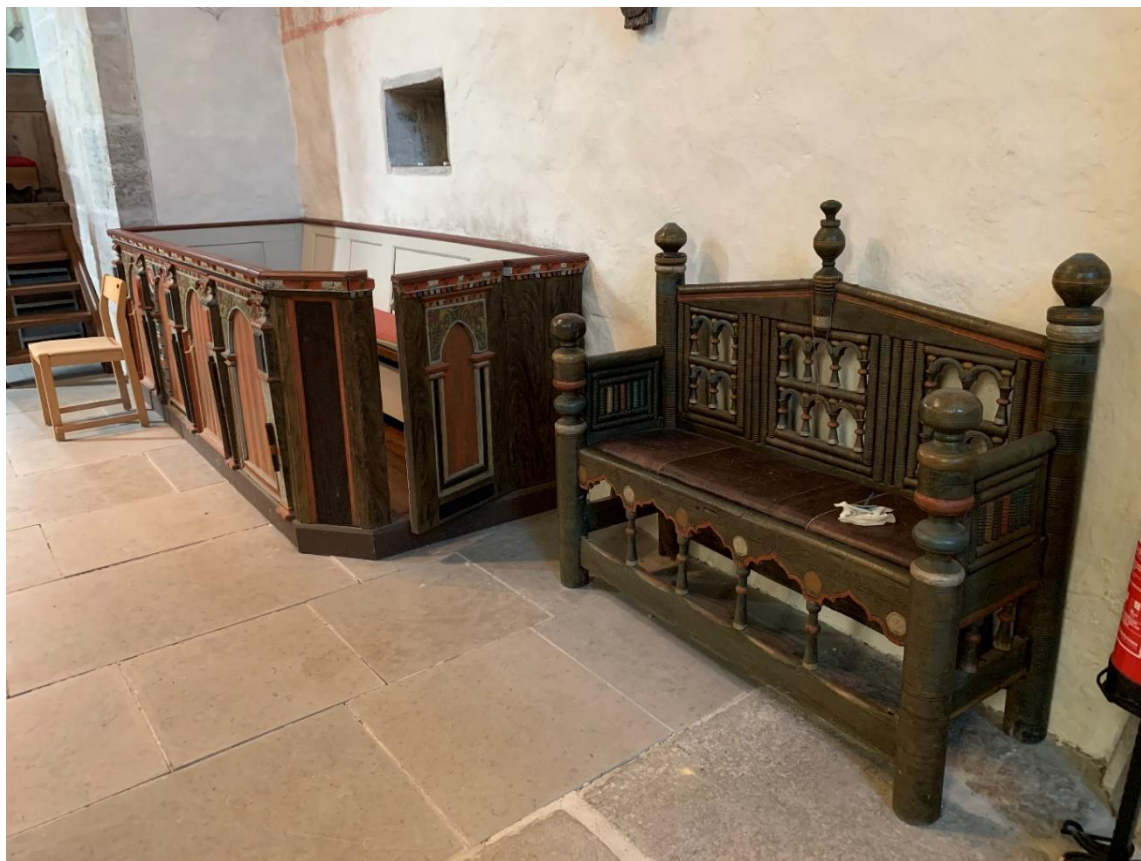
Korbänk och brudbänk i korets nordvästra hörn. Foto JL 2020.

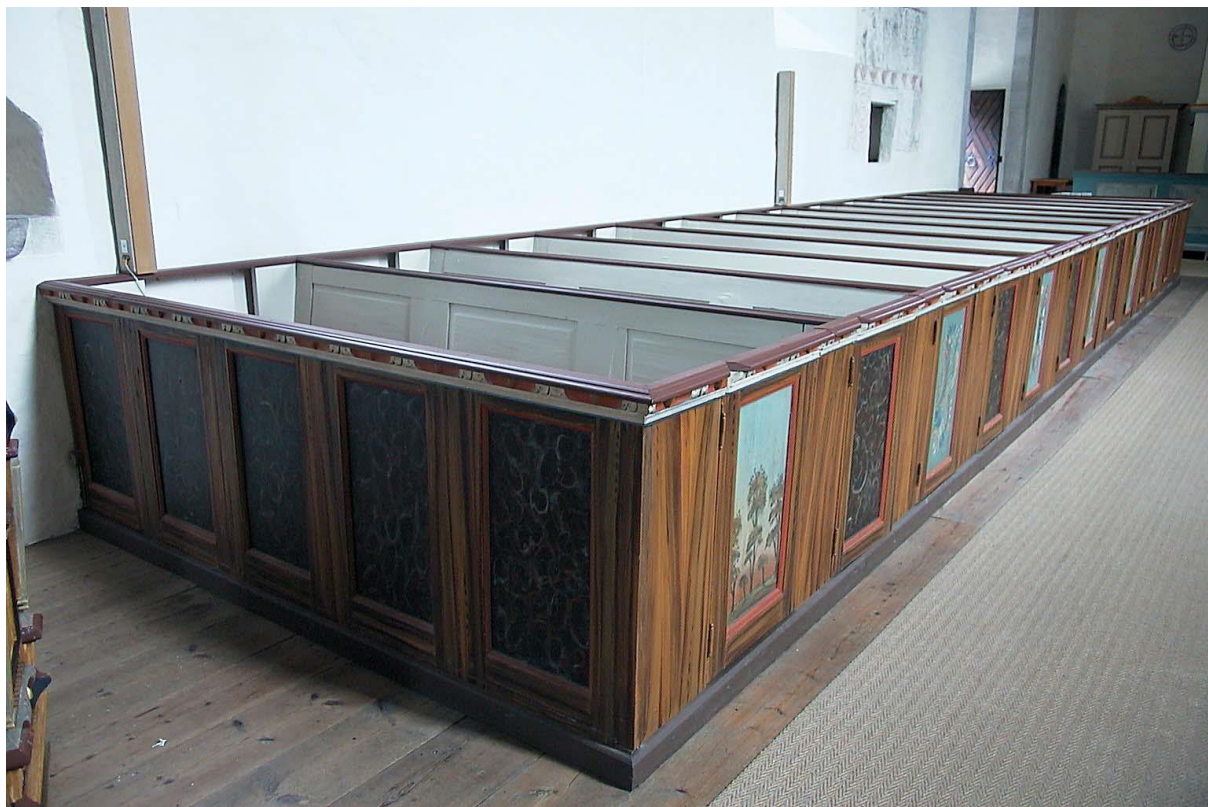
Bänkinredning från 1700-talet, ombyggd 1959–60. Foto Bo-Göran Kristoffersson 2003-04, Visby stift.

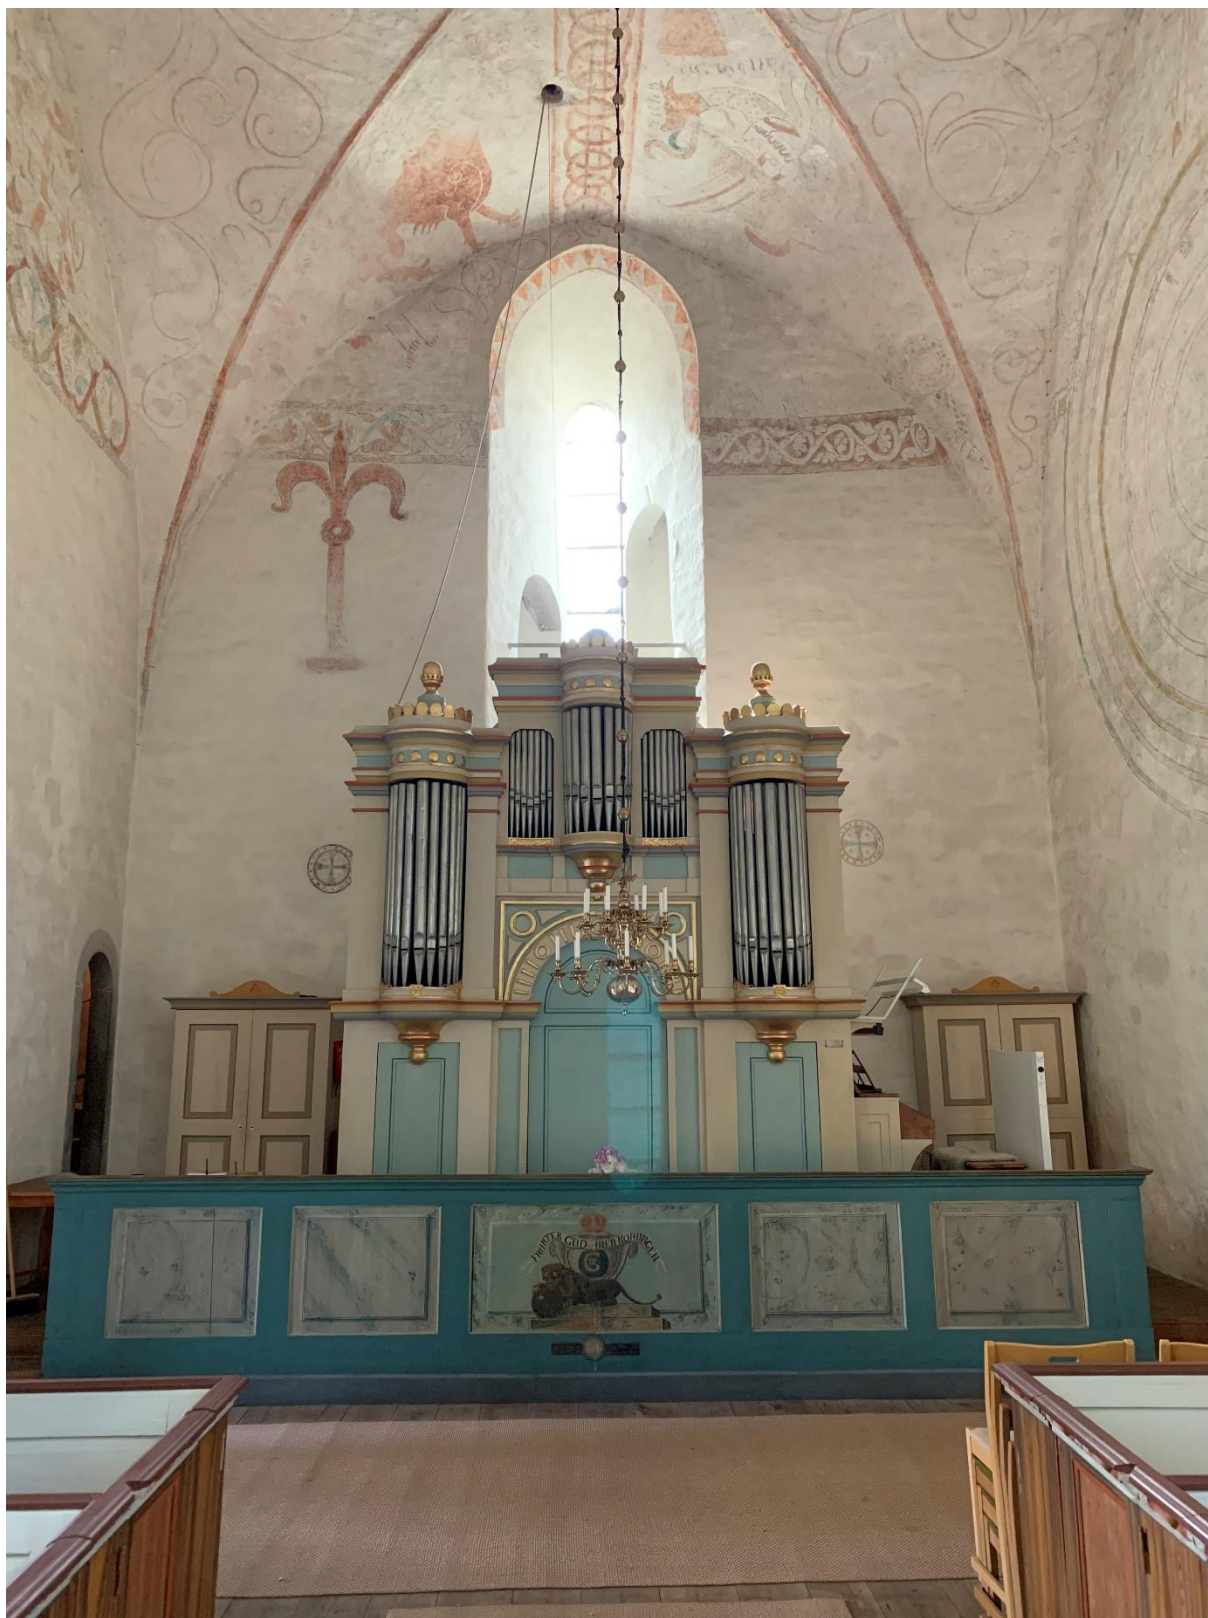
Orgel från 1869. Bröstningen på orgelpodiet från 1788 för en tidigare läktare. Foto JL 2020.

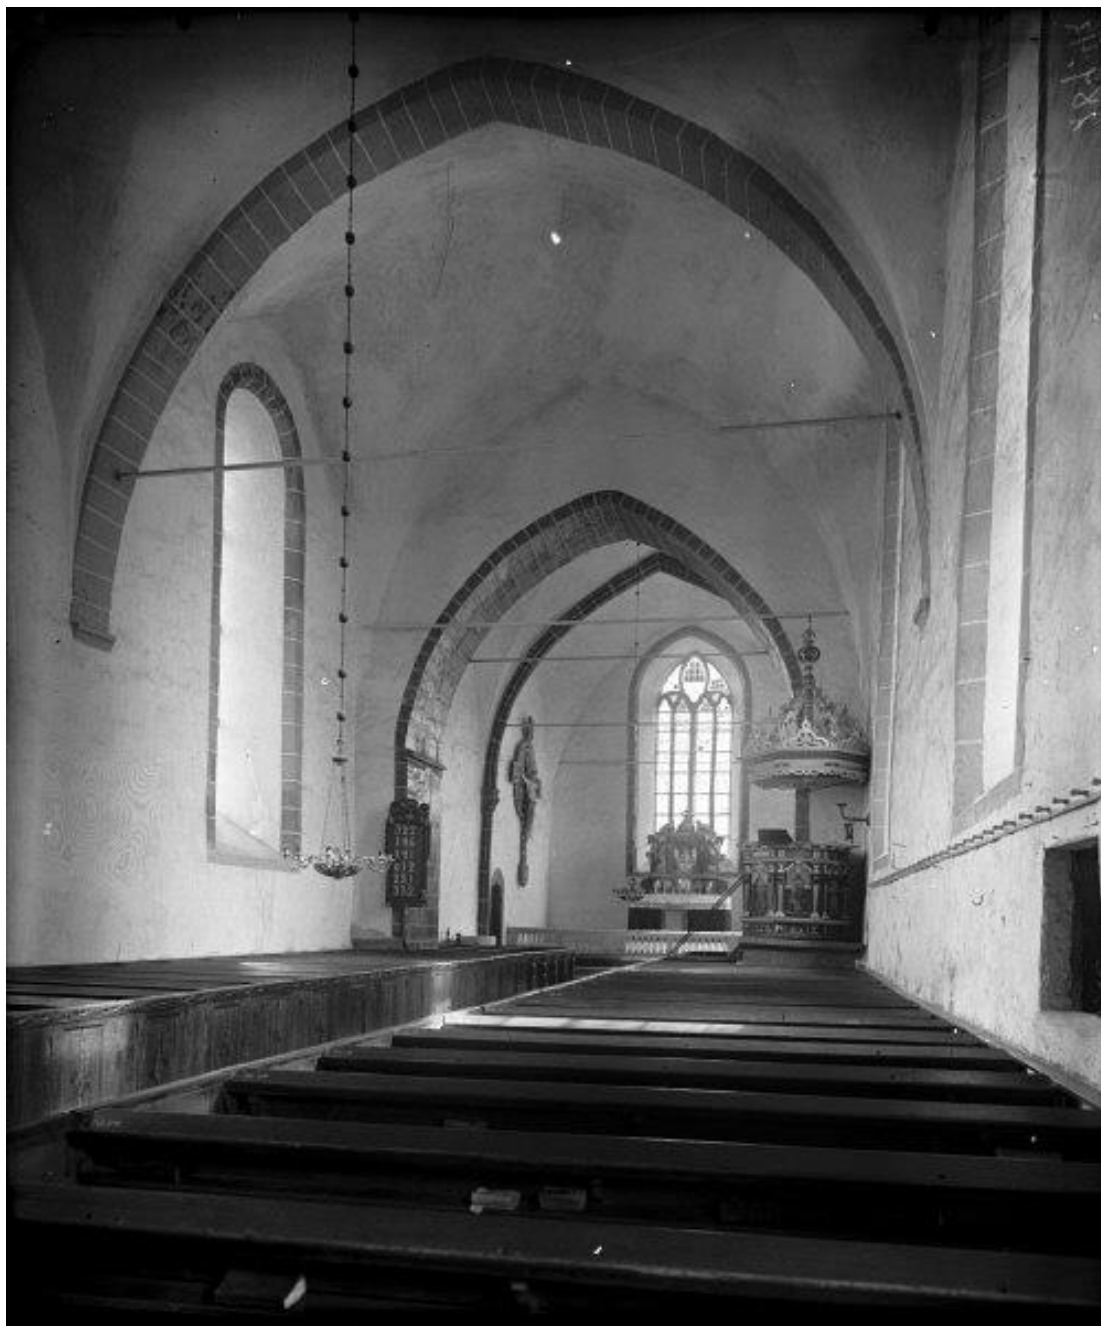
Interiör mot öster. Foto Olof Sörling 1891. RAÄ, Kulturmiljöbild. Fönster och bågar har målad kvaderstensdekor. Triumfkrucifixet placerat på korets norra mur.

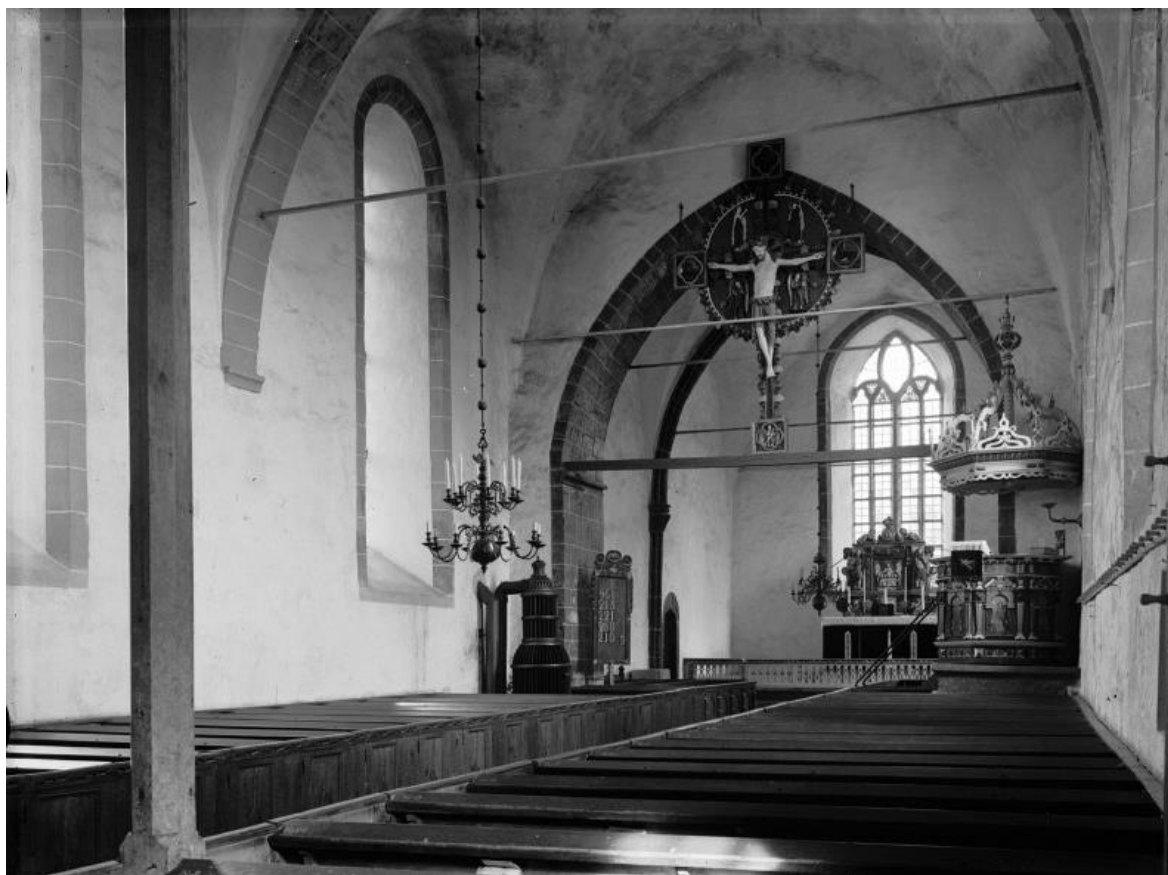
Interiör mot öster med den 1922 insatta kaminen och triumfkrucifixets upphängning på trabes i triumfbågen 1923. Foto Alfred Edle 1935. RAÄ, Kulturmiljöbild.

En mer omfattande restaurering synes ha dröjt. Olika begränsade insatser utfördes. 1922 insattes kamin med skorsten och 1923 flyttades triumfkrucifixet till triumfbågen. 1952 genomgick kyrkans yttre en omfattande restaurering som främst omfattade att taket, som var i dåligt skick, fick sin nuvarande form istället för de låga tegeltaken från 1860–61. En inre restaurering genomfördes 1959–60. Kalkmålningarna togs fram, golven lades om och äldre grundmurar och golv grävdes ut, bänkinredningen byggdes om, predikstolen flyttades, läktarna revs och inredningens äldre färgsättning återställdes.

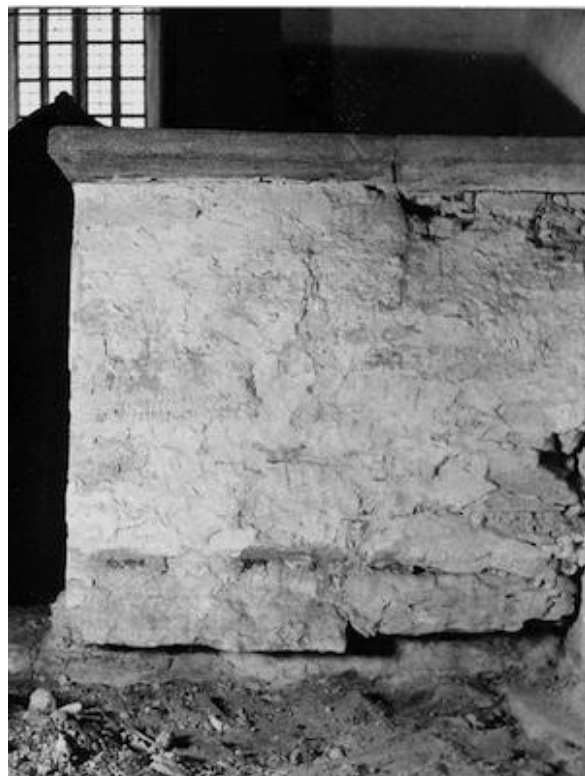
Till vänster: Nisch vid södra sidoaltaret. Foto Einar Erics 1914. RAÄ, Kulturmiljöbild. Till höger: Södra sidoaltaret strax innan dess ombyggnad. Foto Gunnar Svahnström 1959–60. Gotlands Museum.

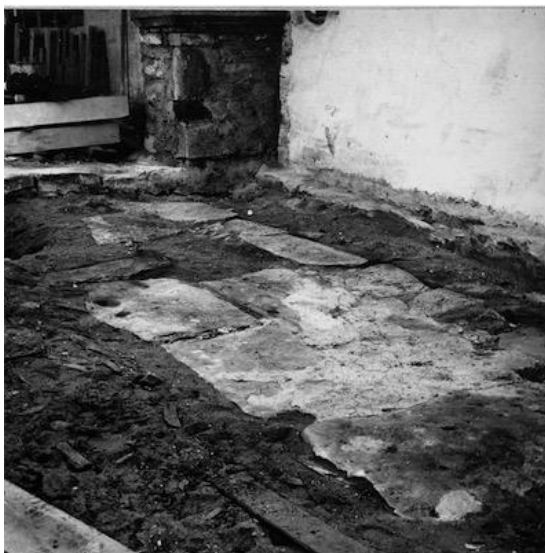
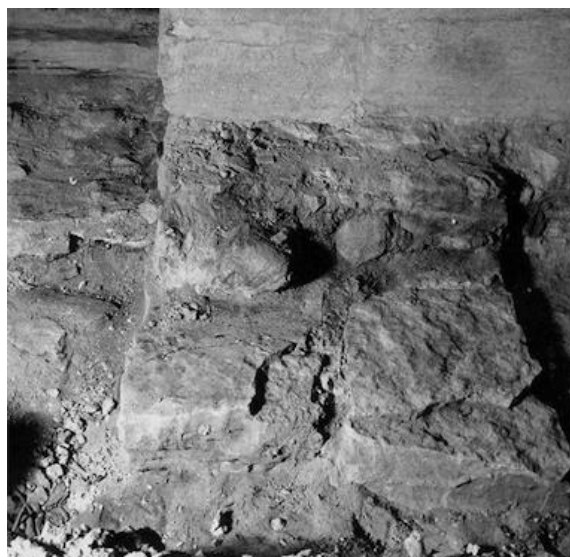
Till vänster: Äldre golv i nuvarande långhuset, sannolikt från en tidigare träkyrka. Foto Gunnar Svahnström 1959–60. Gotlands Museum. Till höger: Grundmur till triumfbågmurens norra del, sedd mot norr. Foto Gunnar Svahnström 1959–60. Gotlands Museum.

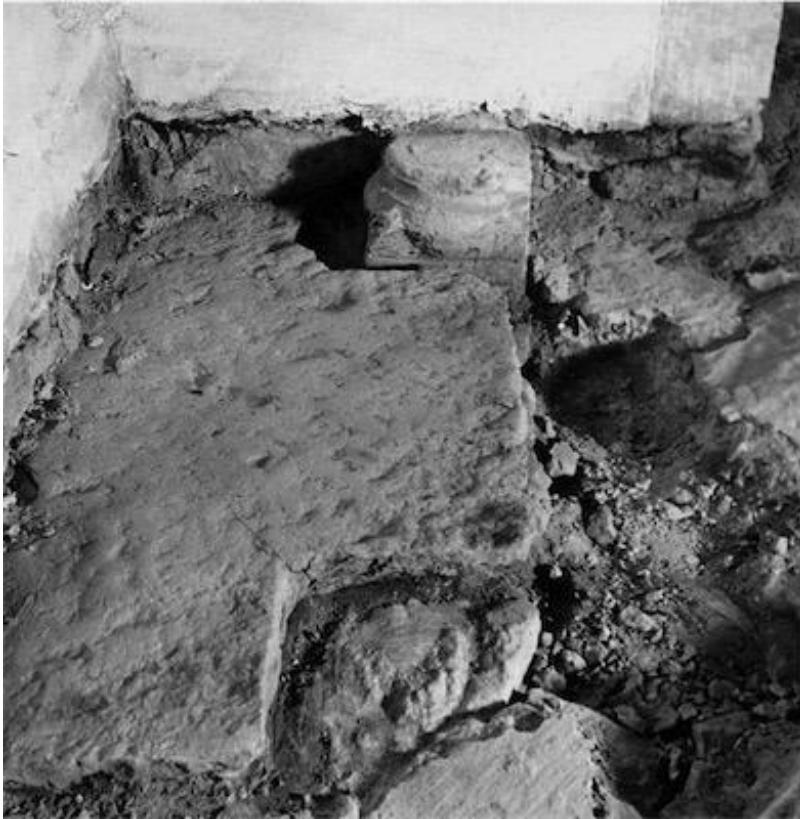
Trampsten och kolonettbaser till det tidigare korets sydportal i nuvarande korets sydvästra hörn, sett mot väster. Foto Gunnar Svahnström 1959-60. Gotlands Museum.

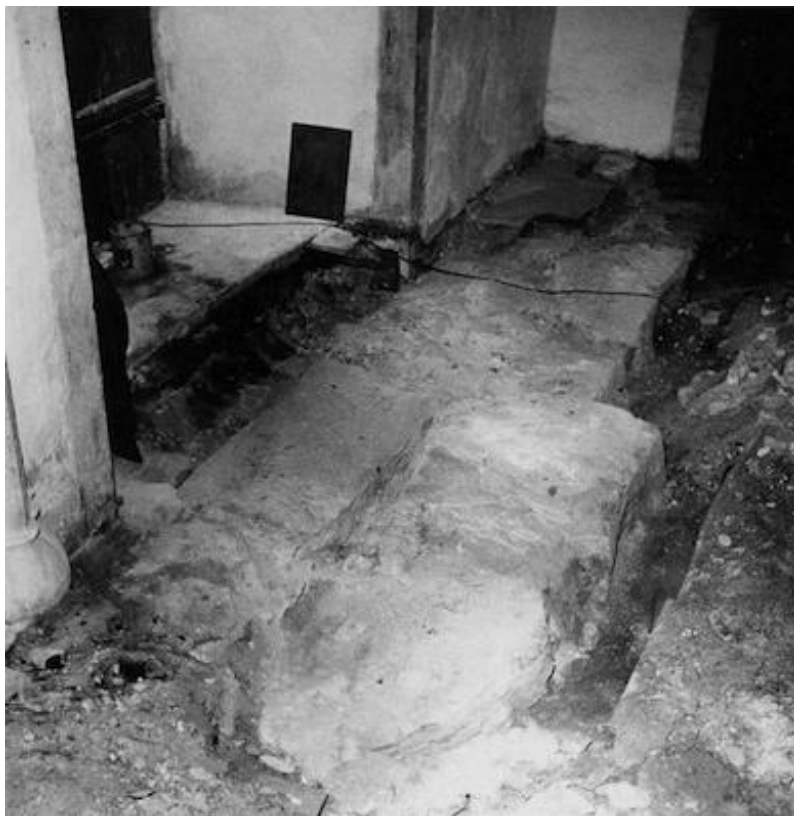
Grundmurar till det äldre koret. I förgrunden anslutningen mellan kor och absid. Foto Gunnar Svahnström 1959-60. Gotlands Museum.
