# Hamnkyrkan

Karaktärisering 2020

Gotlands  
Museum

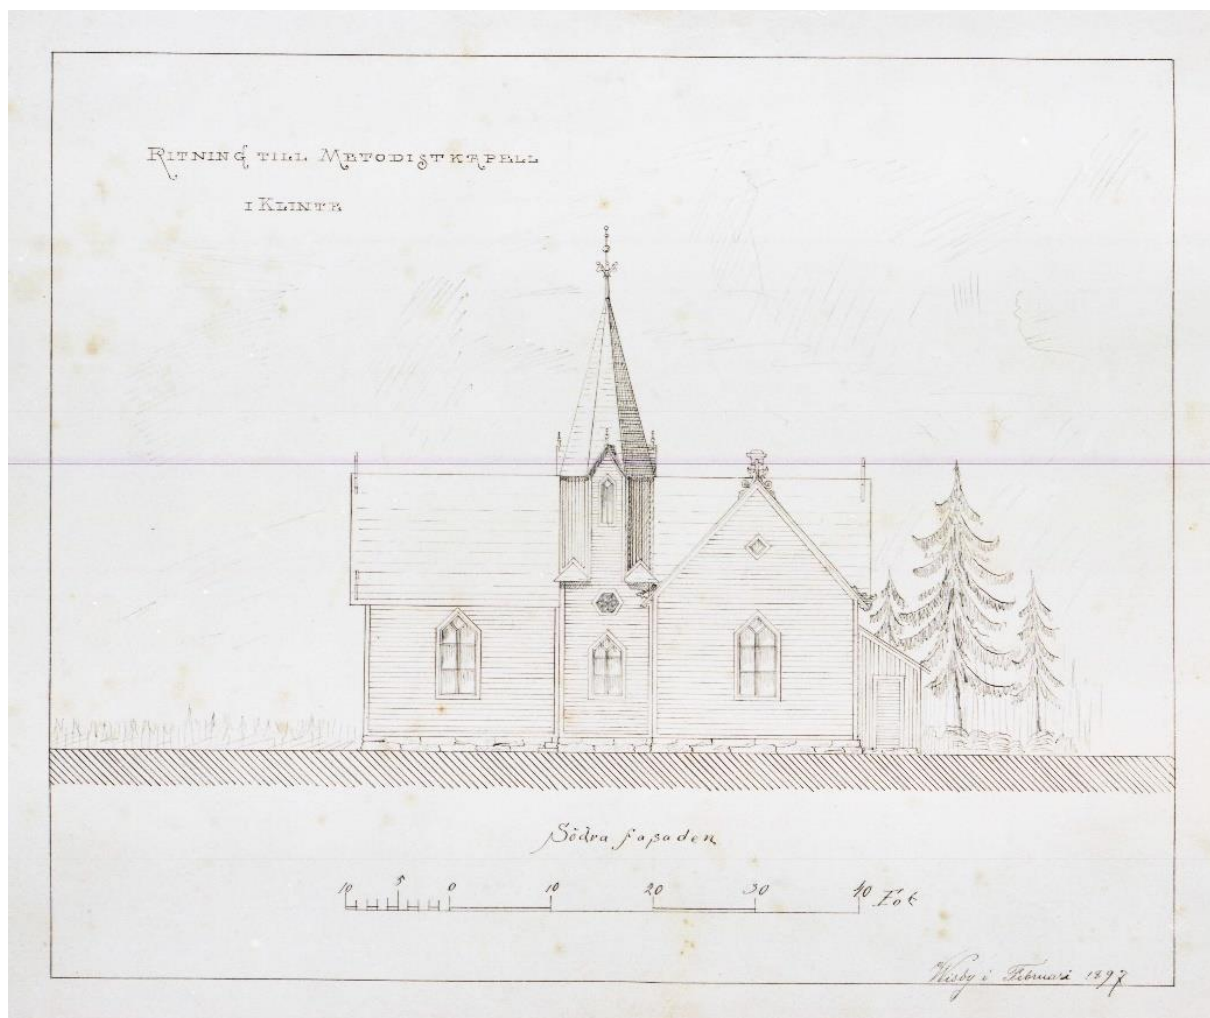
Serie ritningar till metodistkapell i Klinte. Osignerade ritningar av okänd arkitekt, daterade Visby i februari 1897. Klinte kyrkoarkiv, Visby landsarkiv. Foto Raymond Hejdström. Fasad mot söder.

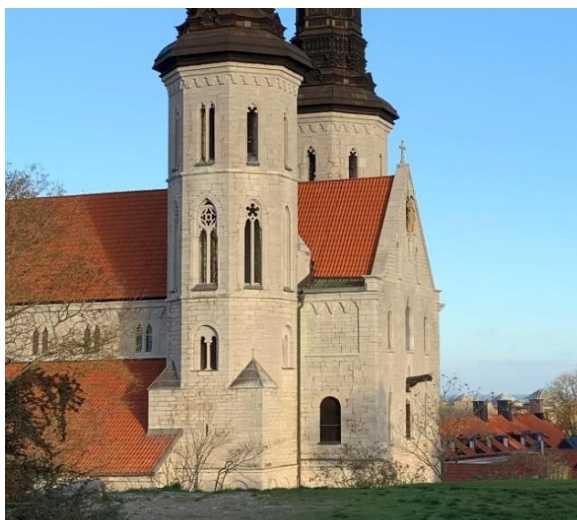
Förebilder till kyrkans torn. T.v. Visby domkyrkas östtorn. Foto JL 2020. T.h. S:t Johanneskyrkan, Göteborg, byggd 1866 och uppmärksammas i sin tid. Foto Jolin & Wilkenson ca 1930, Göteborgsvykort.

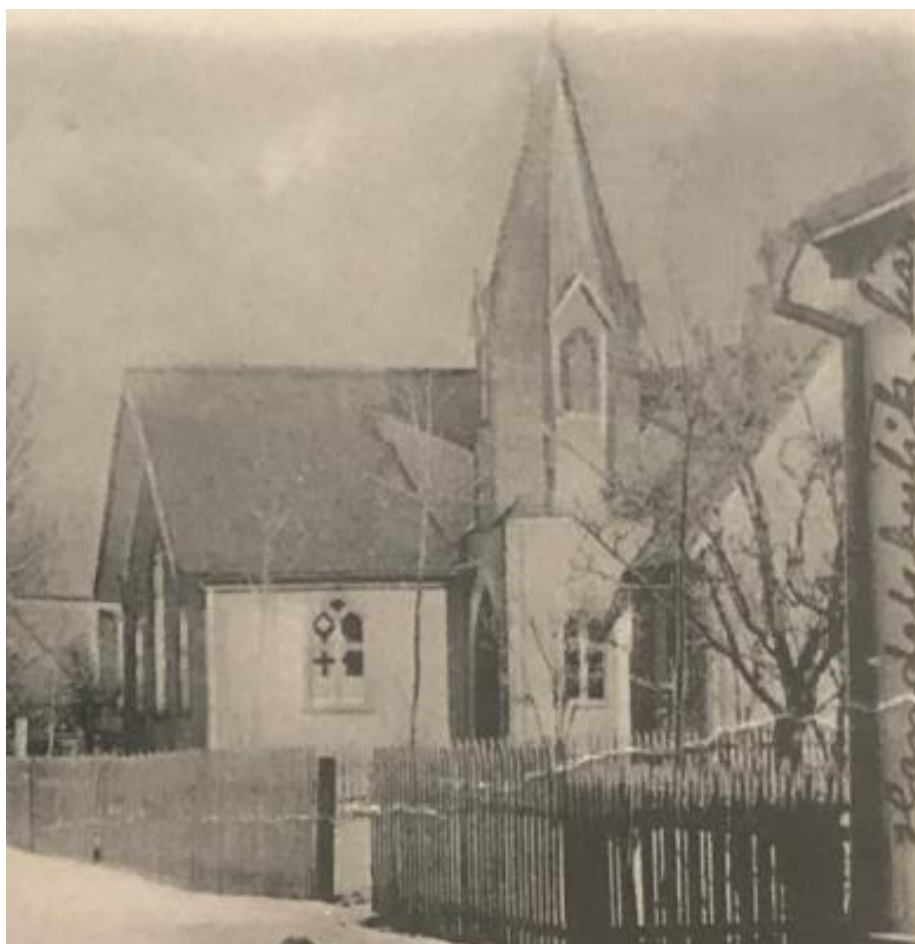
Detalj av föregående. Väggarna förefaller inte helt ljusa och fönsterfodren något mörkare. Möjligen är kapellet inte målat ännu.

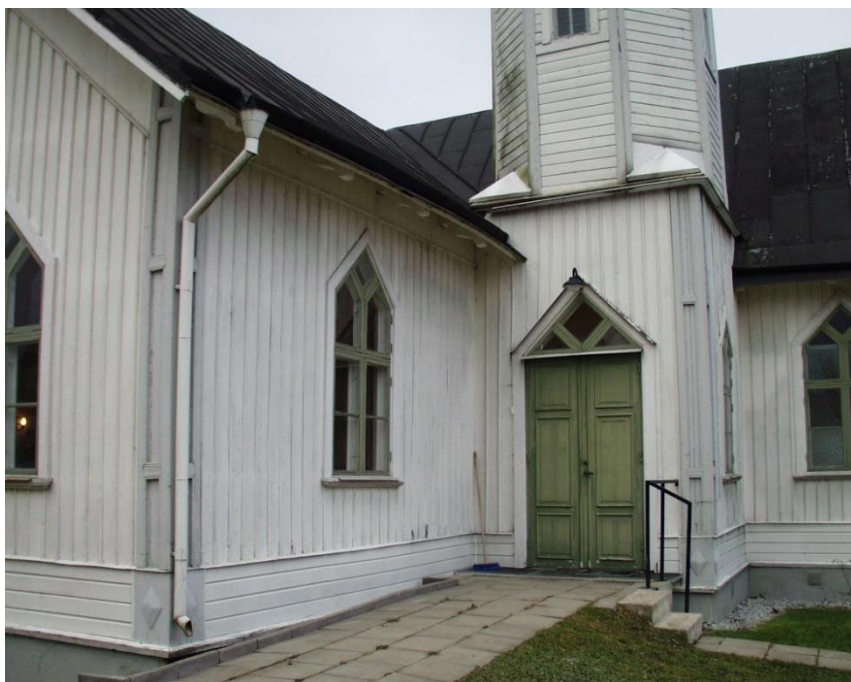
Ovan t.v. exteriör av tornets nedre del från väster, visande hur halvpysiderna vid övergången från fyrkant till åttkant var målade i väggens ljusa färg liksom på ett av de äldre fotografierna. De är nu svarta. Foto Pär Malmros 2001-02, ur Arbetsbeskrivning för Hamnkyrkan Klinte Robbjäns 1:58 av Stefan Haase och Pär Malmros 2002, Gotlands Museums handlingar.

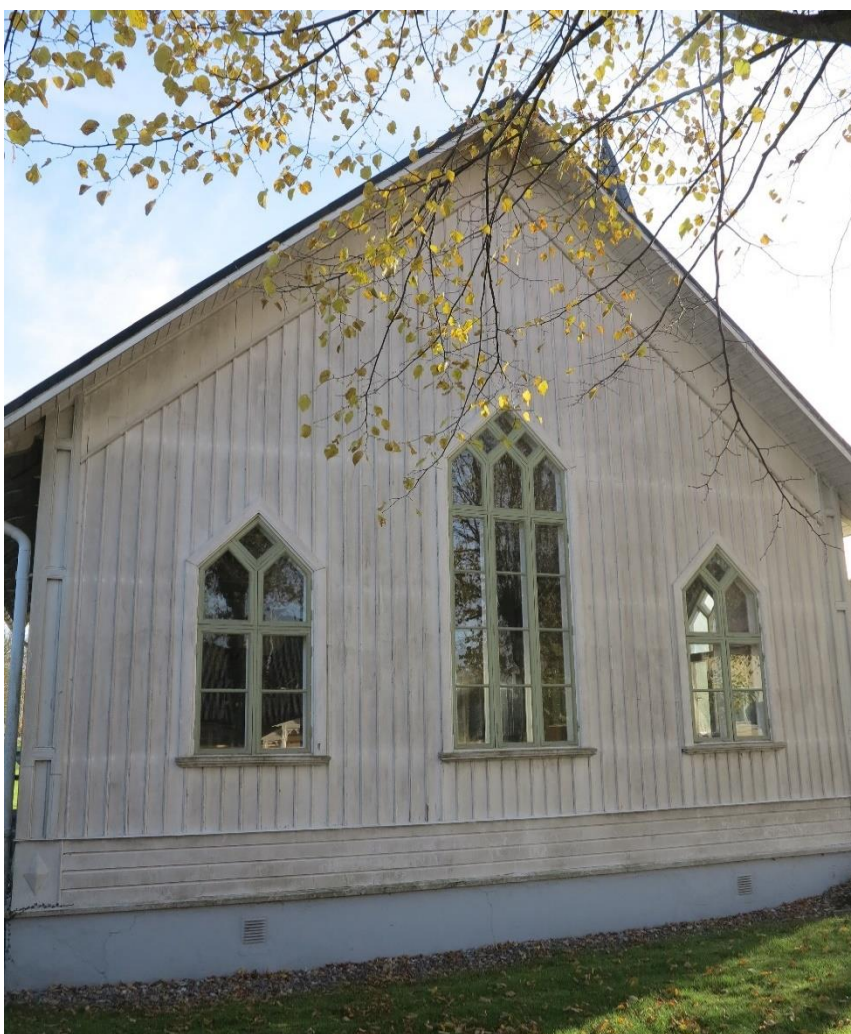
Västgaveln med konstruktionen avtecknad i nedsmutsningen av ytskiktet. Fönstrens form framträder utan skymmande vegetation. Foto Pär Malmros 2014, Gotlands Museum.

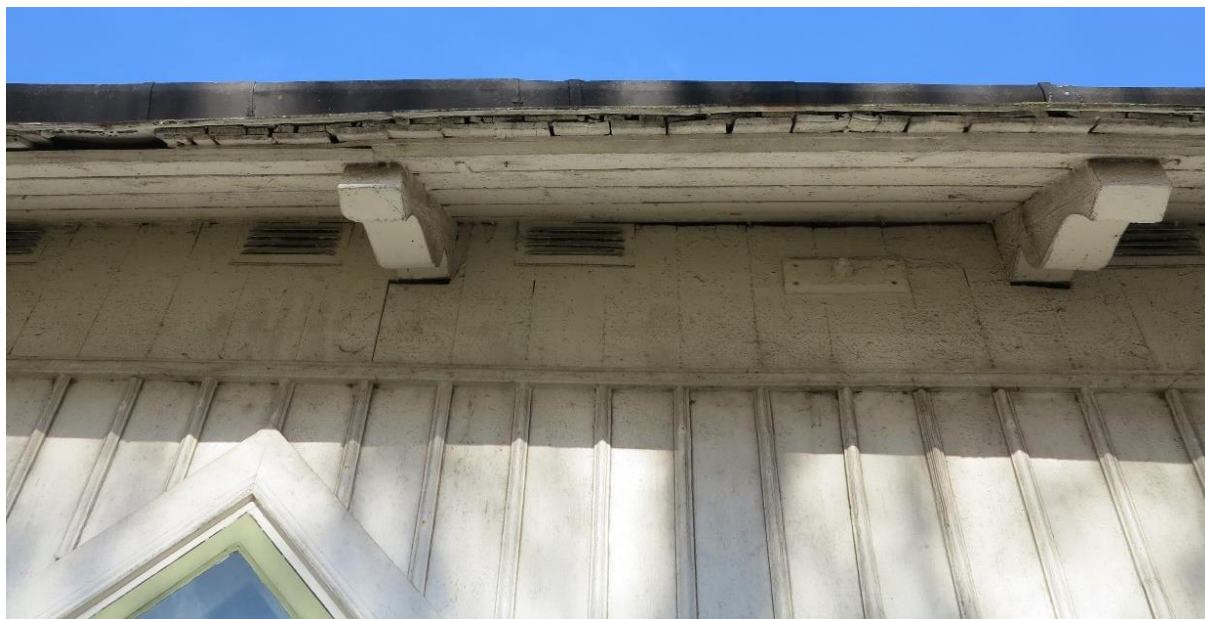
Takfoten med det ursprungliga spåntaket synligt under plåttaket. Foto Pär Malmros 2014, Gotlands Museum.

En tidig förändring som är känd är att taken försågs med nuvarande plåttak, troligen inom tio till tjugo år efter byggandet. Skorstenens placering ovanför de stora taken och lägre än tornhuven talar för att spåntaket kan ha varit ett planerat provisorium. Byggnaden själv visar på en del senare förändringar. Viktigast är sannolikt att fönstren åt öster har satts igen. Sannolikt upplevdes motljuset störande. I kyrkor har många fönster i öster satts igen vid restaureringar från 1920-talet till 1960-talet, för att sedan åter börja öppnas upp vid nya restaureringar från mitten av 1970-talet och framåt. Det stora väggfältet på väggen i öster, som bör ha tillkommit efter att fönstren sattes igen, ser ut att kunna vara från 1930–50-talet. Innerväggarna och taken är närmast genomgående täckta av väggskivor, sannolikt masonit, vilket var ett vanligt sätt att under mitten av 1900-talet dels täcka över då omoderna pärlspontpaneler, dels täta mot drag, och som syns från vinden över tidigare samlingssalen under ett par lager av tapeter, kanske från ca 1940-talet och framåt. De släta väggarna och det stora väggfältet i öster kan ses som utslag av den typ av försök att göra dekorativa sena 1800-talskinteriorer med klassicistiska med lätt modernistiska drag, som inte var ovanligt vid tiden. Den låga bröstningen med pärlspontpanel kan vara 1980- eller 90-talets försök att återskapa något av den tidigare väggkaraktären. Grunden under kyrkan visar inre grundmurar av lecablock, tillkomna i sen tid.

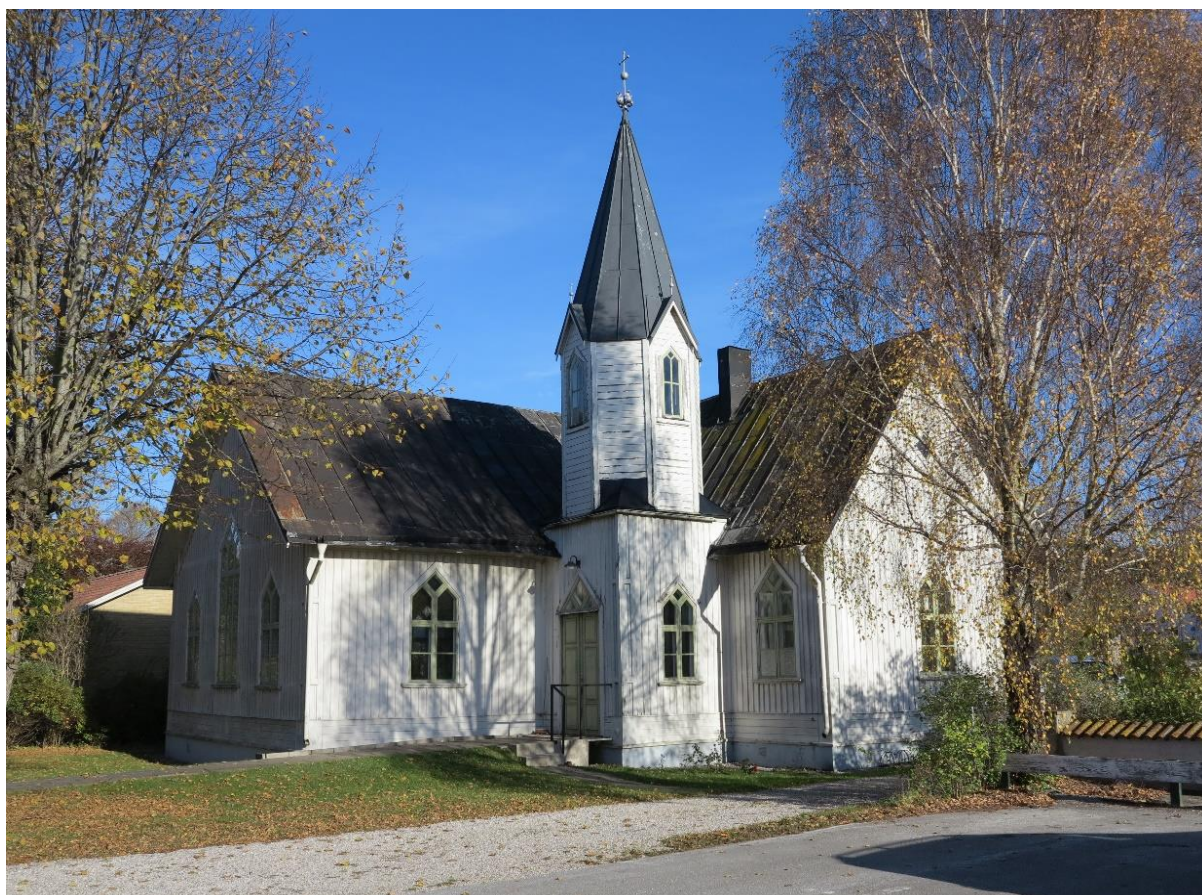
Exteriör från sydväst före ommålningen 2017 men efter att den i bilden ovan från 2002 vita plåtavtäckningen på tornets halvpyster málats svart. Den svarta färgen har dock av okänd anledning även använts på den rektangulära skyddsplåten på väggen. Foto Pär Malmros 2014, Gotlands museum.

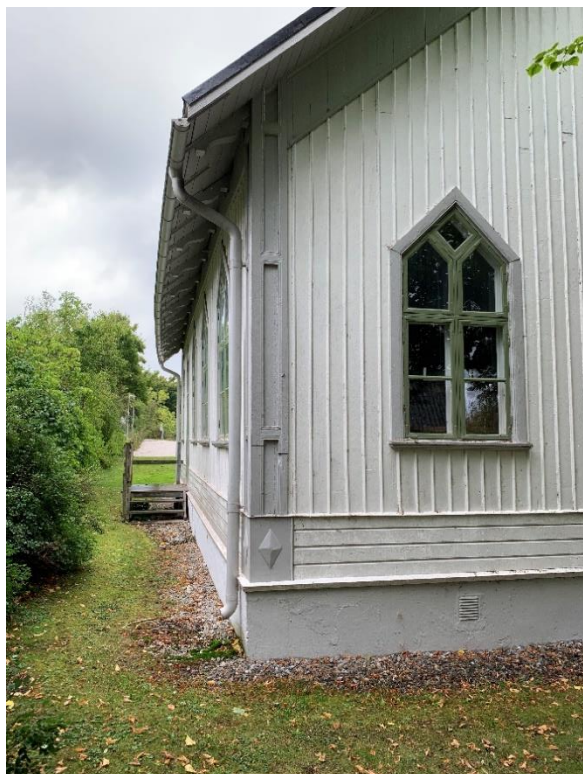
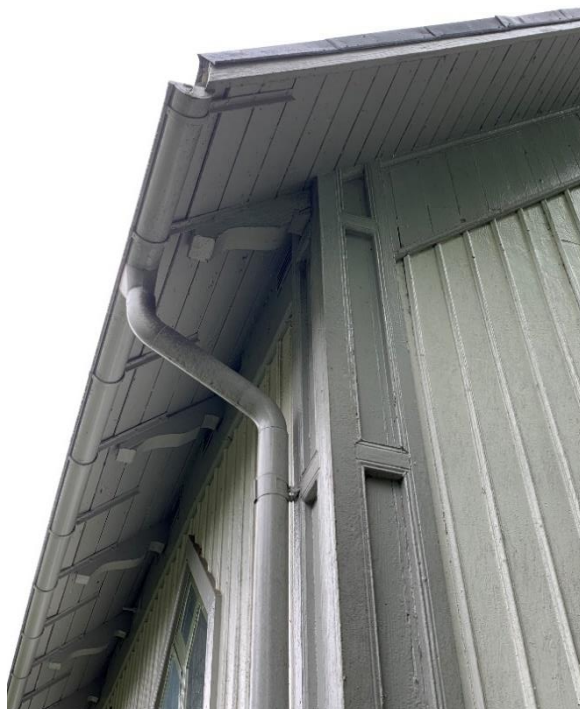
Nordvästra hörnet med blick längs nordfasaden samt uppåt. Foto JL 2020.

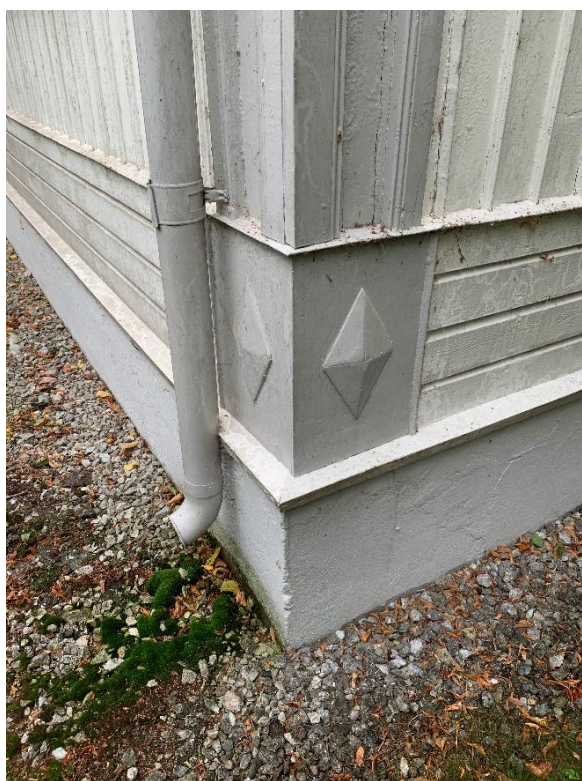
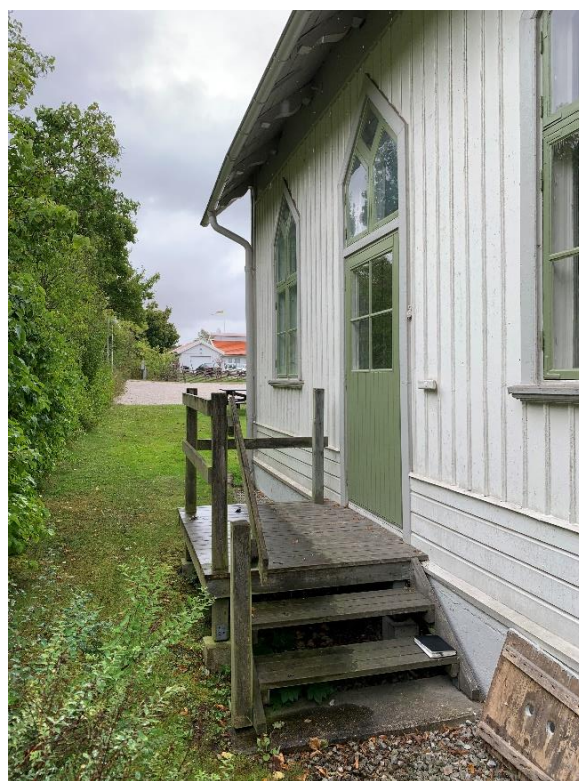
Nordvästra hörnet. Panelens nedre del och sockelmur. T.h. del av nordfasaden med ingång från norr. Foto JL 2020.

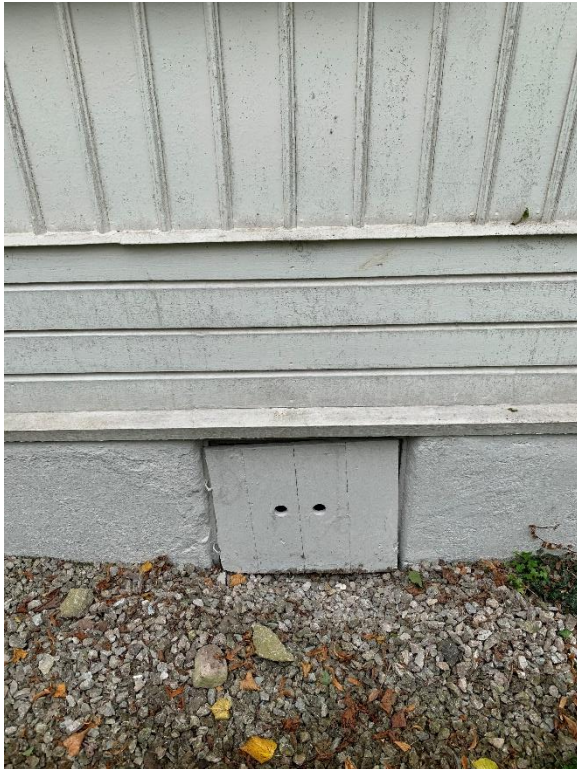
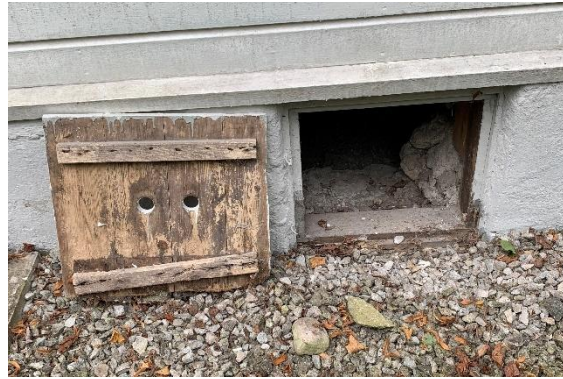
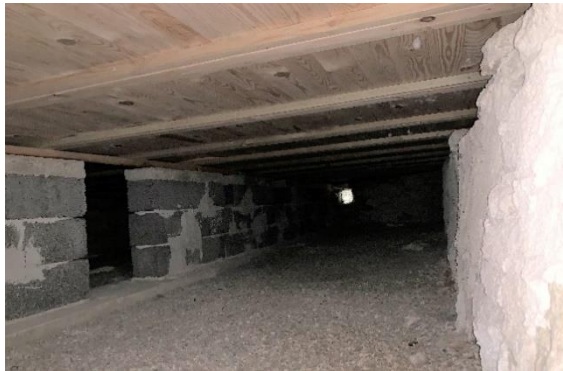
Inspektionsslucka till grunden, i sockenmuren mitt på nordfasaden, samt krypgrundens norra del mot väster.  
Foto JL 2020.

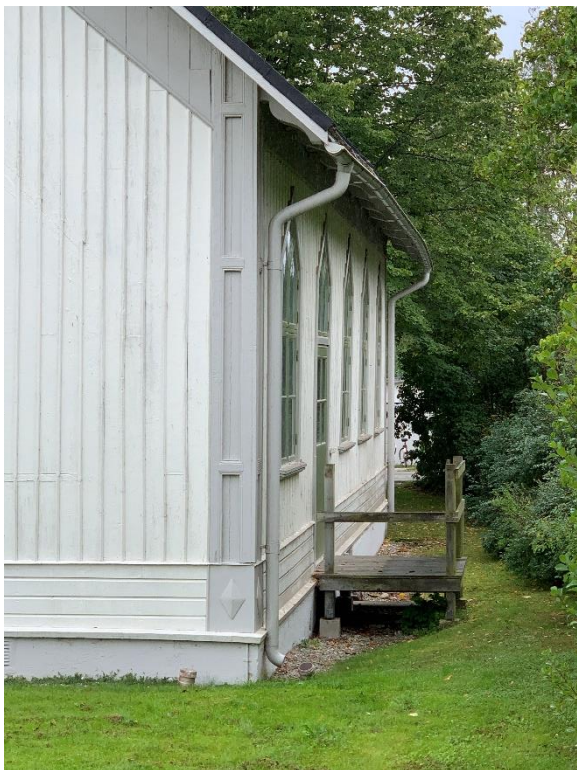
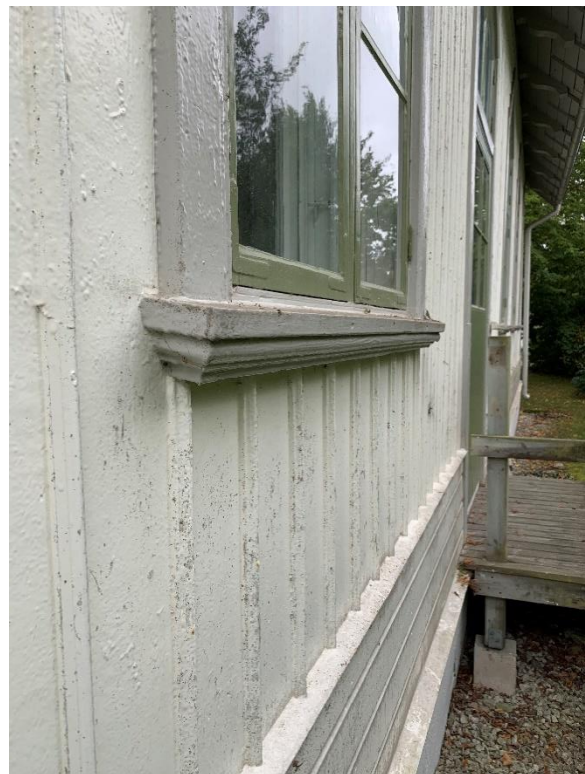
Nordfasaden sedd från öster. Detalj av fönstrens profilerade solbänk. Foto JL 2020.

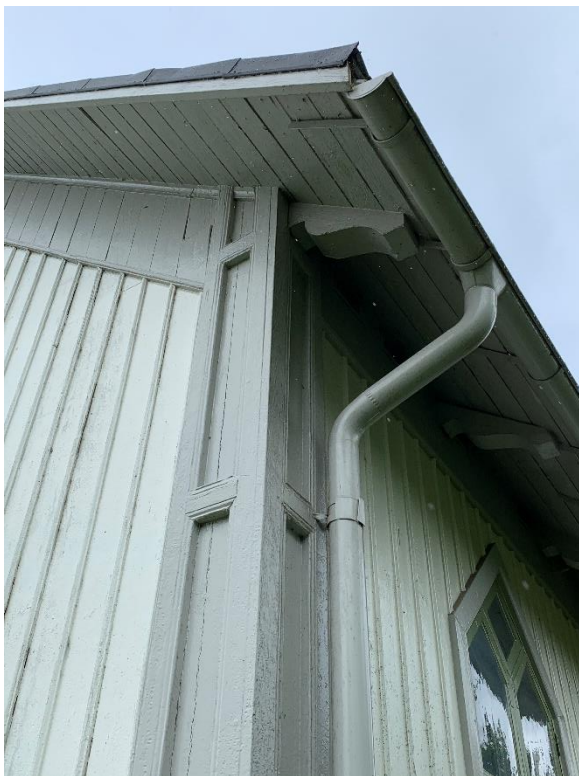
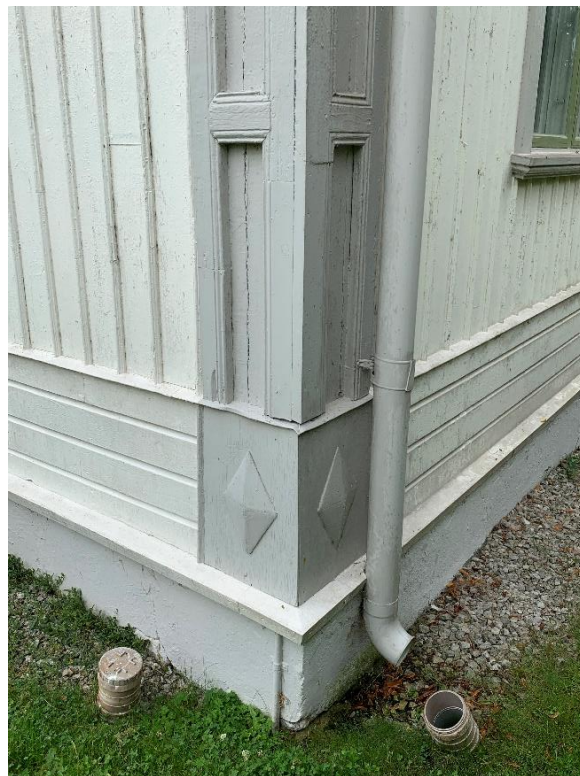
Hörnet i nordöst, sett uppåt och nedåt mot sockeln. Foto JL 2020.

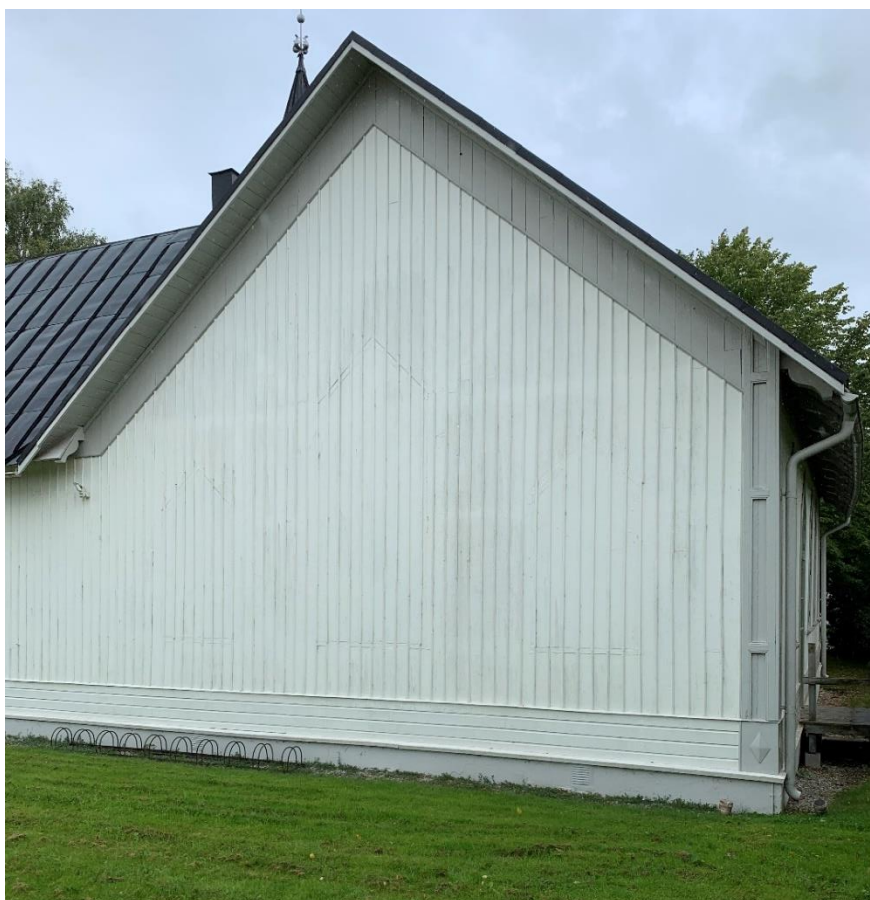
Kyrksalens östgaveln från nordöst. Spår finns av igensatta fönster, lika dem i väster. Foto JL 2020.

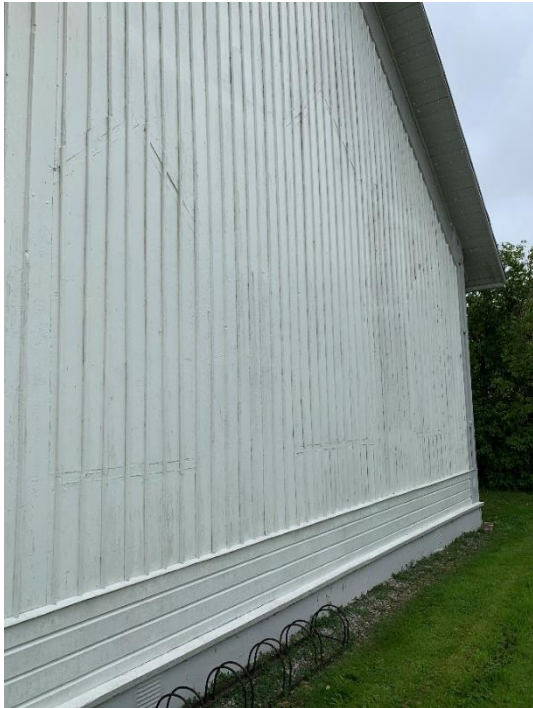
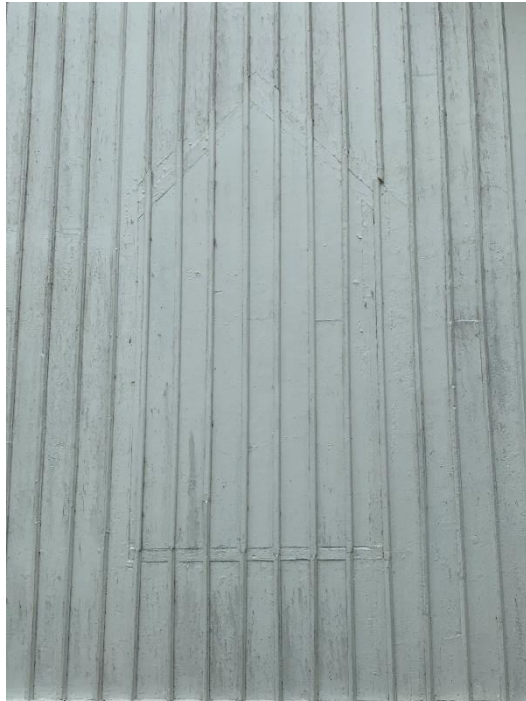
Spår av igensatta fönster på östgaveln, t.h. fönstret längst åt norr. Foto JL 2020.

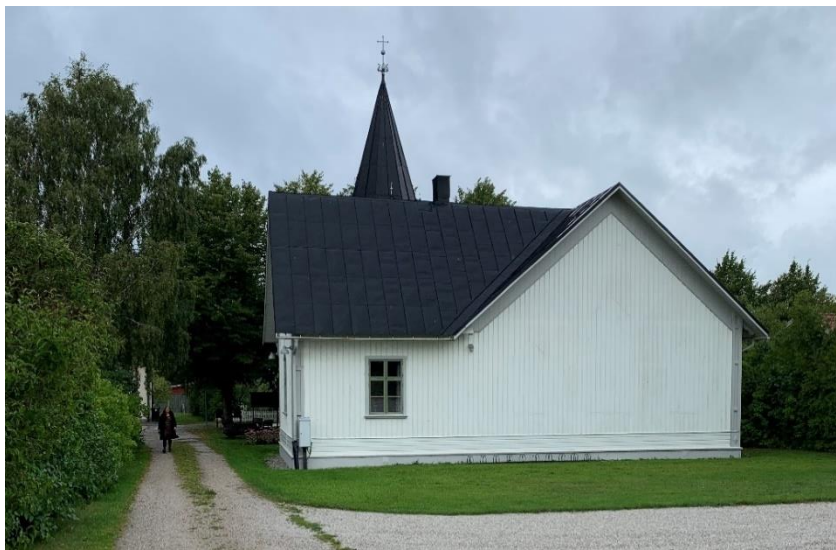
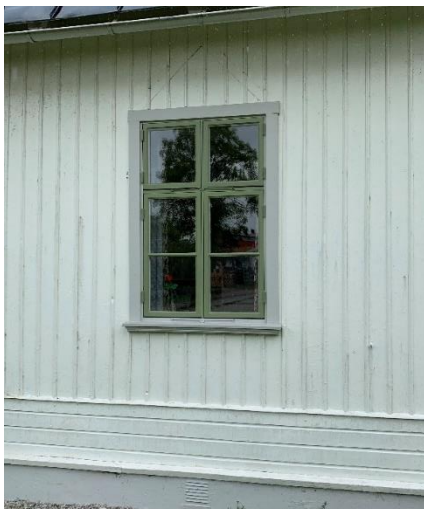
Exteriör från öster. Nedan t.v. fönster på samlingssalens östra sida, tidigare med spetigt krön. Nedan t.h. tass i mötespunkten mellan den tvärställda samlingssalen och kyrkorummet. Foto JL 2020.

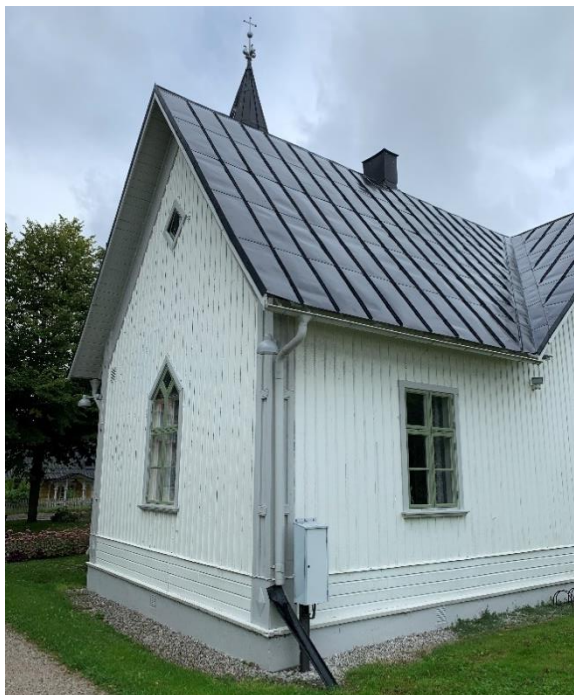
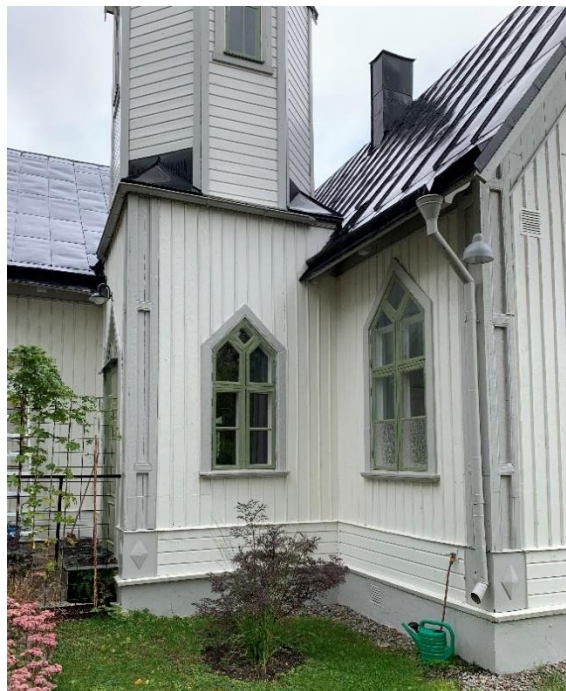
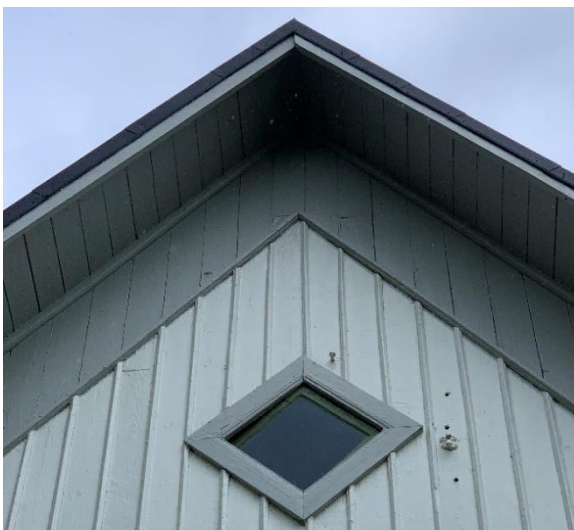
Den tvärställda flygeln till samlingsalen, från sydöst och sydväst. T.v. och nedan t.h. fönstren i samlingsalens gavel. Fönstrets övre del, masverket, är ett blindfönster. Foto JL 2020. Nedan t.v. vy från sydväst med gavlarna fullt synliga. Foto Pär Malmros 2014, Gotlands Museum.

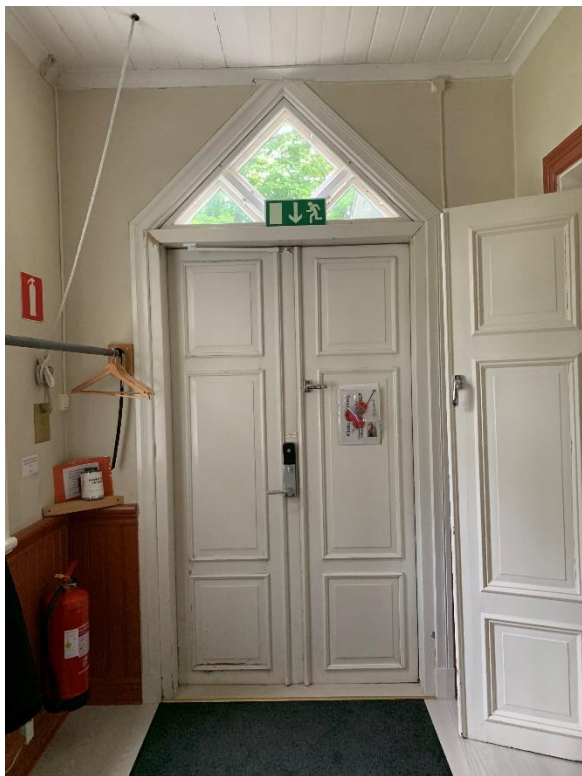
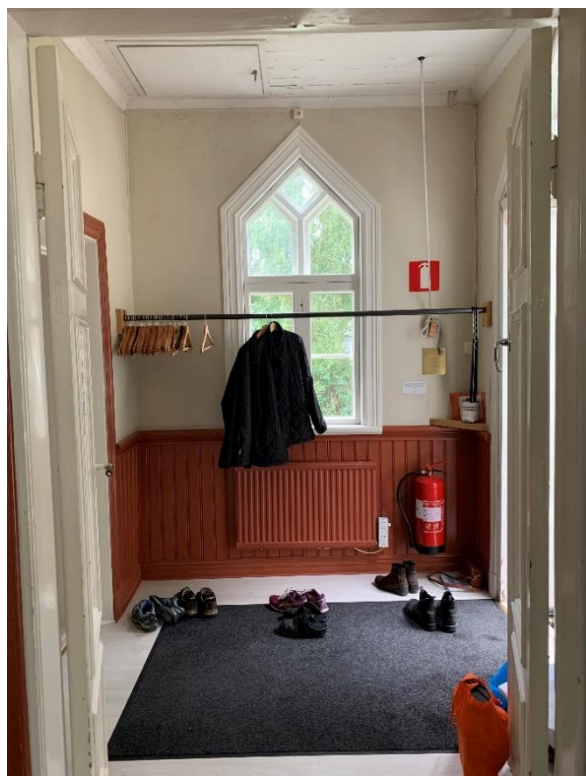
Tornets bottenvåning, som fungerar som vapenhus och ringkammare, sedd mot väster och söder. Foto JL 2020.

Kyrkorummet nås via ett vapenhus i ringkammaren, tornets bottenvåning, vilken i vinkel öppnar sig genom en dubbeldörr in mot kyrkorummet, som man anträder någorlunda mitt på långsidan i söder.

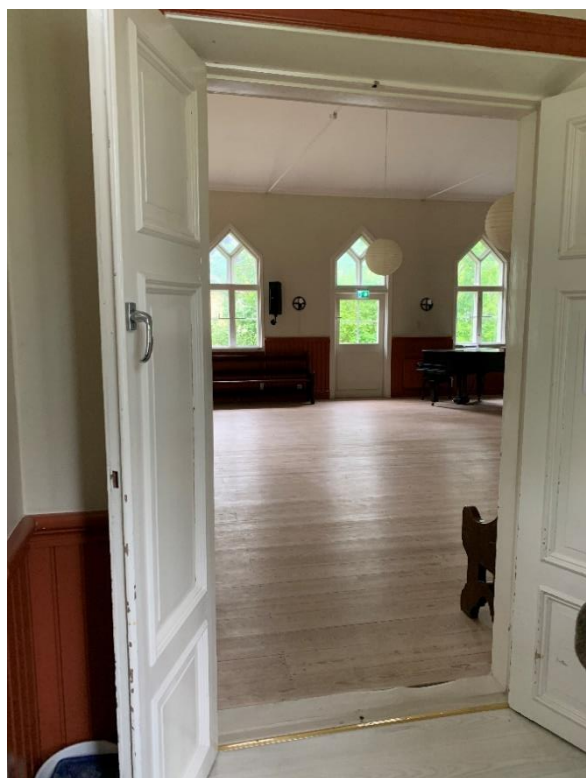
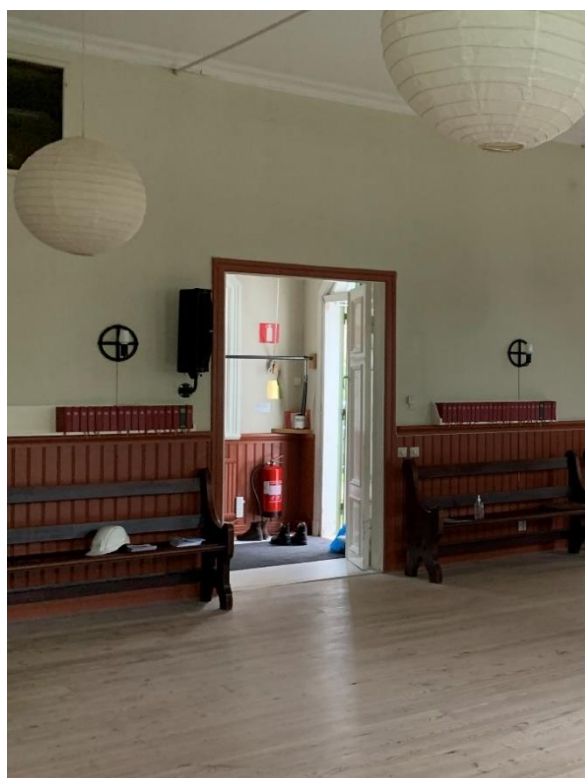
Ingången från vapenhuset till kyrksalen, sedd från söder och nordöst. Foto JL 2020.

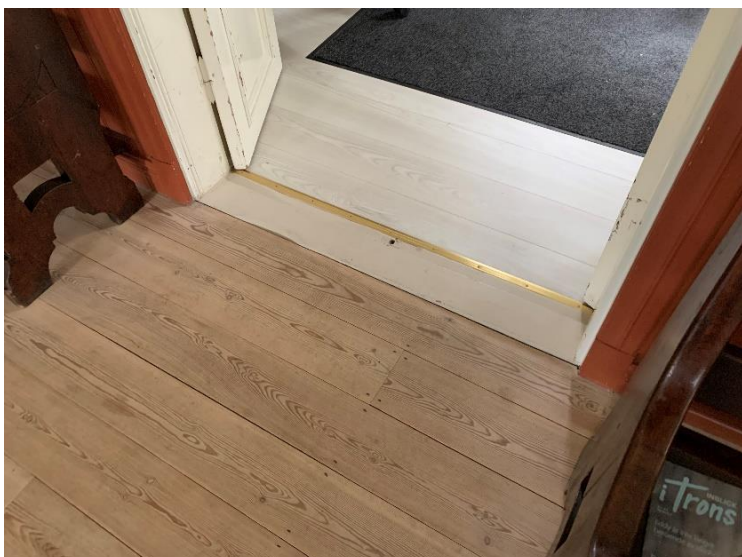
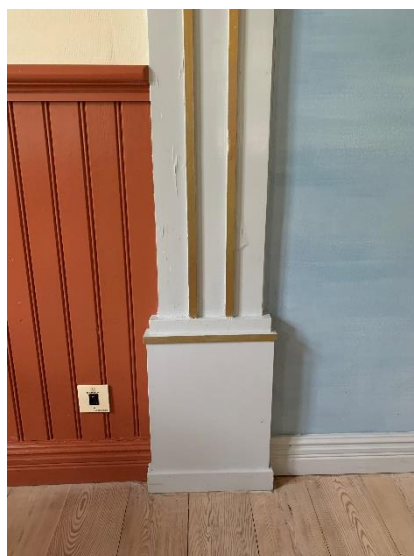
Golvet, tröskel och dörrfoder.. T.h. detalj av ramverket kring korväggens målade väggfält. Foto JL 2020.

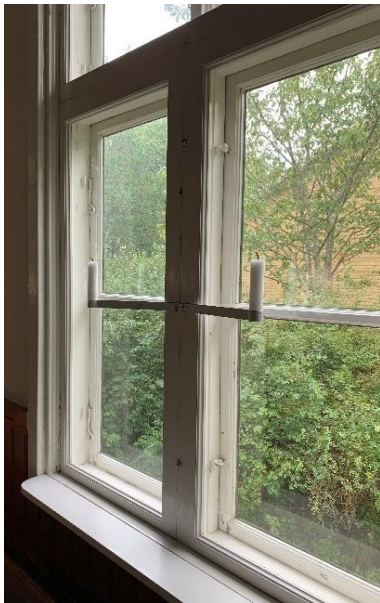
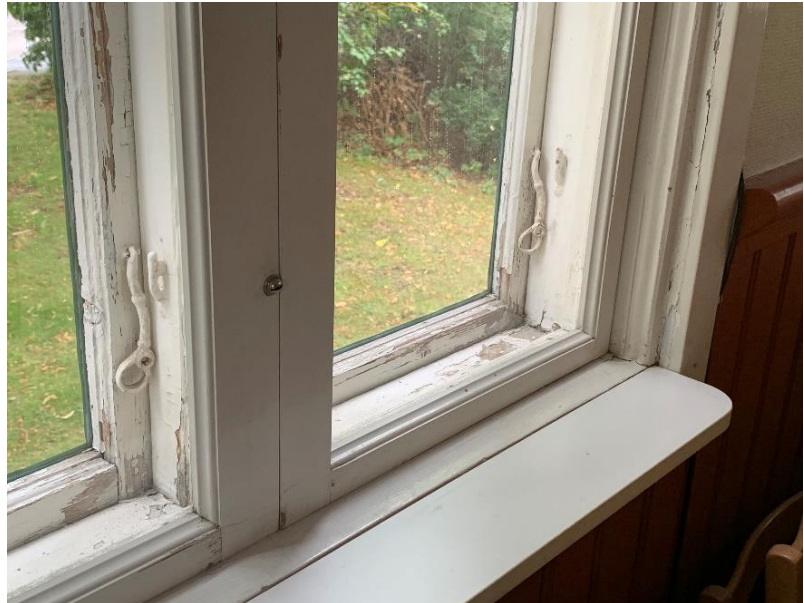
Detaljer av fönstren. Foto JL 2020.

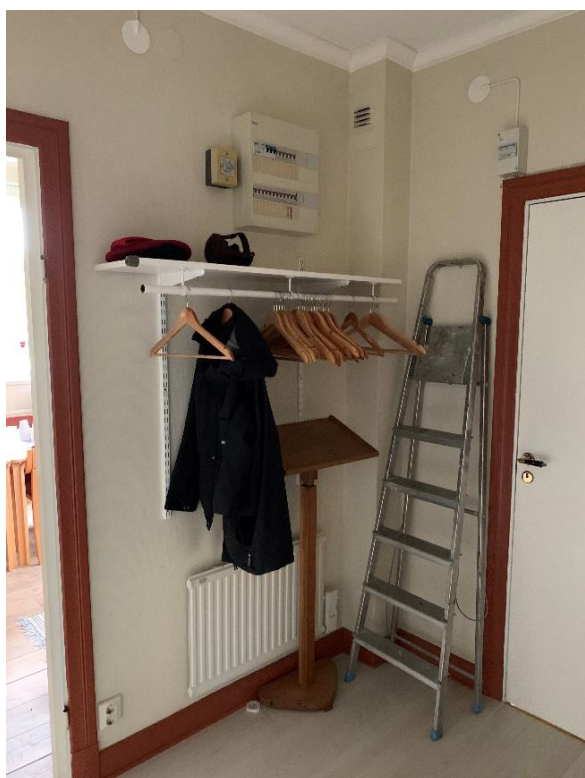
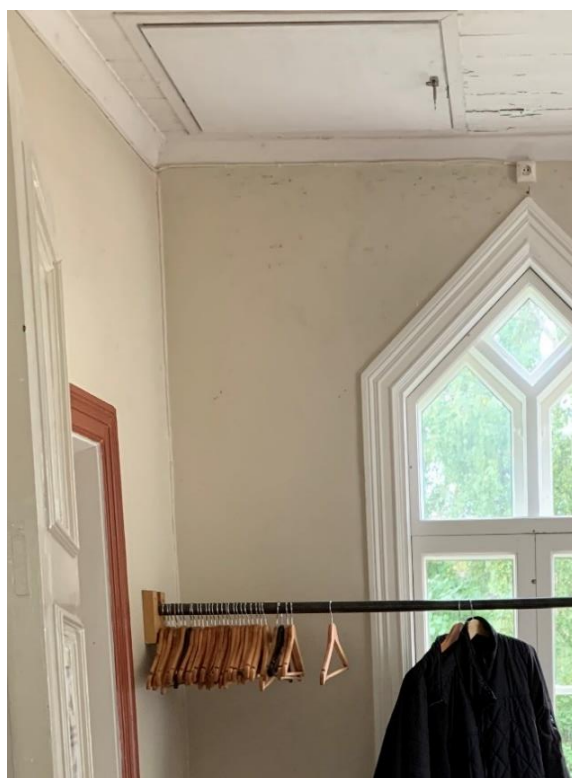
Mindre hall mellan vapenhus, kök och toaletttrum, sedd mot sydöst. I hallens tak finns lucka för uppgång till kyrkvinden. T.h. vapenhusets (ringkammarens) tak sett mot söder med lucka för uppgång till tornet. Foto JL 2020.

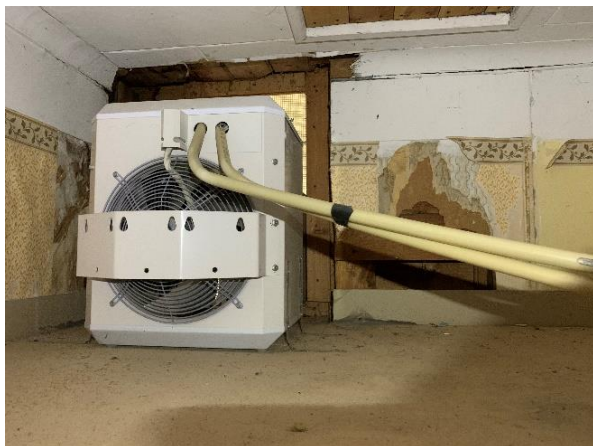
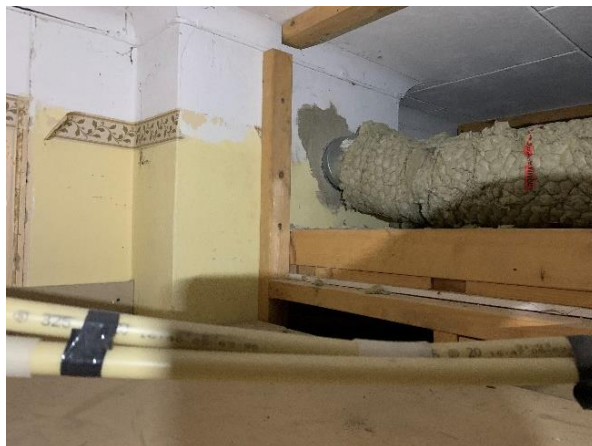
Samlingssalens innertak inne i en grund krypvind ovanför de nuvarande rummens innertak, sett mot norr och nordöst. Pärlspontspanel, i synliga partier och kanske i helhet, med synlig träådring, har täckt väggar och tak. Panelens placering visar att samlingssalen även ursprungligen hade plant innertak. T.h. skorstensstocken. Tapet och innertak är från den sammanhängande salens sista period. Foto JL 2020.

tillskapa en toalett. Från vinden ovanför framgår att samlingssalen tapetserats om flera gånger, senast på 1960- eller 70-talet, och fått beklädnad på innertaket. Tornet, som varit en utsatt del, vittnar i sin konstruktion om många skador, reparationer och utbytta partier till följd av väder och skadeinsekter. Inskrifter med årtalen 1932, 1938, 1958 och 1990 berättar om det och kan möjligen, åtminstone 1958 och 1990 datera de nyssnämnda förändringarna. Utifrån detta kan man anta att östfönstren satts igen på 1930-talet, varvid masonit täckt väggarna och ramverket på östväggen tillkommit. Ca 1958 byttes panelens nedre del. Omkring 1990 tillkom efter Birger Anderssons ritningar den nuvarande formen på ytterpanelens nedre del, samt byttes skivklädseln på kyrkorummets väggar ut mot en ny, kanske förnyades även östväggens ramverk efter förebild av det gamla. Bröstpanelen och den nuvarande inre färgsättningen av rummet skulle kunna vara från denna tid, kanske förnyad senare. En yttre ommålning företogs 2017, varvid man behöll den tidigare färgsättningen.

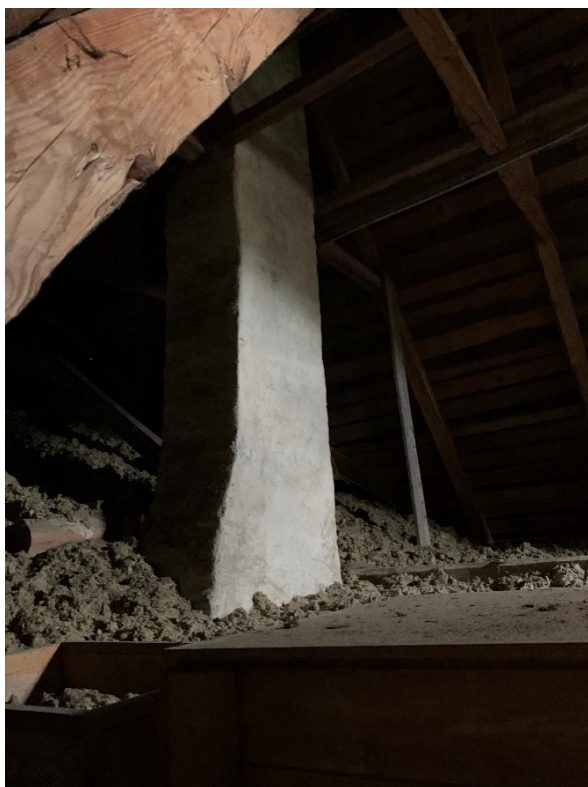
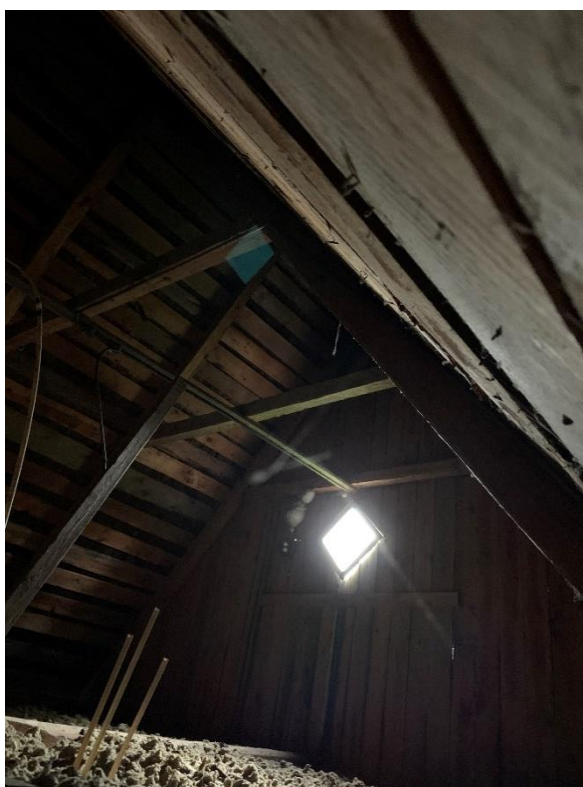
Utblick från samlingssalens vind mot nordöst in till kyrkvinden med skorstenen och vindsluckan i förgrunden. T.h. samlingssalens vind mot sydöst med gavelfönstret i fonden. Foto JL 2020.

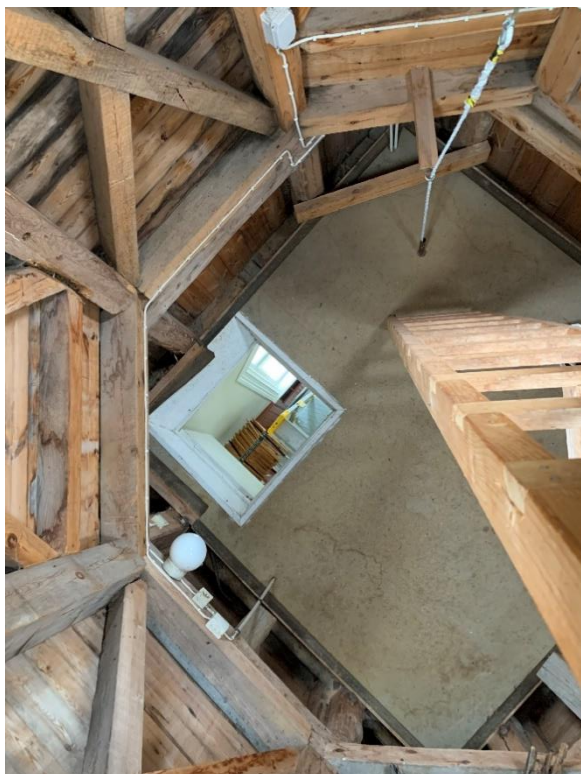
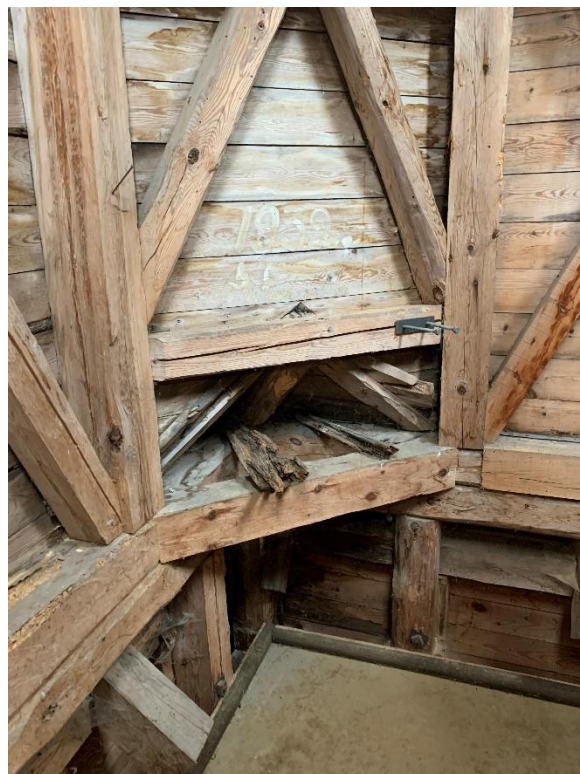
Tornets övervåning, sedd nedåt mot luckan från vapenhuset, sett nedåt mot sydväst. T.h. den sydöstra av hörnövergången till åttkant. Foto JL 2020.

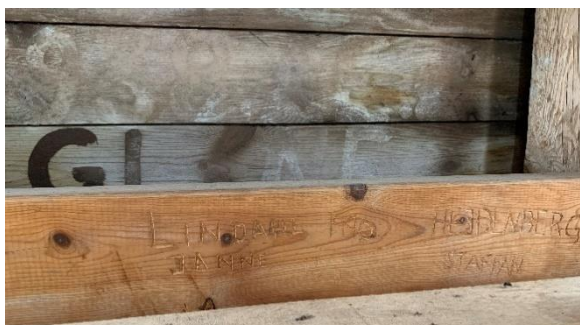
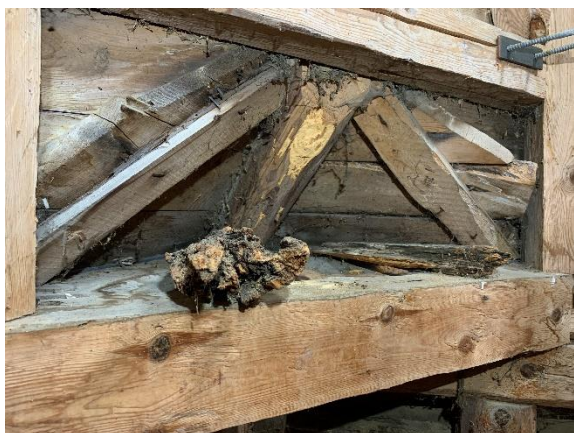
Det sydöstra taket vid övergången från fyrkantig till åttkantig form. T.h. del av det åttkantiga tornet, under fönstren. Nedan t.v. inskrifter berättar om reparationer och målningsarbeten, bl.a. 1932, 1938 1958, 1990. Foto JL 2020.

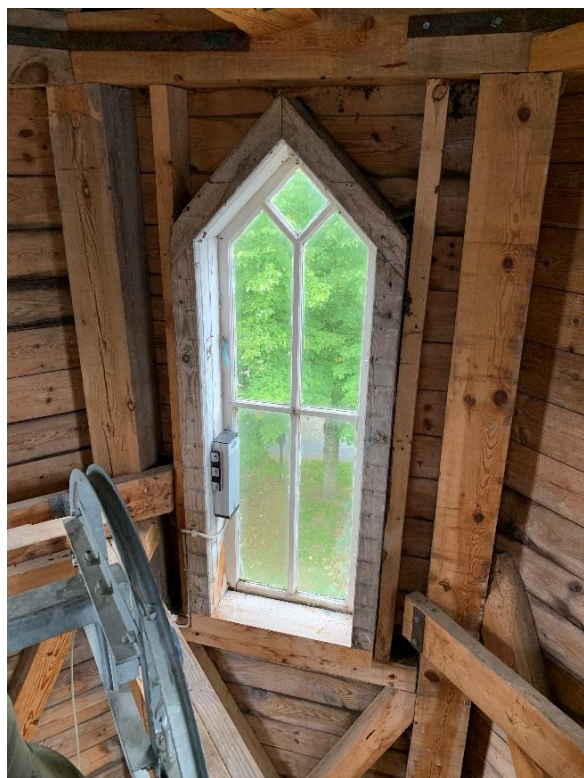
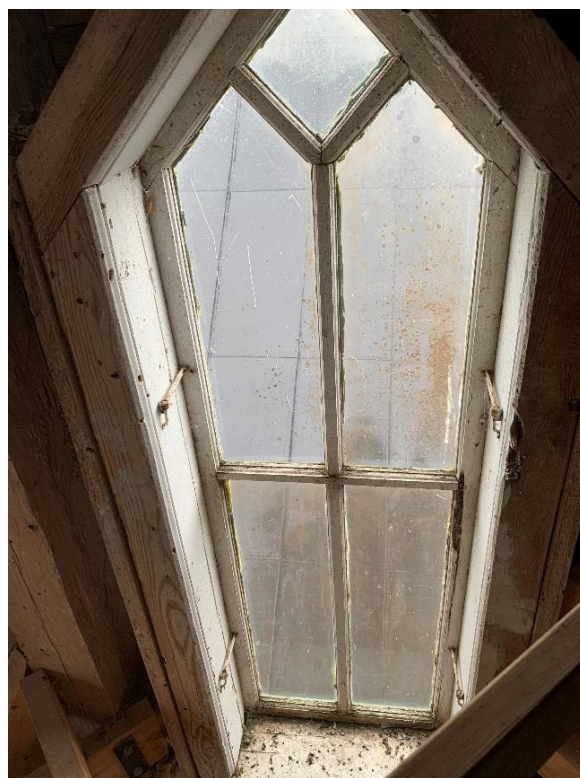
Fönster i tornets övre del, mot väster och mot norr. Foto JL 2020.
