# Hamnkyrkan

Karaktärisering 2020

Gotlands  
Museum

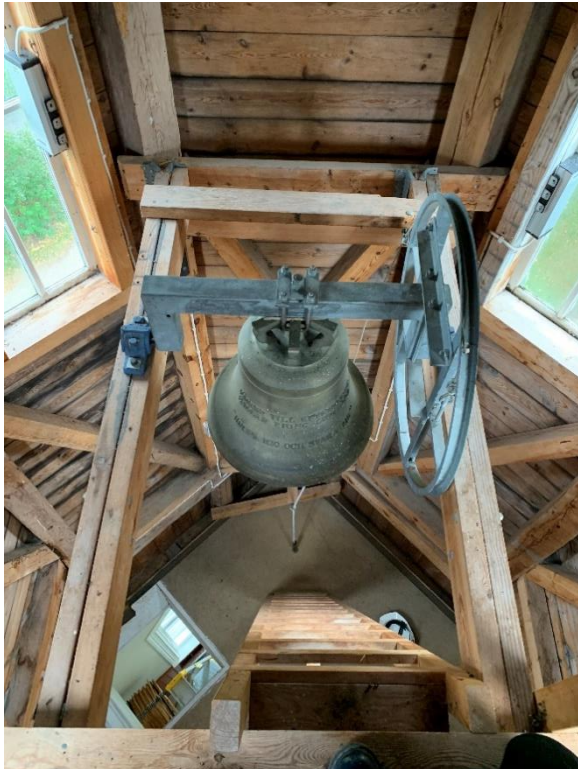
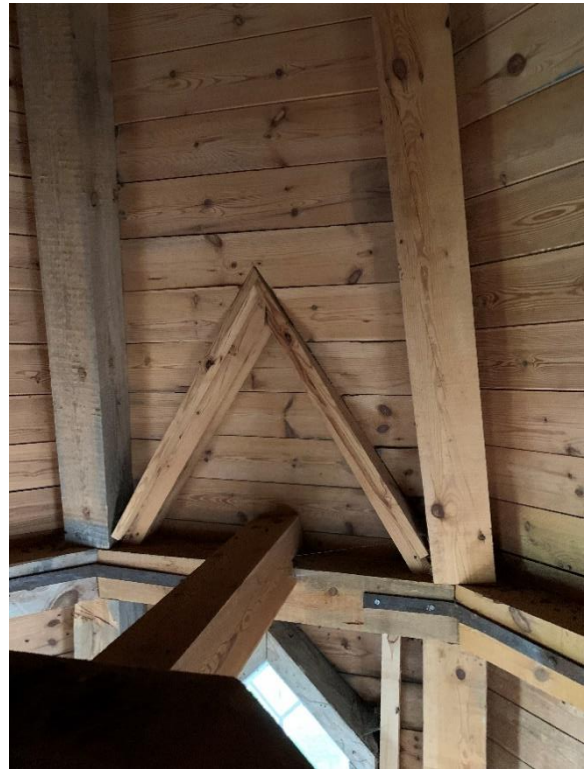
Tornets övre del. Klockvåningen sedd nedåt mot sydväst. T.h. tornhuvens hammarband med det västra av de fyra små gavelröstena vid tornhuvens fot. Foto JL 2020.

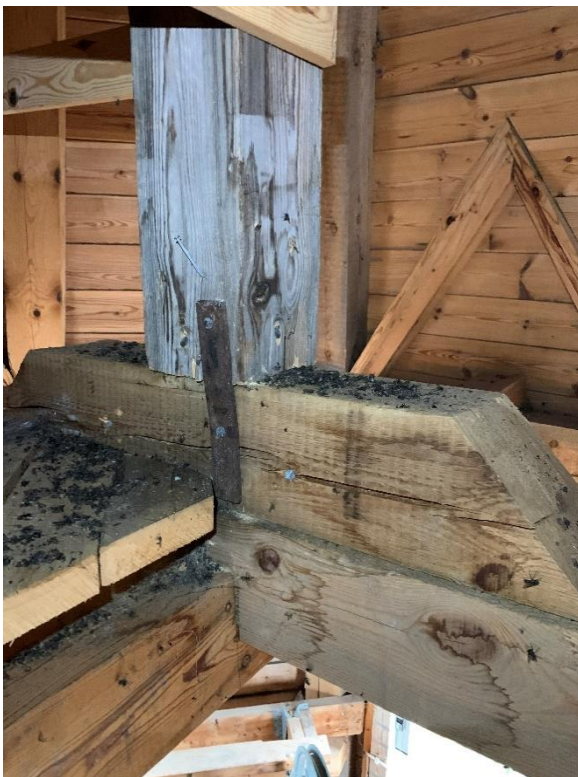
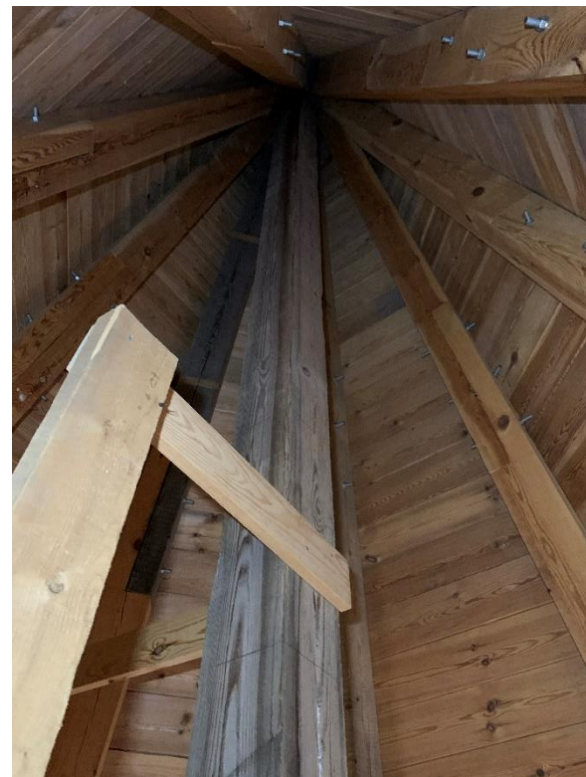
Tornhuvens hjärtstolpe, sedd från nordöst. T.h. blick uppåt i tornhuv. Foto JL 2020.

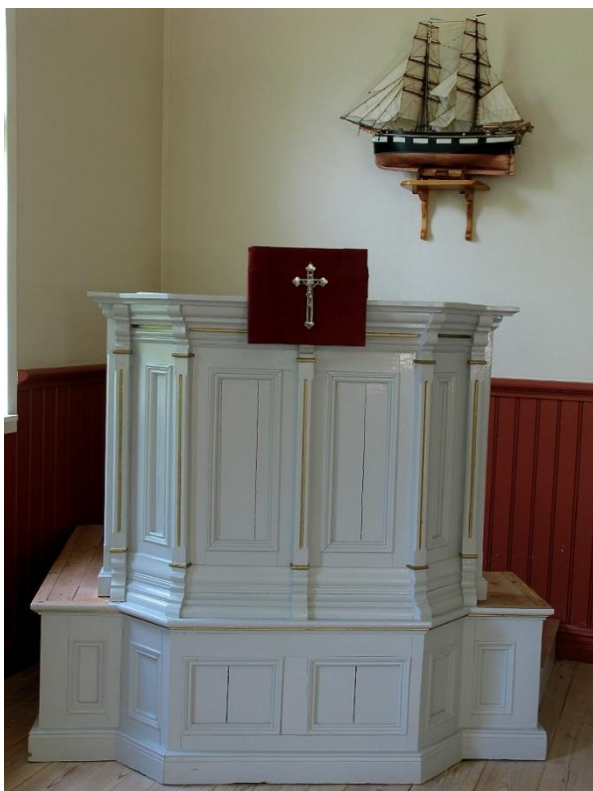
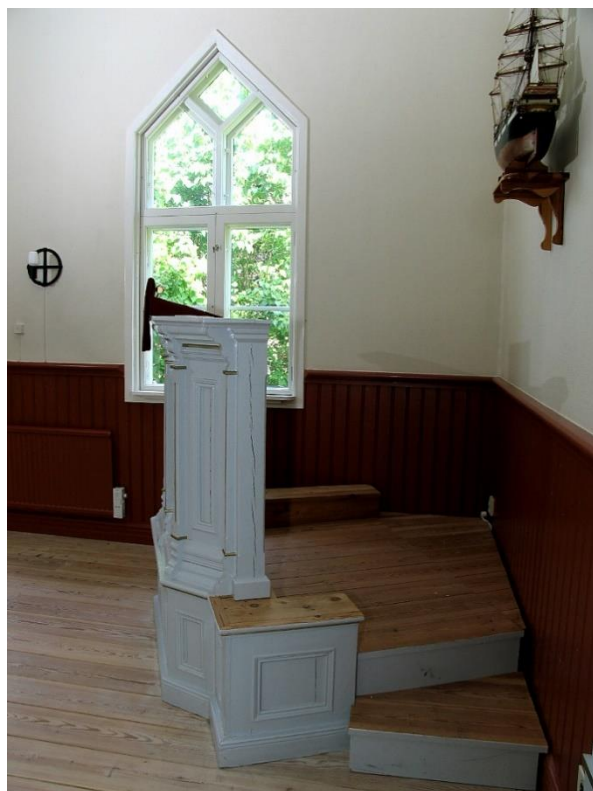
Predikstol från kyrkans byggnadstid, ej längre placerad i kyrkorummet. Utformningen talar för att fronten ursprungligen haft en mer centrerad placering. Foto Bo-Göran Kristoffersson, 2007.

Byggnadsritningen anger predikstolens plats som enda detalj av inredningen utöver kakelugnar, stående asymmetriskt vid ena hörnet. Mera rimlig hade en central placering i rummets längdaxel varit och predikstolens form erinrar mer om en som varit tänkt att stå i rummets mittaxel än i ena hörnet, där den dock varit placerad. Förutom lösa stolar, troligen från 1960- eller 70-talet i rummets mitt, står bänkar längs väggarna. Stilistiskt ser de dock snarare ut att vara från något av de första årtiondena i början av 1900-talet än från 1890-talets slut, varför de sannolikt antingen anskaffades först efter ett tag, som ersättning för en mer provisorisk inredning, eller att de övertagits från annat håll.

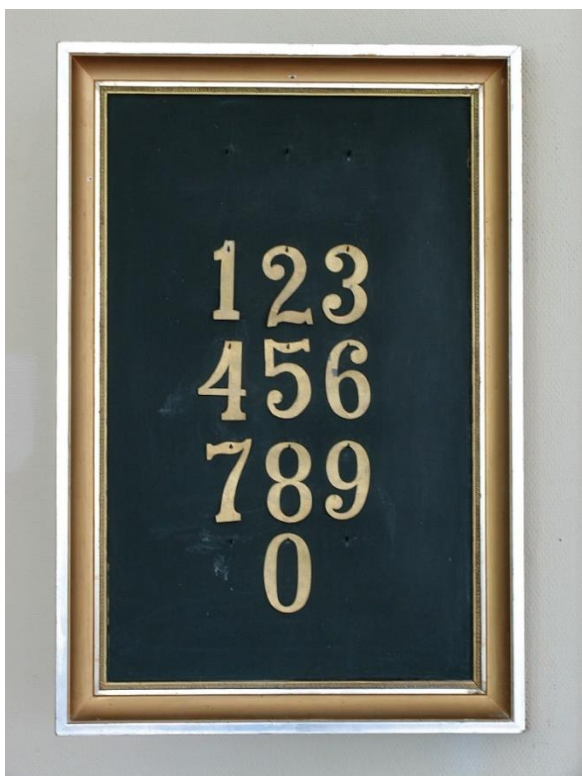
Nummertavla från mitten av 1900-talet, ett av de inventarier som följde med från kyrkan när metodistförsamlingen sålde till Klinte församling. Foto Bo-Göran Kristoffersson, 2007. T.h. orgel. Foto JL 2020.

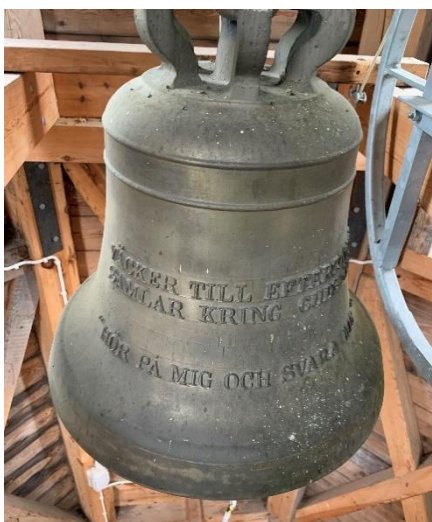
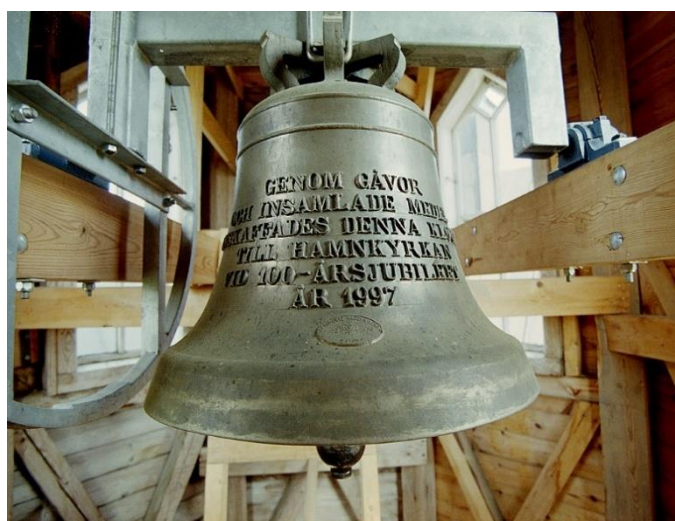
Kyrkklocka från K. G. Berholtz klockgjuteri, Sigtuna, anskaffad 1997 till kyrkans hundraårsjubileum. Fram- och baksida. Foto JL 2020 respektive Bo-Göran Kristoffersson, 2007.
