# Bunge kyrka

Karaktärisering 2021

**Gotlands  
Museum**

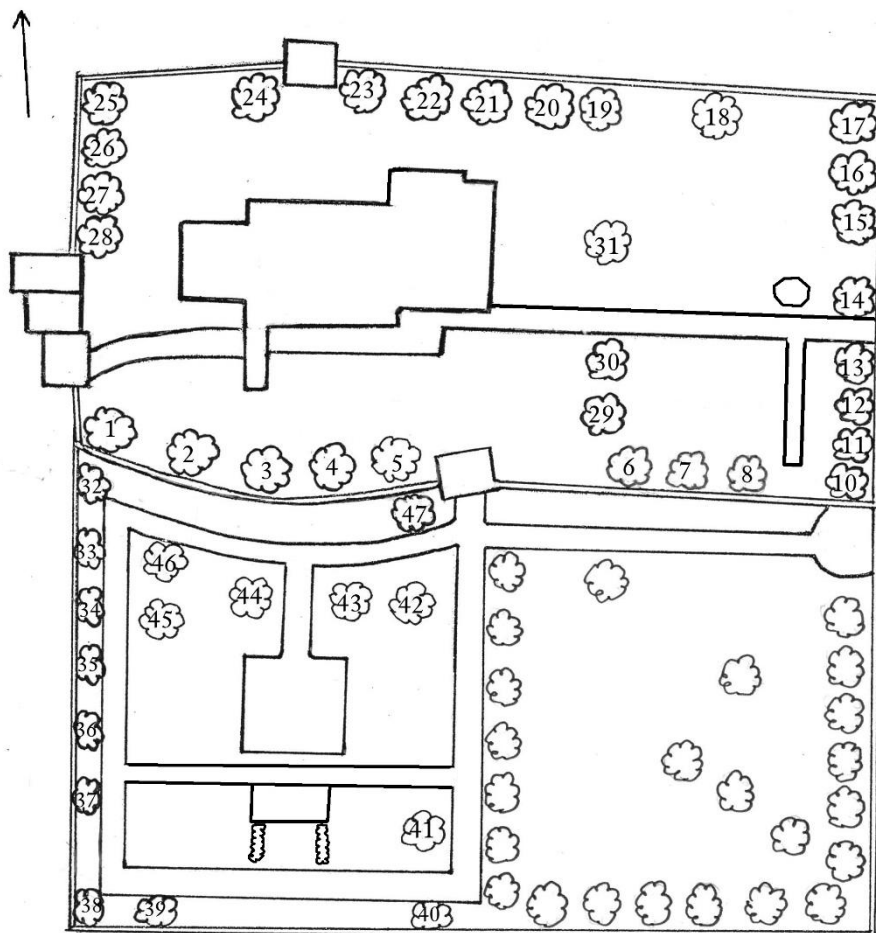
Situationsplan över  
Bunge kyrka, reviderad  
2021, Gotlands  
Museum.

Kyrkogårdsområdet i väster omges av trädrader i väster och söder med äldre hamlad skogslönn, (nr 32-40). I den södra delen finns stora luckor i trädraden. Här finns även solitära träd som äldre hamlad skogslönn (nr 41-47). (Se situationsplan s. 11).

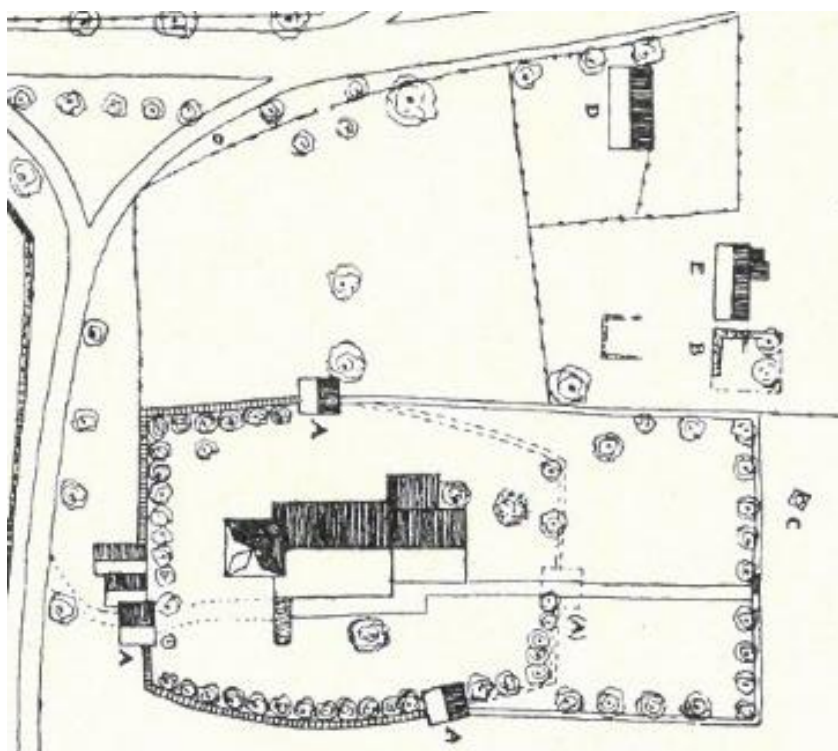
Bunge kyrka 1921.  
A = Stigluckor  
(A) = Tidigare placering av  
stiglucka.  
B = Medeltida prästgårdsruin  
C = Brunn  
D = Arrendebostad  
E = Ladugård till  
arrendebostad  
Ur Sveriges kyrkor 1935.

Kyrkogårdsmuren revs 1858 (1862?) ned till halva sin höjd (P. A. Sävje hann teckna av den innan). Stenen användes till uppförandet av bland annat en källare på skoltomten som låg på andra sidan landsvägen. Av situationsplanen på s. 11 framgår att kyrkan har varit omgärdad av en elliptisk formad mur med rundade hörn. Kyrkogården utvidgades österut omkring 1900 varvid såväl mur som stiglucka flyttades ut. Se fotografiet från 1890-talet på s. 57 som visar kyrkogården innan utvidgningen. På laga skiftes karta från 1902 syns kyrkogårdens utvidgning mot öster. Här syns även den medeltida prästgårdsruinen samt de byggnader som låg intill ruinen, arrendebostaden samt dess ladugård.

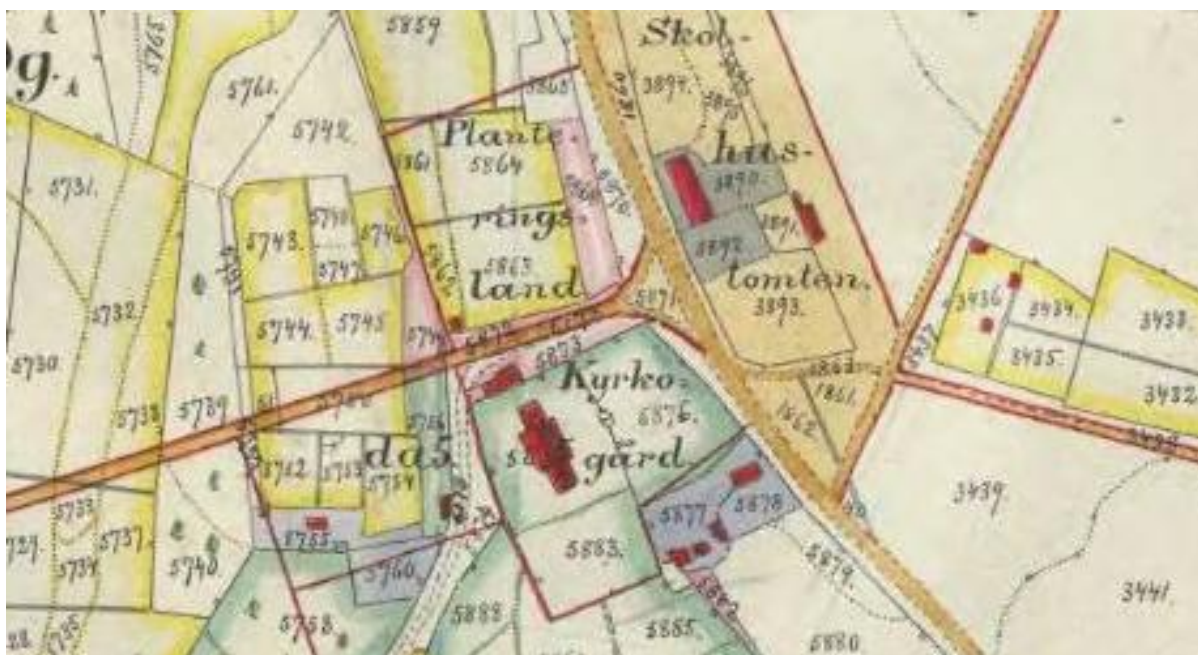
Laga skiftes karta 1902. Norr om landsvägen ligger skolan och sydost om kyrkogården syns prästgårdsruinen med intilliggande byggnader. Vid den västra muren är stigluckan och det tidigare stallet markerade. Söder om kyrkan syns den gamla vägen mot gården Ducker, vilken nu ligger inom den yngre kyrkogården.

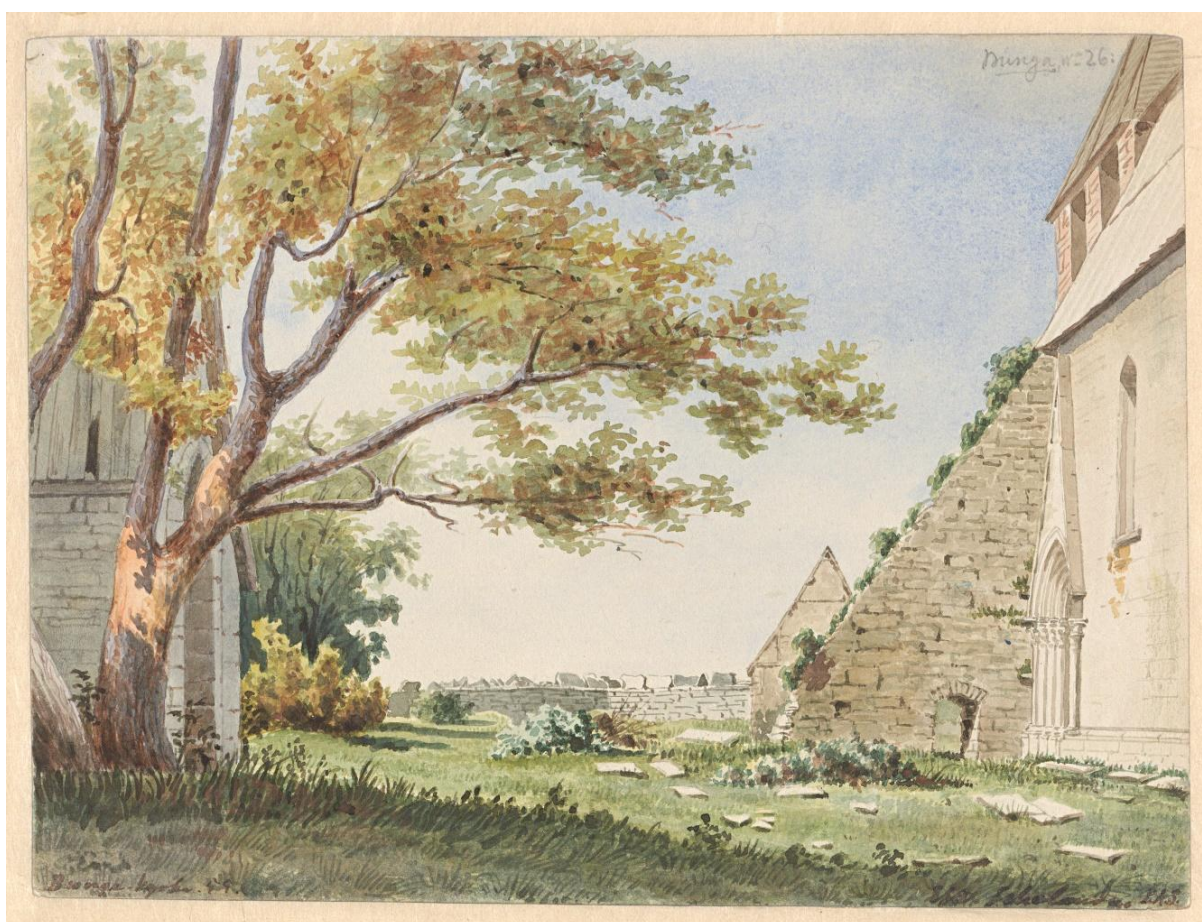
Den södra delen av kyrkogården. Kyrkogårdsmuren har ännu inte plockats ned och på kyrkogårdsmuren i väster har Säve tecknat diagonalt ställda täckhällar. Idag finns några av dessa bevarade vid den västra stigluckan. På kyrkogården ligger flera gravhällar. Akvarell av P A Säve 1855 efter förlaga av F W Scholander. UUB, Alvin.

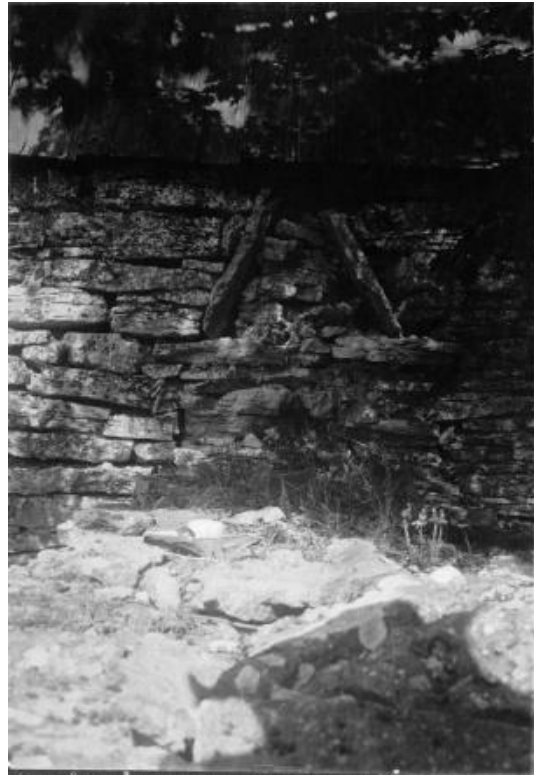
Nisch i kyrkogårdsmurens västra sträckning. Foto C W Pettersson 1917. RAÄ, Kulturmiljöbild.

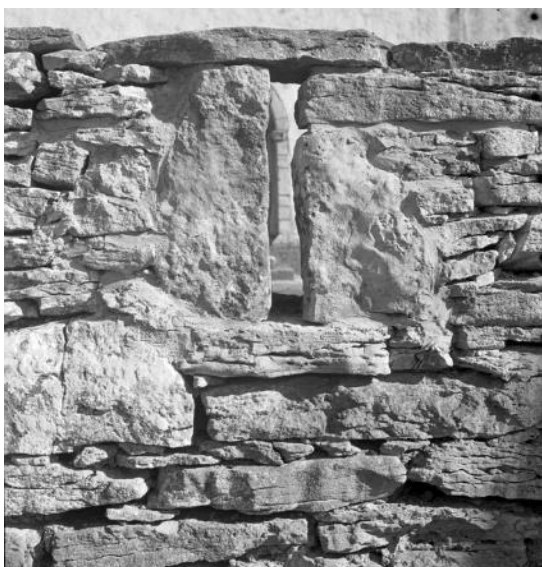
Skytteglugg i den västra mursträckningen. Foto Sören Hallgren 1965. RAÄ, Kulturmiljöbild.

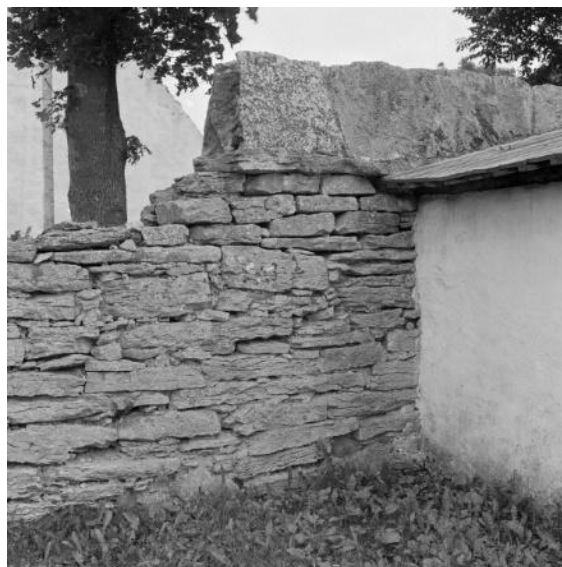
Den västra mursträckningen med diagonalställda täckhällar. Foto Sören Hallgren 1965. RAÄ, Kulturmiljöbild.

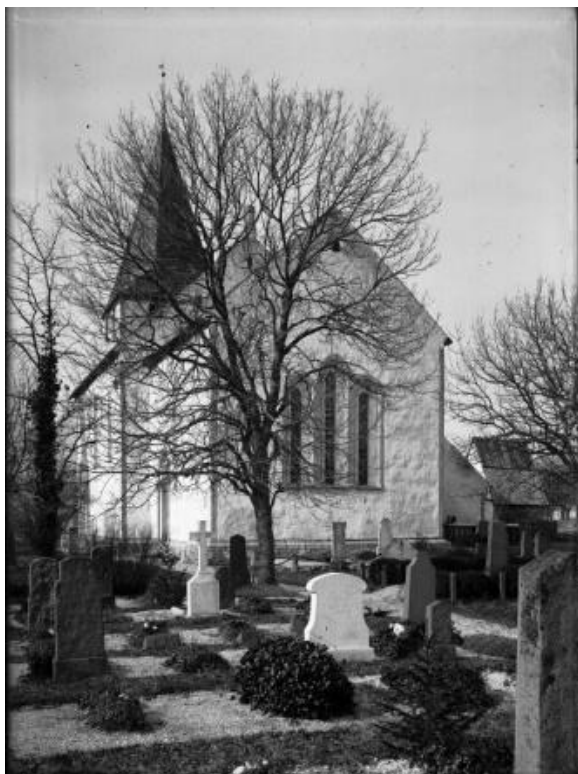
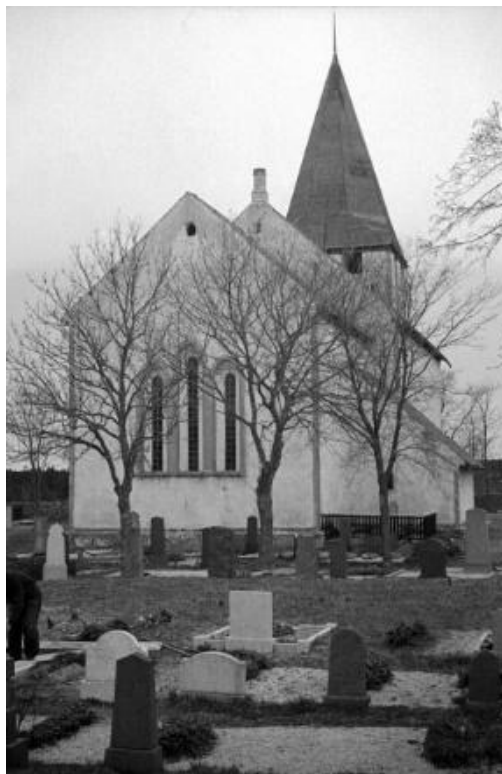
Den östra delen av kyrkogården. Trädraden markerar den äldre östra kyrkogårdsgränsen. Gravarna är i de flesta fall grusade med gravkullar, varav vissa med stenram. Foto T.v okänd, t.h. Bertil Berthelson 1941. RAÄ, Kulturmiljöbild.

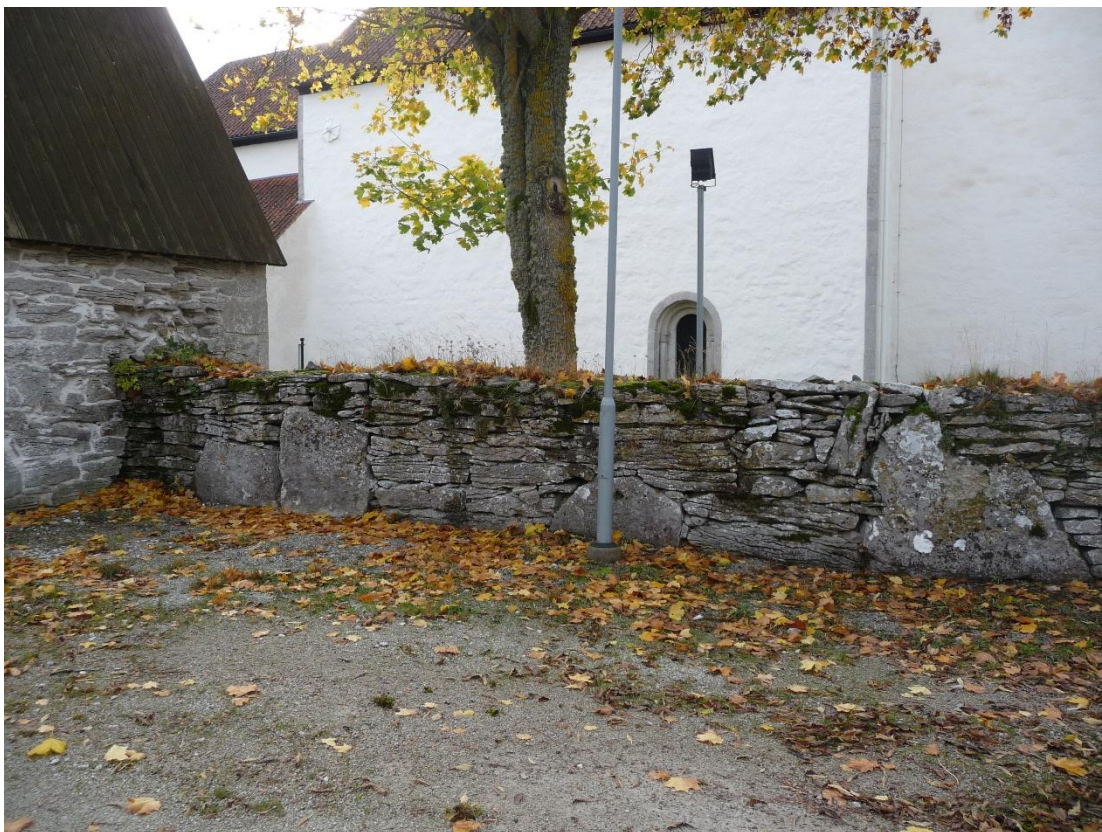
Den norra musträckningen väster om stigluckan. I muren finns flera större stenblock. Vid stigluckan syns spår efter den högre muren. Foto ES 2021.

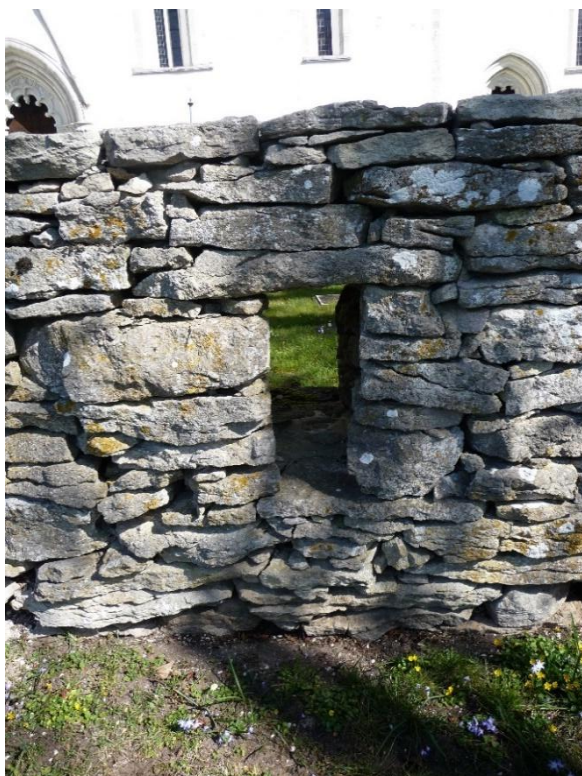
Skytteglugg i den södra mursträckningen. Muren har en gång tidigare rasat och blivit återuppbyggd. Foto ES 2021.

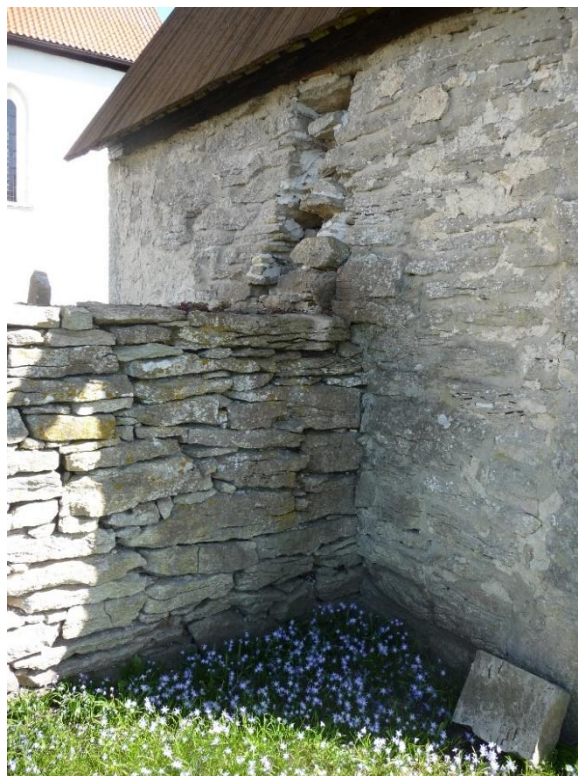
Den södra stigluckan bär spår efter den högre muren. Foto ES 2021.

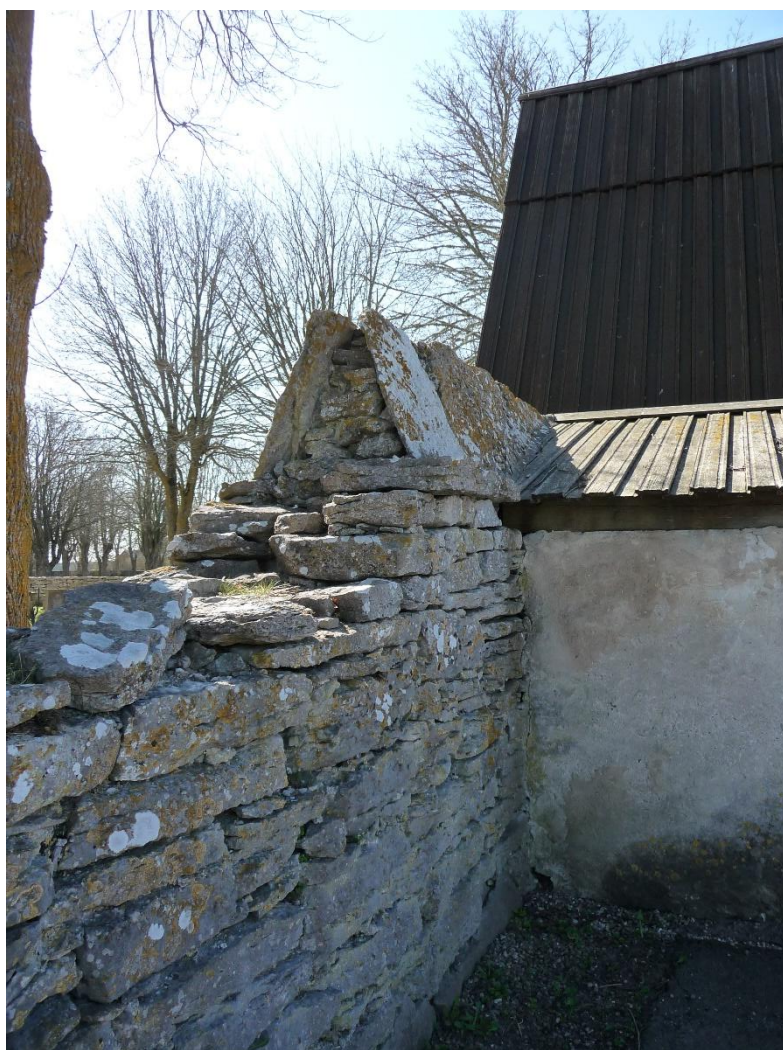
Den västra mursträckningen vid den tidigare stallbyggnaden. Över muren finns sadeltaksformade täckstenar över en horisontellt liggande täcksten. Foto ES 2021.

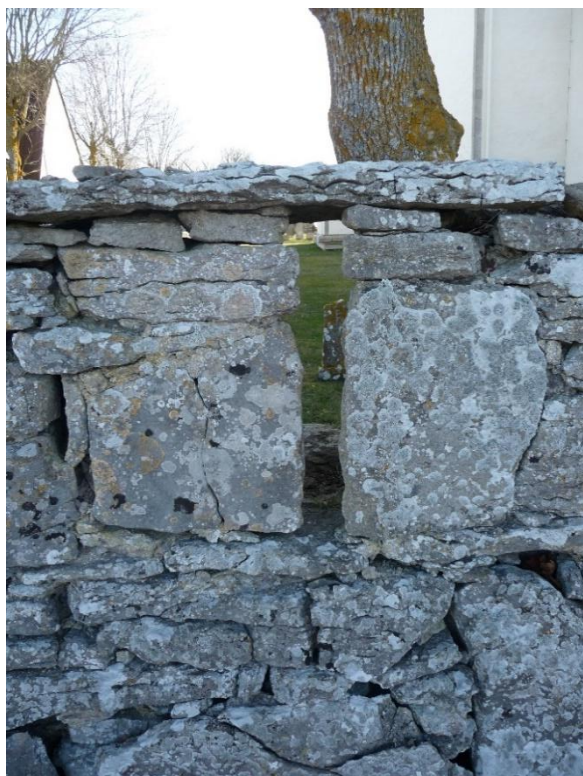
Skytteglugg i den västra mursträckningen fotograferad från väster. Foto ES 2021.

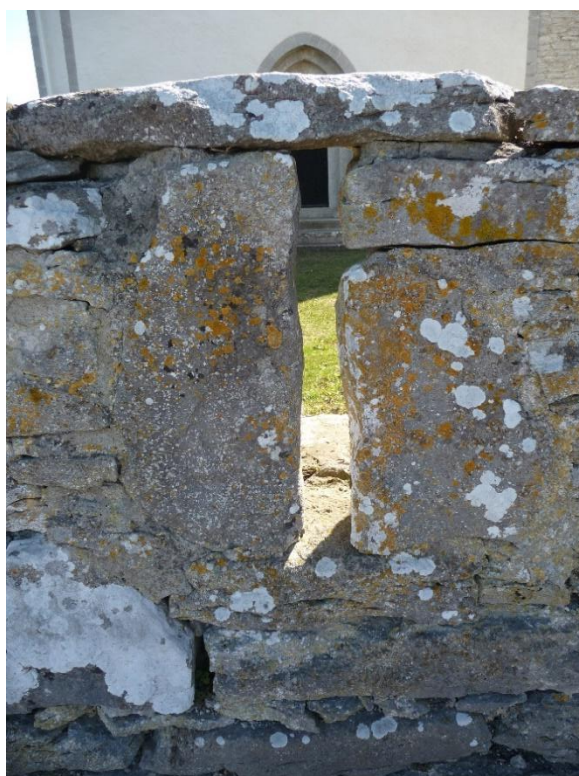
Skytteglugg i den västra mursträckningen fotograferad från väster. Foto ES 2021.

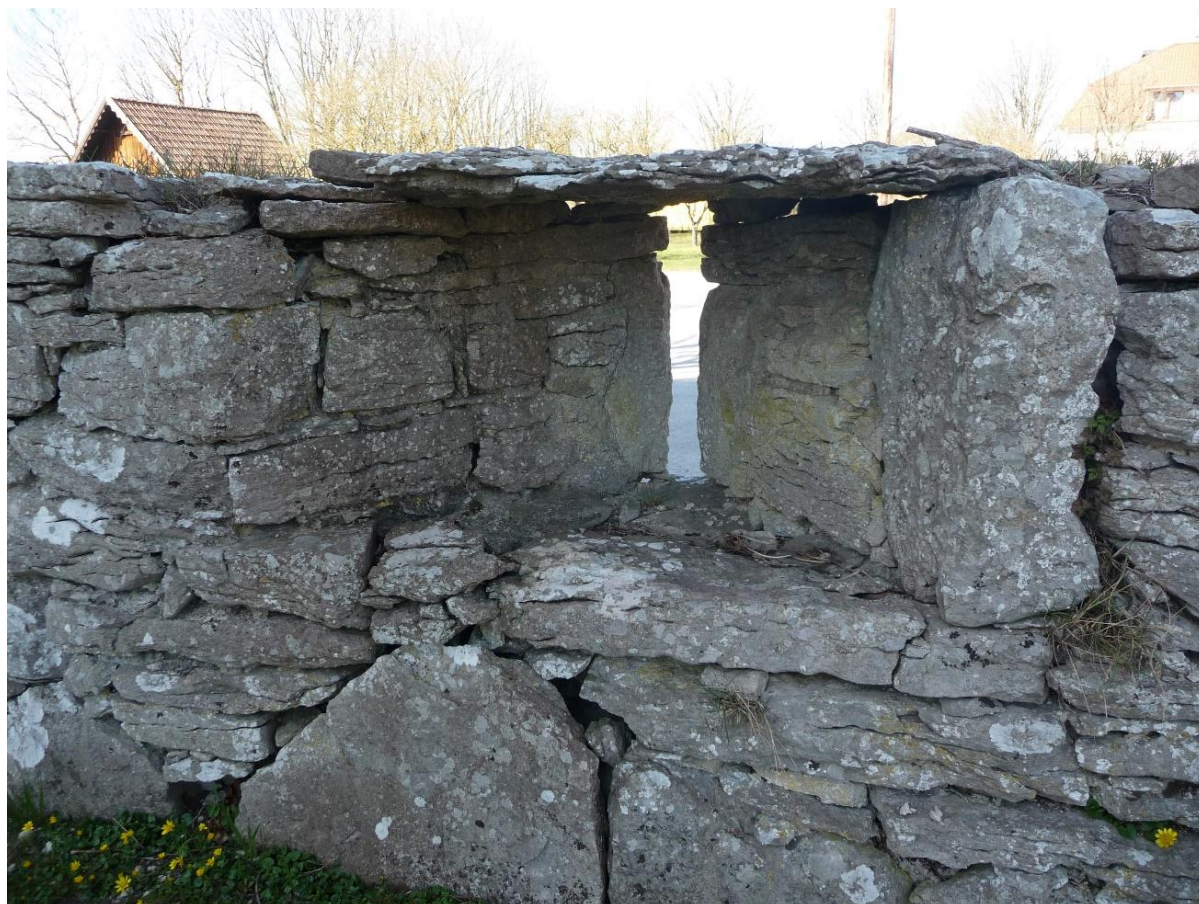
Skytteglugg i den västra mursträckningen fotograferad från öster. Innanför skyttegluggen finns en nisch. Foto ES 2021.

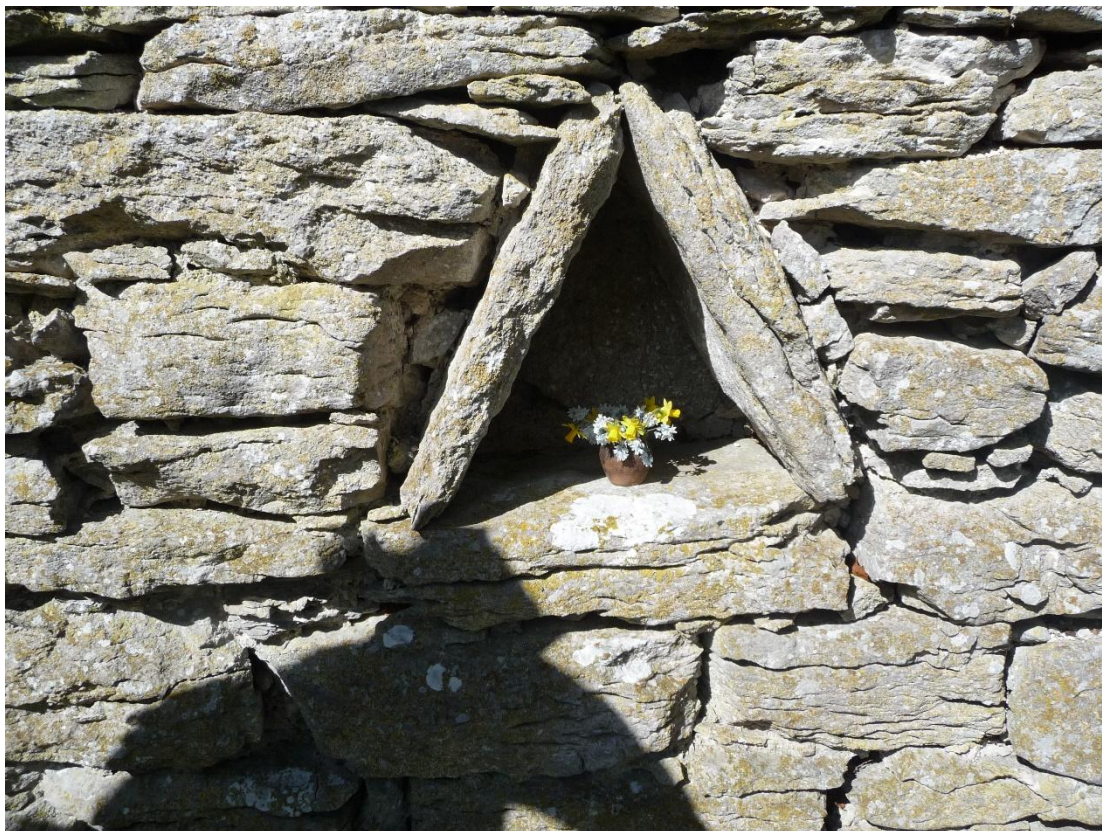
Nisch på insidan av den västra muren. Foto ES 2021.

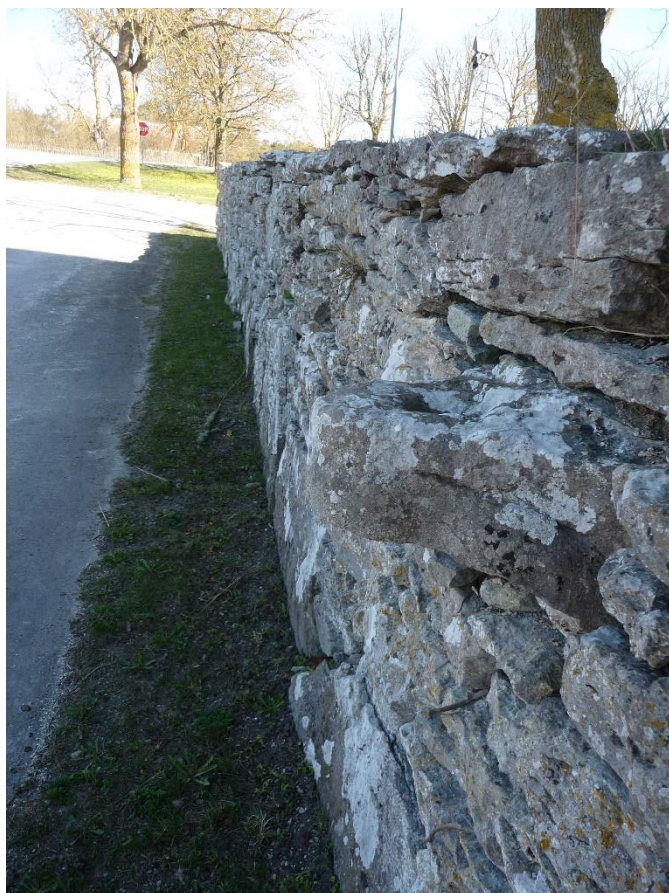
I den västra mursträckningen  
finns ett par hästbindslen.  
Foto ES 2021.

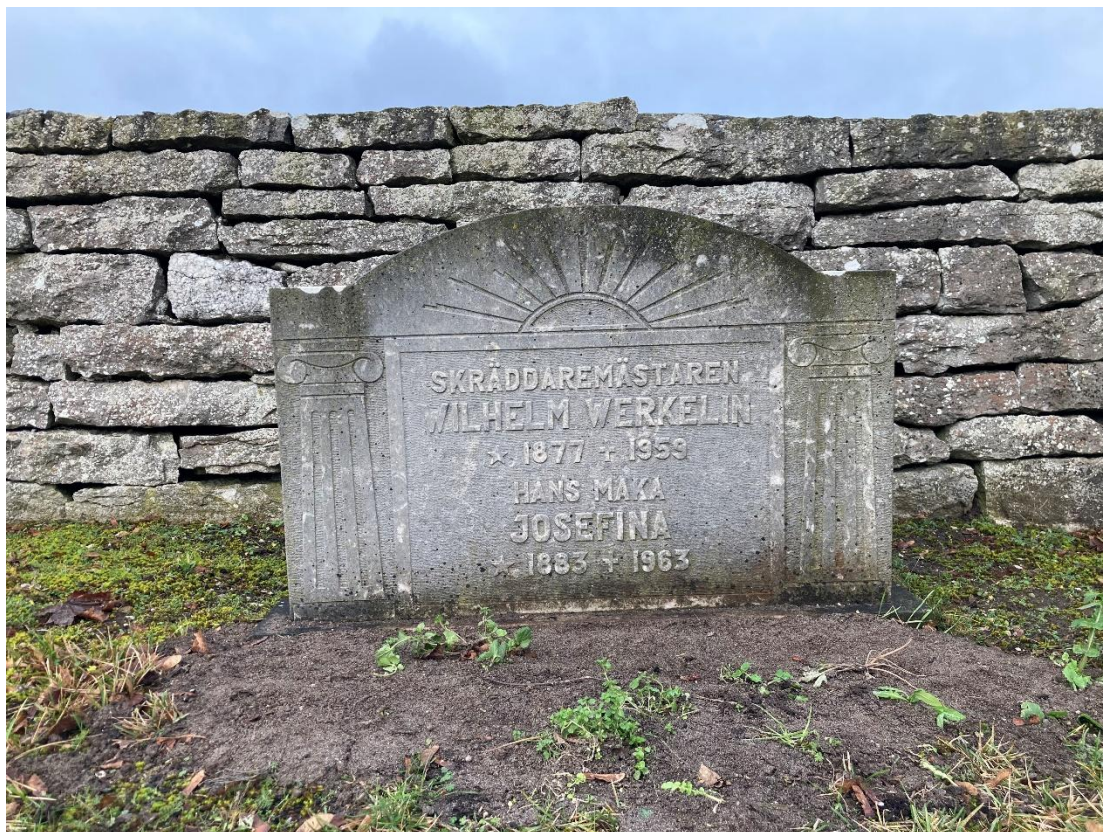
Den yngre kyrkogårdens kyrkogårdsmur med kallmurad kalksten. Foto ES 2021.

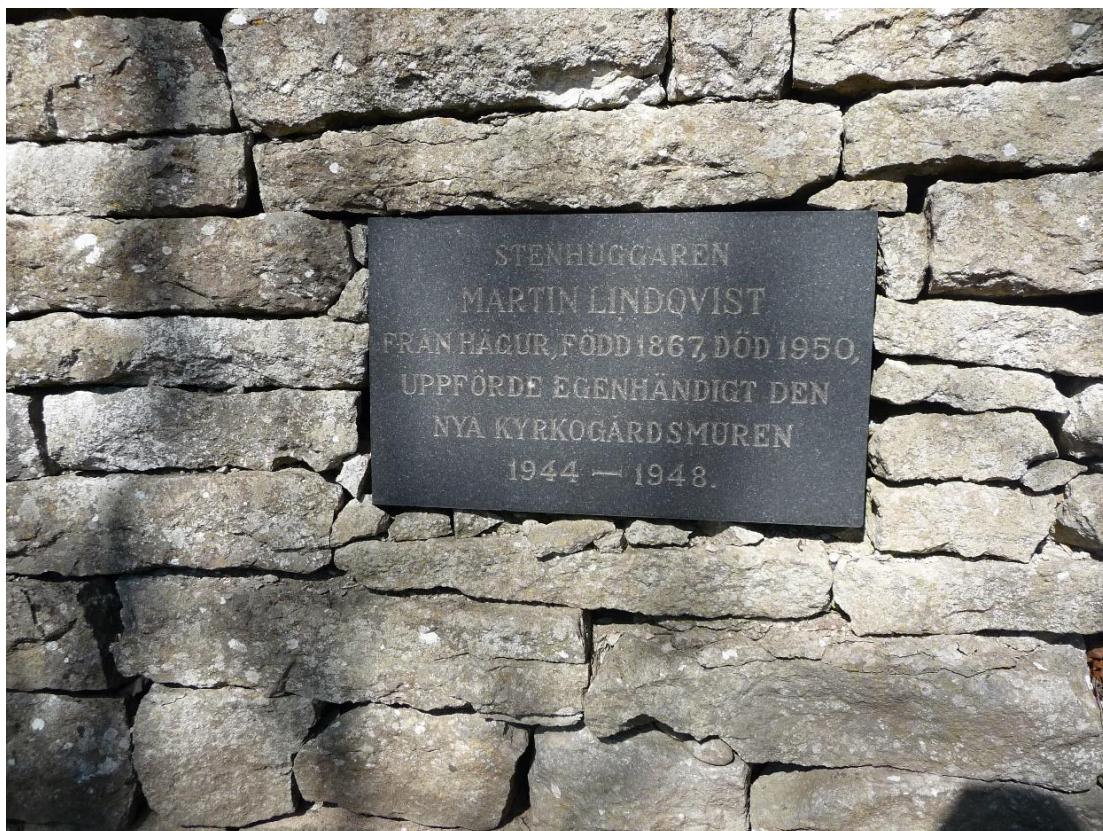
Stenhuggaren Martin Lindqvist från Hägur uppförde muren på den nya kyrkogården när han var närmare 80 år. Foto ES 2021.

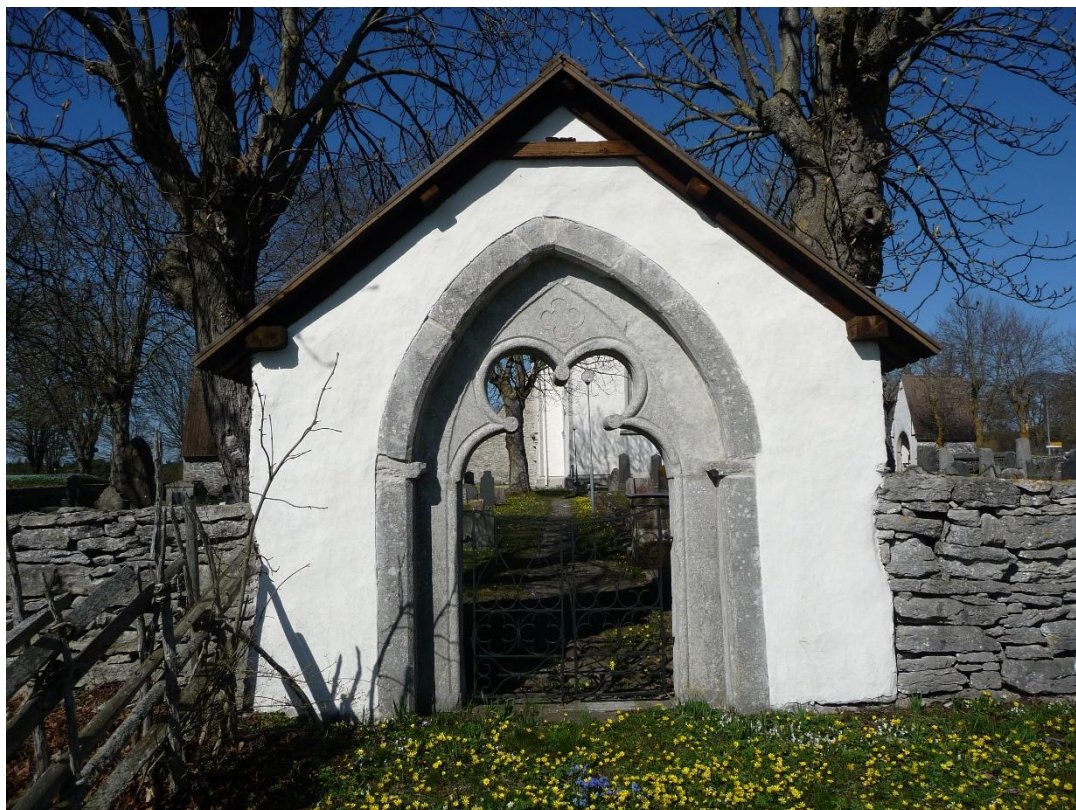
Den östra stigluckan fotograferad från öster. Den flyttades till sin nuvarande plats i samband med att kyrkogården utvidgades. Foto ES 2021.

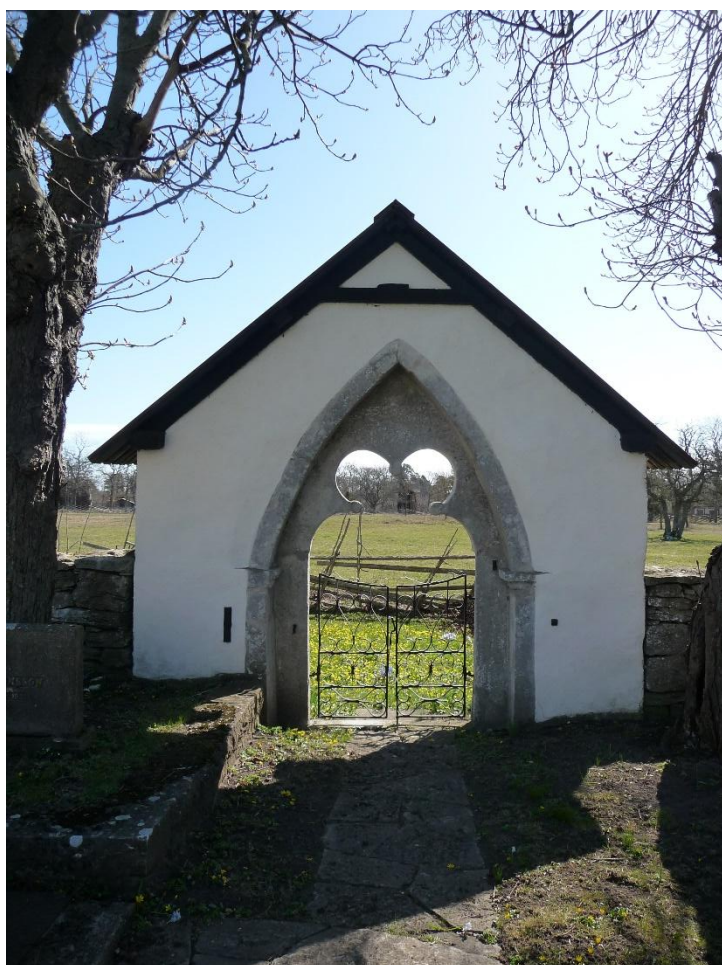
Den östra stigluckan är efter flyttningen förenklad. Tidigare hade den ett kryssvalv. Foto från väster 2021, ES.

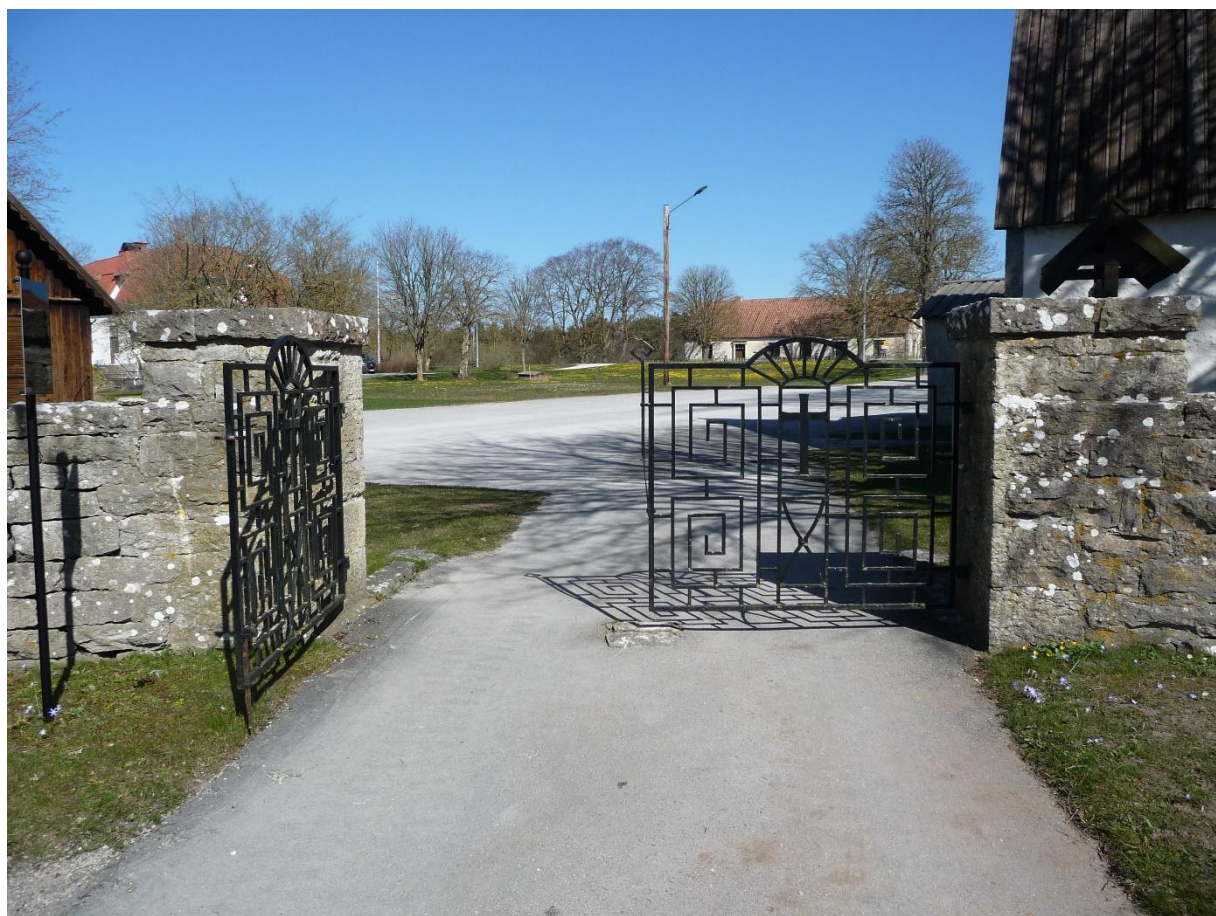
Vid ingången till den yngre kyrkogården finns en dubbel järngrind med fyrkantiga stolpar i bruksmurad kalksten med överliggare. Foto ES 2021.

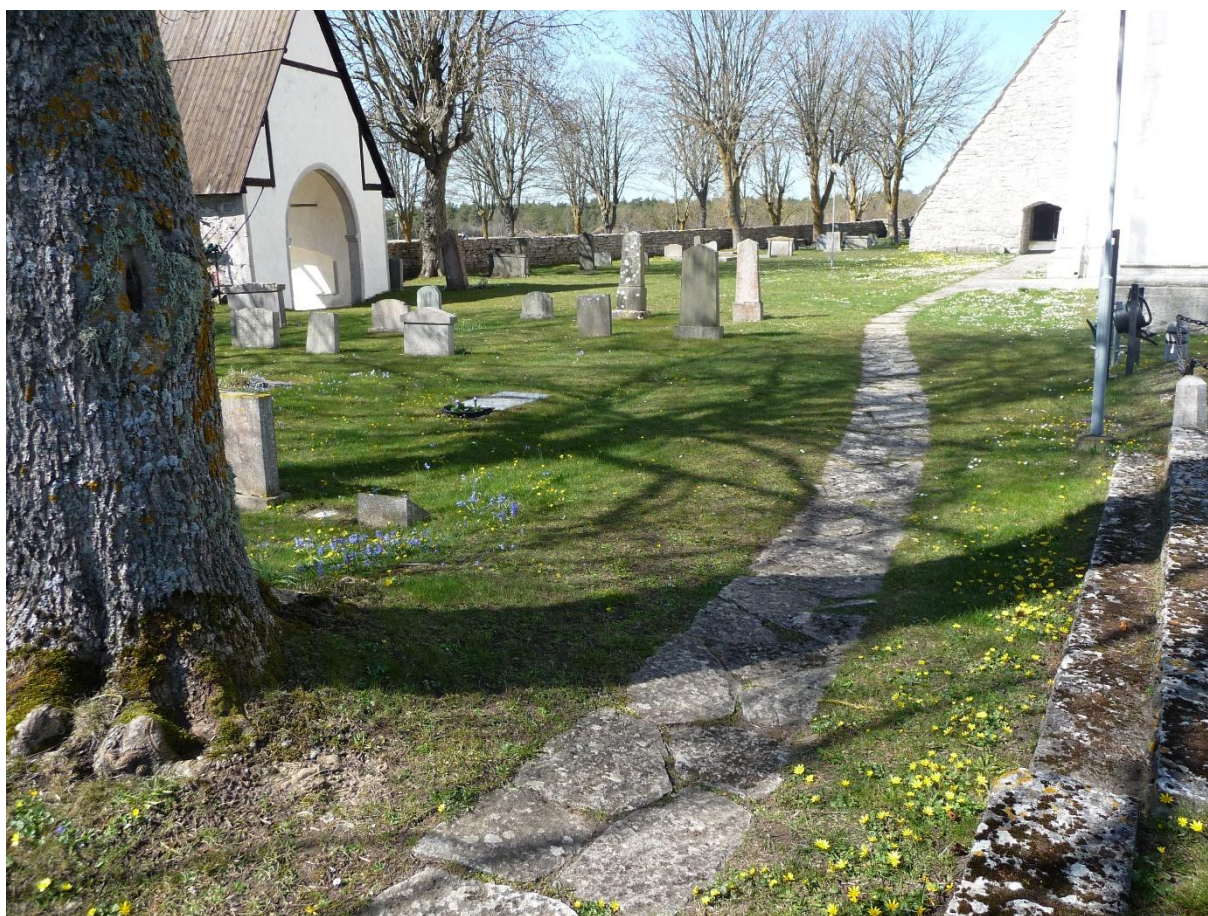
Den väst-östliga gången, belagd med kalksten och den södra delen av kyrkogården, fotograferad från öster. Foto ES  
2021.

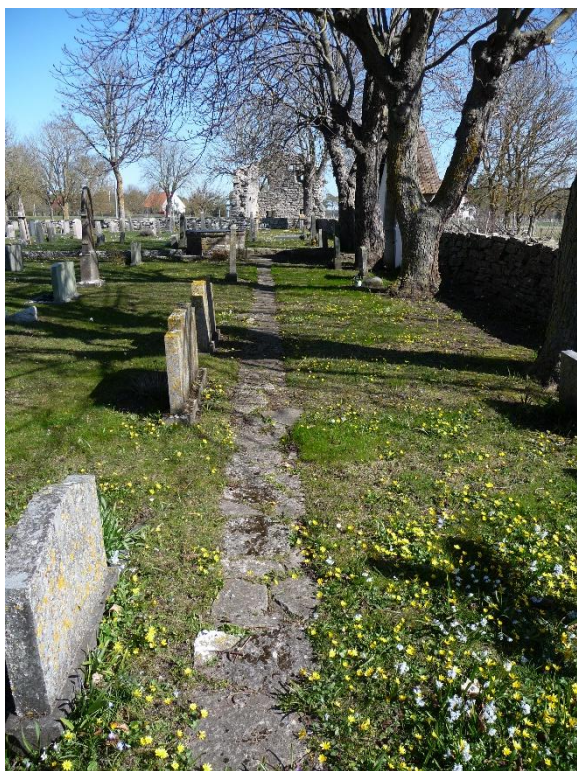
Utmed den sydöstra muren löper en smal gång belagd med kalkstensflis. Foto ES 2021.

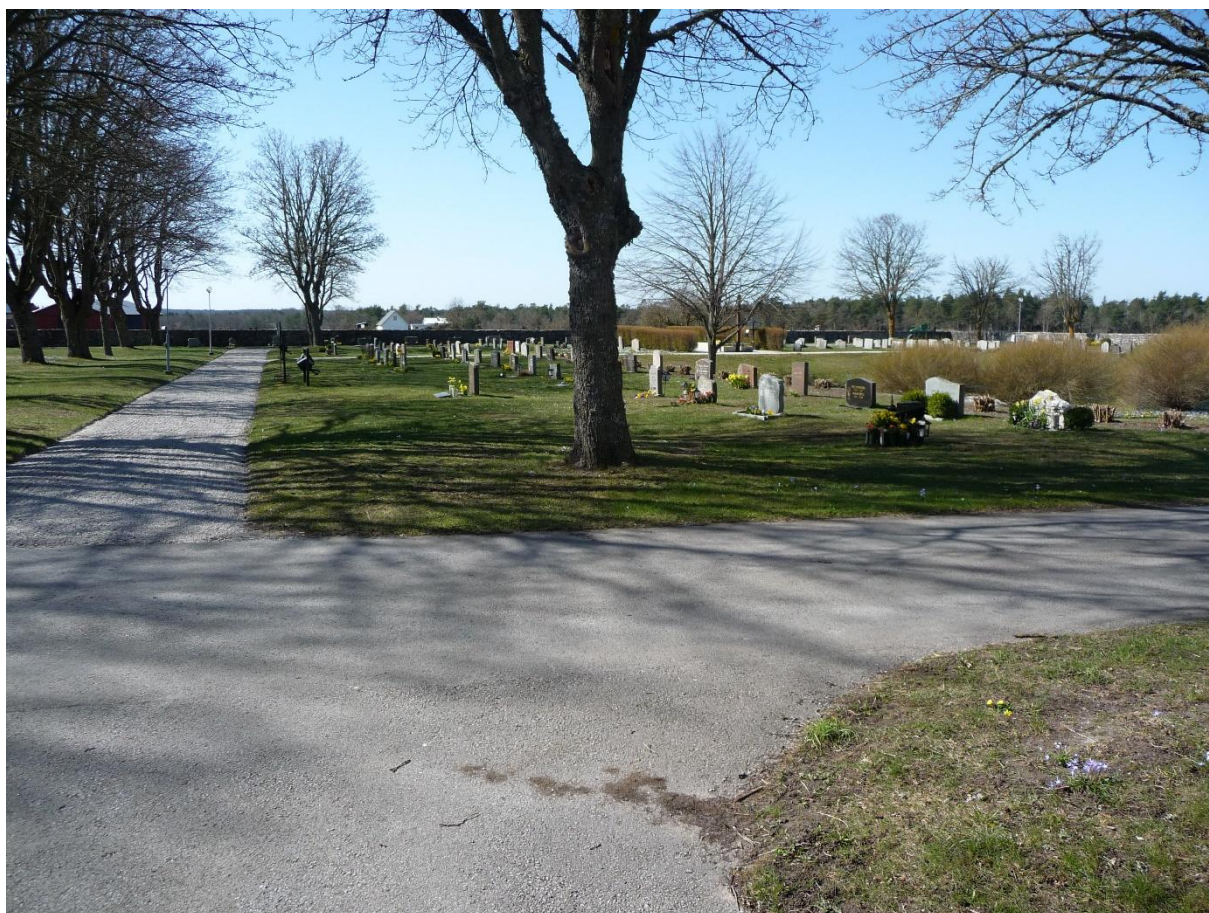
Den yngre kyrkogården. I dess norra del finns en asfalterad körväg mellan ingången från nordväst fram till gravkapellet. Foto ES 2021.

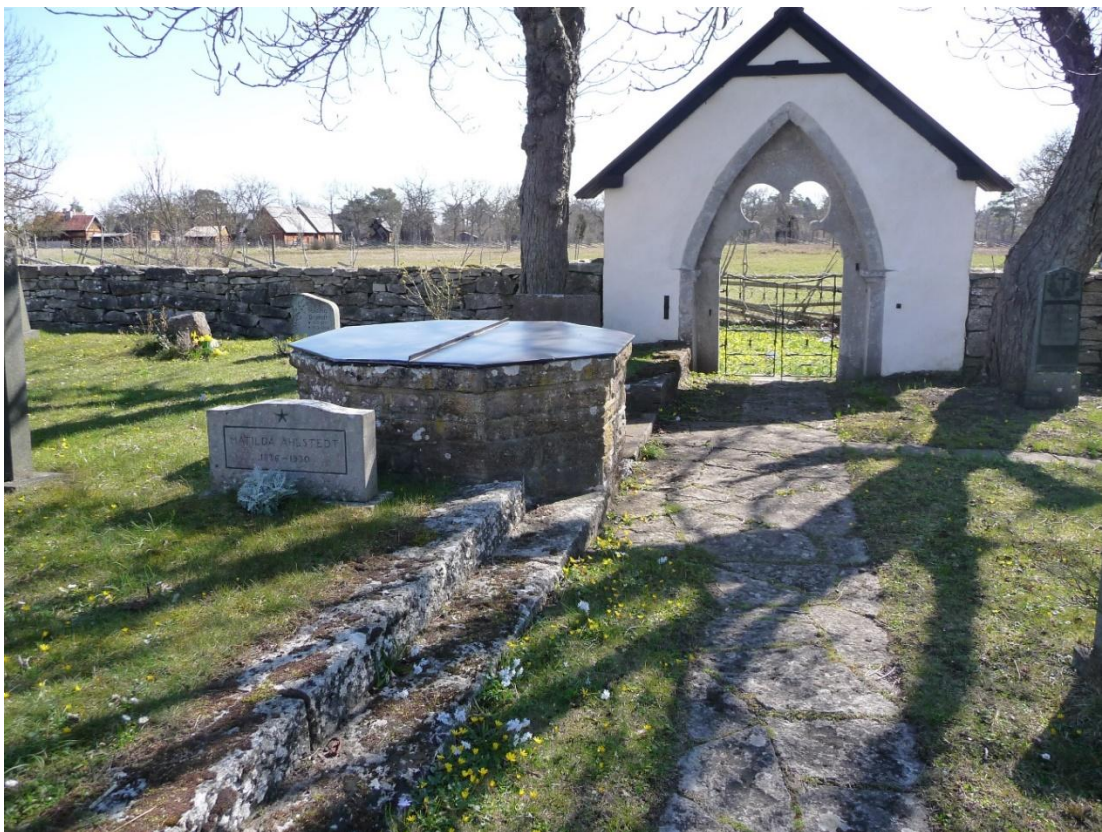
Nära den östra stigluckan finns en oktagonformad damm. Foto ES 2021.

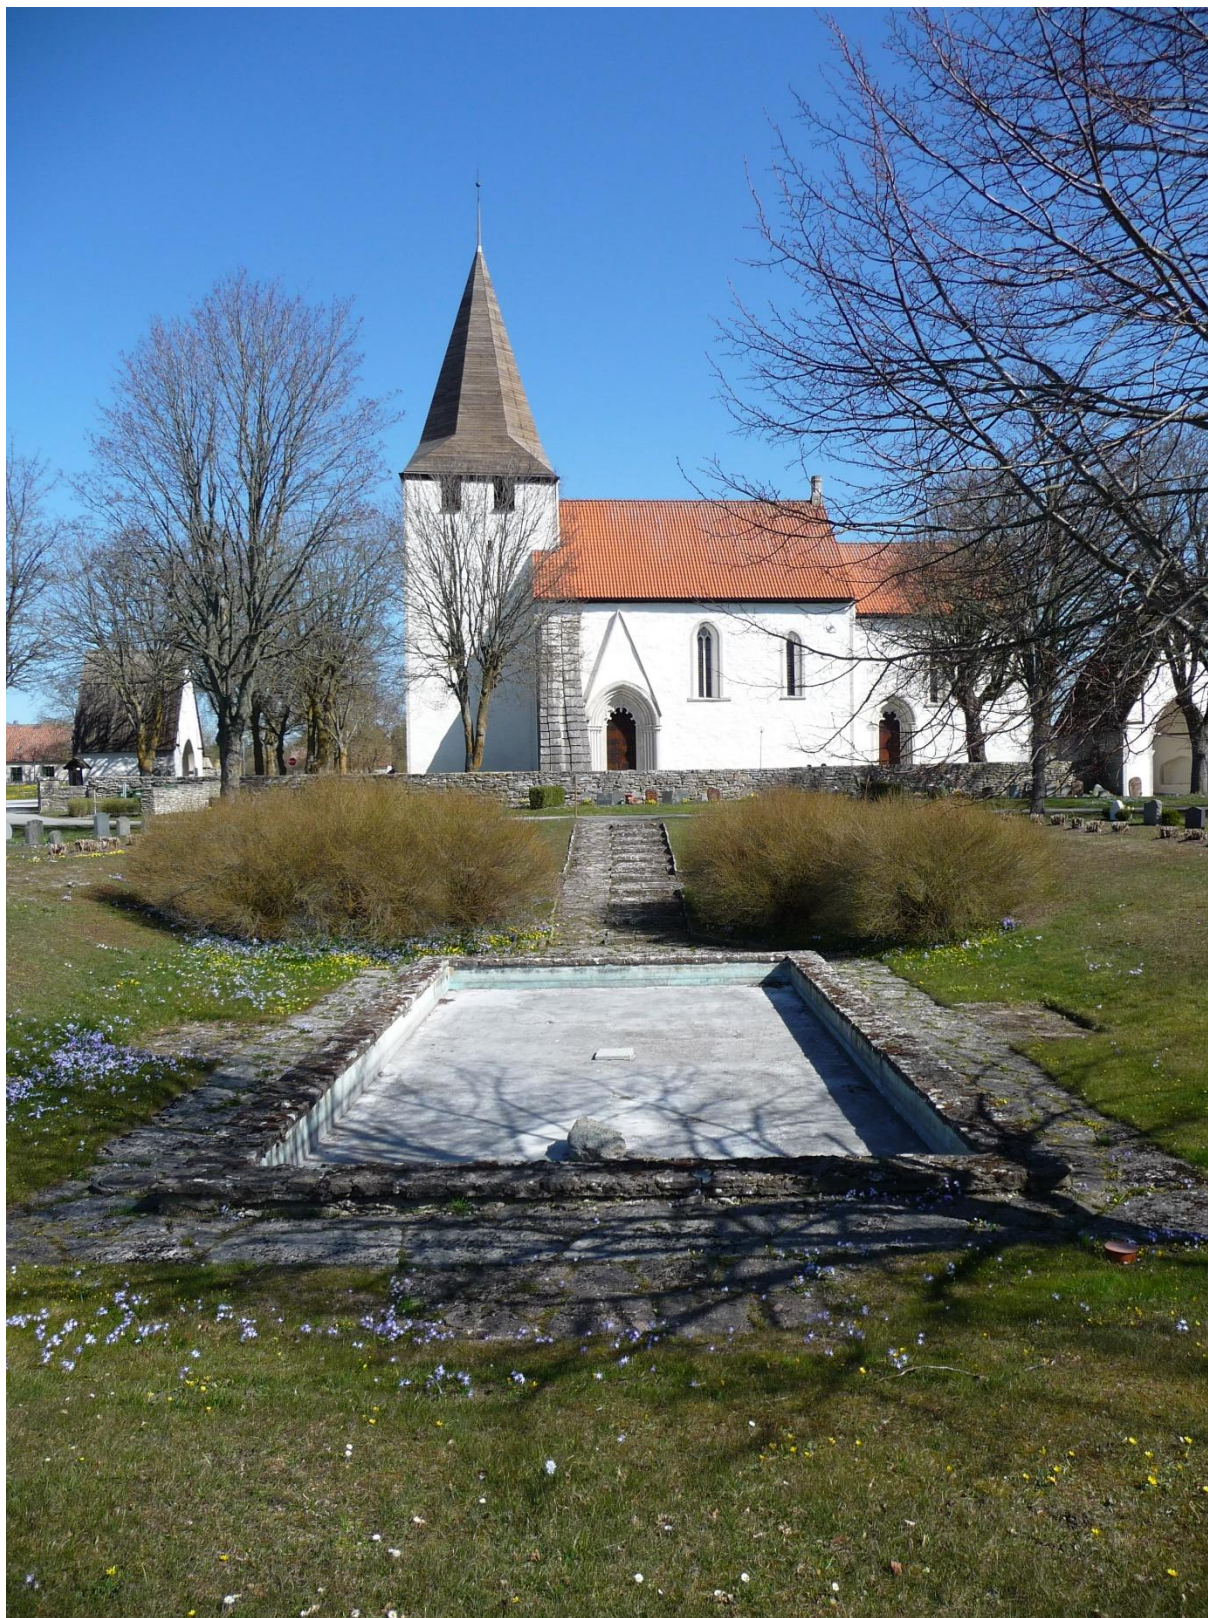
Dammen omges av kalkstensflis och trappan eller gången som leder ned till dammen kantas av häckar. Foto ES 2021.
