# Bunge kyrka

Karaktärisering 2021

**Gotlands  
Museum**

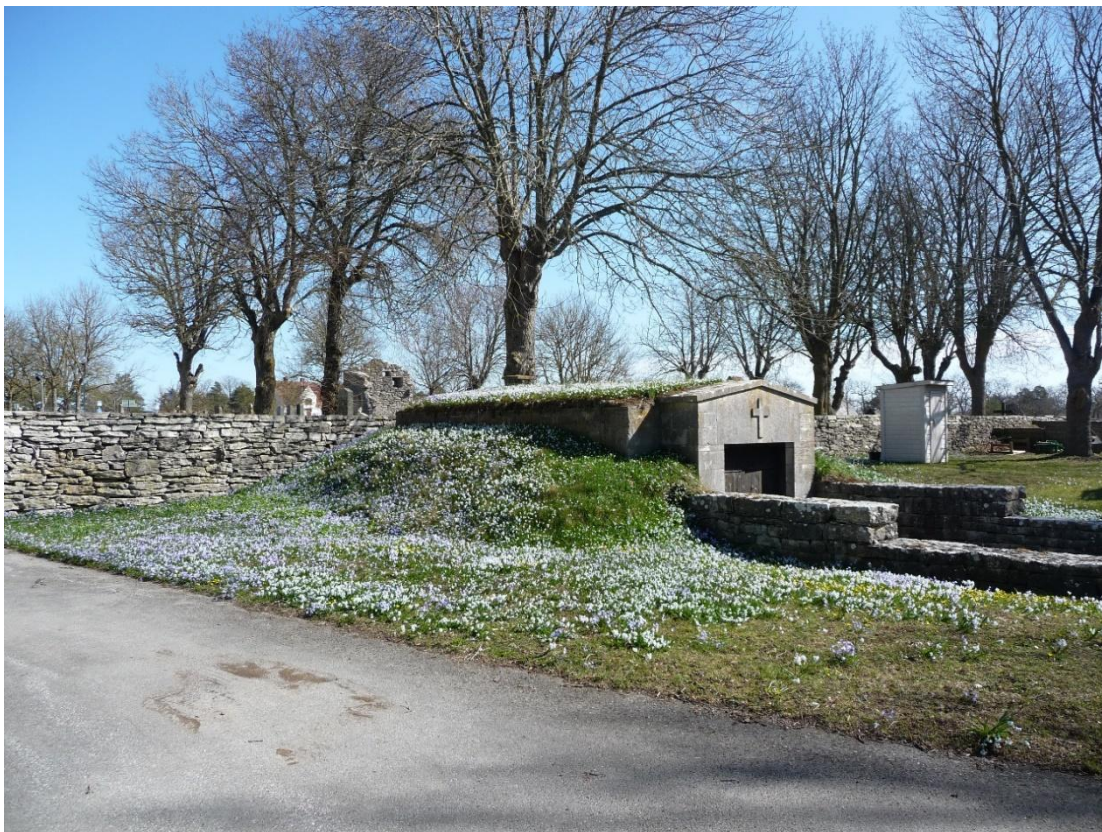
Gravkapell i den norra delen av den yngre kyrkogården uppfört 1947. Kapellet är övertäckt med en jordkulle som har en rik vårflora. Foto ES 2021.

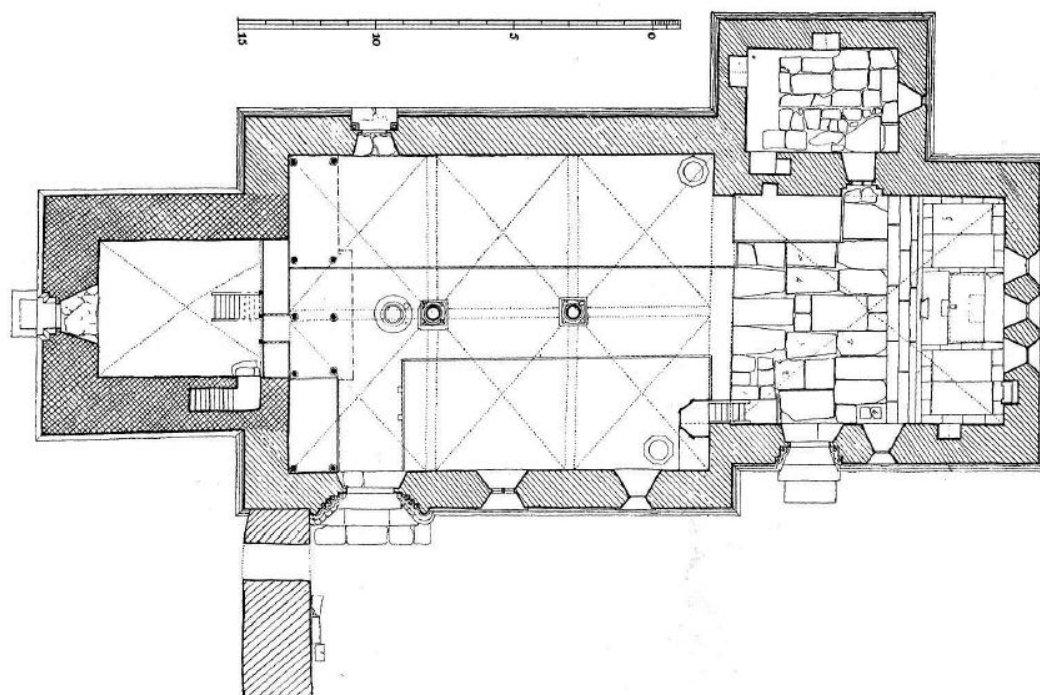
Kyrkans plan. Uppmätning Sten Wennerström och Adolf Niklasson 1921. Efter Sveriges Kyrkor volym 42, Gotland band II (1935). Tornet byggdes vid 1200-talets början, kor och långhus under 1300-talets andra fjärdedel och strävpelaren möjligen på 1700-talet. Senare har läktaren rivits och ringkammaren inretts till mindre kyrkorum.

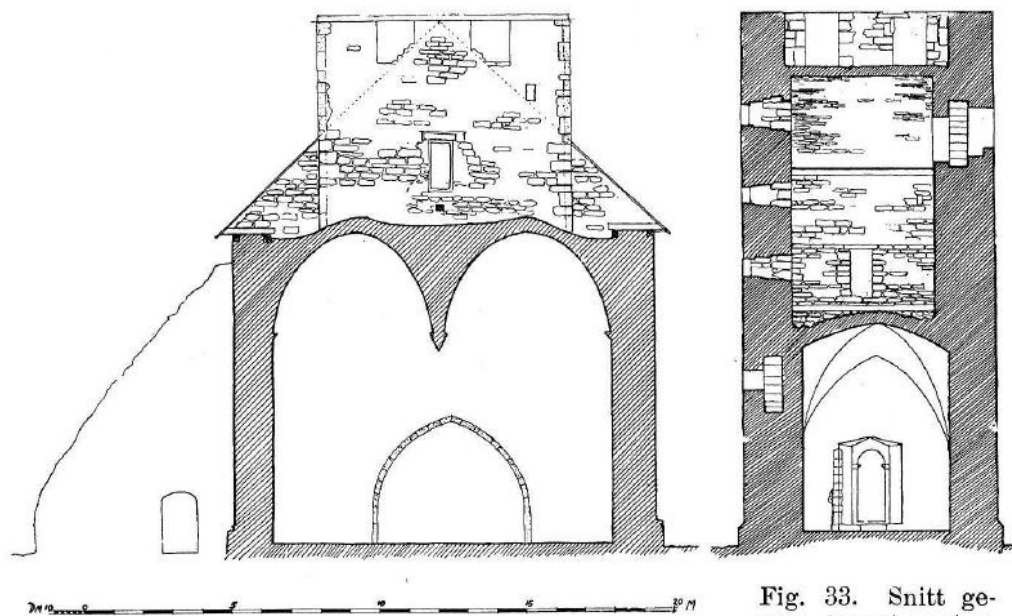
Fig. 33. Snitt genom tornet mot v.

Tvärsektion genom långhuset och tornet mot väster. Uppmätning Sten Wennerström och Adolf Niklasson 1921. Efter Sveriges Kyrkor volym 42, Gotland band II (1935).

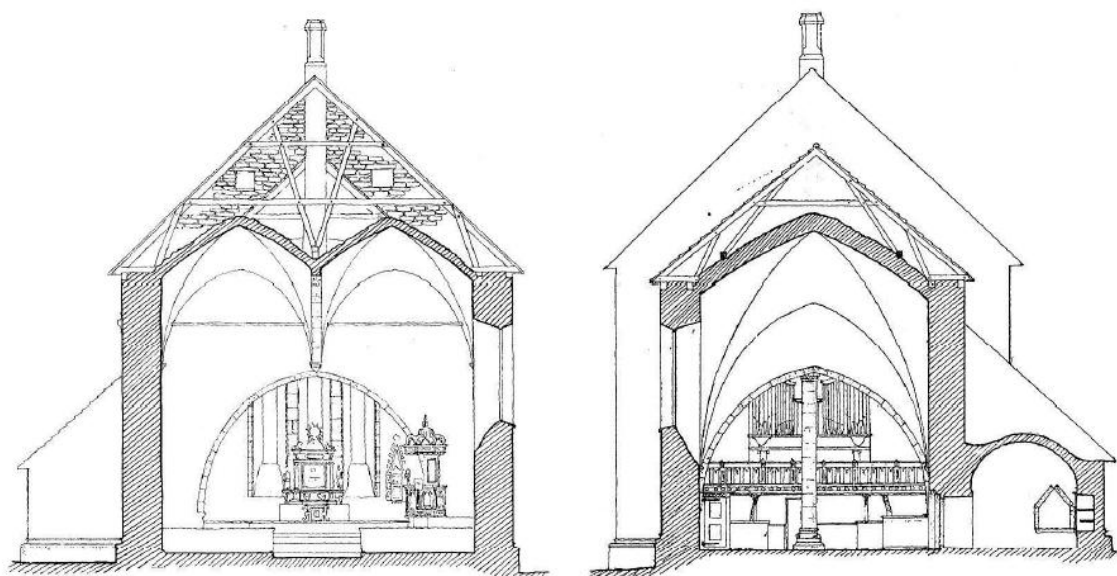
Tvärsektioner genom långhuset mot öster samt koret och sakristian mot väster. Uppmätning Sten Wennerström och Adolf Niklasson 1921. Efter Sveriges Kyrkor volym 42, Gotland band II (1935).

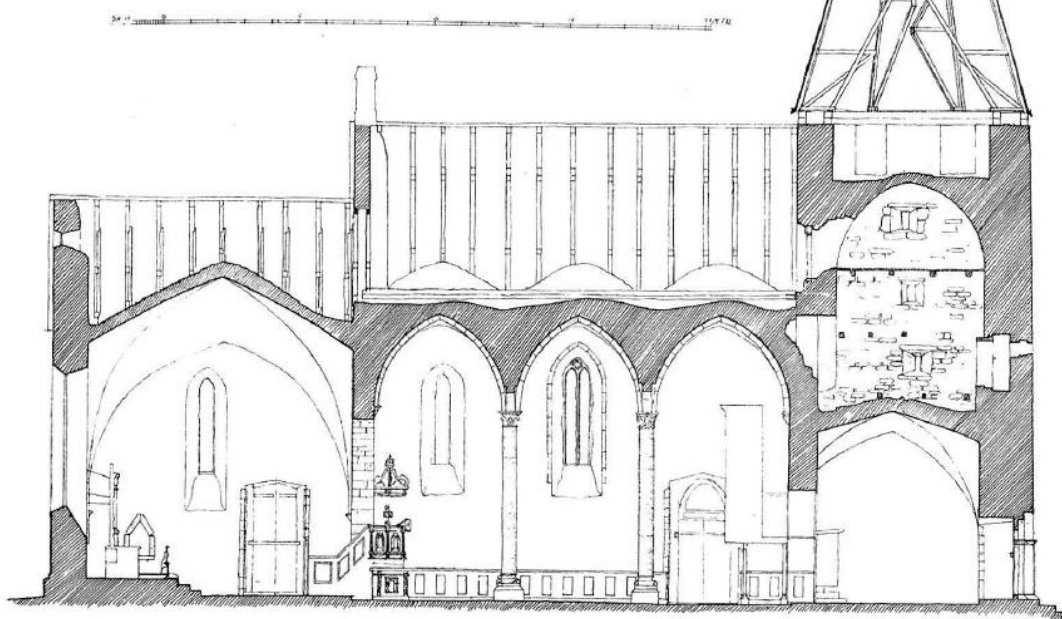
Längdsektion mot söder samt valvplan. Läktaren har senare rivits. Uppmätning Sten Wennerström och Adolf Niklasson 1921. Efter Sveriges Kyrkor volym 42, Gotland band II (1935).

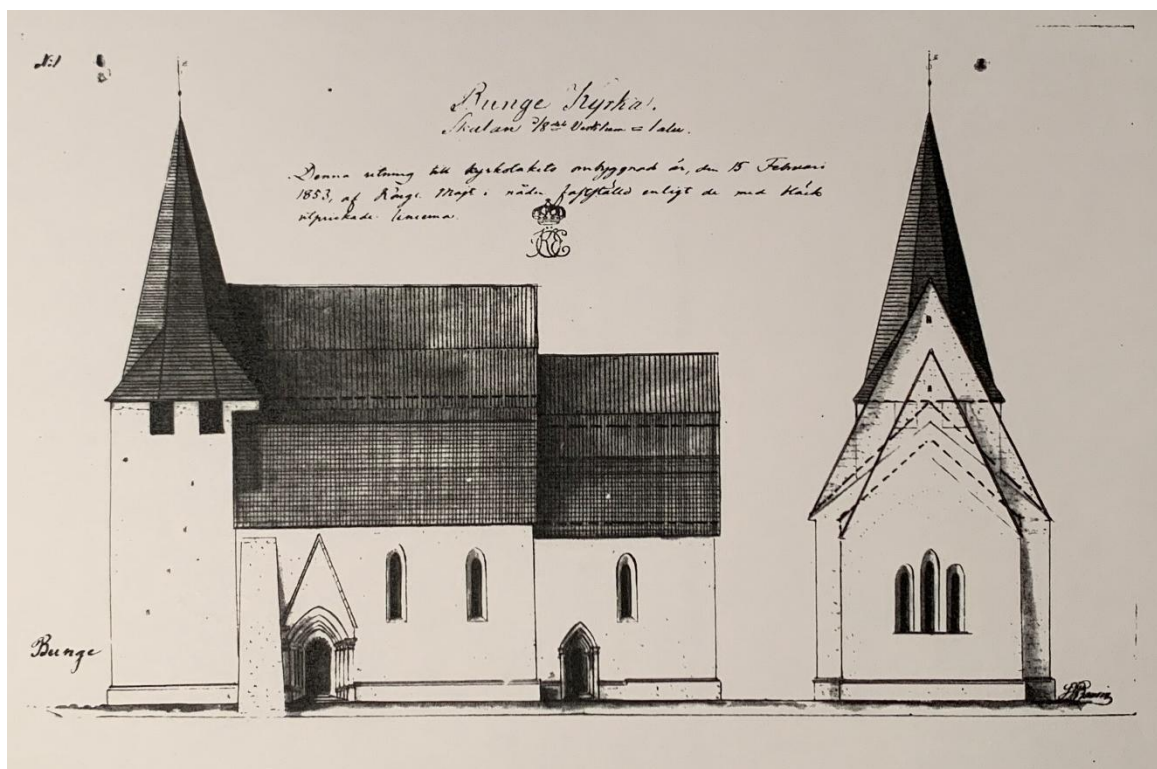
Fasad mot söder och öster, visande de höga takfallen samt förslag till ny, sänkt takvinkel enligt två olika alternativ, där streckad linje anger att korets och långhusets takfot skulle ligga i samma nivå och takfallen ha samma vinkel. Ritning av Carl Philip Laurin, Fårösund, 1853. Original i Överintendentsämbetets arkiv (B 212:1). ATA, K-byråns ritningsfoton.

Brunius omtalar att tornhuven splittrades av blixten strax efter 1740 utan att antändas, varefter en vida lägre huv byggdes. Brunius förmodar att det var då som ljudgluggarna fick sin nuvarande form utan de kolonnetter han utgår ifrån fanns tidigare i samma gluggar. Vid 1800-talets mitt sänktes de tidigare höga yttertaken på kor och långhus. Ritningarna utfördes 1853 av Gustaf

Philip Laurin i Fårösund, som föreslog en kraftig sänkning av taken, men också att korets murar skulle höjas och förses med ett litet galleri under takfoten, så att taknocken skulle bli enhetlig och även takfallen ligga i en och samma nivå. Enligt en tavla i kyrkan genomfördes förändringen 1857, vilket sammanfaller med att kyrkan genomgick en omfattande restaurering. Taken lades dock inte på samma höjd utan koret på traditionellt sätt lägre än långhuset. År 1897 nybyggdes tornhuven. Den nya fick andra proportioner genom att svicklarna i hörnen sänktes och övergången mellan mur och torn ändrades. Sannolikt minskades även höjden något, att döma av foton. Därefter har exteriören endast förändrats punktvis. 1910 tillkom skorstenen. År 1987 försågs strävpelaren med flistak. Taktäckningen och putsen har setts över eller förnyats vid restaureringar 1916-18, 1959, 1971-72, 1987 samt 2018-19.

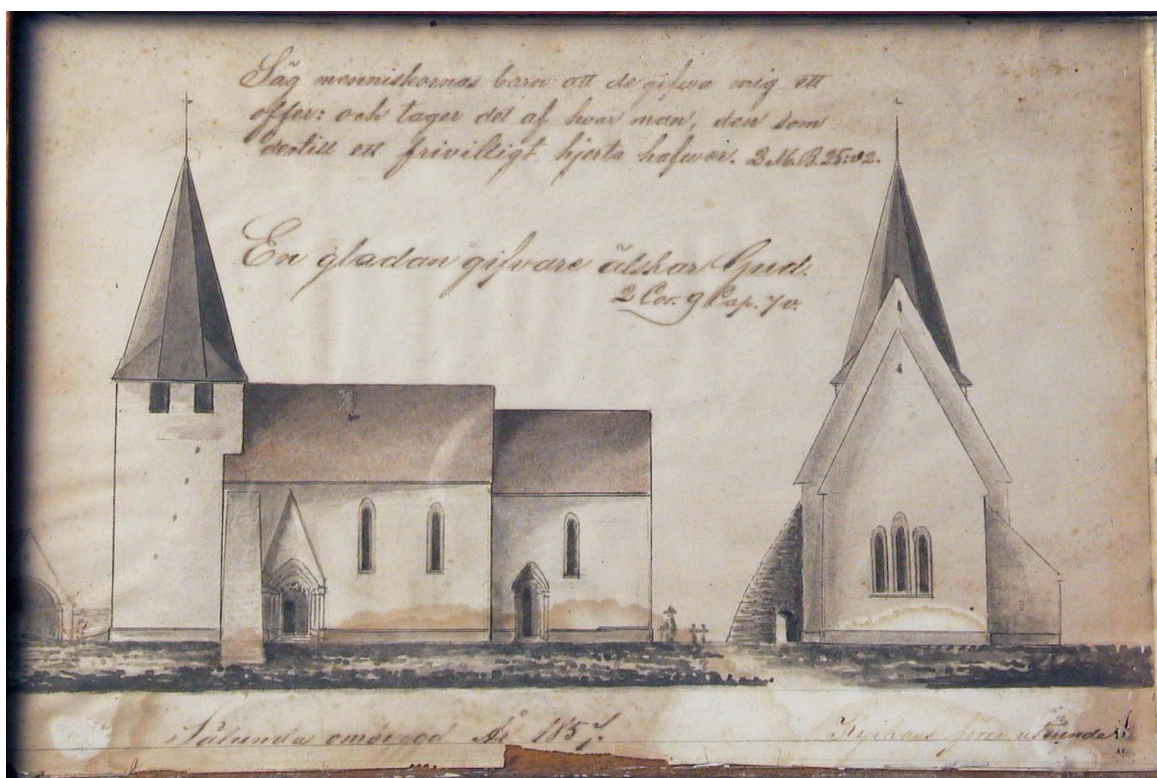
Ritning som visar resultatet av yttertakens ombyggnad 1857 samt takresningens tidigare form. Foto Danne Pe Pettersson 1996-2001, Visby stift.

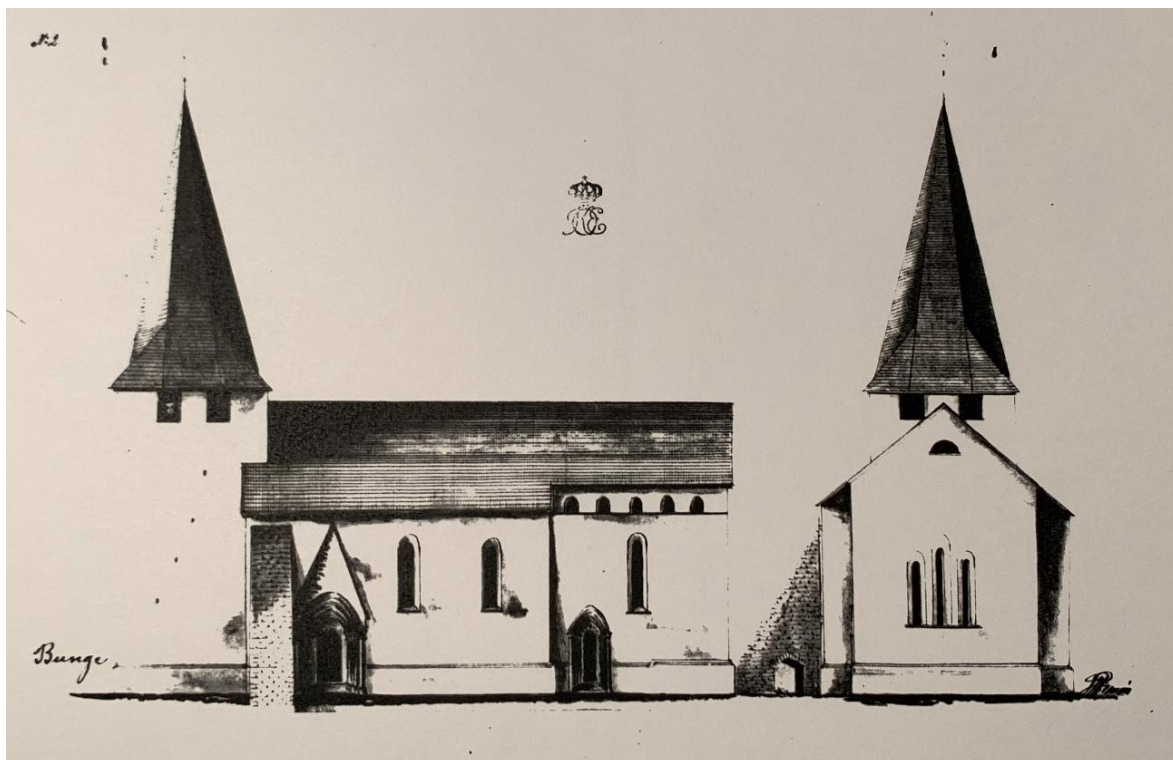
Utfört förslag till sänkning av yttertaken med påbyggt galleri på koret för att skapa ett sammanhängande takfall. Ritning av Carl Philip Laurin, Fårösund, 1853. Original i Överintendentsämbetets arkiv (B 212:2). ATA, K-byråns ritningsfoton.

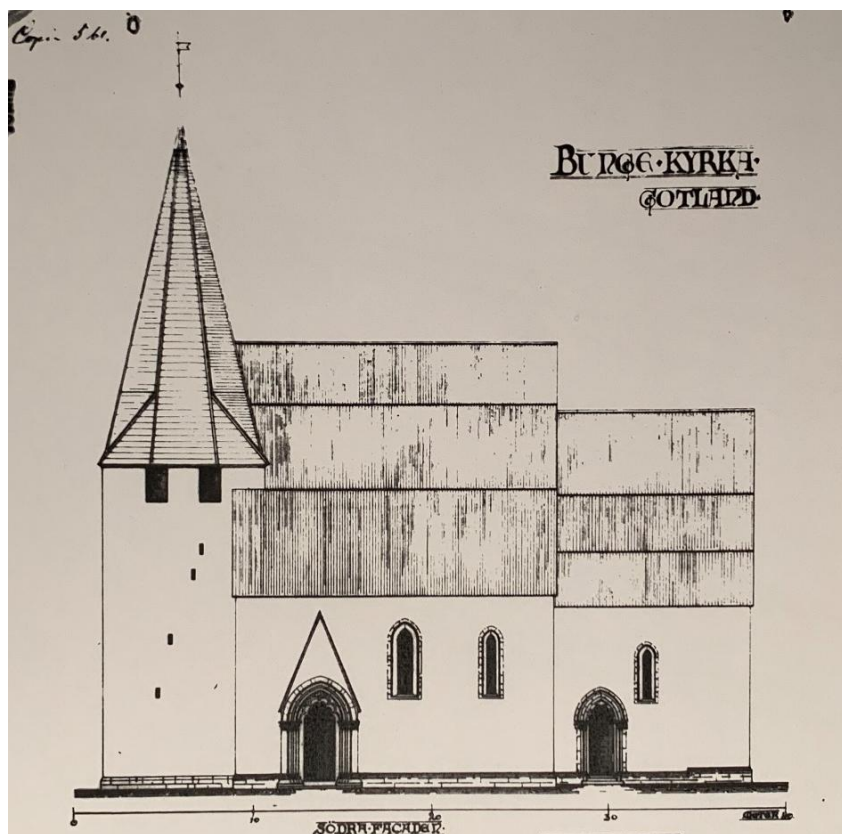
Kyrkans sydfasad med yttertaken ritade efter Laurins ritning från 1853 och strävpelaren slopad. Uppmätning av arkitekten Gustaf Pettersson, troligen ca 1890-95, möjligen tänkt som restaureringsförslag. Original i Överintendentsämbetets arkiv (B 212:4). ATA, K-byråns ritningsfoton.

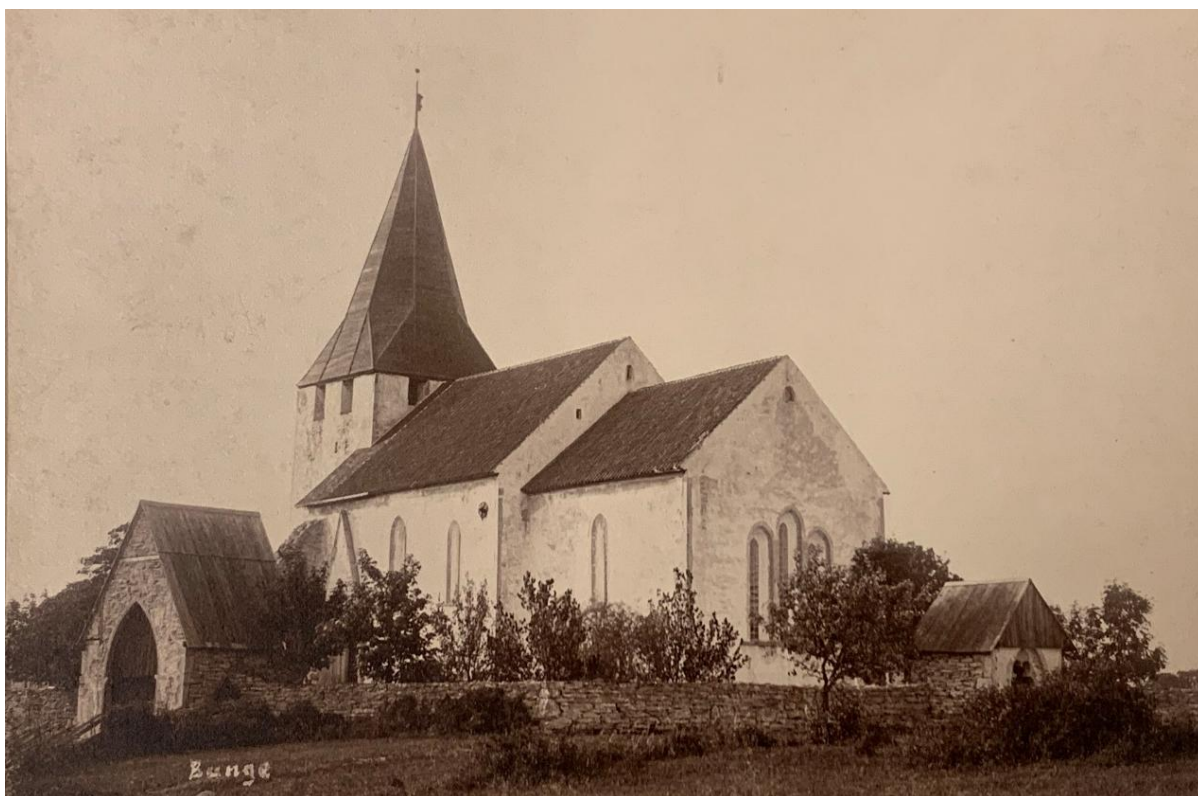
Exteriör från sydöst, troligen vid mitten av 1890-talet. Kyrkogården har ännu inte utvidgats åt öster. Bilden visar att muren har rundade sidor och hörn. Den östra stigluckan står på sin ursprungliga plats. Foto Alma Elisabeth Lundgren, f. Procopé. Gotlands Museums arkiv (GFF 903\_2).

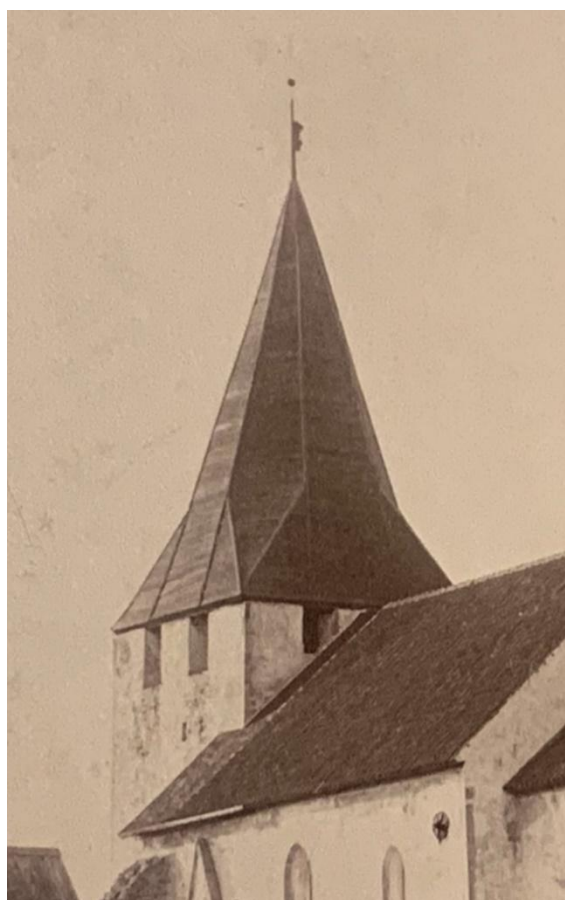
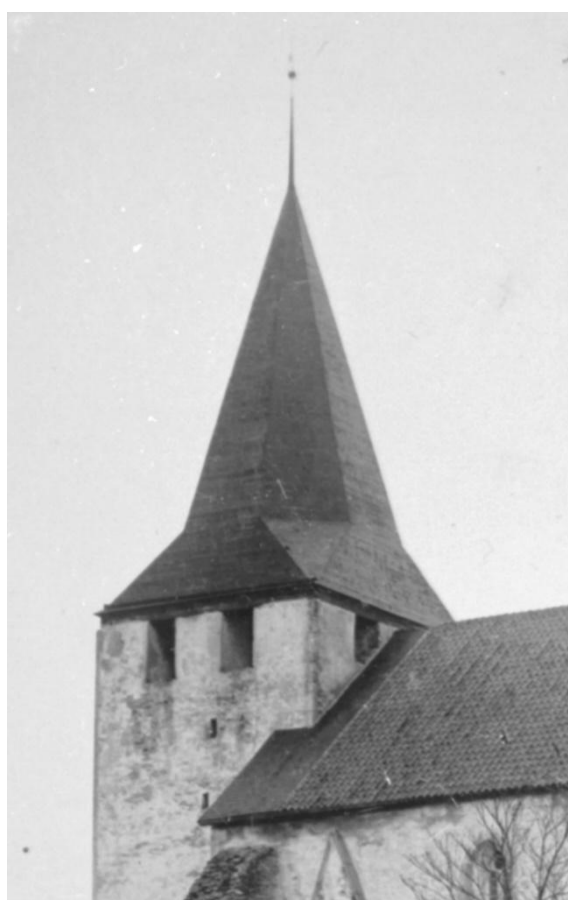
Tornhuven före och efter ombyggnaden 1897. Förstoringar av närmast föregående bilder. Svicklarna i hörnen gavs en lägre lutning, tornhuvens remstycke frilades och möjligen blev huven något lägre.

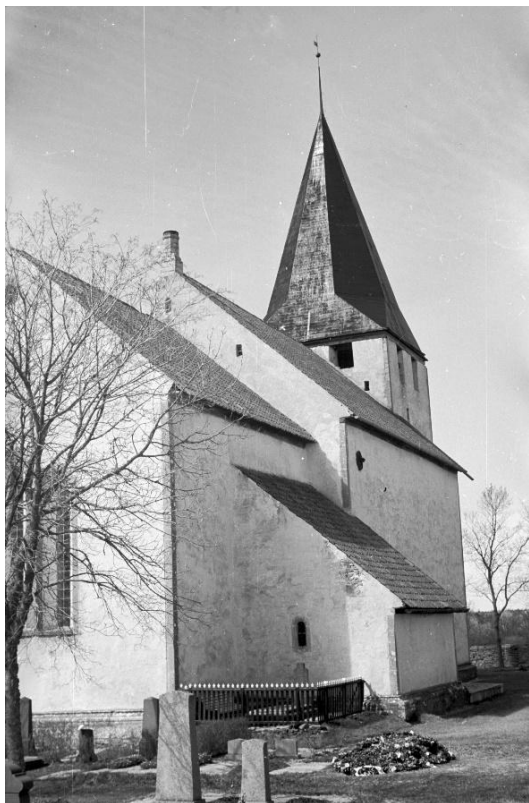
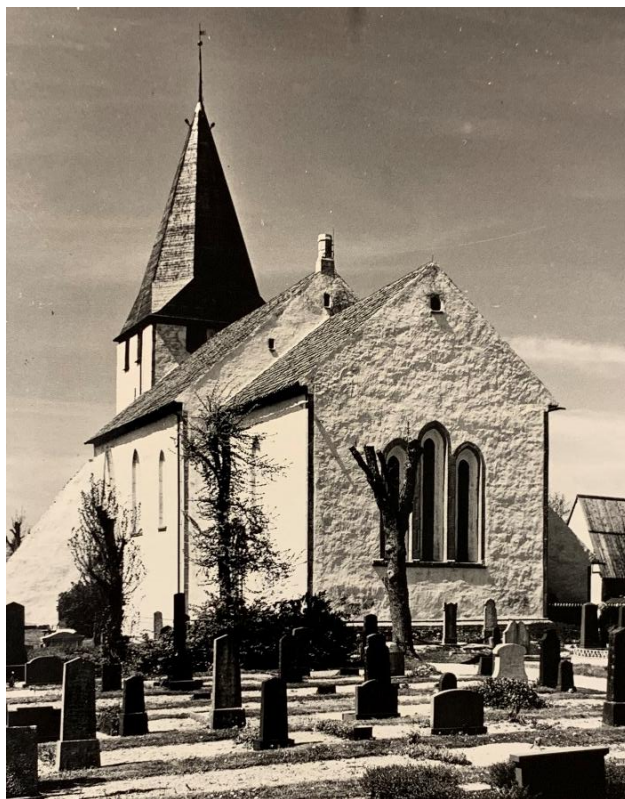
Exteriör från nordöst. Foto Bertil Berthelson 1941, ATA. Till höger exteriör från sydöst efter yttre restaurering 1959 med lanternor för flygtrafik på tornhuv. Strävpelaren är putsad. Foto Gunnar Svahnström 1962, Gotlands Museum (GFF 903\_77).

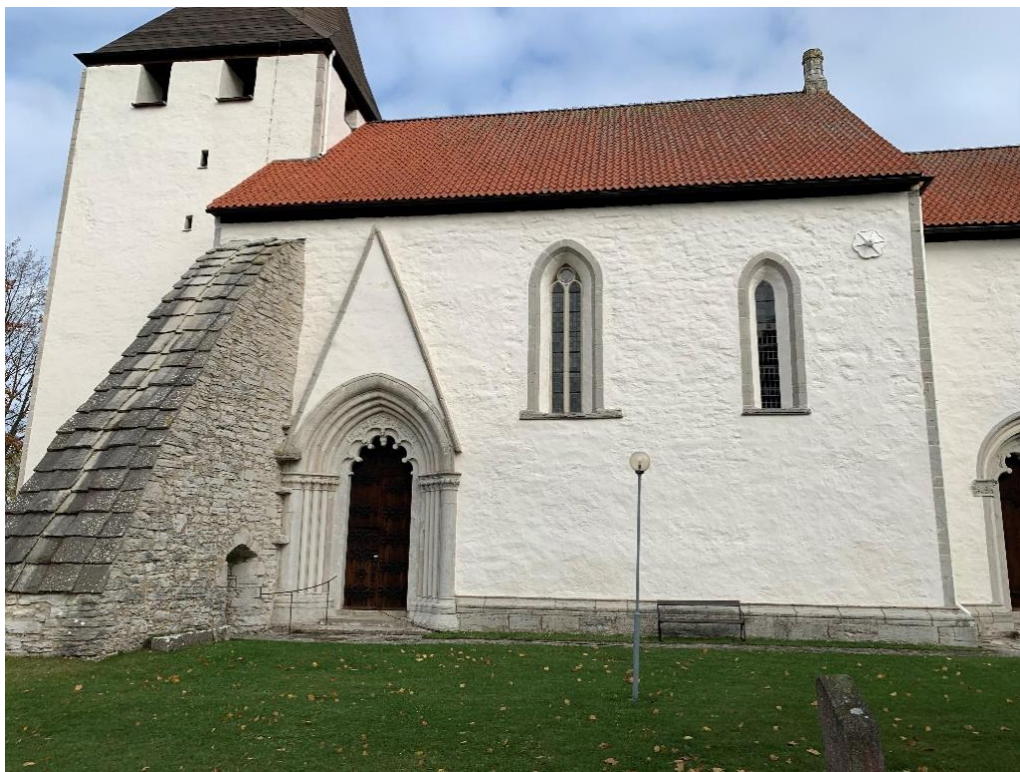
Långhusets södra fasad. Skillnaden på fönstrens form beror sannolikt snarare på en önskan om att göra det mellersta fönstret rikare och större än det andra än på att det skulle markera ett byggnadsuppehåll. Foto JL 2021.

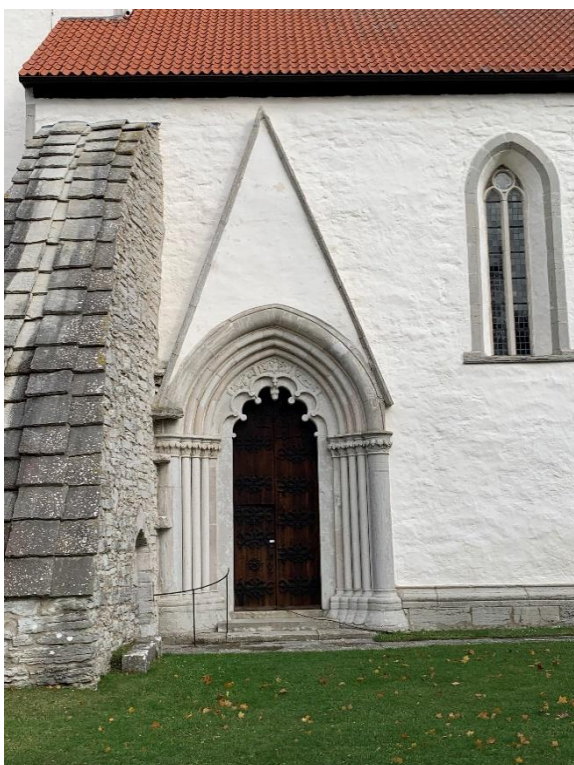
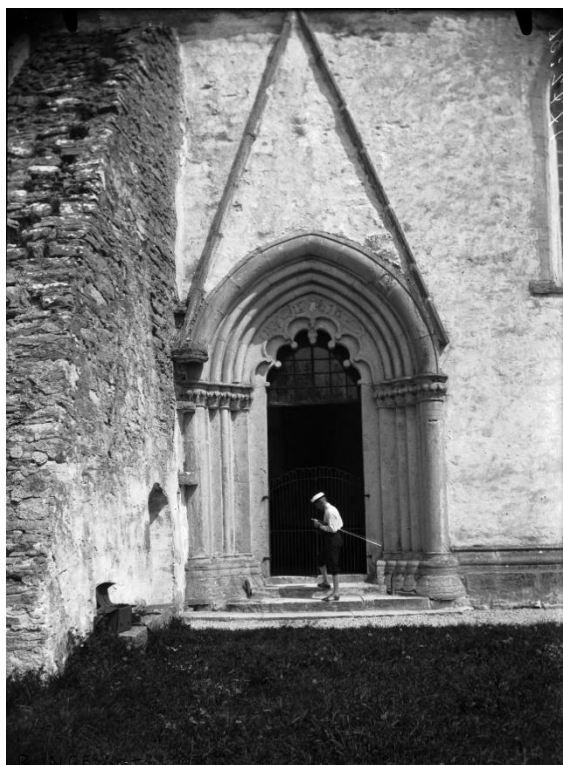
Långhusets södra portal och strävpelaren. Strävpelarens avtäckning med kalkstenshällar tillkom 1984. Den äldre bilden visar att strävpelaren tidigare varit putsad. Foto JL 2021 respektive Carl R. af Ugglas 1907-10, ATA.

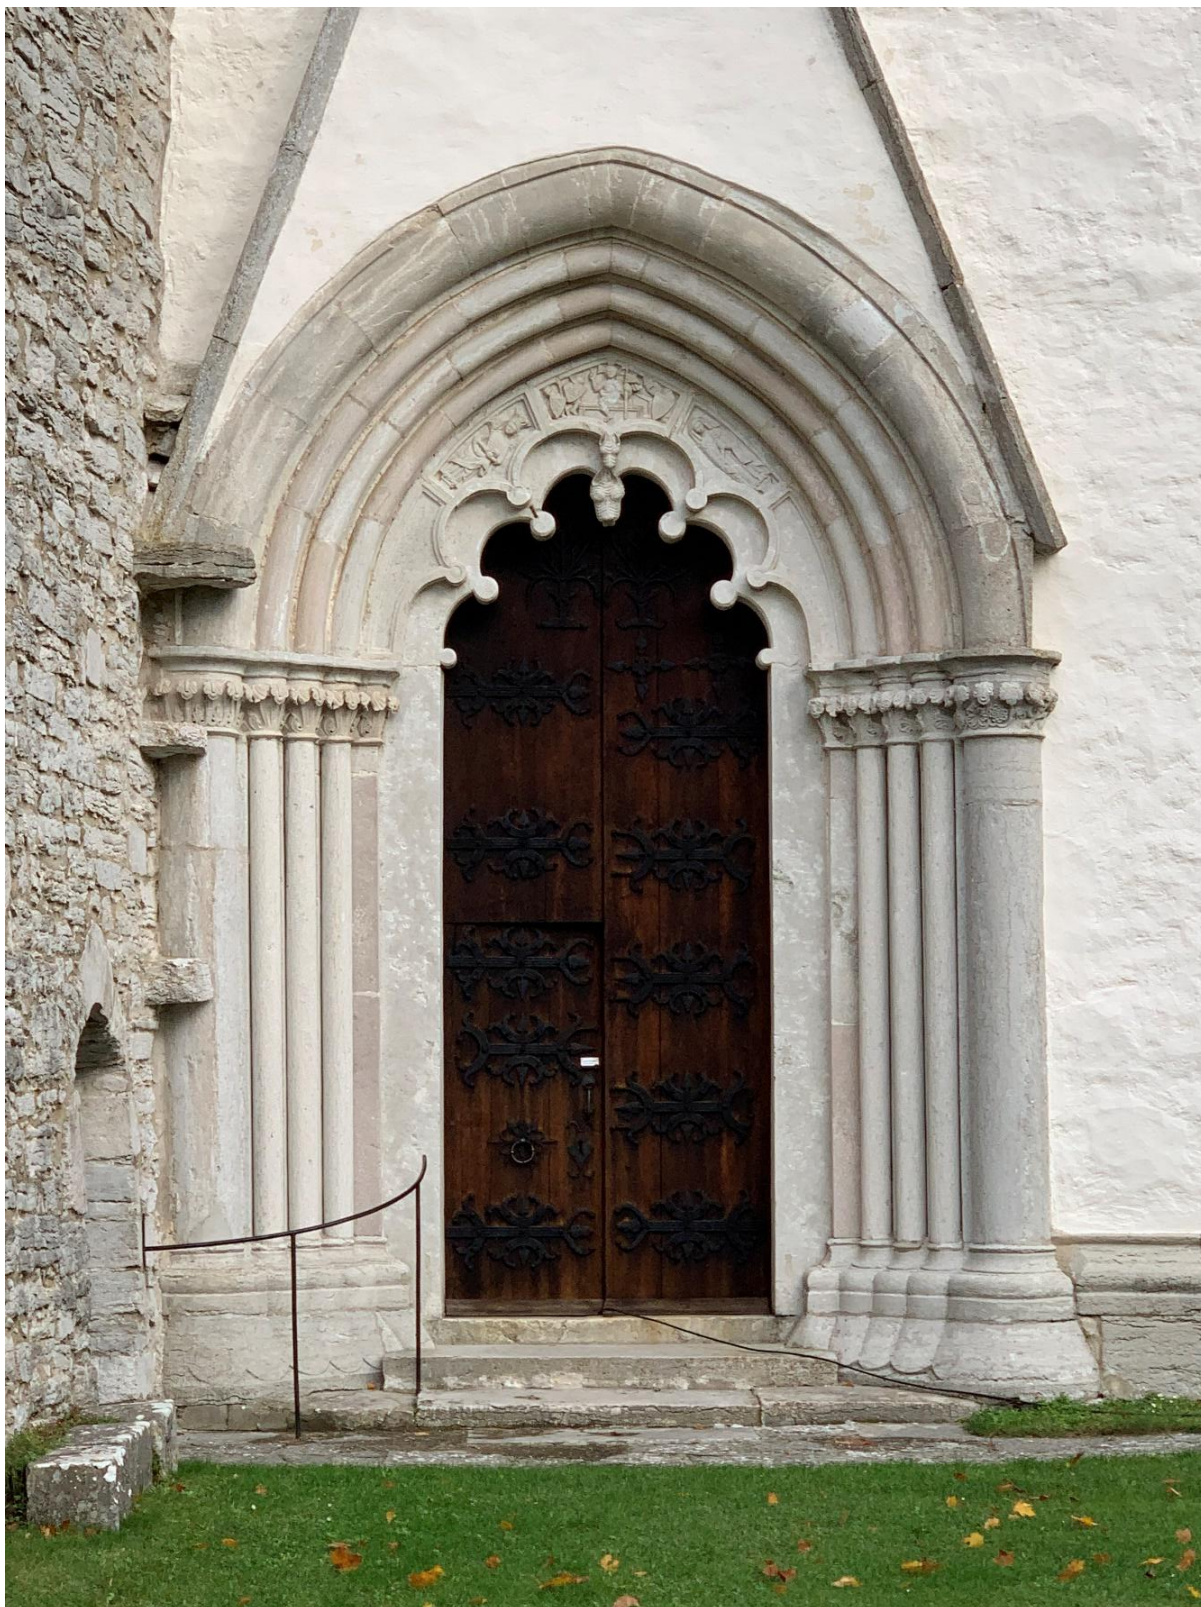
Långhuset's sydportal. Foto JL 2021.

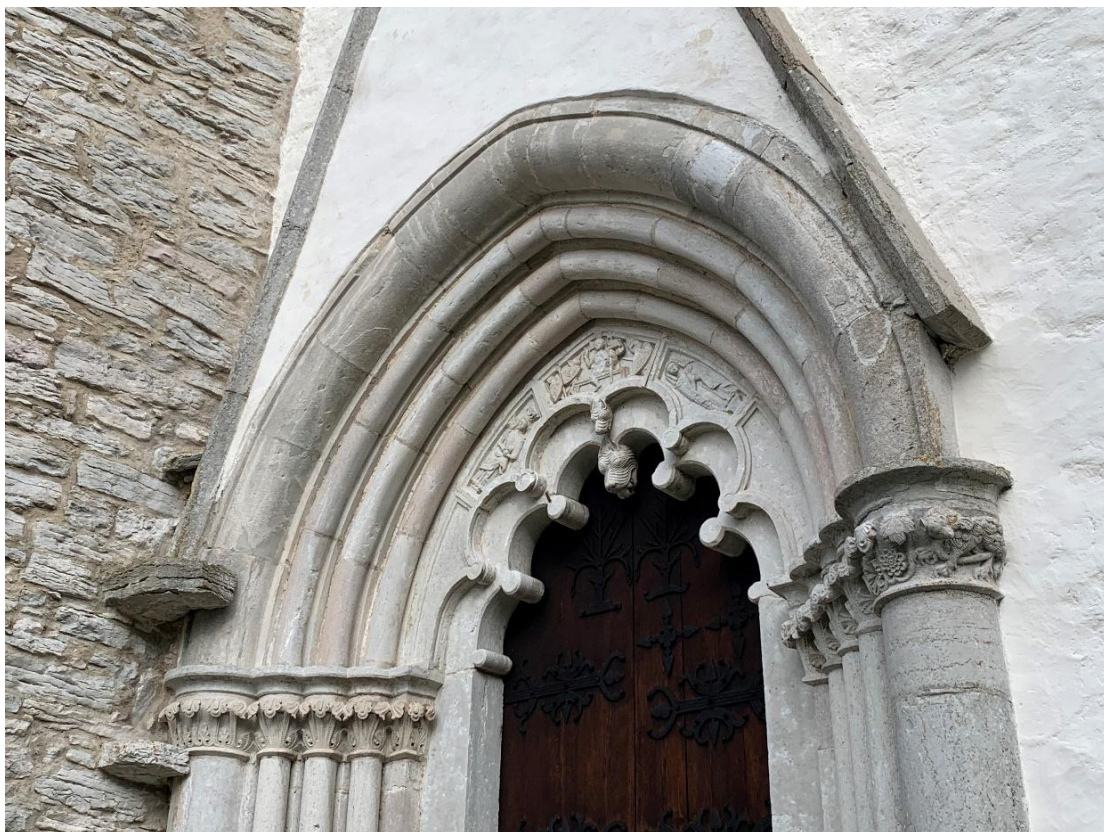
Långhusportalens tympanon. Foto JL 2021.

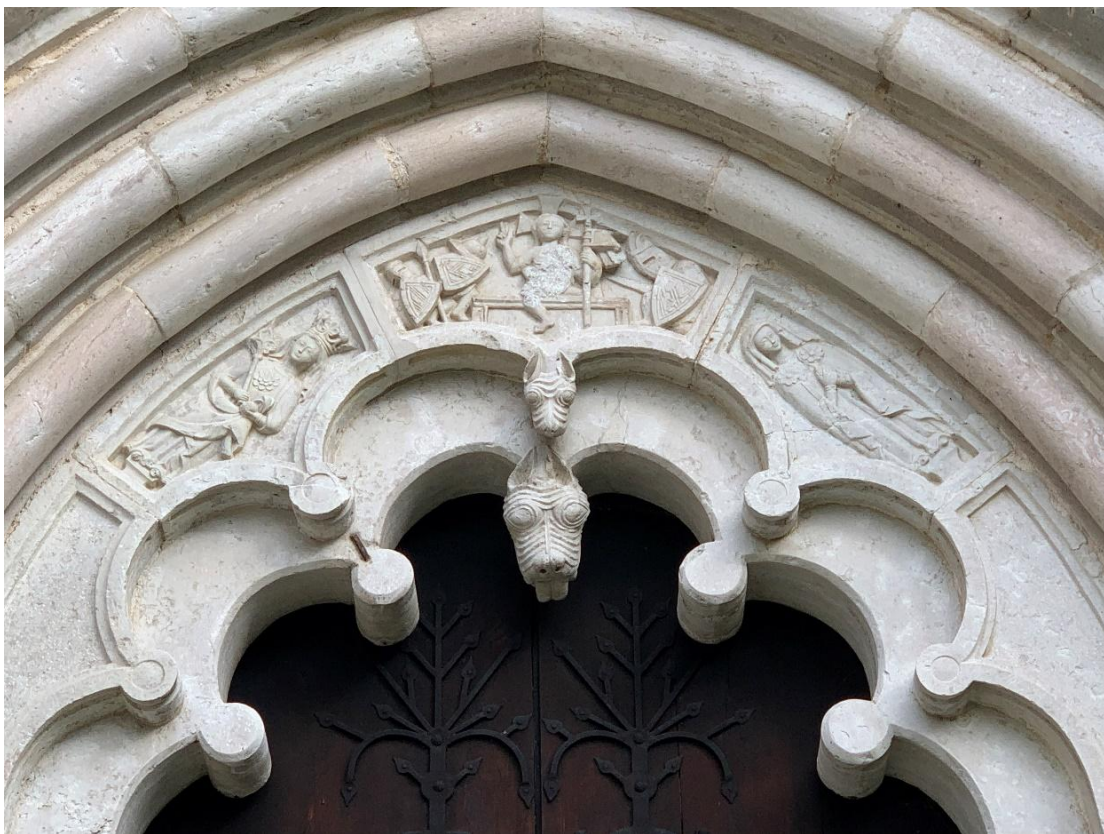
Södra långhusportalens tympanon med reliefer och skulpterade djurhuvuden. Foto JL 2021.

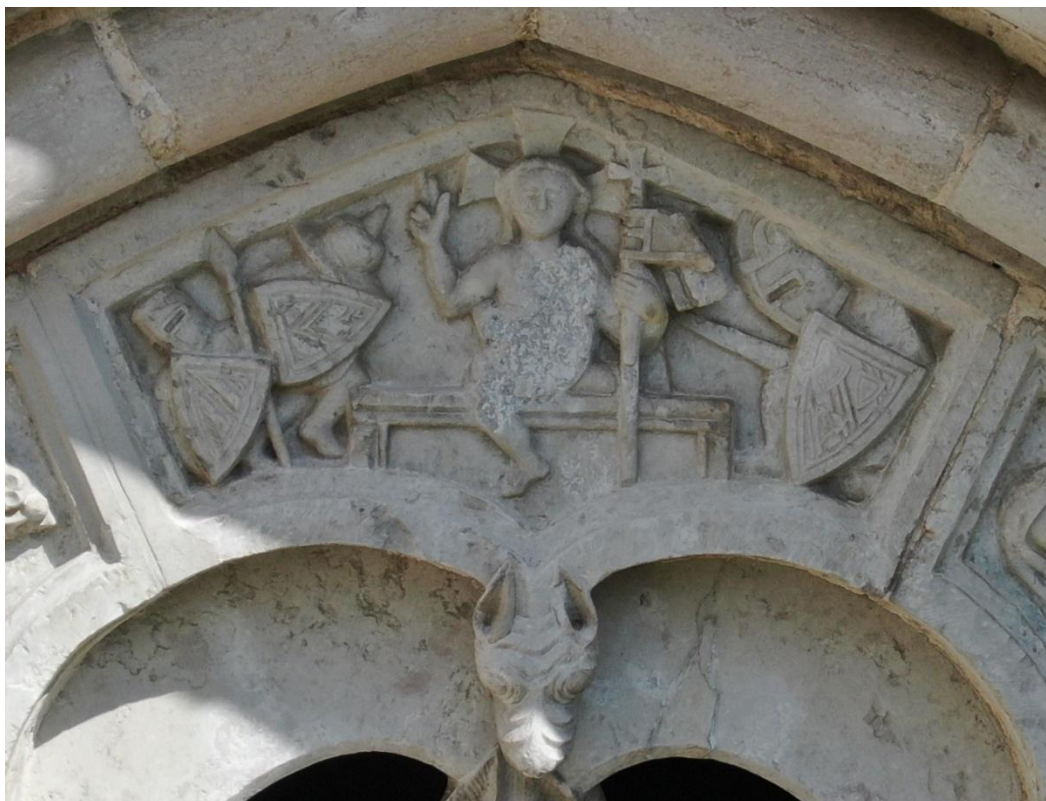
Kristi uppståndelse. Relief från 1300-talets andra fjärdedel i långhusportalens tympanon. Foto Pär Malmros 2021, Visby stift.

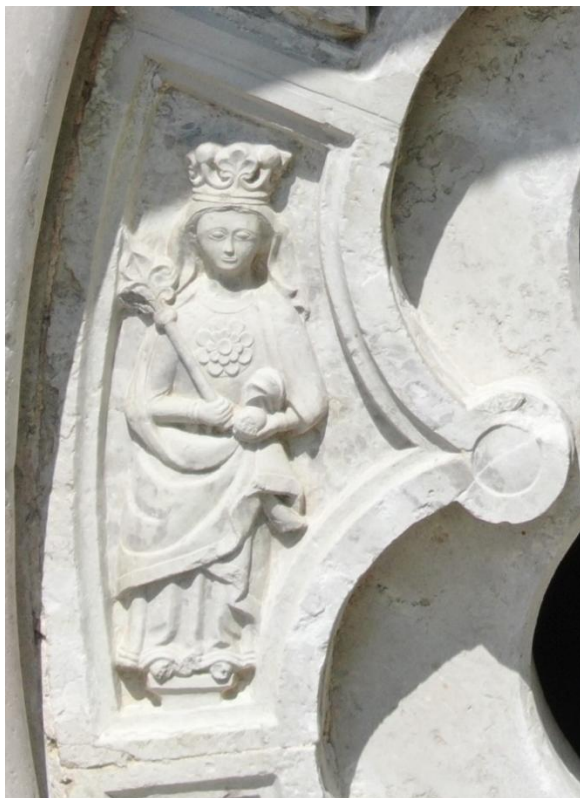
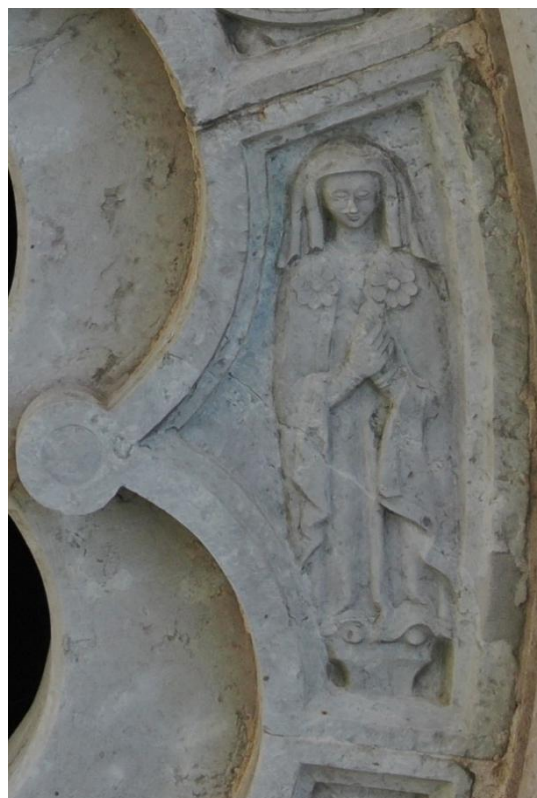
Två kvinnliga helgon. Reliefer i långhusportalens tympanon, återgivna vridna ett åttondels varv. Foto Pär Malmros 2021, Visby stift.

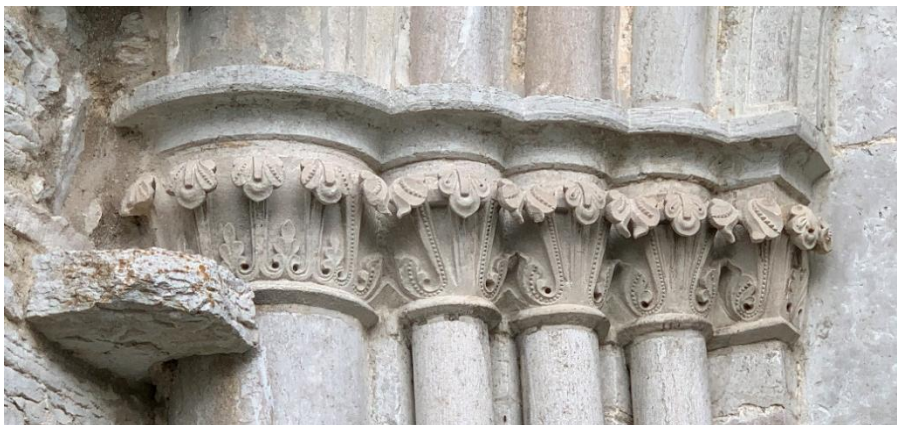
Södra långhusportalens västra kapitälband. Foto JL 2021.

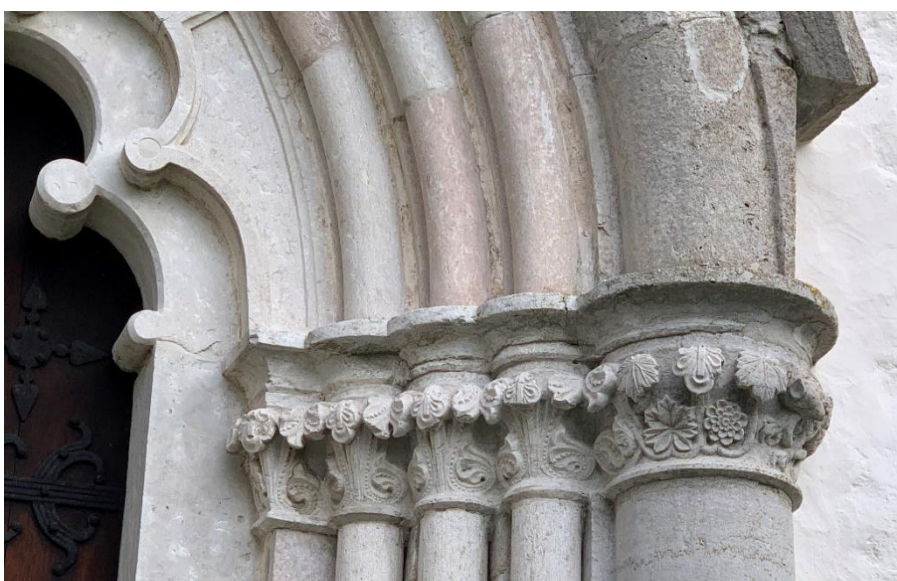
Södra långhusportalens östra kapitälband. Foto JL 2021.

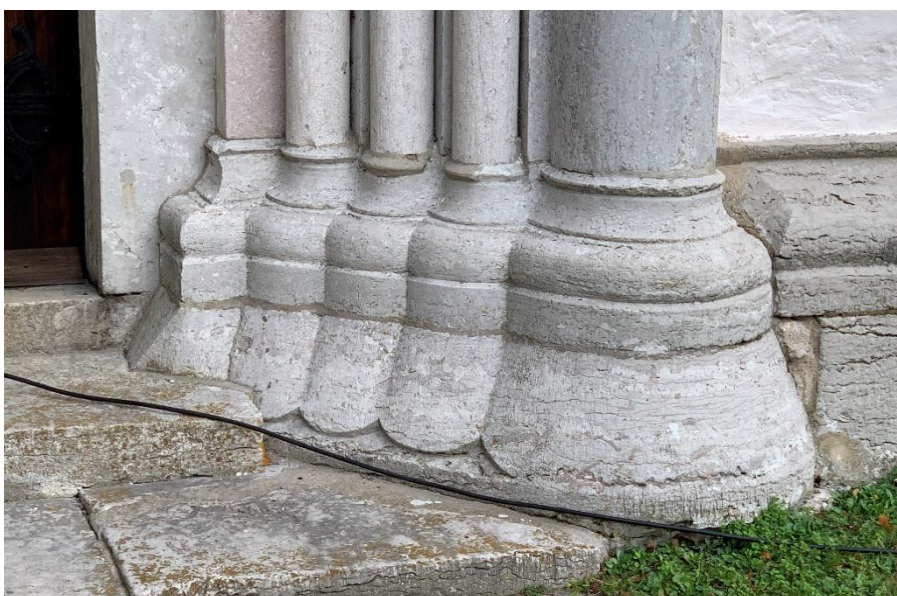
Södra långhusportalens östra basband. Foto JL 2021.

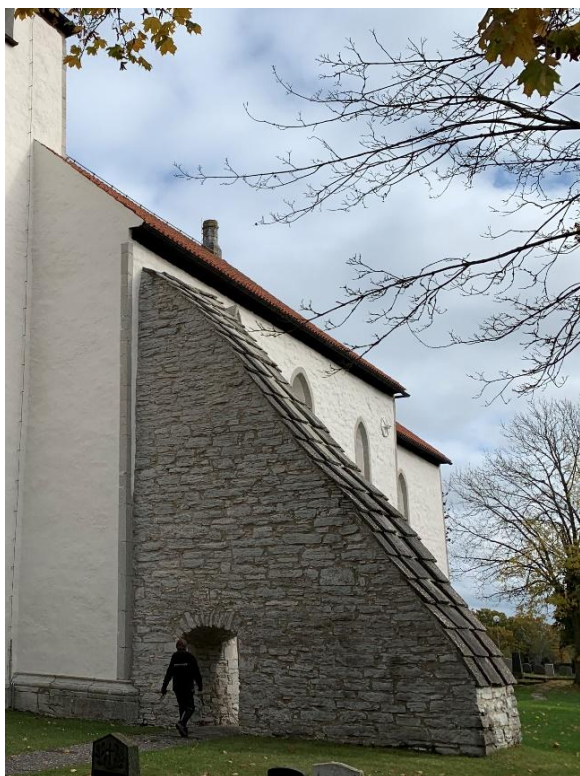
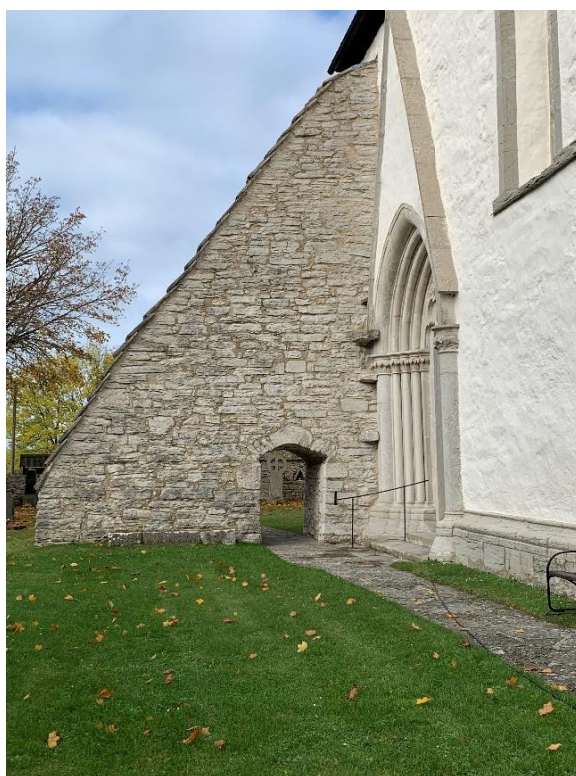
Strävpelare av okänd ålder vid långhusets sydvästra hörn, sedd från sydväst och öster. Foto JL 2021.

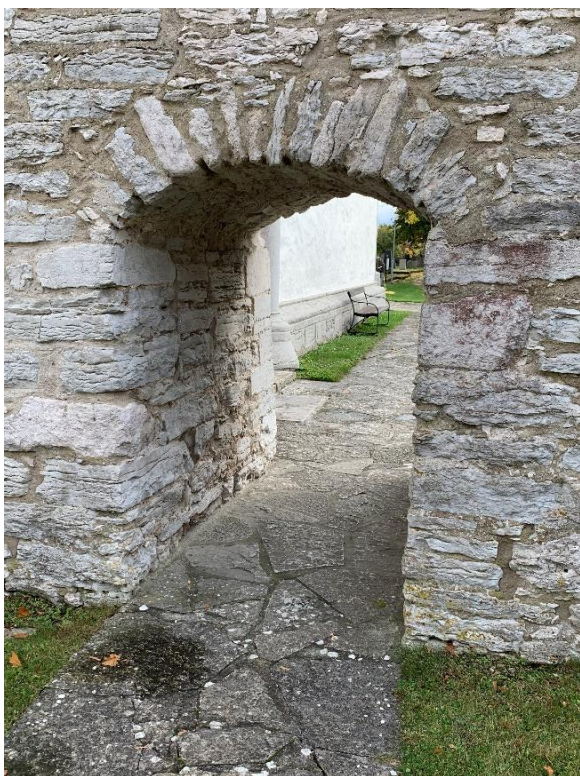
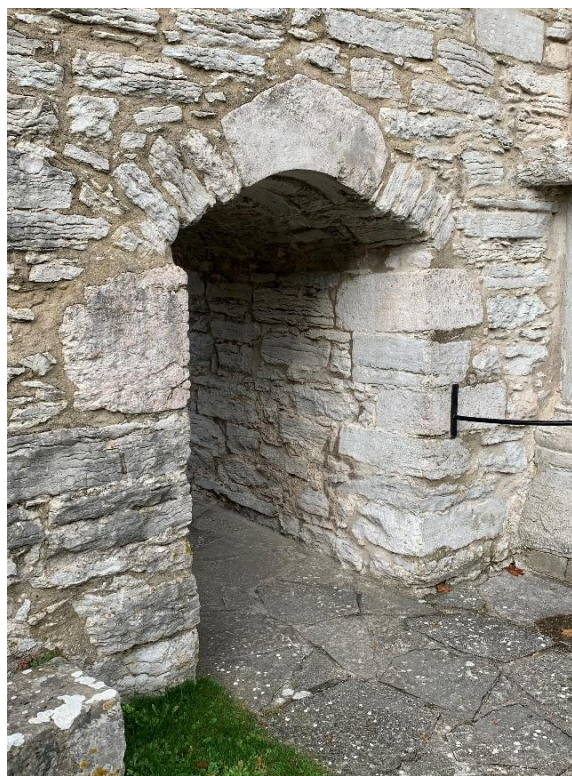
Passage genom strävpelaren mellan västra stigluckan och sydportalen, sedd från västra och östra sidan. De infogade huggna stenarna skulle, ifall strävpelaren inte är äldre, kunna komma från tornets övre del som skadades 1740 eller från prästgårdsruinen. Foto JL 2021.

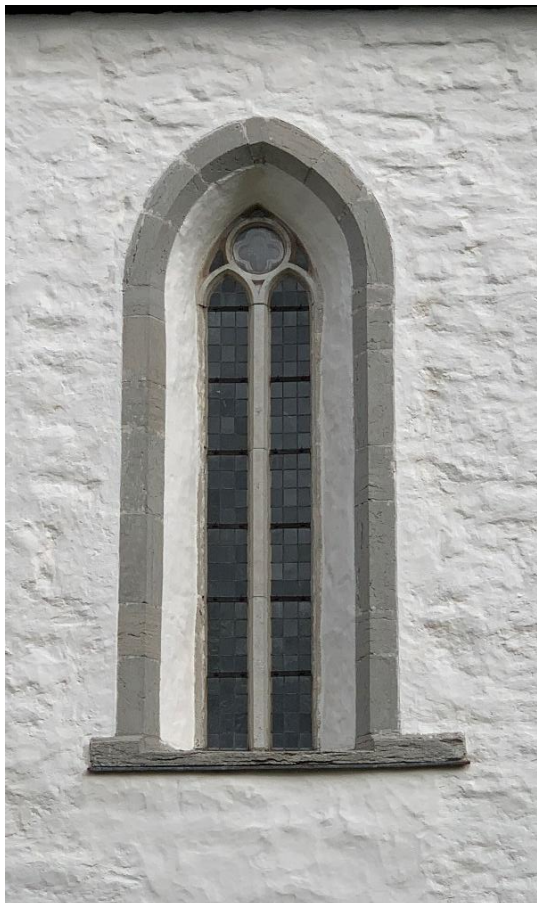
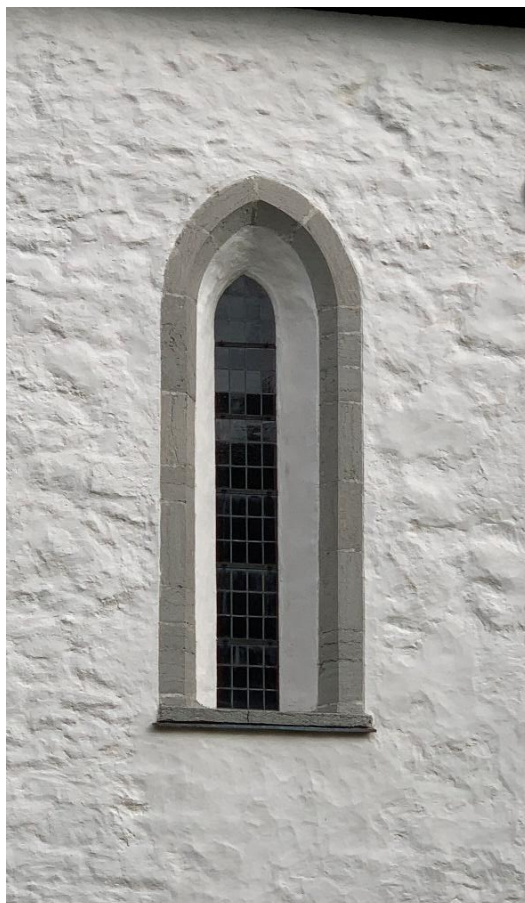
Långhusets västra och östra fönster. Foto JL 2021.
