# Bunge kyrka

Karaktärisering 2021

**Gotlands  
Museum**

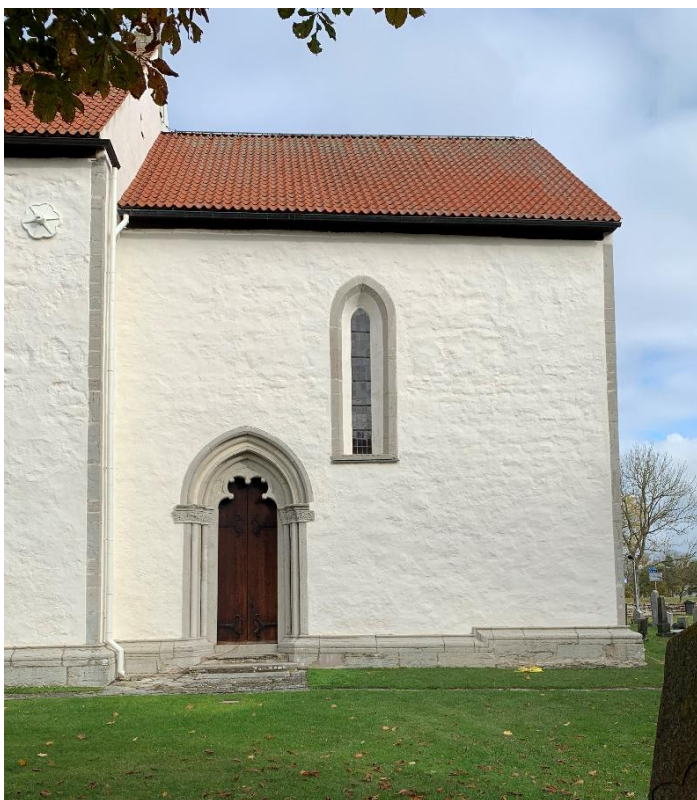
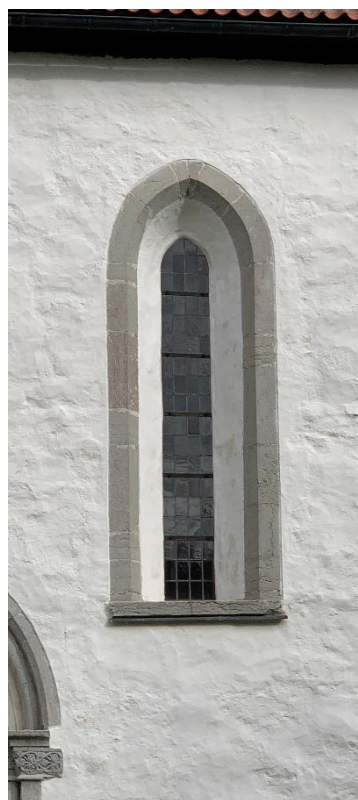
Korets södra fasad samt södra fönster. Foto JL 2021.

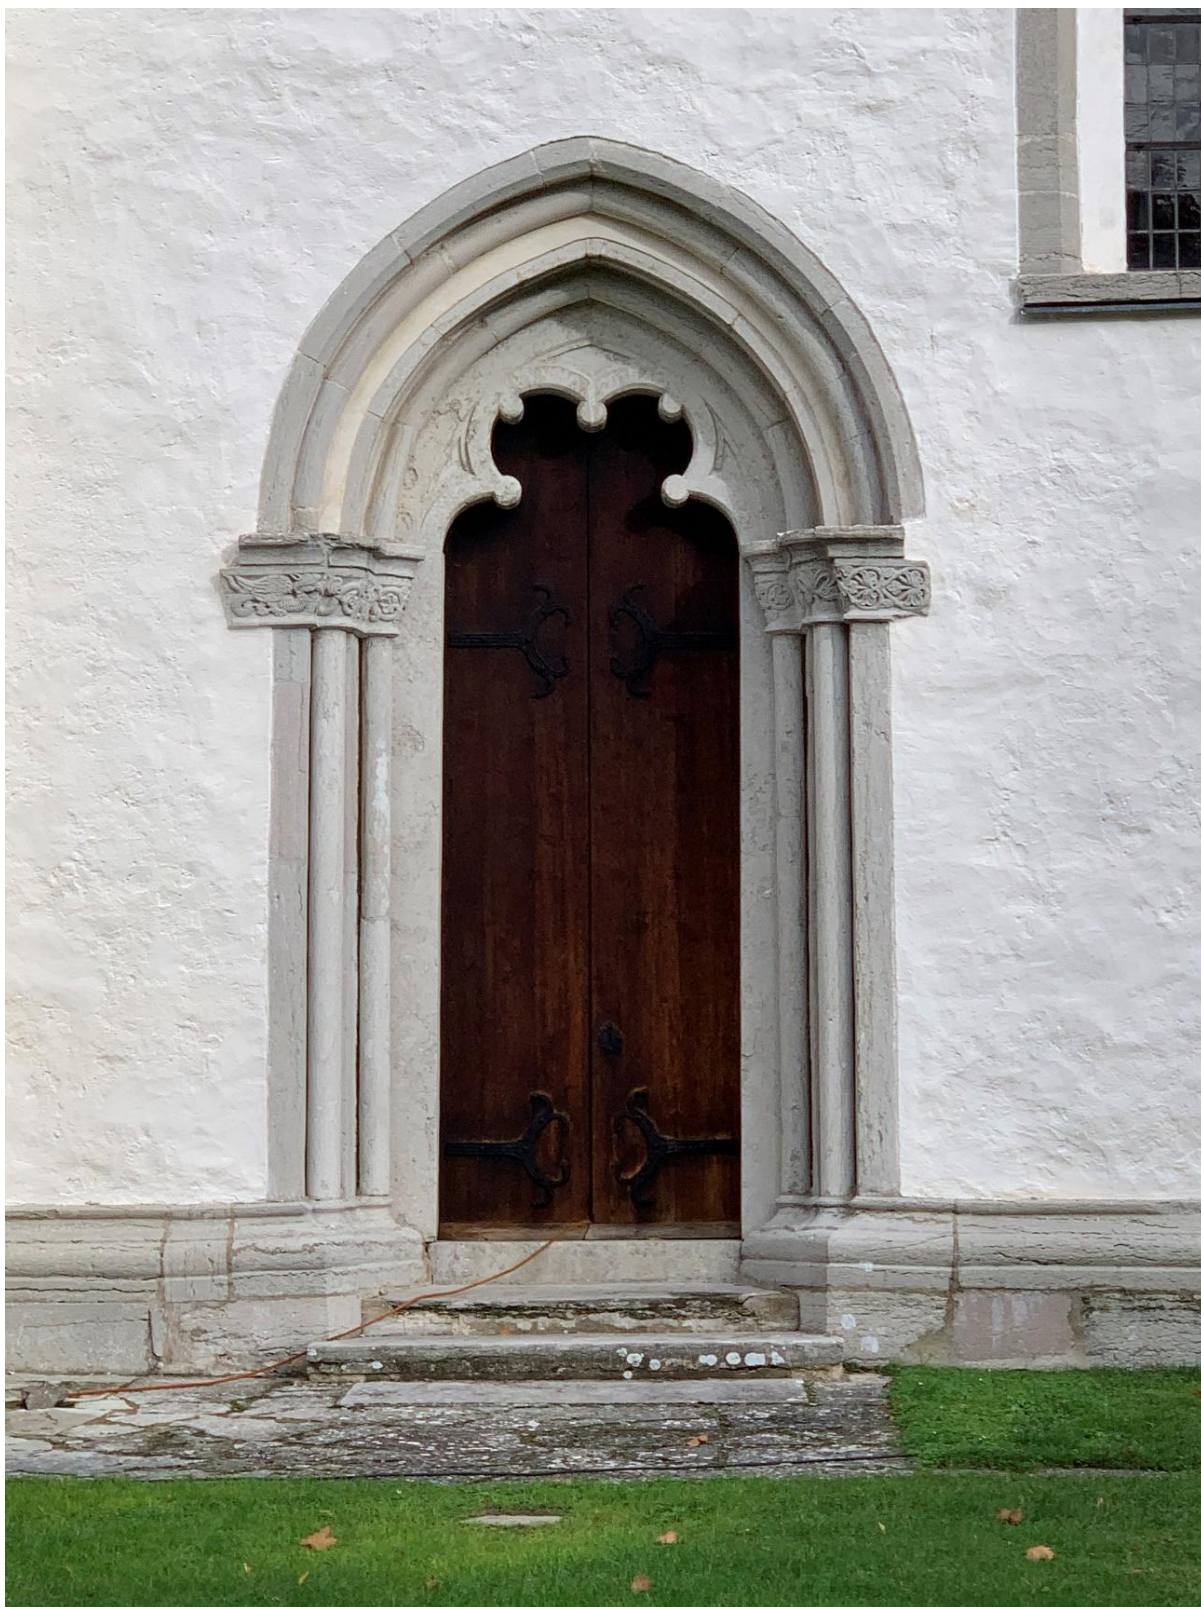
Korportalen. Foto JL 2021.

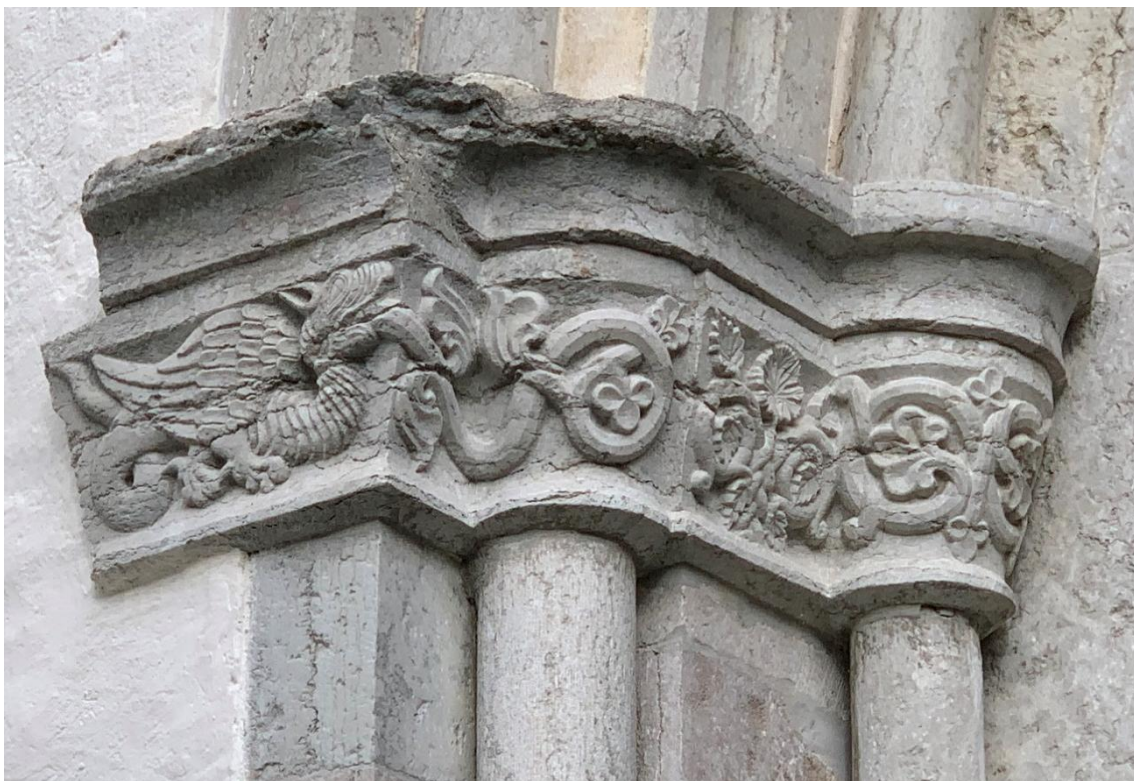
Korportalens västra kapitälband. Foto JL 2021.

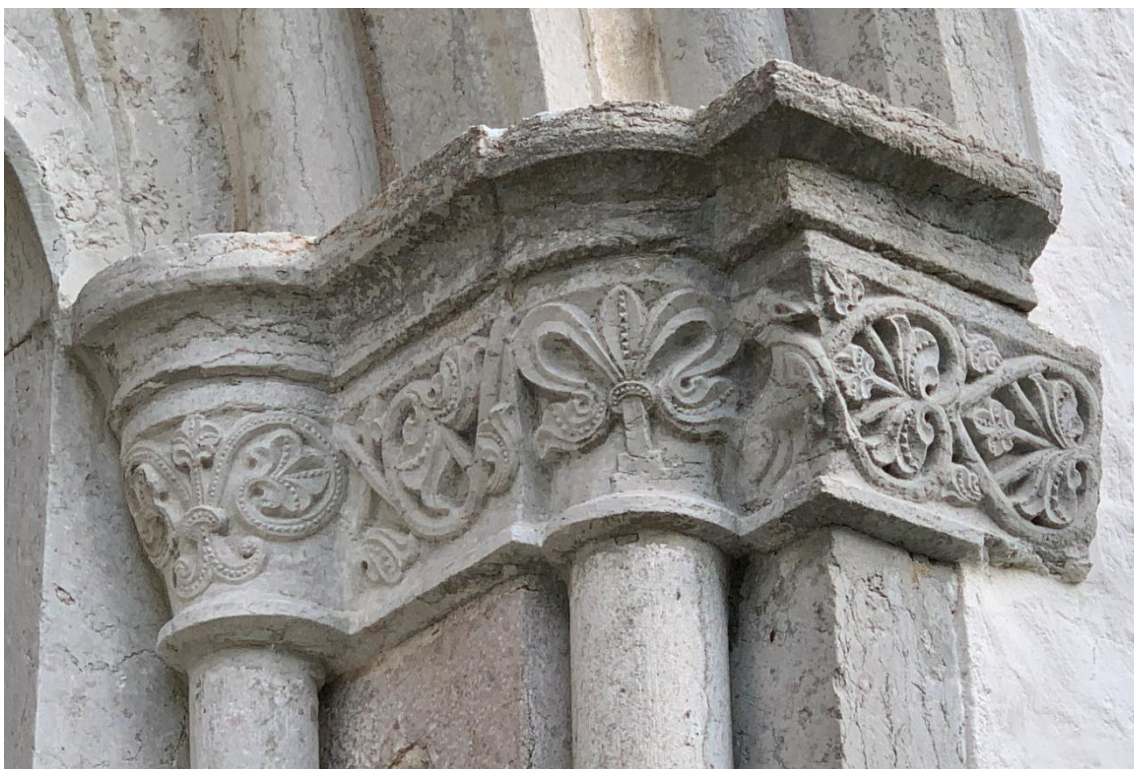
Korportalens östra kapitälband. Foto JL 2021.

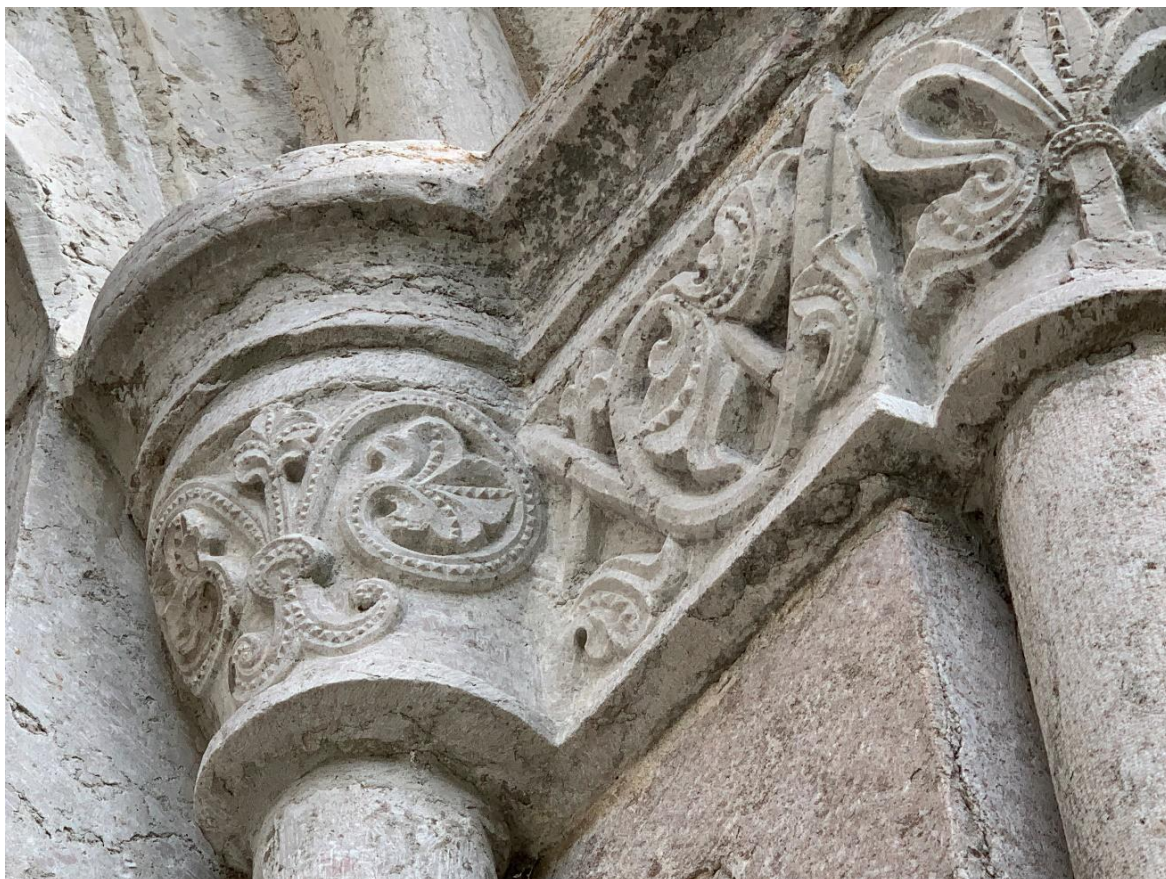
Detalj av korportalens östra kapitälband. Foto JL 2021.

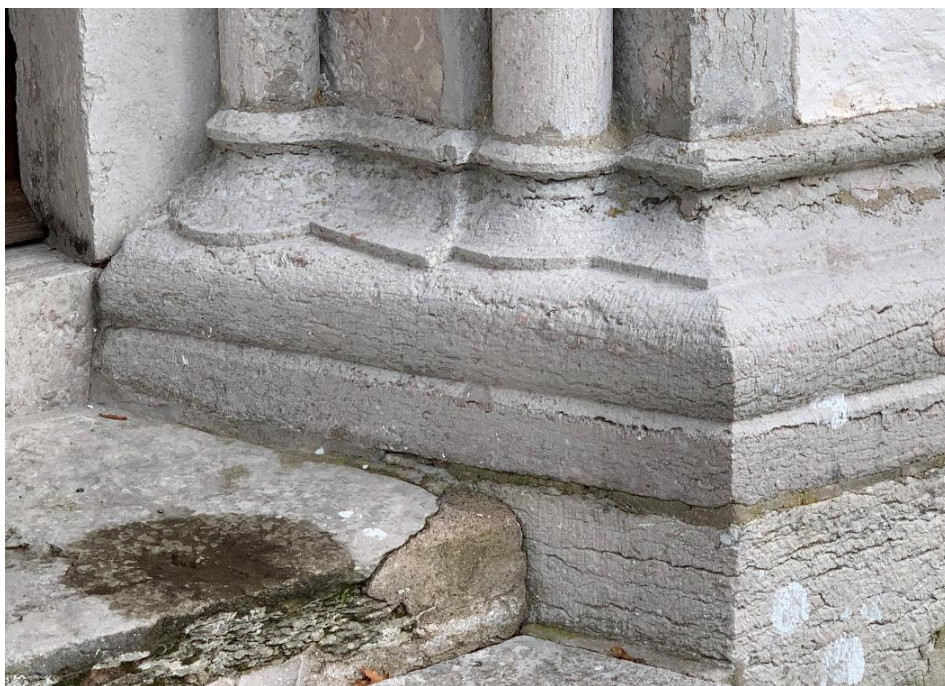
Korportalens östra basband. Foto JL 2021.

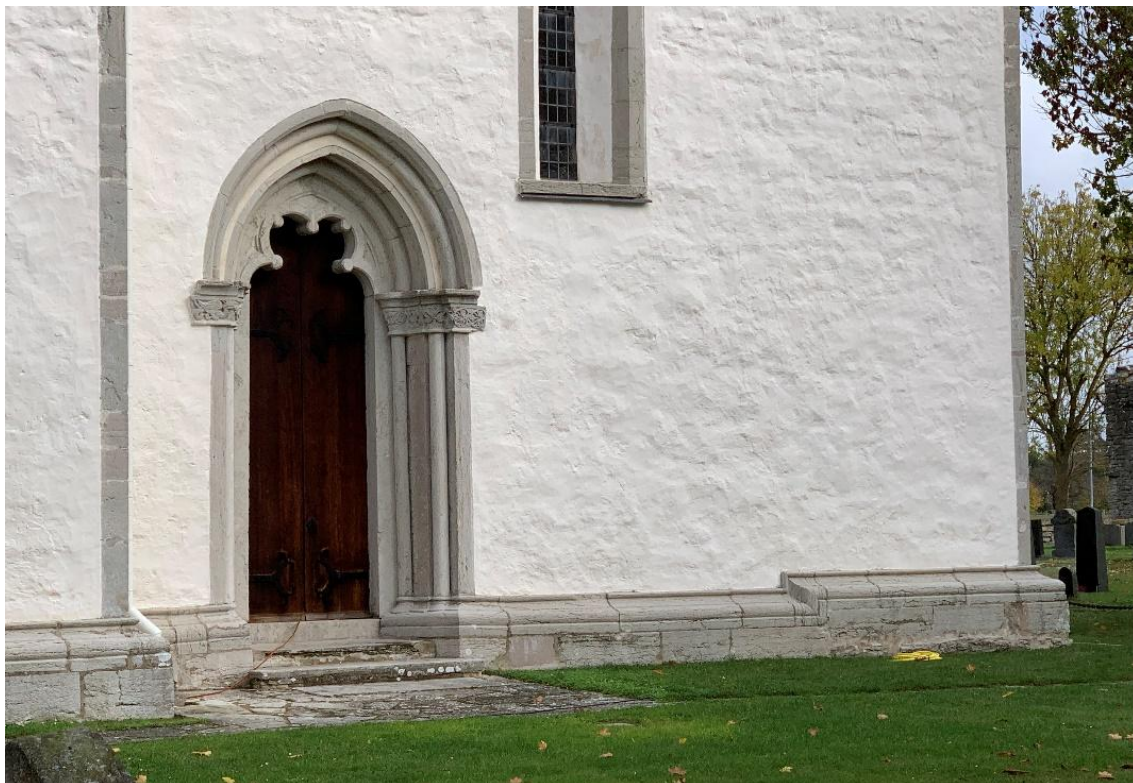
Korportalen och korets sockel. Foto JL 2021.

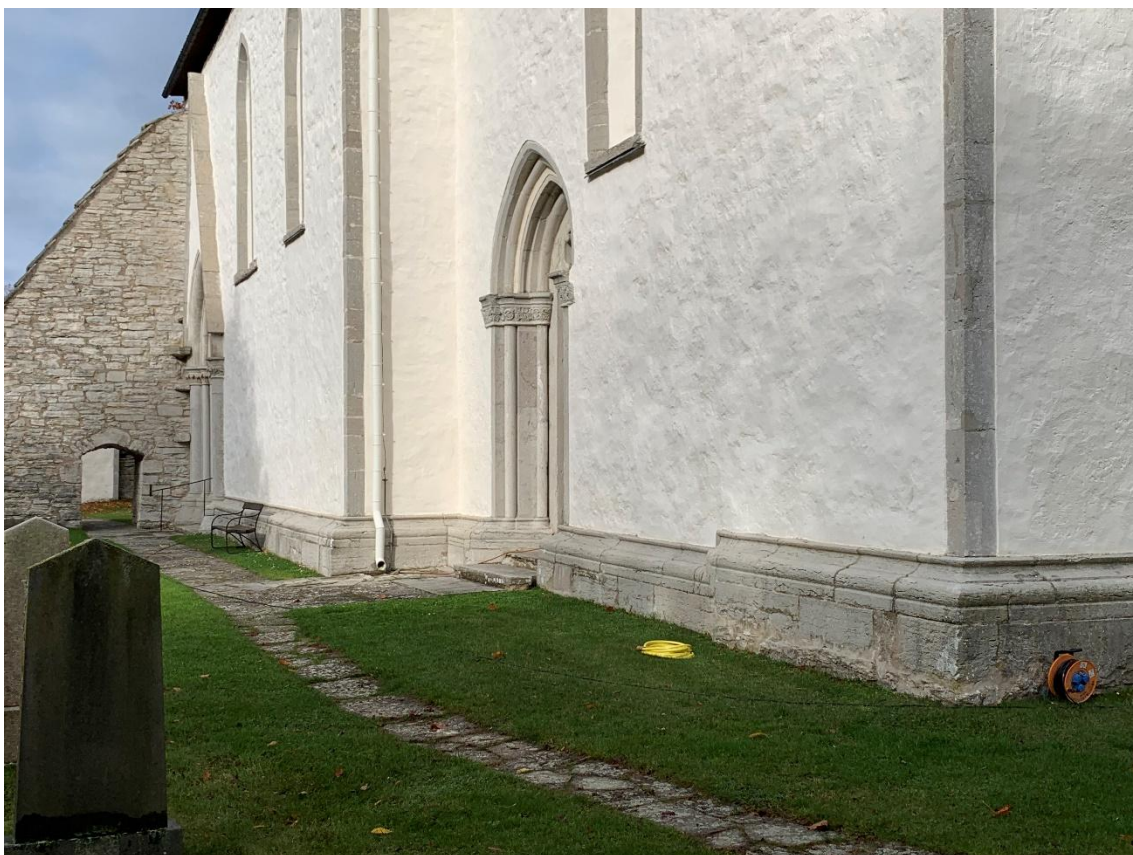
Korets och långhusets sockel. Foto JL 2021.

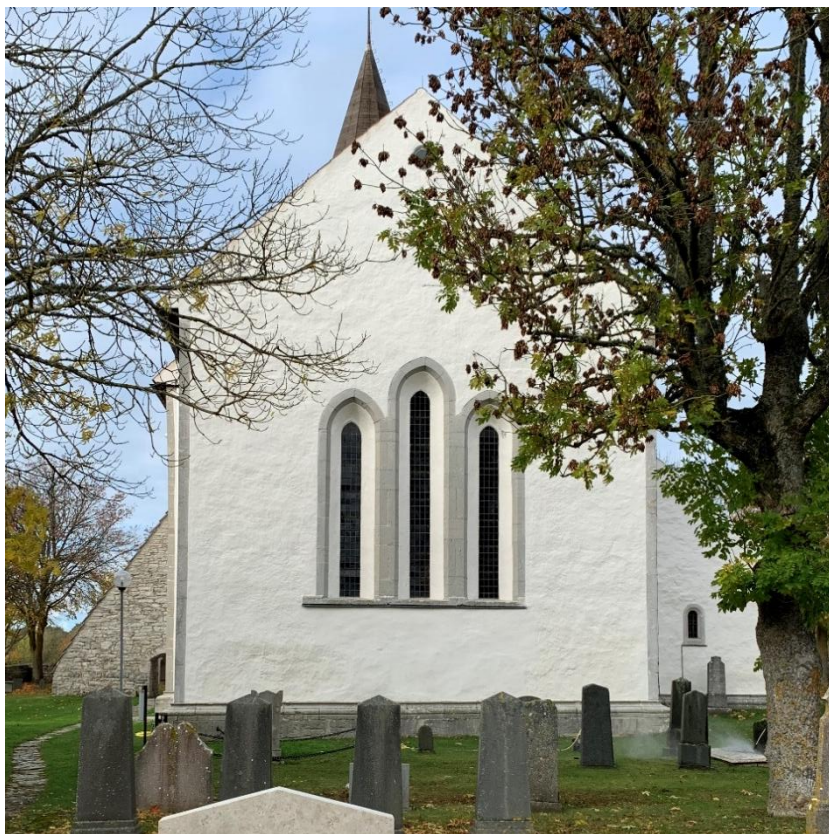
Korets östfasad. Foto JL 2021.

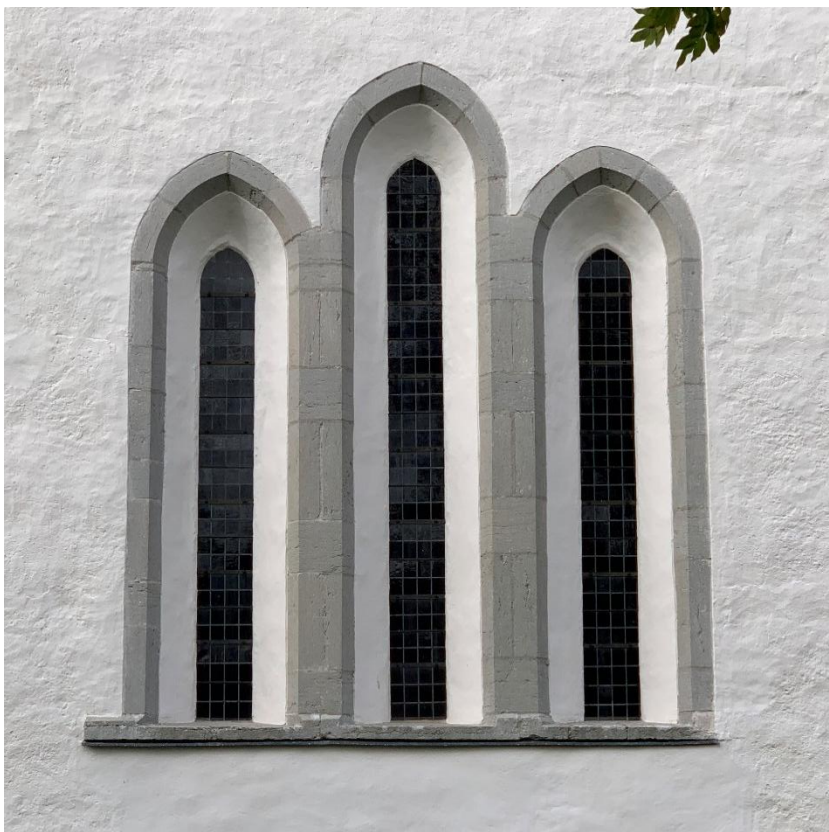
Östfasadens trefönstergrupp. Foto JL 2021.

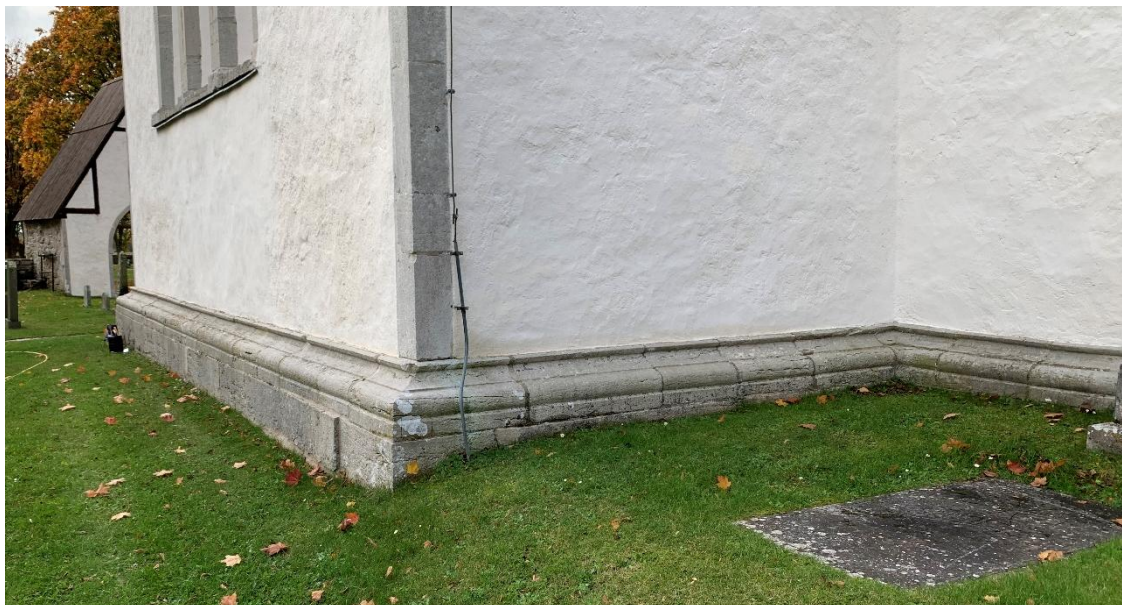
Sockeln i korets nordöstra hörn och i hörnet vid sakristian. Foto JL 2021.

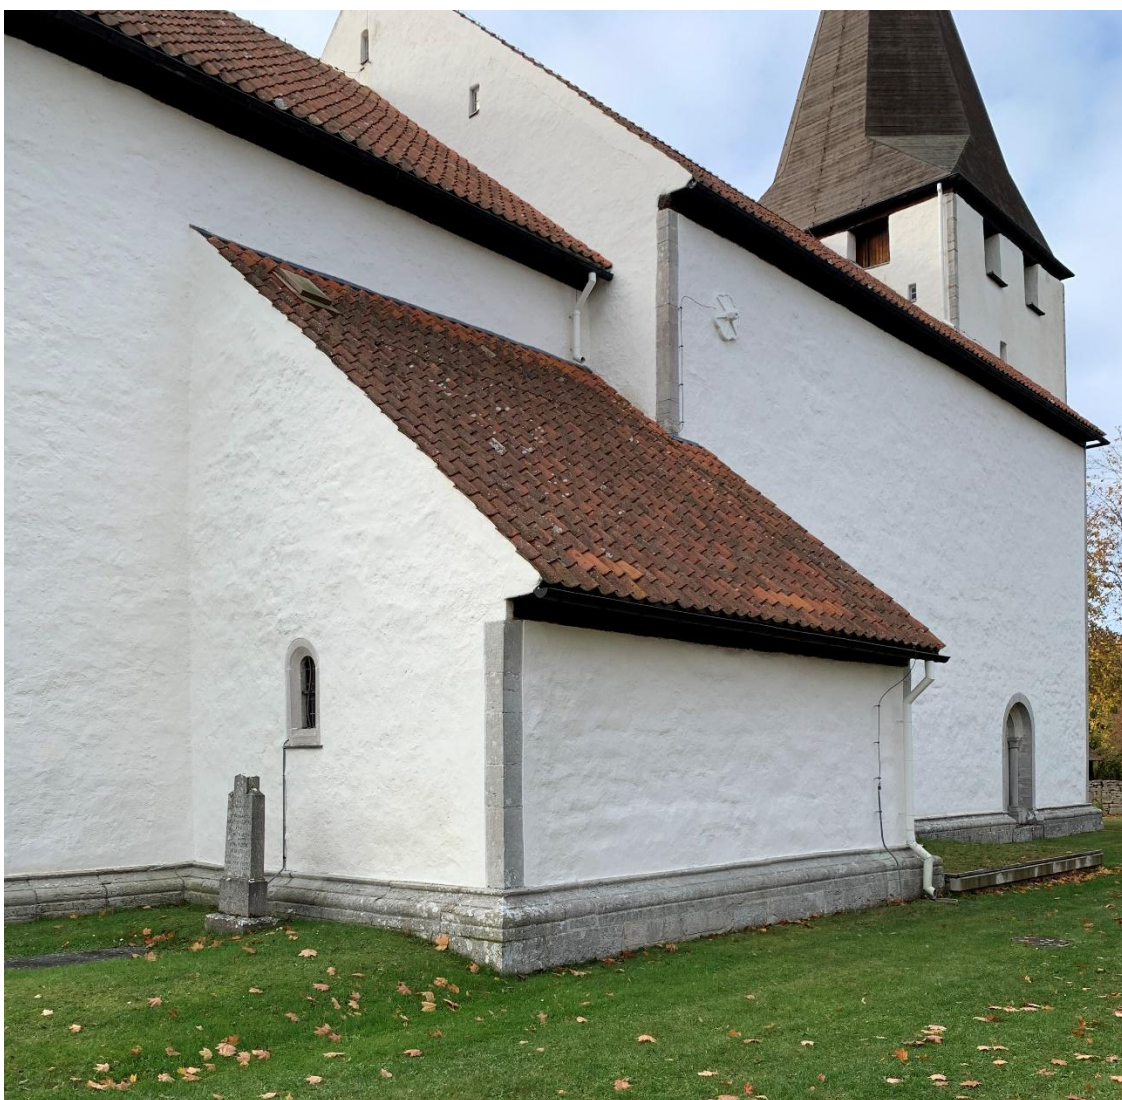
Sakristian från nordöst. Foto JL 2021.

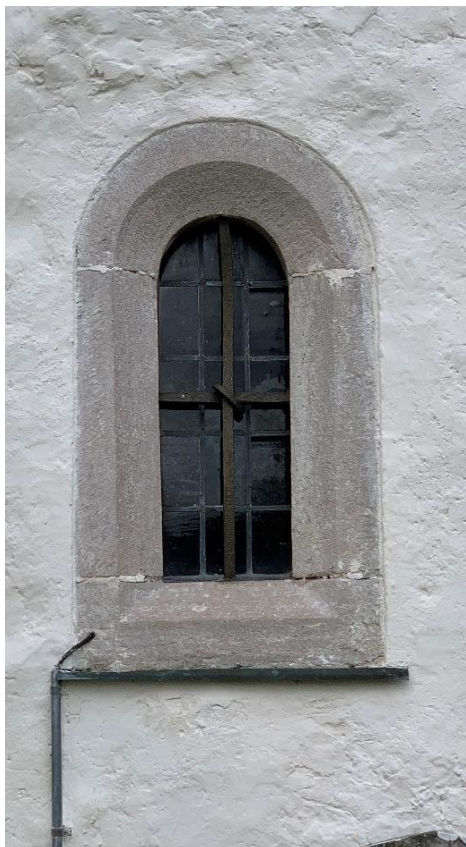
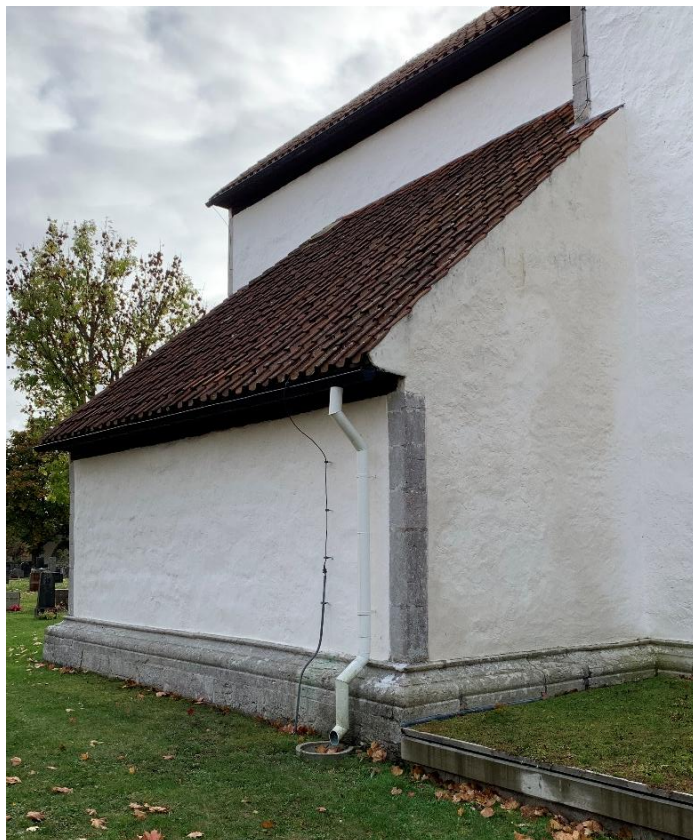
Sakristians östra fönster. Till höger sakristian från nordväst. Foto JL 2021.

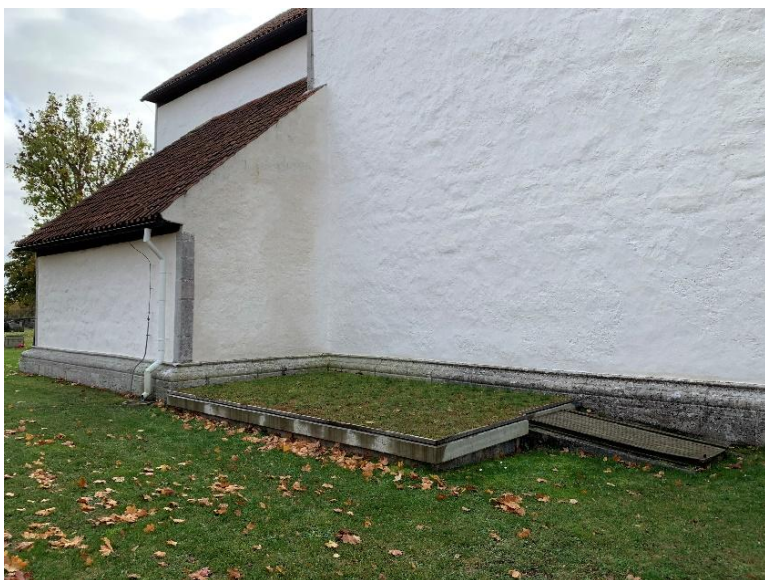
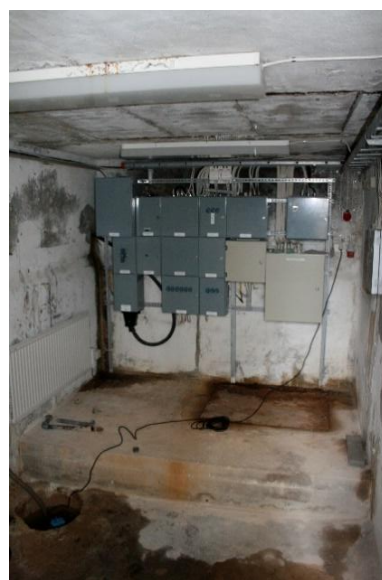
Värmekammaren väster om sakristian, sedd från nordväst. Foto JL 2021. Till höger interiör av värmekammaren mot öster före restaureringen 2018-19. Foto Rebecka Svensson 2007, Visby stift.

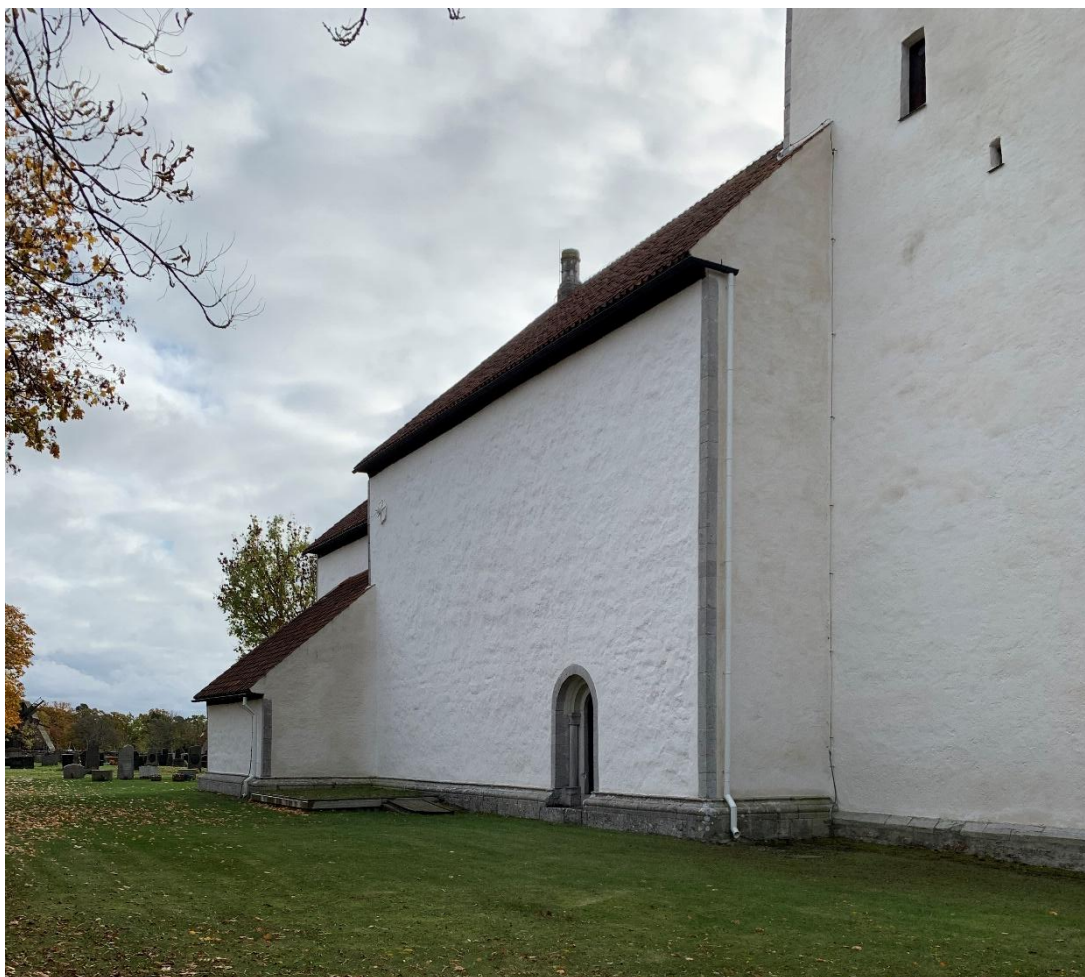
Långhusets norra fasad, sedd från nordväst. Foto JL 2021.

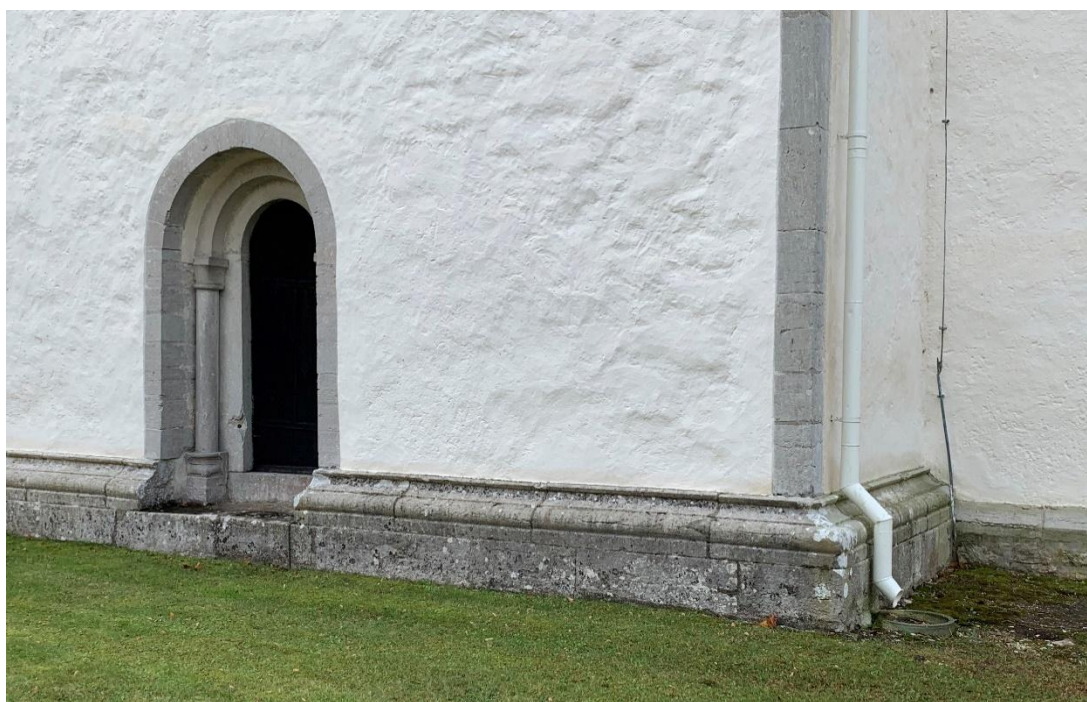
Långhusets nordvästra hörn. Foto JL 2021.

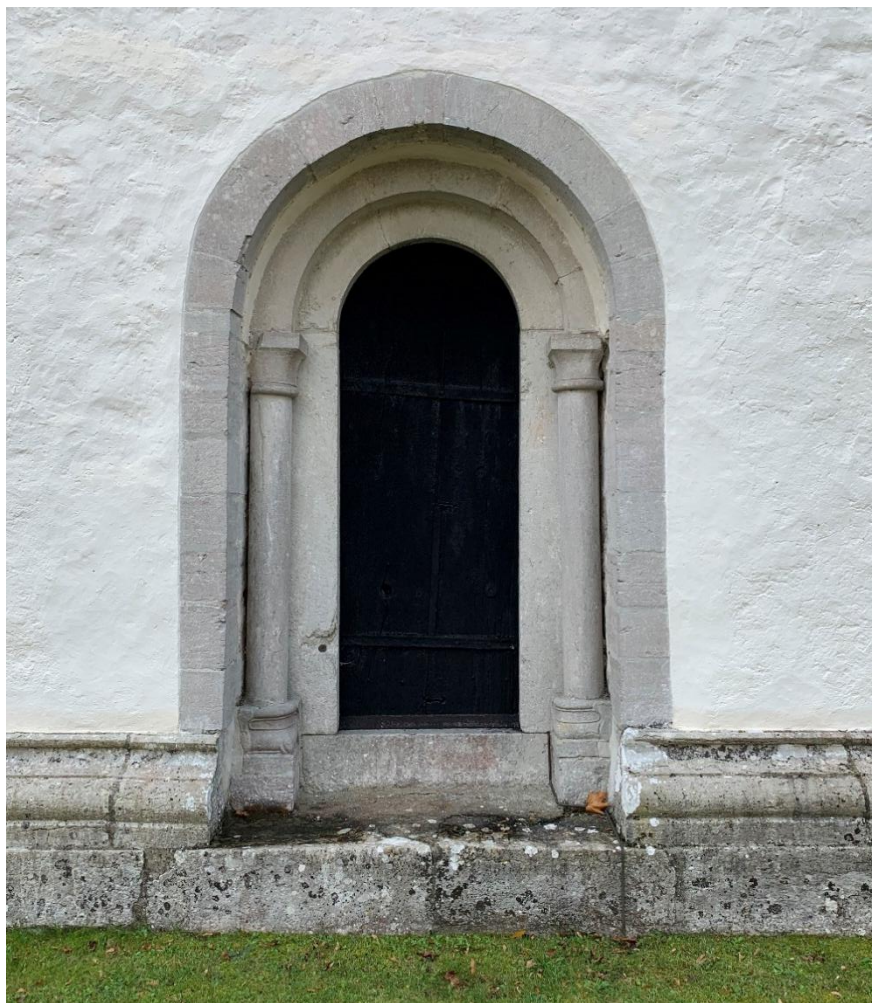
Långhusets nordportal, sannolikt tidigare sydportal i det rivna romanska långhuset.  
Foto JL 2021.

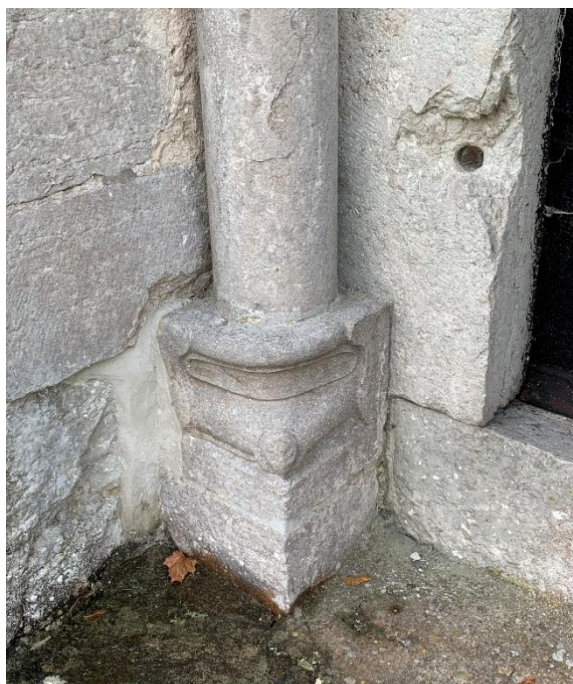
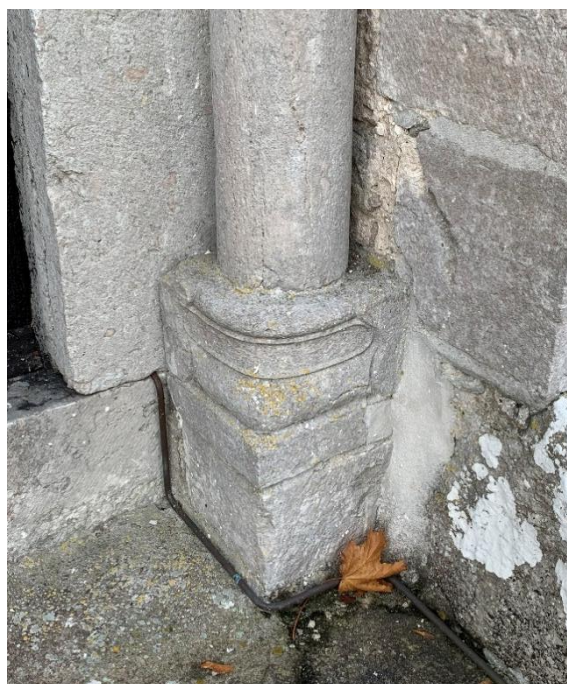
De östra och västra baserna till norra långhusportalens kolonnetter. Foto JL 2021.

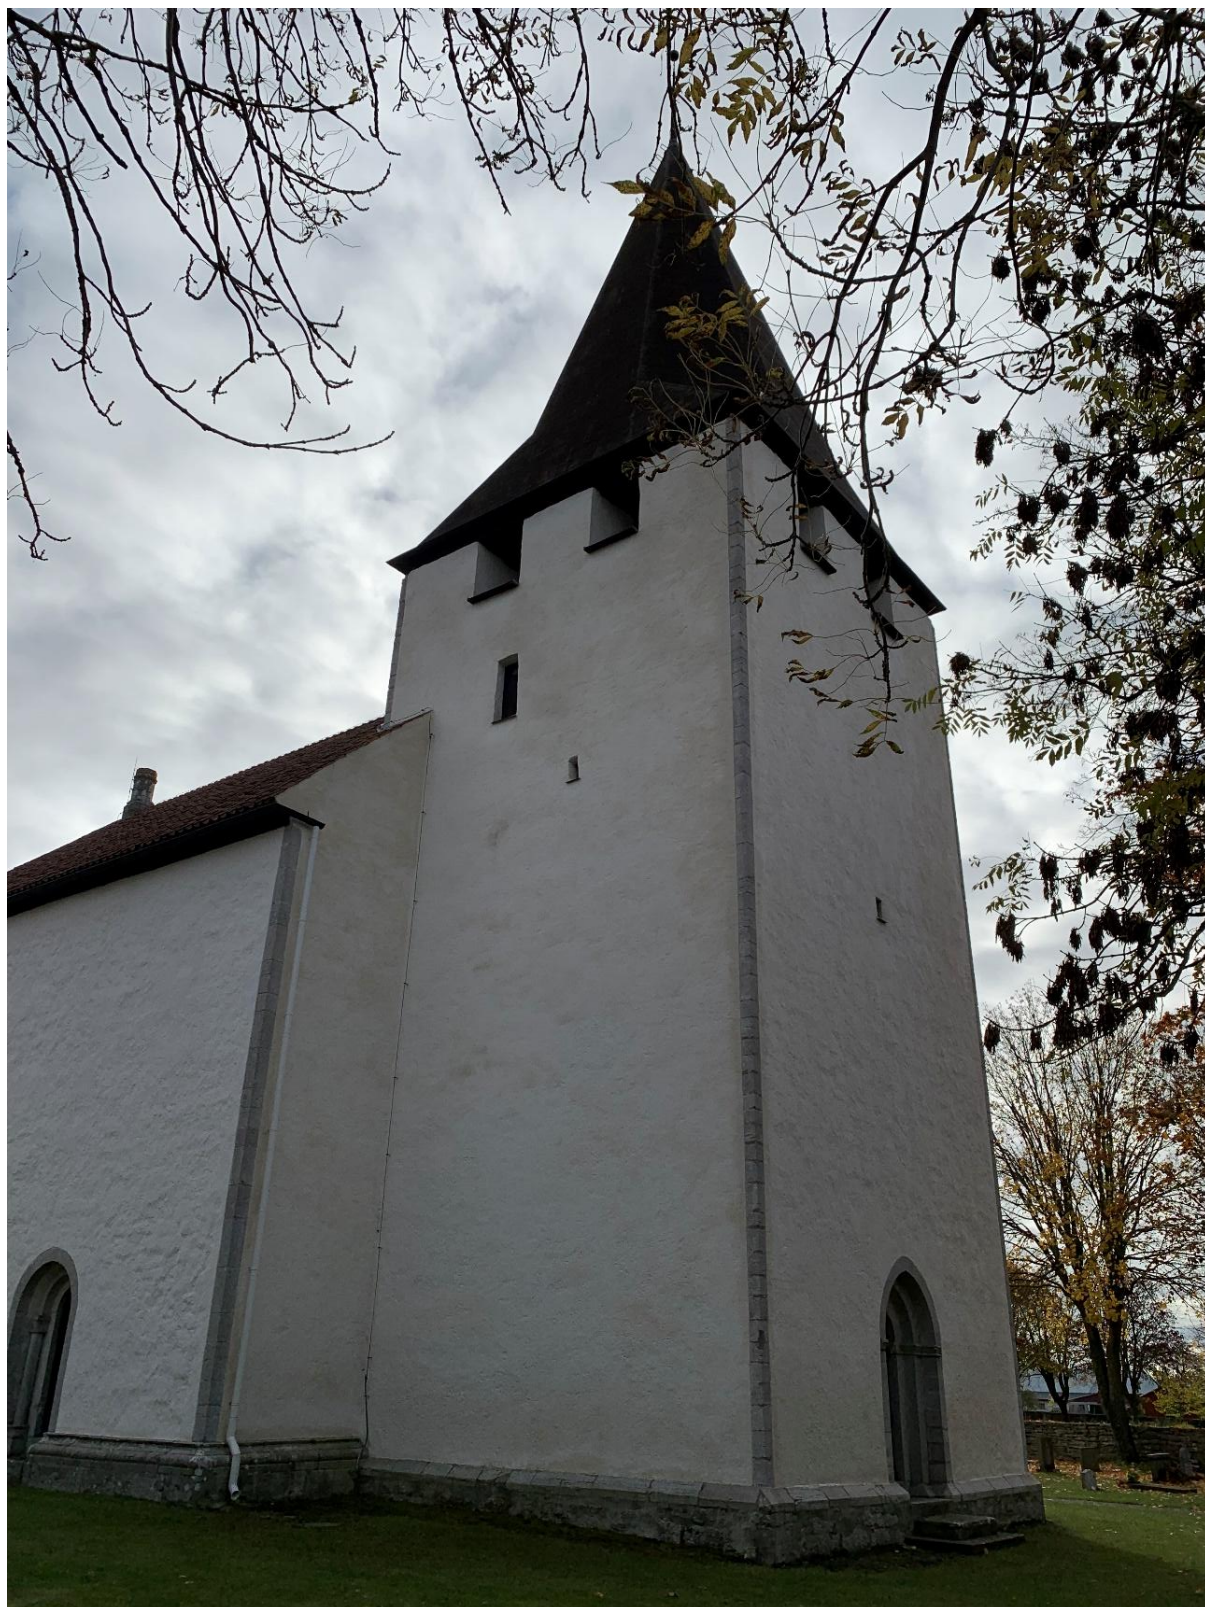
Tornet från nordväst. Foto JL 2021.

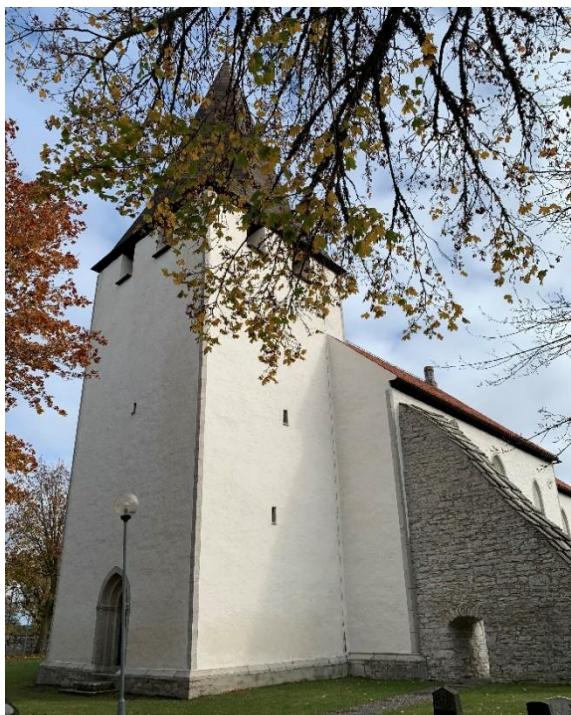
Tornet från sydväst. Foto JL 2021.

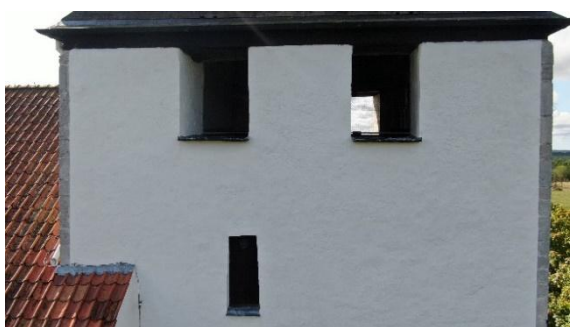
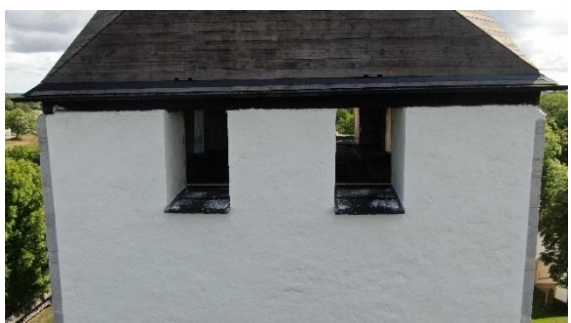
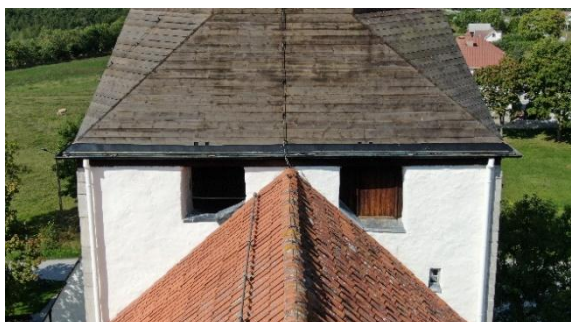
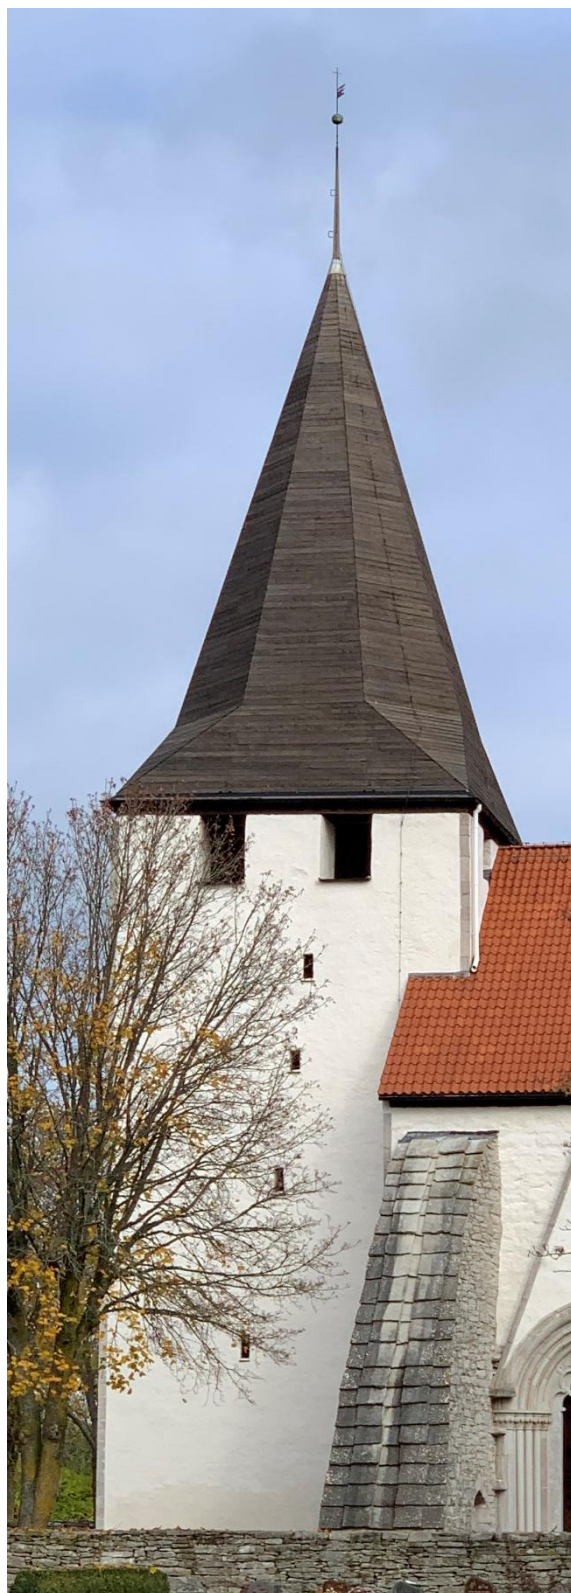
Tornet från söder. Foto JL 2021. Till vänster ljudgluggarna mot norr och en högt sittande port, ljudgluggarna mot väster samt ljudgluggarna mot öster. Foto Pär Malmros 2021, Visby stift.

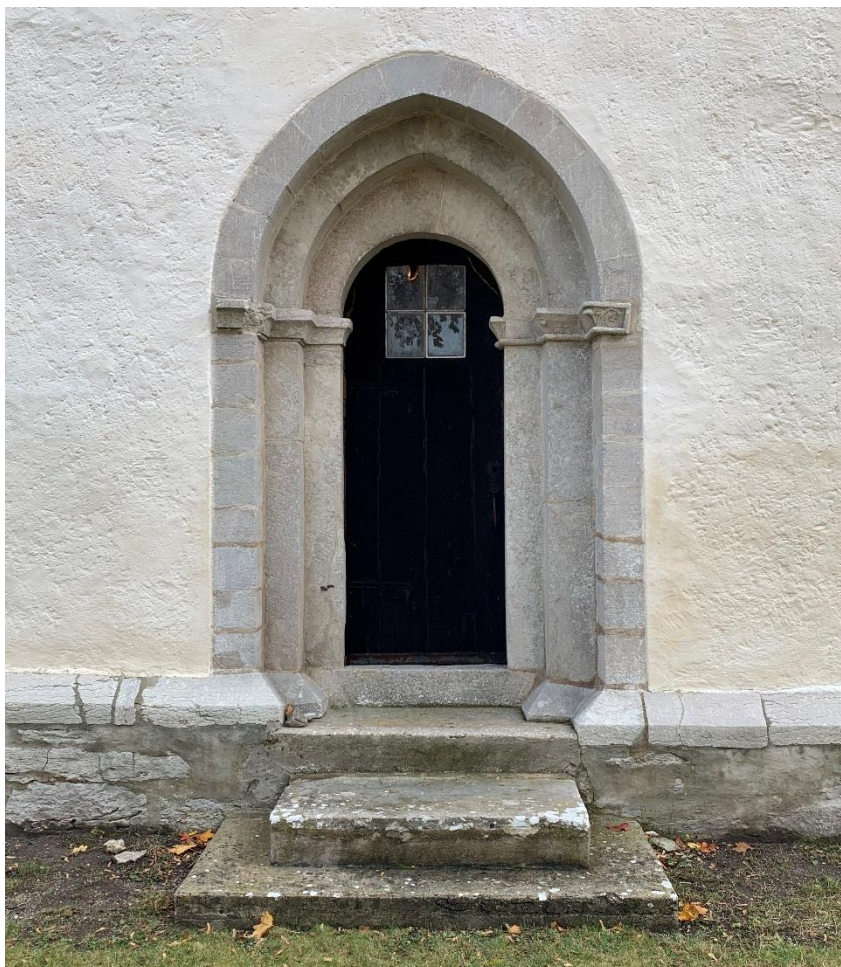
Tornportalen. Foto  
JL 2021.

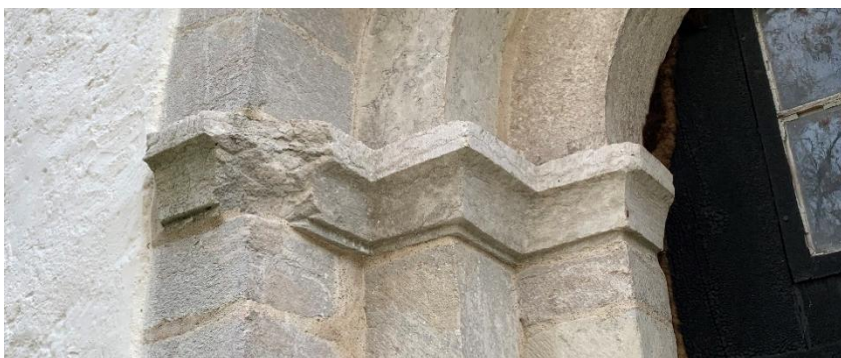
Tornportalens norra  
kapitälband. Foto JL 2021.

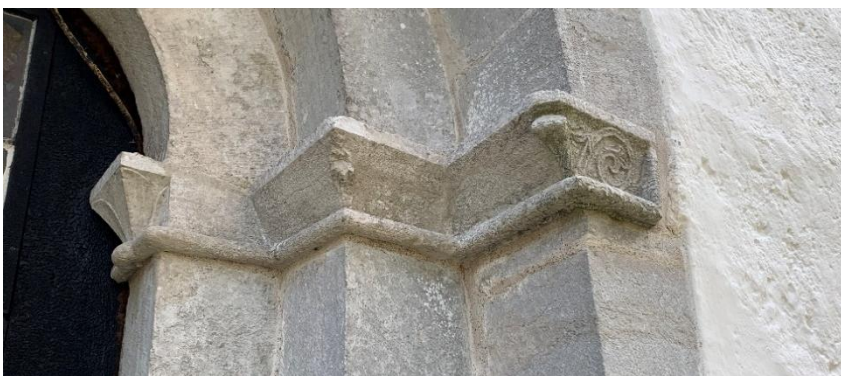
Tornportalens södra  
kapitälband. Foto JL 2021.

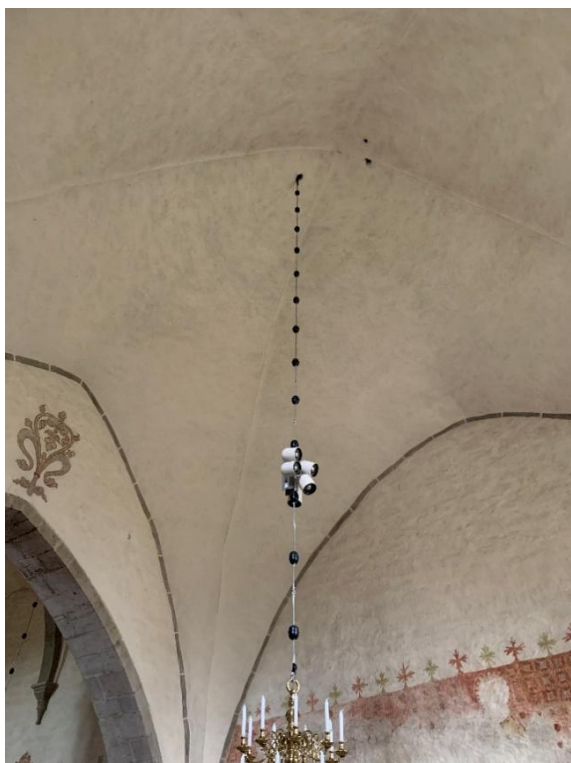
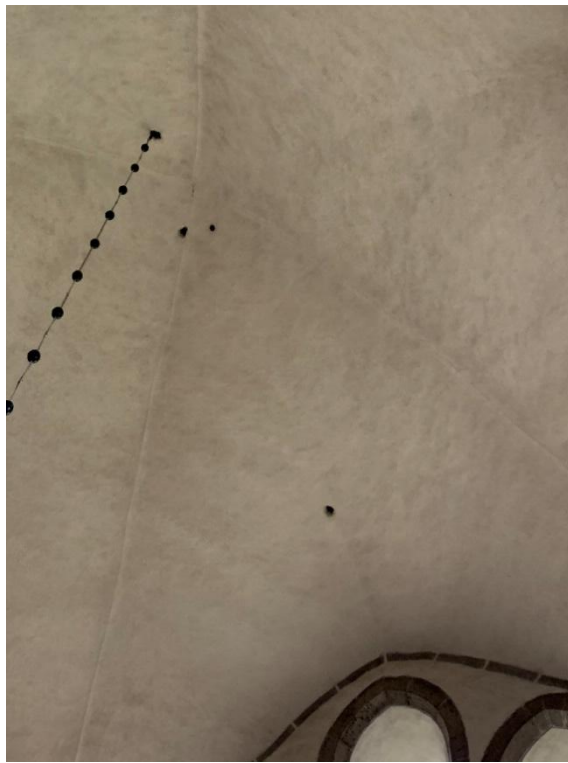
Korvalvet sett mot nordväst och öster. Hålen i valvets hjässa är sannolikt för ljuskronan. Det större, längre ned i högra bilden, rakt ovanför altaret är sannolikt en så kallad ljudkruka för akustikens skull. Foto JL 2021.
