# Bunge kyrka

Karaktärisering 2021

**Gotlands  
Museum**

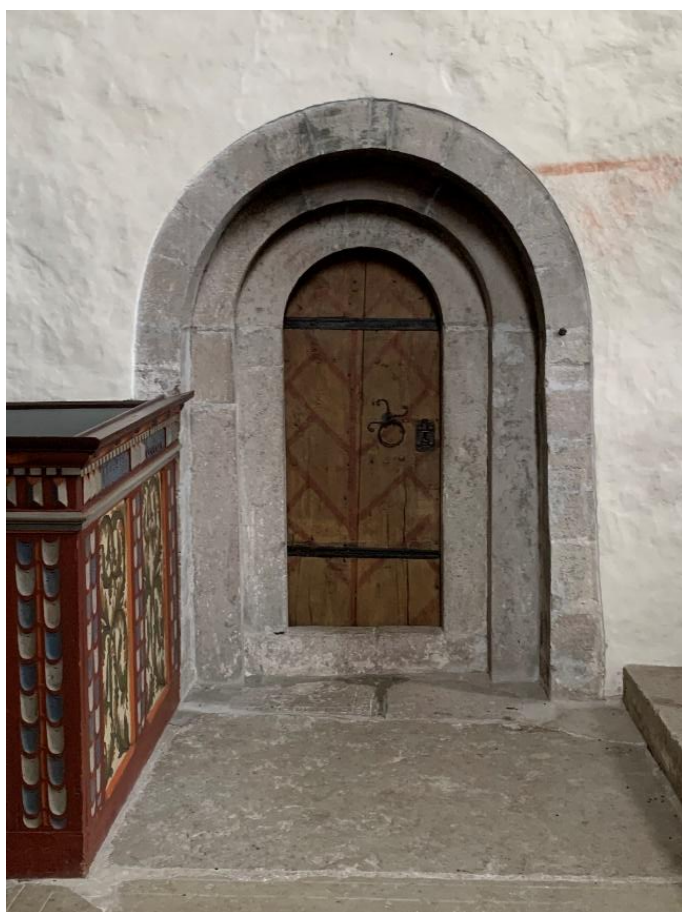
Ingången till sakristian. Omfattningen kommer troligen från den rivna kyrkans korportal. Foto JL 2021.

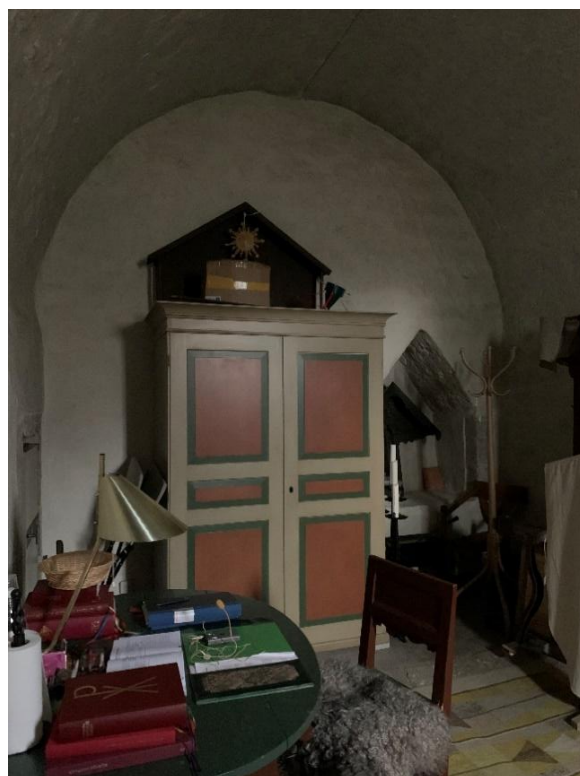
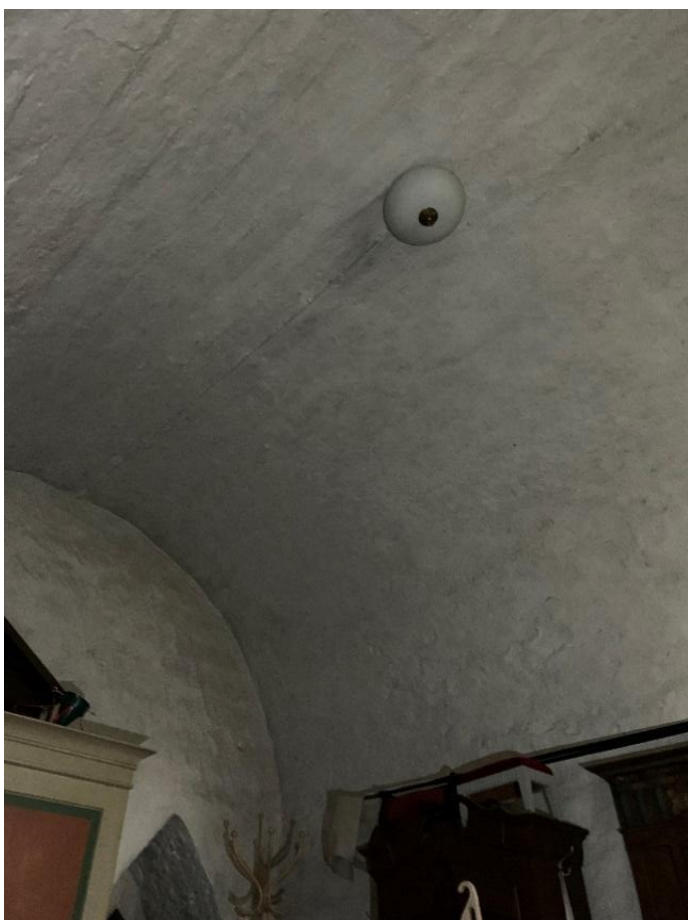
Sakristians tunnvalv sett mot nordväst. Till höger sakristians sydöstra hörn (ej i bild) finns ett bord (altare?) uppbyggt av hällar och en altarskiva från det 1857 rivna norra sidoaltaret. Foto JL 2021.

Sakristian täcks av ett långsgående tunnvalv och har i sydöstra hörnet ett uppmurat bord från 1800-talet eller 1900-talets början, bestående av delar från det 1857-58 nedrivna norra sidoaltaret. Enligt uppgift från 1800-talets mitt skall en igenfylld brunn tidigare ha funnits i sakristian.

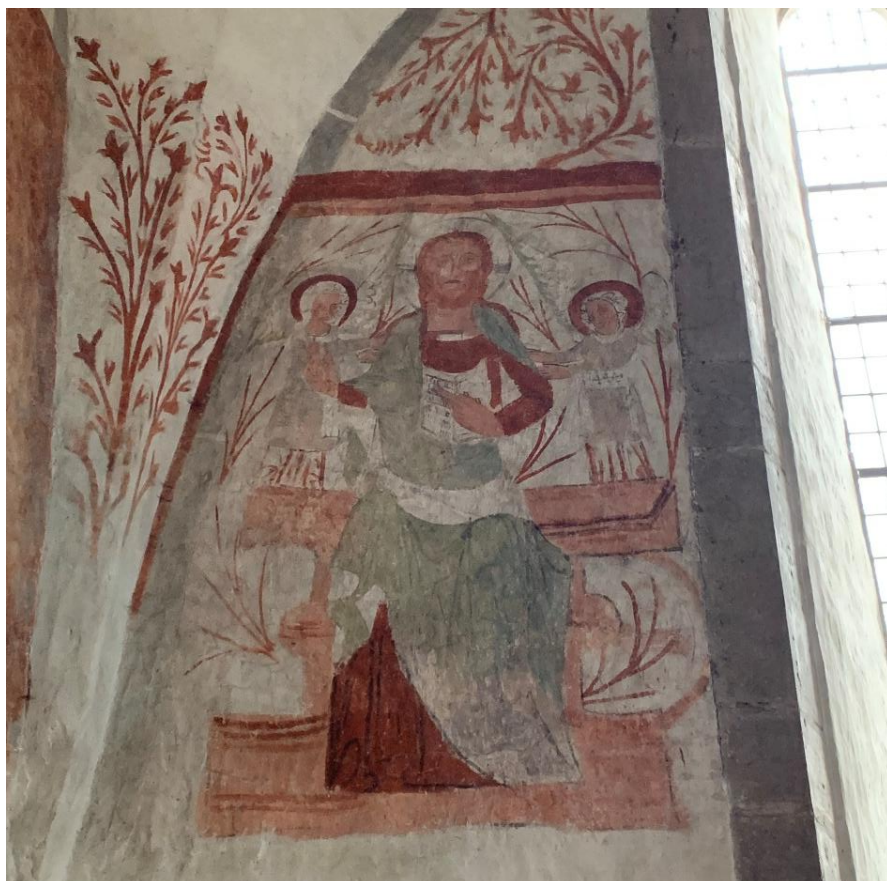
Kalkmålning på norra delen av korets östra mur. Foto JL 2021.

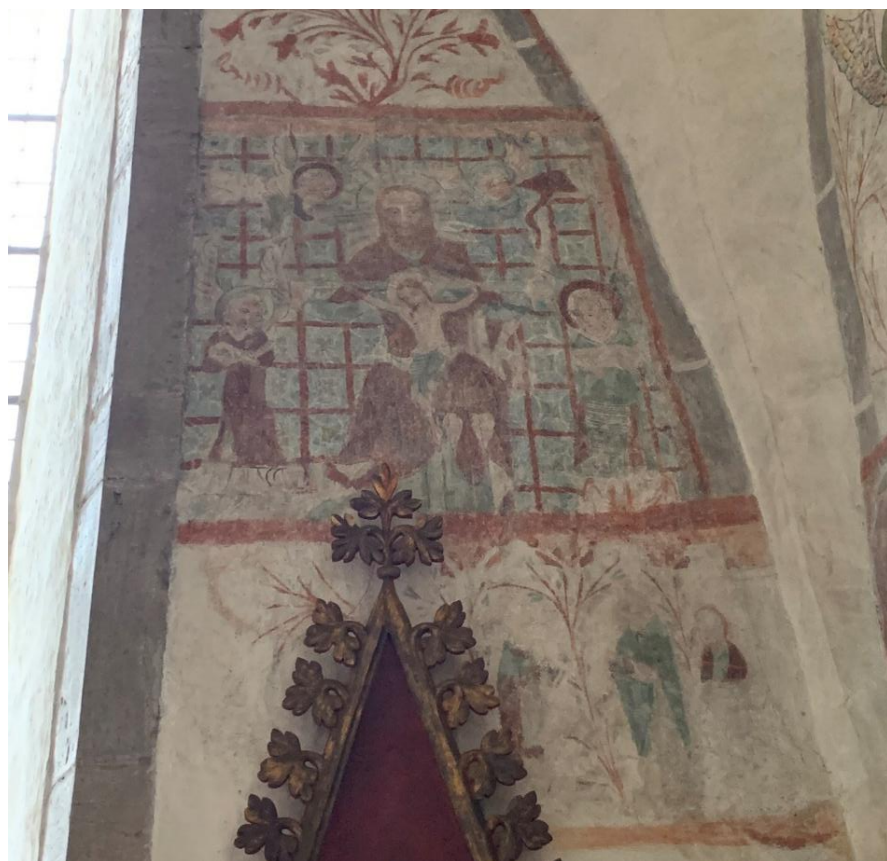
Kalkmålningar på södra delen av korets östra mur. Under syns toppen på sakramentsskåpet. Foto JL 2021.

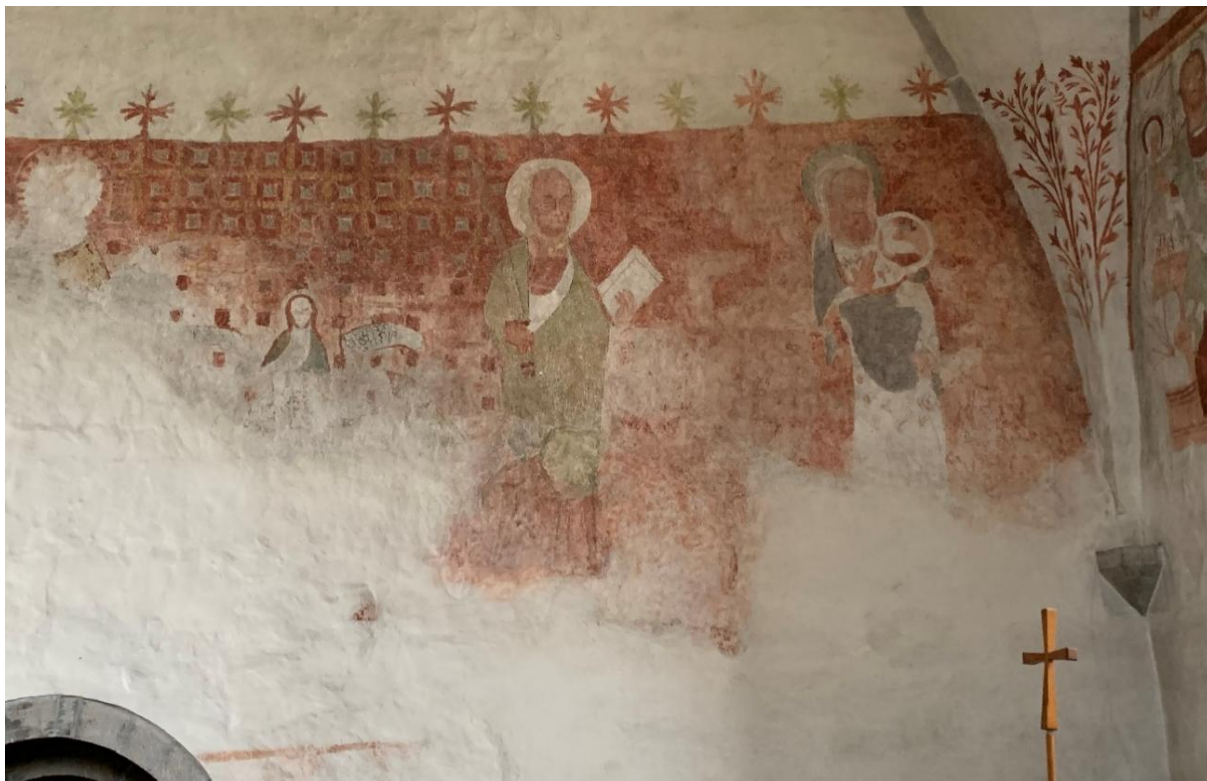
Kalkmålning på korets norra mur. Foto JL 2021.

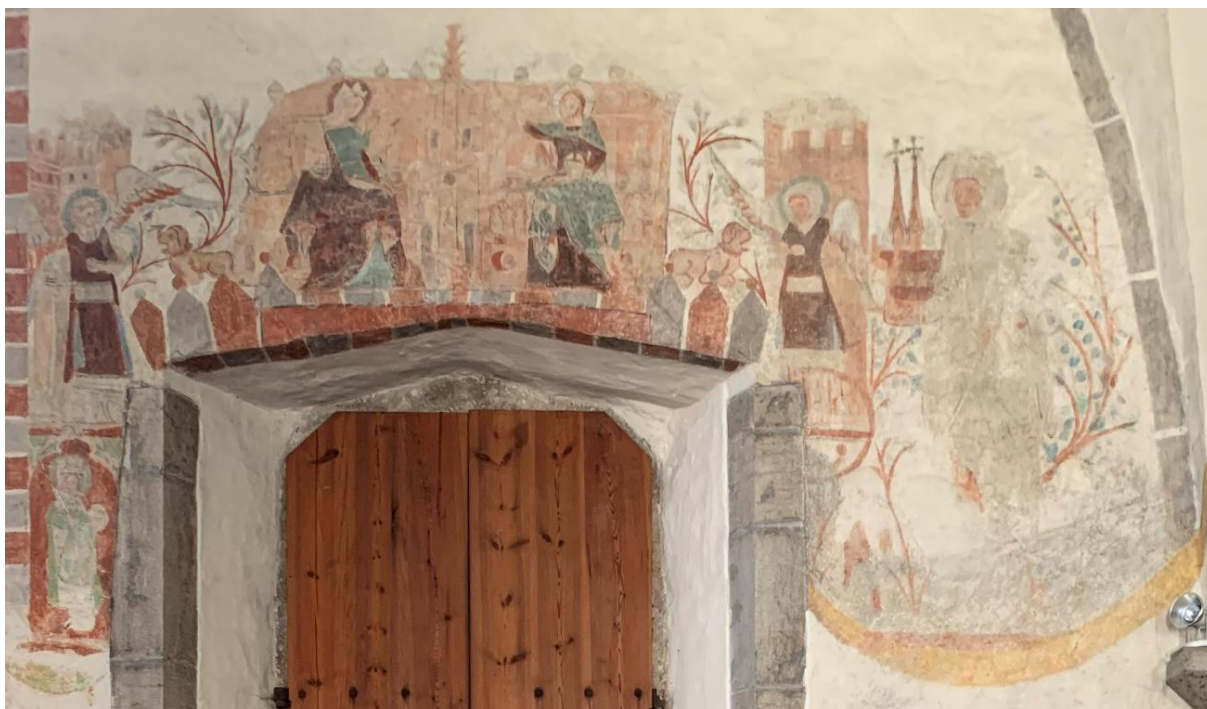
Kalkmålningar på korets södra mur, ovanför och kring korportalen. Foto JL 2019.

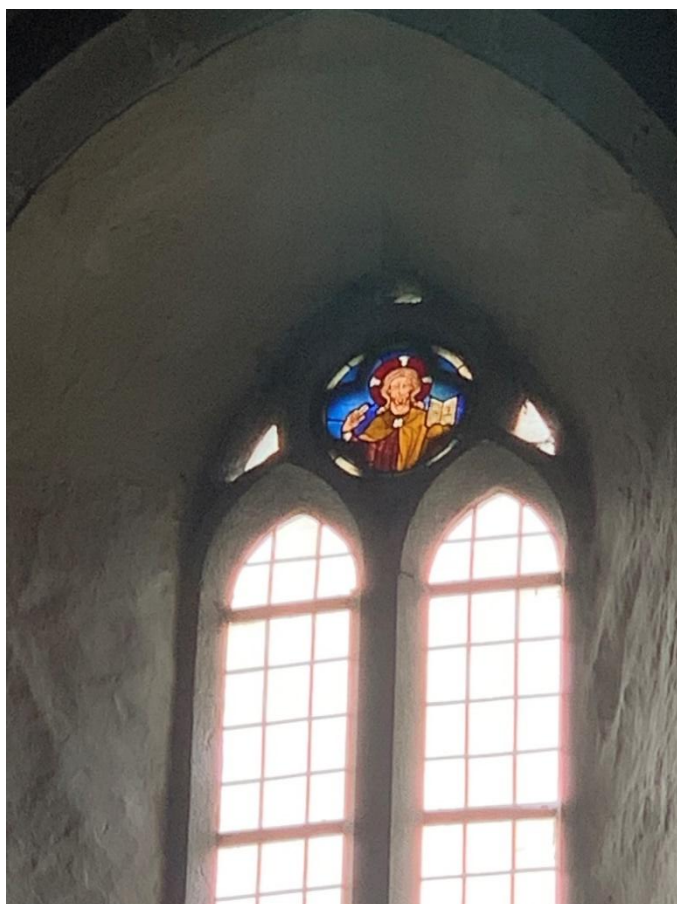
Det västra långhusfönstrets  
masverk med medeltida  
glasmålningsruta. Foto JL 2021.

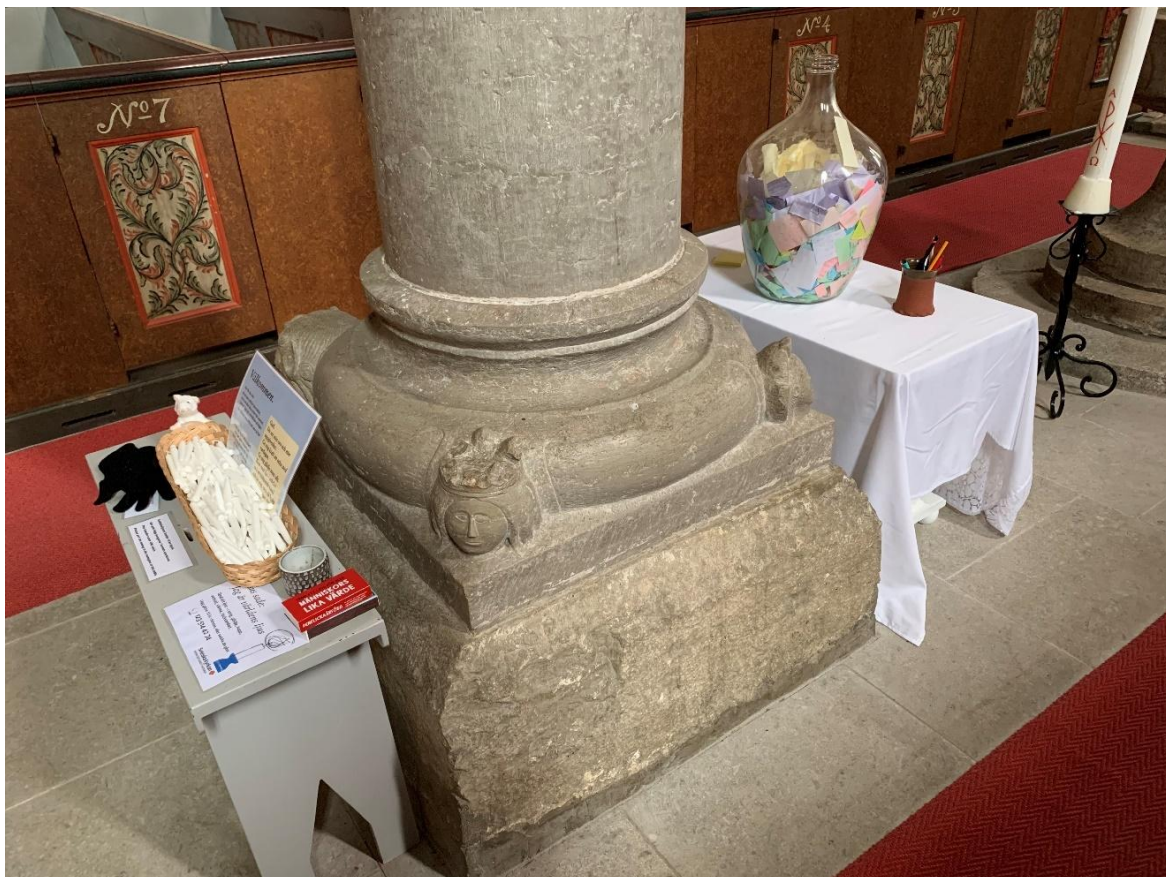
Östra långhuskolonns bas sedd från sydväst. Foto JL 2021.

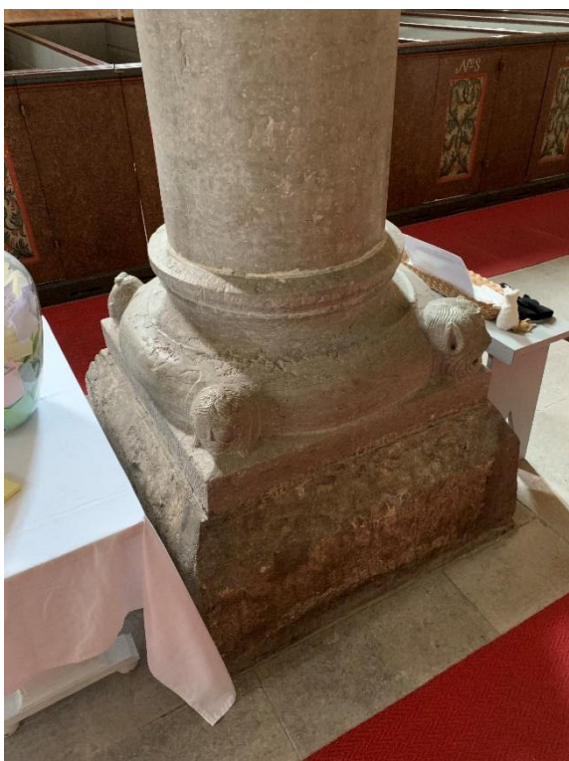
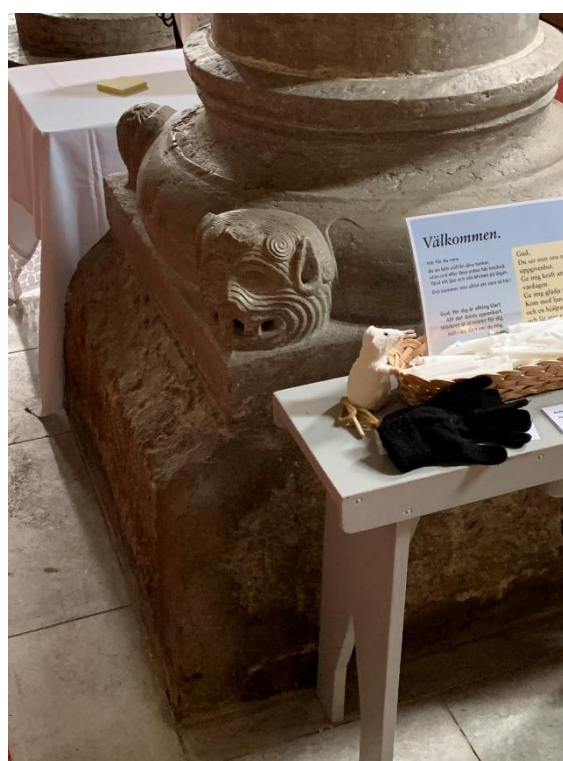
Östra långhuskolonns bas sedd från nordöst samt från nordväst. Foto JL 2021.

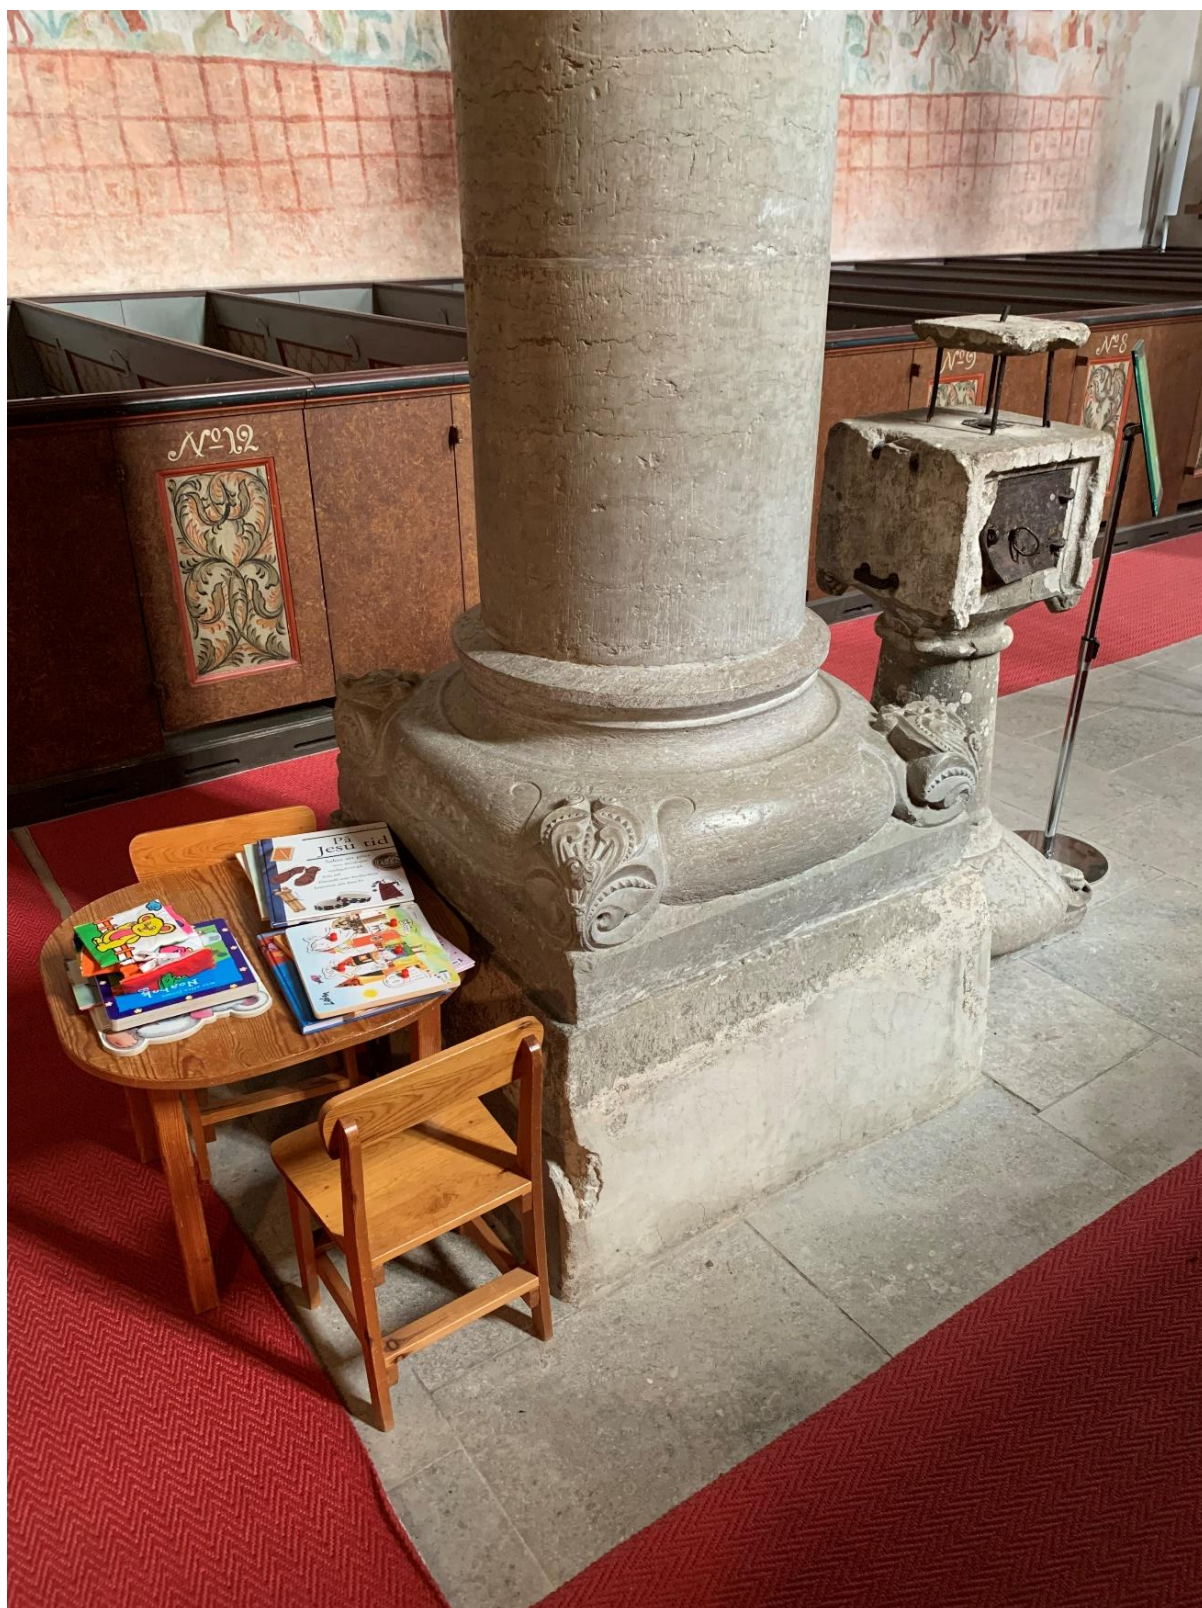
Västra långhuskolonnens bas sedd från sydväst. Foto JL 2021.

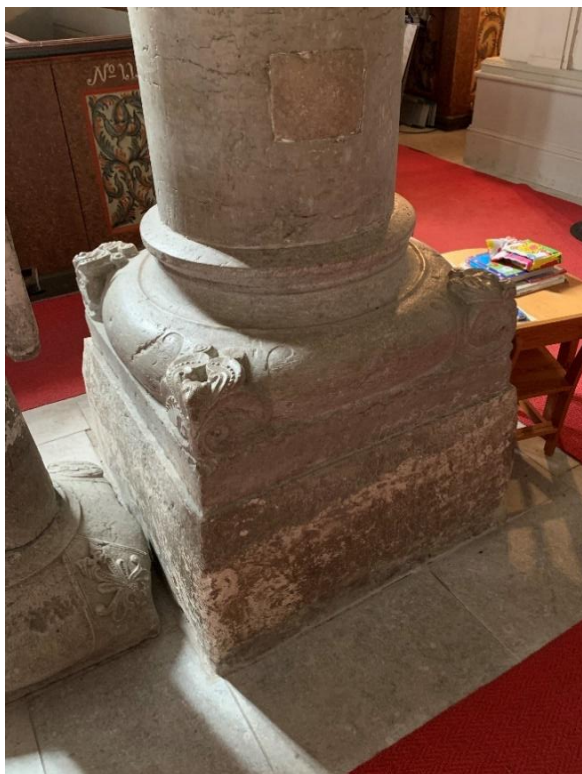
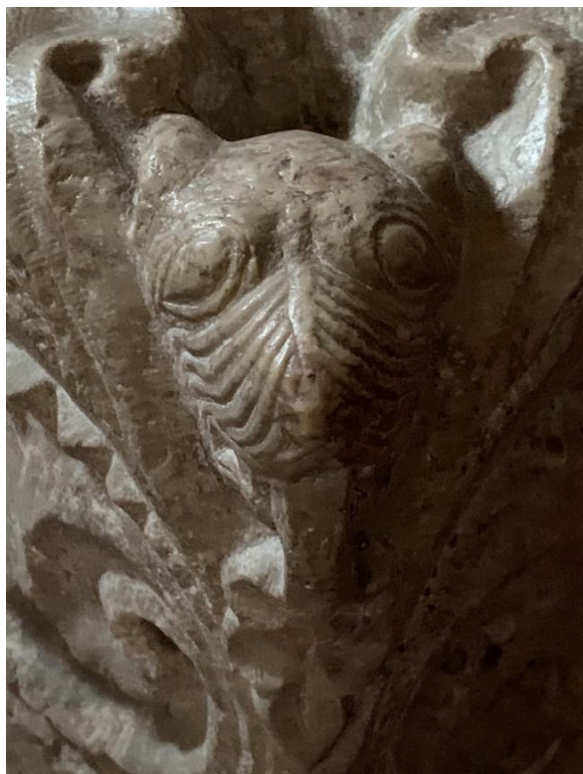
Västra långhuskolonnens bas sedd från nordöst samt detalj av basens nordöstra hörn. Foto JL 2021 respektive 2019.

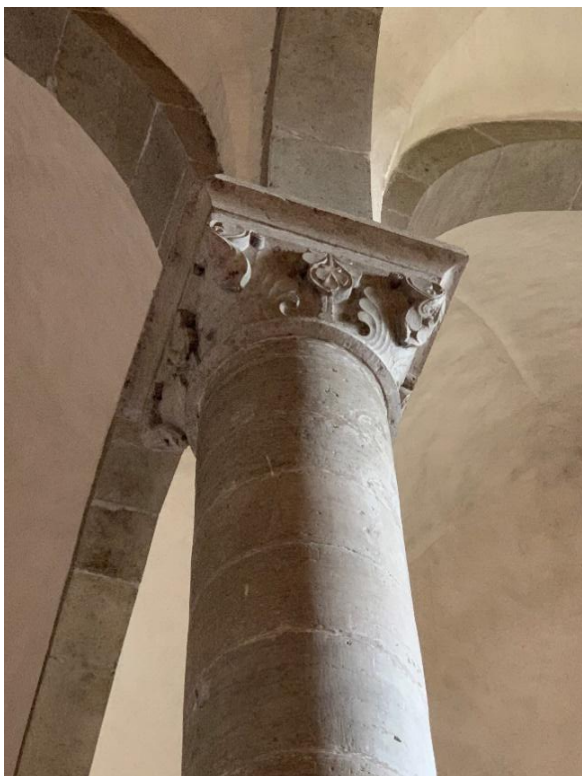
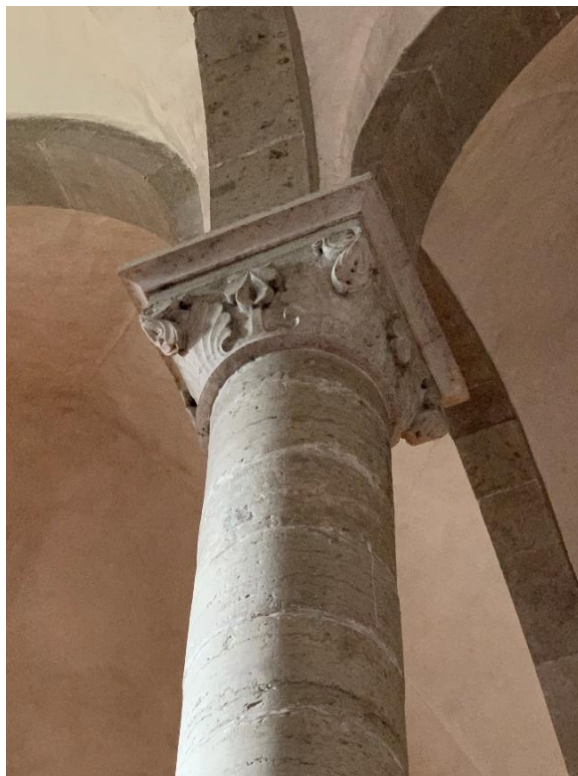
Östra och västra långhuskolonnernas kapitäl sedda nedifrån från nordväst respektive nordöst. Foto JL 2021.

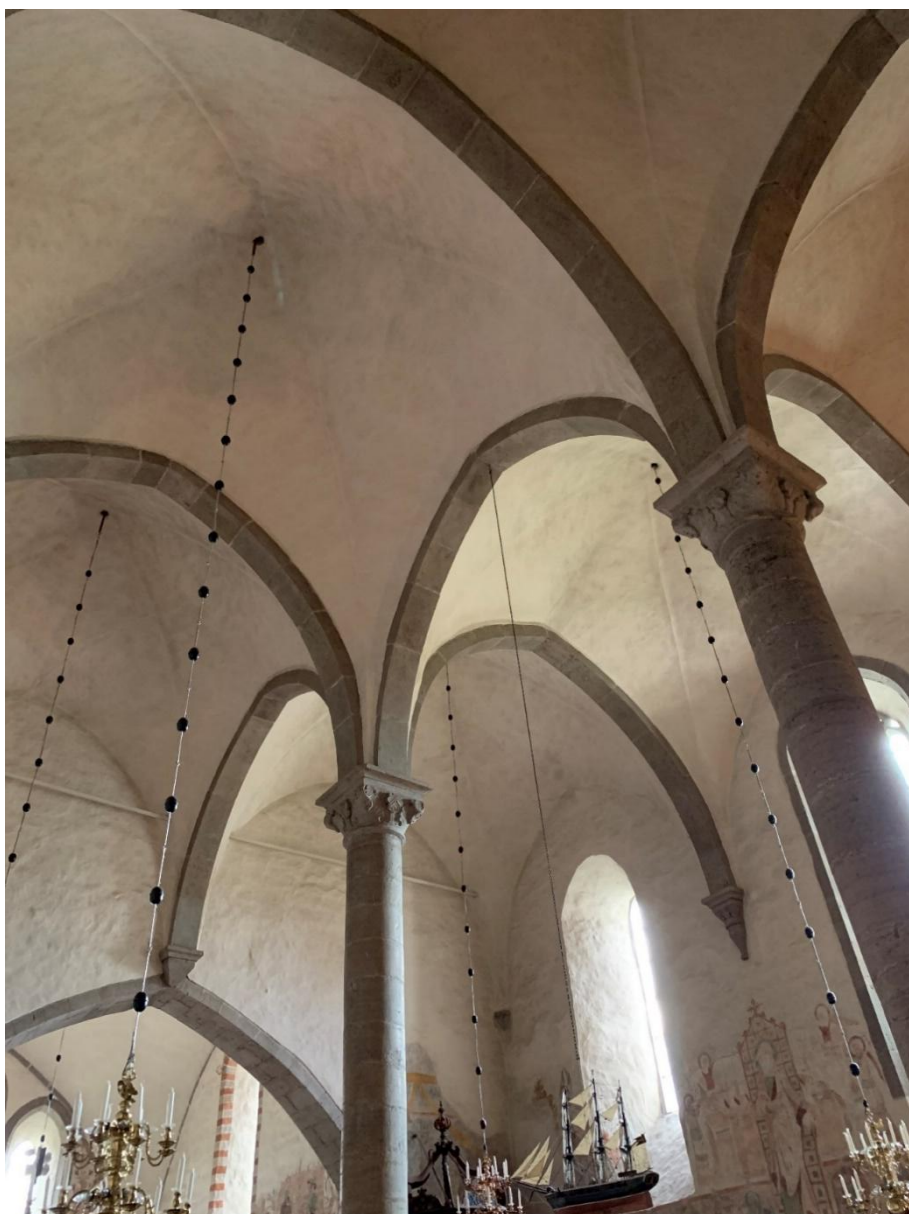
Långhusets valv, sedda underifrån mot sydöst. Foto JL 2021. Nedan långhusets nordöstra och sydvästra valvkonsoler. Foto JL 2021 respektive Rebecka Svensson 2007, Visby stift.

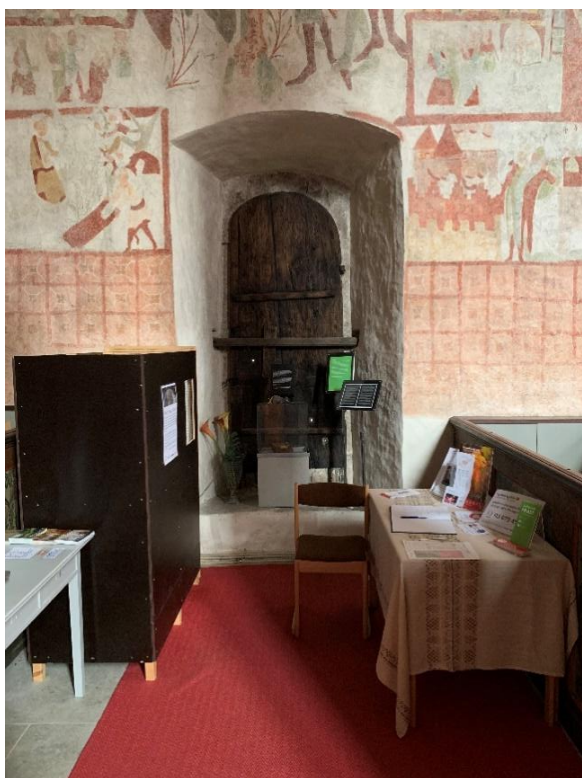
Nordportalen inifrån. Till höger långhusets nordöstra hörn med platsen för det 1857 borttagna sidoaltaret och spår av det 1910 inbilade kaminröret. Foto JL 2021.

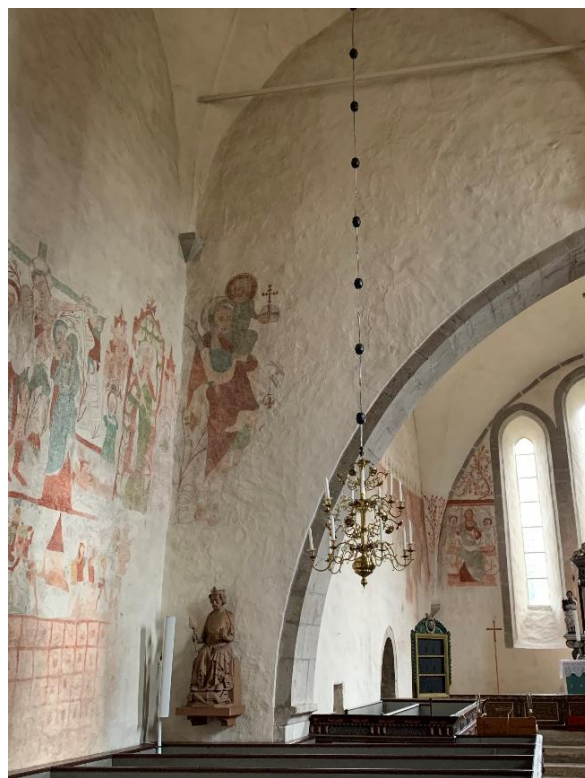
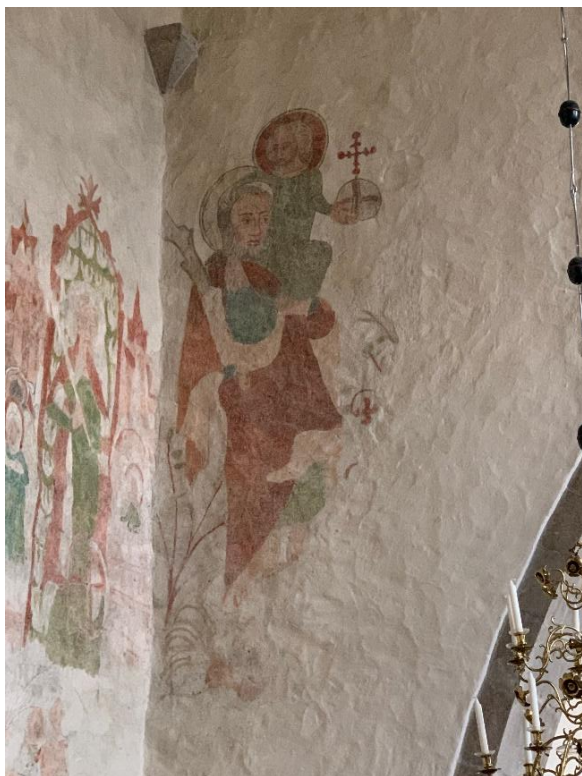
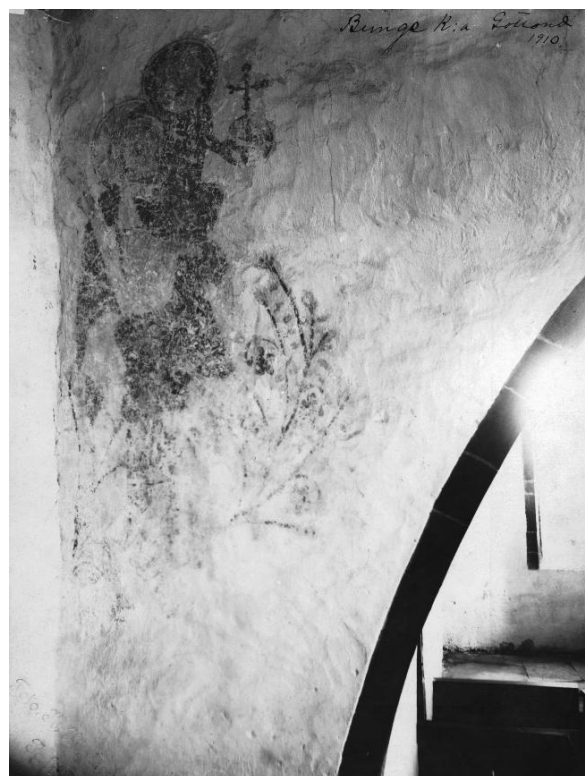
Kalkmålning på östra långhusmurens norra del. Foto JL 2021. Till höger foto av samma målning, delvis framtagen, innan den högra delen förstördes i samband med att kaminröret bilades in i muren. Foto Karl Höglund 1910, ATA.

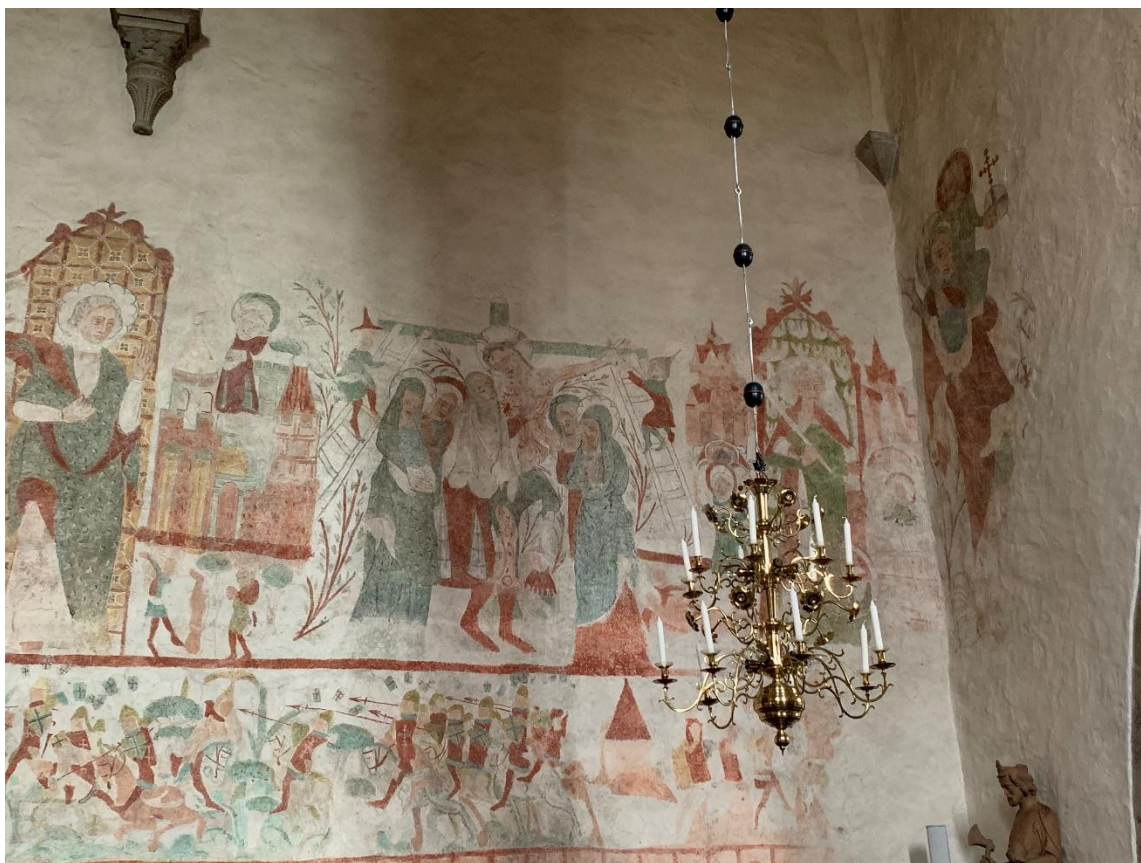
Kalkmålningar på norra långhusmurens östra del. Foto JL 2021.

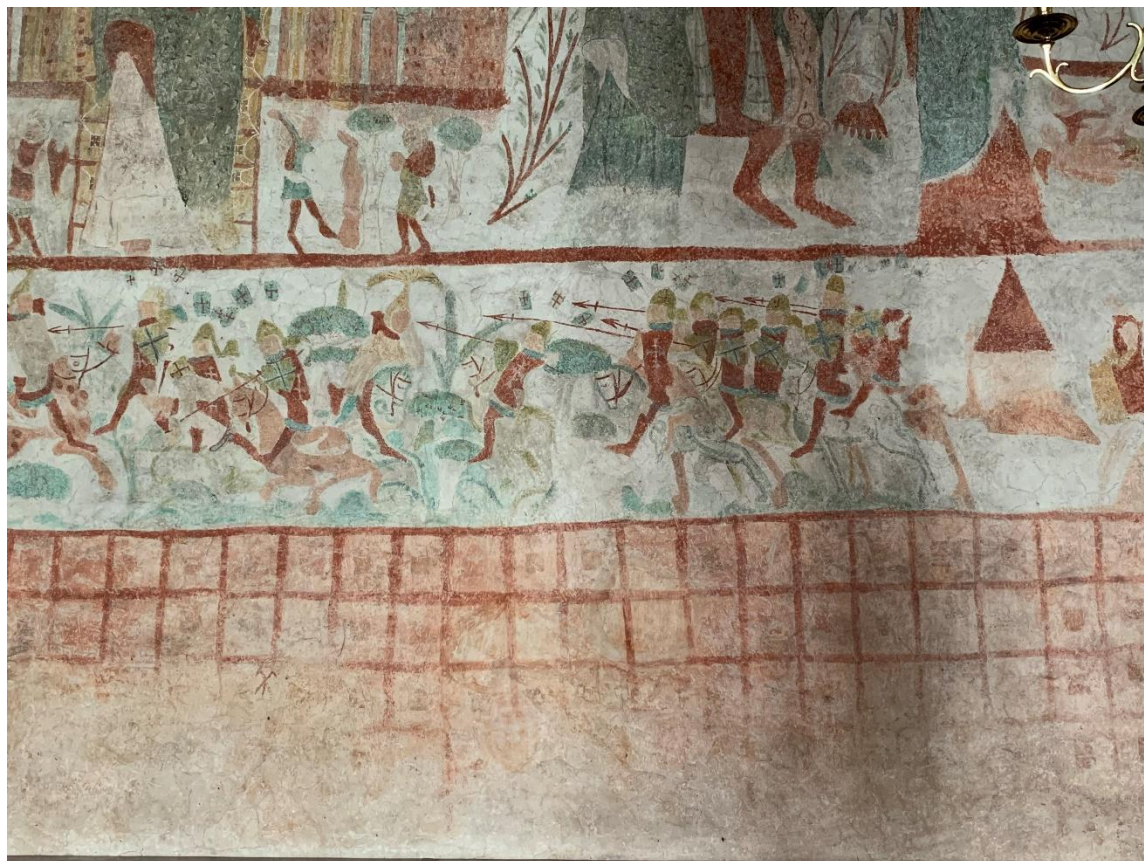
Detalj av kalkmålningarna på långhusets norra mur. Foto JL 2021.

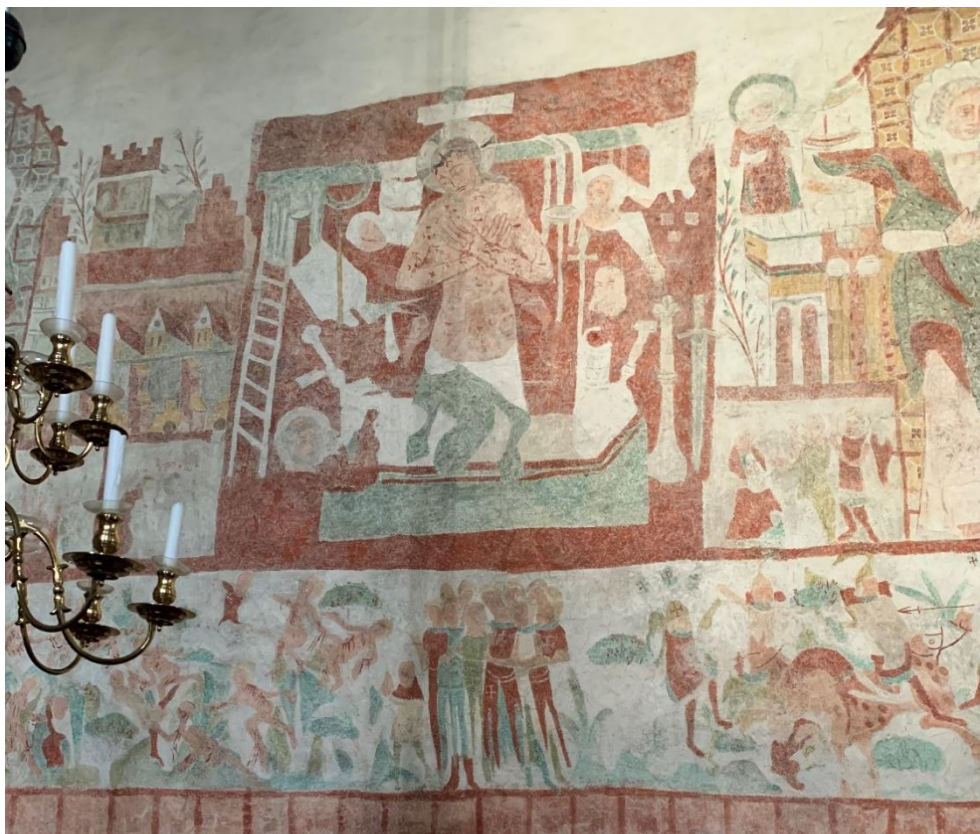
Kalkmålningar på långhusets norra mur. Foto JL 2019.

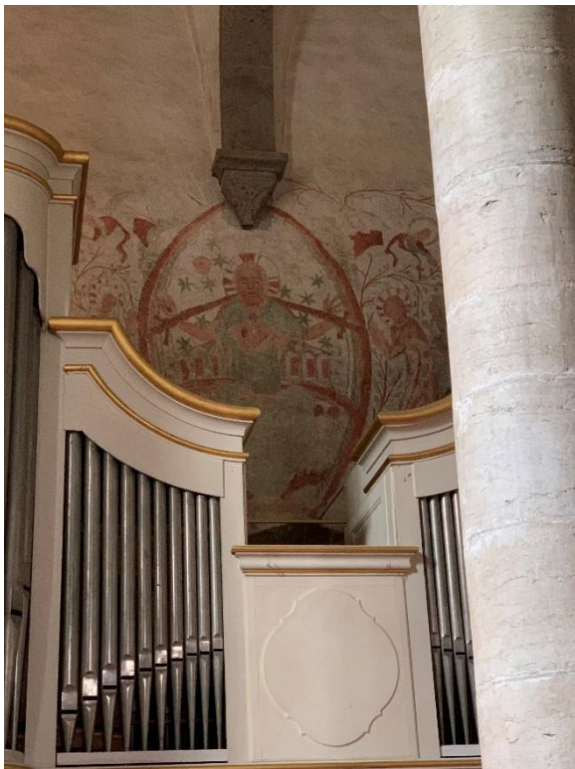
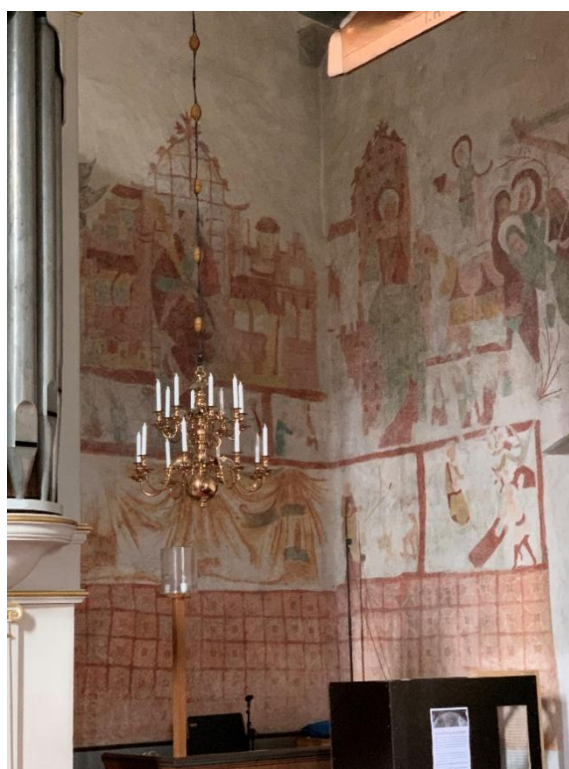
Kalkmålning på långhusets västra mur, ovanför den av orgeln dolda tornbågen. Till höger kalkmålningar i långhusets nordvästra hörn. Foto JL 2021.

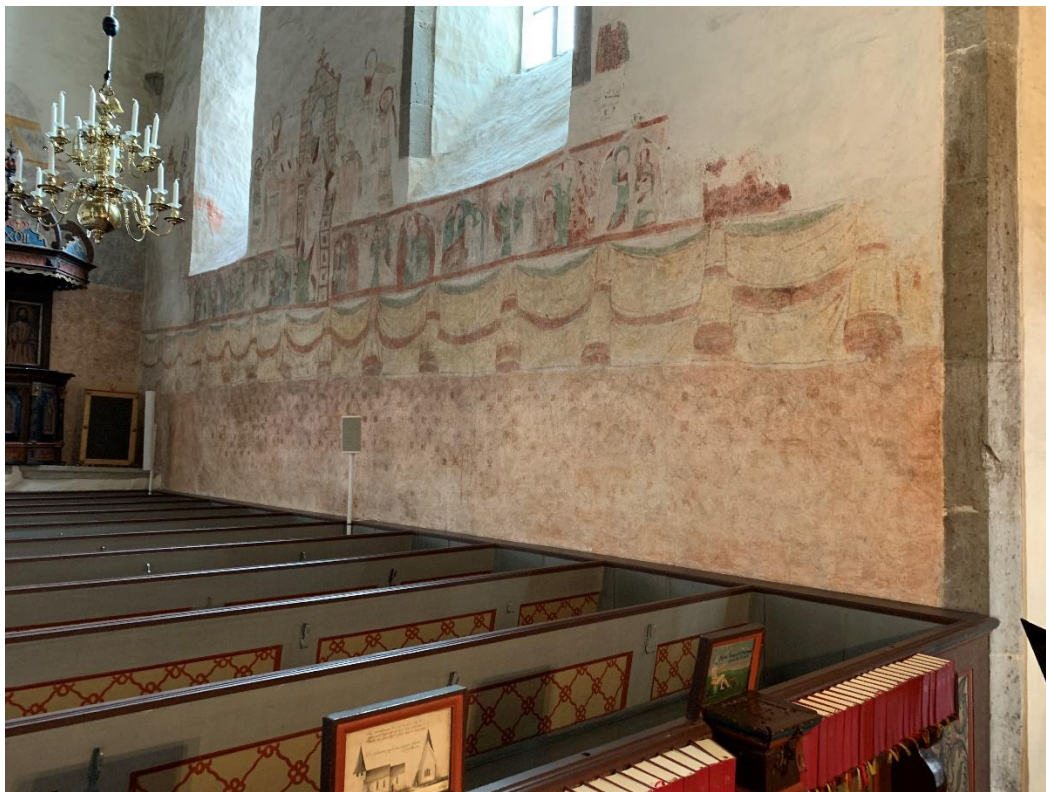
Kalkmålningar på långhusets södra mur. Foto JL 2021.

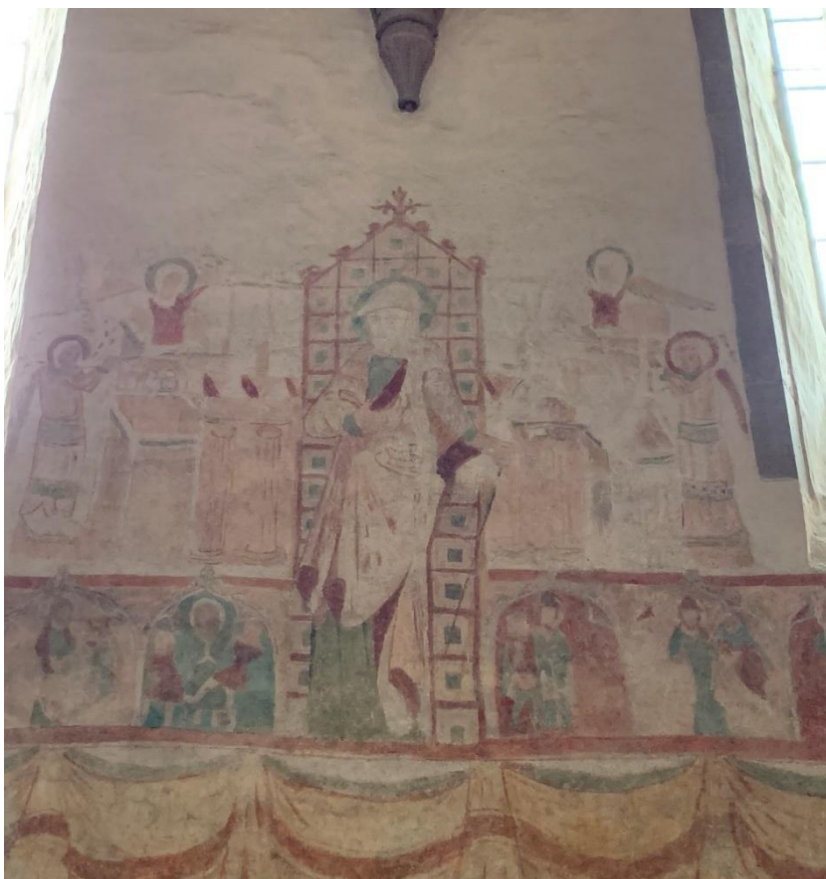
Kalkmålningar  
mellan fönstren på  
långhusets södra  
mur. Foto JL 2021.

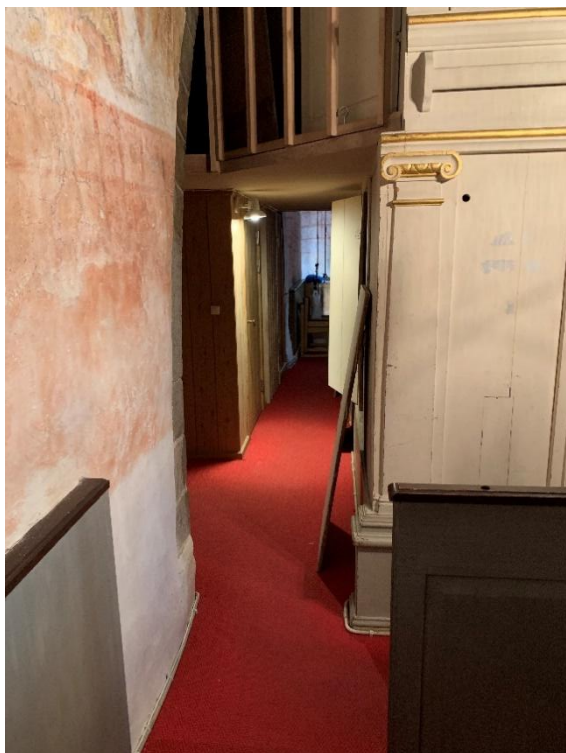
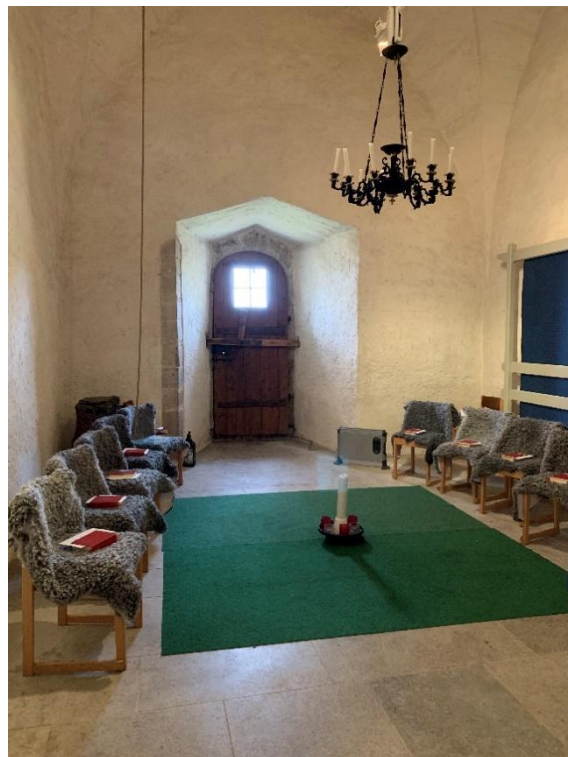
Tornbågen och passagen till ringkammaren, sett från söder. Till höger ringkammaren mot väster. Foto JL 2021.

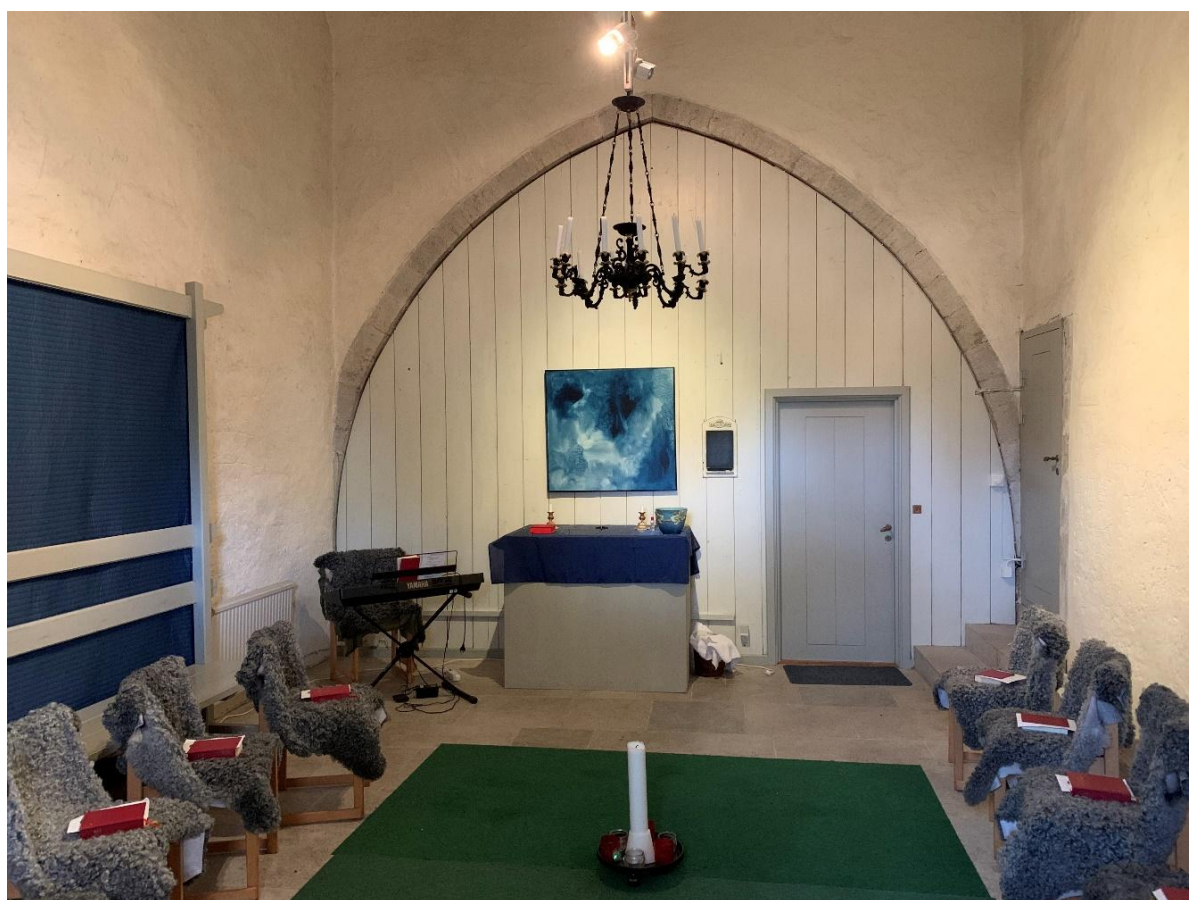
Ringkammaren mot öster med tornbågen i fonden, sedan ca 2010-15 inredd till gudstjänstrum för mindre samlingar. Foto JL 2021.

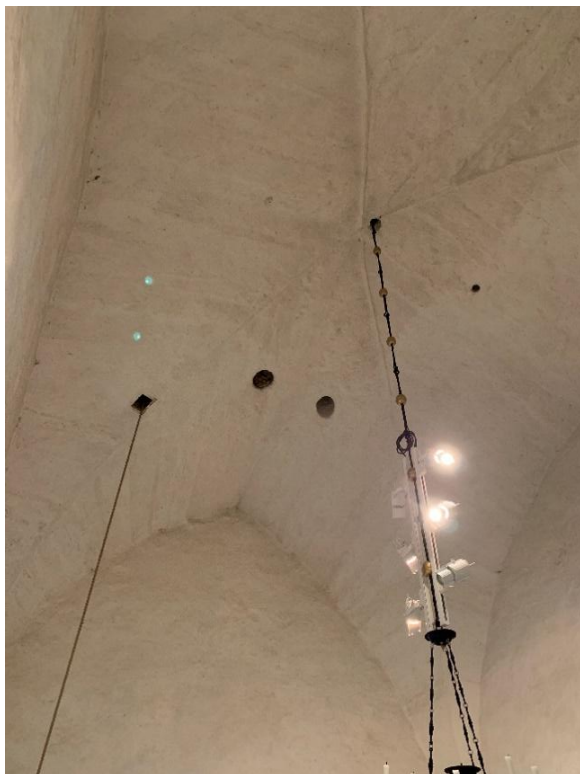
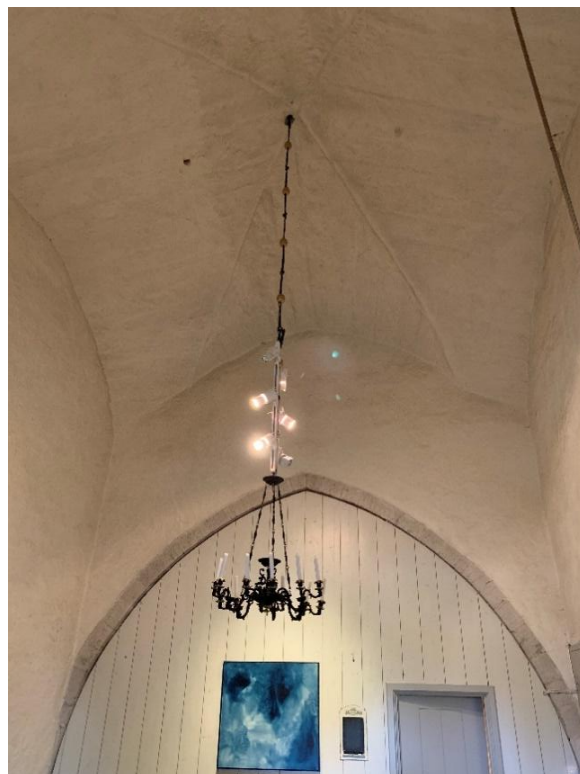
Ringkammarens valv sett mot nordväst med hål för klocklinor. Till höger valvet och tornbågens övre del sett mot öster. Muren och bågen är i efterhand inbyggda under valvet. Foto JL 2021.
