# Bunge kyrka

Karaktärisering 2021

**Gotlands  
Museum**

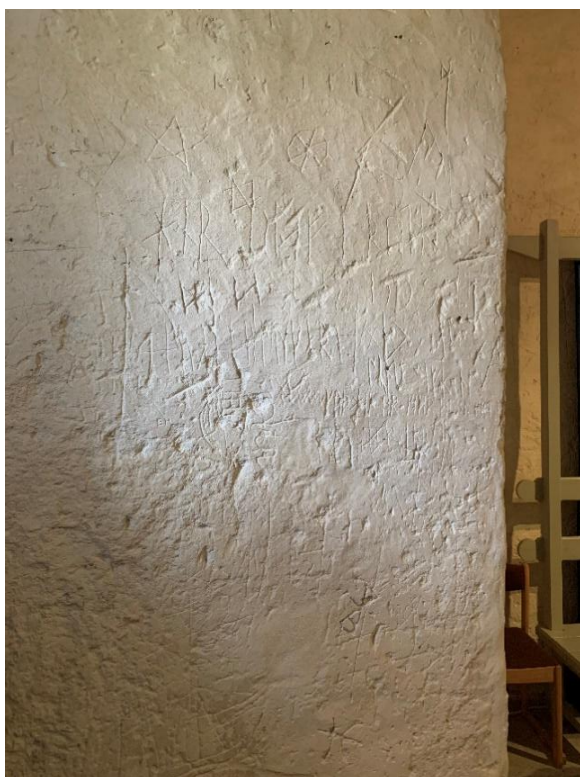
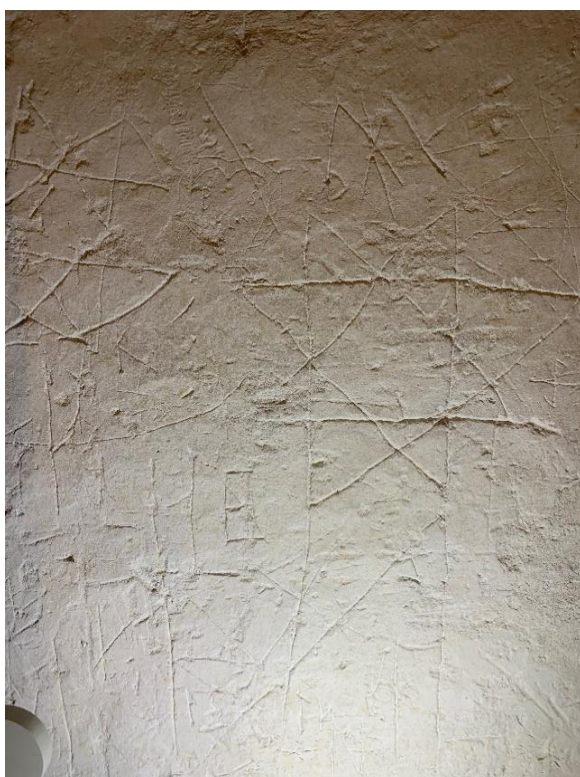
Del av tornportalens norra smyg samt ett stycke av ringkammarens södra mur med en del av de många putsristningar som täcker rummets väggytor. Foto JL 2021.

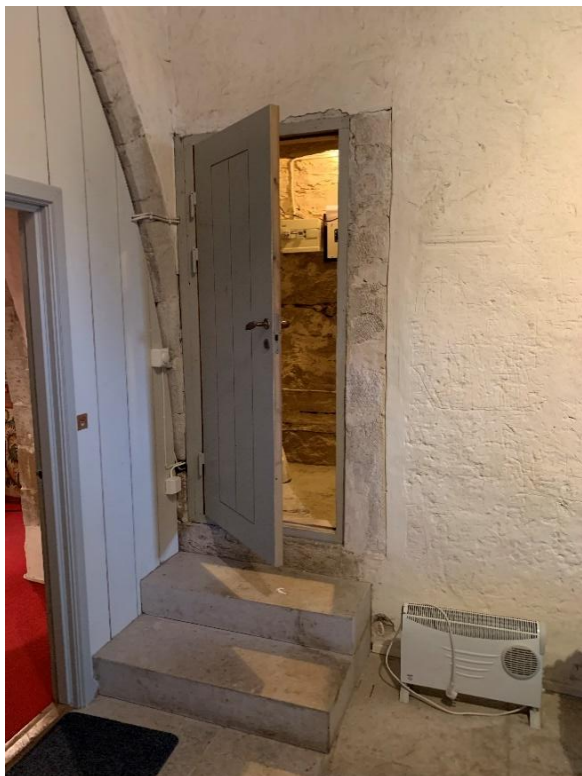
Öppning i ringkammarens sydöstra hörn till tornuppgången. Till höger trappan i tornets södra mur sedd uppåt mot väster. Foto JL 2021.

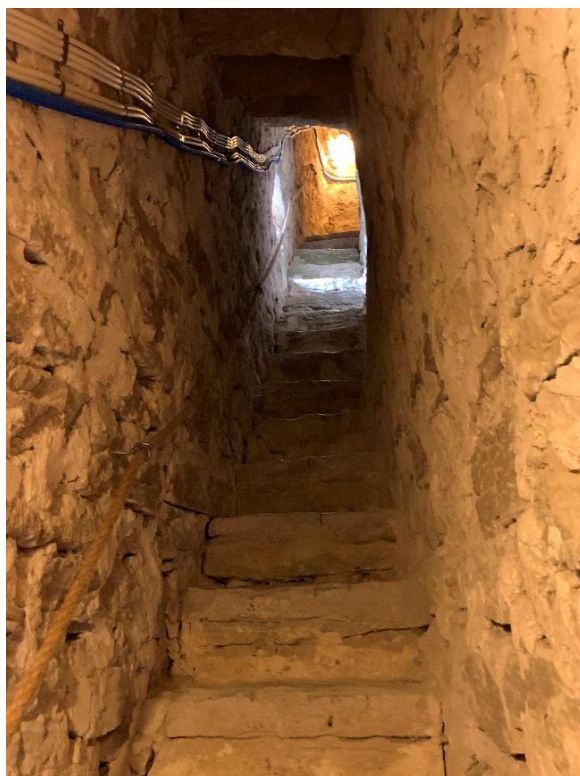
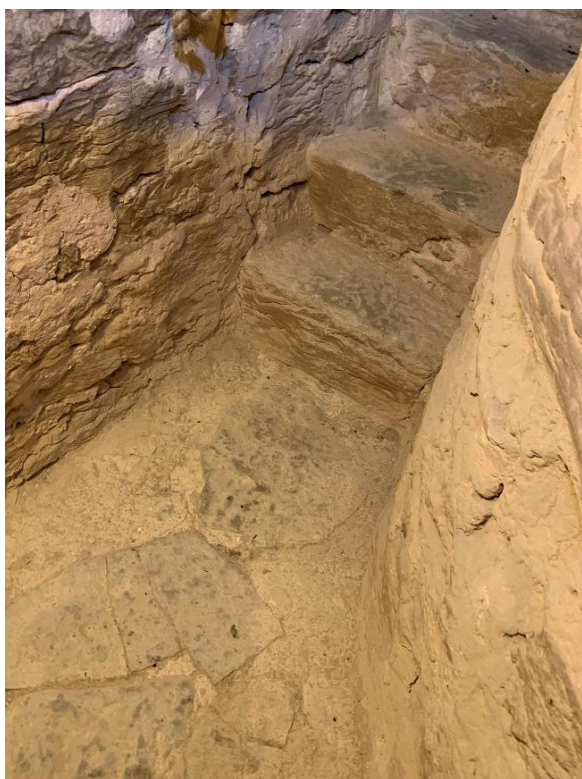
Murtrappans vilplan i tornets sydvästra hörn. Till höger murtrappan i tornets västra mur, sedd uppåt mot norr. Foto JL 2021.

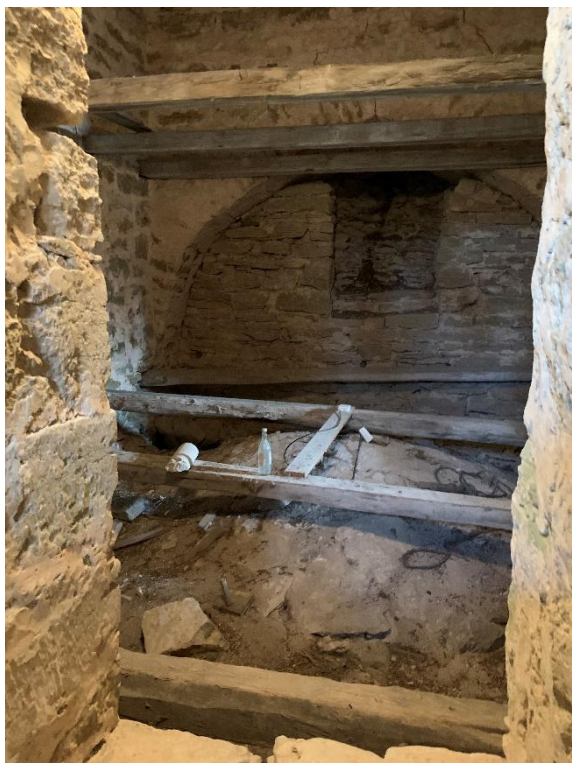
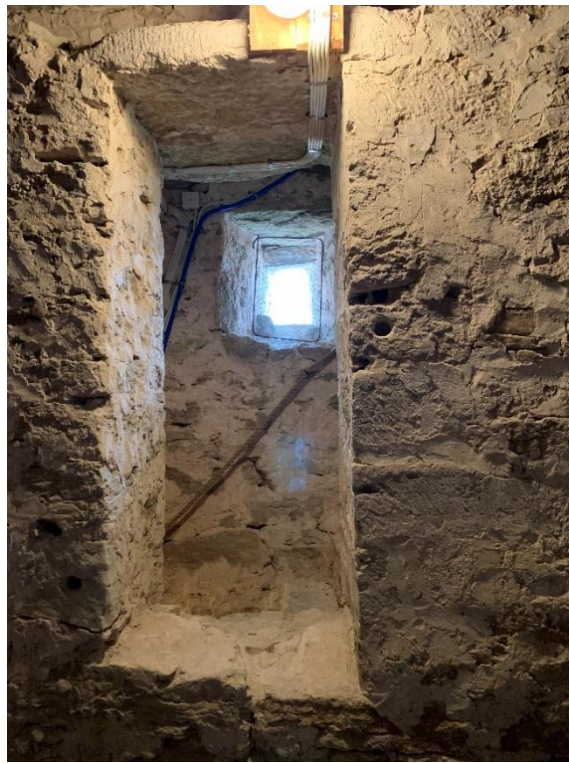
Tornets första övervåning sedd mot öster genom öppningen från murtrappan. Till höger öppningen från murtrappan sedd från öster. I omfattningen finns håltagningar för en dörr med låsanordning. Foto JL 2021.

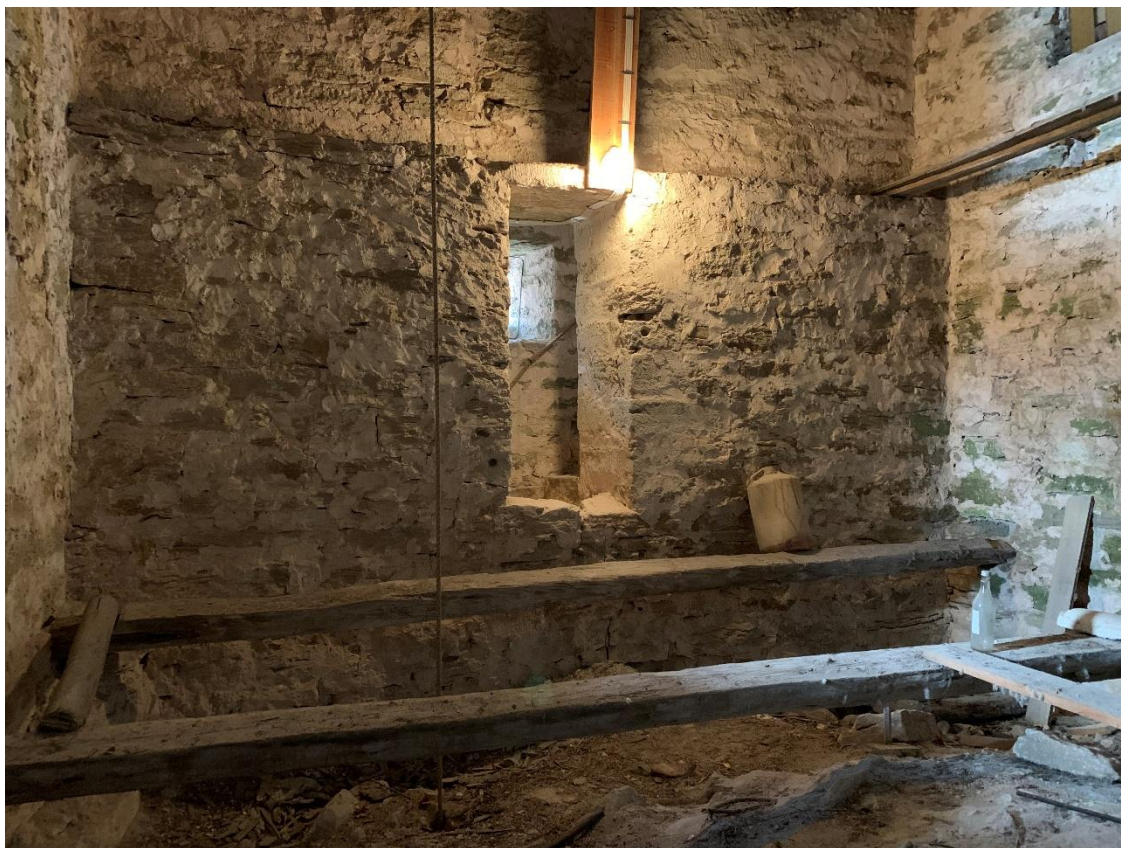
Interiör av tornets första övervåning mot väster. Foto JL 2021.

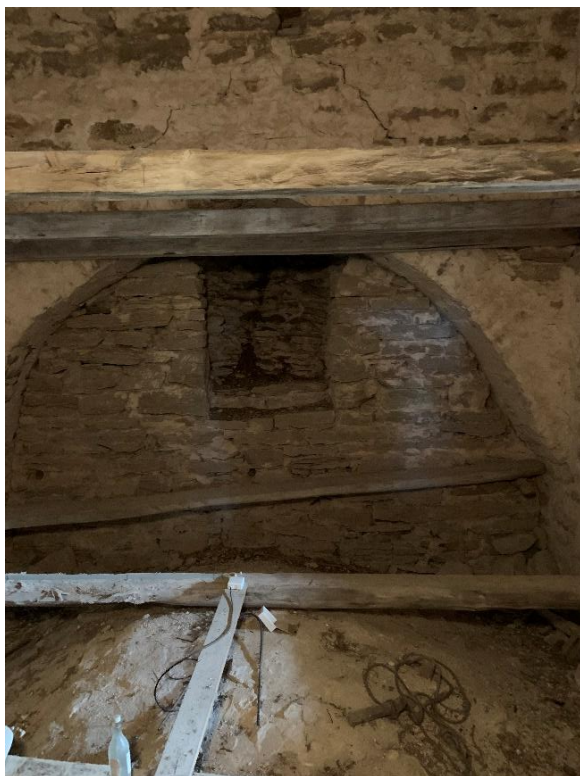
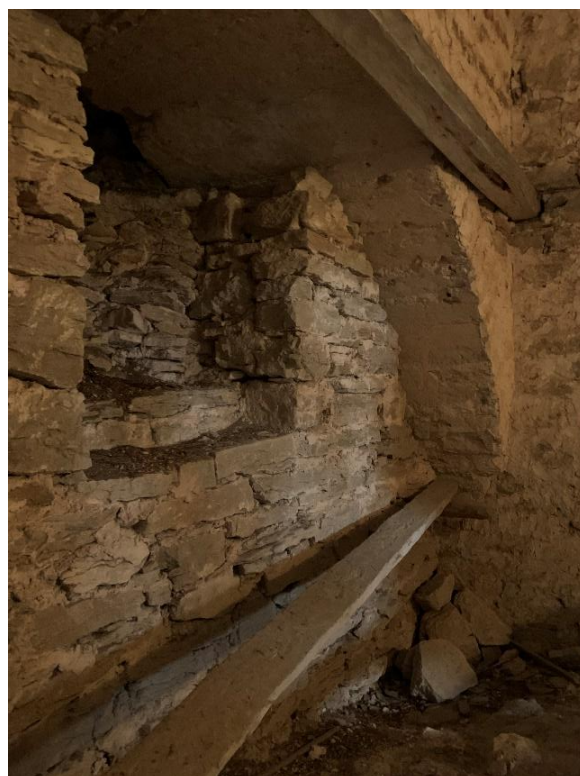
Tornets första övervåning mot öster och sydöst. Foto JL 2021.

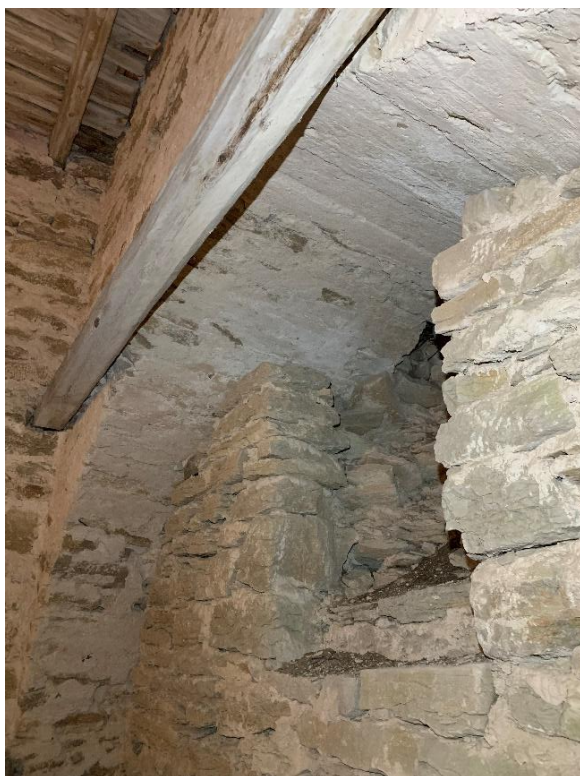
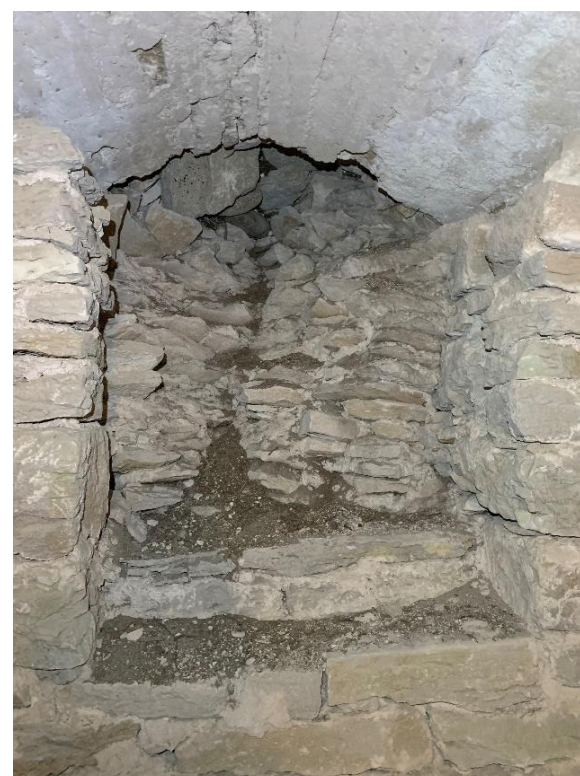
Båge och tidigare öppning i tornets första övervåning mot nordöst och öster. Bågen från tornets byggnadstid bär östra tornmuren och tillslöts på östra sidan sannolikt av det äldre långhusets murade västgavel. När det romanska långhuset skulle rivas tillkom utfyllnadsmuren för att ge stadga åt valvet över ringkammaren. En öppning sparades i öster. När det nya långhuset välvdes minskades öppningen till en trång passage uppåt till vinden. Denna igensattes, sannolikt när ny vindspassage togs upp i våningen ovanför. Foto JL 2021.

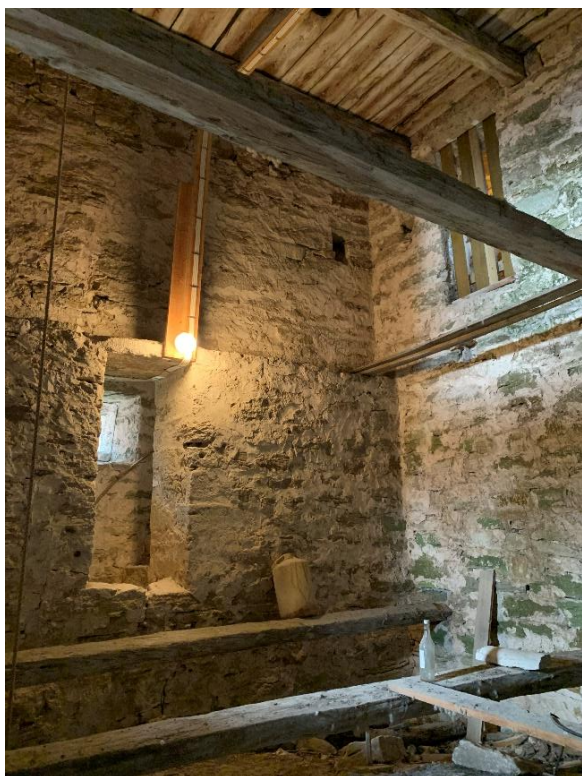
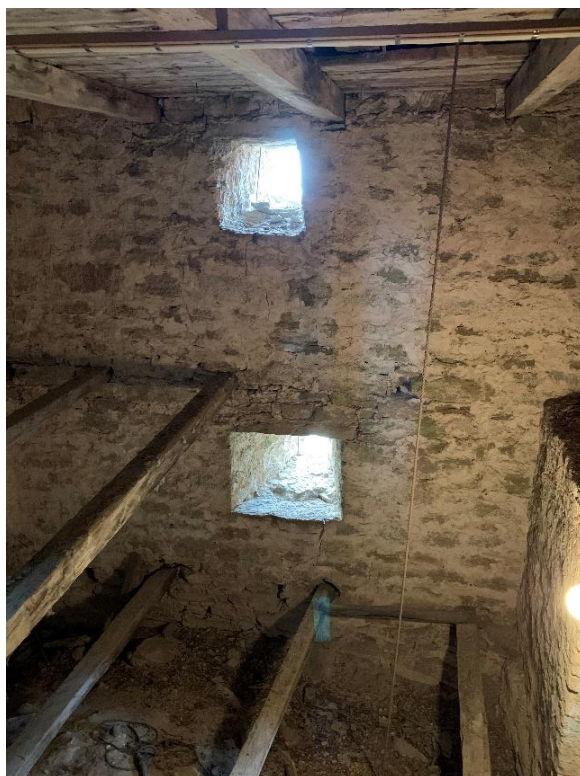
Tornets första övervåning mot nordväst med blick uppåt mot en tidigare andra övervåning vars golv saknas. Till höger vy mot söder till den tidigare andra övervåningen, sett genom den nu spjältäckta öppningen. Foto JL 2021.

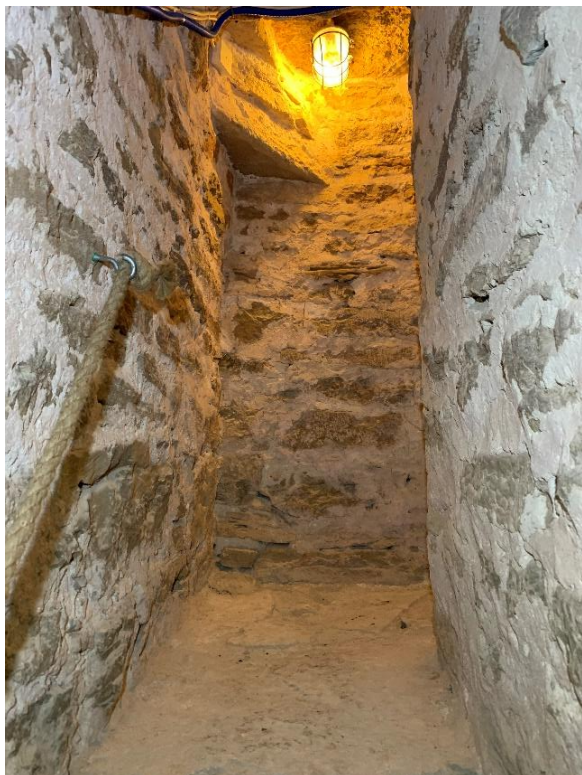
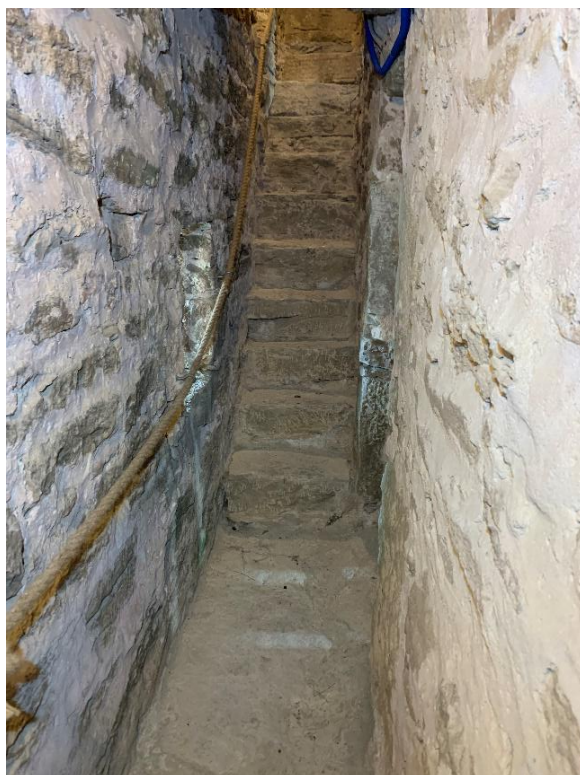
Murtrappans långa vilplan i nordvästra hörnet samt, till höger, murtrappans fortsättning i norra muren med ingång till den tidigare andra övervåningen. Foto JL 2021.

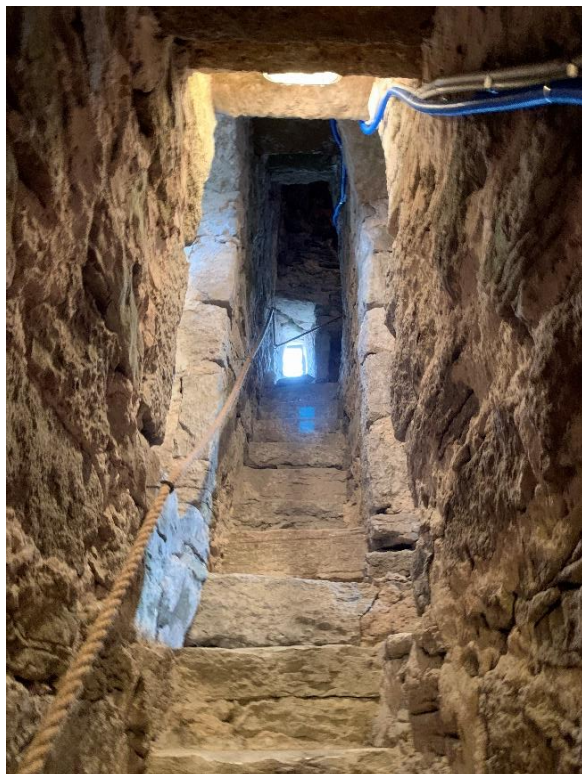
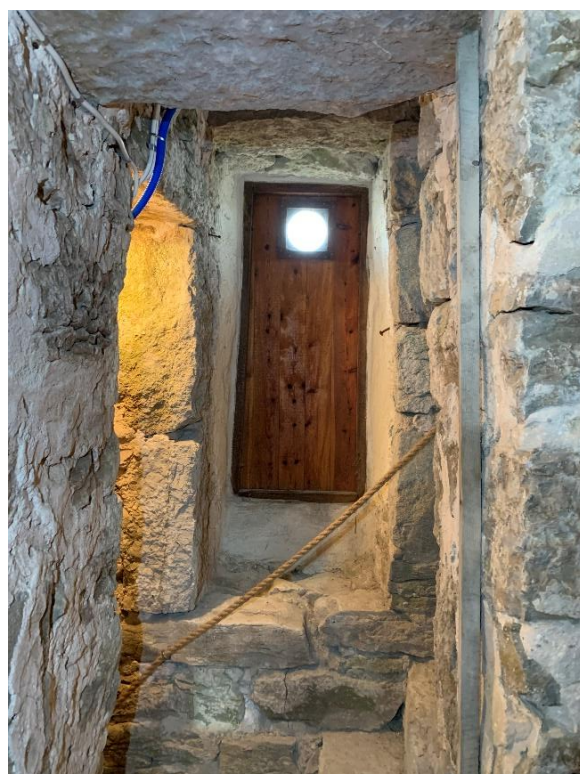
Trappan i norra muren sedd uppåt från öppningen till tidigare andra övervåningen och med passage till öppning till tredje övervåningen och port utåt. Till höger port i tornets norra mur. Foto JL 2021.

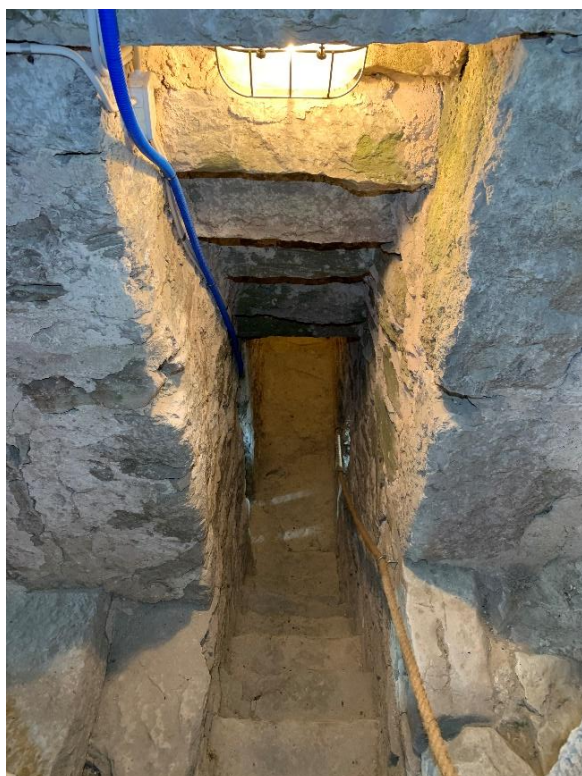
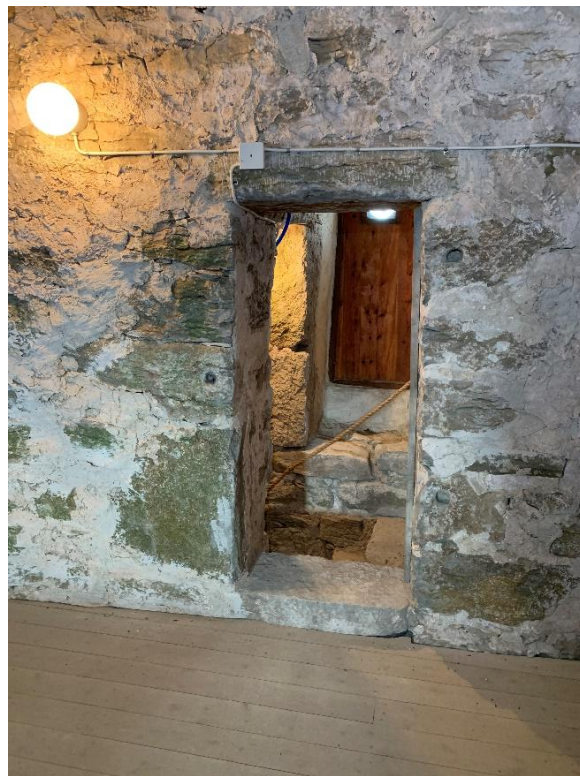
Trappan i norra muren sedd mot väster med i förgrunden öppningar till tredje övervåningen och porten i norra muren. Till höger blick från tornets tredje övervåning mot porten i norra muren, som möjligen kan ha fungerat som lastport. Öppningen in till våningen har uttag för en dörr försedd med lås. Foto JL 2021.

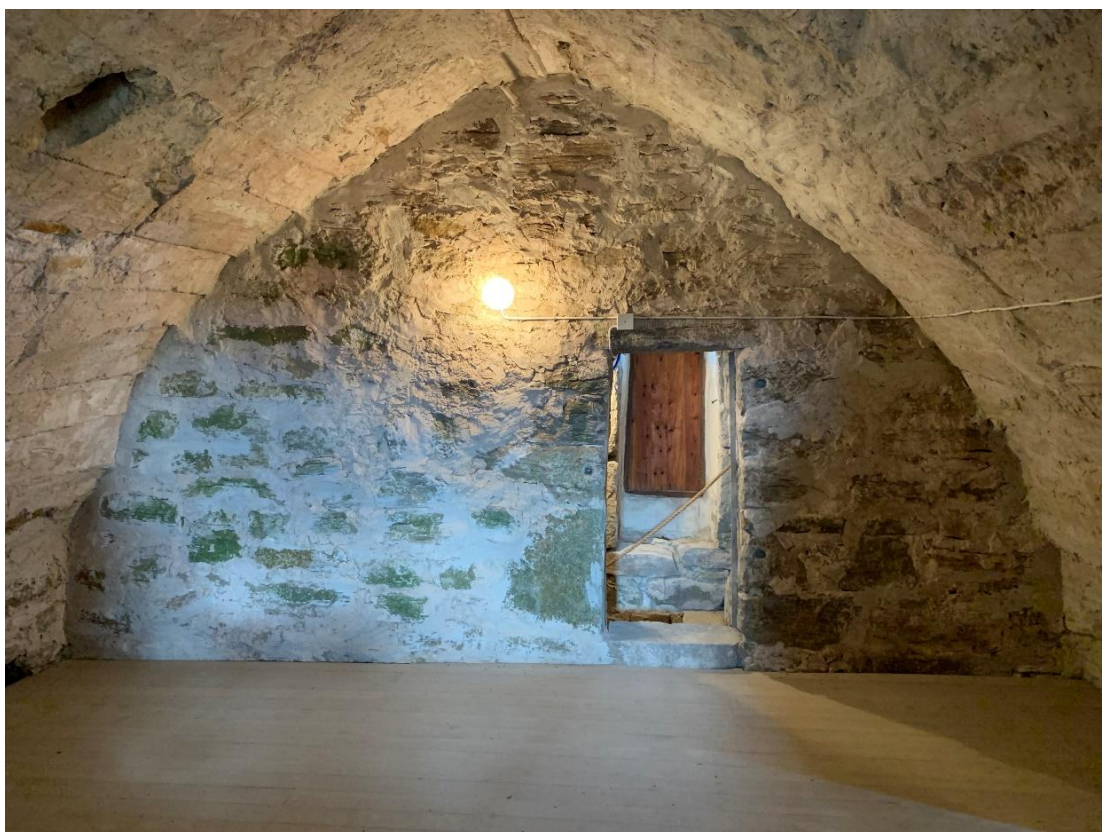
Tornets tredje övervåning mot norr. Foto JL 2021.

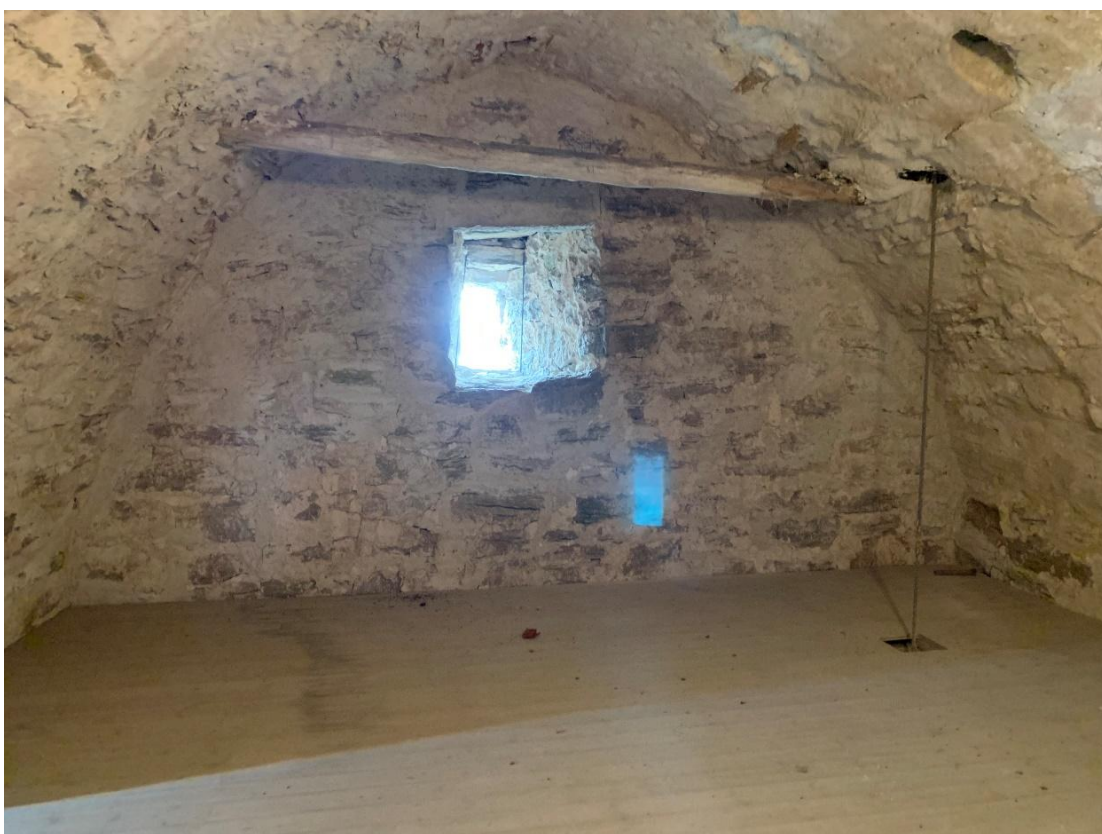
Tornets tredje övervåning mot söder. Foto JL 2021.

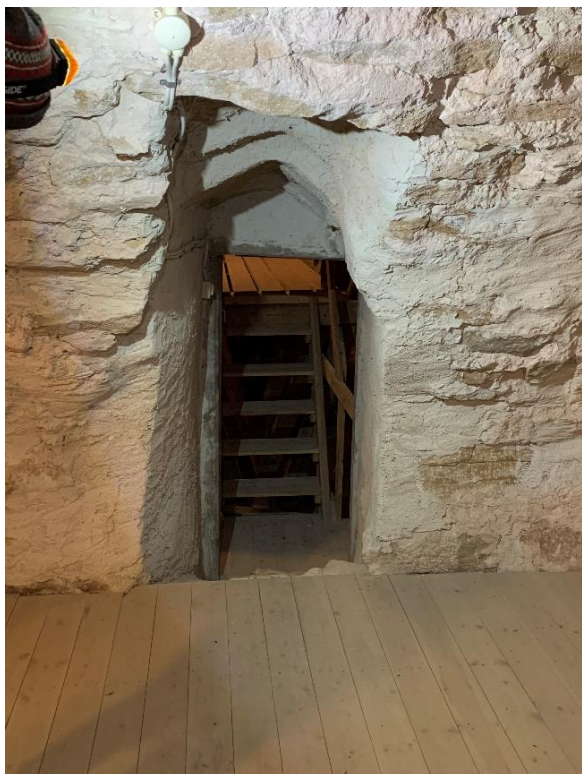
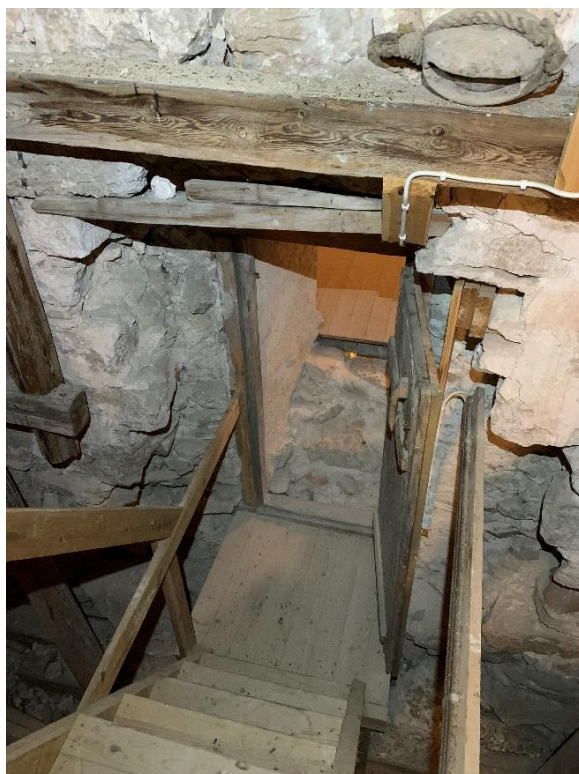
Passage in mot kyrkvinden från tornets tredje övervåning, troligen uppbruten vid 1800-talets mitt eller kanske vid skorstenens tillkomst 1910. Foto JL 2021.

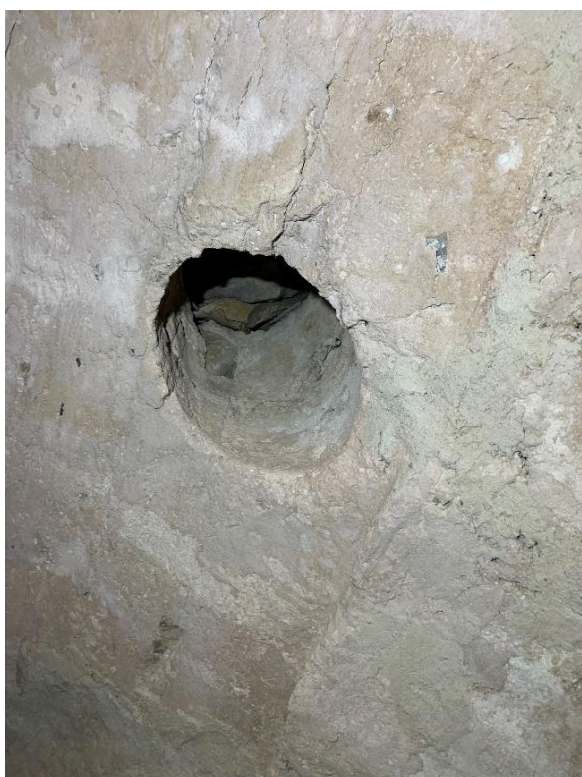
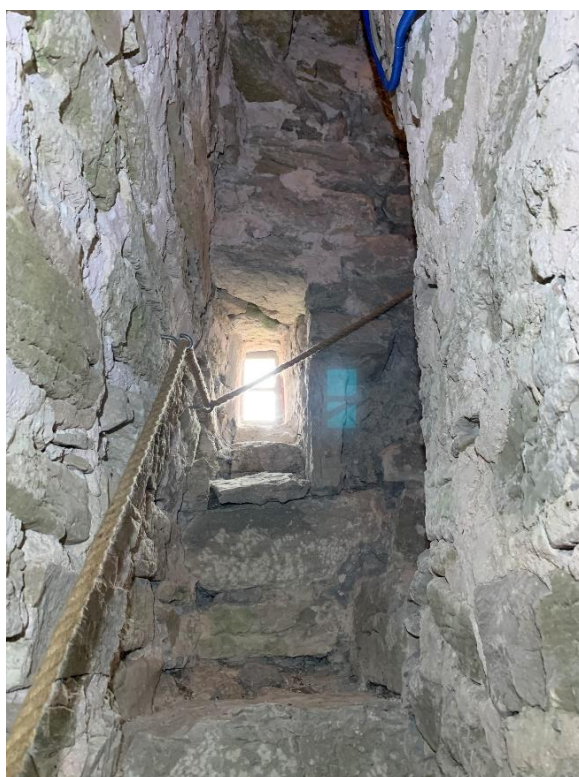
Hål för klocklina i valvet mellan tornets tredje övervåning och klockvåningen. Till höger trapploppet från tornets tredje övervåning till klockvåningen, nordöstra hörnet. Foto JL 2021.

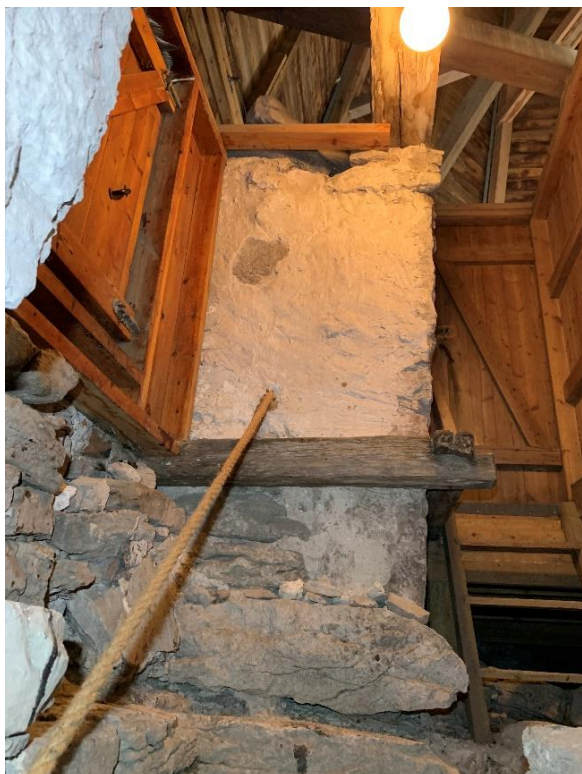
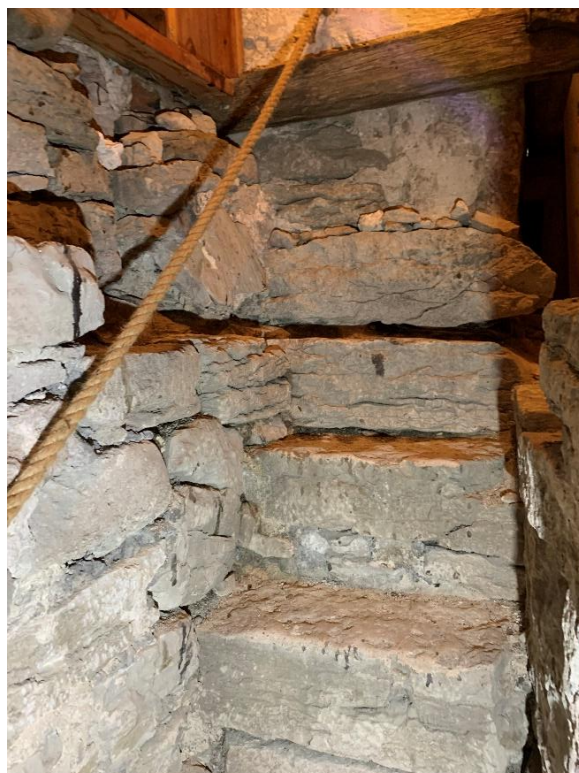
Murtrappans mynning i den norra av de två östra ljudgluggarna, sett mot söder, nu tillsluten av en lucka. Till höger detalj av trappans övre del, som visar att den förefaller ombyggd och sannolikt fortsatt ytterligare ett stycke. Foto JL 2021.

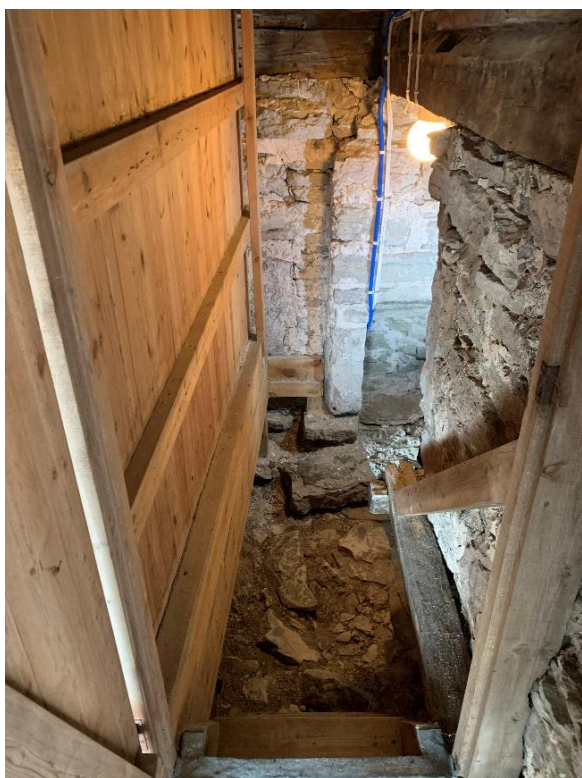
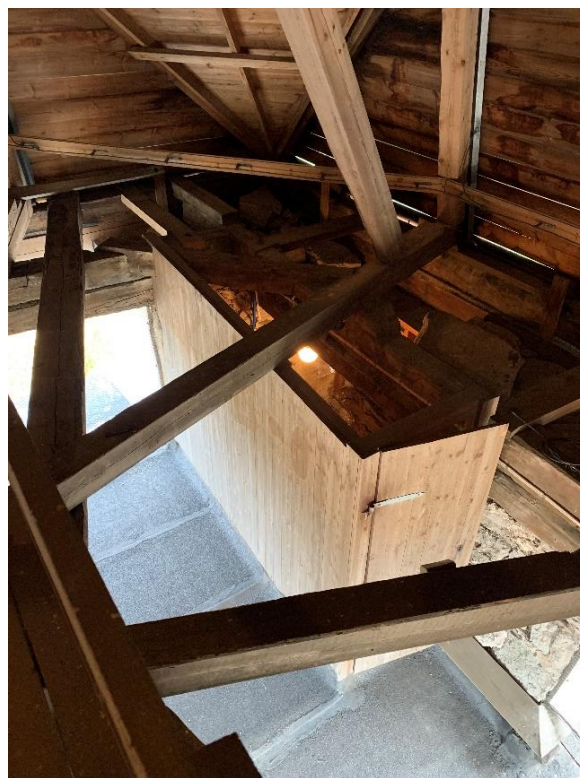
Trappans mynning i klockvåningen med bevarad sida av en murad karm som visar att öppningen till klockvåningen tidigare sett annorlunda ut än nu och sannolikt inte mynnat i en ljudglugg. Till höger inbyggnad av trä kring trappans mynning i klockvåningens nordöstra hörn. Foto JL 2021.

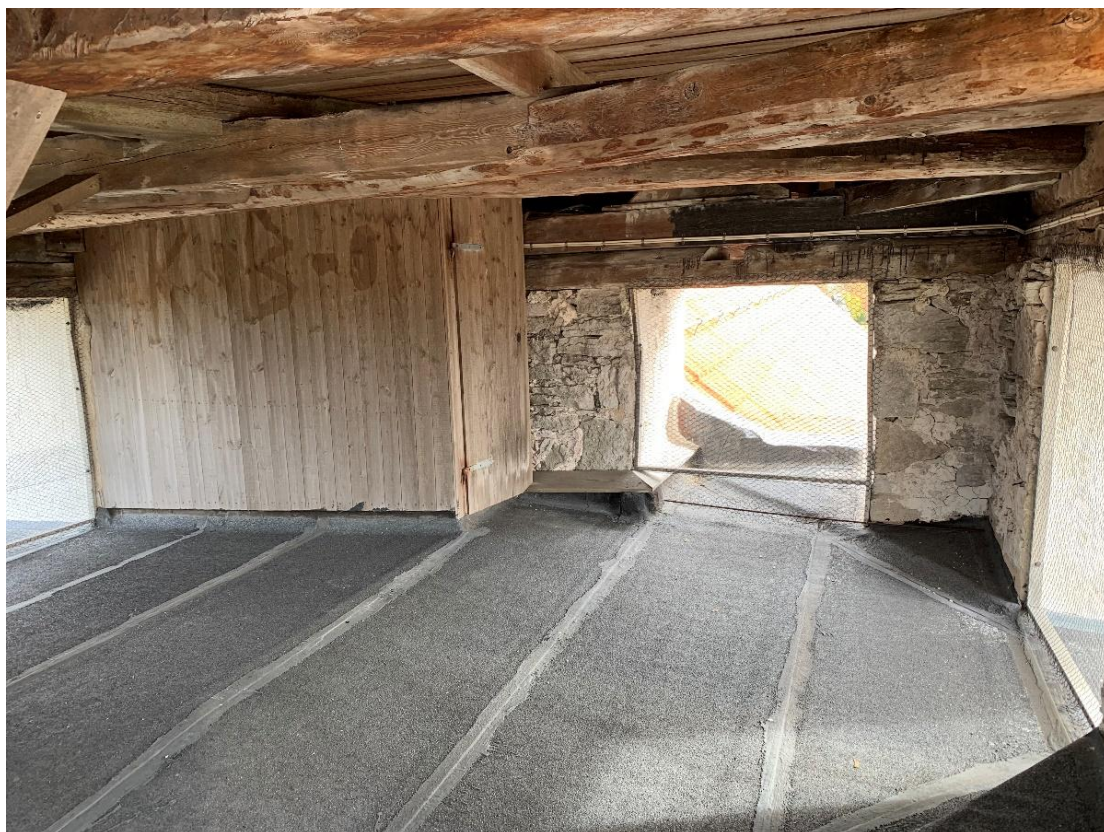
Klockvåningen mot öster, vars ljudgluggar före taksänkningen 1857 vette in mot långhusvinden. Den norra ljudgluggen inbyggd för trappmynnings skull. Foto JL 2021.

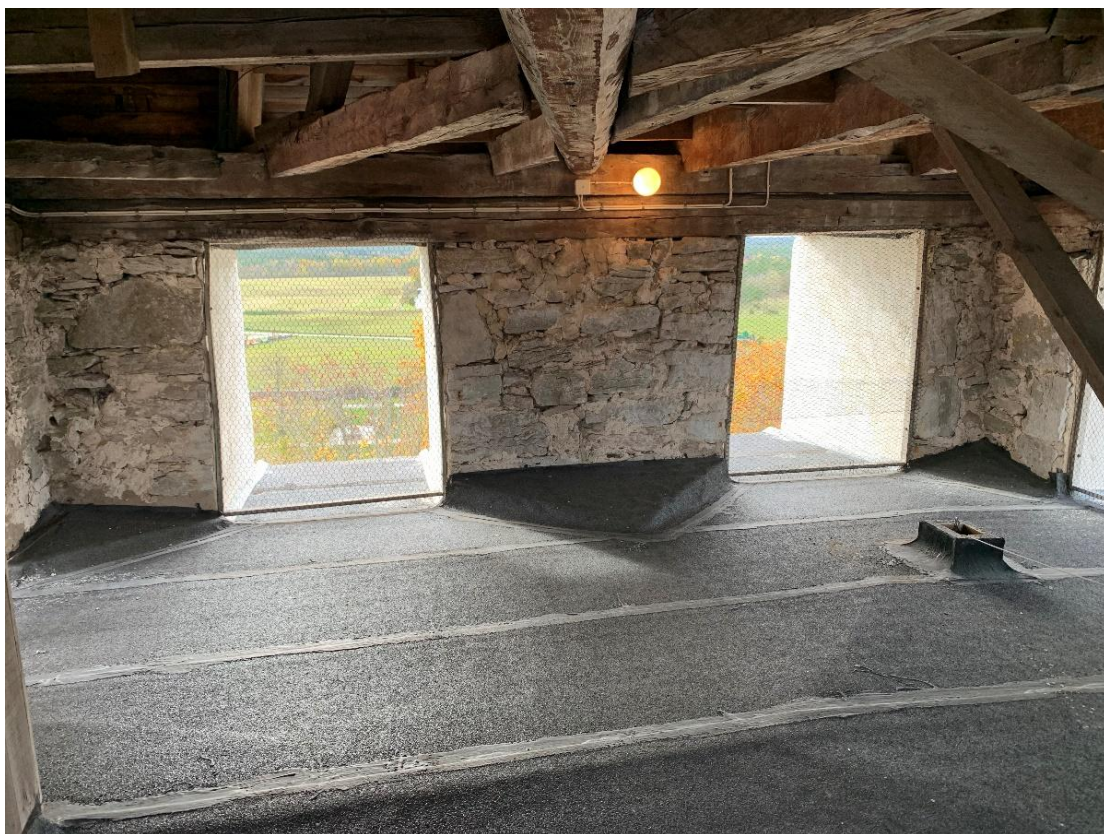
Klockvåningen mot söder. Murverket mellan ljudgluggarna är mer oregelbundet än i tornets nedre delar. Foto JL 2021.

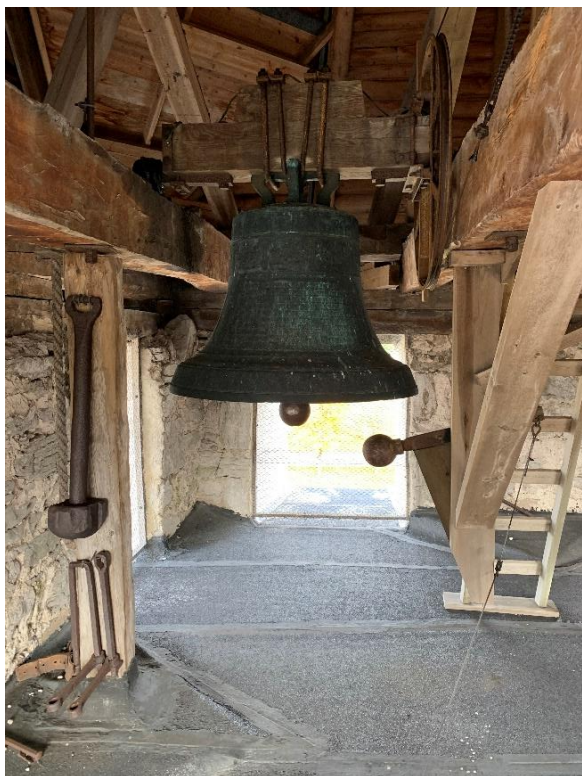
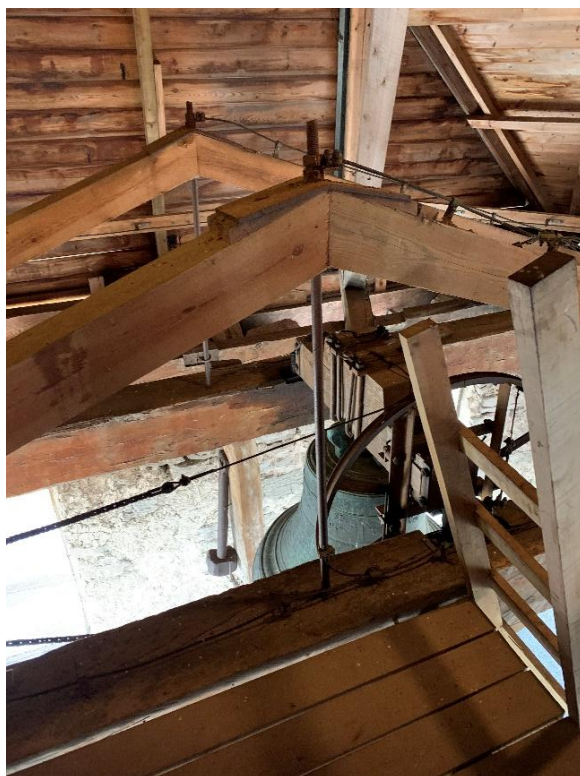
Klockans upphängning mellan två bjälkar. Till höger bockförstärkning av klockans bärande bjälkar. Foto JL 2021.

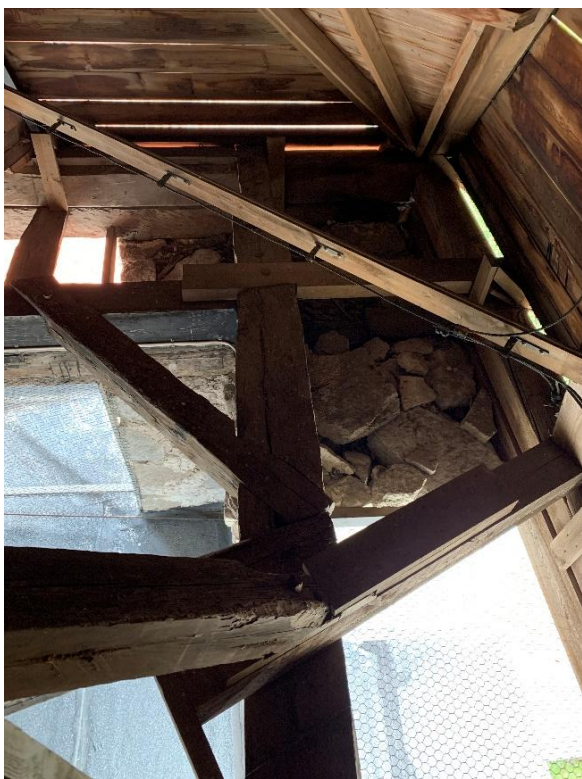
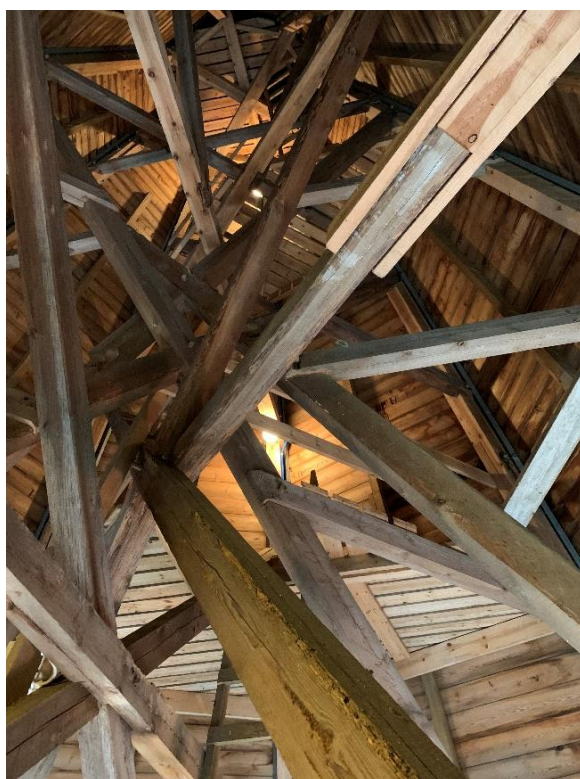
Del av tornets murkrön och remstycken till tornhuven. Till höger tornhuven sedd underifrån och uppåt. Foto JL 2021.

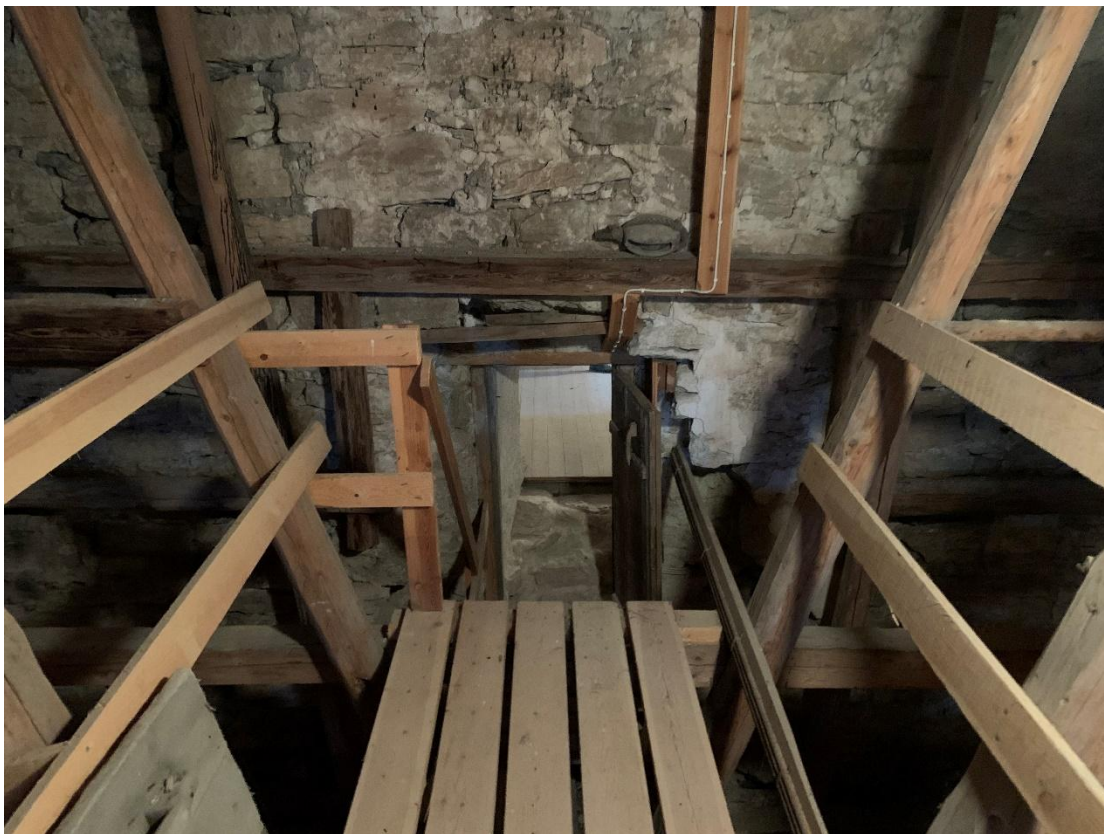
Tornets östmur kring passagen in till långhusvinden, sedd från öster. Foto JL 2021.

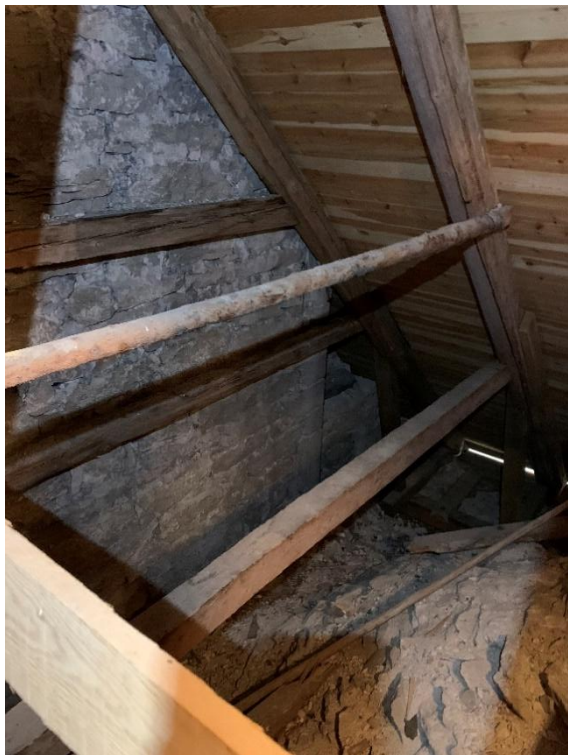
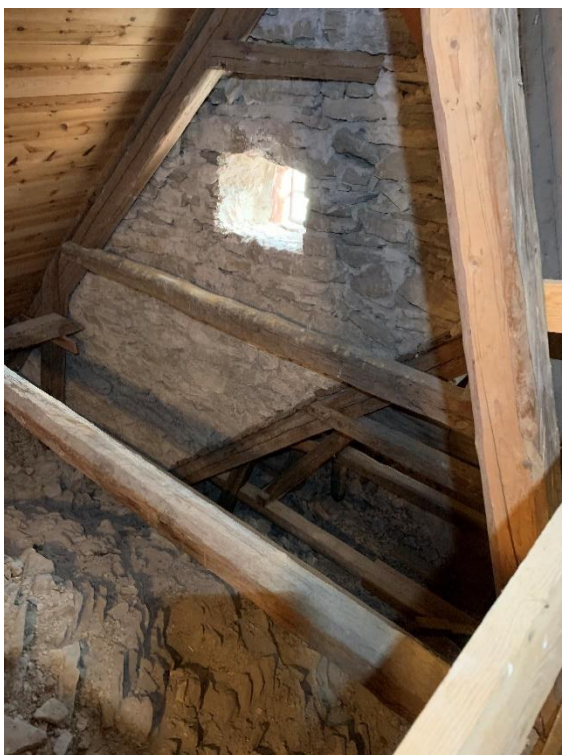
Långhusvindens nordvästra hörn med tornets nordöstra hörnkedja synlig. Till höger långhusvindens nordöstra hörn med ett stycke av långhusets gavelmur, sannolikt byggd vid takens sänkning 1857. Foto JL 2021.

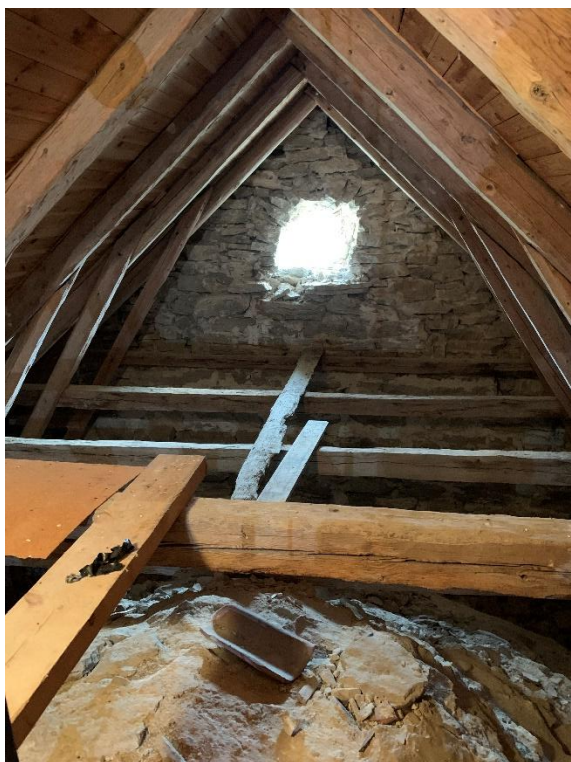
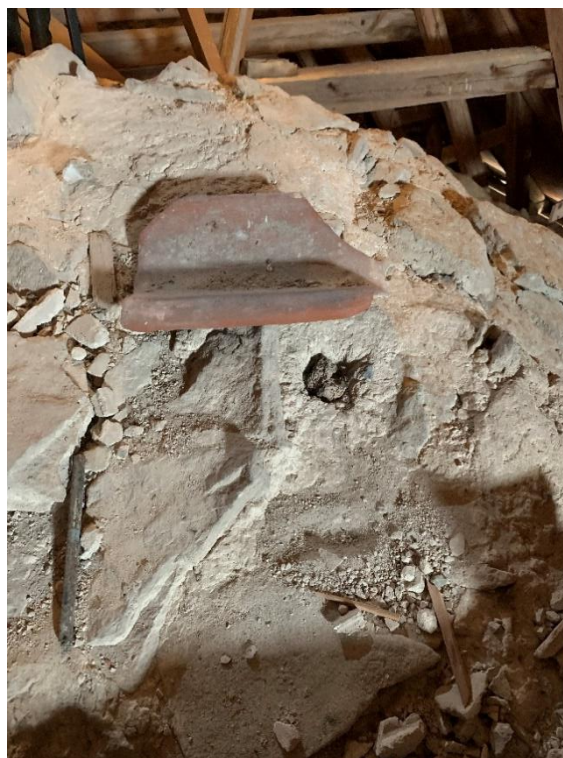
Korvinden mot öster. Till höger korvalvets östra ovalsida med träplugg i det hål (ljudkruka?) som är placerat rakt ovanför altaret. Foto JL 2021.
