# Bunge kyrka

Karaktärisering 2021

**Gotlands  
Museum**

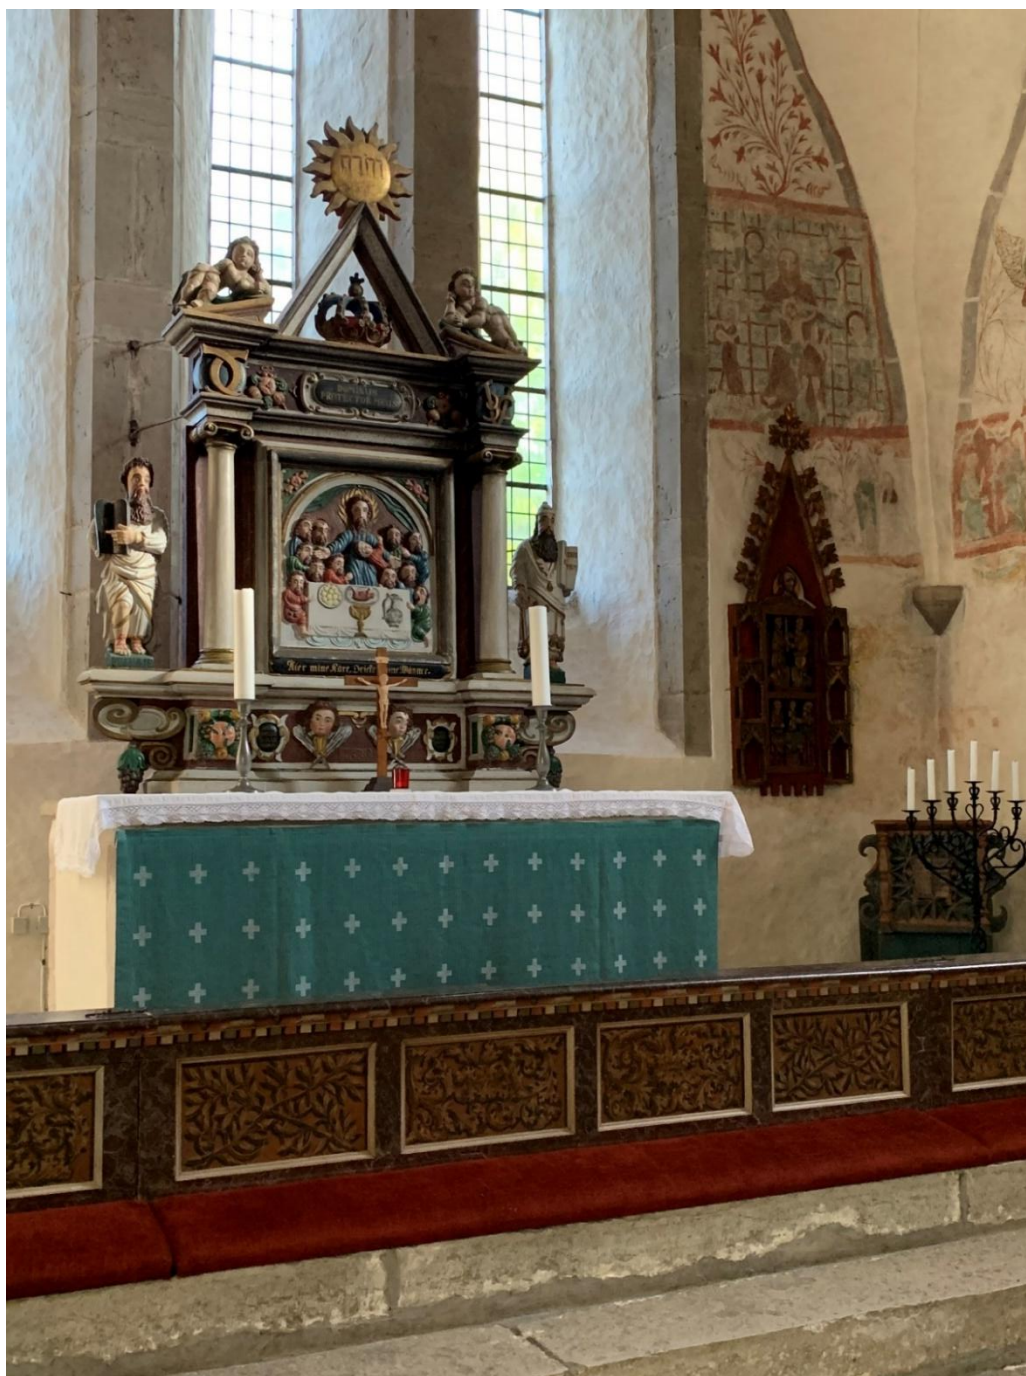
Altaranordningen med altarpupp från 1689 i sandsten, målad 1858. Antependium från Gotlands Hemslojd tillverkat 1955. Foto JL 2019.

Det murade altaret är medeltida, sannolikt från korets byggnadstid. På framsidan finns en relikgömma med bevarad korsmärkt sten. Altaruppsatsen från 1689 i sandsten målades 1858. I altarringen från omkring 1700 har den 1762 målade bekännelsepallen varit infogad. I koret finns en nisch i östra murens södra del där en rekonstruerad kopia infogades 1916-18, signerad Eugen H., av delar av ett sakramentsskåp från 1300-talets första hälft. En större nisch på korets södra sida har omfattning av huggen kalksten och en enklare bakom korbänken är putsad. I sakristian finns tre nischer varav en är försedd med trädörrar från 1600-talets senare del och en annan har en ursprunglig gömma på ena sidan. Kyrkans medeltida norra sidoaltare revs 1857-58 och av delarna byggdes ett väggbord i sakristians sydöstra hörn. På det bevarade men ombyggda medeltida södra sidoaltaret är predikstolen placerad, tillverkad 1702 enligt inskrift. Ryggskärmens Kristusbild tillskriven Johan Bartsch d.ä. Den ursprungliga färgsättningen framtagen 1916-17. Bänkinredningen härrör från 1680-talet men är omflyttad, bland annat 1857-58. Innan dess fanns även ett mittkvarter. Äldre färgsättningen återställd 1916-18.

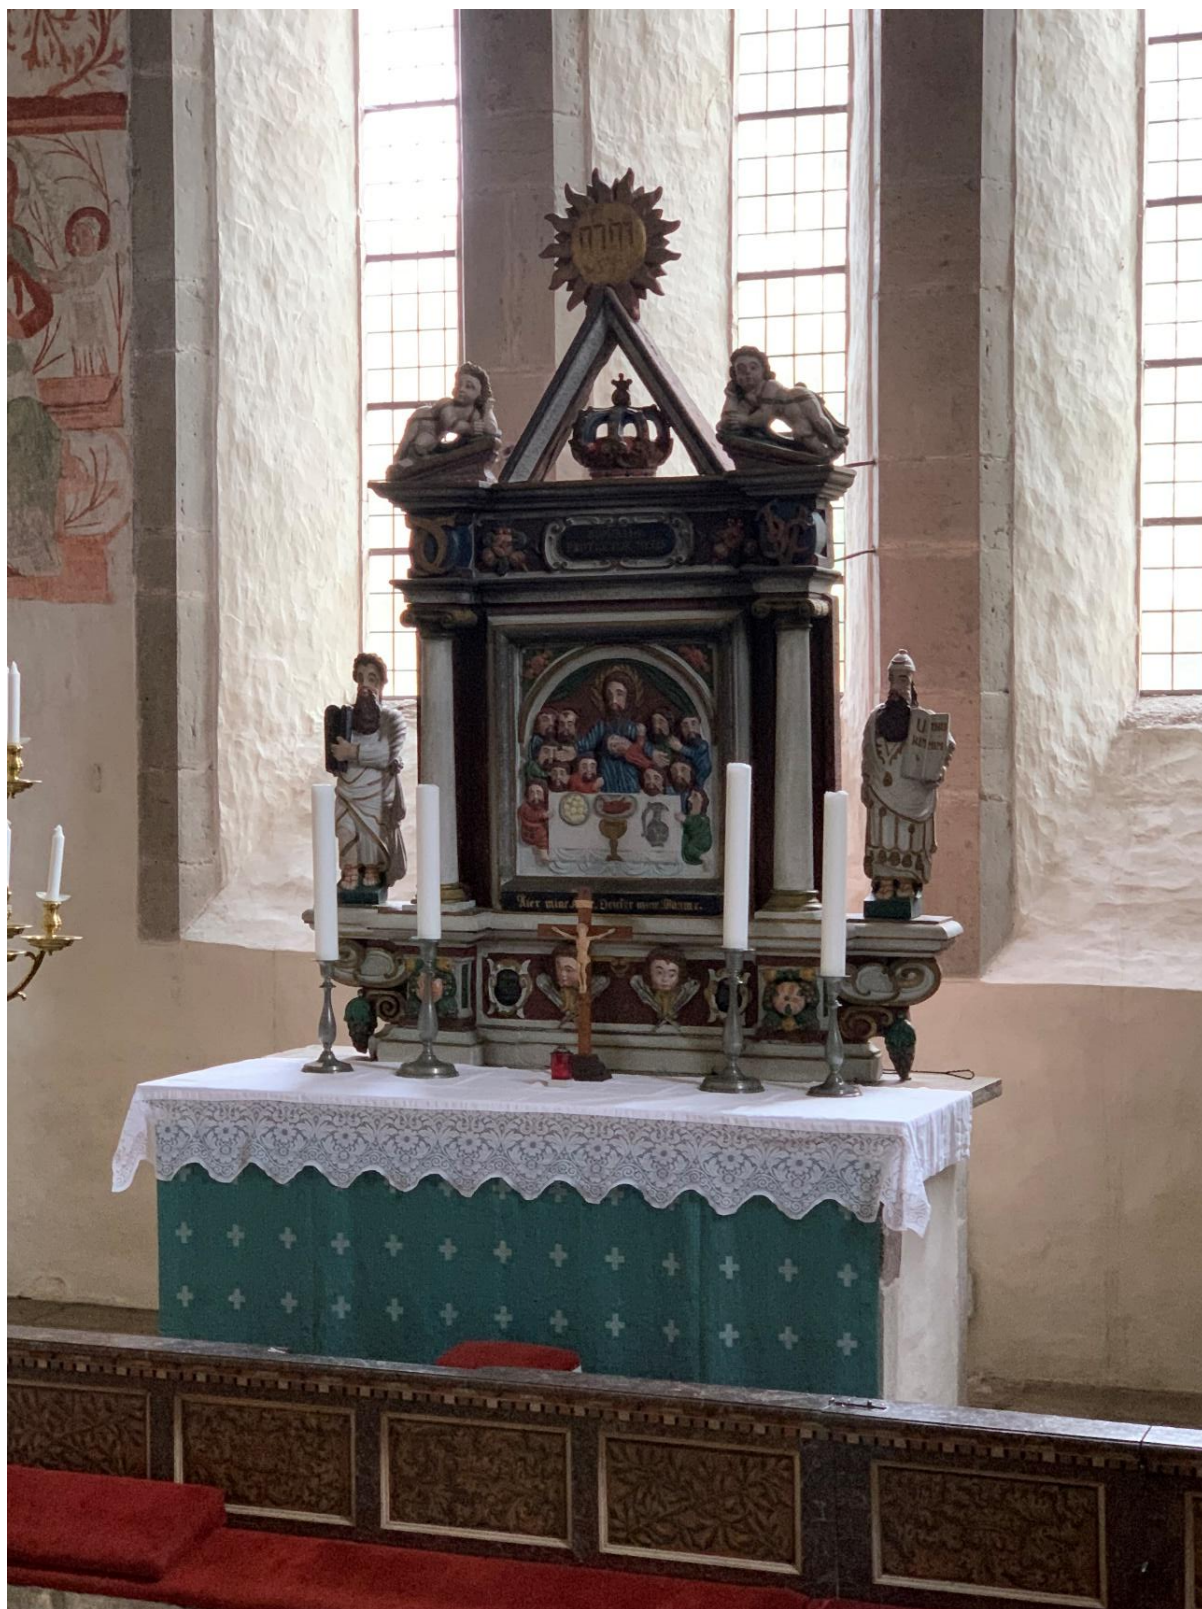
Altaruppsatsen i belysning som lyfter fram dess profil och genombrutna partier. Foto JL 2021.

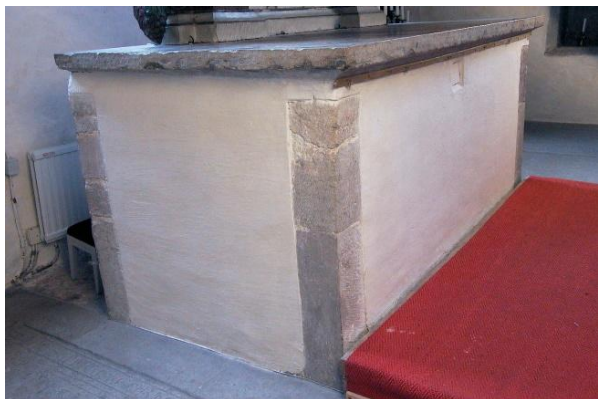
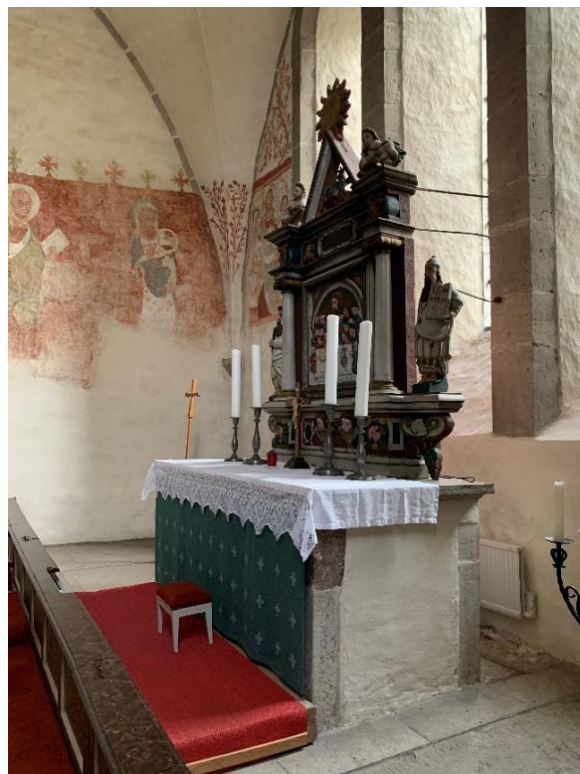
Medeltida murat altare med relikgömma, täckt av korsmärkt sten. Foto Danne Pe Pettersson 1996-2001, Visby stift.  
Till höger altaret och altaruppsatsen i profil. Foto JL 2021

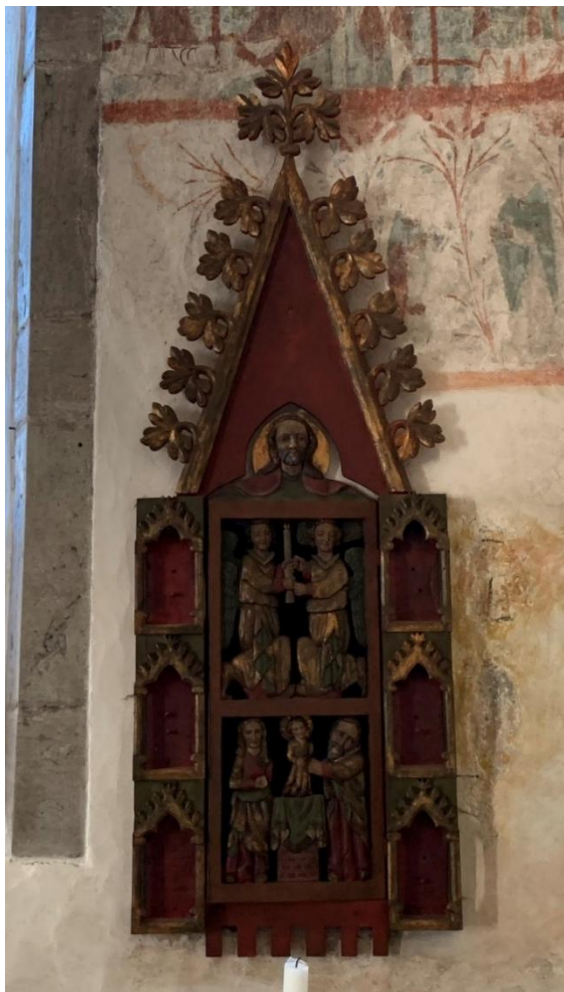
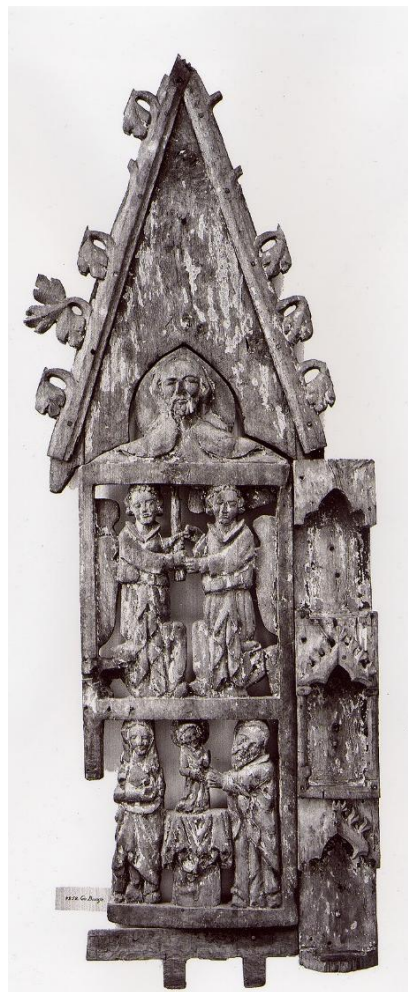
Sakramentsskåp, tillverkat 1917, signerat Eugen H. Foto JL 2019. Till höger förlagan, sammansatt av lösa delar från 1300-talets första hälft. Foto 1938, ATA.

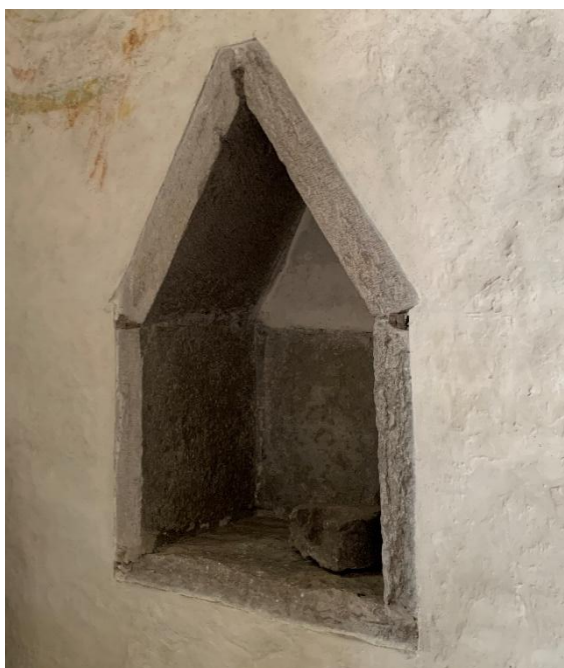
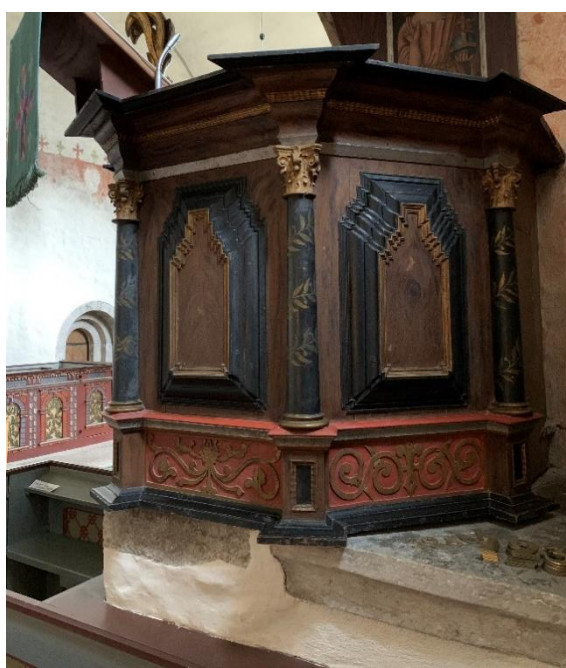
Nisch i korets södra mur. Till höger predikstolskorgen, placerad på ett ombyggt medeltida sidoaltare. Foto JL 2021.

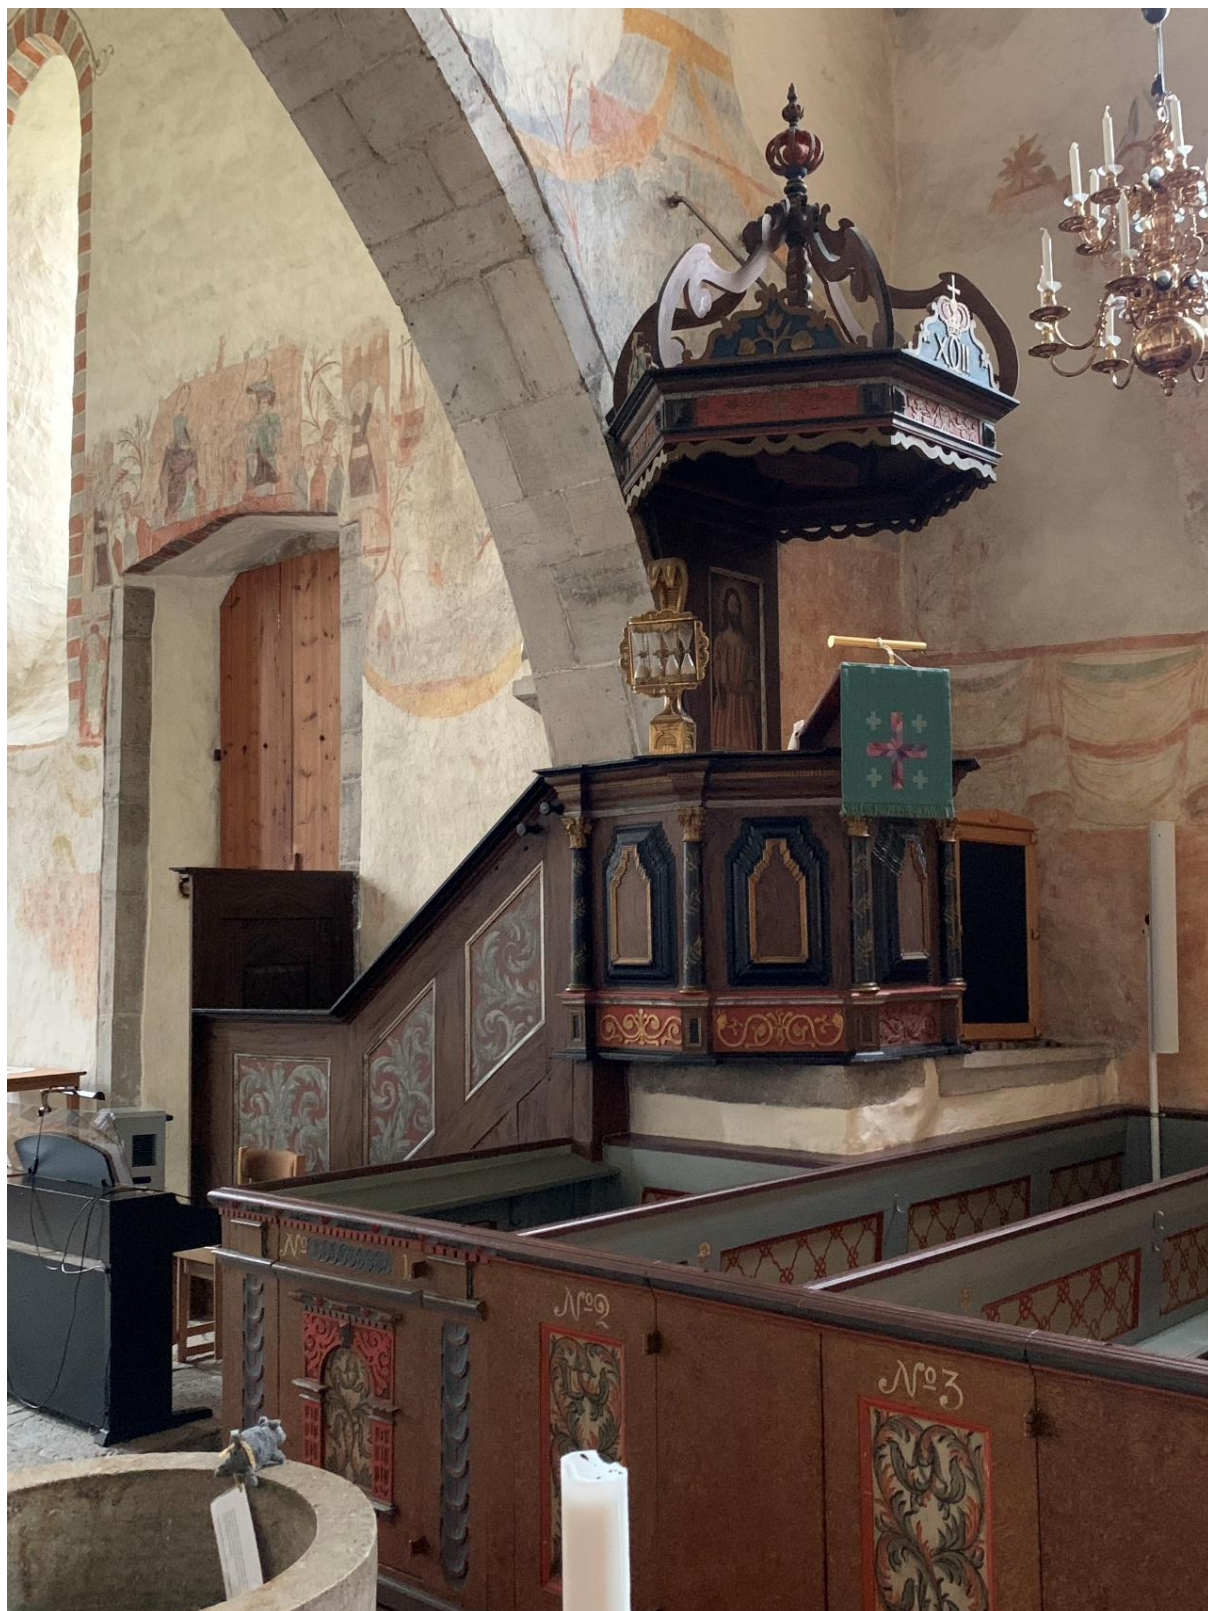
Predikstol från omkring 1700, ställd på medeltida sidoaltare i söder. Foto JL 2021.

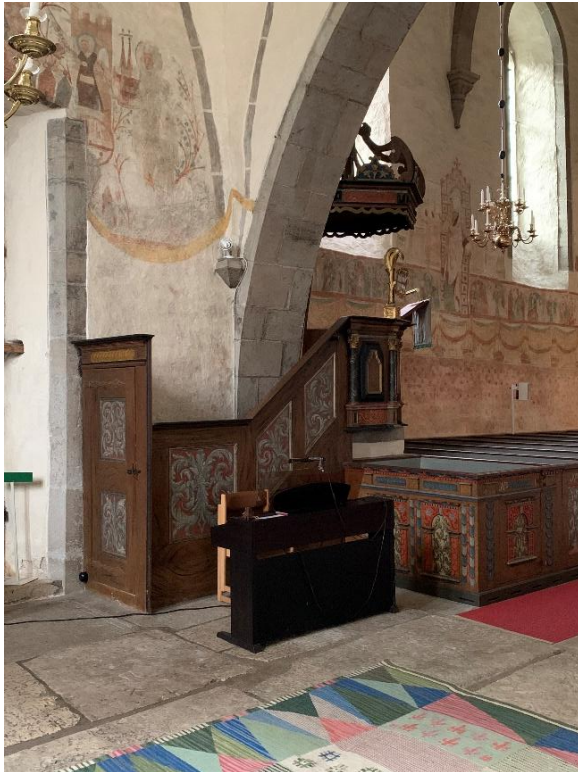
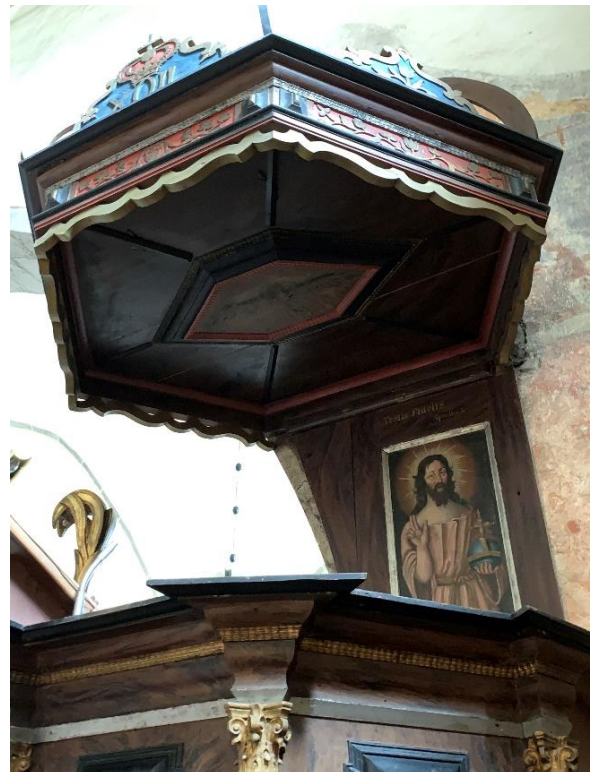
Predikstolstrappan samt detalj, visande ljudtaket underifrån och det målade bakstycket. Foto JL 2021.

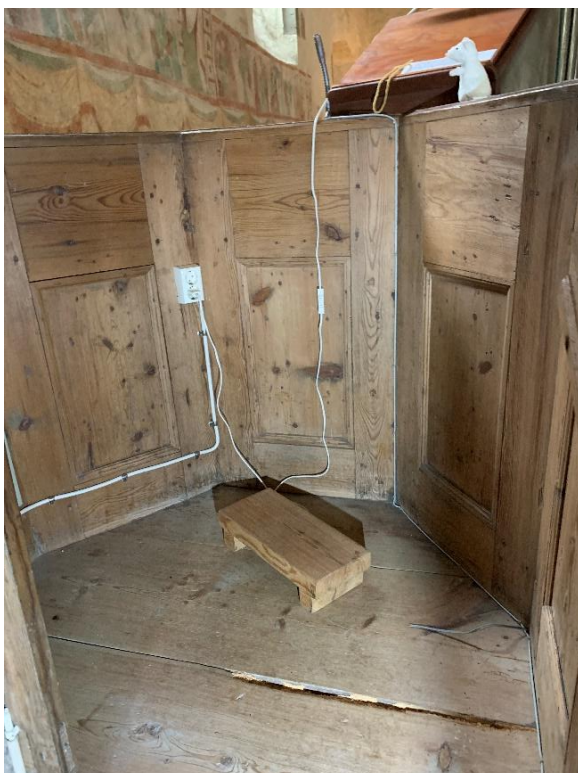
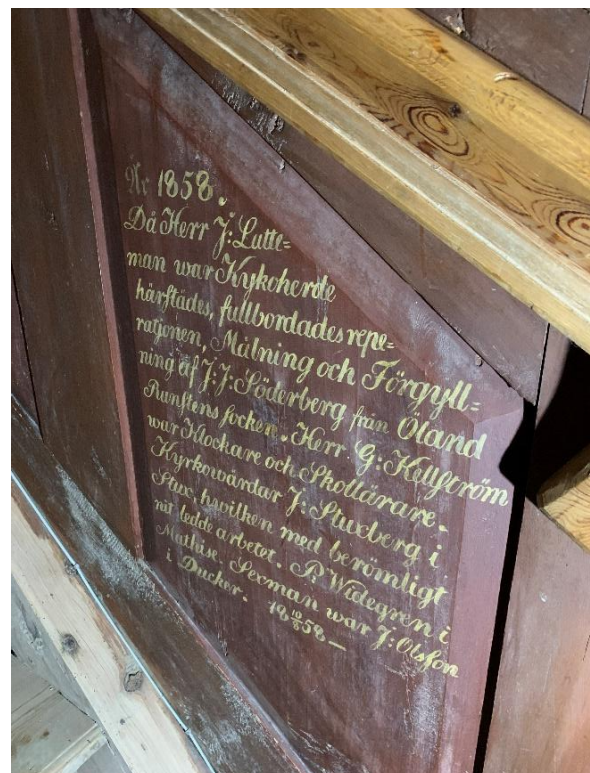
Predikstolskorgens insida. Till höger inskrift på predikstolstrappans insida rörande restaureringen 1857-58. Foto JL 2021.

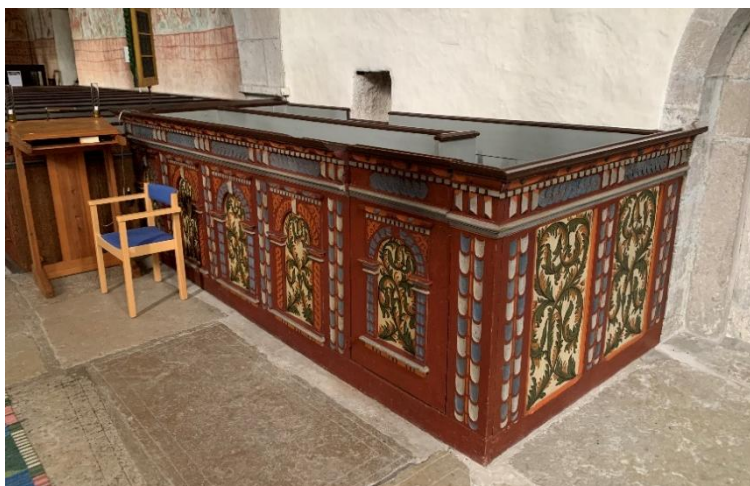
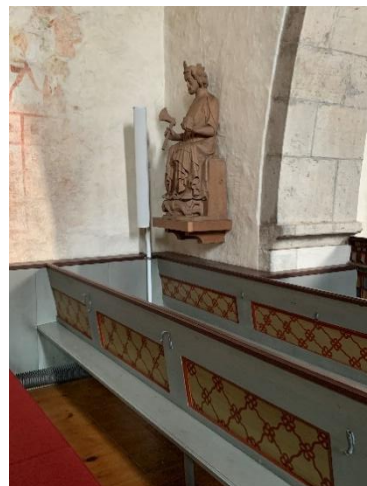
Korbänk från omkring 1680. Till höger den inre bemålningen av bänkinredningen i långhuset. Mot väggskärmen saknas ram, vilket visar att inredningen är förändrad. Foto JL 2021.

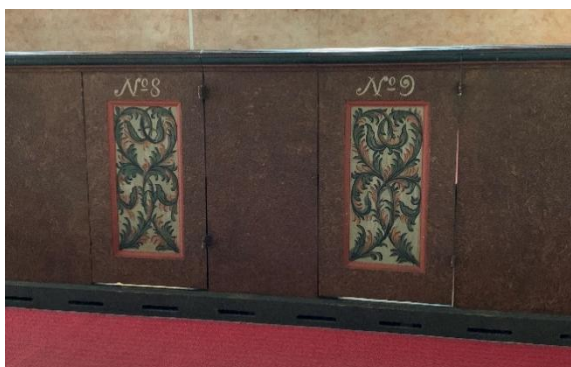
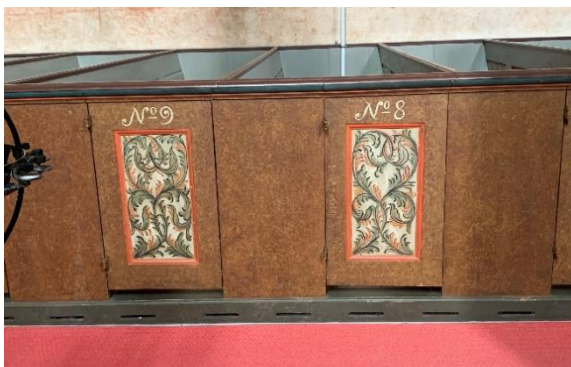
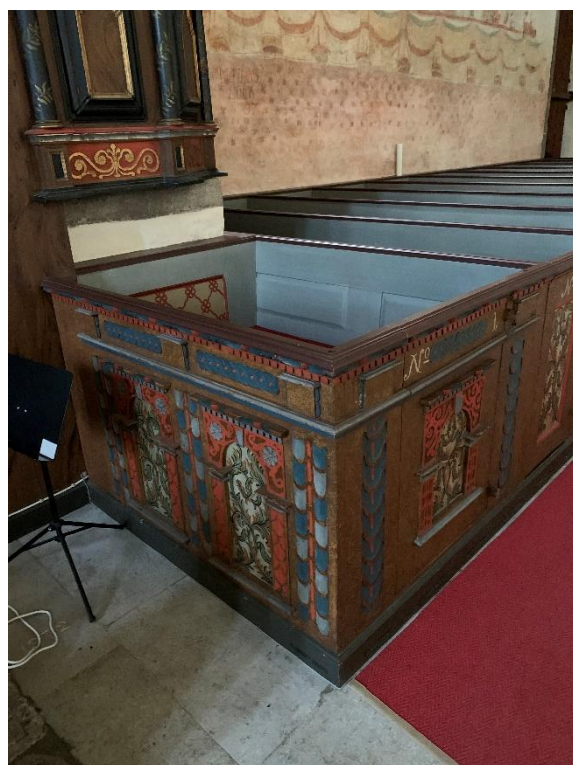
Skärmar och dörrar till bänkinredning från omkring 1680, ombyggd under senare århundraden, till vänster från södra och norra sidan, till höger främsta bänken i södra bänkkvarteret. Foto JL 2021 respektive 2019.

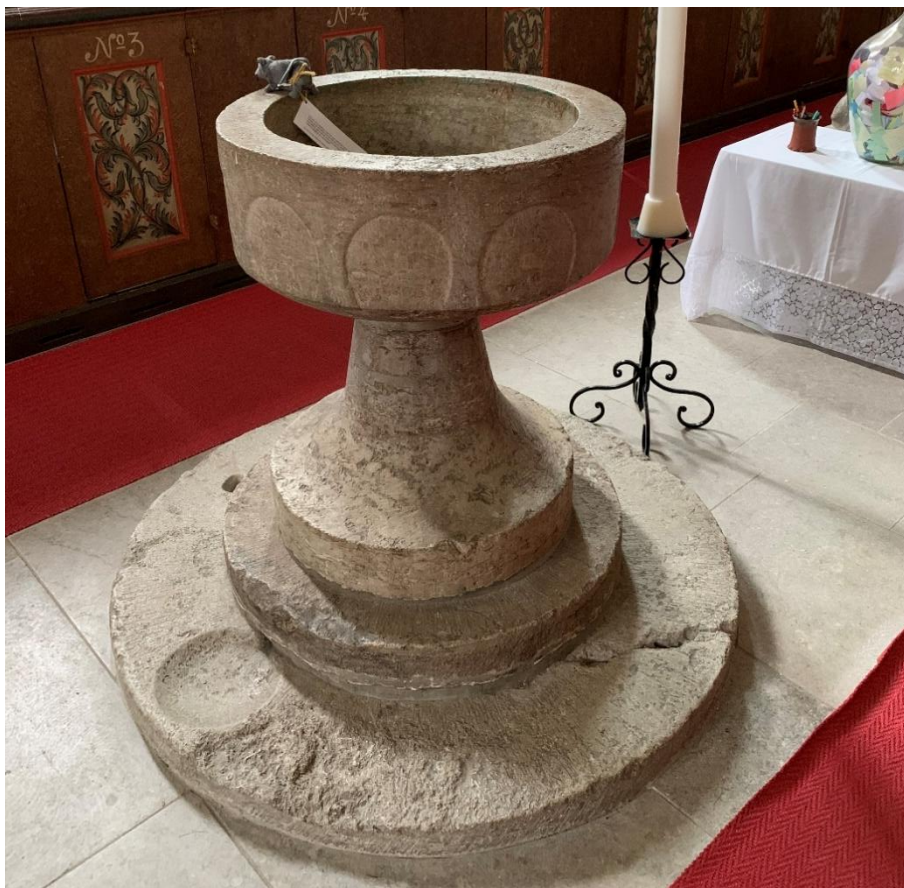
Dopfunt från 1200-  
talets mitt i kalksten.  
Foto JL 2021.

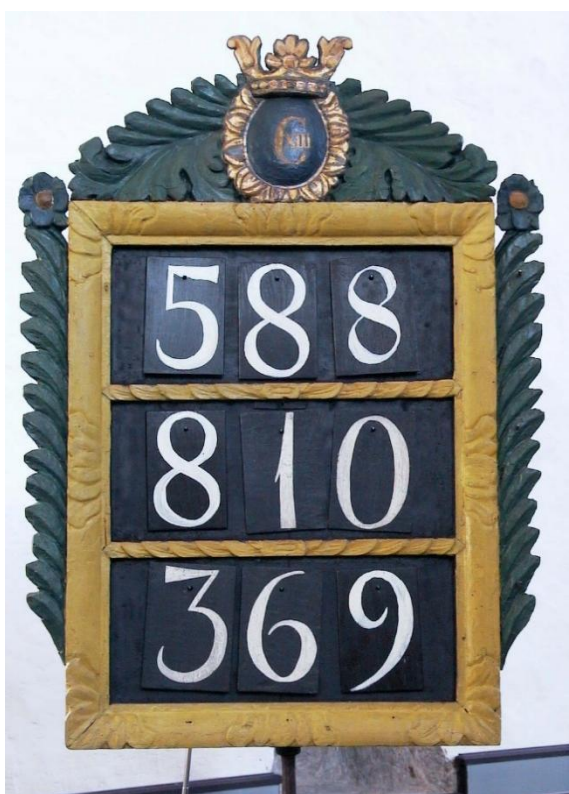
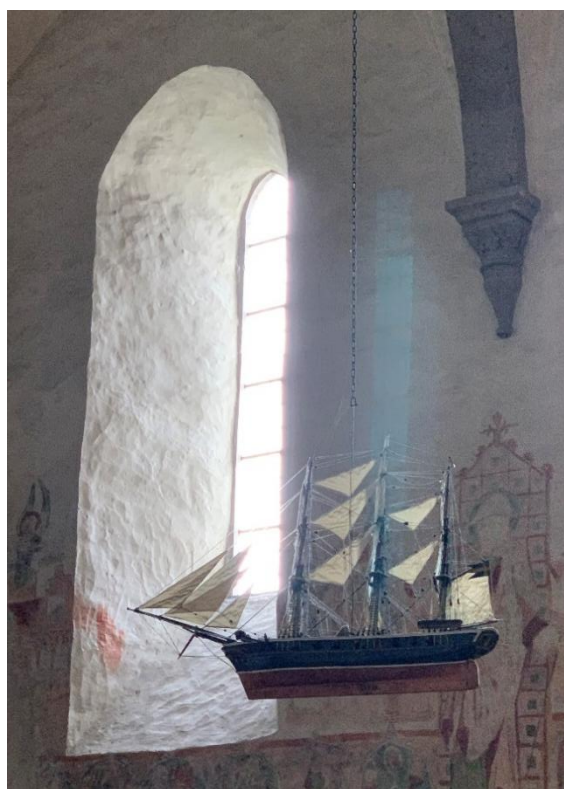
Nummertavla från 1700-talets slut. Foto Danne Pe Pettersson 1996-2001, Visby stift. Till höger skeppsmodell, gjord av Jakob Hercules Norman, Utbunge, 1870. Foto JL 2021.

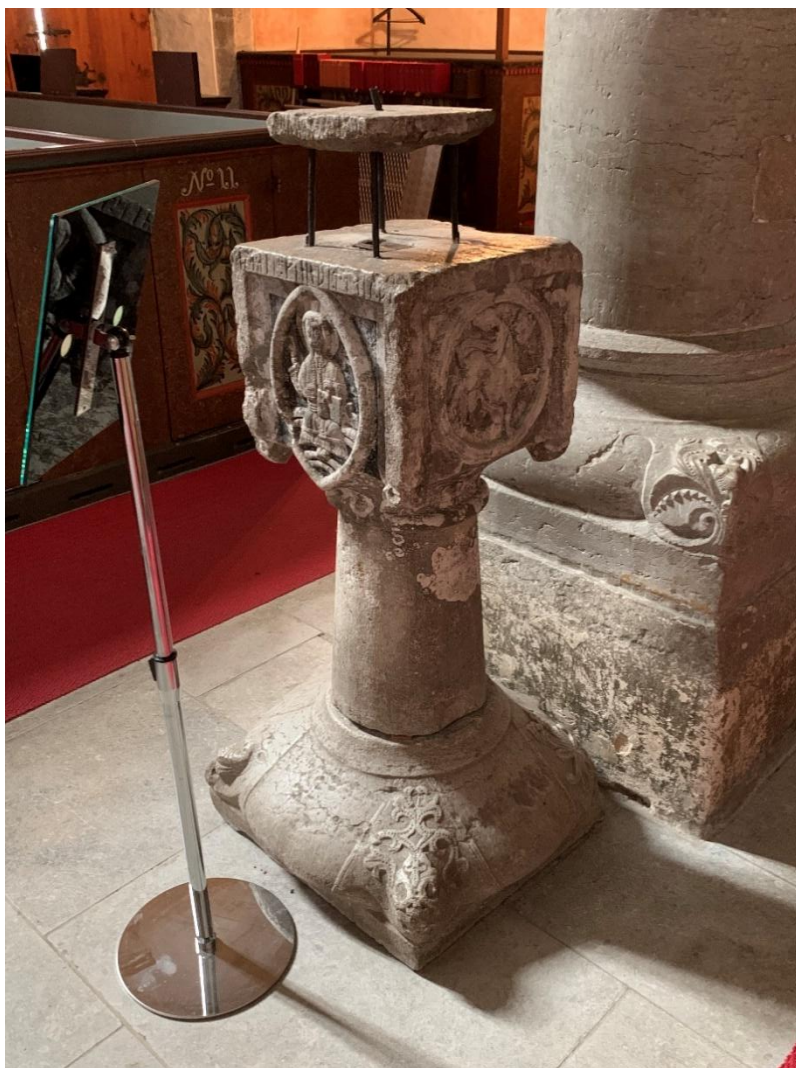
Offerstock från 1200-talets mitt, tillverkad i kalksten av Lafrans Botvidarson, till 1921 placerad utanför kyrkan och även använd som solur. Foto J.L. 2021 respektive Carl R. af Ugglas 1907-10, ATA.

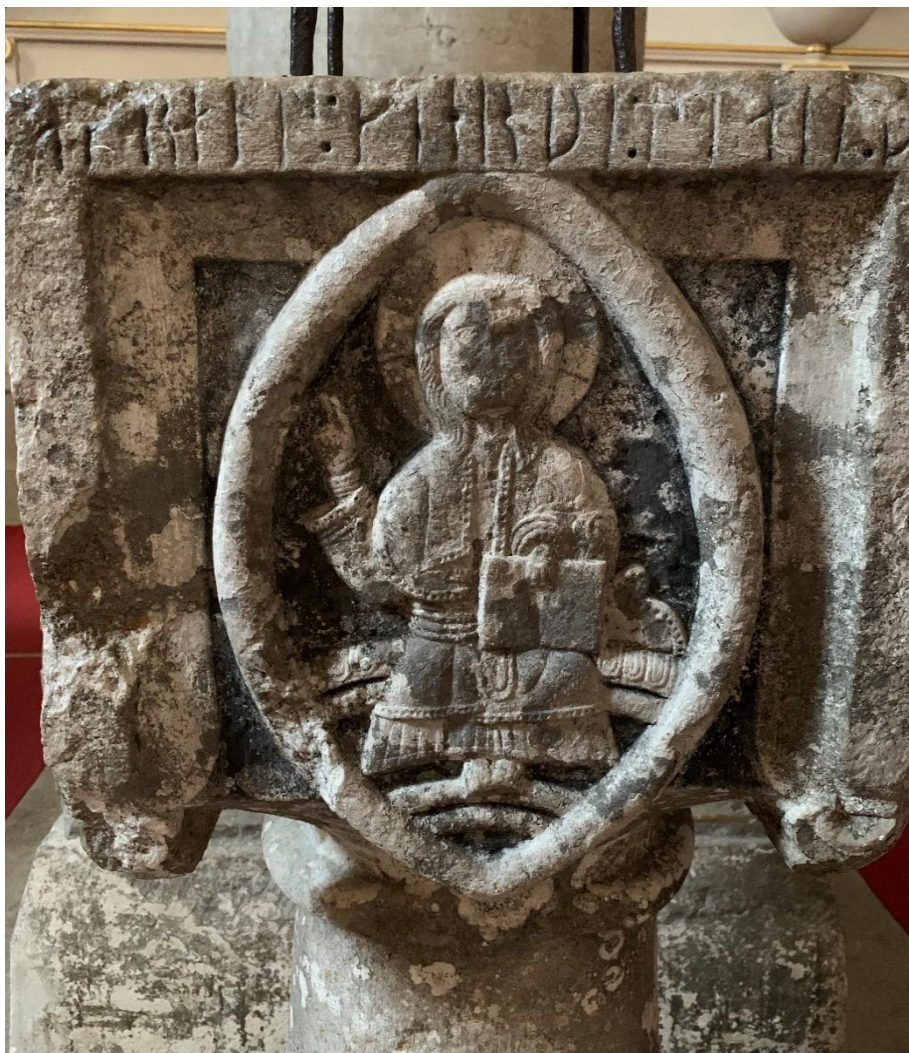
Detalj av offerstocken med runinskrift som berättar att Lafrans gjorde denna sten. Foto JL 2021.

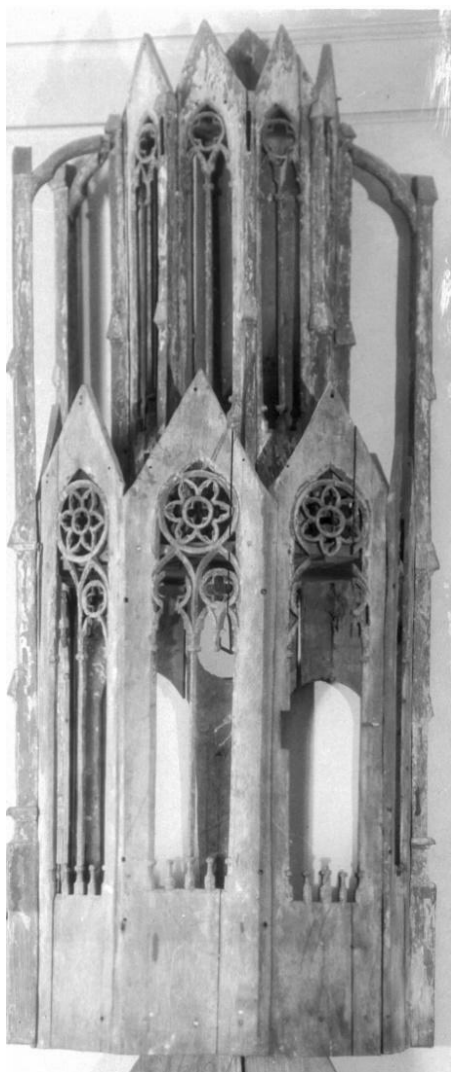
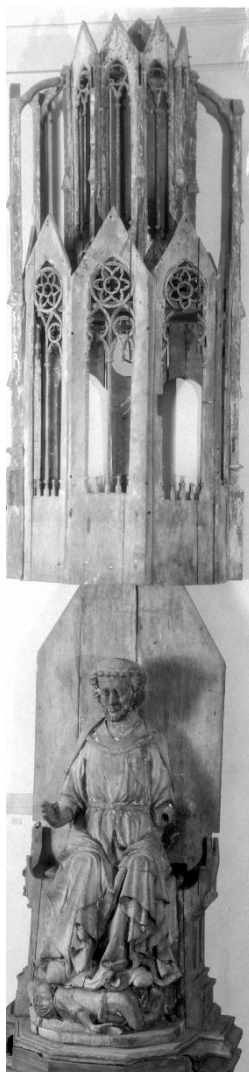
Förmodat sakramentshus från 1300-talets förra hälft. Till höger placerat som baldakin till S:t Olofsbilden enligt beskrivning av Säve på 1850-talet. Överlämnat till Statens Historiska Museum 1870. Foto 1936 med förstoring, ATA.

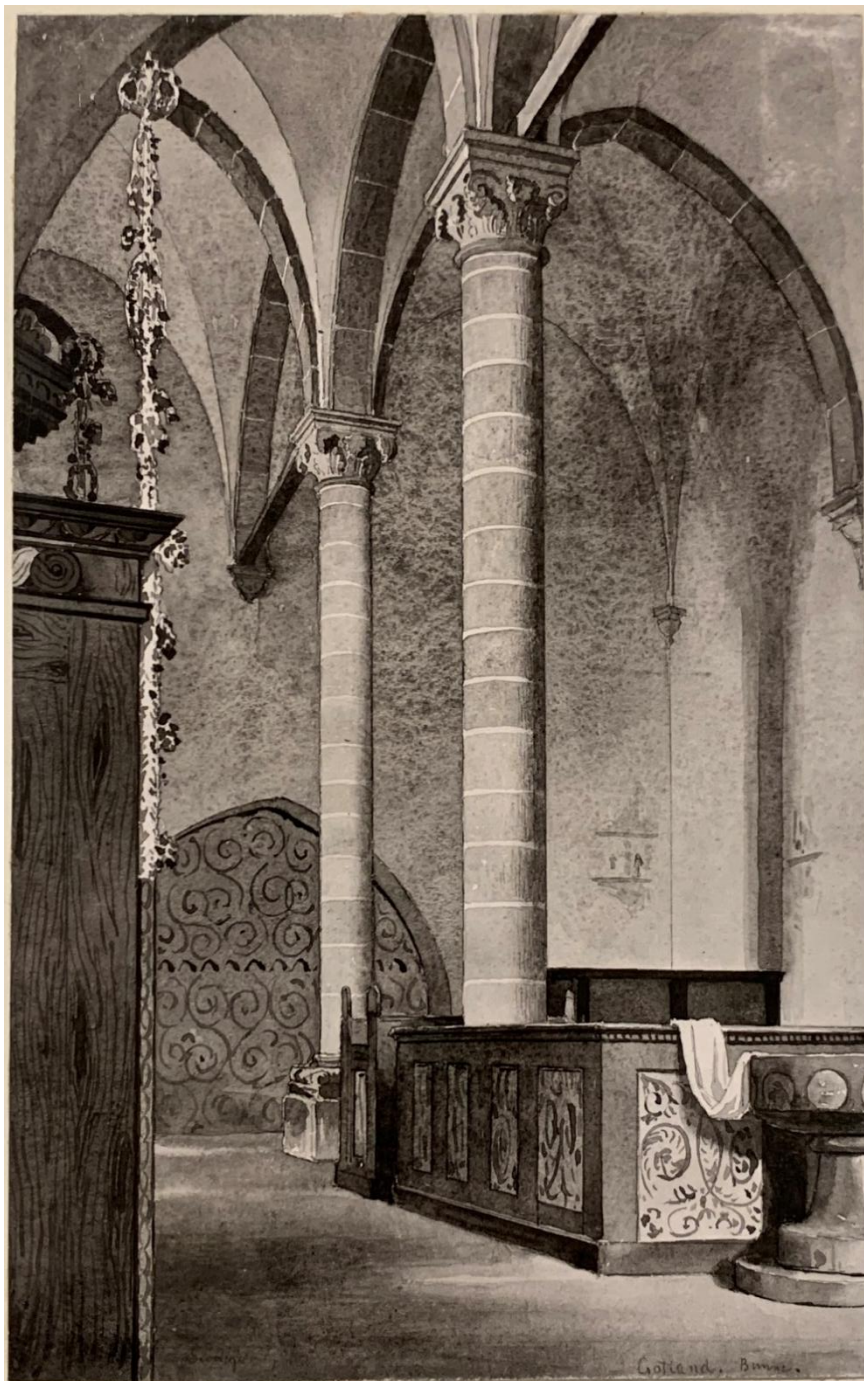
Interiör mot väster före restaureringen 1857-58, och innan läktare och orgel tillkom. Tornbågen täckt av en akantusmålad vägg med avdelande bård, som kanske anger att väggen varit lägre. Sockenmagasinets sädesbinge från 1835 syns i långhushörnet. Ett bänkkvarter står i mitten med en bänk med höga gavlar längst i väster. Delar av kalkmålningarna skymtar fram under putsen. En bjälke väster om västra långhuskolonnen utgjorde sannolikt hissbox för dopfuntslocket. En tunnare bjälke öster om östra kolonnen kan möjligen ha tillkommit när dopfunten flyttades fram eller för att bära en ljuskrona nära funten och predikstolen. Blomstersirade stavar pryder predikstolen. Akvarell av Fredrik Wilhelm Scholander 9 juni 1855 (?), Nationalmuseum (NMH 501/1882), foto i Gotlands Museums arkiv (GFF 903\_41). Nedan foto av sädesbingen och en akantusdekorerad panel, nu i Bungemuseet. Foto Danne Pe Pettersson 1996-2001, Visby stift.

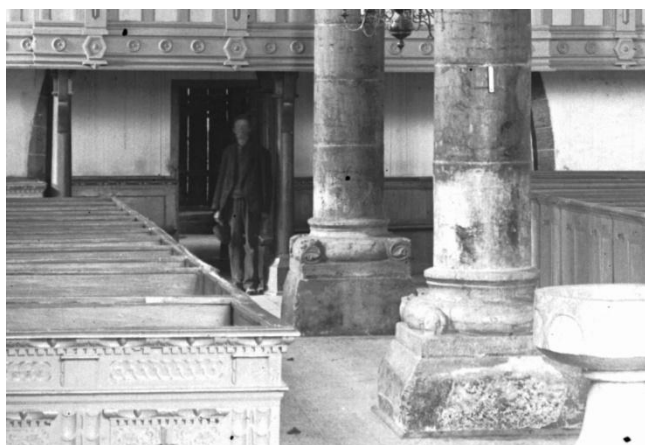
Interiör mot väster med blick in genom dörren till ringkammaren, där en gles brädvägg verkar dela av rummet. Kolonnernas baser har delvis tvättats eller nöts rena från övermålnings. Foto Einar Erics 1916, ATA (förstorad detalj).

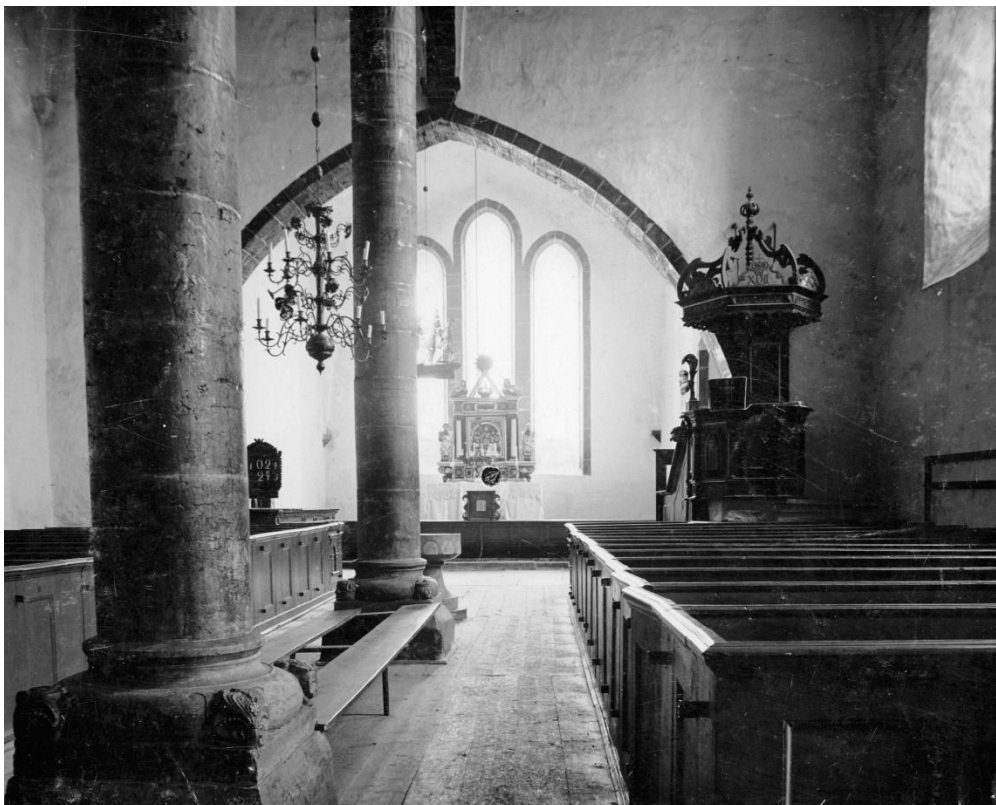
Interiör mot öster, troligen ca 1900. Kolonner och övriga huggstensytor målade mörka. Foto ATA.

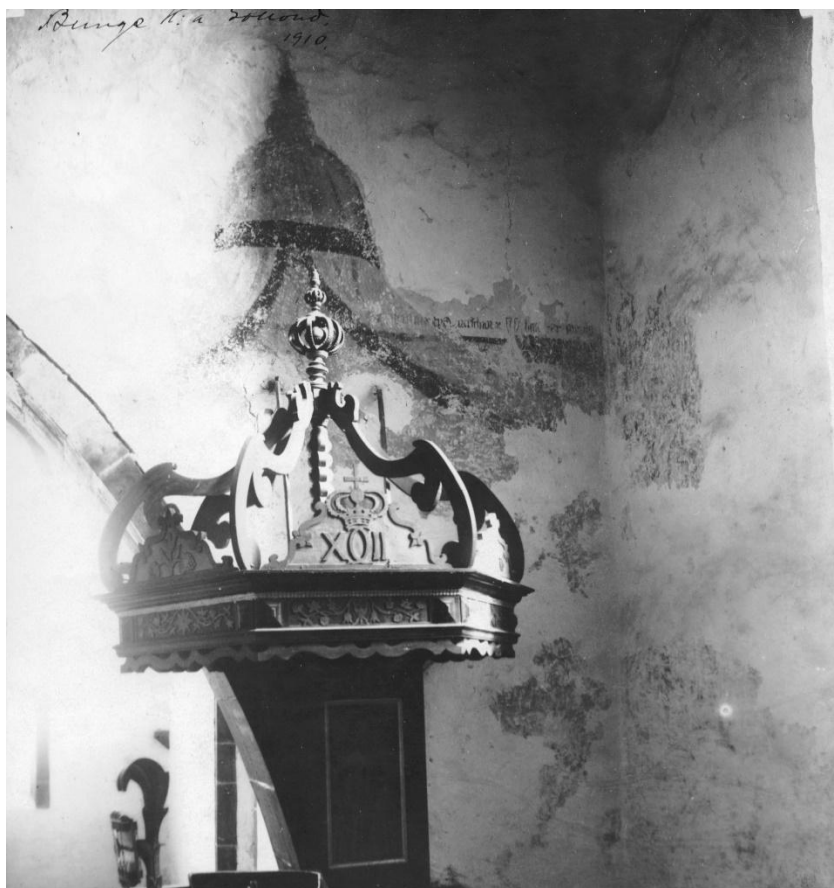
Predikstolens ljudtak omgivet av nyframtagna målningar. Under draperimålningen skymtar äldre inskrift, avlägsnad 1910 när kaminrör bilades in i muren. Foto Karl Höglund 1910, ATA.

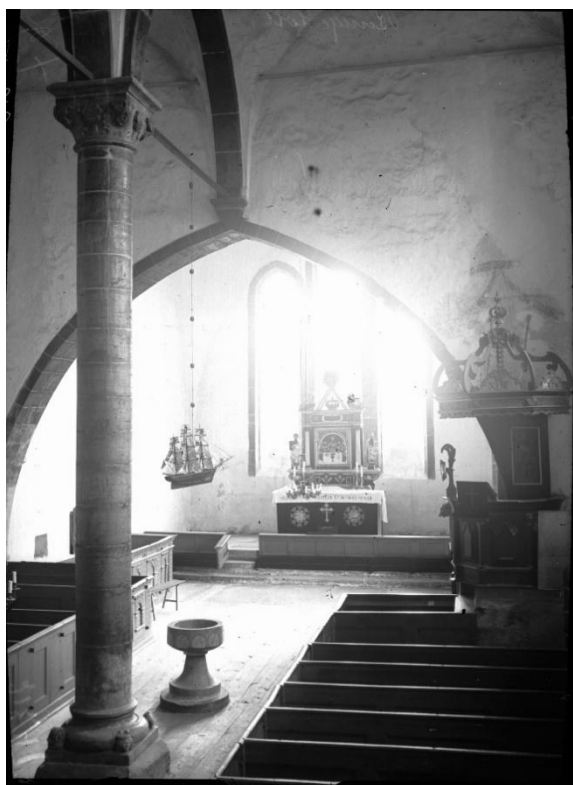
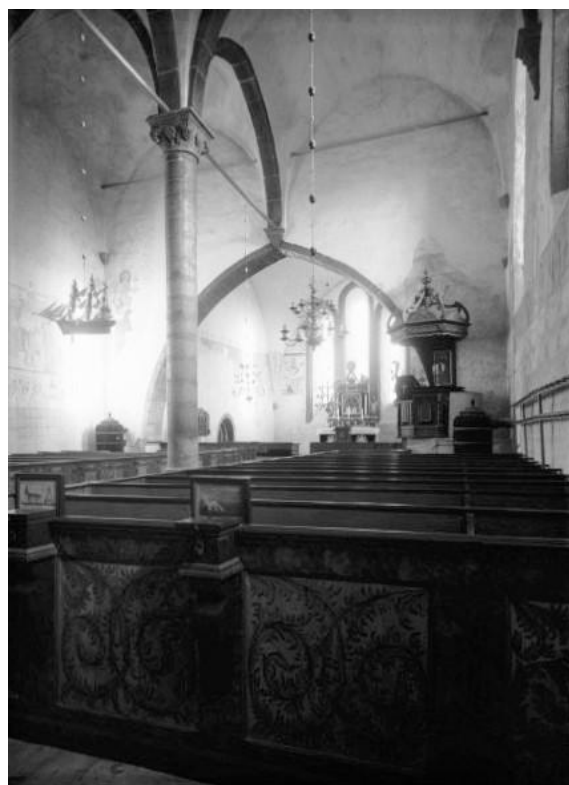
Interiör mot öster från läktaren med nyligen inbilat kaminrör ovanför predikstolen, strax före restaureringen 1916-18. Foto Einar Erics 1916, ATA. Till höger interiör efter restaureringen med båda kaminerna synliga och hattkrokarna kvar. Foto i ATA.

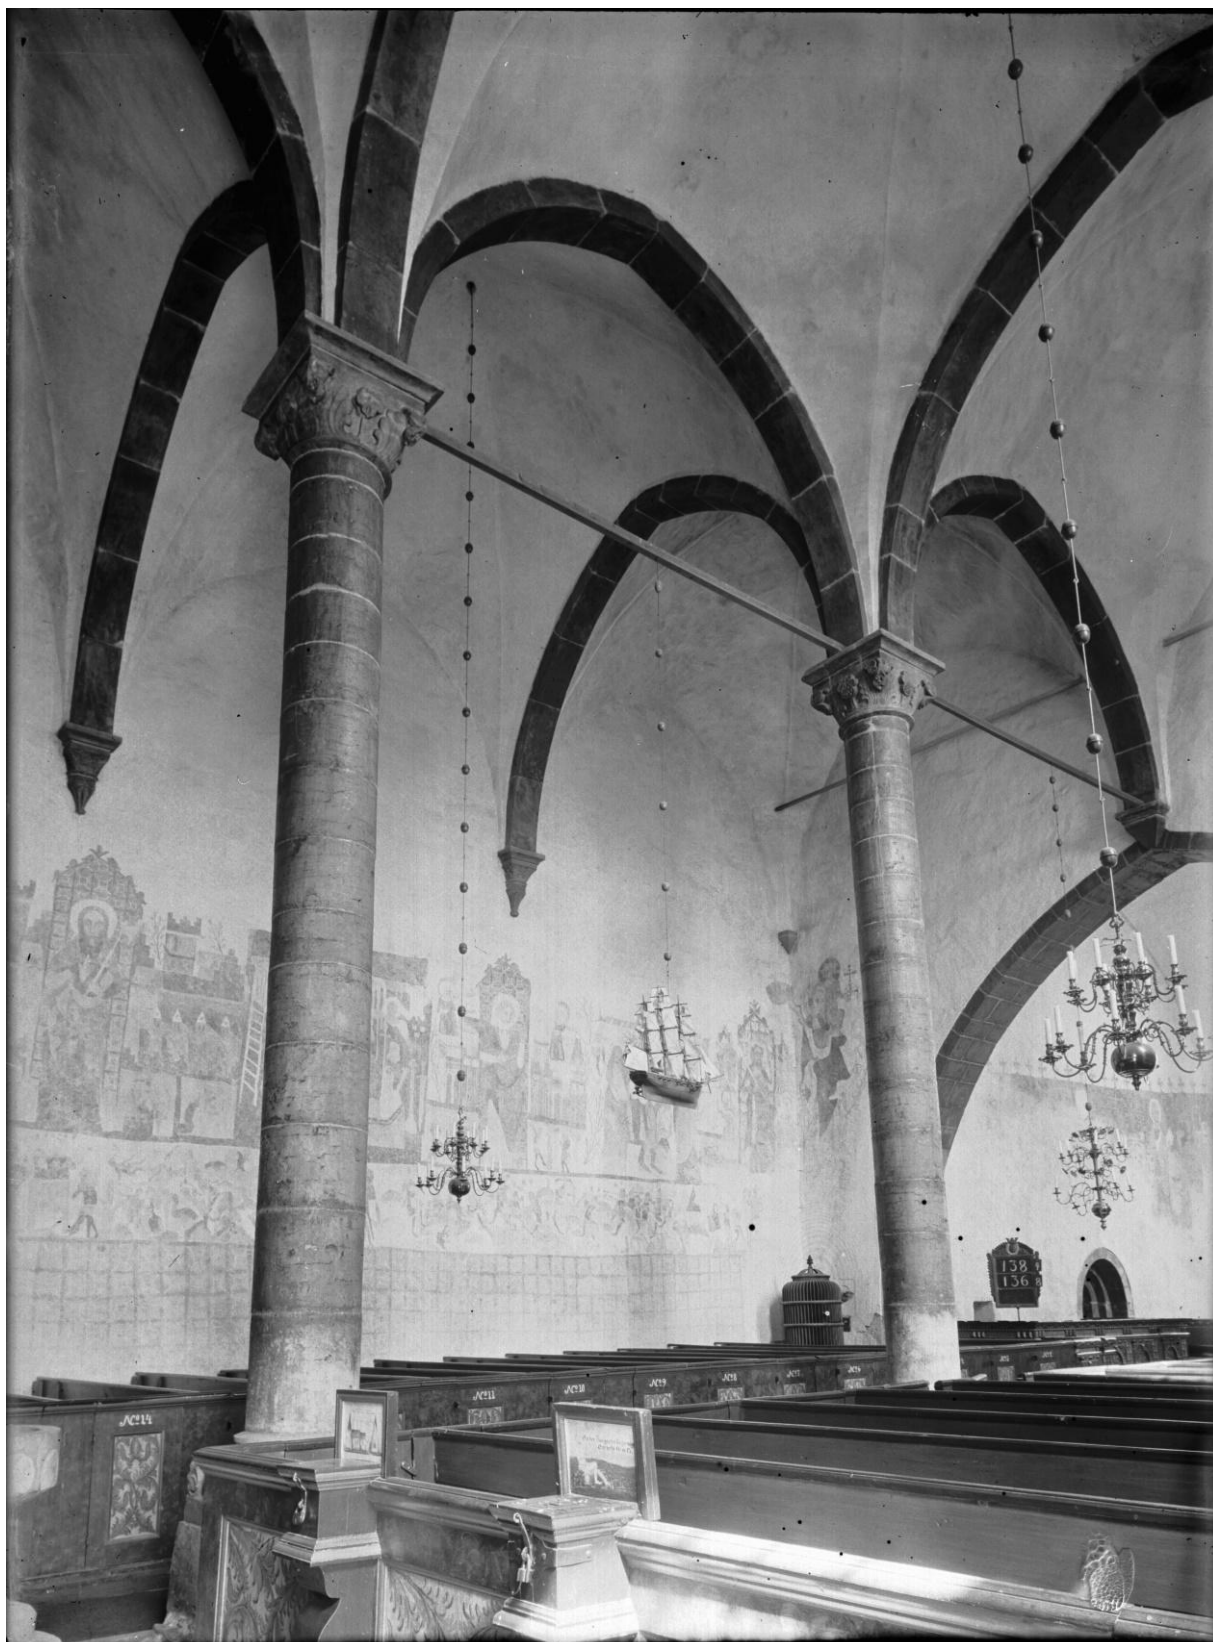
Interiör mot sydöst efter restaureringen 1916-18. Kalkmålningarna har tagits fram av konservator Carl Wilhelm Peterson liksom inredningens äldre färgsättning. Huggstensytorna ännu bemålade, utom kring baserna. Dopfunten uppställd i långhusets västra del. Foto Alfred Edle ca 1930, ATA.

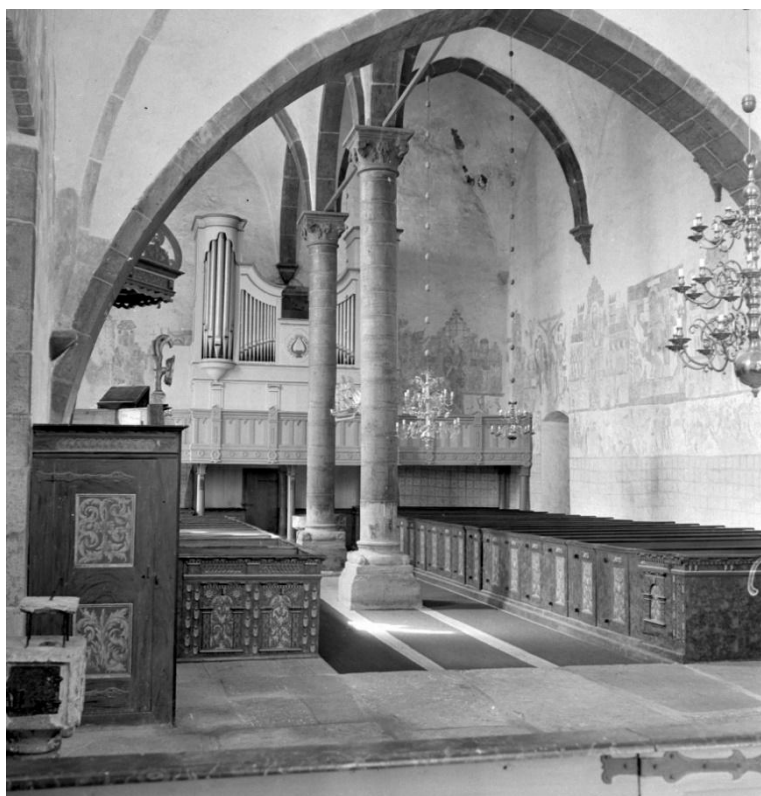
Interiör mot väster efter  
restaureringen 1916-18.  
Offerstocken av kalksten  
placerad innanför  
korportalen. Foto Per  
Olof Westlund 1937,  
ATA.
