# Bunge kyrka

Karaktärisering 2021

**Gotlands  
Museum**

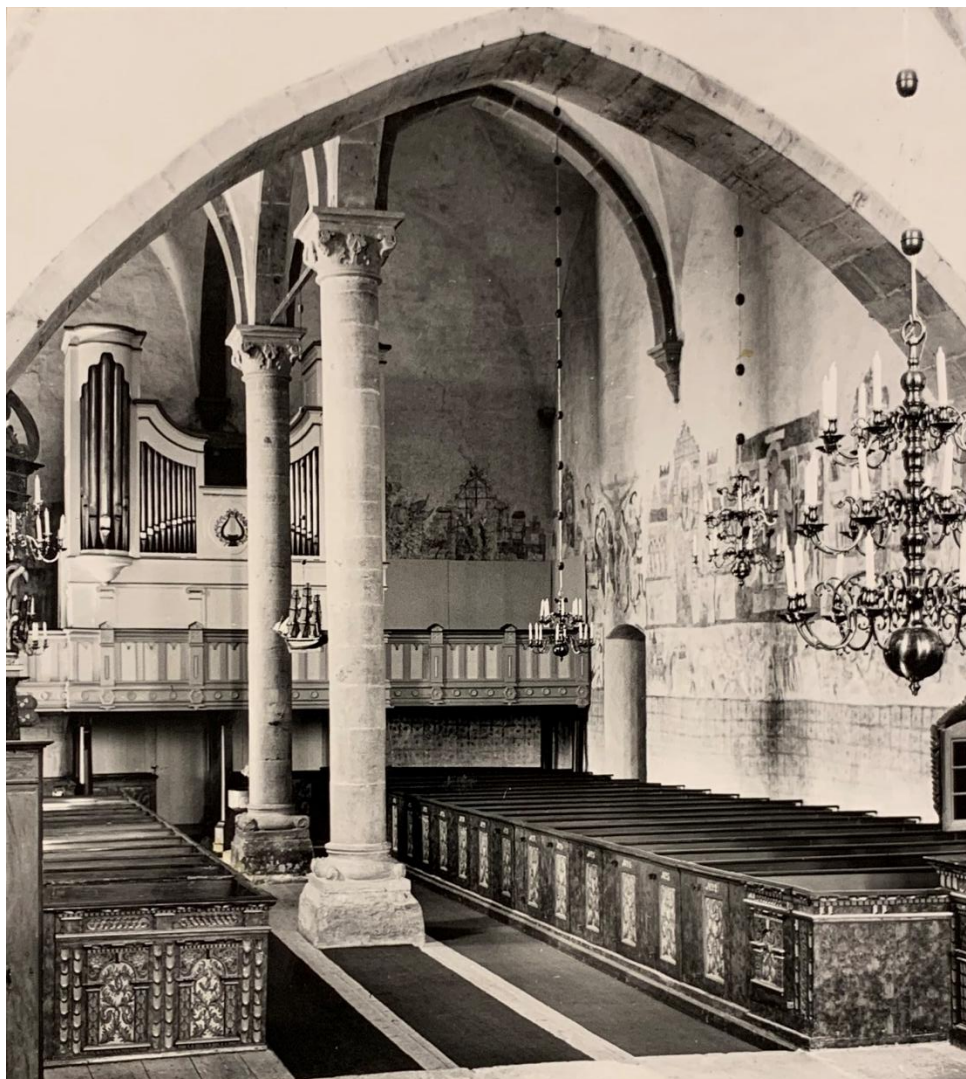
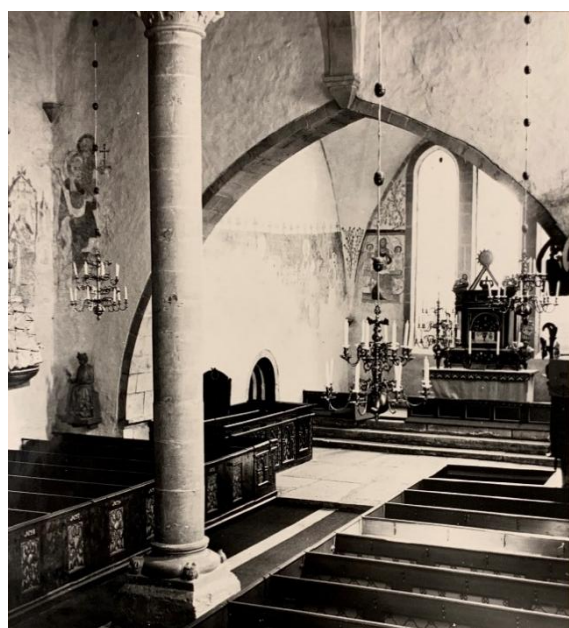
Interiör mot väster och öster  
efter restaurering 1954.  
Kolonner, bågar och  
fönsteromfattningar har  
rengjorts från 1850-talets  
övermålning. Foto Gunnar  
Svahnström 1962, Gotlands  
Museums arkiv (GFF 903\_45,  
GFF 903\_87).

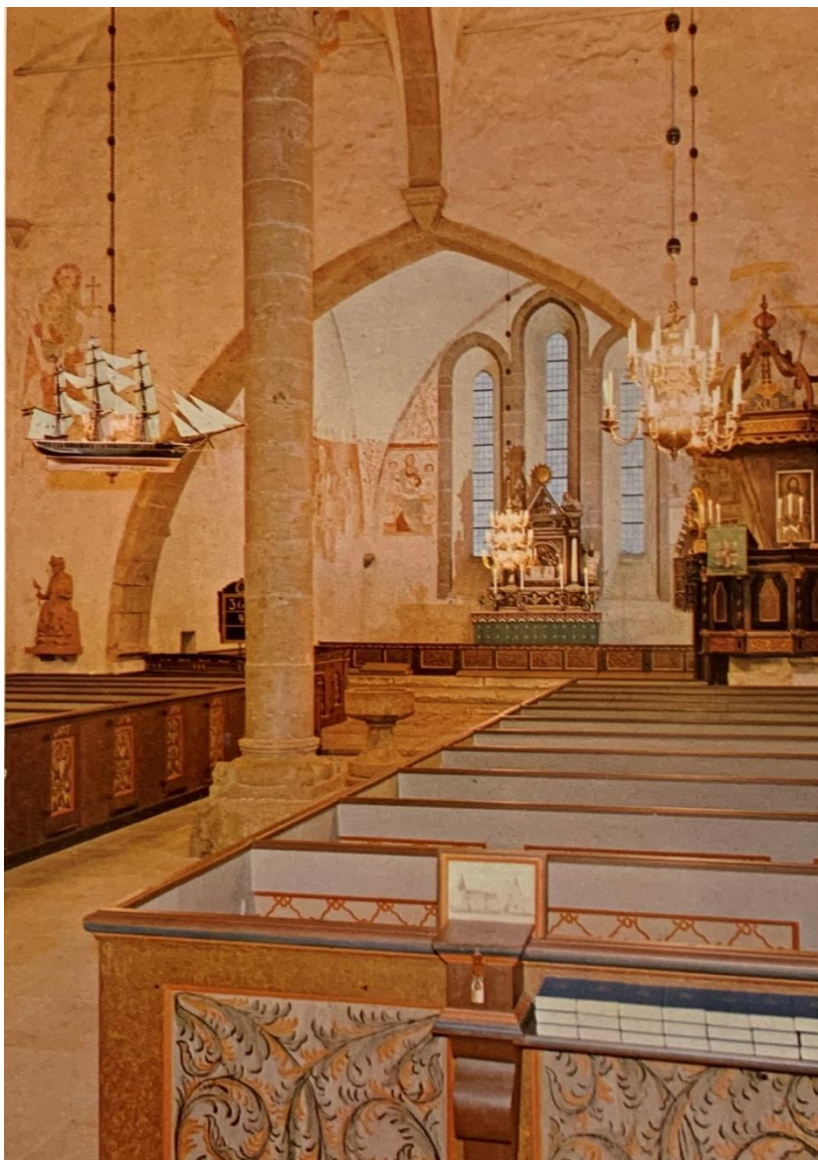
Interiör mot öster efter restaureringen 1971. Golvet i långhusets gångar ersatt med stengolv. Dopfunten flyttad till långhusets östra del. Foto Hans Hemlin, Gotlandskonst, 1970-talets början. Efter vykort, Gotlands Museums arkiv.

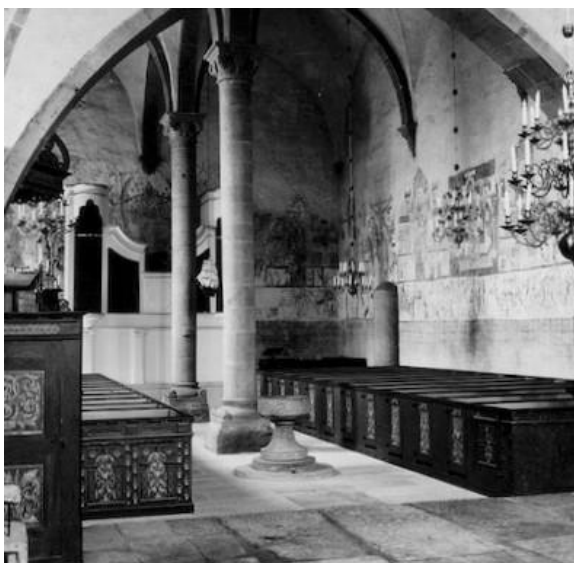
Interiör mot väster efter restaureringen 1971 varvid långhusgolvet togs upp i helhet och romanska kyrkans grund grävdes ut. Läktaren har rivits. Orgeln ännu inte helt återuppbyggd. Foto Gunnar Svahnström 1971, Gotlands Museums arkiv (GFF 903\_46).
