# Vallstena kyrka

Karaktärisering 2021

Gotlands  
Museum

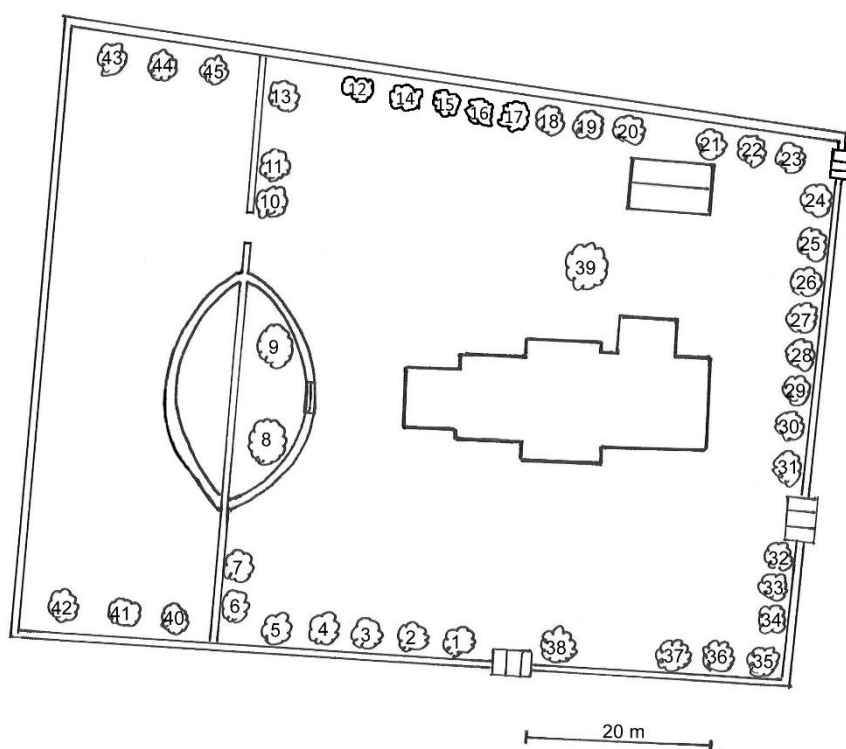
Vallstena kyrka. Situationsplan 2011, reviderad 2021, Gotlands Museum.

Den äldre kyrkogården omges av en trädkrans bestående av äldre hamlad skogslönn (nr 1-2, 4, 10-12, 14-29, 32-38), äldre hamlad tysklönn (nr 3, 5-7, 13, 22) och äldre hamlad ask (30-31). Det finns tre solitära träd, äldre hamlad ask (nr 8-9, och 39), varav två står på upphöjningen väster om kyrkan och ett träd växer norr om kyrkan. Den yngre kyrkogården omges av en trädrad med lind i söder och norr, yngre träd, friväxande (nr 40-46). (Se situationsplan s. 9).

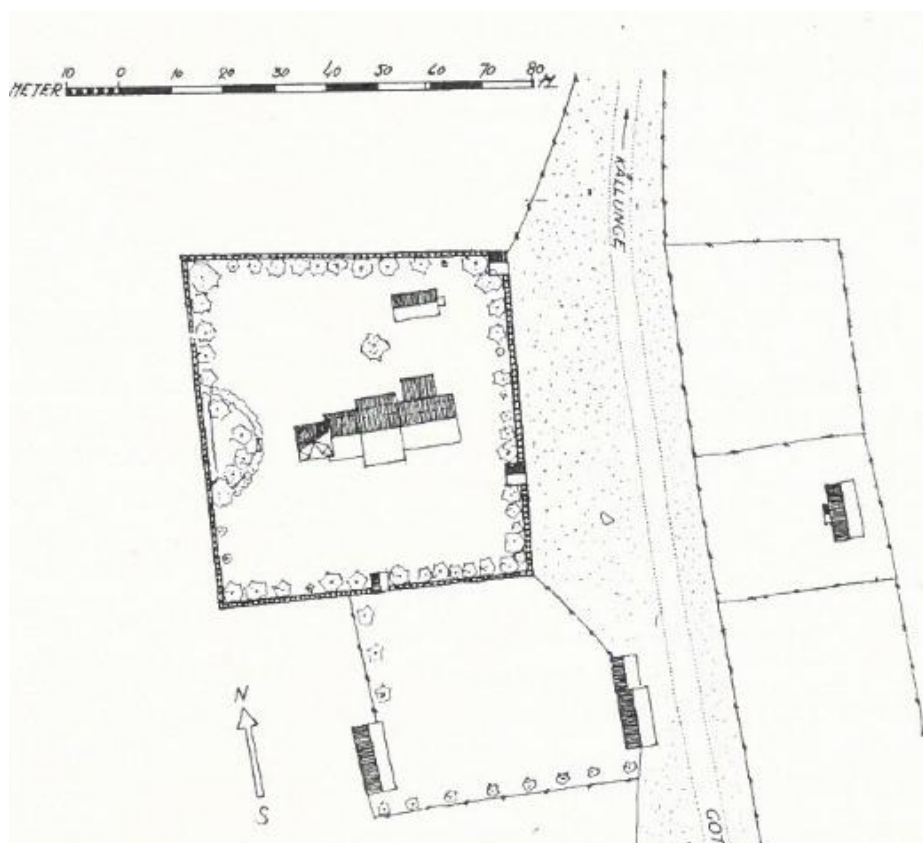
Vallstena kyrka. Situationsplan 1921. Sveriges kyrkor 1935.

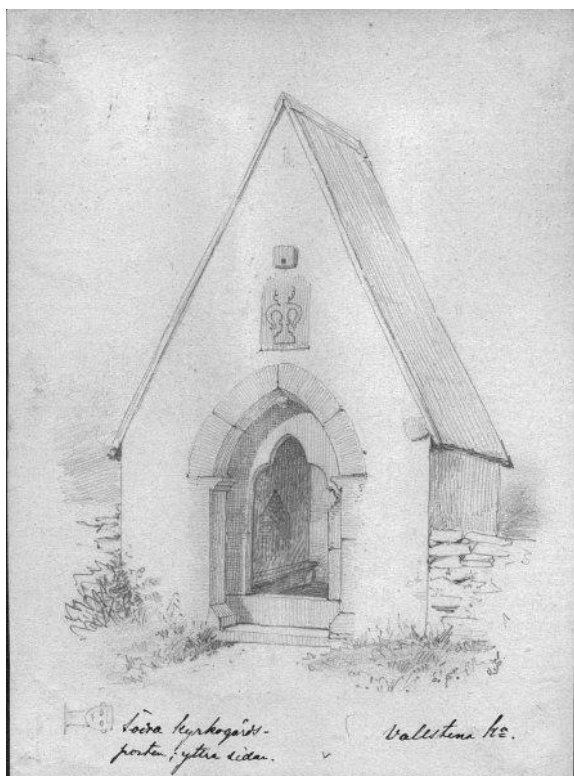
Den södra stigluckan tecknad från söder. Teckning av Olof Sörling 1888. Riksantikvarieämbetet, Kulturmiljöbild.

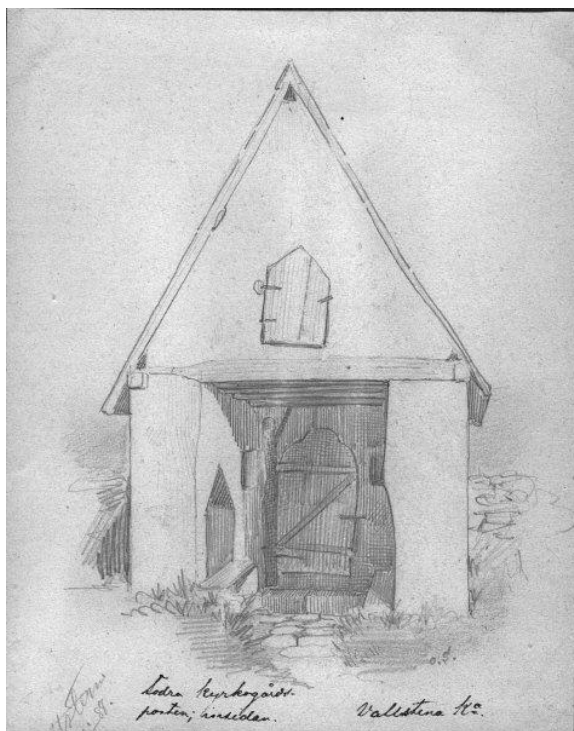
Den södra stigluckan tecknad från norr av Olof Sörling 1888. Riksantikvarieämbetet, Kulturmiljöbild.

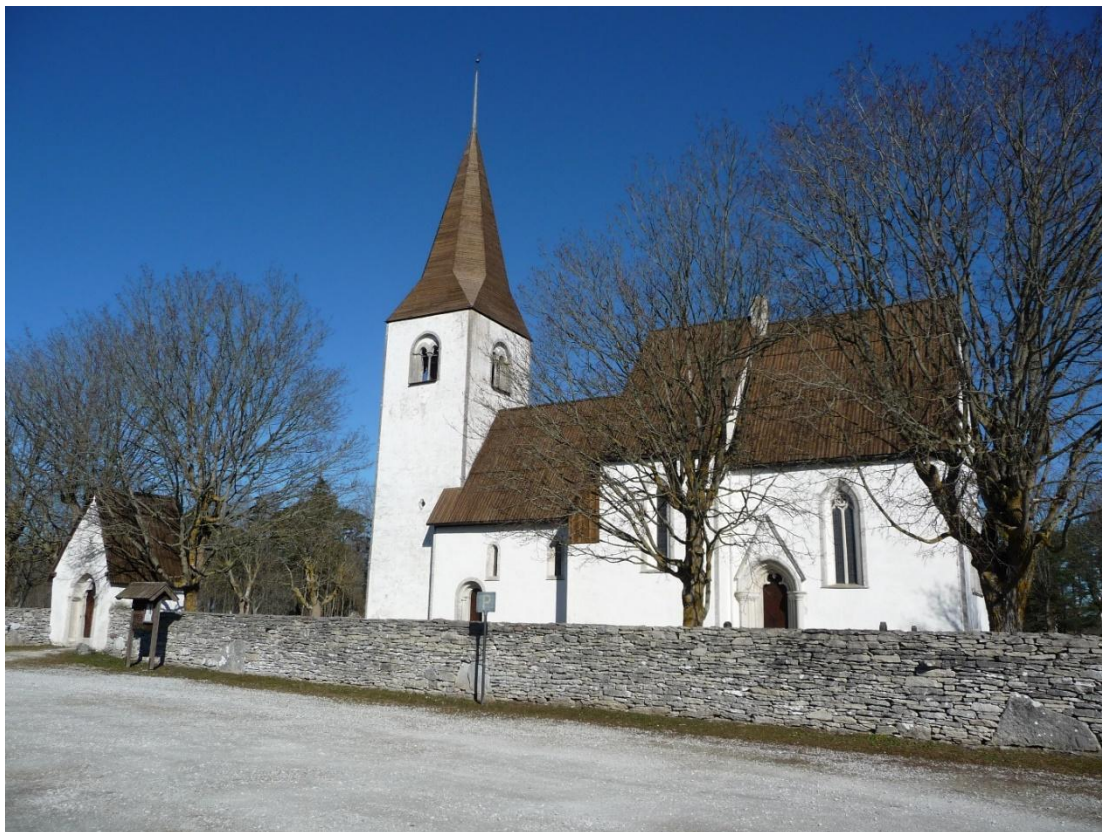
Den södra mursträckningen med stiglucka. Foto ES 2021.

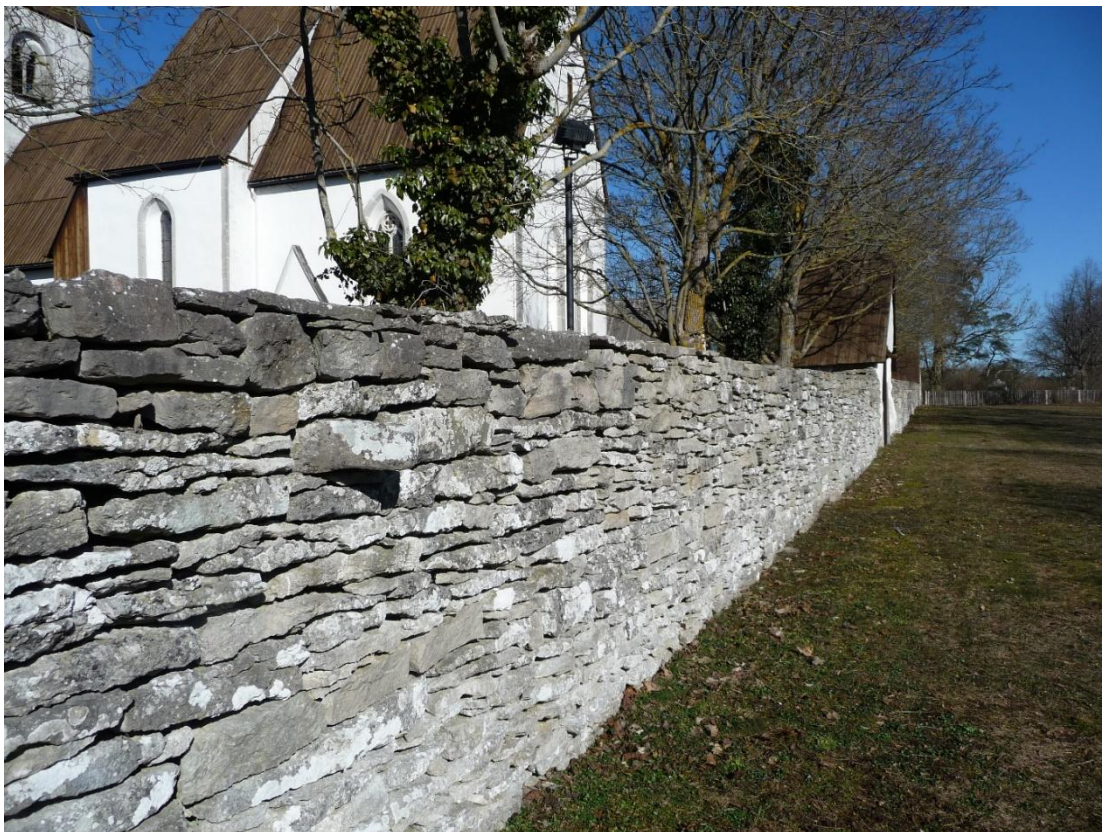
Den norra mursträckningen. Närmast syns ett utstickande hästbindsle. Foto ES 2021.

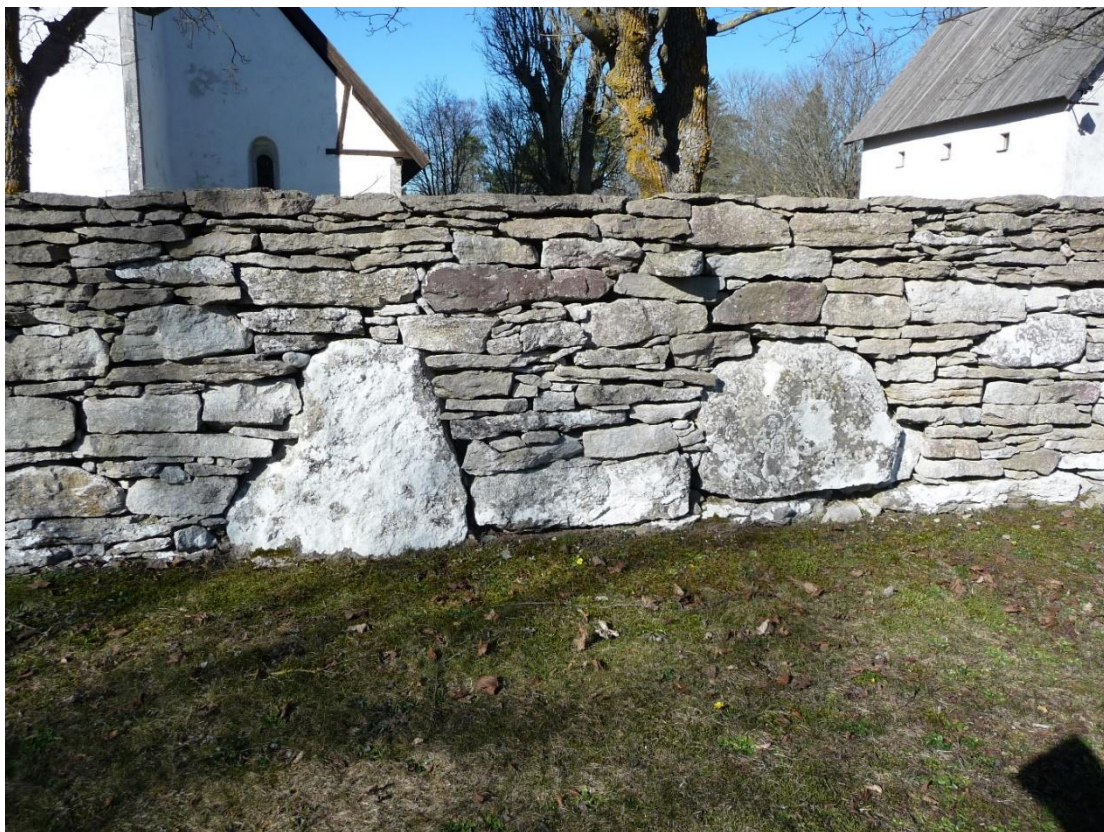
Murarna kring den äldre kyrkogården har en ålderdomlig prägel med sten av varierande storlek. Foto ES 2021.

Kyrkogården omges av en kallmurad kalkstensmur. Muren har en ålderdomlig karaktär runt den gamla kyrkogården, och är upp till 180 cm hög. På utsidan av den norra muren finns tio hästbindslen och på utsidan av den östra fyra. Även den yngre kyrkogården i väster omgärdas av en kallmurad kalkstensmur. Det finns fyra ingångar, tre på kyrkogårdens äldre del och en på den yngre delen. I murverket mellan de båda kyrkogårdarna finns två öppningar, en på var sida av den halvcirkelformade upphöjningen.

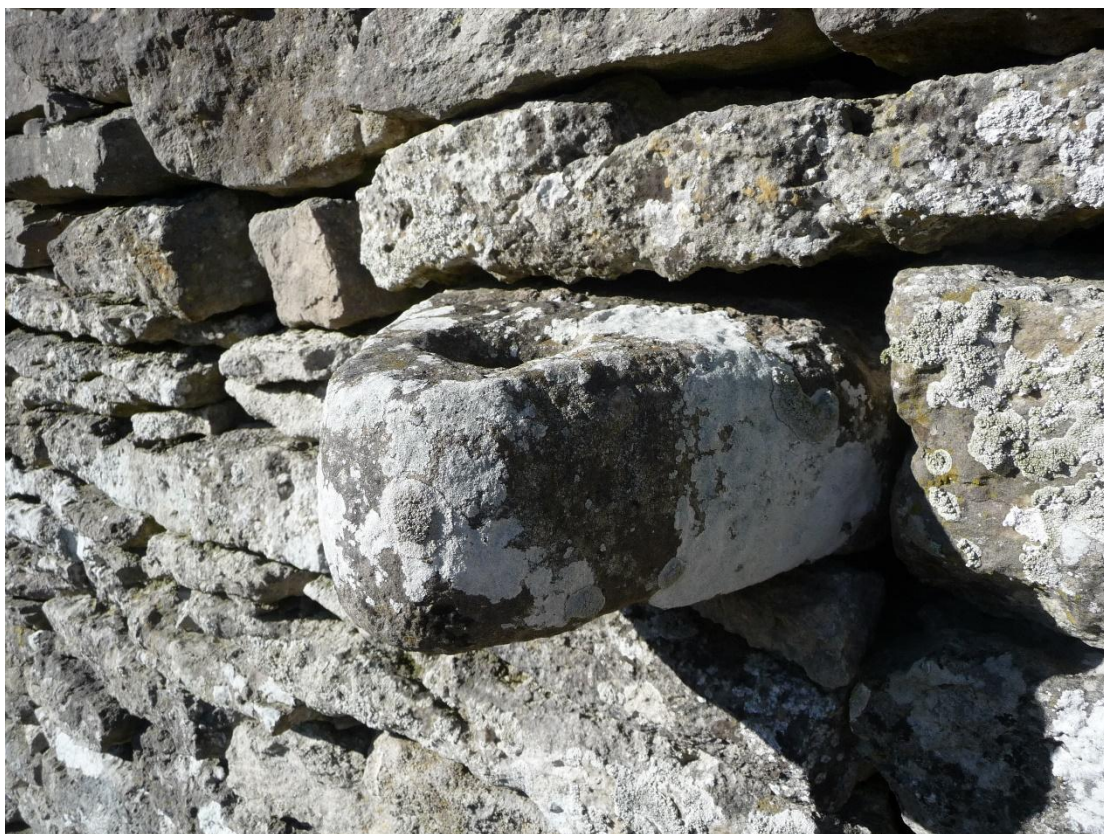
Hästbindsle i den norra muren. Foto ES 2021.

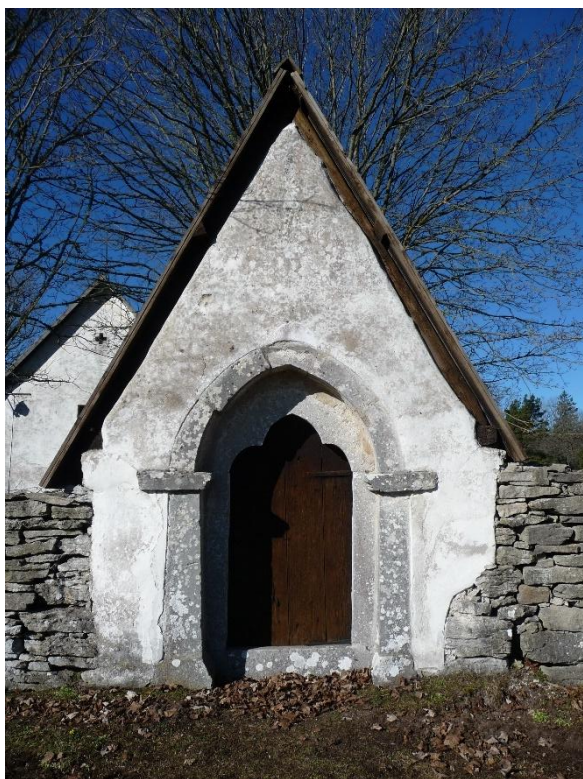
Den nordöstra stigluckan fotograferad från öster. Foto ES 2021.

Stigluckornas väggar är ut- och invändigt putsade med kalkbruk och vitkalkade. Den södra och nordöstra stigluckan är försedda med ensprångiga portaler av huggen kalksten med dörrblad av stående, tjärade bräder. Den sydöstra stigluckan har en grind av tjärade bräder. På den södra stigluckans slutsten finns ett nedåtblickande skulpterat ansikte. I gaveln finns ett inmurat block med en ristad palm. Därövan finns en skulpterad mask vars mun utgör ett genom rakt genom stenen gående hål (enligt SvK från 1200-talets mitt).

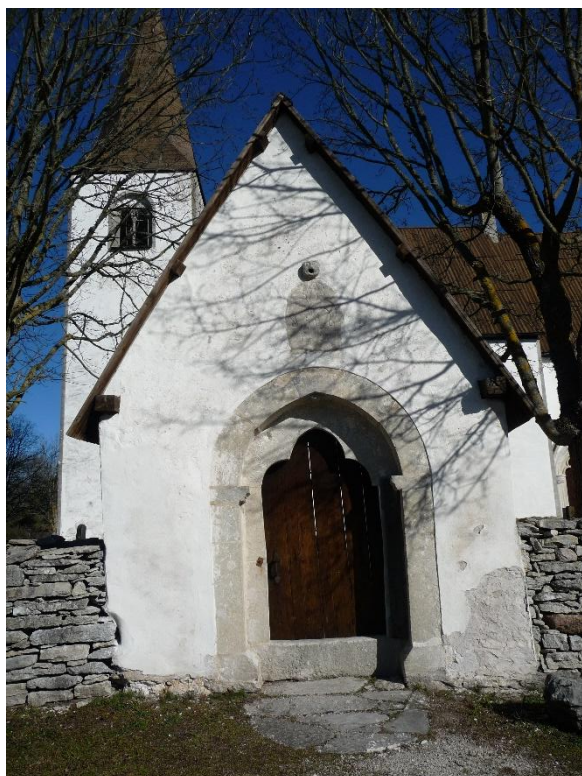
Den södra stigluckan fotograferad från söder. Foto ES 2021.

De tre ingångarna på den gamla kyrkogården utgörs av medeltida stigluckor av kalksten med tak av tjärade falar, samtliga med sadeltak. Två av stigluckorna finns längs med kyrkogårdens östra sträckning. Den sydöstra luckan är lik den nordöstra men med en enklare utformning. Den tredje stigluckan ligger på den södra sträckningen. Enligt Sveriges kyrkor (SvK) kallades denna ”Likporten”.

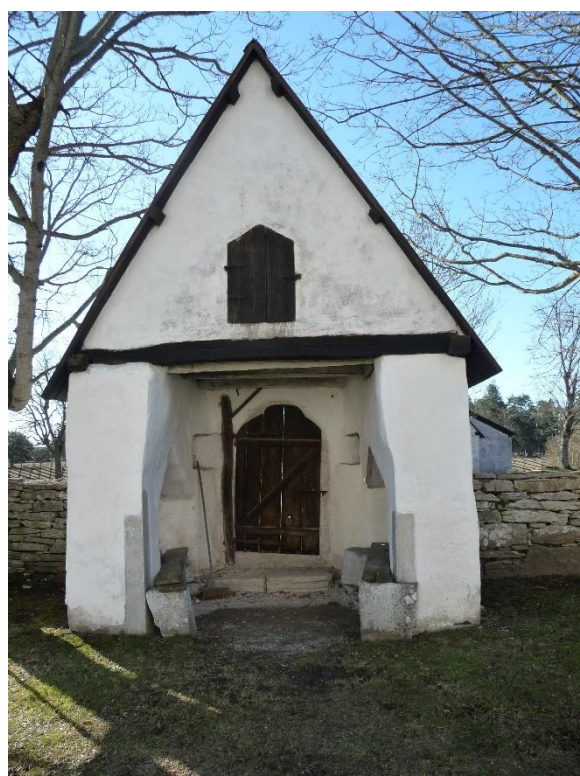
Den södra stigluckan fotograferad från norr. Foto ES 2021.

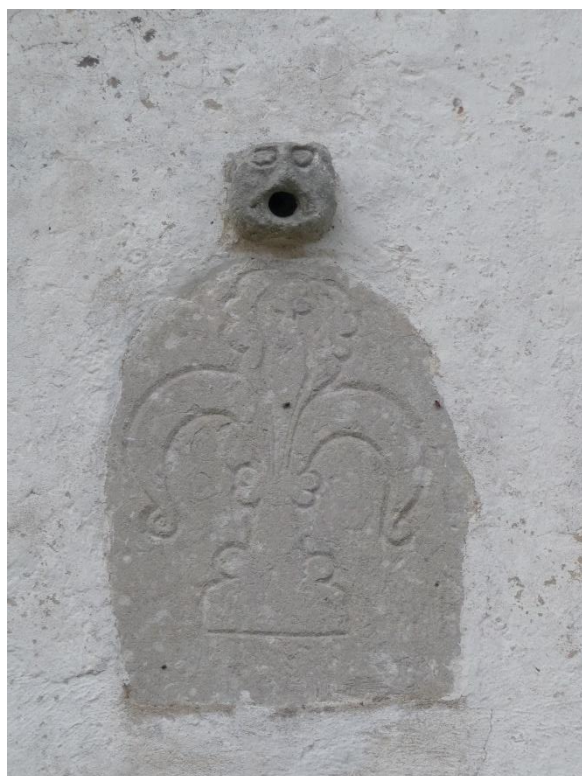
Den södra stigluckans gavel med inmurade stenar. På det undre blocket finns ett palmettmotiv och över detta ett skulpterat ansikte. Foto ES 2021.

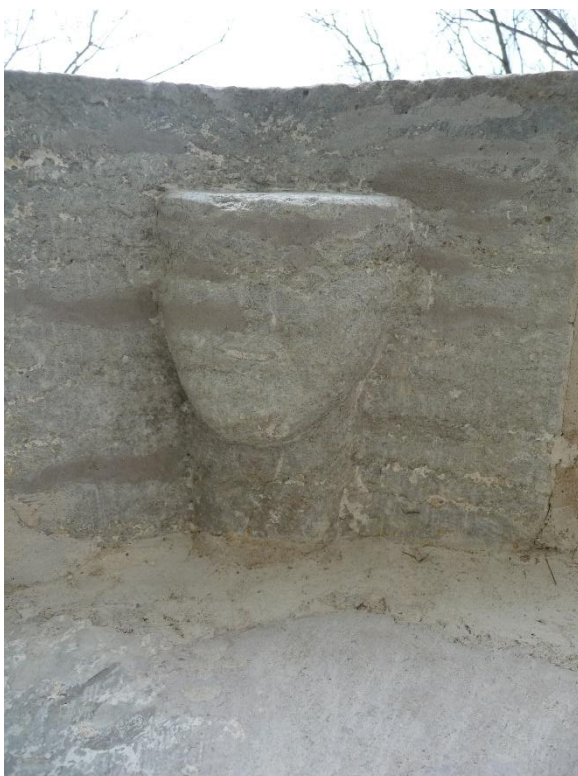
På den södra stigluckans yttre slutsten finns ett nedåtblickande skulpterat ansikte. Foto ES 2021.

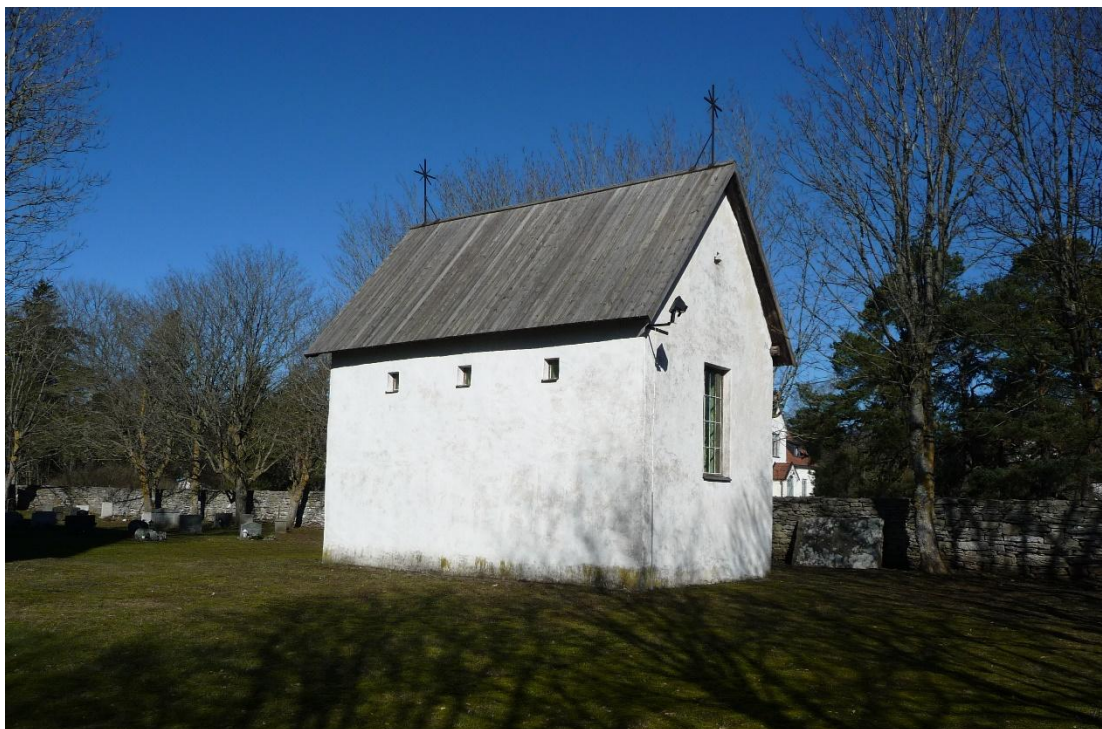
Sockenmagasinet uppfört 1836. Foto ES 2021.

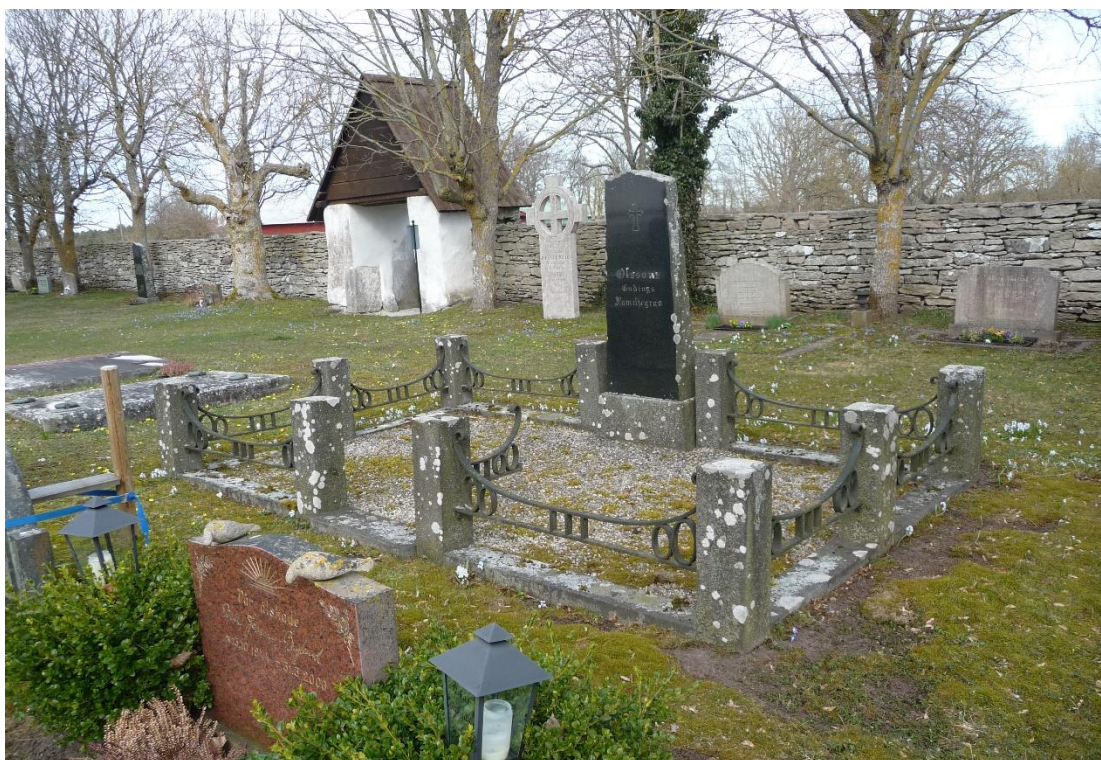
Grusgrav omgärdad av stenram och järnstaket från 1920-1930-talet. Stående gravvård i svart granit med symmetriskt spetsig ovandel. Utpekad som kulturhistoriskt värdefull genom sin utformning. Foto ES 2021.

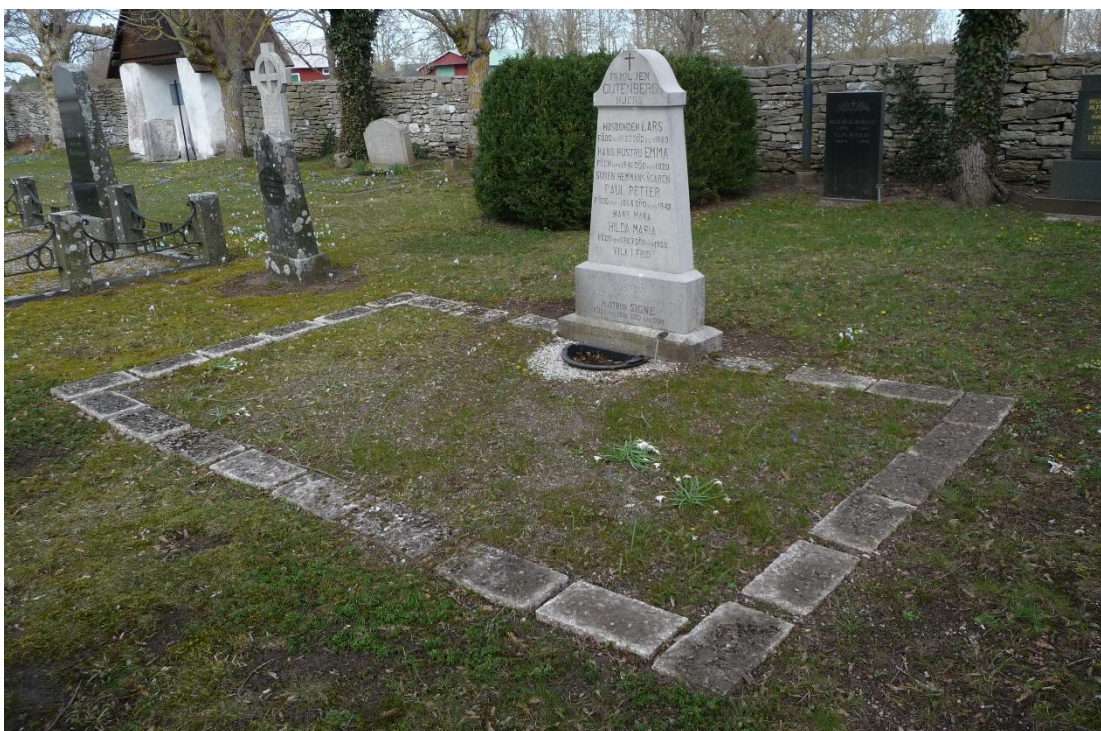
Stående kalksten på hög sockel med bågformad ovandel från 1889 över familjen Gutenberg. Utpekad som kulturhistoriskt värdefull genom sin utformning och att det är en familjegrav där alla namn ange på gravvården. Foto ES 2021.

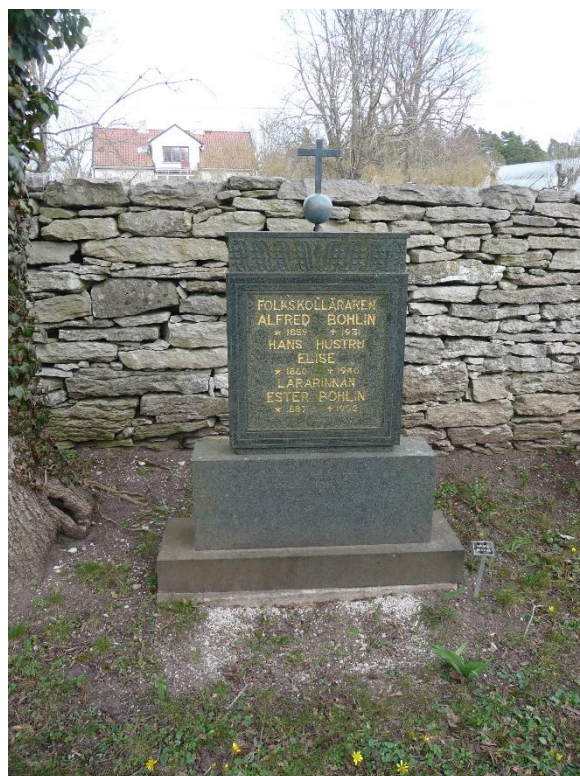
Stående rektangulär granitvård på bred hög sockel med ett fristående kors på toppen. Utpekad som kulturhistoriskt värdefull genom sin utformning, yrkestitel och anknytning till socken. Foto ES 2021.

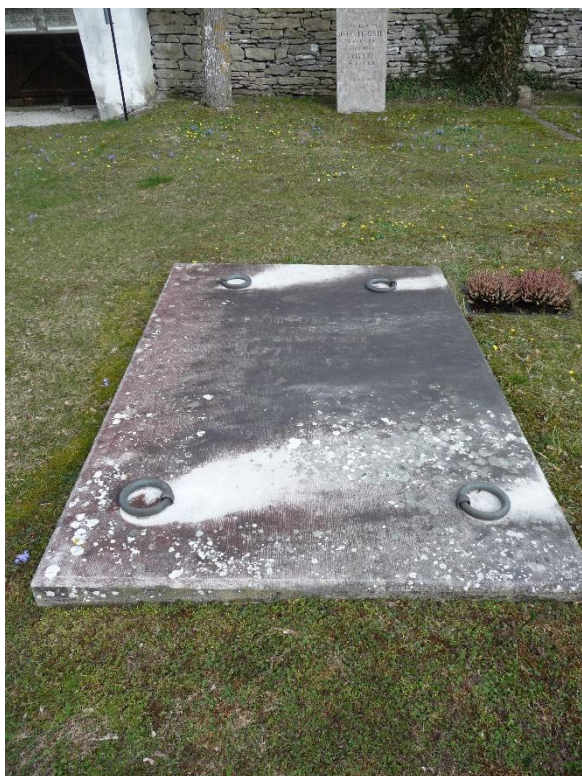
Liggande kalkstenshäll med bronsringar i varje hörn från 1970 över Arvid Ohlsson. Utpekad som kulturhistoriskt värdefull genom sin utformning och lokal- och personhistoria. Foto ES 2021.

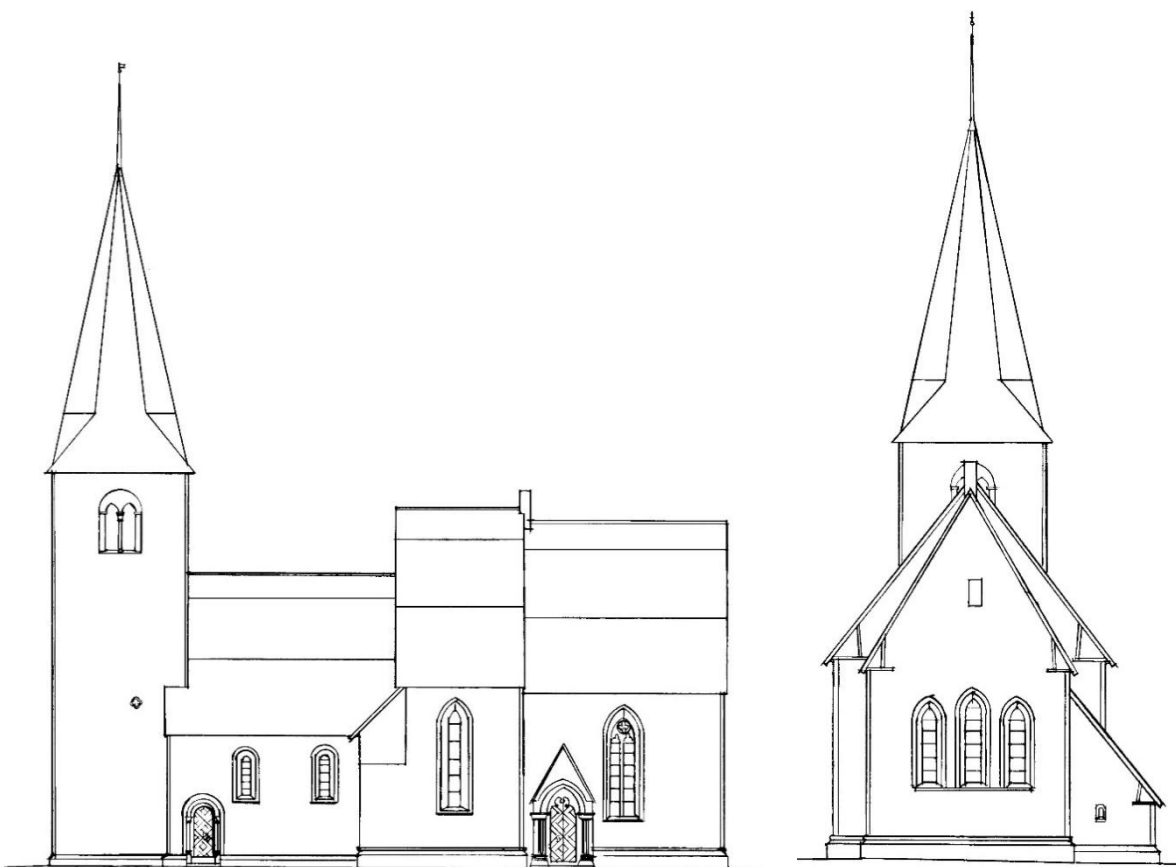
Fasader mot söder och öster. Ritning Jan Utas. Efter Vård- och underhållsplan 2006.

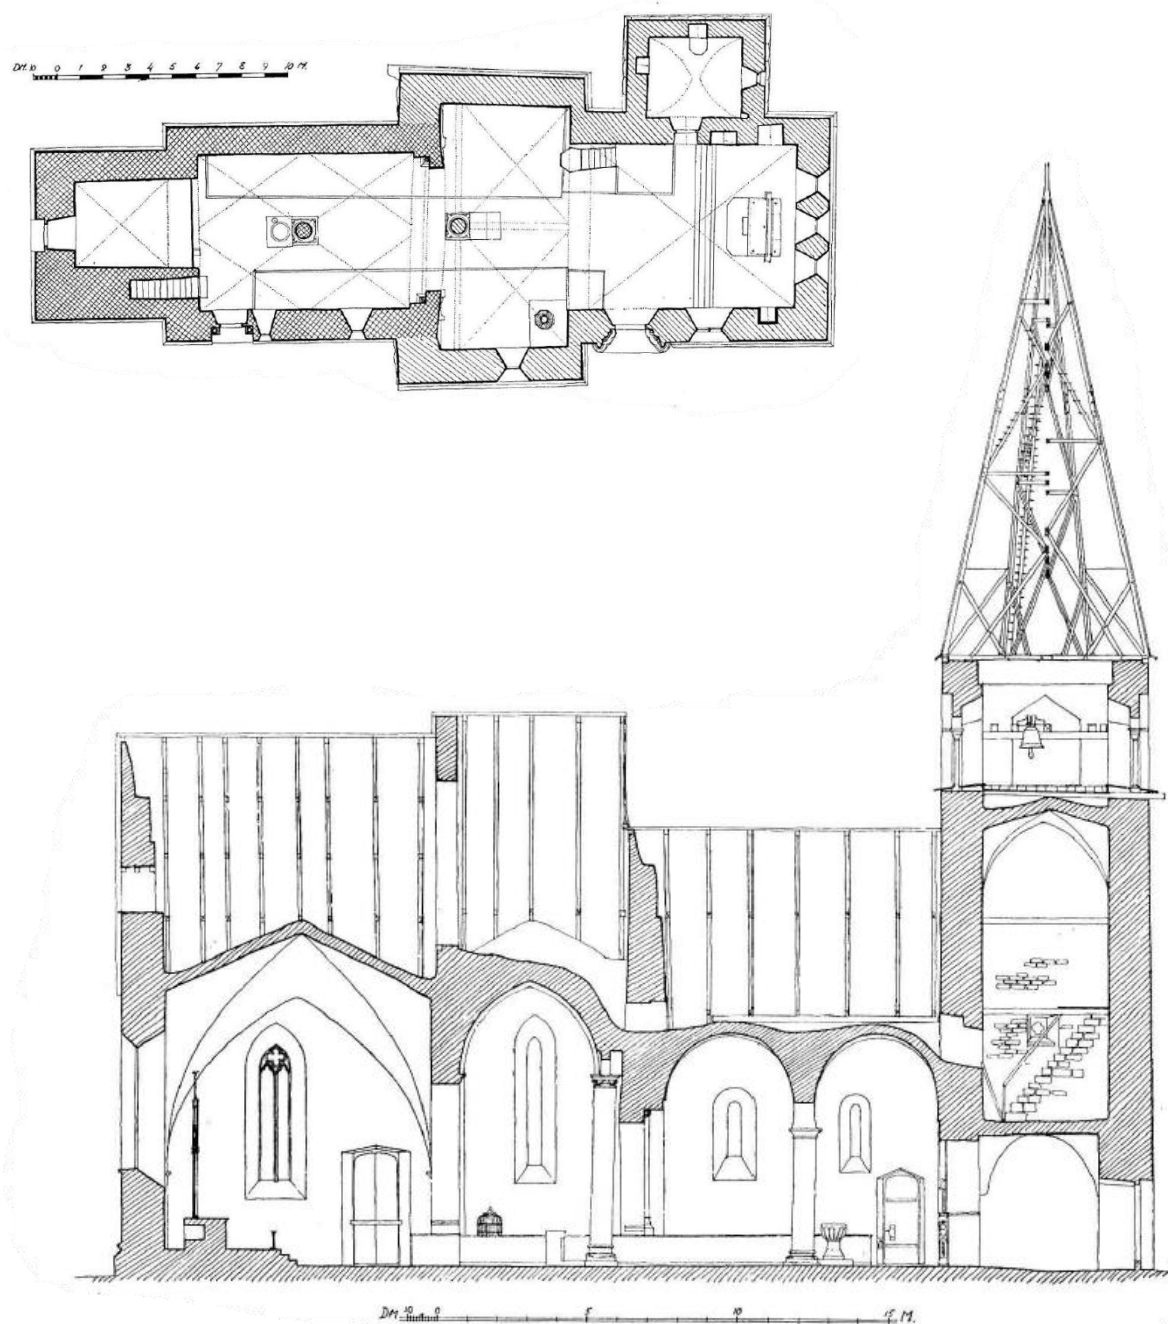
Plan och längdsektion mot söder. Byggnadsperioderna i planen avser: krysskafferat, 1200-talets början och snedskafferat 1200-talets slut. Vid restaureringen 1957 avlägsnades väggen för ringkammaren, orgelharmoniet vid den östra kolonnen samt kaminen. Sakristian byggdes till åt väster med en trappa till ett pannrum i en nybyggd källare. I sektionen saknas murtrappans mynning i första våningens sydvästra hörn, södra ljudgluggens bågar samt skorstenen. Uppmätningar av Sten Wennerström och Adolf Niklasson 1921. Efter Sveriges Kyrkor (volym 42), Gotland band II (1935).

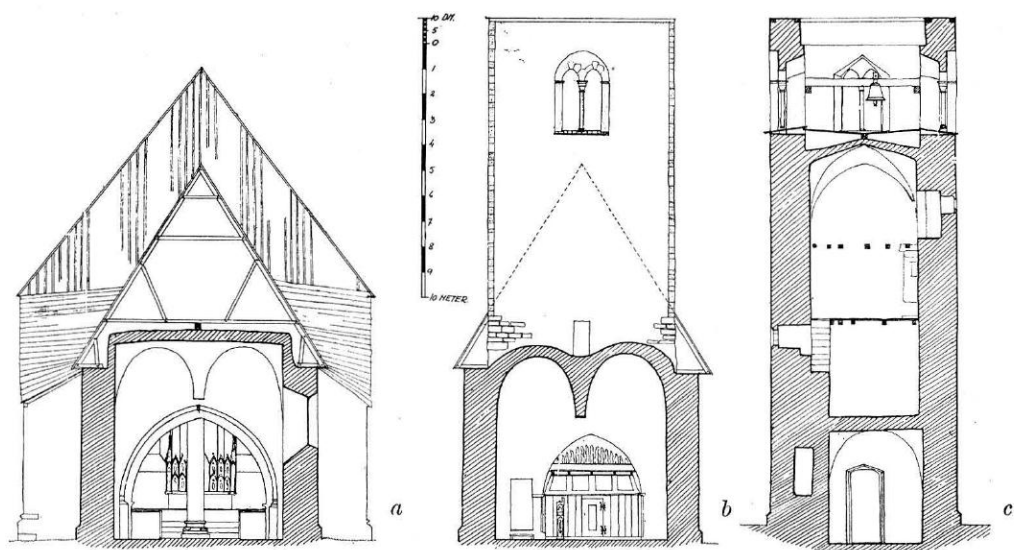
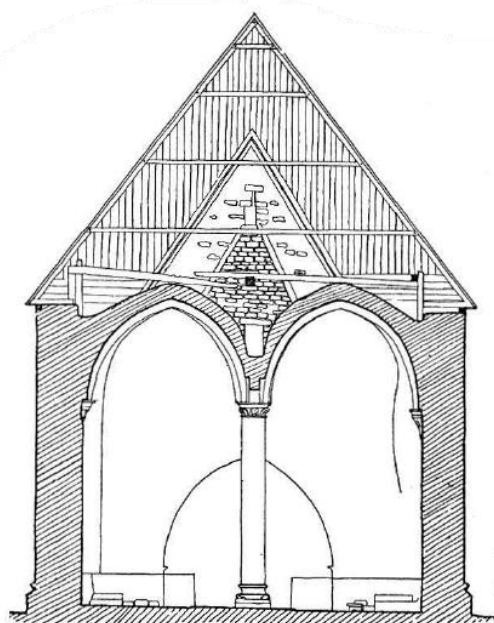
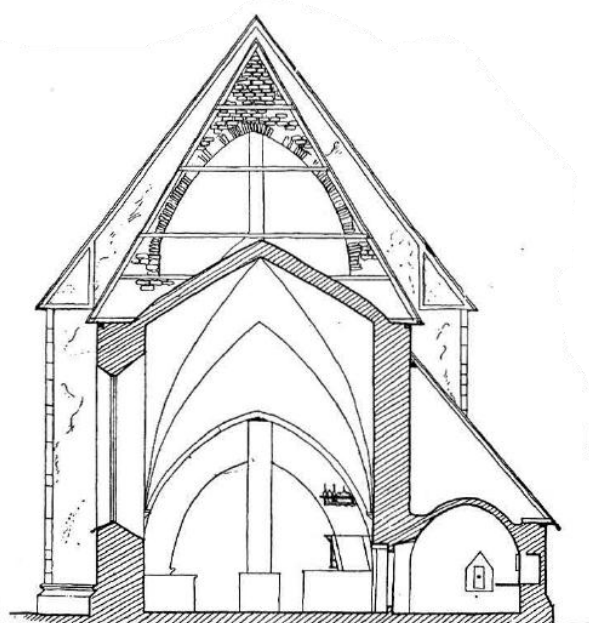
Tvärsektioner av det romanska långhuset mot öster (a), väster (b), tornet mot väster (c) samt av det gotiska långhuset mot väster med det romanska korets höjd och bredd (mellan sockelstenarna) synlig och koret med sakristian mot väster. Uppmätningar av Sten Wennerström och Adolf Niklasson 1921. Nedan till vänster principrekonstruktion av kyrkans ombyggnad. Den romanska kyrkan hade ursprungligen smalare triumf- och tornbågar. Efter Sveriges Kyrkor (volym 42), Gotland band II (1935).

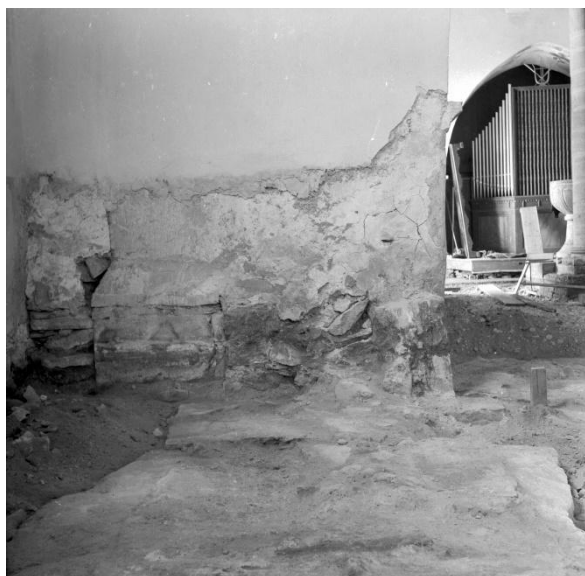
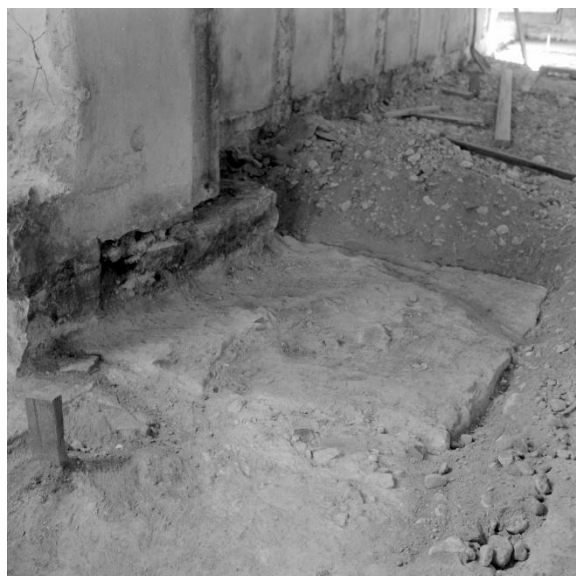
Grundmurar till det romanska koret, sett mot väster med långhusets sydöstra hörn synligt. Till höger grundmur till det södra vederlaget i den romanska kyrkans ursprungliga triumfbåge, som var betydligt smalare än den nuvarande. Foto Evald Gustafsson 1957, ATA.

En genomgripande restaurering företogs 1957 efter förslag av arkitekt Bengt Romare. Spritputsen på fasaderna ersattes av slät kalkcementputs. Trätaken på gotiska långhusdelen fick delvis ny form. Golvet lades om och rester av det romanska absidkoret frilades. Bänkinredningens äldre färger togs fram. Väggar och valv rengjordes. I ringkammaren framtogs äldre kalkmålningar. Orgeln flyttades till långhusets nordvästra hörn så att ringkammaren införlivades med kyrkorummet. Delar av bänkinredningen i kyrkans östra del återuppsattes inte efter golvarbetet. Kyrkan fick elektrisk belysning och ny uppvärmning med ny skorsten. Sakristians yttre tillbyggdes åt väster för att ge rum åt trappa till pannrummet i en nygrävd källare samt för att skylla den nya skorstensstocken till taket.

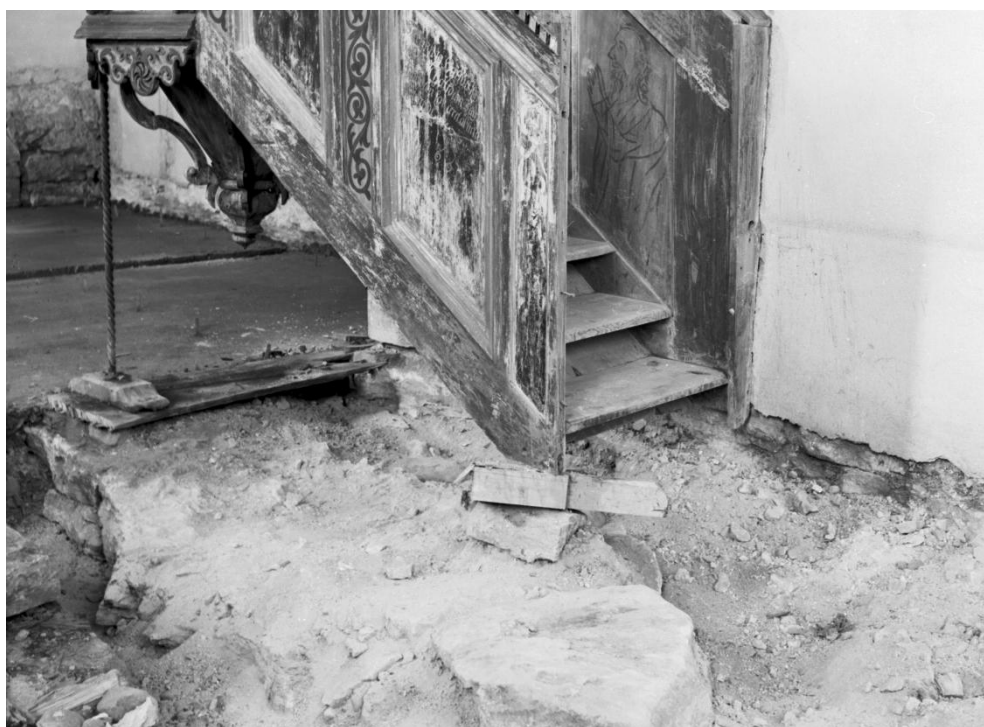
Grundmurar till norra delen av den romanska kyrkans absid, sedd mot nordväst. Foto Evald Gustafsson 1957, ATA.

Öster om det romanska långhuset har kyrkan haft ett smalare kor med absid. Absidens sockelstenar syns i sakristians fasader och det rivna koret avtecknar sig på det äldre långhusets östra gavel. Kring triumfbågen syns brottytor och på vinden finns avtryck som visar korets takvinkel samt att det hade en takkam pånocken. Spåren i kyrkorummet framgår också av fotografier före restaureringen 1897 då de omsorgsfullt täcktes med ett tjockt lager puts med slät yta. Koret byggdes sannolikt omkring år 1200, vilket kan tala för att det funnits en äldre kyrka på platsen under 1100-talet, även om inga spår av en sådan har hittats, och kyrkan saknar äldre inventarier. Likheter i behugningen mellan de bevarade sockelstenarna och det bevarade romanska långhuset talar för som mest ett kort mellanrum i tillkomsttid mellan dem. Långhuset och tornet tillkom i ett sammanhang och har daterats till 1200-talets början. Tornets övre delar, med det övre tornvalvet som har en lite yngre form med högre resning än det nedre och ljudgluggarna med sin svagt antyda spetsbågeform, synes dock ha färdigställts några årtionden senare, även om något tydligt byggnadsuppehåll inte framgår. Årsringsdatering av några av de ursprungligt infogade ekbjälkarna i klockrummet talar för att de tillkom först i slutet av 1250-talet och in på 1260-talet (Bråthen 1995 och 1998).

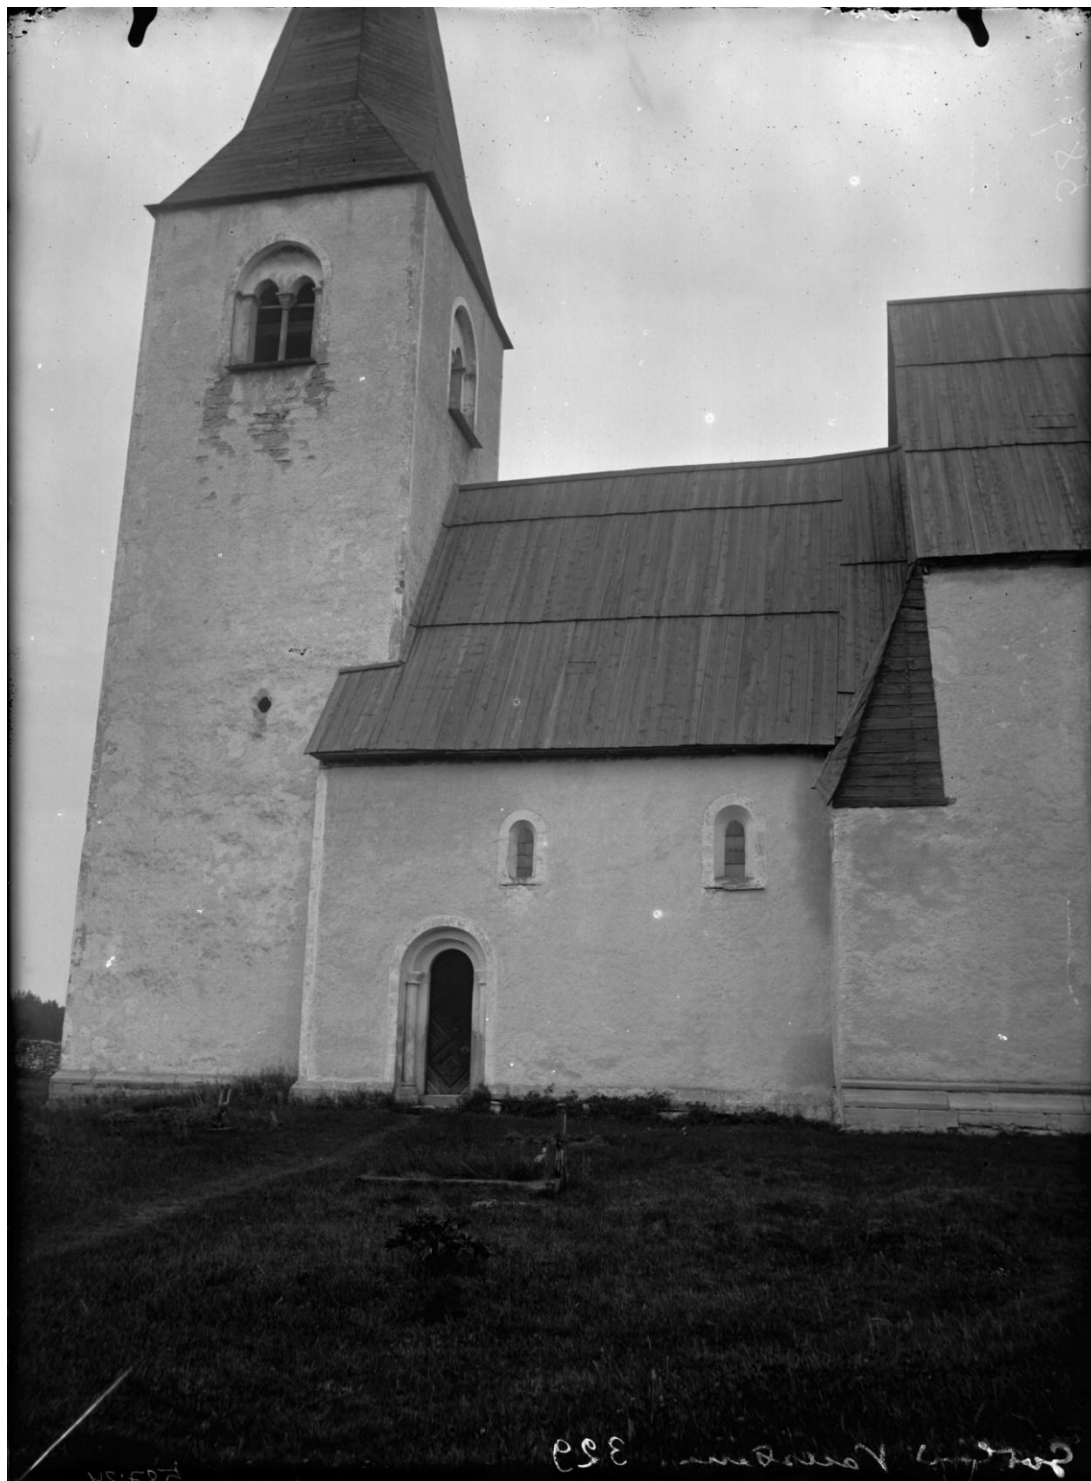
Exteriör av det romanska långhuset och tornet från söder innan fönstren förstörades nedåt. Fönstren är av okänd anledning olika stora. Foto Olof Sörling, troligen ca 1890, ATA.

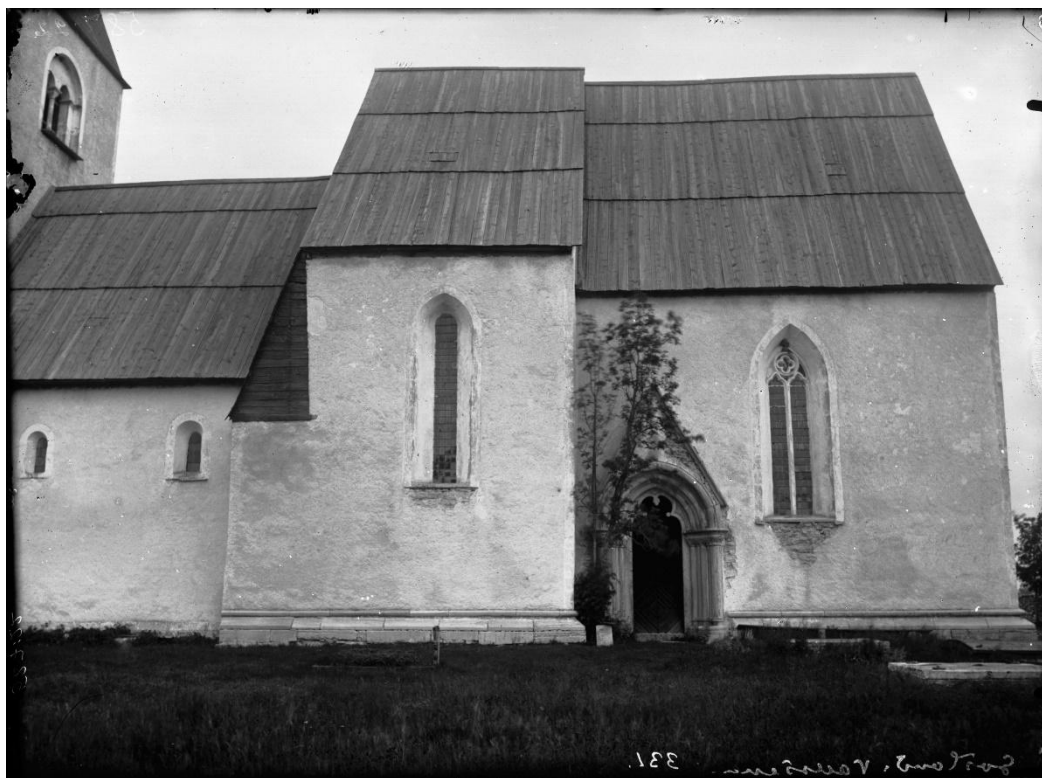
Exteriör från söder. Foto Olof Sörling, troligen ca 1890, ATA. Det romanska långhusets fönster har ännu kvar sin ursprungliga storlek. Fönstersmygarna är putsade, delar av korfönstrets masverk är igensatt. Ett träd växer vid korportalen.

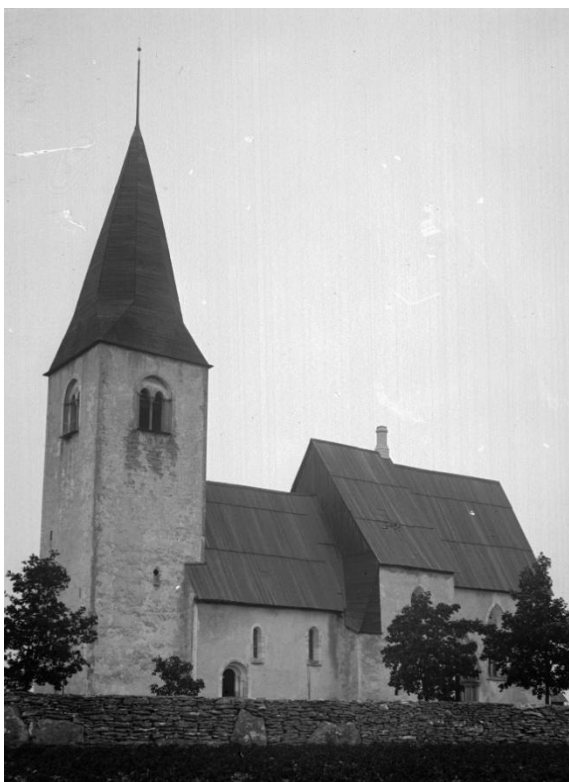
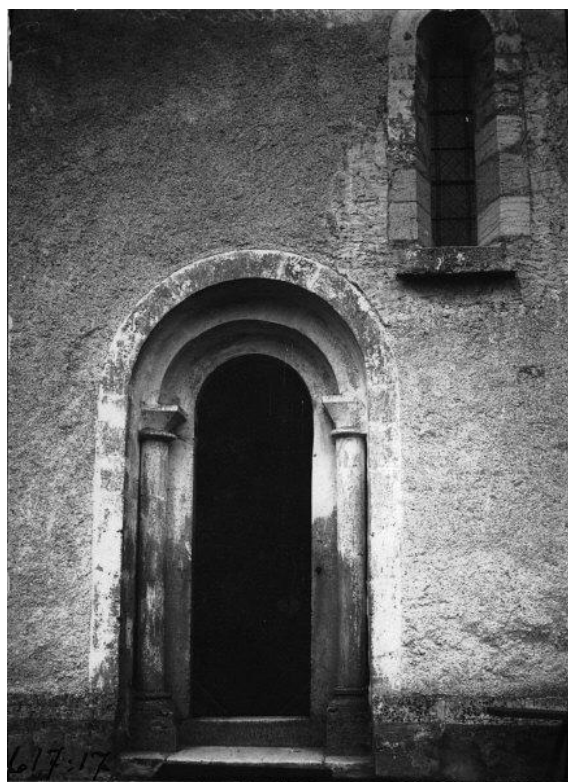
Exteriör från sydväst efter att fönstren förstörats och en skorsten placerats över det gotiska långhusets gavelröste. Till höger långhusportalen och det västra av långhusets fönster, där det framgår att det är förlängt nedåt men med återanvändande av solbänken. Foto Einar Erics, sannolikt omkring 1915, ATA.
