# Vallstena kyrka

Karaktärisering 2021

Gotlands  
Museum

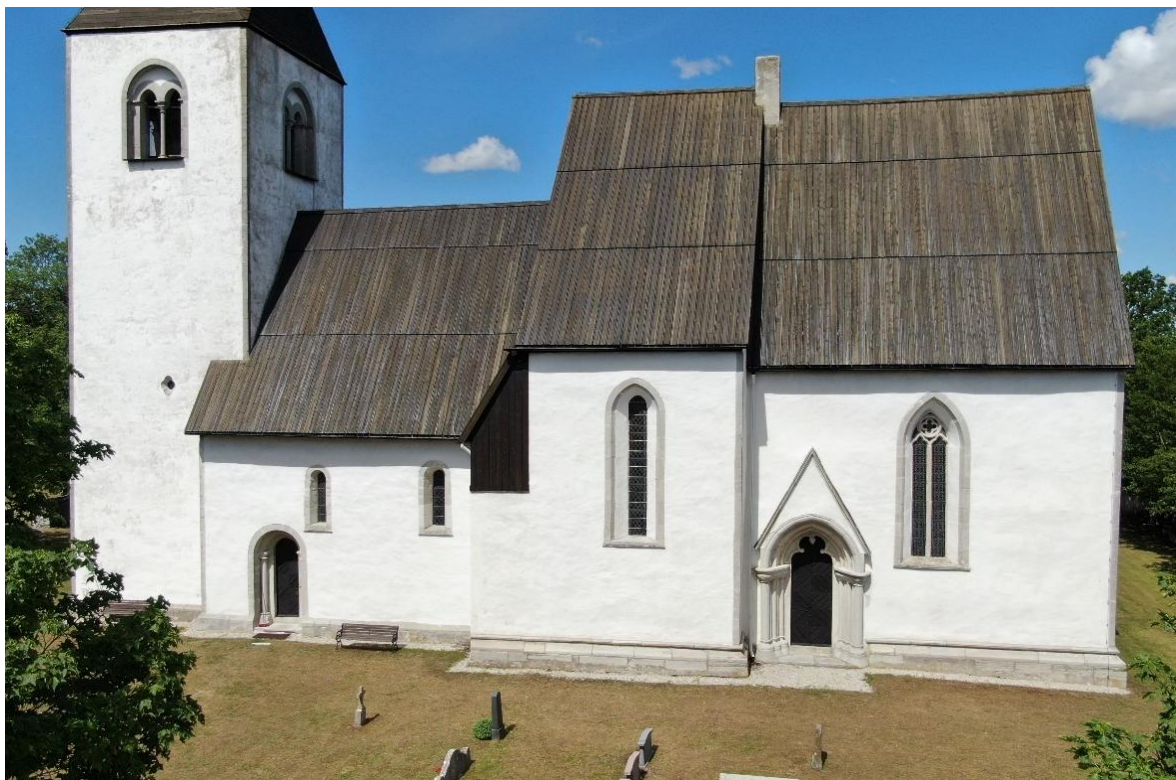
Exteriör från söder. Foto Pär Malmros 2019, Visby stift.

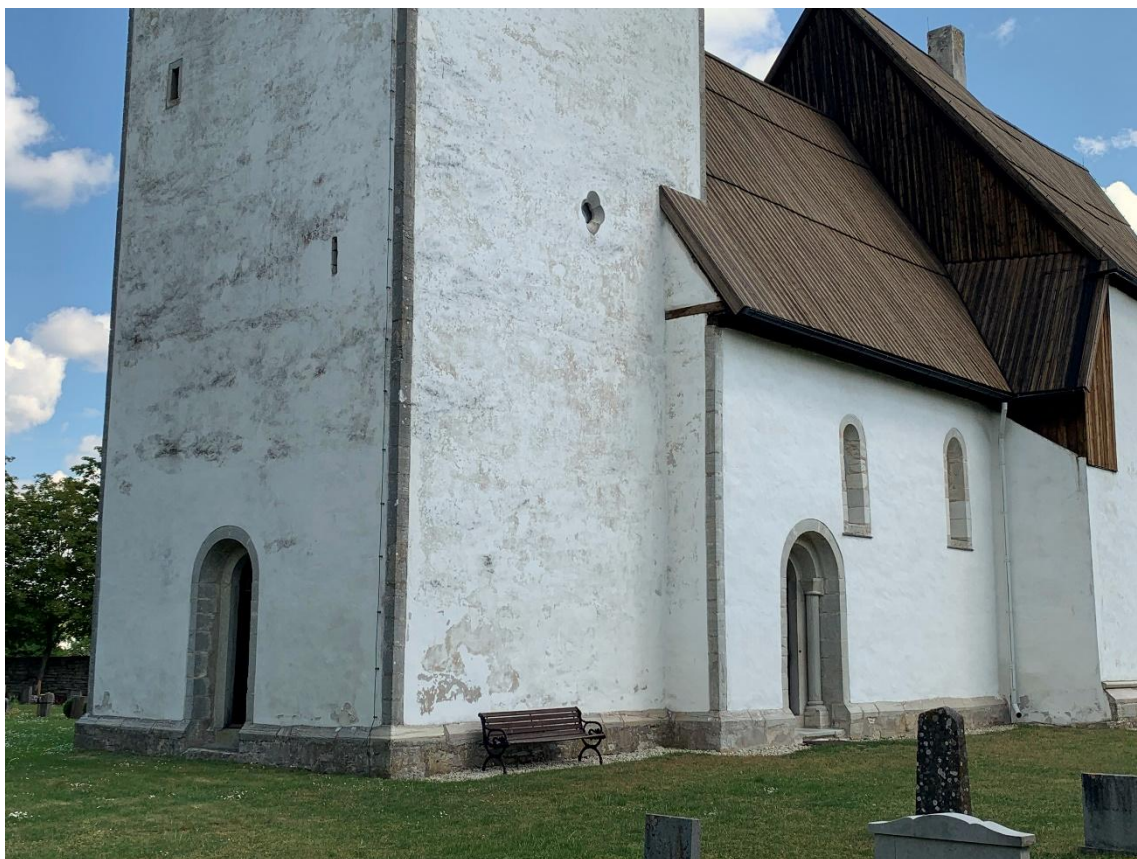
Exteriör av kyrkans romanska del från sydväst. Foto JL 2021.

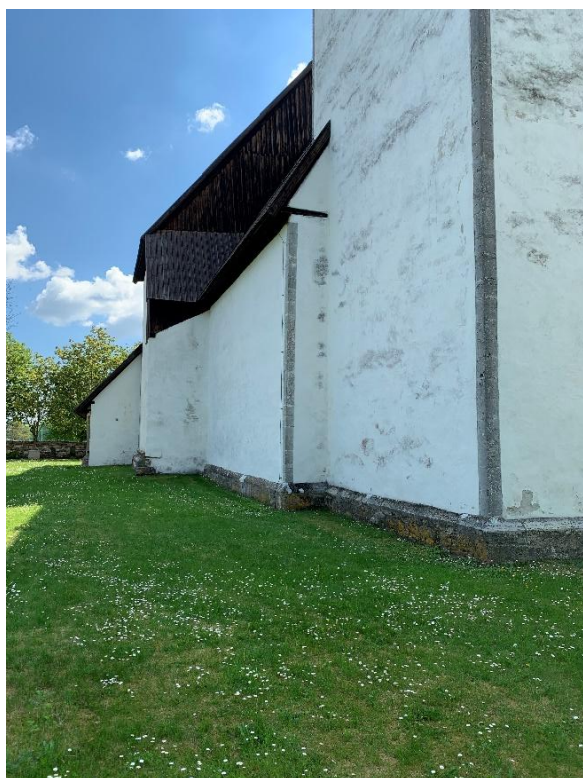
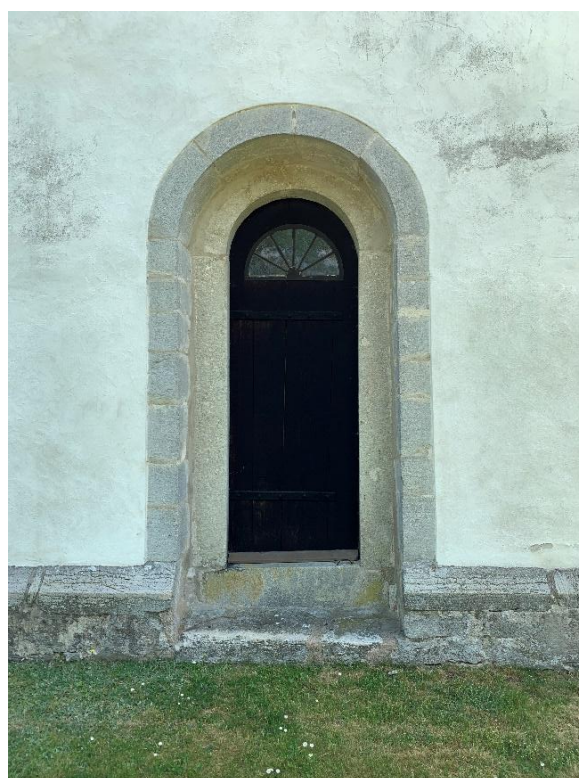
Exteriör av kyrkans romanska del från nordväst. Till höger tornportalen, 1200-talets början. Foto JL 2021.

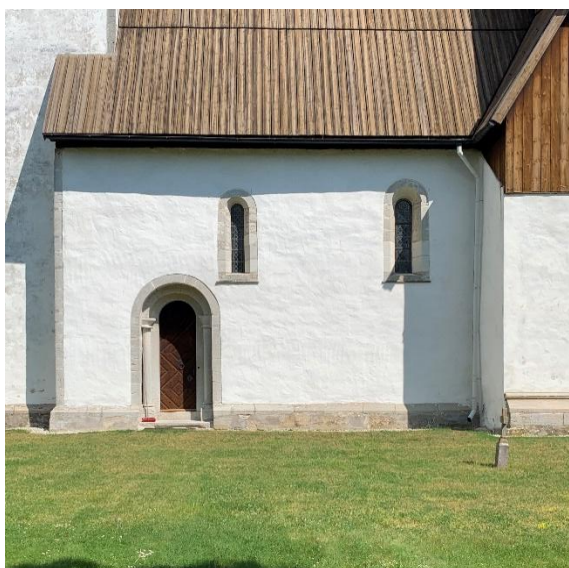
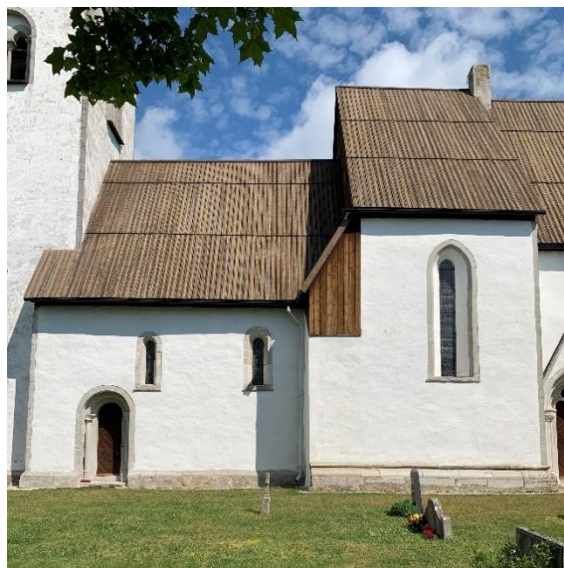
Södra fasaden av det romanska långhuset samt av det romanska och det påbörjade gotiska långhuset. Foto JL 2021.

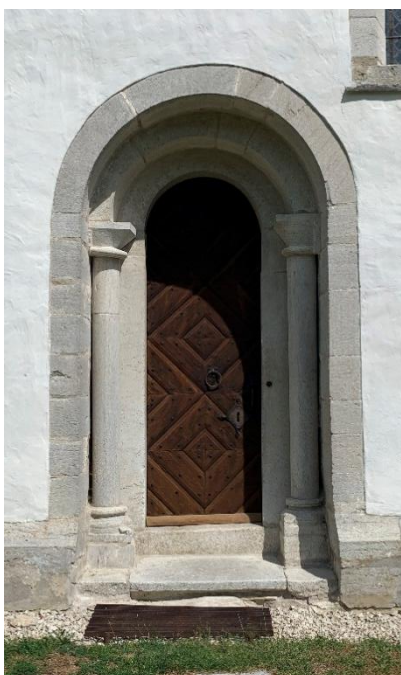
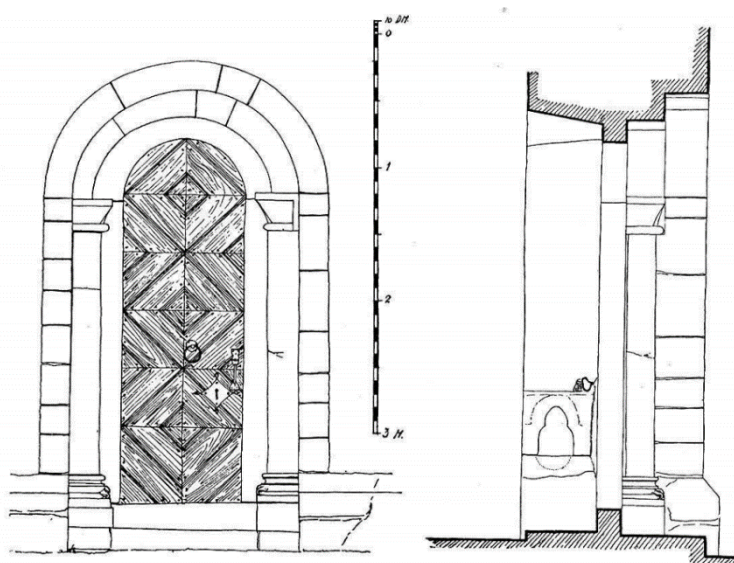
Långhusportalen, 1200-talets början. Foto JL 2021. Elevation och sektion. Uppmätning av Sten Wennerström och Adolf Niklasson 1921. Efter Sveriges Kyrkor (volym 42), Gotland band II (1935).

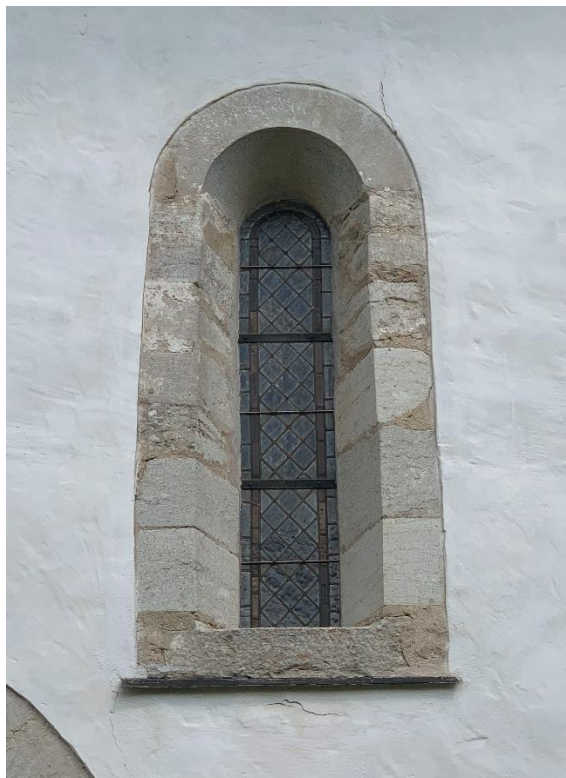
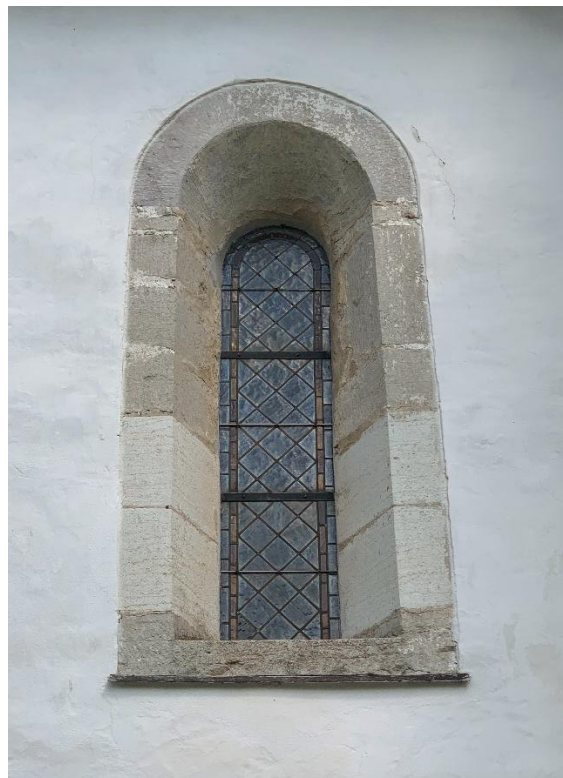
Det romanska långhusets fönster. Kompletterade stenar skiljer sig från de andra. Foto JL 2021.

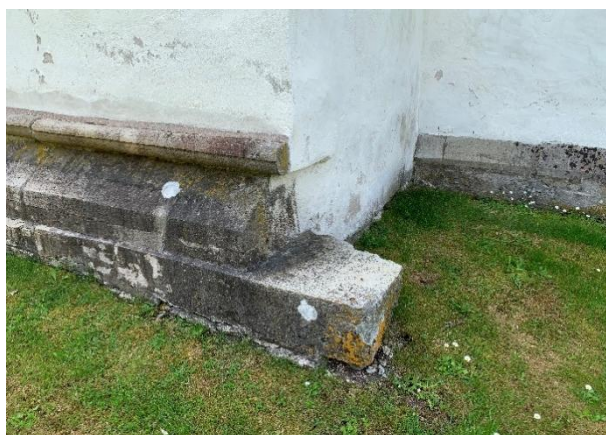
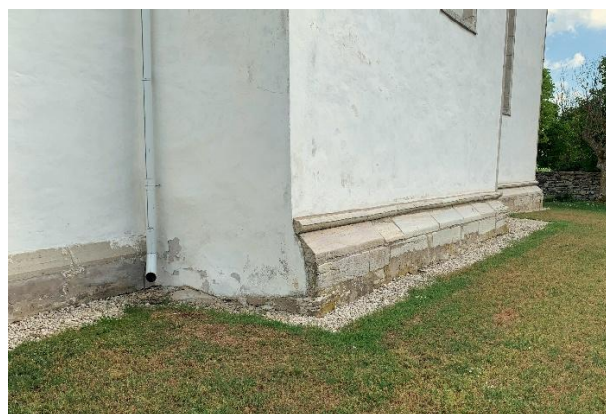
Anslutningen mellan det gotiska och det romanska långhuset på norra (övre bilden) respektive södra sidan (nedre bilden). Foto JL 2021.

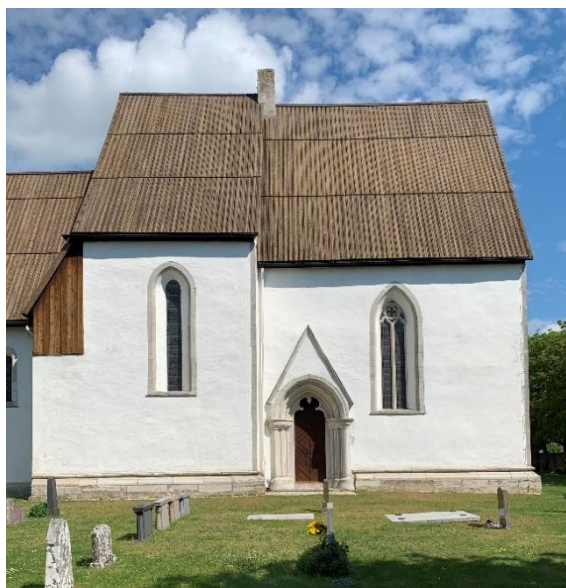
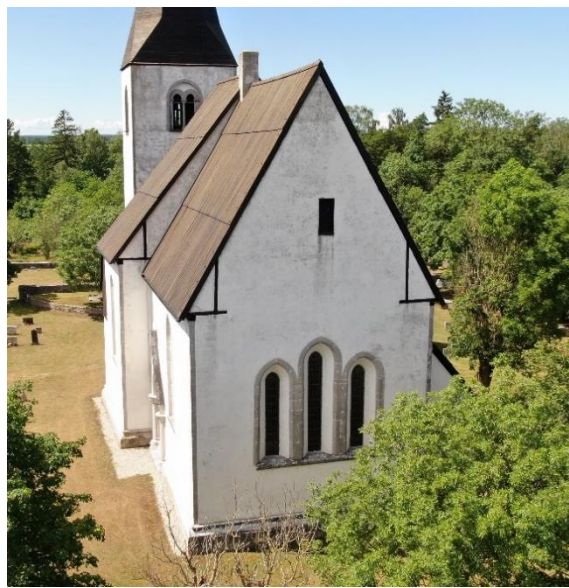
Det gotiska långhuset och koret från söder och sydöst. Foto JL 2021 respektive Pär Malmros 2019, Visby stift.

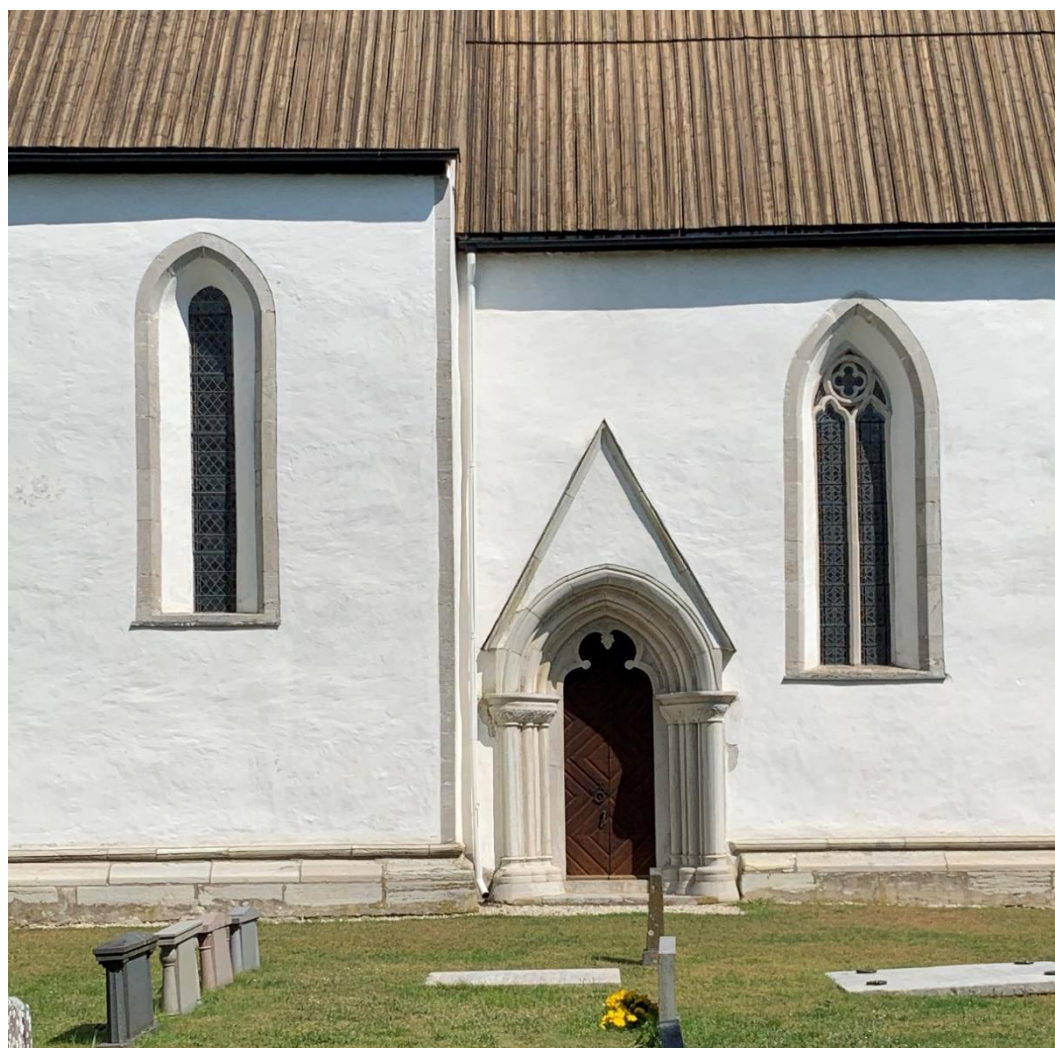
Utsnitt av den gotiska delens fasad för att ge en uppfattning om dess stilkaraktär. Fönstren är samtida, men varierar sig ändå genom att det ena är ett avlångt lansettfönster, det andra ett med mittpost tvådelat masverksfönster. Foto JL 2021.

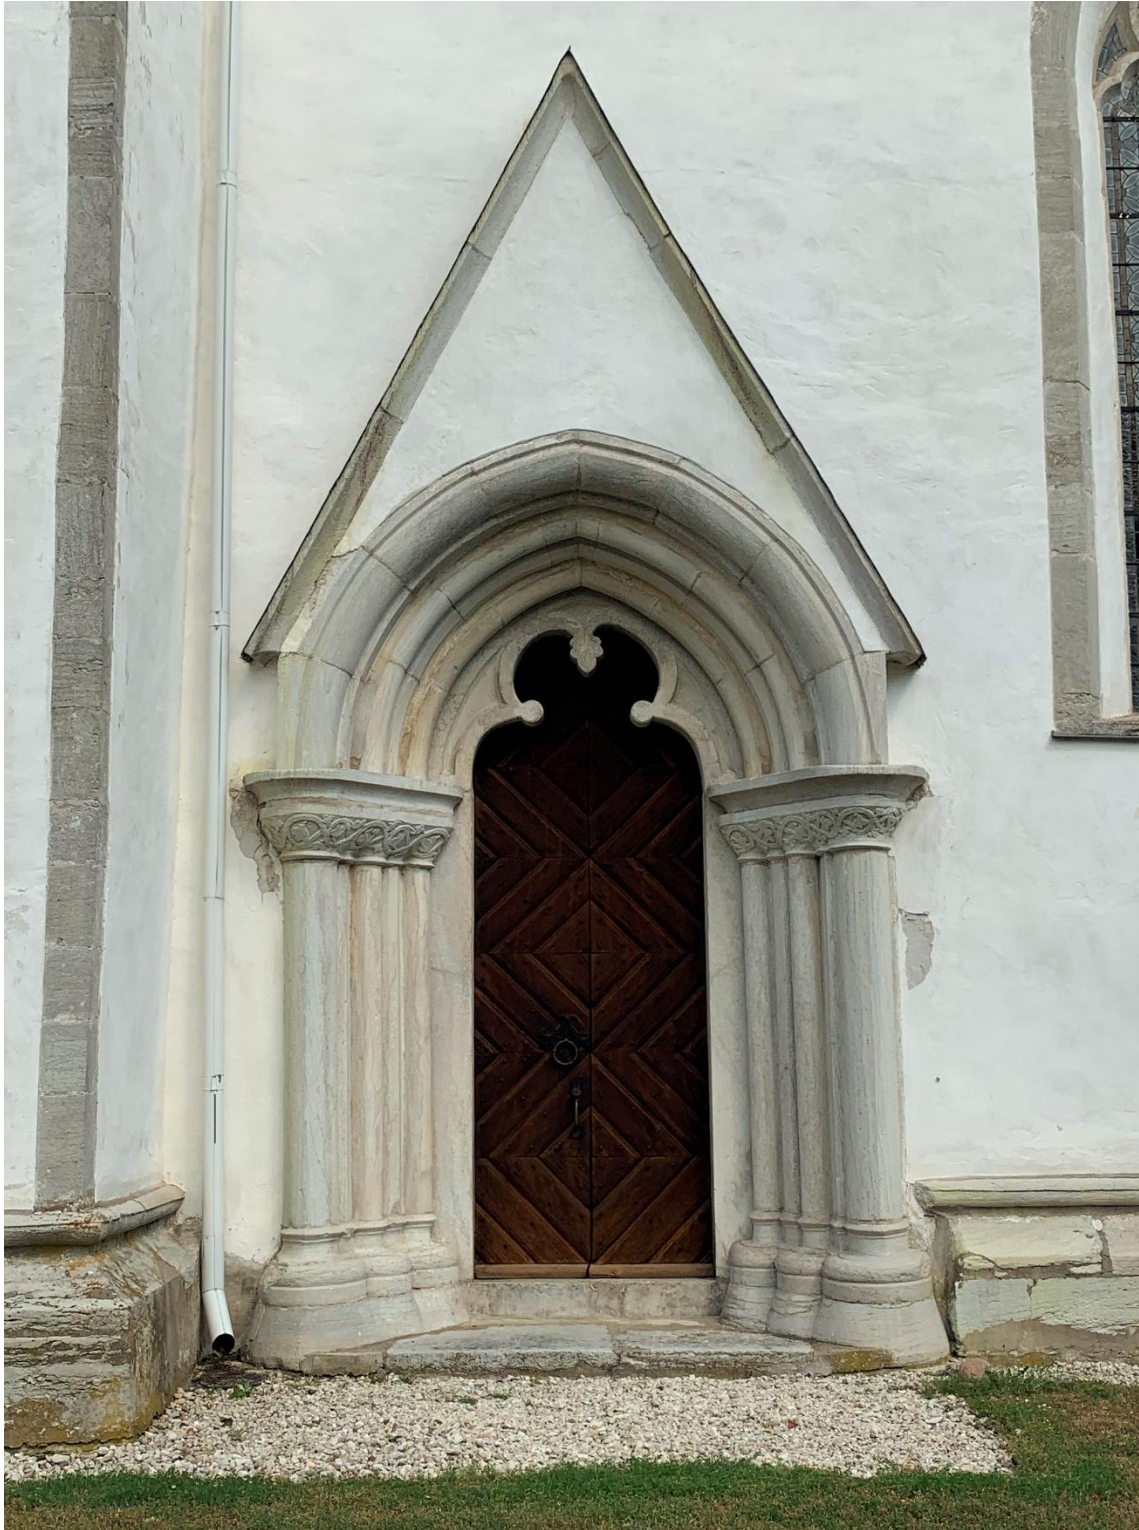
Korportalen, 1200-talets slut. Foto JL 2021.

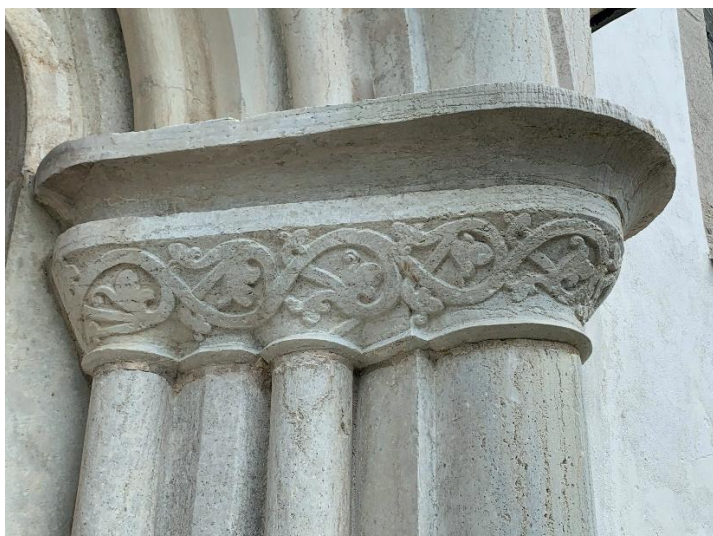
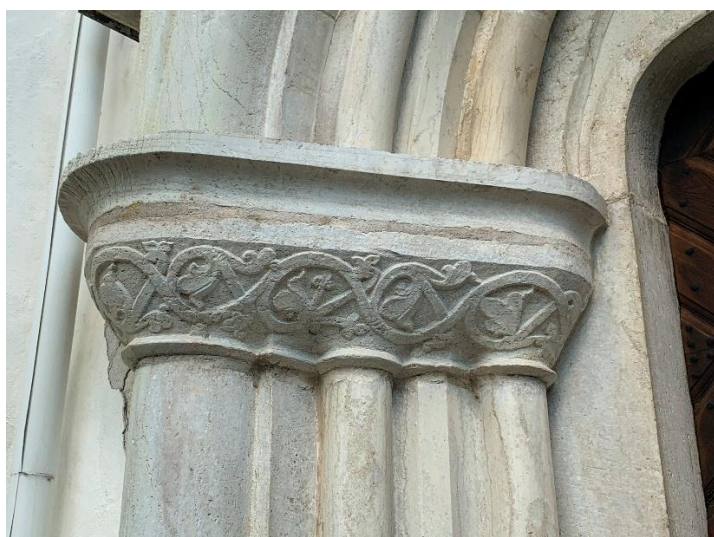
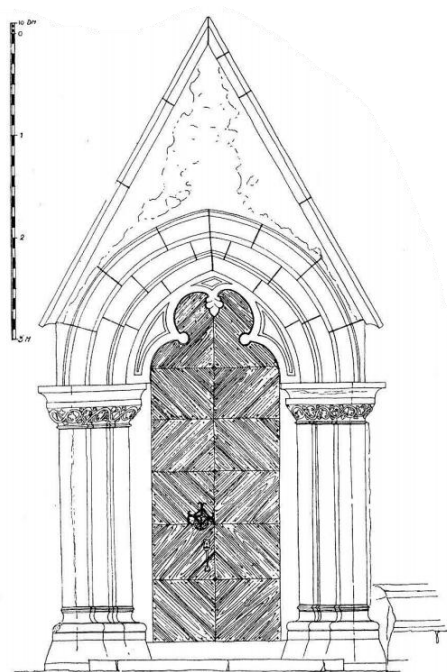
Korportalens västra och östra kapitälband. Foto JL 2021. Nedan uppmätning av Sten Wennerström och Adolf Niklasson 1921. Efter Sveriges Kyrkor (volym 42), Gotland band II (1935).

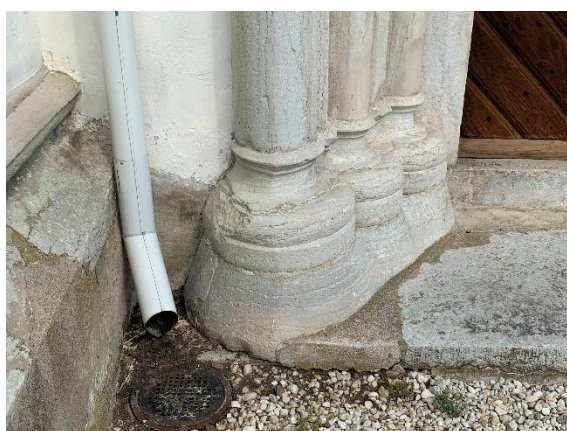
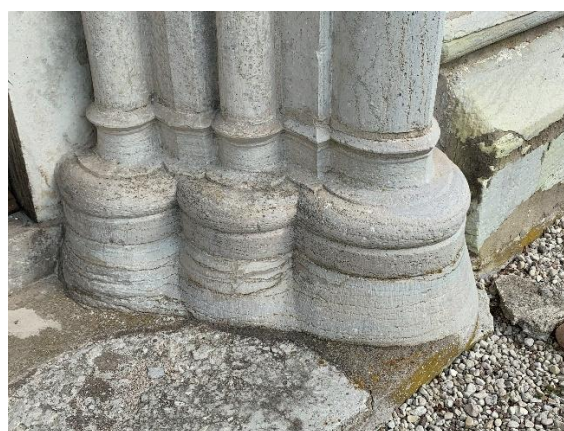
Korportalens västra och östra basband. Foto JL 2021.

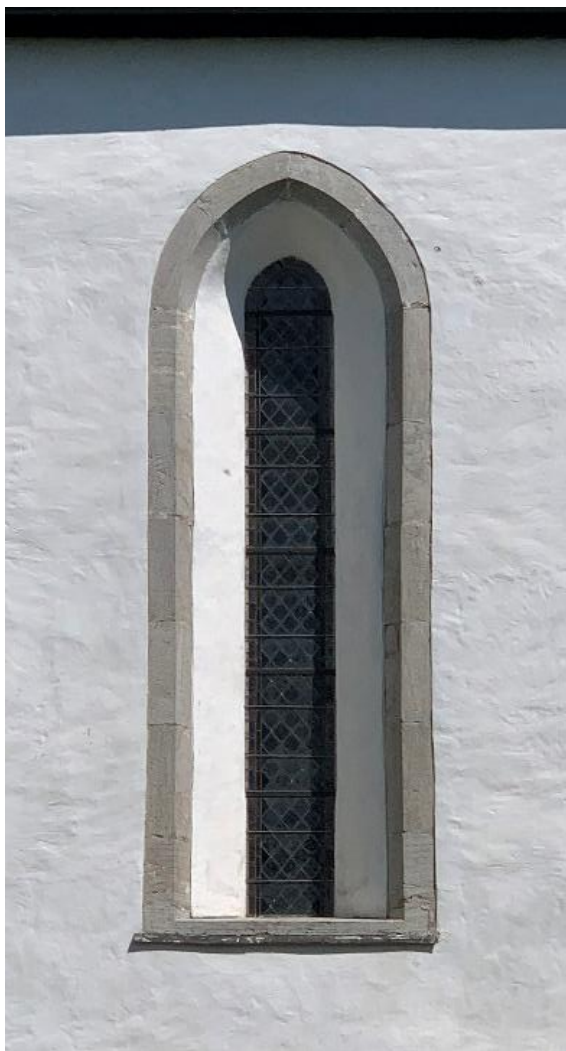
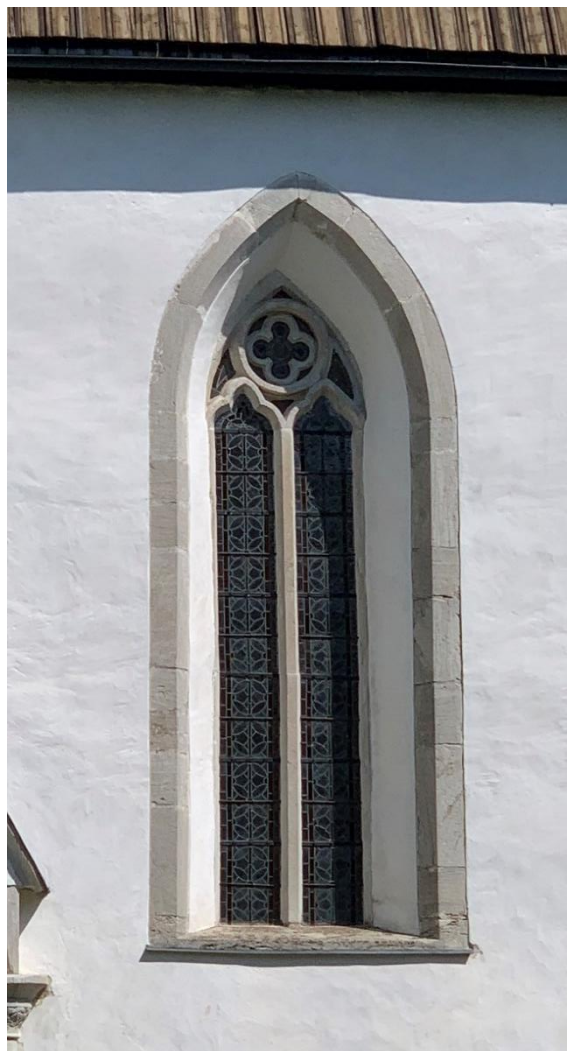
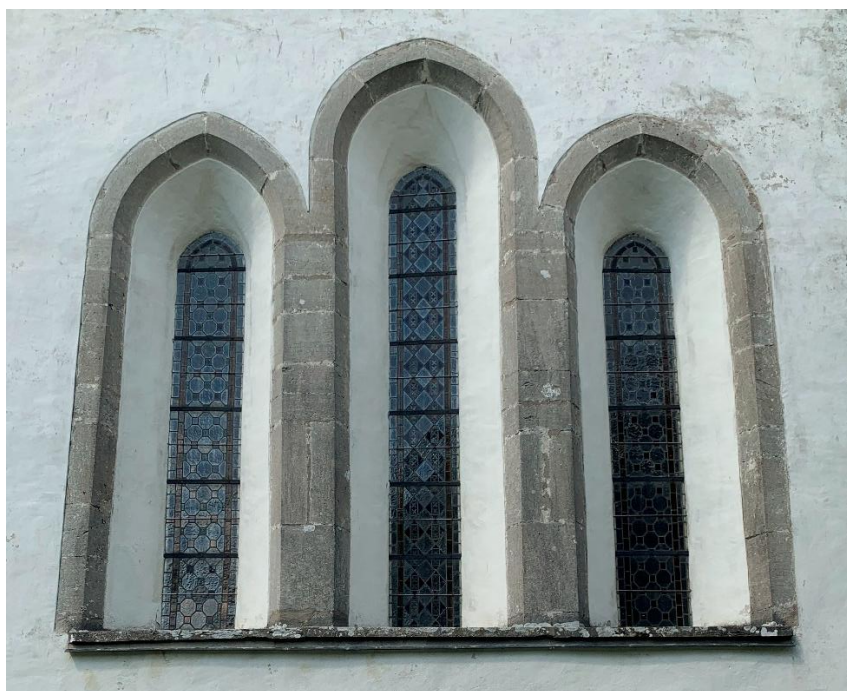
Det gotiska långhusets  
fönster, södra korfönstret  
samt de tre fönstren i  
öster. Foto JL 2021.

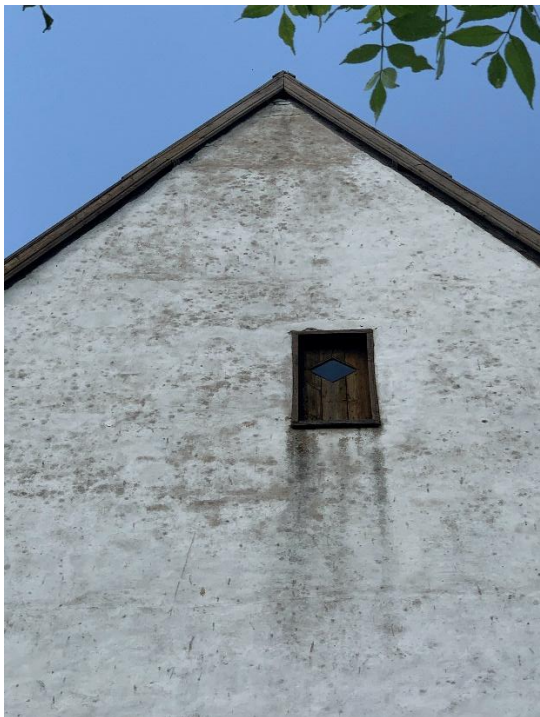
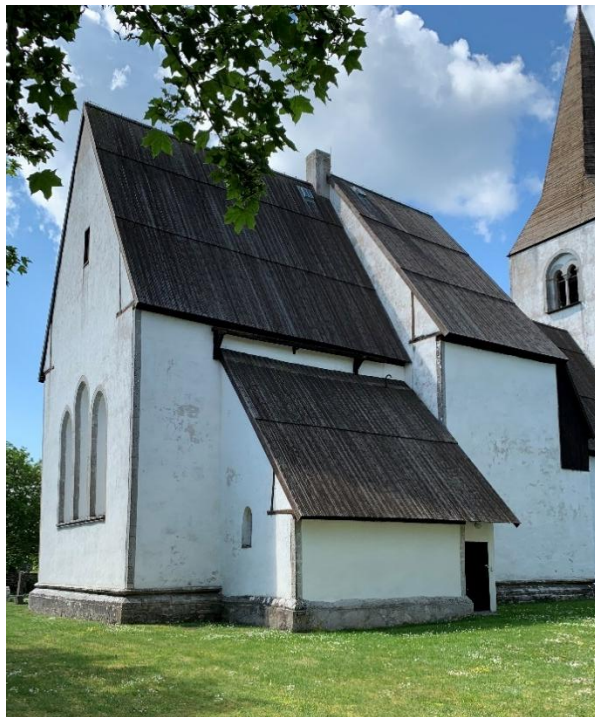
Korets östra gavelröste med lastöppning. Till höger koret, det gotiska långhuset och sakristian från nordöst. Foto JL 2021.

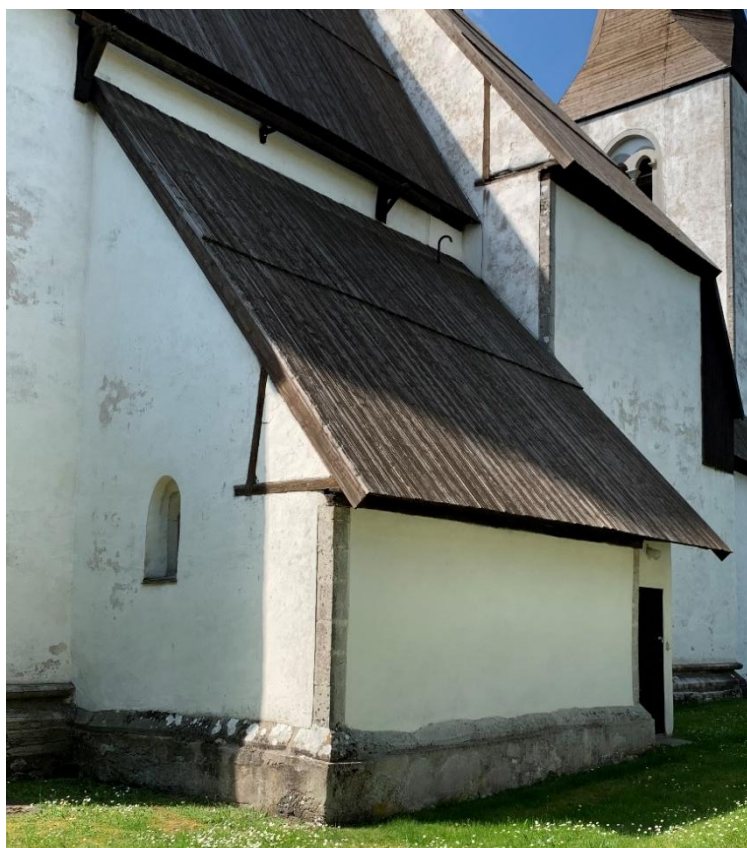
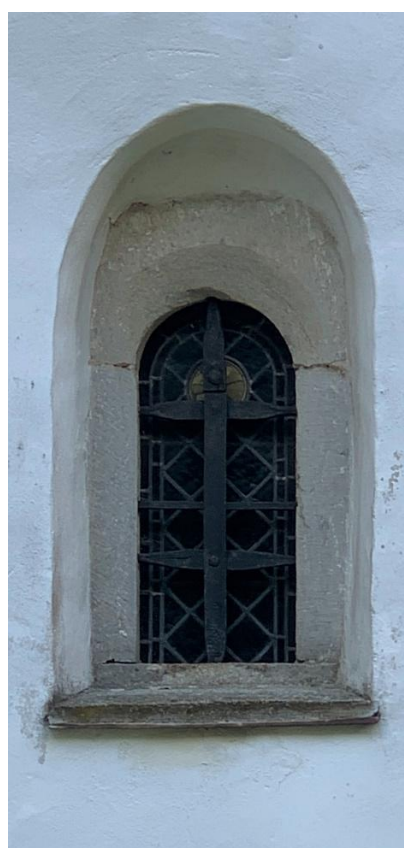
Sakristian från nordöst samt sakristians fönster mot öster. Den huggna omfattningen är sannolikt återanvänd från den romanska kyrkans kor. Foto JL 2021.

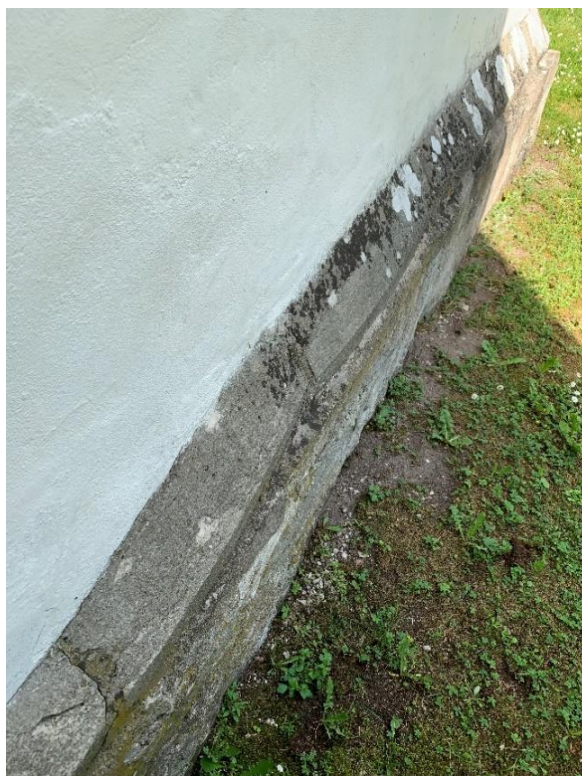
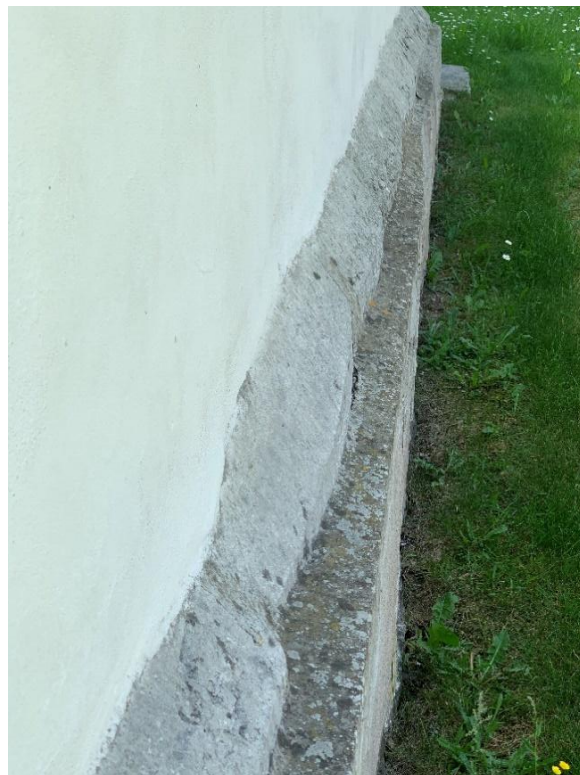
Sakristians sockel på östra och norra sidan med infällda rundade återanvända sockelstenar som visar att det romanska koret hade absid. Foto JL 2021.

Kyrkans yttre visar en varierad uppdelning av exteriören på flera olika byggnadsvolymer, genom den påbörjade ombyggnaden omkring år 1300 då nytt kor och första delen av ett nytt långhus byggdes intill den kvarstående knappt sekelgamla kyrkans långhus och torn. Den visar på ett pedagogiskt sätt upp skillnaden mellan romansk och gotisk arkitektur i det gotländska kyrkobyggandet, med tornets lätt spetsbågiga ljudgluggar som ett exempel på en övergångsstil. Trots exteriörens variationer täcks hela kyrkan av vit puts och faltak med huggen sten i omfattningar, socklar och hörnkedjor. Avvikande partier är den förhöjda långhusdelens träpanel ovanför yttertaket samt tornhuven med liggande panel. Fönstren är av olika typ, från små romanska fönster i det äldre långhuset (förstorade nedåt något på 1800-talet) samt gotiska fönster i övriga byggnaden, där det södra korfönstret utmärker sig genom sin rikare form med masverk. Portalomfattningarna byggs upp som perspektivportaler med bågar i flera språng, försedda med kolonnetter utom i den enklare tornportalen, långhuset romanskt rundbågig och korets gotiskt spetsbågig. Av portalerna är korportalen störst och har mest dekorerad omfattning med reliefprydda kapitäl och rundade baser, medan den äldre södra långhusportalen utgör huvudingång. I stort sett är alltså kyrkans ingångar och fönsteröppningar bevarade sedan medeltiden, även om glasets färg och form är förändrad. Socklarna kring de romanska delarna har enkel skråkant och kring de gotiska en kraftigare profil och rundstav, utom kring sakristian där rundade äldre sockelstenar använts från den romanska kyrkans rivna absid.

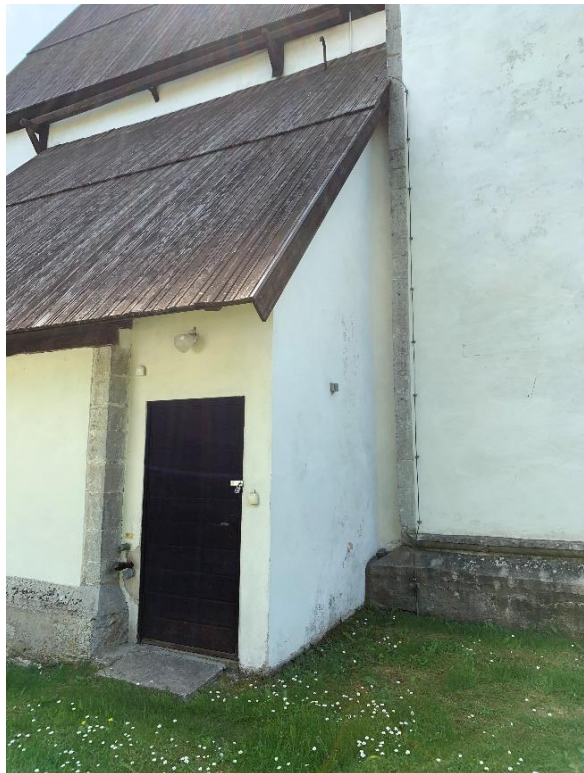
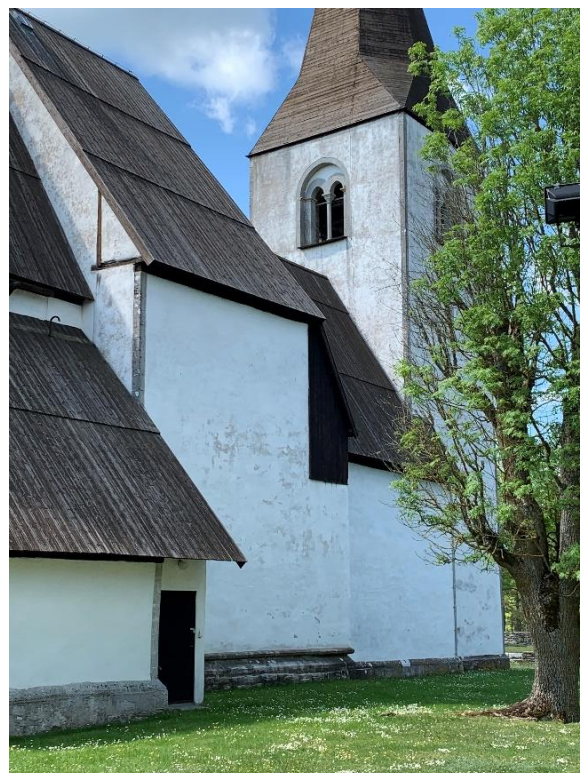
Tillbyggnad från 1957 på sakristians västra sida för trappa till pannrum under sakristian, sedd från nordväst. Till höger den fönsterlösa nordsidan sedd från sydöst. Foto JL 2021.

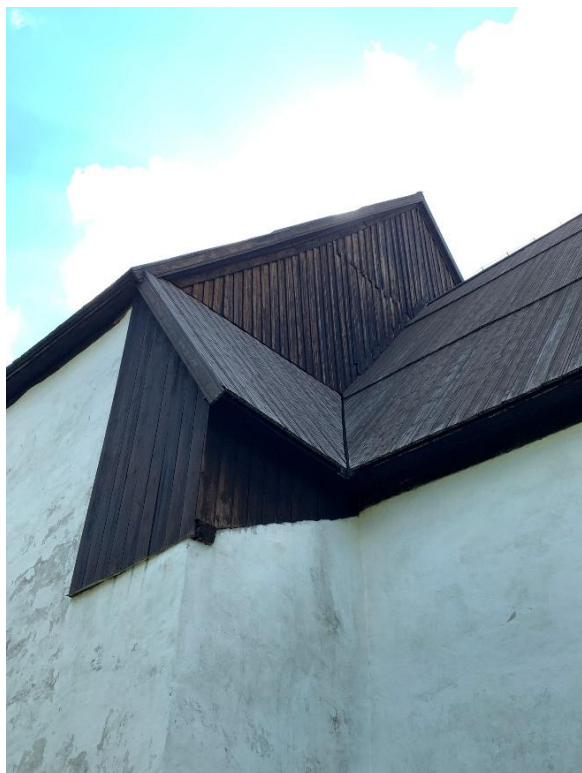
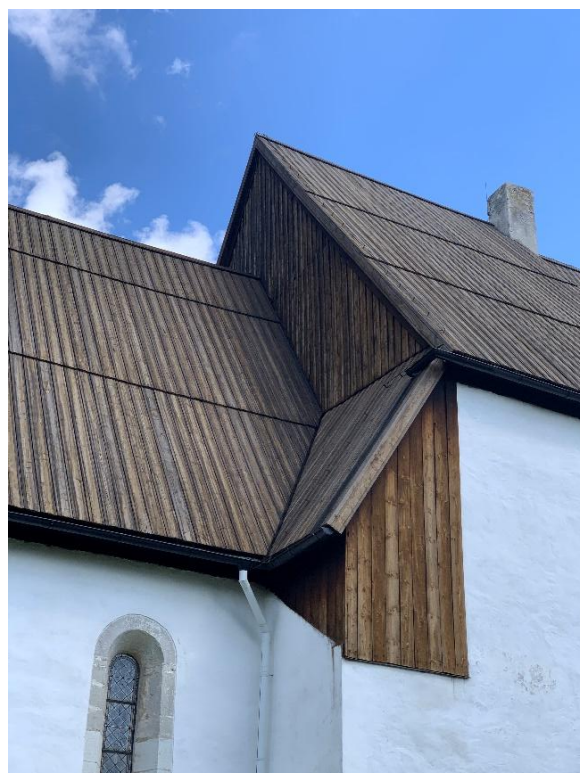
Takets och det i trä byggda gavelröstets utformning mellan gotiska och romanska långhuset, på norra respektive södra sidan. Foto JL 2021.

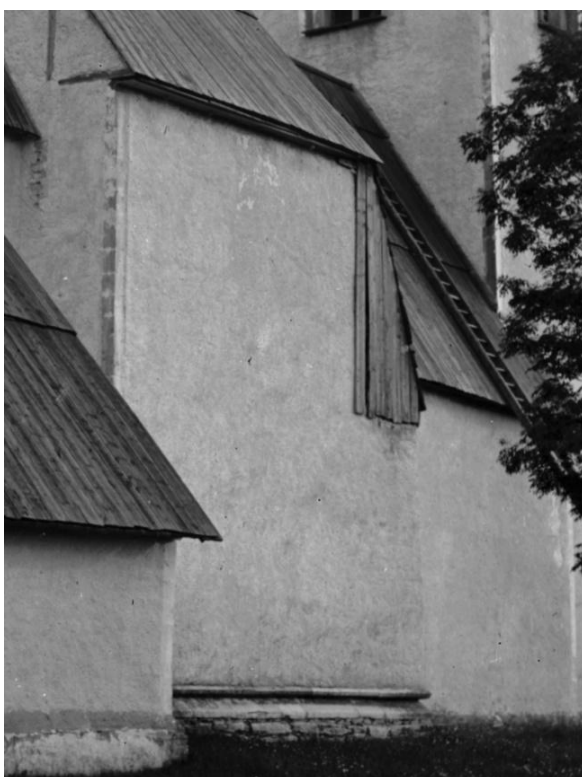
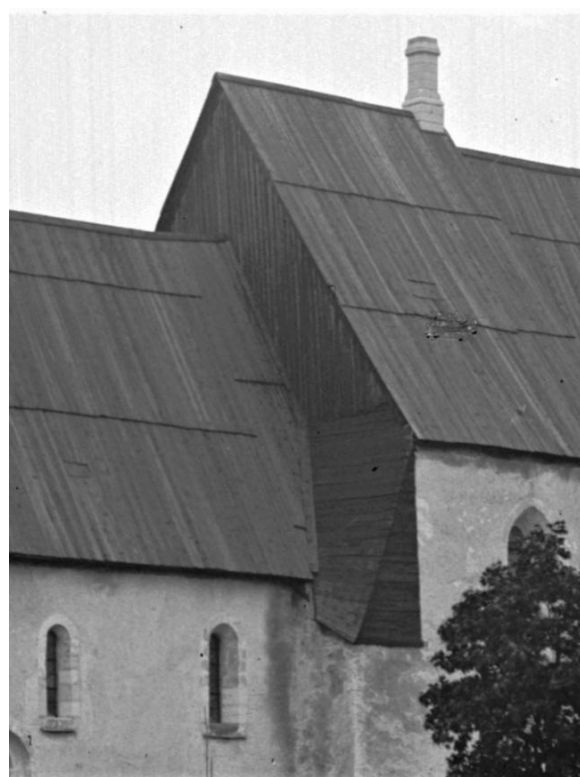
Motsvarande parti före 1957 års restaurering. Träöverbyggnaderna hade tidigare en något slumpmässigt oregelbunden utformning men gavs på 1950-talet en mer stringent form med släta plan som möter varandra i raka linjer och fler vertikala väggar i trä. Detaljer av foton av Olof Sörling och Einar Erics, troligen omkring 1890 respektive ca 1915, ATA.

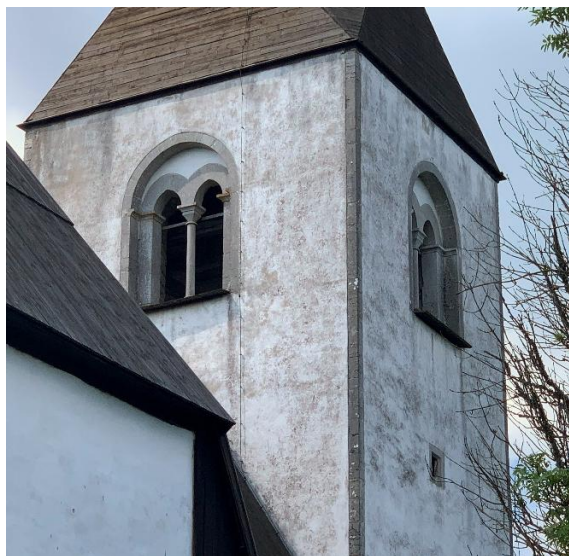
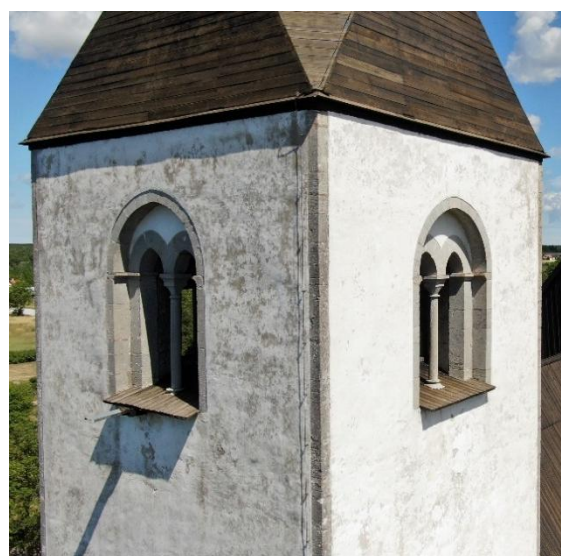
Klockvåningen från nordöst och sydväst. Foto JL 2021 respektive Pär Malmros 2019, Visby stift.

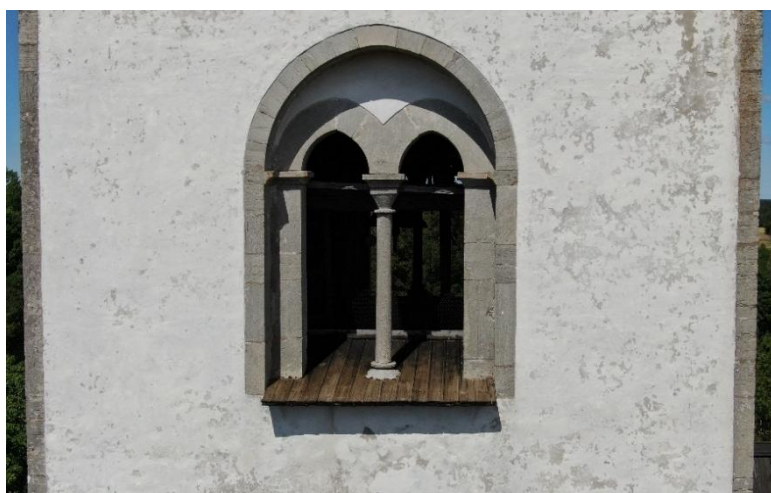
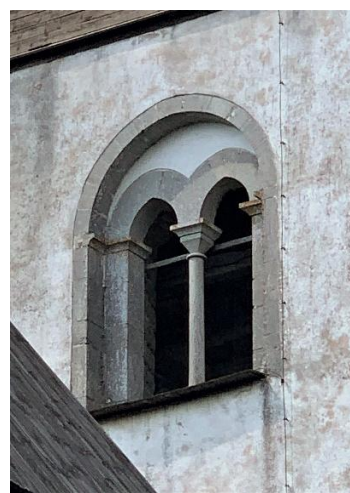
Den östra och södra ljudgluggen. Foto JL 2021 respektive Pär Malmros 2019, Visby stift.

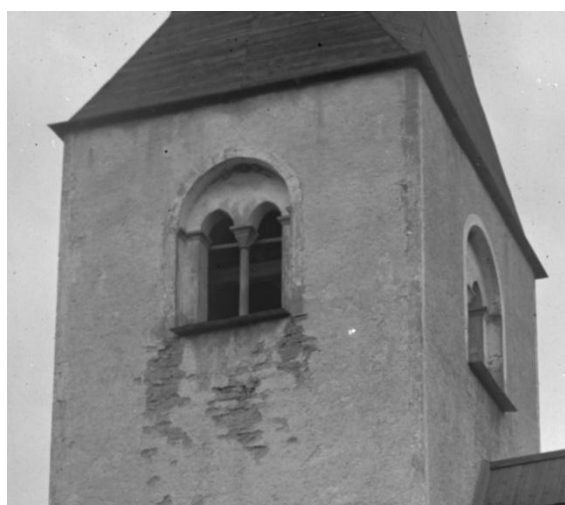
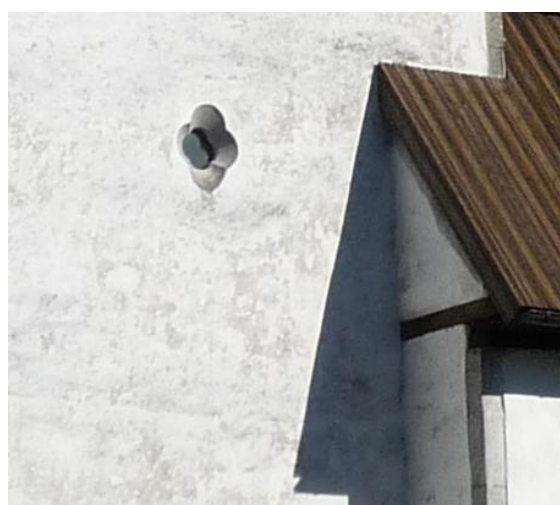
Ljudgluggarna före restaureringen 1957 med till stor del överputsad omfattning. Detalj av foto av Olof Sörling, troligen omkring 1890, ATA. Till höger fyrpassformad ljusglugg i tornets södra fasad. Foto ES 2021.

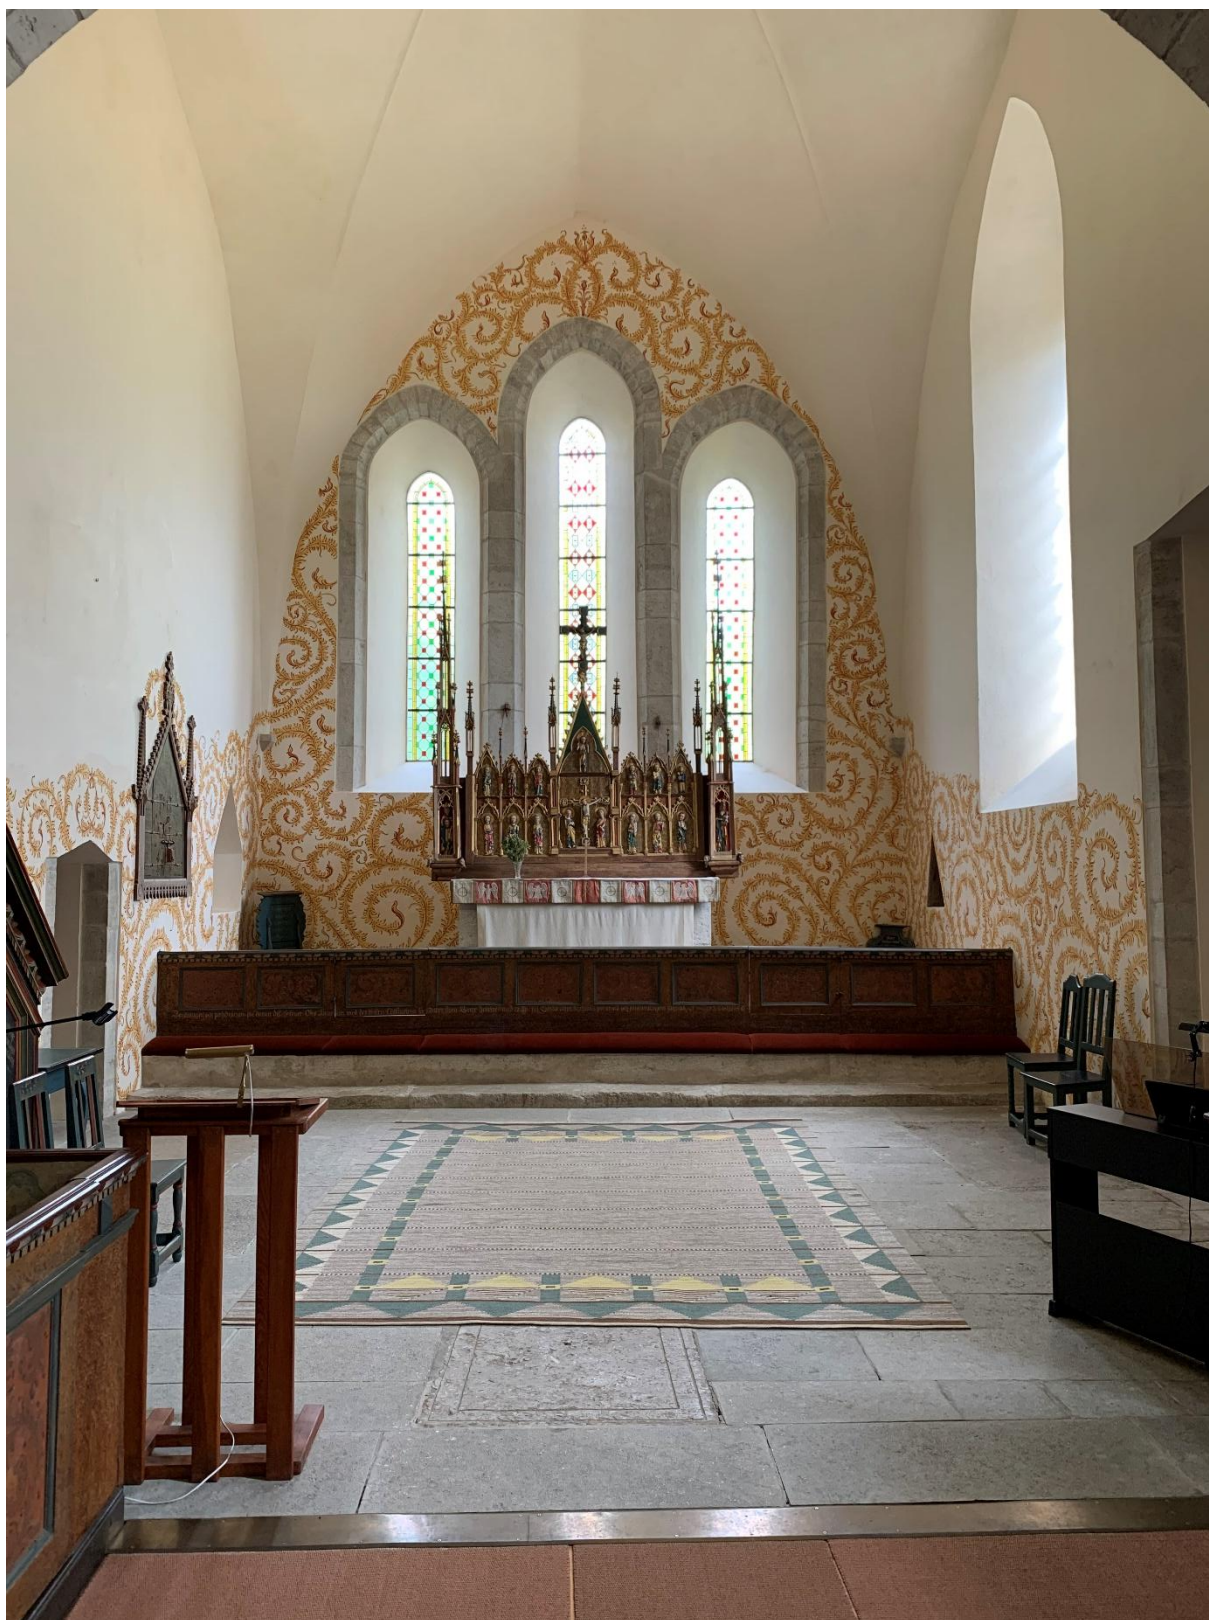
Interiör av koret mot öster. Akantusmålningarna utfördes 2007 som rekonstruktion av år 1897 borttagna målningar från omkring 1700. Glasmålningarna är från 1890-talet. Foto JL 2021.
