# Vallstena kyrka

Karaktärisering 2021

Gotlands  
Museum

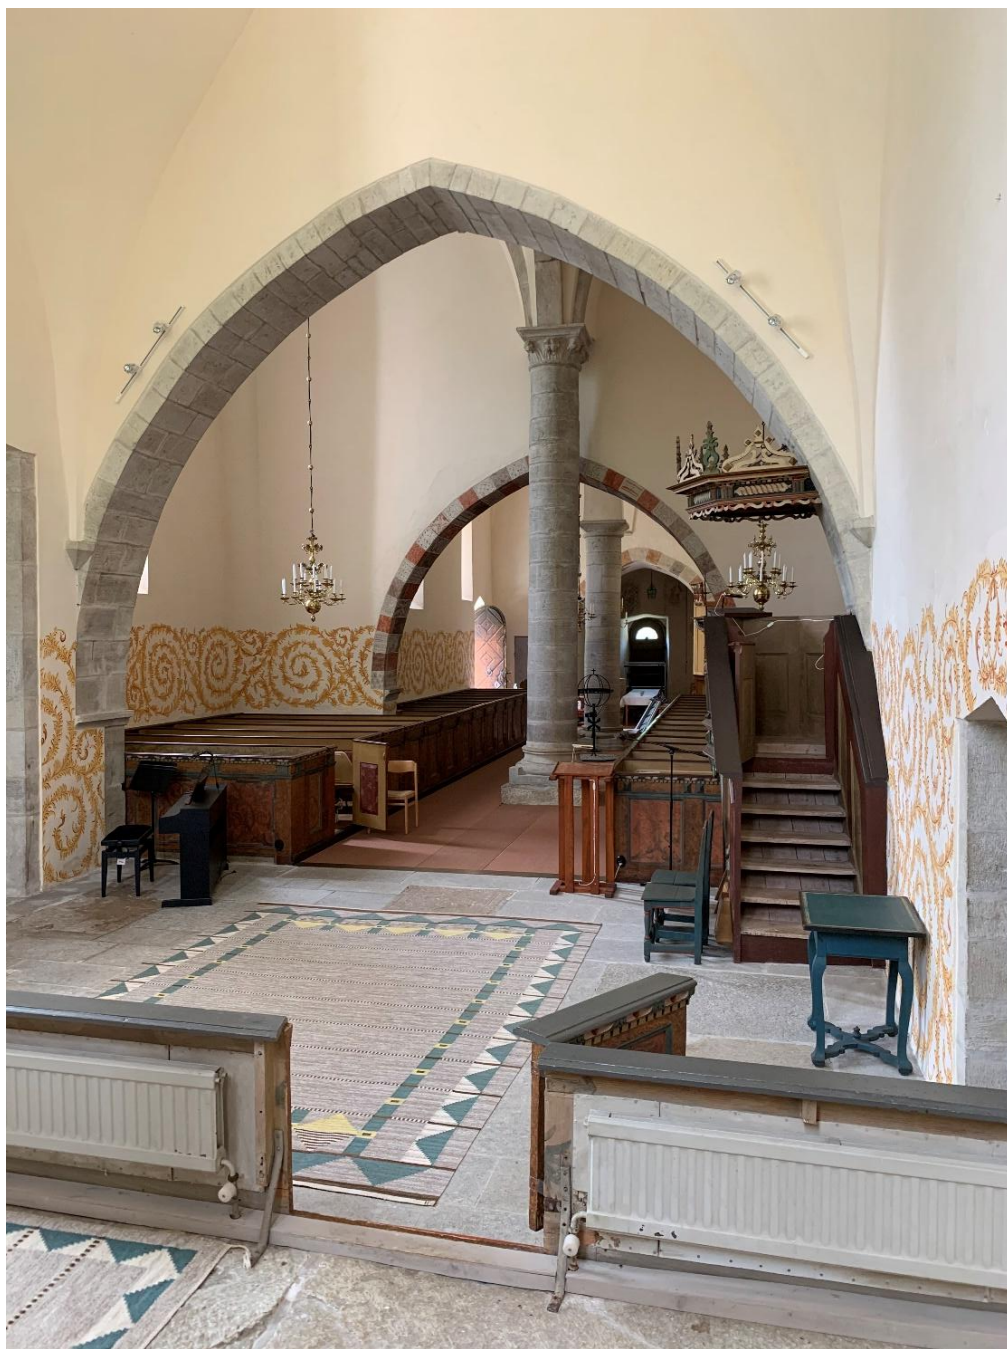
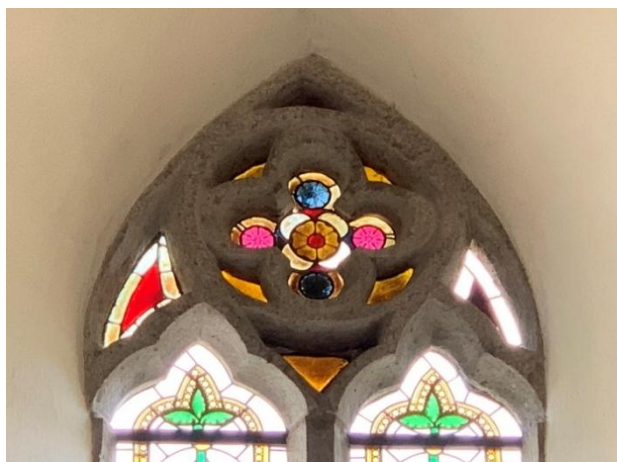
Interiör av koret mot väster med utblick i det avlånga kyrkorummet. Nedan medeltida glasmålningar i södra korfönstrets masverk. Foto JL 2021.

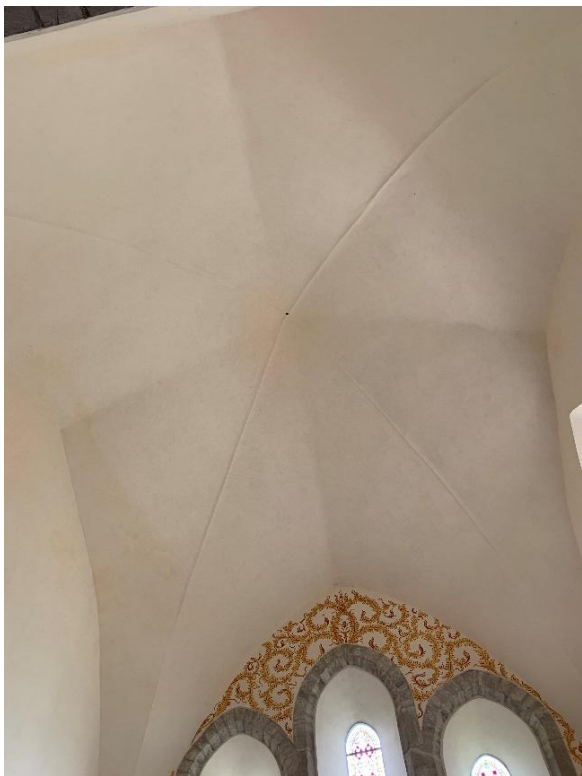
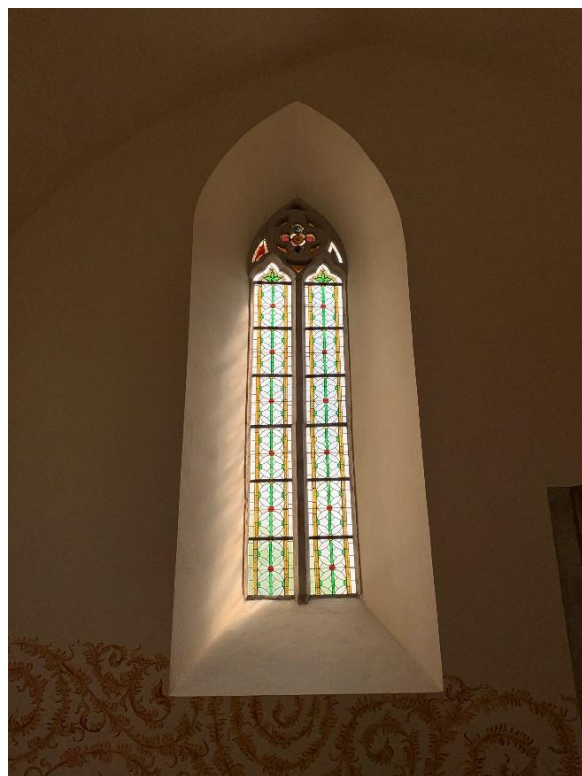
Korets valv, sett underifrån mot nordöst. Till höger korets södra fönster. Foto JL 2021.

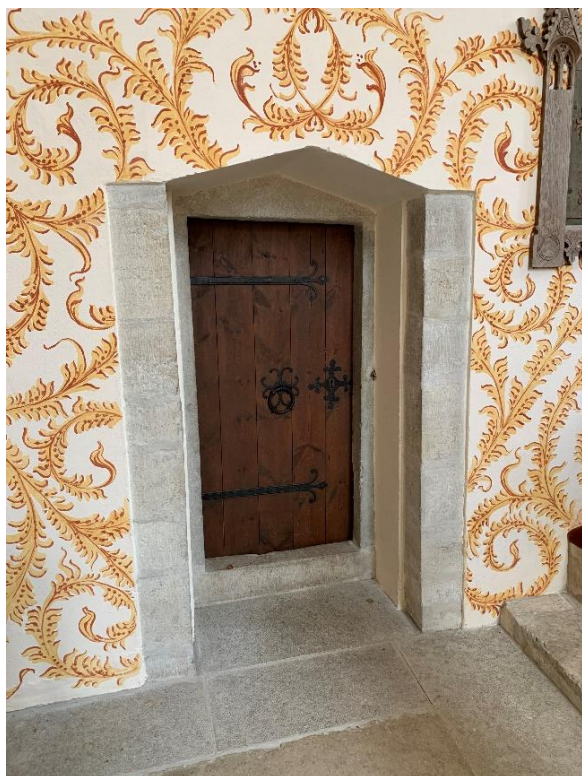
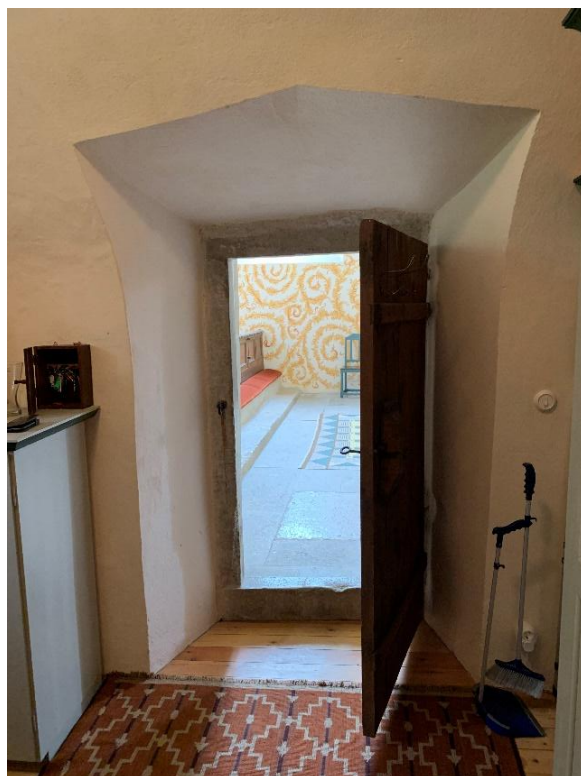
Ingång till sakristian från koret respektive in till koret från sakristian. Foto JL 2021.

Ingången till sakristian ligger på korets norra sida. Sakristian täcks av ett tunnvalv med svagt spetsbågig form, har ett ursprungligt fönster i öster och en murnisch i norr. Uppgången till tornet sker genom murtrappa i tornets södra mur med början från långhuset. Tornets första övervåning har ett omsorgsfullt murverk med pikhuggna ytor, vilket präglar även nästa våning. En högt liggande öppning i öster, leder till långhusvinden. Längs södra muren går en öppet liggande trappa, placerad ovanpå den förtjockning av muren som det nedre trapploppet skapade. Nästa våning har åt öster avtryck av en tidigare, äldre inbyggnad med träväggar. Tornet saknar dock till exempel lastöppningar för att transportera in och ut föremål att förvara. En murtrappa leder uppåt i tornets norra mur. Bjälkar vilka saknar golv men har uttag och bearbetning, sannolikt för en annan tidigare funktion. Över detta ligger ett kryssvalv. Murarna har breda fogar, men mot söder och i tornets övre del glesare, dels för ett tidigare fuktgenomslag, dels kanske för att tornets övre delar är murade senare än de nedre. Klockvåningen har kraftiga ekbjälkar mellan klockorna, varav några daterats till 1320-talet. Ovanför en avsats tar tornhuven vid, en från fyrkant till åttkant övergående form.

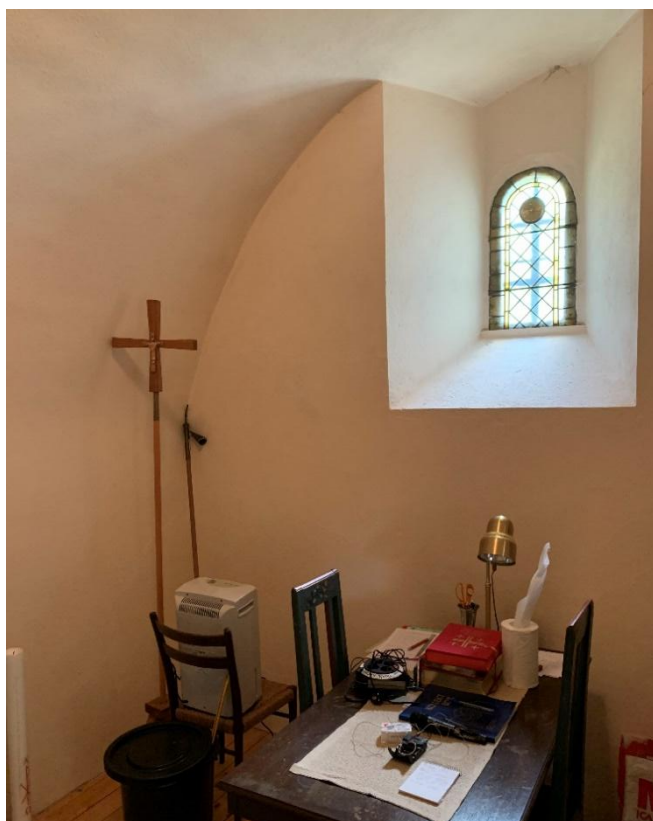
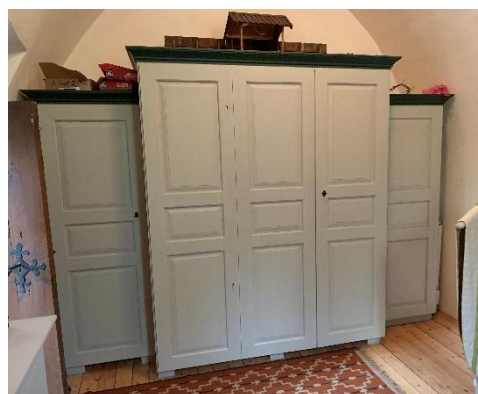
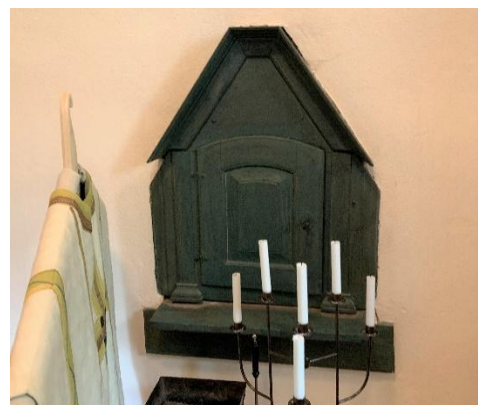
Interiör av sakristian mot nordöst och väster, samt väggskåp i norra muren. Foto JL 2021.

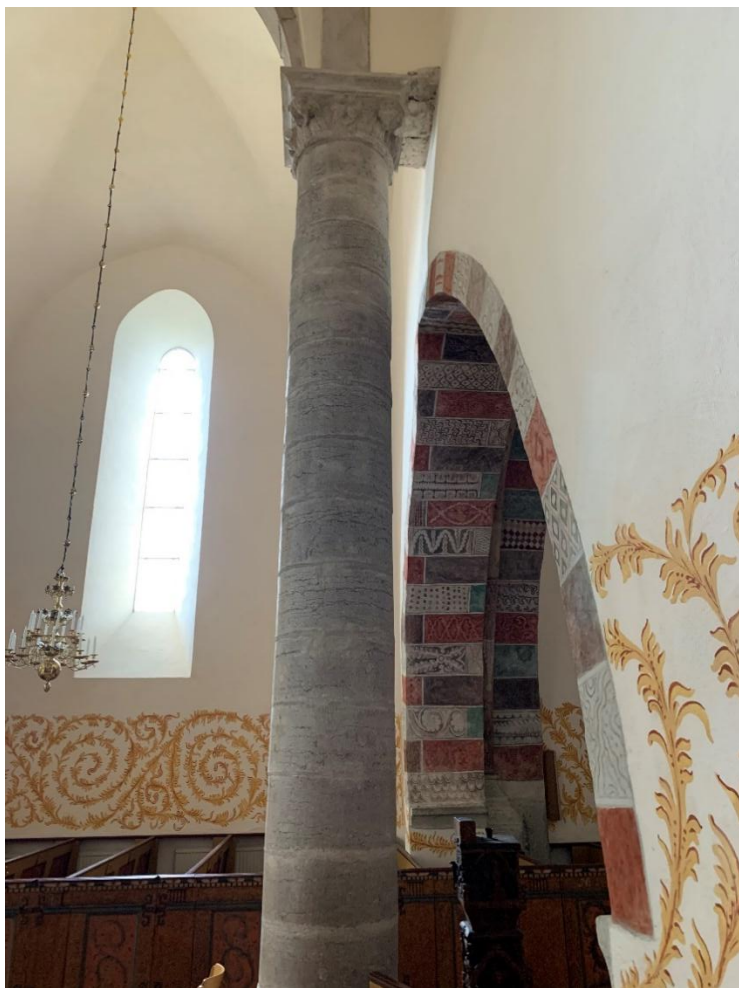
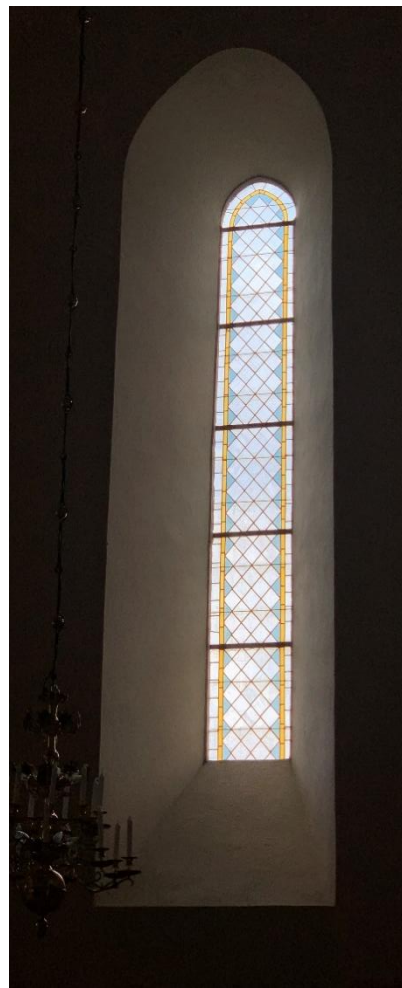
Den gotiska långhusdelen. Vy mot söder längs med den äldre triumfbågsmuren. Till höger fönstret. Nedan kolonnkapitålet. Foto JL 2021.

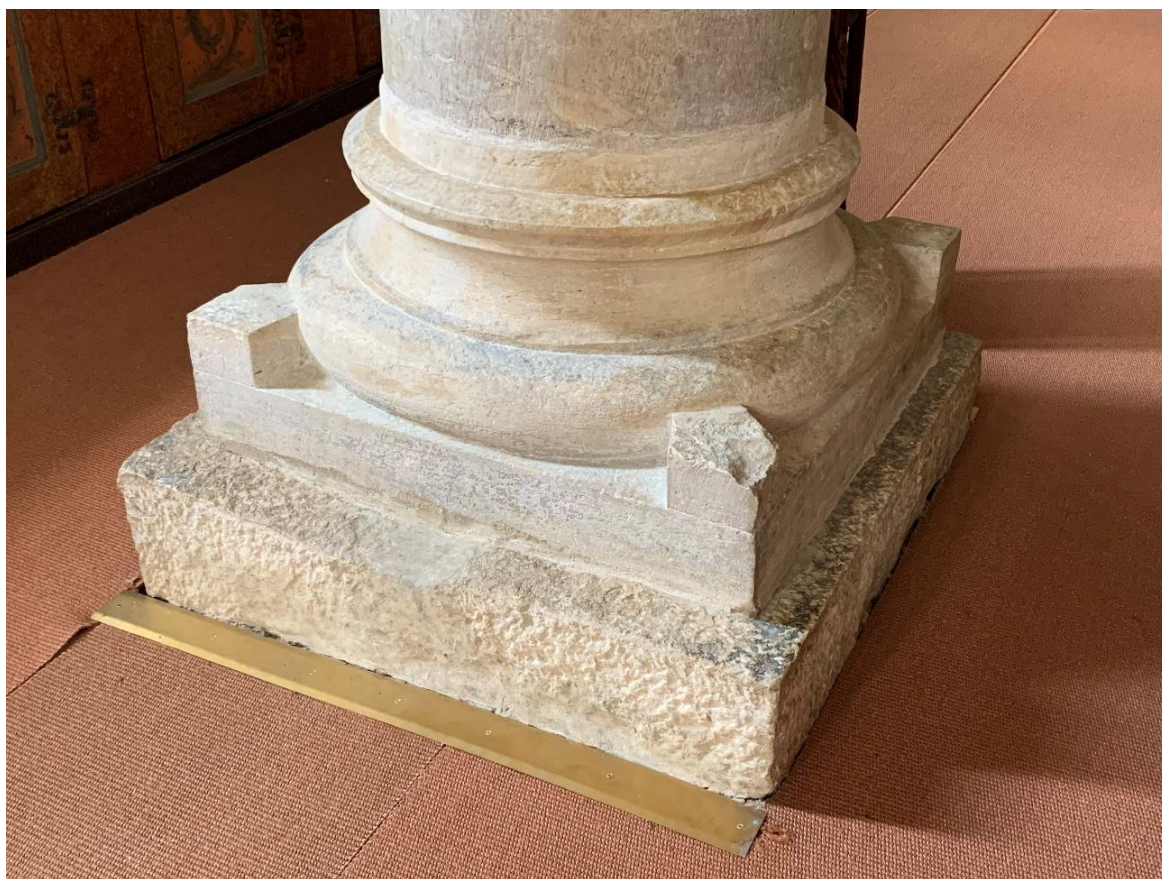
Den gotiska långhusdelens kolonnbas, sedd från nordöst. Hörnornamenten var troligen lämnade för att huggas till senare. Foto JL 2021.

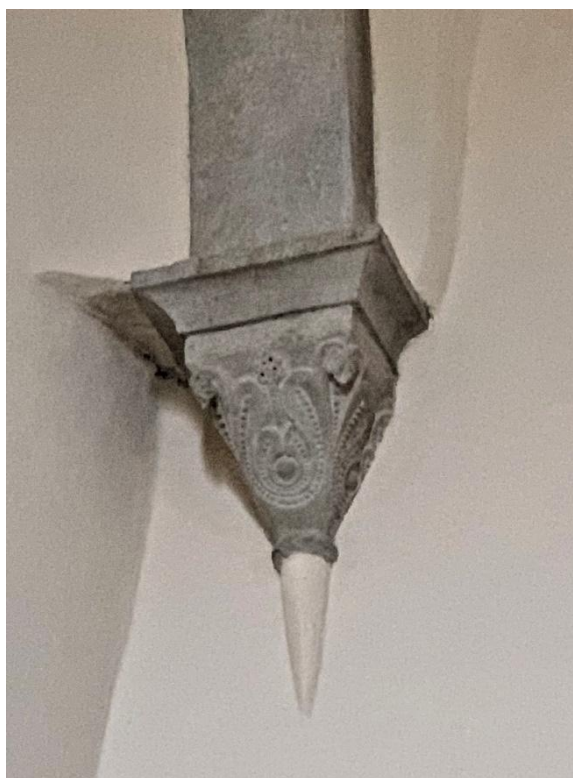
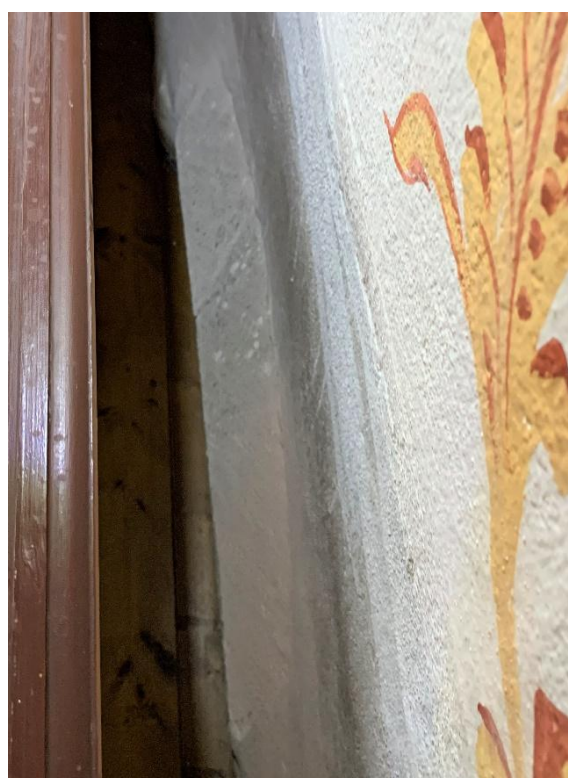
Valvkonsol på norra muren i den gotiska långhusdelen. Till höger det romanska långhusets sockel mot öster, synlig bakom bakersta bänken i den gotiska långhusdelens norra sida. Foto JL 2021.

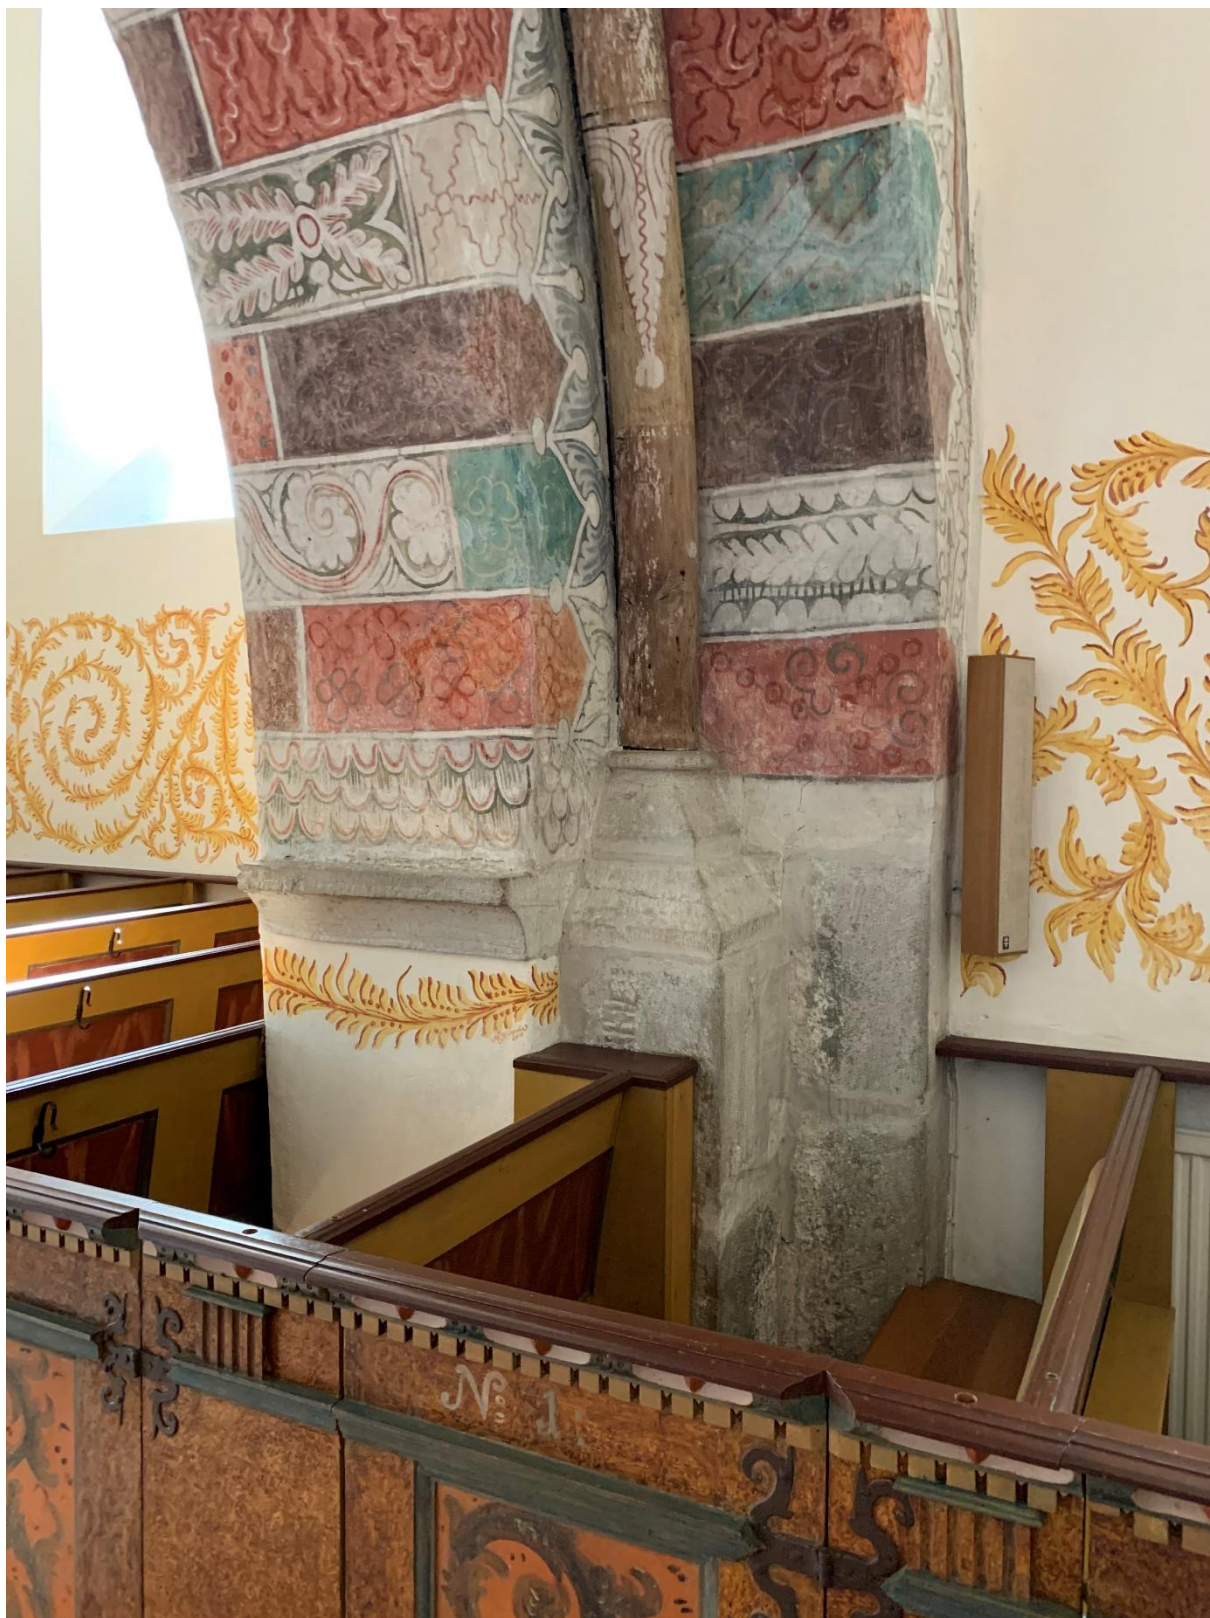
Den äldre triumfbågens södra anfang. Målningarna i bågen är från 1200-talets mitt och har aldrig varit överkalkade, rundstav av trä, den enda i sitt slag på Gotland. Foto JL 2021.

Den äldre triumfbågens dekor av kvaderstensmönster i olika färger och med en kransliknande bård av bågar från 1200-talets mitt har aldrig varit överputsad, vilket är mycket ovanligt. I övrigt förekommer medeltida kalkmålningar som ett sparsamt inslag i ringkammaren, om än ovanligt bland öns ringkammare av mindre storlek. Målningarna är från 1400-talets mitt och utförda av Passionsmästaren. Den rankdekor som utgår från altärväggen och löper längs sidoväggarna utfördes 2009 efter förebild från en tidigare dekor från omkring 1700. Alla fönster är samlade till södra och östra sidorna medan kyrkorummets norra helt saknar ljusöppningar. Golvet är av trä, utom koret som har stengolv.

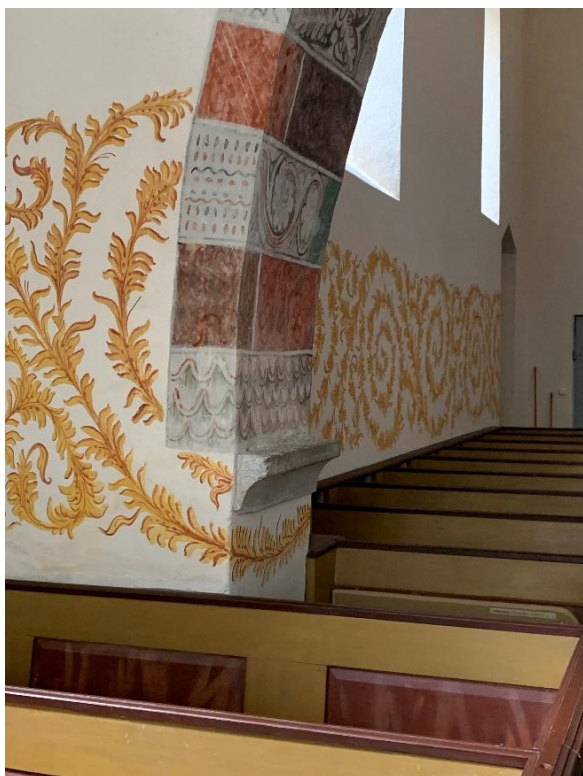
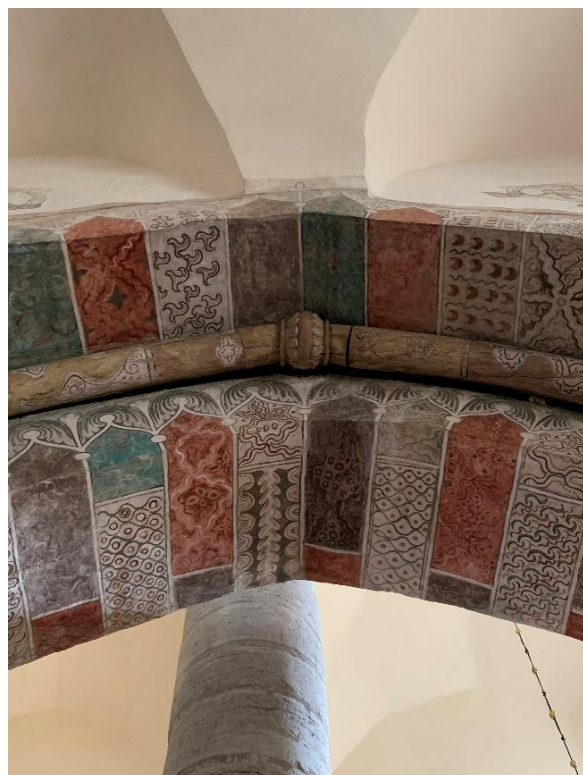
Den äldre triumfbågens södra anfang sett från öster samt bågens topparti, med i trä skulpterad slutsten. Foto JL 2021.

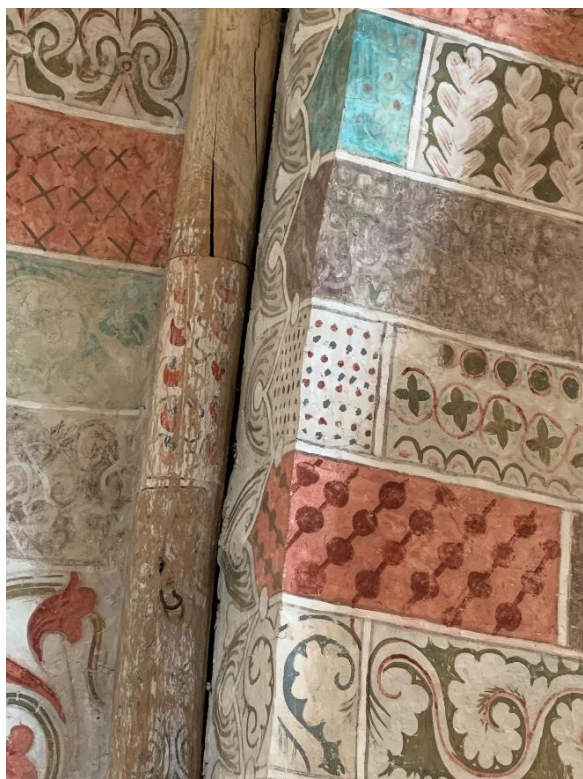
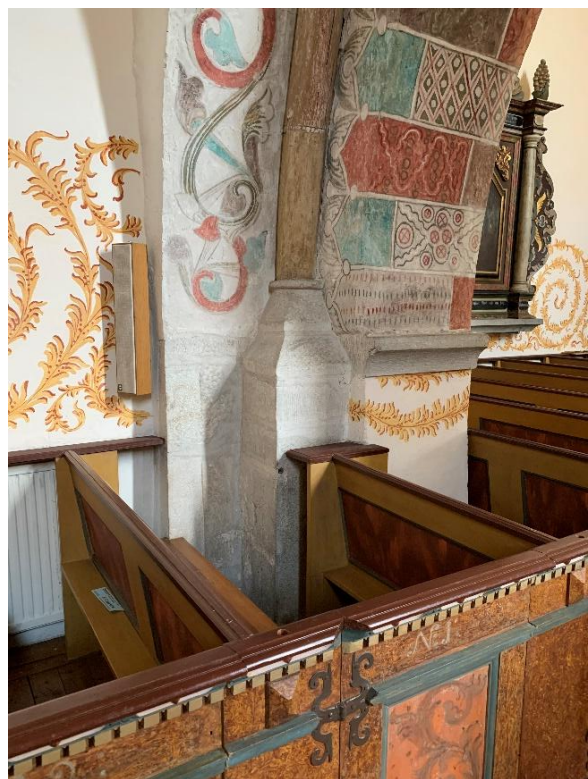
Den äldre triumfbågens norra sida med detalj av målningar och av målningsrester även på den i trä tillverkade rundstaven. Till höger bågens norra anfang. Foto JL 2021.

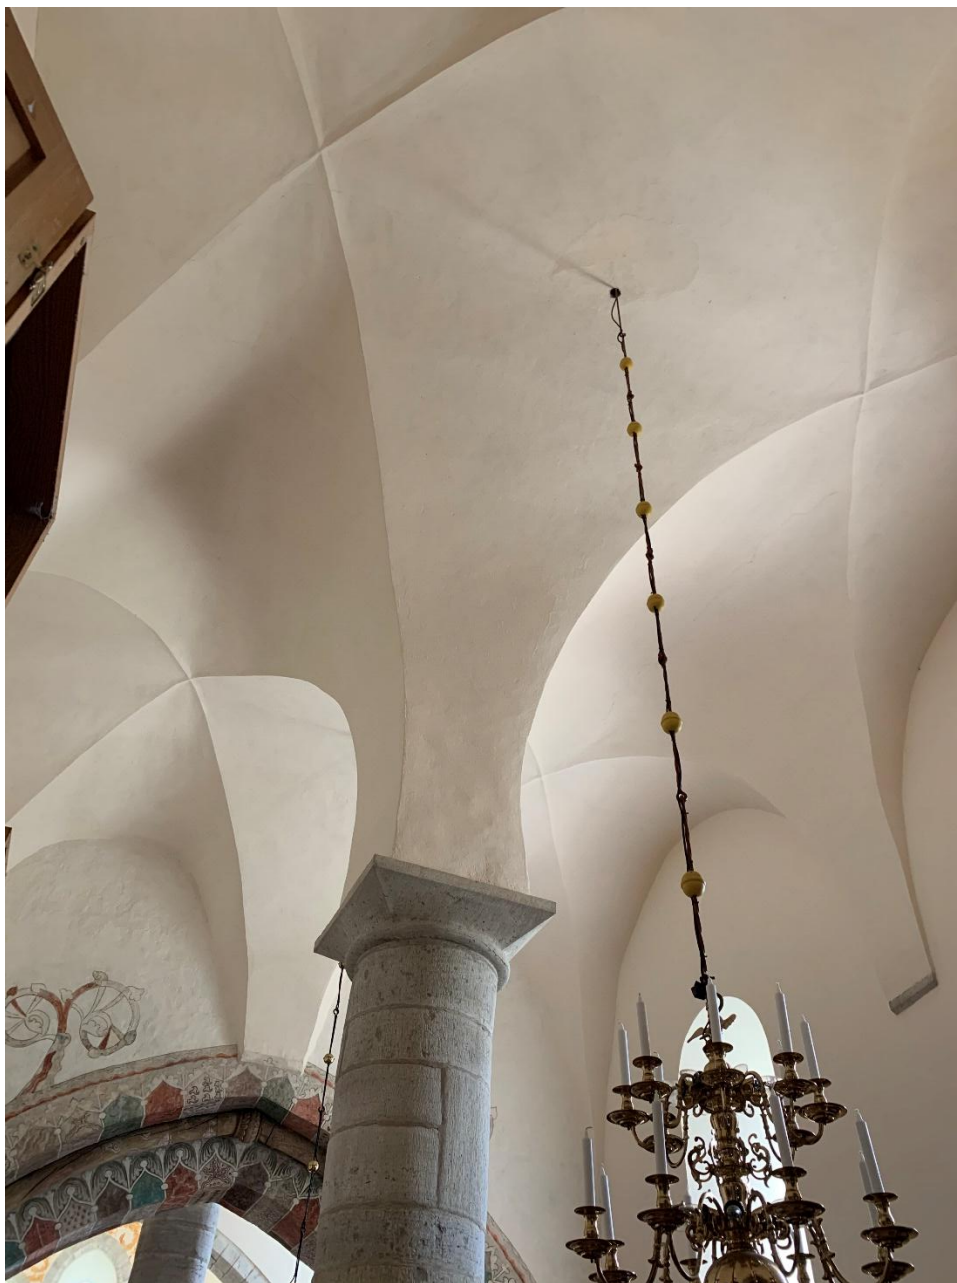
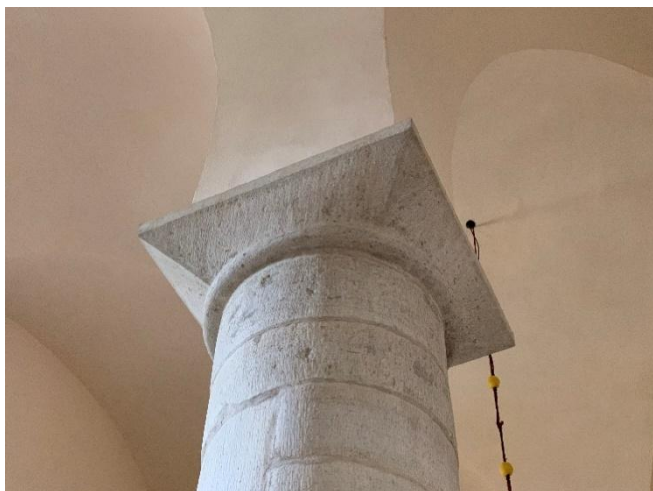
Det romanska långhusets valv, sedda mot sydöst. Nedan kolonnens kapital, sett från nordöst. Foto JL 2021.

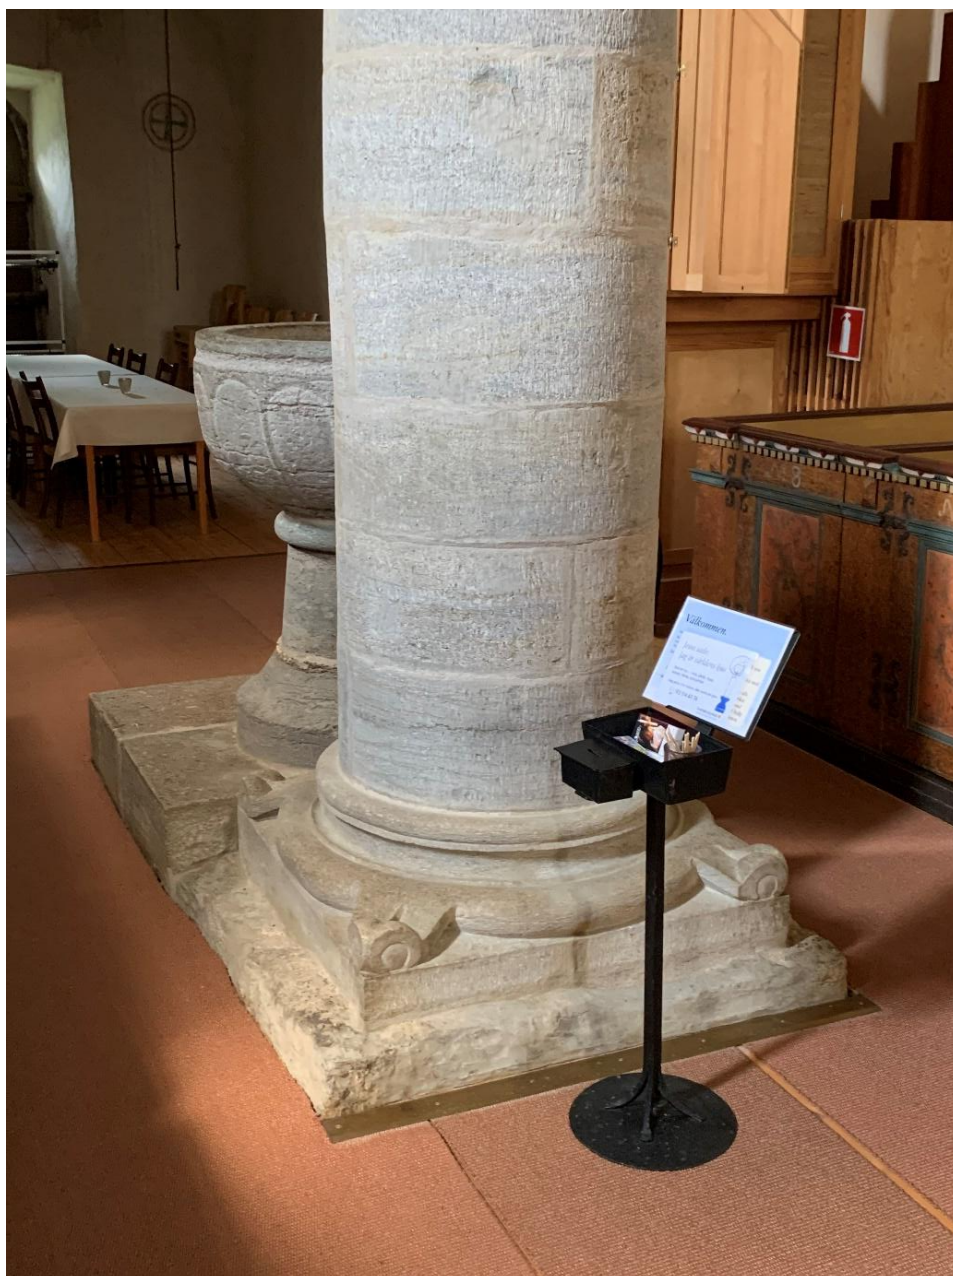
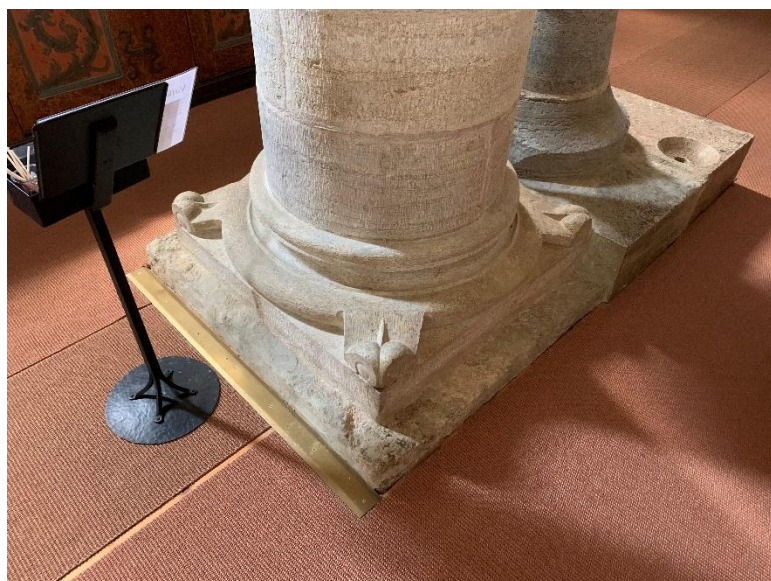
Det romanska långhusets kolonnbas, sedd från sydöst och nordöst. Den gotiska kolonnens bas synes ha tagit denna till förebild varför den sannolikt var tänkt att återanvändas i det fullbordade gotiska långhuset. Foto JL 2021.

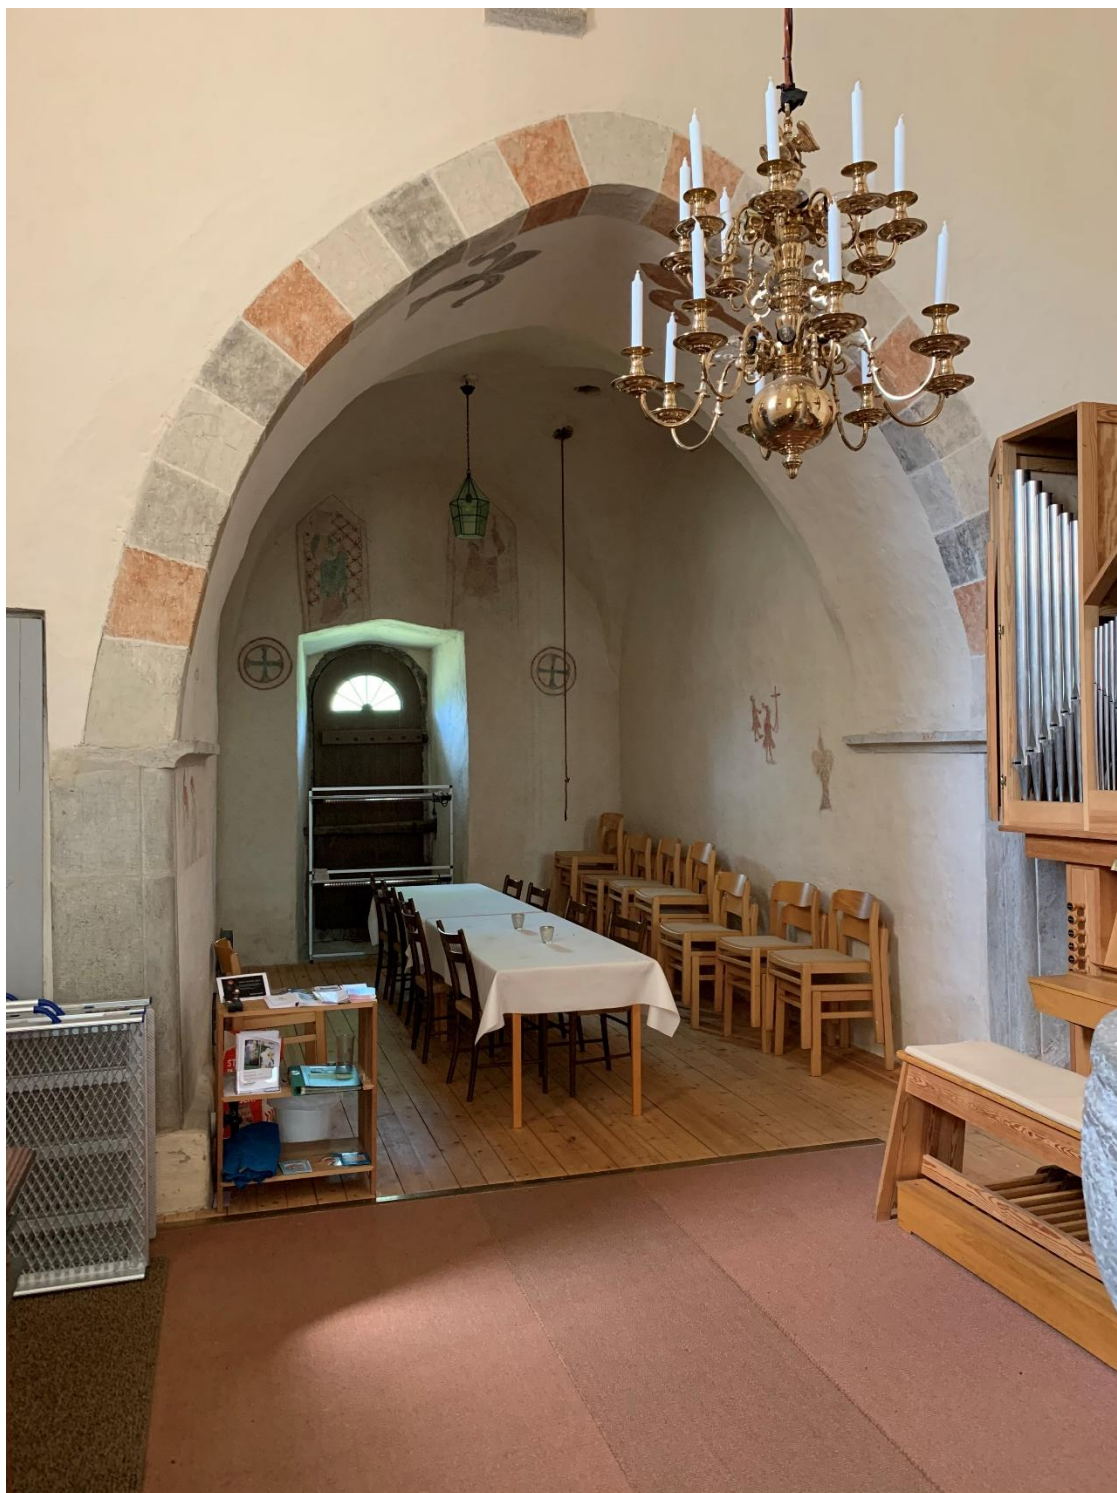
Tornbågen och ringkammaren från sydöst. Tornbågen, som har huggna vederlagsstenar med profil, är vidgad. Foto JL 2021.

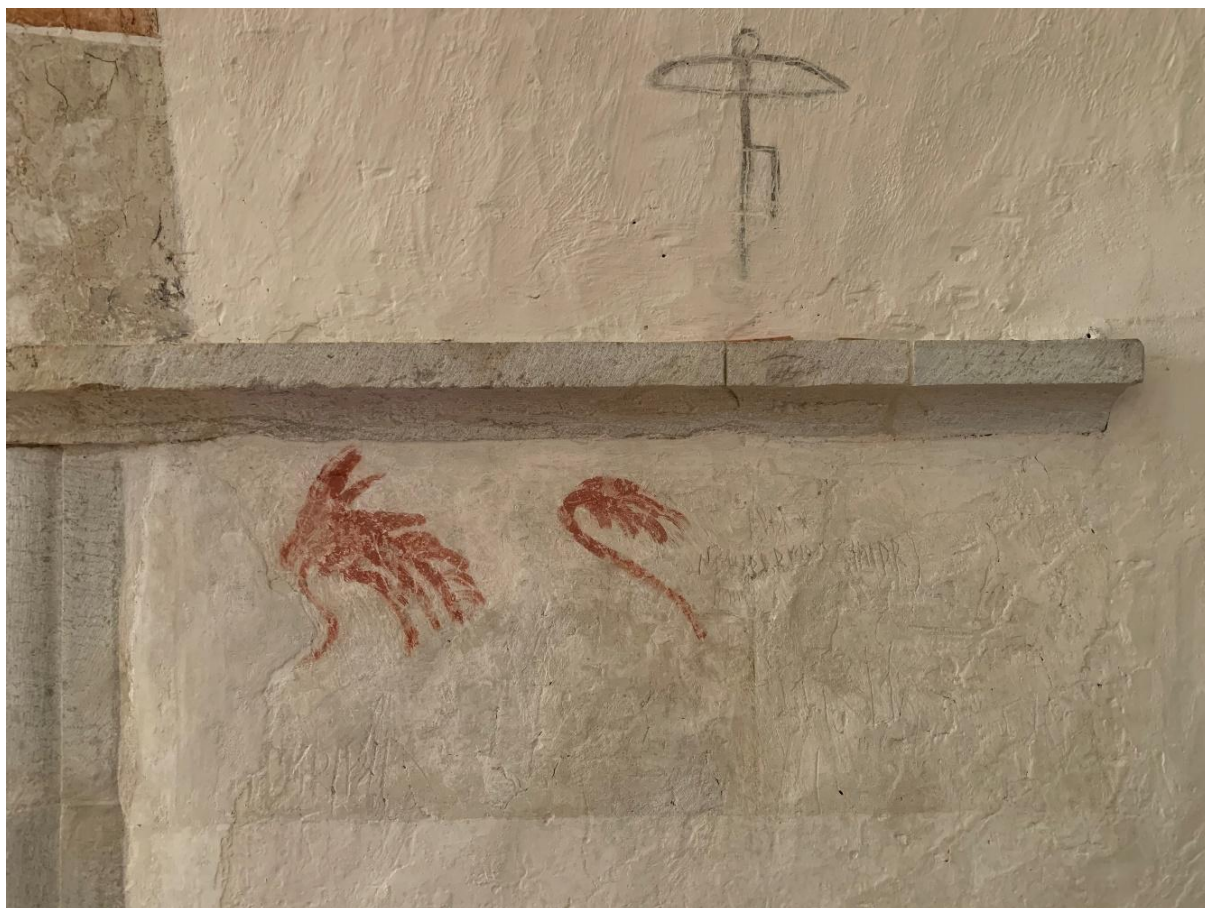
Tornbågens södra sida med ristningar och enklare kalkmålningar. Foto JL 2021.

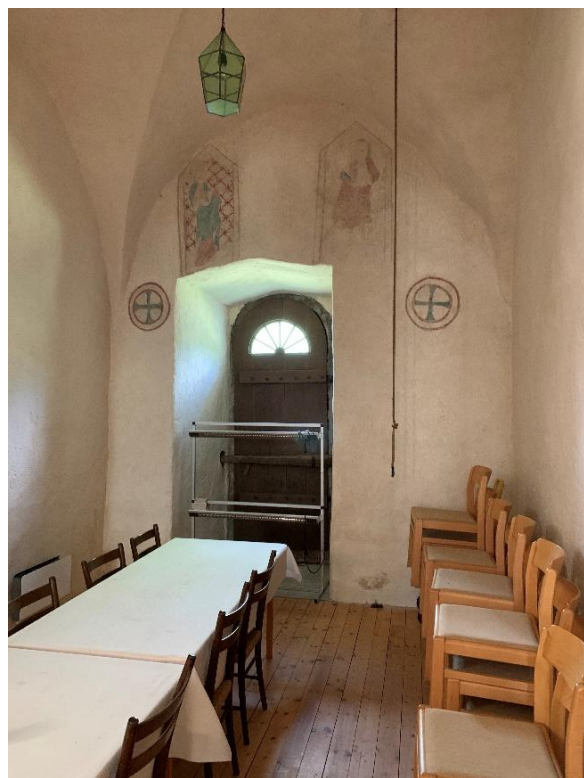
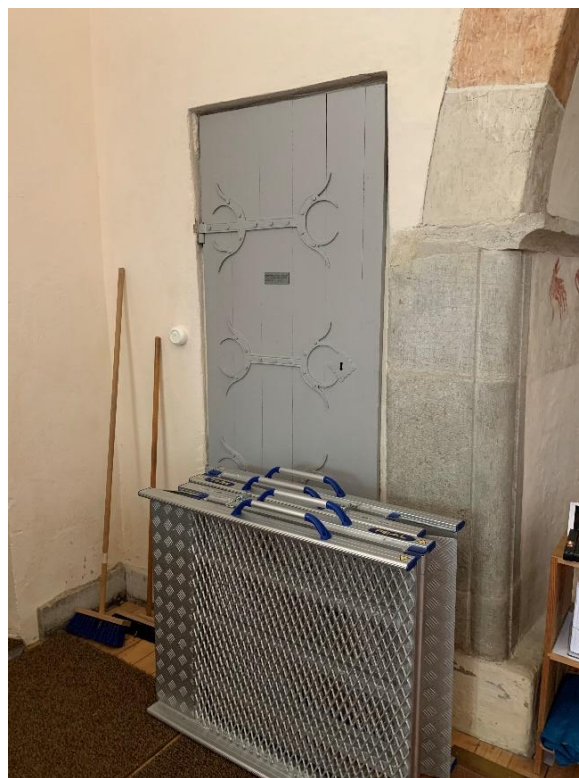
Ringkammaren mot väster. Kalkmålningarna av helgonbilder utfördes vid mitten av 1400-talet. Till höger uppgång till tornet med dörr in mot kyrkorummet, inte mot ringkammaren. Foto JL 2021.

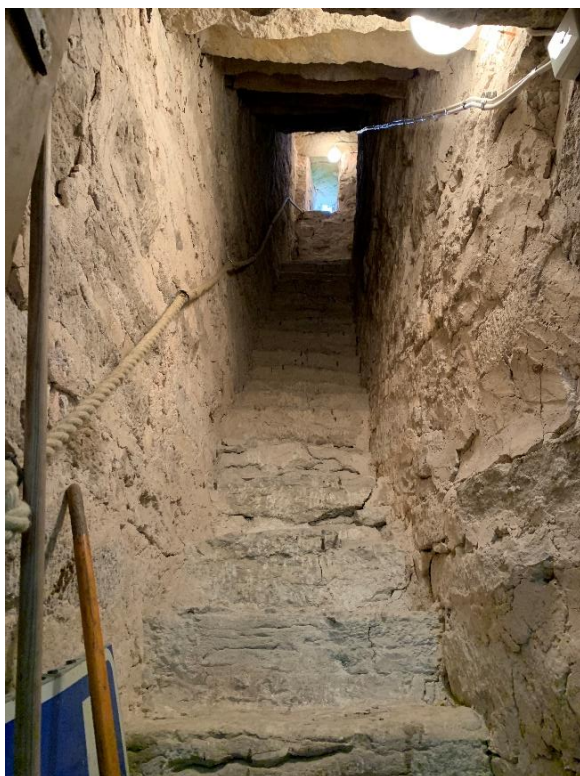
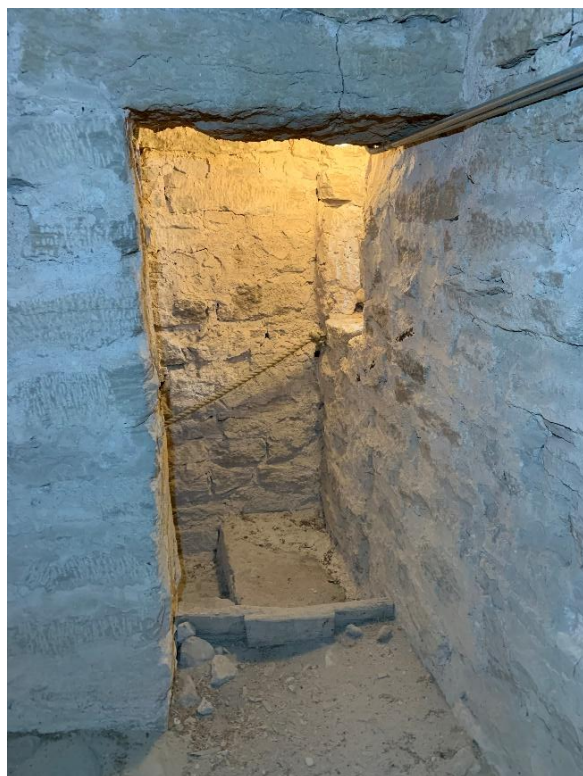
Trappa i tornets södra mur samt trappans mynning i första övervåningen. Öppningen har en tröskel i trä. Foto JL 2021.

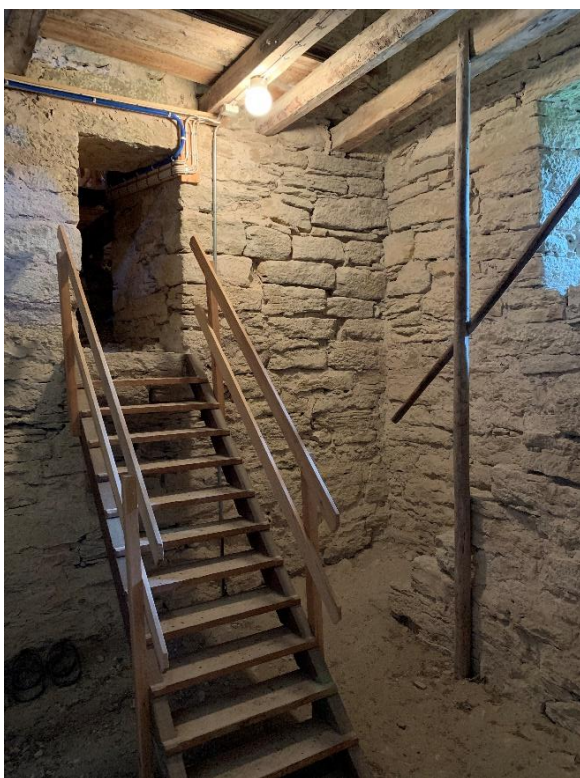
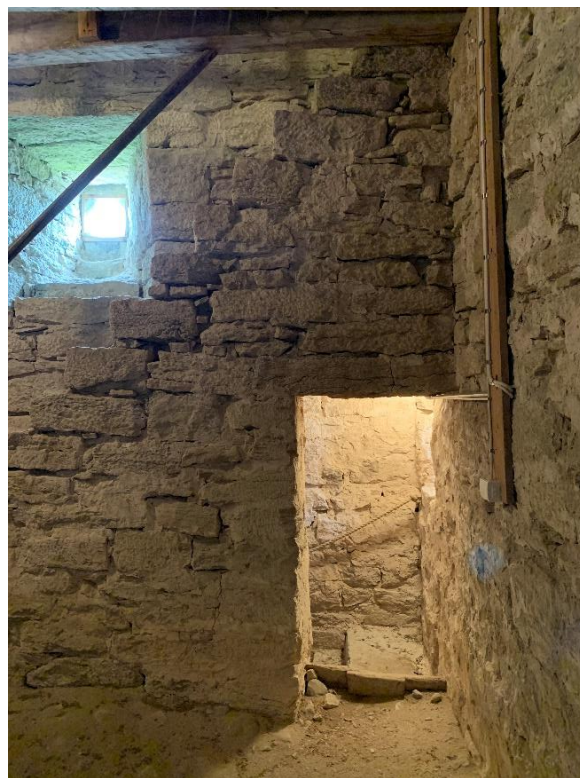
Tornets första övervåning mot sydöst och mot söder. Foto JL 2021.

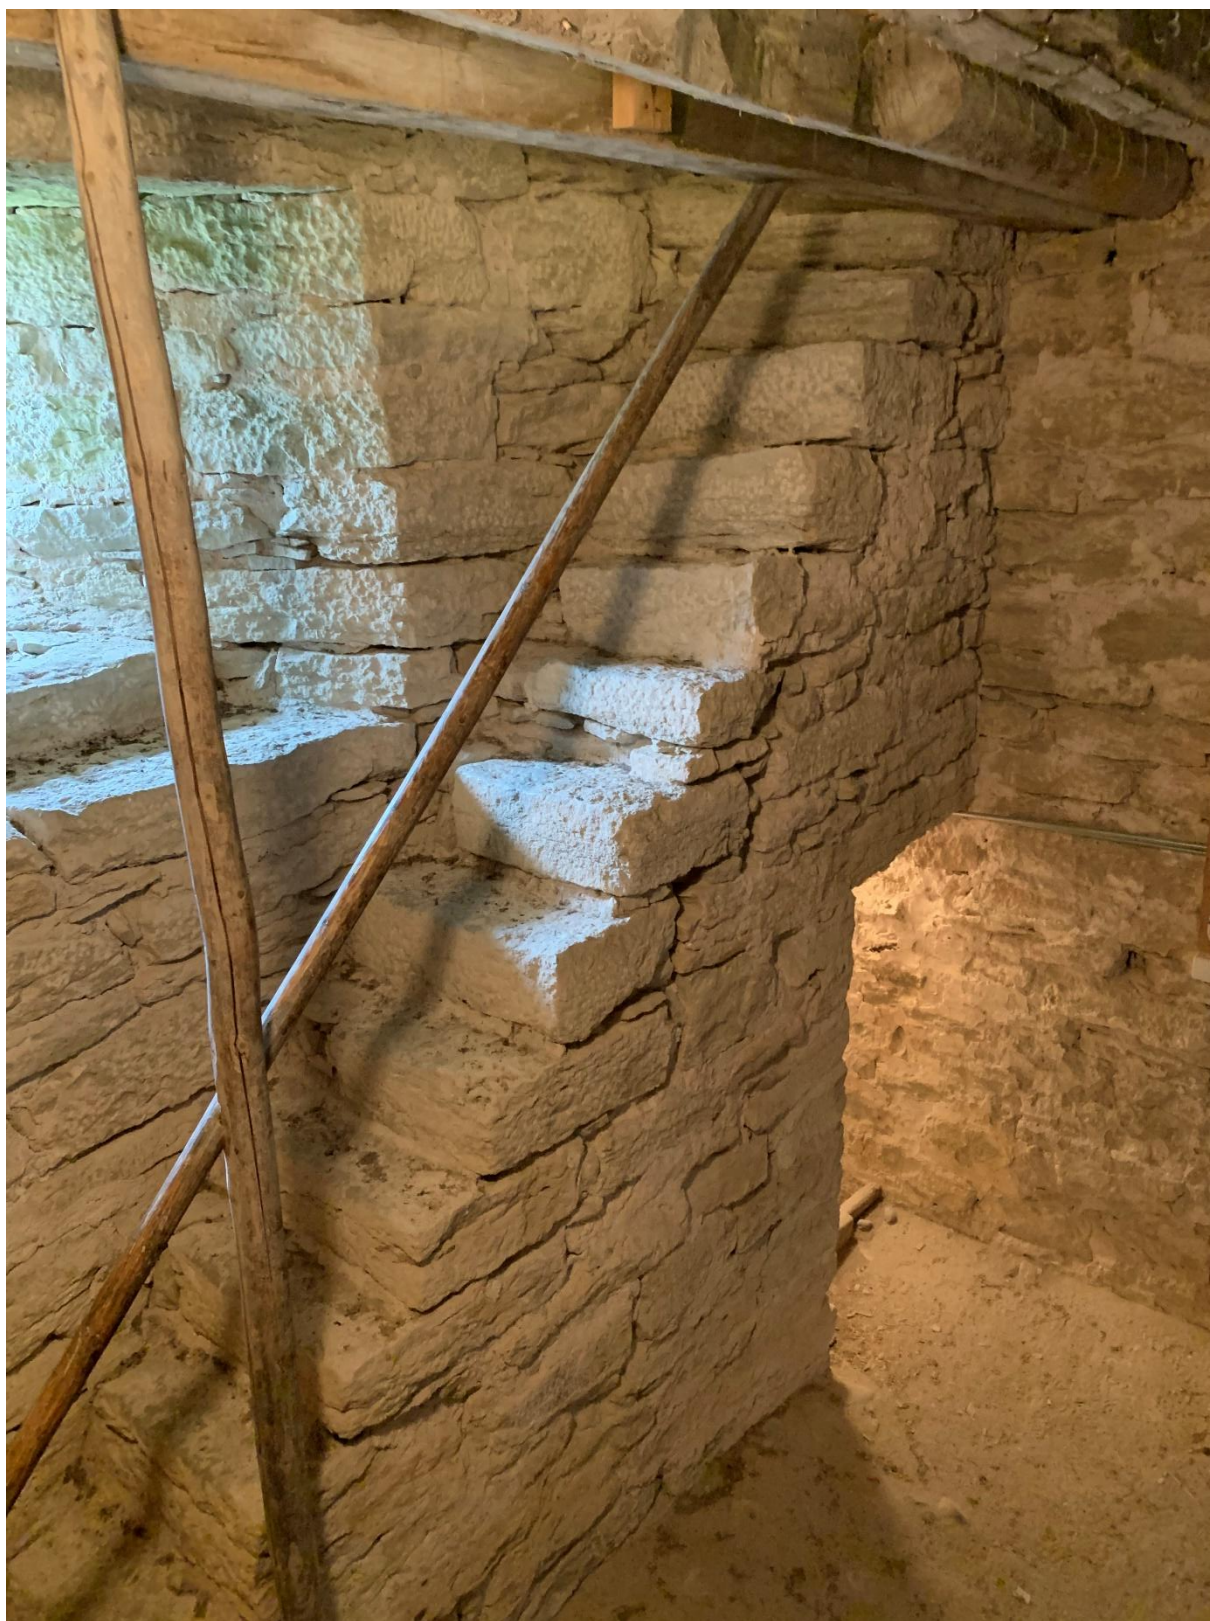
Tornets första övervåning mot sydväst med mynningen för murtrappan nedifrån och öppen murtrappa till andra övervåningen. Nischen till den fyrpassformade gluggen till vänster. Foto JL 2021.
