# Vallstena kyrka

Karaktärisering 2021

Gotlands  
Museum

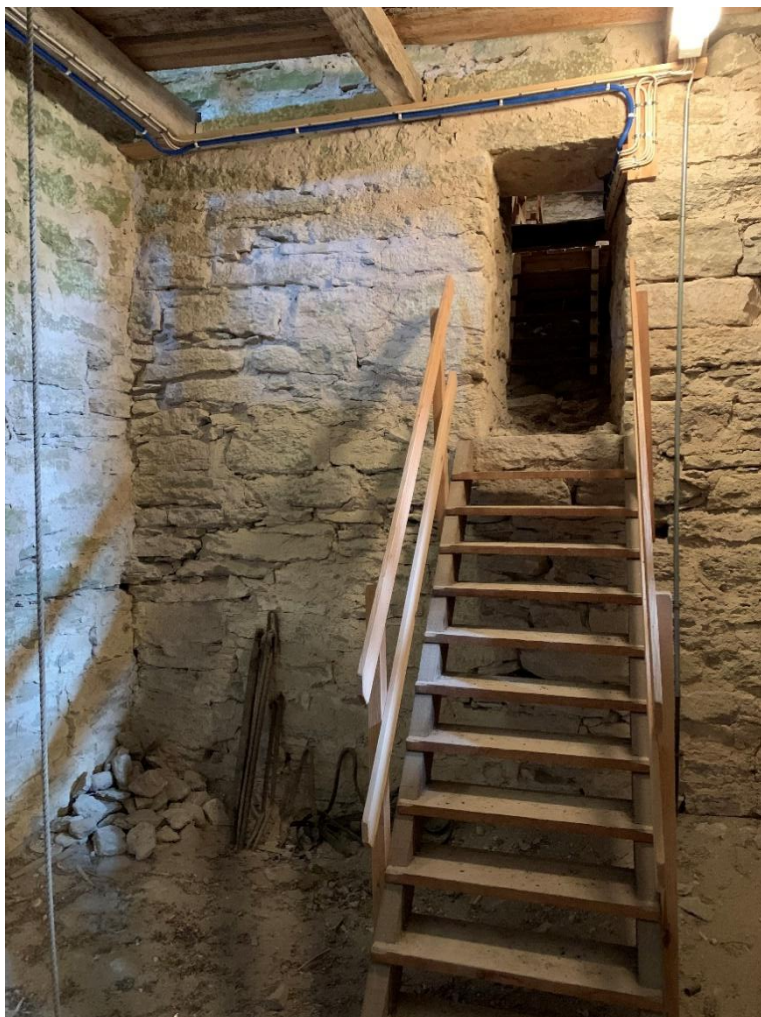
Tornets första övervåning mot öster med utgång till långhusvinden. Murningen i tornet är omsorgsfullt gjord och de flesta stenarna har en jämnt utförd pikhuggning. Nedan tornet mot nordväst samt innersmygen till den fyrpassformade gluggen i tornets södra mur. Foto JL 2021.

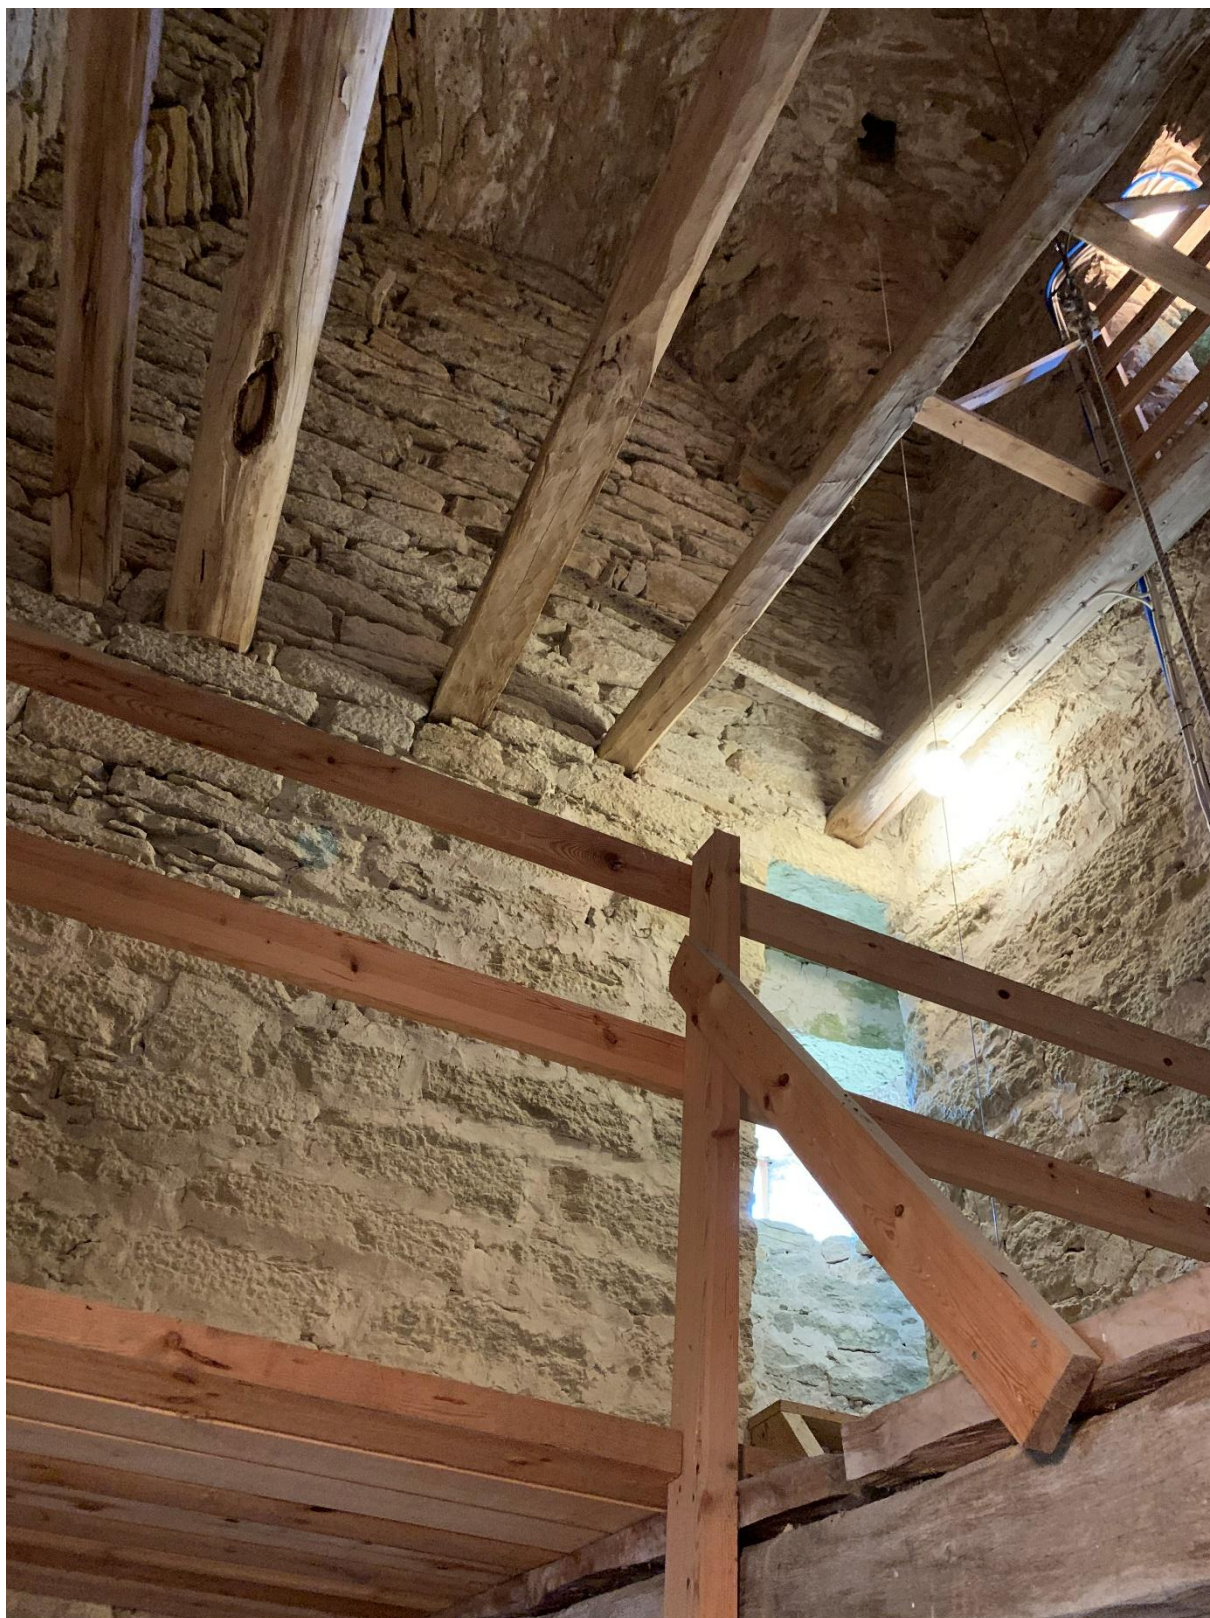
Blick uppåt mot nordväst från tornets första övervåning genom den andra och tidigare tredje övervåningen, vars bjälklag helt saknar golvplank. Ovanför valvet ligger klockvåningen. Foto JL 2021.

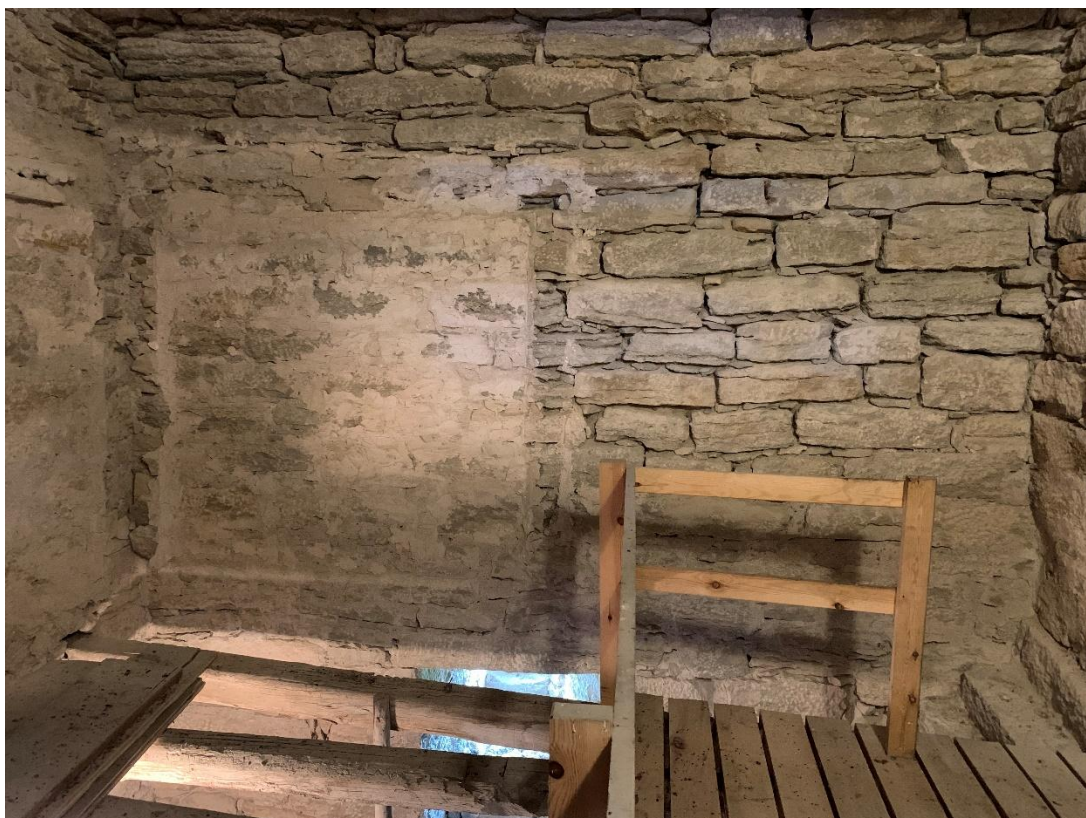
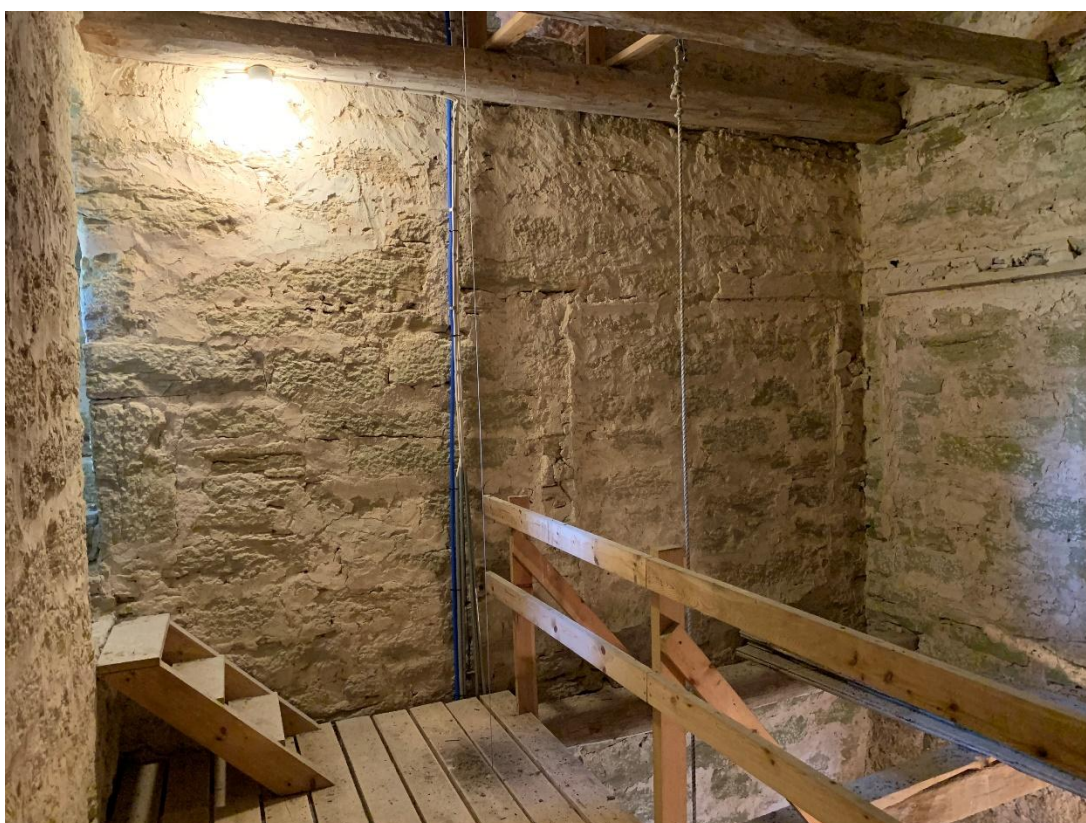
Tornets andra övervåning mot söder och norr. Avtryck finns på murarna av träkonstruktionen till ett tidigare magasinrum (?) längs med östra sidan. Att mindre murbruk ingår i murverket på södra sidan kan bero på att muren fuktskadades av den bortfallna puts som syns på foton före restaureringen 1957. Trägolvet förbinder murtrapporna. Foto JL 2021.

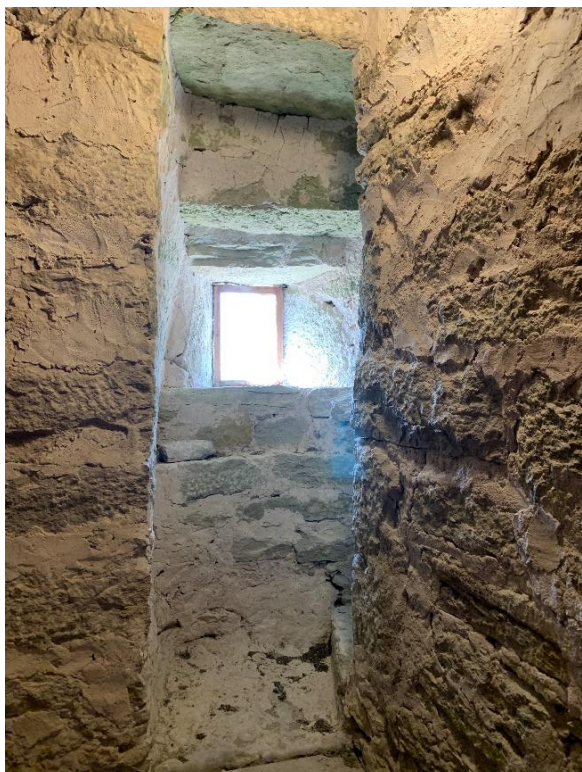
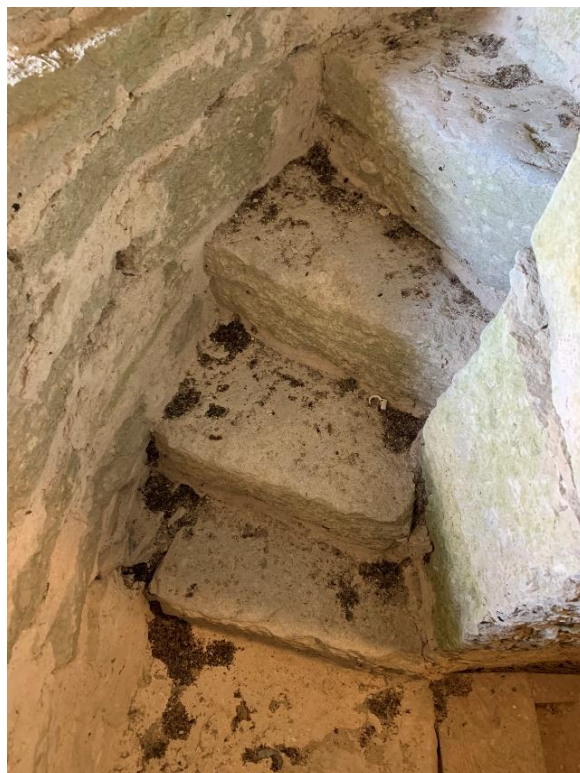
Murtrappa från tornets andra övervåning och uppåt. Ingång och rundning i tornets nordvästra hörn. Foto JL 2021.

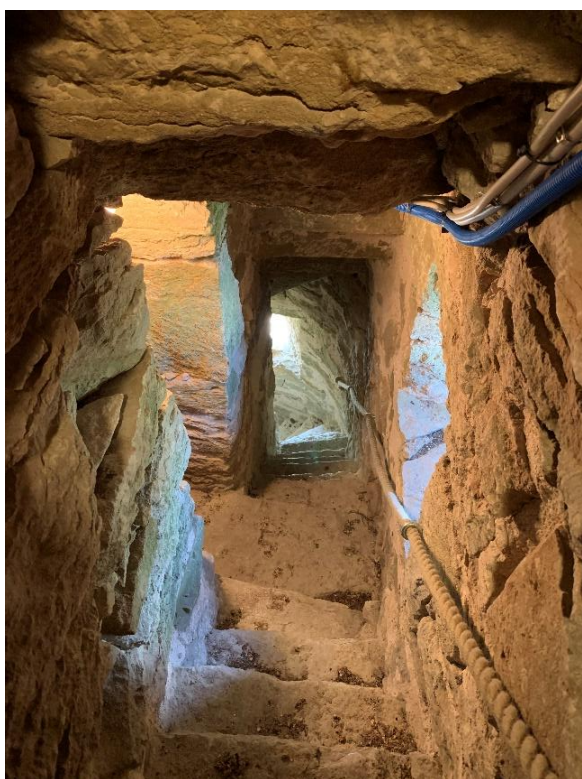
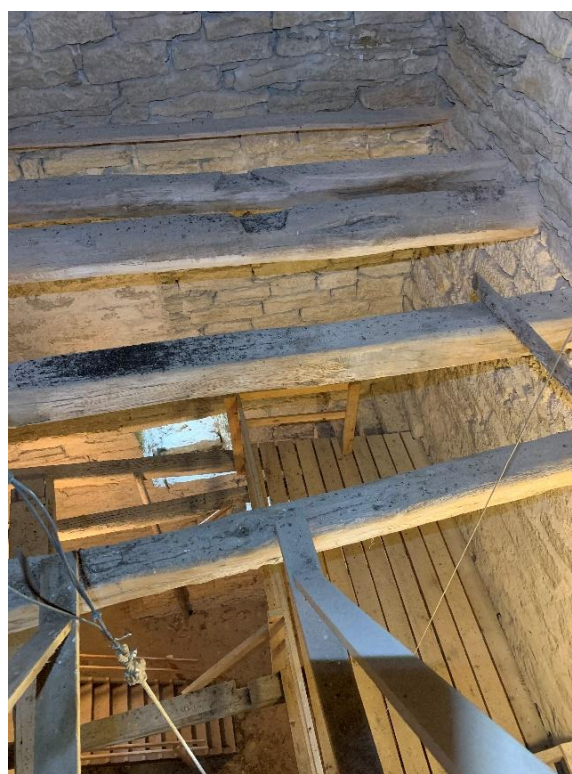
Murtrappa i norra muren från tornets andra övervåning och uppåt, sedd uppifrån mot väster. Vid vilplanet ingång till tornets tidigare tredje övervåning samt ljusglugg i norra muren, något större än de övriga. Till höger bjälklaget till tidigare tredje övervåningen sett nedåt åt sydväst. Två av de till synes ursprungliga bjälkarna har urtag för tidigare anordningar eller för att bjälken tidigare haft annan funktion. Foto JL 2021.

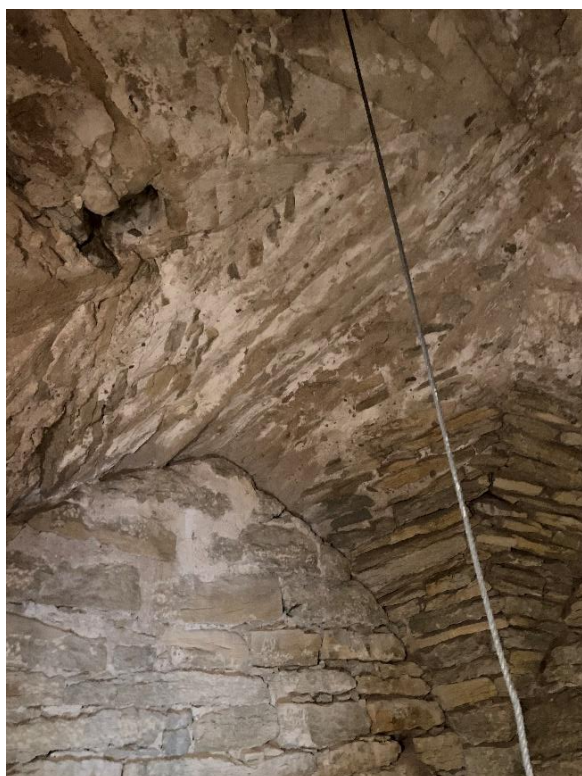
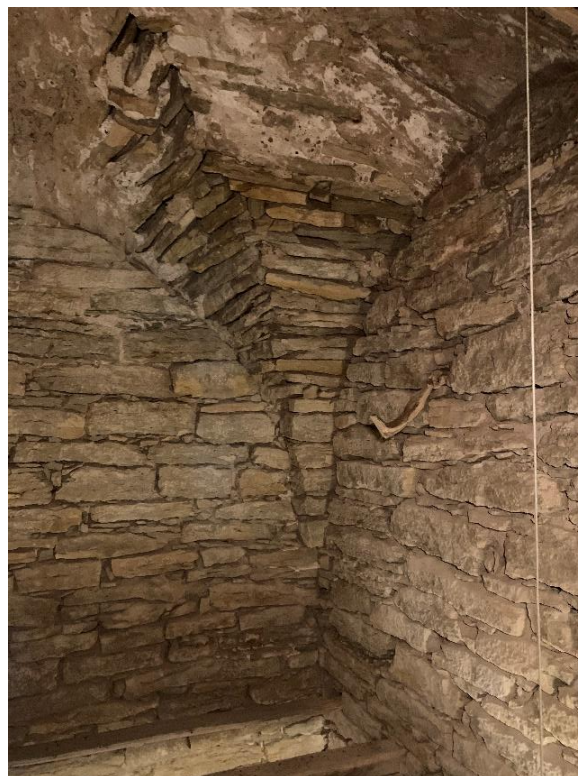
Valvet mellan tidigare tredje övervåningen och klockvåningen sett mot sydöst och sydväst med avtryck av skålbträder från valvslagningen, varav några delvis sitter kvar. Foto JL

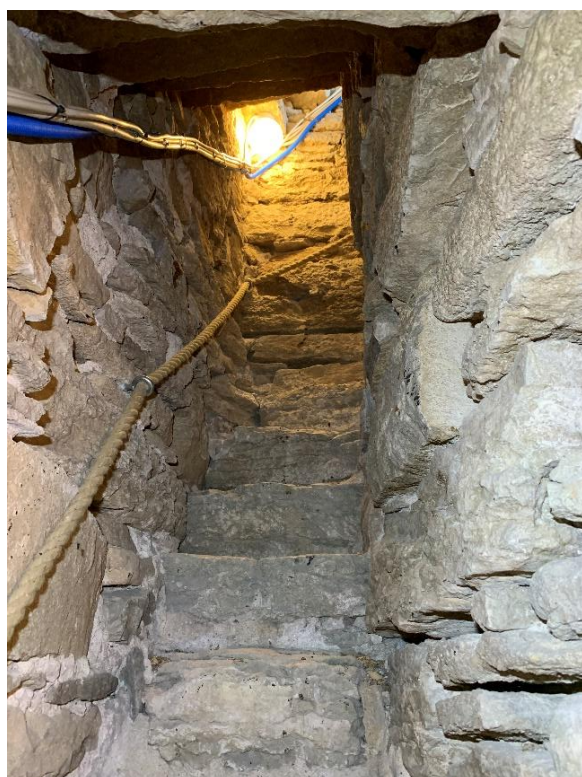
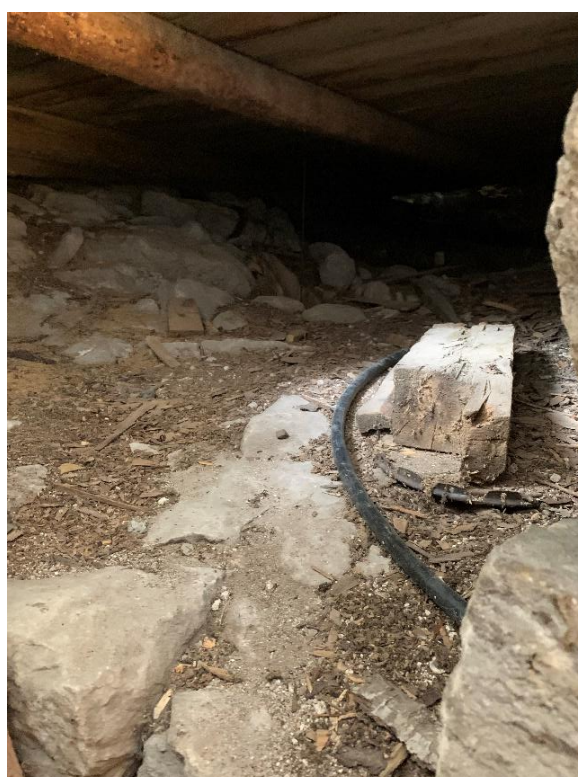
Murtrappan i norra muren, fortsättningen förbi valvet upp till klockvåningen. Murverket är mycket grövre än längre ner i tornet. Till höger ovasidan av valvet, sedd mot väster. Den släta ovasidan kan ha utgjort golv i klockvåningen. Foto JL 2021.

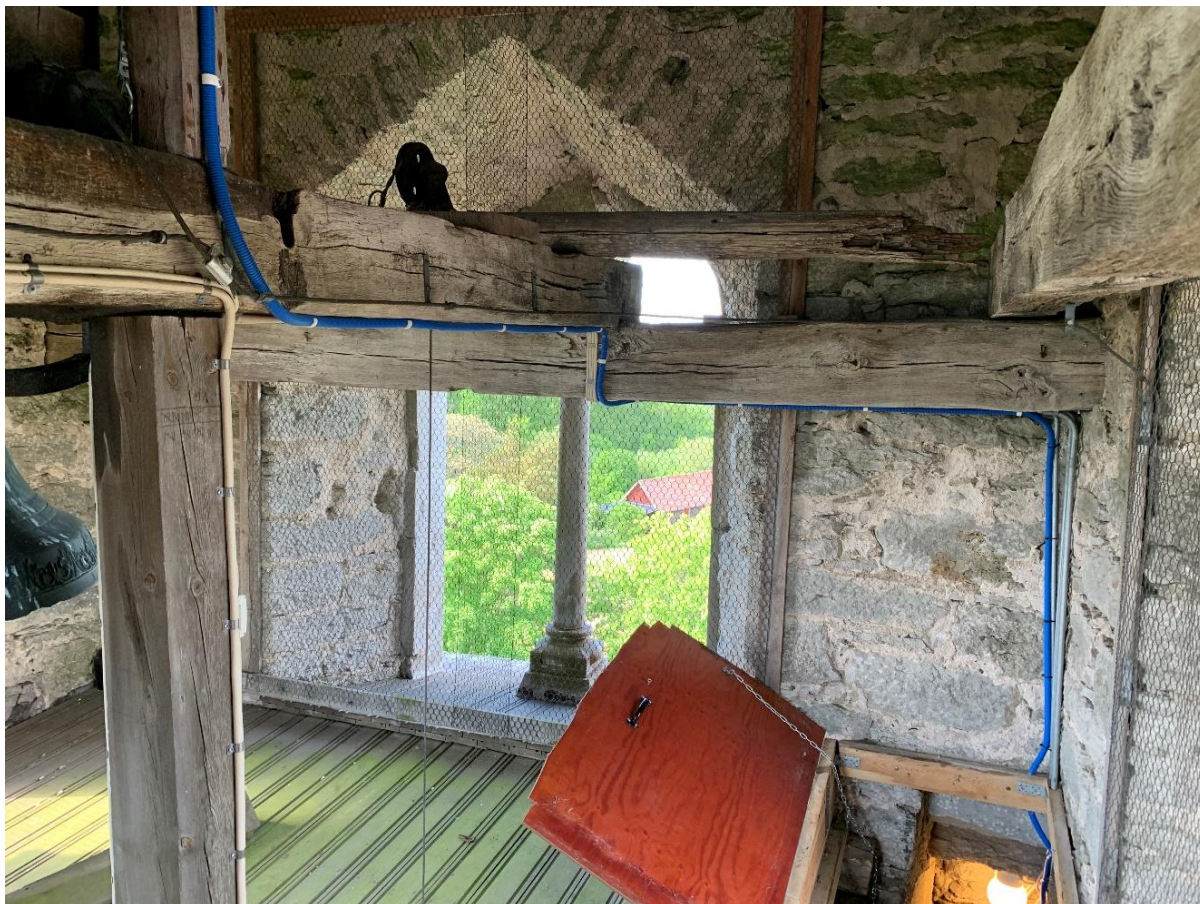
Klockvåningen mot norr med trappans mynning i nordöstra hörnet. Foto JL 2021.

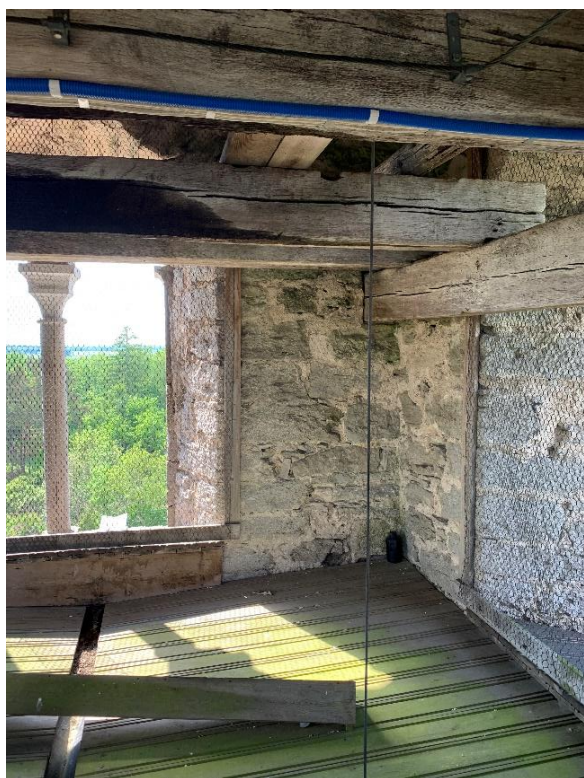
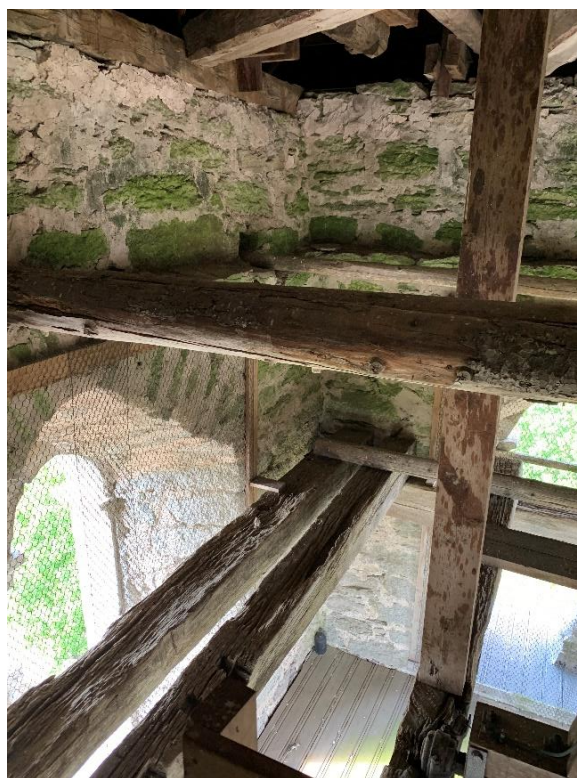
Klockvåningen mot nordväst i höjd med ljudgluggarna och vid murkrönet. Foto JL 2021.

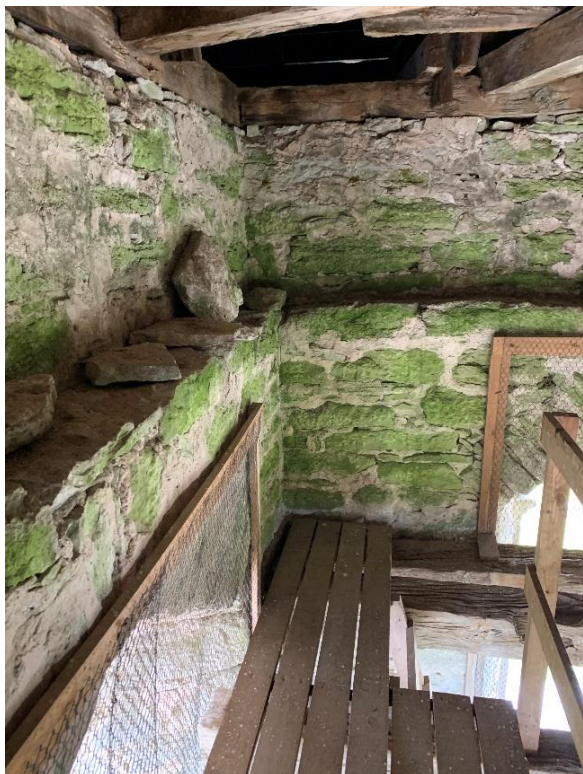
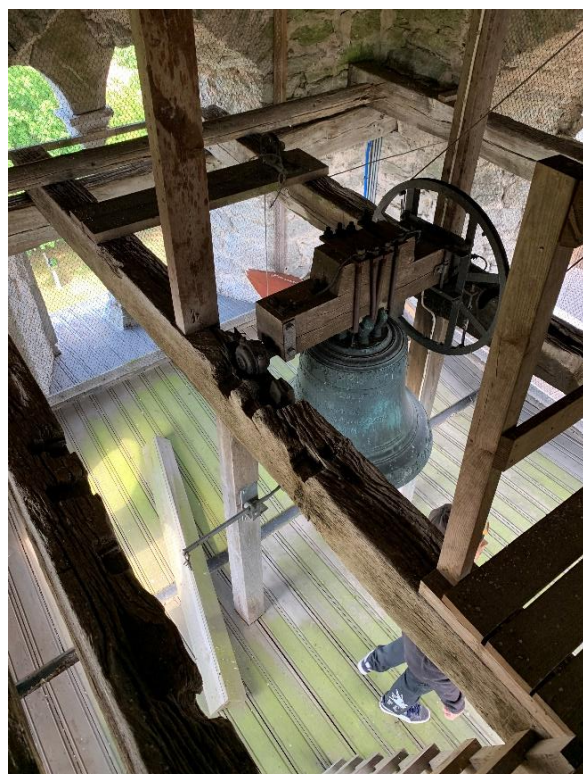
Klockvåningens sydvästra hörn med indragning av muren strax under murkrönet. Till höger klockan, sedd uppifrån mot nordöst. Bjälkarna i förgrunden visar urtag för tidigare klockupphängning. Foto JL 2021.

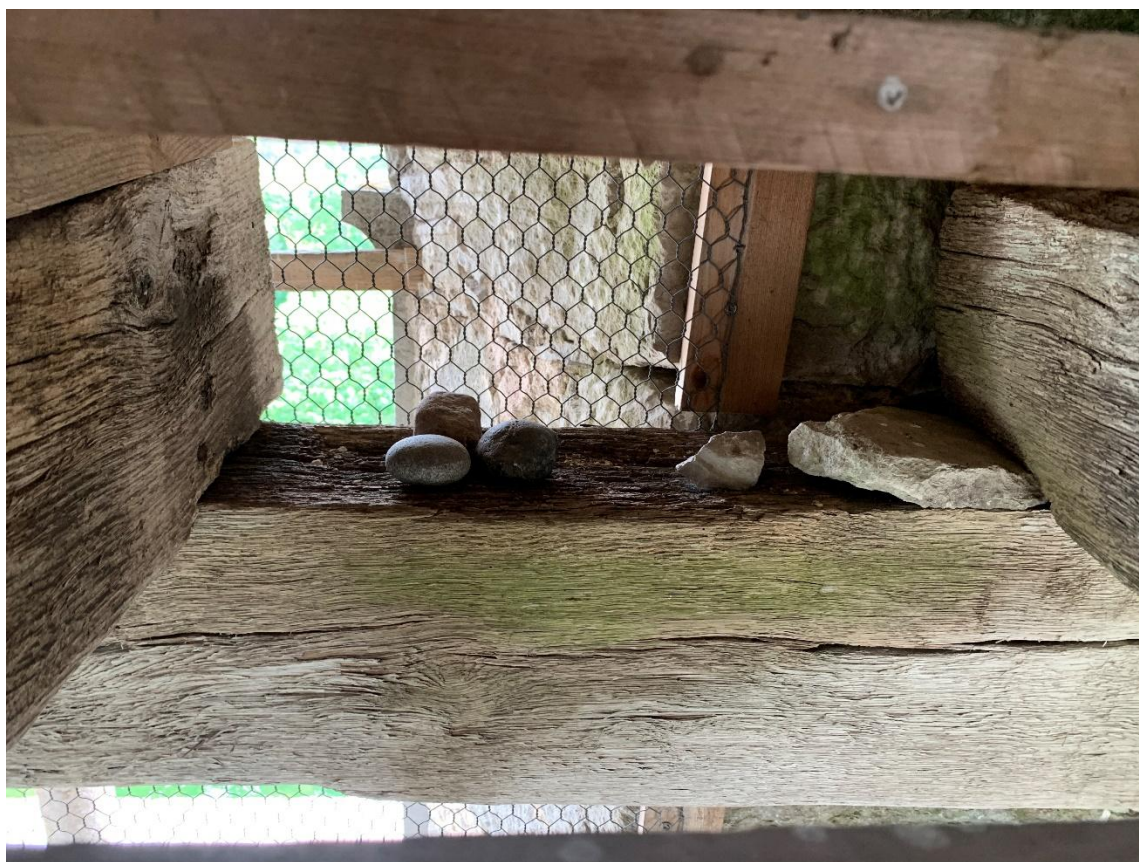
Några av klockvåningens väderbitna ekbjälkar med upplagda stenar för kimbning, att framkalla klang med lätta slag på olika ställen på klockan. Foto JL 2021.

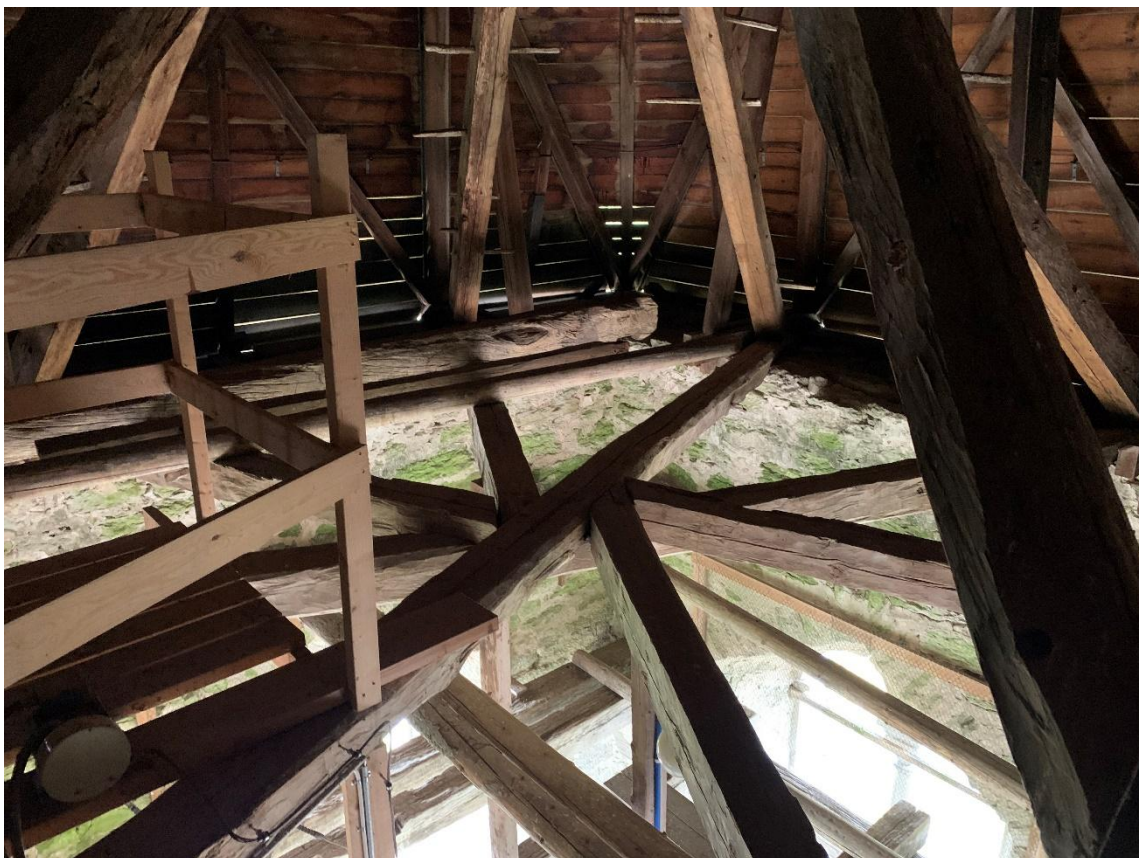
Stjärnformat bärverk av bindbjälkarna i tornhuvens konstruktion. Foto JL 2021.

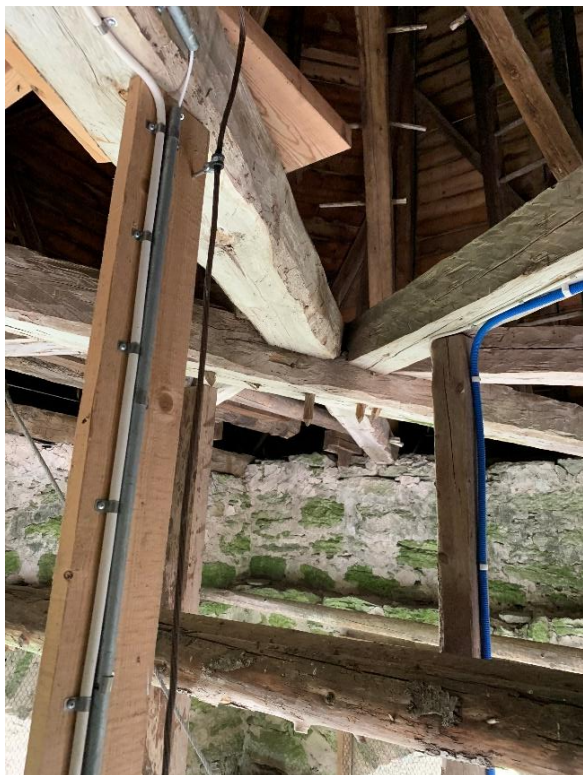
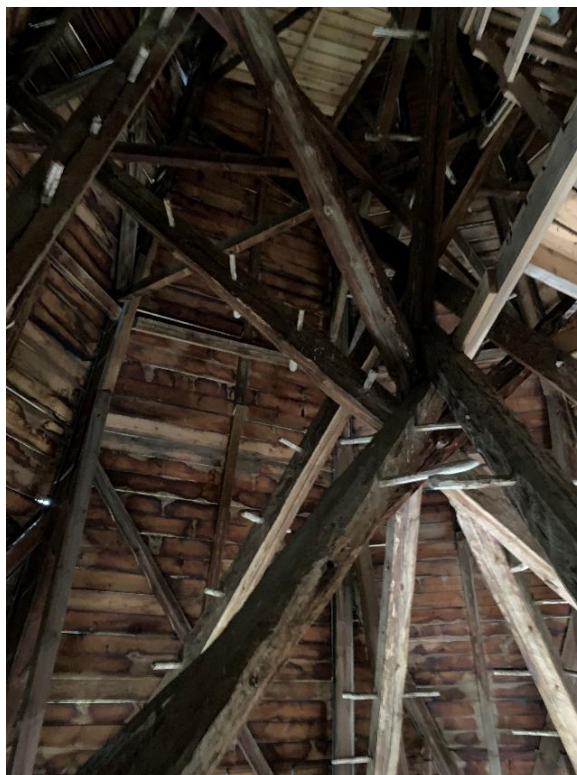
Bärverket sett underifrån med synliga dymlingar. Tornhuvens konstruktion sett uppåt med kryss, varav flera försedda med stegpinnar, nu ersatta av trästegar med räcken och vilplan. Foto JL 2021.

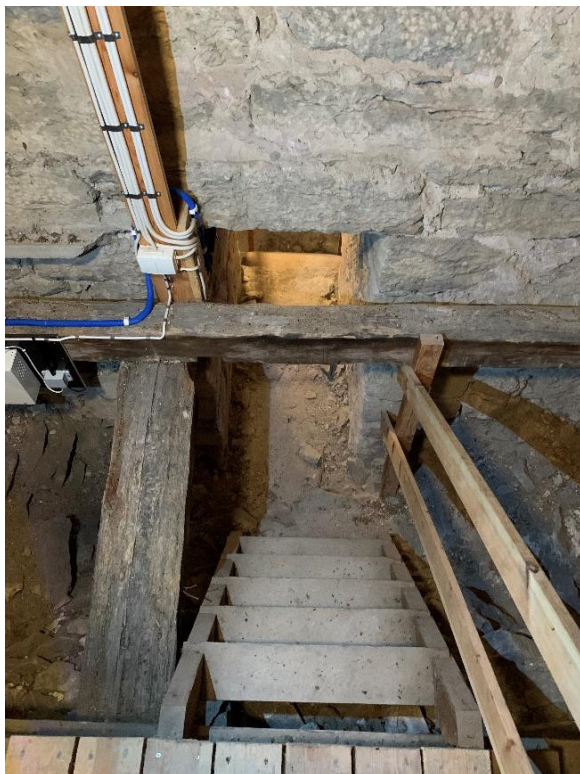
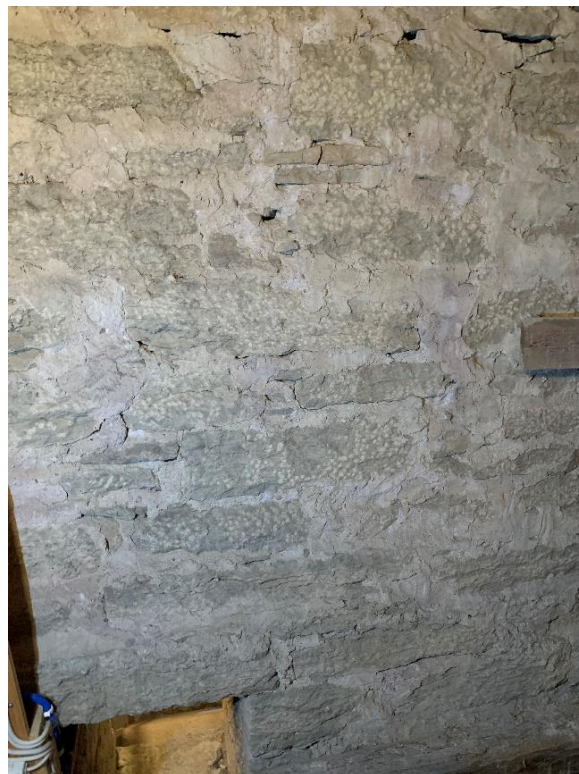
Passage från tornet till långhusvinden, sedd från östra sidan. Till höger murverket i tornets östra mur (långhusets västra gavel) med jämn pikhuggning över ytan, liksom in mot tornet. Foto JL 2021.

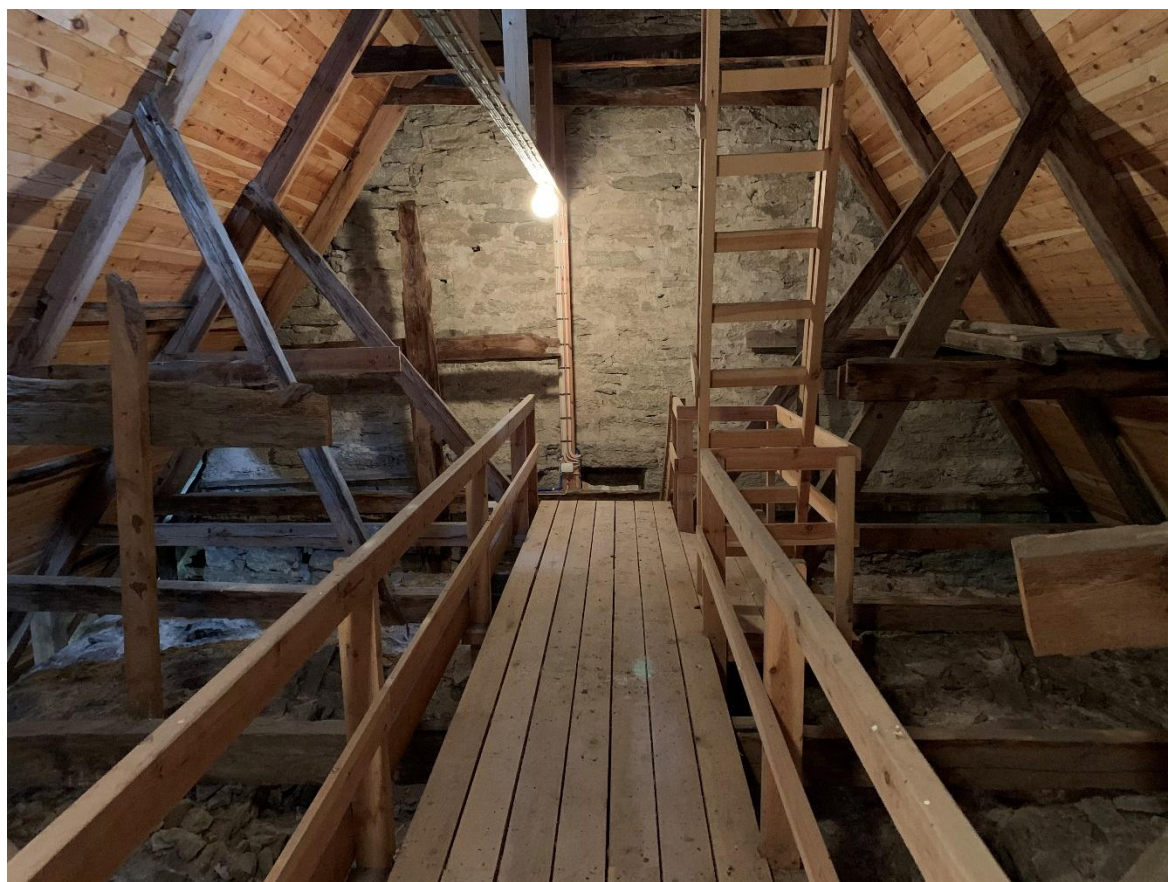
Det romanska långhusets vind mot väster. Foto JL 2021.

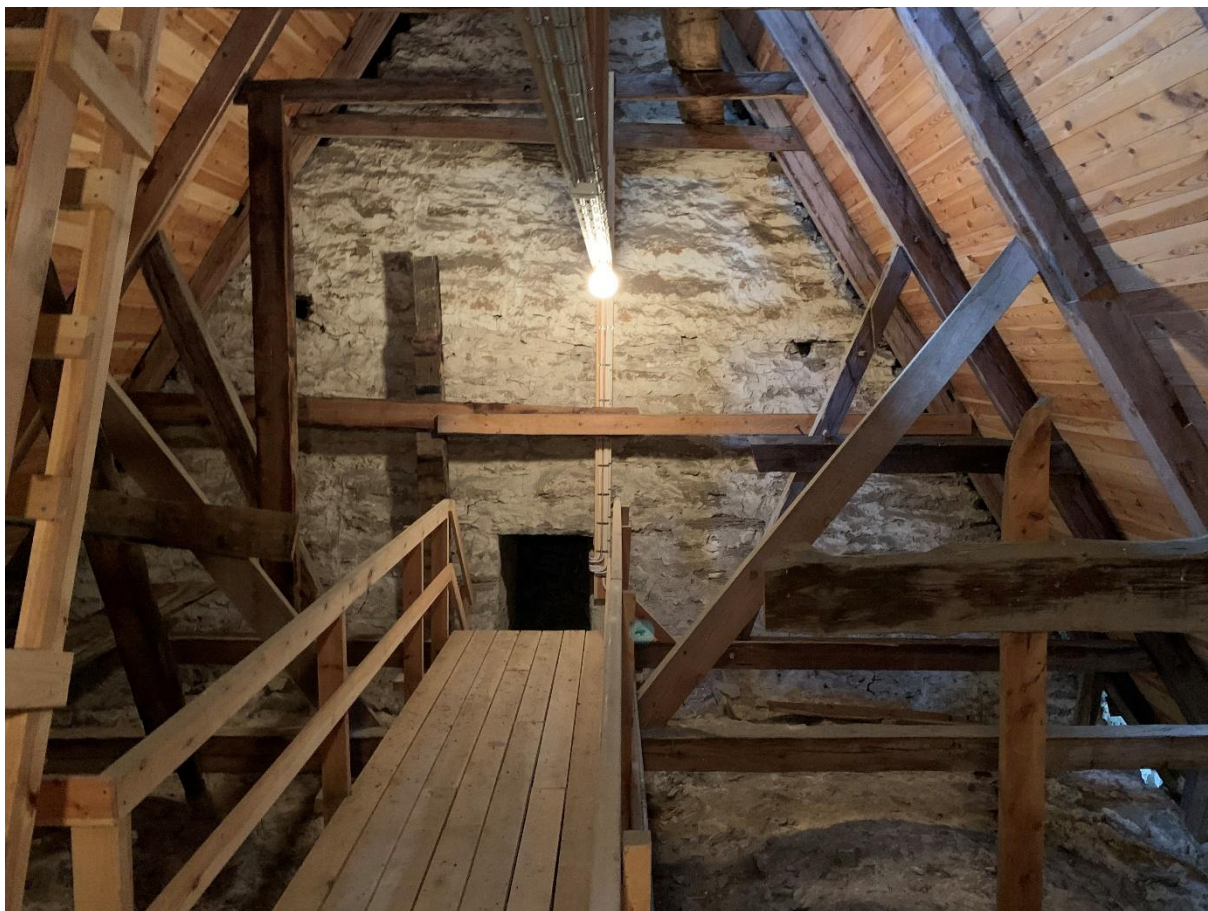
Det romanska långhusets vind mot öster. Foto JL 2021.

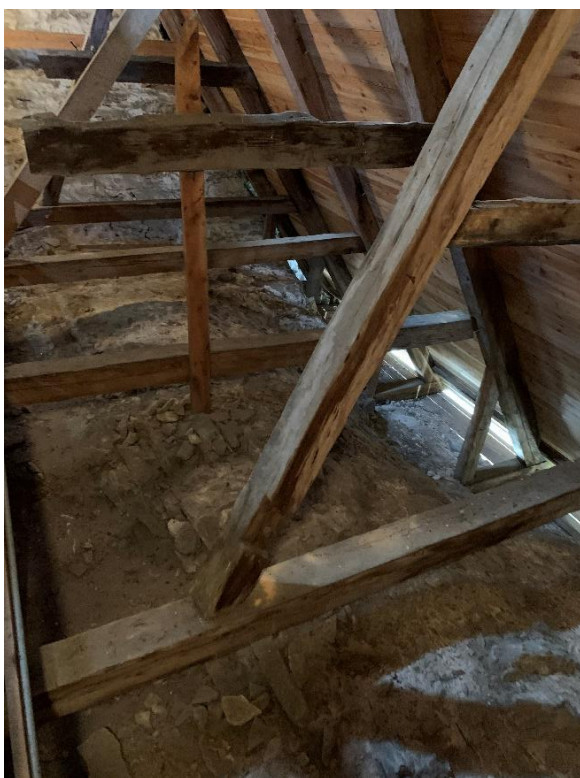
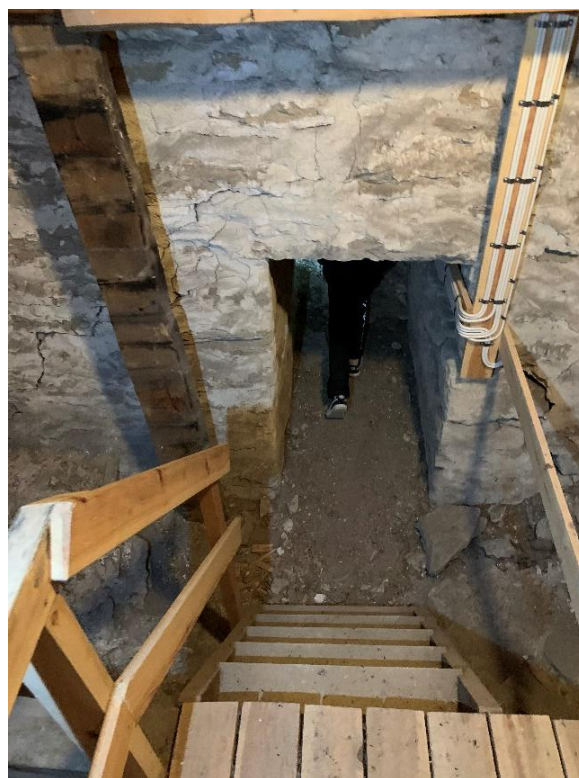
Det romanska långhusets vind. Till vänster valv över södra sideskeppet. Till höger passage till gotiska långhusdelen, ursprungligen passage till det romanska korets vind. Foto JL 2021.

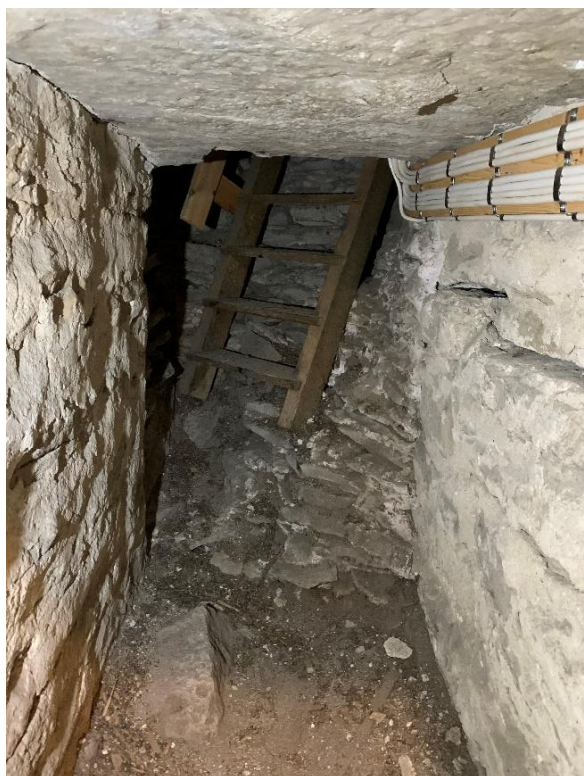
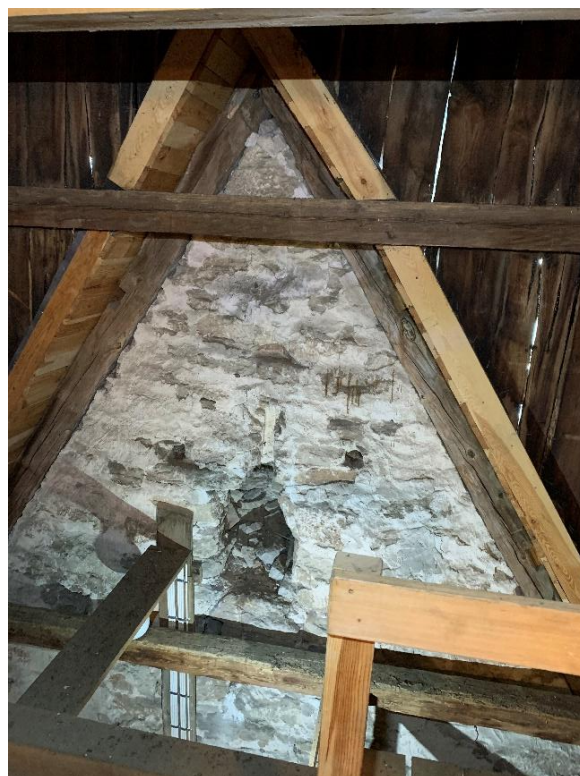
Passagen från romanska långhusvinden till gotiska långhusdelens vind med steg upp på valvet i fonden, som visar höjdskillnaden. Till höger det romanska långhusets östra gavel, kringbyggd av den gotiska långhusdelens panelvägg. I gaveln avtecknar sig det rivna romanska korets tak. Fördjupningen utgör hål efter korets taknock, vilket tyder på att koret stod under tak när långhuset byggdes färdigt. Foto JL 2021.

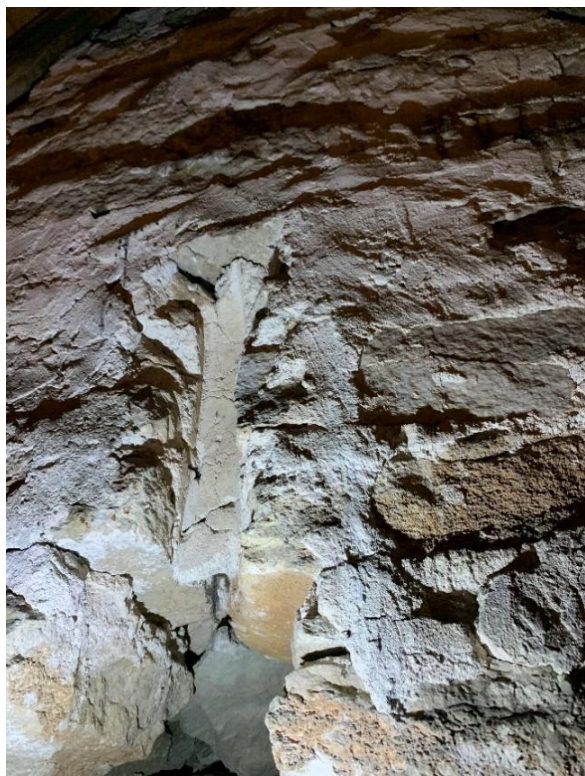
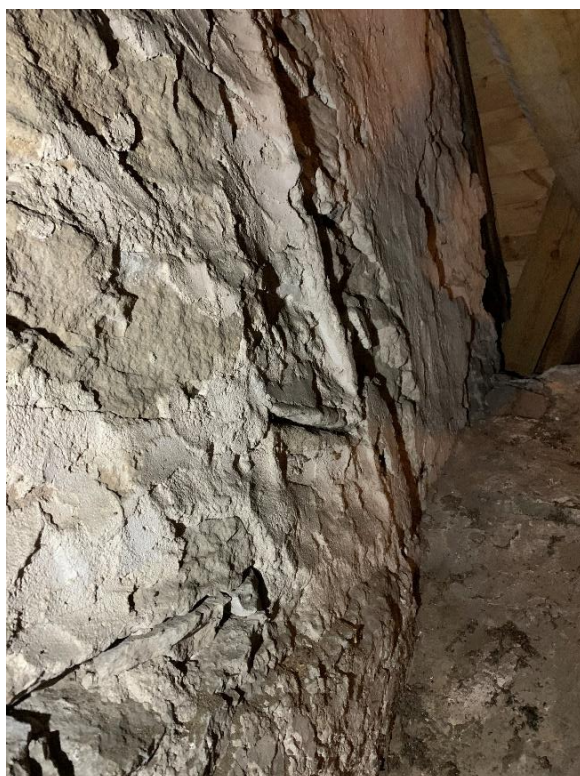
Det romanska långhusets östra gavel. Avtryck, sannolikt efter takkam på det romanska koret. Till höger avtryck i putsen efter korets takfall. På delar av långhusgaveln sitter ännu 1200-talsputs kvar som dolts av det gotiska tillbygget. Foto JL 2021.

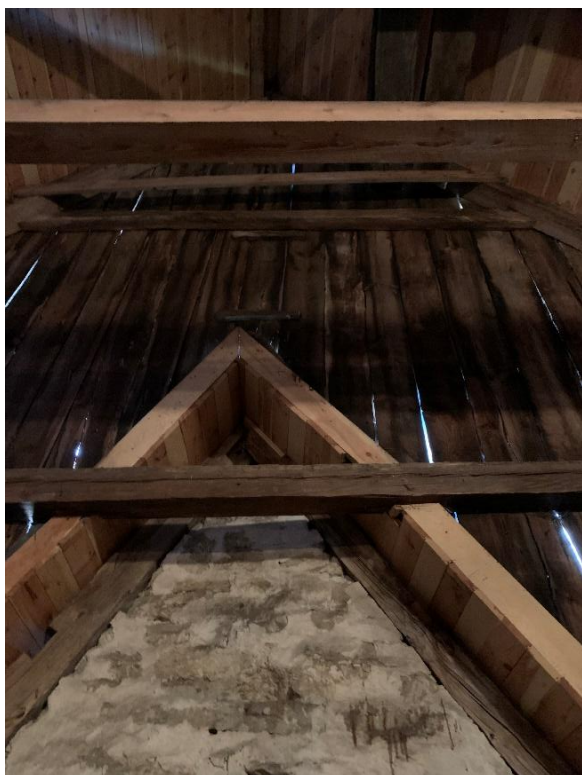
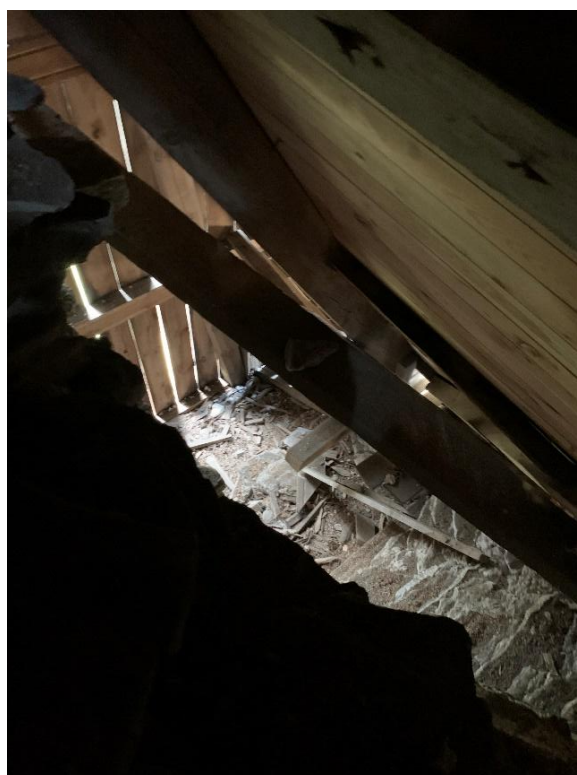
Den gotiska långhusdelens provisoriska avslutning åt väster. Till vänster panelväggen ovanför den romanska långhusgaveln. Till höger den södra av träöverbyggnaderna ovanför sidomurarna åt väster. Foto JL 2021.

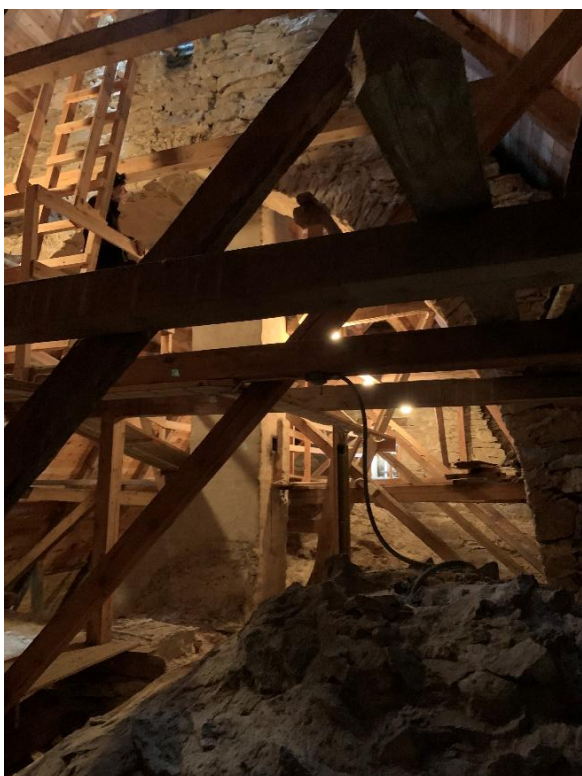
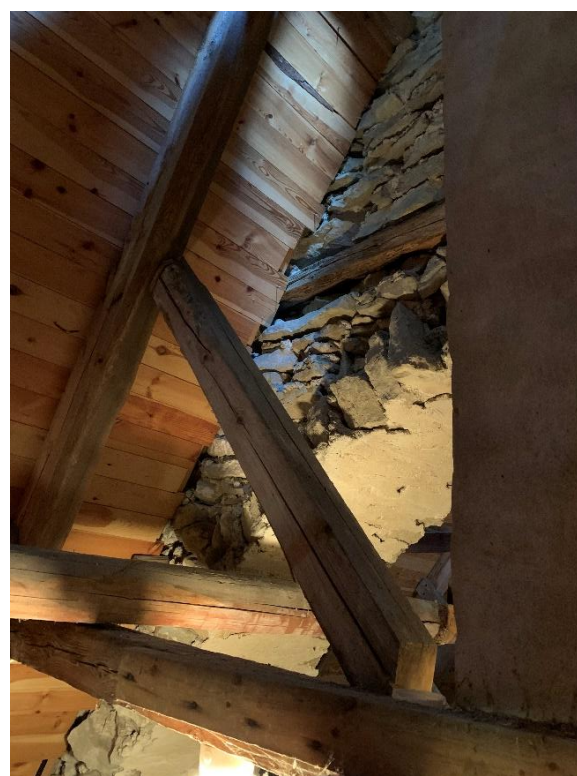
Den gotiska långhusdelens vind sedd mot öster genom den vida bågen in mot korvinden. Till höger södra delen av den vida bågen, sedd från korvinden i öster. Stenarna i bågen är lagda i ett tjockt bruk men in mot koret har bågen en mycket ojämn kant som gör att själva bågens bredd skiftar och stenarna skjuter ut på olika avstånd från murverket i övrigt. Foto JL 2021.
