# Vallstena kyrka

Karaktärisering 2021

Gotlands  
Museum

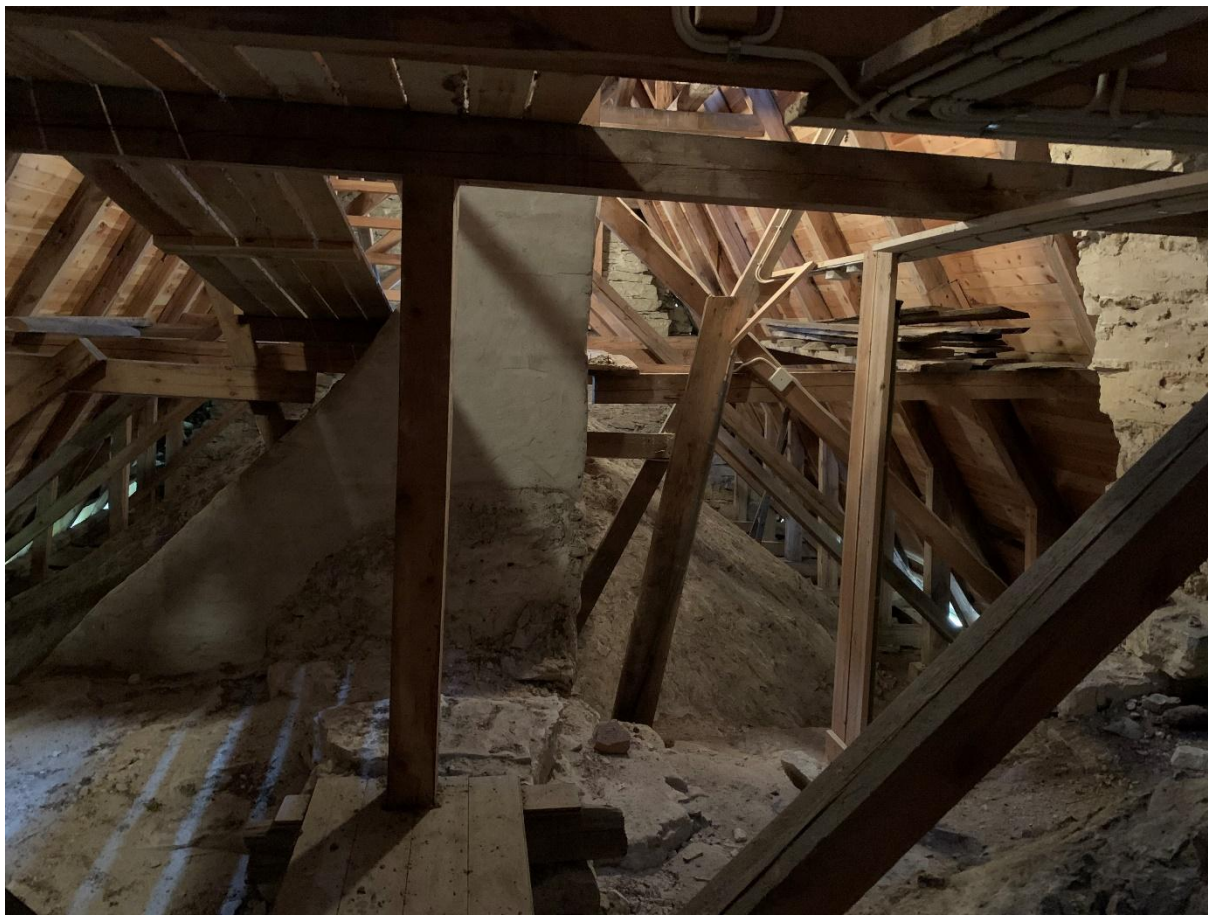
Korvinden mot öster i nivå med valvet. I förgrunden skorstensstocken. Foto JL 2021.

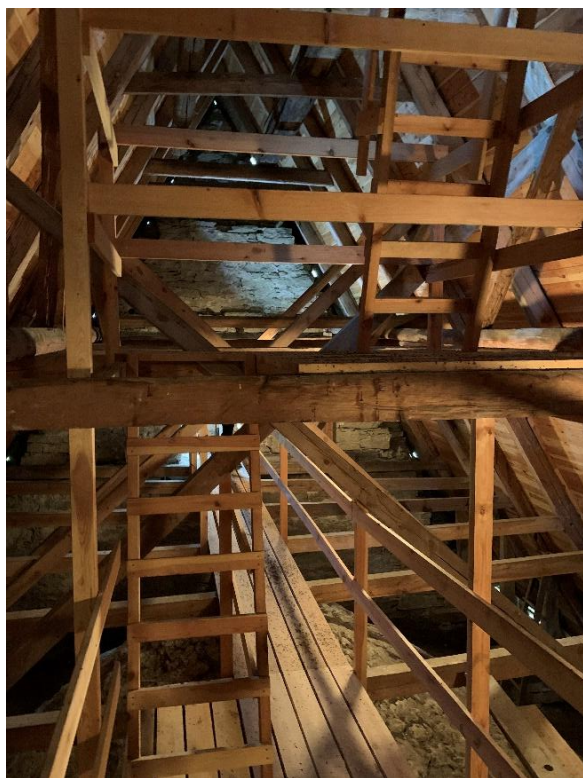
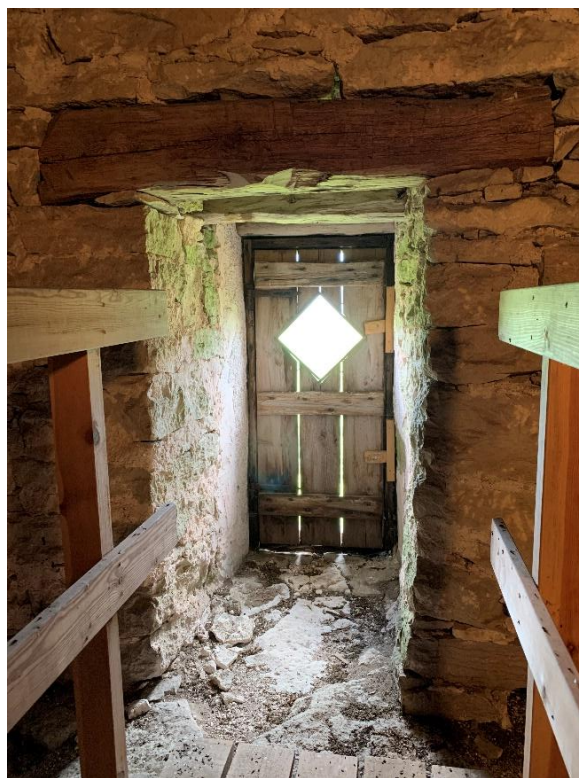
Korvinden mot öster. Till höger lastport i korvindens gavelröste. Foto JL 2021.

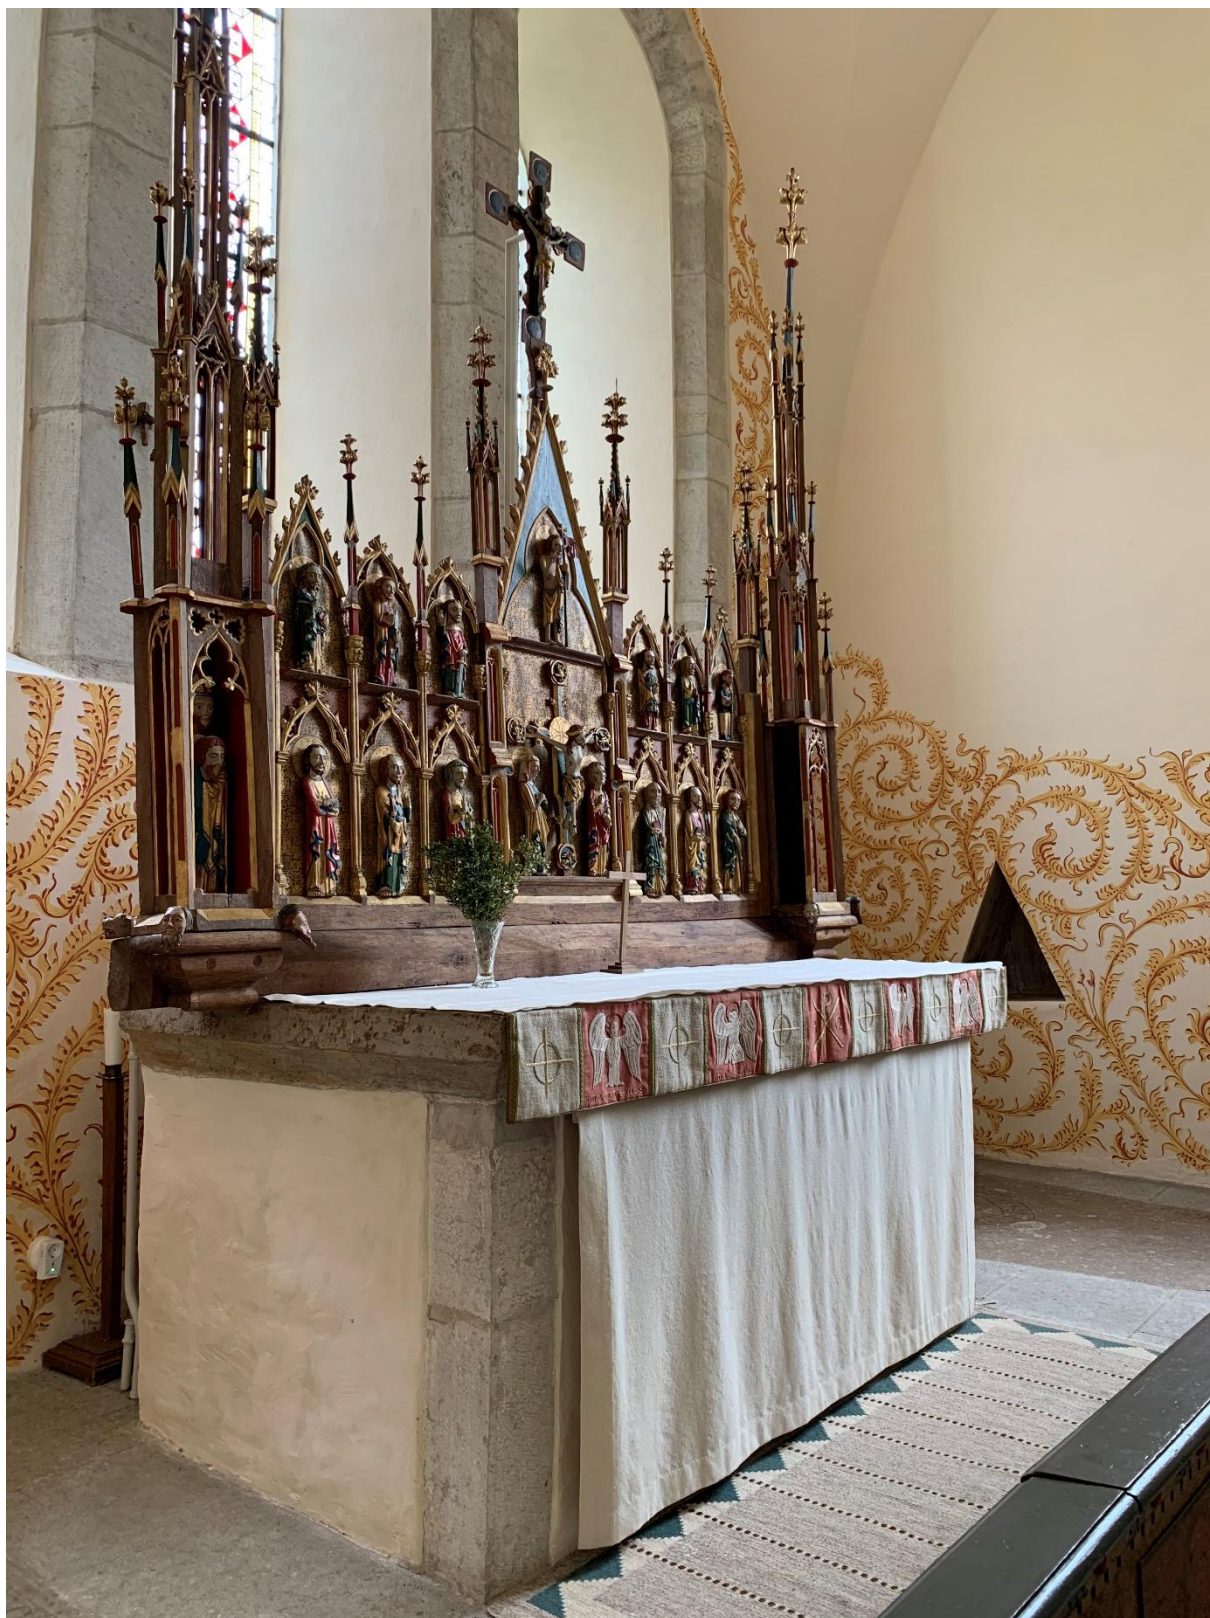
Altaranordningen. Foto JL 2021.

På det medeltida murade altaret står ett retabel från 1300-talets början. De flankerande tornen hänger inte riktigt samman med retablets mittparti och kan ha haft en mer fristående placering. En ny altartavla med skulpterad omfattning ersatte denna år 1730 och målades 1745. År 1907 fick den återge sin plats till den nyrestaureerade medeltida altartavlan och hängdes 1938 upp på nordmuren. Av korets nischer har en på norra sidan, sannolikt sakramentsskåpet, dörrar, kompletterad 1897 av en skulpterad omfattning, avlägsnad 1957 och återuppsatt 2009. I långhusportalens östra smyg sitter en nisch med vigvattenskar, ett av ett mindre antal medeltida vigvattenskar av sten som bevarats på Gotland och en av få med dekorativ nischomfattning.

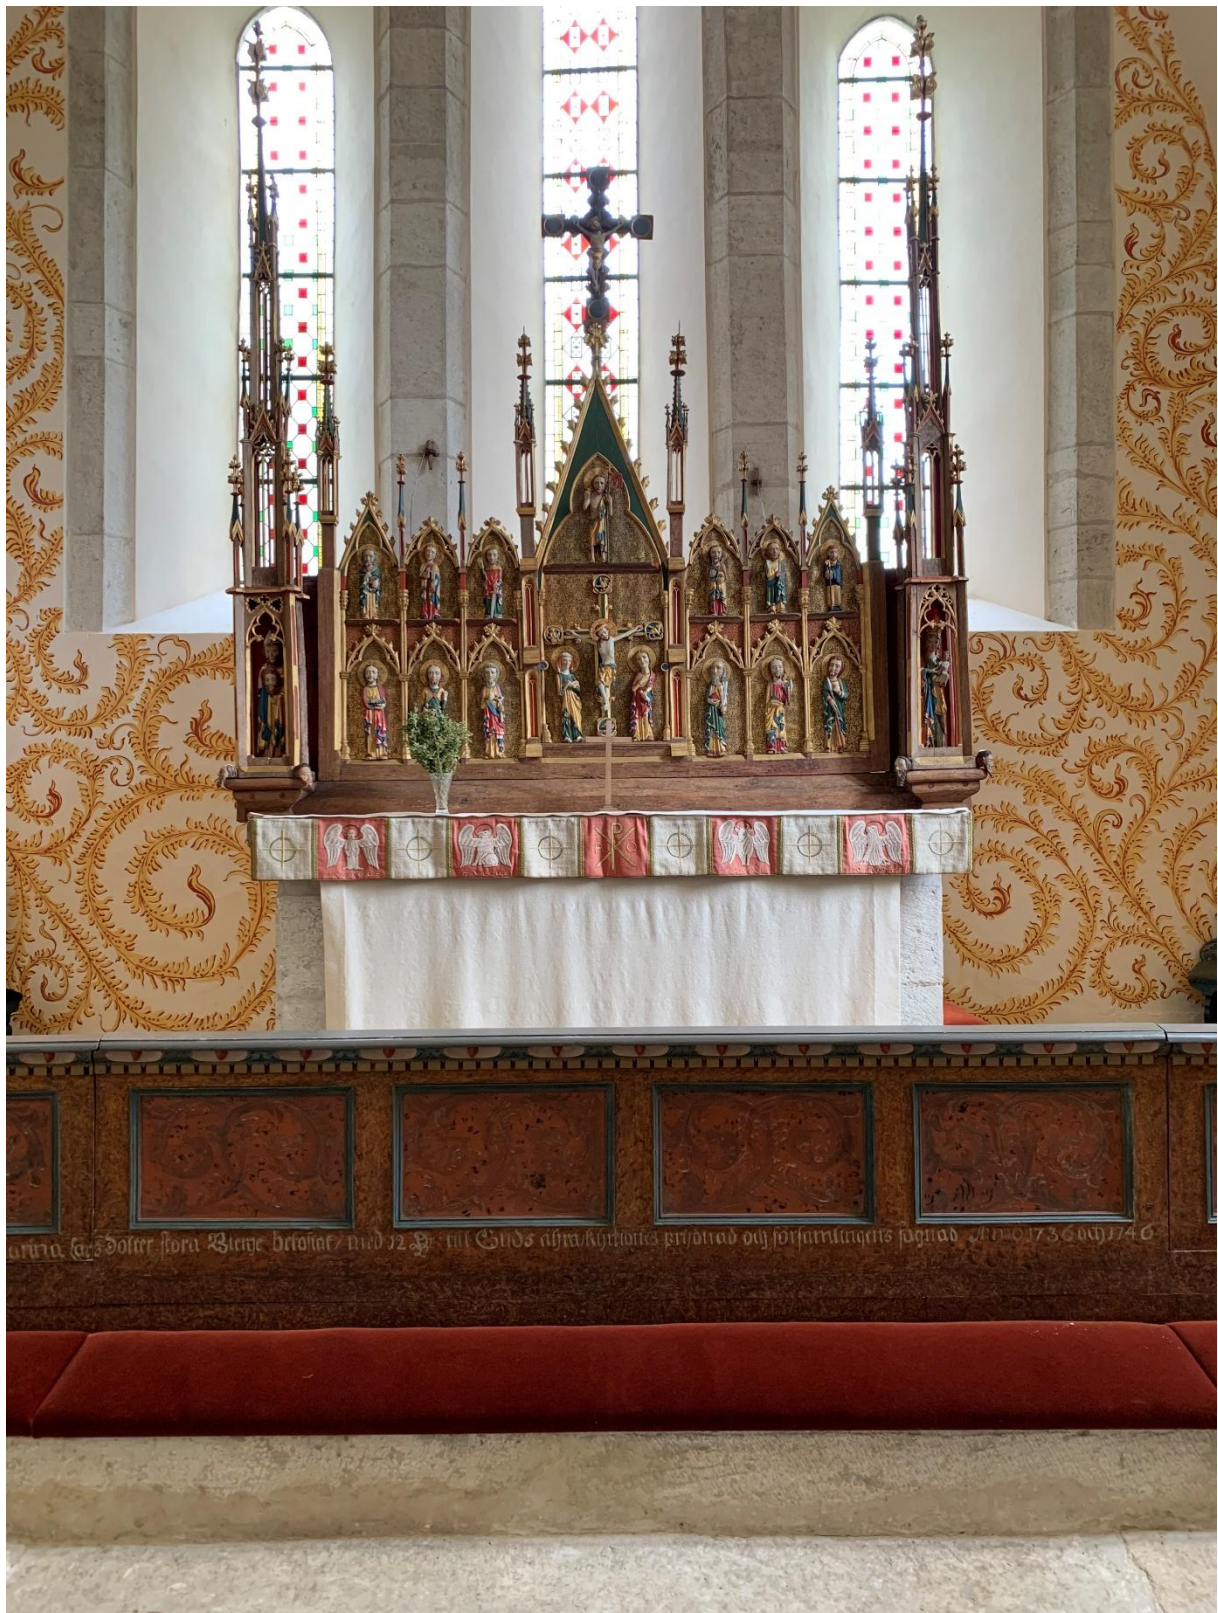
Retabel från 1300-talets början, sannolikt anskaffat till det just färdigställda koret. Målat bland annat på 1600-talet och senast av Carl Wilhelm Pettersson 1907. Altarbrun tillverkat av Cedergren & Eriksson 1958. Foto JL 2021.

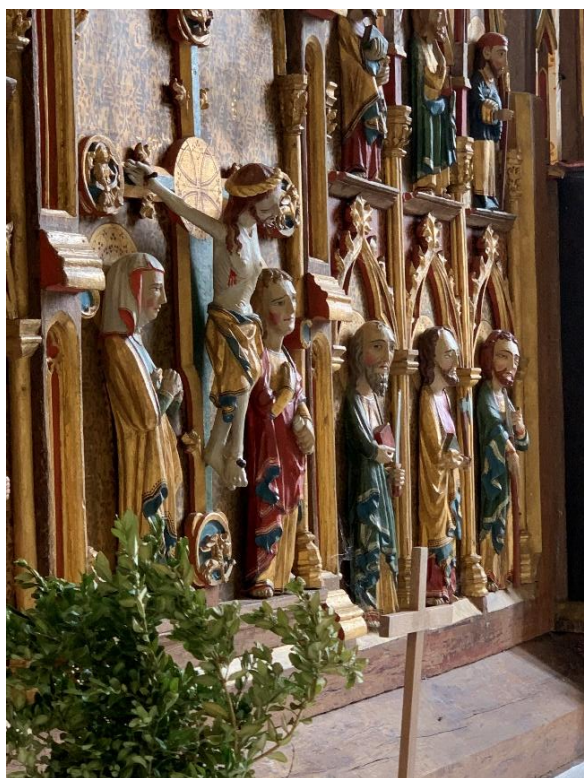
Detaljer av retabelt mittparti och flyglar. Foto JL 2021.

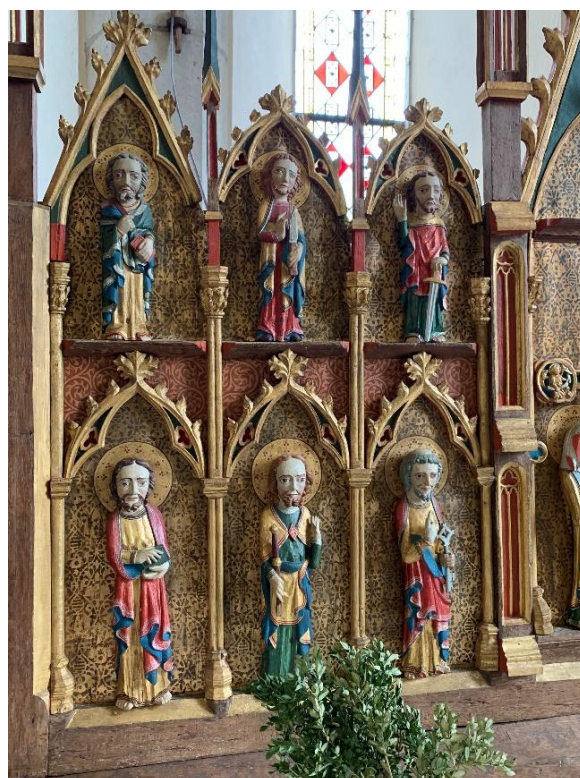
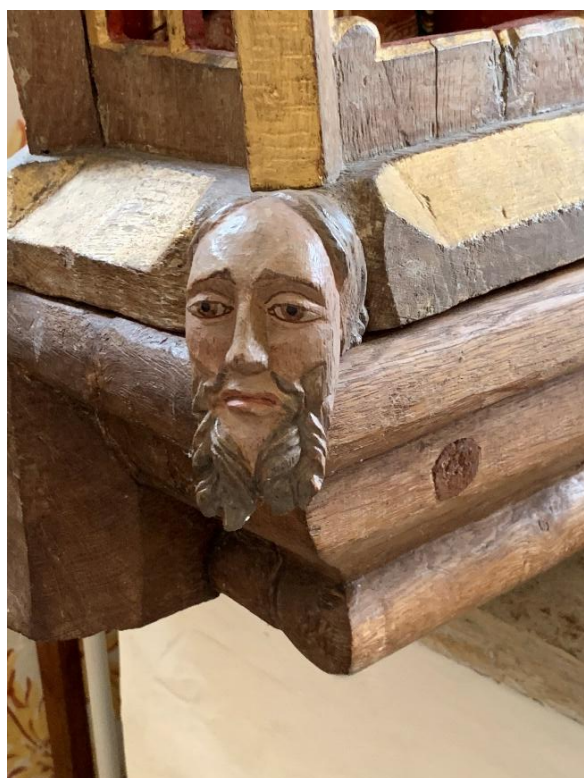
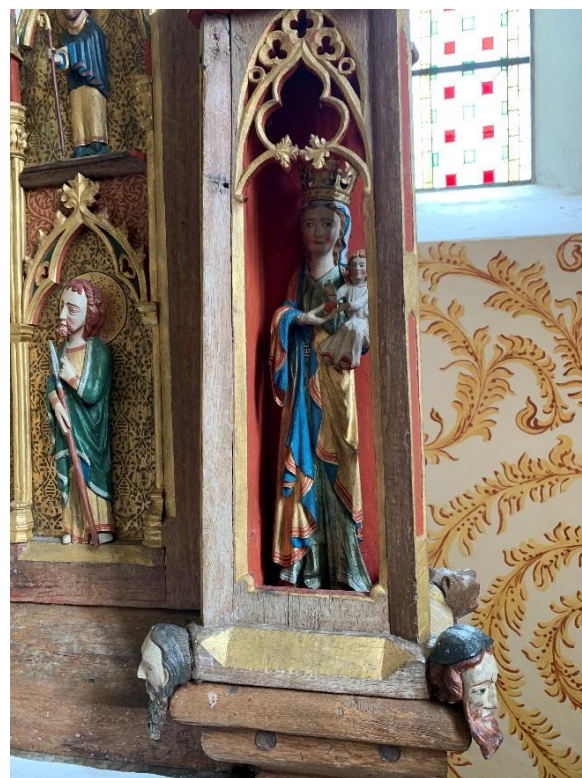
Detaljer av retabelts hörntoureller. Ansiktsmask från den norra och Mariabild från den södra. Foto JL 2021.

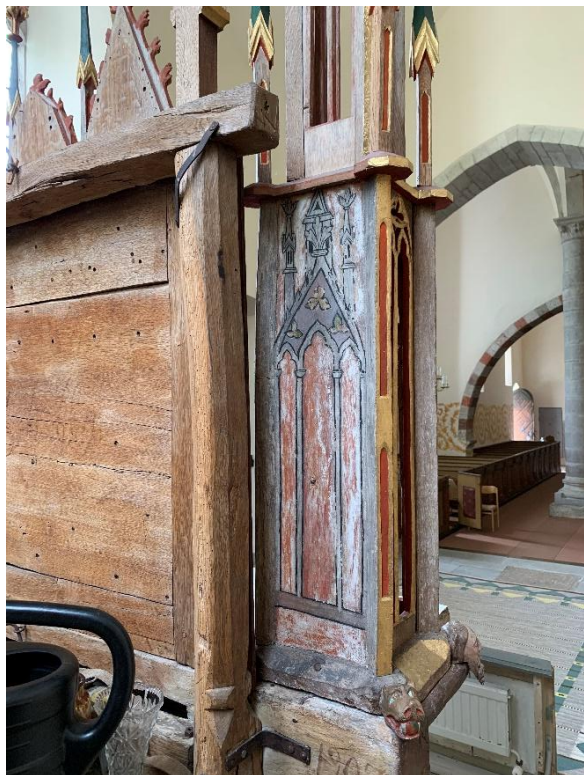
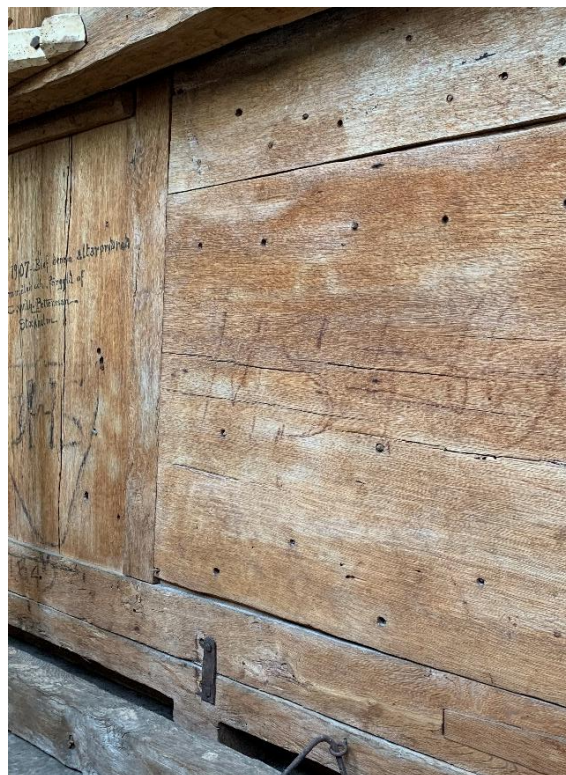
Retablets baksida. Den norra sidotourellen med ursprunglig målning på baksidan. Tourellerna är löst anslutna till retablet. Till höger inskrifter från ommålningar, bland annat 1669 och 1907. Foto JL 2021.

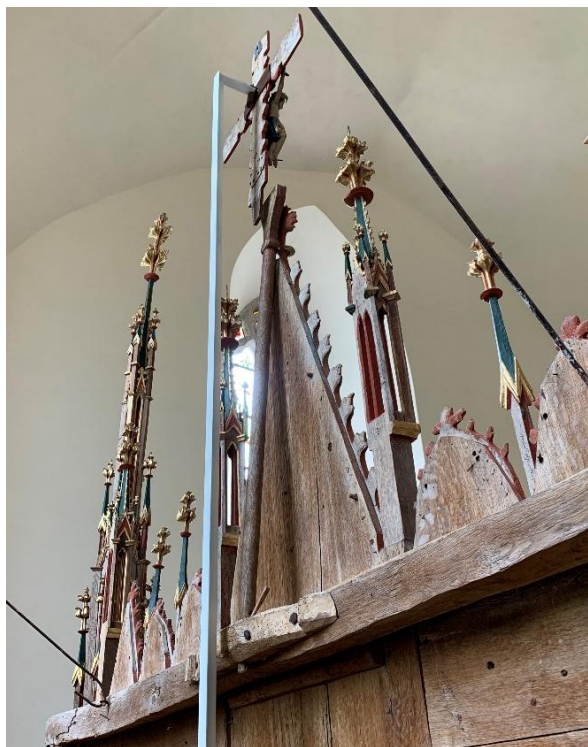
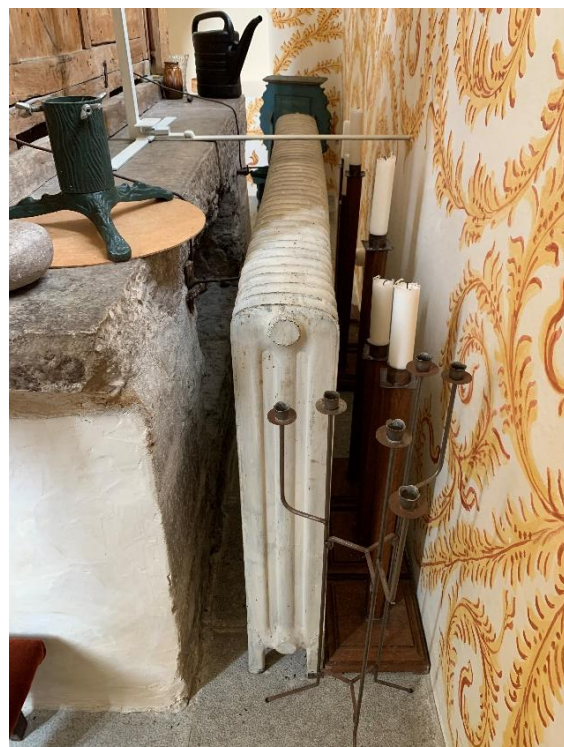
Retablets baksida. Det krönande krucifixet har varit fäst på en löst fäst stav som sannolikt användes vid processioner, i dag ersatt med en fast stålstång. Till höger altarets baksida med större infälld nisch i altaret. Foto JL 2021.

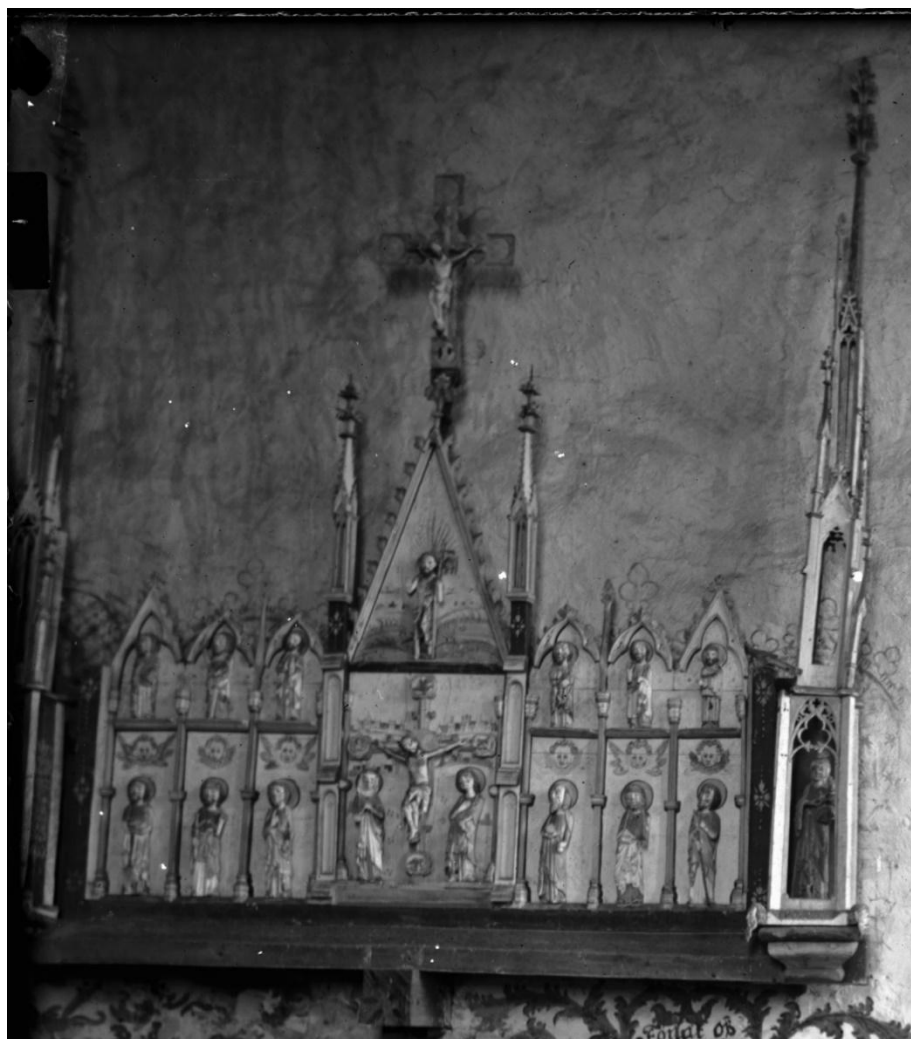
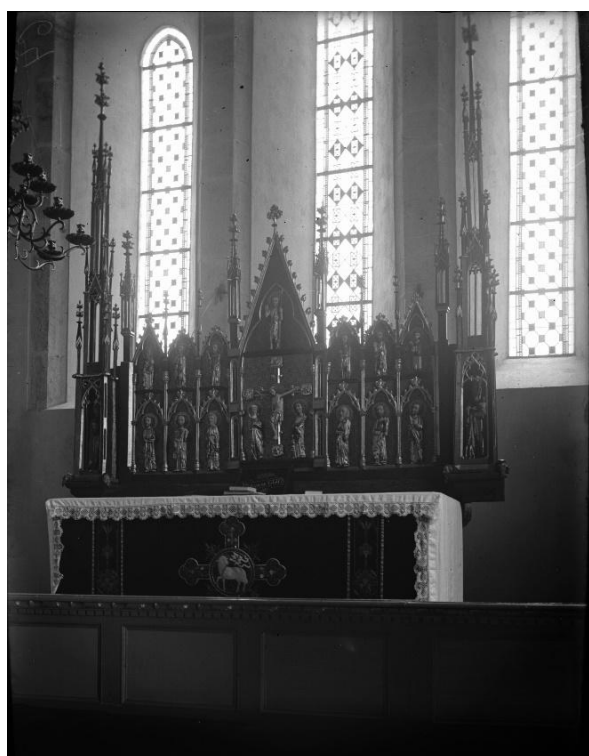
Retablet, hängande på korets norra vägg före restaureringen 1897 och före retablets konservering och ommålning 1907. Arkaderna över nedre radens apostlar ersatta av målade änglaflykter. Den uppståndne Kristus i mittgaveln har fått ett målat landskap som bakgrund, sannolikt vid en ommålning på 1600-talet eller senare. Nedan retablet efter ommålning 1907, innan tilläggen dämpades vid restaureringen 1957. Foto (detalj) Olof Sörling ca 1890 och Einar Erici ca 1915, ATA.

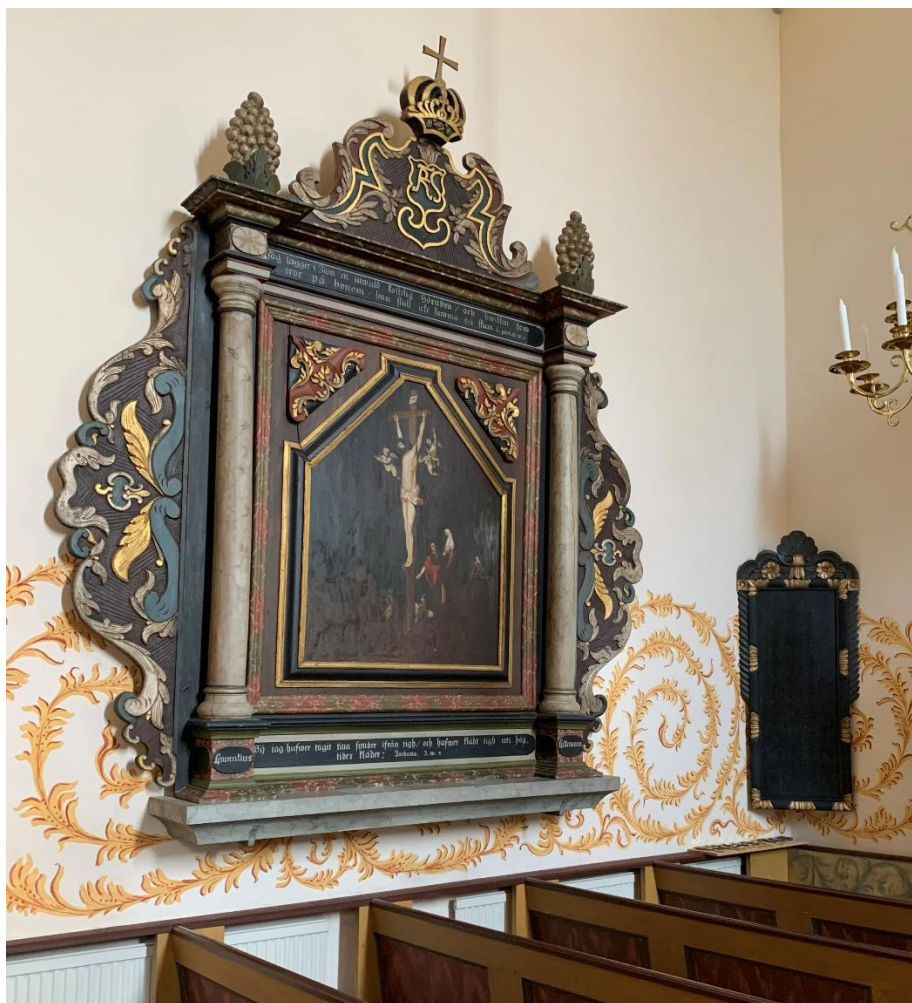
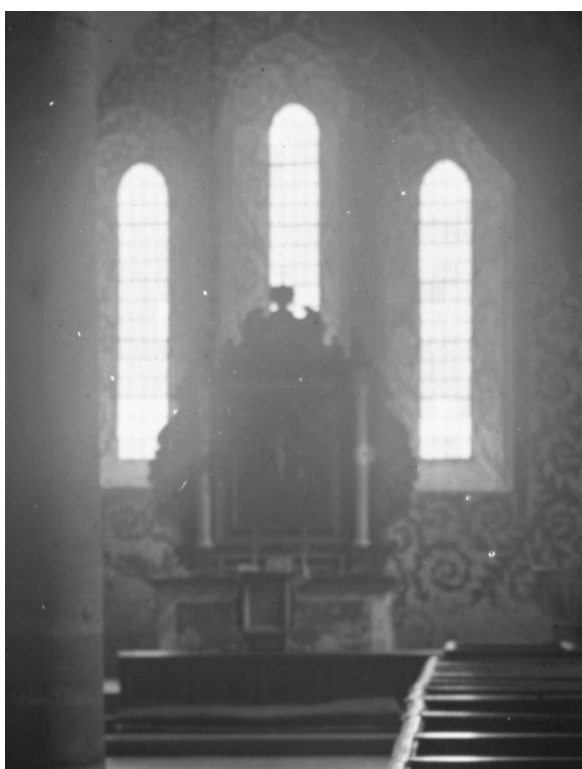
Altartavla, tillverkad av Nils Wigman 1730, målad av Petrus Fjellström 1745. Stod till 1907 på altaret. Hängdes 1938 på nuvarande plats på gotiska långhusdelens norra mur. Foto JL 2021 respektive Olof Sörling (detalj) ca 1890, ATA.

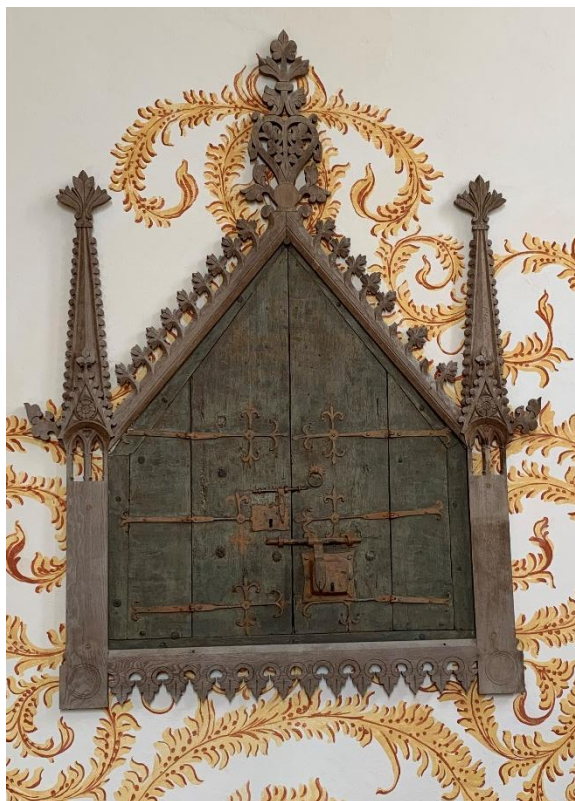
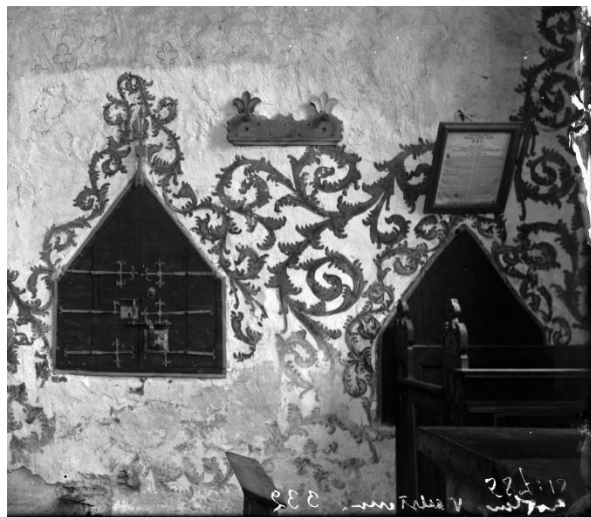
Sakramentsskåp på korets norra mur med omfattning från 1897, återuppsatt 2009, efter att ha tagits bort 1957. Foto JL 2021. Till höger foto av skåpen på korets norra sida före 1897. Foto (detalj) Olof Sörling ca 1890, ATA.

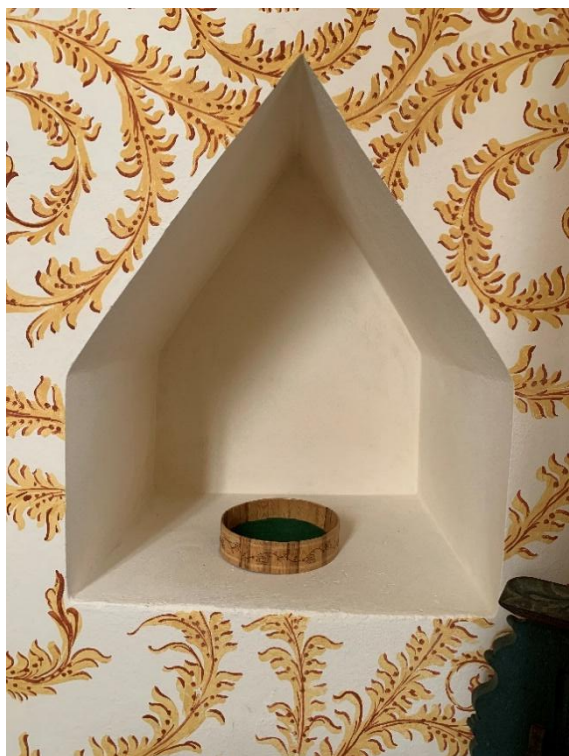
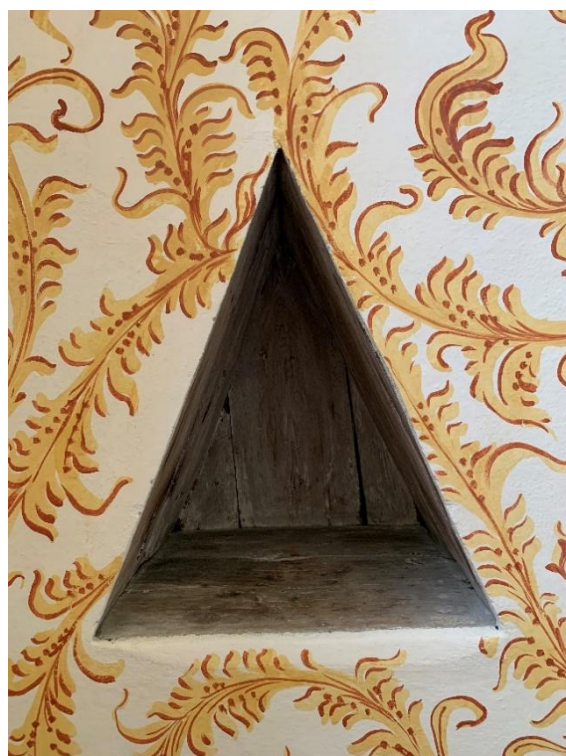
Nisch på korets norra mur. Till höger nisch i korets södra mur. Foto JL 2021.

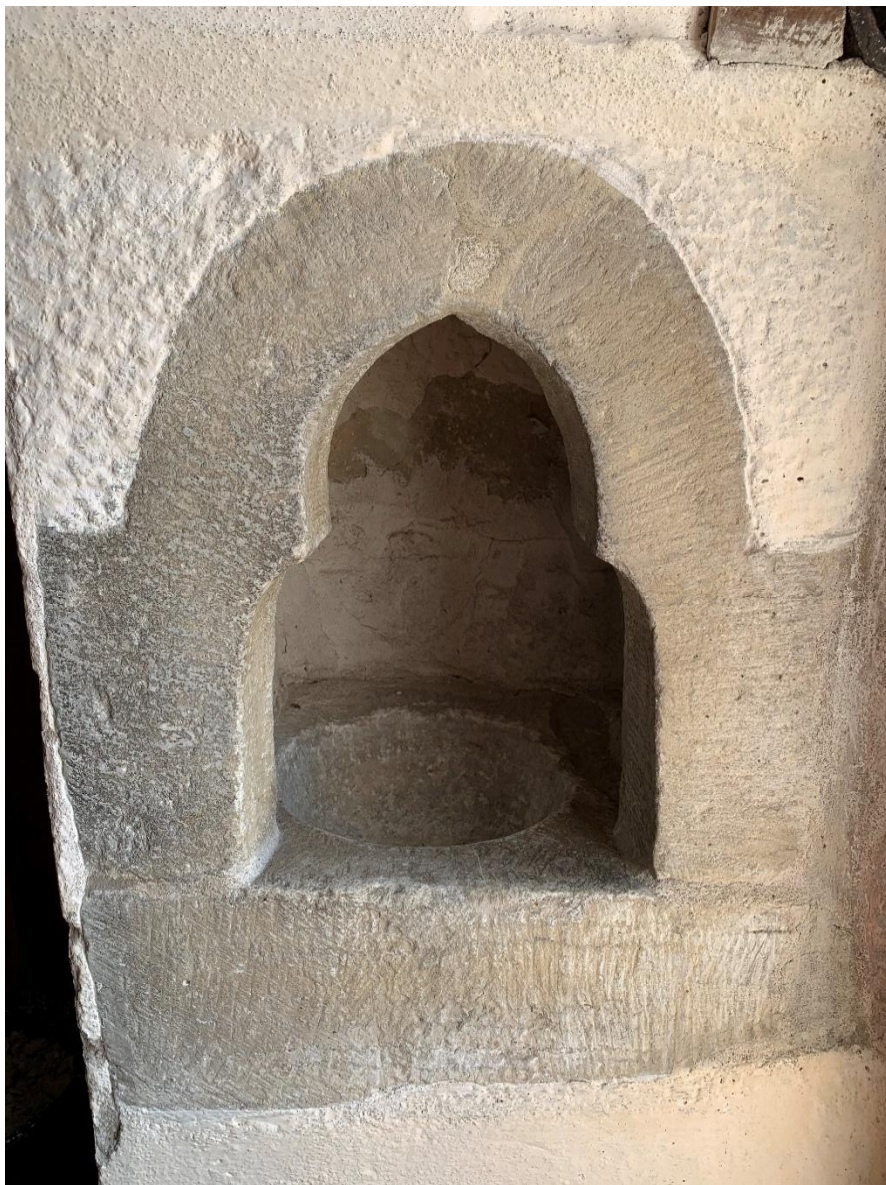
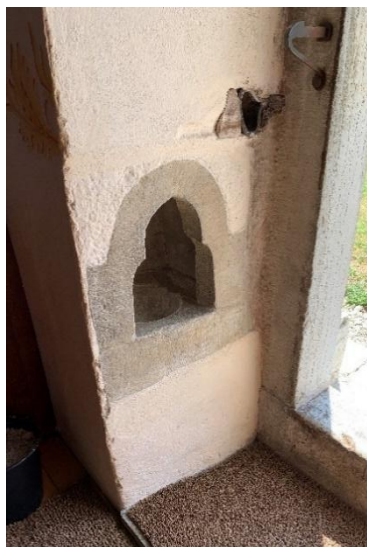
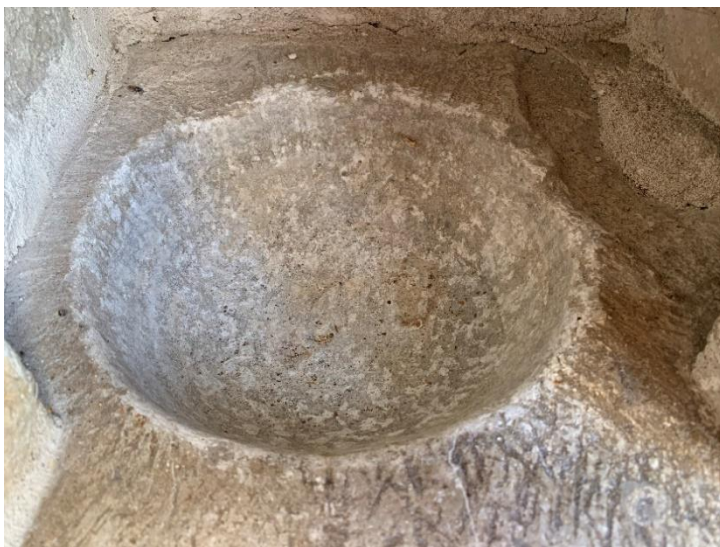
Vigvattensnisch, sannolikt från byggnadstiden vid tidigt 1200-tal, möjligen en senare komplettering. Foto JL 2021.

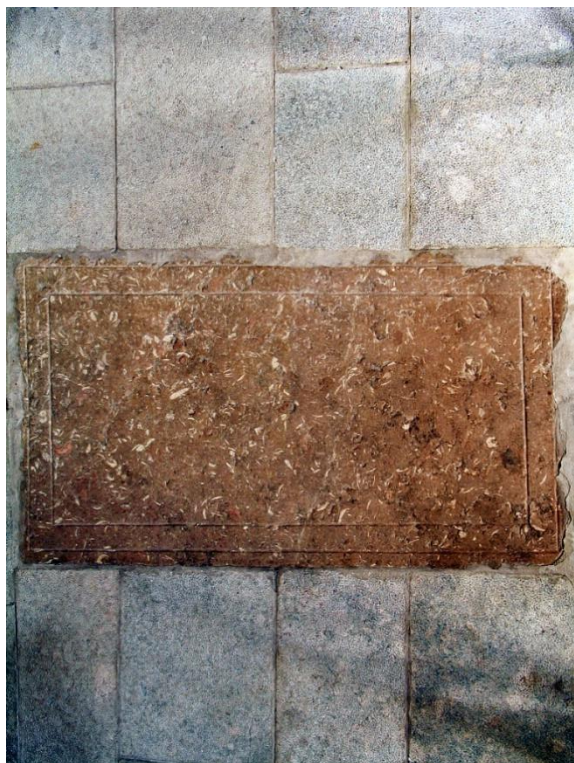
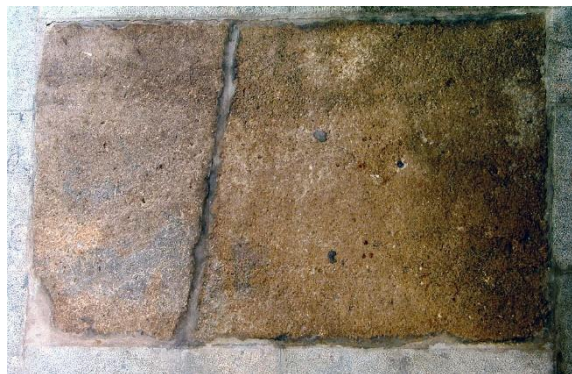
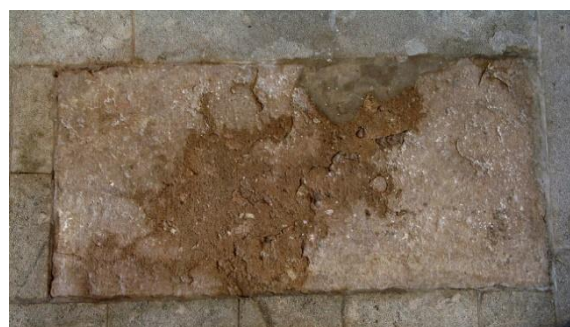
Tre hällar av röd kalksten i korgolvet. Någon av dessa eller av de hällar som finns på kyrkogården kan vara de tre medeltida altarskivor som noterades under restaureringen 1957. Att antalet är tre kan tyda på att kyrkan haft fler än de sedvanliga två sidoaltarna eller att det romanska långhusets sidoaltaren stod kvar. Foto Danne Pe Pettersson 2004-05, Visby stift.

Infällda i korgolvet ligger tre röda kalkstenshällar som har förmodats utgöra tidigare altarskivor till sidoaltaren. En brudpall från 1781 var ursprungligen kyrktagningspall. Predikstolen är från 1669. Invid västra kolonnen i långhuset står dopfunten på sannolikt ursprunglig plats. Bänkinredningen tillverkades 1736 av Jöran Groth och målades 1746 av Johan Hernell. Kyrkan har ytterligare ett par inredningsföremål från 1700-talet, som nummertavlan och inredning från sakristian. Klockan göts om 1706. Den nuvarande orgeln, byggd av Anders Persson i Viken 1973, anskaffades 1994 från Tingsö.

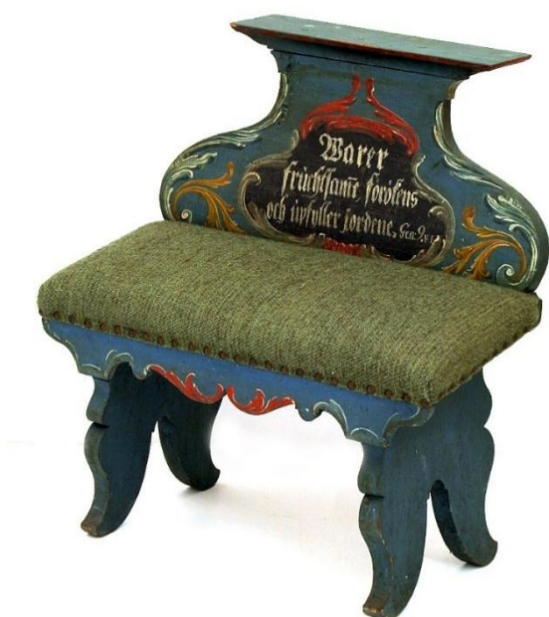
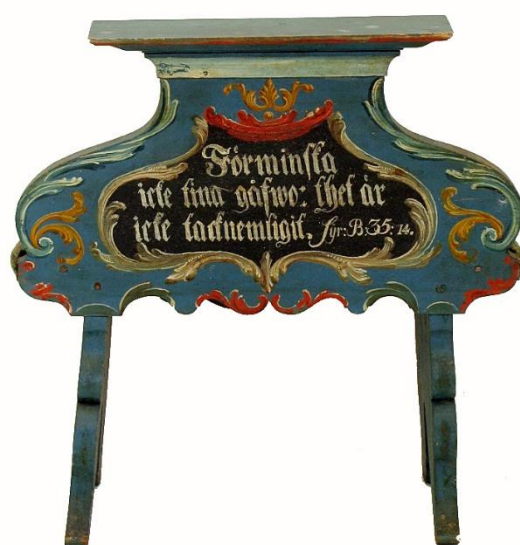
Brudpall, tidigare kyrktagningspall, fram- och baksida. Tillverkad 1781. Foto Danne Pe Pettersson 2004-05, Visby stift.

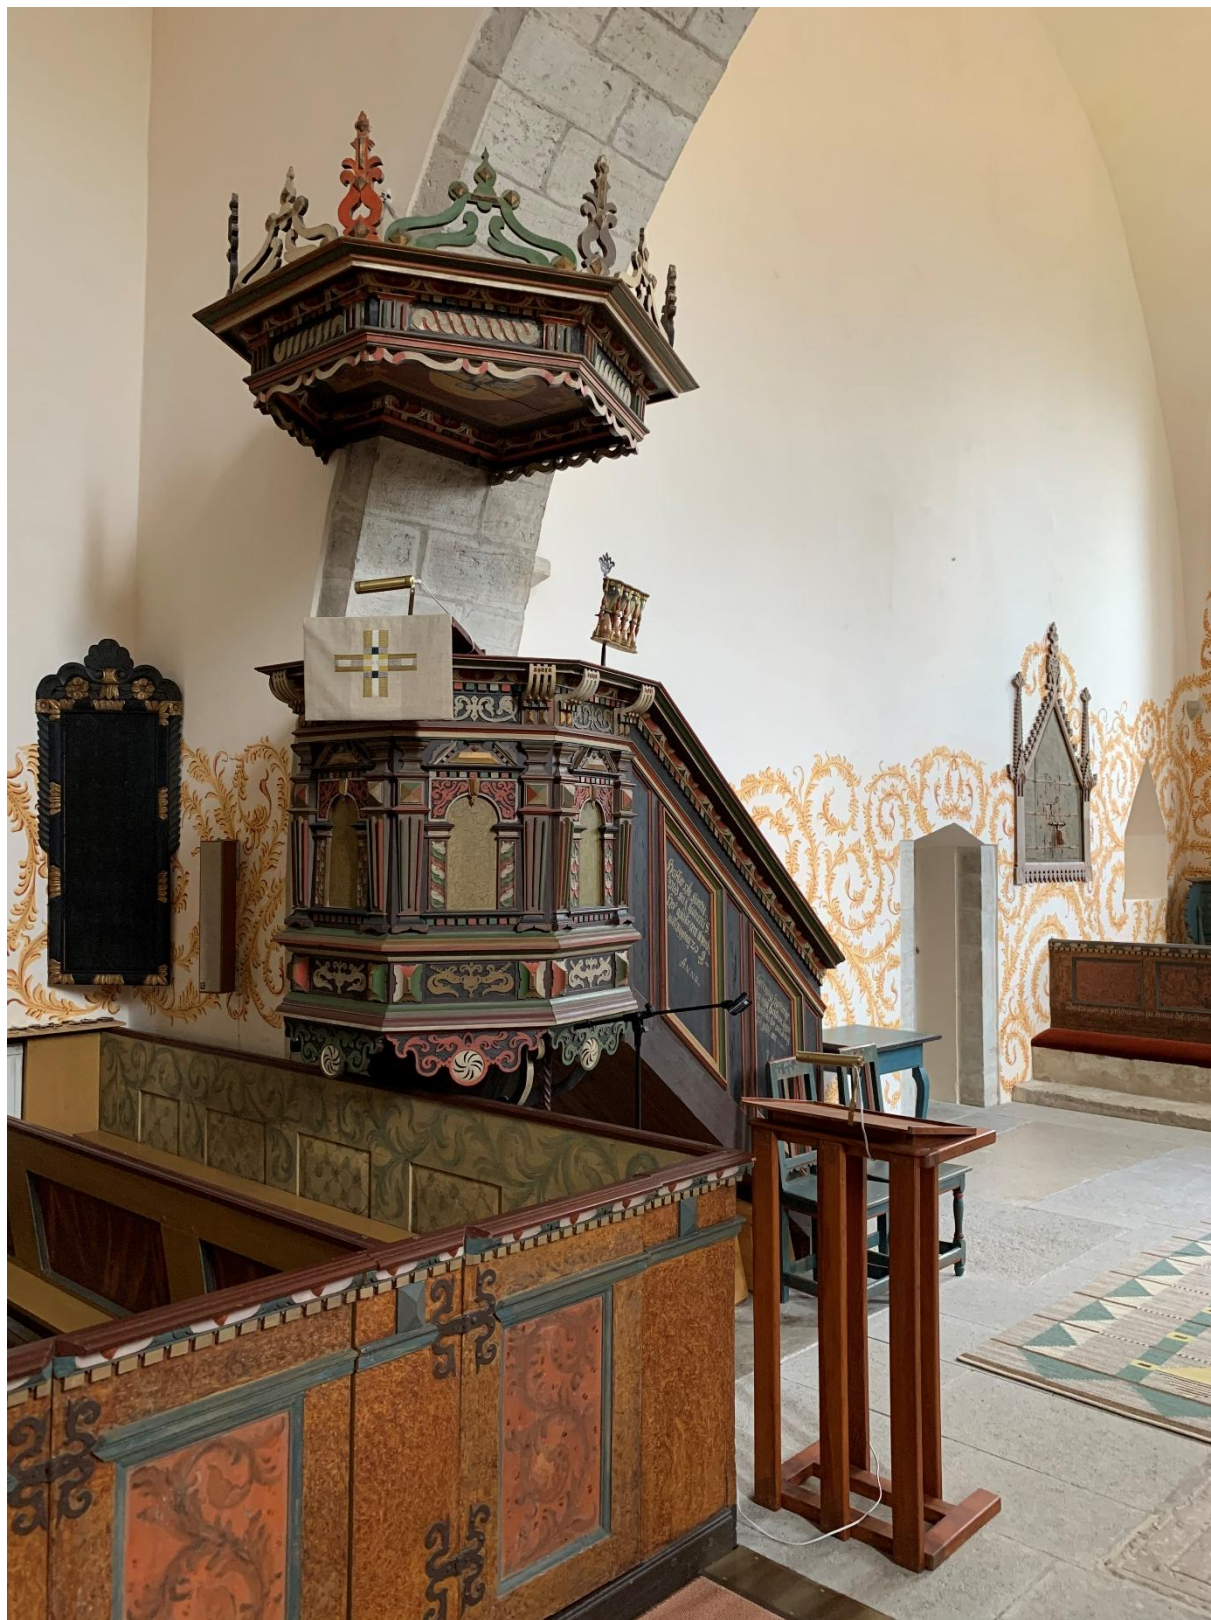
Predikstol, enligt inskrift tillverkad år 1669, senare färgsättning. Foto JL 2021.

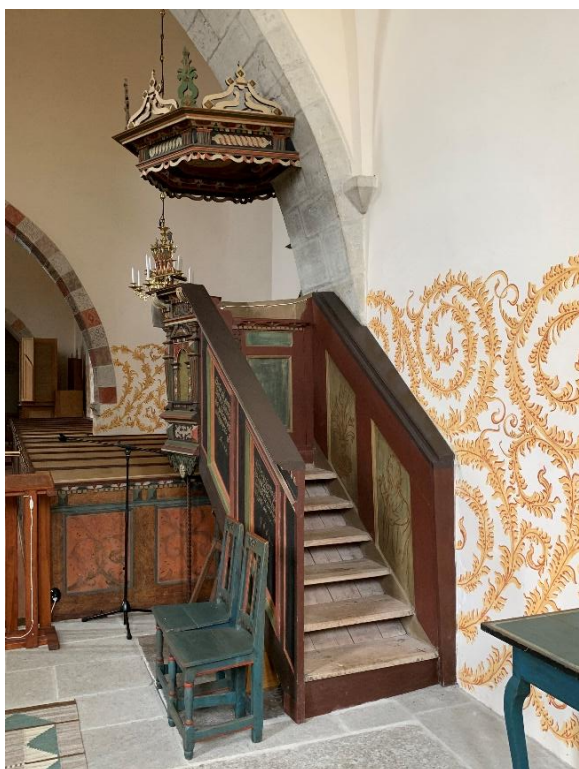
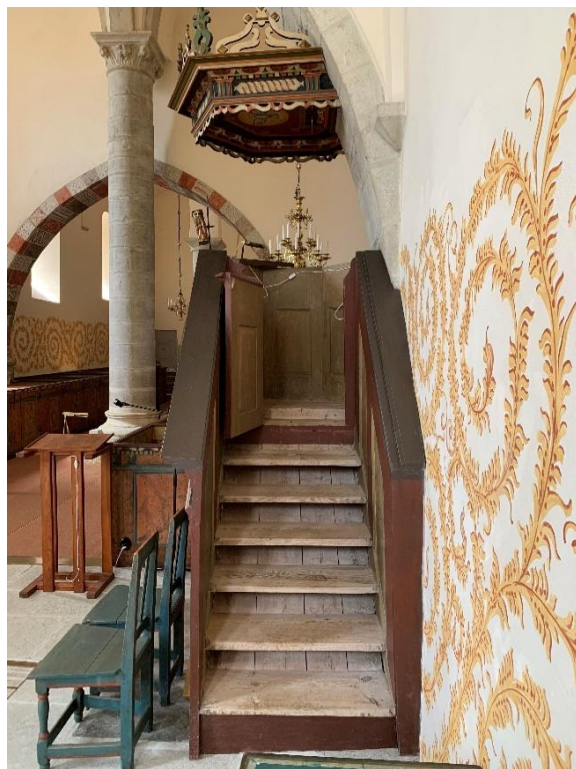
Predikstol från 1669, sedd från koret och nedan detalj från trappan. Mellan trappan och korgen finns en liten dörr, i trappan målningar. Foto JL 2021.

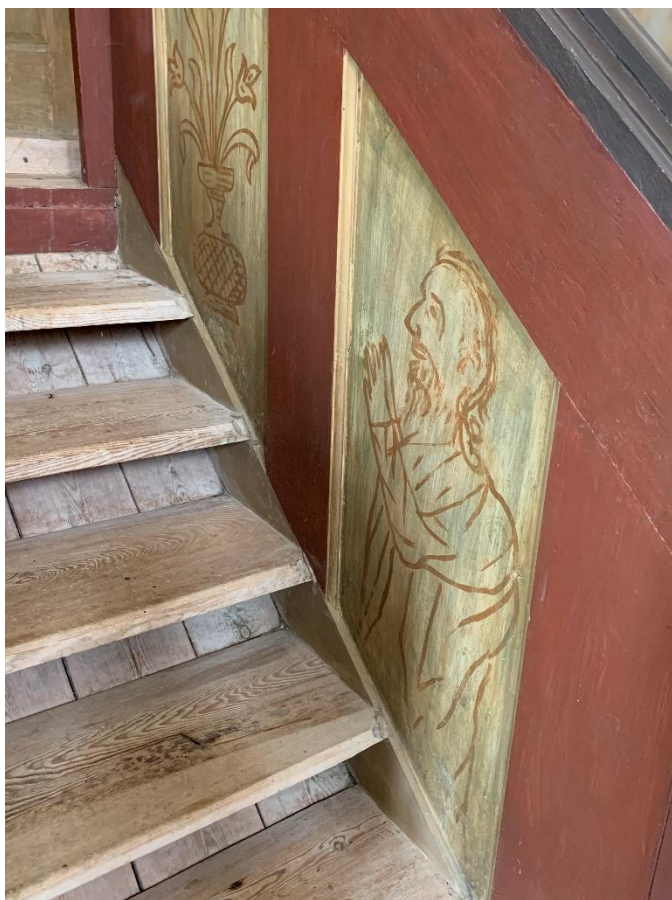
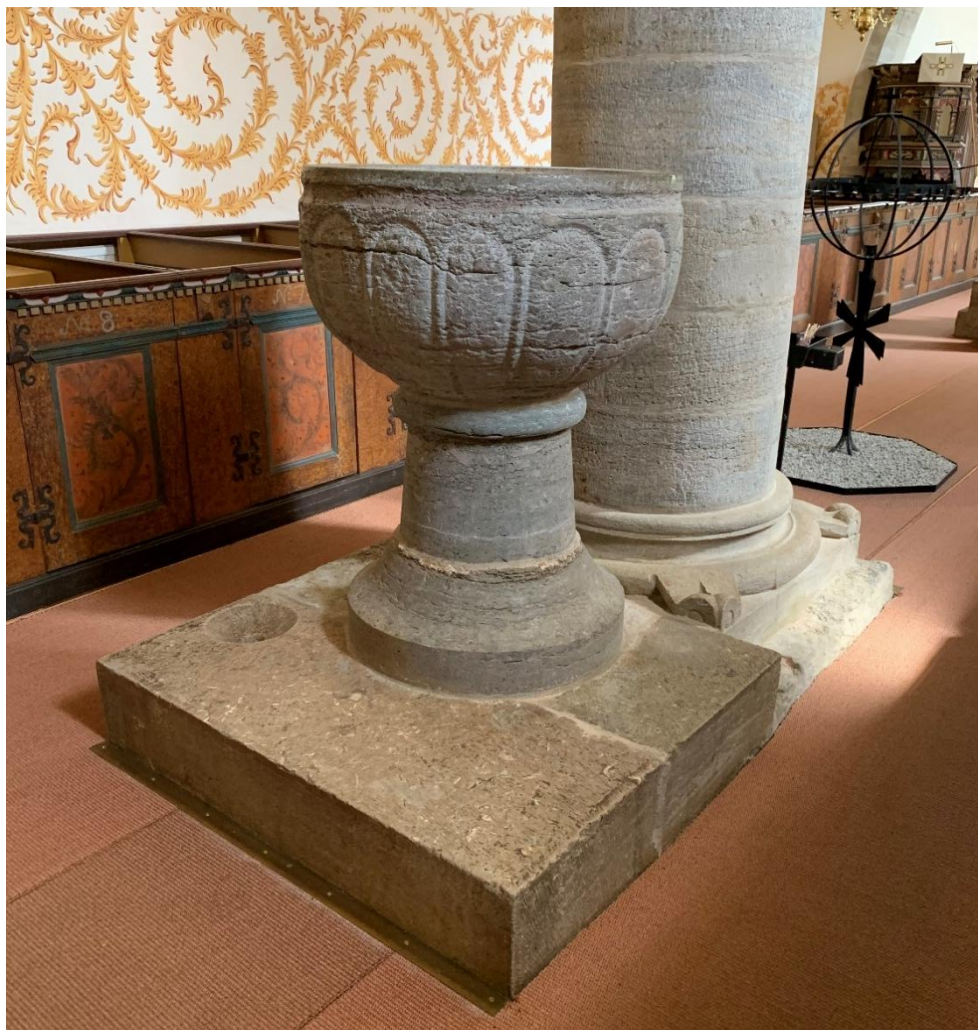
Dopfunten från 1200-talets mitt. Foto JL 2021.
