# Vallstena kyrka

Karaktärisering 2021

Gotlands  
Museum

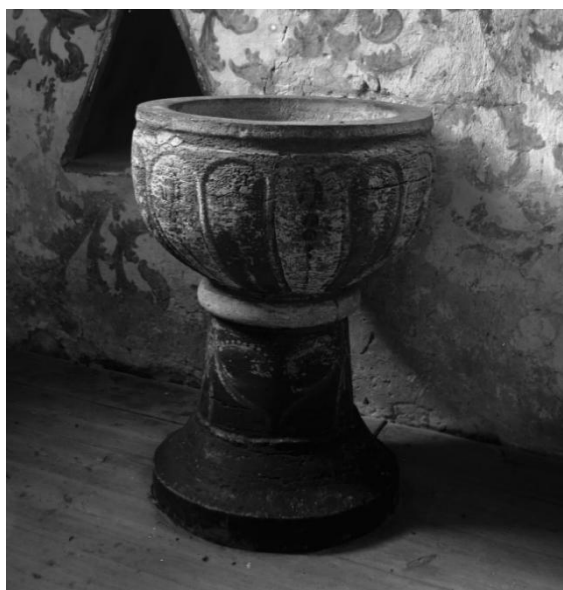
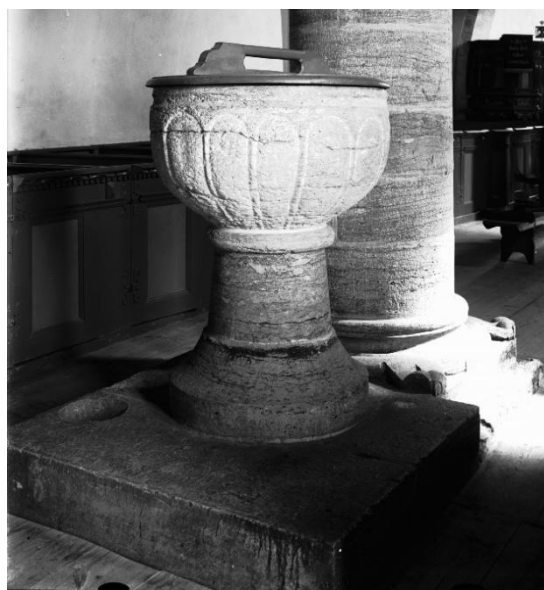
Dopfunten med målning före 1897, sannolikt från 1600- eller 1700-talet. Funten har sannolikt från början varit målad, dock okänt hur. Till höger med lock. Foto Olof Sörling ca 1890 respektive Alfred Edle 1926, ATA.

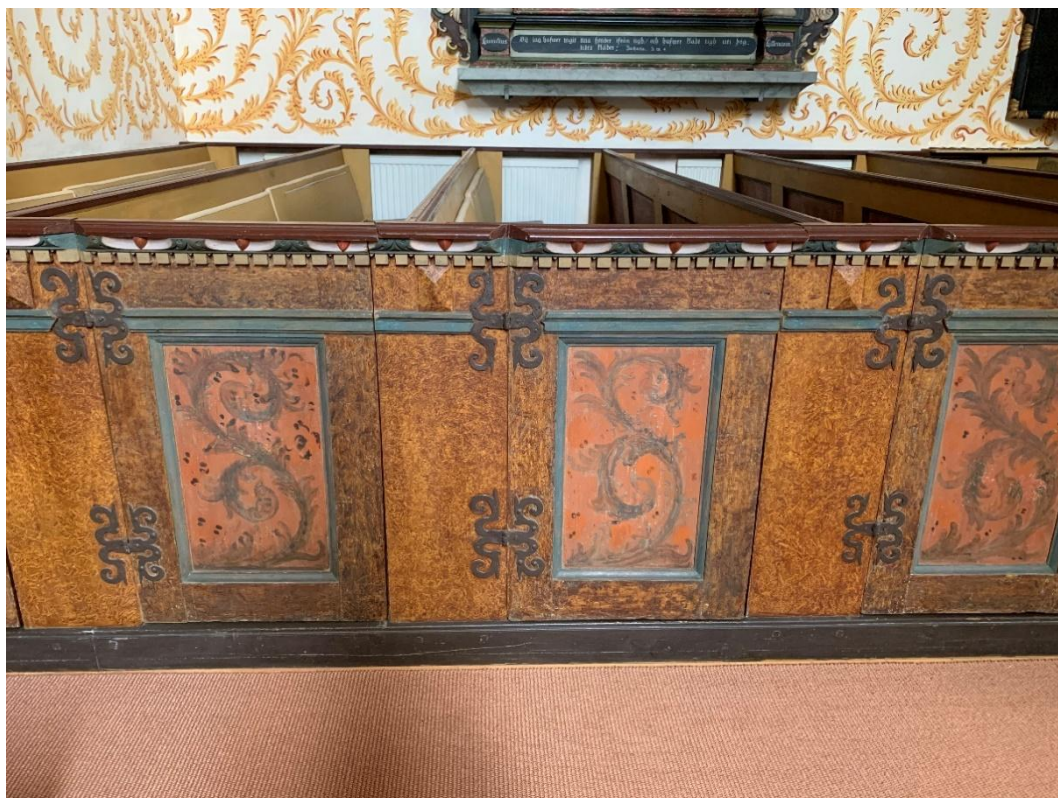
Bänkinredning, tillverkad 1736 av Jöran Groth, målad 1746 av Johan Hernell, invändigt ombyggda 1956. Foto JL 2021.

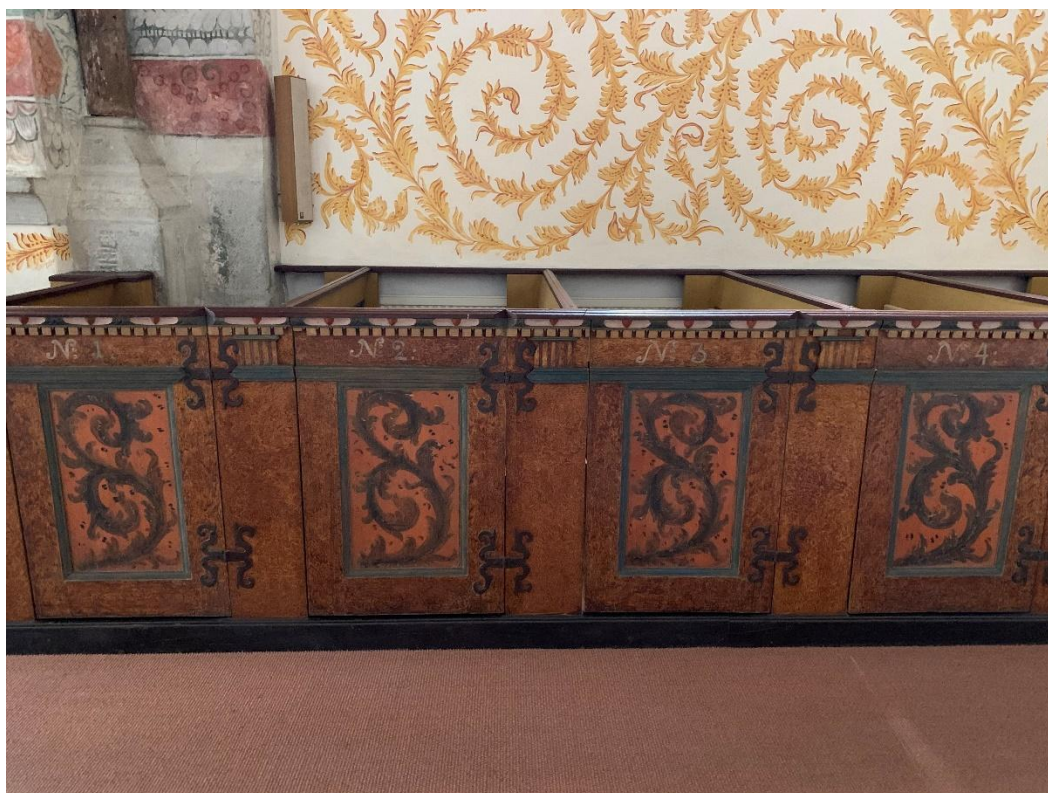
Bänkinredningen. Från den äldre triumfbågen och bakåt är bänkarna numrerade. Foto JL 2021.

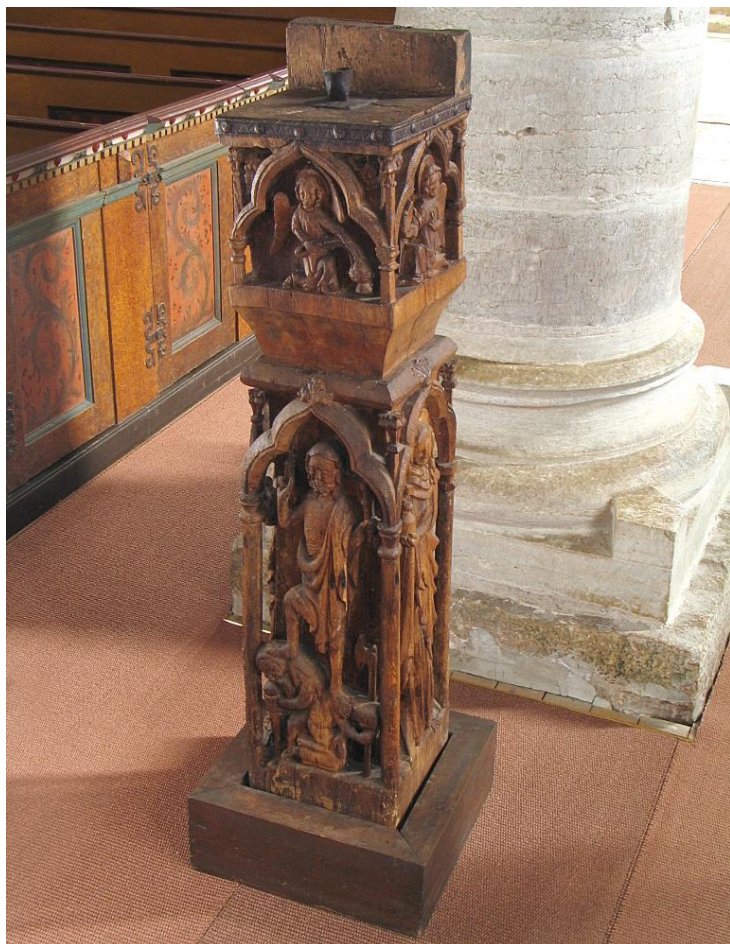
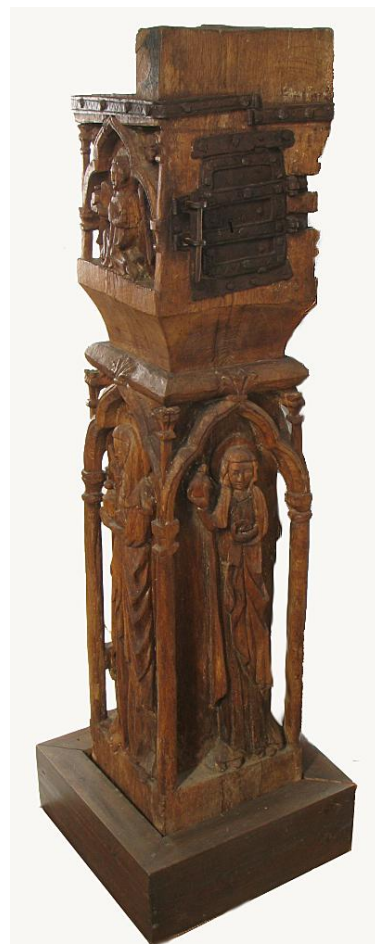
Fattigstock, del av krucifixpedestal, 1200-1300-tal. Foto Danne Pe Pettersson 2004-05, Visby stift.

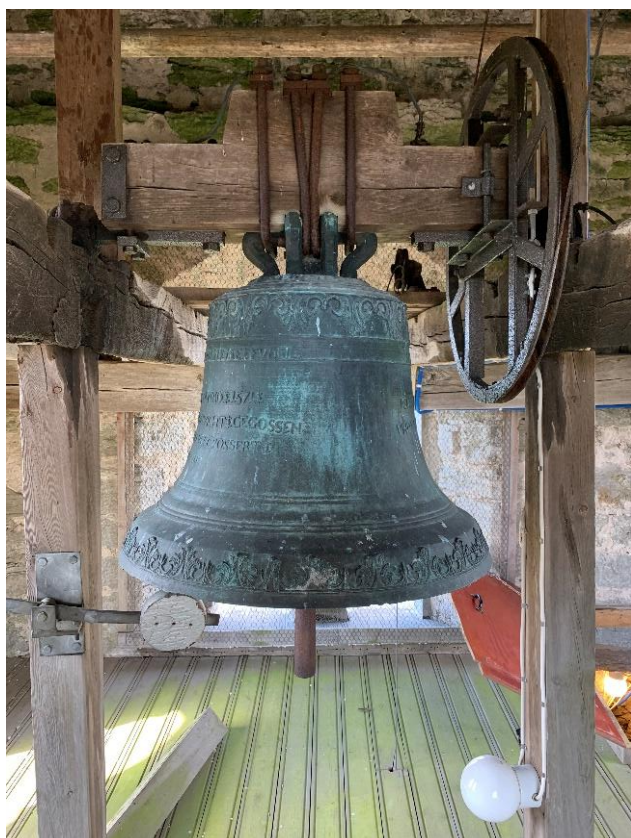
Klockan, omgjuten 1706 av äldre klocka från 1571. Foto JL 2021.

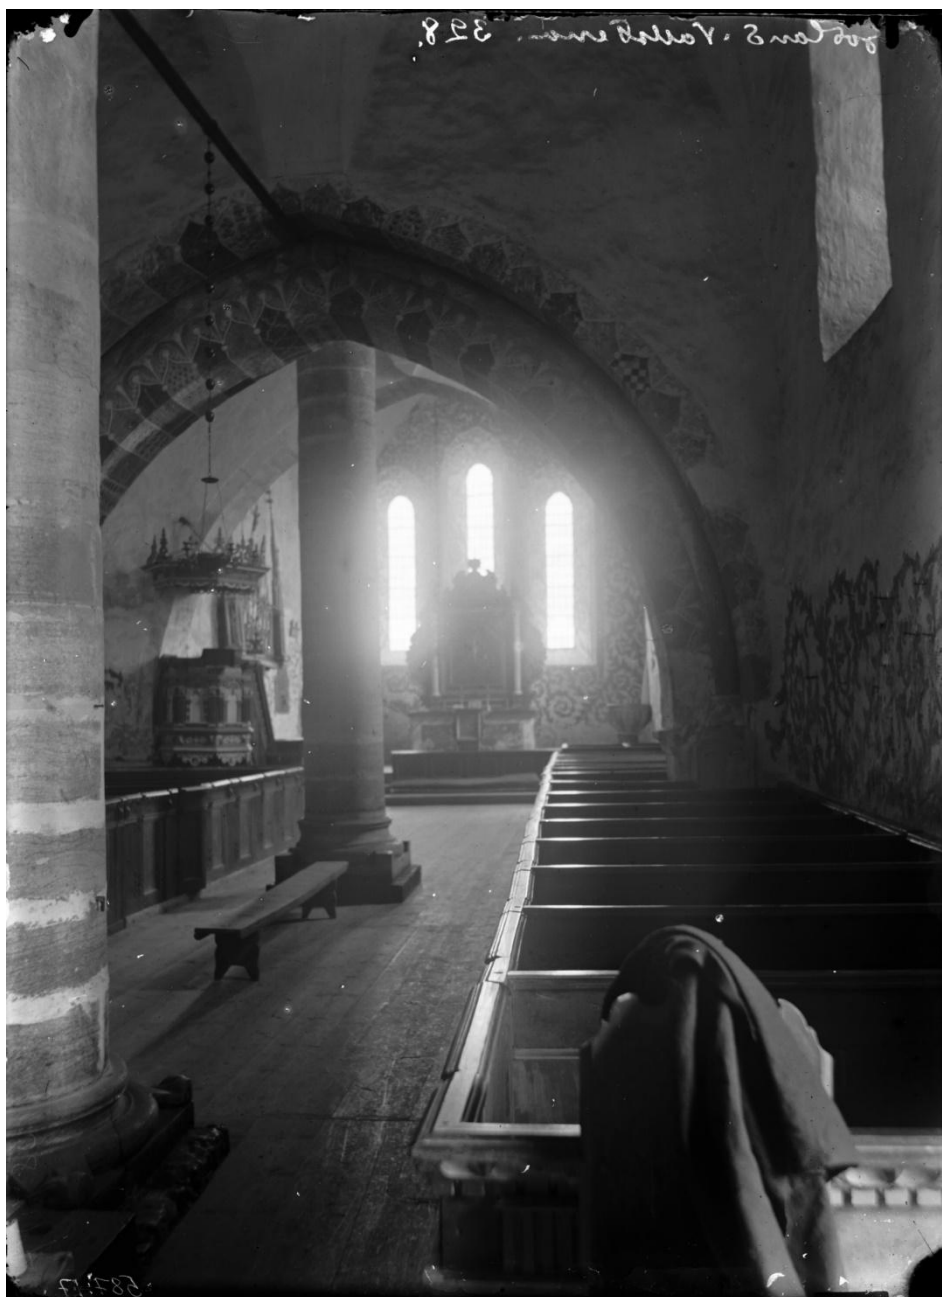
Interiör mot öster före 1897 års restaurering. Långhusfönstren är ännu inte förstörade och 1700-talets altartavla står på altaret. Foto Olof Sörling ca 1890, ATA.

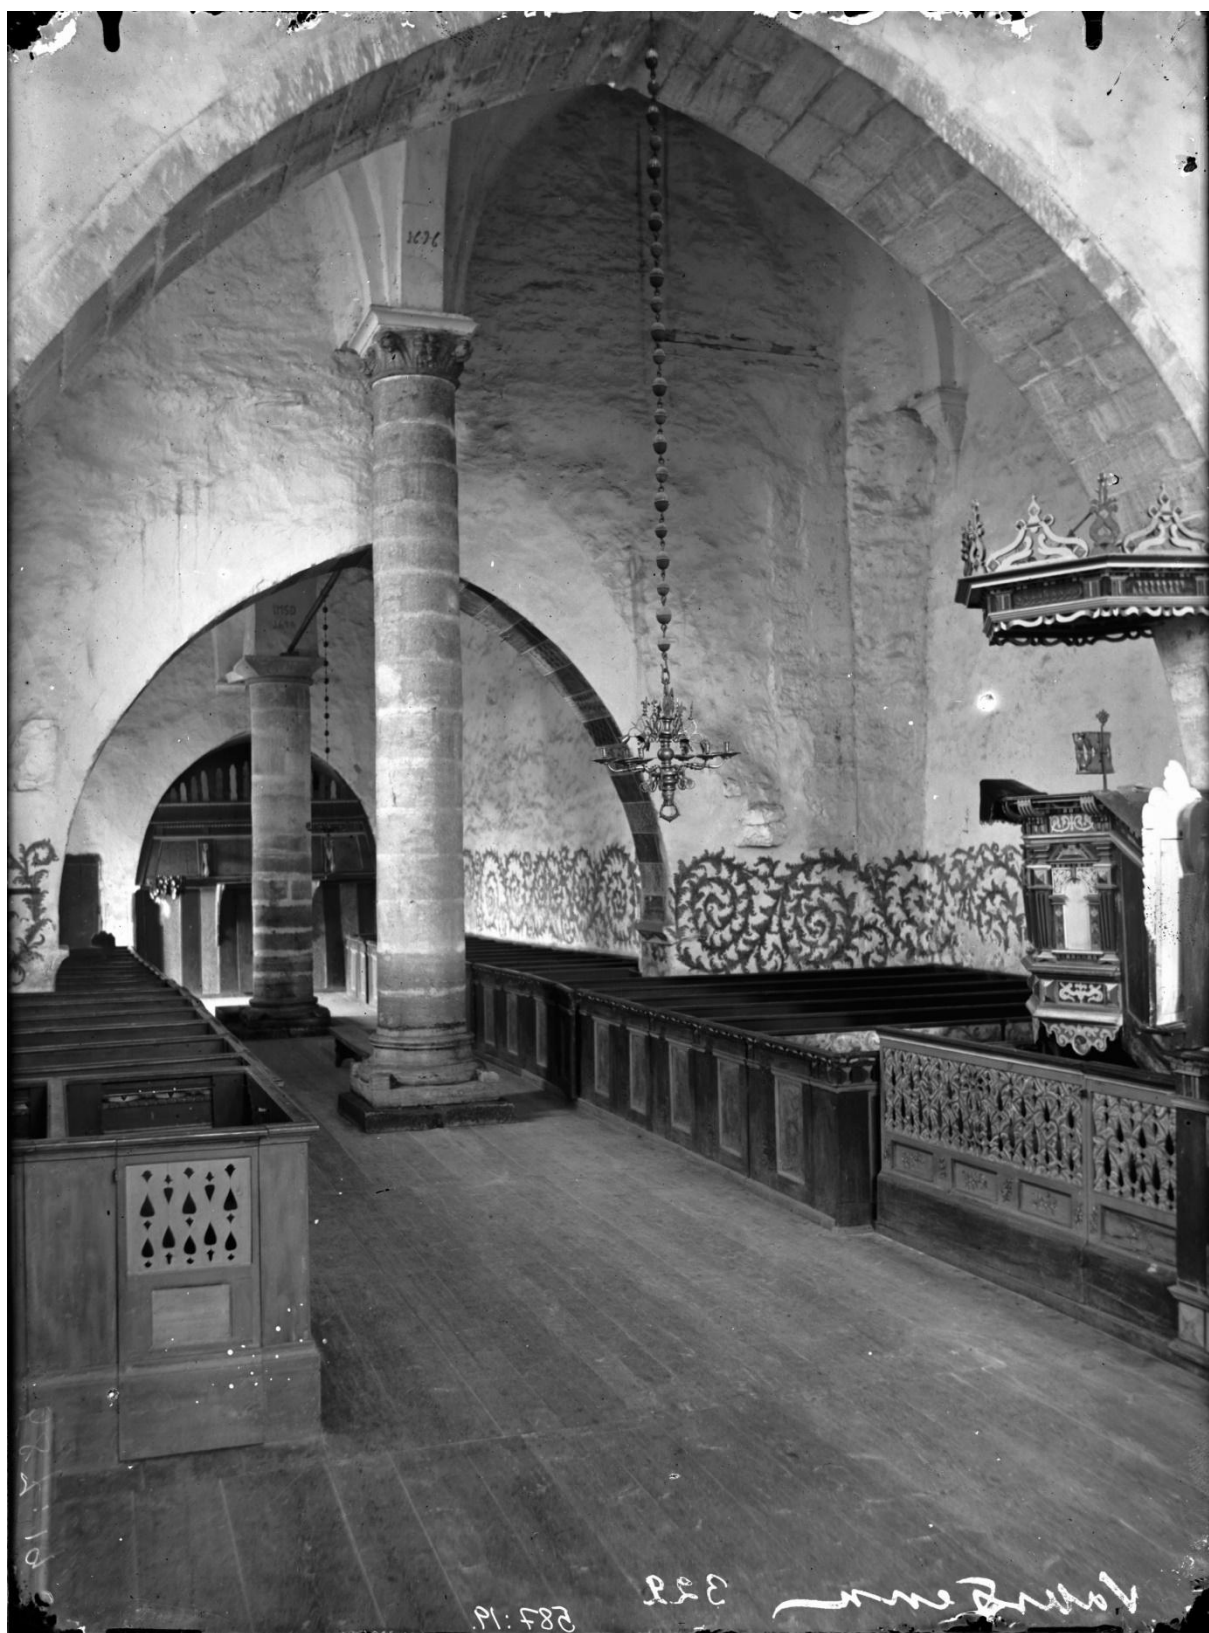
Interiör mot väster före 1897 års restaurering då murarnas ojämnheter avlägsnades eller doldes av tjock puts. Det romanska långhusets östgavel avtecknar sig i murverket liksom det rivna romanska koret och spår som visar att koret var välvt. Årtalet 1696 syftar troligen på en inre ommålning. Den målade rankornamentiken från 1700-talet togs bort 1897 och rekonstruerades 2009. Foto Olof Sörling ca 1890, ATA.

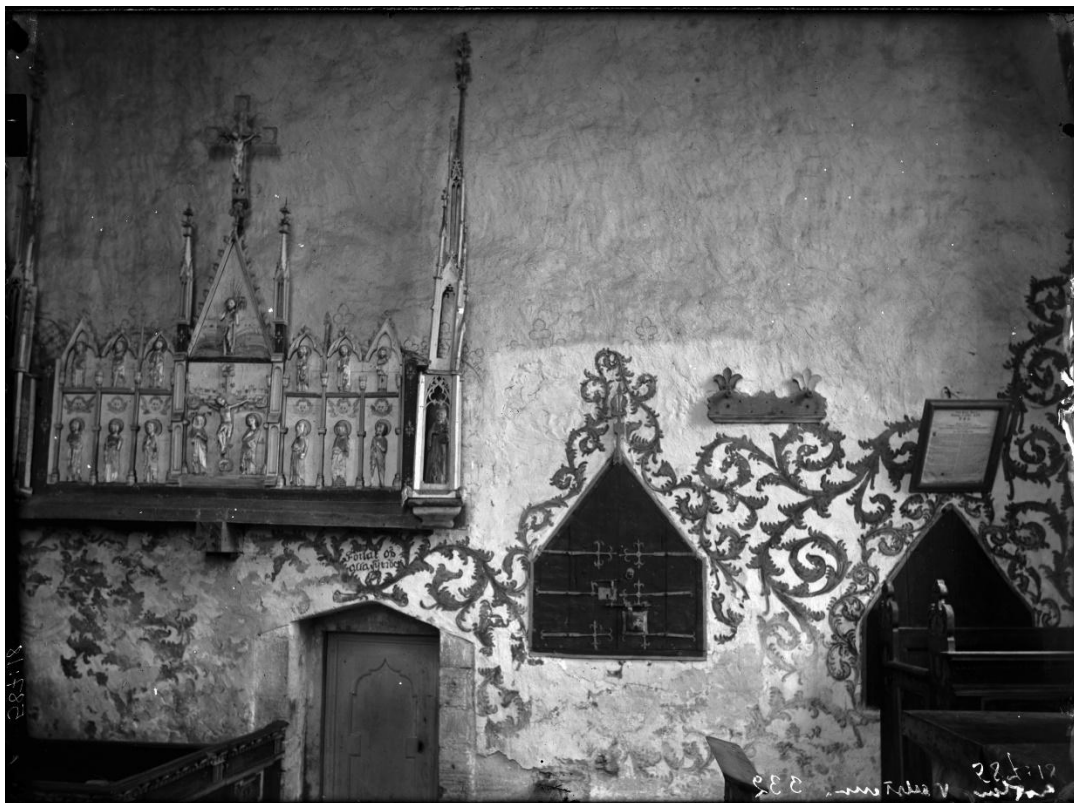
Korets norra mur med altarskåp, sakristieingång och nischer samt spår av medeltida kalkmålningar, före restaureringen 1897. Foto Olof Sörling ca 1890, ATA.

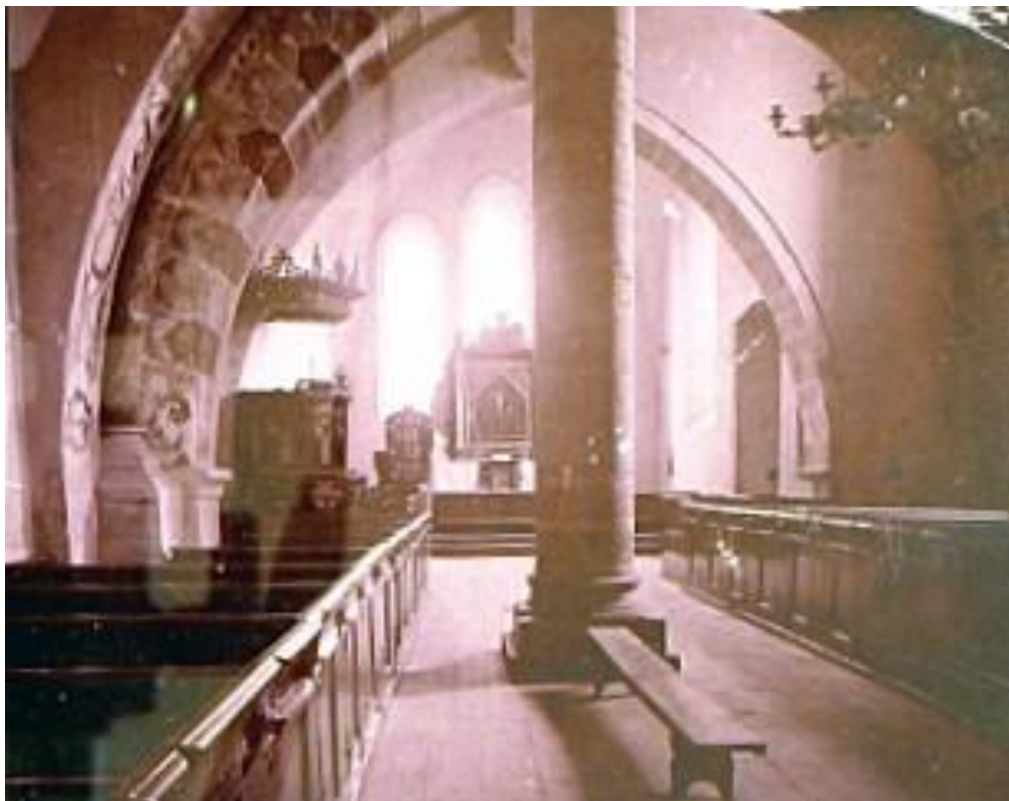
Interiör mot öster efter restaureringen 1897 innan det medeltida retablet återuppsattes på altaret 1907 efter restaurering. Efter inramat foto från ca 1900 i sockenstugan. Foto Danne Pettersson 2004-05, Visby stift.

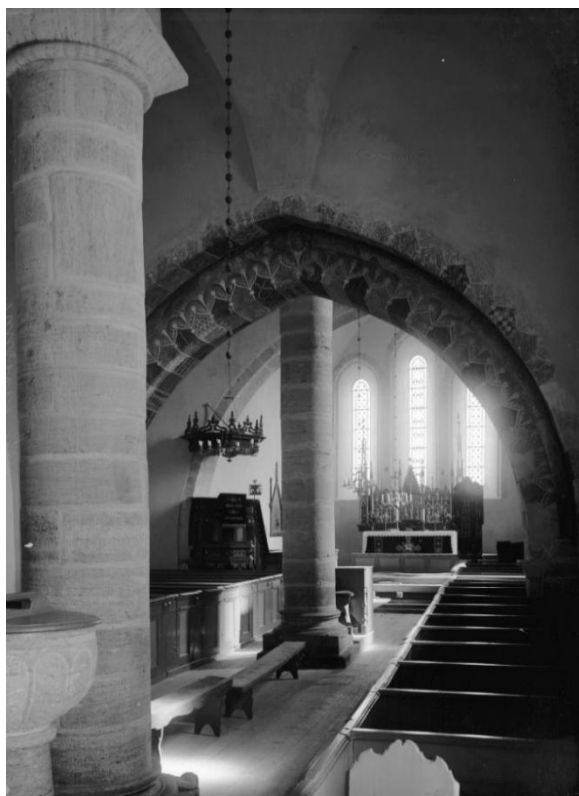
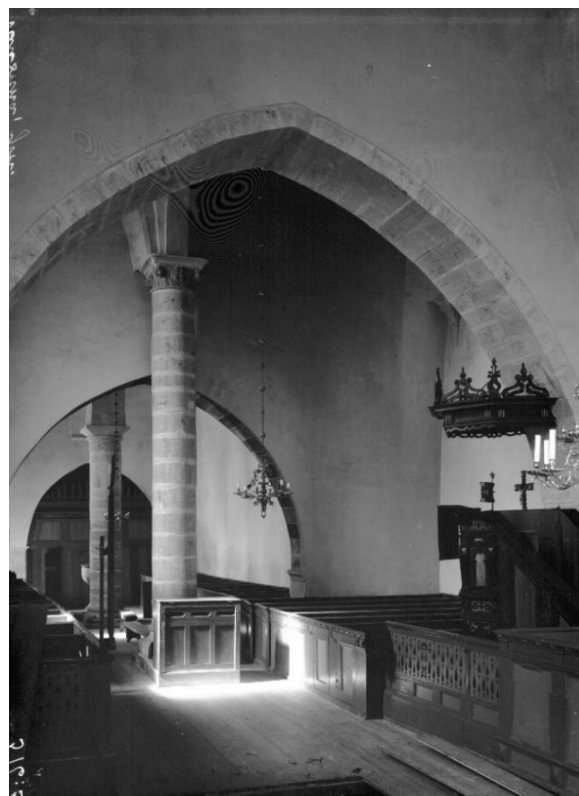
Interiör mot öster och väster efter restaureringen 1897 och retablets återplacering 1907. Foto Alfred Edle 1923, ATA.

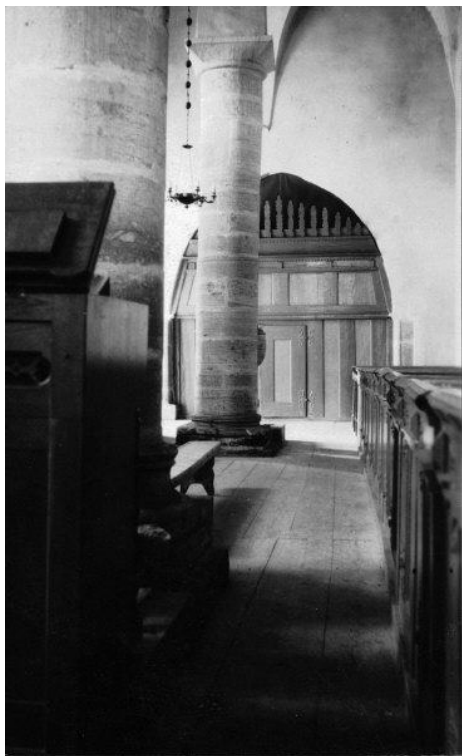
Skärmvägg av trä i tornbågen, byggd på 1700-talet för att avskilja ringkammaren från kyrkorummet, senare troligen förändrad. Borttagen 1930 när kyrkan fick orgel som placerades i ringkammaren. Foto 1930, ATA.

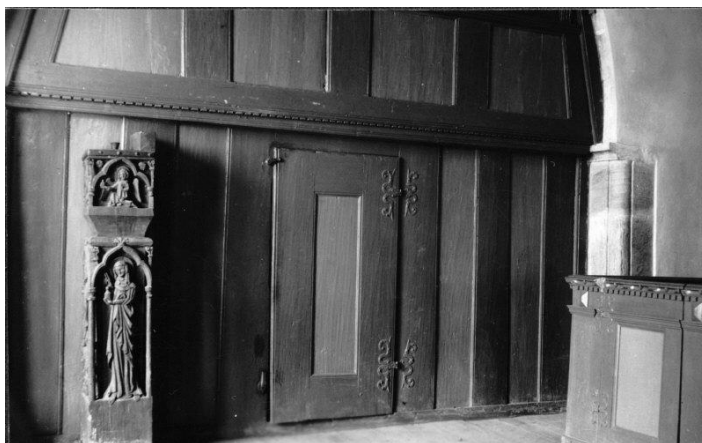
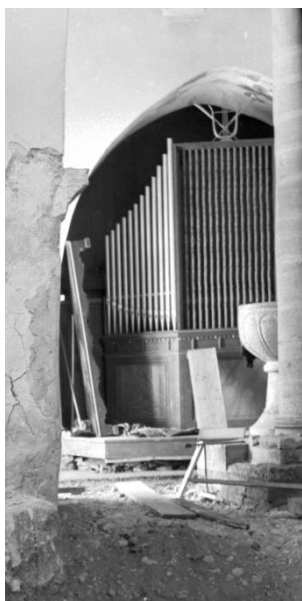
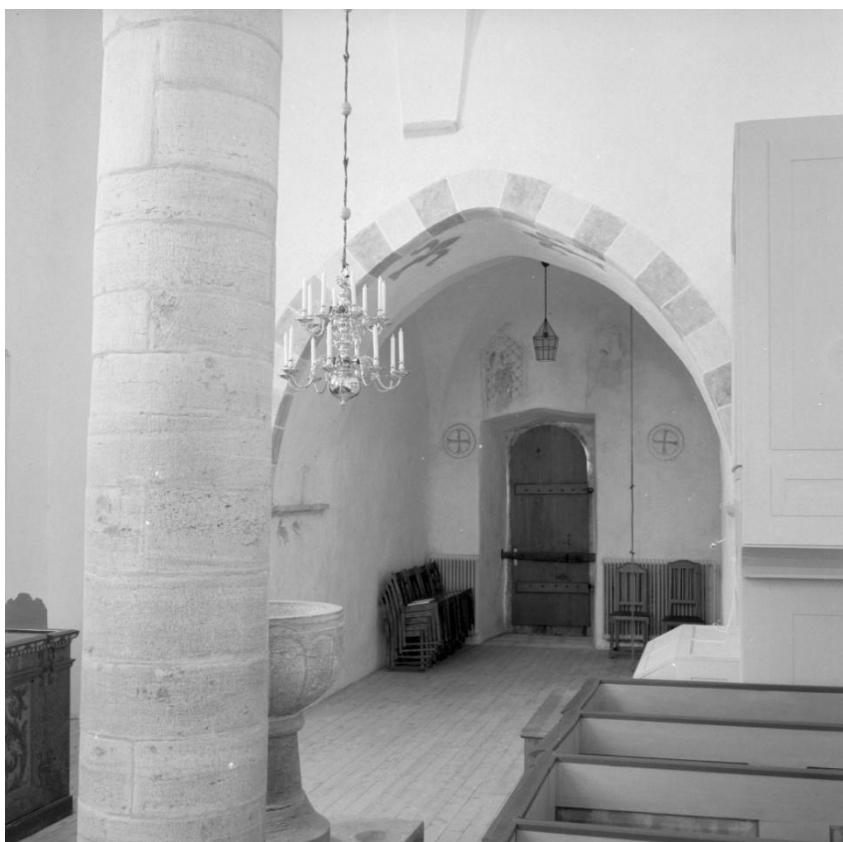
Orgeln från 1930, ritad av Erik Fant och placerad i ringkammaren. Foto Evald Gustafsson 1957 (detalj), ATA. Till höger interiör av långhuset mot väster mot den vid restaureringen 1957 frilagda ringkammaren. Foto Gunnar Svahnström 1958, ATA.

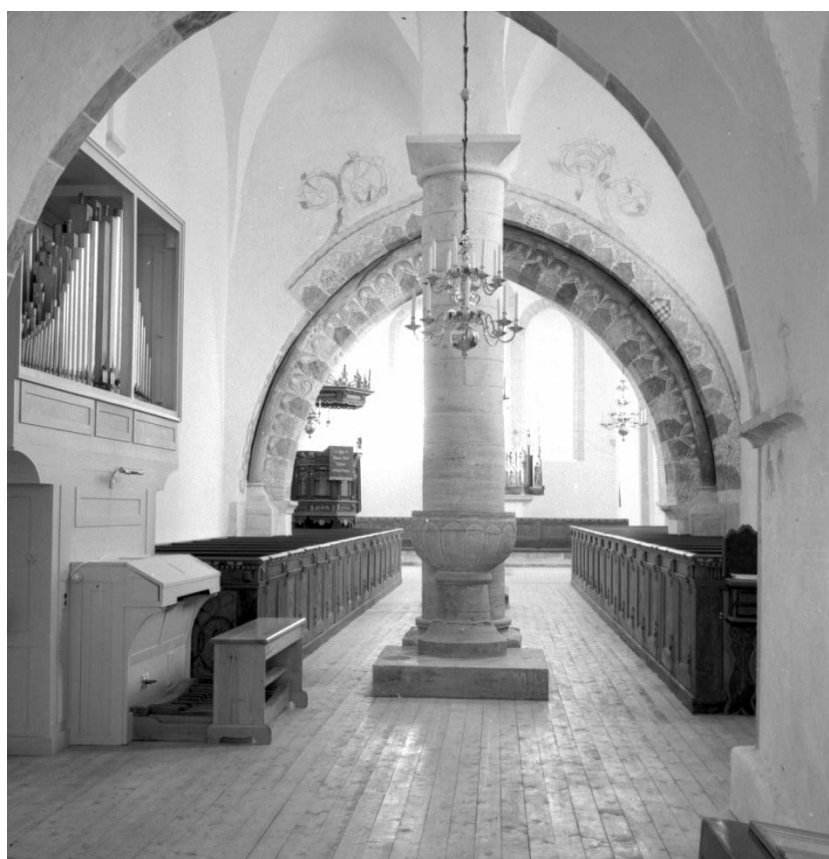
Interiör mot öster strax efter restaureringen 1957. Till vänster står den vid restaureringen flyttade och ombyggda orgeln från 1930, utbytt 1994 mot den nuvarande. Foto Gunnar Svahnström 1958, ATA.

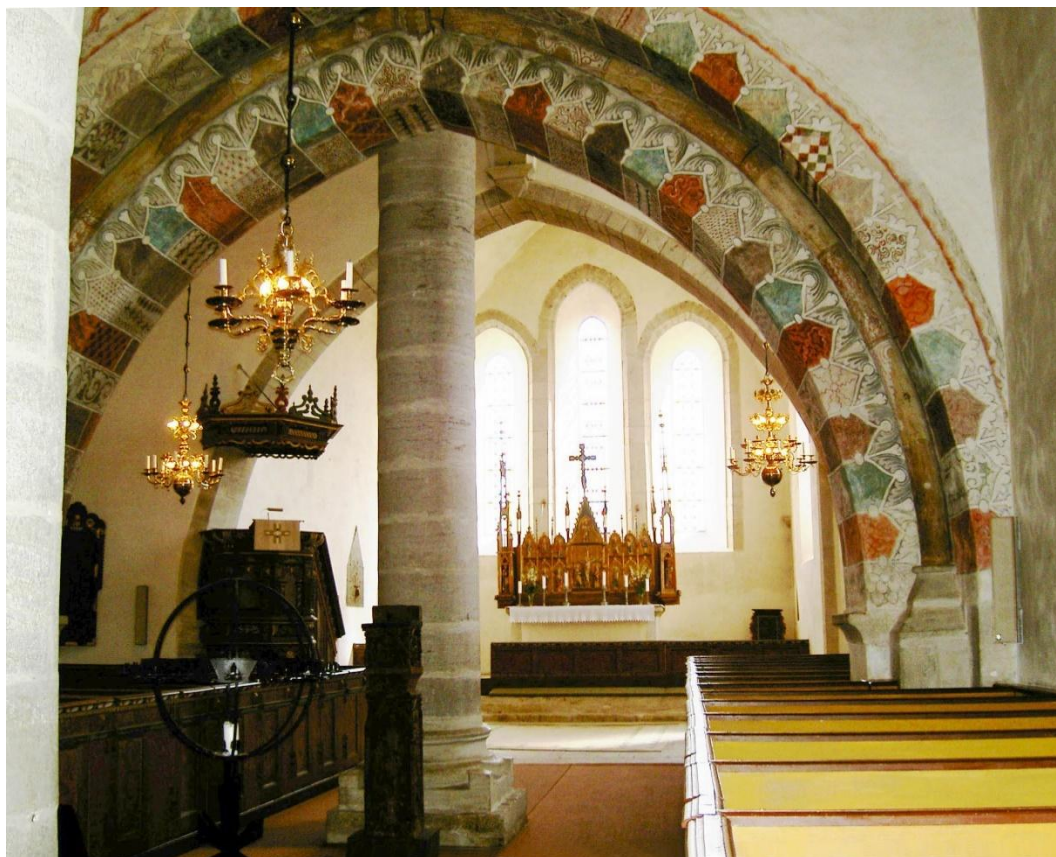
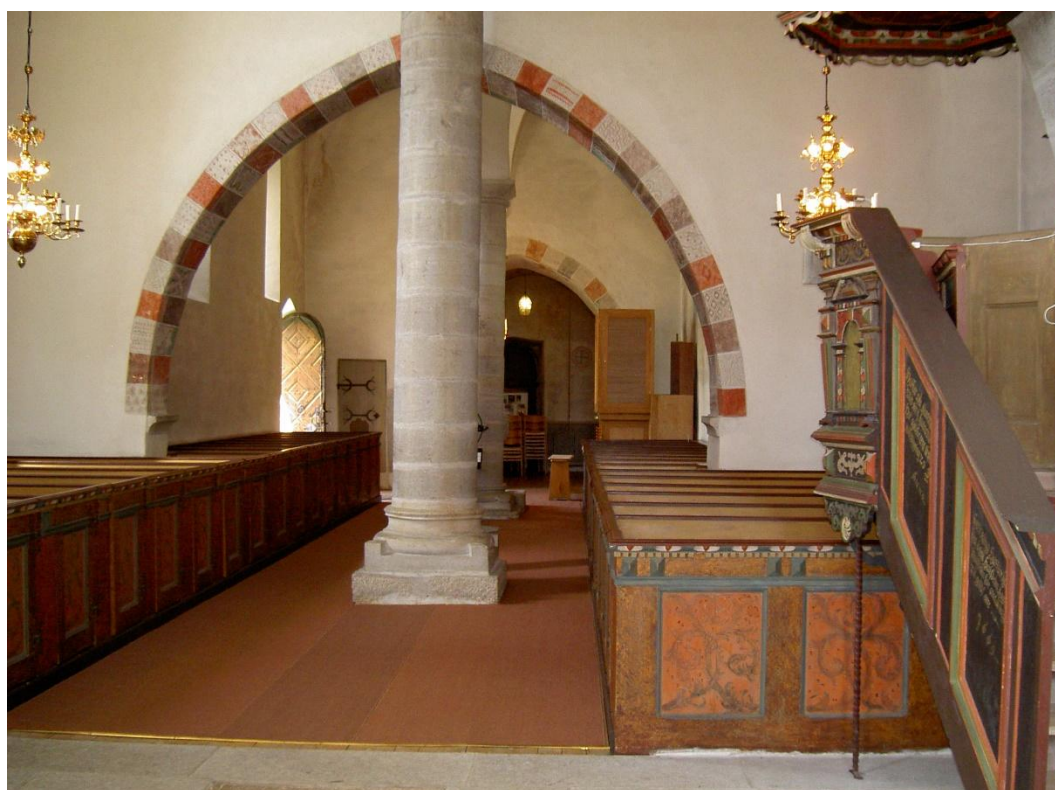
Interiör mot öster och väster före restaureringen 2009 då 1700-talets rankdekor rekonstruerades. Foto Jan Utas 2006, efter Vård- och underhållsplan.

Efter de stora och genomgripande restaureringarna 1897 och 1957 har kyrkan restaurerats år 2000 och 2009. Vid den yttre restaureringen 2000 handlade det främst om att se över de stora yttertaken samt kalkcementputsen som pålades 1957. Den inre restaureringen 2009 inbegrep en rekonstruktion av den målade akantusdekoren från 1700-talet.
