# Bara kyrka

Karaktärisering 2020

Gotlands  
Museum

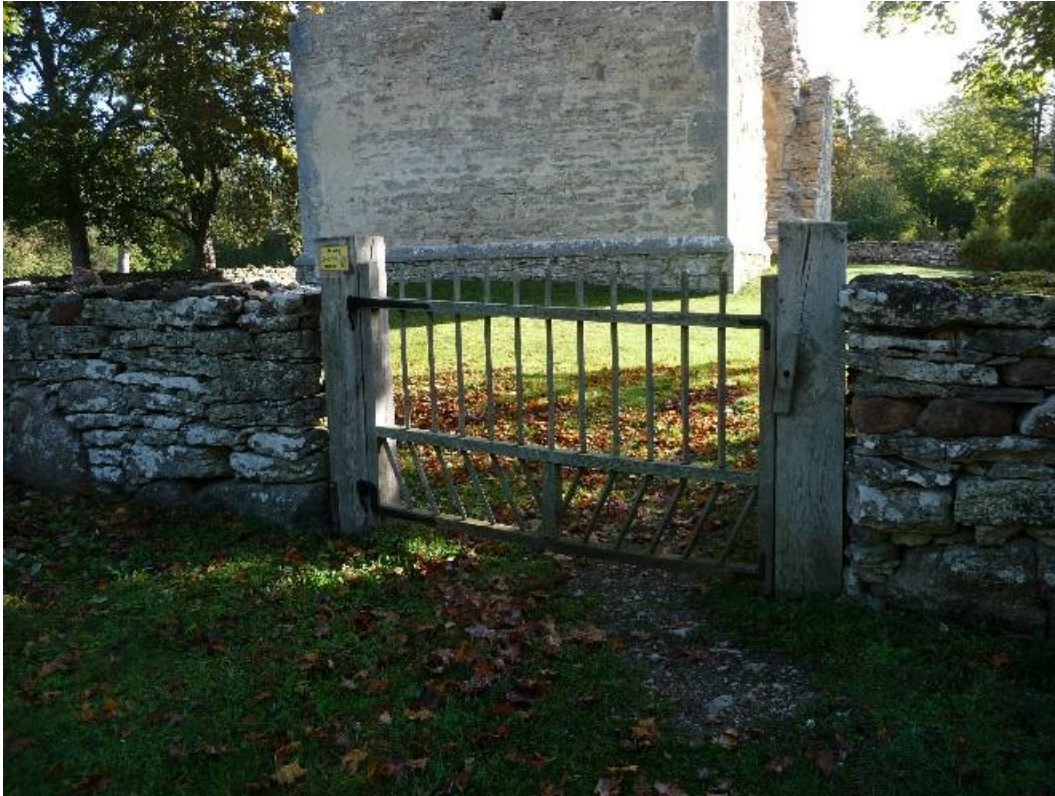
Bara ödekyrka. Ingång i den västra muren. Vid ingången finns en grind i trä med grindstolpar i trä.  
Foto ES 2019.

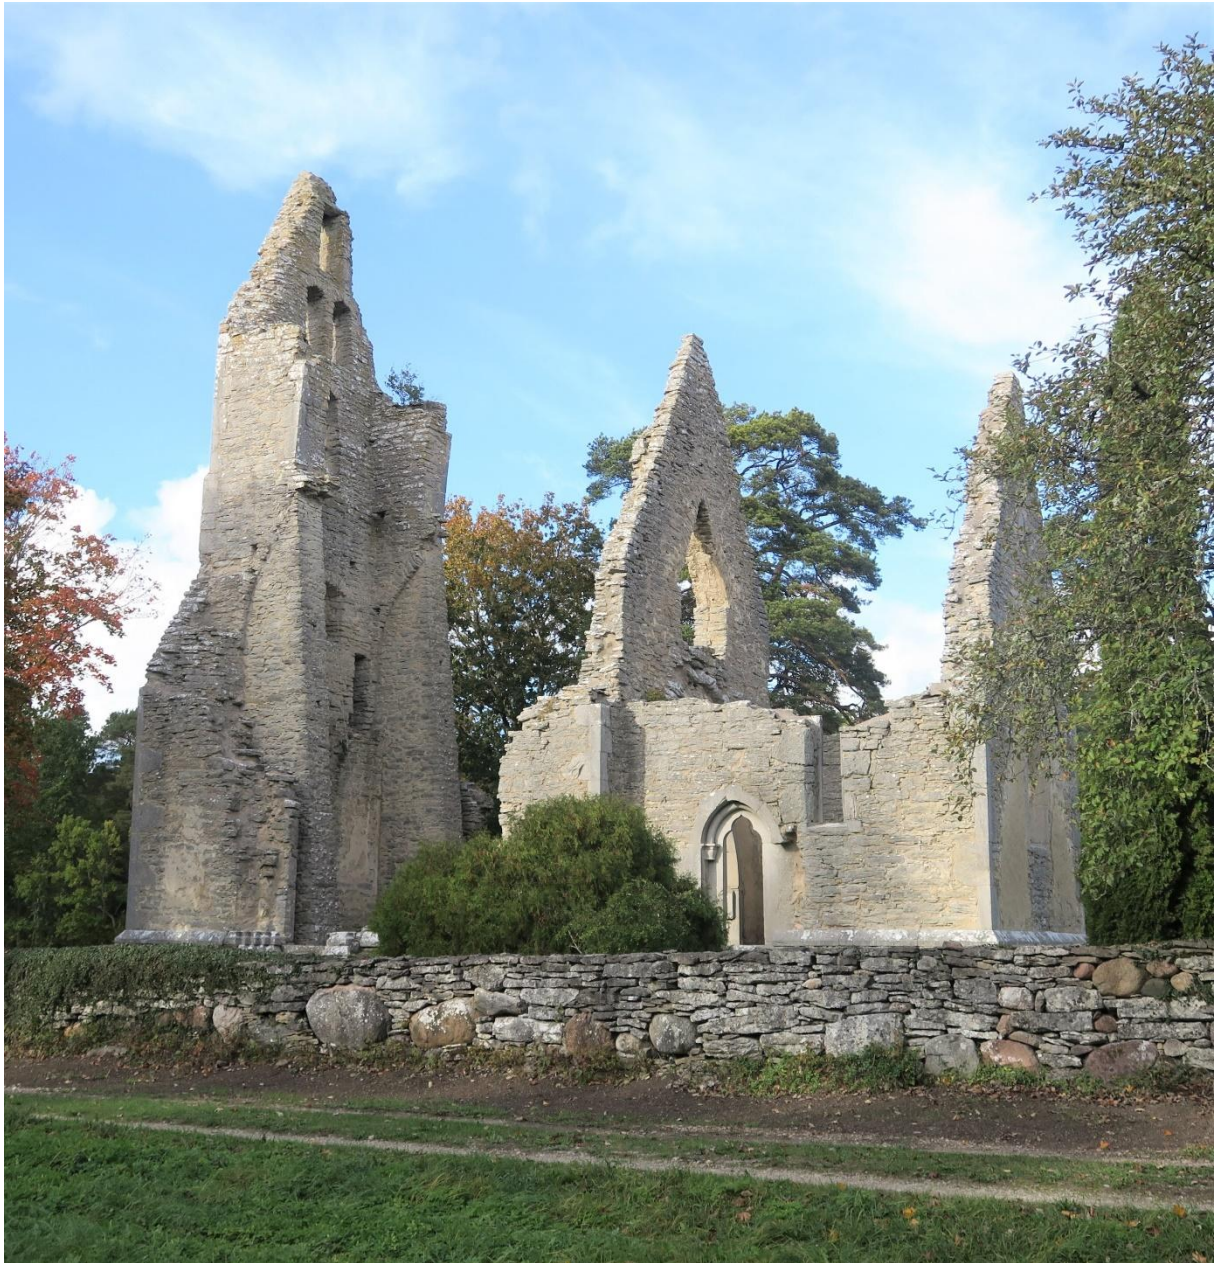
Exteriör från sydöst. Foto Pär Malmros 2020. Visby stift. Kyrkan byggdes under 1200-talets mitt och andra hälft. Tornet blev sannolikt klart i början av 1300-talet. Vid 1500-talets slut kunde den inte längre användas. Vid den första konserveringen, genomförd år 1923, säkrades den kvarstående torngaveln med strävpelare. Ruinen är sannolik en av de högsta medeltida kyrkoruinerna i landet, bortsett från de i Visby och Sigtuna.

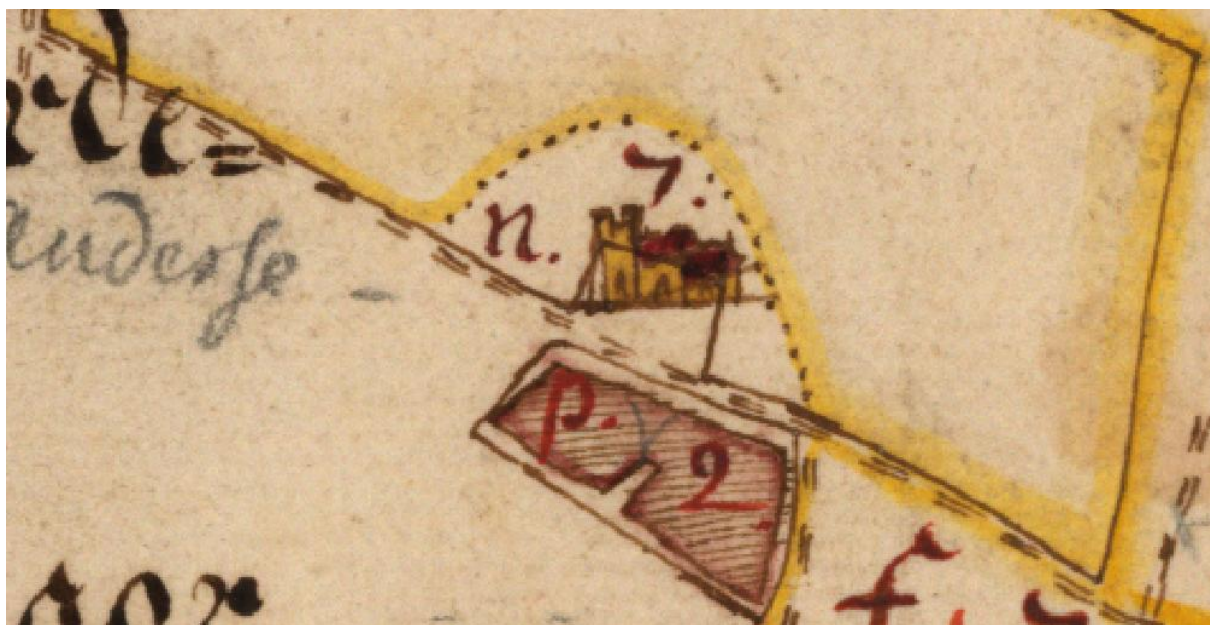
Bara ödekyrka. Efter skattdöpningskarta över Bara socken av lantmätare Gabriel Elephant 1698. Lantmäteriet, Lantmäterimyndigheternas arkiv, Gotlands län, Bara socken, nr 3 (09-bar-3, bild 2). Bilden förefaller återge en byggnad som åtminstone delvis ligger i ruiner.

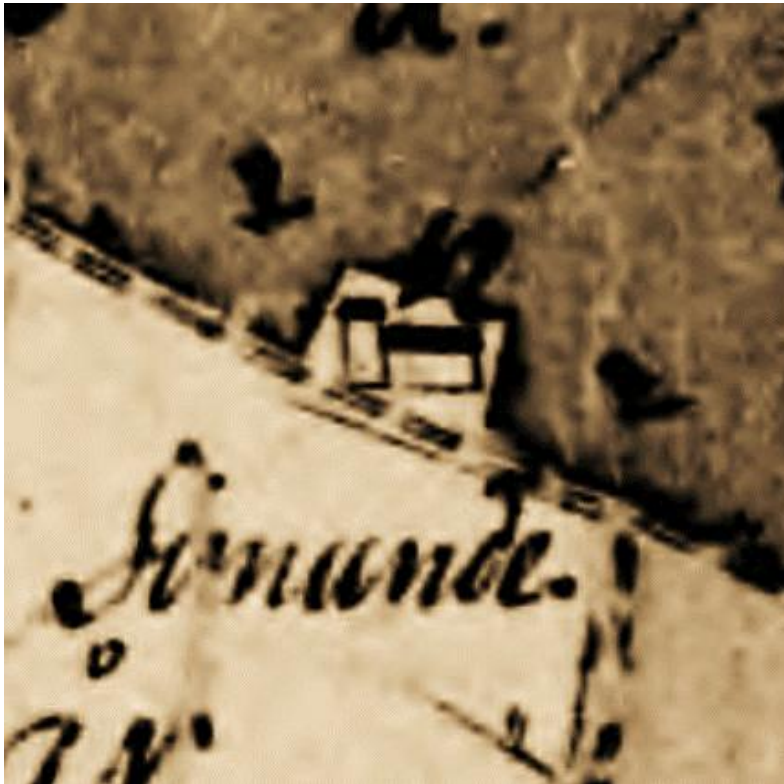
Överst kyrkan efter karta över Bara prästbol av Gabriel Elephant 1698, ”renoverad” (uppdaterad) av Magnus Israel Lallerius 1774. Visby landsarkiv, Hörsne med Bara kyrkoarkiv, Kartor och ritningar, volym R I:1. Kyrkan anges mycket summariskt, men som om den vore under tak, trots att den bör ha varit i ruiner. Den anges ha sadeltak på tornet medan till exempel Hörsne kyrkas torn ritats med spetsig tornhuv.

Nederst kyrkan markerad på karta över Simunde och Hoffmans vid storskifte av Magnus Israel Lallerius 1774-75. Lantmäteriet, Lantmäteristyrelsens arkiv, Gotlands län, Hörsne med Bara socken (H 50), nr 29:1 (H50-29:1). Ödekyrkan ännu omnämnd som Bara kyrka, men endast markerad med en rektangulär byggnadssymbol, norr om den gula ytan.

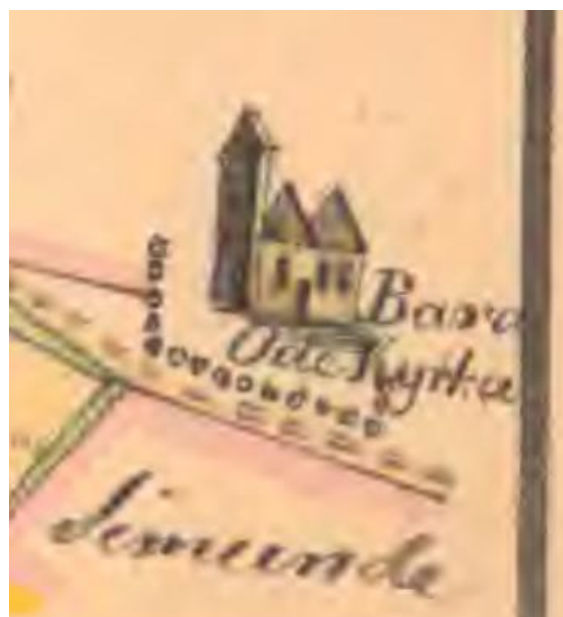
Bara ödekyrka. Efter karta för storskifte över Sudergårda av Fredrik Wilhelm Nordell och Arvid Johan Lallér 1819, nr 2. Lantmäteriet, Lantmäteristyrelsens arkiv, Gotlands län, Hørsne med Bara socken (H 50) 36:1 (H50-36:1). Långhusets södra mur var sannolikt inte så väl bevarad som på bilden.

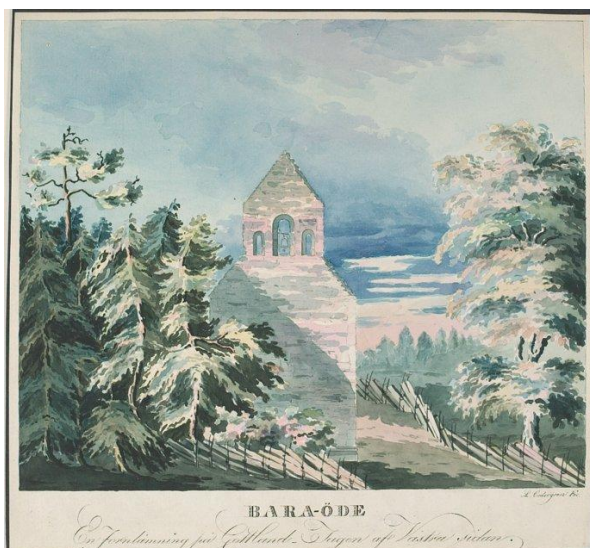
Bara ödekyrka från väster. Akvarellerad teckning av Lars Cedergren ca 1816-30 i ATA, handteckningssamlingen. RAÄ, Kulturmiljöbild. Ljudgluggarna är inte korrekt återgivna och kyrkogården omgavs sannolikt även då av en mur.

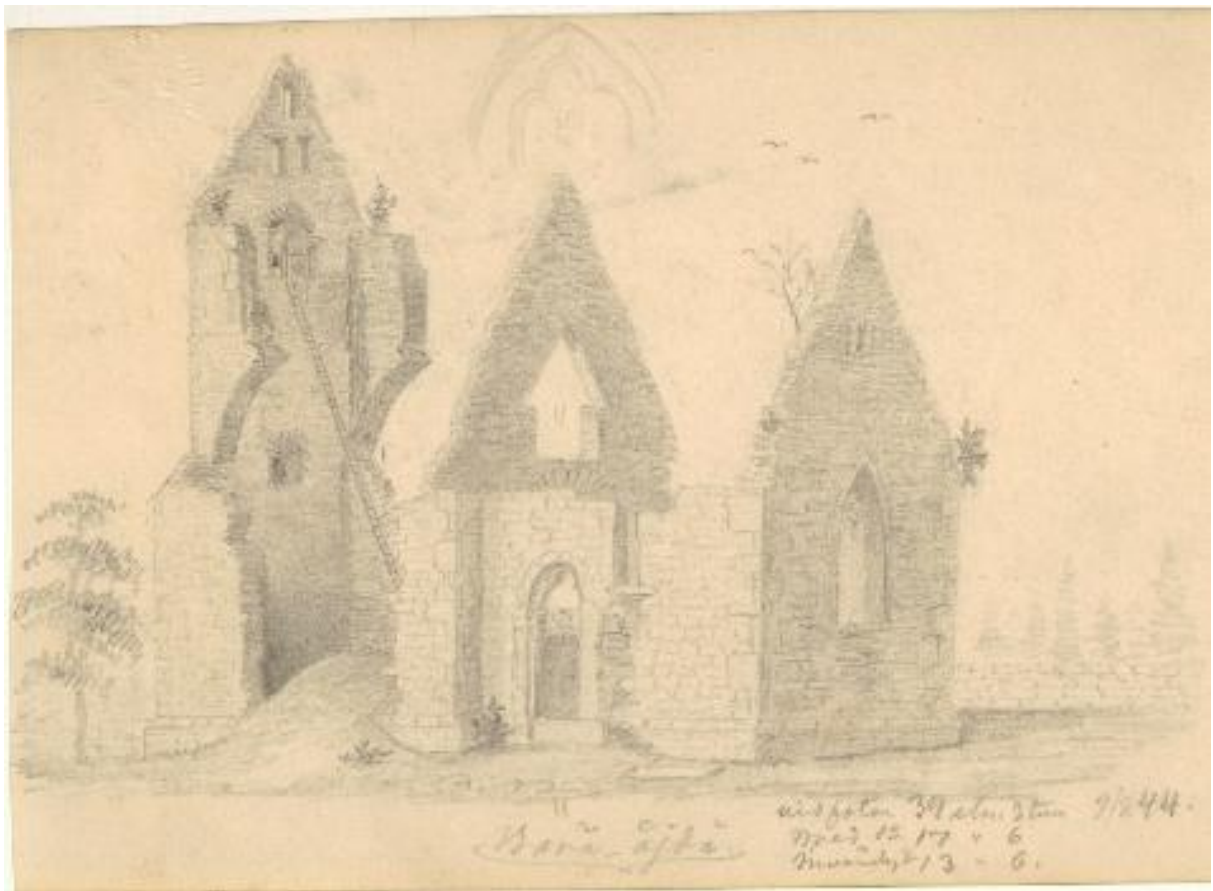
Exteriör från sydöst. Blyertsteckning av Pehr Arvid Säve 1844. UUB, Alvin (92584). En inbyggnad för klockringning finns i ljudgluggen. Rasmassornas fyller en stor del av långhuset och skymtar även genom korportalen. De grävdes bort, sannolikt i omgångar ca 1860-ca 1920.

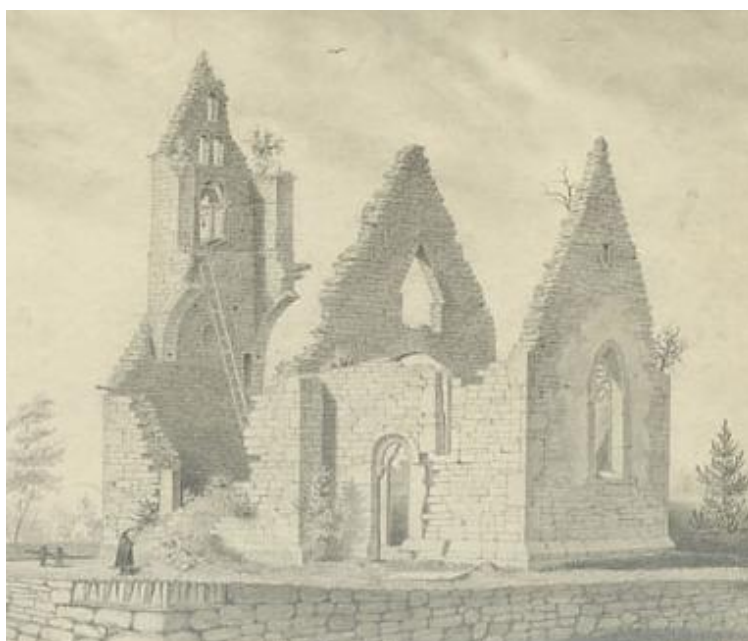
Till vänster detalj av föregående visande inbyggnaden för klockan. Av bilderna framgår att stegen upp till plattformen i ljudgluggen stod till vänster om ljudgluggen och inte mitt för som i dag. Stegen, som i förnyad form stod kvar till 1970-talet, och den skyddande inbyggnaden kring klockan berodde sannolikt på att den ringdes med rep från marken, som nu, utan att ringaren stod vid klockan vid ringning, klämtning (med kläppen) eller kimning (med stenar). Till höger Säves bearbetning från 1850 av teckningen i ATA (P. A. Säves atlas 1851). RAÄ, Kulturmiljöbild. Den veckade stenen i kyrkogårdsmuren är ett stycke av långhusportalen.

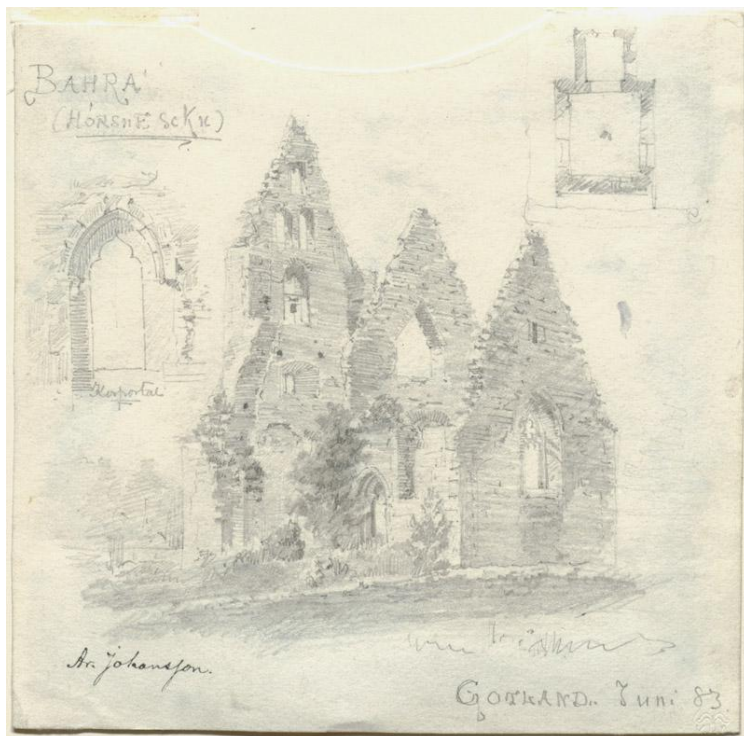
Ruinen från sydöst. Teckning av Aron Johansson, sedermera Riksdagshusets arkitekt, 1883. ATA, RAÄ, Kulturmiljöbild. Stegen och plattformen är antingen överhoppade eller saknades.

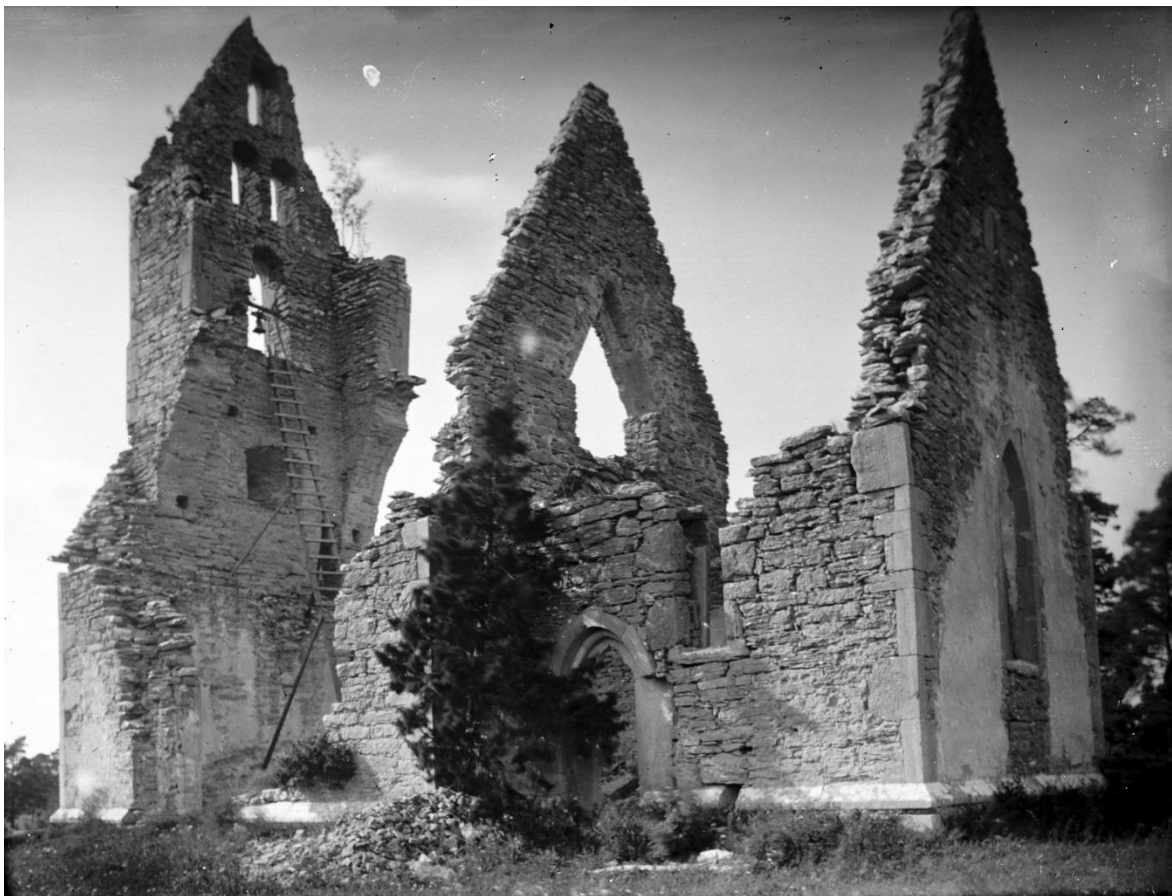
Exteriör från sydöst. Foto Olof Sörling omkring 1890. ATA, RAÄ Kulturmiljöbild. Tornets karaktär innan strävpelarna byggdes framgår, liksom de stora hålen för dragbjälkar vid båganfängen på tornets sidor. Södra långhussockeln är frilagd från rasmassor. Stegen är förnyad och centrerad, plattformen kring klockan avlägsnad.

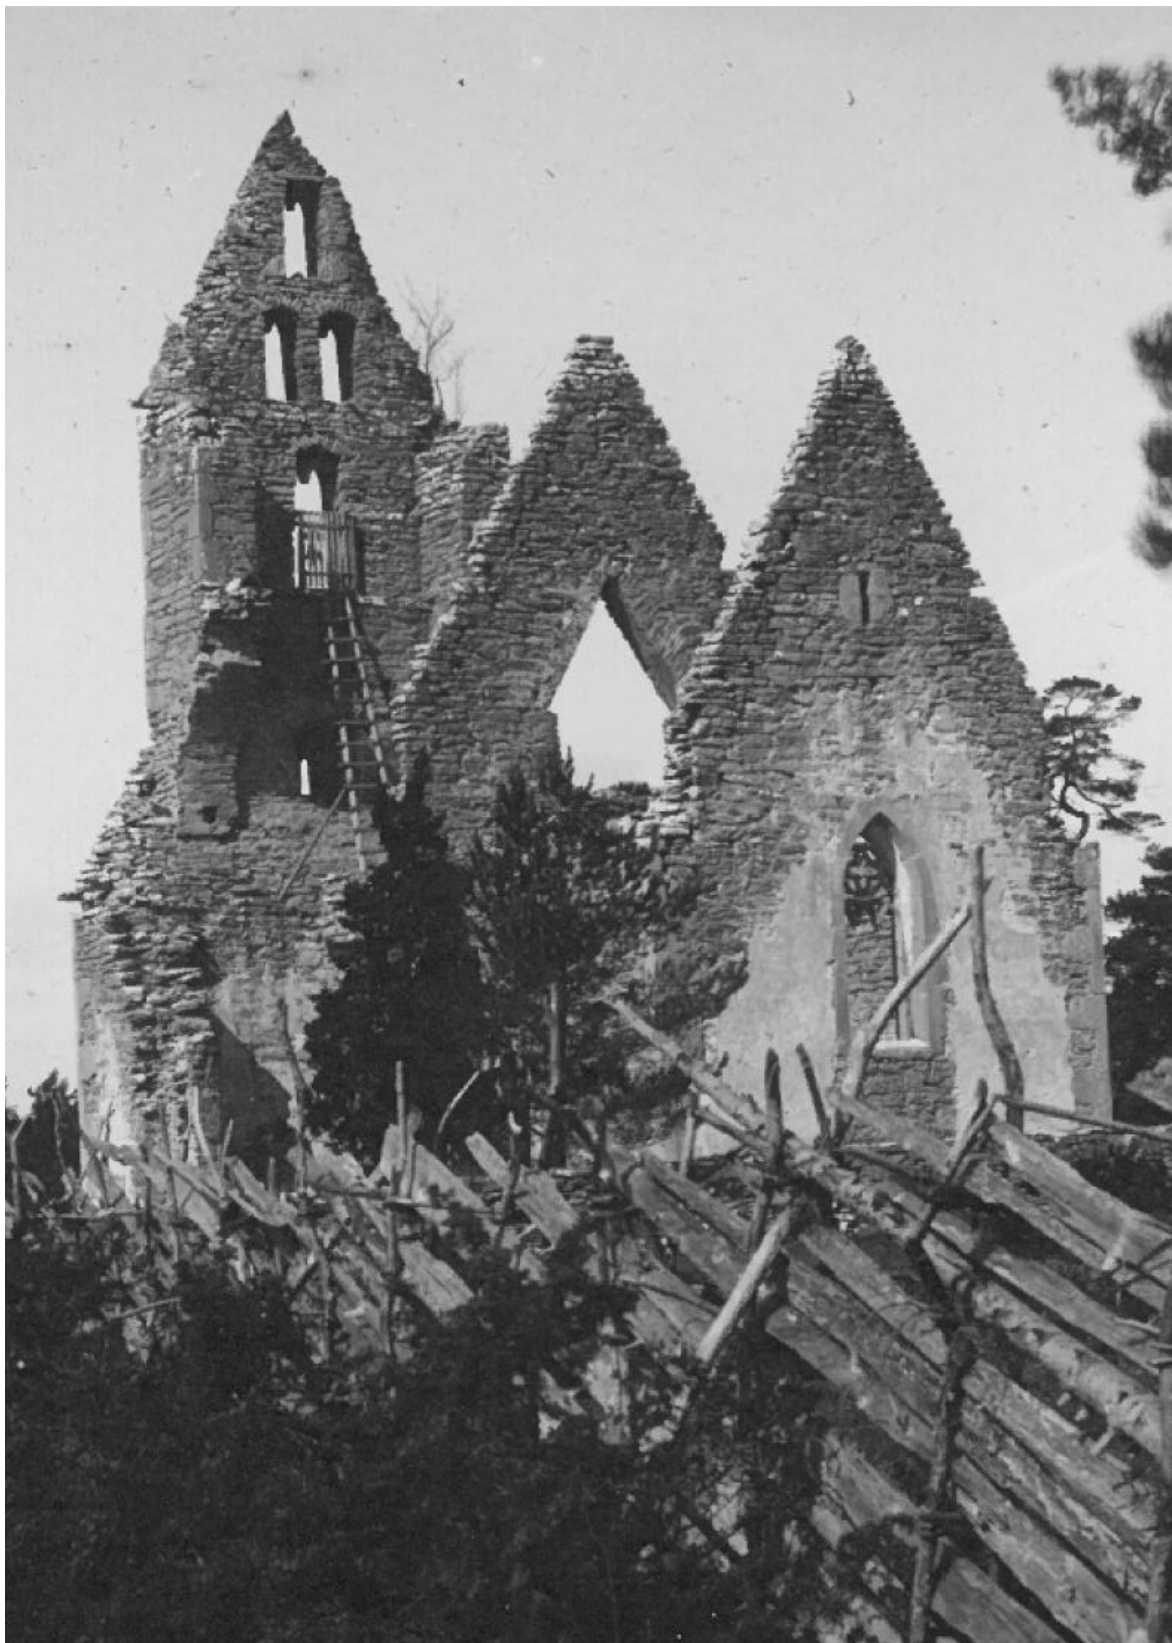
Exteriör från sydöst. Foto Axel Henrik Böhme, 1890-talet. Gotlands Museums arkiv (940:5). Ny inbyggnad vid klockan har tillkommit, men synes snart åter ha avlägsnats. Östgavelns bevarade puts framgår av bilden. Torngavelns spets är ännu i behåll.

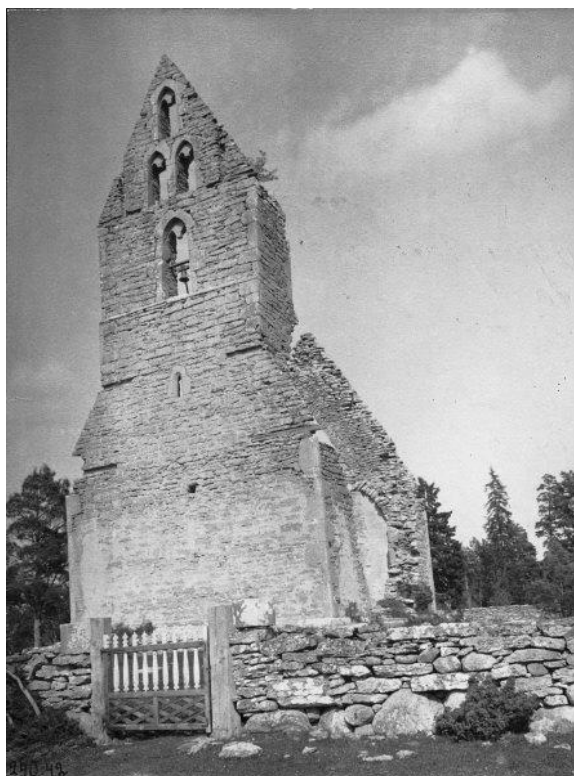
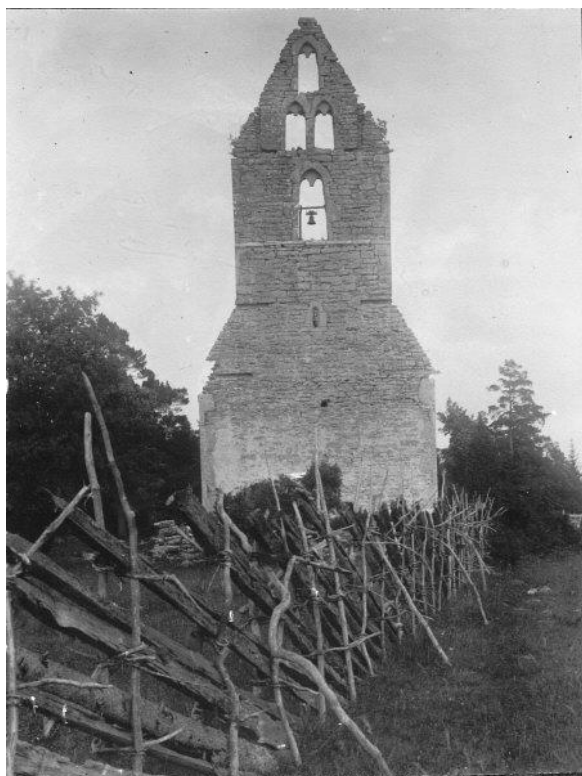
Ödekyrkan från sydväst och väster. Foto Olof Sörling ca 1890 respektive Emil Eckhoff ca 1900-10. ATA, RAÄ Kulturmiljöbild. Den spetsiga stenen på gavelkrönet har ramlat ner mellan bildtillfällena.

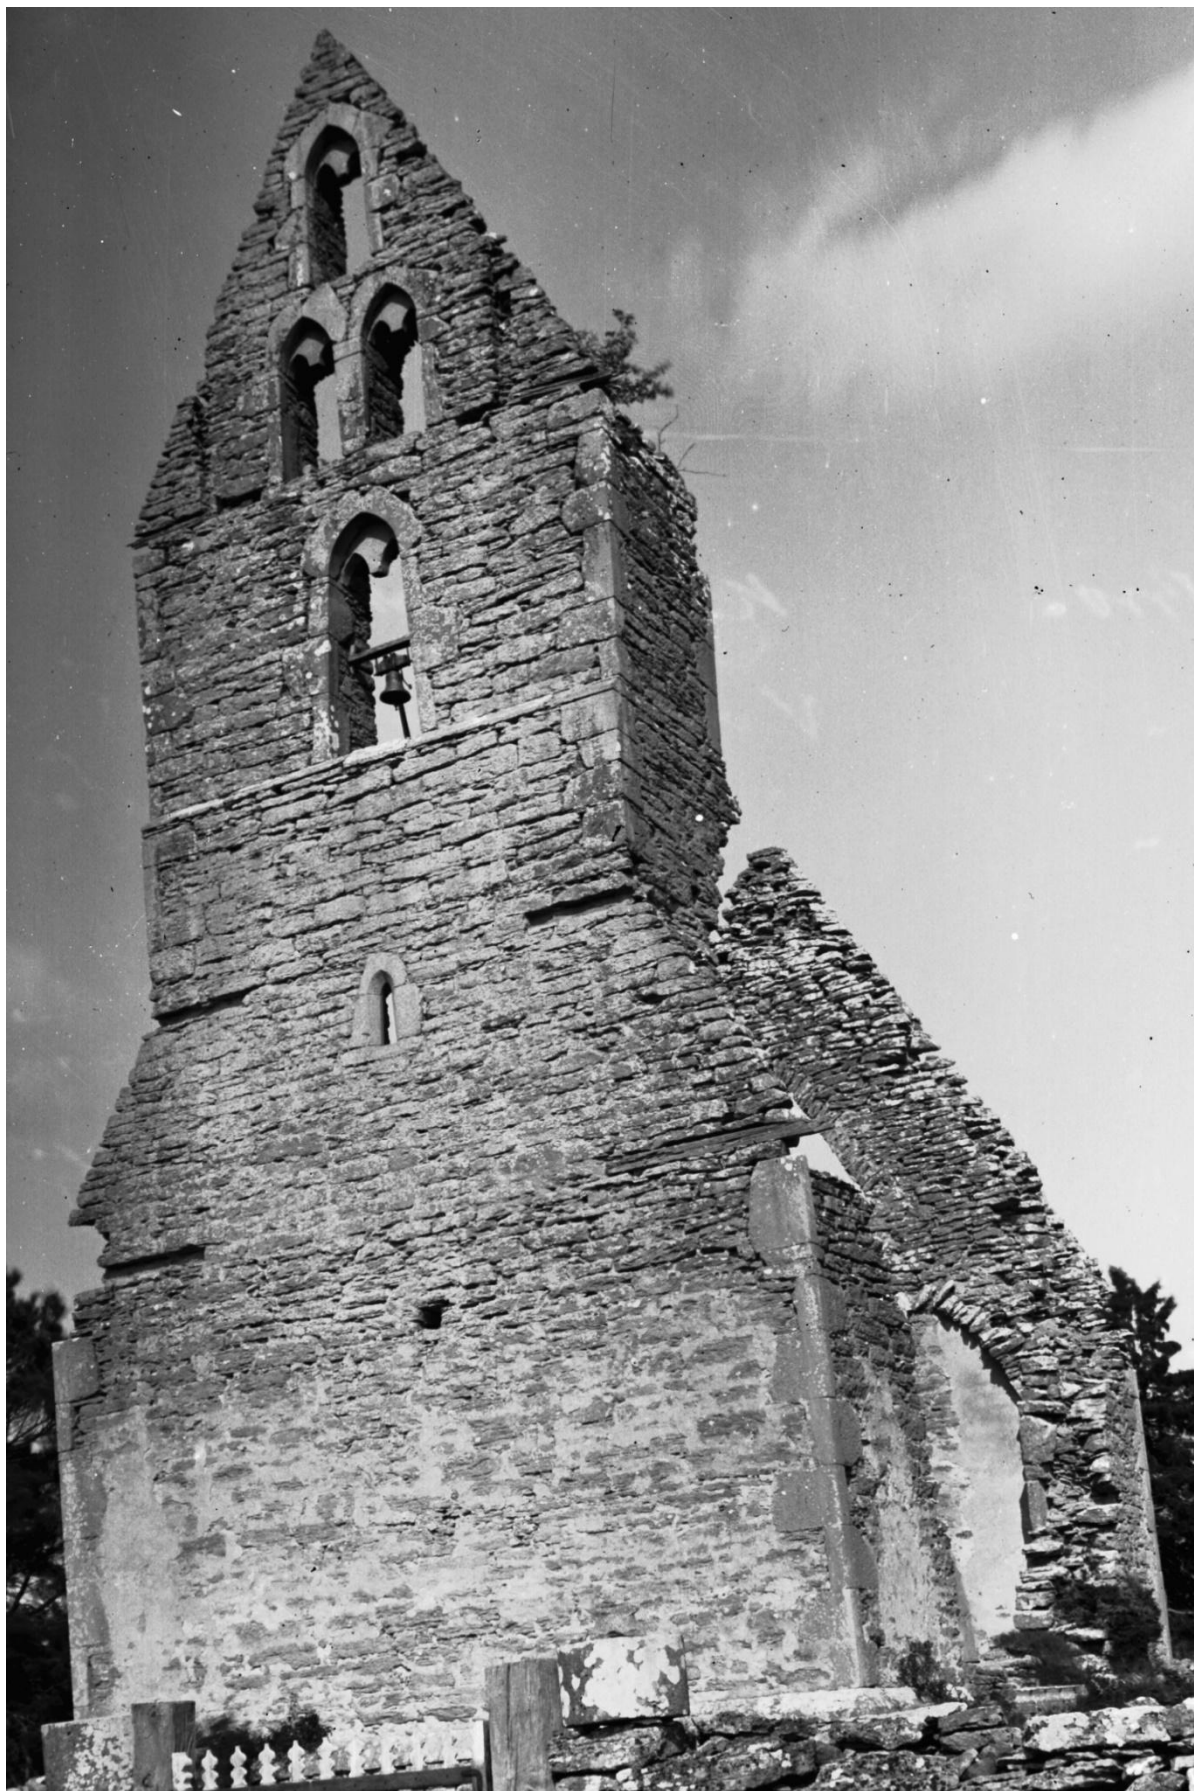
Beskuren förstoring av föregående foto från ca 1890. Några trästycken sitter ännu i fasaden. Av andra foton framgår att de fanns kvar till konserveringen 1923.

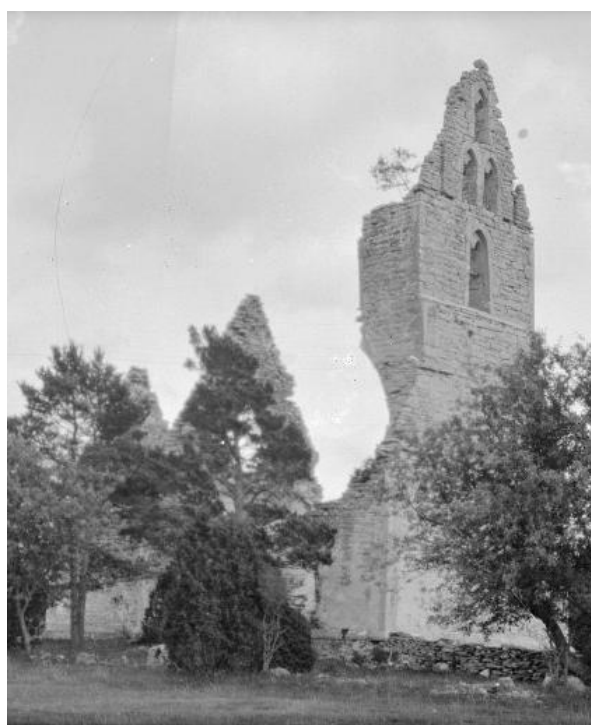
Kyrkoruinen från nordväst. Foto till vänster från 1890-talet i Gotlands Museum (940:2). Gavelns spets är bevarad till ursprunglig höjd. Till höger foto Sven Brandel 1921. ATA, RAÅ Kulturmiljöbild. Gavelmuren framträder som den stod innan strävpelarna tillkom 1923.

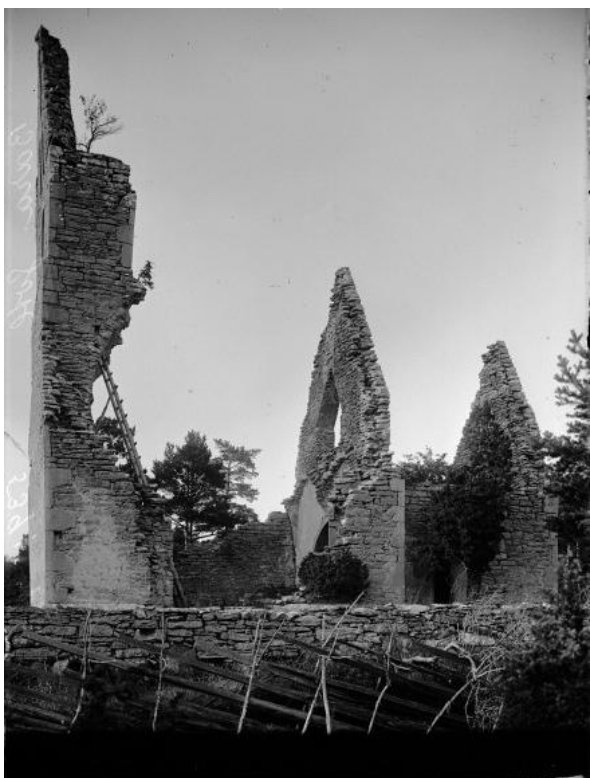
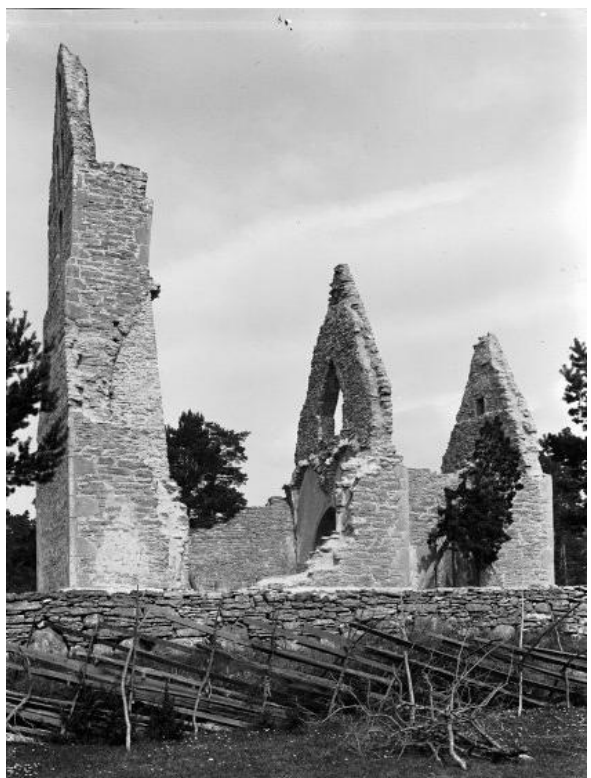
Kyrkoruinen från sydväst före och efter konserveringen 1923, varvid strävpelarna byggdes och murverket fogströks, sannolikt första gången efter att kyrkan togs ur bruk. Foto Alfred Edle 1922 och 1925. ATA, RAÅ Kulturmiljöbild.

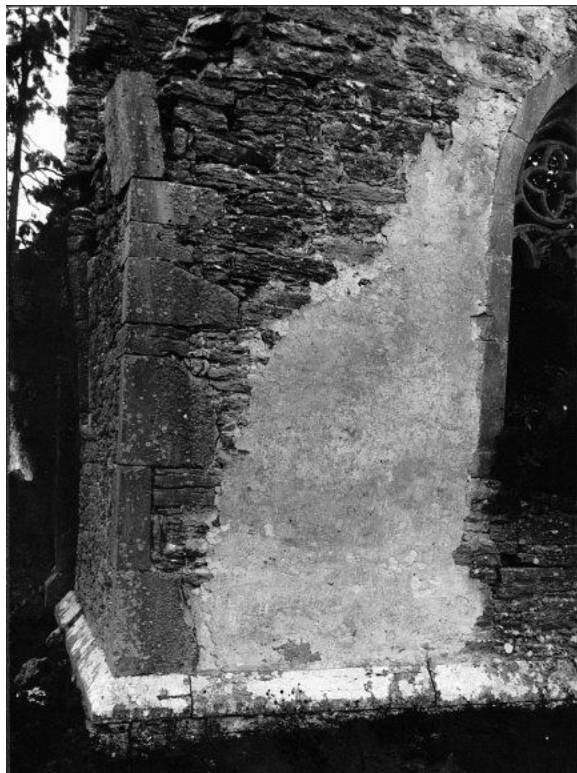
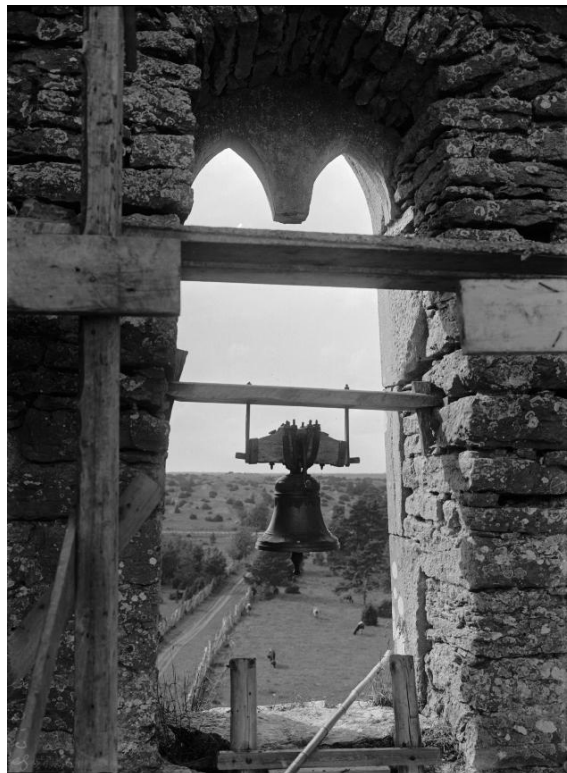
Till vänster korets sydöstra hörn före konserveringen. Ett lövträd växer innanför altarfönstret och den översta stenen i hörnkedjan är lös. Till höger nedre västra ljudgluggen med klockupphängning sedd mot väster. Foto Alfred Edle 1922 respektive 1923. ATA, RAÄ Kulturmiljöbild.

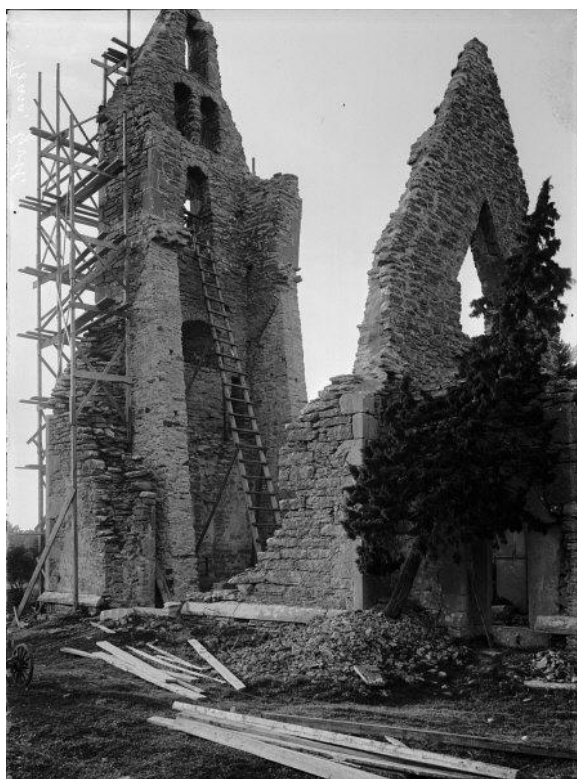
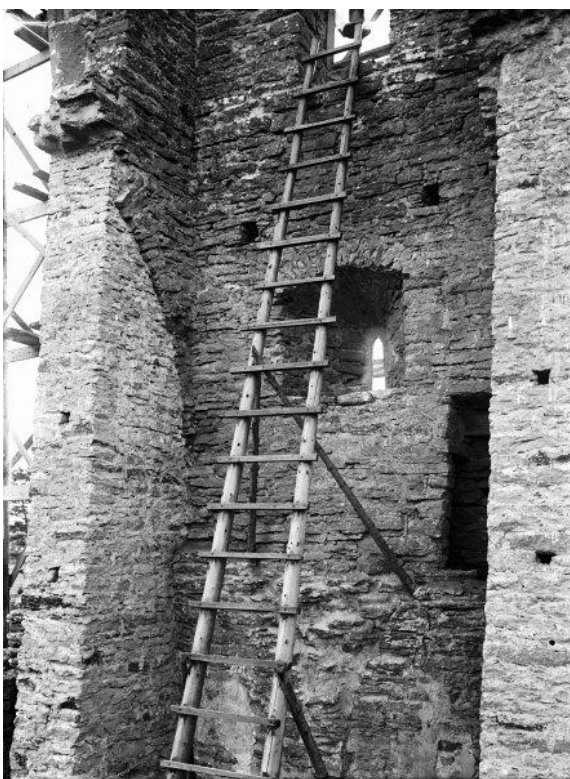
Ödekyrkan från sydöst och tornets insida från nordöst under konservering. Foto Alfred Edle 1923. ATA, RAÄ Kulturmiljöbild. Strävpelarna nymurade och murverket fogstruket. Stegen sannolikt förnyad.

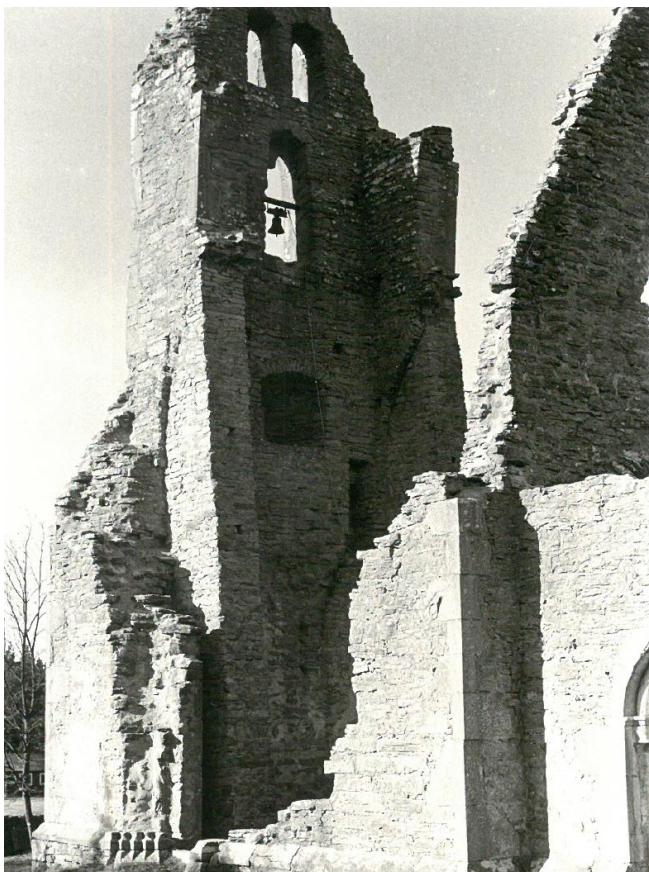
Ruinens västparti ovan, och korets sydfasad från sydöst nedan, efter konservering 1973. Murverket omfogat. Dragringning införd och stegen har avlägsnats. Foto Gunnar Svahnström 1975. Gotlands Museums arkiv (940:20, 940:19).

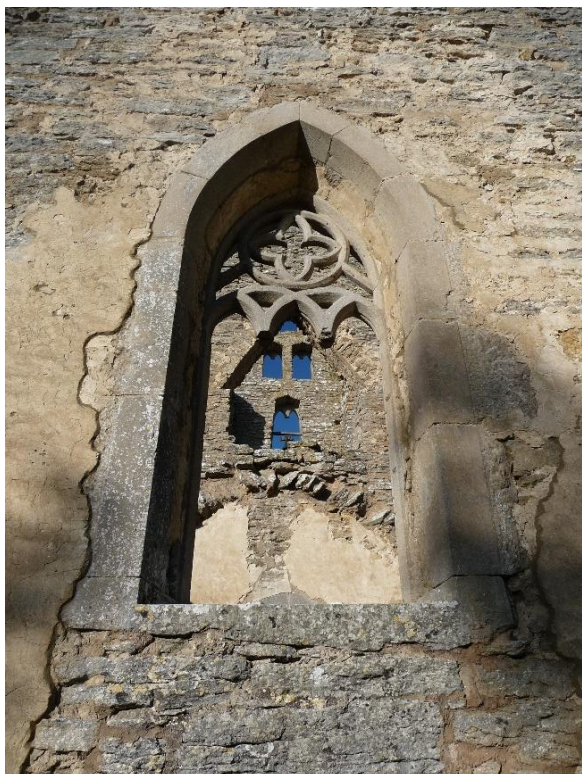
Korets östra fönster, till höger detalj av masverket, tillverkat i två sammanhängande stycken. Foto ES 2019 respektive Ola Nyström 2021. Gotlands Museum.

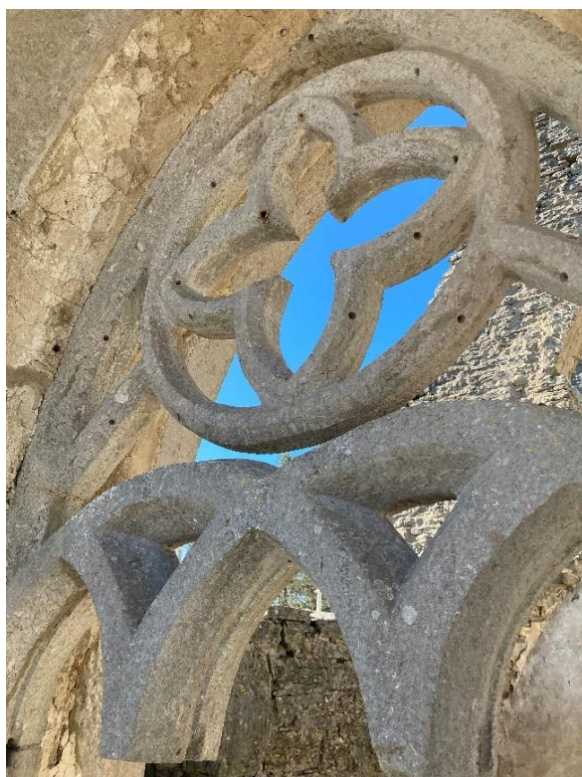
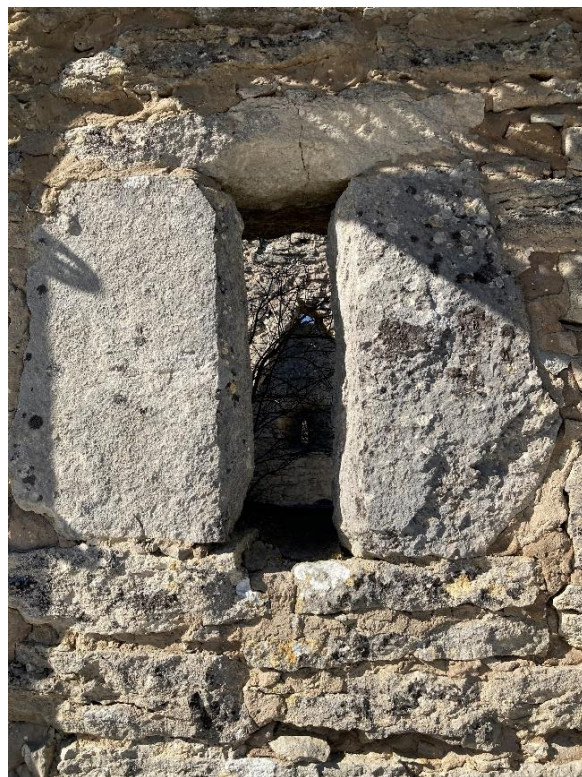
Till vänster detalj av östfönstrets masverk med synliga falsar och hål för infästningar. Till höger ljuslugg till vinden uppe i korets gavelröste. Öppningen i västfasaden, synlig i bakgrunden, sitter i samma nivå. Foto Ola Nyström 2021. Gotlands Museum.

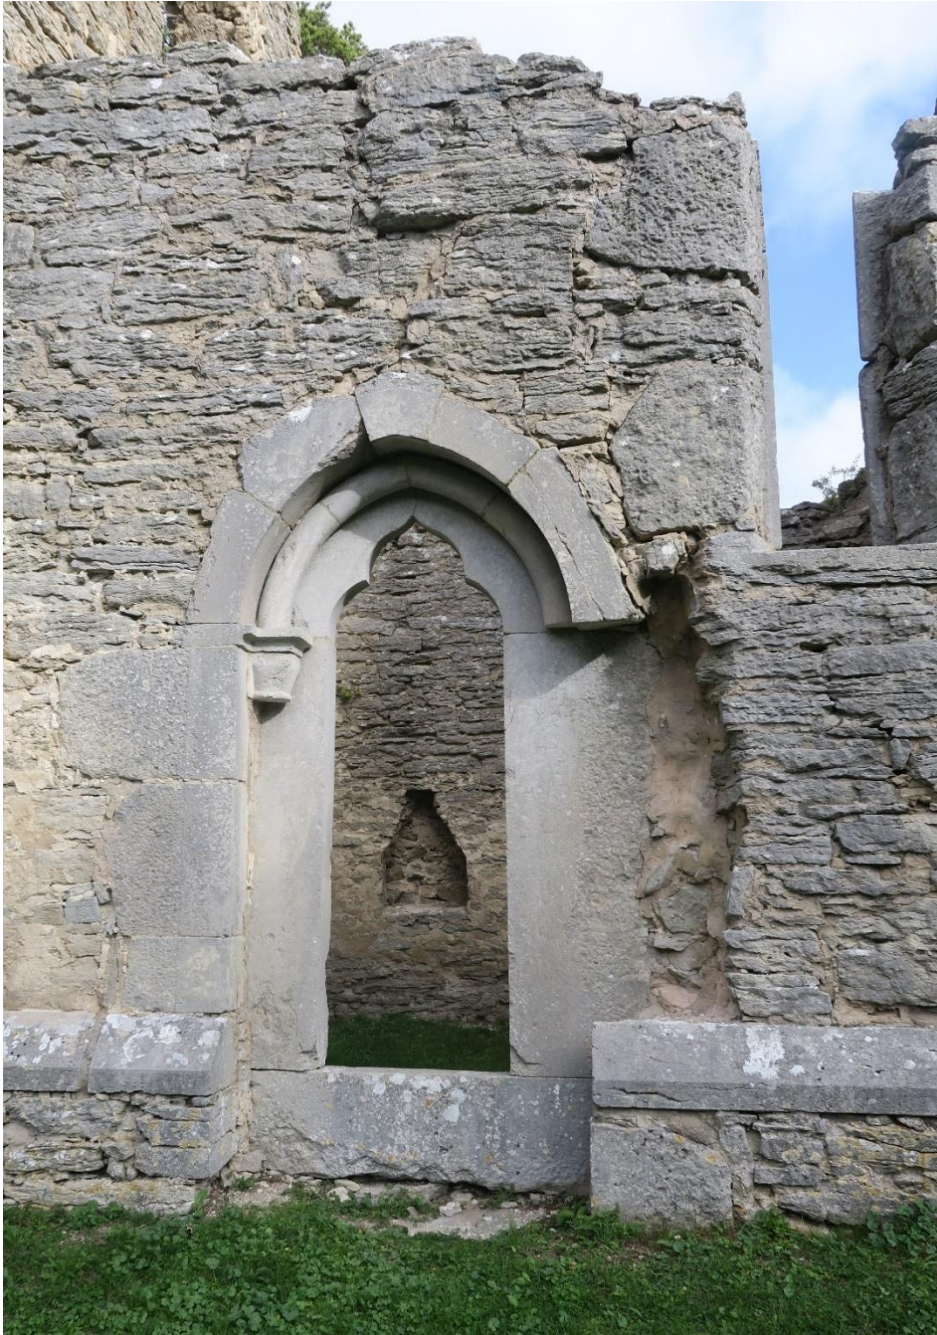
Korportalen och korets södra fönster. Foto Pär Malmros 2020. Visby stift.

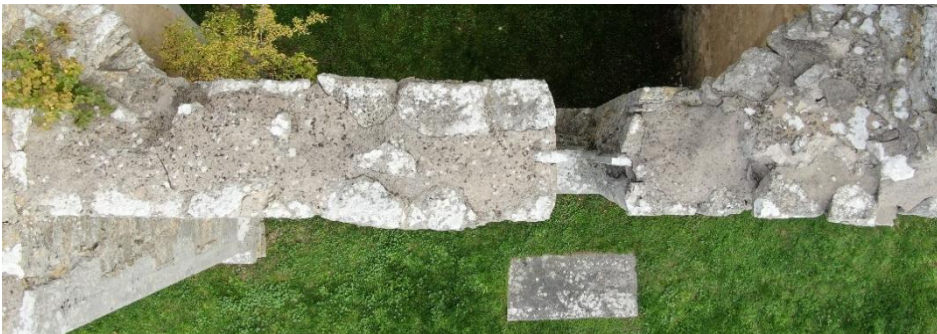
Korets södra mur med fönsteröppningen sedd uppifrån. Foto Pär Malmros 2020. Visby stift.

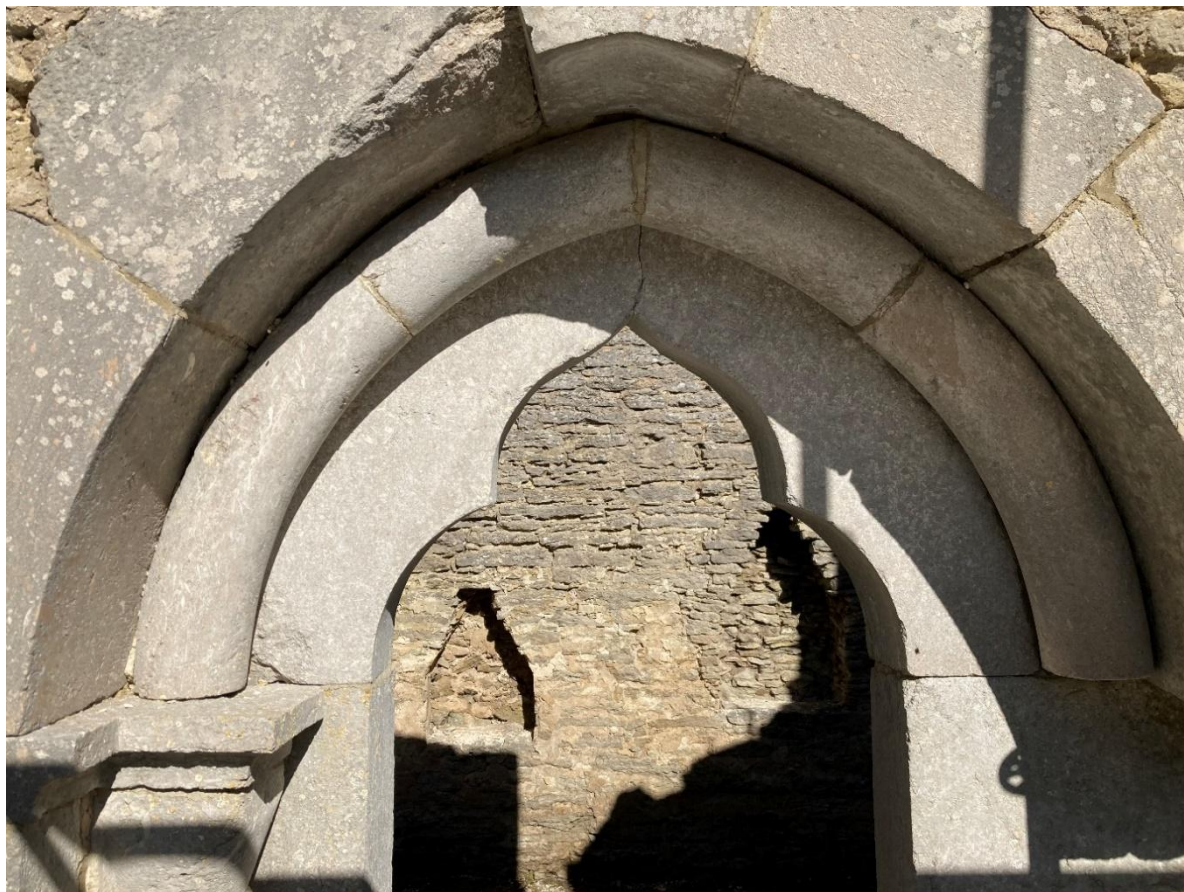
Korportalens tympanon och arkivolt. Foto Ola Nyström 2021. Gotlands Museum.

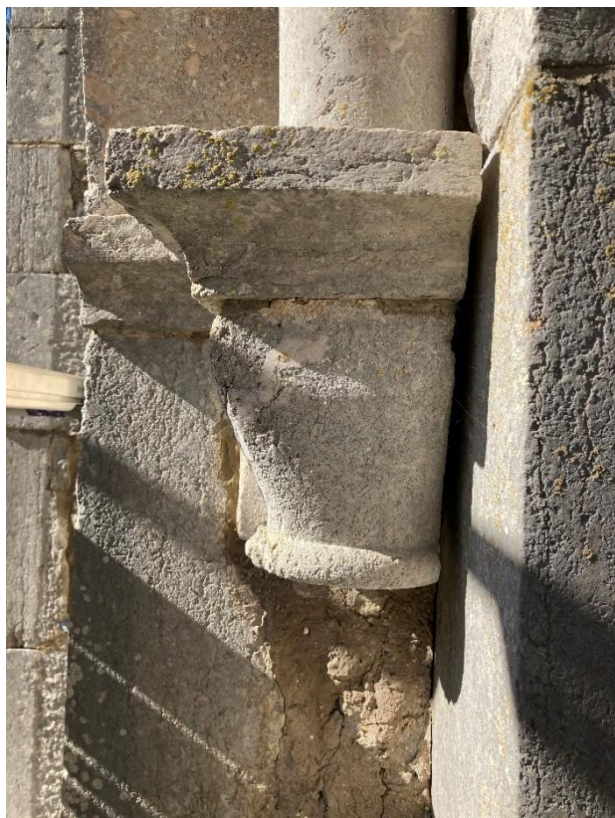
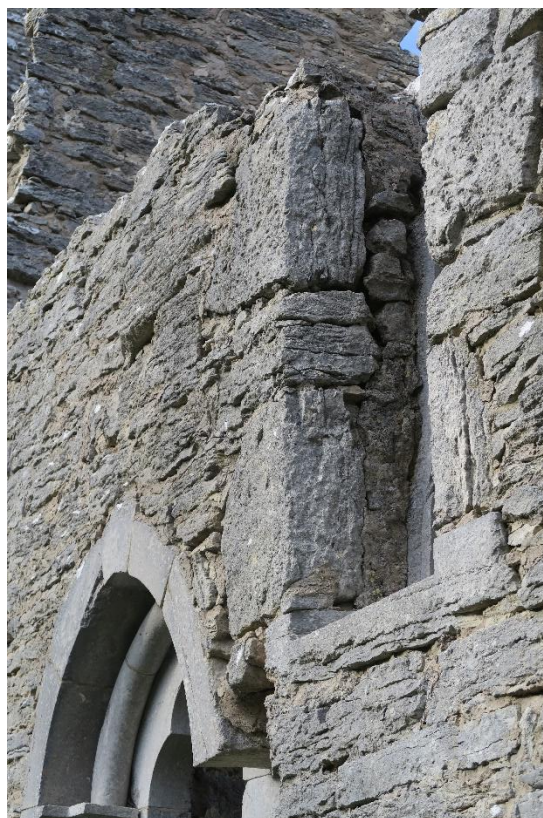
Till vänster korportalens kapital. Foto Ola Nyström 2021. Till höger södra korfönstret. Foto Pär Malmros 2020. Visby stift.
