# Bara kyrka

Karaktärisering 2020

Gotlands  
Museum

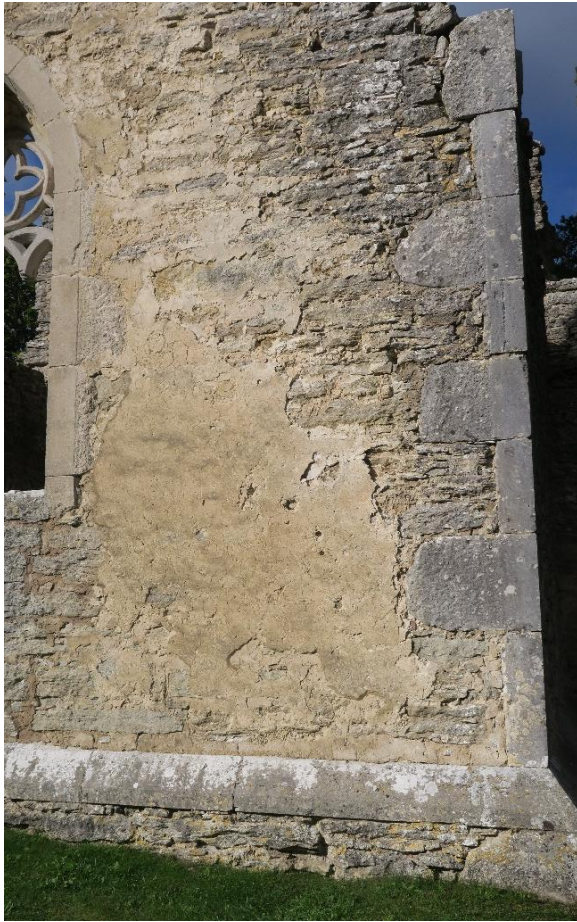
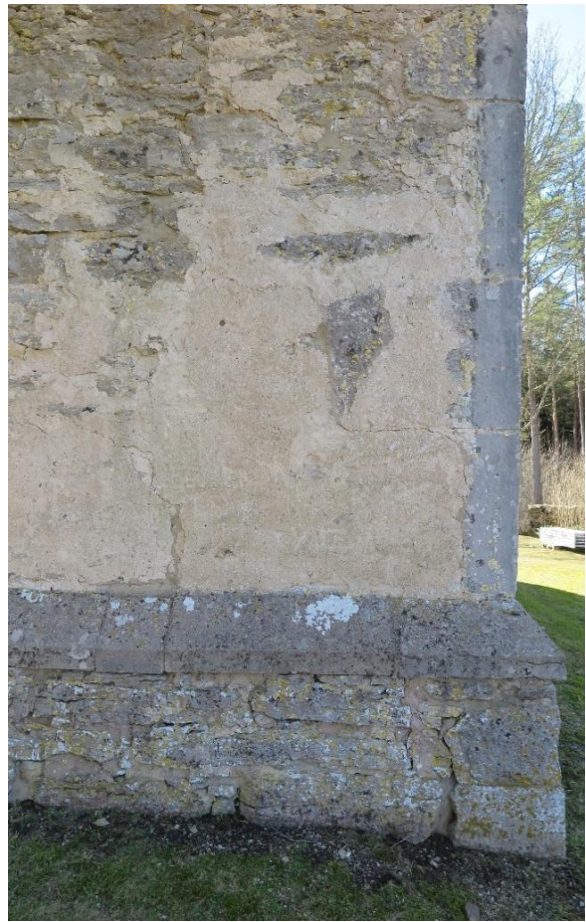
Hörnkedjor i korets nordöstra hörn och långhusets nordvästra hörn. Foto Pär Malmros 2020, Visby stift respektive Ola Nyström 2021. Gotlands Museum.

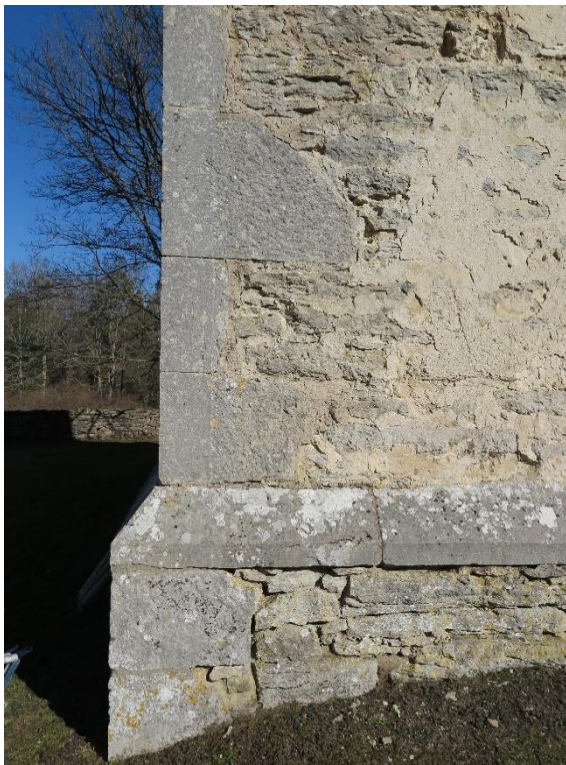
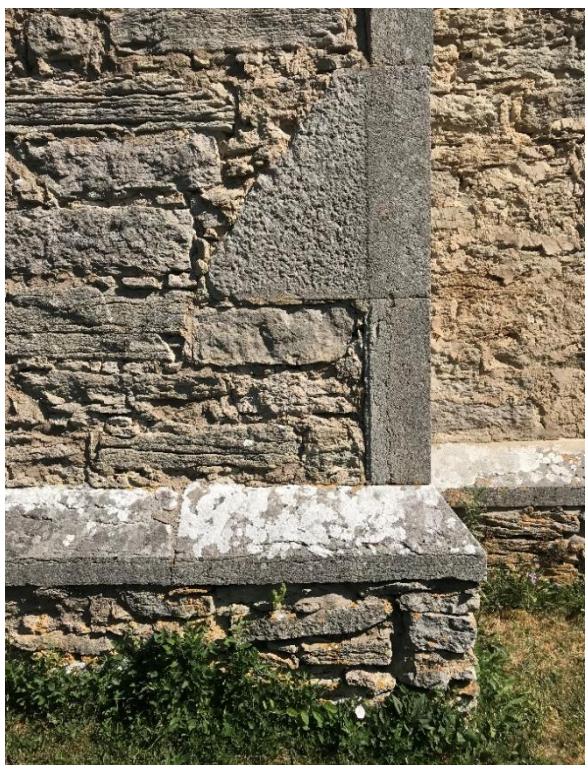
Hörnkedjor i långhusets sydvästra och sydöstra hörn. Foto Ola Nyström 2021, Gotlands Museum. och J.L. 2018.

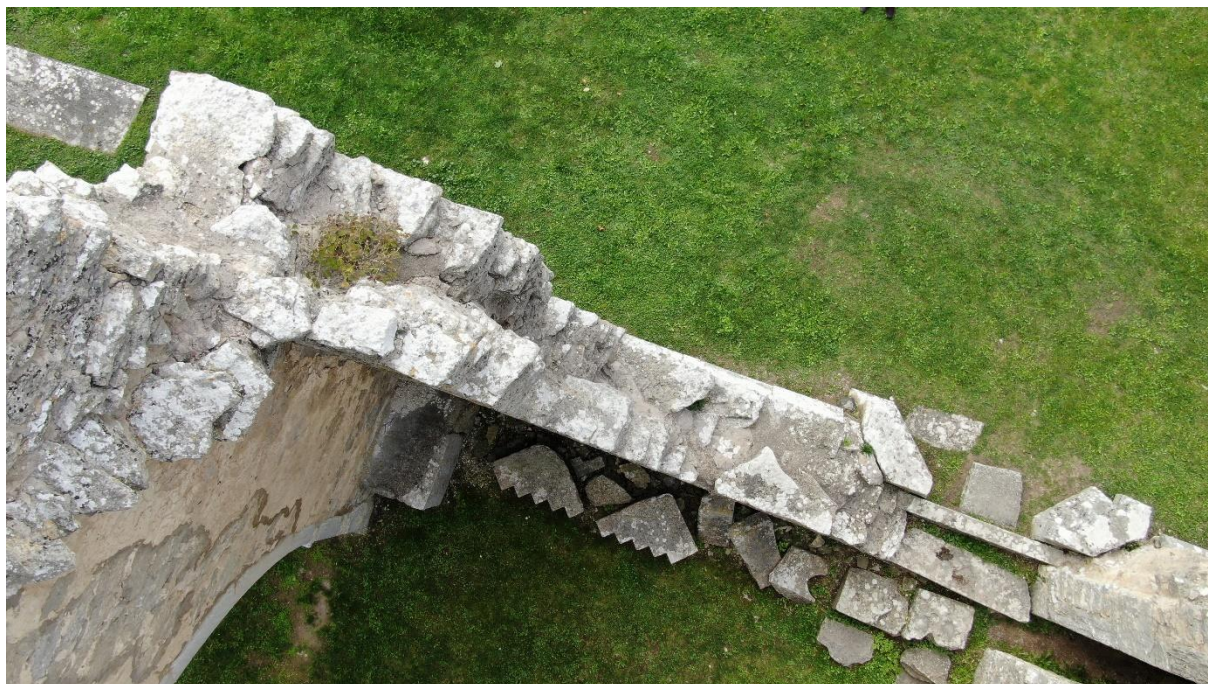
Långhusets södra mur sedd uppifrån, söder snett uppåt. Södra långhusportalen med sin utskjutande omfattning till höger i bild. Innanför muren syns lapidariet av delar till portalen och andra stendetaljer. Foto Pär Malmros 2020. Visby stift.

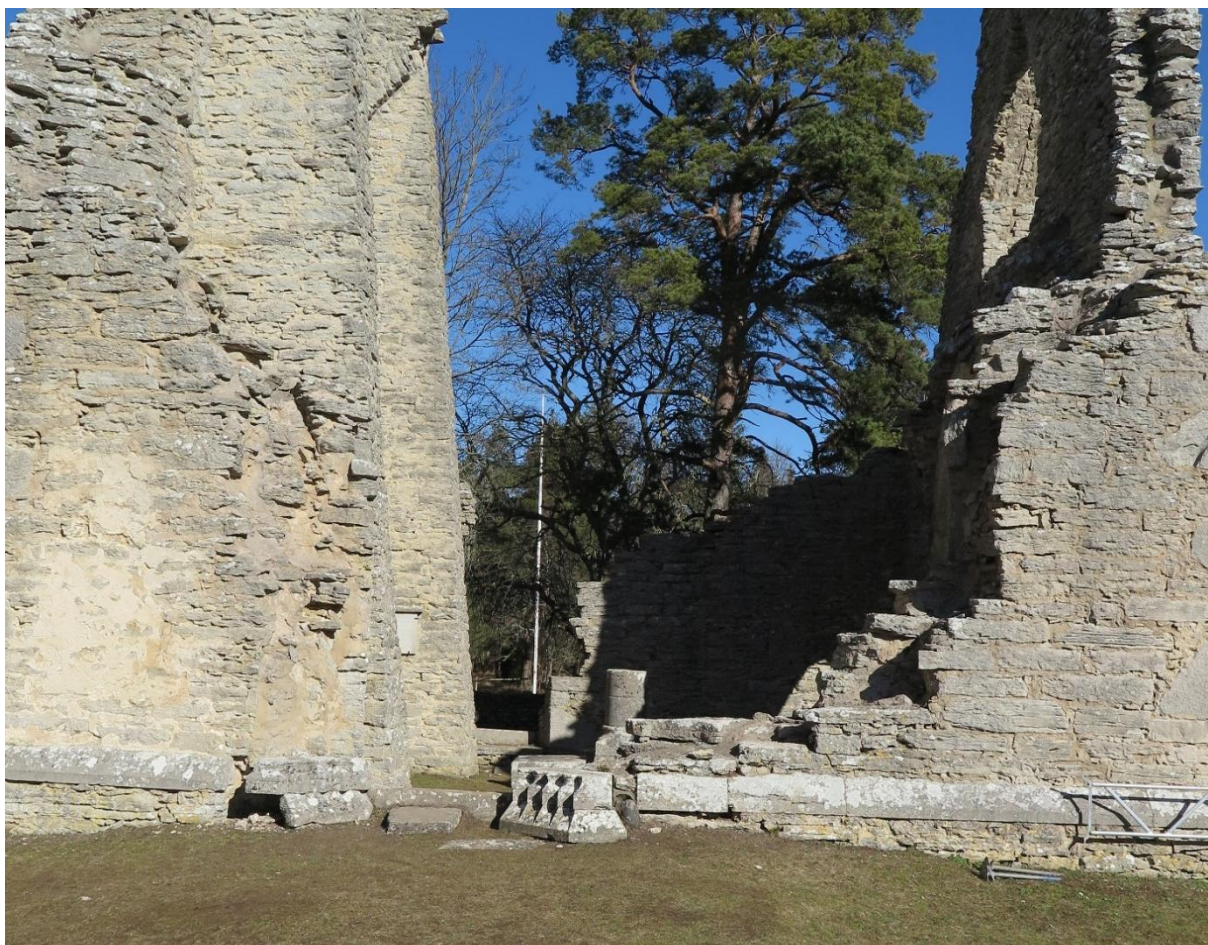
Långhuset från söder med sydportalens basband. Foto Ola Nyström 2021. Gotlands Museum.

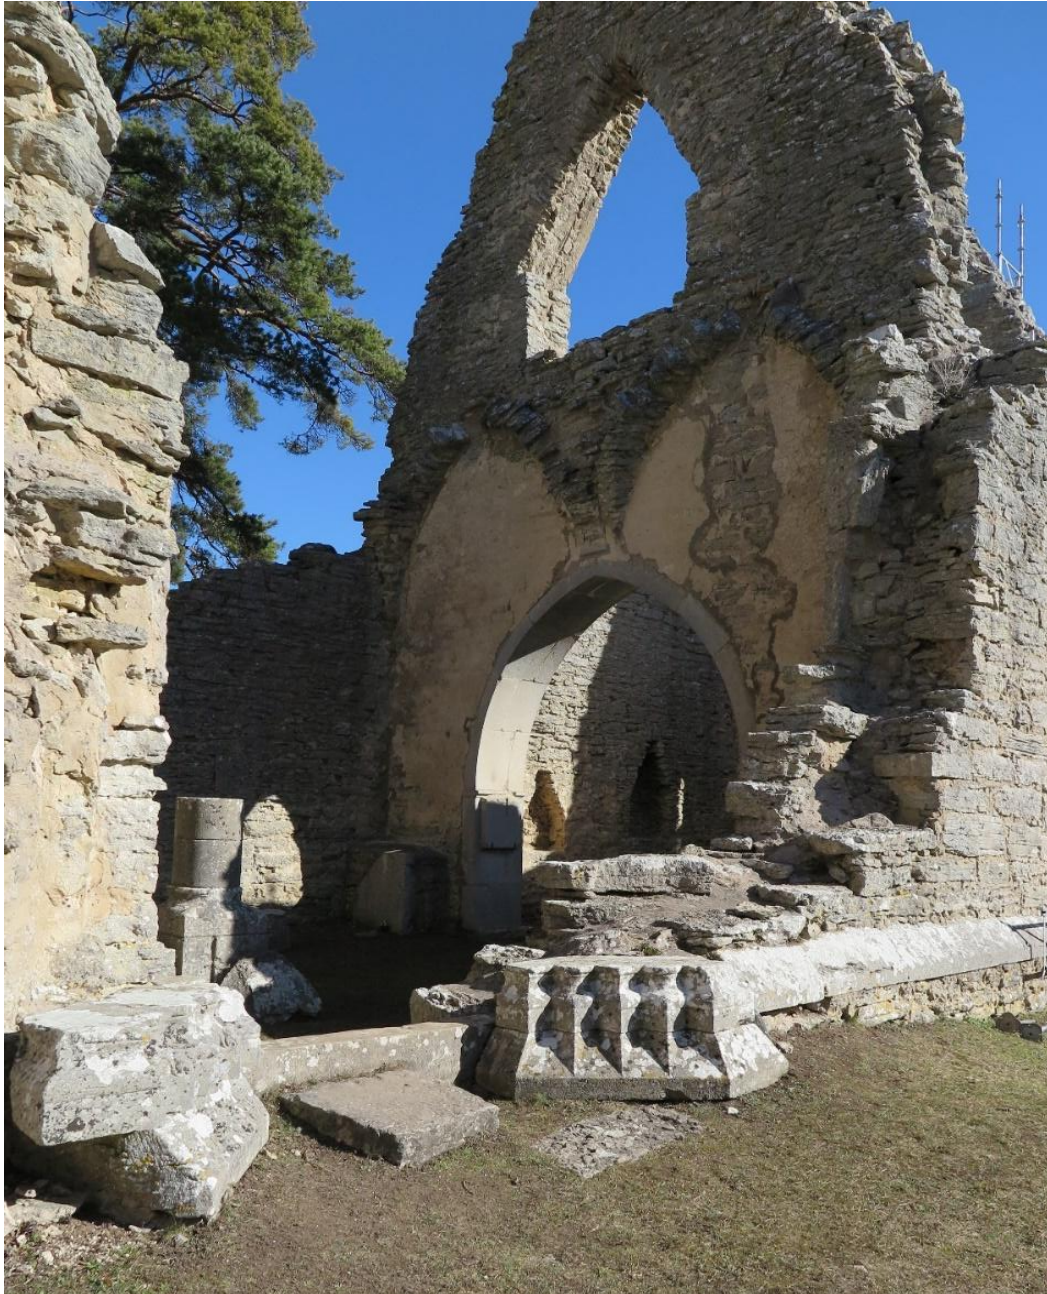
Långhusets sydportal. I den borte brottytan efter den nedrasade muren sitter den östra posten av det medeltida fönstret kvar. Foto Ola Nyström 2021. Gotlands Museum.

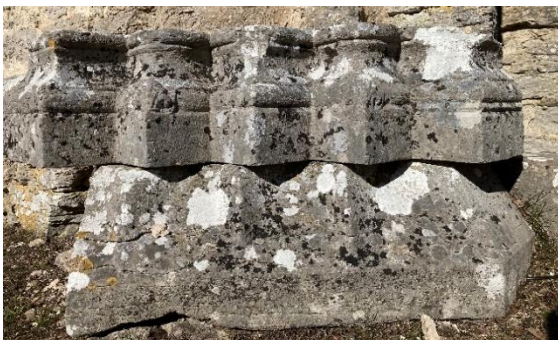
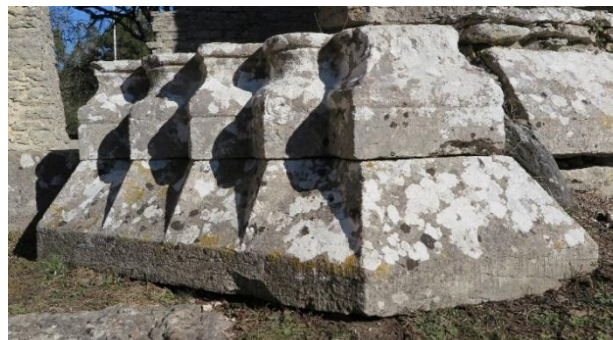
Långhusportalens västra och östra basband. Foto Ola Nyström 2021. Gotlands Museum.

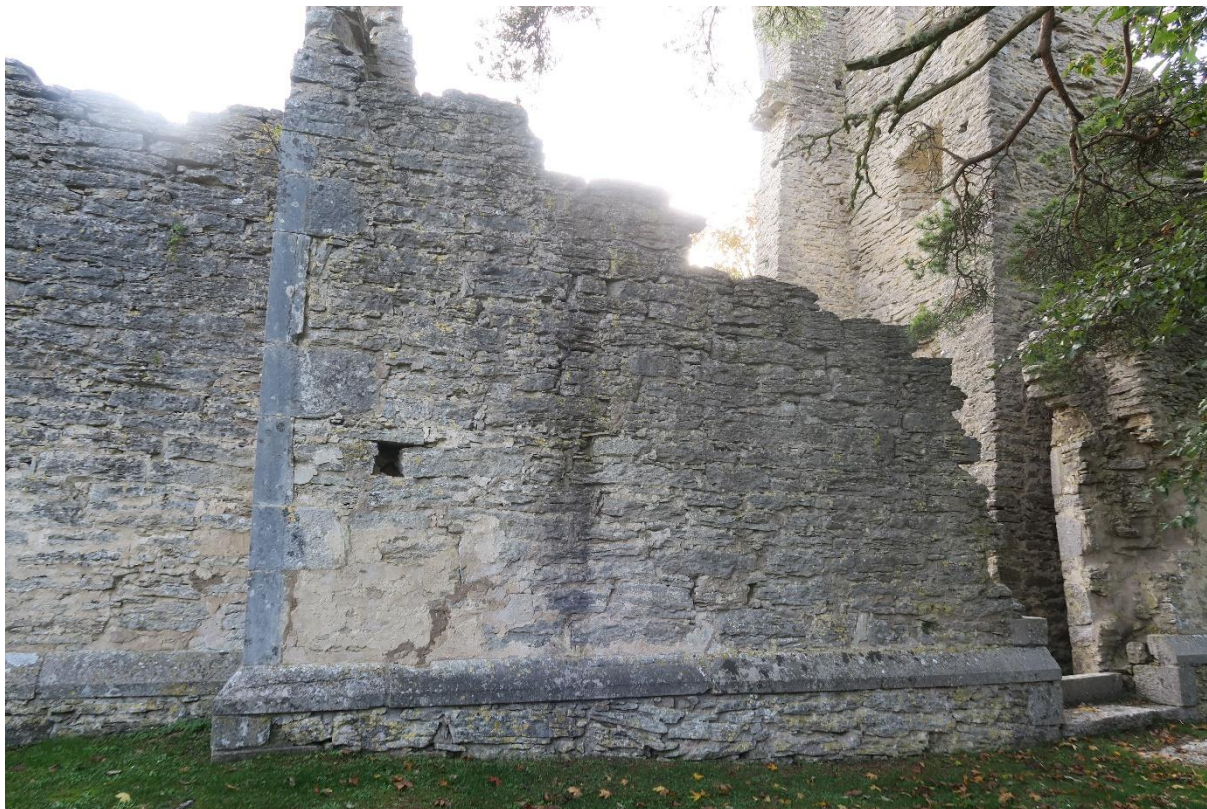
Långhusets nordfasad, östra delen. Foto Pär Malmros 2020. Visby stift.

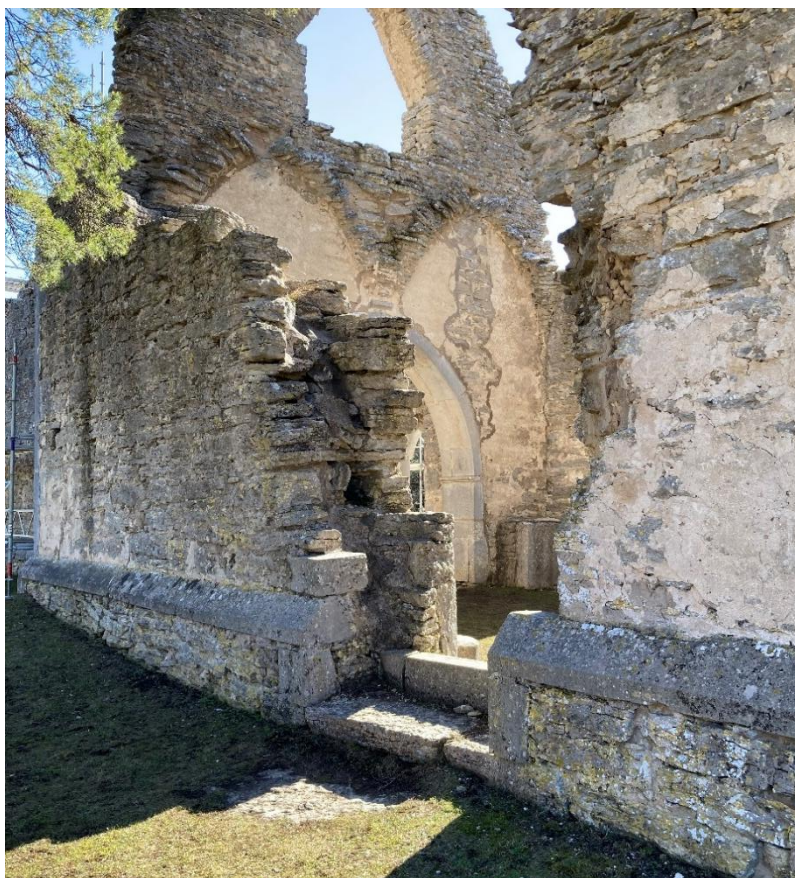
Långhusets nordportal samt den öster om portalen utåt tryckta muren. Foto Ola Nyström 2021. Gotlands Museum.

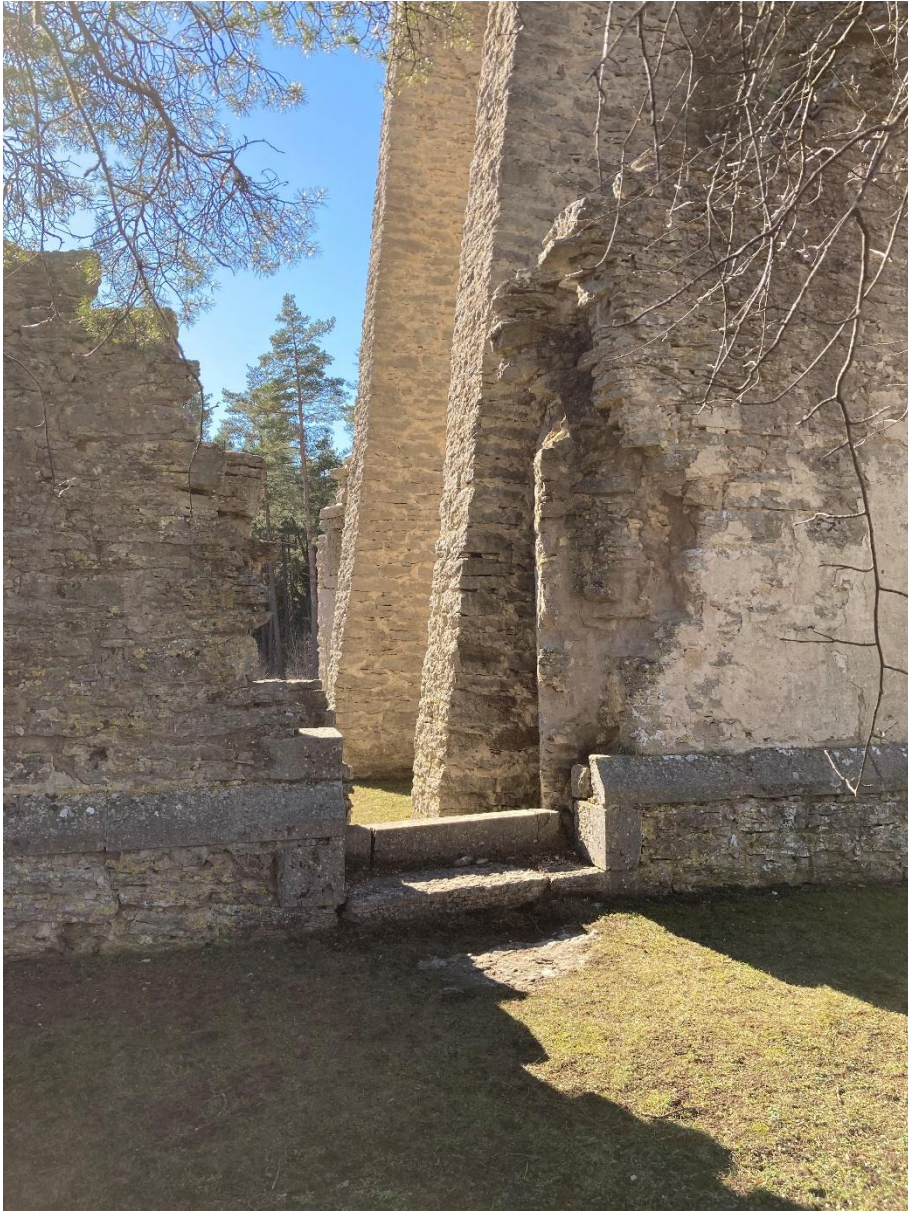
Långhusets nordportal. I bakgrunden strävpelarna från 1923. Foto Ola Nyström 2021. Gotlands Museum.

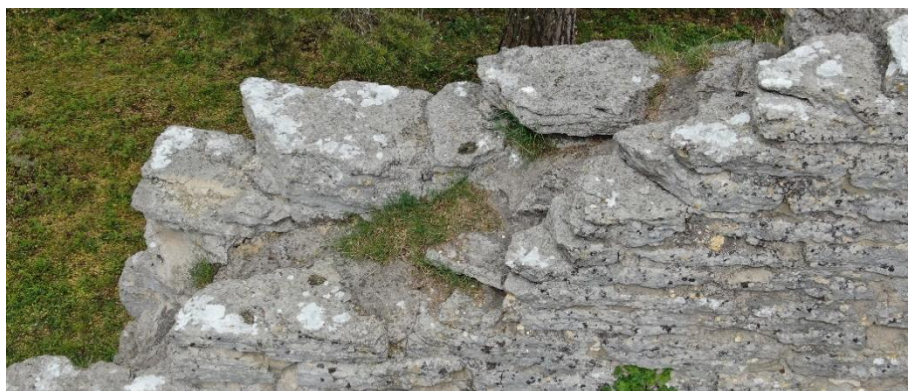
Norra muren sedd uppifrån från söder. Foto Pär Malmros 2020. Visby stift.

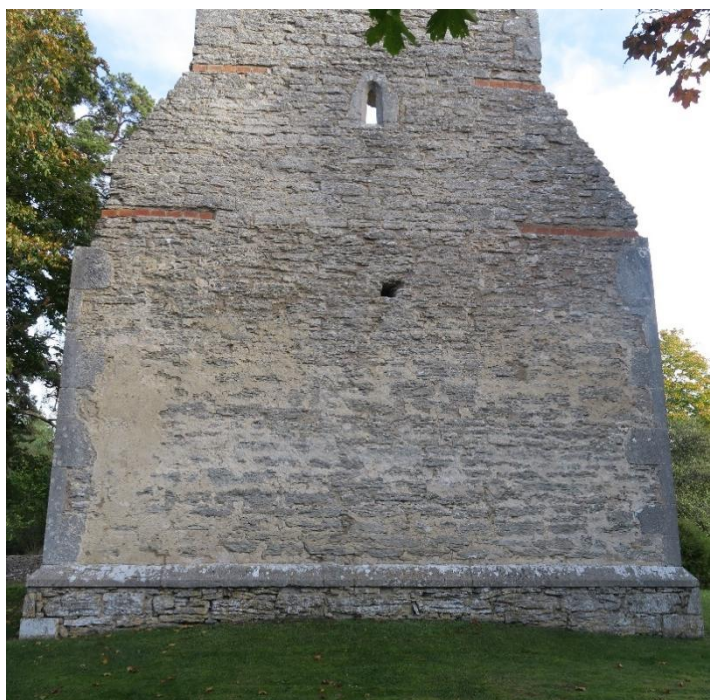
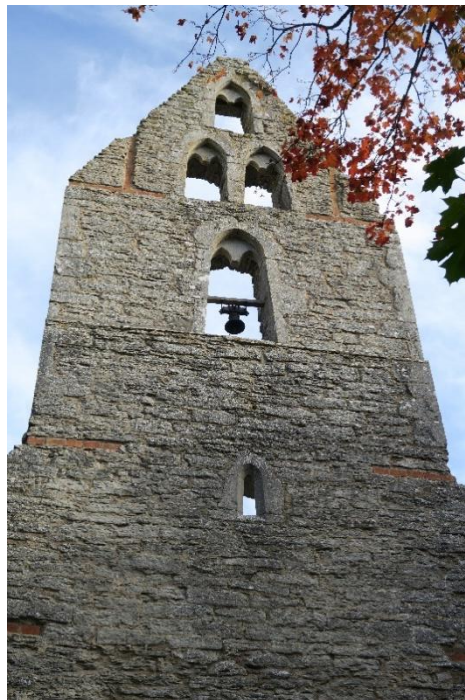
Långhusets västfasad och tornets västgavel. Märk hörnkedjornas regelbundna växling på långhuset och mer oregelbundna på tornet. Foto Pär Malmros 2020. Visby stift.

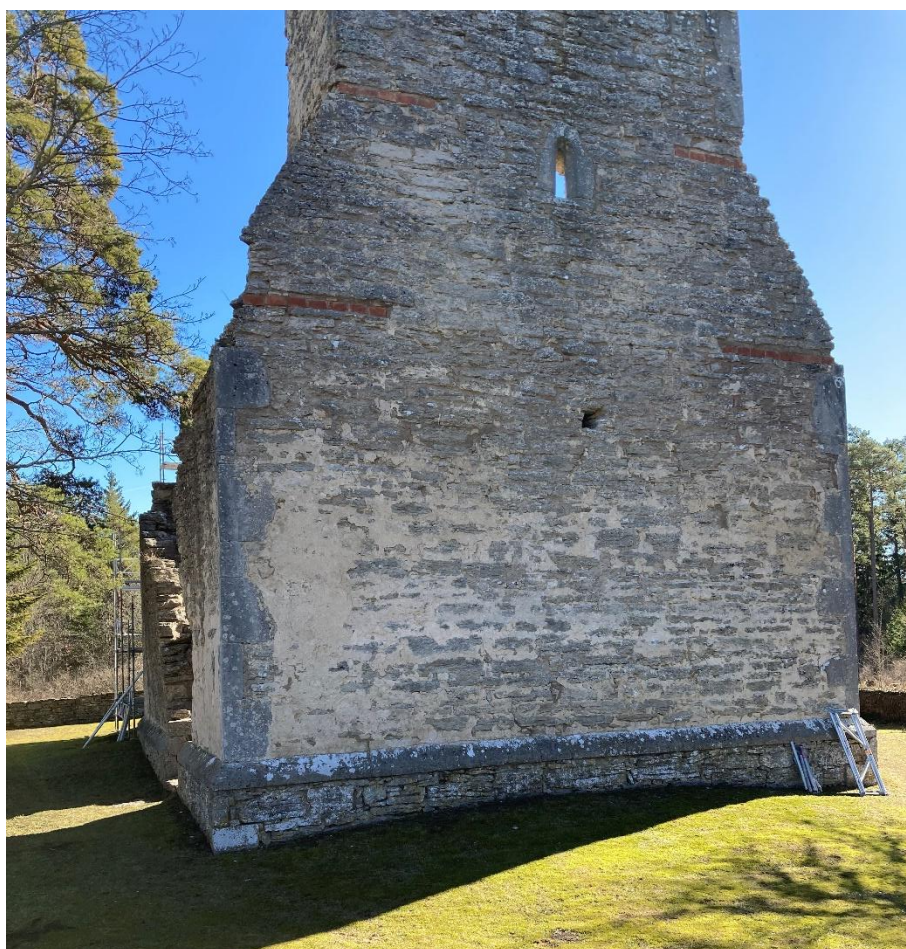
Långhusets från nordväst. Foto Ola Nyström 2021. Gotlands Museum.  
Märk markens välvning.

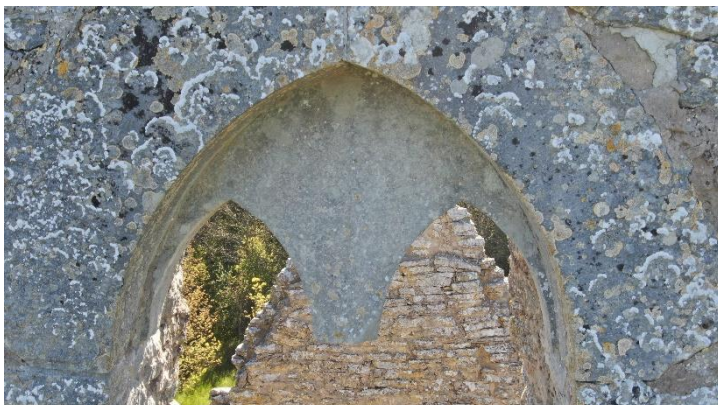
Nedre ljudgluggens tympanonsten.  
Foto Pär Malmros 2020. Visby stift.

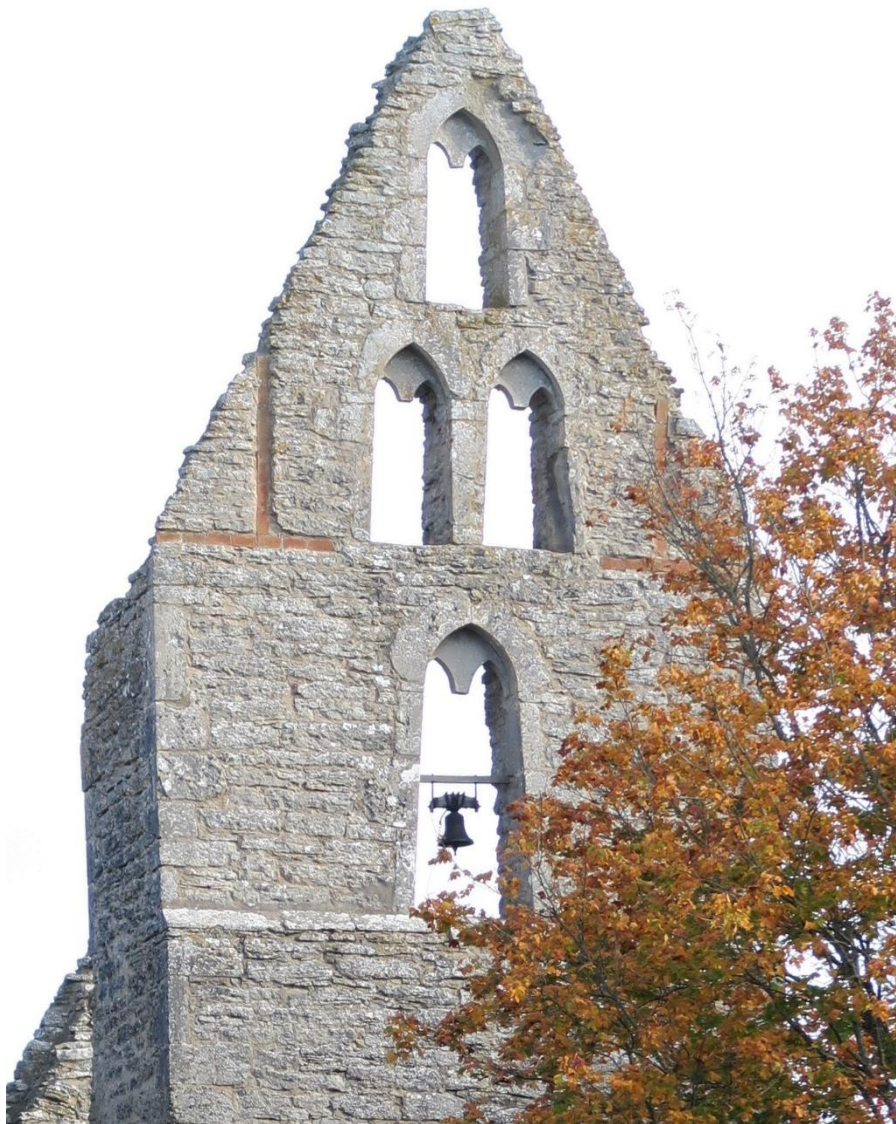
Tornets ljudgluggar.  
Foto Pär Malmros 2020.  
Visby stift.

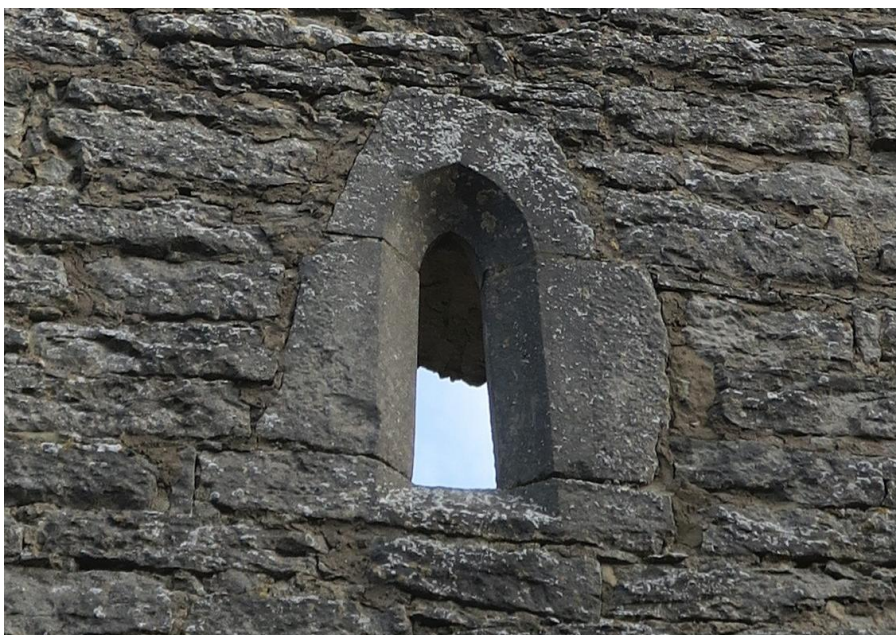
Ljusglugg i tornets  
västra mur. Ledde in  
till kyrkvinden. Foto  
Pär Malmros 2020.  
Visby stift.

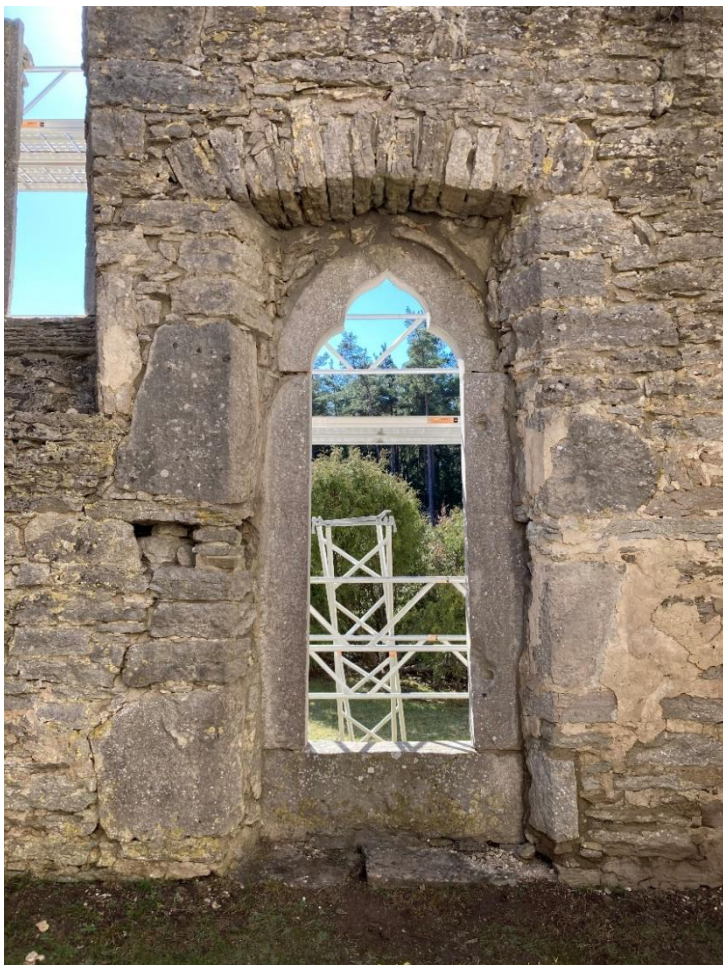
Korportalens smyg,  
inifrån koret. Foto  
Ola Nyström 2021.  
Gotlands Museum.

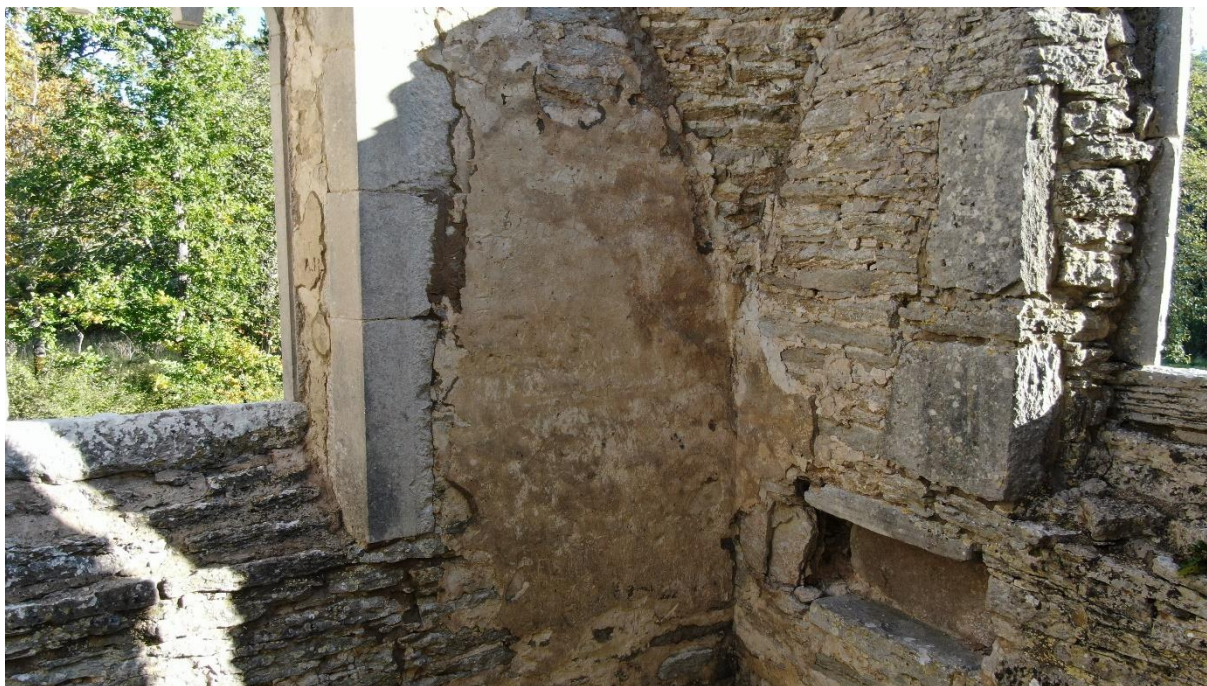
Korets sydöstra hörn. Skillnaden i fönsteromfattningarnas utförande har tolkats som att de är från olika tid, men triumfbågen har snarlik omfattning som det östra fönstret till vänster och skillnaden kan bero på annan värdighet. Foto Pär Malmros 2020. Visby stift.

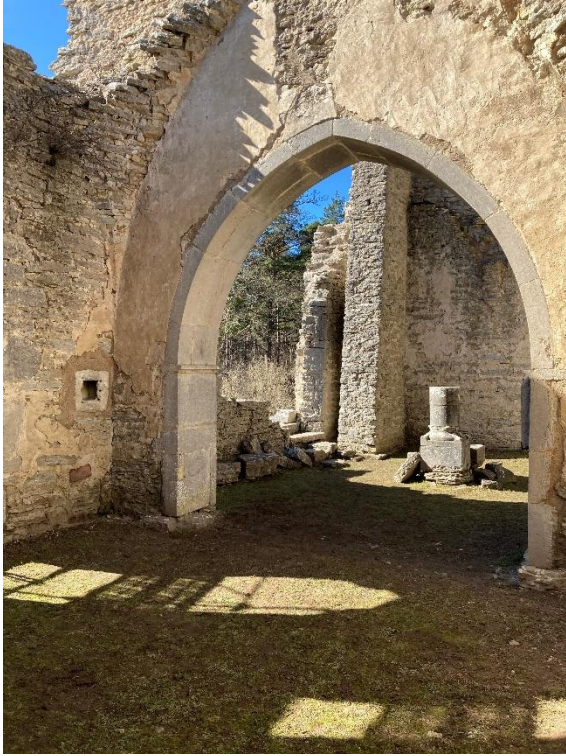
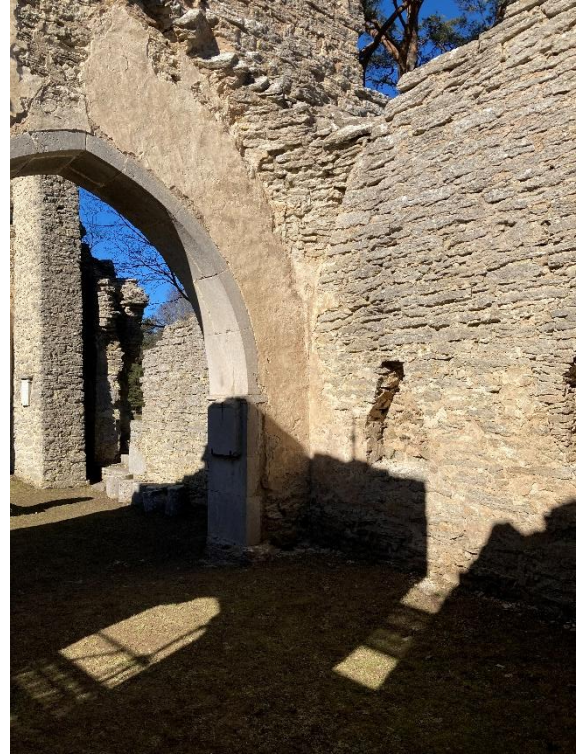
Interiör av koret mot sydväst och nordväst. Foto Ola Nyström 2021. Gotlands Museum.

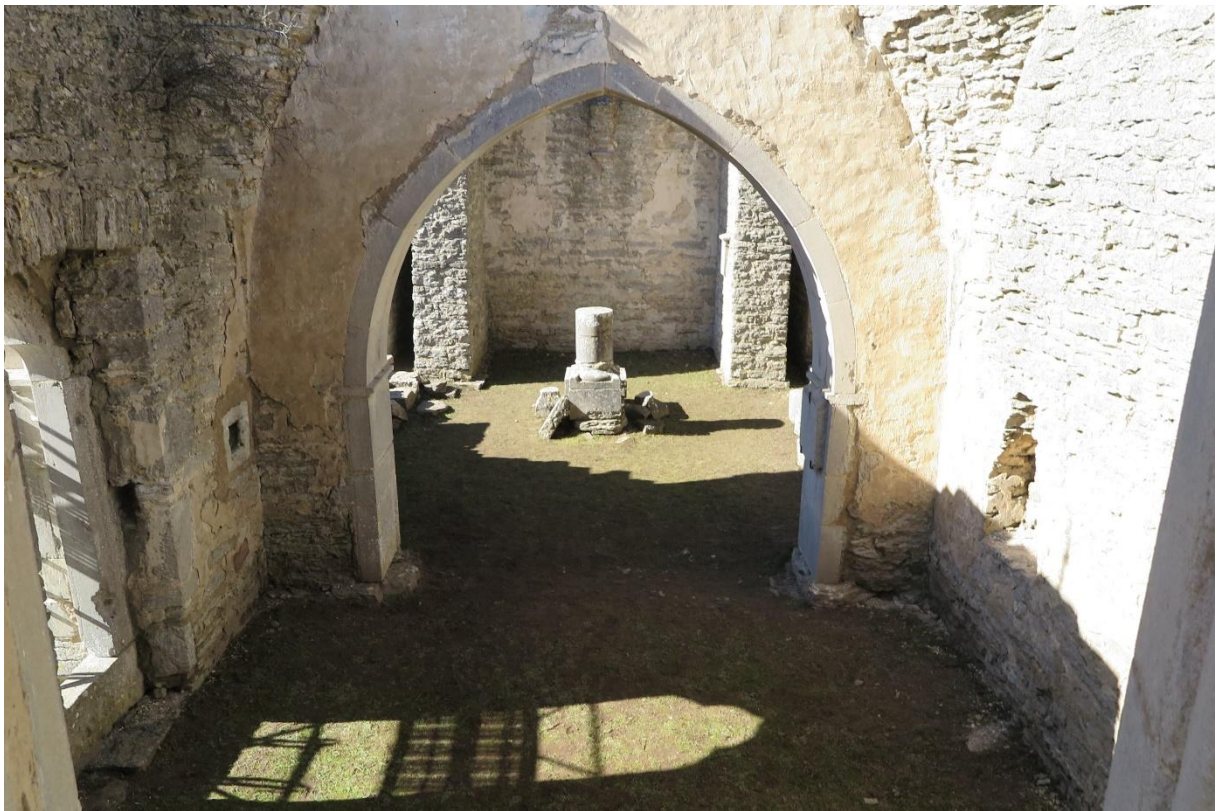
Interiör mot väster genom korets östra fönster. Foto Ola Nyström 2021. Gotlands Museum.

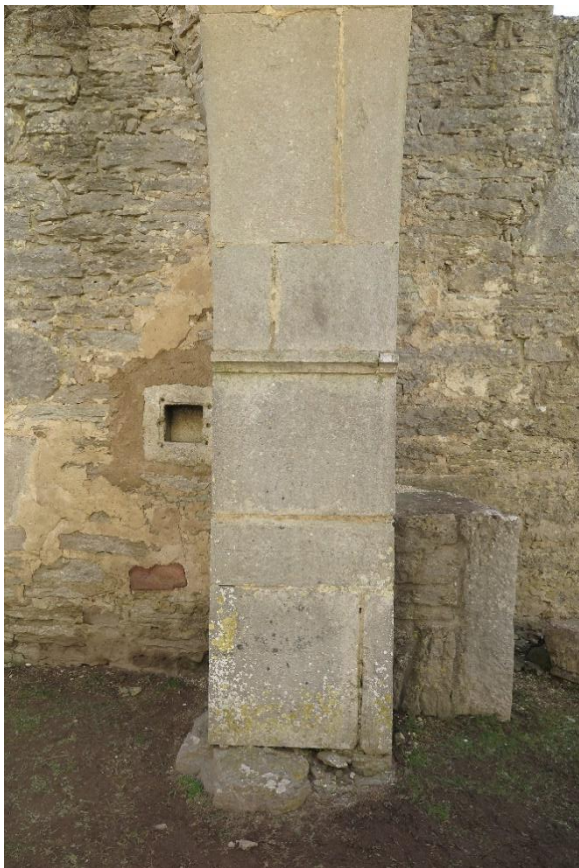
Triumfbågens södra vederlag och anfang samt vy uppåt i bågen. Foto Ola Nyström 2021. Gotlands Museum.

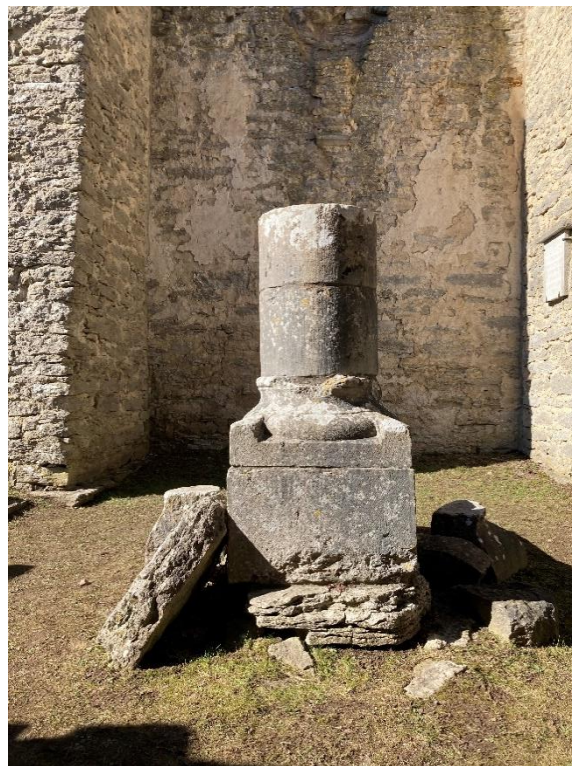
Triumfbågens profilerade dynsten. Till höger plint, bas och del av kolonnen från långhuset. Foto Ola Nyström 2021. Gotlands Museum.

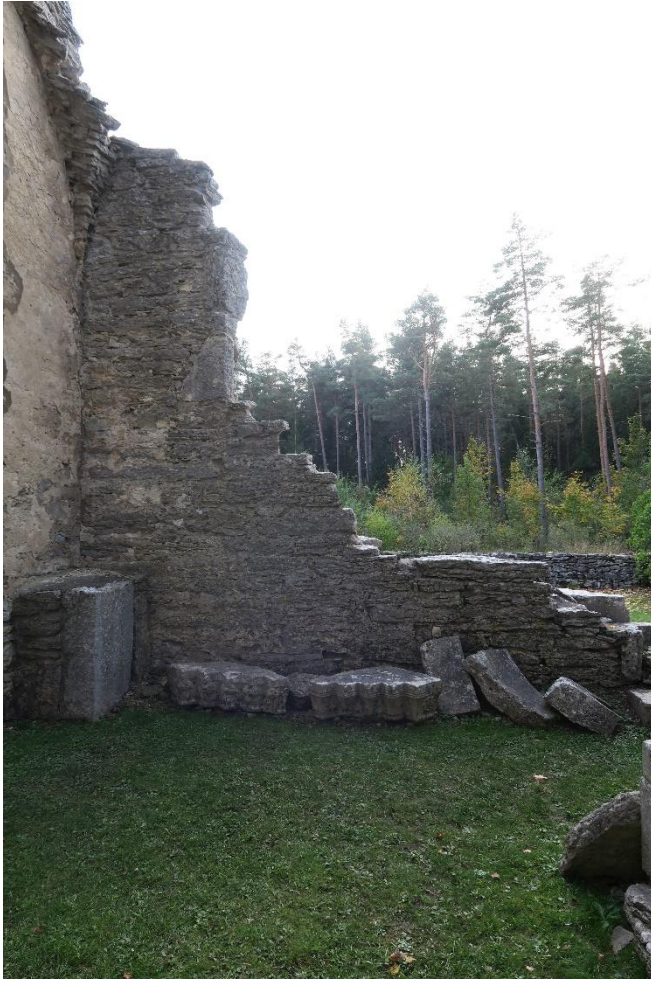
Långhusets östra del mot söder med det tidigare långhusfönstrets östra smyg och sidoaltaret samt delar av södra långhusportalens kapitälband, dopfunten och nisch till vigvattenskar från södra långhusportalen. Foto Pär Malmros 2020. Visby stift.

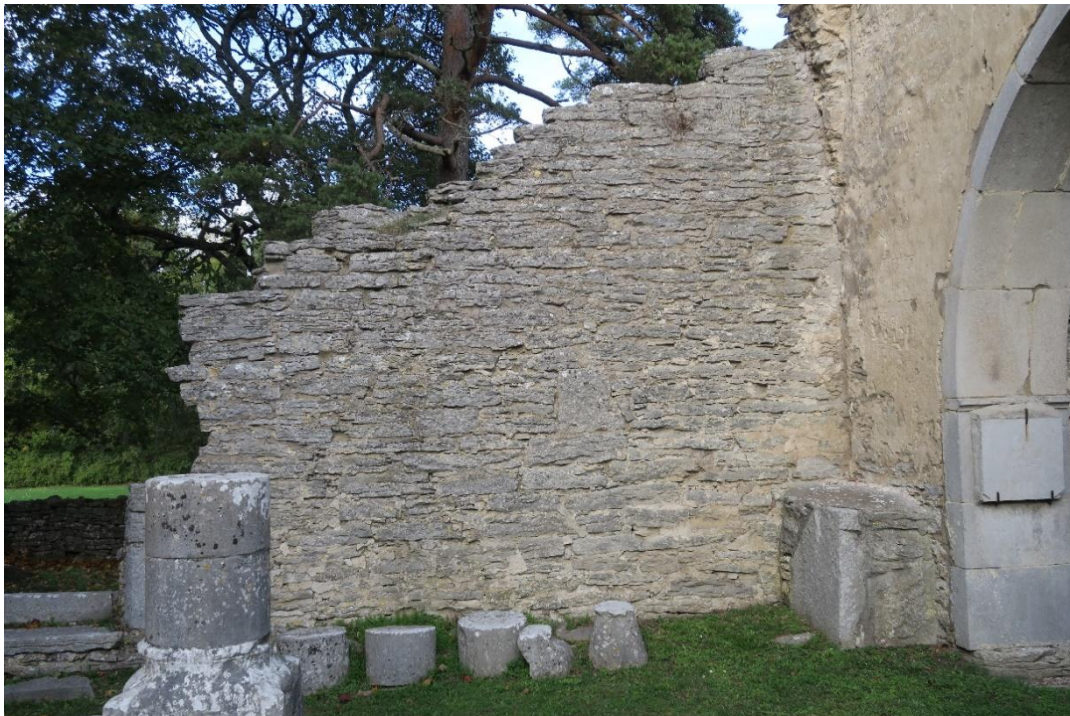
Långhusets östra del mot norr med nordportalens insida, delar av kolonnen, kapitäl från portaler eller ljudgluggar, norra sidoaltaret och minnestavla från kungaparets besök 1925. Foto Pär Malmros 2020. Visby stift.

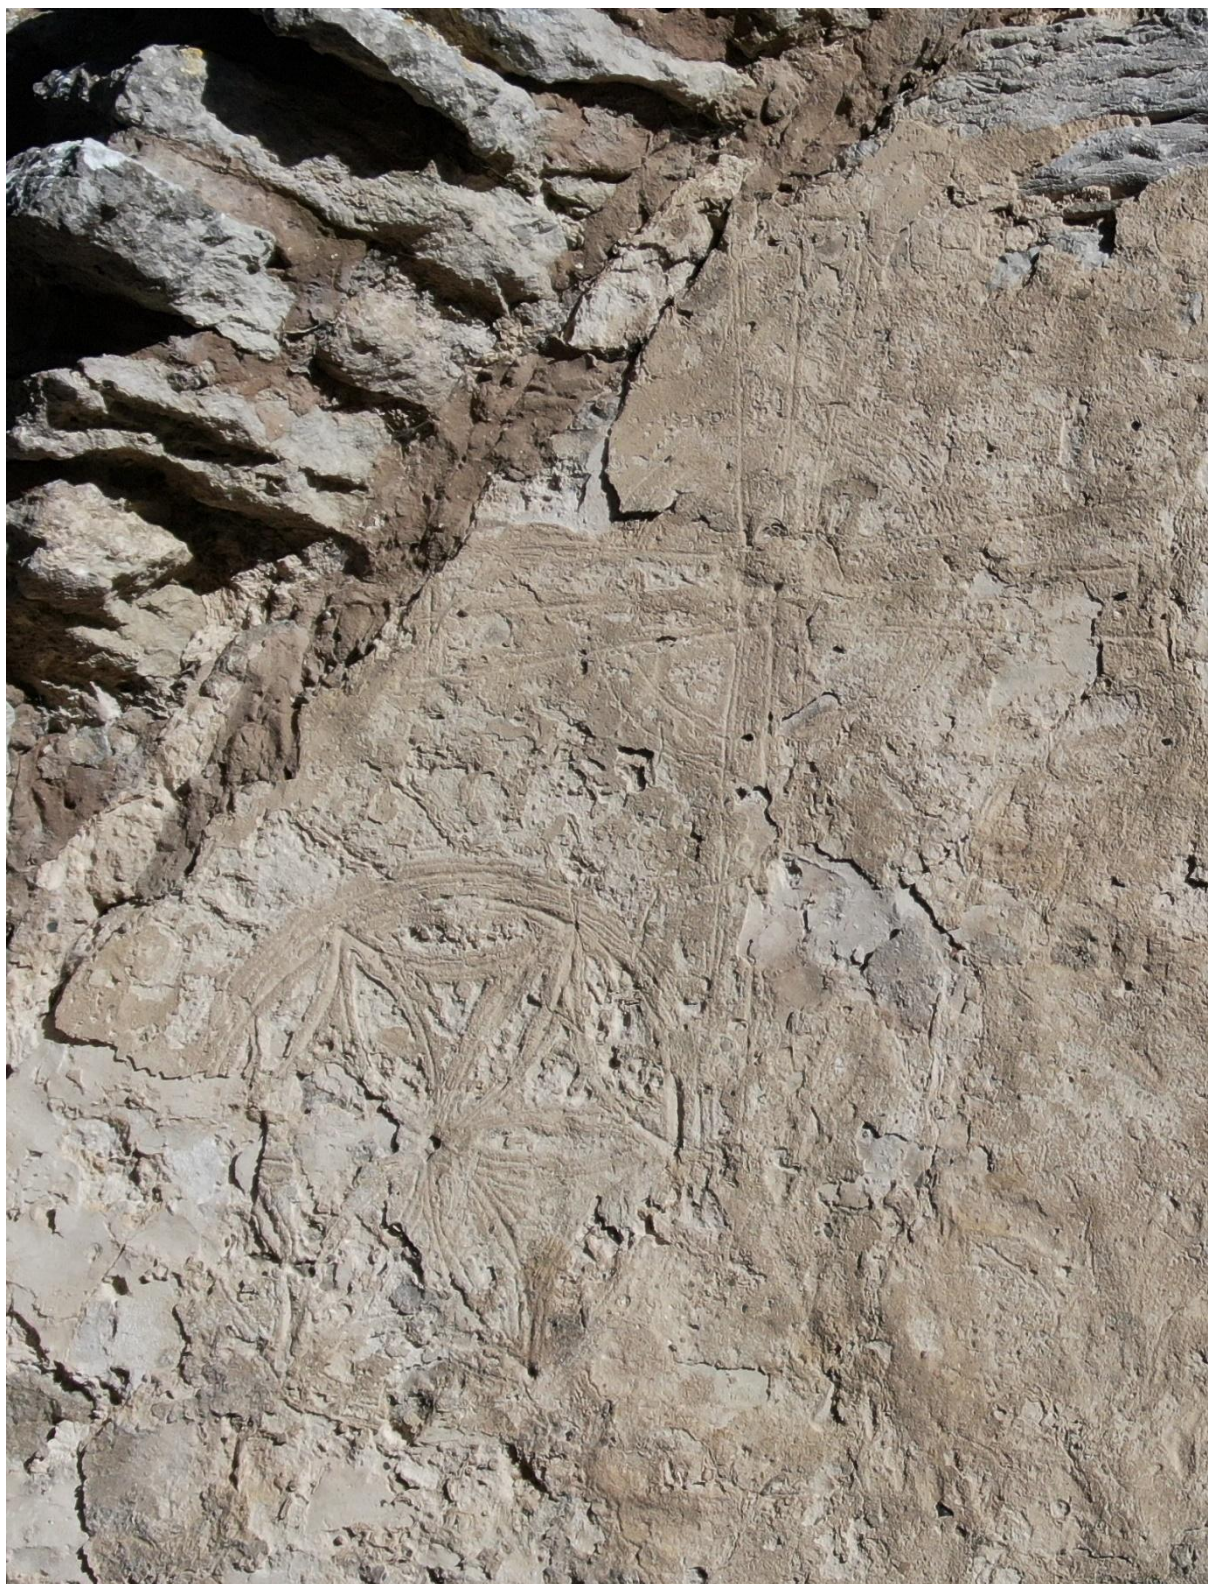
Putsristningar på långhusets östra mur, norra sida. Passarros och ringkors, sannolikt underlag för kalkmålningar.  
Foto Pär Malmros 2020. Visby stift.

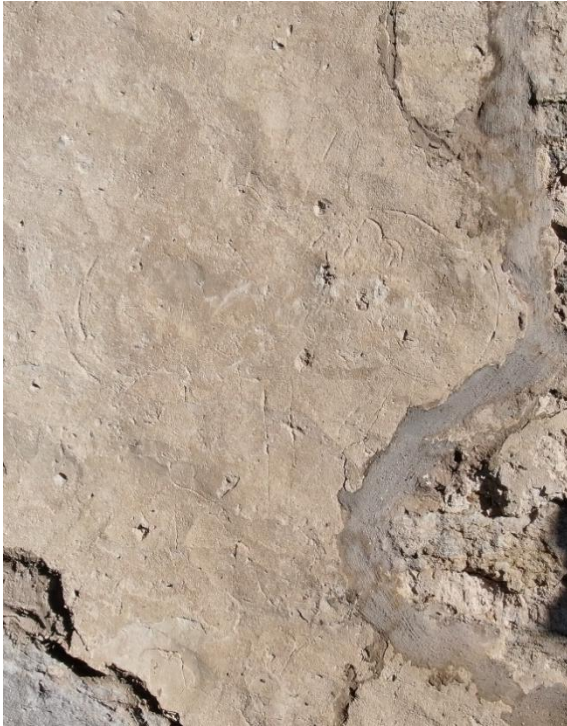
Till vänster putsristning på långhusets östra mur, södra delen. Del av en lilja, troligen underlag för kalkmålning. Foto Pär Malmros 2020. Visby stift. Till höger ristade hjälplinjer mitt på insidan av västra muren, sannolikt en inmätning av gavelns mittpunkt för att till exempel placera valvkonsolen. Foto JL 2018.
