# Bara kyrka

Karaktärisering 2020

Gotlands  
Museum

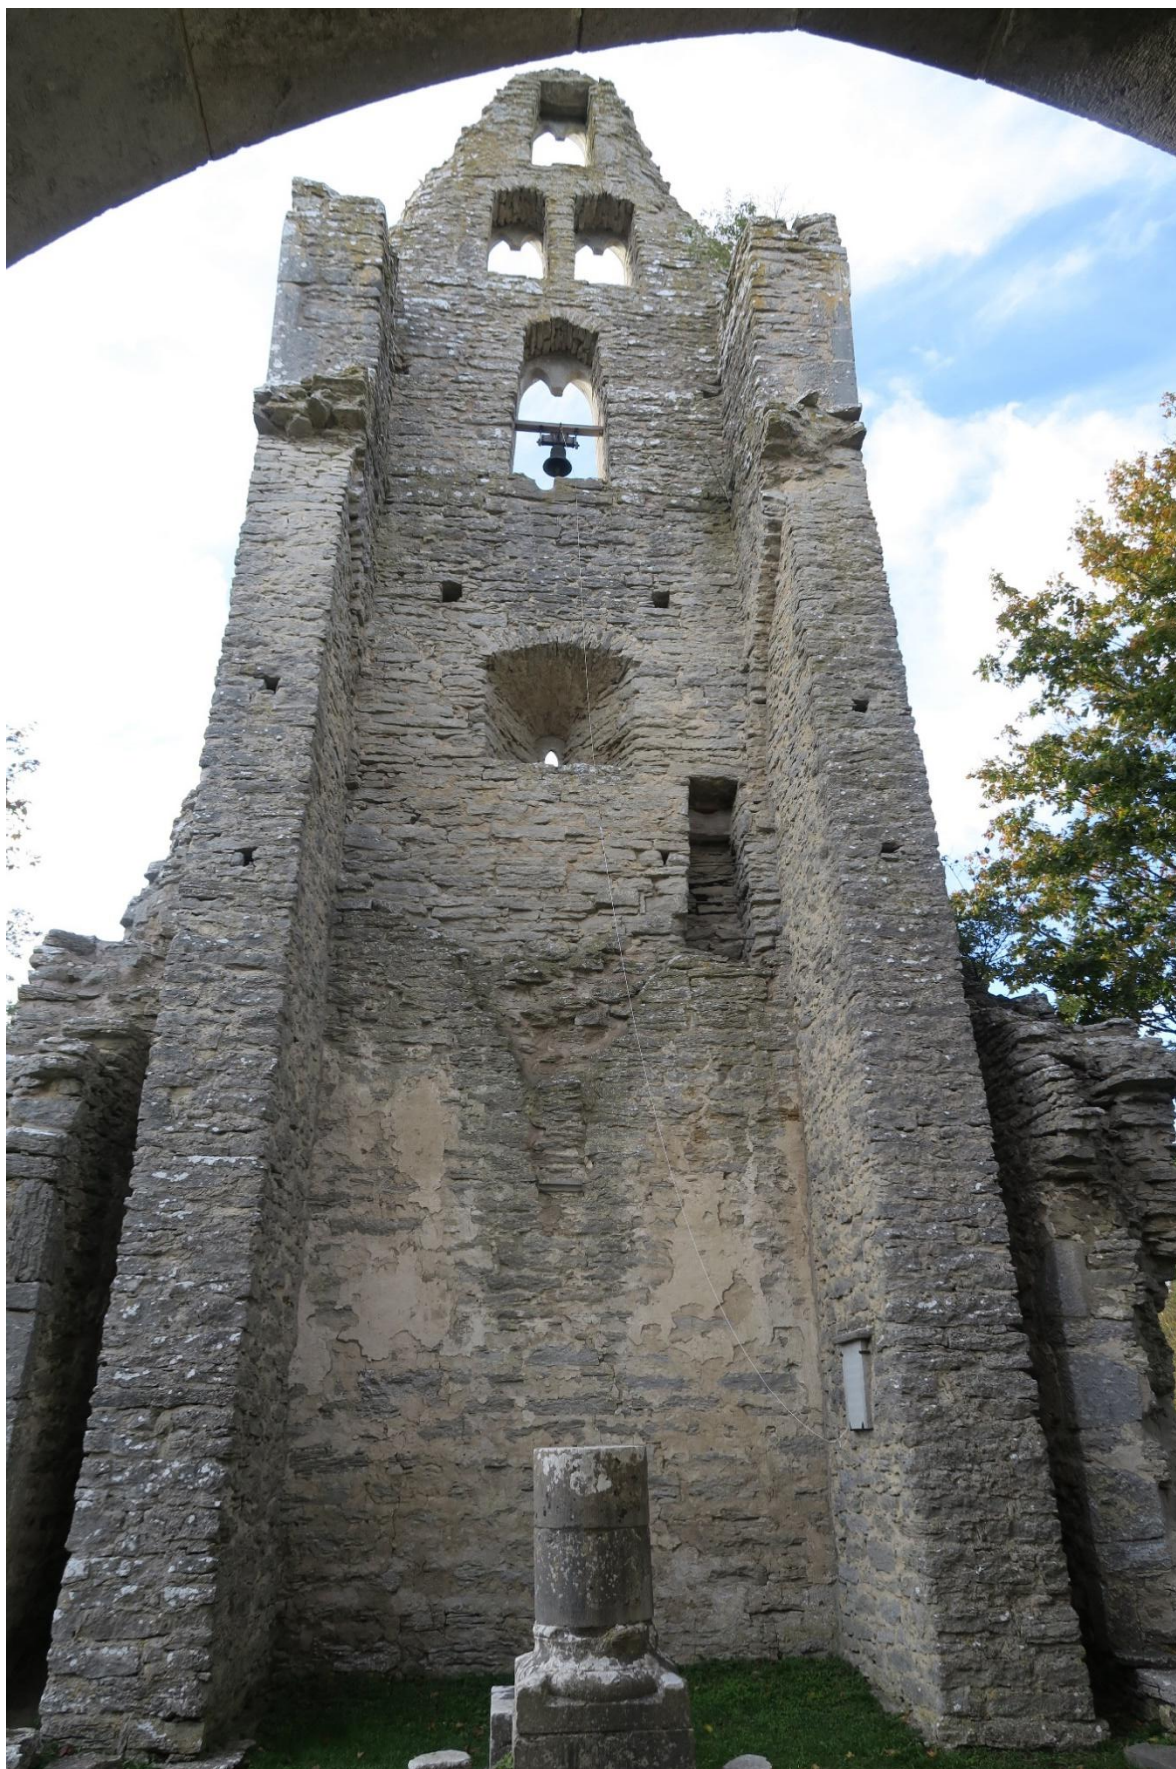
Tornet med strävpelarna från öster. Foto Pär Malmros 2020. Visby stift.

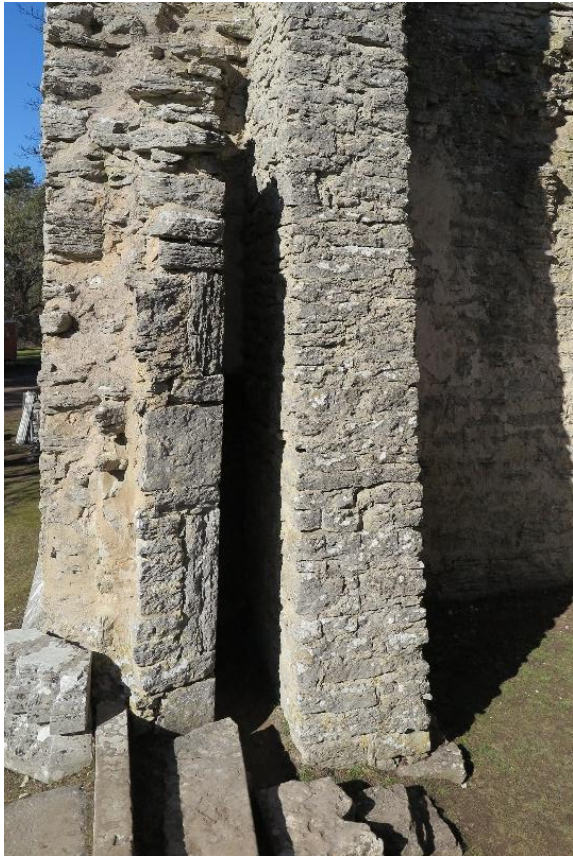
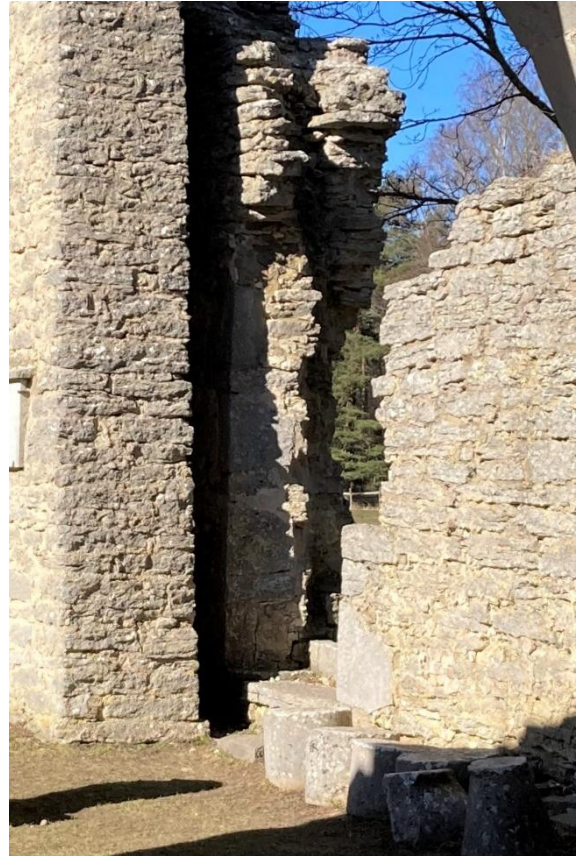
Södra och norra långhusportalerna, smygarnas kvarvarande västra sida. Foto Ola Nyström 2021. Gotlands Museum.

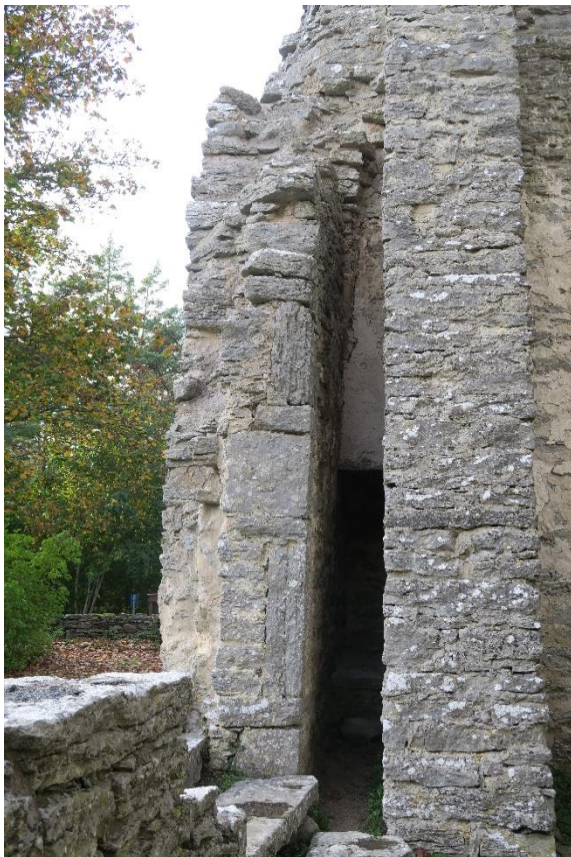
Långhusets sydvästra och nordvästra hörn, det smala utrymme som bildats mellan strävpelarna från 1923 och yttermurarna. I sydväst fungerar det som passage till murtrappan. Foto Pär Malmros 2020. Visby stift.

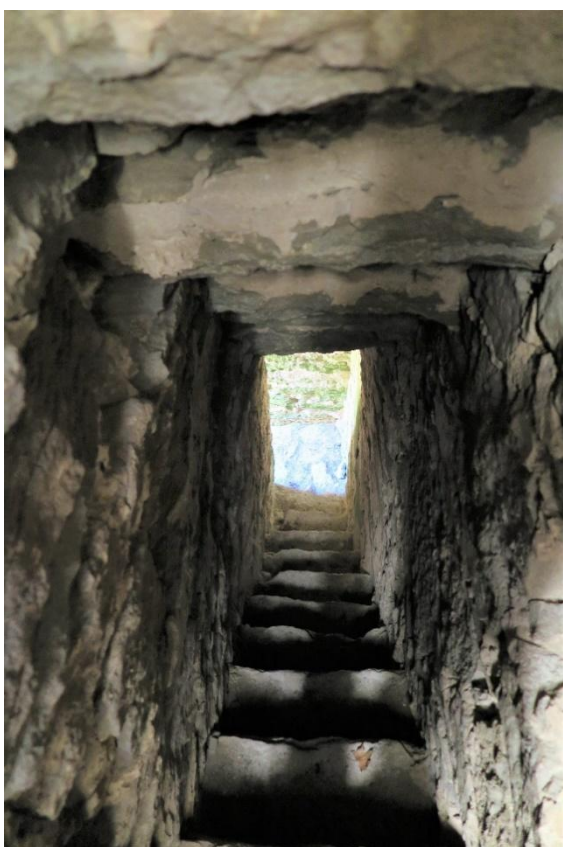
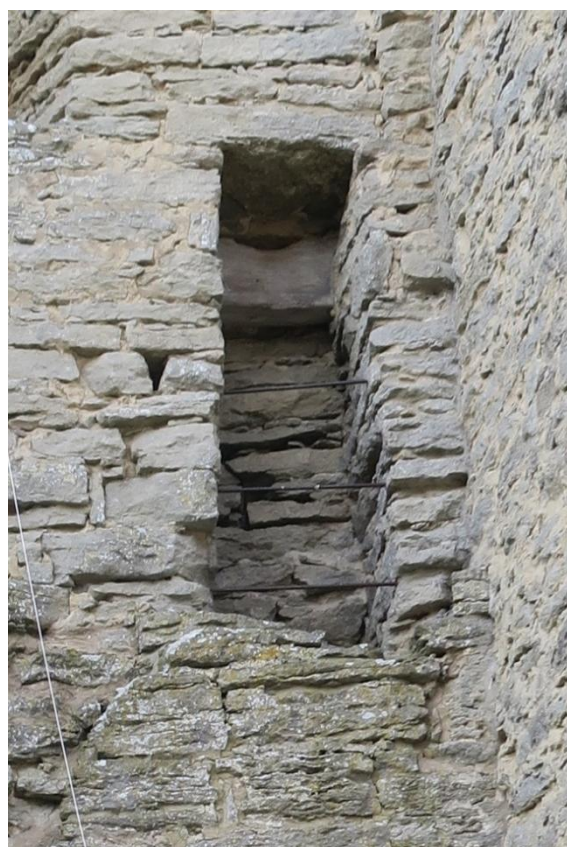
Murtrappan i västra muren, sedd nedåt mot söder samt mynningen till den tidigare kyrkvinden. Den kraftiga trästocken i mynningens övre del utgör dragankare inne i muren. Foto Ola Nyström, Gotlands Museum 2021 respektive Pär Malmros 2020, Visby stift.

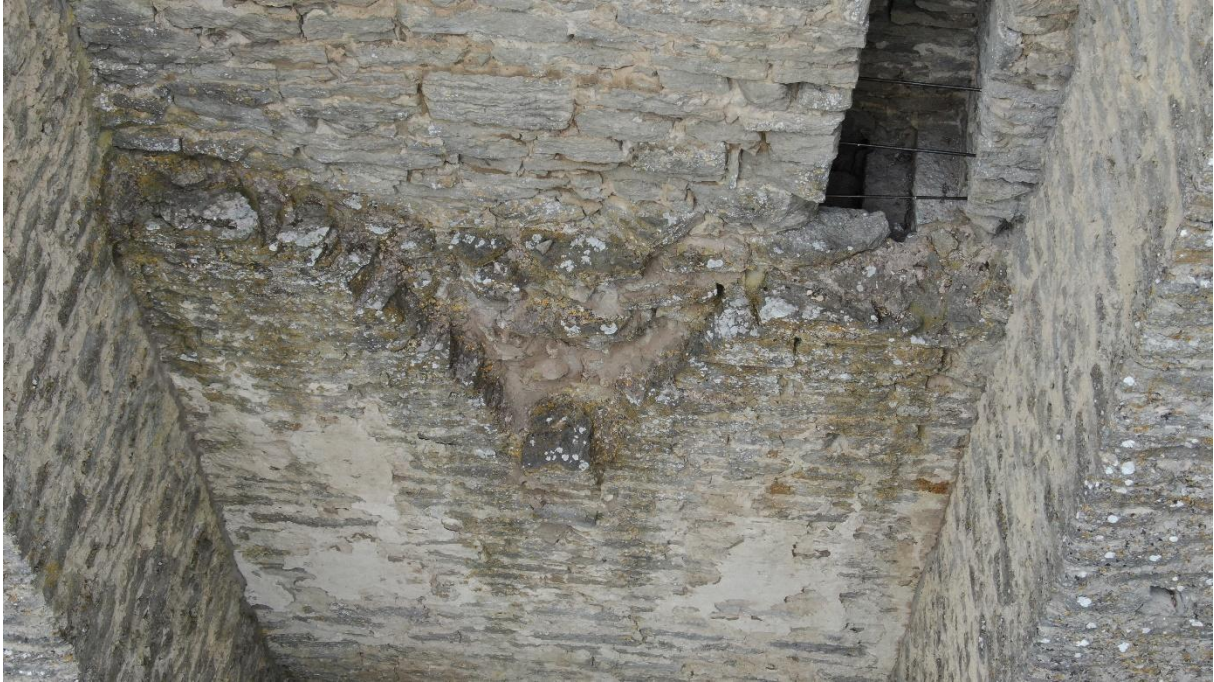
Tornmuren med sköldbågar och brottyta efter valven samt trappmyningen sedd ovanifrån. Foto Pär Malmros 2020.

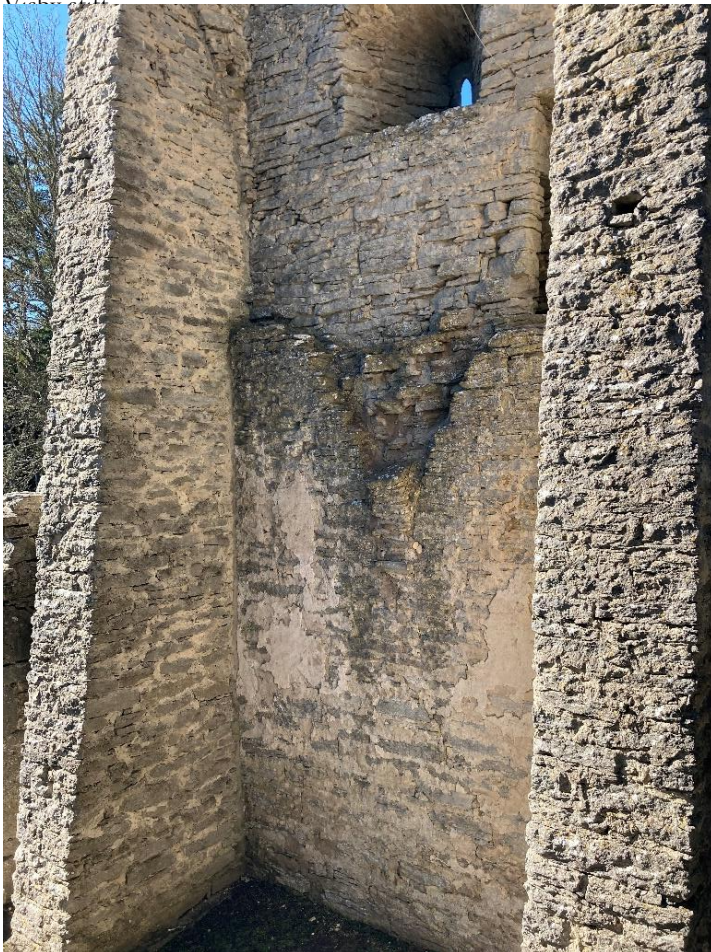
Insidan av tornmuren sedd från nordöst med brottytan efter valven. Foto Ola Nyström 2021. Gotlands Museum.

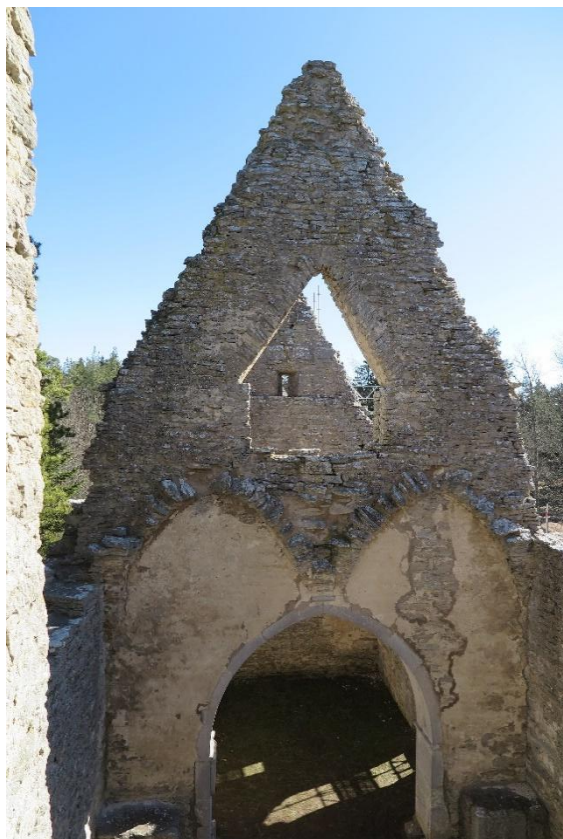
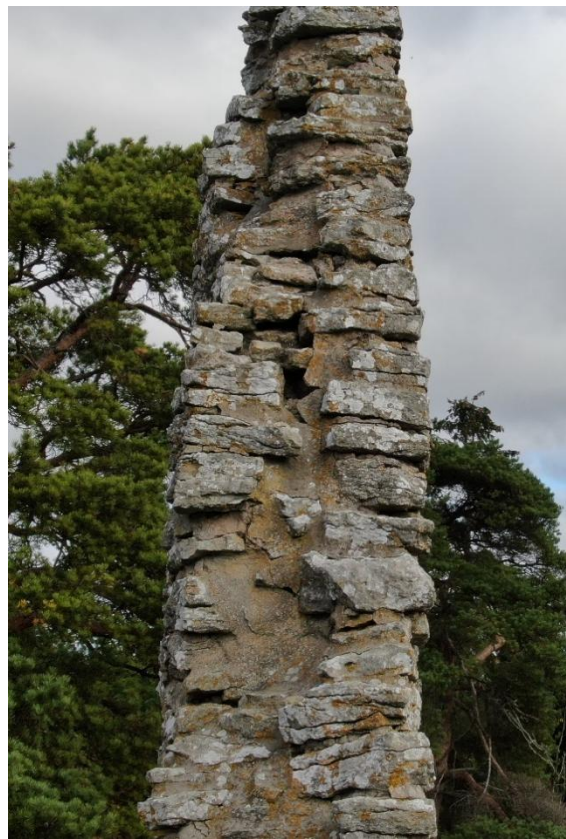
Gaveln över triumfbågs-muren. Till vänster sedd från väster, till höger rakt från söder. Foto ON 2021 respektive Pär Malmros 2020. Visby stift.

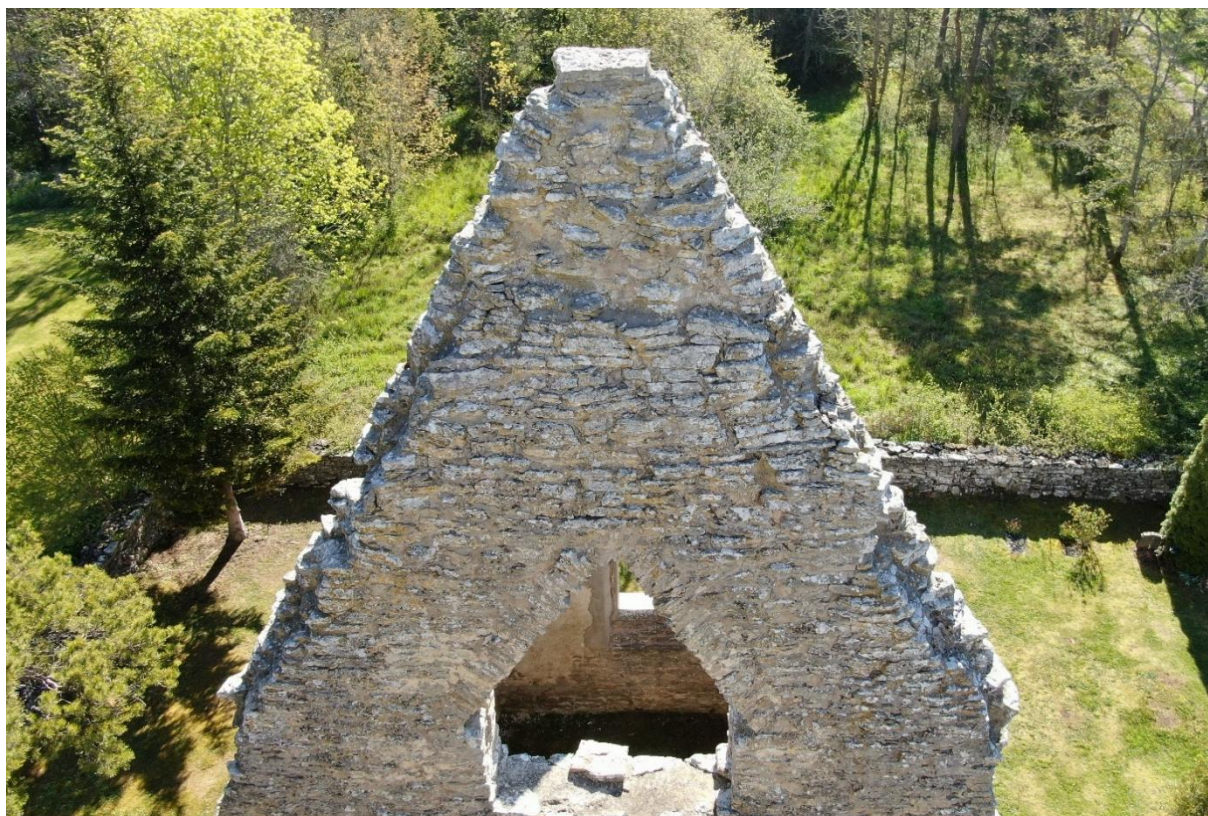
Triumfbågsgaveln från väster, ovanifrån. Murverket har ojämna skift i gavelns övre del och avtrappas tydligt uppåt, vilket är det vanliga för murade gavlar. Foto Pär Malmros 2020, Visby stift.

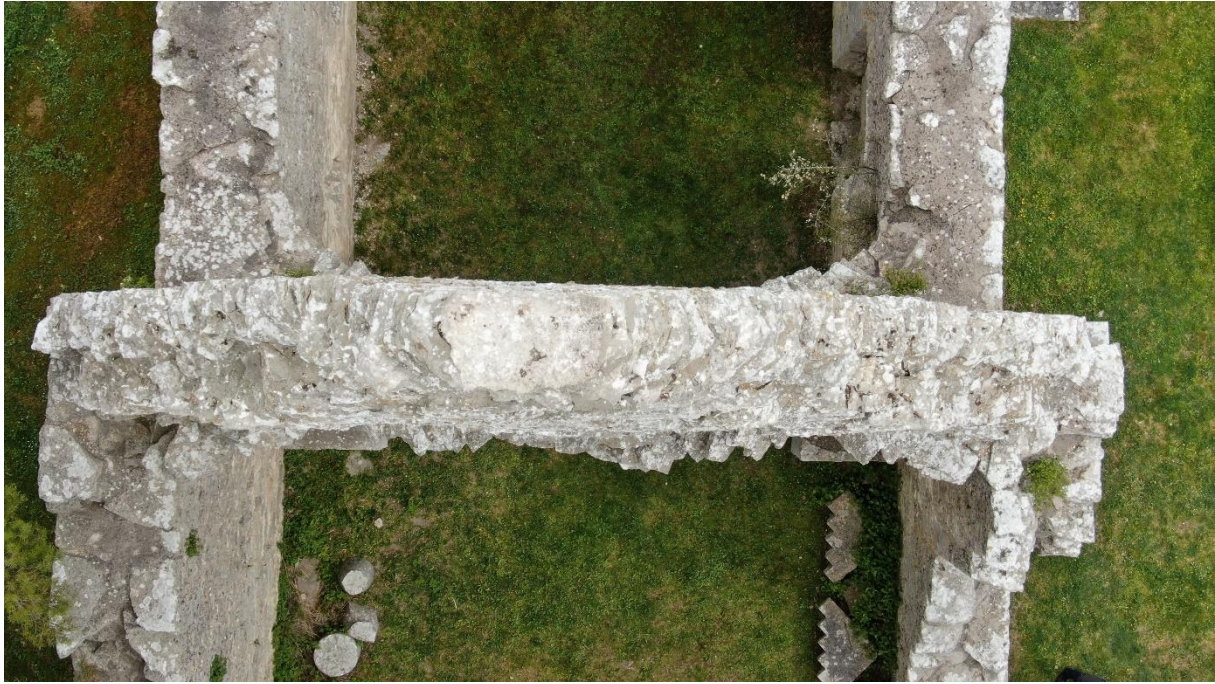
Triumfbågsgaveln sedd rakt uppifrån. Foto Pär Malmros 2020. Visby stift.

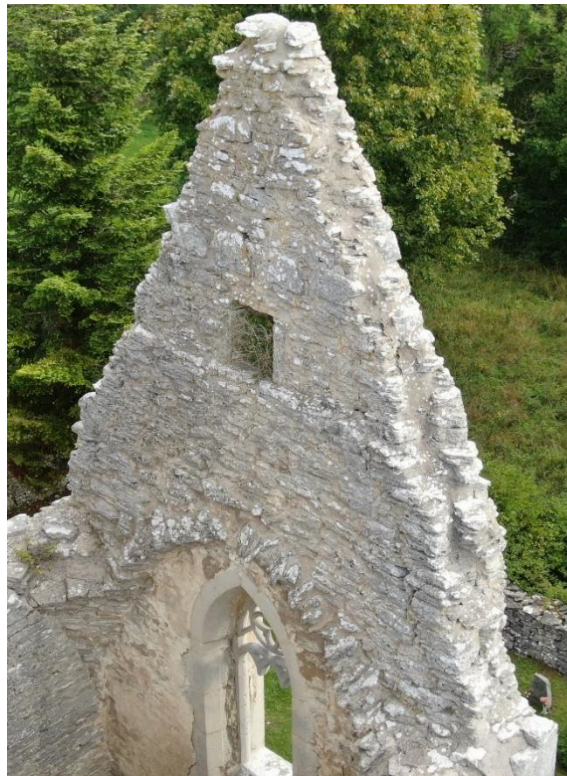
Korets östgavel från sydväst. Foto Ola Nyström 2021 respektive Pär Malmros 2020. Visby stift.

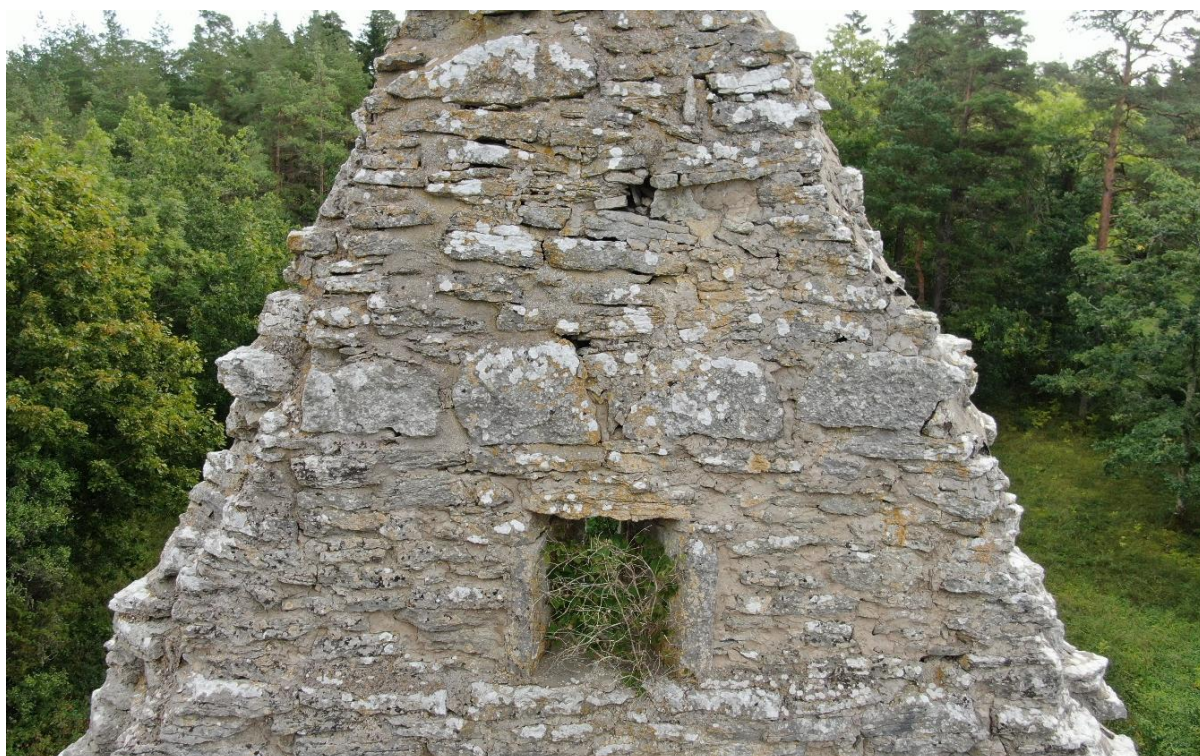
Korets östgavel, övre delen från väster. Stenskiten blir ojämna närmast toppen. Foto Pär Malmros 2020. Visby stift.

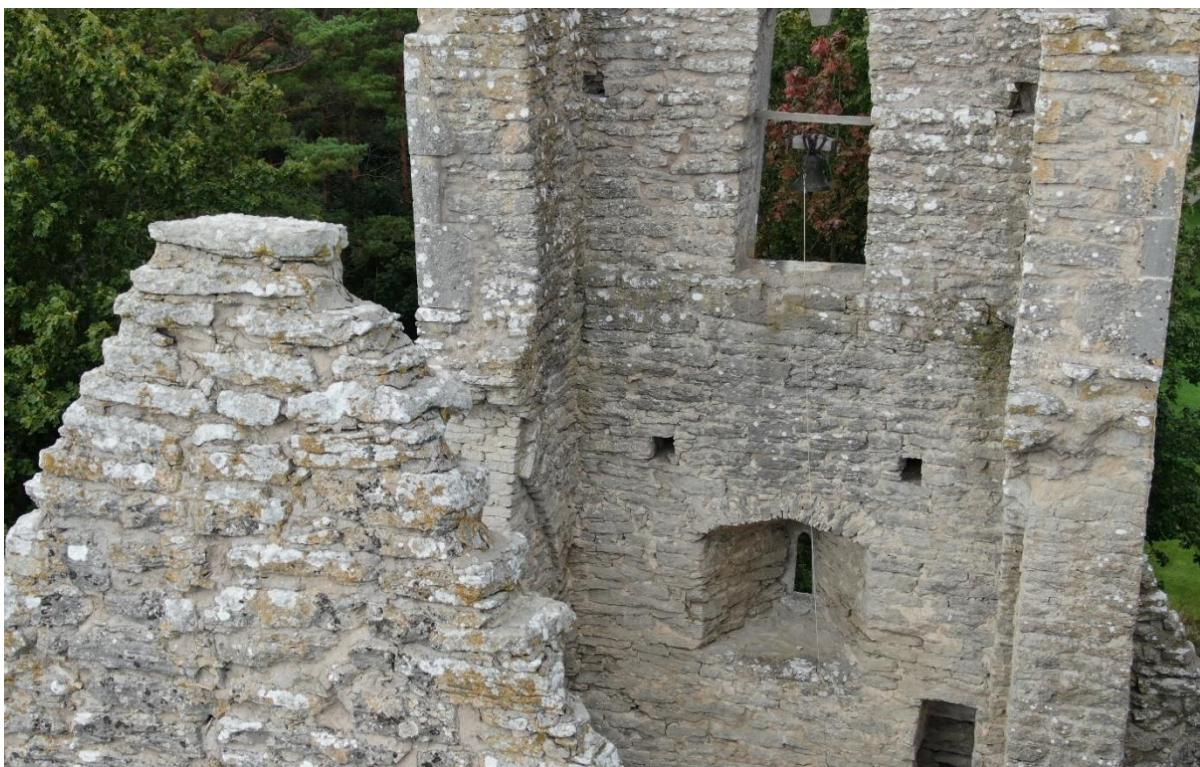
Insidan av tornet, från nordöst ovanifrån, i förgrunden spetsen på triumfbågsmurens gavelröste. Foto Pär Malmros 2020. Visby stift.

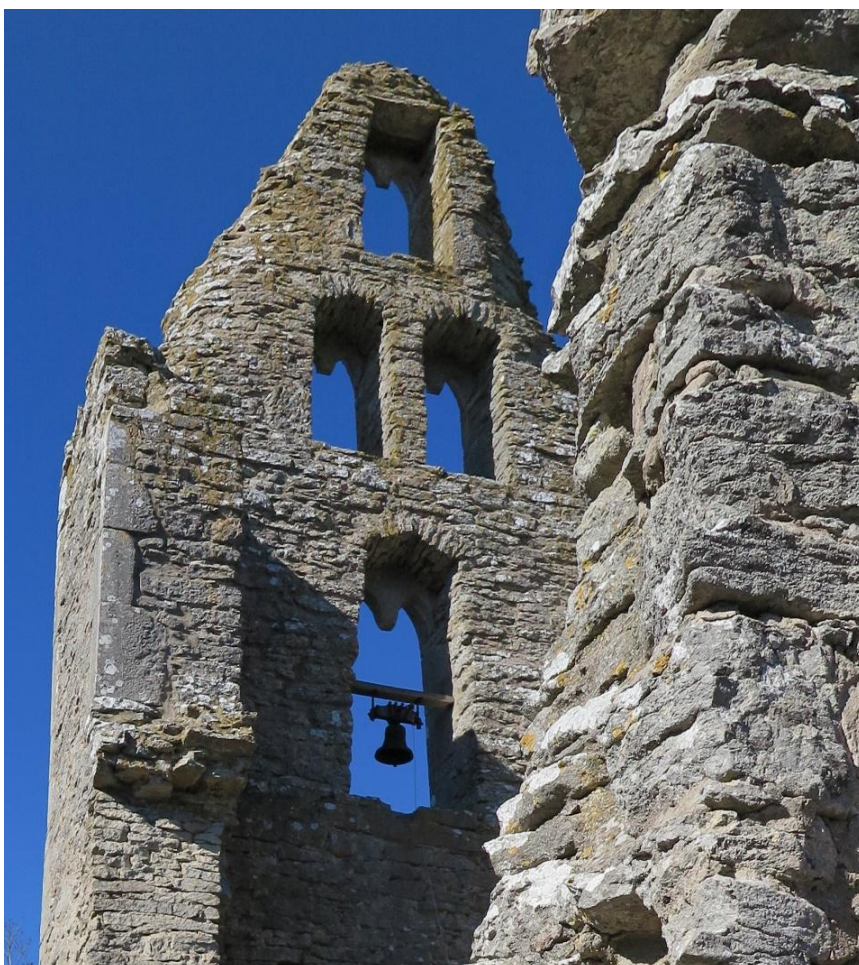
Tornets övre del, sedd inifrån. I förgrunden gaveln över långhusets sydöstra hörn med dess vertikala brottyta mot söder. Foto Ola Nyström 2021. Gotlands Museum.

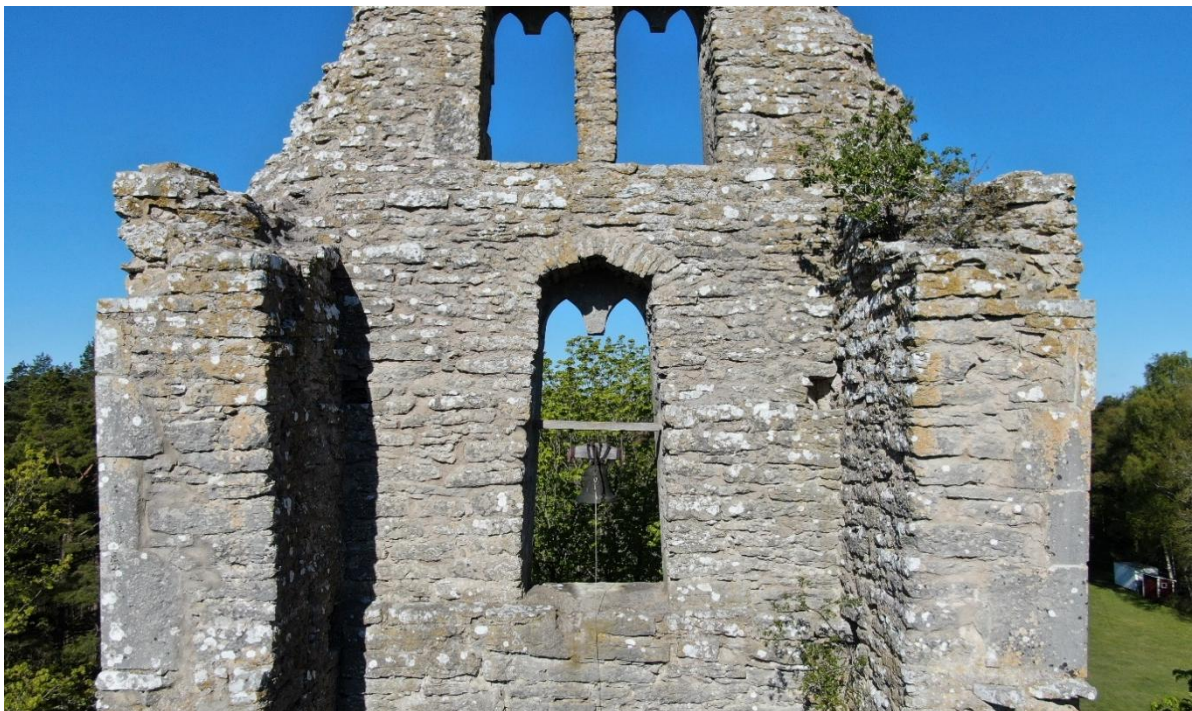
Klockvåningen mot väster. Foto Pär Malmros 2020. Visby stift.

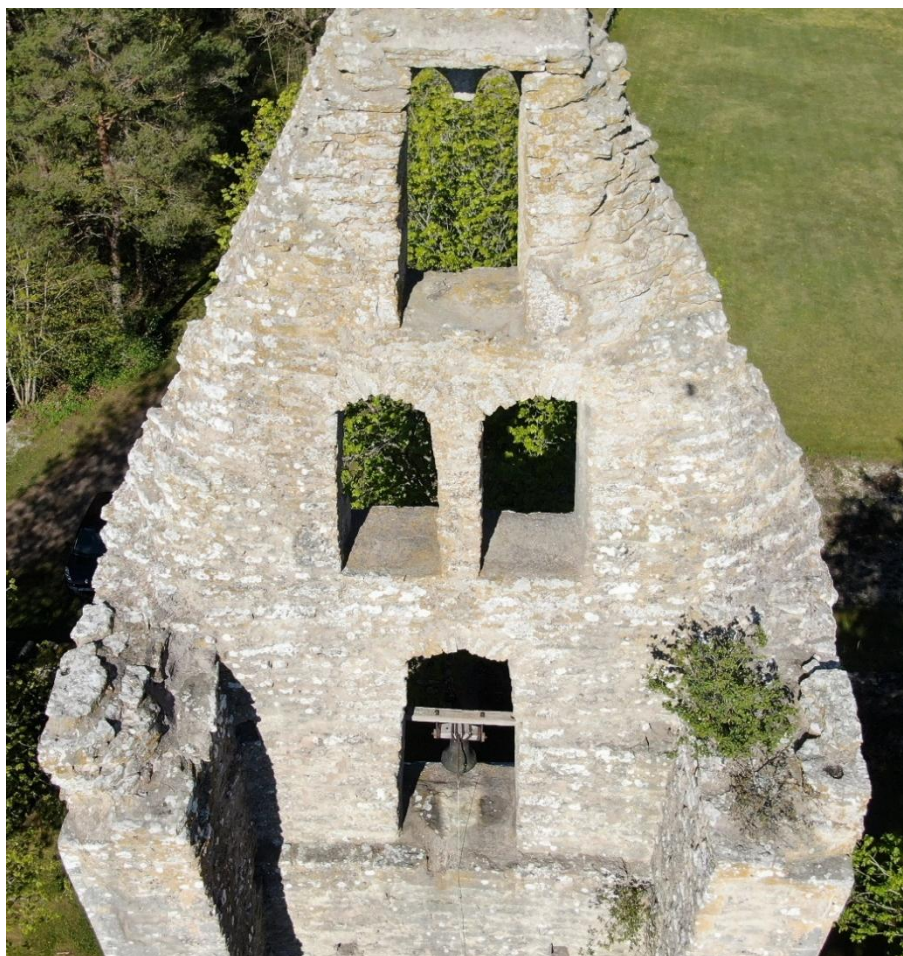
Tornets gavelröste med ljudgluggarna sedda ovanifrån från öster. Röstets avrundningar vid kanterna synlig. Foto Pär Malmros 2020. Visby stift.

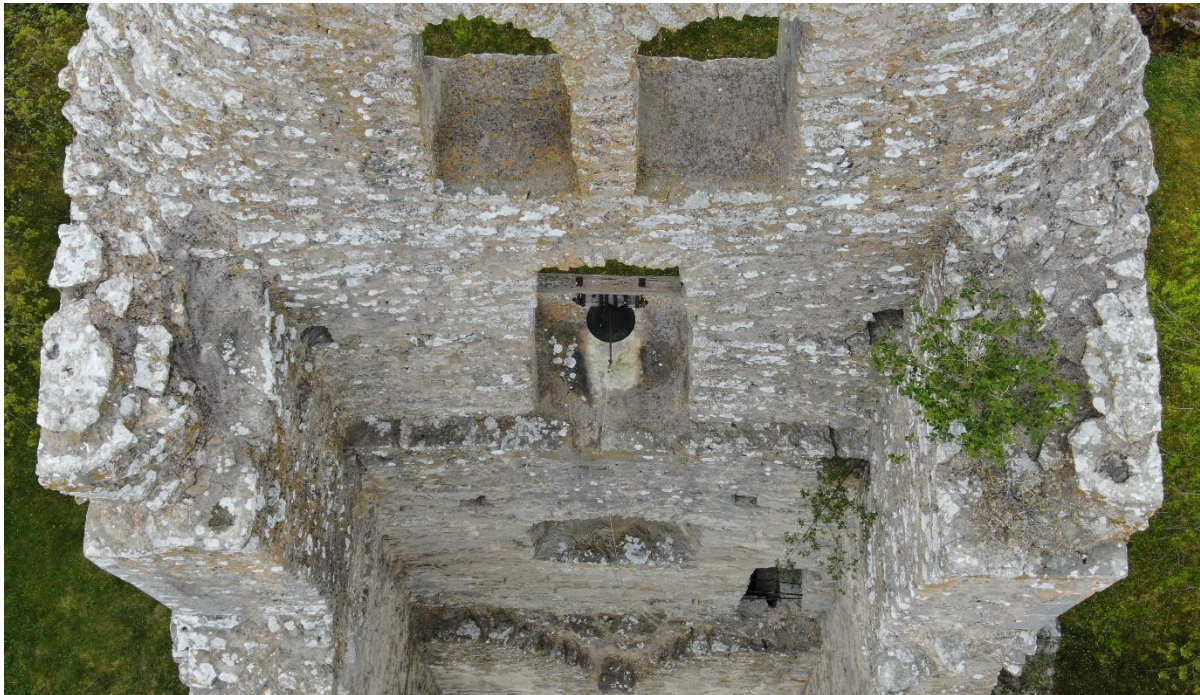
Tornet sett snett uppifrån från öster. Dess avtrappningar uppåt synliga. En mindre avsats märks i höjd med ljudgluggens mitt, till höger om gluggen. Foto Pär Malmros 2020. Visby stift.

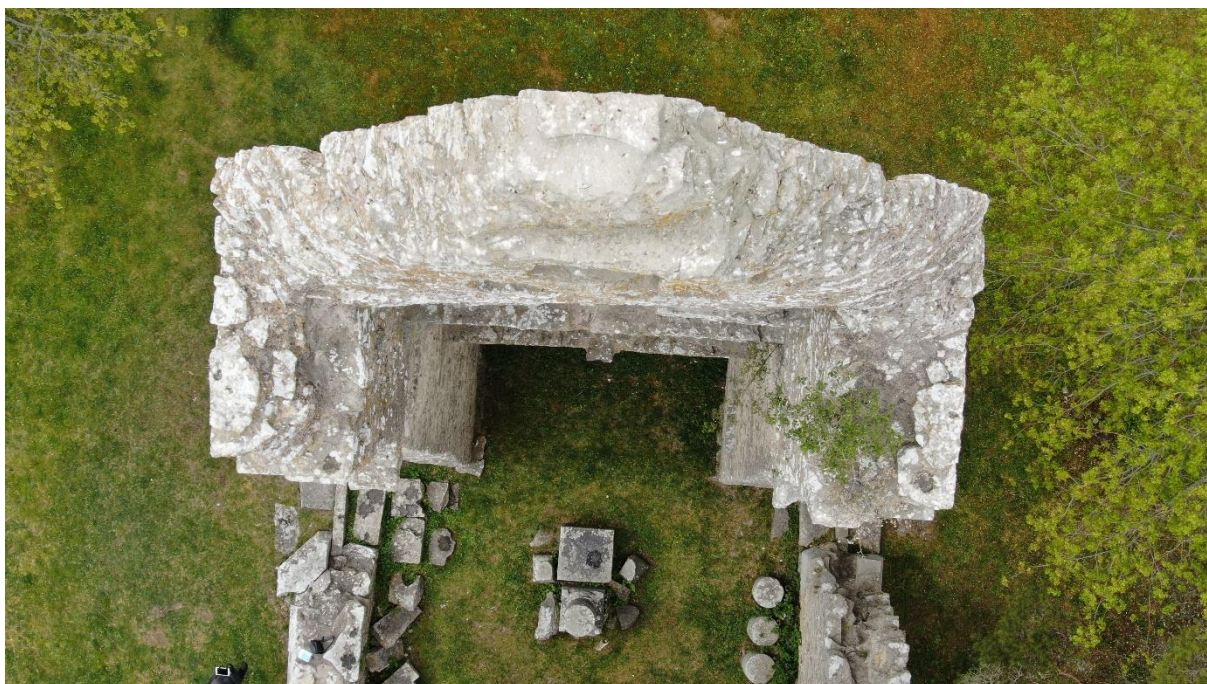
Tornet sett rakt ovanifrån. Foto Pär Malmros 2020. Visby stift.

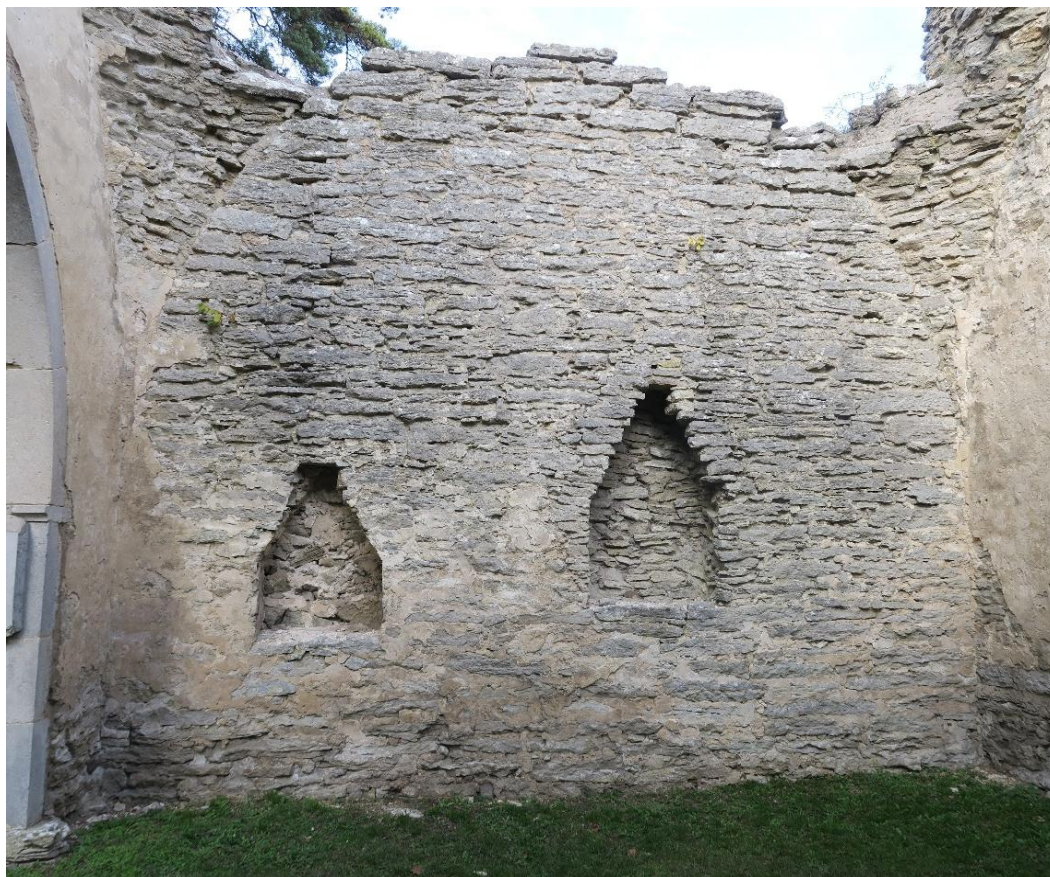
Nischer på korets norra sida. Den högra sannolikt för sakramentsskåpet. Det högre läget antyder att golvet höjt sig några trappsteg vid altaret på sedvanligt sätt. Vid Brunius besök på 1860-talet var nischerna träskonade. Foto Pär Malmros 2020. Visby stift.

Av inredningen återstår de båda sidoaltarna, utan altarskivor. På korets norra och södra sidor finns nischer. Två stora rakt spetsigt avtäckta på norra sidan hade ännu vid Brunius besök på 1860-talet hade träskoning kvar. Den östra av dem utgjorde sannolikt sakramentsskåp. En liggande nisch i sydöst med piscina har en bildsten som överliggare. I korets sydvästra hörn, något skymd från långhuset, sitter en nisch, huggen i ett stycke och med fästhål för en låsbar lucka. Det spetsbågiga krönet till en rundad nisch, sannolikt för vigvattenskarer i södra långhusportalens östra smyg, finns bevarad. Foten och delar av cuppan till en dopfunt av 1200-talstyp med bågdekor finns bevarad. En plint vid långhuskolonnens västra sida anger troligen dopfuntens plats. Klockan kom till kyrkan år 1798 från Ungbåtels (Rosendal) och är daterad 1720. Kyrkans tidigare klocka skall ha förts till Hørsne kyrka 1705. Två minnesstenar berättar om konserveringen 1923 och kungabesöket 1925.

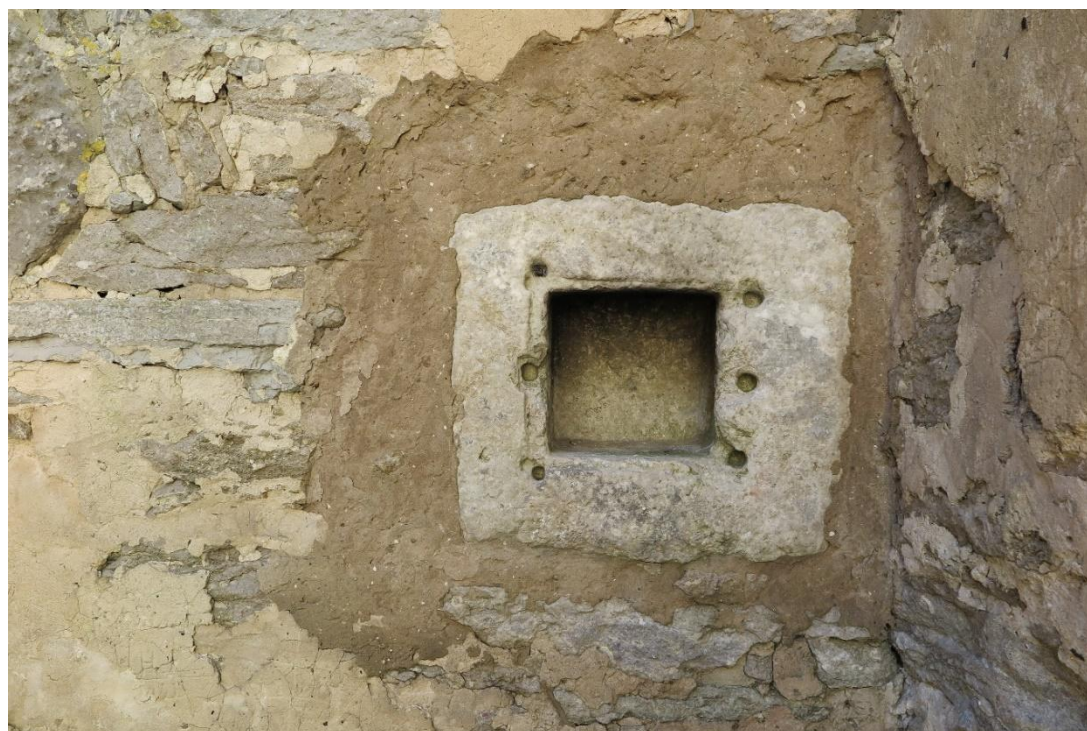
Nisch i korets nordvästra hörn med hål efter gångjärn och lås. Foto Ola Nyström 2021.

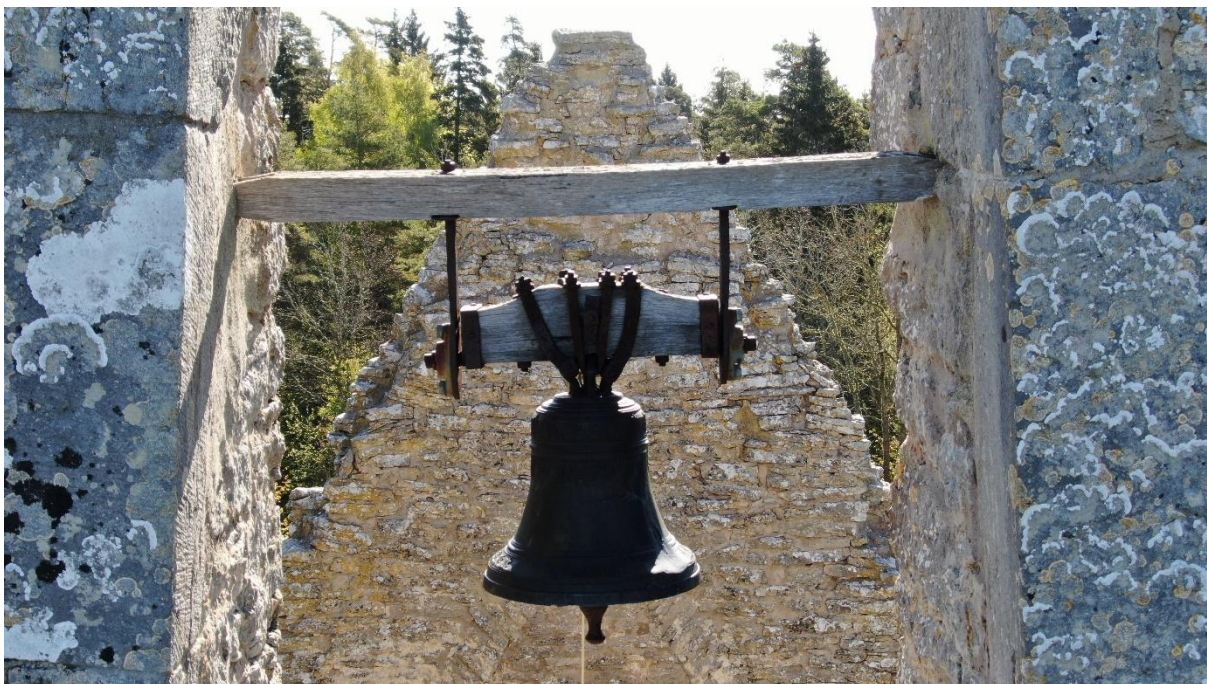
Klockan, gjuten 1720, till ödekyrkan 1798 från Ungbåtels (Rosendal) i Follingbo. Foto Pär Malmros 2020. Visby stift.

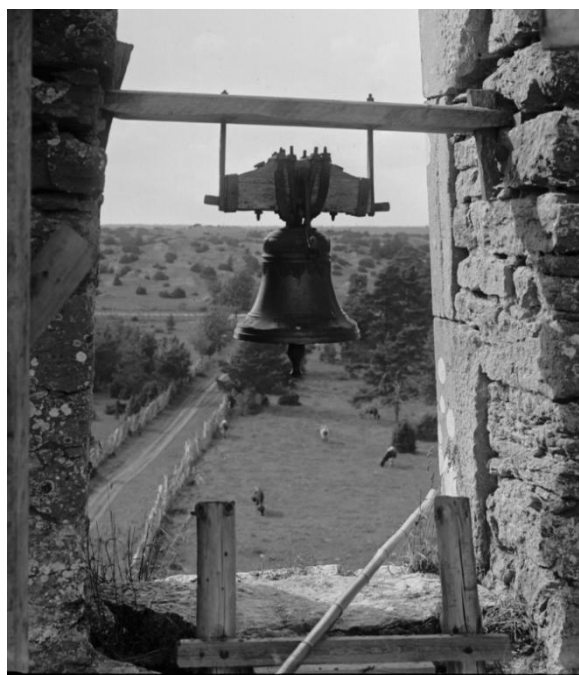
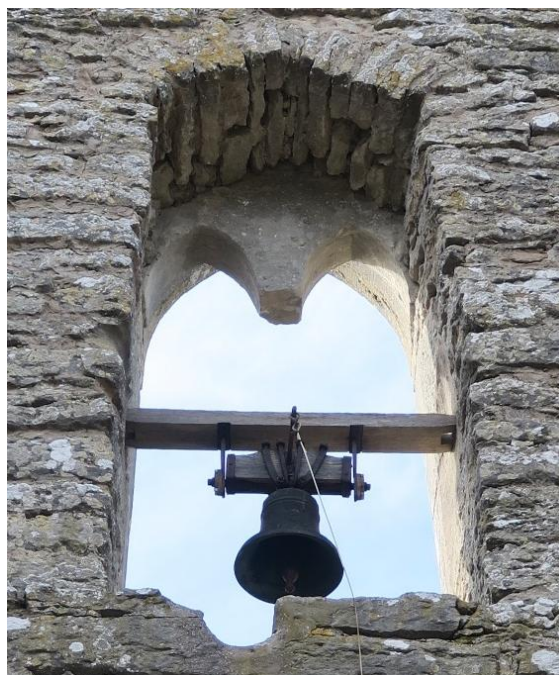
Klockan. Till vänster foto Alfred Edle 1923, ATA. RAÄ, Kulturmiljöbild. Till höger Pär Malmros 2020. Visby stift.

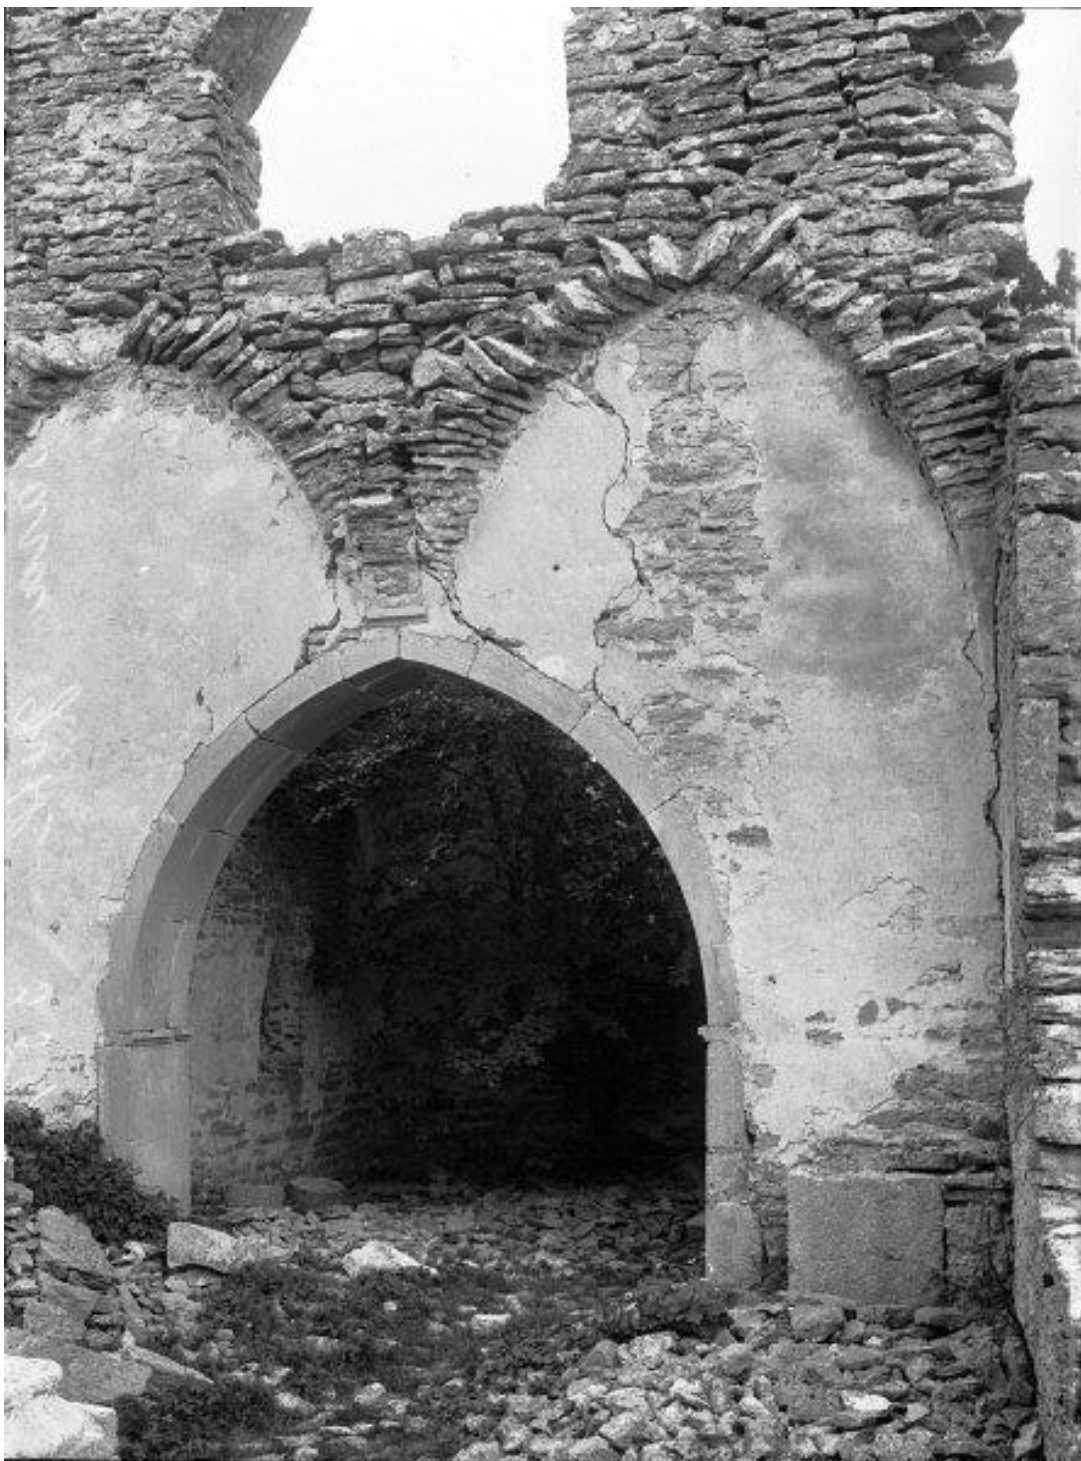
Interiör mot öster före konserveringen 1923 med lövträd i koret. Foto Sven Brandel 1922 i ATA. RAÄ Kulturmiljöbild.

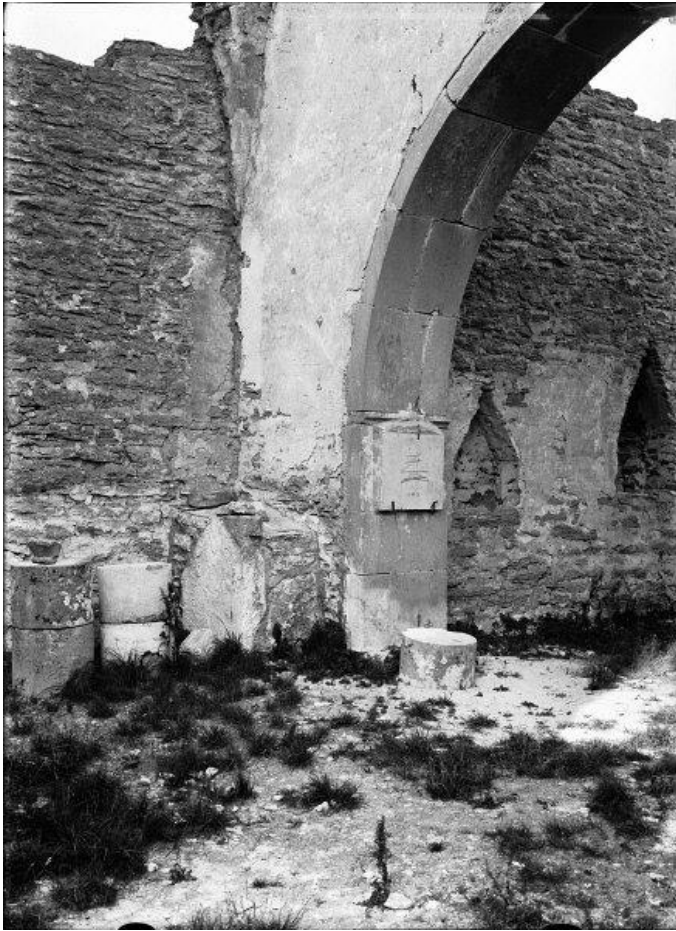
Långhusets nordöstra hörn med triumfbågens norra del efter konserveringen 1923. Ljusare partier nedtill på muren visar utsträckningen av borttagna rasmassor. Minnesstenen från kungaparets besök nyligen uppsatt. Observera den bevarade putsen på korets norra mur. Foto Alfred Edle 1925 i ATA. RAÄ, Kulturmiljöbild.

Restaureringen av Balingsta ödekyrka i Uppland blev mycket uppmärksammas och 1917 hade Träkumla åter satts under tak och några år senare även Hallshuks kapell. I denna anda finns förslag från 1923 av arkitekten Anders Roland till att åter sätta Bara kyrka under tak och inreda den till kyrkorum. Så blev det inte, men ruinen konserverades 1923 under ledning av arkitekten Sven Brandel, som likt Anders Roland specialiserat sig på kyrkorestaurering. Konserveringen bekostades av Harald Laurin, en gotlandsfödd affärsman inom bland annat filmbranschen och politiker i Stockholm, som stödde sin gotländska hembygd med olika kultur- och naturvårdande insatser. Konserveringen innebar att två stora stödmurar restes under tornets utskjutande sidomurar, att murarna fogströks och lösa stenar fästes, att murkrön och brottytor avtäcktes med cementbruk samt att träd och buskar avlägsnades från ruinen liksom de rasmassor som inte burits ut tidigare. Portalens och dopfontens delar och andra arkitekturdetaljer samlades till lapidarium inne i långhuset. Trästegen till klockan synes också ha bytts mot en ny, snarlik de tidigare, varav den senaste kan ha varit från 1890-talet. Strävpelarna anpassades till formen efter materialet i ruinen och till hur äldre strävpelare vid gotländska kyrkor brukar se ut. Åren efter Bara vidtogs motsvarande omhändertagande av ruinerna i Elinghem och Gann. År 1925 blev den nykonserverade ruinen i Bara besöksmål för kungaparets resa på Gotland, om vilket en minnestavla berättar.
