# Bara kyrka

Karaktärisering 2020

Gotlands  
Museum

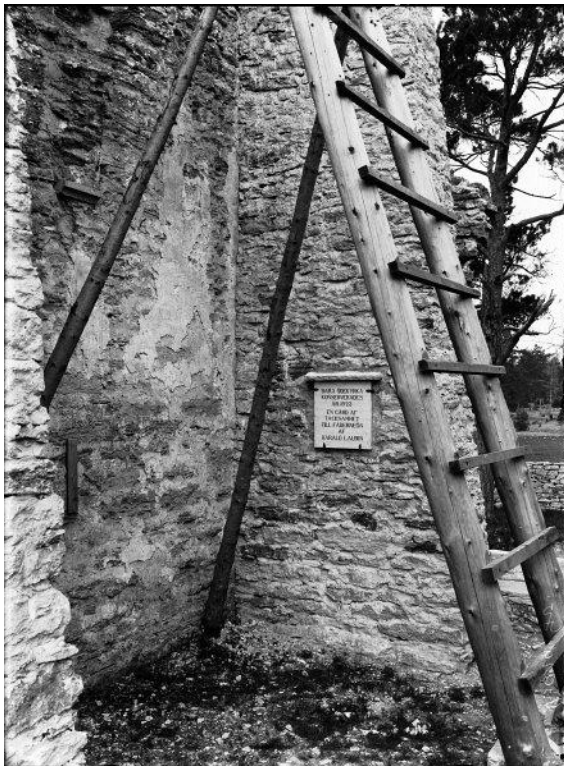
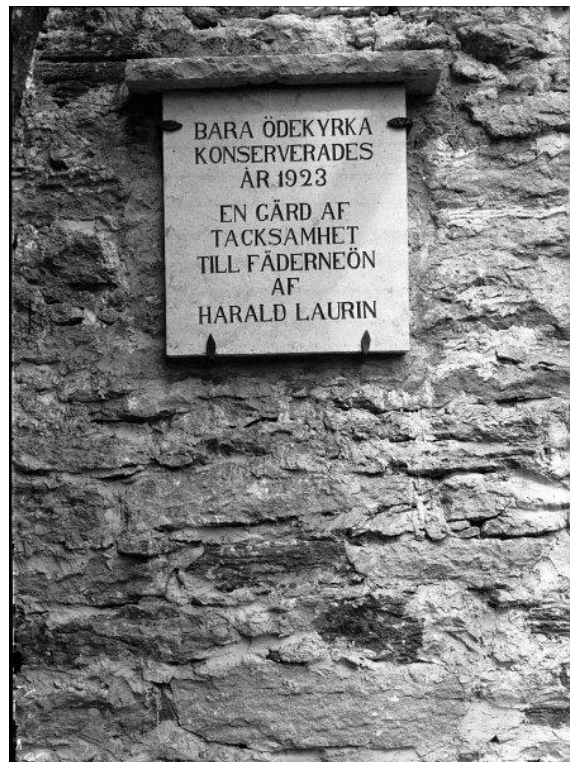
Kyrkorummets västra del, sedd mot nordväst med nyuppförda strävpelare och sannolikt ny steg. Till höger detalj med minnesplattan om den nyss avslutade konserveringen. Foto Alfred Edle 1925 i ATA. RAÄ, Kulturmiljöbild.

Vid besiktningar 1956 och 1961 konstaterades att ruinen åter var i konservering och att 1923 års strävpelare möjligen var bristfälligt förankrade för att kunna utgöra ett fungerande stöd. En ny konservering dröjde till 1973, varvid murarna omfogades med cementbruk, lösa stenar fästes och den stora trästegen slopades. Ännu en konservering av murverket genomfördes år 2005 och en ny år 2021. Åtgärderna 2021 omfattade, förutom fogning, avtäckningar och växtlighet, att komplettera korportalen med ett stöd under den fritt hängande bågen.

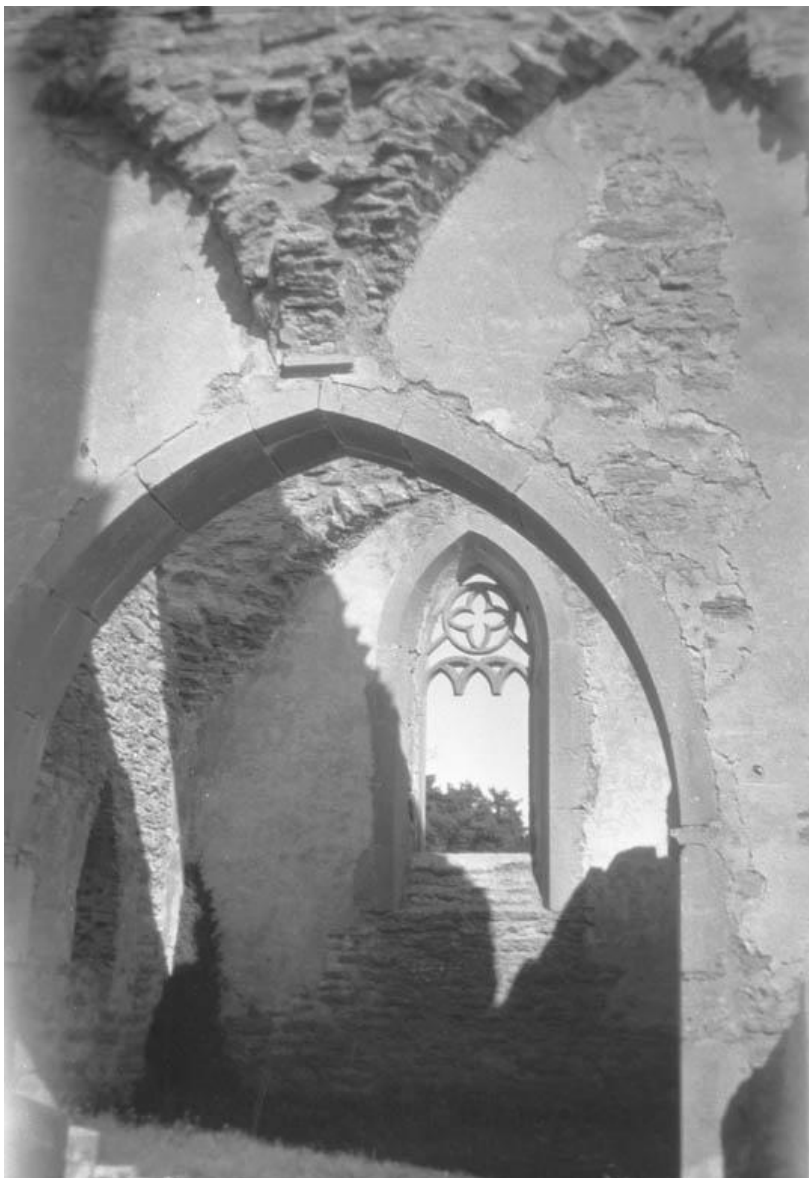
Interiör mot öster efter konserveringen 1923. Foto Berit Wallenberg 1928. RAÄ, Kulturmiljöbild.

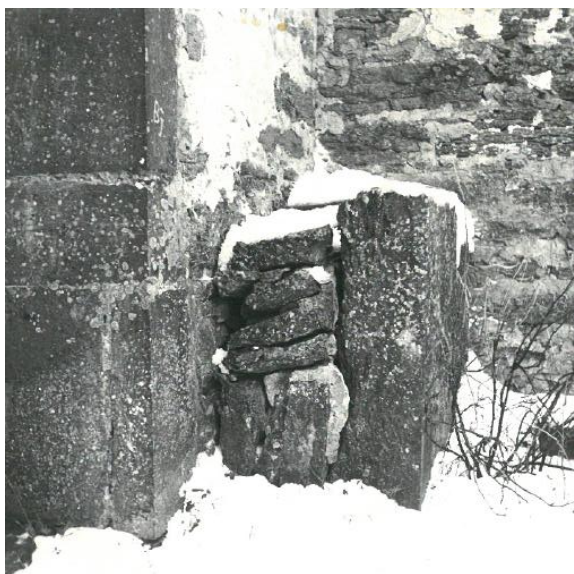
Södra sidoaltaret sett från norr före konserveringen 1973. Foto Jan Utas 1973. Gotlands Museum (940:27).

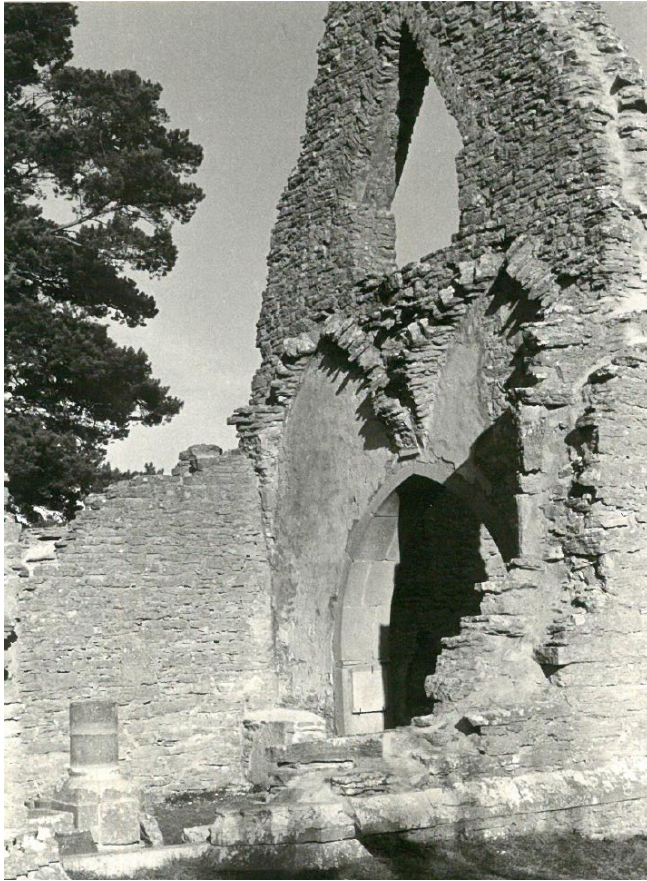
Långhuset efter konservering 1973. Foto Gunnar Svahnström 1975 Gotlands Museum (940:22).

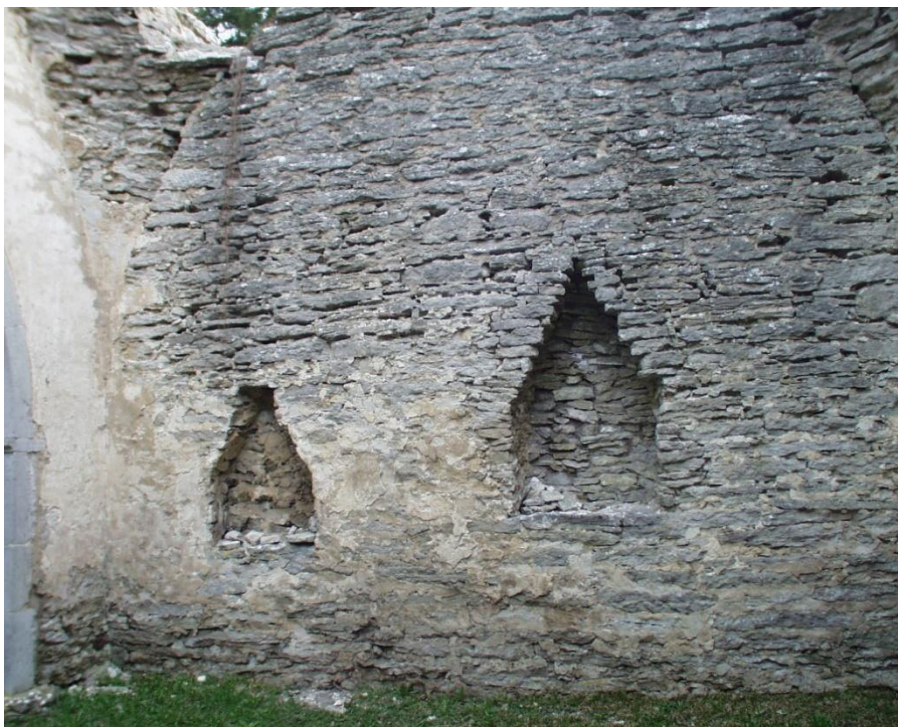
Nischer i korets norra mur. Foto Peter Olsson 2002. Gotlands Museum, (GF1151-008). Jämfört med bilder från ca 2020 framgår viss skillnad i hur mycket puts som är bevarad.
