# Eksta kyrka

Karaktärisering 2022

Svenska kyrkan

Gotlands  
Museum

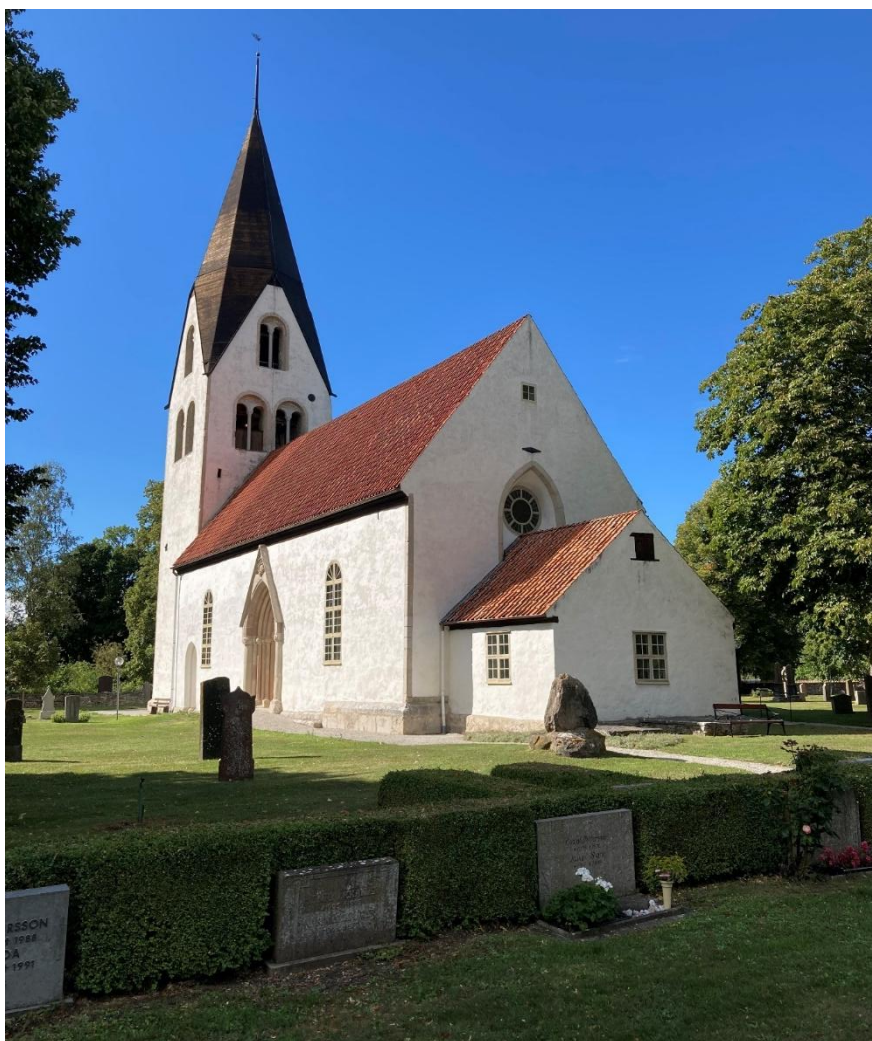
Eksta kyrkogård  
fotograferad från nordost.  
Närmast buxbomshäckar  
vilka avgränsar den yngre  
östra delen från den äldre  
kyrkogården.  
Gravvårdarna är inklippta  
i häcken. Foto ES 2022.

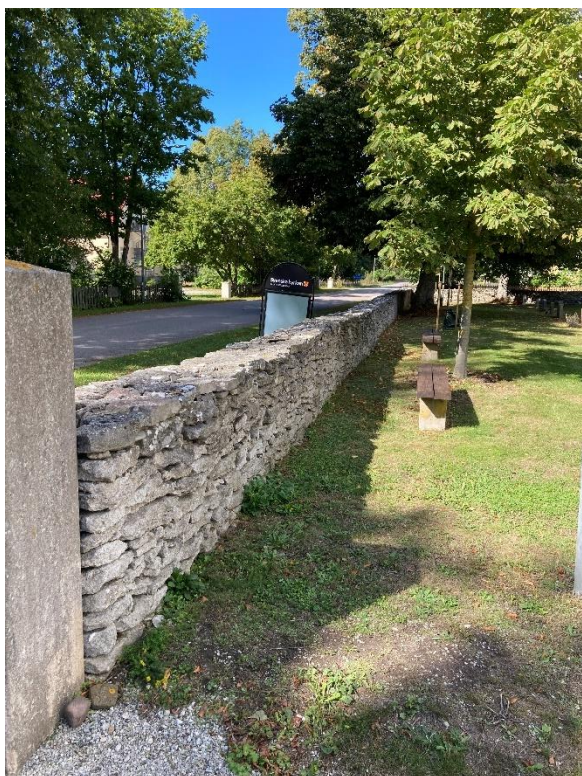
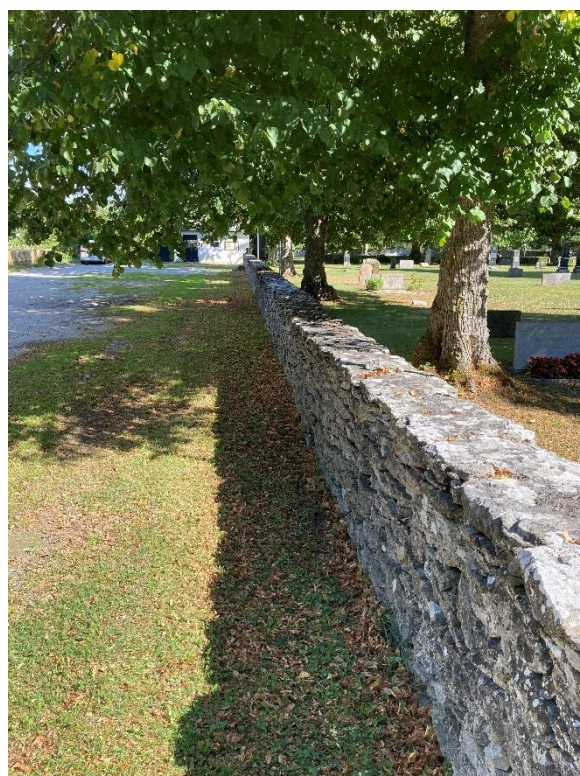
Den västra mursträckningen fotograferad från söder. Muren ersatte ett järnstaket 1975. Till höger den norra mursträckningen fotograferad från väster. Foto ES 2022.

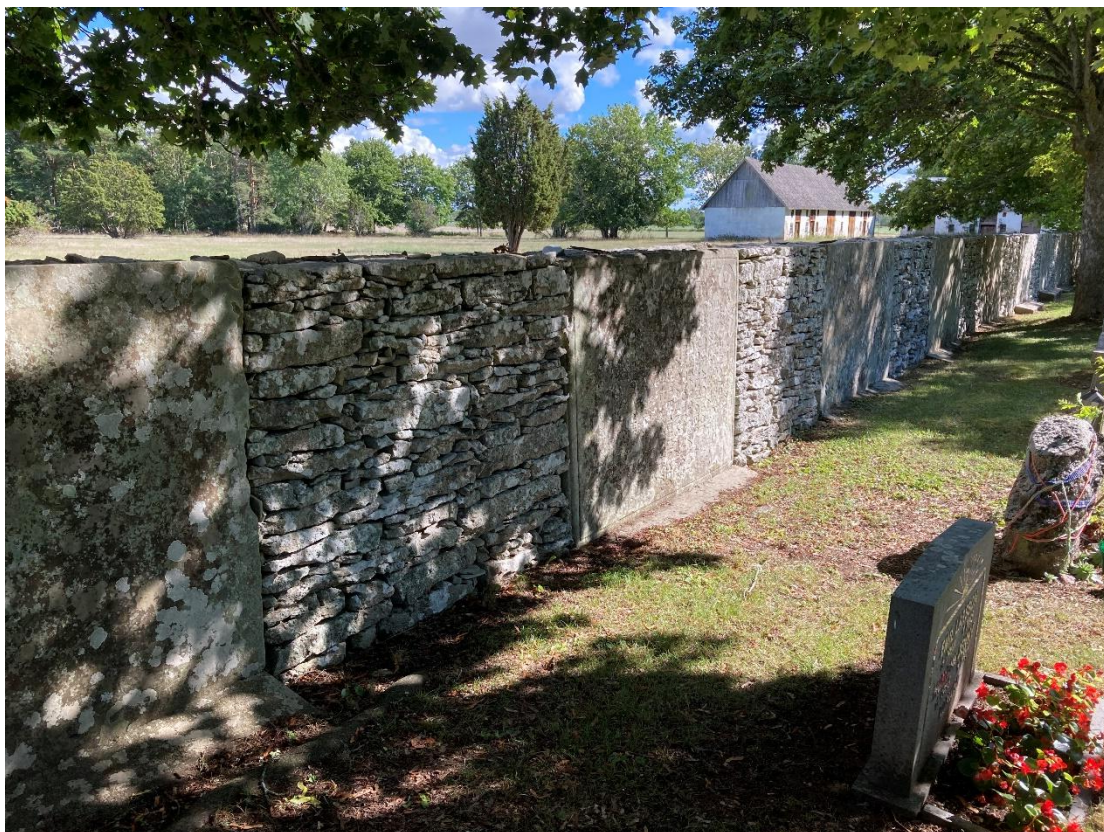
Insatta gravhällar i den östra muren tillkommen 1927-30. Gravhällarna är från 1600-talet och framför allt 1700-talet. Foto ES 2022.

1927-1930 utvidgades kyrkogården betydligt åt öster. En stenmur uppfördes kring den nya delen. I östra murens insida insattes ett flertal äldre gravstenar efter förslag av S Brådhe. 1974-1975 ersattes järnstaketet i väster med en stenmur. Då tillkom de nuvarande järngrindarna med stolpar av huggen kalksten efter ritningar av Gunnar Jonsson, Stockholm.

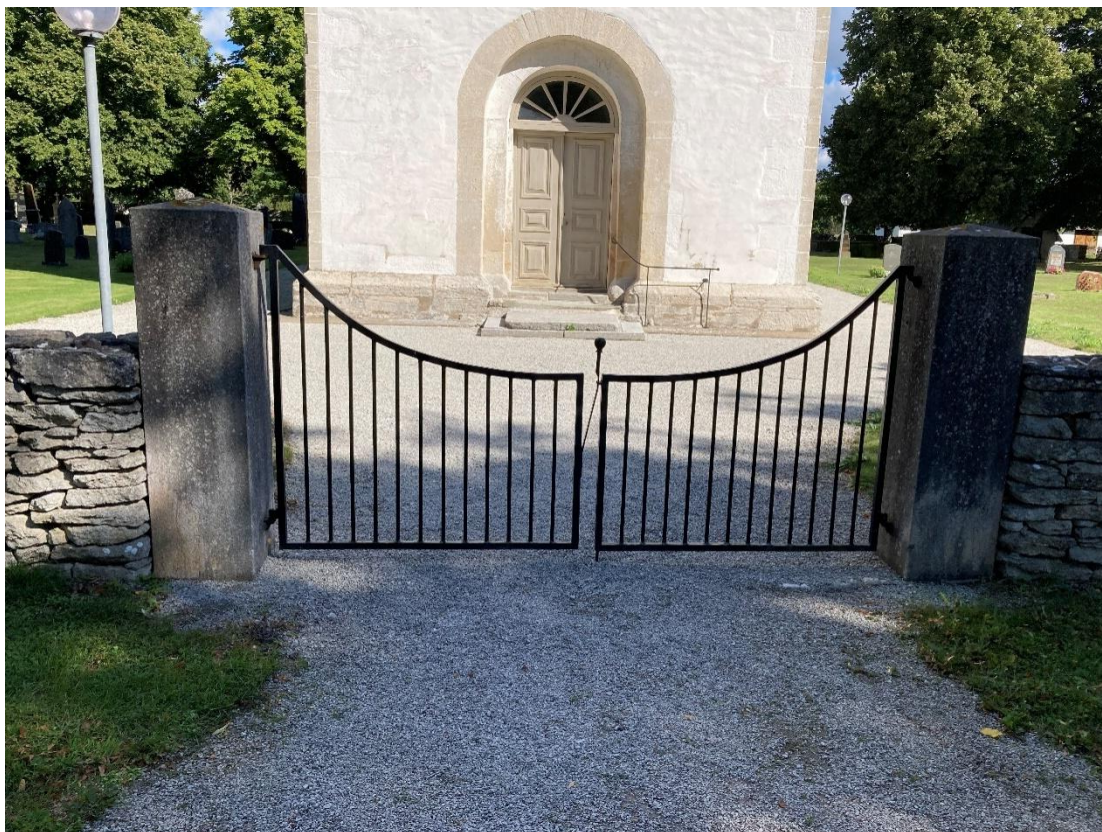
Den västra grinden med dubbel järngrind med fyrkantiga putsade stolpar med svagt pyramidformad ovandel. Foto ES 2022.

Kyrkogården har fyra ingångar, samtliga stängs med svartlackerade järngrindar. Ingången i väster stängs med dubbla grindar i smidesjärn, flankerade av pelare i kalksten. I södra muren, mot prästgården, finns en enkel grind i smidesjärn. I samma mur på gränsen mellan den äldre och den utvidgade kyrkogården finns också en enkel järngrind. Öppningen tillkom 1887 och grinden är tillverkad av bandjärn av samma utseende som det försvunna staketet i väster. I den norra muren finns också en liknande enkel järngrind. Från tre av grindarna leder gångar belagda med grus fram till kyrkan, som omges av grusade gångar. Från den fjärde grinden som leder till prästgården finns en gång belagd med kalkstensflis.

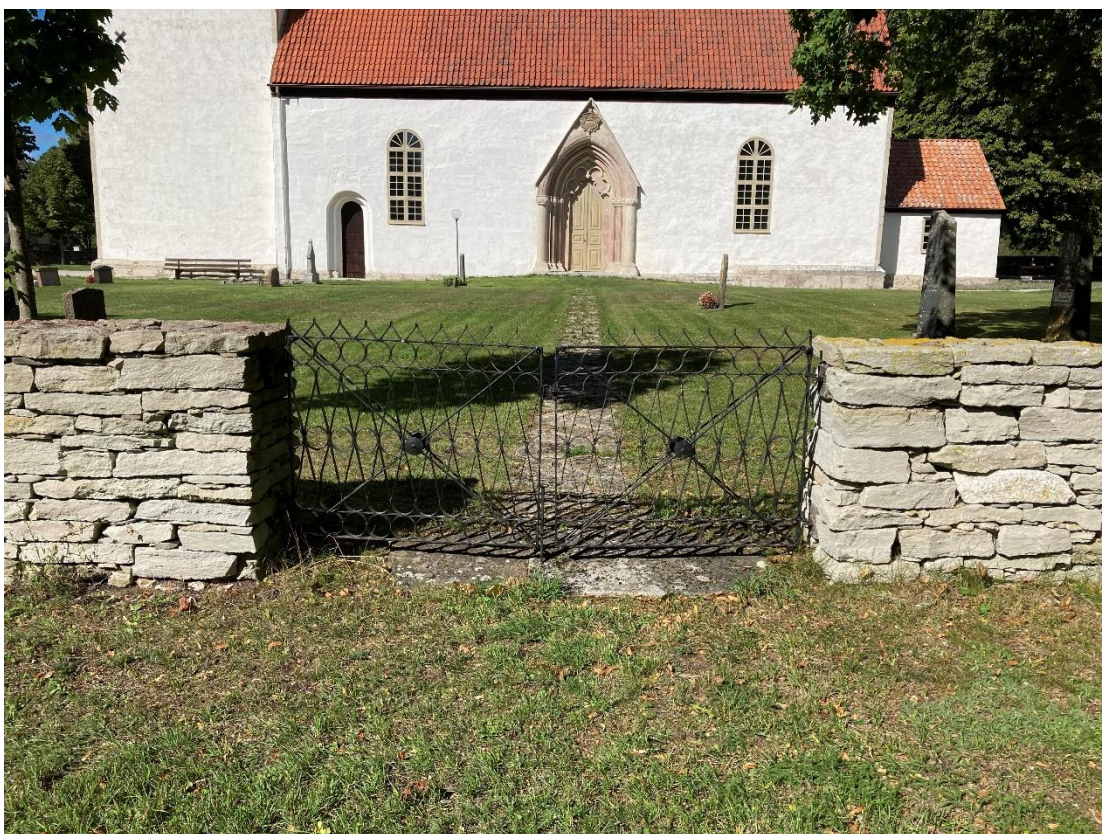
Den södra grinden leder till prästgården. Öppningen tillkom 1887 och grinden är tillverkad av bandjärn av samma utseende som det försvunna staketet i väster. Foto ES 2022.

Den sydvästra ingången, mitt för kyrkans sydportal tillkom 1887, och den sydöstra 1928. Dessa ingångar är försedda med grindar av bandjárn av samma utseende som det försvunna staketet i väster. Den norra ingången tillkom samtidigt med muren 1902.

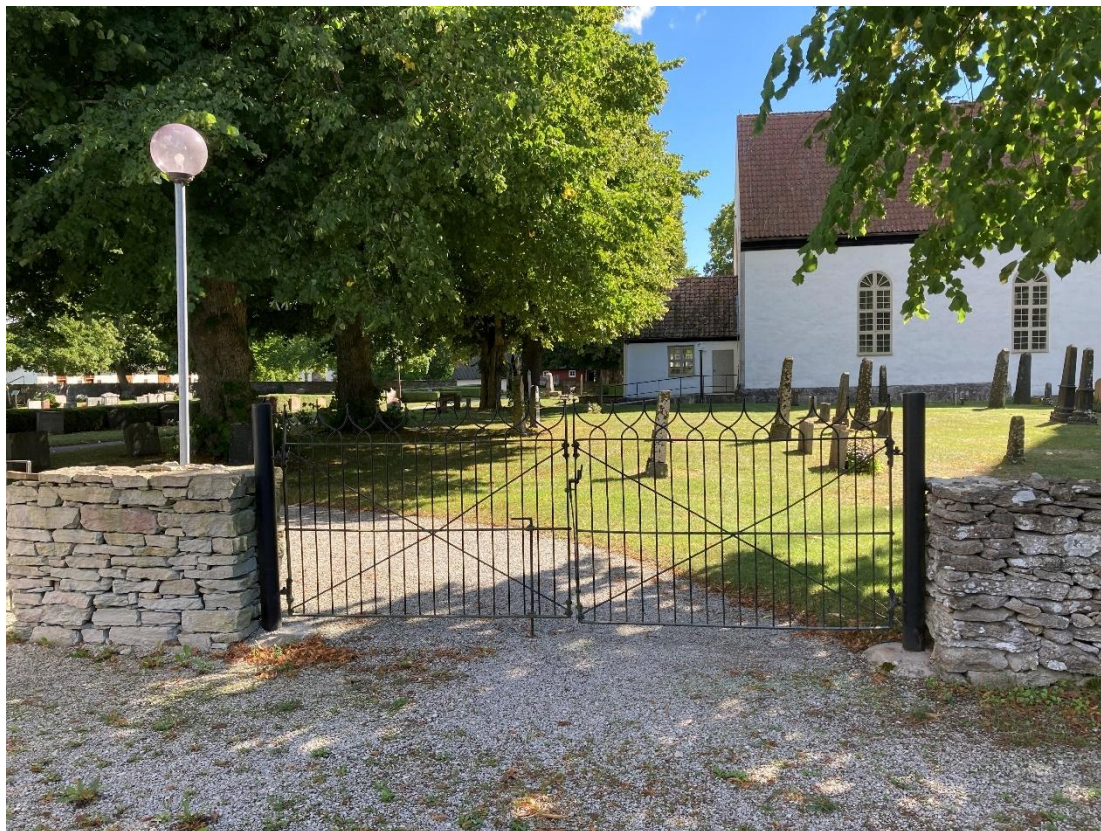
Den norra ingången med en dubbel grind i järnsmide. Foto ES 2022.

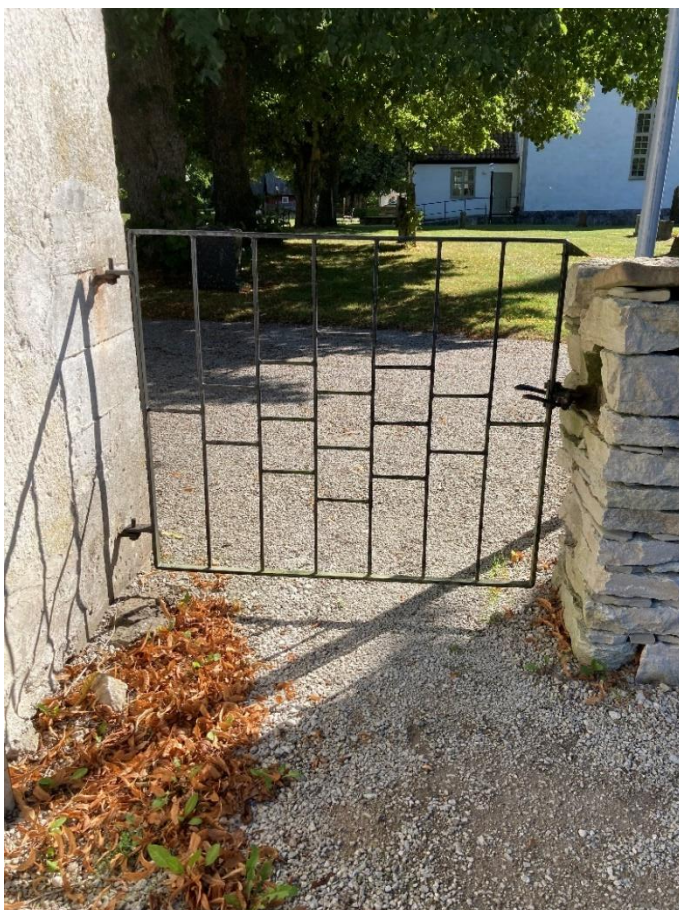
Öster om den dubbla grinden invid en förrådsbyggnad, finns en enkel järngrind. Foto ES 2022.

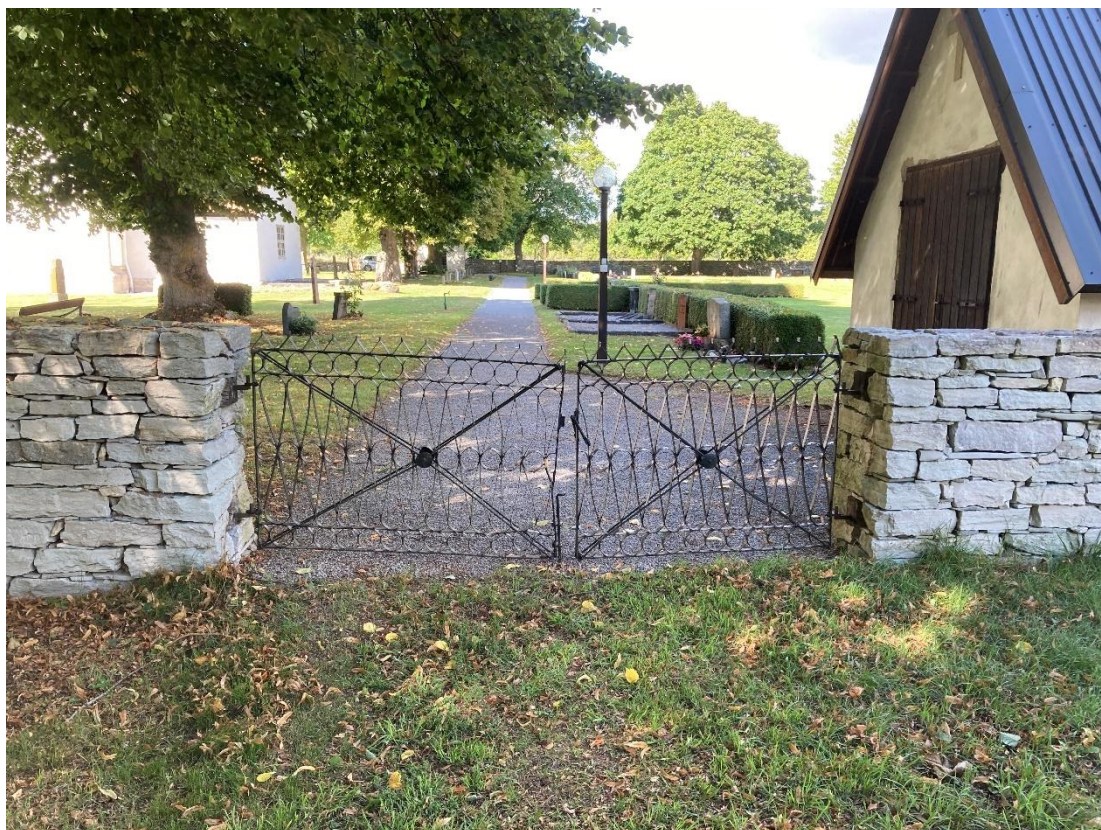
Ingång i den sydöstra delen av kyrkogården. Den dubbla järngrinden har samma utformning som grinden vid ingången från prästgården, lik det järnstaket som tidigare omgav kyrkogården. Foto ES 2022.

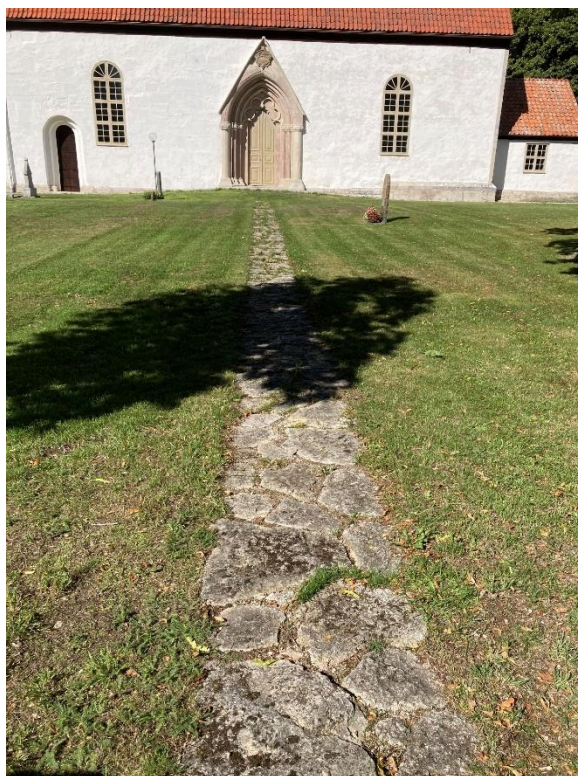
Smal gång med kalkstensflis som leder från sydportalen till prästgården. Foto ES 2022.

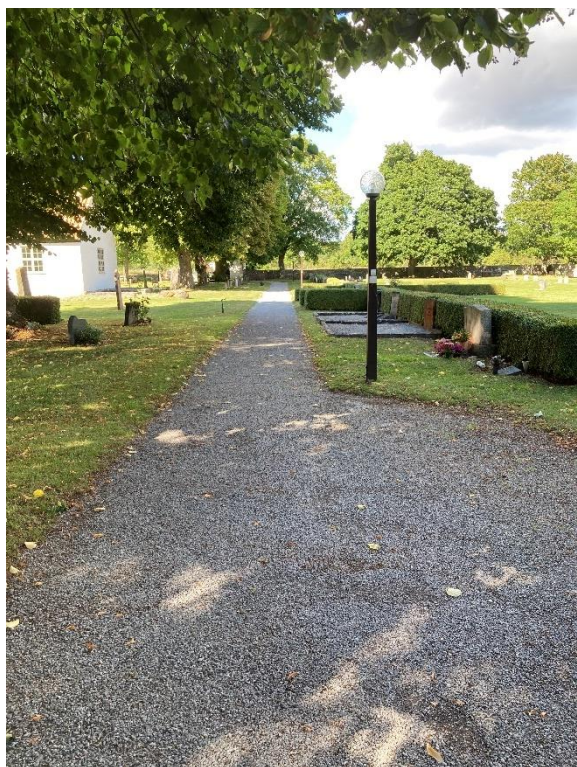
En grusad gång i nord-sydlig riktning mellan den äldre och den yngre kyrkogården i öster vilken utvidgades 1927-1930. Foto ES 2022.

I den östra delen av kyrkogården som anlades 1927-30, finns en grusad gång i nord-sydlig riktning, och en grusad gång i väst-östlig riktning som leder fram till en grusbelagd rundel med en minneslund (se nedan). En situationsplan från 1942 visar att den norra delen var indelad i fyra rektangulära kvarter genom en mittgång och en gång i den östra delen (se situationsplanen från 1947). Belysningen utgörs av två belysningsstolpar av metall med enkla glaskupor.

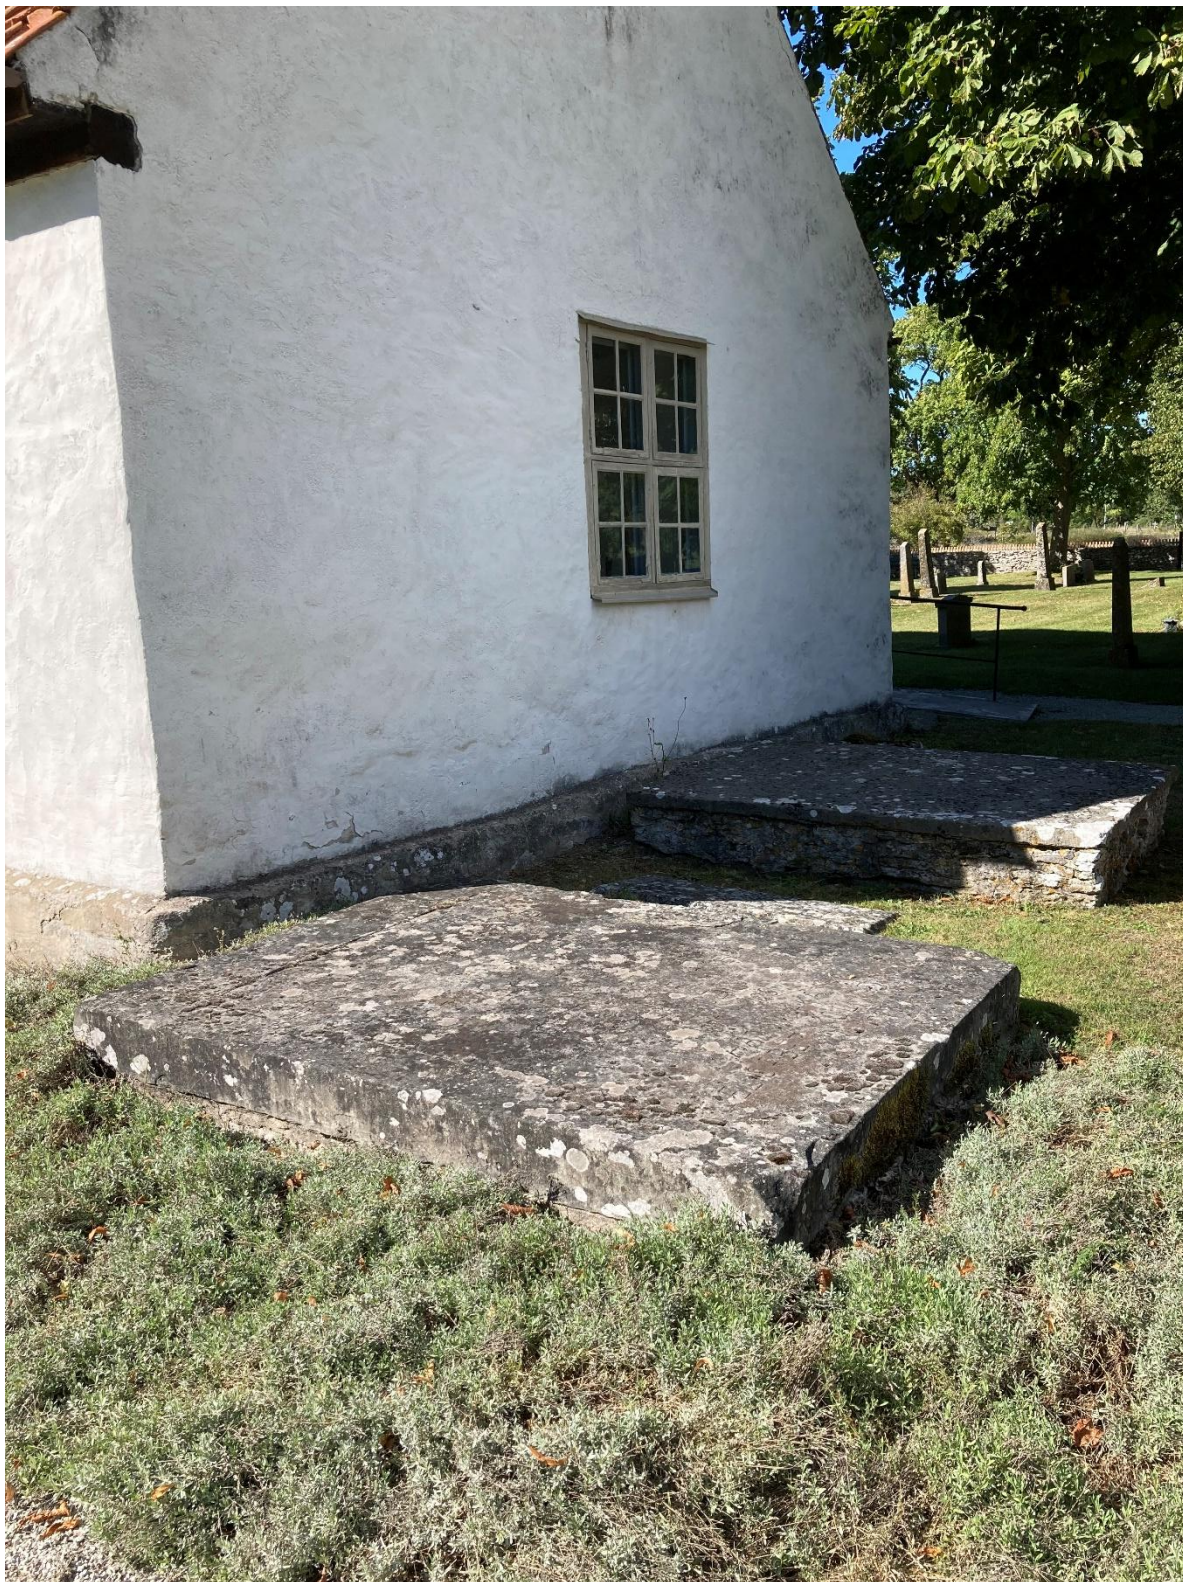
Öster om koret finns ett par gravhällar. Närmast en tumba i kalksten täckt av en sandstenshäll över prosten Israel Kolmodin 1709-1780) och ett flertal släktingar från ca 1780. Utpekad som kulturhistoriskt värdefull genom sin ålder och personhistoria. Foto ES 2022.

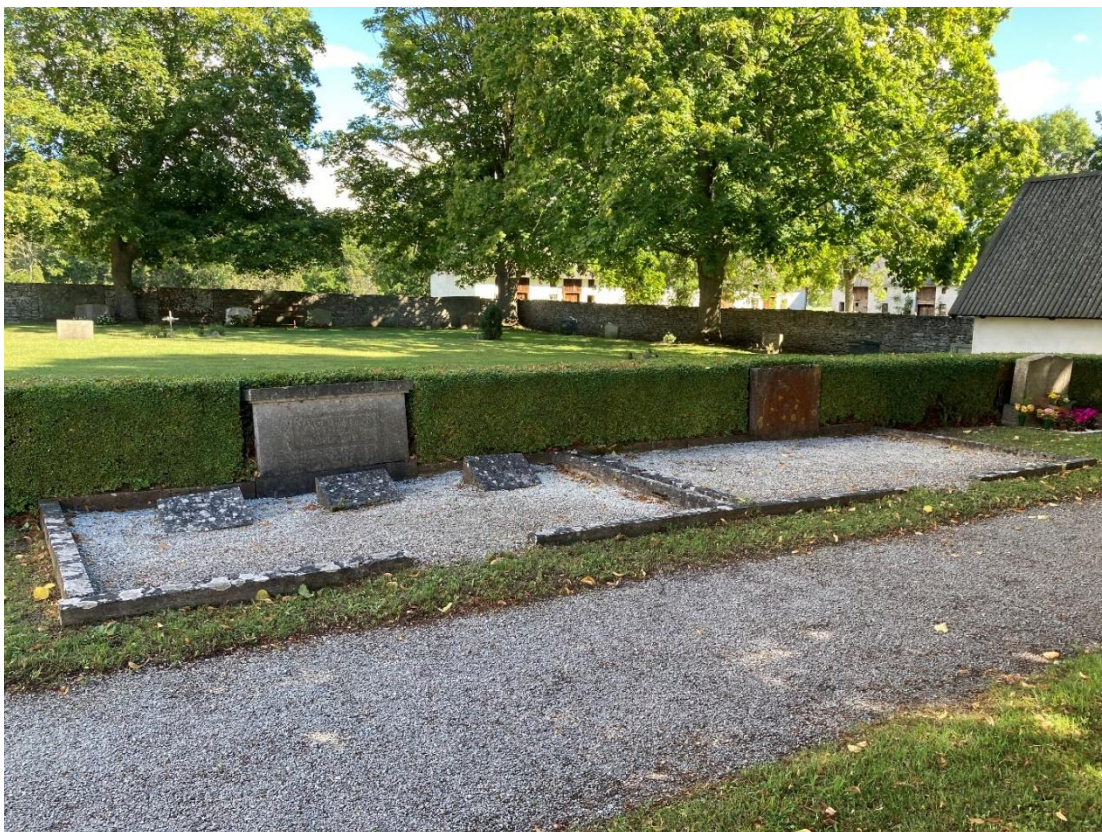
Grusgravar omgivna av stenramar med inklippta gravvårdar i buxbomshäcken. Foto ES 2022.

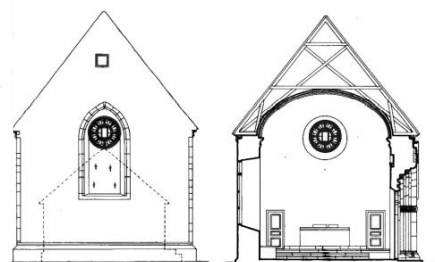
Sydfasaden.  
Uppmätning Gunnar Wirén 1977, efter Sveriges Kyrkor volym 178, Gotland band VIII:1 (1978).

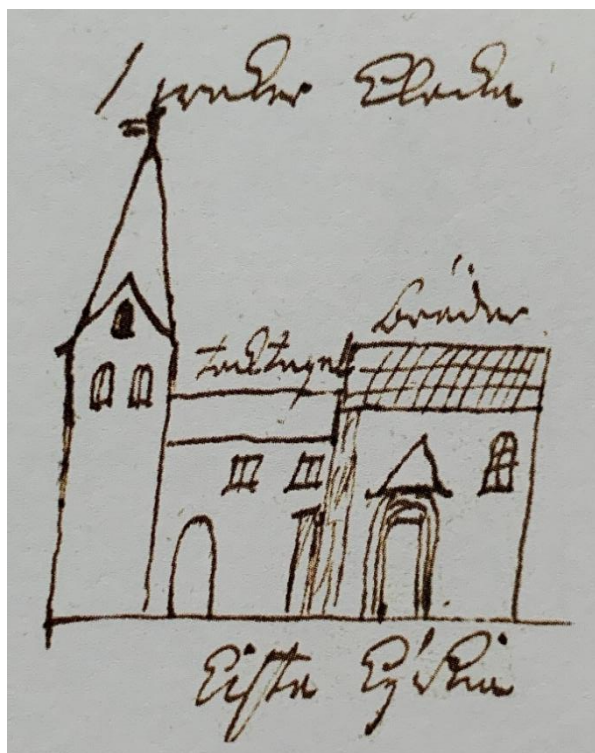
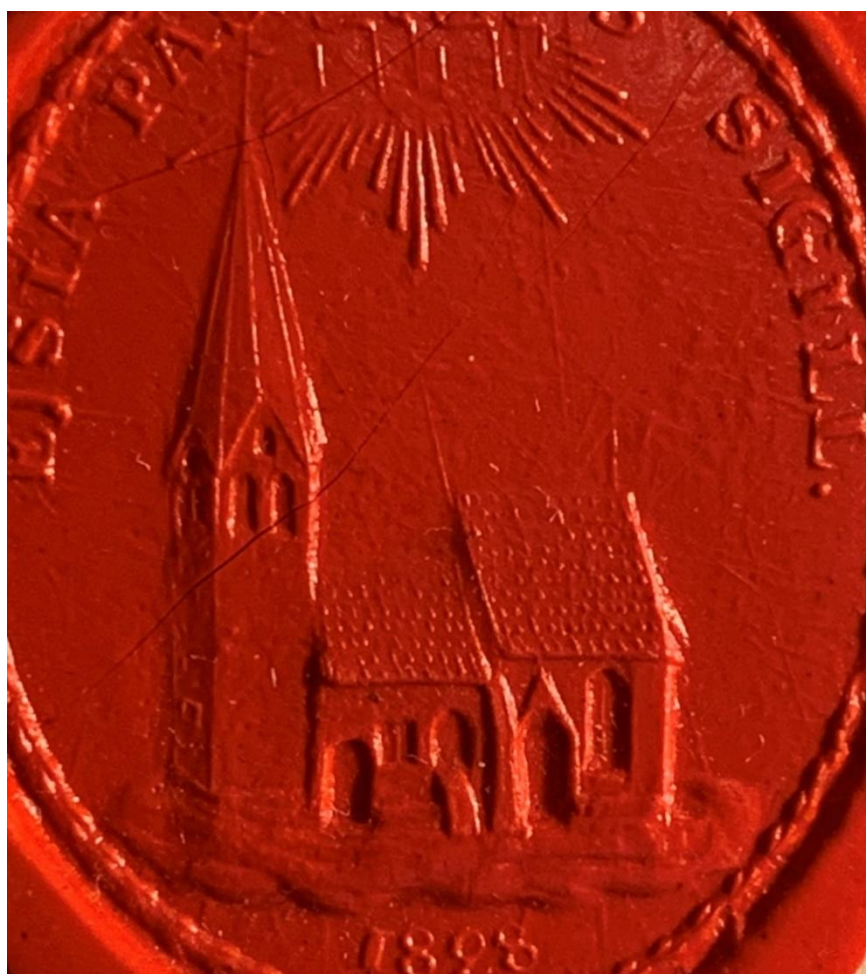
Ovan till vänster kyrkan från söder. Teckning av Johannes Pihl, troligen 1726, för Georg Wallins *Analecta Gothlandensia*, efter Torsten Svensson i *Gotländskt Arkiv* 2008. Ovan till höger pastoratets sigill, gjort av Gustaf Adolf Unnerus efter egen teckning 1828. Till vänster förstoring av kyrkans bild. ATA: Sveriges Kyrkors arkiv, okatalogiserat material.

Äldre avbildningar visar något av den form kyrkan hade under 1700- och 1800-talet före ombyggnaden. Några av dem är dock svåra att tolka. Kyrkan hade klövsadelsform, med koret och tornet högre än långhuset. Uppmätning från 1830-talet som visar kyrkans sydfasad synes dock inte vara helt korrekt. Långhusets fönster är orimligt små och mycket mindre än både i Johannes Pihls summariska teckning från 1720-talet och Gustaf Adolf Unnerus bild för 1828 års pastoratssigill. Strävpelarna är placerade lite olika och korfönstrets form och storlek skiljer sig. Att vimpergen på korportalen var skadad framgår av hur den är kompletterad, men samtidigt finns den krönande stenen kvar. Ritningen ingår dock i underlaget till att få ombyggnadsritningarna godkända och redovisar att kyrkan var i dåligt skick och hade en oregelbunden form som det nya förslaget ersatte med symmetri och ordning.

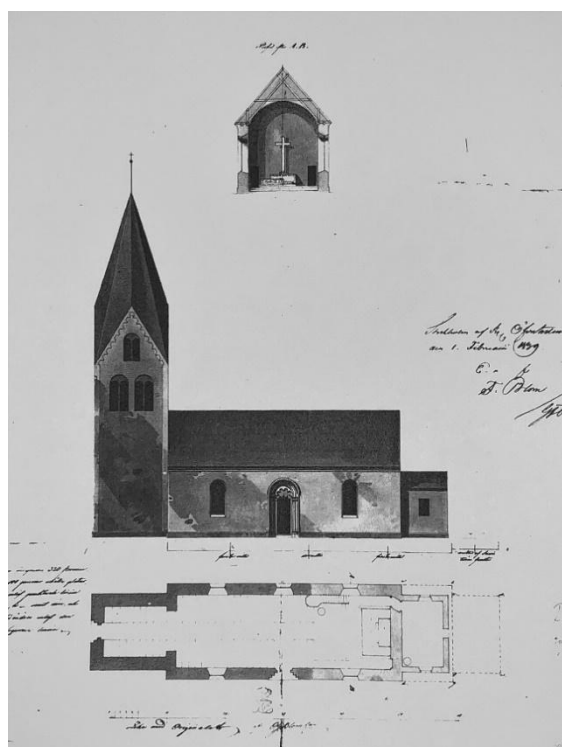
Carl Gustaf Blom-Carlssons renritning av Klingwalls förslag. ATA, K-byråns ritningskopior, E 40:1. Till höger förslag till genomgripande restaurering till ett mer medeltida utseende av Nils Pettersson 1894, bearbetat av Gustaf Pettersson 1896, gillat av Kungl. Maj:t 1896 men ej utfört. Efter Sveriges Kyrkor volym 178, Gotland band VIII:1 (1978).

238). Med tanke på att det var första gången som socknarna fick sina kyrkor presenterade i tryck och verket fick viss spridning torde Brunius inte sällan fördömande ord om senare tiders förändringar ha tagit hårt. Även i senare presentationer av kyrkorna har Eksta jämte Fårö fått ta skott som de kyrkor där de medeltida miljöerna förvanskats i sen tid. Samtidigt var det i Eksta i princip endast triumfbågen och det delvis redan ommurade korvalvet samt delar av korets murkrön som var de medeltida delar som förstördes och som inte redan var förändrade. Istället var det uttrycket som ändrades då klövsadelsprofilen försvann, östsakristian tillkom och kyrkorummet fick sitt tunnvalv och nya fönster. Att ingreppen egentligen var få förespeglade också möjligheten att kunna återställa kyrkans tidigare karaktär. När en nödvändig reparation planerades under 1890-talet tog byggmästaren Nils Pettersson fram ett förslag, sedan bearbetat av den gotlandsfödde arkitekten Gustaf Pettersson vid Överintendentsämbetet, till att återge kyrkan en mer medeltida karaktär. Förutom att höja korets tak, flytta tillbaka sakristian och korportalen, skulle triumfbågen och korvalvet återskapas, liksom korets östfönster. Men därtill skulle nya fönster tas upp, romanska i långhuset i både söder och norr samt gotiska i koret, och långhuset förses med murade valv, vilket allt är förändringar som inte skulle varit mer medeltida än innertaket och fönstren från 1838-40. Ännu efter sekelskiftet 1900 diskuterades en sådan restaurering innan den ansågs vara för kostsam.

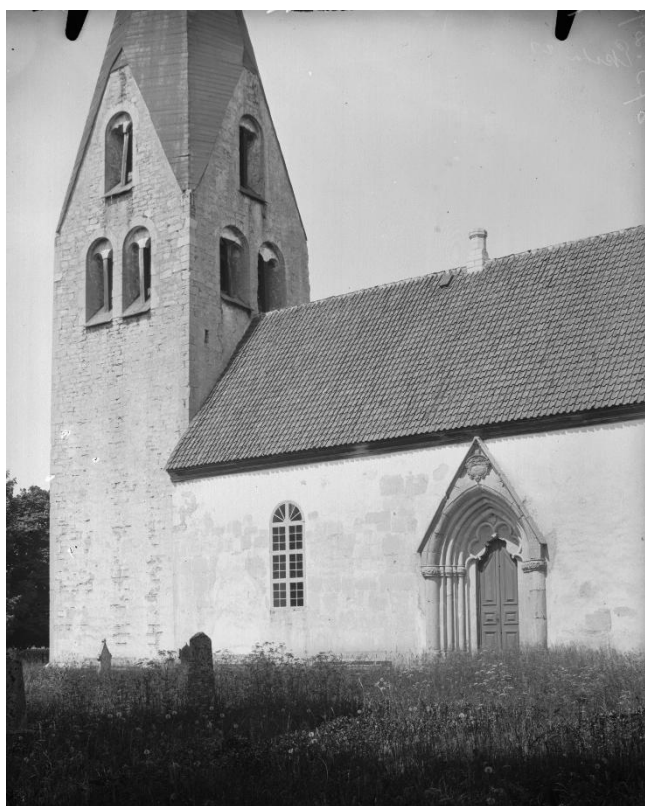
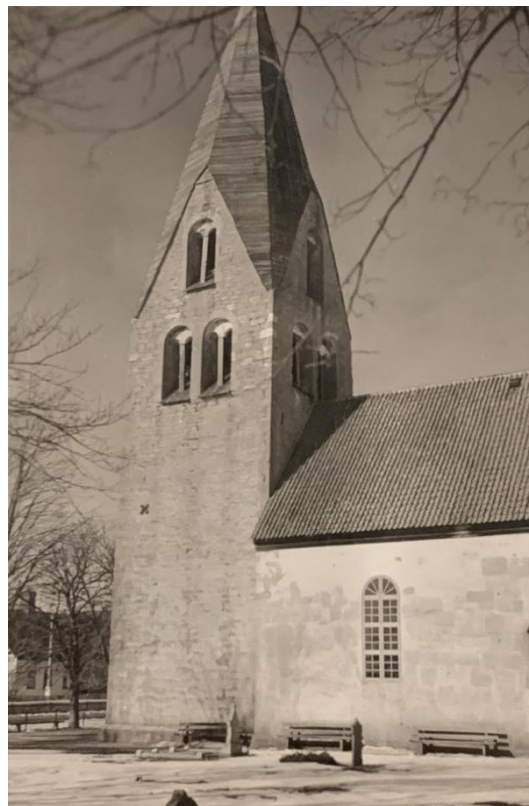
Exteriör av tornet och långhuset från sydöst. Foto Anders Roland 1923, ATA, respektive Gunnar Svahnström 1941, Gotland Museum. Ljudgluggarna har kompletterats något.

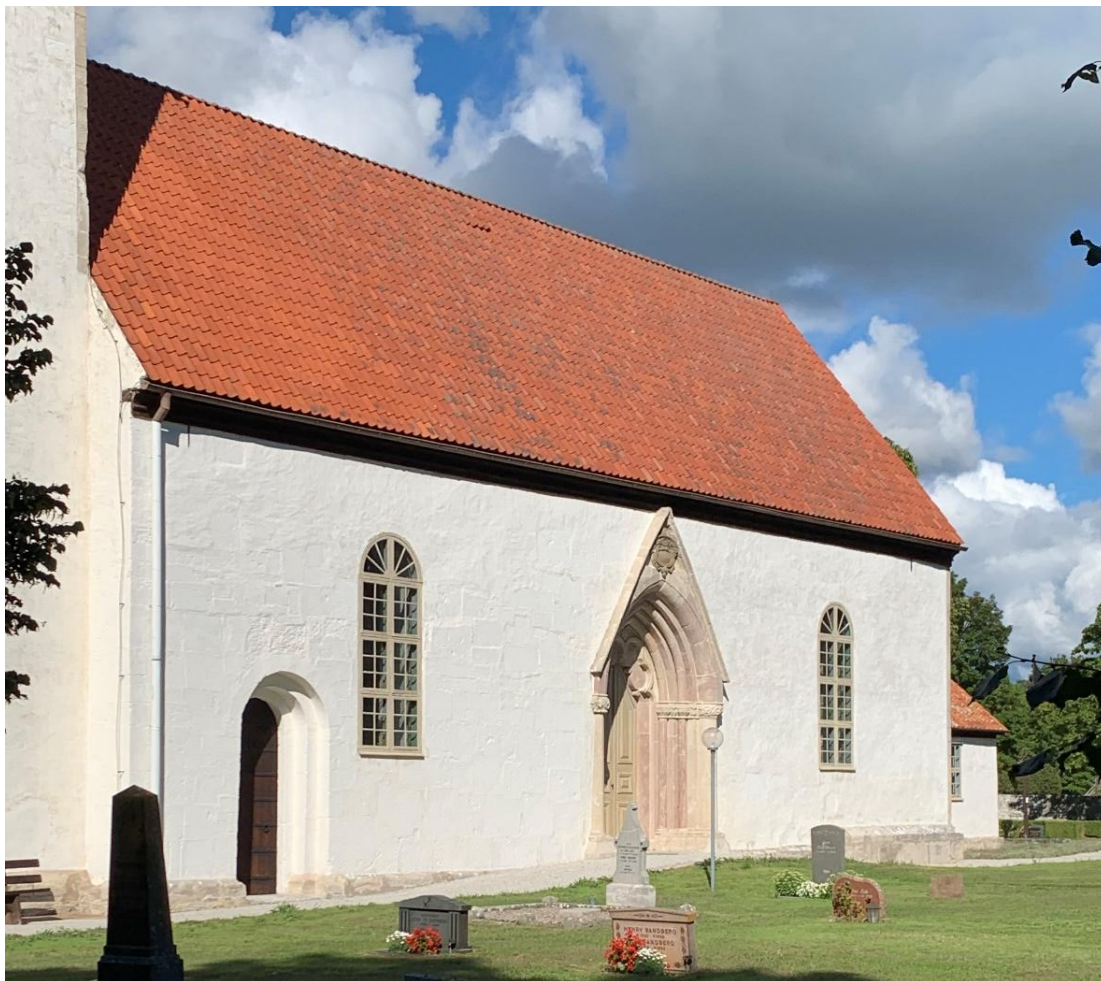
Sydfasaden från sydöst. Lägg märke till de synliga kvaderstenarna. Foto JL 2022.

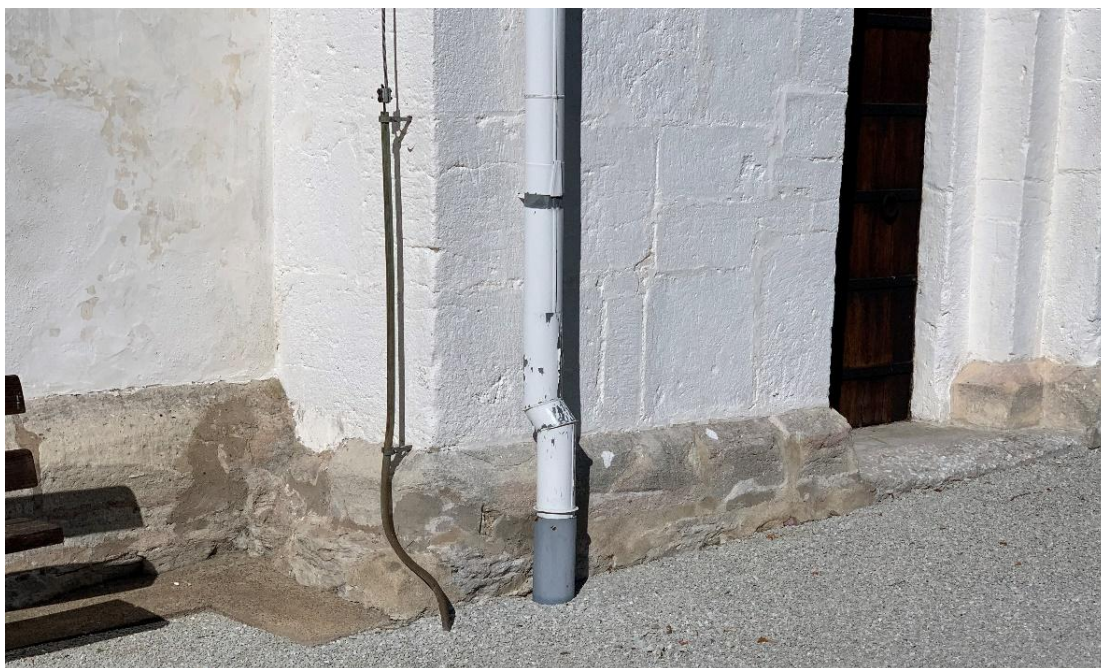
Sockel med mera i långhusets sydvästra hörn. Foto JL 2022.

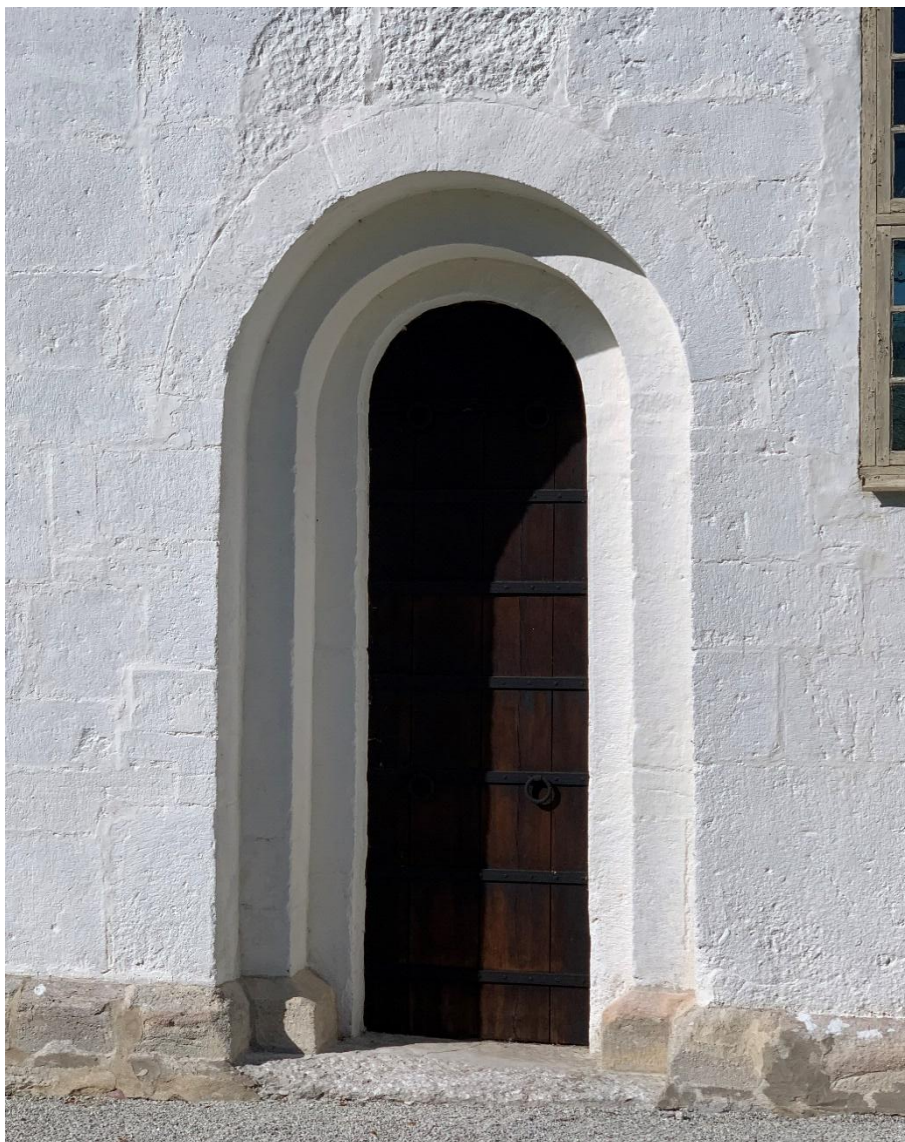
Sydportal i det romanska  
långhuset, sedan 1838-40  
igenmurad inifrån. Foto  
JL 2022.

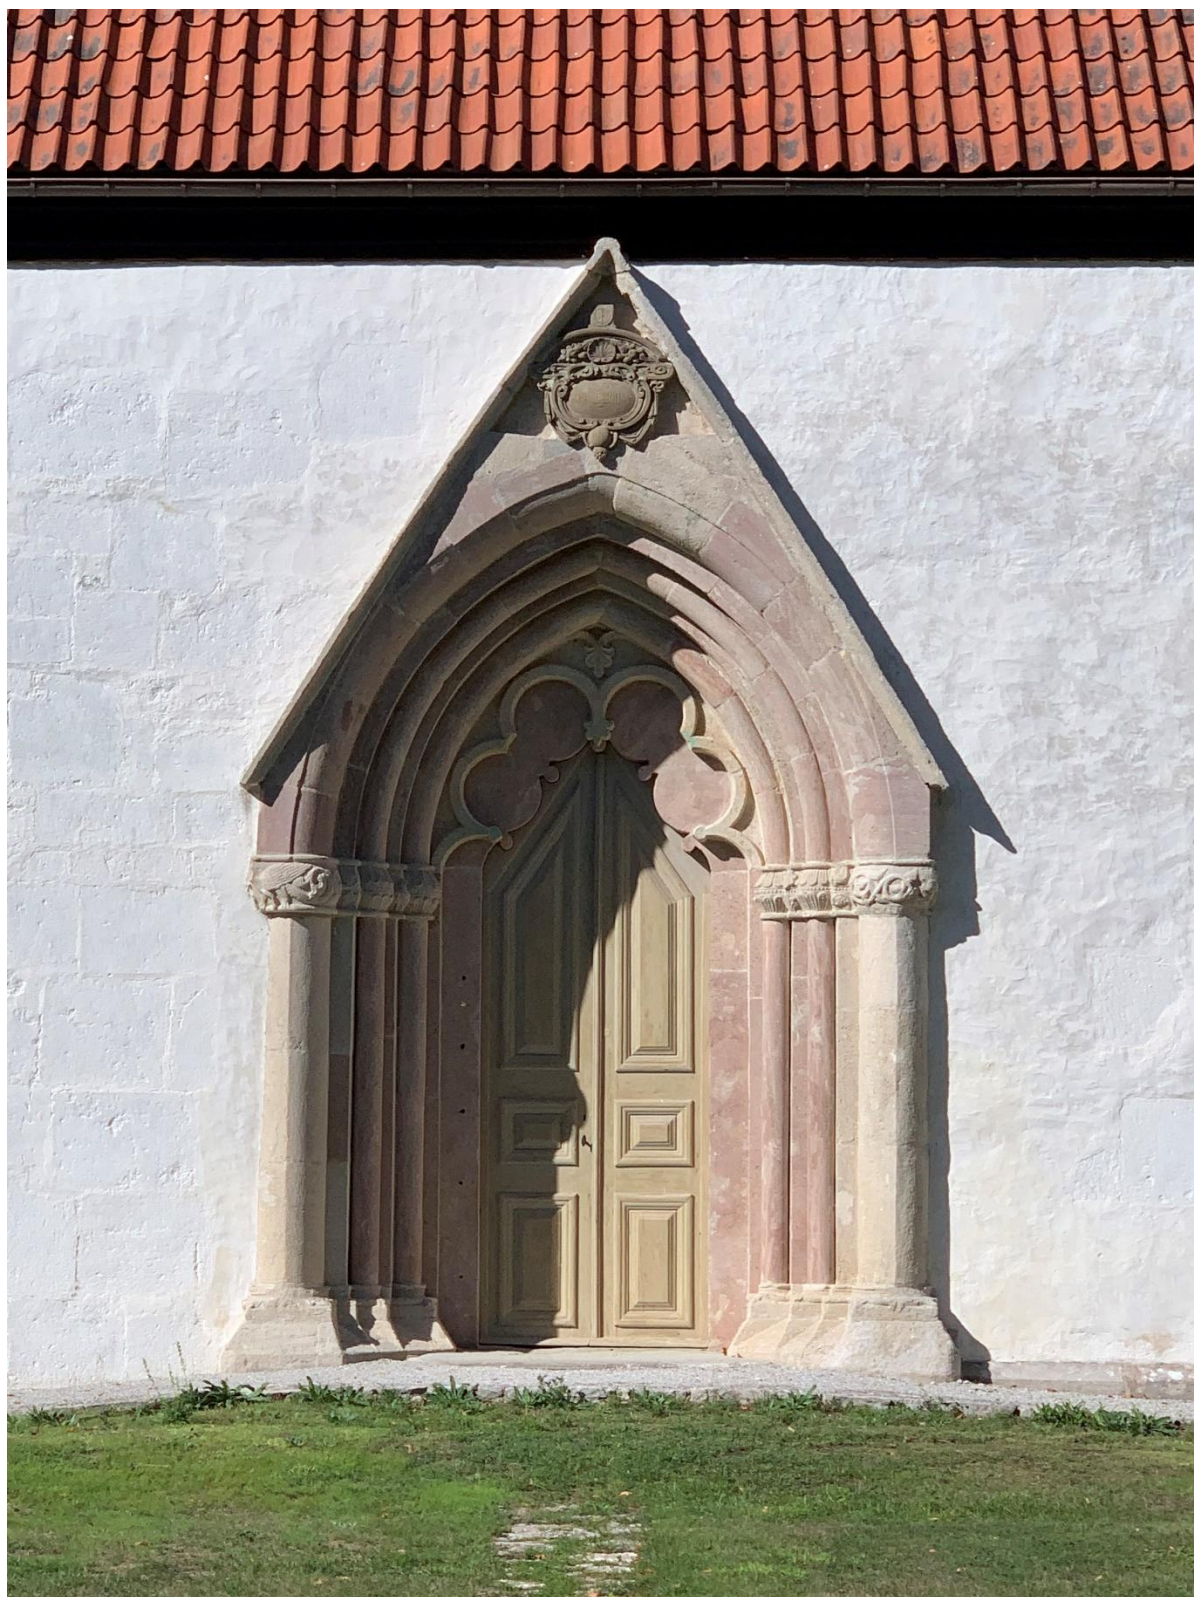
Den stora sydportalen, tidigare korportal i det gotiska koret, flyttad och restaurerad 1838-40. Foto JL 2022.

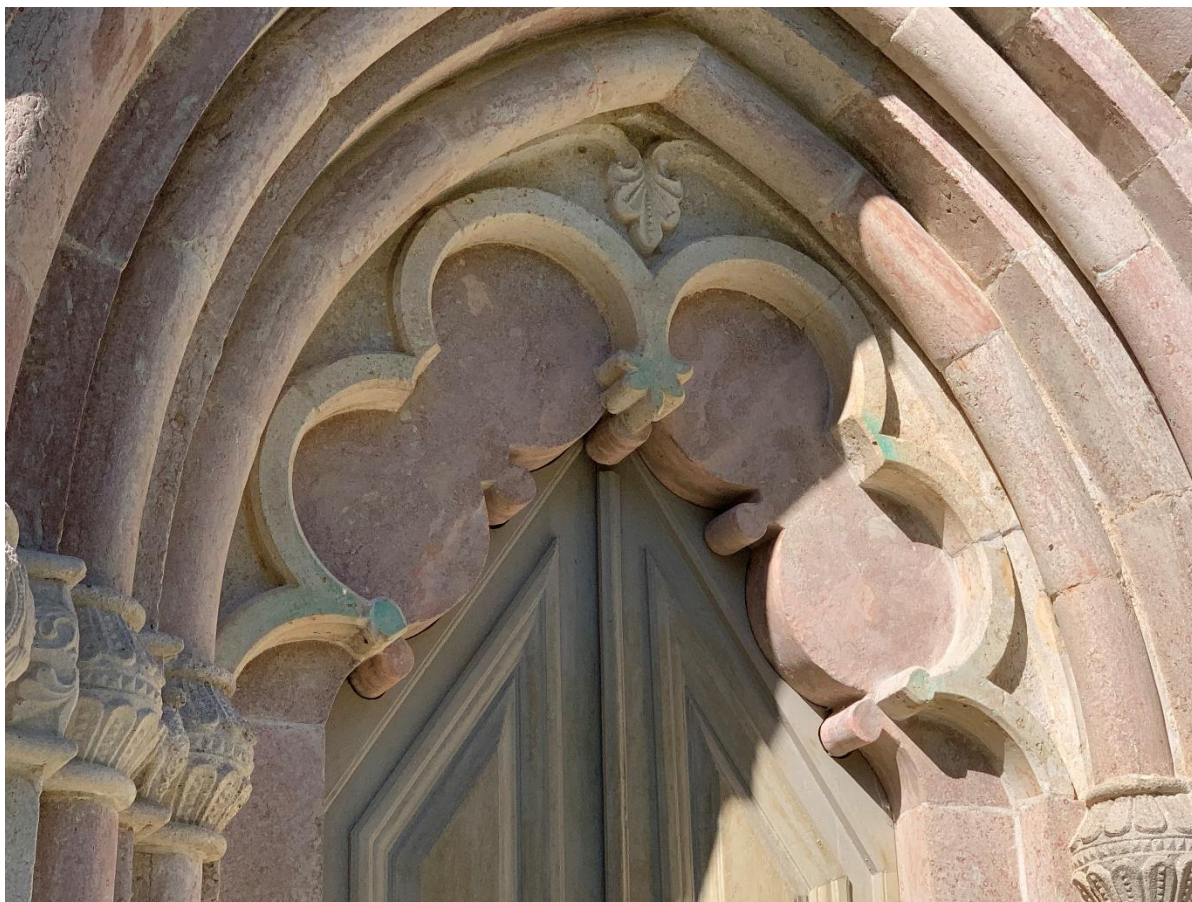
Portalens tympanonfält med rester av bemålning. Foto JL 2022.

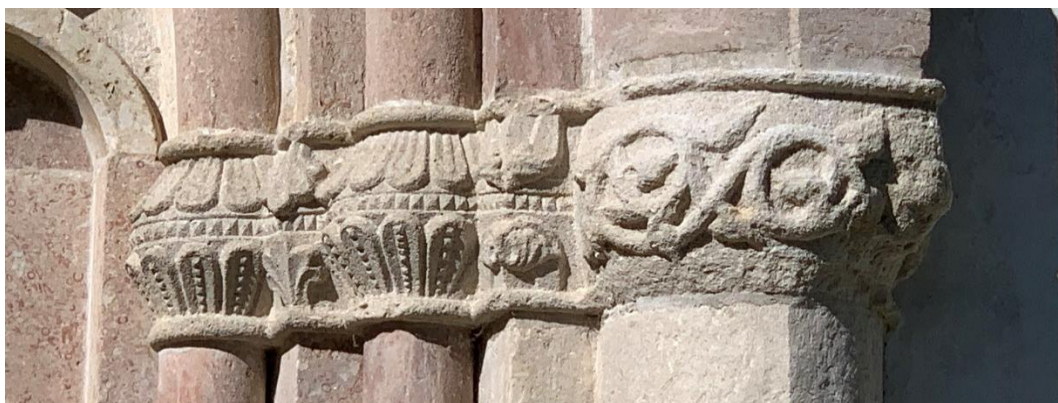
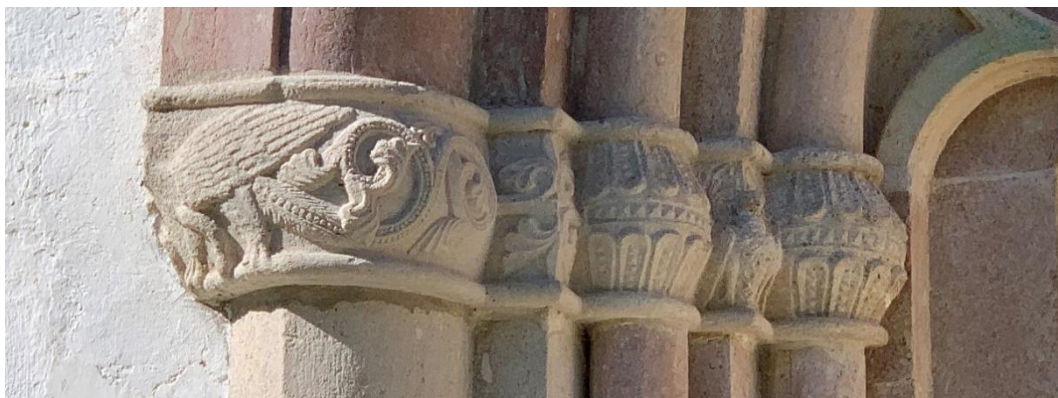
Sydportalens östra och västra kapitälband. Foto JL 2022.
