# Eksta kyrka

Karaktärisering 2022

Svenska kyrkan

Gotlands  
Museum

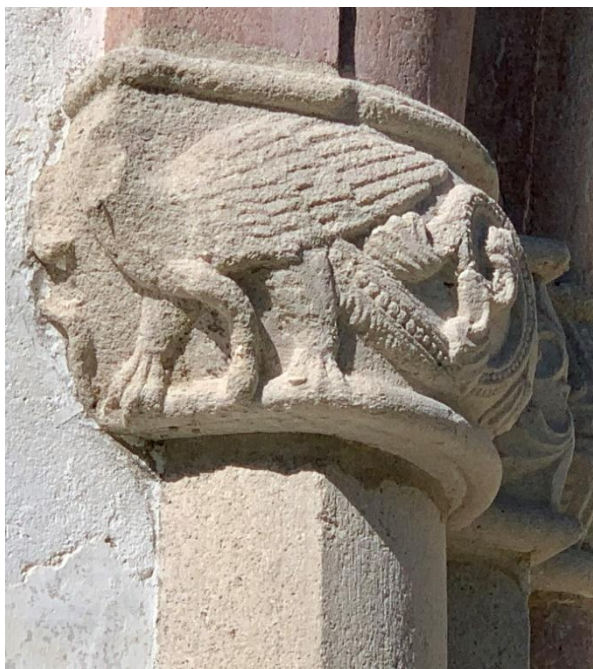
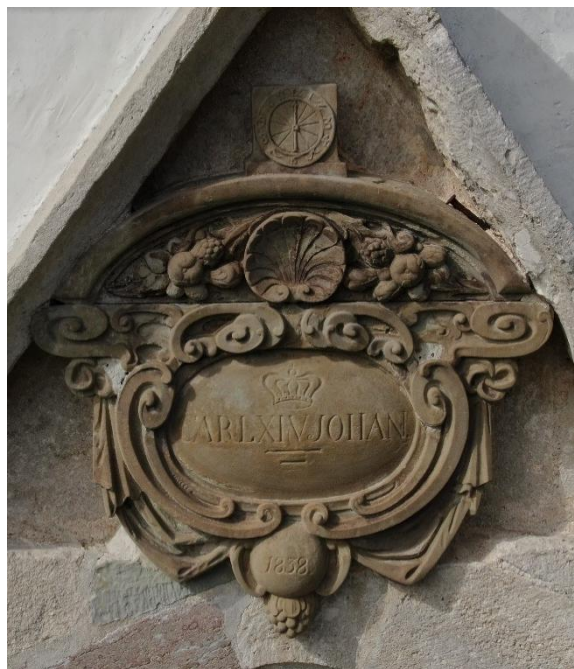
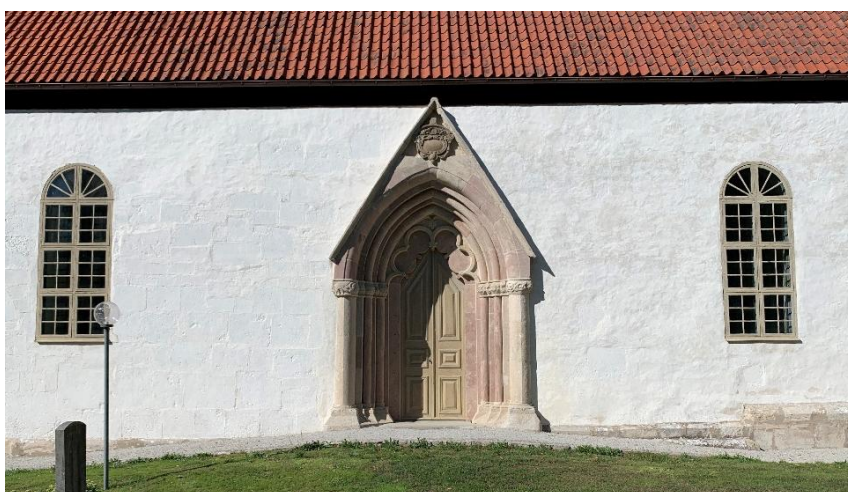
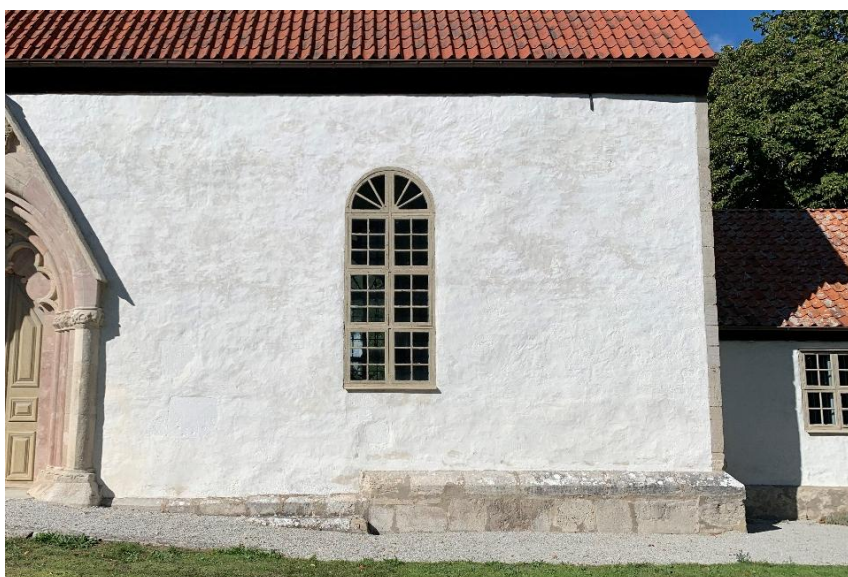
Överst till vänster ytterdelen av västra kapitälbanden. Foto JL 2022. Överst till höger kartusch med kungens namn och ombyggnadsåret. Kartuschen består av delar från ett 1600-talsepitafium i sandsten som troligen spolierades vid ombyggnaden. Foto Pär Malmros 2022, Visby stift. I mitten till vänster sydportalen symmetriskt flankerad av fönster. Nedan till vänster det medeltida korets sydfasad vars sockel anger var portalen var placerad före 1838-40. I den lägre placerade sockeln finns stenar med lätt utåtböjd form, vilka visar att det äldre koret sannolikt haft absid. Foto JL 2022.

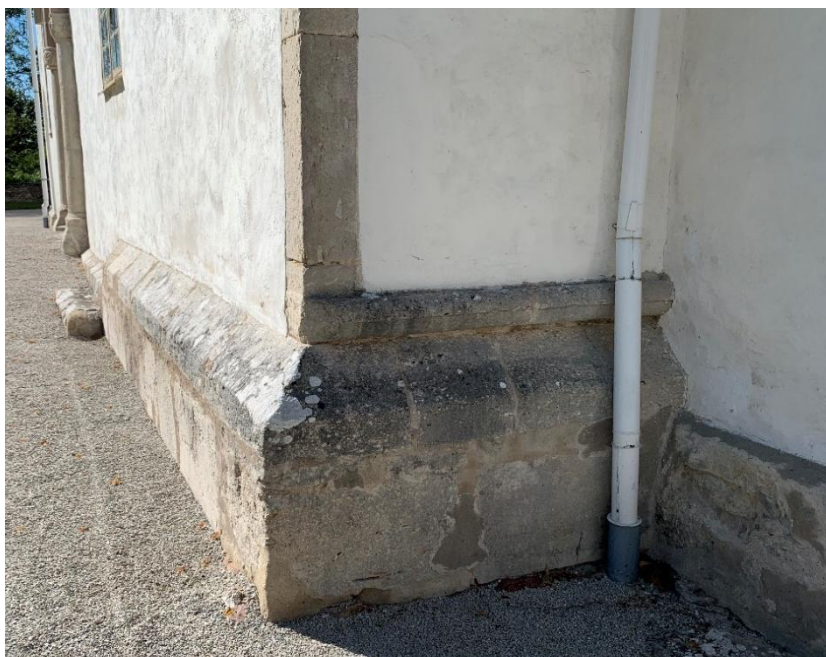
Kyrkans sydöstra hörn och anslutningen till östsakristian. Av det medeltida korets vulst är korta stycken bevarade på östgaveln medan den huggits bort på sidomurarna. Foto JL 2022.

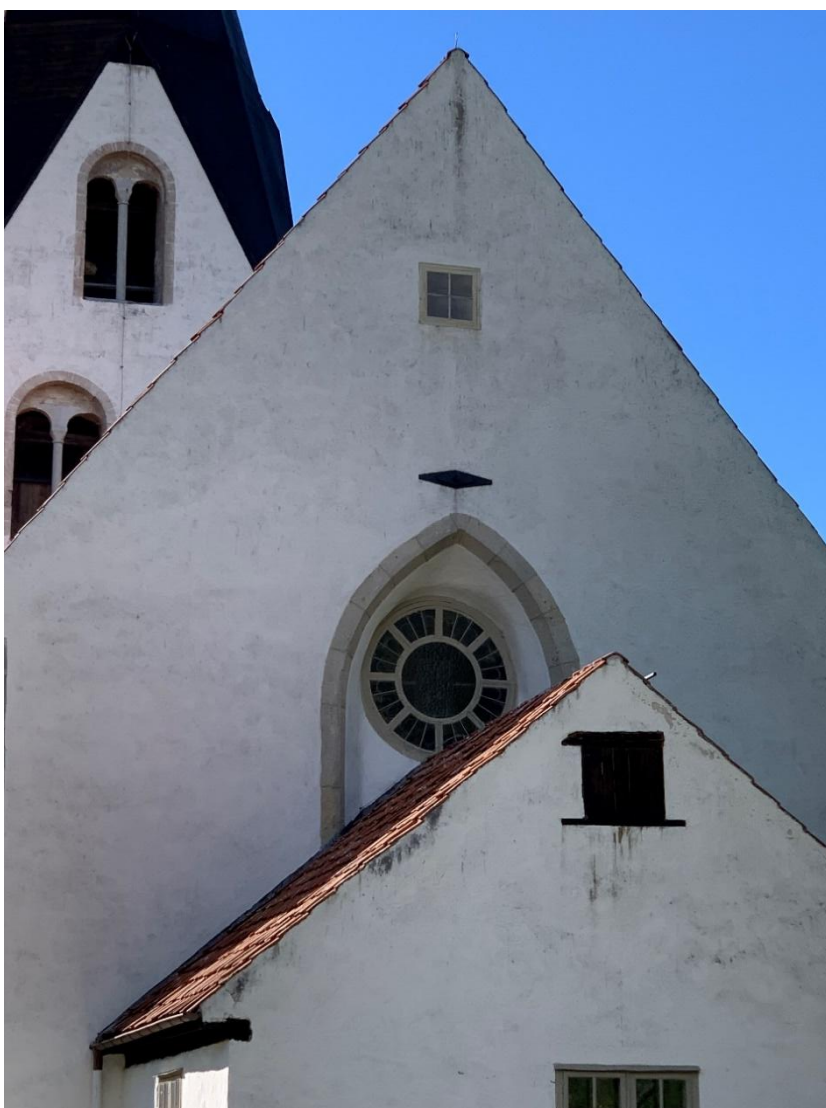
Övre delen av östra gaveln med östfönstret, omfattning till fönstrets tidigare form samt ljusöppning till kyrkvinden. Foto JL 2022.

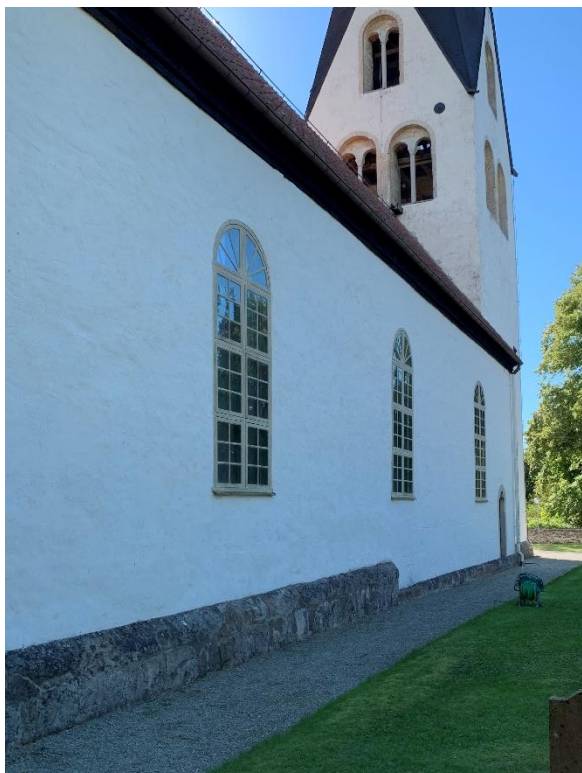
Kyrkans norra fasad mot väster. Sockeln byter höjd vid gränsen mellan det medeltida koret och långhuset. Till höger del av det medeltida långhusets kvaderstensfasad. Foto JL 2022.

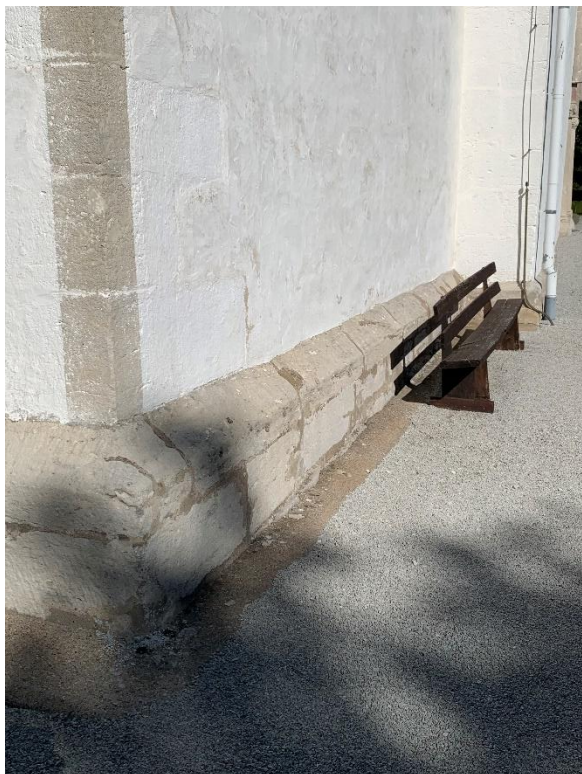
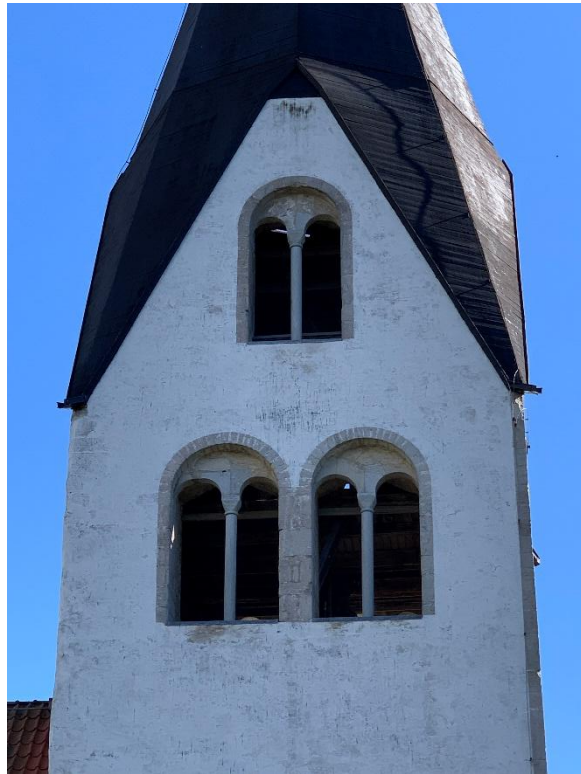
Sockeln på tornets södra sida. Till höger tornets övre del från norr. Foto JL 2022.

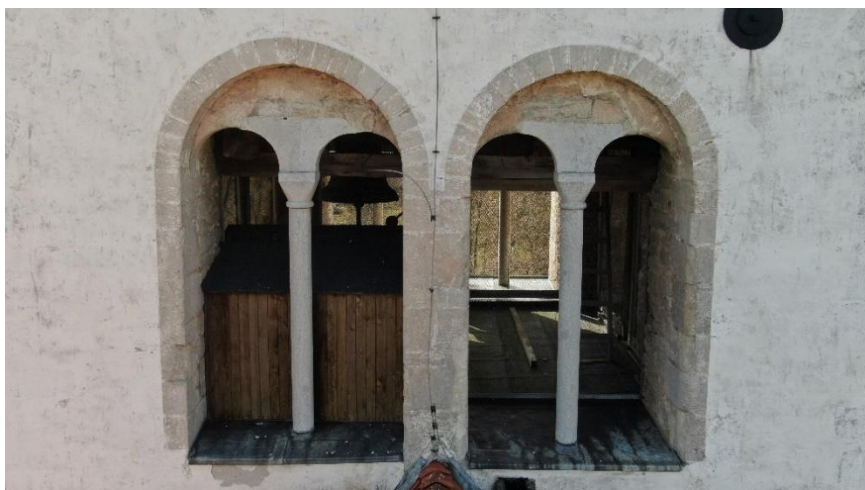
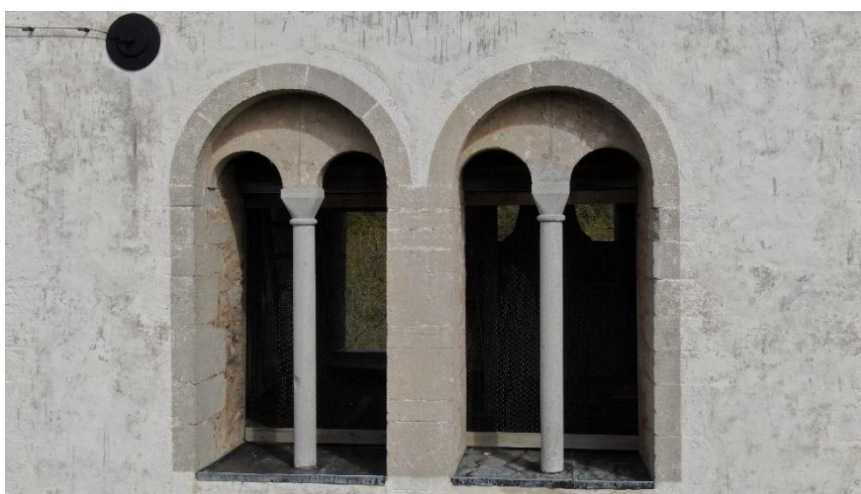
De nedre östra och västra ljudgluggarna. Foto Pär Malmros 2022, Visby stift.

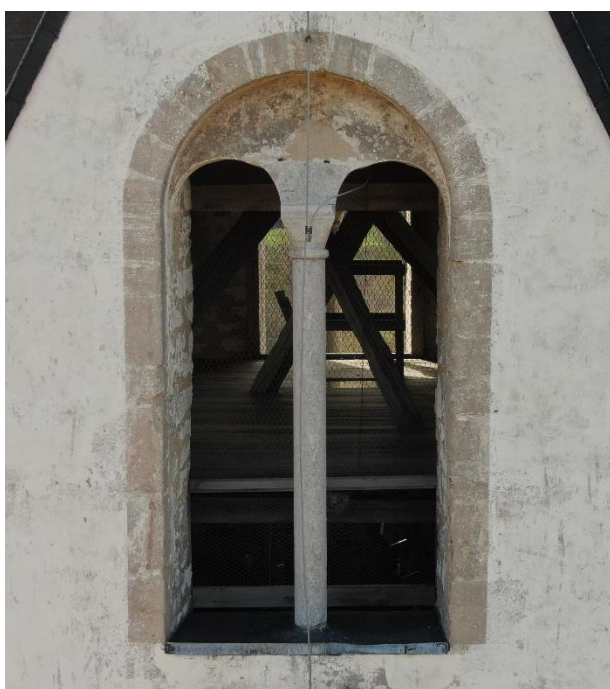
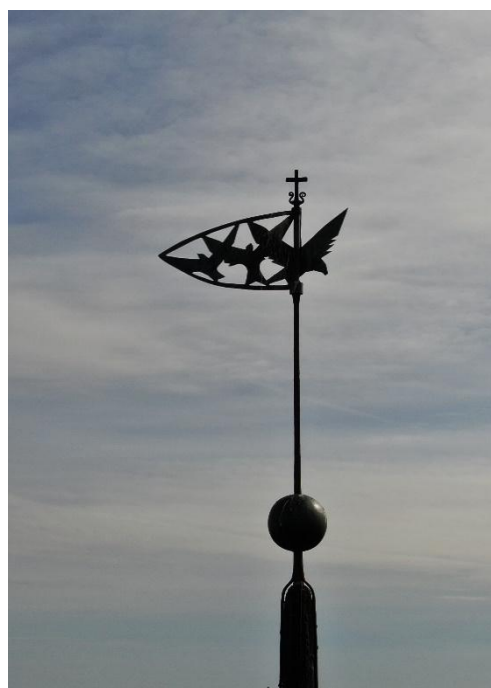
Den övre östra ljudgluggen samt vindflöjeln av konstnären Bertil Nyström, Slite, 1954. Foto Pär Malmros 2022, Visby stift.

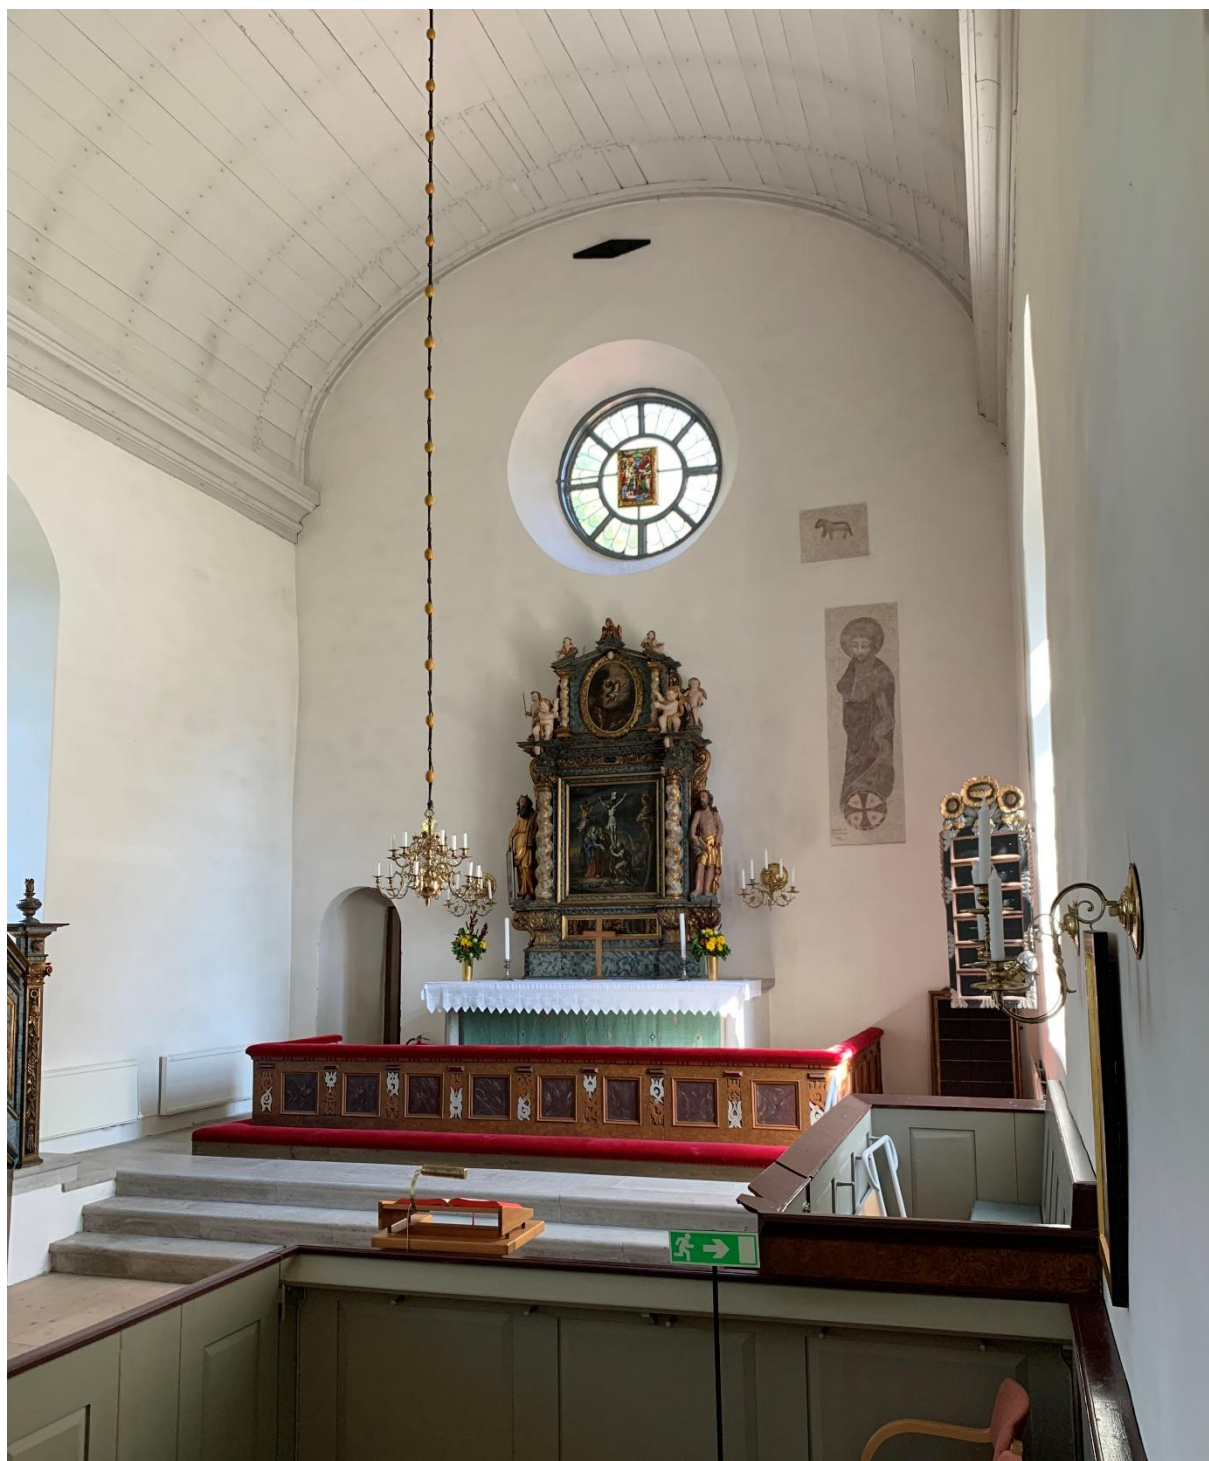
Korpartiet mot öster. Foto JL 2022.

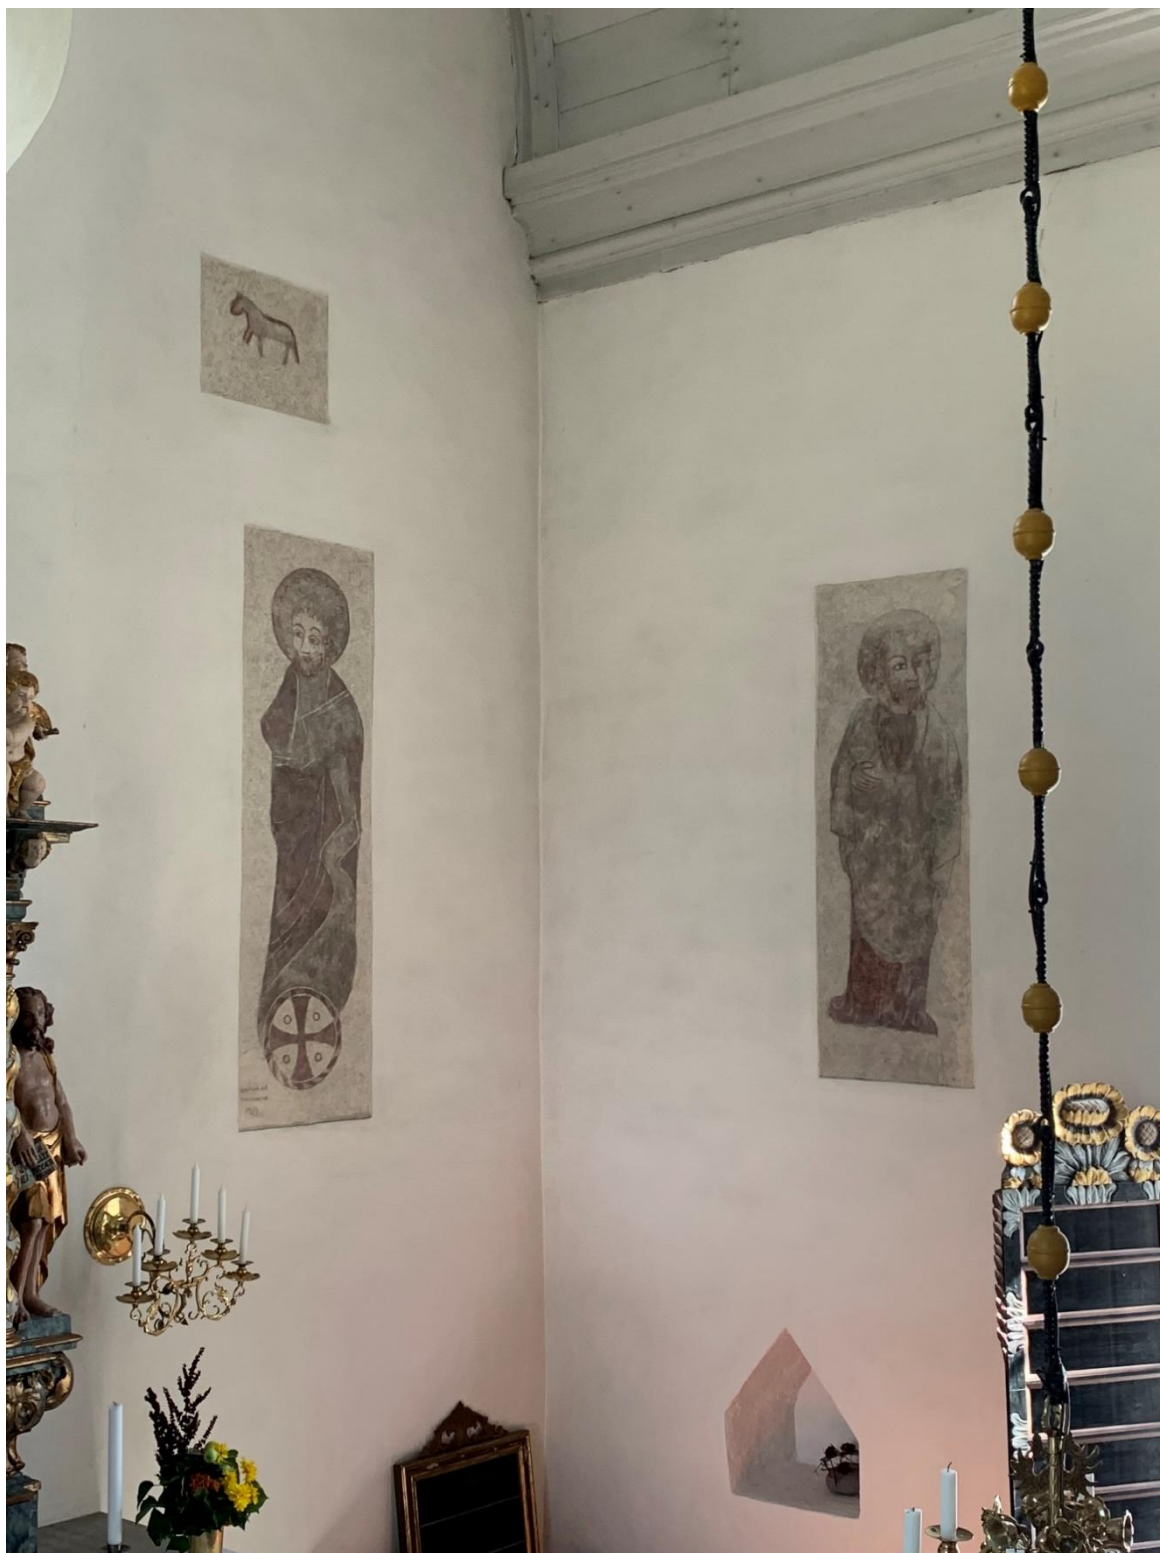
Kyrkorummets sydöstra hörn med kalkmålningar som framtogs 1913. Foto JL 2022.

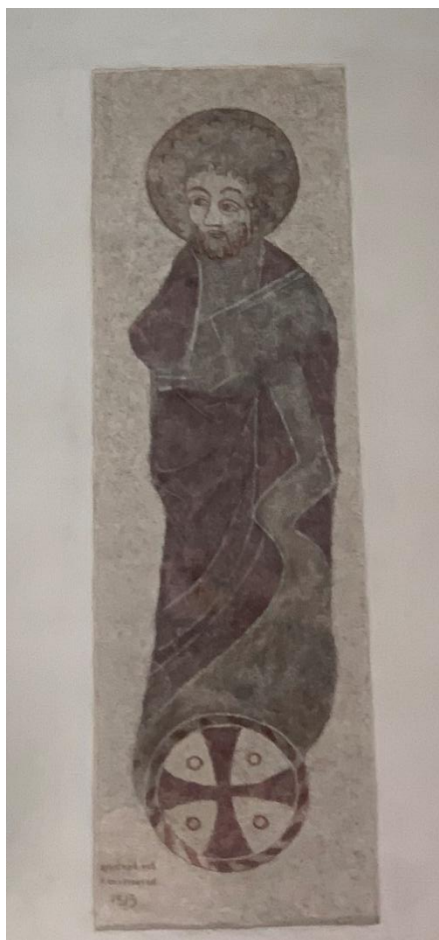
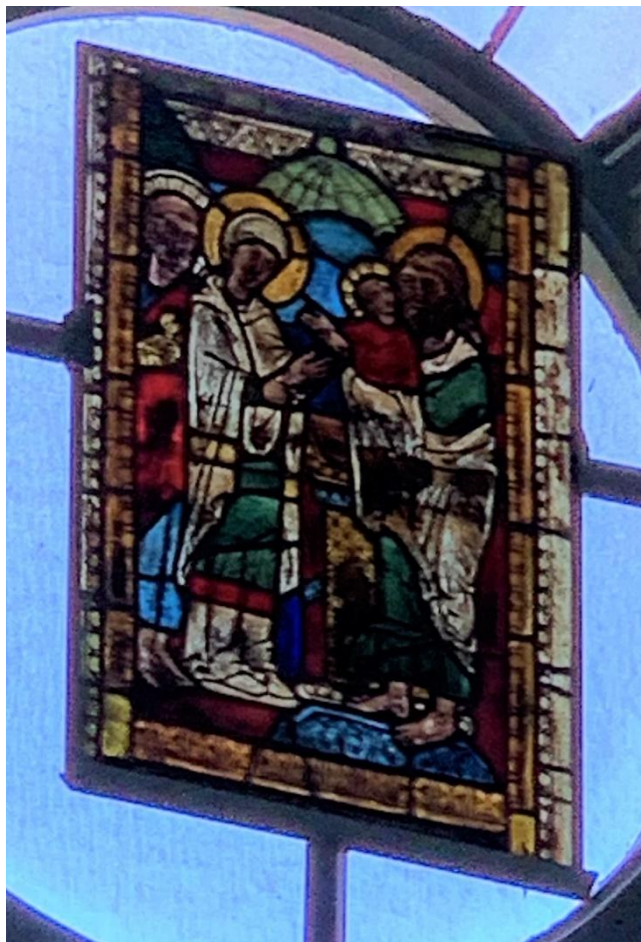
Kalkmålning på östra muren. Till höger glasmålning i östfönstret. Foto JL 2022.

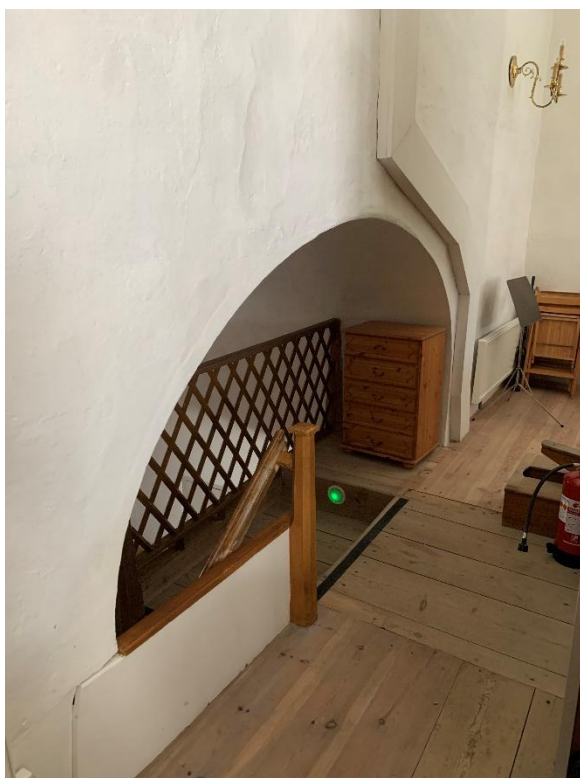
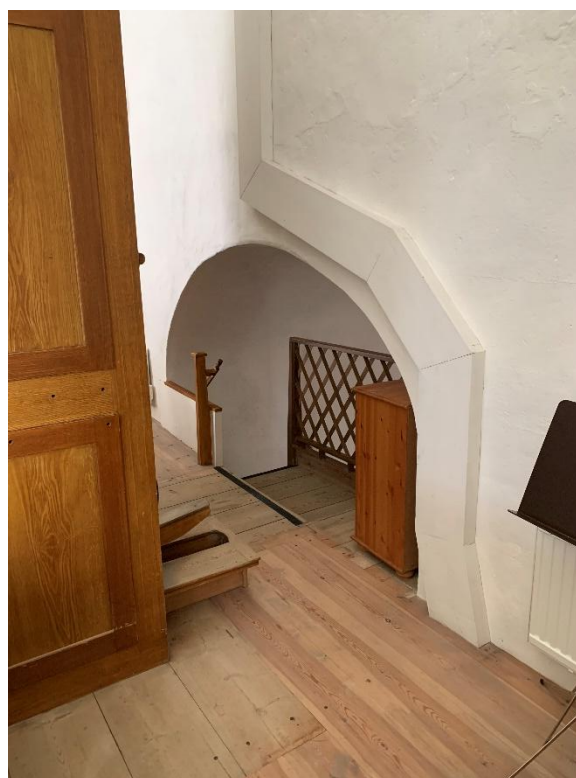
Tornbågen synlig från läktaren, bakom orgeln. Från sydöst och nordöst. Foto JL 2022.

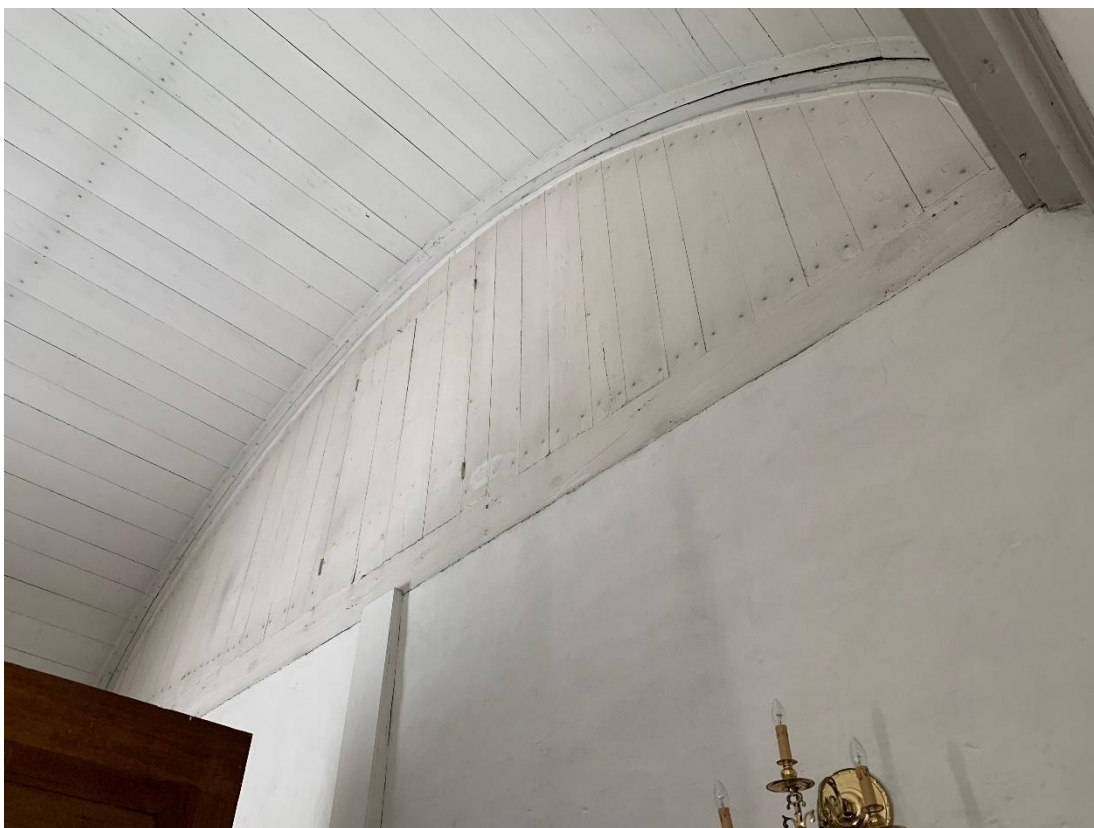
Väggparti i trä i väster, ovanpå muren och under trätunnvalvet, med dörrar in till tornets första övervåning. Foto JL 2022.

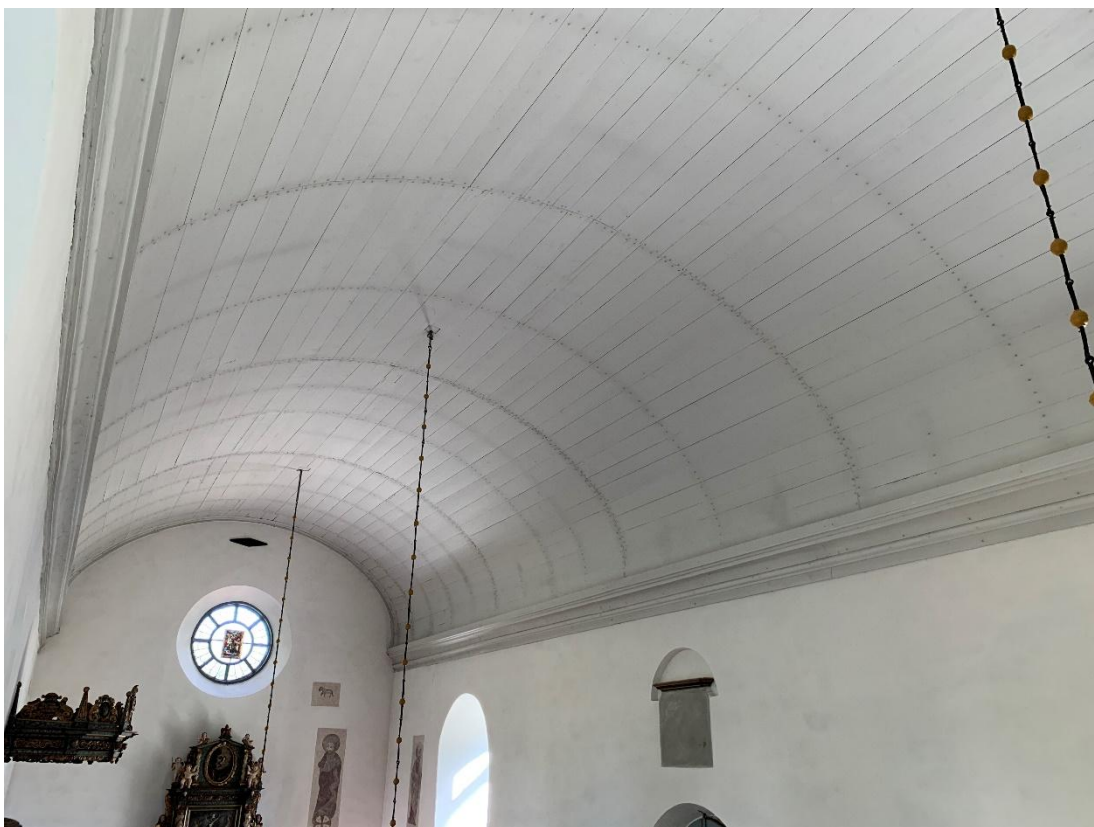
Trätunnvalvet sett mot sydöst. Foto JL 2022.

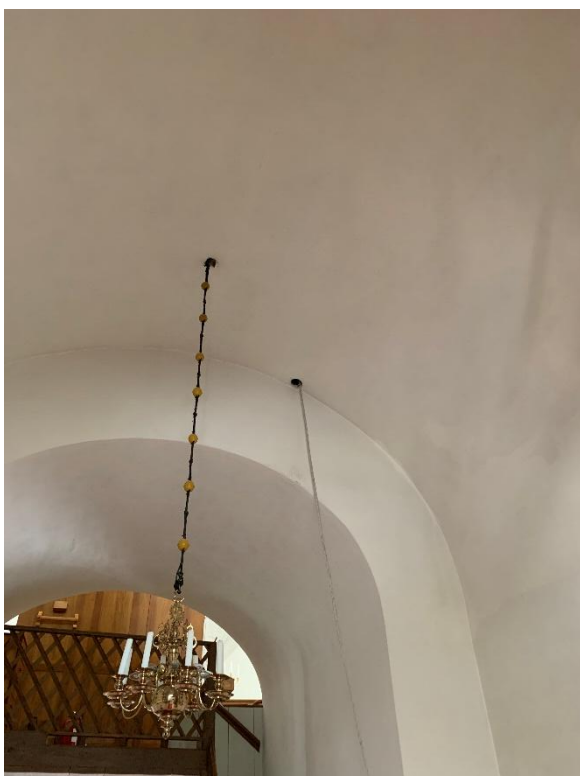
Tunnvalvet över tornets bottenvåning och övre delen av tornbågen sedda uppåt mot sydöst. Till höger läktartrappan. Foto JL 2022.

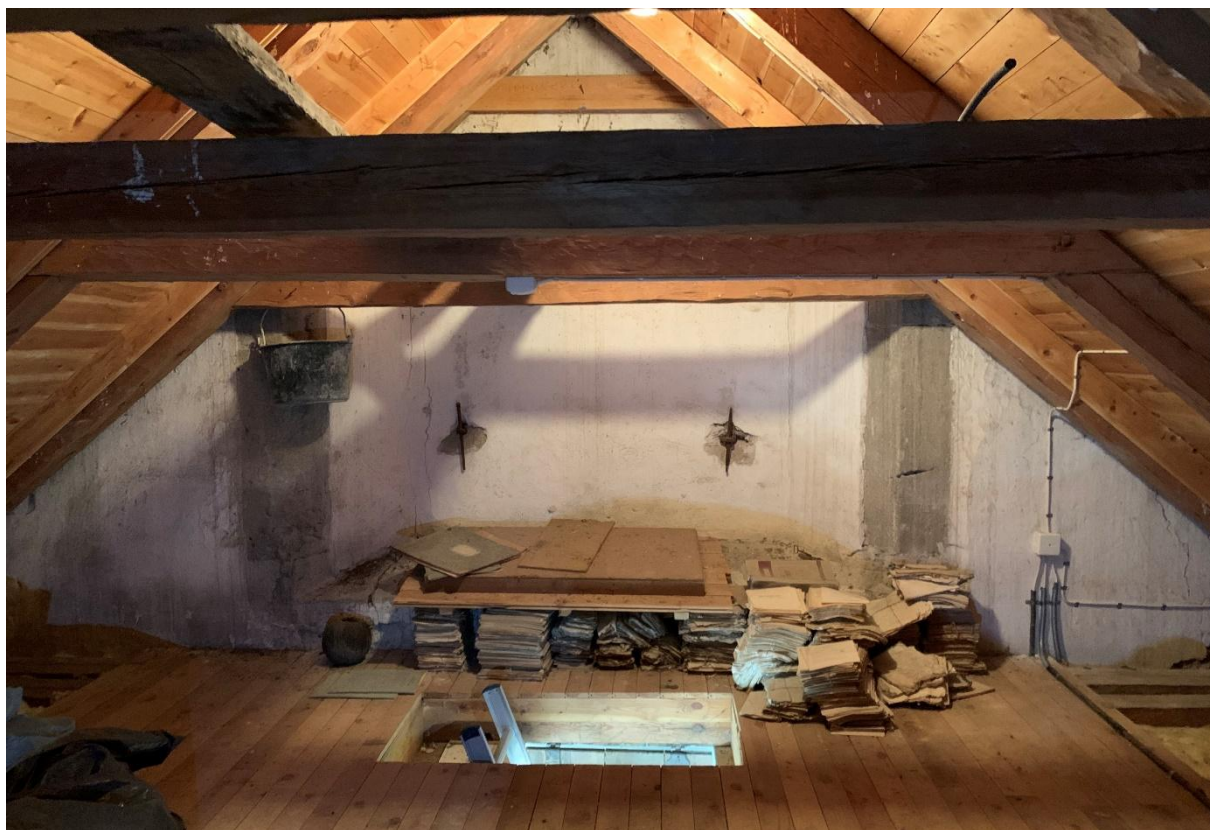
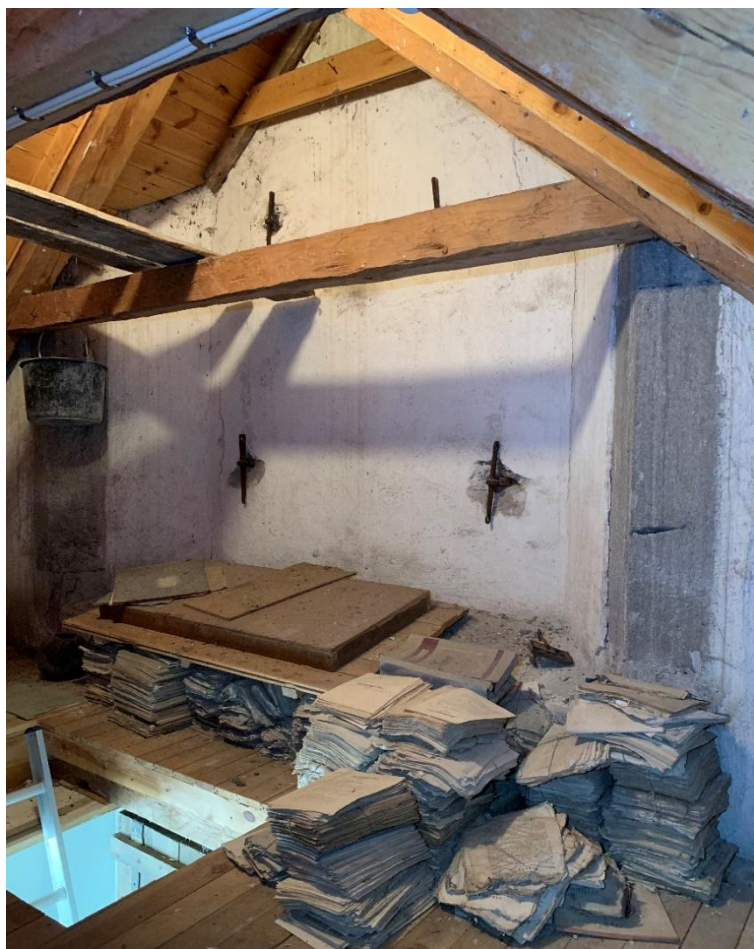
Ovan, sakristians vind mot väster. Till vänster nischen för det igenmurade östra fönstret. Kramlorna håller altaruppsatsen på plats. Att nischen är putsad under taket tyder på att detta murparti en gång varit synligt, men kanske bara under några få år innan sakristian var färdigbyggd. Foto JL 2022.

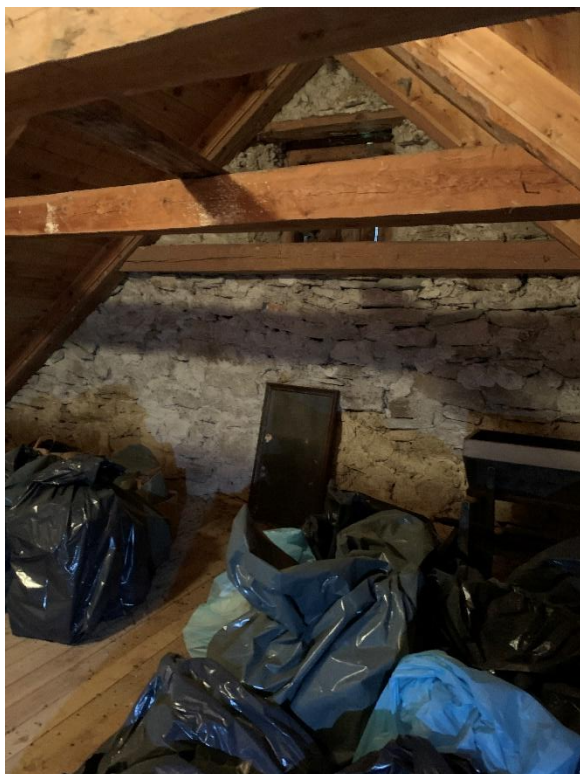
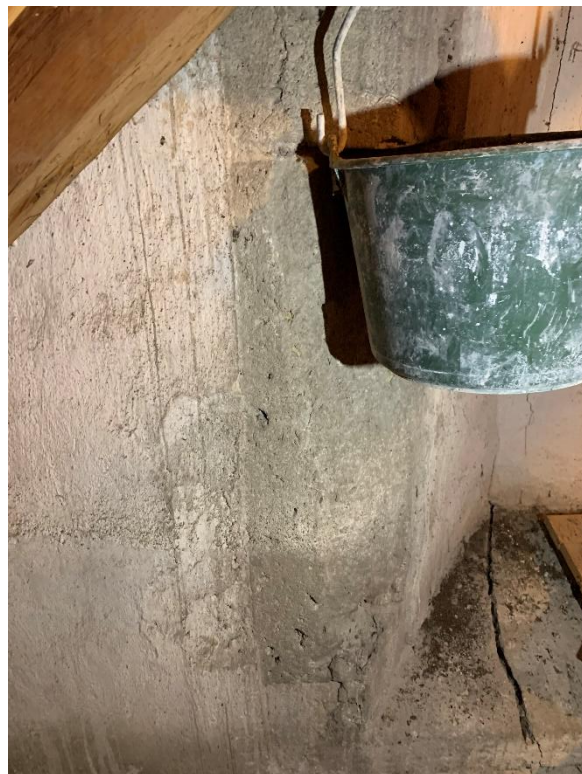
Sakristievinden mot nordöst. Till höger den medeltida fönsternischens västra post med skador, kanske av brand.  
Foto JL 2022.

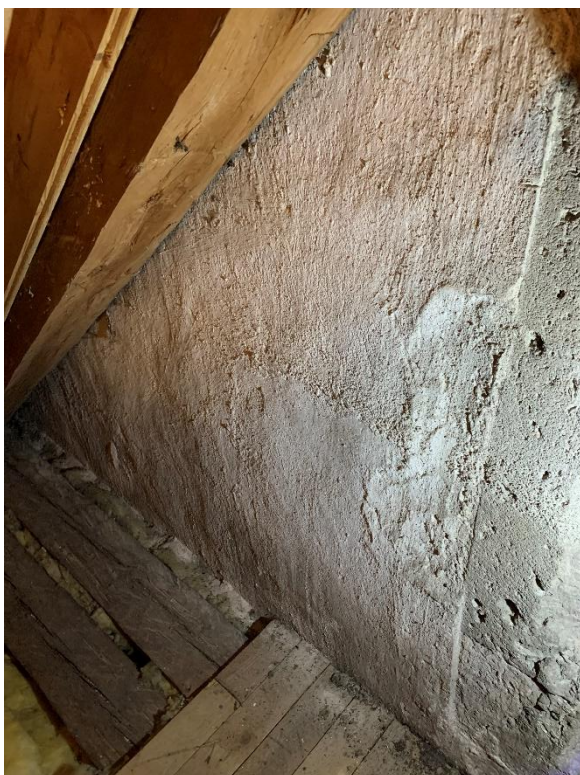
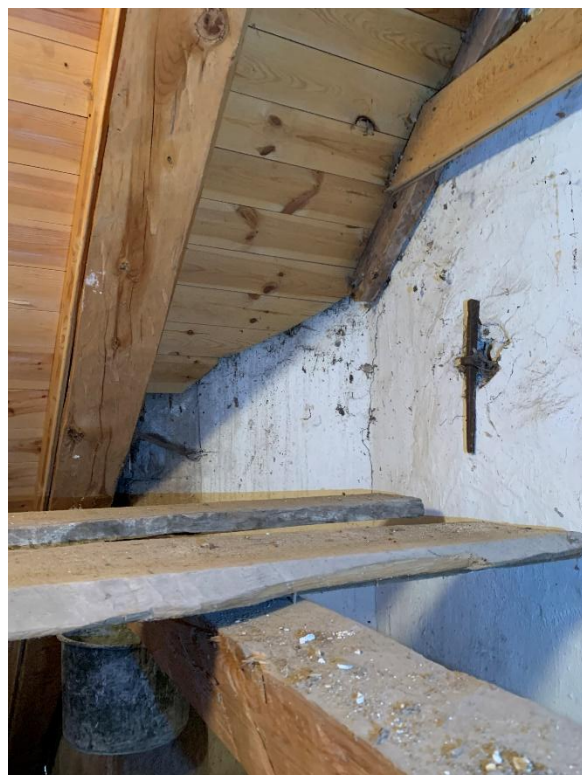
Putsen söder om det tidigare fönstrets omfattning. Till höger del av fönsternischens södra del. Foto JL 2022.

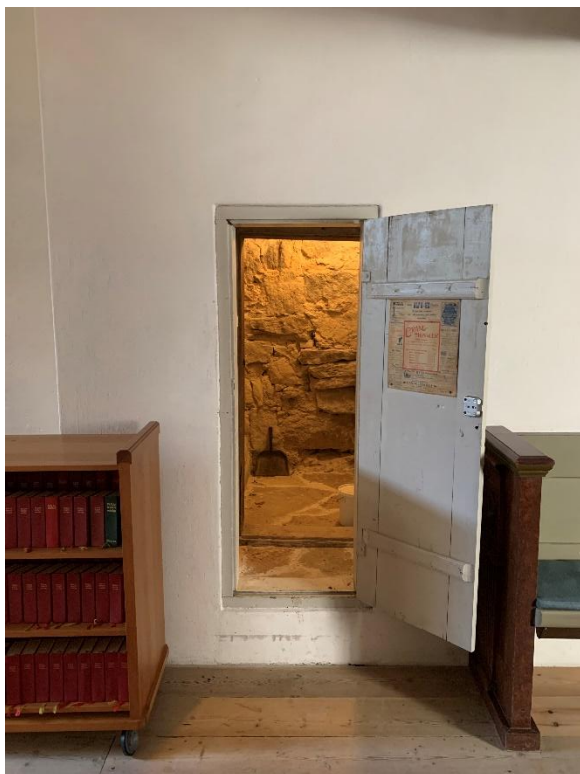
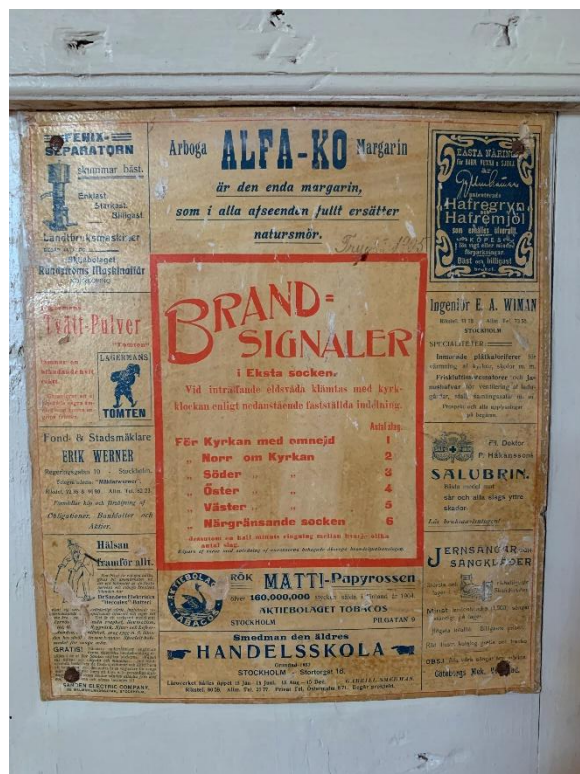
Uppgång till vind och torn, i tornbågens norra sida. Till höger anslag, tryckt 1905, med förklaring kring hur många slag klockan skulle klämtas utifrån var i socknen eldsvåda upptäckts. Denna typ av anslag, finansierade som reklamlblad, spreds över landet i början av 1900-talet. Anvisningen för socknen trycktes på ett förtryckt underlag. Foto JL 2022.

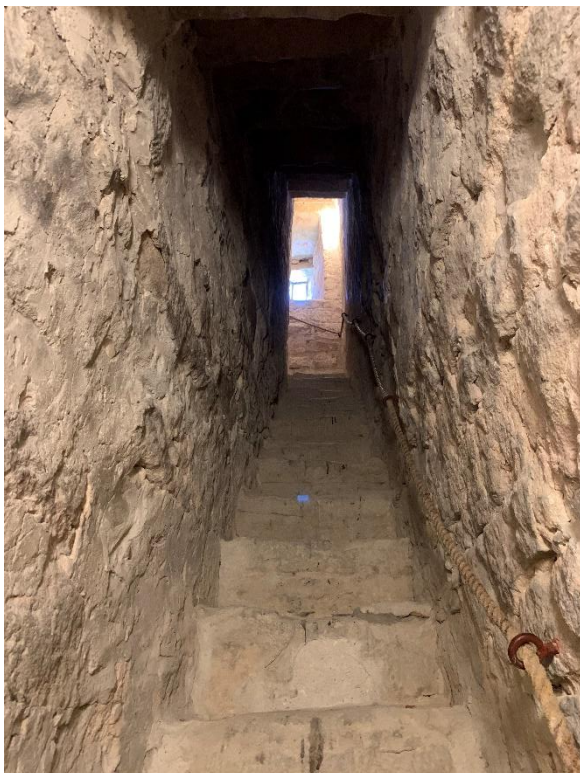
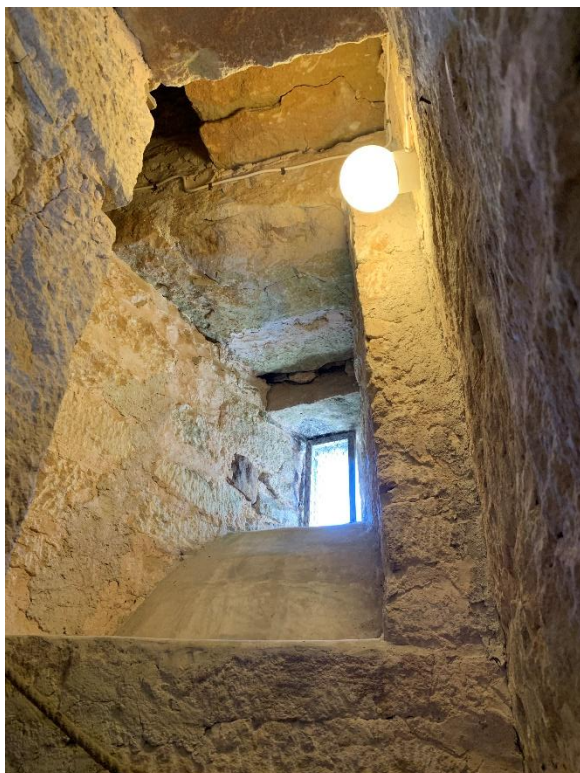
Torntrappa i norra muren, sedd uppåt mot väster. Till höger ljusglugg i tornets nordvästra hörn visande murverkets skarpa hörn. Foto JL 2022.

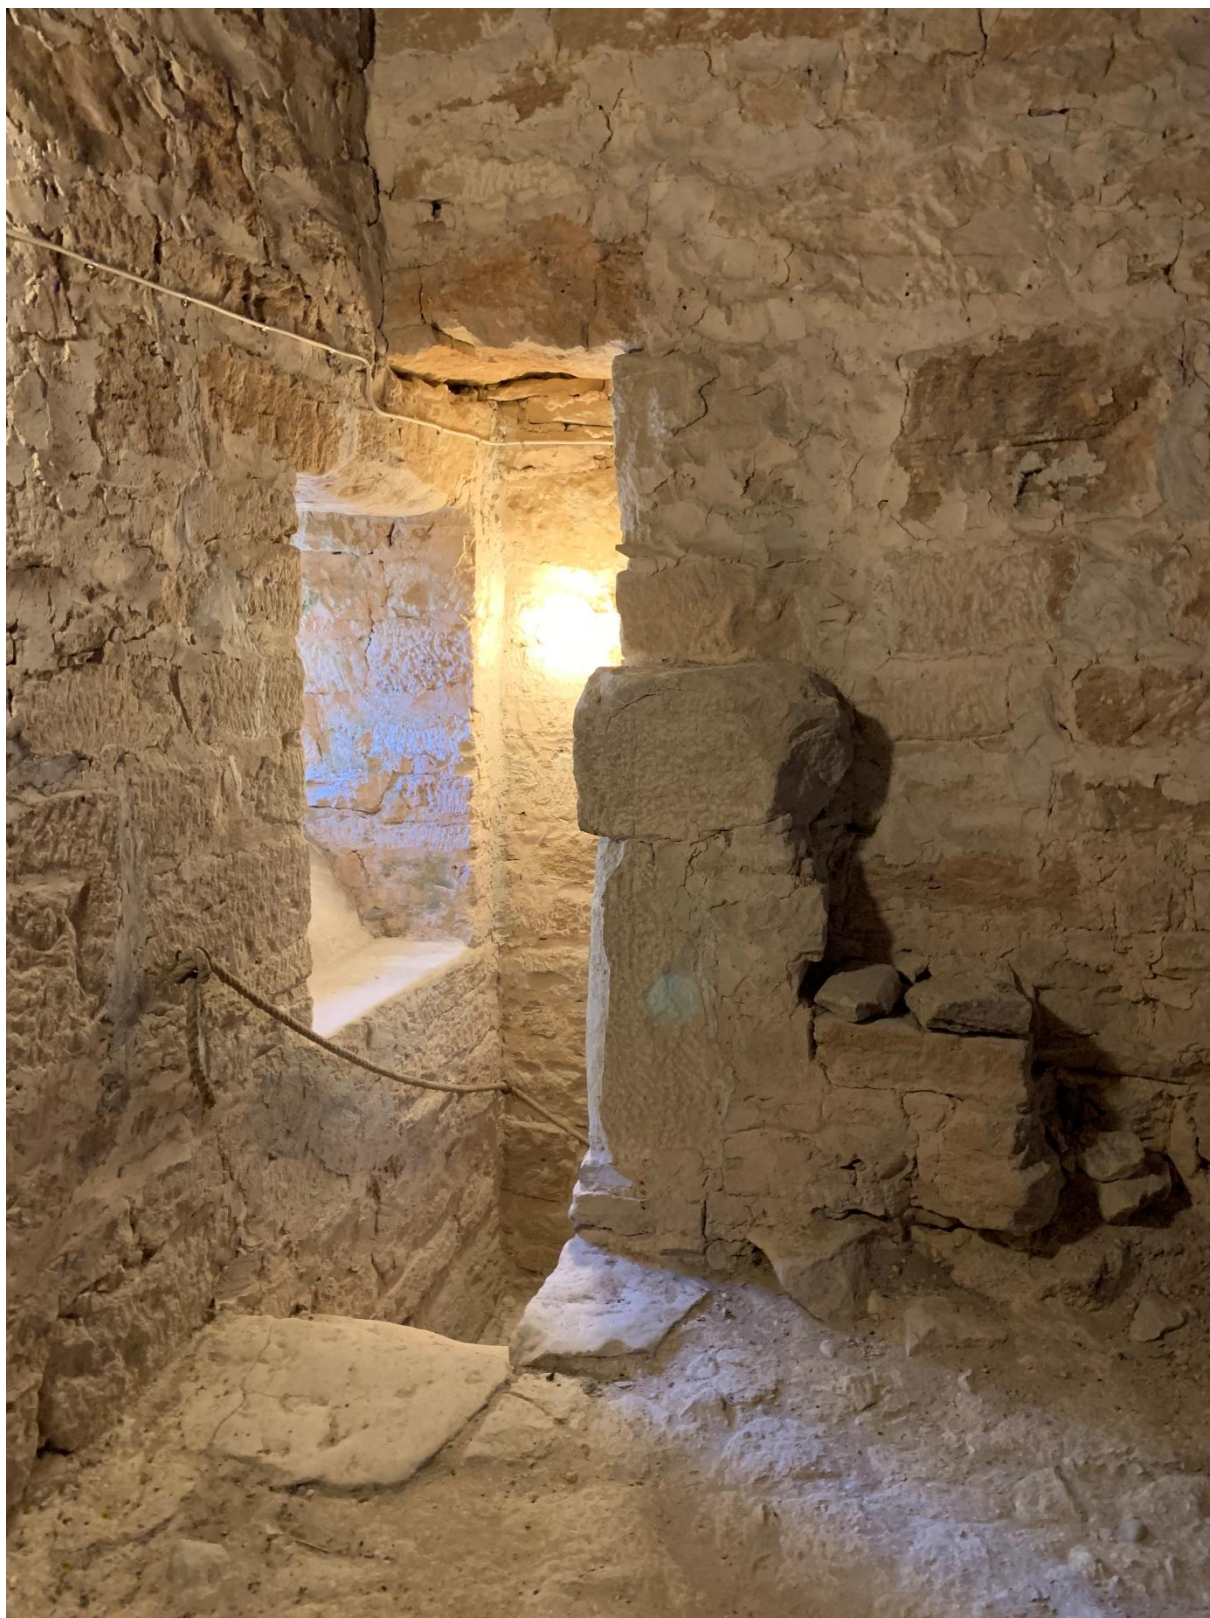
Murtrappans mynning i nordvästra hörnet av tornets första övervåning. Foto JL 2022.

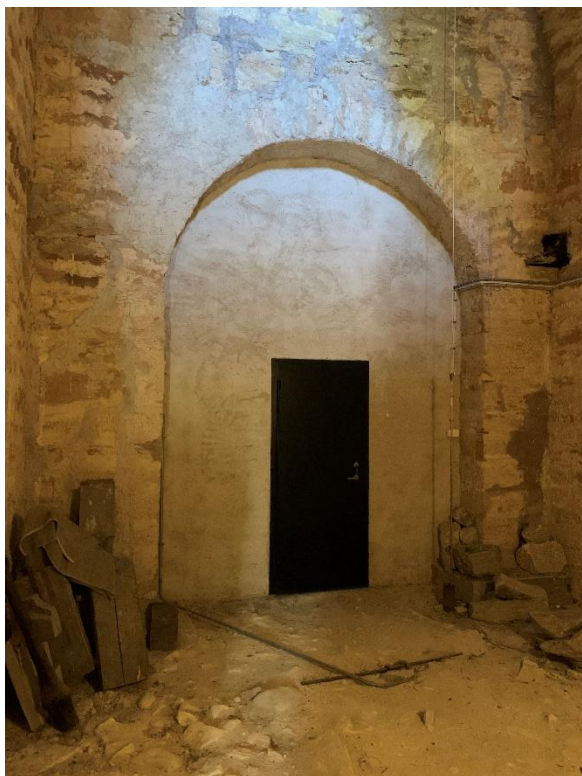
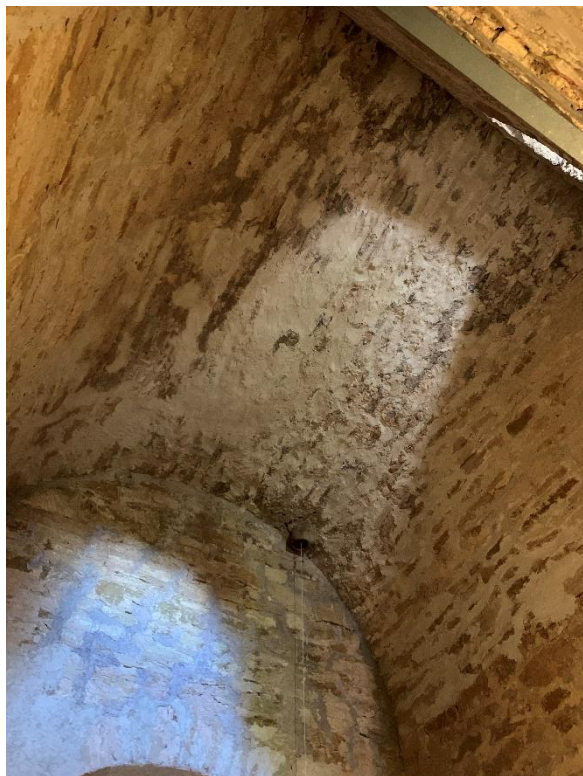
Tornets första övervåning sedd mot öster med ingång till kyrkvinden. Trästycket i högerkanten är bränt. Till höger blick uppåt mot sydöst av från samma punkt. Foto JL 2022.
