# Eksta kyrka

Karaktärisering 2022

Svenska kyrkan

Gotlands  
Museum

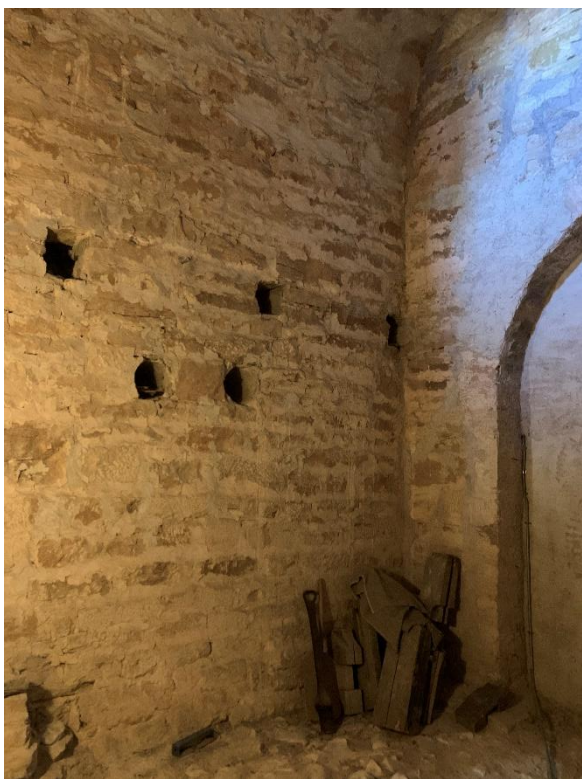
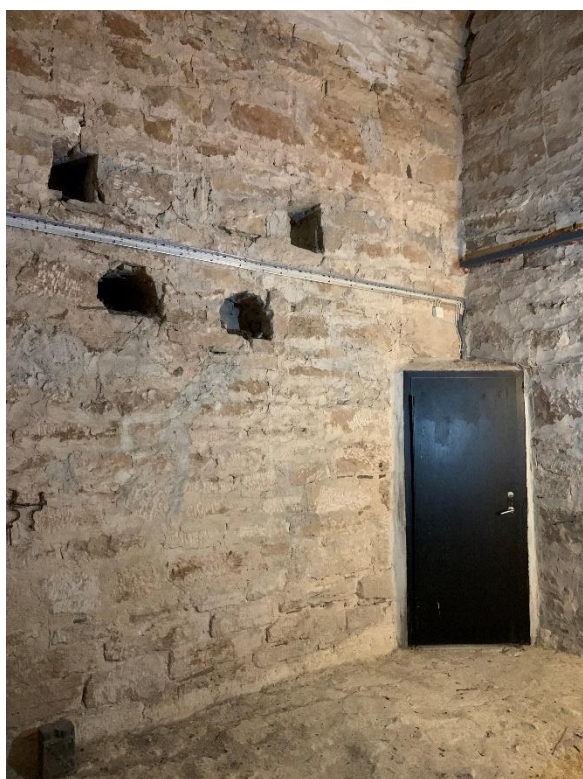
Första övervåningen sedd mot nordöst och sydväst med hål efter bjälkar, de övre sannolikt från bjälklag till en våning som endast nåddes nedifrån via stege, inte från murtrappan. Foto JL 2022.

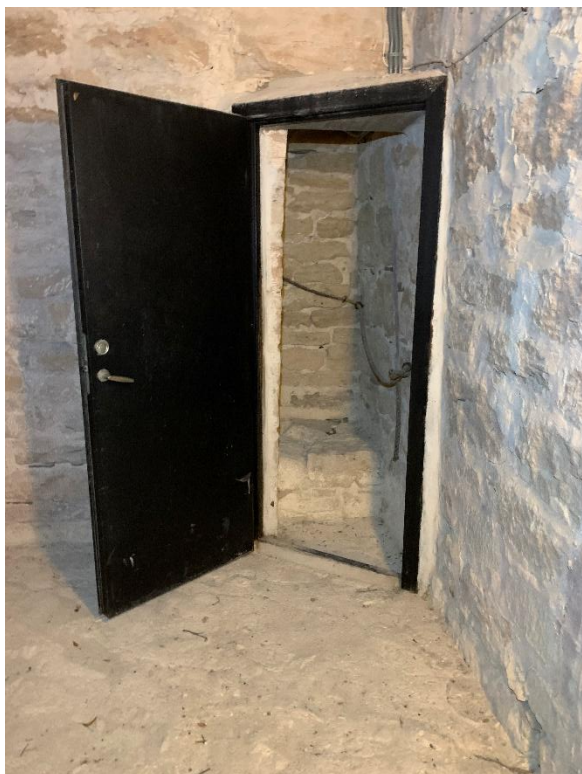
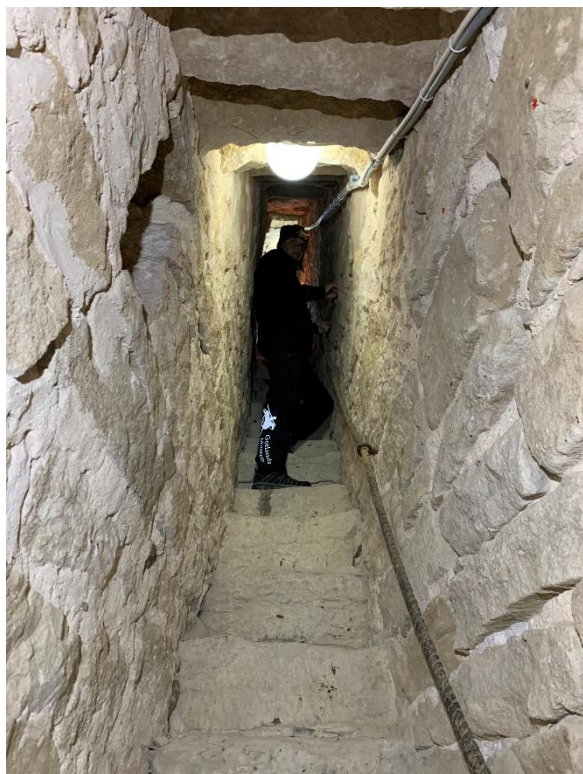
Murtrappan från första övervåningen upp genom södra muren. Ingången sedd från norr, med dörren vinklad för att få plats, samt trapploppet sett uppåt mot öster. Foto JL 2022.

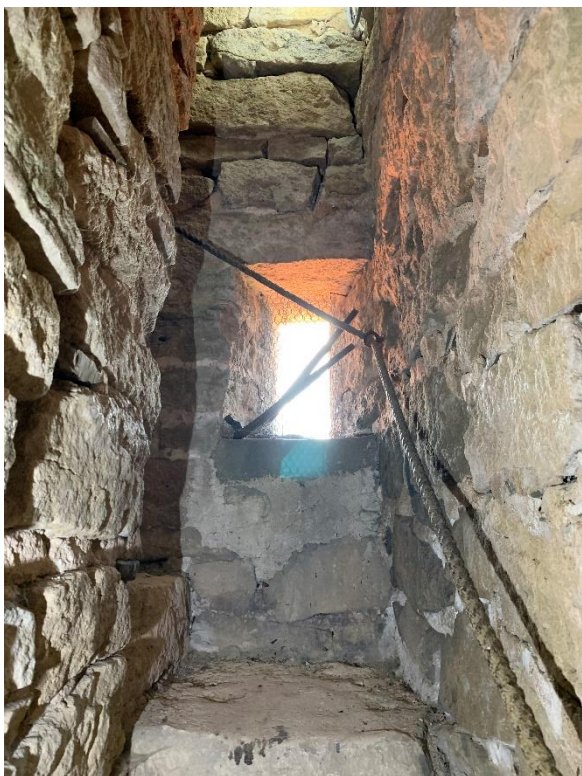
Vilplan i murtrappan i tornets sydöstra hörn, sett mot öster samt nedåt mot väster. Foto JL 2022.

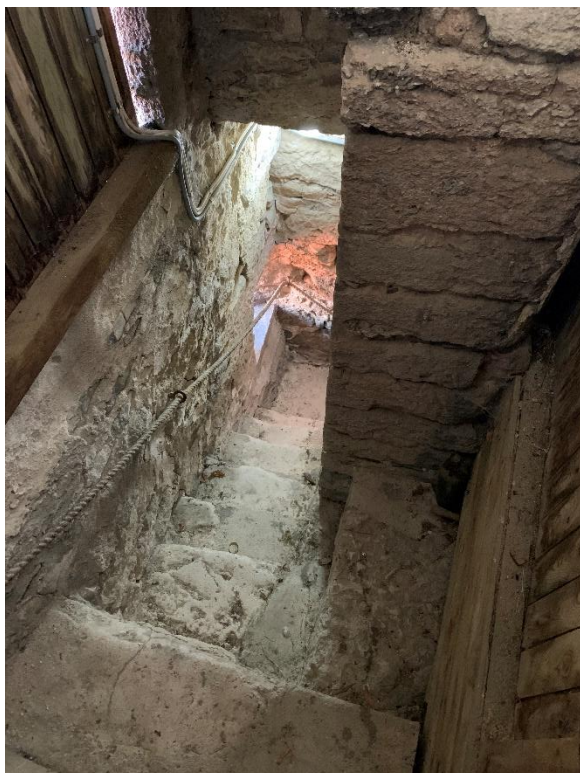
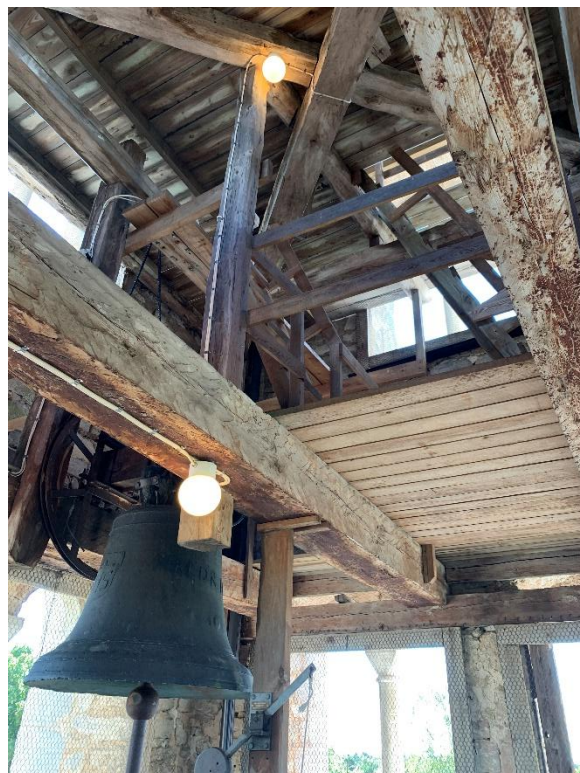
Trappans översta del med mynning i östra sidans södra ljudglugg. Till höger klockvåningen sedd uppåt mot sydväst. Foto JL 2022.

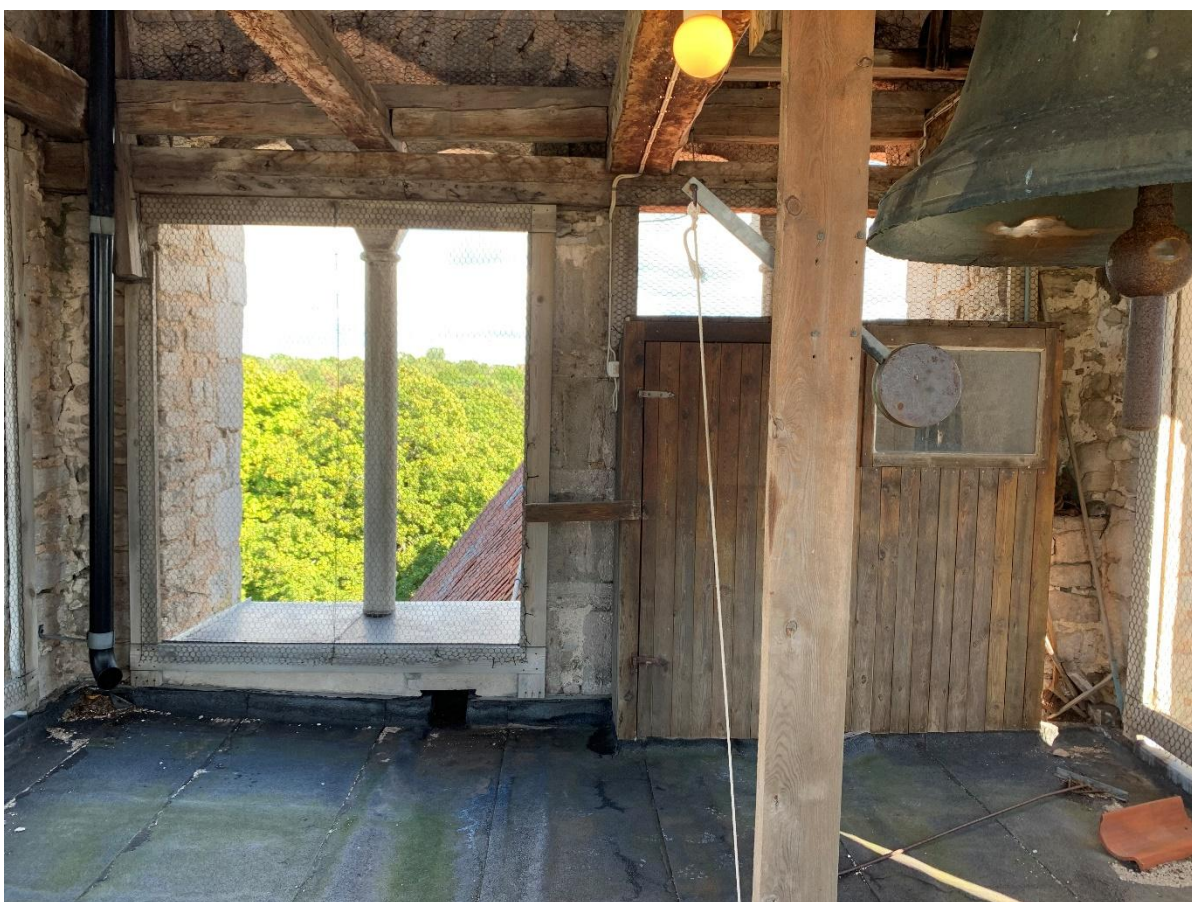
Klockvåningen mot öster med murtrappans inbyggda mynning i ljudgluggen. Foto JL 2022.

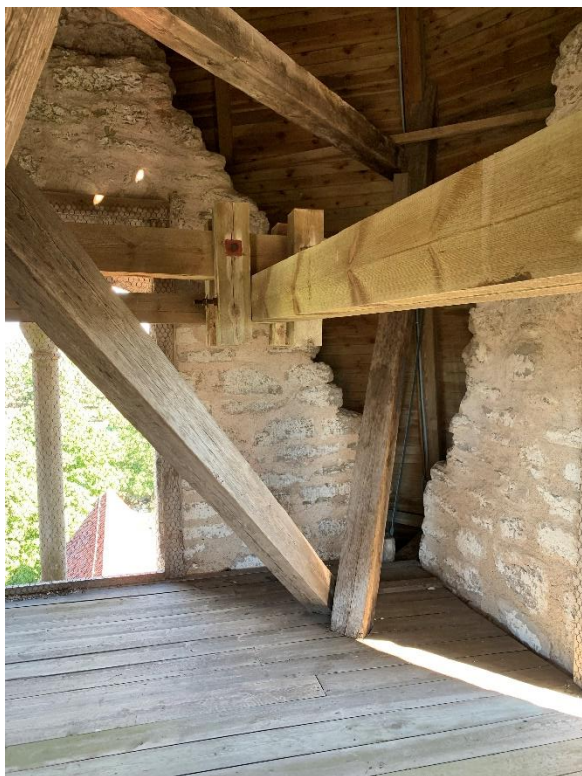
Tornets gavelrösten och huvens nedre del. Foto JL 2022.

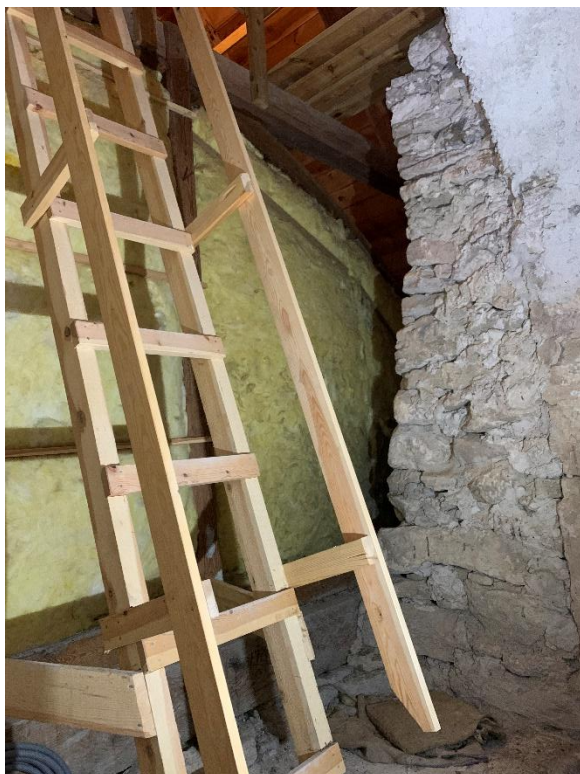
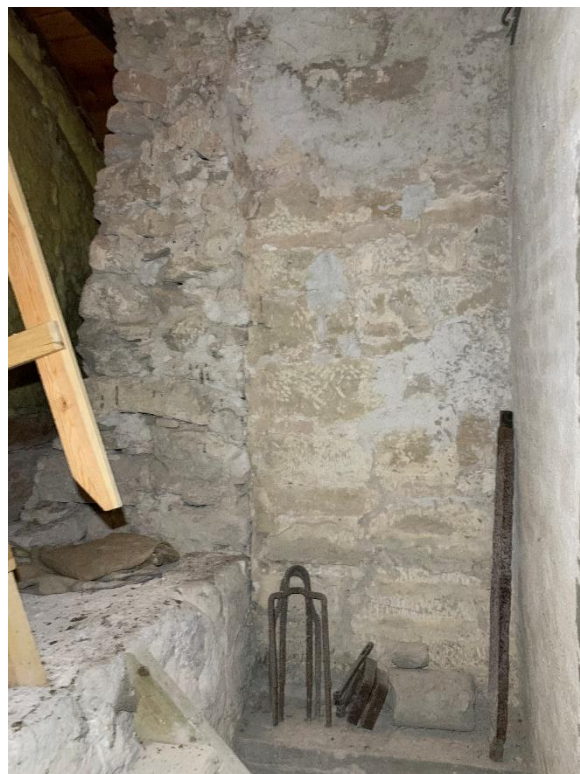
Öppningen från tornet till kyrkvinden. Till vänster uppgång till tunnvalvets ovansida. Under stegen finns den igensatta dörröppningen in till kyrkan. Till höger södra vederlaget i bågöppningen, visande tornmuren till höger och södra sidan av det medeltida långhusets västgavel till vänster. Foto JL 2022.

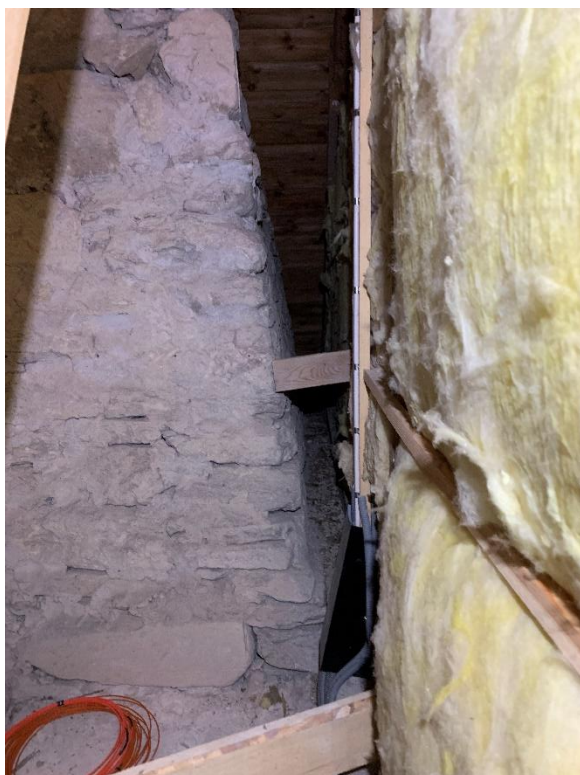
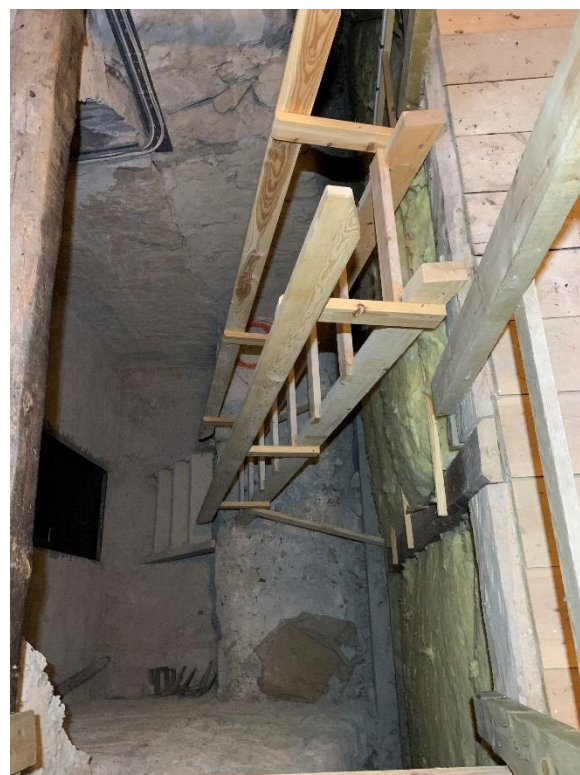
Norra sidan av det medeltida långhusets västra gavelröste. Till höger bågöppningen mellan tornets första övervåning och kyrkvinden. Foto JL 2022.

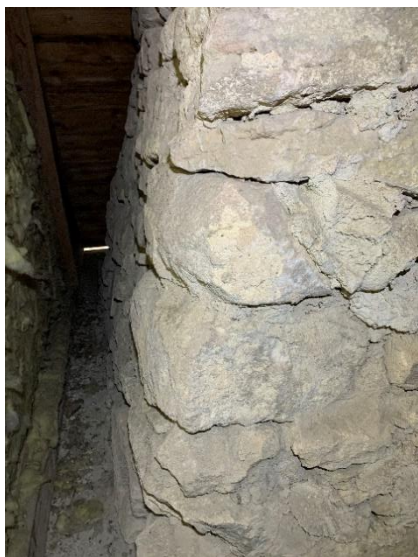
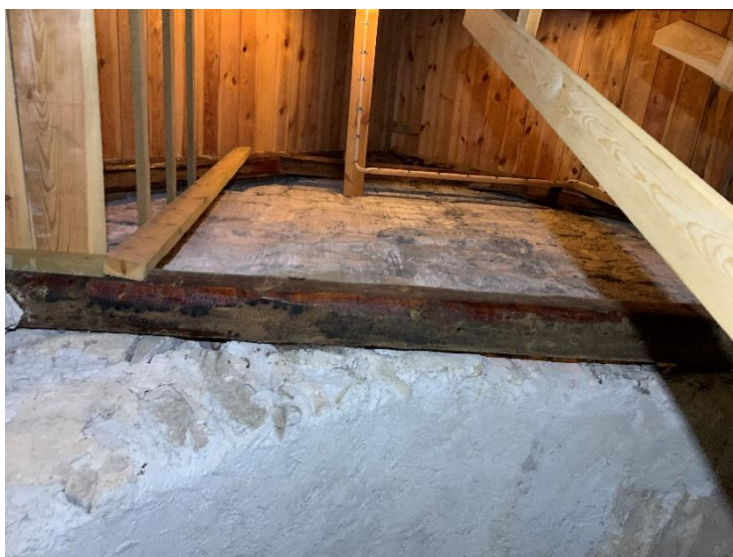
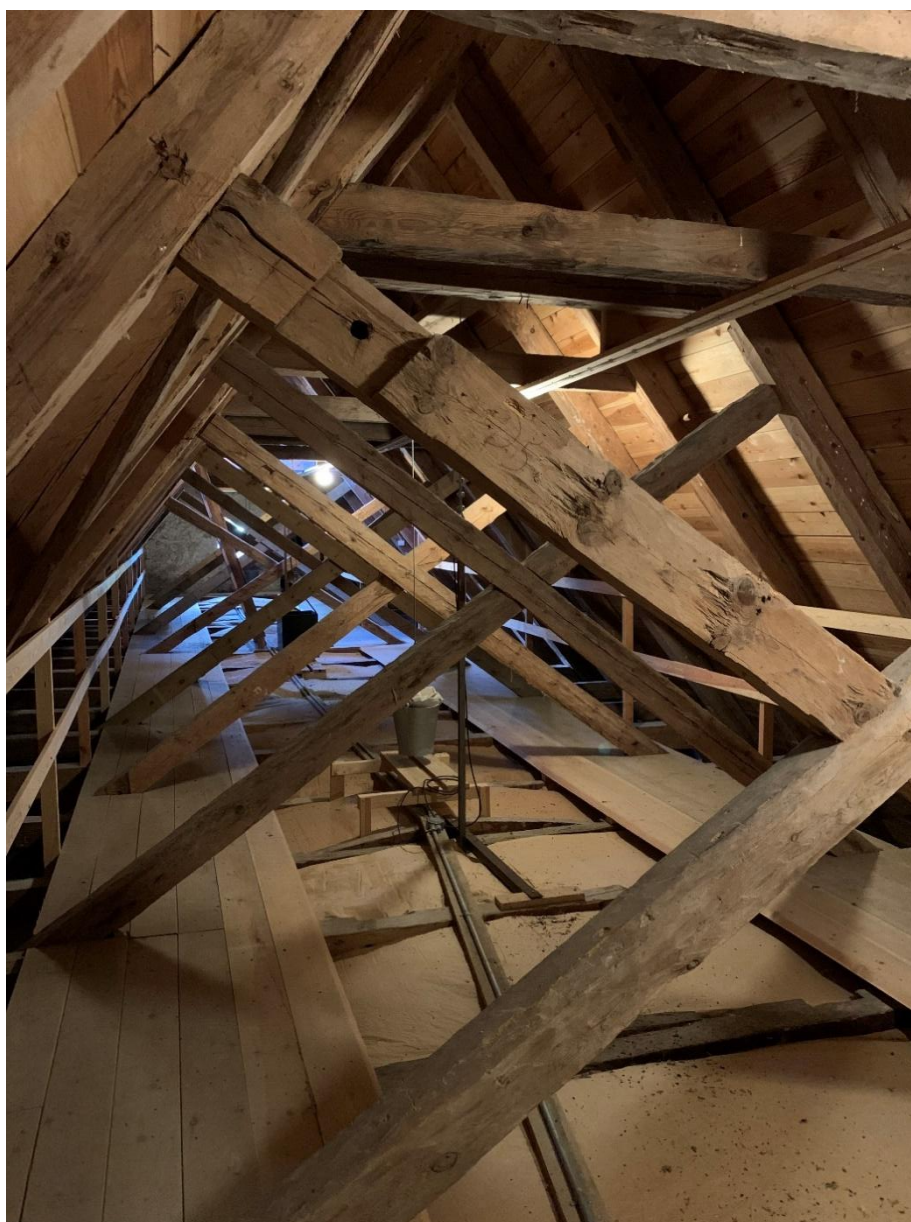
Ovan till vänster, södra delen av röstet ovanför det medeltida långhusets västgavel, visande vittrande skador efter brand. Ovan till höger, östra tornmuren med öppningens välvda båge sedda nedifrån mot väster. Till vänster kyrkvinden sedd mot öster. Foto JL 2022.

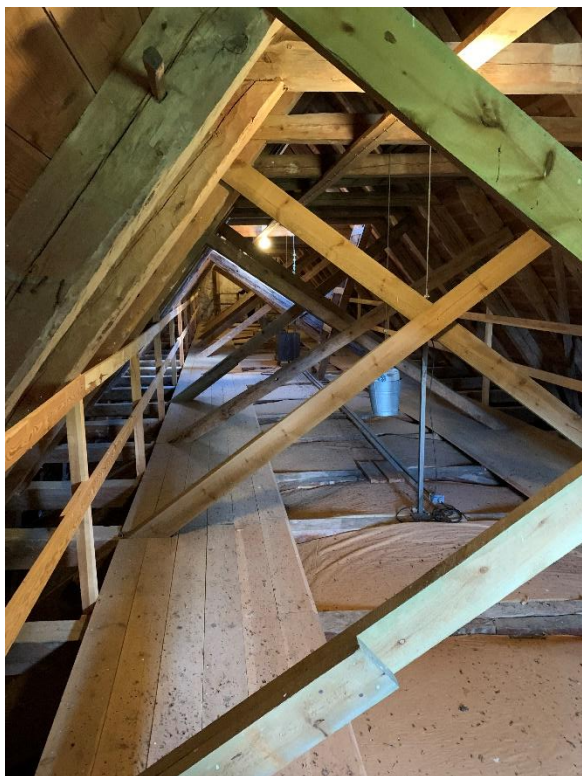
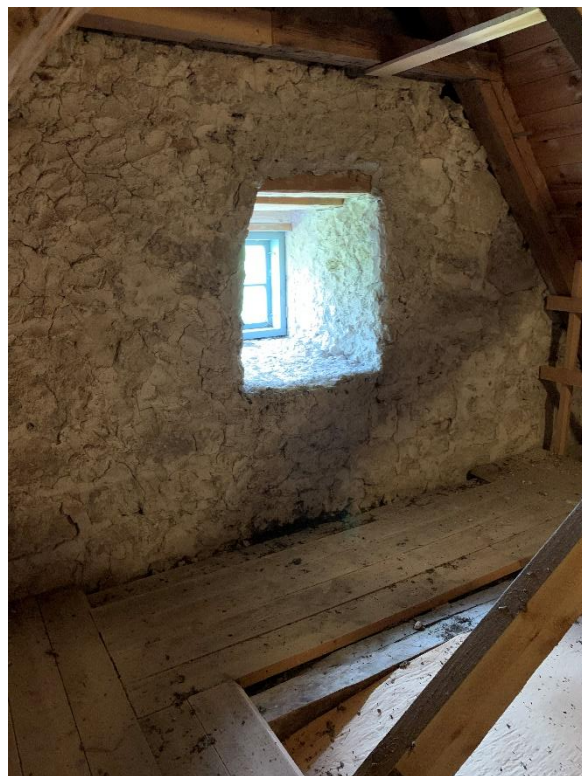
Kyrkvinden sedd mot väster. Till höger fönster i östra gavelröset. Foto JL 2022.

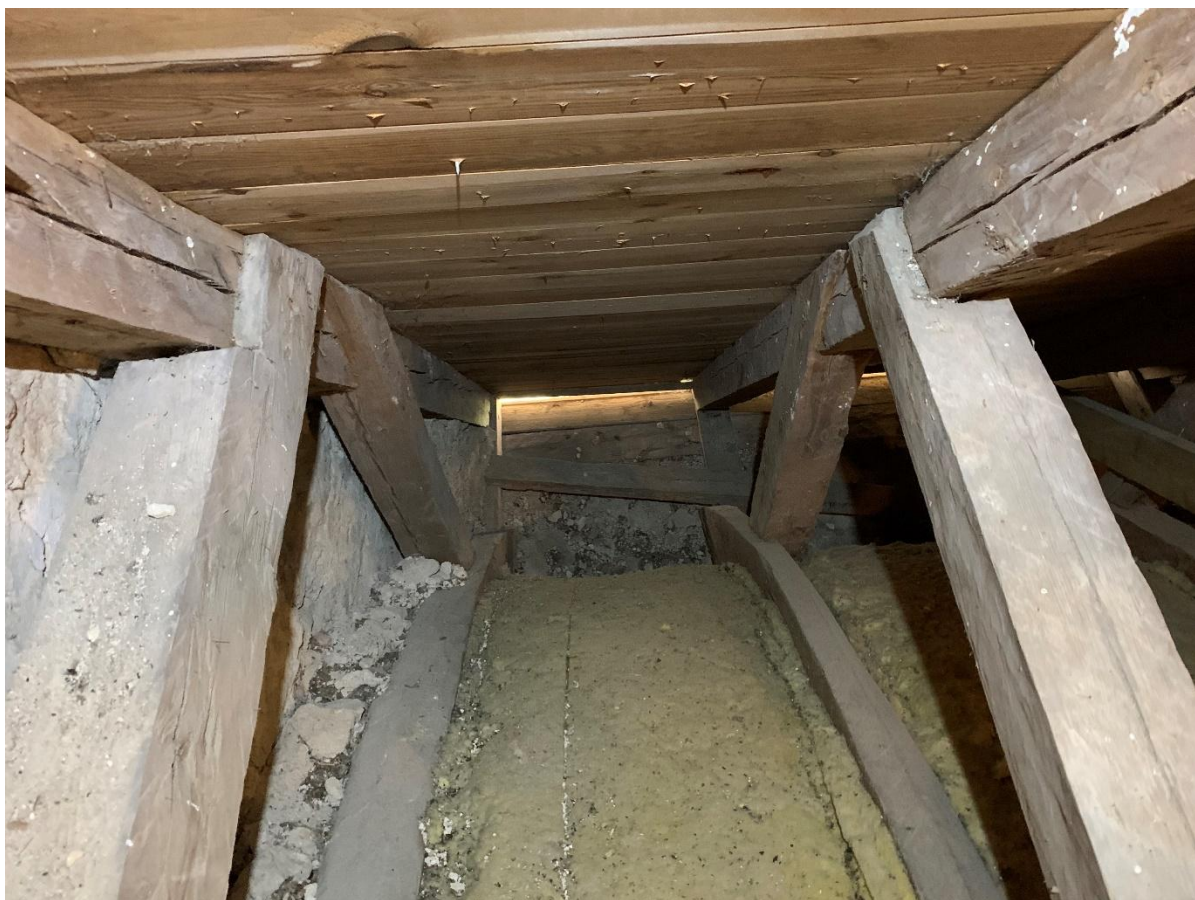
Tunnvalvets ovansida i vindens sydöstra hörn med bågformat trä för att bära tunnvalvet. Foto JL 2022.

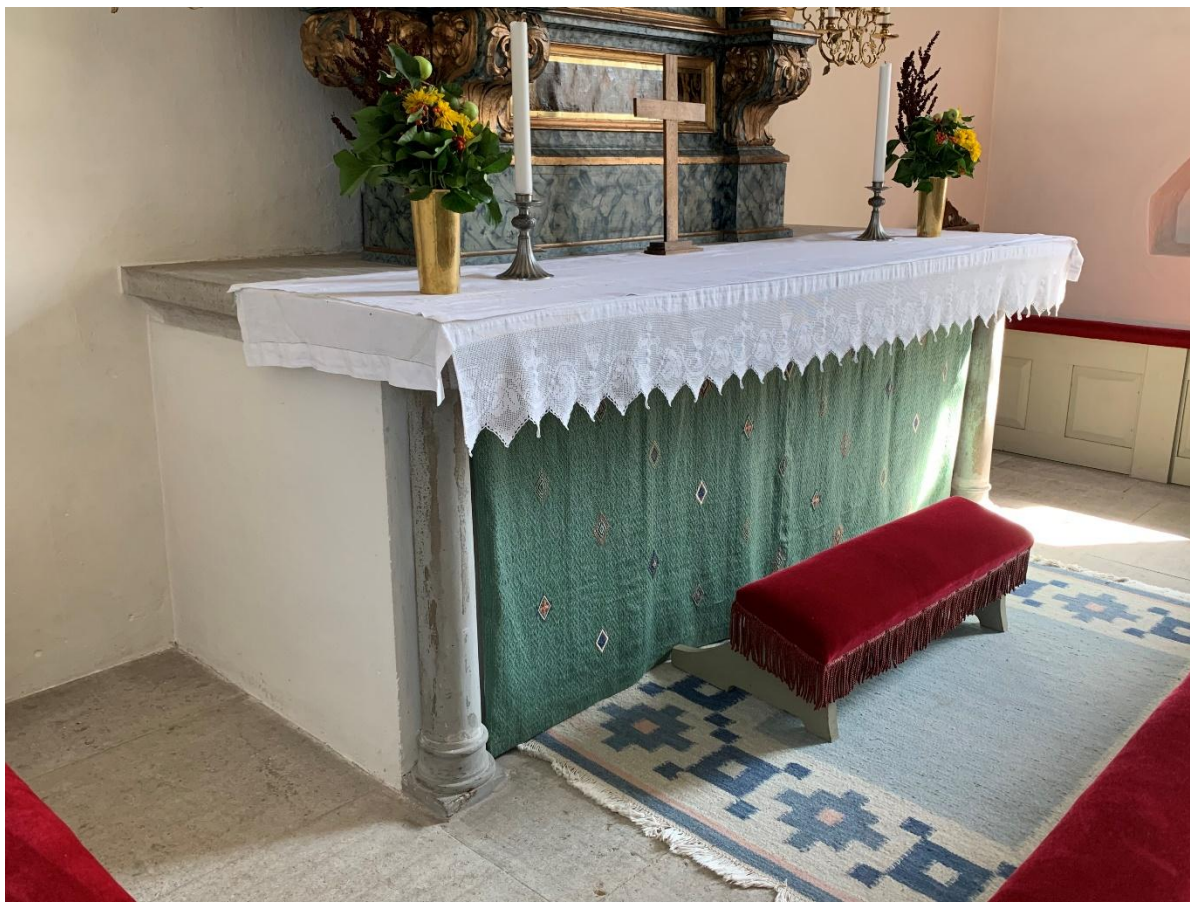
Murat altare från 1932 med två äldre sandstenskolonner, vilka även ingick i det föregående, panelade altaret med en murad kärna, från 1838-40. Foto JL 2022.

Det murade altaret byggdes 1932 då det omgivande golvet höjdes något. Från det gamla altaret med murad kärna och träpanel övertogs två kolonnetter av sandsten, vars tidigare funktion är okänd. Altaruppsatsen av trä tillverkades 1675. Den, och predikstolen, stod ursprungligen i S:t Olofs kapell i Stockholm, Adolf Fredriks kyrkas föregångare, och sedan från 1774 i Össeby kyrka. Vid denna kyrkas indragning såldes den till Eksta och uppsattes 1840. En medeltida murnisch med rakt spetsig avslutning finns i korpartiets södra mur. I östra muren, bakom altaret och skymda av altaruppsatsen, sitter två rektangulära murnischer, tidigare nåbara när altaret var fristående. Ett målat krucifix av trä på norra muren skänktes 1787. Den ståtliga predikstolen av trä har samma datering och härkomst som altaruppsatsen. Korbänken är troligen tillverkad 1727, av stilen att döma möjligen tidigare, och målades av C. F. Dreutz 1731. Den har senare byggts om och flyttades 1838-40 troligen från norra till södra sidan. Bänkinredningen i kyrkan tillverkades 1913 med användning av delar från den äldre bänkinredningen som hade tillkommit i omgångar under 1700-talet och kunde användas även efter ombyggnaden 1838-40 efter vissa förändringar.

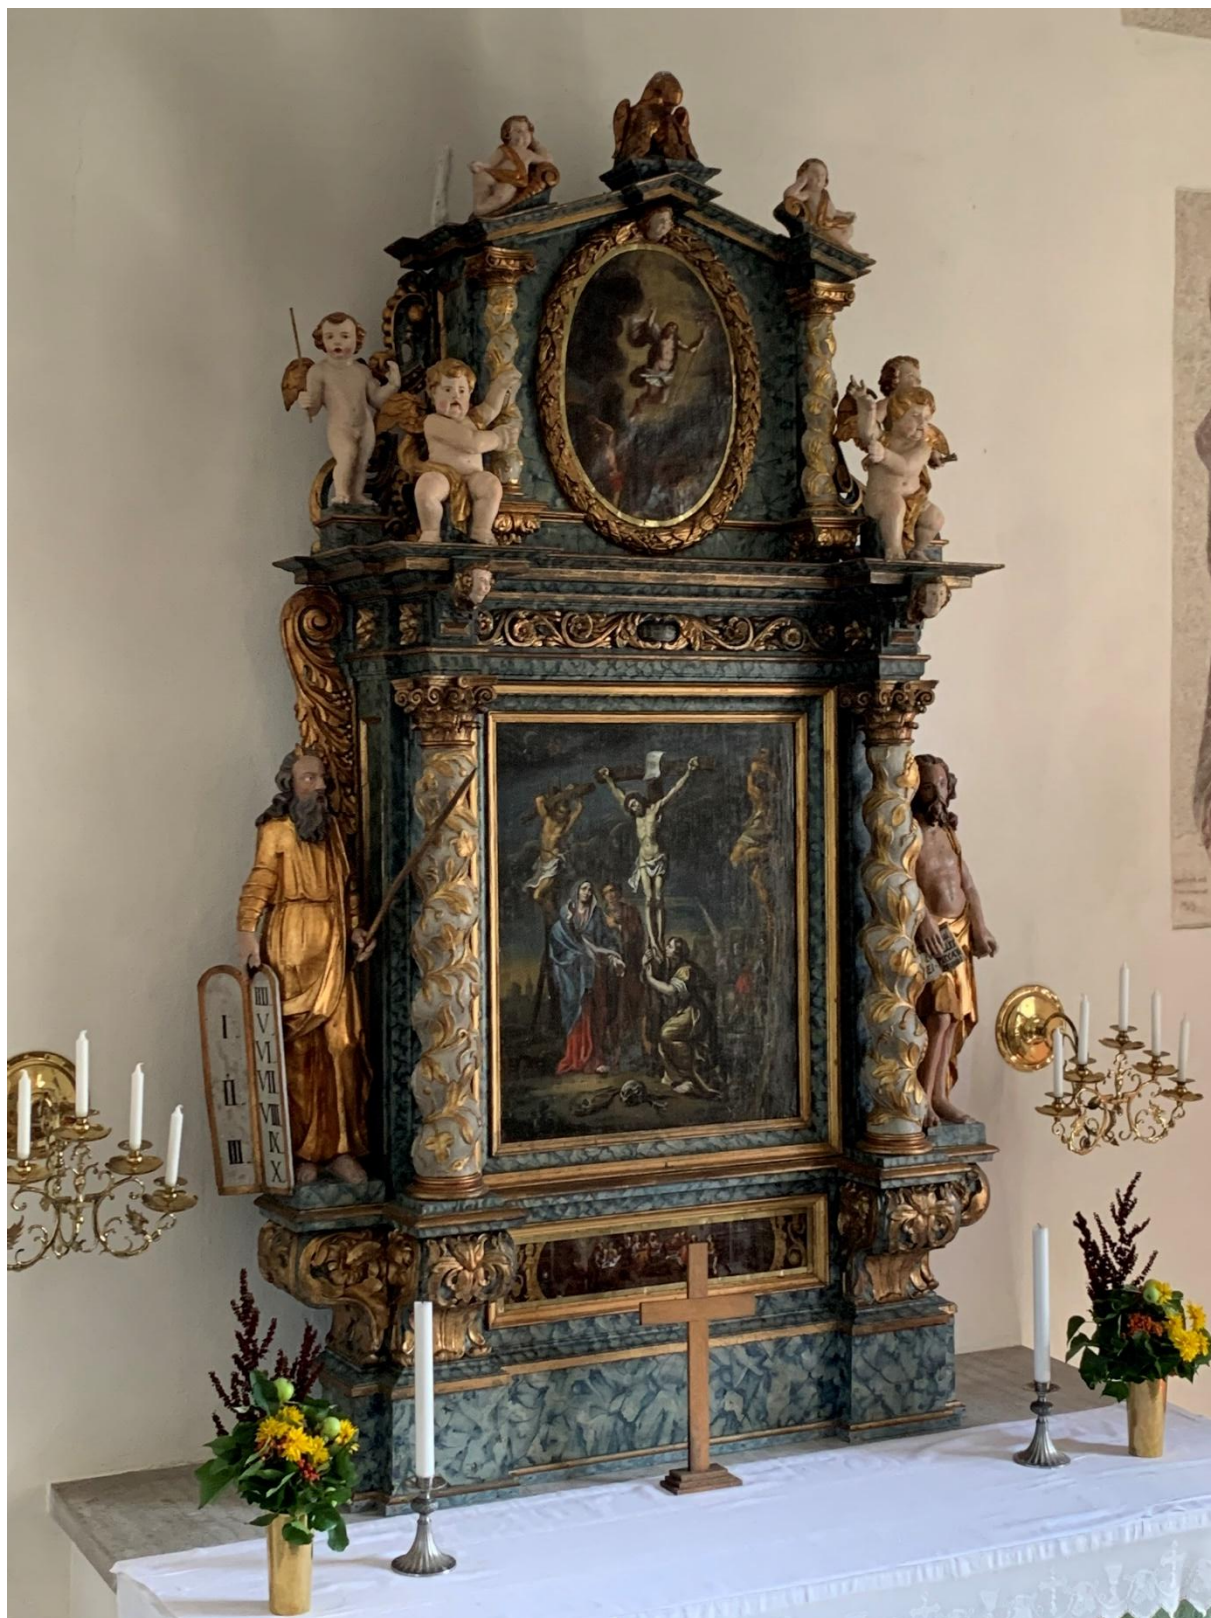
Altaruppsats, tillverkad av målat och förgyllt trä 1675 för S:t Olofs kapell i Stockholm, Adolf Fredriks kyrkas föregångare. Flyttad därifrån 1774 till Össeby kyrka i Uppland och 1840 till Eksta. Foto JL 2022.

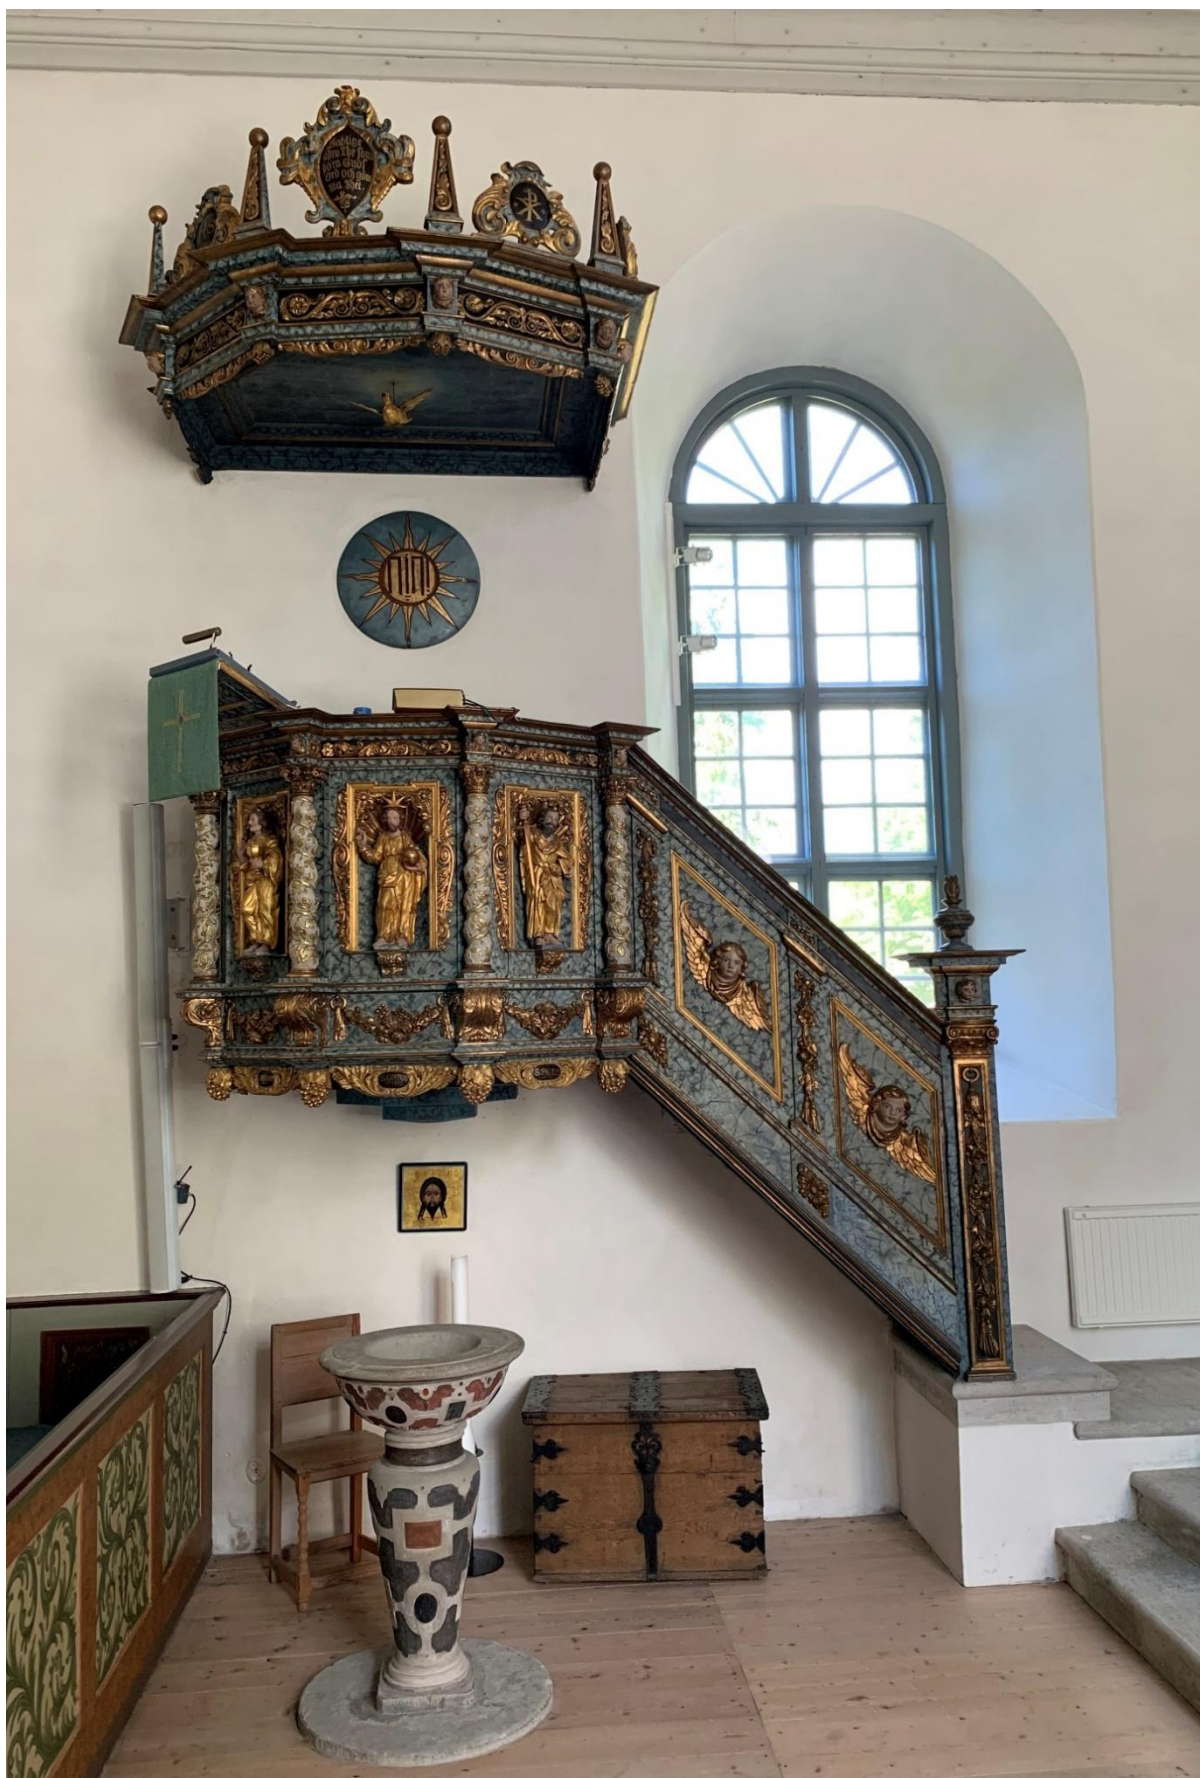
Predikstolen, tillverkad 1675 för S:t Olofs kapell, Adolf Fredriks kyrkas föregångare. Övertagen 1774 av Össeby kyrka i Uppland och 1840 av Eksta kyrka. Dopfunt av sandsten är signerad av Gertt Smitt 1642. Foto JL 2022.

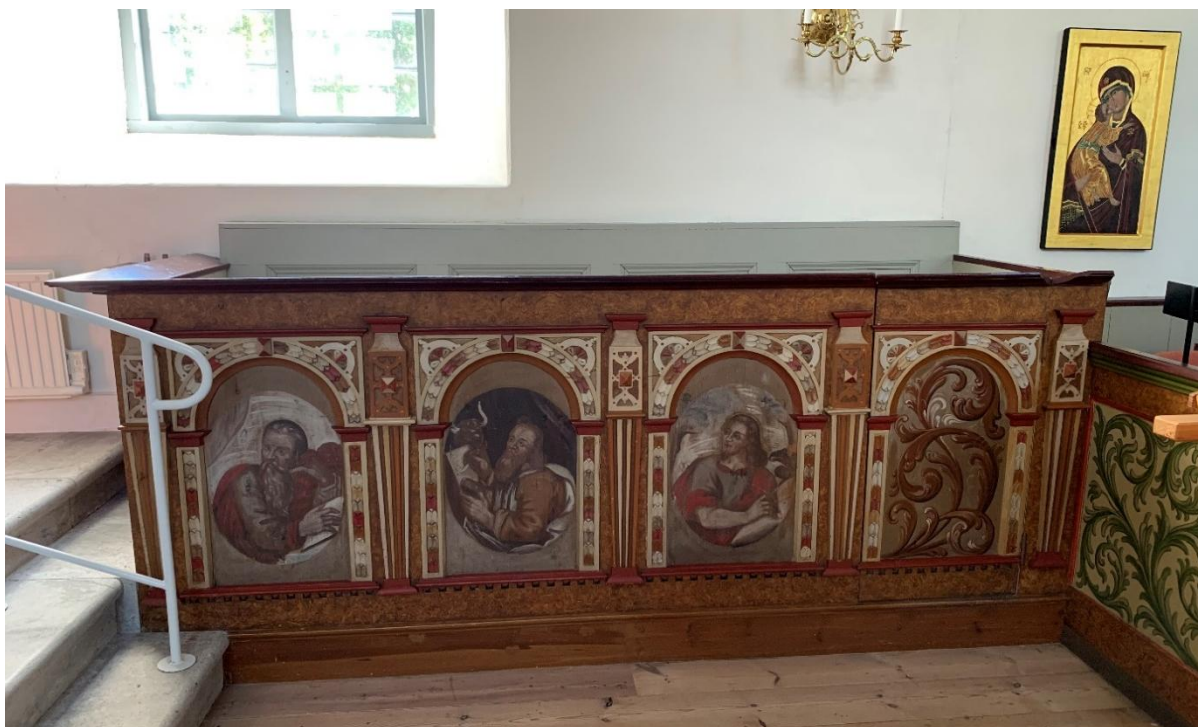
Korbänk, troligen tillverkad 1727, målad av C. F. Dreutz 1731, senare ombyggd. Foto JL 2022.

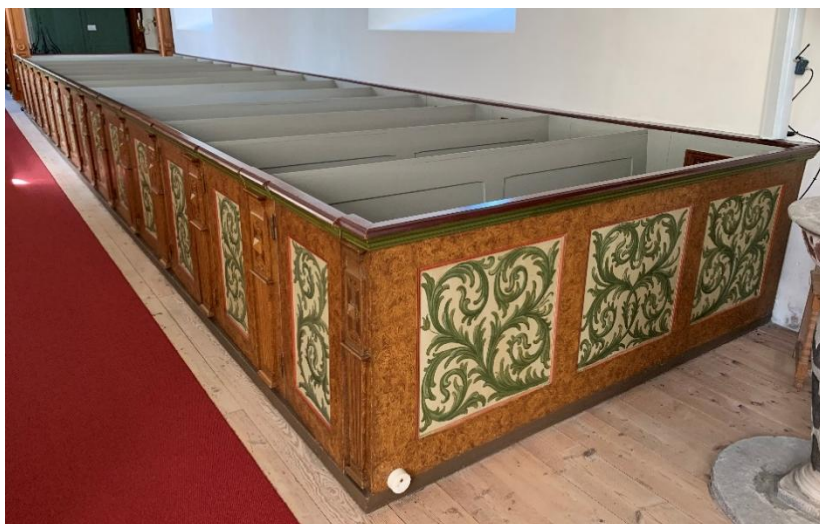
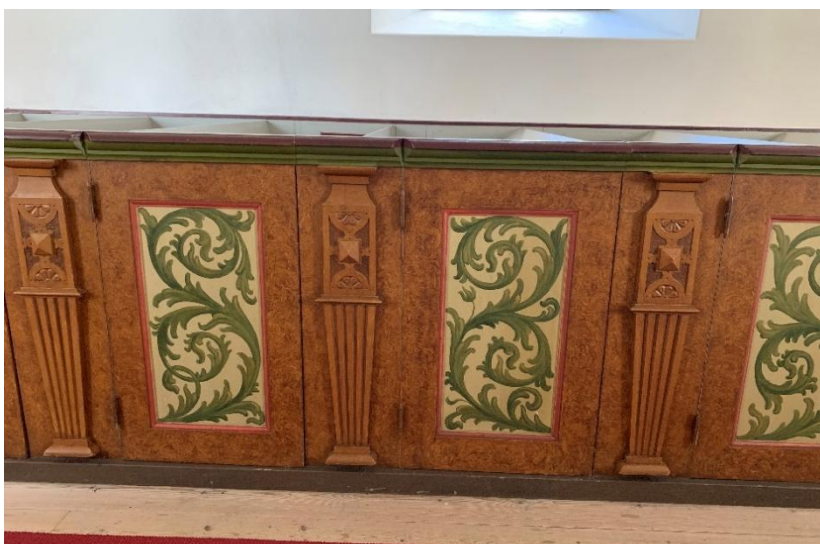
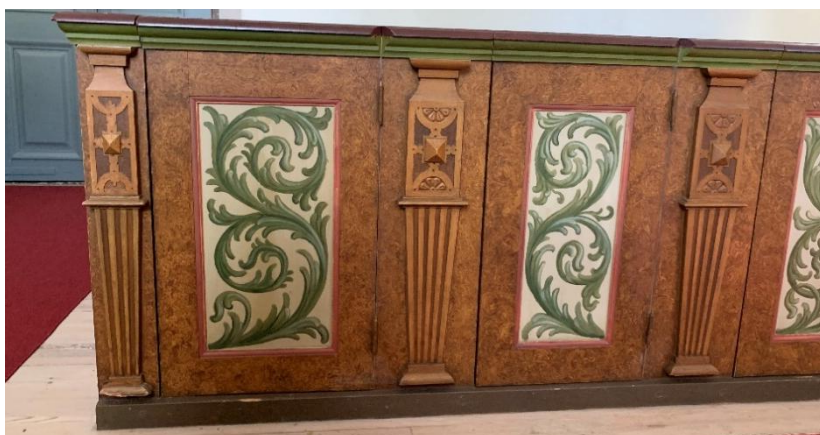
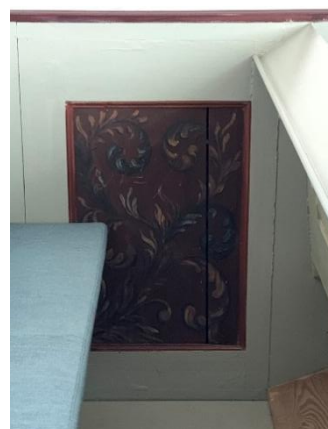
Bänkinredning, byggd 1913, med utnyttjande av delar av tidigare inredning, tillkommen vid olika tillfällen under 1700-talet. Ovan norra kvarteret sett från sydöst. I mittendörrar på norra sidan och nedan till vänster, dörrar på södra sidan med olika bredd. Nedan till höger målat spegelfält, kanske från bänkdörr, i norra kvarterets främsta bänkrad. Foto JL 2022.

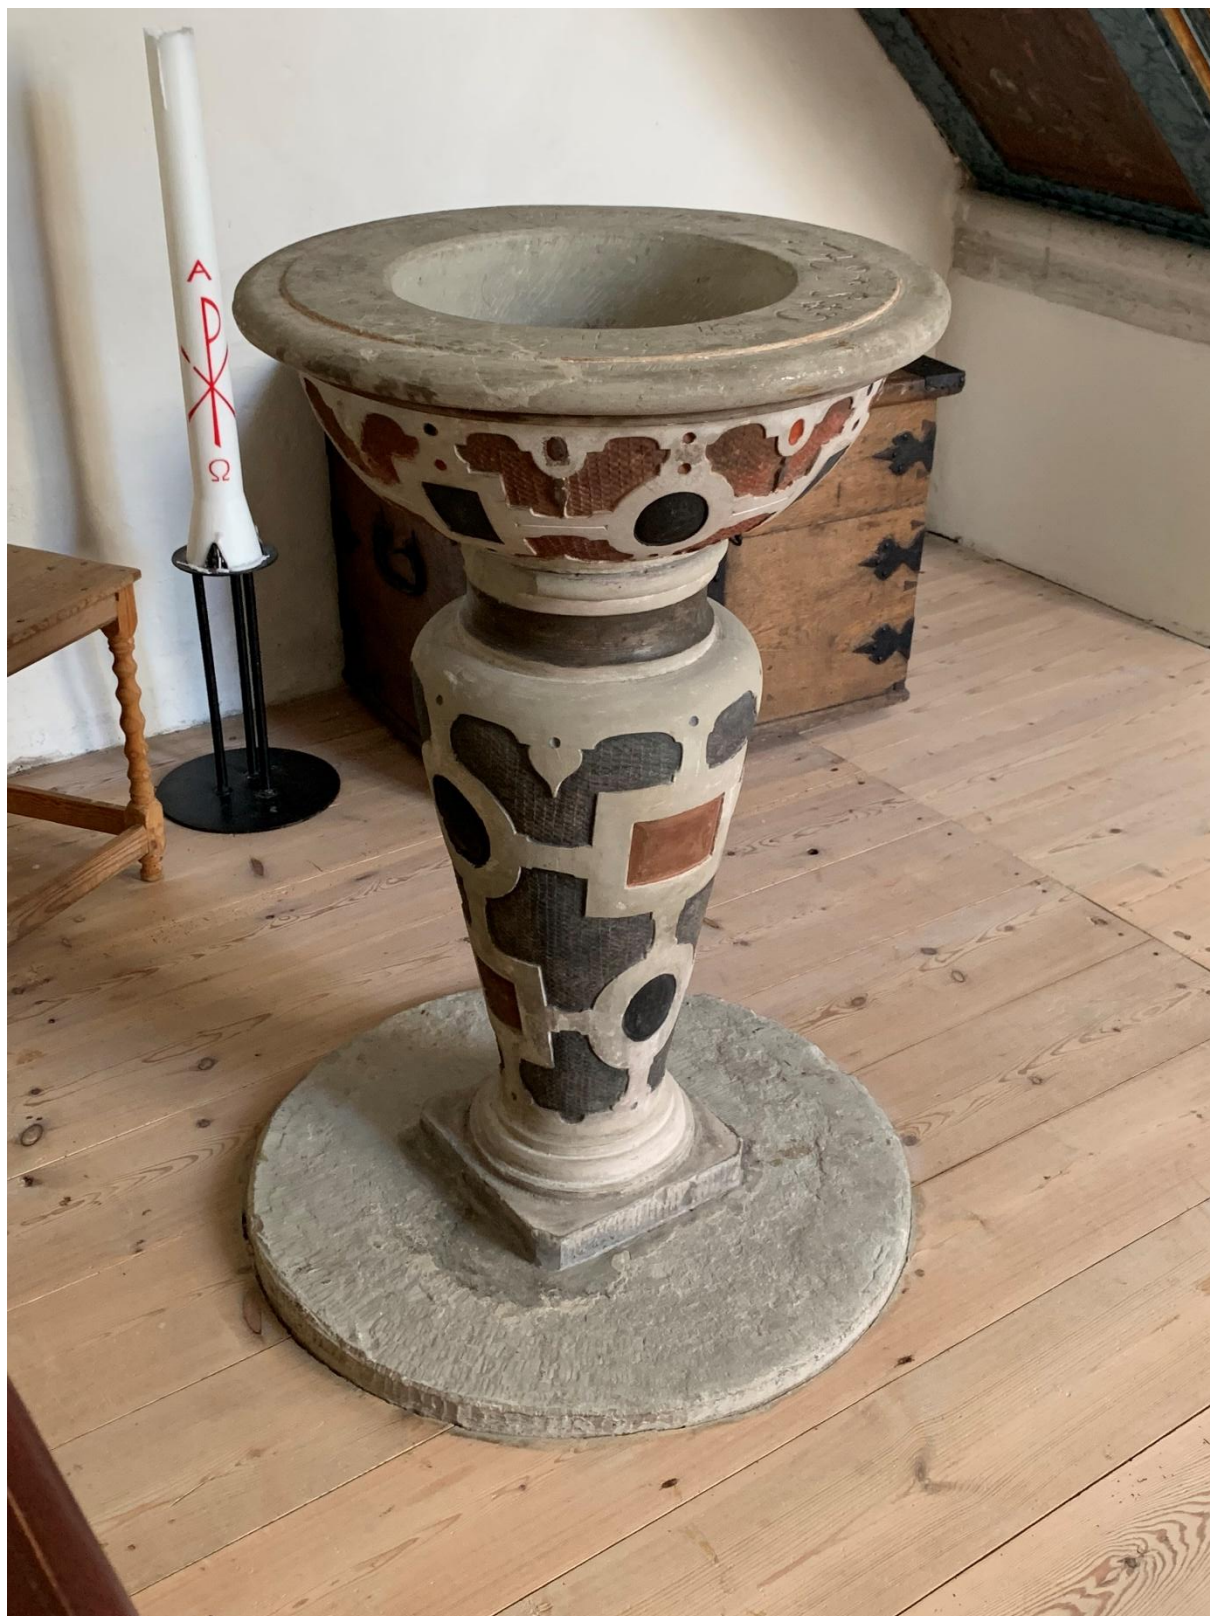
Dopfont av sandsten, sannolikt tillverkad av Gertt Smitt 1642. Foto JL 2022.

Dopfunten är signerad av Gertt Smitt 1642, sannolikt som ett av de tidigaste föremålen efter branden, som troligen ägde rum 1640. Orgeln från Åkerman & Lund 1889 står på en läktare från 1864, ritad av Jacob Gustaf Klingwall. En nummertavla från 1700-talet är troligen tillverkad av Johan Hernell 1755. Kyrkklockan är sannolikt gjuten vid kyrkan. Norr om kyrkan har vid gravgrävning påträffats rester, sannolikt av en gjutgrop. Den genom kimning delvis bortnötta enkla inskriften har tidigare angett året 1650. I Statens Historiska Museum förvaras de lösa delarna till kyrkans äldre altaruppsats, tillverkad 1667 och målade av Jacob Riek, samt till ett par epitafier, vilka alla avlägsnades vid ombyggnaden 1838-40. Glasmålningsrutor från samma serie som den i kyrkan finns spridda i olika museisamlingar, men det är oklart om de alla kommer från Eksta, eller om rutan i Eksta kyrkas östfönster har kommit till kyrkan först i samband med förändringarna 1838-40 och att de tidigare har suttit i någon annan kyrka.

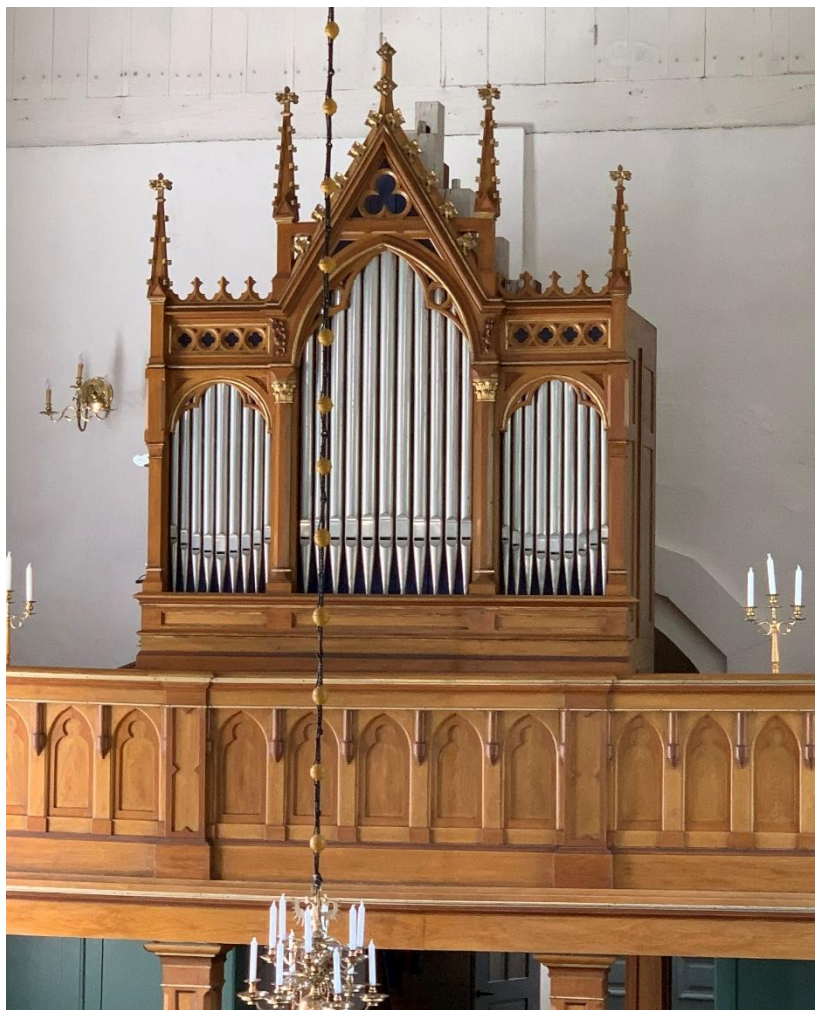
Orgel och läktarbarriär, nedan till vänster orgelhusets baksida från sydväst. Läktaren byggd 1864 efter ritning av Jacob Gustaf Klingvall, orgeln 1889 av Åkerman & Lund Nedan till höger nummertavla, troligen av Johan Hernell 1755. Foto JL 2022.
