# Eksta kyrka

Karaktärisering 2022

Svenska kyrkan

Gotlands  
Museum

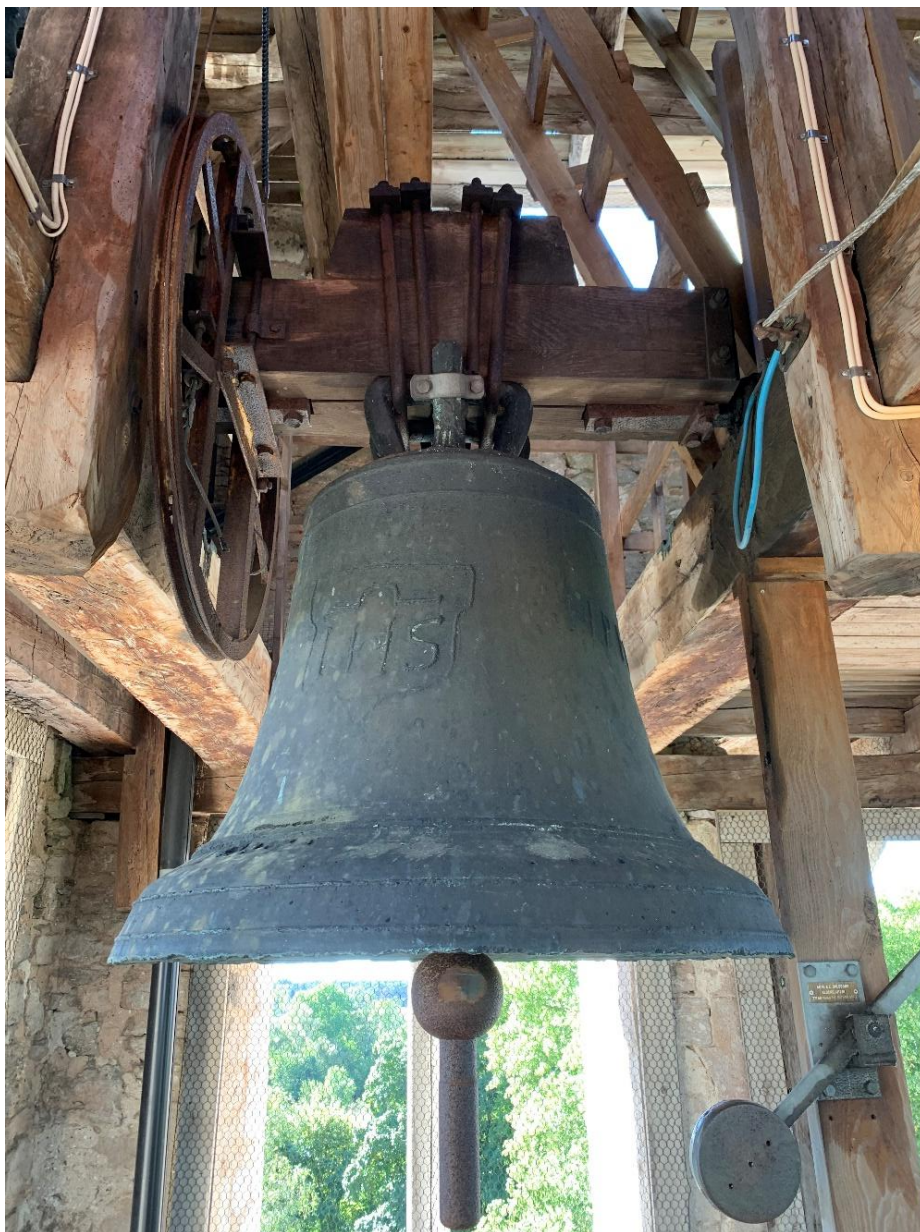
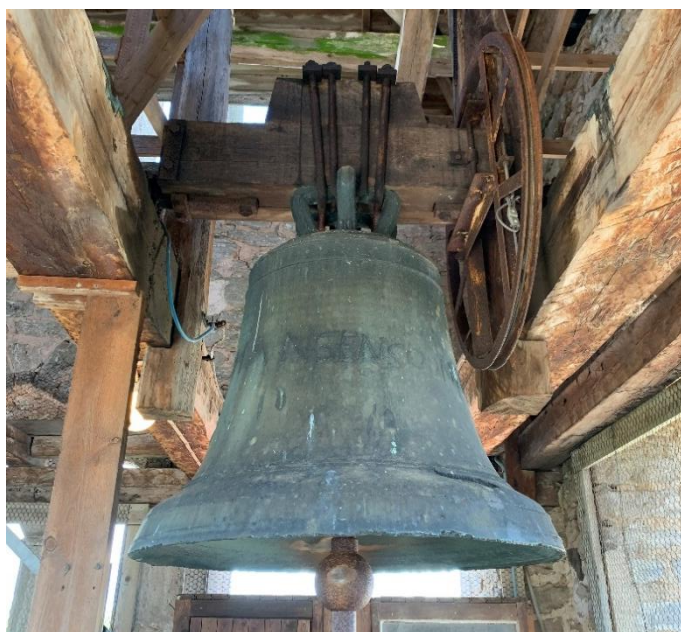
Klockan i tornet, sedd från öster och väster, gjuten 1650 vid kyrkan, sannolikt av malmen i en vid branden 1640 förstörd klocka, troligen i en 18 meter norr om tornet påträffad gjutgrop. Foto JL 2022.

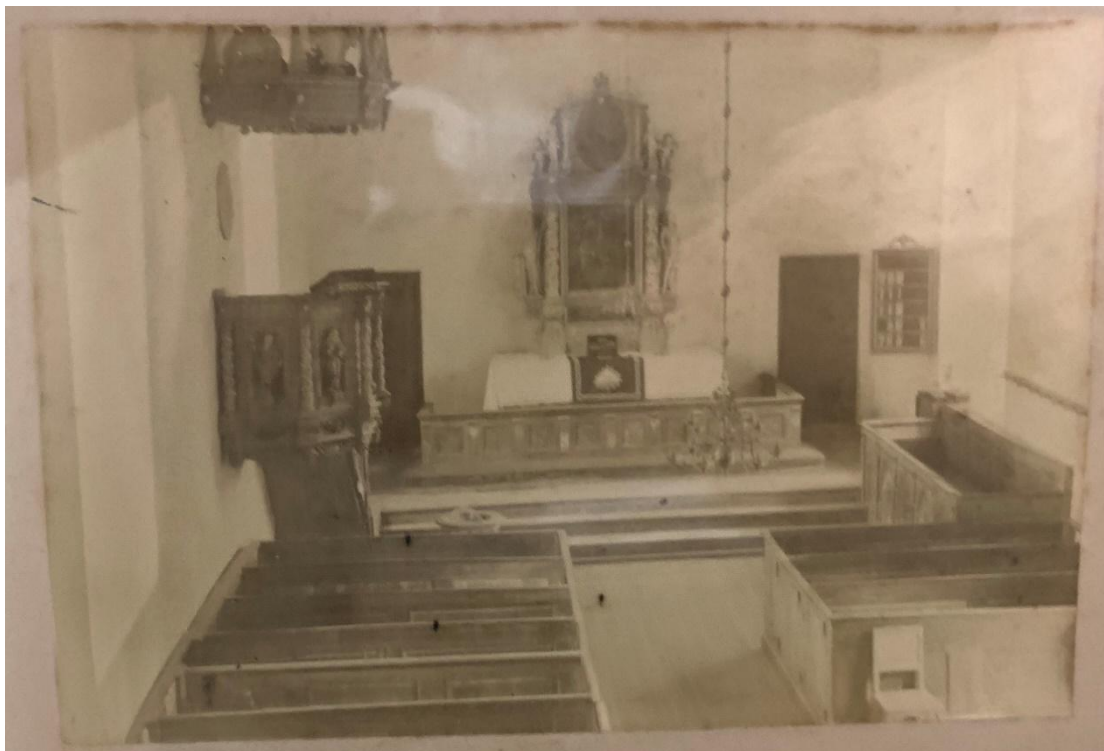
Interiör mot öster, troligen vid 1800-talets slut. Foto Emil Novén, Karlshamn, i Gotlands Museum.

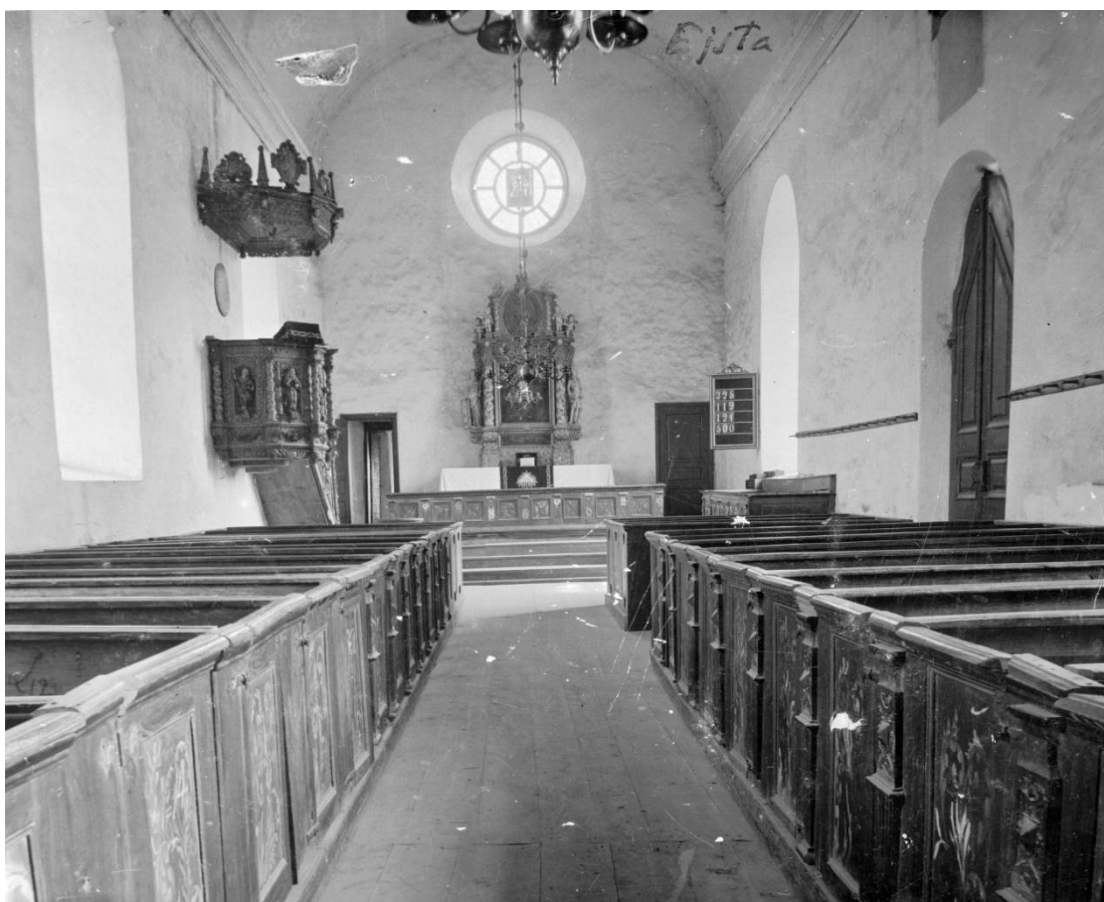
Interiör mot öster, troligen på 1890-talet. Foto i ATA.

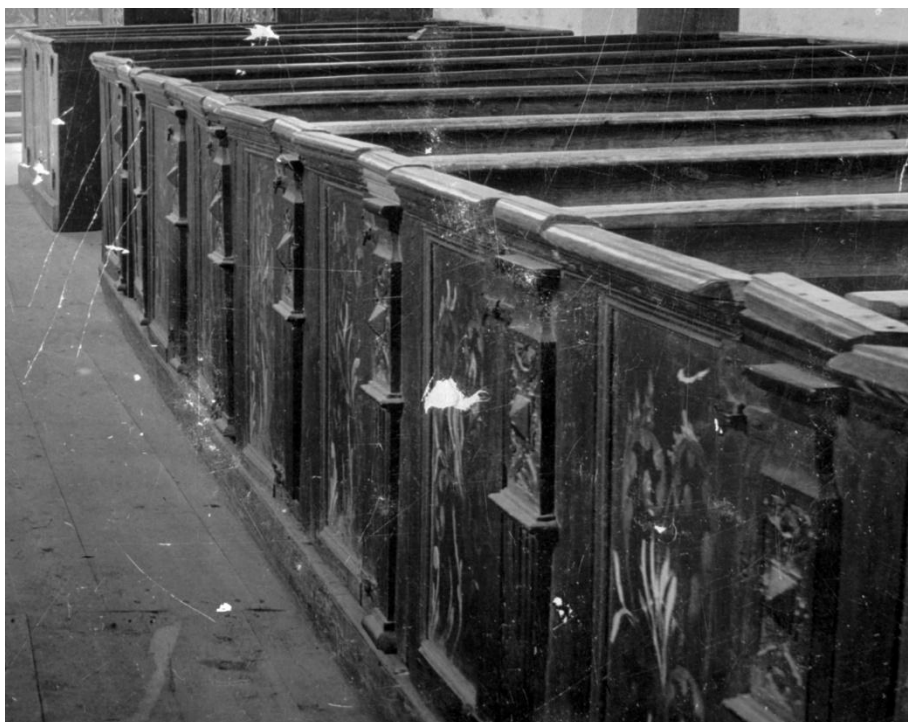
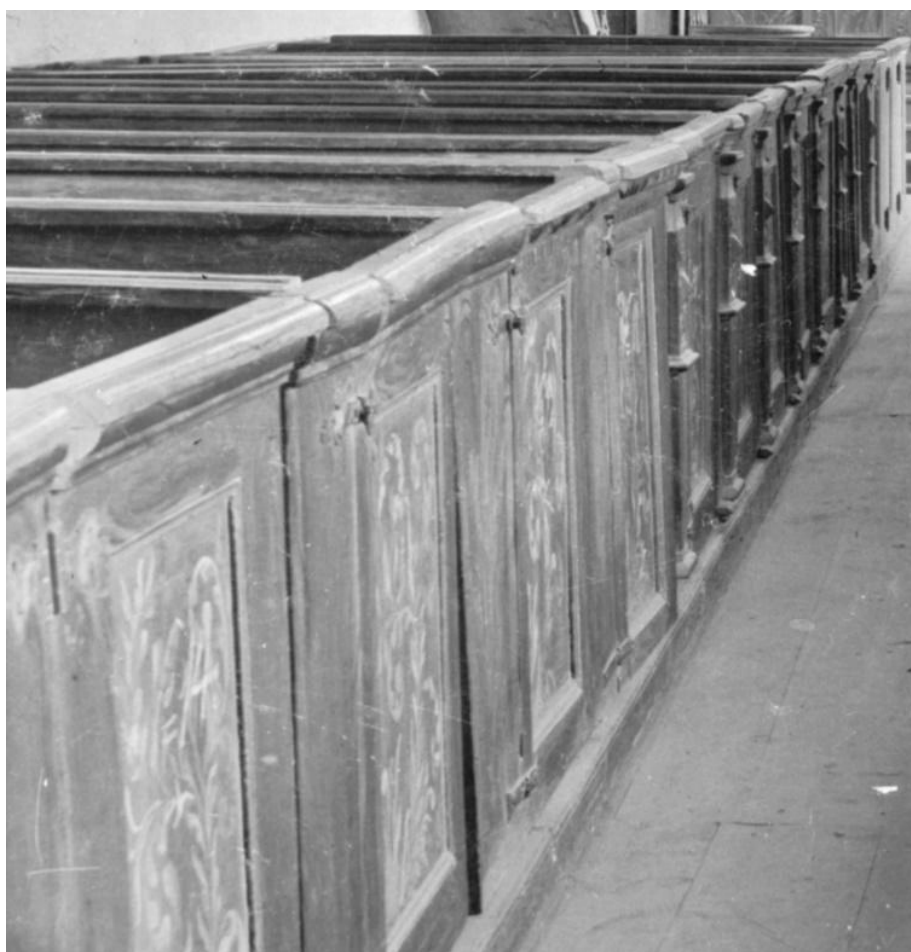
Bänkinredningen före 1913. Södra sidan och norra sidan mot öster. Efter föregående bild i ATA.

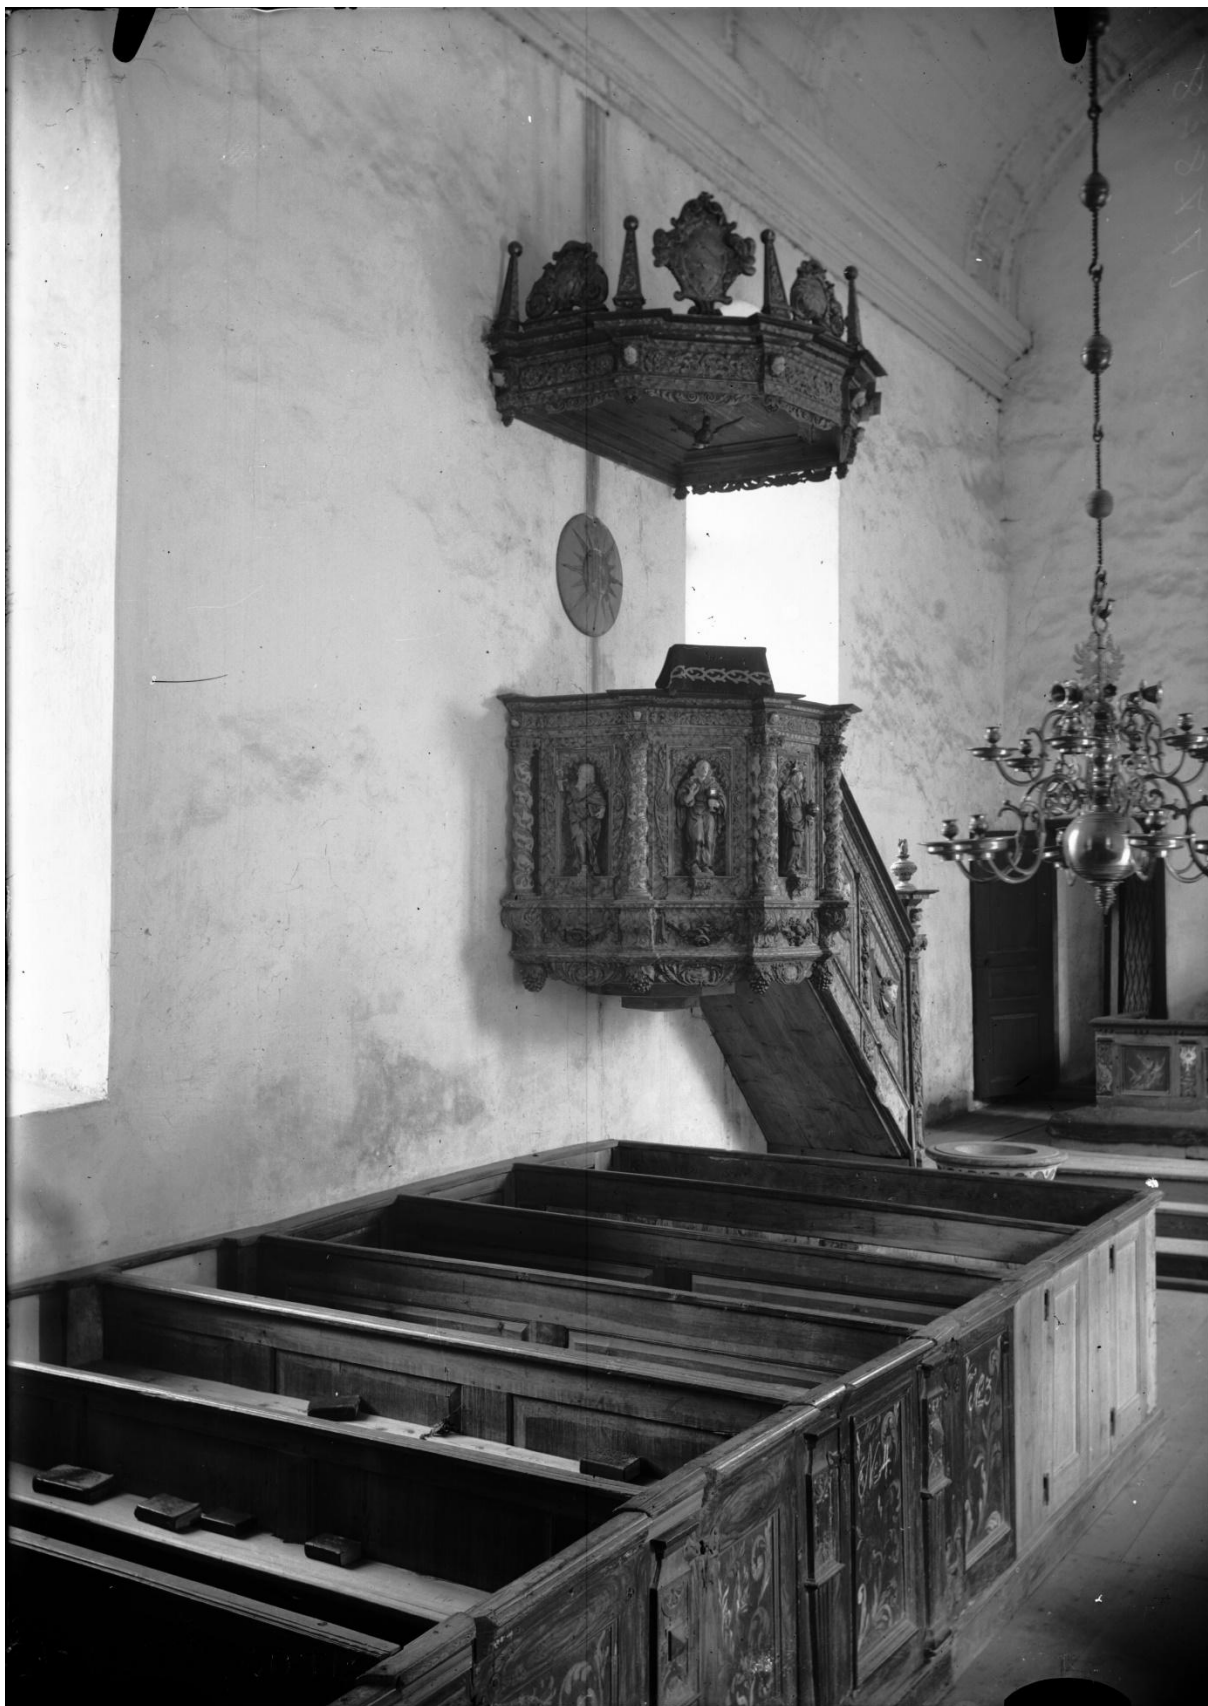
Predikstolen och den äldre bänkinredningen. Foto Carl R. af Ugglas 1907-12, ATA.

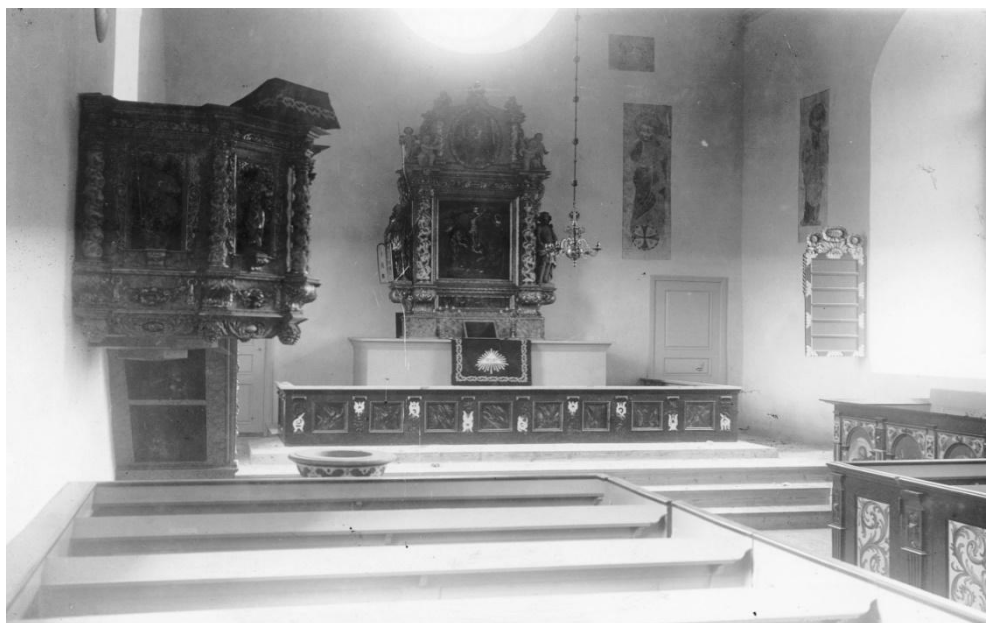
Interiör mot öster efter restaureringen 1913. Foto Carl Wilhelm Pettersson 1913, ATA.

Kyrkan fick sin nuvarande gestalt genom förändringarna 1838-40. Den mest genomgripande omvandlingen sedan dess var restaureringen 1913, då bänkinredningen byttes ut, innermurarna försågs med kraftig, slät puts och rester av kalkmålningar frilades. Samtidigt insattes en kamin som snart började sota ner kyrkorummet. Olika smärre förändringar genomfördes under 1900-talets mitt, men en samlad något större var den 1955, då kaminerna avlägsnades samt sakristians dörr mot kyrkan ersattes med en rundbågig öppning och blinddörren i söder togs bort. Emellertid kom blinddörren att vara synlig ända till 1979 då interiören gjordes ren från kaminernas sot. För arbetet stod Harald Norrby, Klinte. En ut- och invändig restaurering ägde rum 2010 och konservering av inredningen år 2015. Vid restaureringen 2010 togs bänkarna inne i kvarteret närmast öster om sydportalen bort som en tillgänglighetsanpassande åtgärd. Tanken var att man skall kunna komma in med rullstol i bänkkvarteret.

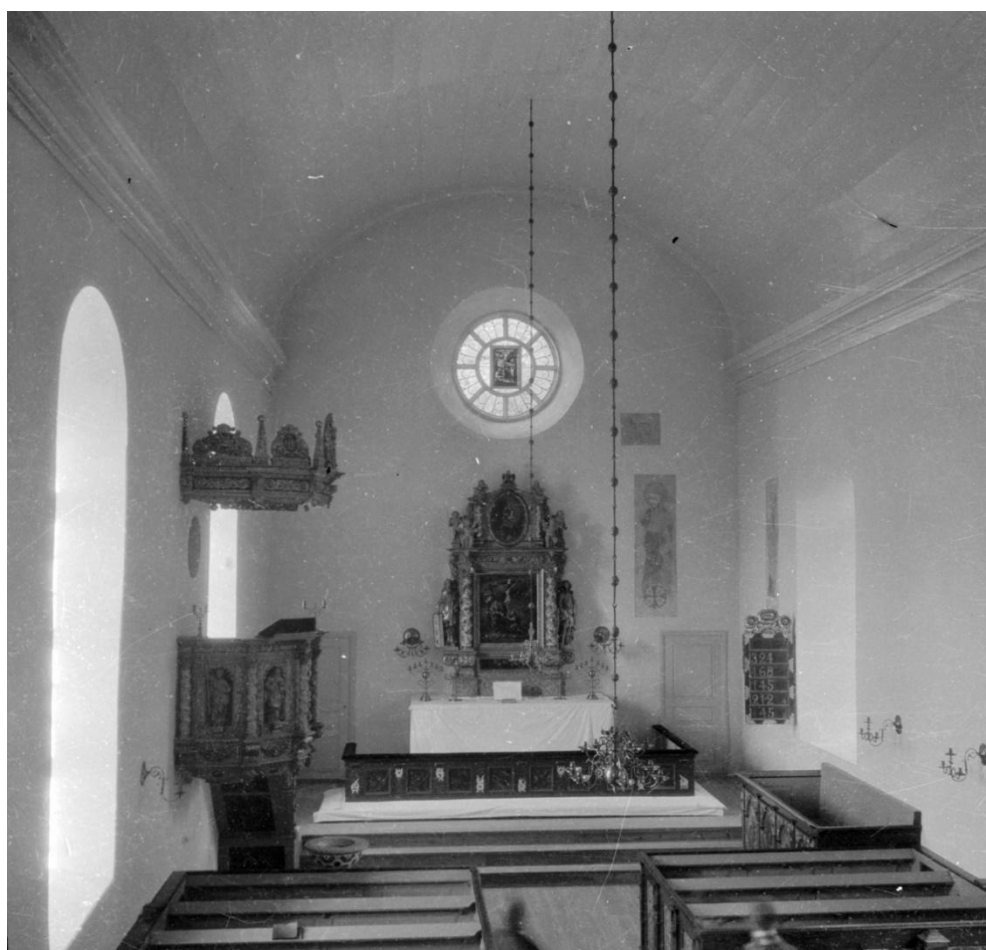
Interiör mot öster. Foto från 1917, ATA. Bänkinredningen byttes ut 1913. Slät puts täcker murarna med undantag av kalkmålningarna. Äldre färgsättning framtagen på altaruppsatsen. Sakristiedörrarna har målats ljusa.

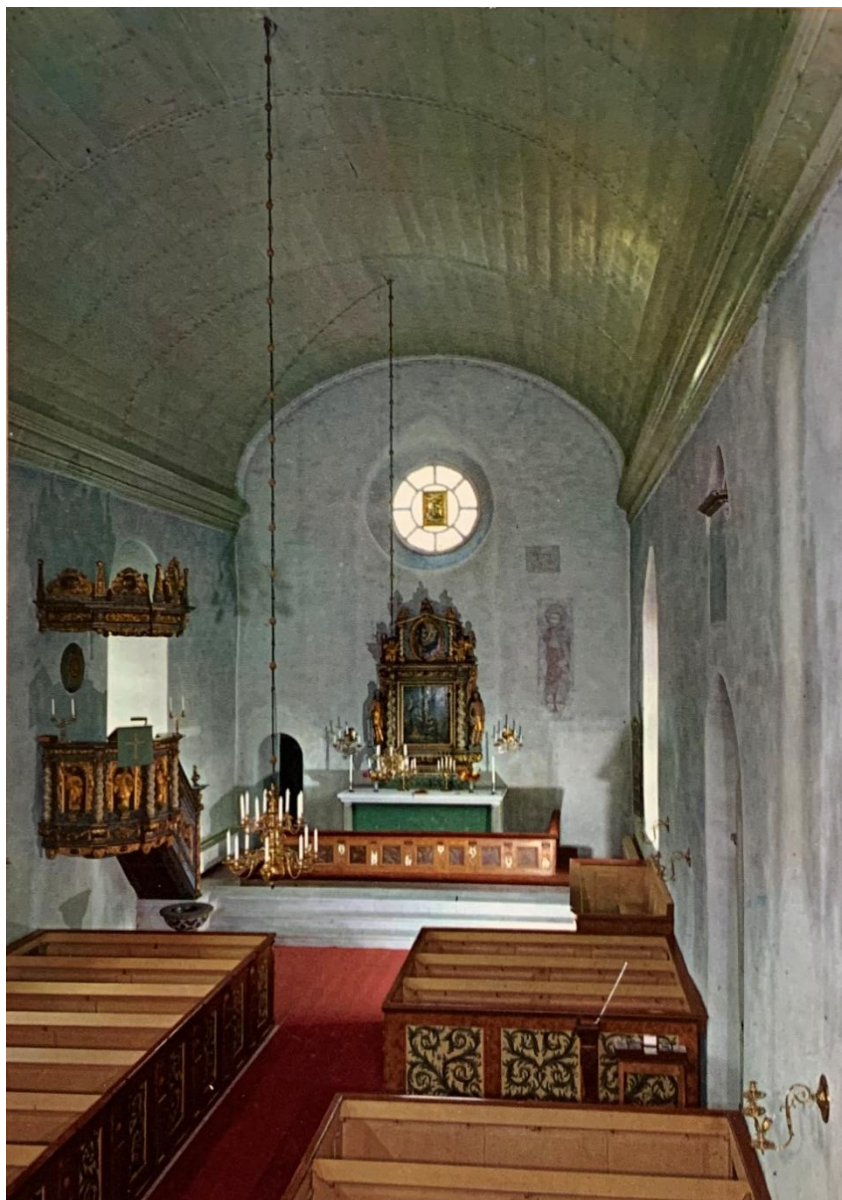
Interiör mot öster, troligen på 1960-talet. Foto Hans Hemlin, Gotlandskonst, efter vykort i Gotlands Museums arkiv. Sakristiedörrarna har förändrats 1955. Smuts på murar och valv gör att ingångarnas tidigare form är synlig, liksom det igensatta medeltida östfönstret.

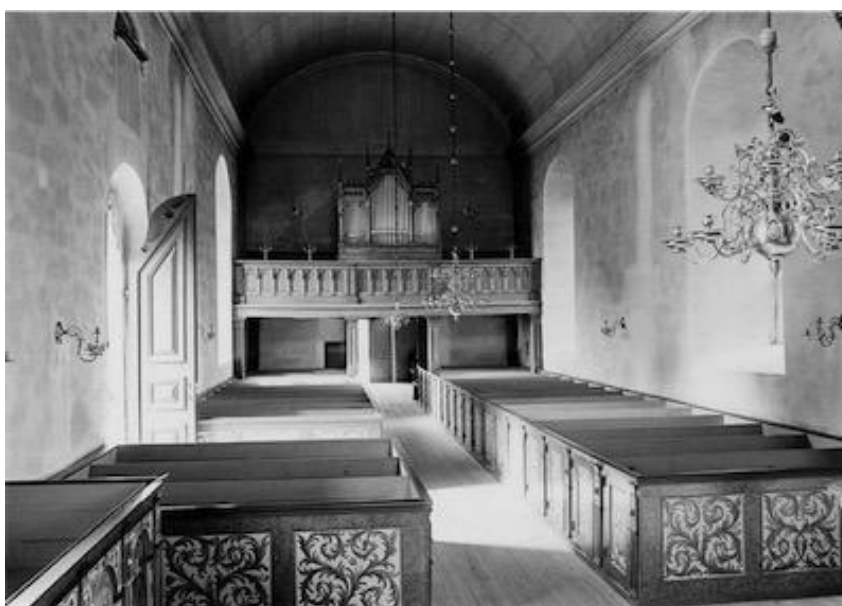
Interiör mot väster, troligen vid 1970-talets slut. Foto Jan Utas, Gotlands Museums arkiv. Läget för de 1912 insatta och 1955 avlägsnade kaminerna framträder som ljusa vertikala linjer på sidomurarna.

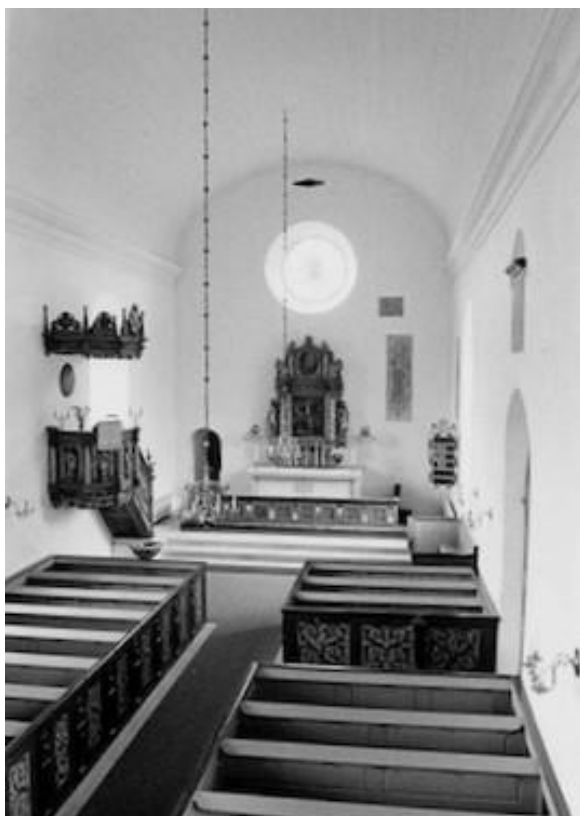
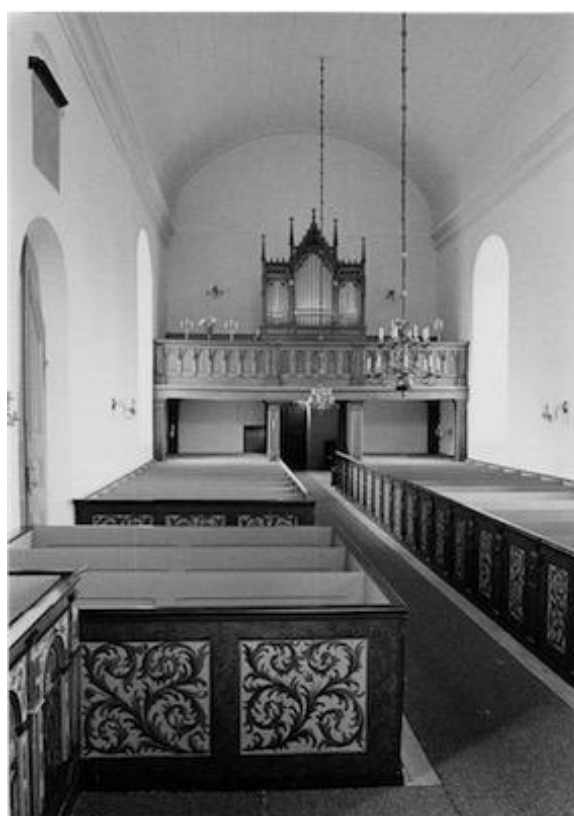
Interiör mot öster och väster strax efter restaureringen 1979. Foto Jan Utas, Gotlands Museums arkiv.

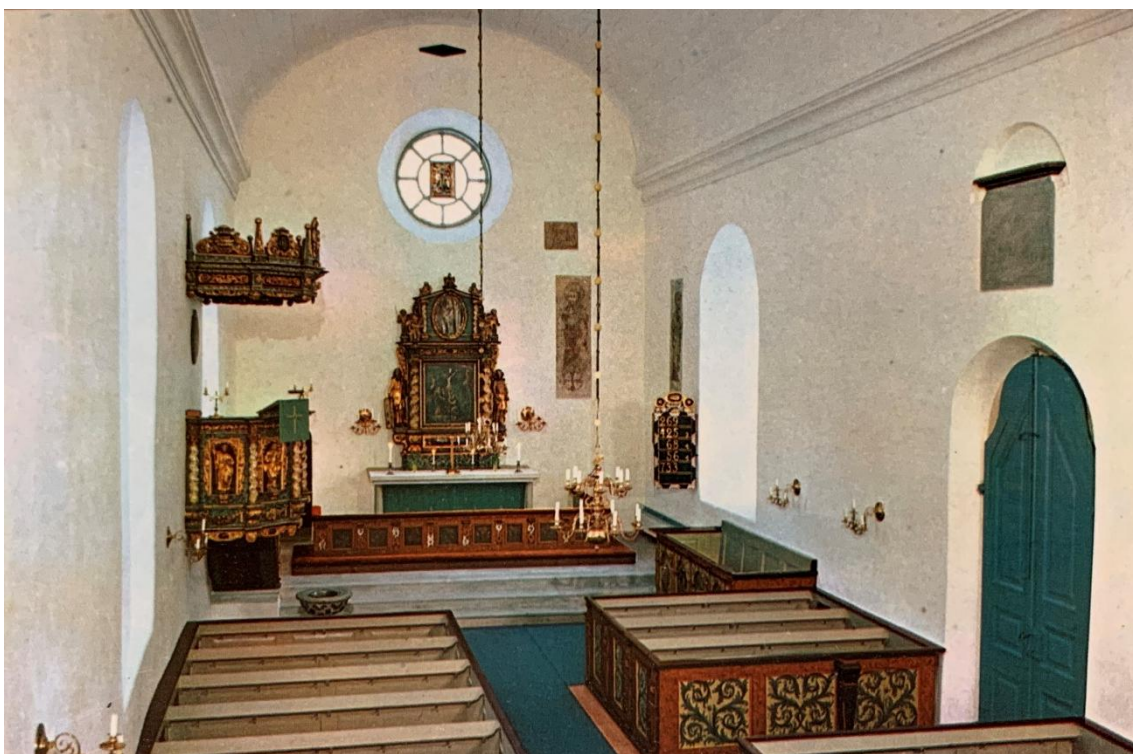
Interiör mot öster efter restaureringen 1979. Foto Hans Hemlin, Gotlandskonst, troligen cirka 1980, efter vykort i Gotlands Museums arkiv. Murarna och valvet har rengjorts. Bänkkvarterens inre har fått ljusare färg.
