# Hejde kyrka

Karaktärisering 2022

Gotlands  
Museum

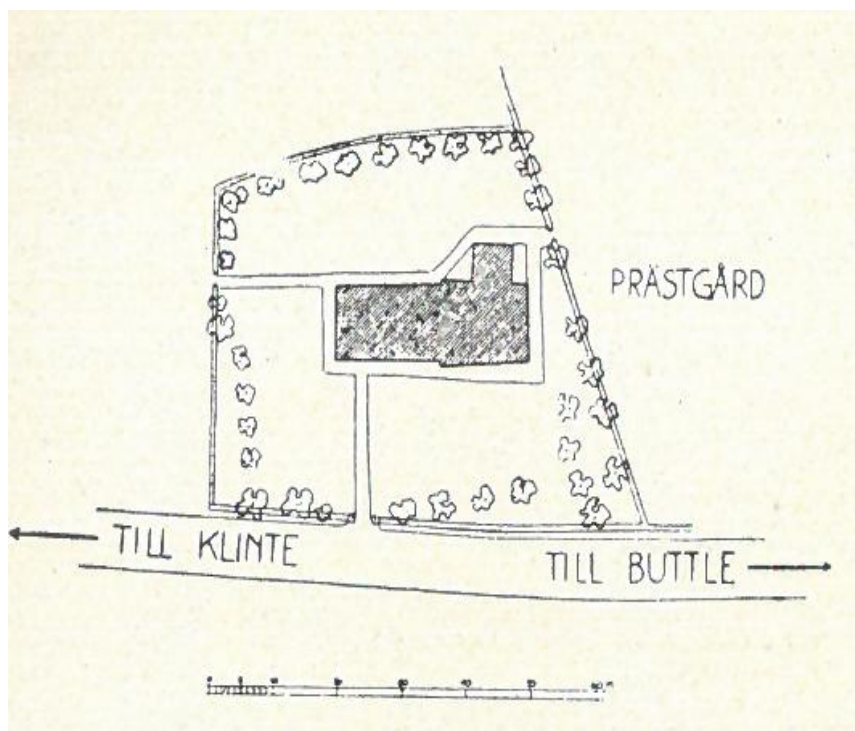
Hejde kyrka.  
Kyrkogården omges av  
en trädkrans, varav ett  
träd finns bevarat idag.  
Kyrkogården är ännu  
inte utvidgad mot väster.  
Ur Sveriges kyrkor.  
Situationsplan 1942.

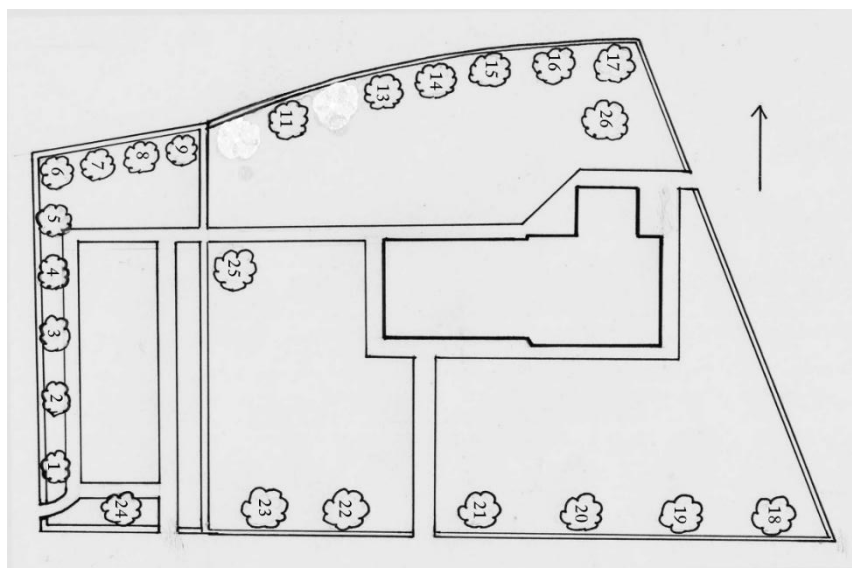
Hejde kyrka och kyrkogård.  
Situationsplan reviderad  
2022. Gotlands Museum.

Kyrkogården omges av en trädkrans bestående av äldre oxel, friväxande (nr 1-3, 5-9), äldre pelarek, (nr 4-5), äldre askar, hamlade (nr 10-17) och yngre lind, friväxande (nr 18-24). Det finns ett par solitära träd. Centralt vid den västra ingången växer en äldre ask, hamlad (nr 25) och i det nordöstra hörnet en äldre hängalm (nr 26). (Se situationsplan s. 10.)

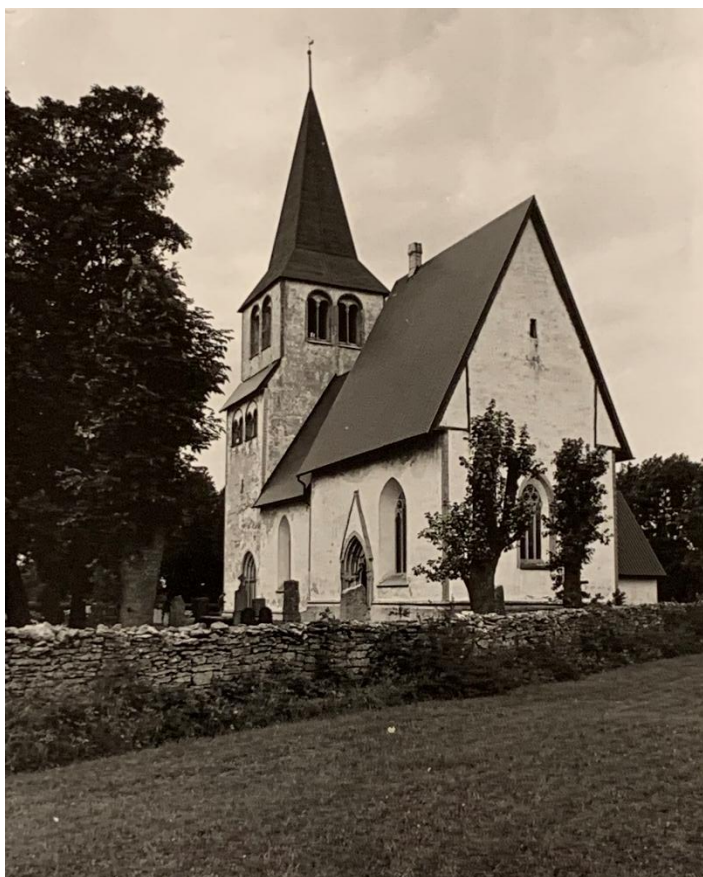
Hejde kyrka och kyrkogård fotograferad från sydost. Den östra kyrkogårdsmuren är kallmurad och delvis buktande. Längs muren växer en trädrad med hårt hamlade träd. Gotlands Museums arkiv.

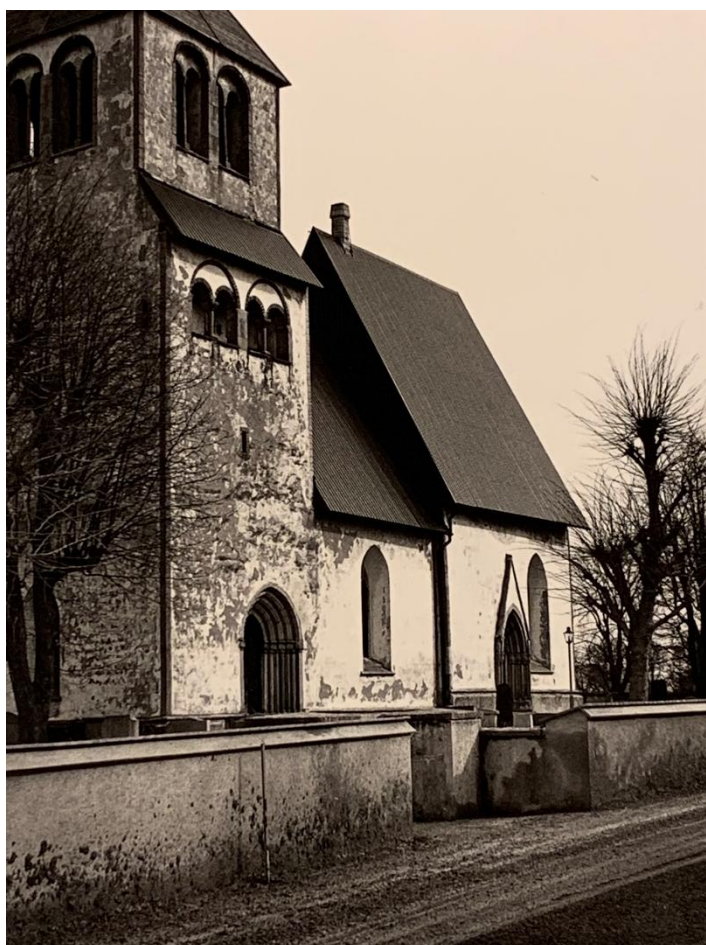
Hejde kyrka och kyrkogård fotograferad från sydväst. Den södra kyrkogårdsmuren är putsad med snedställda överliggare i trä. Gotlands Museums arkiv.

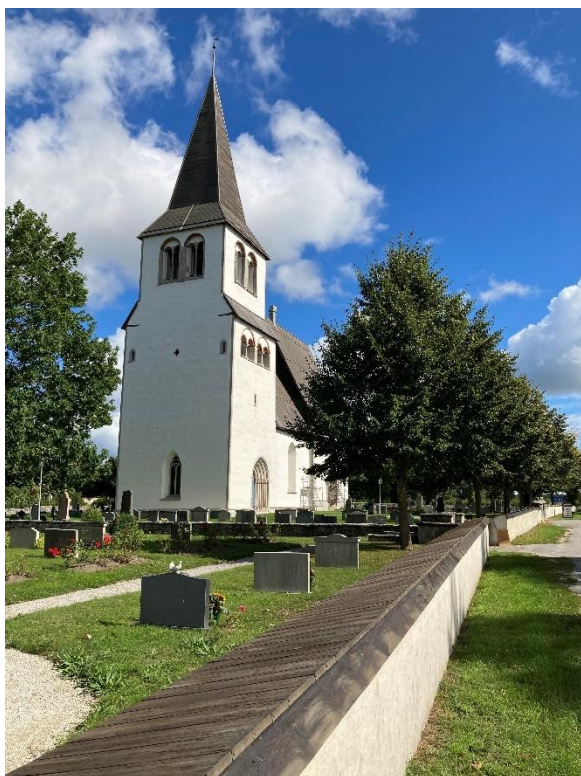
Den södra mursträckningen med putsad mur och spontade snedställda brädor. Foto ES 2022.

Kyrkogården omges av en kalkstensmur, kallmurad på östra, norra och västra sidorna, och på södra sidan bruksmurad. Den södra muren är även spritputsad och ovansidan täcks med spontade, snedställda bräder. I den norra muren ingår en gravvård. Den norra muren är terrasserad, liksom delvis den västra.

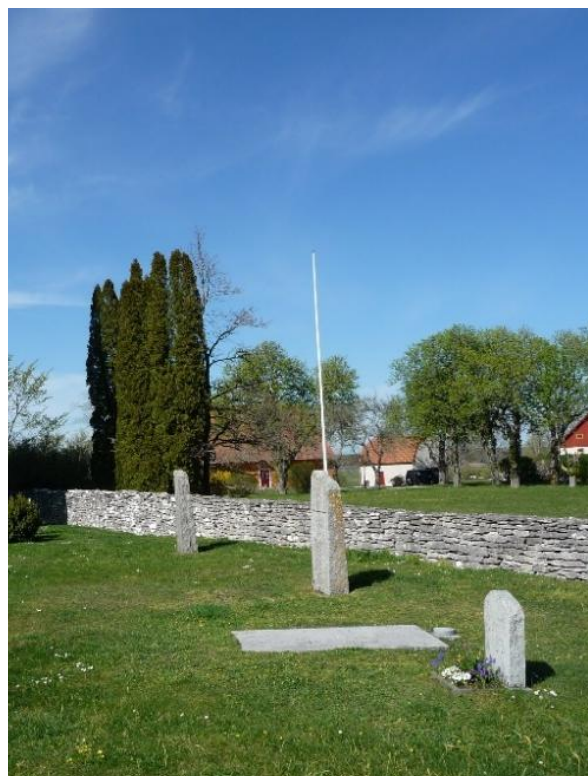
Den östra muren av kallmurad kalksten fotograferad från söder. Foto ES 2022.

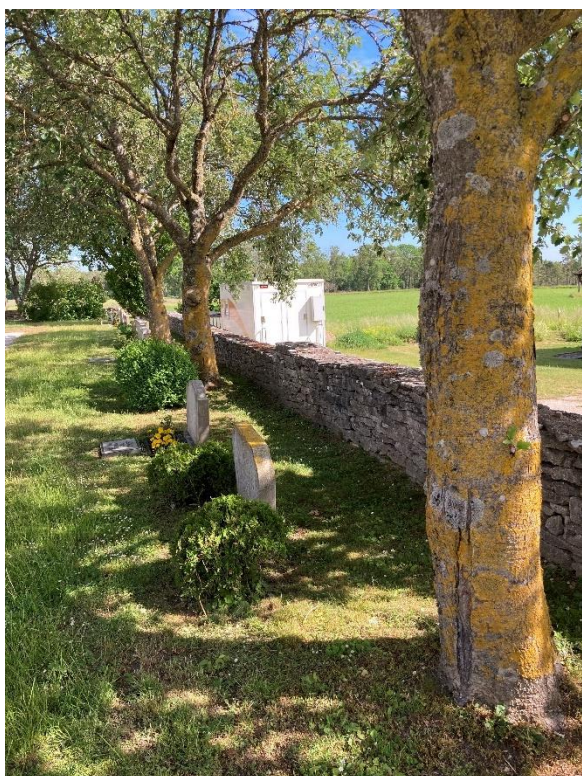
Den västra muren av kallmurad kalksten fotograferad från norr. Foto ES 2022.

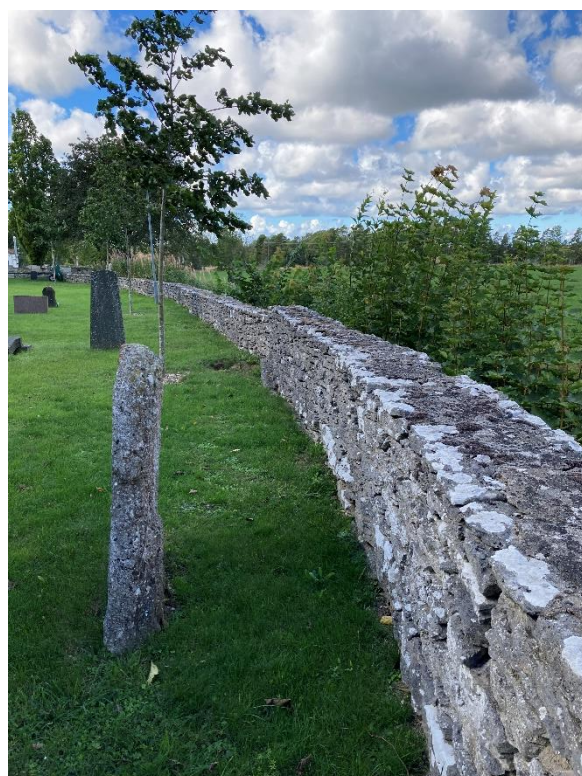
Den norra rundade muren av kallmurad kalksten fotograferad från öster. Foto ES 2022.

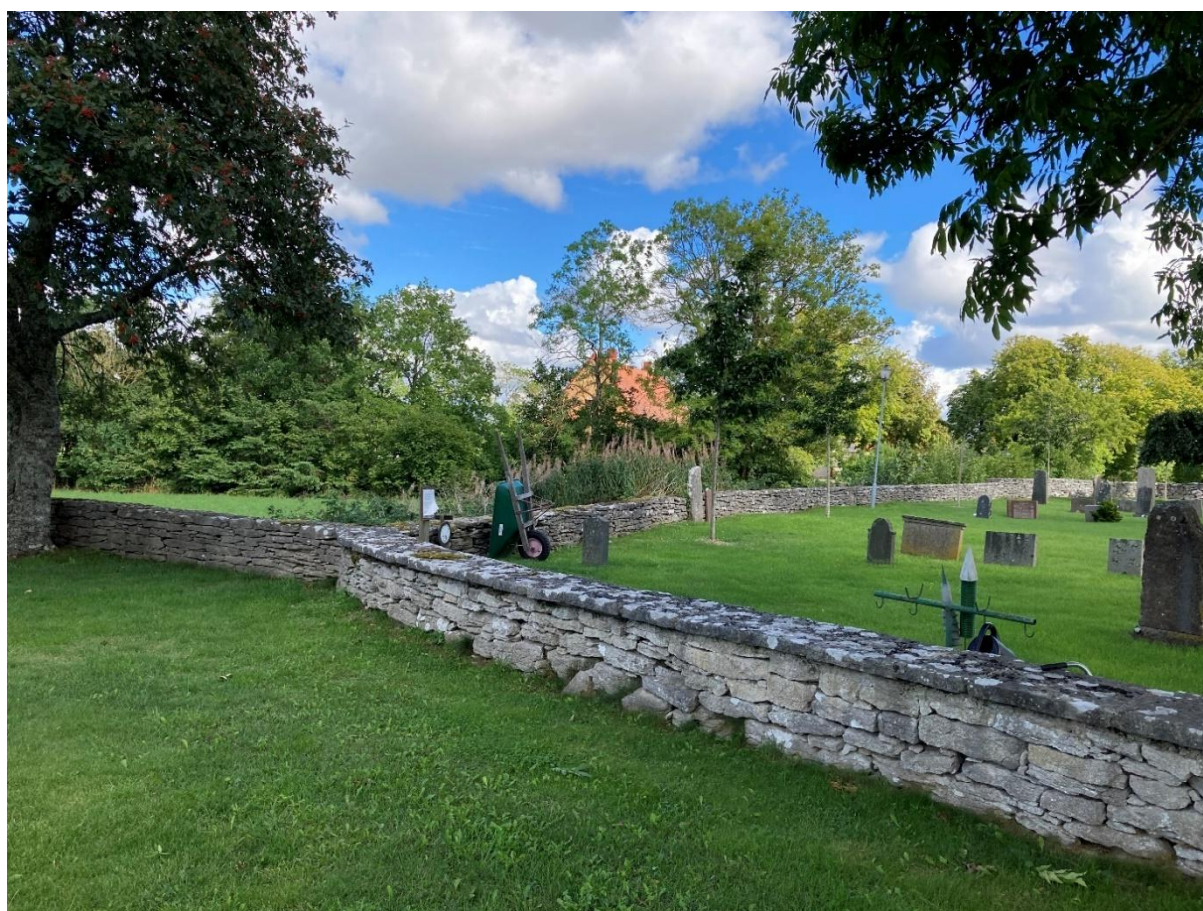
Närmast den äldre muren täckt av kalkstensplattor. Den avgränsar idag den yngre kyrkogården i väster. I fonden till höger den norra rundade muren. Foto ES 2022.

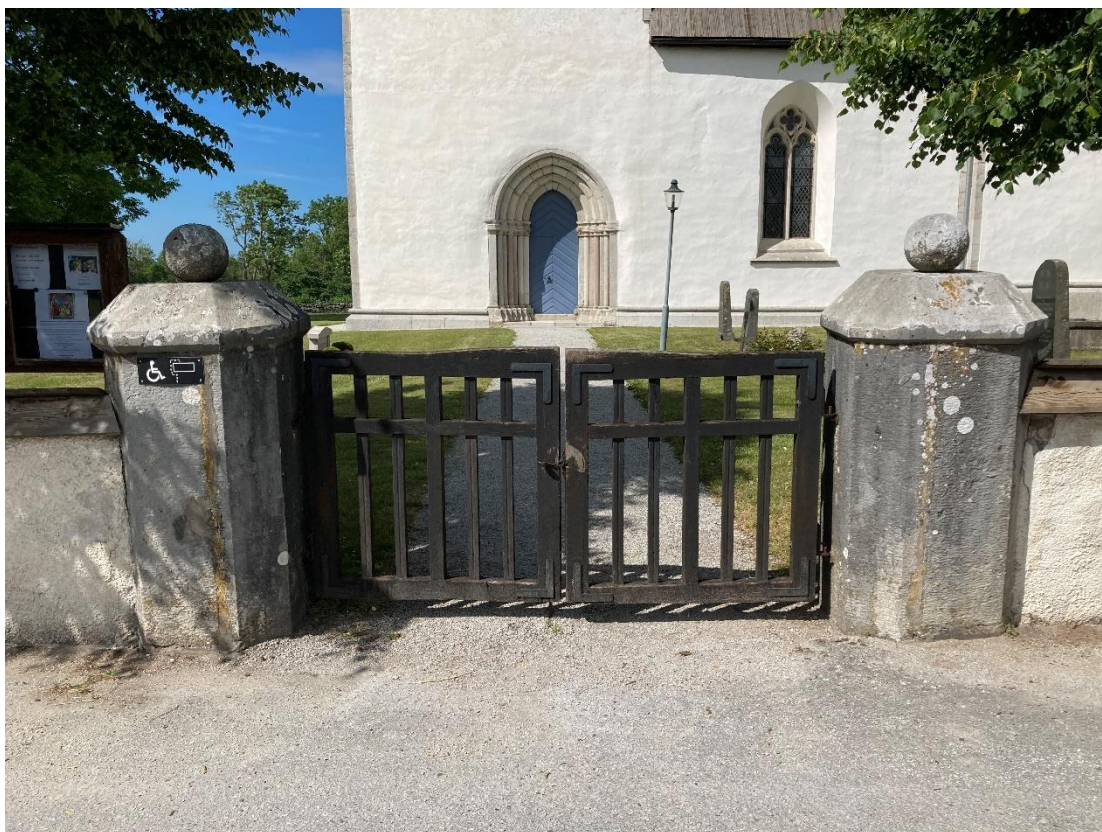
Den södra ingången med en dubbel grind i trä och oktagonformade putsade stolpar med överliggare krönta av klot. Foto ES 2022.

Den södra muren har två ingångar. Ingången i den äldre delen är försedd med dubbla trägrindar mellan putsade oktagonformade kalkstensstolpar, täckta av överliggare krönta av kalkstensskot. Ingången i den yngre delen är utformad som en dubbel trägrind mellan murade kalkstensstolpar, likaså täckta av stenplattor. I östra muren mot prästgården finns en enkel trägrind mellan trästolpar. Västra muren har i anslutning till parkeringen en enkel öppning med nytillverkade trägrindar. En öppning i muren togs upp omkring 2006.

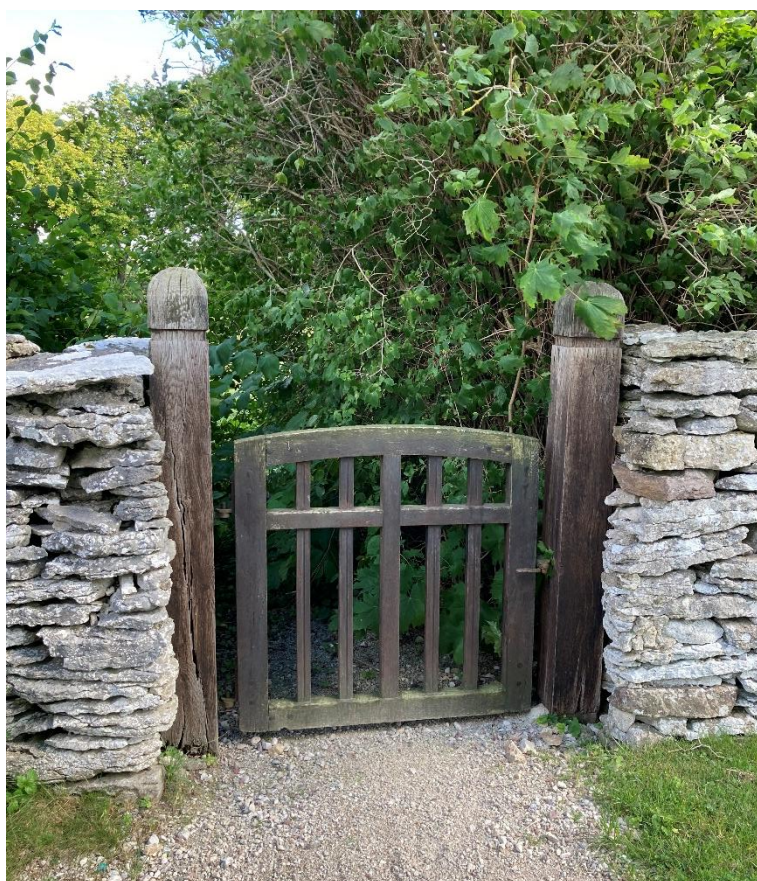
Ingång i östra muren mot prästgården. Enkel grind i trä med trästolpar i trä med rundad ovan del. Foto ES 2022.

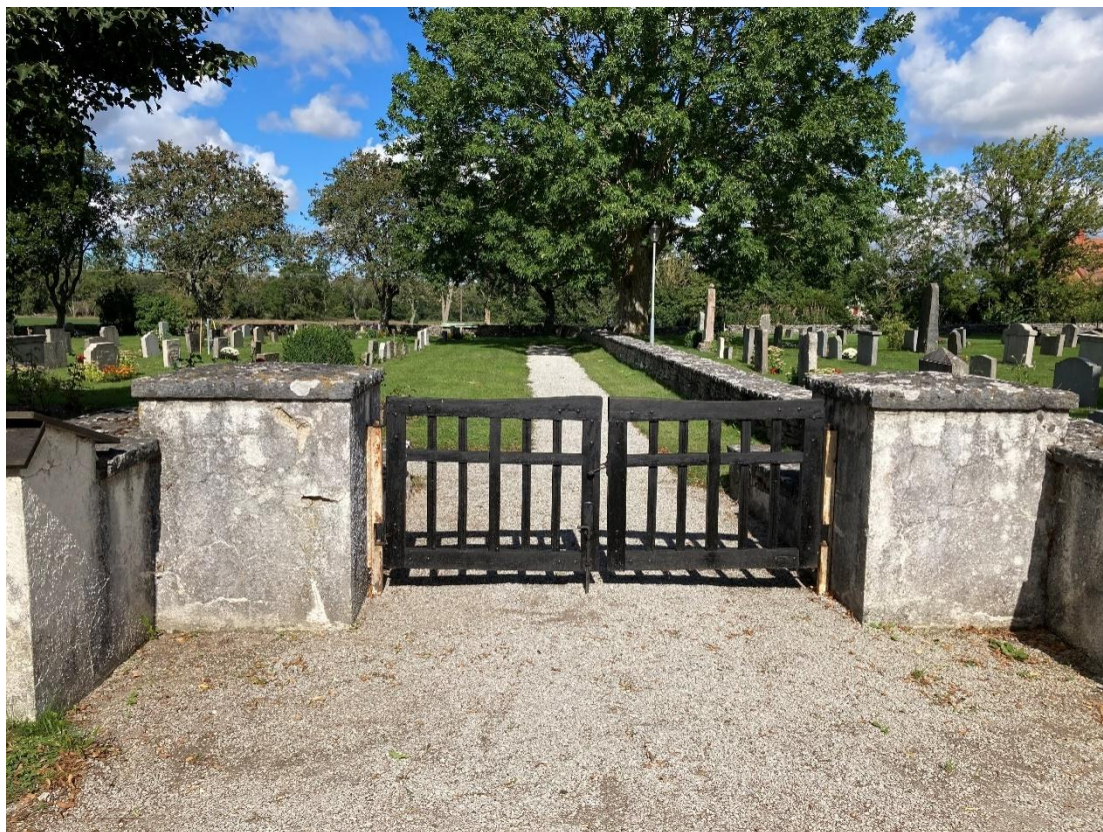
Den södra ingången till den yngre kyrkogården med en dubbel grind i trä och fyrkantiga putsade stolpar med täckta av kalkstensplattor. Foto ES 2022.

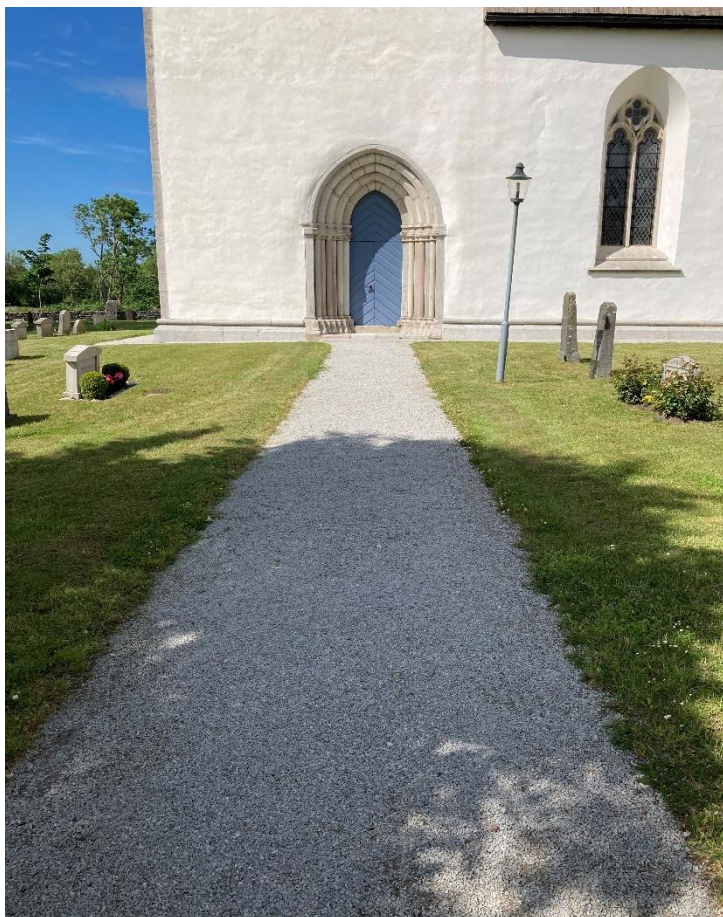
Gångarna på kyrkogården  
är belagda med grus.  
Huvudgången vid den  
södra ingången. Foto ES  
2022.

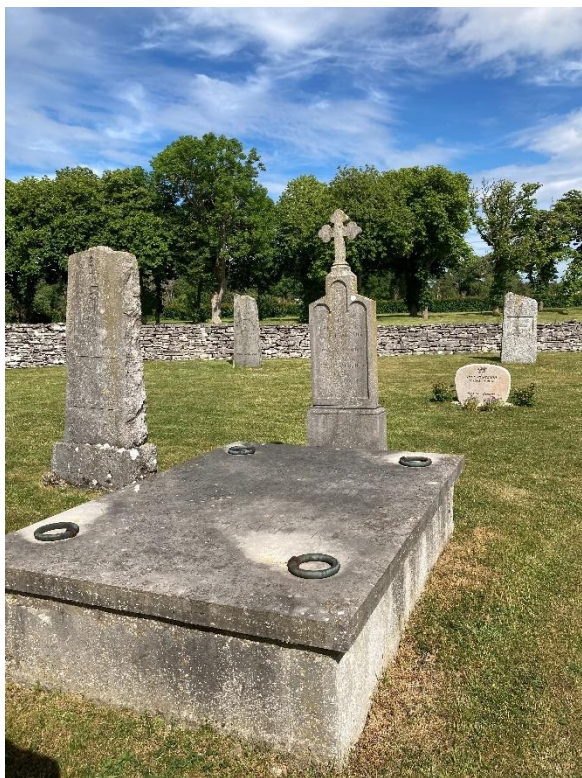
I fonden gravvård i kalksten i nygotisk stil från 1892. Tidstypisk. Framför, murad grav i kalksten med järnringar från 1845. Utpekade som kulturhistoriskt värdefulla genom sin utformning och ålder. Foto ES 2022.

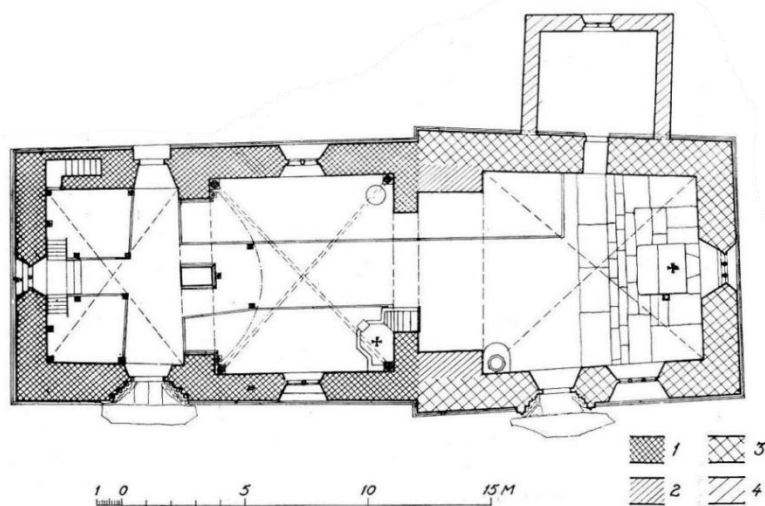
Kyrkans plan med byggnadsperioderna angivna, längdsektion mot söder samt tvärsektioner av långhuset mot öster och kor med sakristia mot väster. Uppmätning Karl J. Karlström och E. Persson 1928. Efter Sveriges Kyrkor volym 54, Gotland band III (1942). – Byggnadsperioder i planen: 1. 1200-talets mitt (även mittpelaren), - 2. 1200-talet (ett påbörjat nytt kor), - 3. Troligen 1300-talets mitt, - 4. 1795.

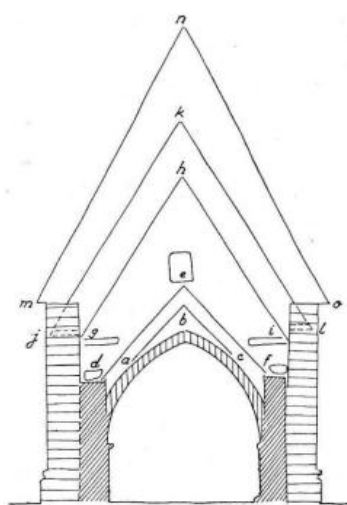
Schematisk skiss av  
tvärsnittet öster om långhusets  
östgavel mot väster.

Den understa lilla triangeln, *abc* - kyrkans kor.  
Nästa triangel ovanför, *def* - kyrkans långhus.  
Andra triangeln uppför, *ghl* - nuvarande långhusets östra röste.  
Vid *d* och *f*: fördjupningar för förtögningsstenar för ett kor passande i storlek till nuvarande långhuset.  
Vid *e*: muröppning mellan nuvarande långhus och korloft.  
Vid *g* och *i*: lägen för takstolssulor för planerat kor.  
Triangeln *ghi* - gräns för sålunda planerade korets vattentak.  
Triangeln *mno* - nuvarande koret.

= påbörjade sträckmurar för det planerade koret.

= utförda murar i nya koret.

= tunnvalv i förbindelsestunneln mellan långhuset och nuvarande koret.

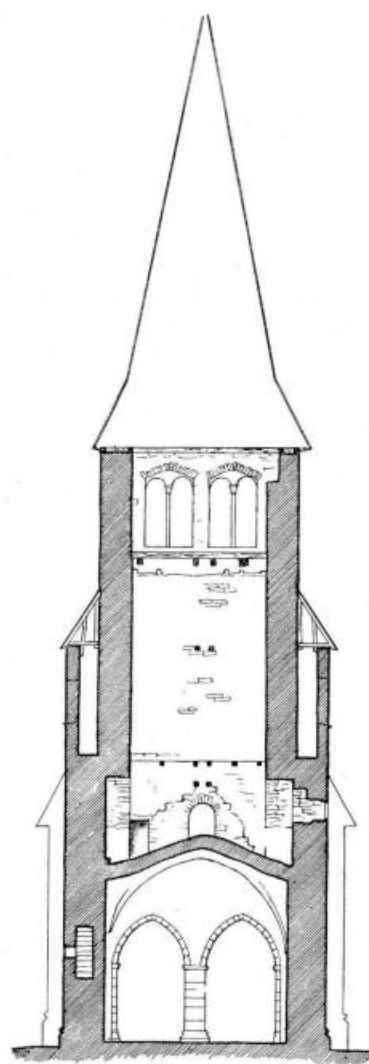
Överst långhusets östra gavelröste synligt från vinden ovanför triumfbågen med avtryck av det äldre koret. Nedan till vänster schematisk uppställning, visande korets och långhusets olika byggnadsskeden. Till höger tvärsnitt genom tornet mot öster. Uppmätning Karl J. Karlström och E. Persson 1928. Efter Sveriges Kyrkor volym 54, Gotland band III (1942).

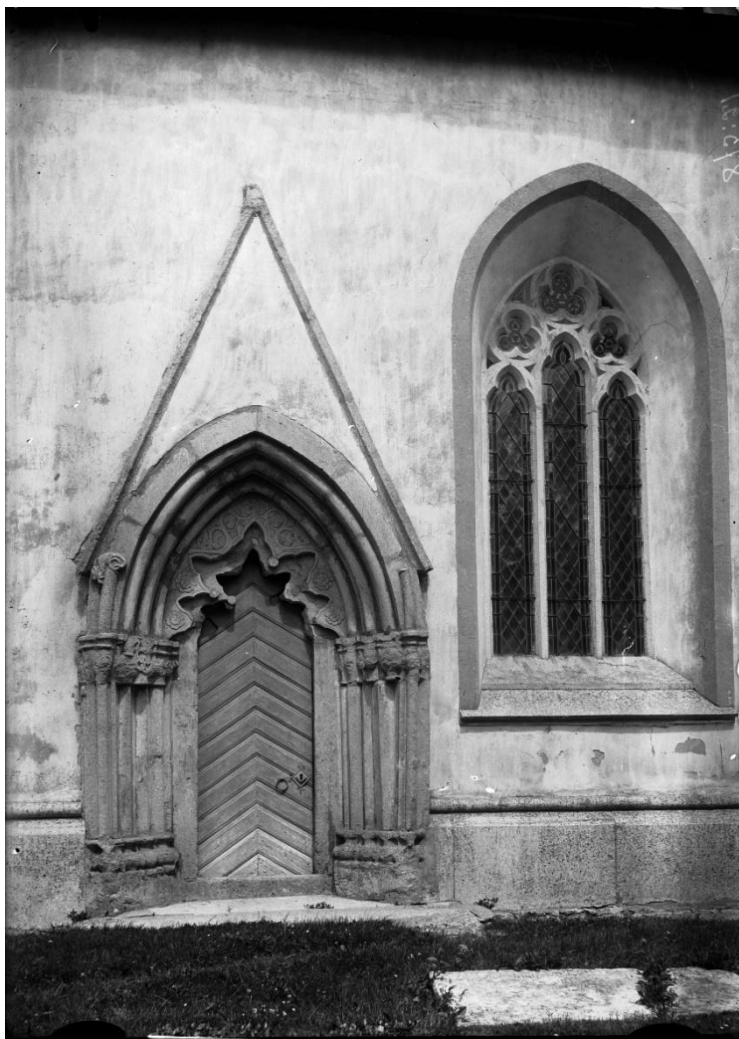
Korportalen och korets södra fönster. Nedan kyrkans nedre del från sydväst. Foto Anders Roland 1923 respektive Alfred Edle 1928 (detalj), ATA. De på 1800-talet formade fönstren försedda med målad mörk omfattning.

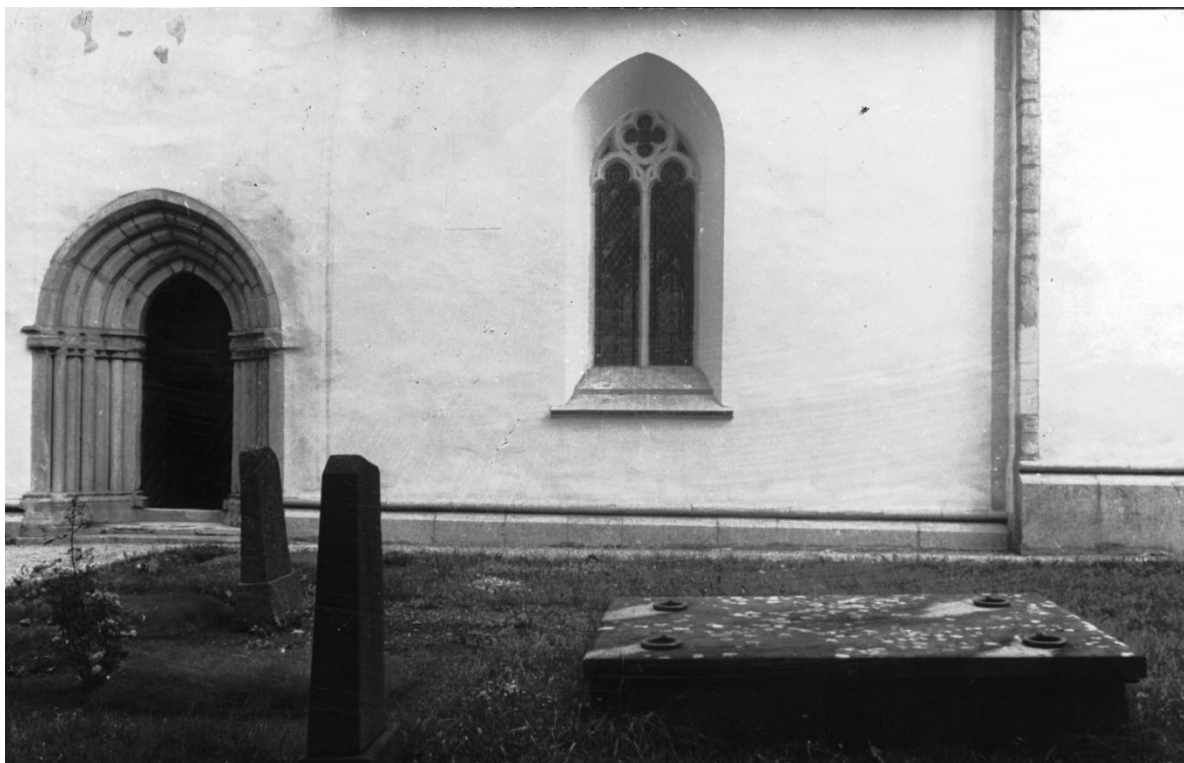
Långhusets södra fasad efter restaurering på 1930-talet, då fönstrens omfattning avlägsnades. Foto Alfred Edle 1938, ATA.

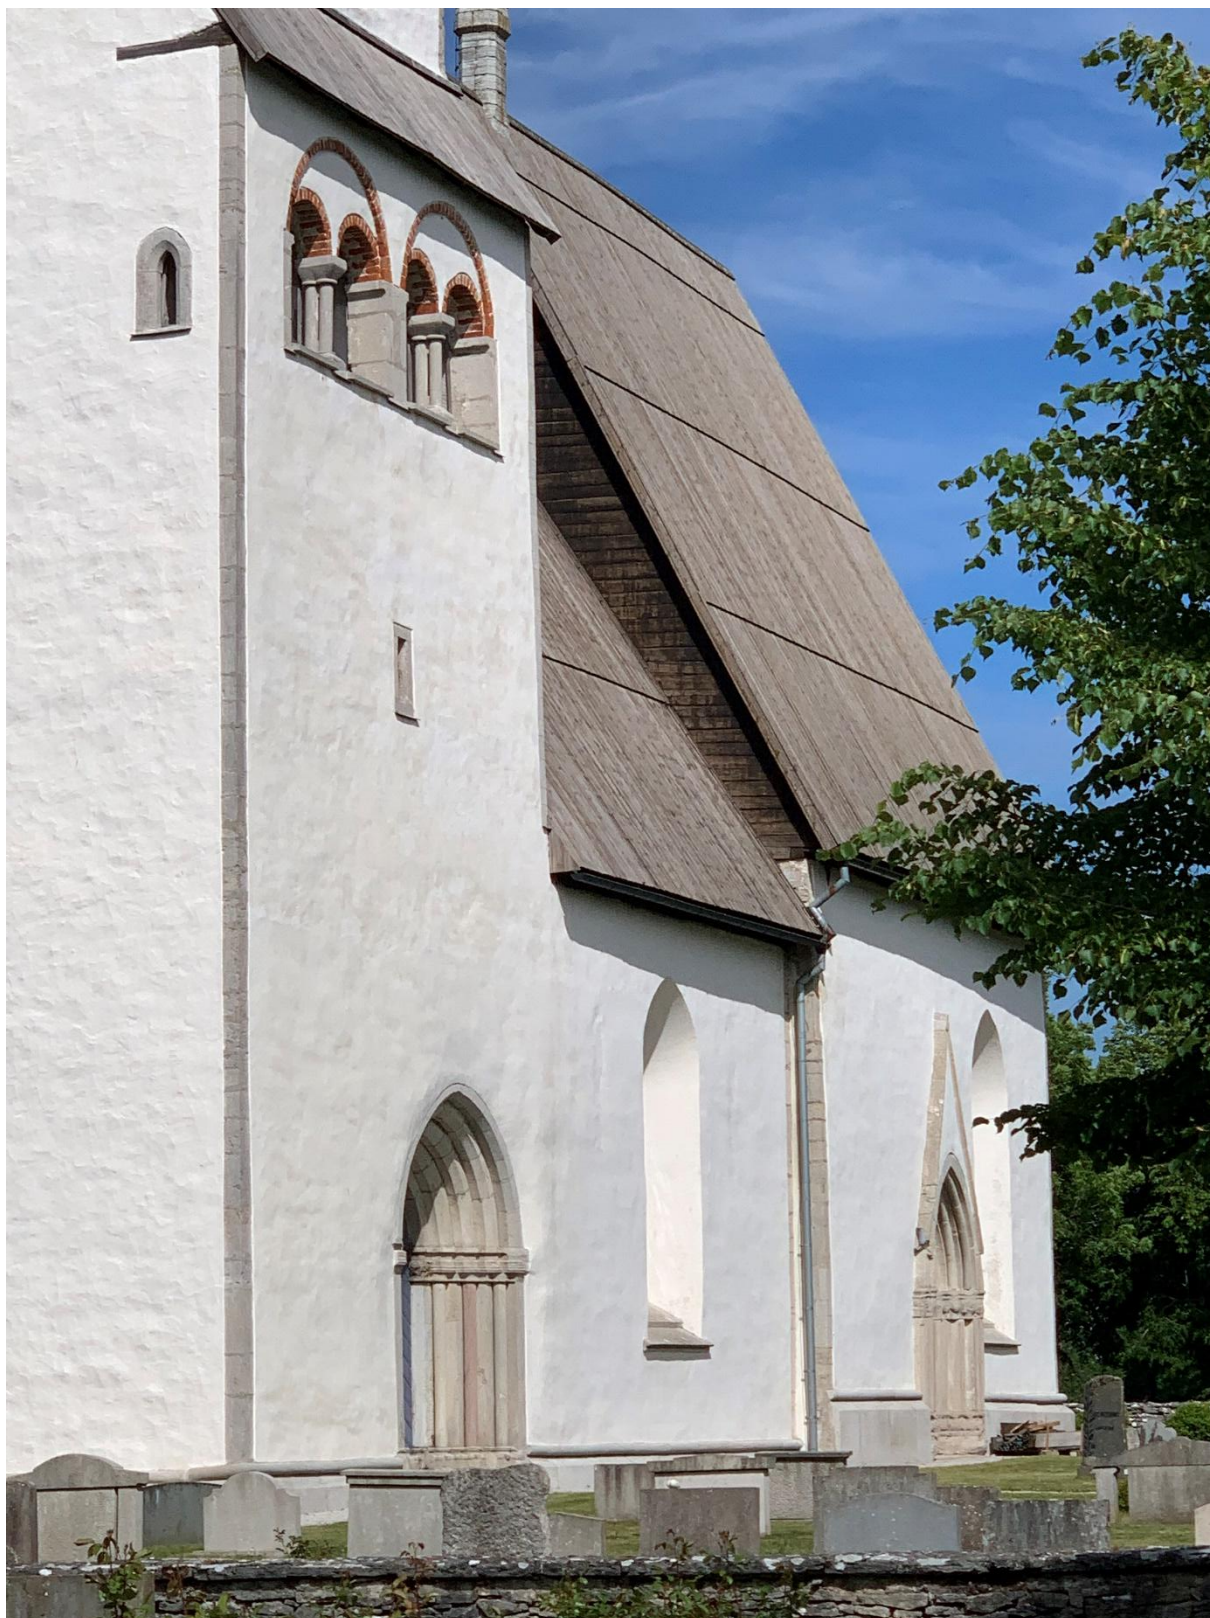
Sydfasadens portaler, fönster och gallerier från sydväst. Foto JL 2022.

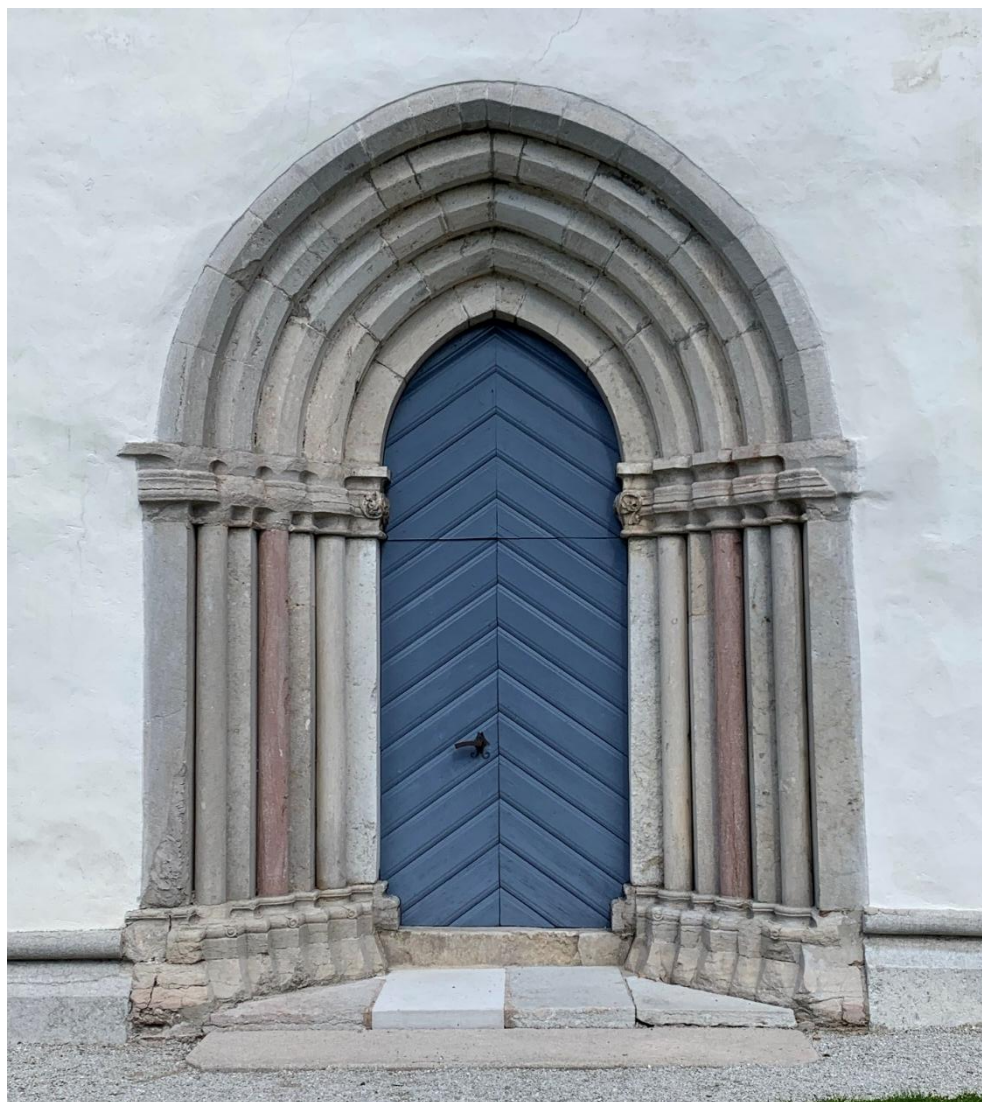
Södra tornportalen. Foto JL 2022.

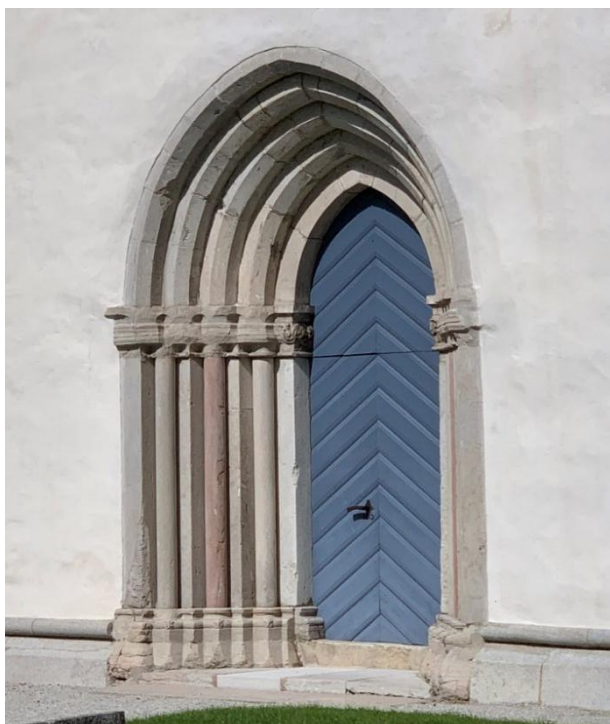
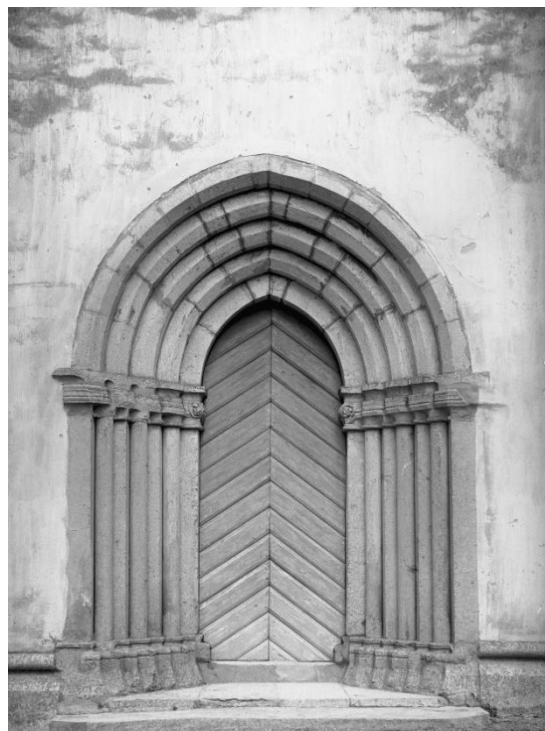
Södra tornportalen sedd från sydöst. Foto JL 2022. Till höger portalen med helt öppningsbara dörrblad och med breda cementfogar. Foto Anders Roland 1923, ATA.

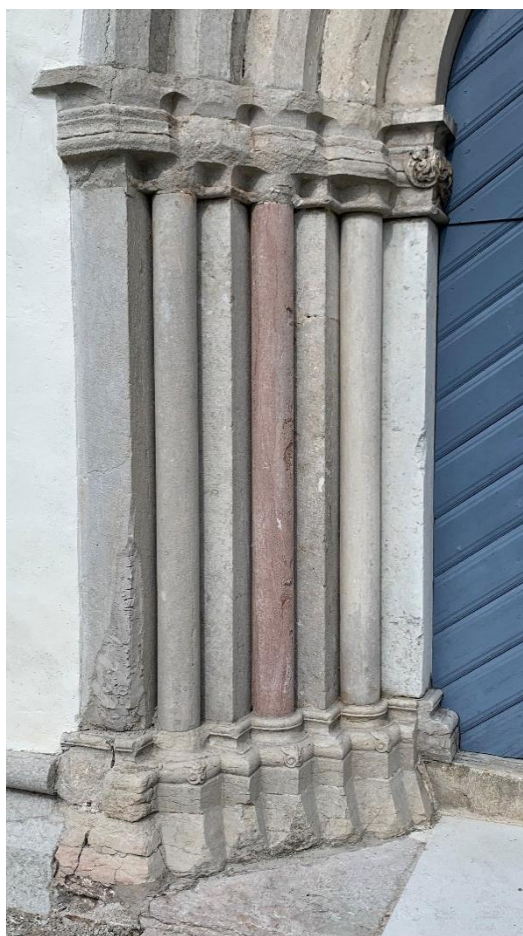
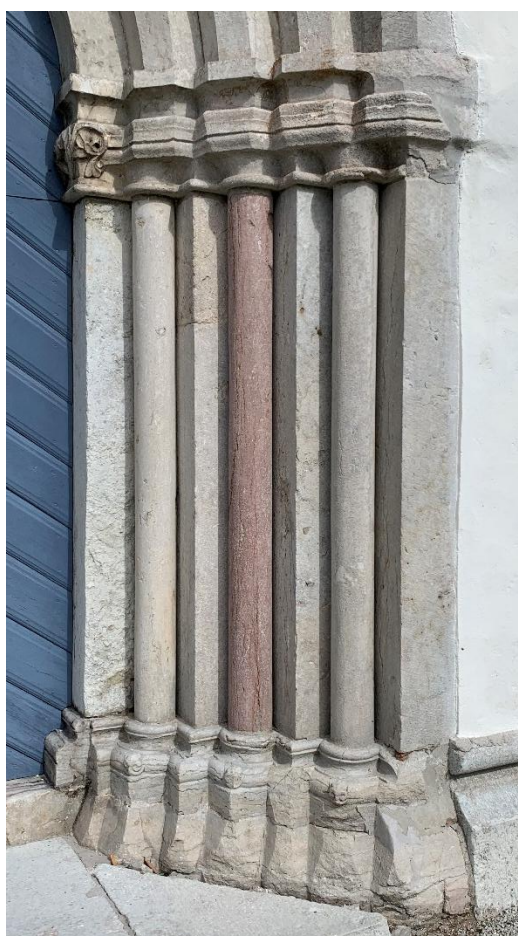
Södra tornportalens västra och östra post med bas- och kapitälbånd. Foto JL 2022.

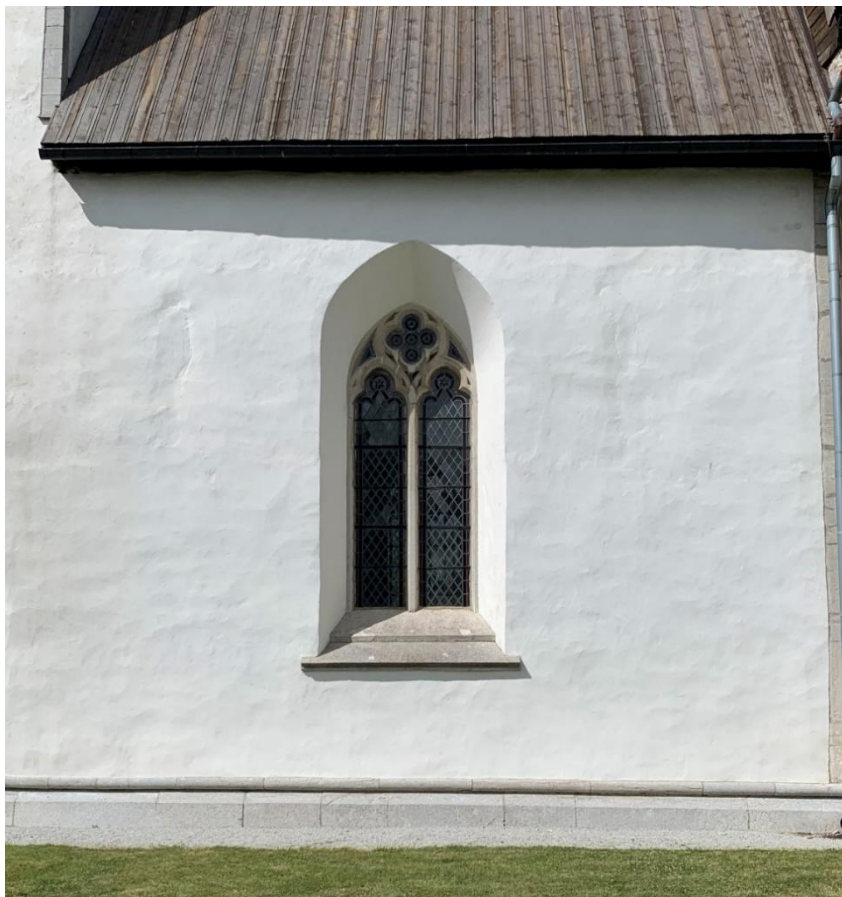
Långhusets södra fönster, upptaget 1828 och försett med poster och masverk i kalksten 1869-70. På var sida om fönsteröppningen spår av två tidigare fönsteröppningar. Foto JL 2022.

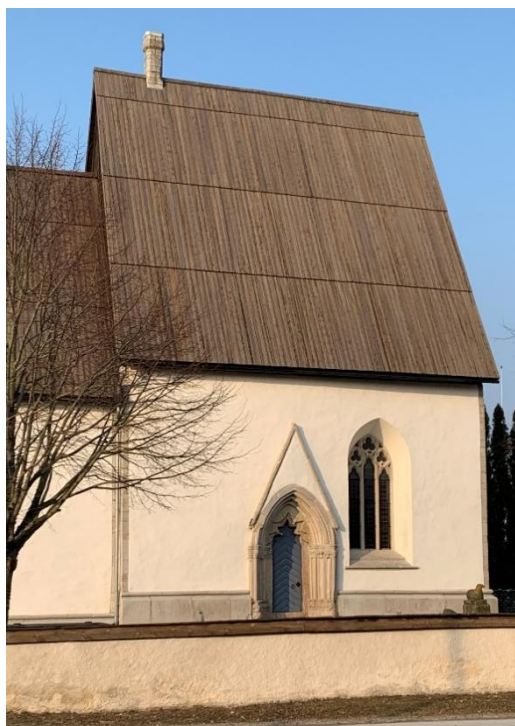
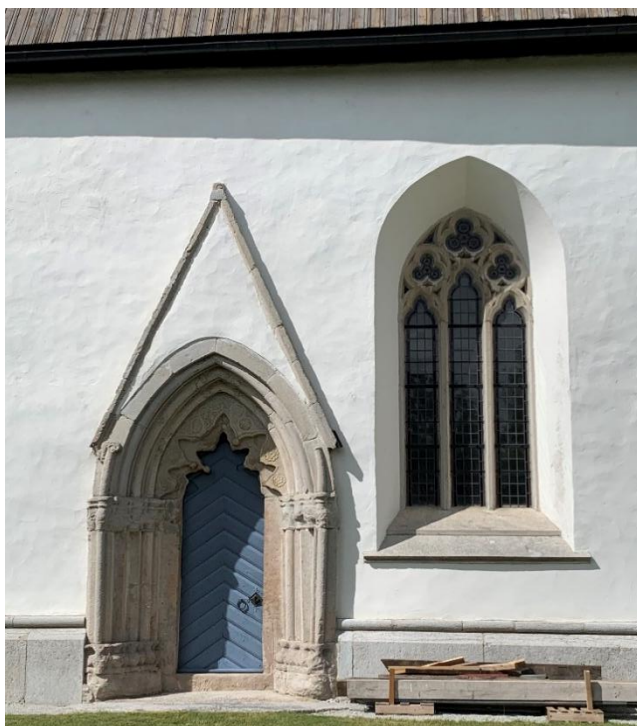
Koret från söder. Till höger korportalen och korets södra fönster. Fönstret sannolikt förstorat, troligen 1828, och försett med poster och masverk i kalksten 1869-70. Sockeln omhuggen, troligen 1869-70. Foto JL 2022.

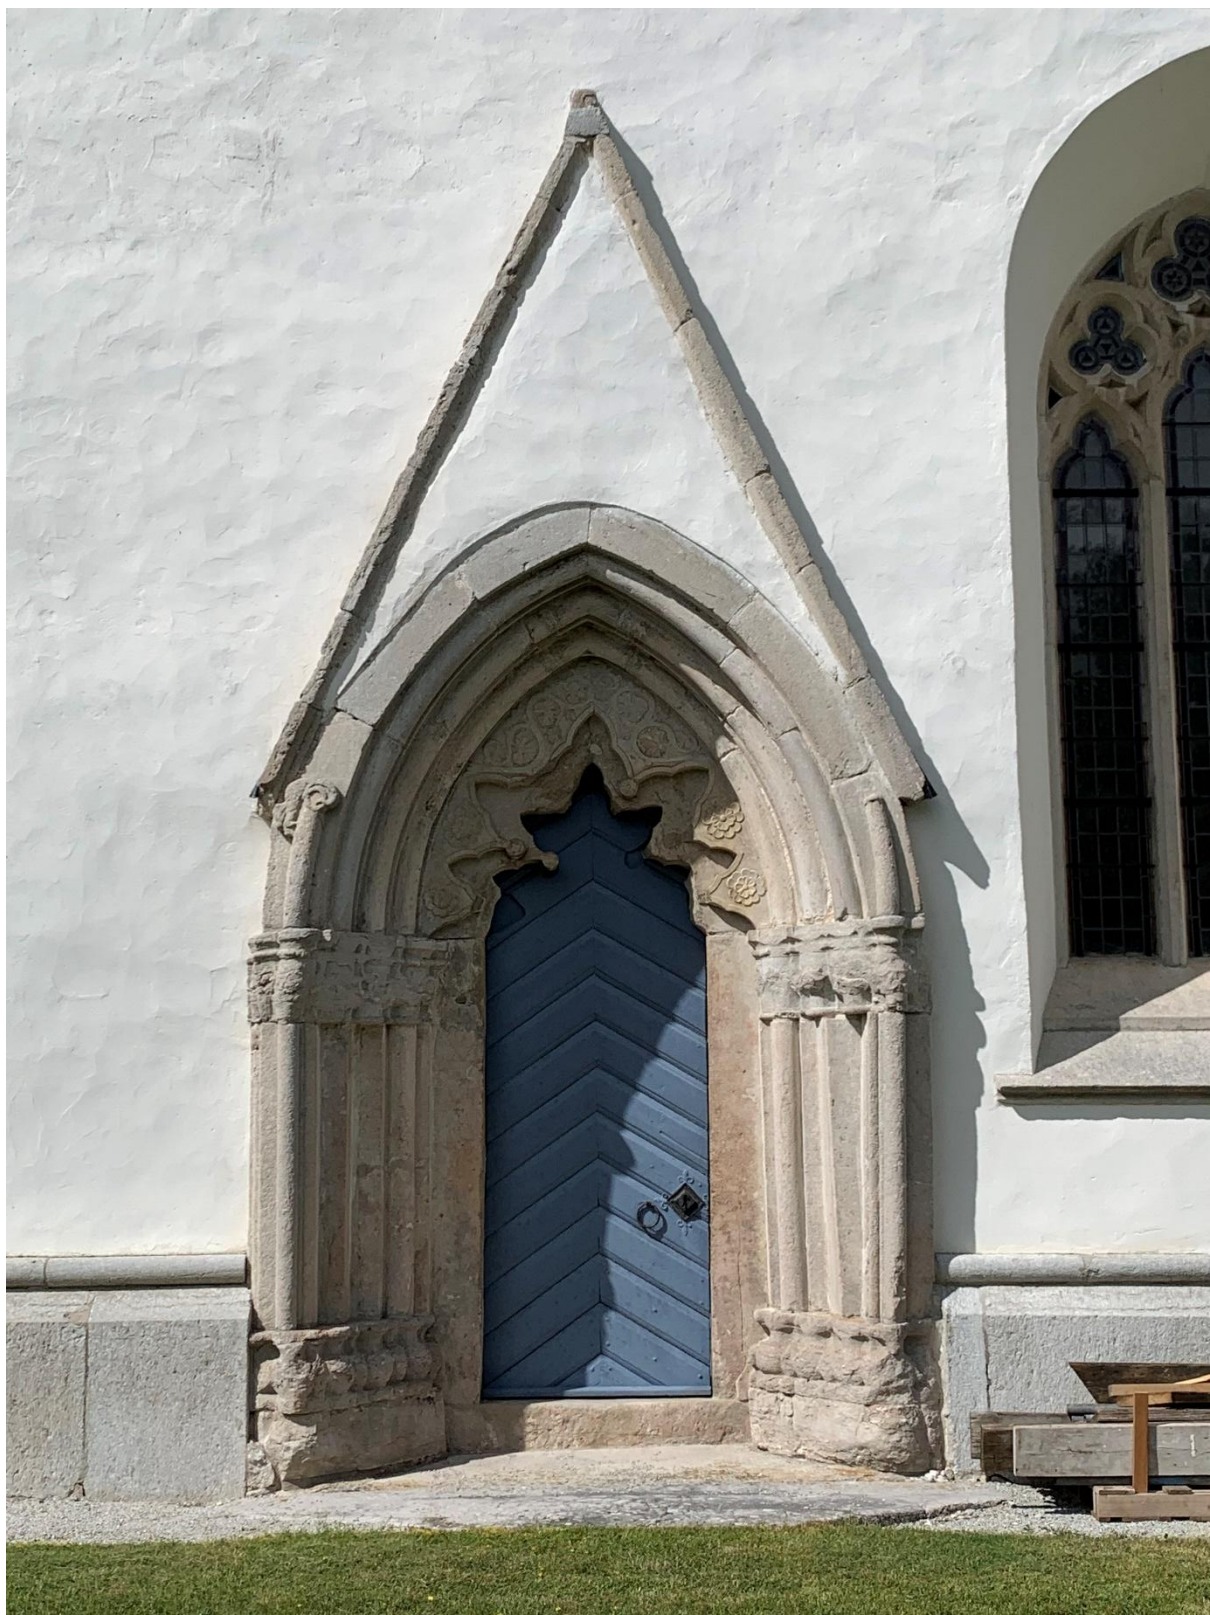
Korportalen. Foto JL 2022.

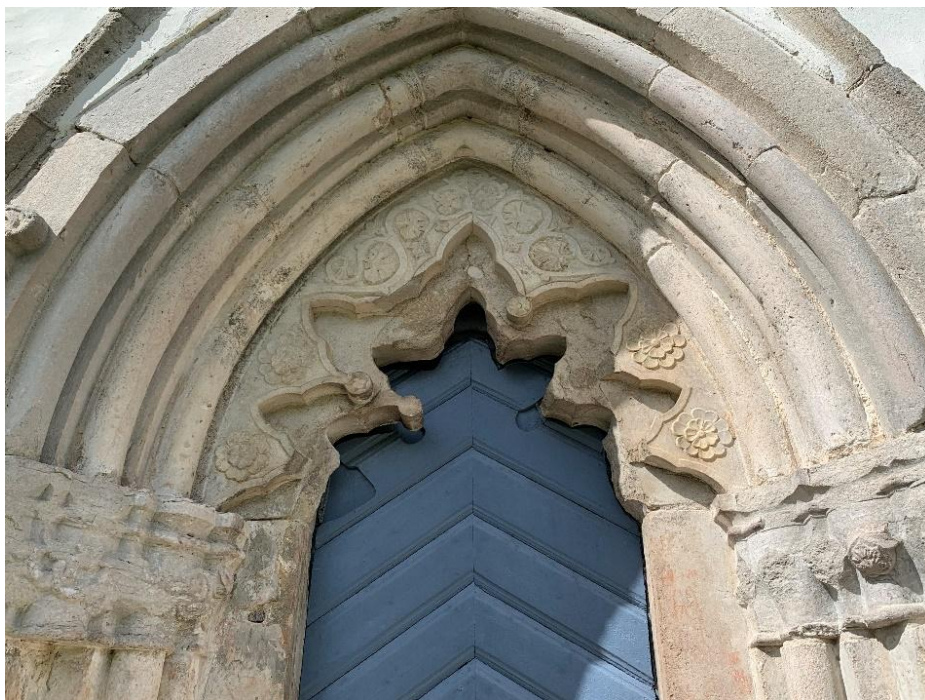
Korportalens  
tympanon. Foto  
JL 2022.

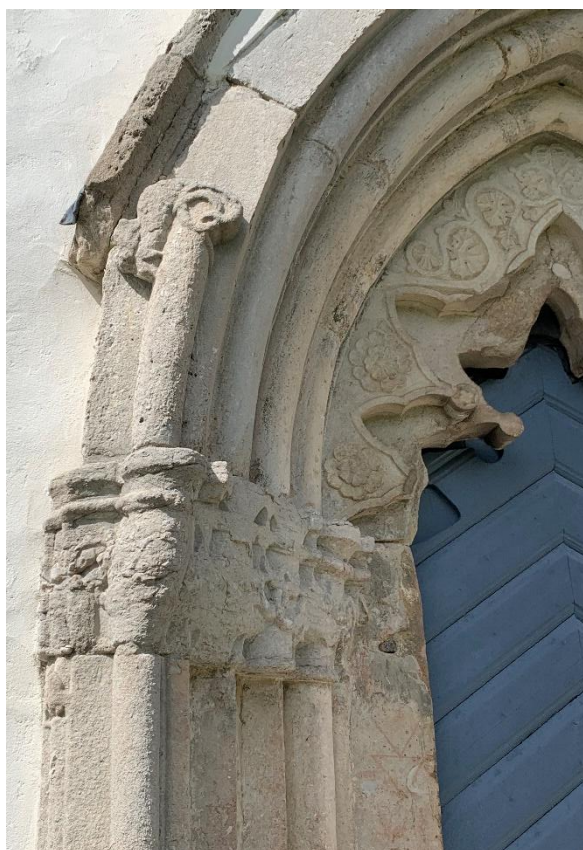
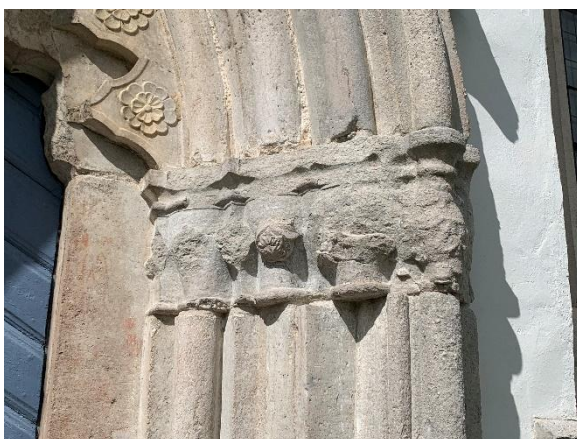
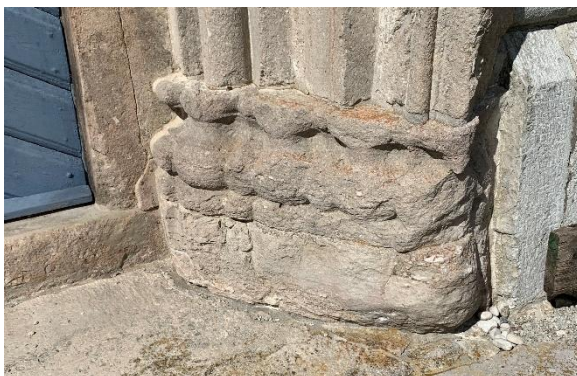
Detaljer av korportalen. Omfattningen uppvisar stora vittringsskador, sannolikt till följd av kyrkans brand på 1400-talet. Oregelbundenheter i uppbyggnaden, som att det inte finns plats för kolonnetter mellan baser och kapitäl talar för att omfattningen monterats ned och upp igen vid något tillfälle. Foto JL 2022.
